**UNIVERSIDAD NACIONAL DE CAJAMARCA**

“OPTIMIZACIÓN DEL DISEÑO ESTRUCTURAL DE PAVIMENTOS DE CONCRETO MEDIANTE EL USO DE SOBRECAPAS DE REFUERZO PARA LA: AV. MARIO URTEAGA – CARRIL NORESTE (ENTRE OVALO EL INCA Y JR. CUMBE MAYO) DE LA CIUDAD DE CAJAMARCA, 2016”

**TESIS**

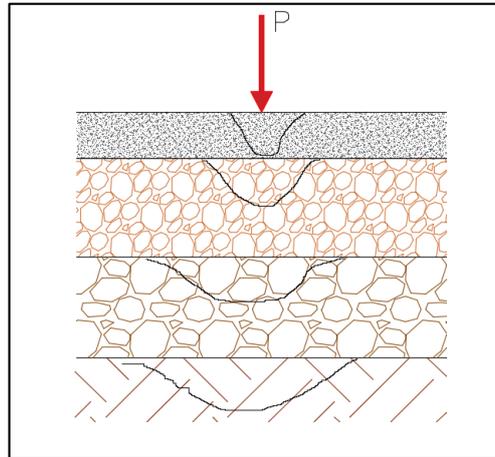
*Figura 2.2.4. Comportamiento de un pavimento flexible.*

disminuye a medida que aumenta su distancia (profundidad) de la rasante (plano que recibe las sollicitaciones de tránsito). (Ver figura 2.2.4).

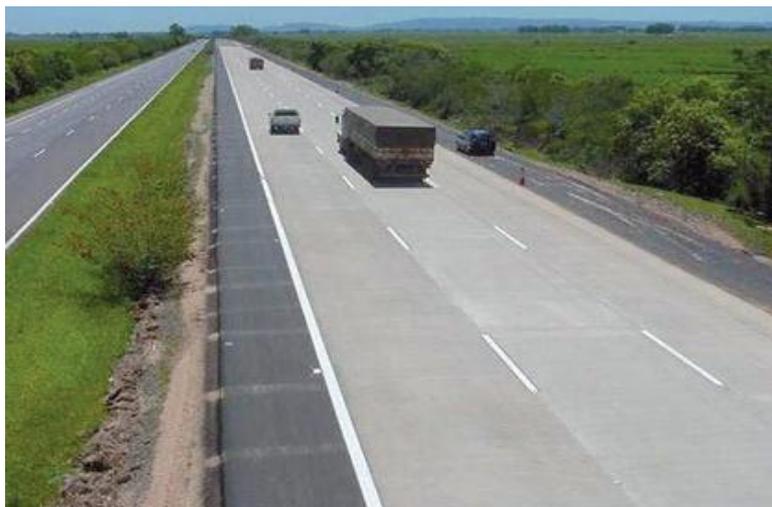
*Figura 2.2.8. Sobrecarpeta a base de losa de concreto hidráulico sobre pavimento asfáltico.*

La sobrecarpeta a base de losa de concreto hidráulico o Whitetopping, consiste en la colocación de una losa de concreto hidráulico sobre un pavimento asfáltico o de concreto que presente daños superficiales y que ha sido superado por las condiciones ambientales, por el volumen y peso del tránsito al que se encuentra sometido, su función consistirá en eliminar los mantenimientos continuos y sus correspondientes costos, entregando luego de su aplicación, un pavimento de excelente calidad que brinde una larga vida útil. Este tipo de sobrecarpeta satisface la demanda de la ciudadanía de transitar en calles seguras y en excelentes condiciones de servicio por más tiempo, ya que ofrece más de 20 años de vida útil y la técnica se ha utilizado con éxito en calles urbanas, caminos principales y aeropistas de Europa y Estados Unidos, sustituyendo para siempre el uso del pavimento asfáltico.

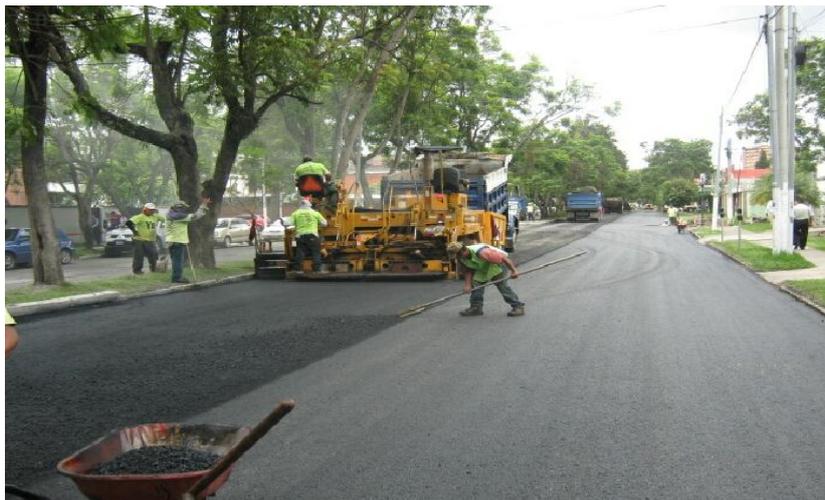
*Figura 2.2.9. Sobrecarpeta a base de concreto asfáltico sobre pavimento asfáltico.*

Las sobrecarpetas asfálticas pueden ser utilizadas para corregir las deficiencias de la superficie del pavimento como desprendimiento, aspereza, superficies deslizantes y deficiencias estructurales; éstas usualmente son corregidas mediante una nivelación de bajo espesor, pero las deficiencias estructurales requieren de sobrecarpetas diseñadas con factores tales como las propiedades del pavimento y las cargas de tráfico. Esta alternativa proporciona una nueva superficie de desgaste, mejorando la transitabilidad, la seguridad y la resistencia del pavimento, la nueva superficie permite la corrección de la sección transversal y los defectos de la superficie como grietas, rodaderas. También cabe decir que la selección de los materiales para la sobrecarpeta tienen un impacto importante en el plan de rehabilitación, pues la calidad de éstos afectará en el espesor de la misma, que depende de la capacidad estructural necesaria y del ciclo de vida que se considere.

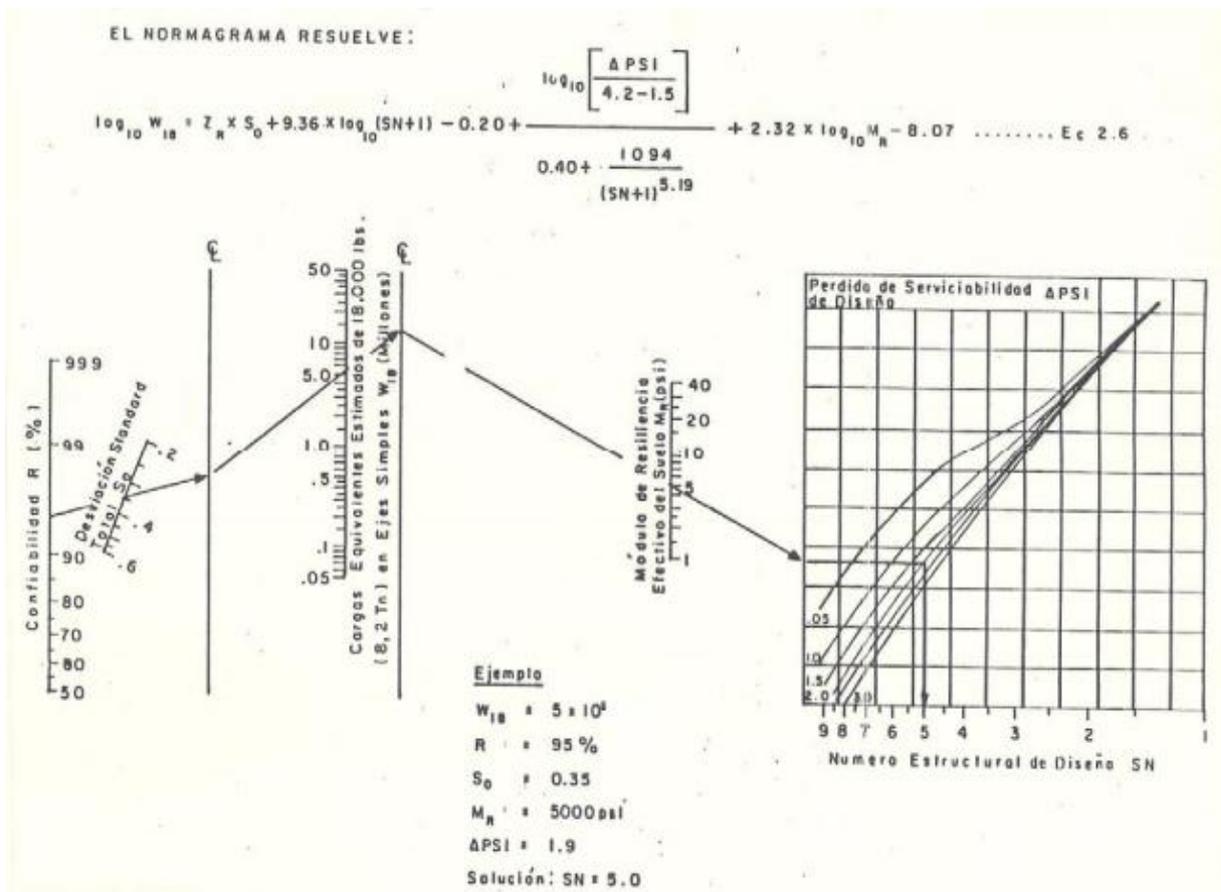
*Abaco 2.2.1. Guía para diseño de estructuras de pavimentos flexibles usando el método AASHTO 93*

Los valores SNf o Df se determinan usando la ecuación de diseño de AASHTO 93 o los ábacos 2.2.1, 2.2.2(a) para pavimentos nuevos flexibles y rígidos respectivamente, es decir se sigue el diseño convencional que se realiza para pavimentos con el cálculo del espesor correspondiente, en lo que respecta a ésta tesis para el posterior diseño de los casos se va a emplear el uso de los ábacos antes mencionados y que presentamos a continuación:

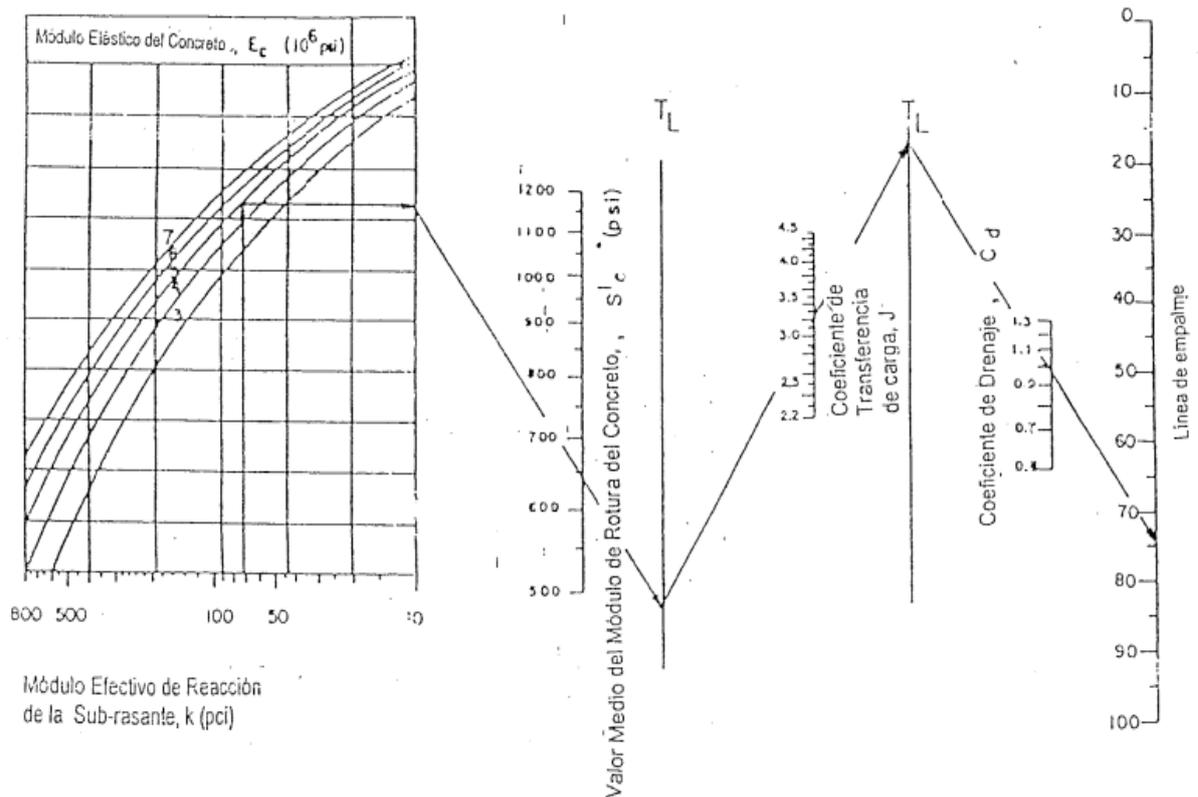
Abaco 2.2.2. Guía para diseño de estructuras de pavimentos rígidos usando el método AASHTO 93

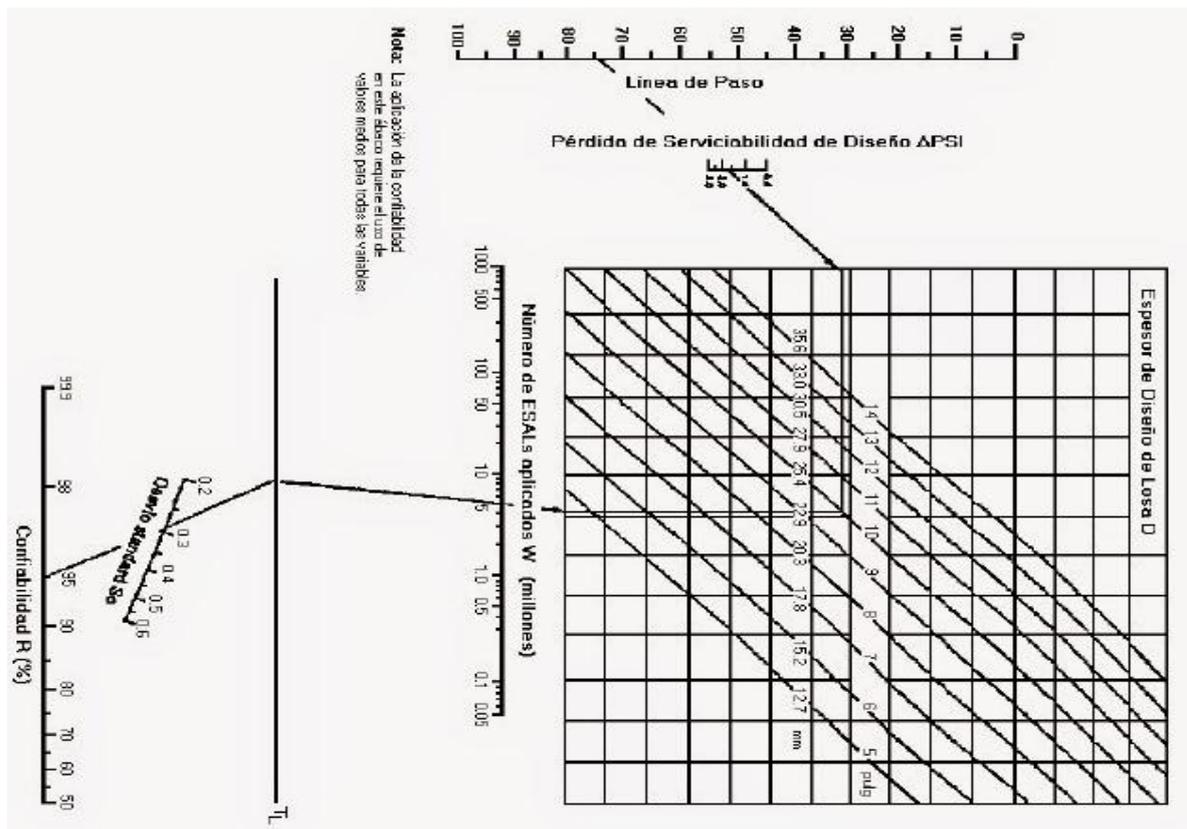
Abaco 2.2.2.a Guía para diseño de estructuras de pavimentos rígidos usando el método AASHTO 93

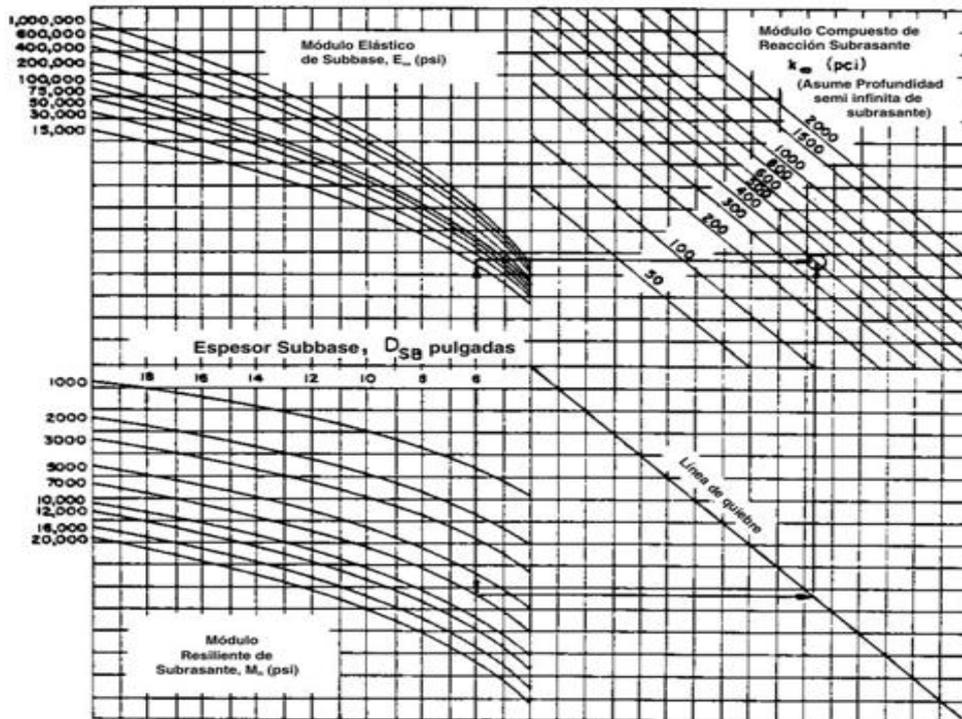
*Abaco 2.2.3. Estimación del módulo efectivo de reacción de la subrasante mediante datos de suelos*

$D_{SB} = 6$  pulgadas  
 $E_{SB} = 20,000$  psi  
 $M_R = 7,000$  psi  
 Solution:  $k_e = 400$  pci

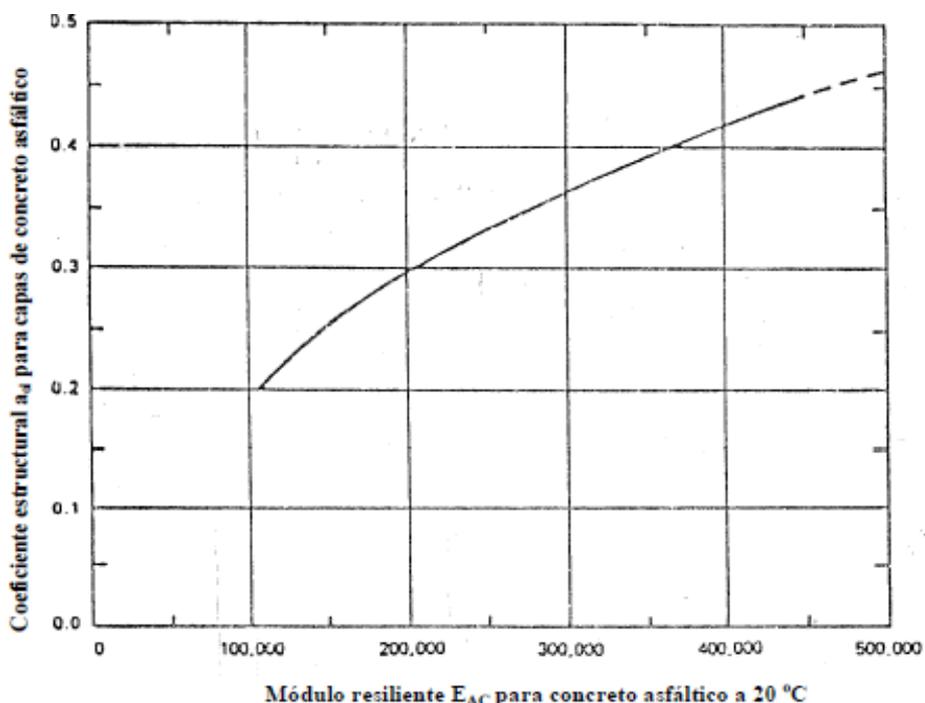
**Abaco 2.2.5 Relación del coeficiente Estructural en función del Módulo de Resiliencia.**

Finalmente y para hallar todos los valores necesarios para el cálculo, es necesario determinar el coeficiente “a<sub>ol</sub>”, para lo cual utilizaremos el ábaco 2.2.5 para su determinación:

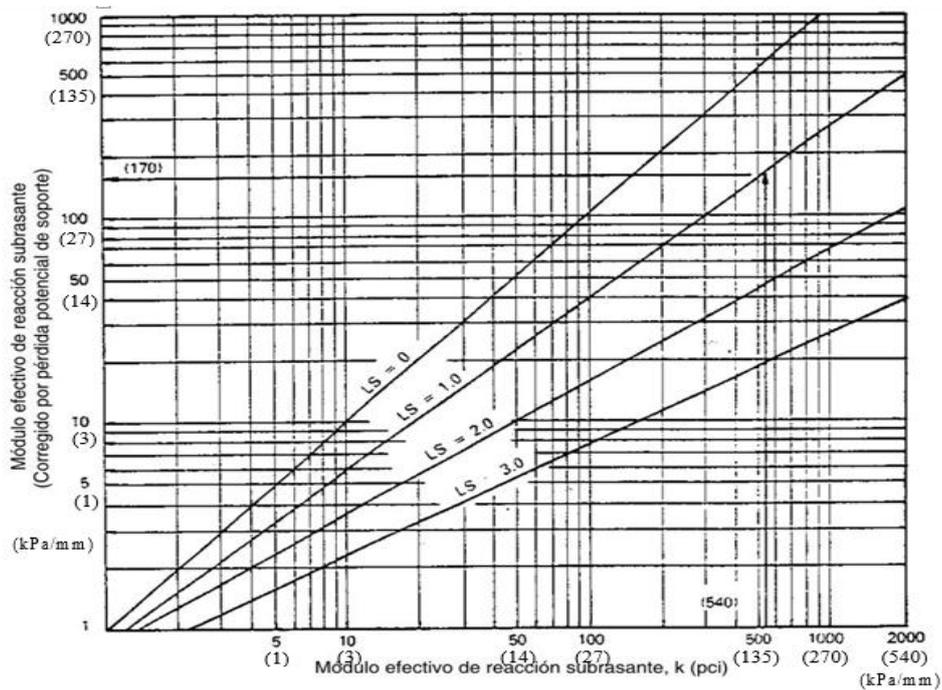
*Abaco 2.2.6. Corrección del módulo K por pérdida potencial de soporte*

A continuación se presenta el ábaco 2.2.6 de corrección del Módulo k por pérdida potencial de soporte

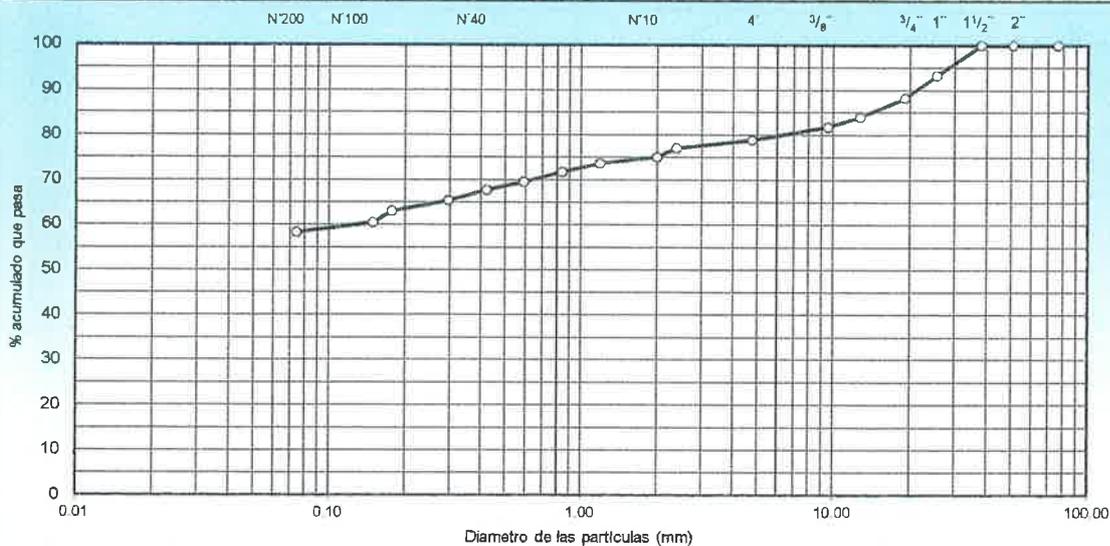
#### CURVA GRANULOMÉTRICA

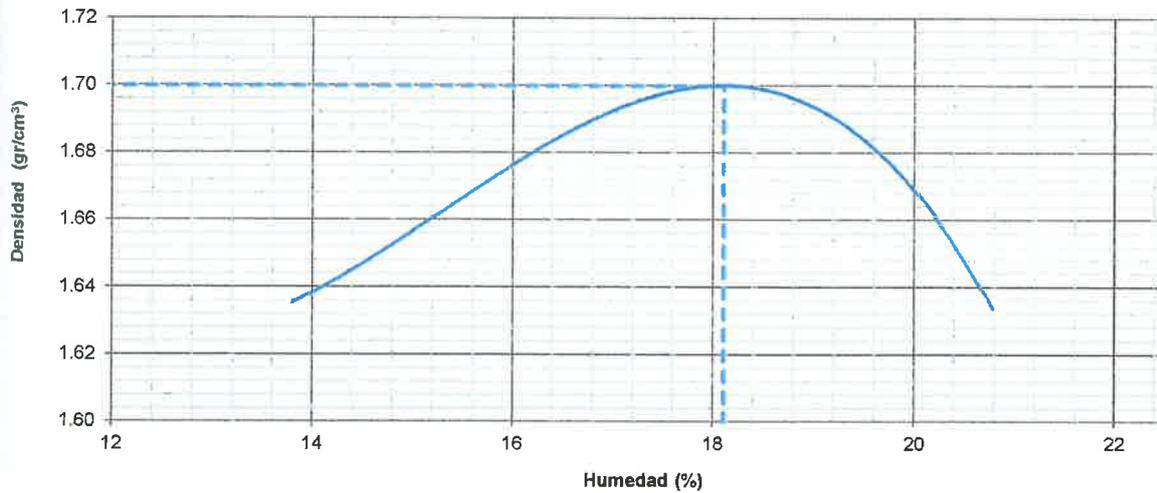
**CURVA PROCTOR MODIFICADO**

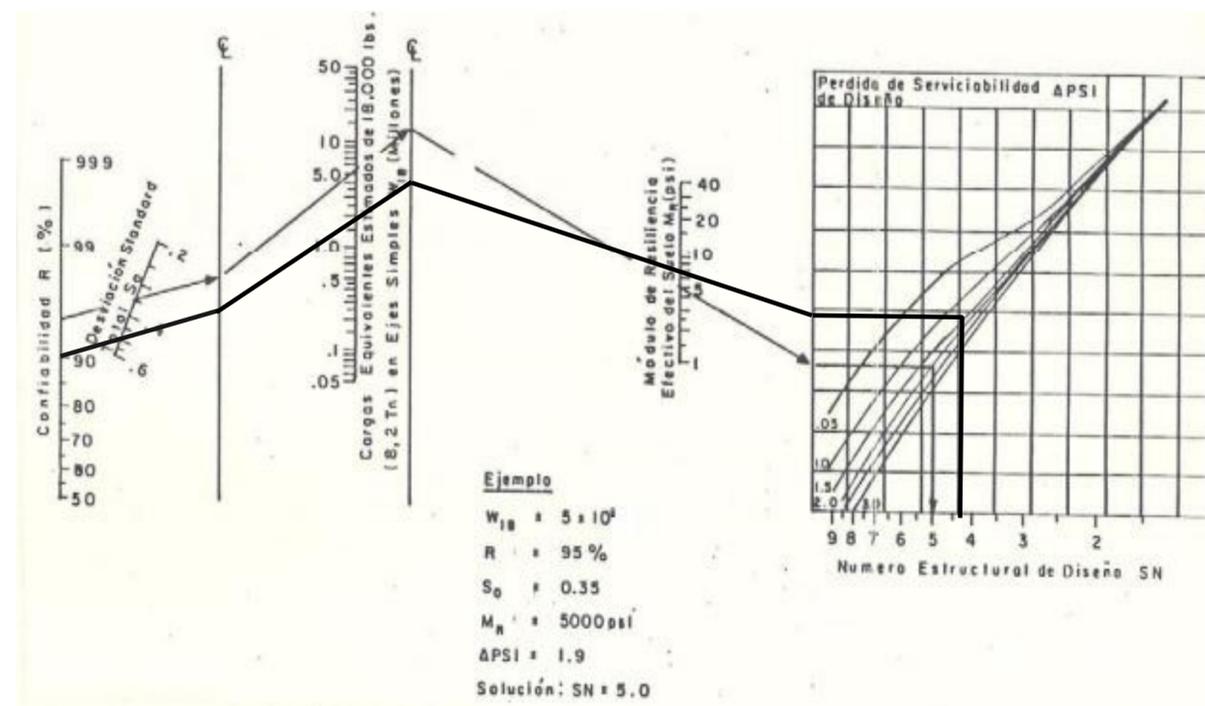
La capacidad Estructural para tráfico futuro es determinada del nomograma de diseño de pavimentos flexibles, según AASHTO 1993 :

**Capacidad Estructural Futura (SN<sub>f</sub>) = 4.30 pulg**

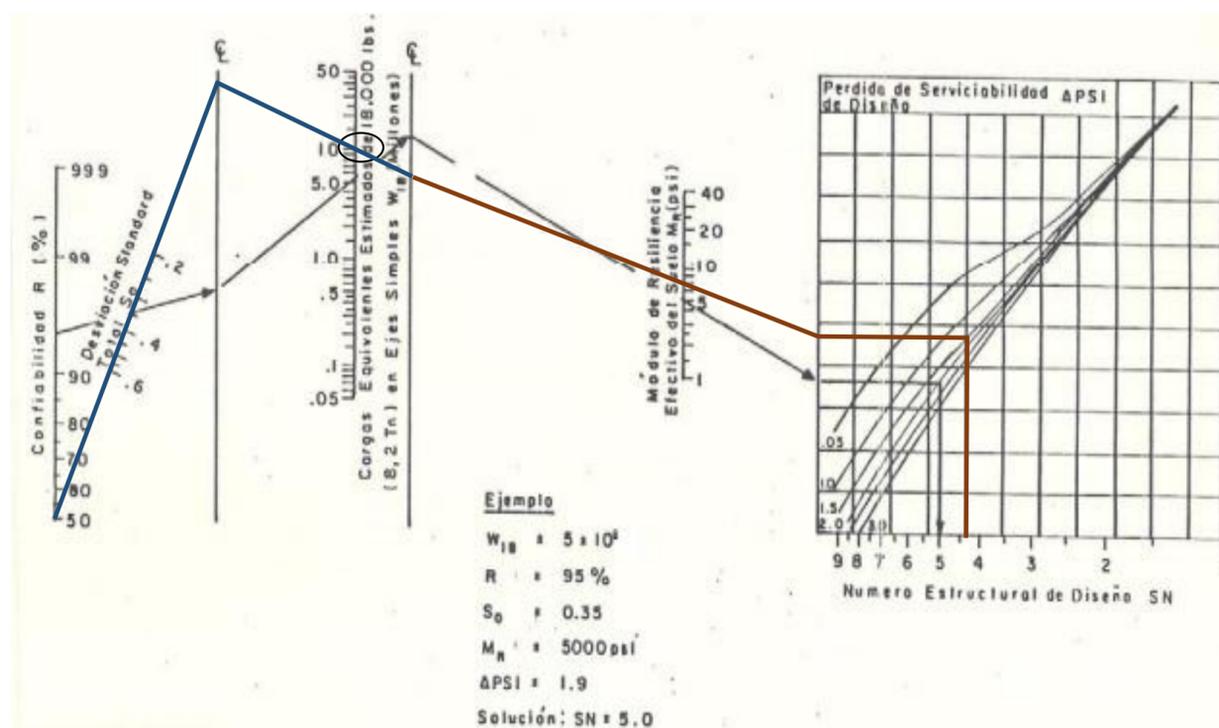
En primer lugar calculamos N<sub>1.5</sub>, mediante el abaco de diseño y los valores que ya se tienen , pero únicamente variamos la pérdida de serviciabilidad a 1.5 y nivel de confiabilidad a R = 50 %

Recopilando información, cambiamos unicamente los valores pintados de rosa :

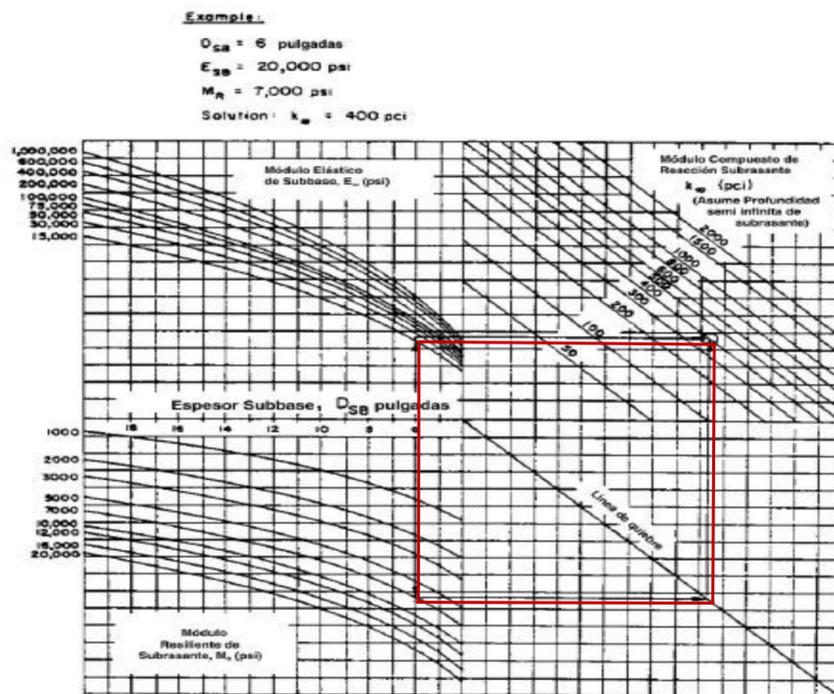
Finalmente realizamos el cálculo del Valor Efectivo Dinámico(k), ingresando al ábaco 2.2.3 con los valores del Espesor de la subbase, el  $M_R$  y  $E_p$

Abaco 2.2.3 Estimación del Módulo Efectivo de Reacción de la Subrasante mediante datos de suelos

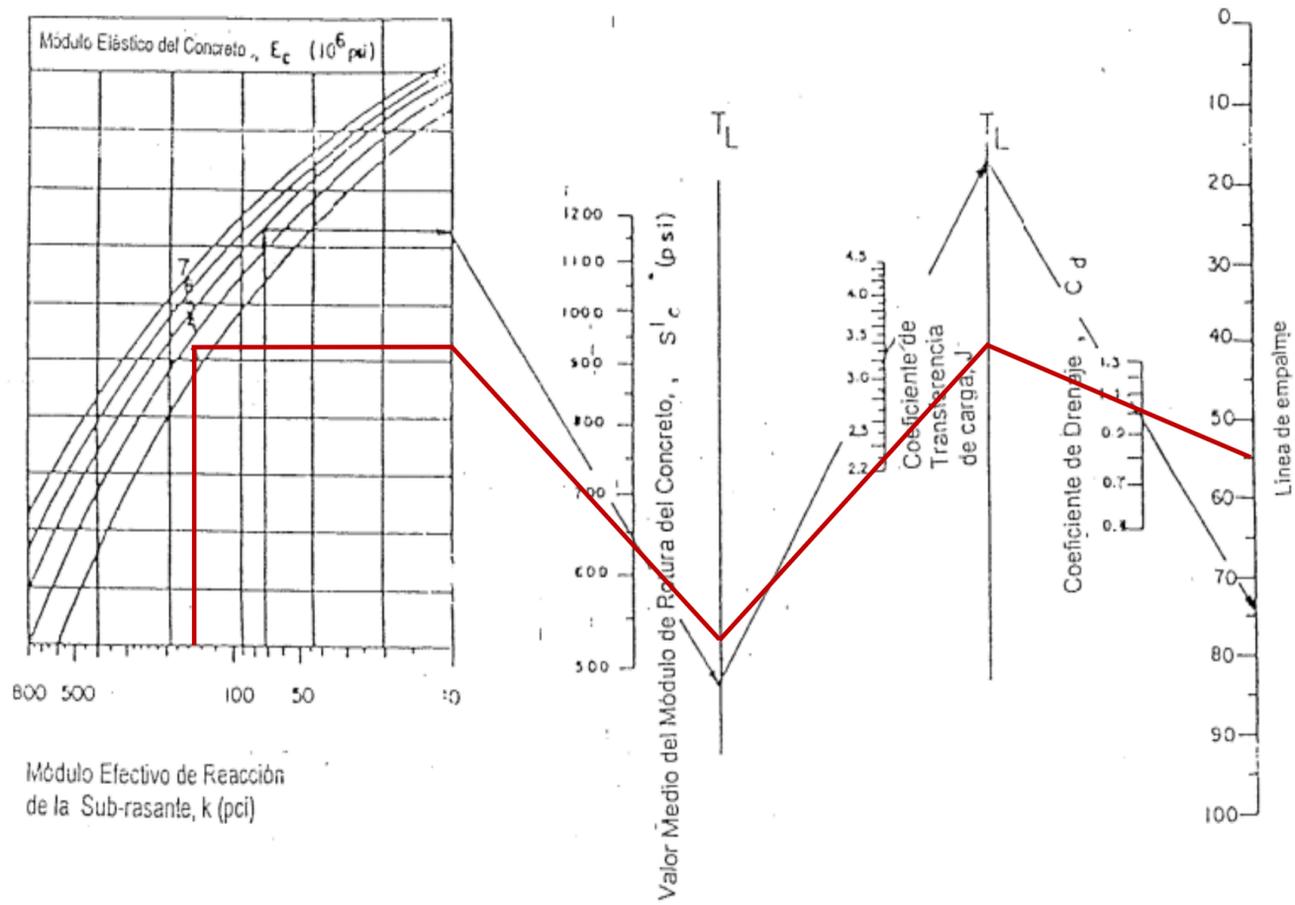
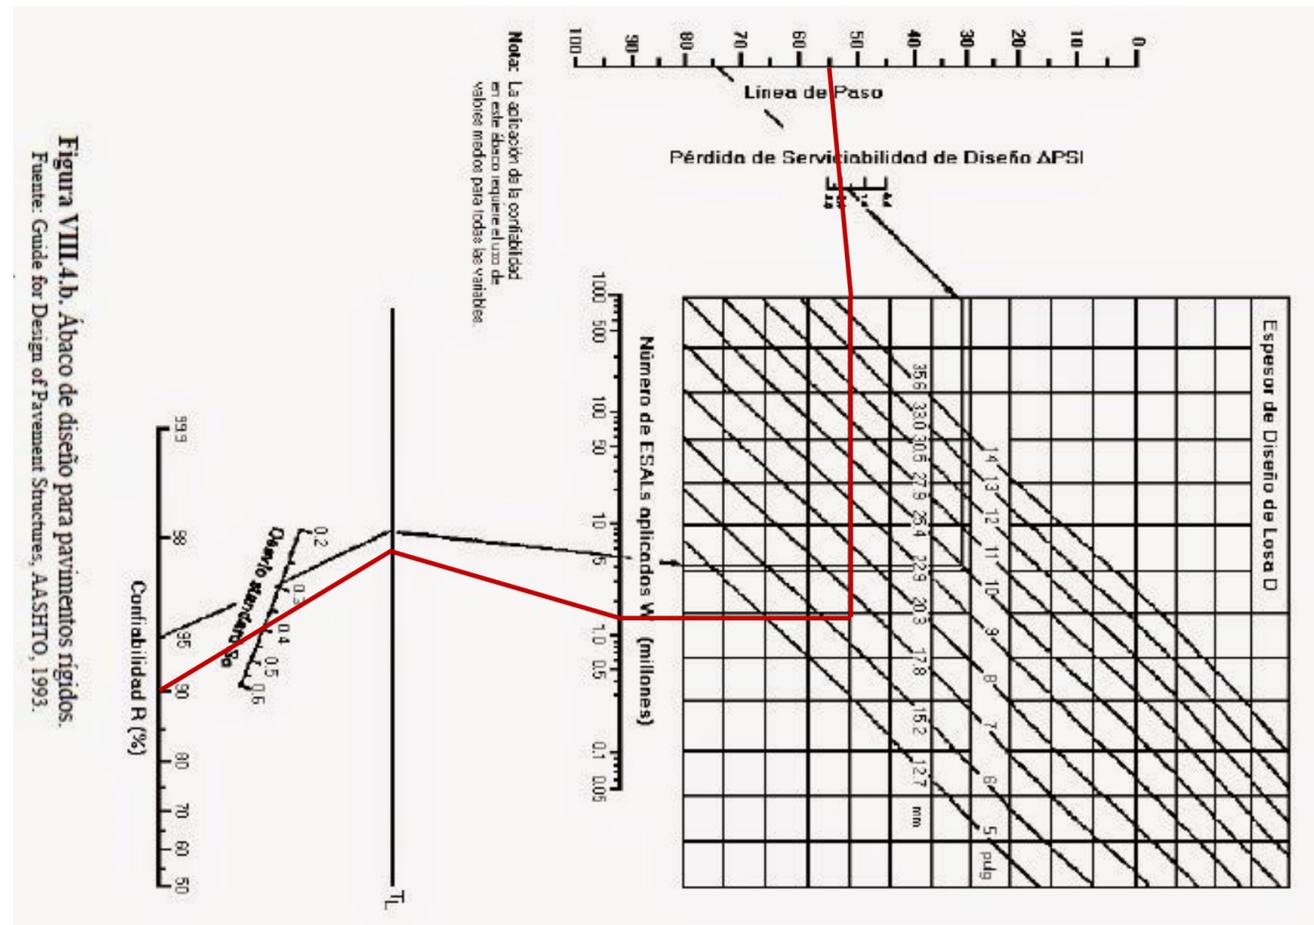
Podemos usar la ecuación o el ábaco de diseño de AASHTO 1993 usamos el ábaco para pavimentos rígidos:

Obtenemos entonces como valor final a un espesor de :

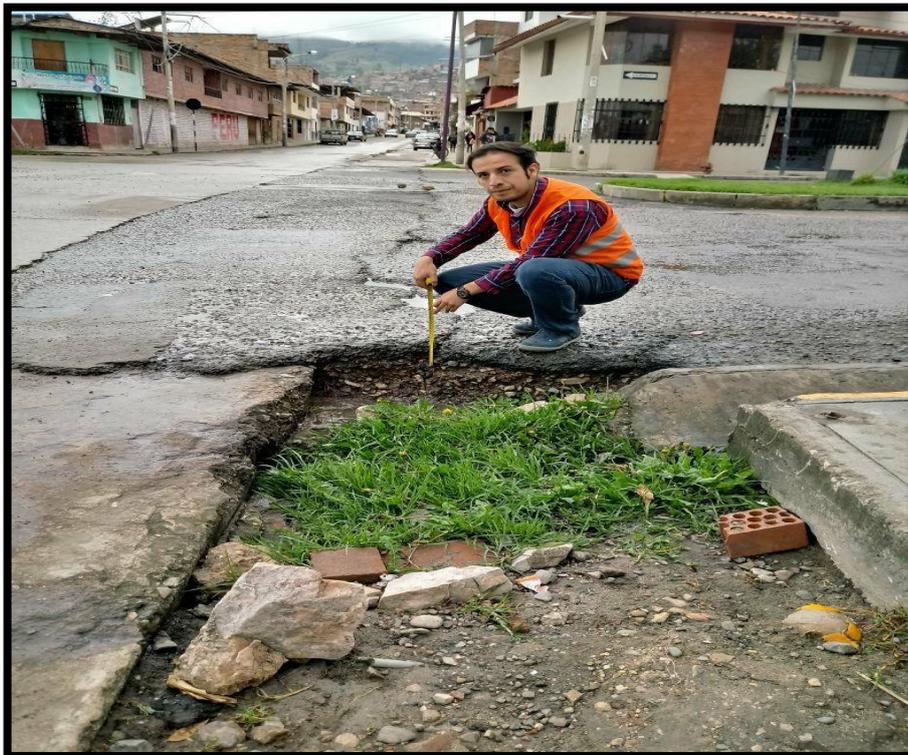
*Figura 0.4. Medición de las capas constituyentes del pavimento mostrándose en la abertura.*

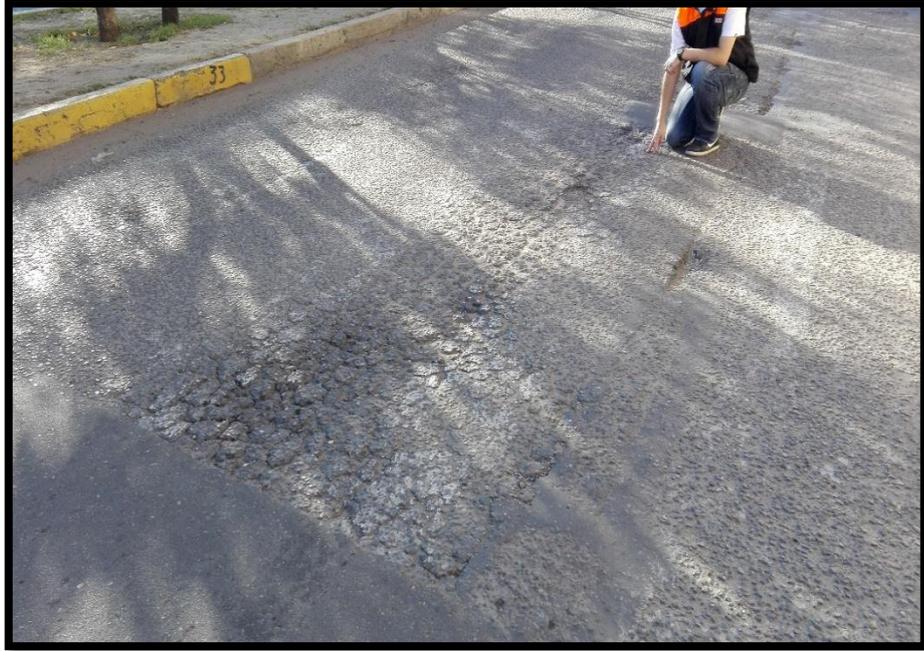
*Figura 0.5. Muestra de la gravedad de falla tipo piel de cocodrilo.*

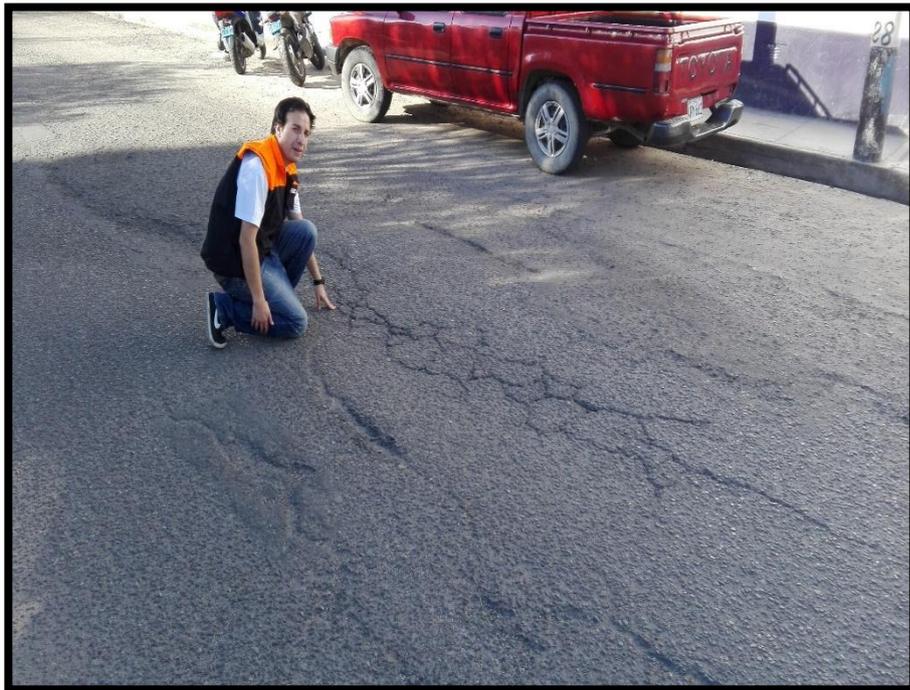
*Figura 0.6. Muestra de la gravedad de falla tipo grietas*

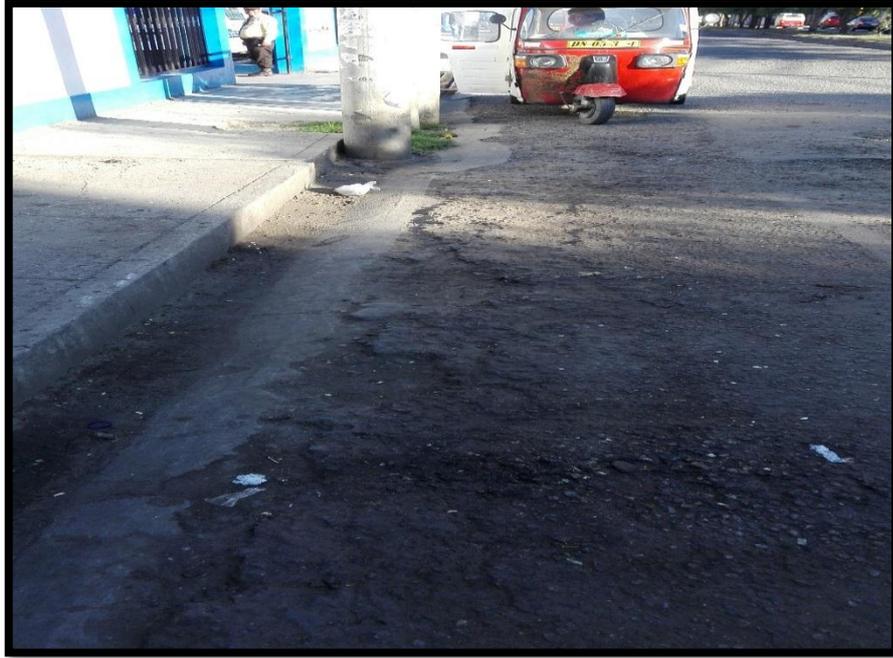
*Figura 0.7. Mal estado del pavimento en los bordes*

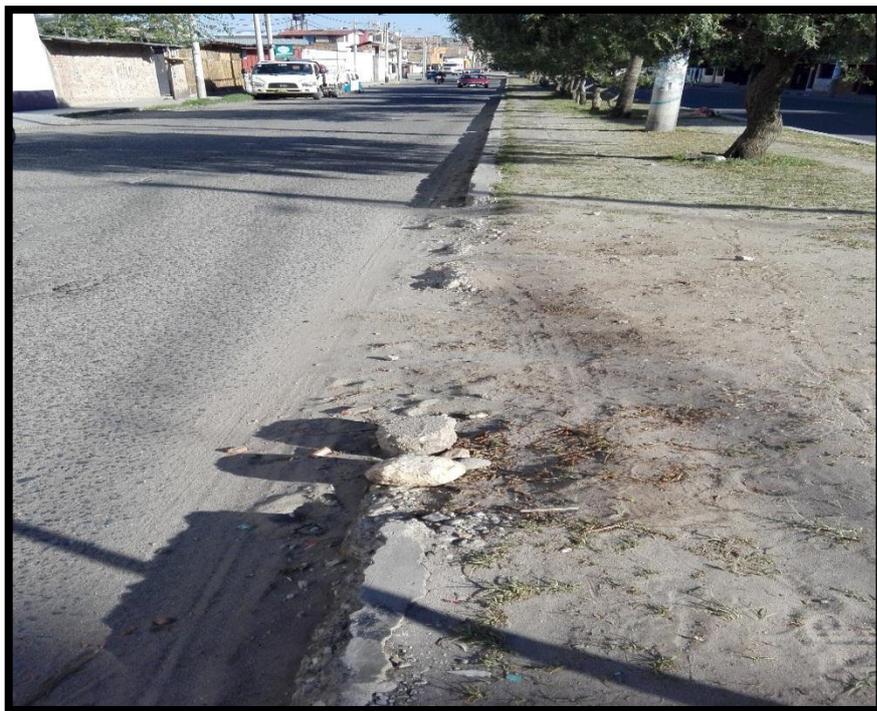
*Figura 0.8. Mal estado de la berma cenrtal*

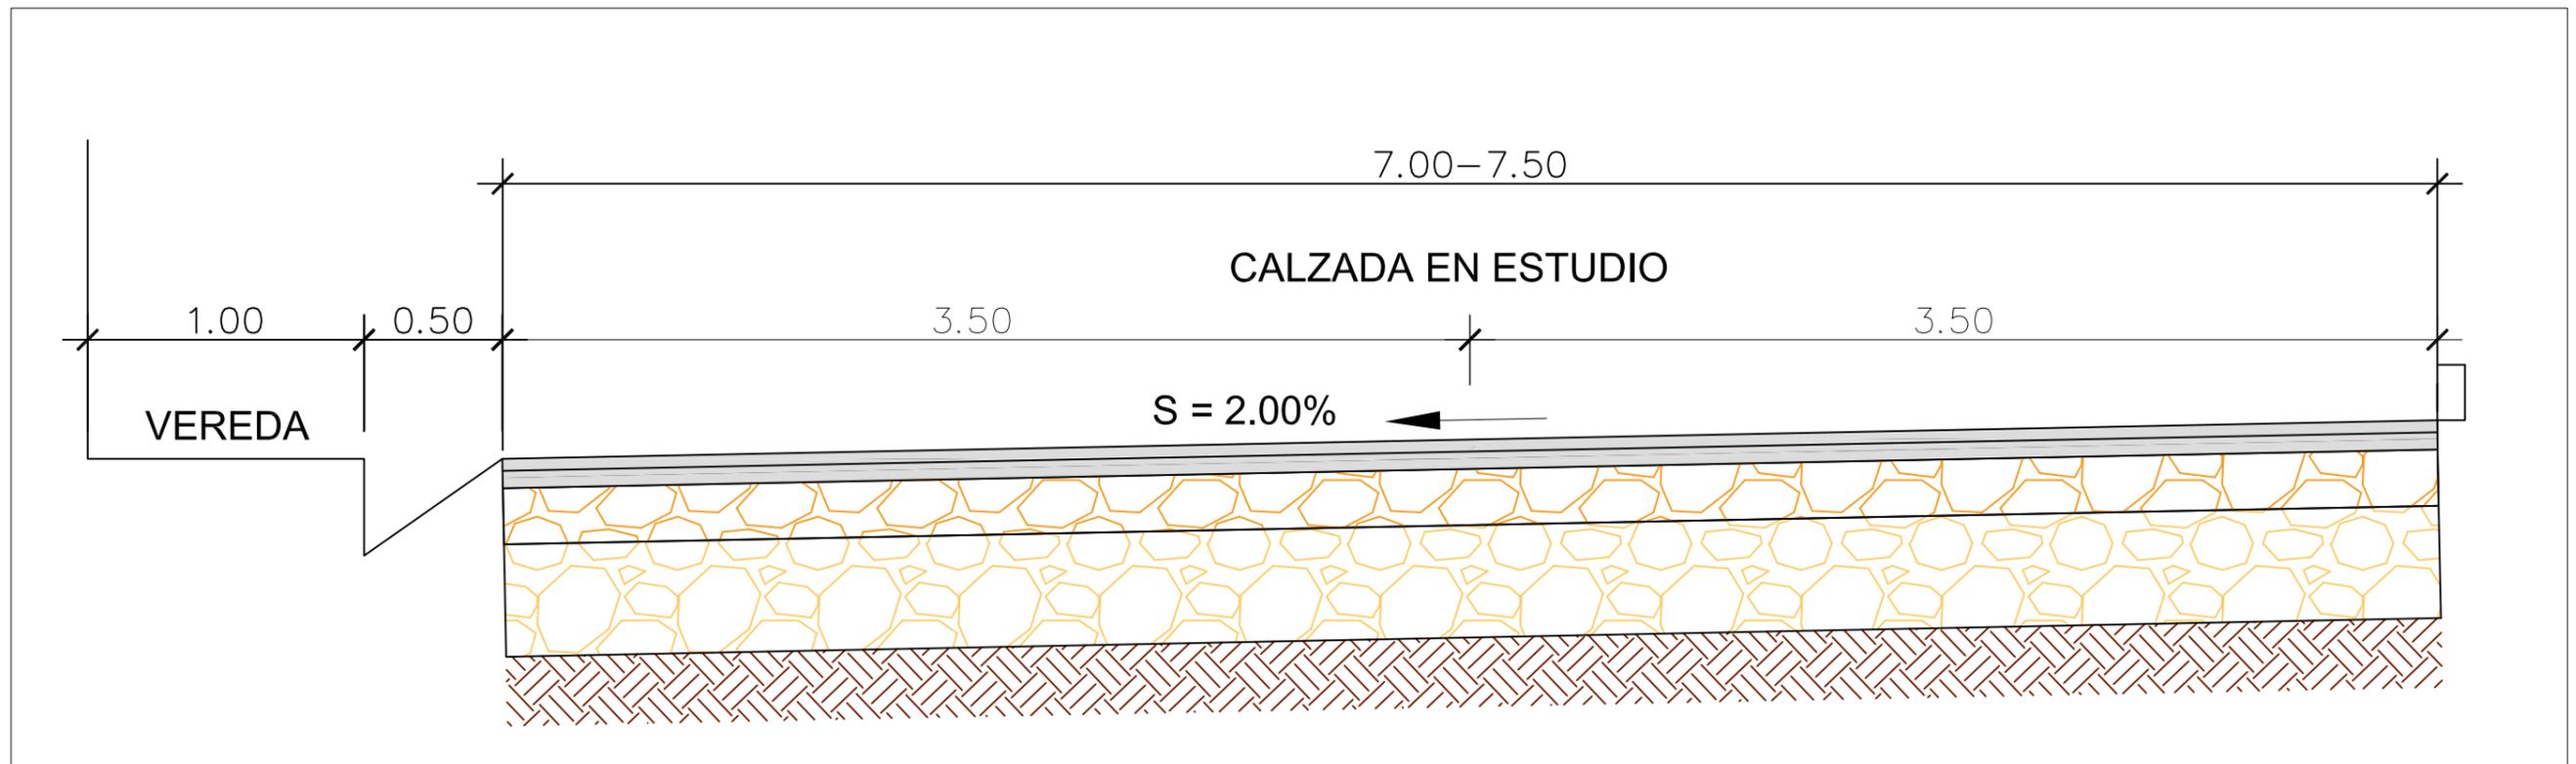
***PLANO DE SECCIÓN DE LA VÍA***

**SECCIÓN DE LA VIA- CALZADA EN ESTUDIO**
