**UNIVERSIDAD NACIONAL DE CAJAMARCA**  
**FACULTAD DE INGENIERÍA**  
**ESCUELA ACADÉMICO PROFESIONAL DE INGENIERÍA GEOLÓGICA**

**TESIS PROFESIONAL**

**COMPORTAMIENTO GEOTÉCNICO DE LOS TALUDES CRÍTICOS  
DE LA CARRETERA LAJAS – EL TAYAL  
PROVINCIA DE CHOTA**

**Cajamarca – Perú  
2018**

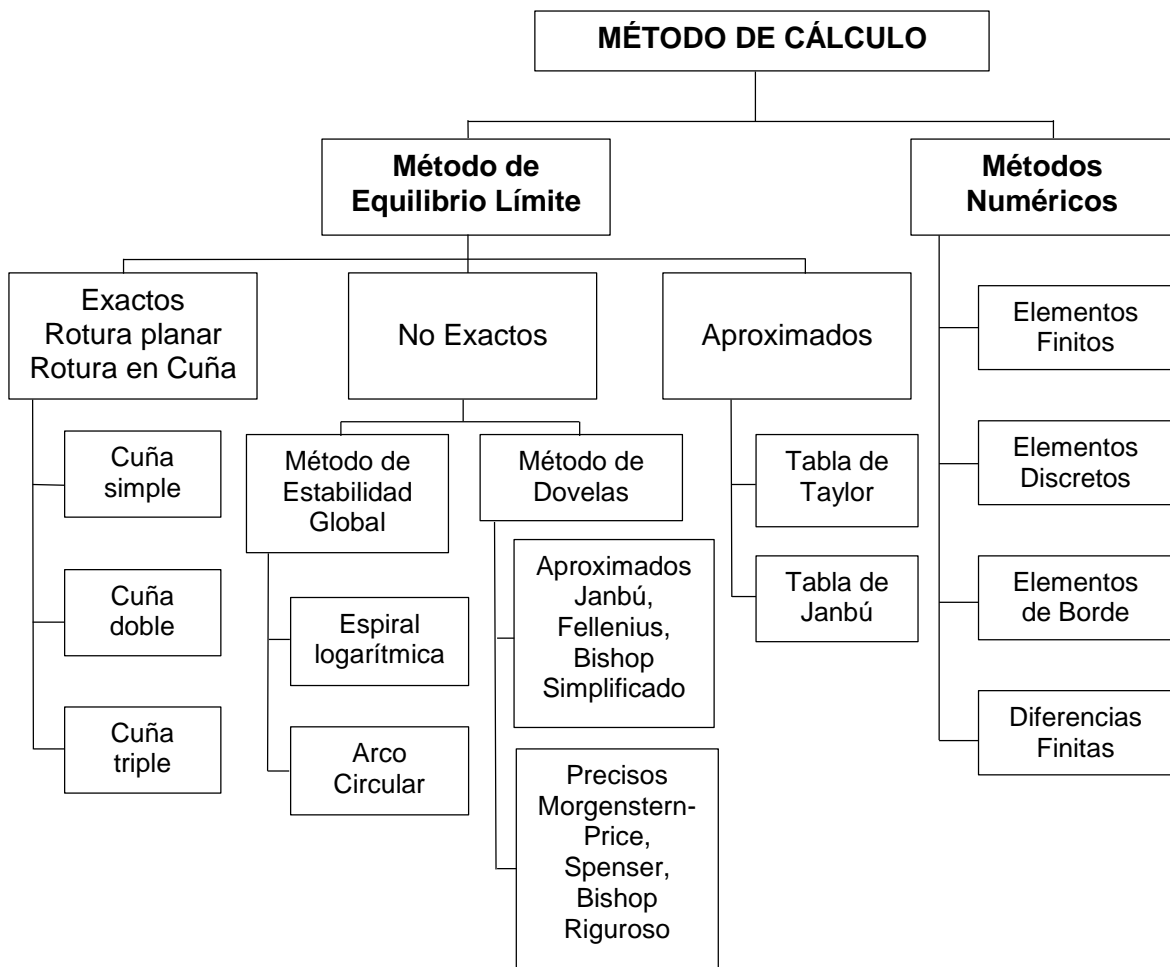
Figura 2.5: Métodos de análisis de estabilidad de taludes. (Suárez, 2007).

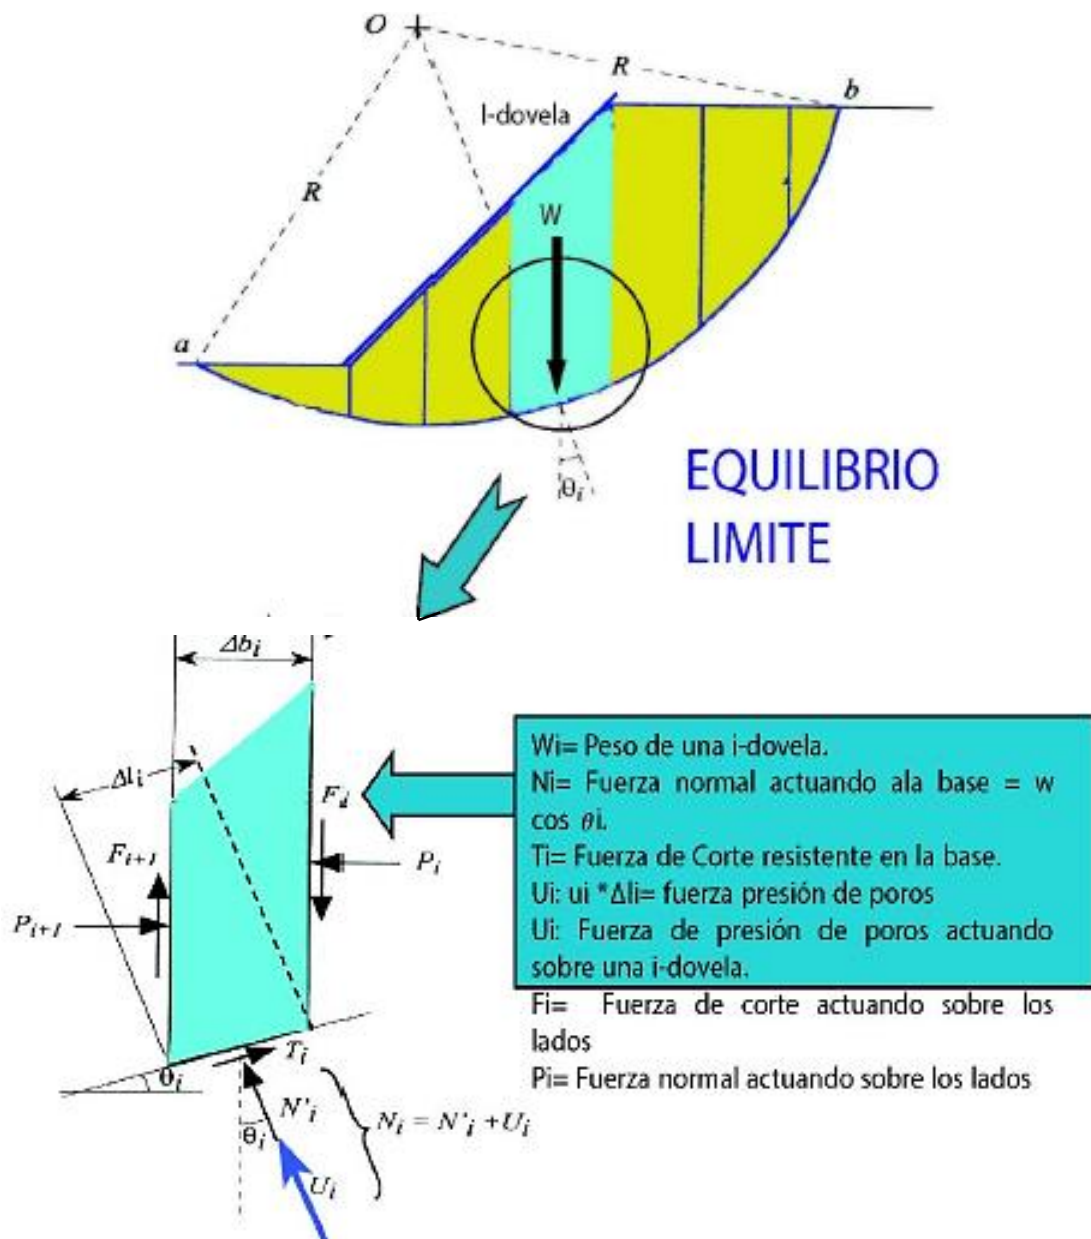
Figura 2.6: Esquema del Método Equilibrio Límite. (Paredes, 2010).

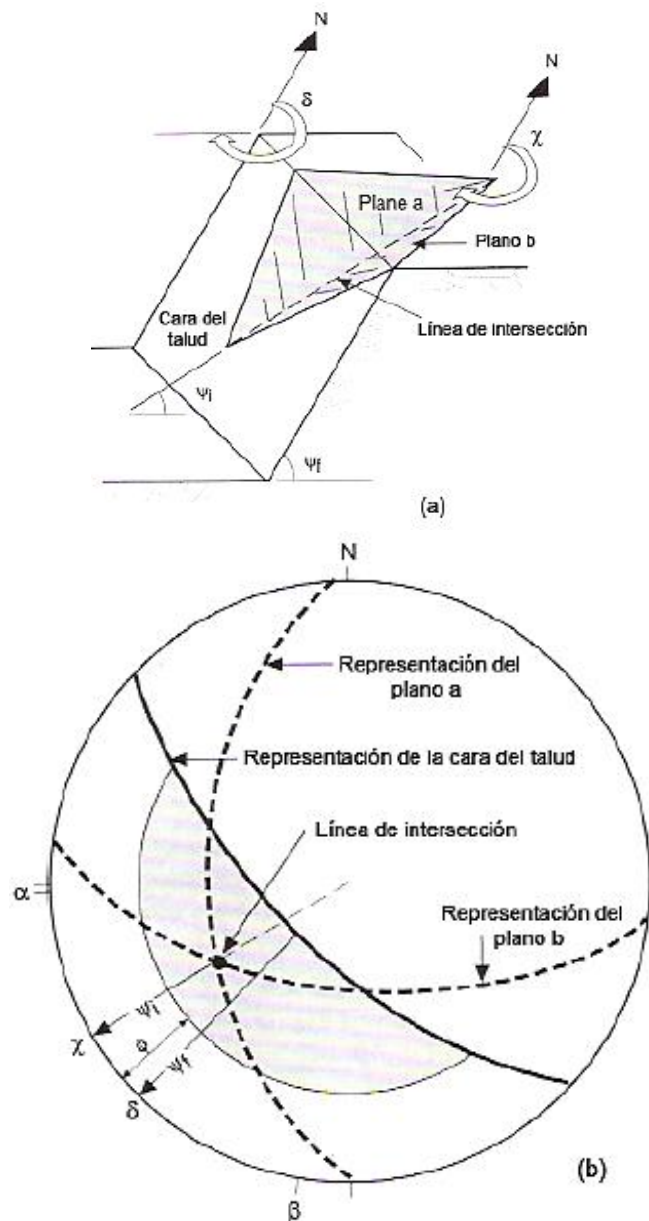
Figura 2.12: a) Condición estructural en una Rotura en Cuña. (b) Representación estereográfica. (Herrera, 2000).

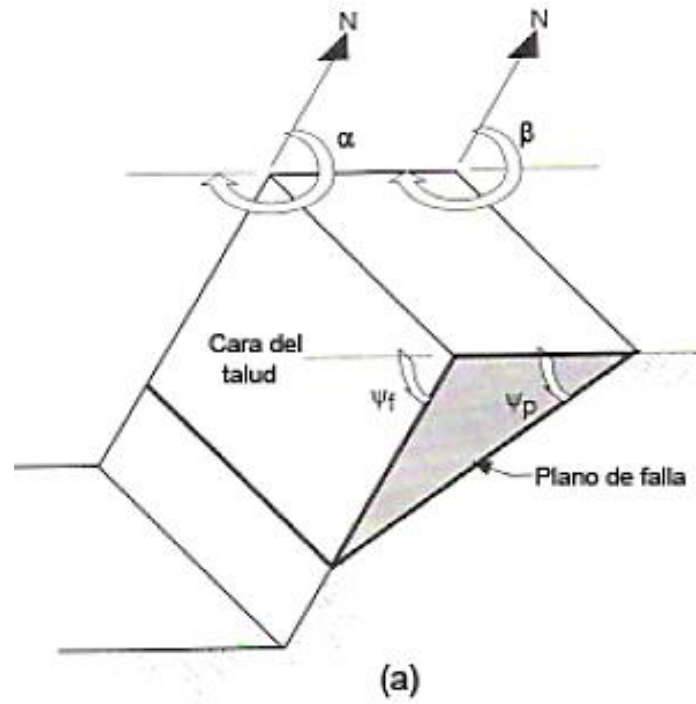
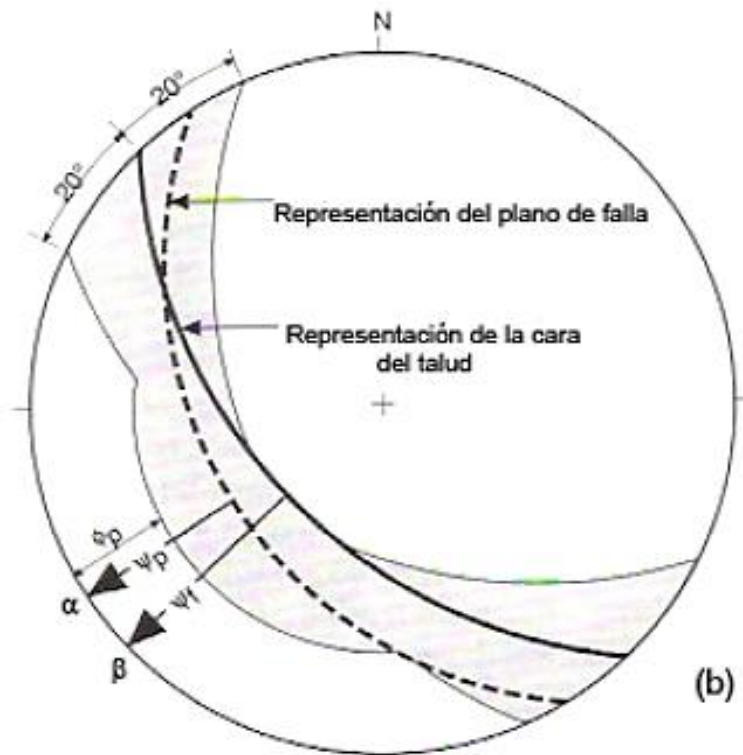
Figura 2.16: a) Condición estructural de una Rotura Planar. b) representación estereográfica. (Herrera, 2000).

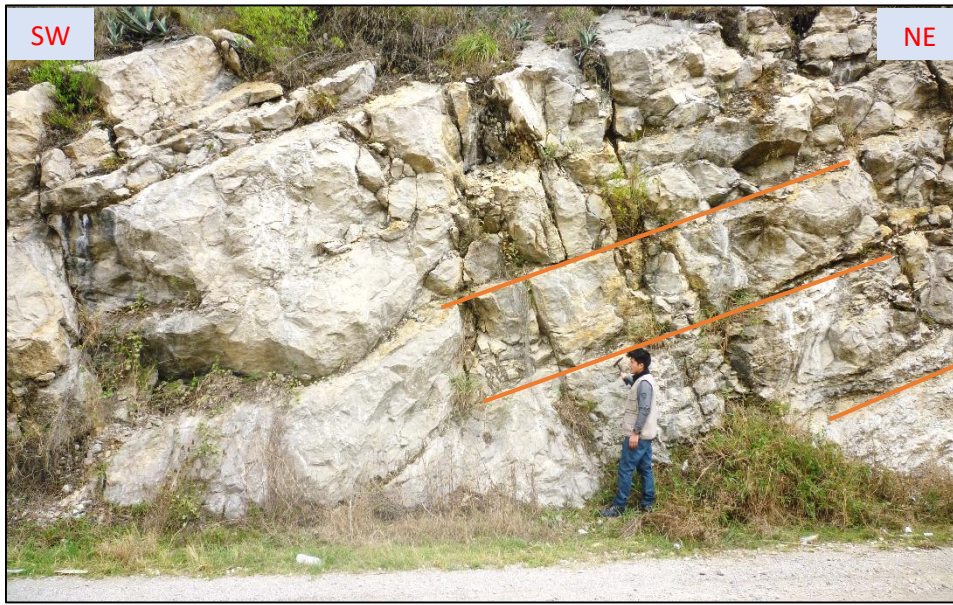
*Foto 3.16: Estratos de la Formación Cajamarca.  
Coordenadas: E 749886, N 9274288, Cota 2136 m.s.n.m.*

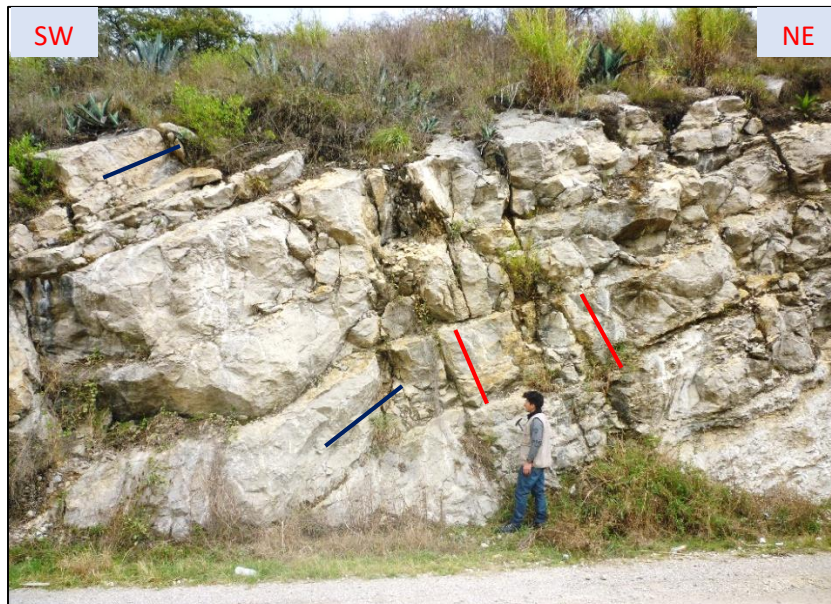
Foto 3.19: Diaclasas con orientación: 01: N114° y Buz 60°, 02: N235° y Buz 88°.  
Coordenadas: E 744989, N 9274228, Cota 2136 m.s.n.m.

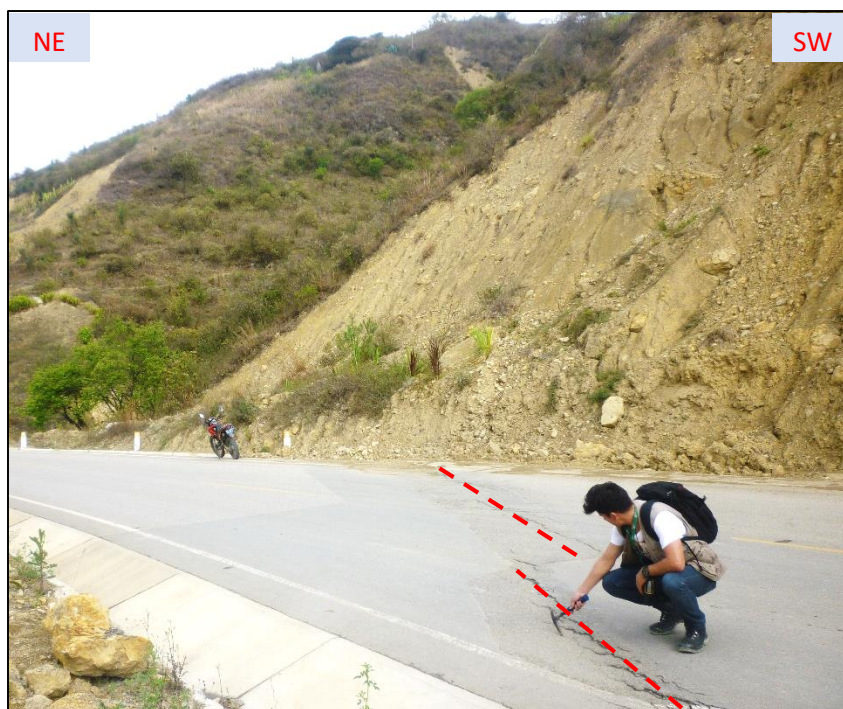
Se evidencia una falla de rumbo activa con una orientación N138° y buzamiento 48° SW; se visualiza un ligero desplazamiento en el relieve de la ladera ubicada en el talud de la carretera, la cual se proyecta produciendo un desplazamiento vertical continuo en la carretera

*Foto 3.20:* Falla de rumbo en el área de investigación.  
Coordenadas: E 744989, N 9276403, Cota 2050 m.s.n.m.

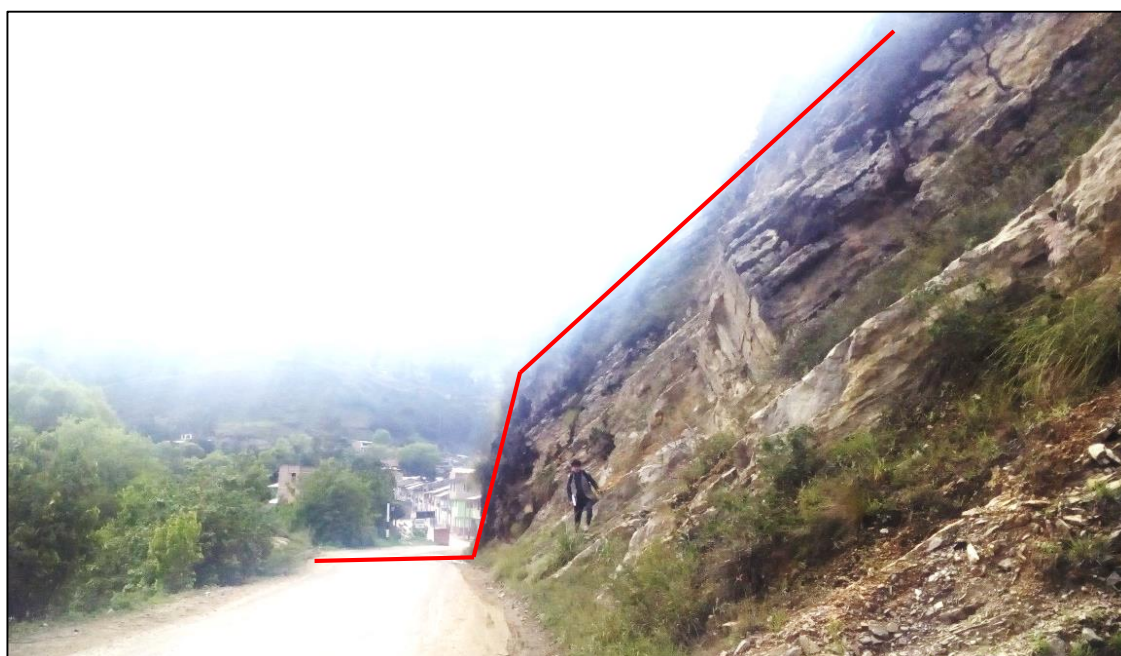
Foto 3.22: Perfil del talud en la progresiva Km 141+575.

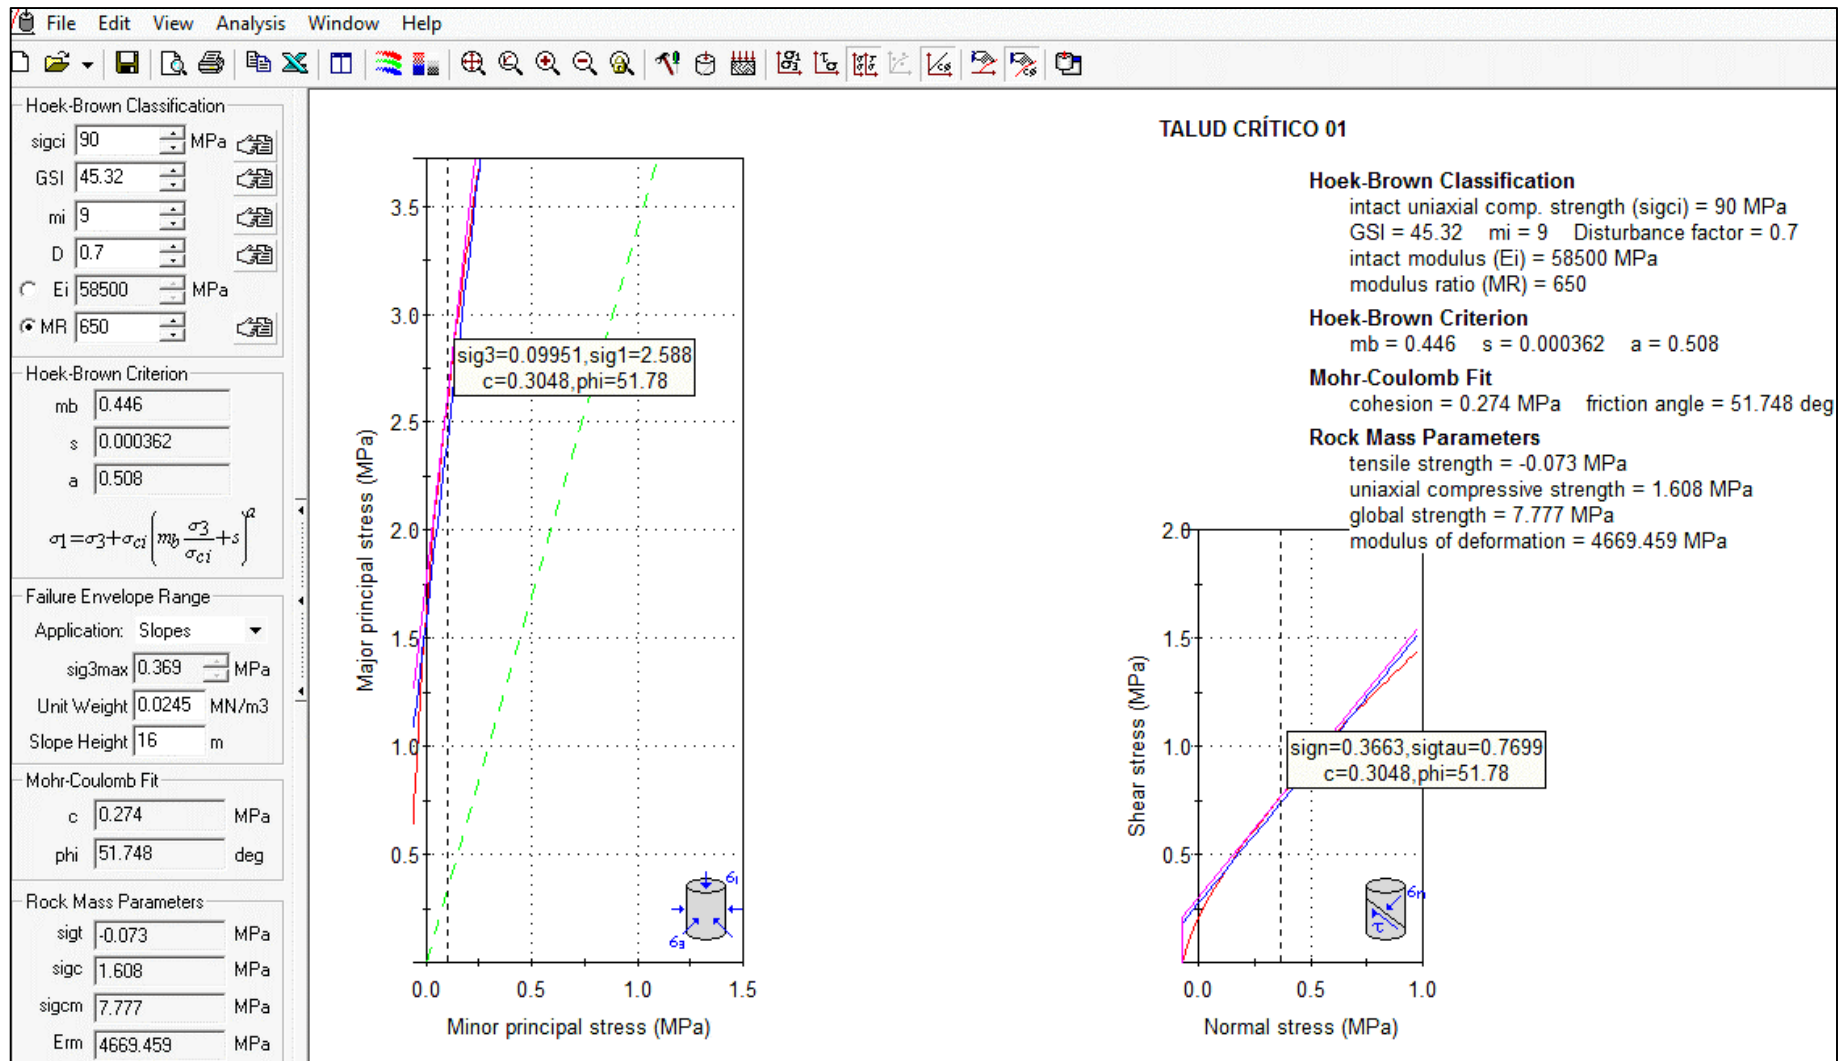
Figura 3.5: Graficas de Esfuerzo Mayor – Esfuerzo Menor (Izquierda) y Esfuerzo Normal – Esfuerzo de Corte (derecha) de las calizas de la Fm. Cajamarca.

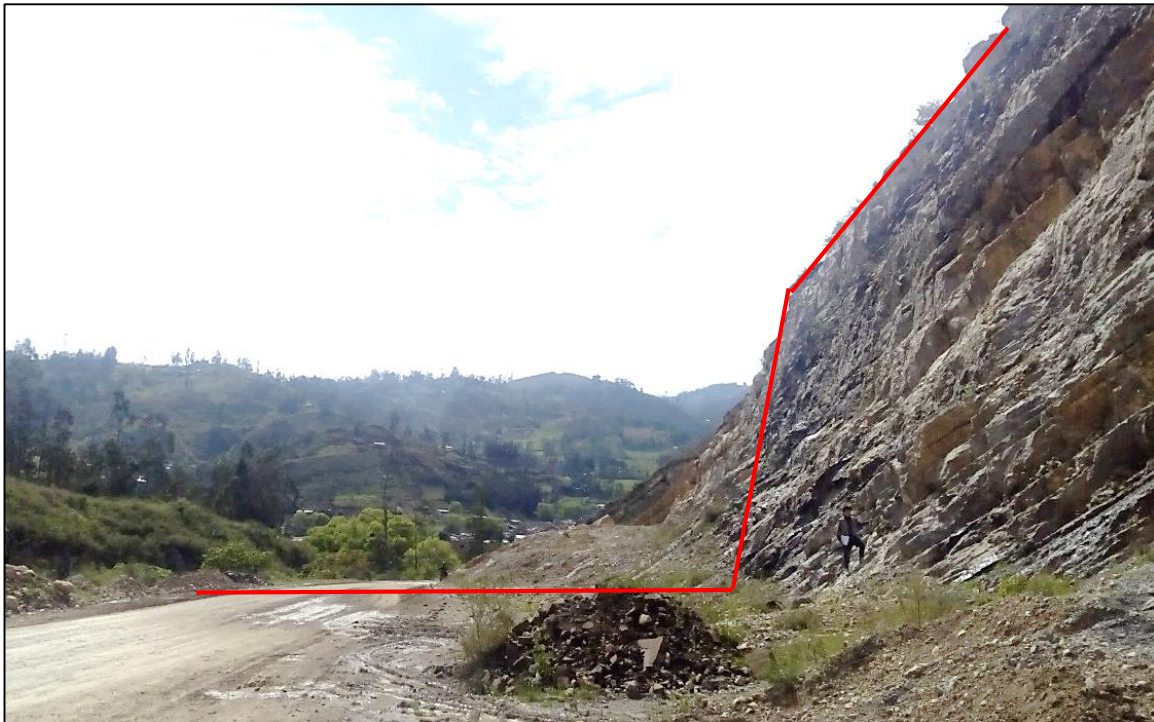
Foto 3.24: Perfil del talud en la progresiva Km 141+424.

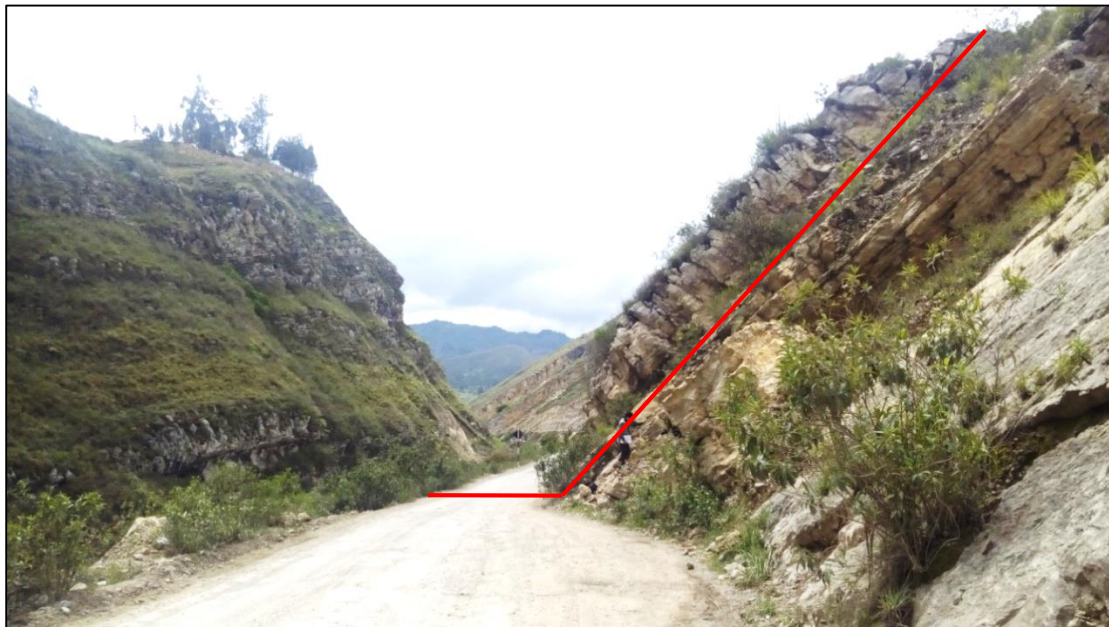
Foto 3.26: Perfil del talud en la progresiva Km 140+744.

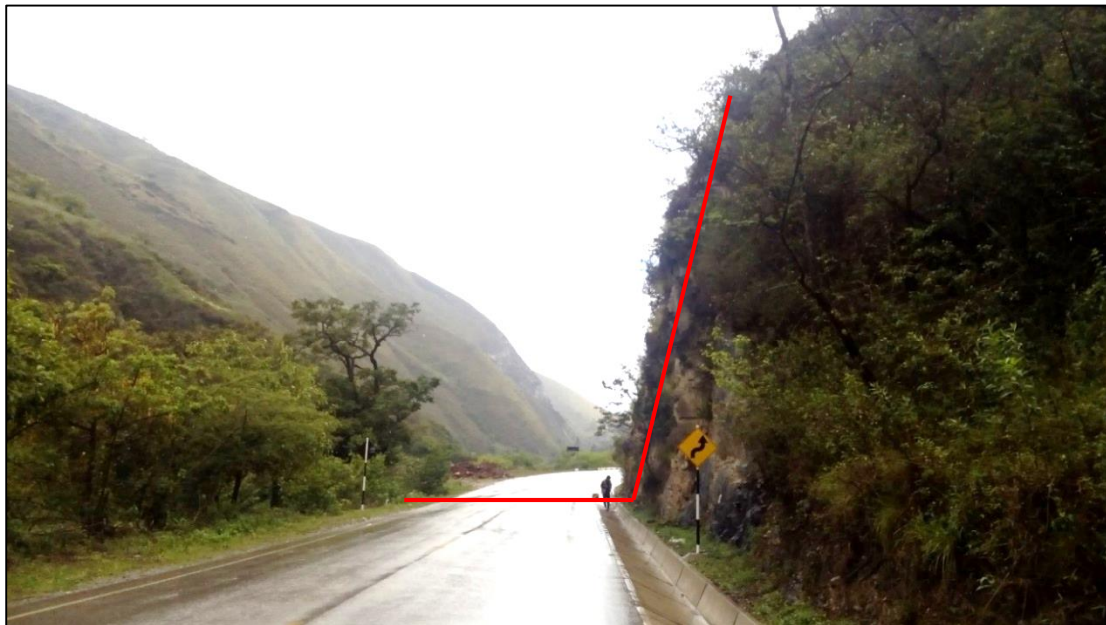
Foto 3.32: Perfil del talud en el Km 137+303.

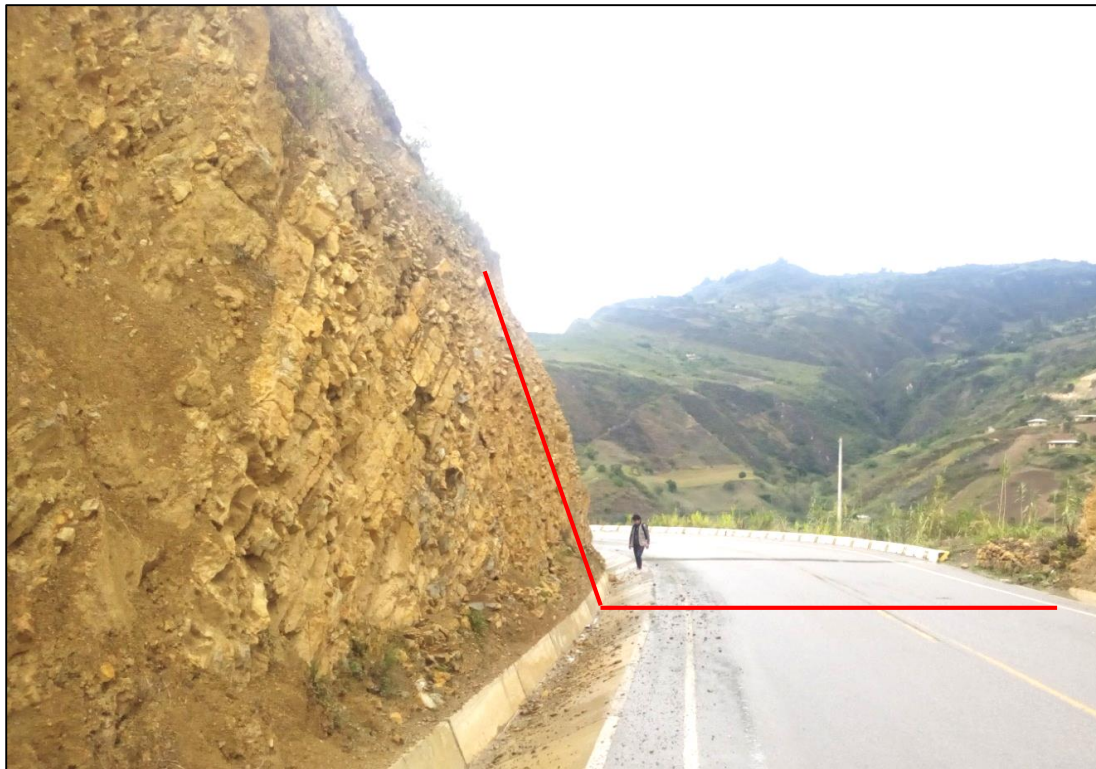
Foto 3.34: Perfil del talud en la progresiva Km 135+163.

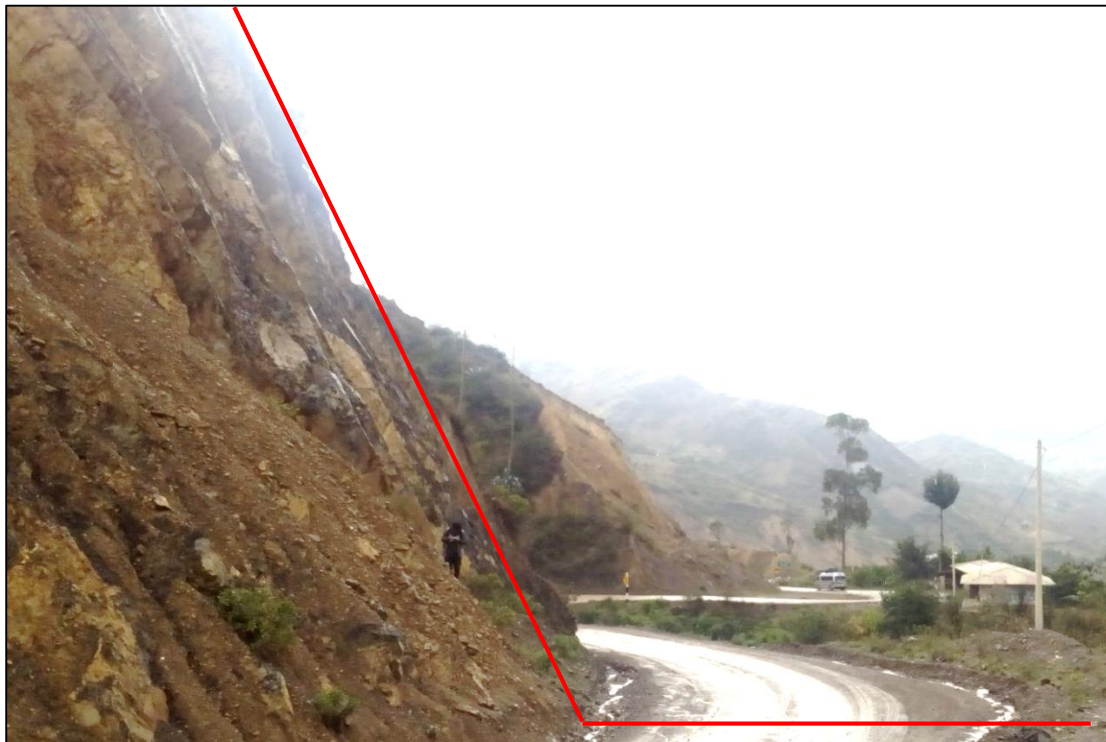
Foto 3.36: Perfil del talud en la progresiva Km 134+875.
