**UNIVERSIDAD NACIONAL DE CAJAMARCA**

**INFLUENCIA DE LA VEGETACIÓN RIBEREÑA EN LA CALIDAD  
DEL AGUA EN LA CUENCA DEL RÍO MASHCÓN –  
CAJAMARCA**

**TESIS**

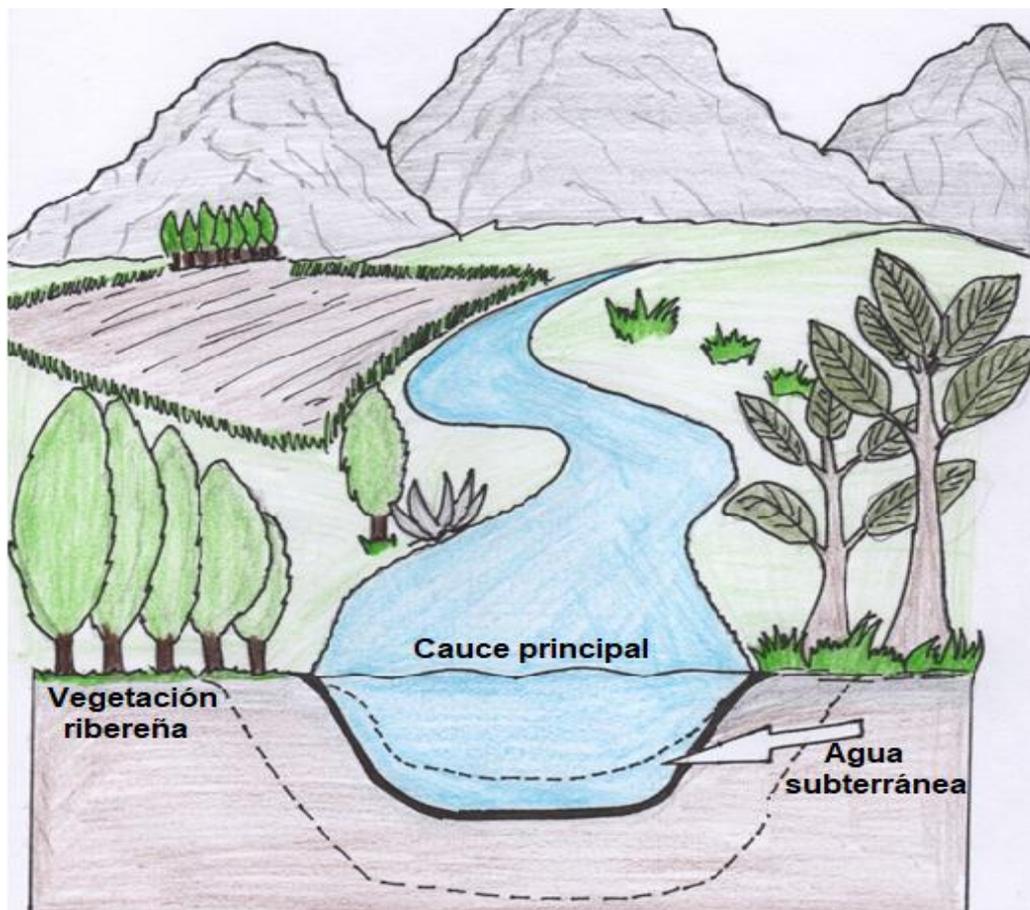
**Figura 4.** Ecosistema ribereño. La zona o área ribereña es el hábitat para diferentes especies de plantas y animales. Se muestran las zonas *buffer* y el área de influencia.

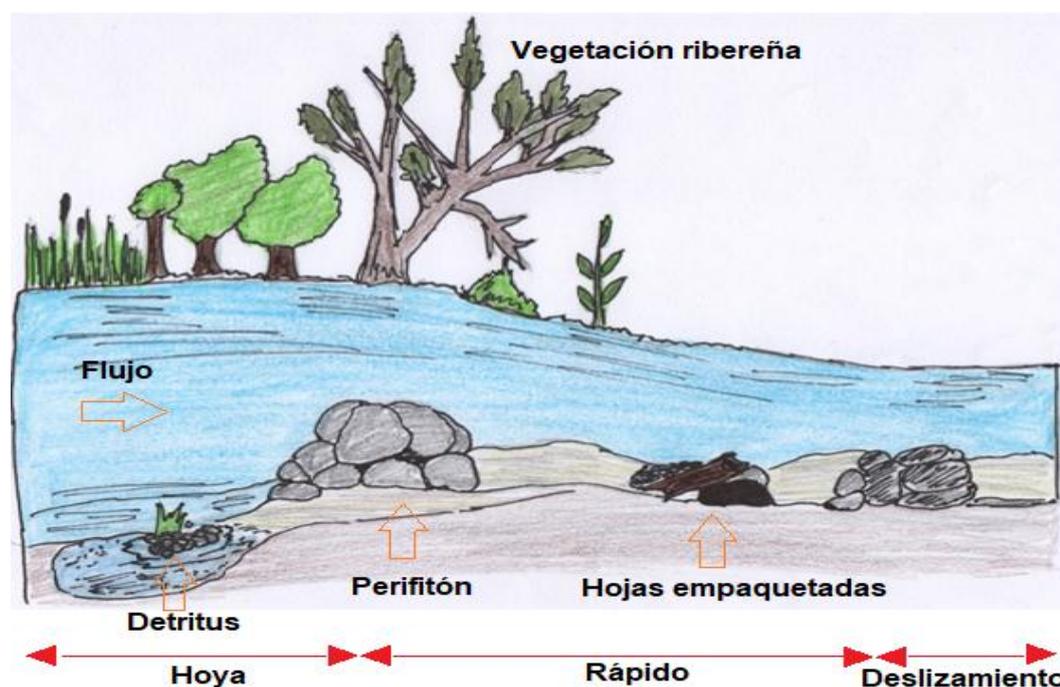
**Figura 5.** Sección transversal de un escurrimiento que muestra algunos de los hábitats. El perifitón y la biopelícula que cubren las piedras, guijarros y cantos. **Fuente:** dibujo adaptado de Granados *et al.* (2006).

Con frecuencia las riberas son el refugio para la biota única y para algunos procesos ecológicos especiales, la velocidad de un arroyo es controlada por el gradiente, amplitud, aspereza del fondo y forma (recta o serpenteante) los fenómenos de turbulencia permiten que se despegue del suelo y se mantenga suspendido, así pues dentro de un sistema de escurrimientos se forma una multitud de microambientes, los cuales surgen de la combinación de los remansos (pozas) y los rápidos, producidos por las rocas, cantos y por la formación del fondo (Figura 5) (Granados *et al.* 2006).

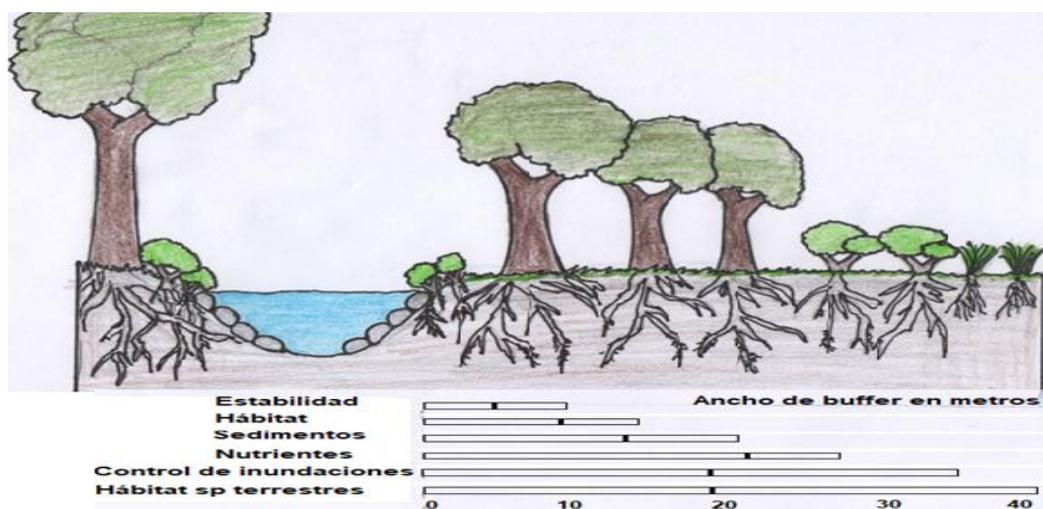
**Figura 6.** Ancho de los Corredores Ribereños. Dibujo adaptado de Emmingham *et al.* (2005).

La vegetación ribereña juega un papel importante en la conservación de los recursos naturales, siendo una pieza clave dentro de las cuencas hidrográficas (Robins *et al.* 2002) y es que sin la protección de la vegetación ribereña y por el acelerado efecto del cambio climático tanto el agua como los suelos están expuestos a los rigores del clima, los que pueden ocasionar la rápida erosión del suelo y sedimentación de los cauces (Díaz 2016). Ésta hace que los procesos de escorrentía se den de una forma lenta (trampa para limos o arenas suspendidas), de esta manera ayudan a filtrar el agua y forman los suelos del banco del río (Emmingham *et al.* 2005). Posee un “poder tampón”, es decir, tienen la capacidad de absorber y almacenar elementos, estas zonas frenan la eutrofización y la polución de los ríos causada por los abonos o pesticidas traídos de tierras agrícolas que son transportados por las aguas, es decir, retienen parte del nitrógeno y el fósforo transportados por la escorrentía, desde los cultivos hasta los cursos de agua (Figura 6).

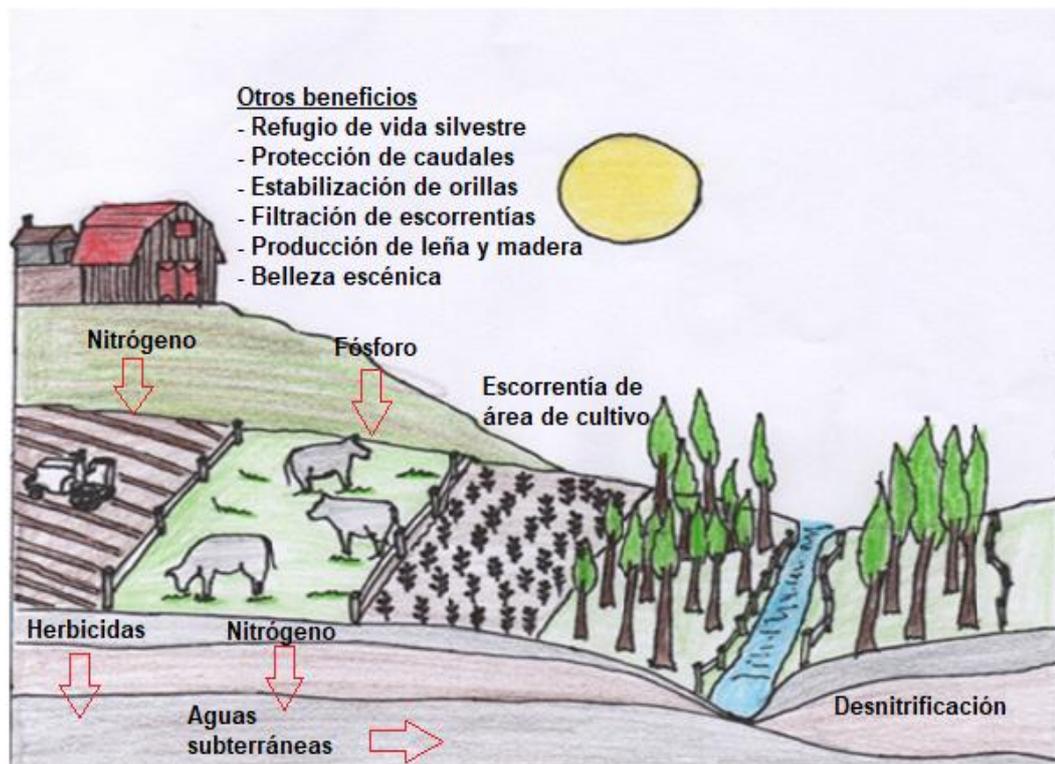
**Figura 7.** Servicio Ecosistémicos de las franjas ribereñas.

Emmingham *et al.* (2005), indican que la descomposición de la madera o restos de árboles, también mejoran las funciones de destoxificación en los suelos de franjas ribereñas. Por lo tanto, las franjas ribereñas pueden ayudar a remover los herbicidas y eliminar el exceso de nitrógeno utilizado en el manejo de los cultivos agrícolas (Figura 7).

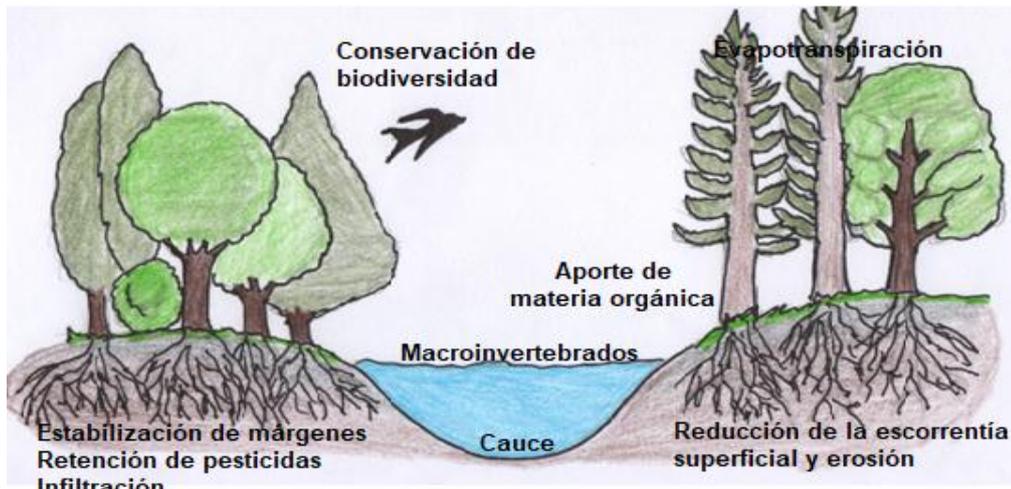
**Figura 8.** Diagrama de funciones y servicios de los ecosistemas riparios.

La vegetación ribereña genera un banco entrelazado, es decir las raíces forman una malla, propiciando que los suelos sean menos susceptibles a la erosión que uno desnudo (Granados *et al.* 2006), además juega un importante papel en el manejo integrado de plagas en las zonas aledañas, hay indicios que los pájaros que anidan en los bosques ribereños son depredadores de roedores e insectos. Además, cuando ocurren incendios en la vegetación ribereña inundable, estos tienen una menor probabilidad de consumirse por la acción del fuego (Granados *et al.* 2006), además la vegetación ribereña funciona a manera de corredor que permiten conectar bosques aislados y evitar el efecto de isla, además de proveer cobijo para ciertas especies y proporcionan alimentos (Lovett *et al.* 1999; Granados *et al.* 2006; Garrent, 2005) (Figura 8).

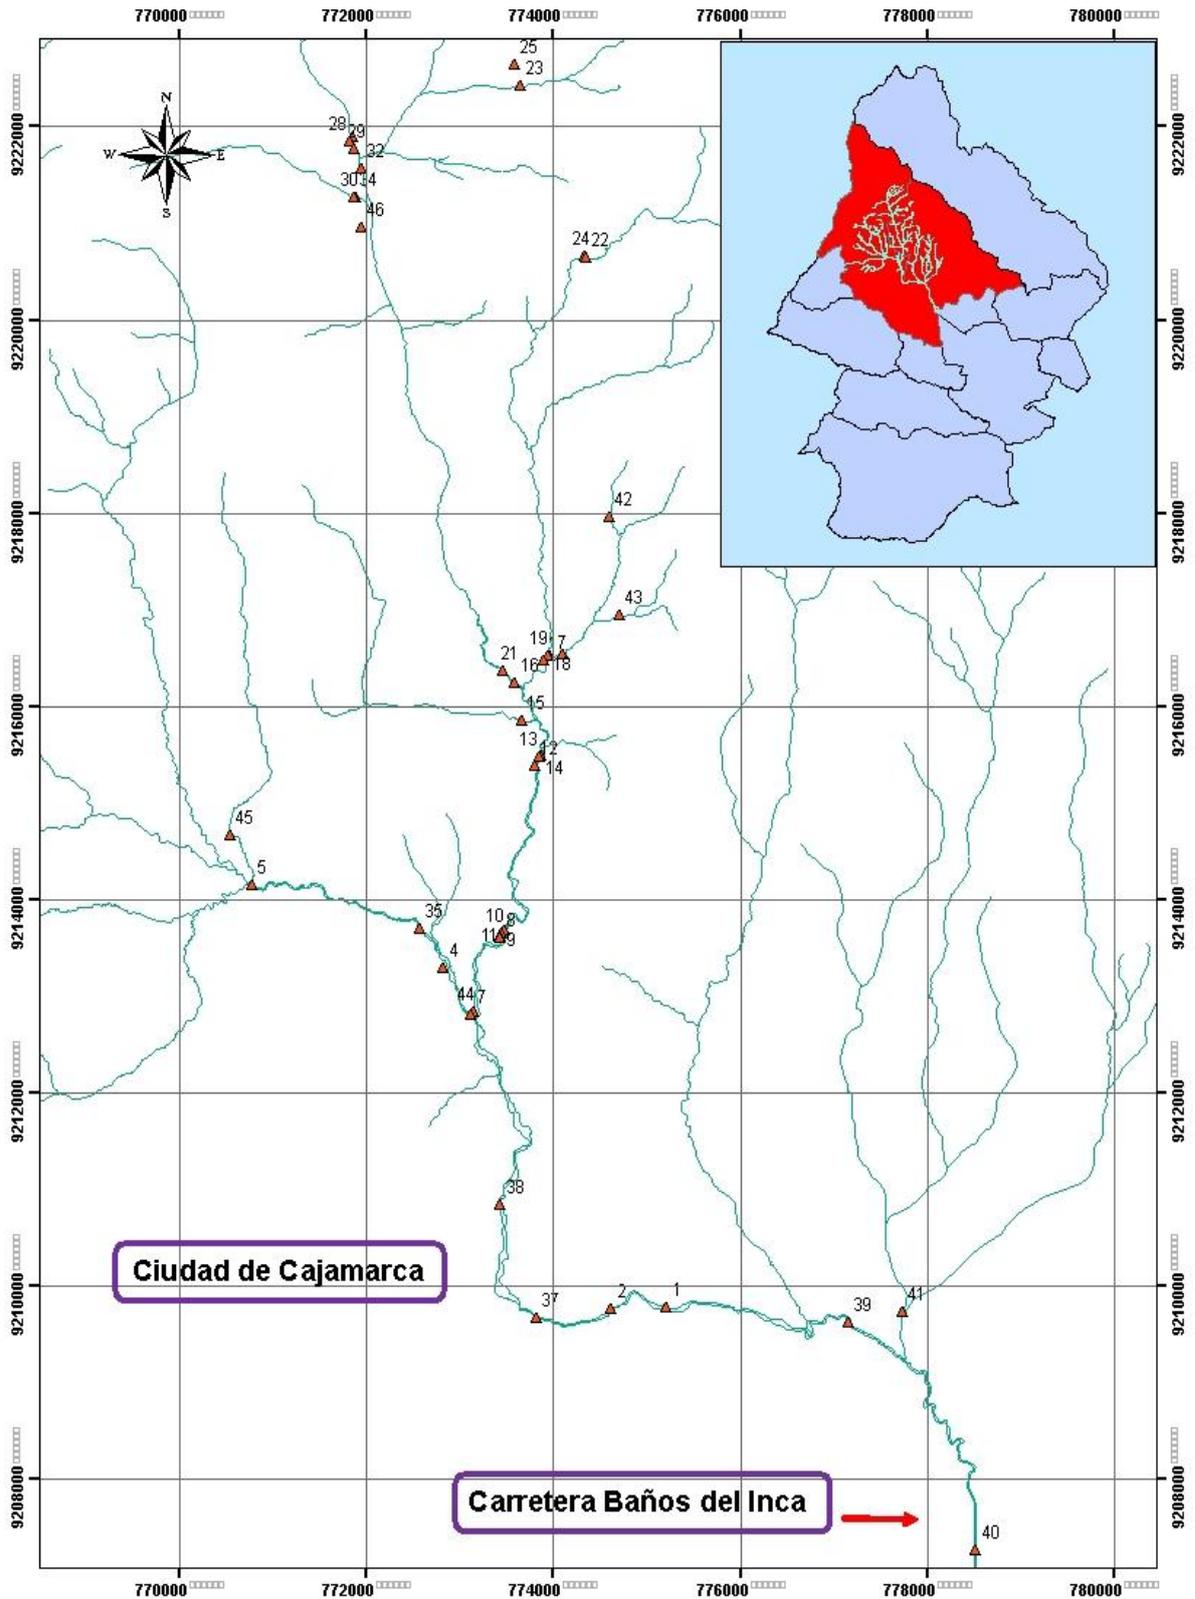
**Figura 9.** Locaciones de muestreo de calidad de agua, macroinvertebrados y aplicación de índices de calidad ambiental ubicados en la cuenca del río Mashcón

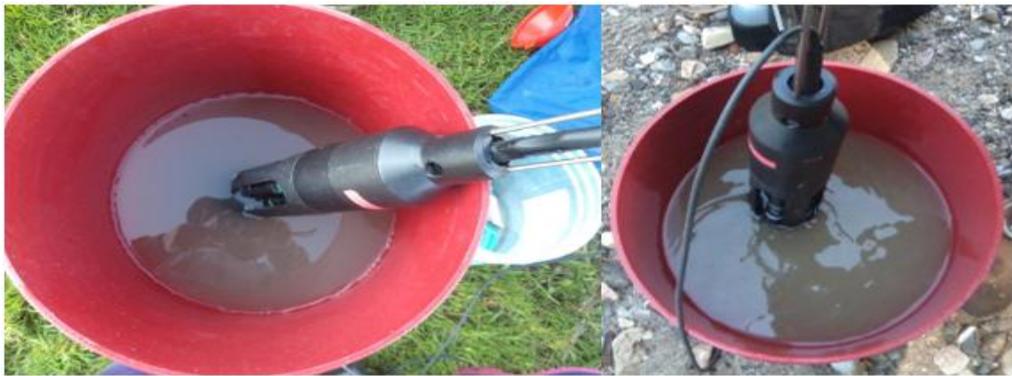
**Figura 10.** Electrodo WTW MULTI 3430 insertado en un balde

La toma de muestras de agua para las mediciones *in situ* (Tabla 5) se realizaron usando un balde de 10 litros, enjuagado repetidas veces con agua procedente del río o quebrada de acuerdo a la locación, una vez colectada el agua, se procedió a colocar el balde a un lado de la orilla e introducir el “Electrodo WTW MULTI 3430” (Figura 10), en algunos casos el electrodo fue insertando directamente dentro del cuerpo de agua (sitios con poco caudal y de fácil acceso), el valor de cada variable fue observado cuando los números fueron estables (Figura 11) (EPA 1982).

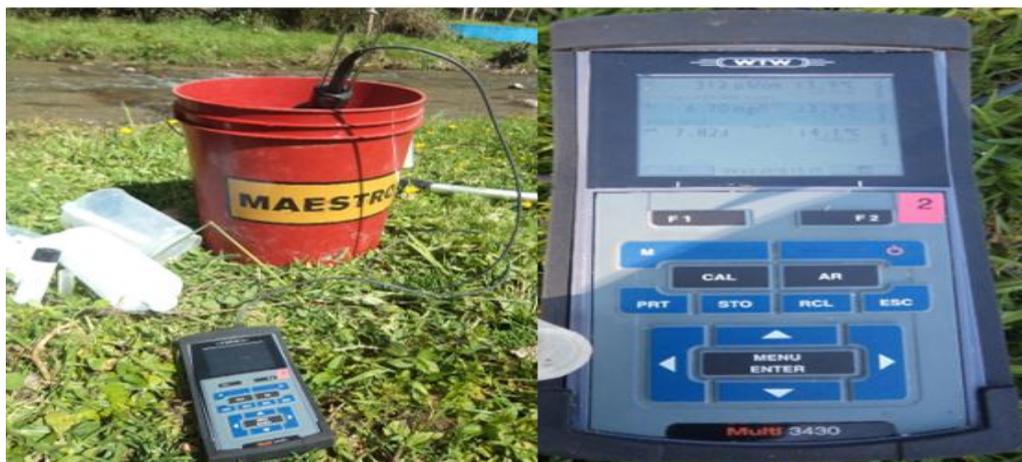
**Figura 11.** Una vez estables lo valores de la variable a analizar se realizó la lectura

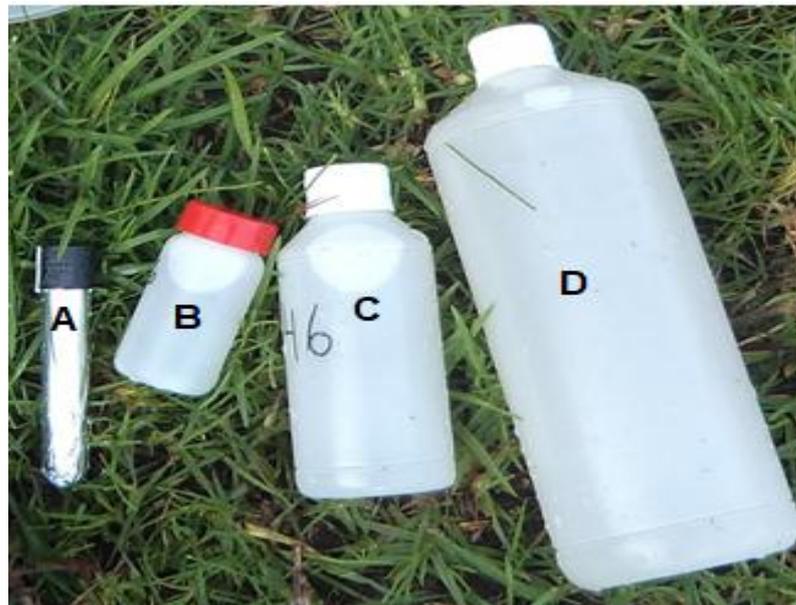
**Figura 12.** Recipientes usados para la colección de muestras **A.** Carbono orgánico total, **B.** Demanda Química de Oxígeno, **C.** Demanda Biológica de Oxígeno, **D.** Análisis de nutrientes orgánicos (N, F, S, etc.), Fósforo total y Nitrógeno total

Con el mismo recipiente se procedió a coleccionar una segunda muestra de agua para medir las variables *ex situ*, llenando con ayuda de una jarra, 4 tipos de frascos (3 de plástico, 1 de vidrio y forrado con papel aluminio), estos fueron usados para la evaluación de los parámetros químicos (Figura 12). El frasco "A" para análisis de carbono orgánico total (COT) fue llenado sin burbujas, todos los frascos fueron previamente rotulados y al finalizar el llenado fueron colocados en un cooler (EPA 1982).

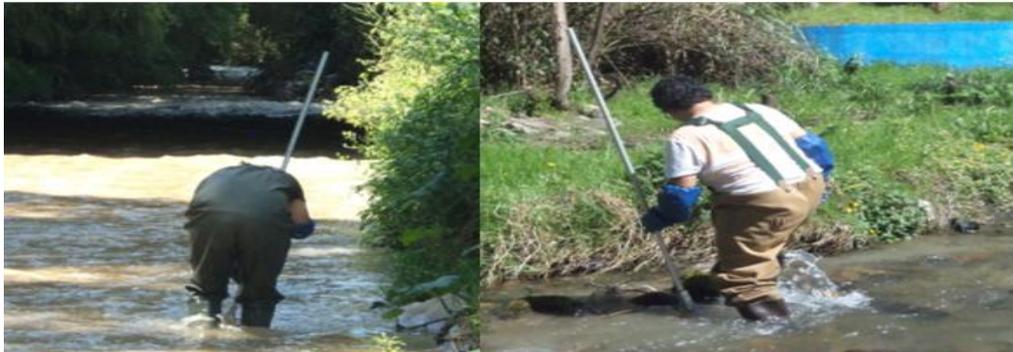
**Figura 13.** M. Sc. Daniel Mercado García en plena recolección de macroinvertebrados por método de “muestreo de patada”

Los macroinvertebrados fueron muestreados en 20 locaciones, debido a que la colecta y acondicionamiento requieren de bastante tiempo y dedicación, es por ello que se tomó la decisión de realizar la colección en la mitad de estaciones. Se utilizó un red surber con un tamaño de malla de 500  $\mu\text{m}$  (Gabriels *et al.* 2010), en un tramo fluvial de unos 10-20 metros, durante 5 minutos utilizando el método de “muestreo de patada” (Figura 13), se trató de distribuir el el esfuerzo de muestreo proporcionalmente por los diferentes sub hábitats y hábitats presentes en cada estación de muestreo, como el sustrato de la cama, camadas, macrófitos y partes de la vegetación terrestre sumergidas en el agua. Además los macroinvertebrados se tomaron manualmente de piedras y hojas para recolectar la mayor riqueza posible de macroinvertebrados. Posteriormente la red fue vaciada en un balde con agua, cerrado por una tapa y transportado al laboratorio para su acondicionamiento (Figura 14) (De Pauw *et al.* 1983).

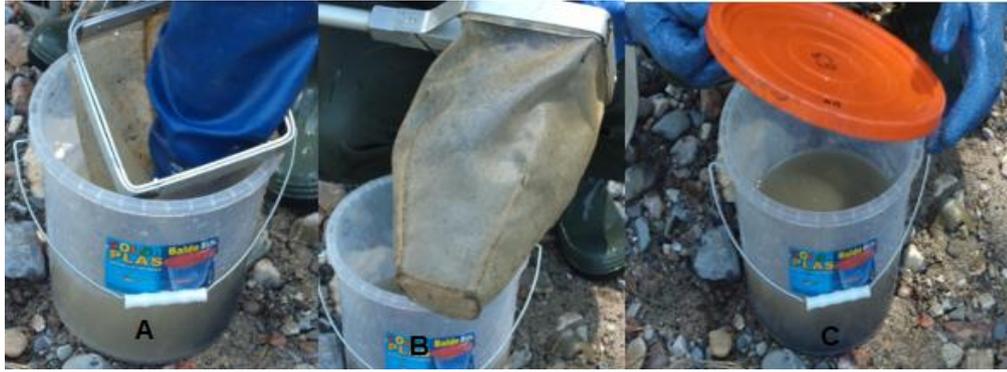
**Figura 14.** A. Los macroinvertebrados son colocados en un balde con agua y se procede a su lavado, B. Red limpia, final del proceso, C. El balde debe ser cerrado para su posterior transporte.

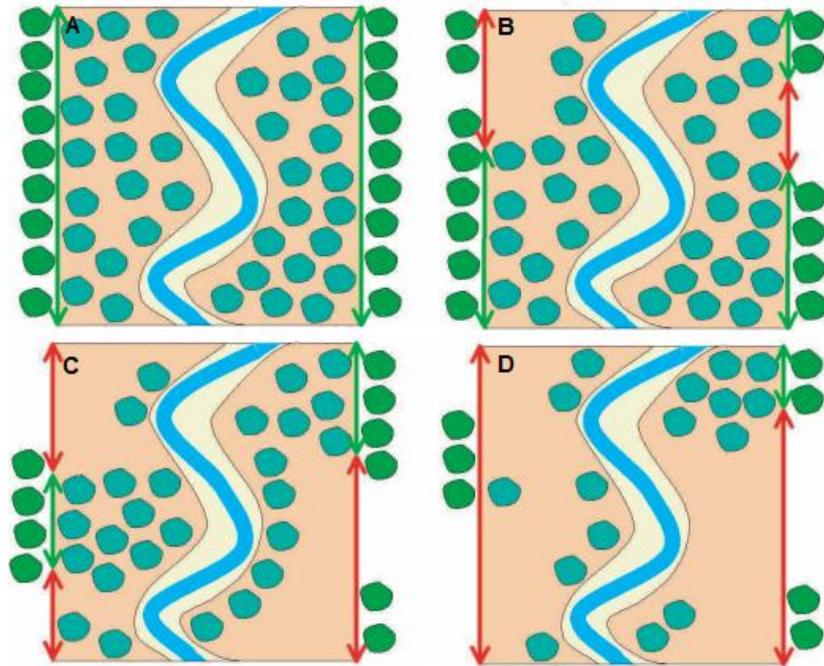
**Figura 15.** A. Cobertura >80%; B. Cobertura 50 – 80%, C. Cobertura 10 – 50%; D. Cobertura <10%

se evaluó el porcentaje de recubrimiento del terreno por la vegetación (árboles y arbustos), exceptuando las plantas de crecimiento anual, considerando ambos márgenes.

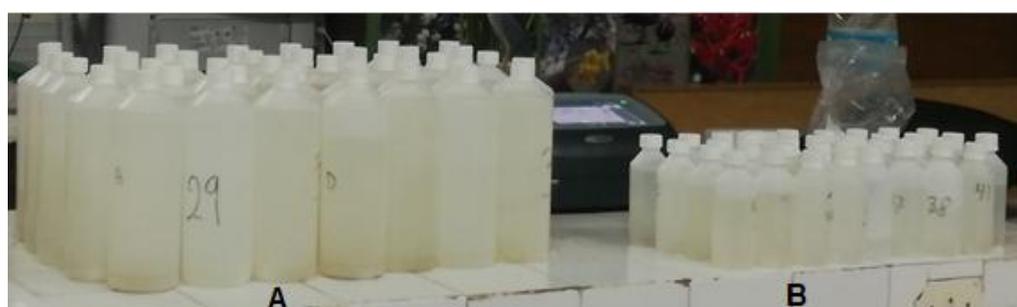
**Figura 16.** Recipientes de plástico que contienen muestras de agua de todos los puntos de muestreo. **A.** Muestras usadas para análisis de nutrientes, **B.** Muestras usadas para análisis de DBO.

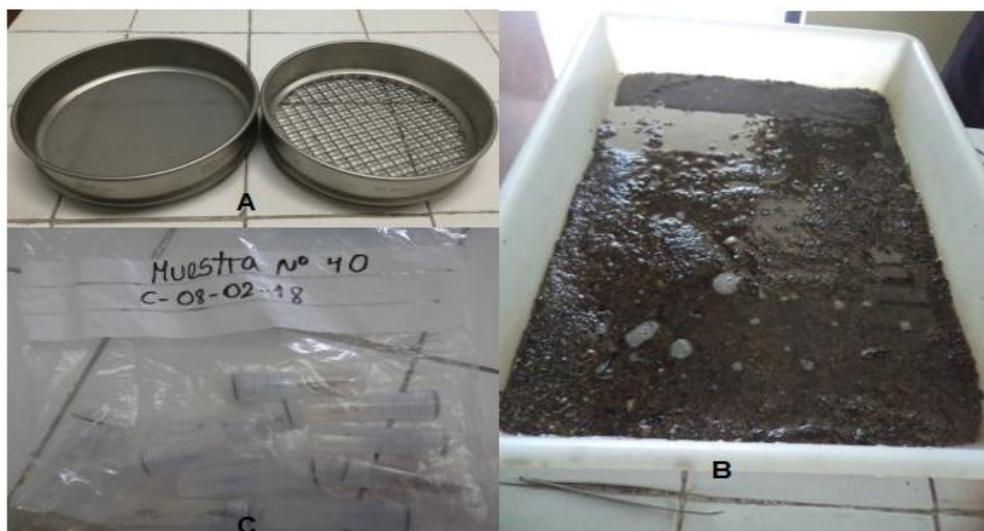
**Figura 17.** **A.** Zarandas usadas en el lavado del sustrato, **B.** Sustrato extendido en bandeja para la posterior recolección de macroinvertebrados, **C.** Acondicionamiento final de macroinvertebrados en frascos que contenían etanol y rotulado respectivo.

colocados en pequeños recipientes de plástico que contenían etanol y su código respectivo (Figura 17). Finalmente las muestras de macroinvertebrados fueron transportadas a Bélgica, donde fueron identificados a nivel de familia por el profesor Koen Lock (Ghent University).

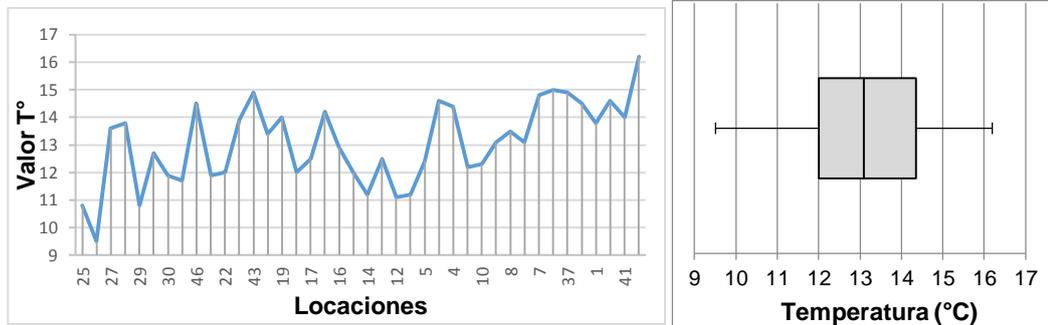
**Temperatura (T°):** el valor mínimo reportado de temperatura del agua es 9.5 °C, el máximo de 16.2°C y media de 13.6°C, los resultados con mayores valores se ubican en la zona urbana.

**Figura 18 – 1.** Tendencia de valores de temperatura en diagrama de tendencia.

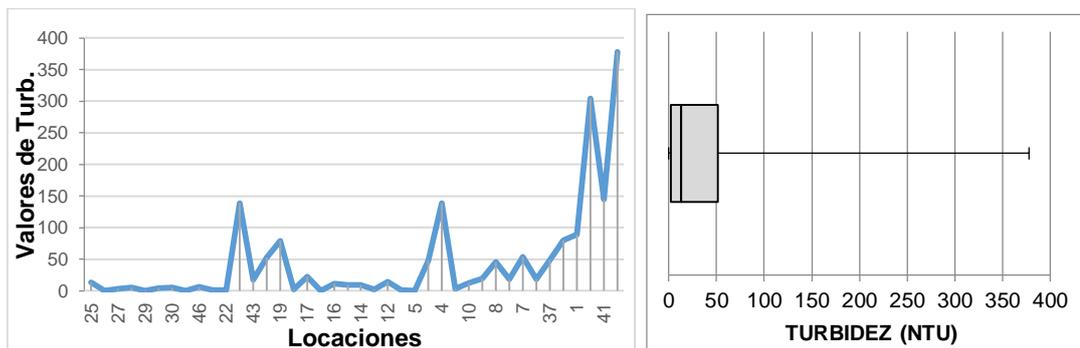
**Turbidez:** los valores de turbidez arrojaron una media de 45 NTU, mostraron aumento de los valores aguas abajo con valores extremos de hasta 378 NTU.

**Figura 19 – 1.** Tendencia de valores de turbidez en diagrama de tendencia.

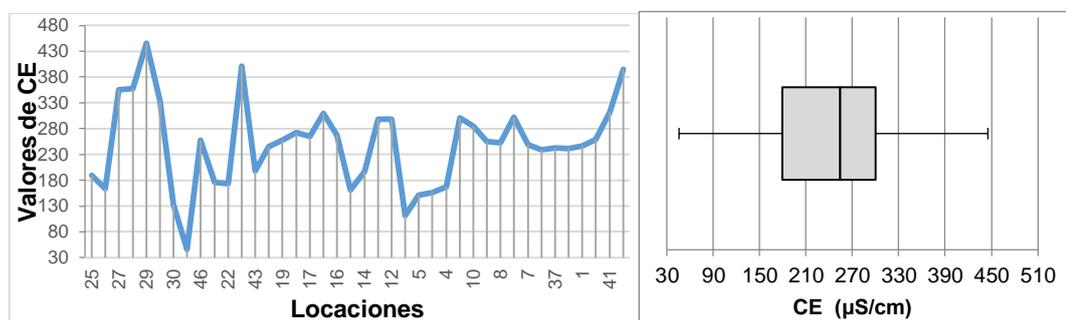
**Conductividad eléctrica (CE):** los valores reportados de CE no siguen una tendencia aparente, con valor mínimo de 45.5  $\mu\text{S/cm}$ , media de 249.07  $\mu\text{S/cm}$  y máximo de 445  $\mu\text{S/cm}$ .

**Figura 20 – 1.** Tendencia de valores de CE en diagrama de tendencia.

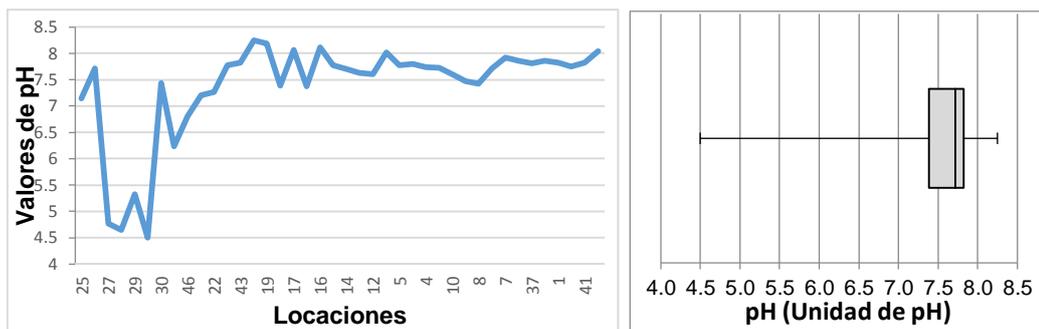
**pH:** los valores de pH no presentan grandes fluctuaciones, teniendo como media 7.3 y como máxima 8.25, sin embargo, existen casos excepcionales registrados con valores bajos de pH en la parte alta (4.7, 4.65, 4.5 y 5.52).

**Figura 21 – 1.** Tendencia de valores de pH en diagrama de tendencia.

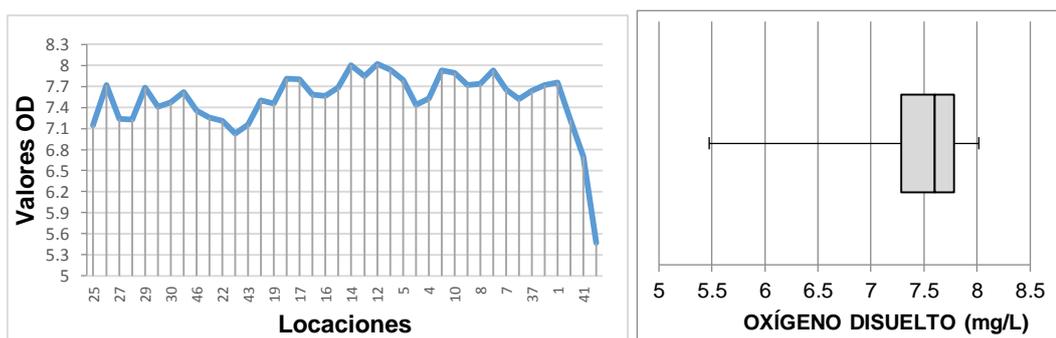
**Oxígeno disuelto (OD) y Oxígeno saturado (OS):** los valores de OD y OS muestran una tendencia de disminuir aguas abajo (Figura 24 y 25). Cabe mencionar que existe una relación entre OD con DBO y DQO como se detalla en la página 53.

**Figura 22 – 1.** Tendencia de valores de OD en diagrama de tendencia.

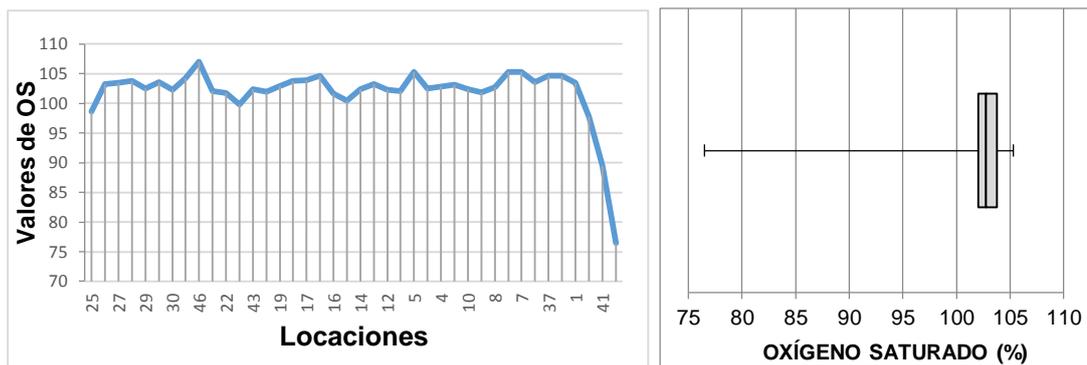
**Figura 23 – 1.** Tendencia de valores de OS en diagrama de tendencia.

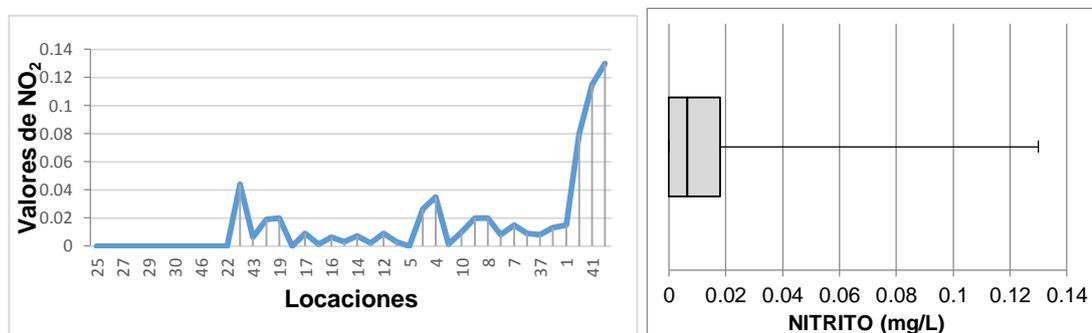
**Nitrito (NO<sub>2</sub>):** en el caso del NO<sub>2</sub> se obtuvo 15 valores por debajo del rango de detección (la mayoría en la parte alta del área de muestreo), además el valor promedio (0.016 mg/L) es superado 8 veces por el valor máximo ubicado en la zona urbana (0.13mg/L), cabe mencionar que ningún valor registrado supera los Estándar de Calidad Ambiental – ECA.

**Figura 24– 1.** Tendencia de valores de NO<sub>2</sub> en diagrama de tendencia.

Los valores de nitrito y nitratos no superan los ECA, sin embargo, el nitrito es muy reactivo y puede actuar como agente oxidante y reductor, pero sólo es apreciable en condiciones de baja oxigenación, por esta causa los nitritos se transforman rápidamente en nitratos (Medina 2007), corroborado en los resultados obtenidos en la locación 40 con las concentraciones más bajas de OD (5.47) y nitrito reportadas (0.13 mg/L) y una de los valores más altos de nitratos (1.48 mg/L) y locación 39 con OD (6.7), nitrito (0.11) y nitratos (3.34), entonces probablemente a menores concentraciones de OD mayores concentraciones de nitritos y nitratos.

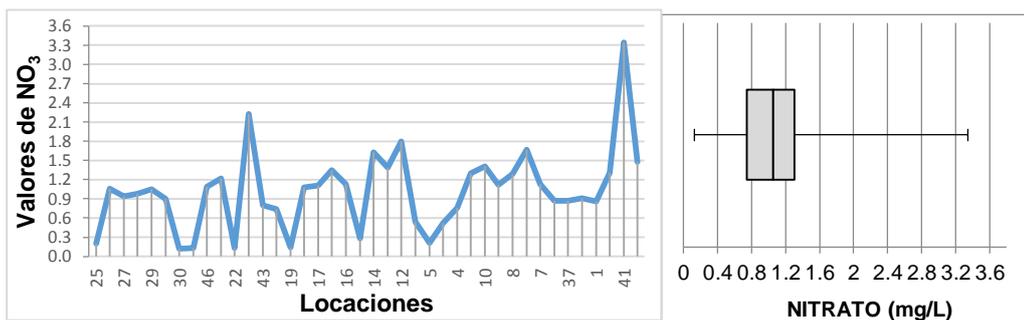
**Nitrato (NO<sub>3</sub>):** las concentraciones de NO<sub>3</sub> presentan valores que tienden a subir – bajar y viceversa a lo largo del área de estudio, sin embargo, el máximo (3.34 mg/) triplica a la media (1.027mg/L), además existen 6 valores por debajo del rango de detección (0.23mg/L) y ningún valor registrado supera el ECA.

Figura 25 – 1. Tendencia de valores de NO<sub>3</sub> en diagrama de tendencia.

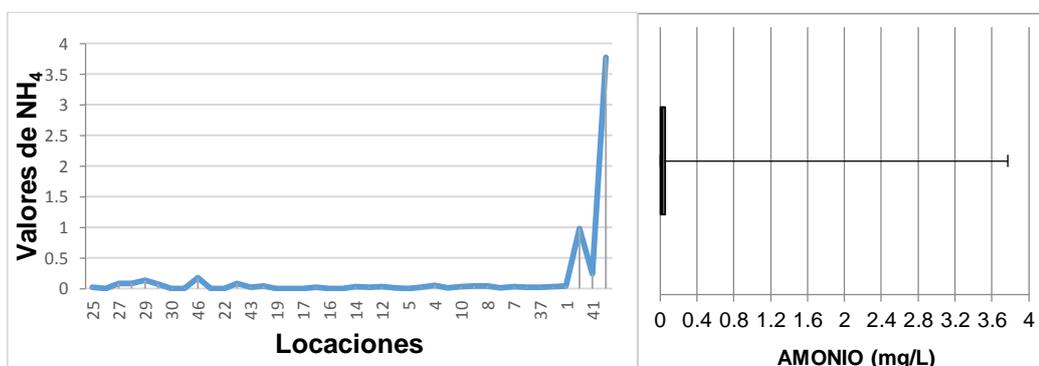
**Amonio (NH<sub>4</sub>):** las concentraciones de NH<sub>4</sub> arrojaron 14 valores por debajo del rango de detección, los demás resultados no mostraron grandes variaciones, a excepción de un caso particular en el que el máximo (3,77 mg/L) supera 24 veces al promedio (0.15mg/L).

Figura 26 – 1. Tendencia de valores de NH<sub>4</sub> en diagrama de tendencia.

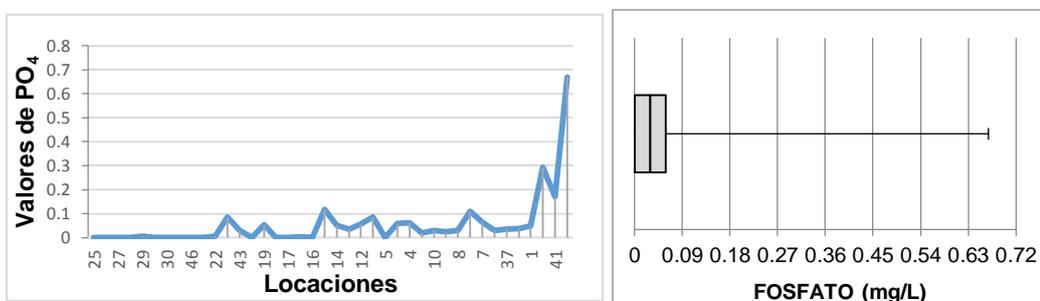
**Fosfato (PO<sub>4</sub>):** las concentraciones de PO<sub>4</sub> arrojaron 27 valores por debajo del rango de (parte alta y media), además el valor promedio (0.055 mg/L) es superado en 12 veces por el máximo (0.668 mg/L).

**Figura 27 – 1.** Tendencia de valores de PO<sub>4</sub> en diagrama de tendencia.

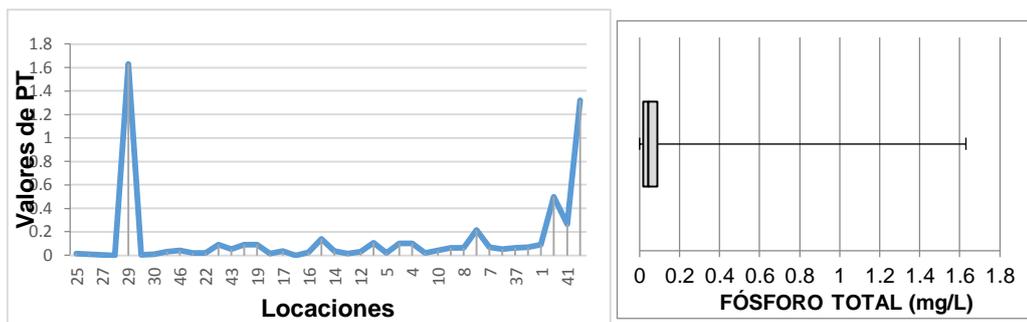
**Fósforo total (PT):** las concentraciones de PT no presentan tendencia aparente, sin embargo, el máximo (1.63 mg/L) supera al valor promedio en 12 veces (0.14 mg/L) además el ECA (0.15 mg/L) es superado en 5 locaciones ubicadas en la parte alta y baja de la zona de muestreo.

**Figura 28 – 1.** Tendencia de valores de PT en diagrama de tendencia.

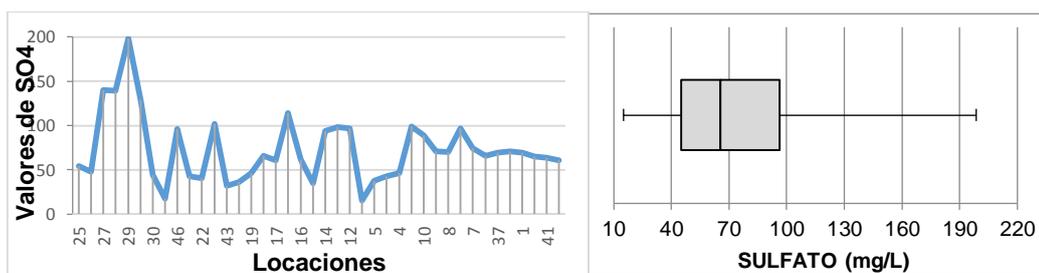
**Sulfato (SO<sub>4</sub>):** el máximo se ubica en la parte alta (198,6 mg/L) y supera en 3 veces al promedio (72.5mg/L), los demás valores no presentan tendencia aparente, sin embargo, existen 13 valores por encima del rango de detección (80 mg/L) pero ninguno de ellos supera los ECA. La presencia de sulfato se relaciona con elevado pH, como se detalla en la pág 48.

**Figura 29 – 1.** Tendencia de valores de SO<sub>4</sub> en diagrama de tendencia.

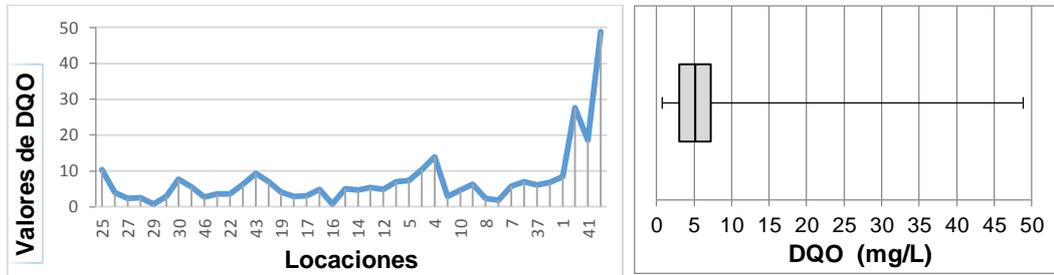
**Demanda química de oxígeno (DQO):** la DQO presenta valores que tienden al aumento aguas abajo, además el promedio (7.2mg/L) es superado 7 veces por el máximo (48,9 mg/L) y 2 valores de la zona urbana superan los ECA.

**Figura 30 – 1.** Tendencia de valores de DQO en diagrama de tendencia.

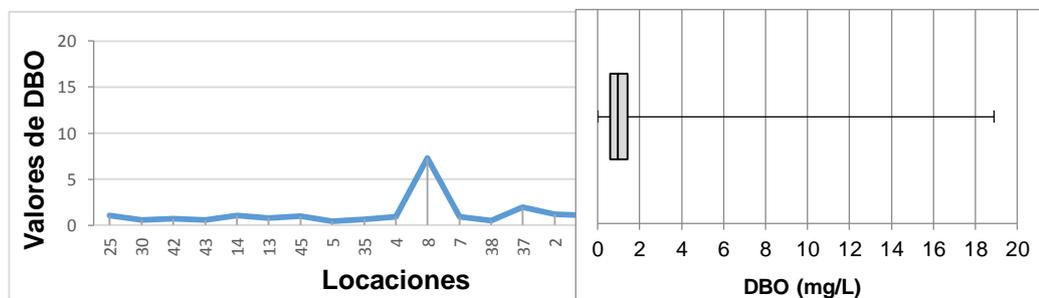
**Demanda biológica de oxígeno (DBO):** la DBO con aumento de valores aguas abajo, el promedio (2.5mg/L) es superado 8 veces por el máximo (18,88 mg/L) (Figura 35), pero sólo 3 valores superan el ECA.

**Figura 31 – 1.** Tendencia de valores de DQO en diagrama de tendencia.

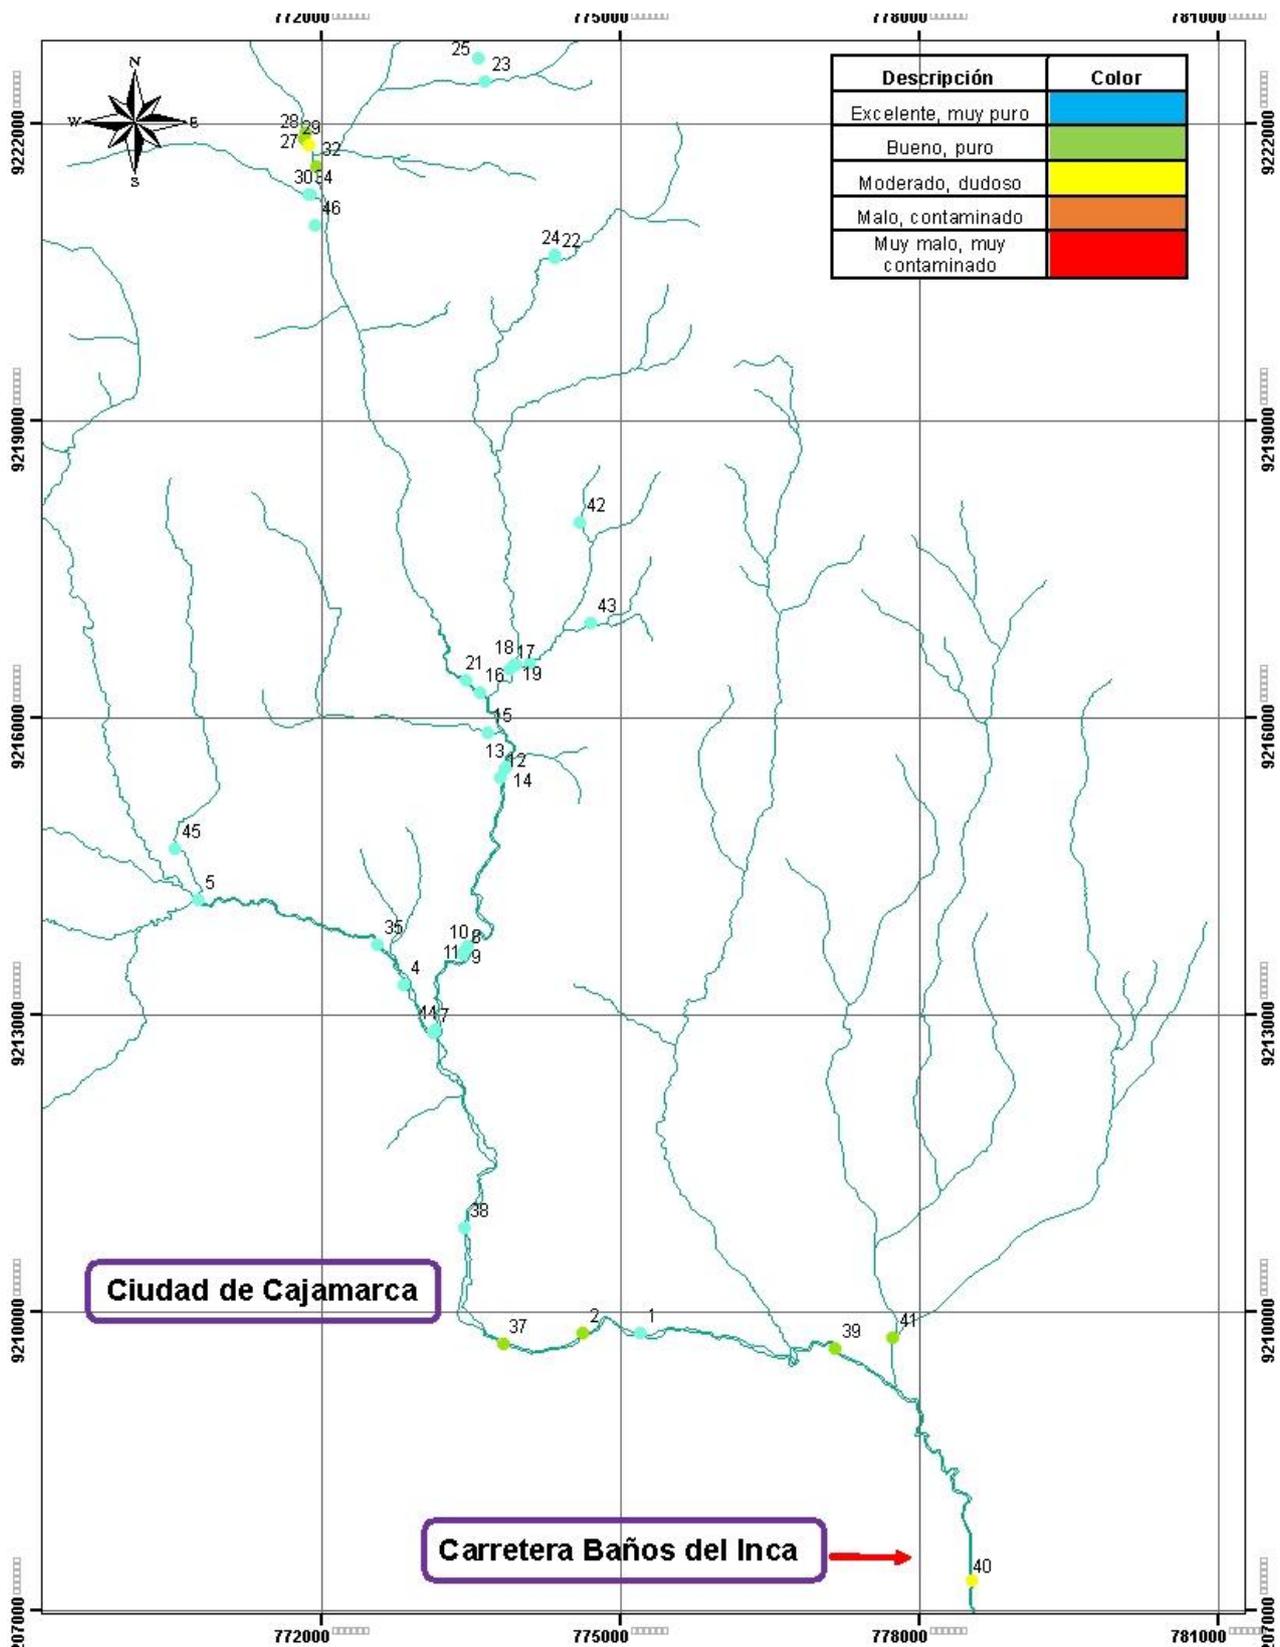
**Figura 34.** Puntos de muestreo de calidad de agua en cuenca de río Mashcón y coloración de acuerdo al WATQI

El resultado encontrado en el estudio indica que el 77.5% de las locaciones presentan agua **excelente**, resultado que difiere significativamente al estudio realizado por Beeckman (2017) en la misma área, pero con 85% de locaciones con agua **excelente**, la razón de esta diferencia es porque en que en la parte alta del área en estudio se reportaron 3 valores de pH entre 4.5 y 4.77.

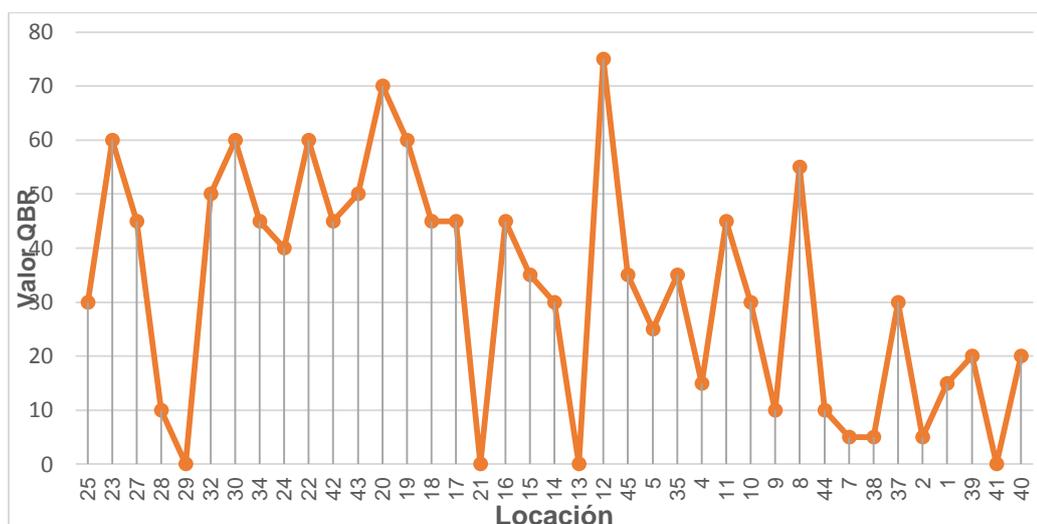
**Figura 35.** Gráfico puntuación obtenida en índice QBR por locación de muestreo

De acuerdo al gráfico anterior, la cobertura ribereña a lo largo de los puntos evaluados presenta cambios de una estación a otra, sin embargo, esta degradación/eliminación se acentúa en las áreas urbanas de la ciudad de Cajamarca, no obstante, se repite este fenómeno sobre todo en las áreas en la que existe presencia humana a partir de asentamientos aislados o pequeñas comunidades, los valores más bajos se obtuvieron en la parte alta y baja del área de muestreo debido a que no existía cobertura ribereña, por canalización del cauce o por el desarrollo de un sin número de actividades humanas que han generado presión en la vegetación ribereña hasta el punto de eliminarla casi por completo; sin embargo, existe dos zonas en las cuales se observó las mejores condiciones de cobertura vegetal, estas obtuvieron el mayor puntaje al aplicar el QBR y se ubican en la parte media de la cuenca ( locaciones 20 y 12). El mapa de distribución puede ser observado en la Figura 36.

Según Ibero *et al.* (1996) señalan que la degradación de las riberas es más intensa en las partes bajas de los ríos que en las cabeceras, debido a la mayor presión antrópica en estas zonas, en el caso del presente estudio se pudo corroborar a partir del índice QBR, que un mayor número de puntos de muestreo con categoría de vegetación ribereña de **calidad**

**pésima**, se encuentran en zona urbana, sin embargo un patrón recurrente es que a mayor presencia humana a partir de asentamientos aislados o comunidades, se observa mayor degradación/eliminación de vegetación ribereña ya sea en la parte alta, media o baja del área de muestreo, mientras que los puntos más aislados presentan mejores condiciones de vegetación ribereña.

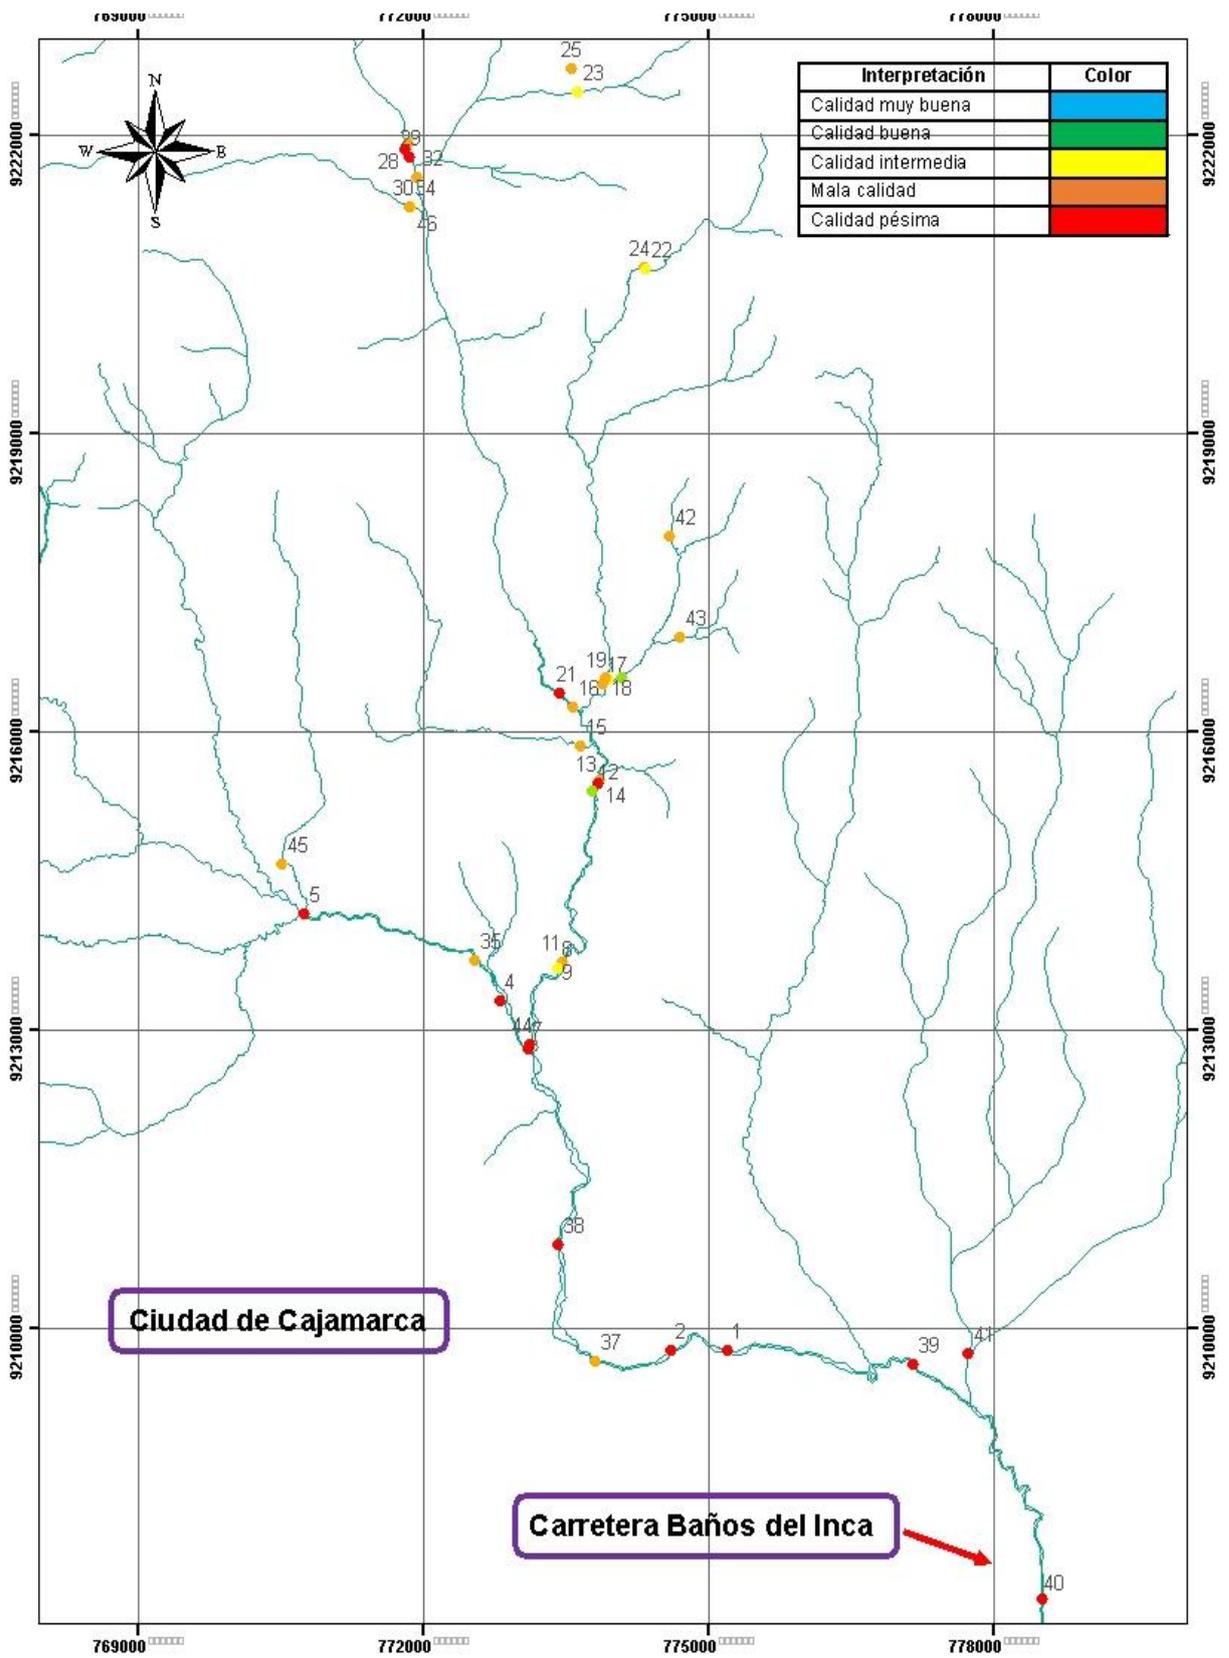
Figura 36. Puntos de muestreo en cuenca de río Mashcón y coloración de acuerdo al QBR
