UNIVERSIDAD NACIONAL DE CAJAMARCA

**ESCUELA ACADÉMICO PROFESIONAL
DE INGENIERÍA GEOLÓGICA**

TESIS

**EVALUACIÓN GEOTÉCNICA PARA DETERMINAR LA INESTABILIDAD
DE LOS TALUDES EN ROCA EN LA CARRETERA DEL TRAMO
CHILETE – PUENTE MUYUNA**

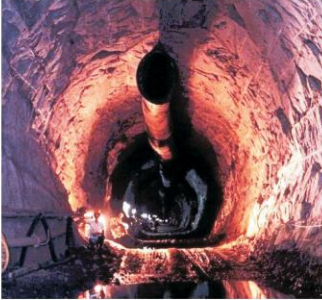
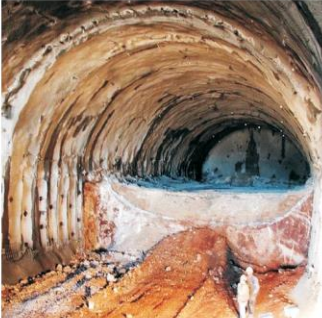
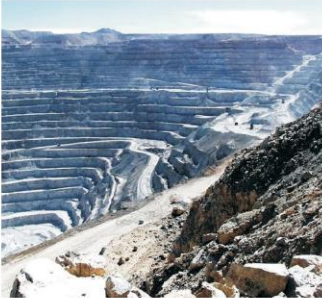
<p>Excelente calidad de voladura controlada o excavación con tuneladora, TBM, con resultados de alteración mínima del macizo rocoso confinado circundante al túnel</p>	<p>$D = 0$</p>

<p>Excavación mecánica o manual en macizos rocosos de mala calidad (sin voladuras) con una alteración mínima en el macizo rocoso circundante.</p> <p>Cuando aparezcan problemas de deformación en el piso durante el avance, la alteración puede ser severa a menos que se coloque una contrabóveda temporal, tal como se muestra en la fotografía.</p>	<p>$D = 0$</p> <p>$D = 0.5$ No invert</p>

<p>Pequeñas voladuras en taludes de ingeniería civil dan lugar a pequeños daños al macizo rocoso, particularmente si se usan voladuras de contorno como se muestra en el lado izquierdo de la fotografía. Sin embargo la liberación de tensiones resulta en alguna alteración.</p>	<p>$D = 0.7$ Good blasting</p> <p>$D = 1.0$ Poor blasting</p>

<p>Los taludes en las grandes minas a cielo abierto sufren alteraciones significativas debido a las grandes voladuras de producción y también debido a la relajación de tensiones al retirar el estéril de recubrimiento.</p> <p>En algunas rocas blandas la excavación puede llevarse a cabo mediante el ripado y empuje con tractores de orugas y el grado de afección a los taludes será menor.</p>	<p>$D = 1.0$ Production blasting</p> <p>$D = 0.7$ Mechanical excavation</p>

Figura 2.1. Guías para la estimación del factor de alteración (D) del criterio de rotura de (Hoek et al, 2002)

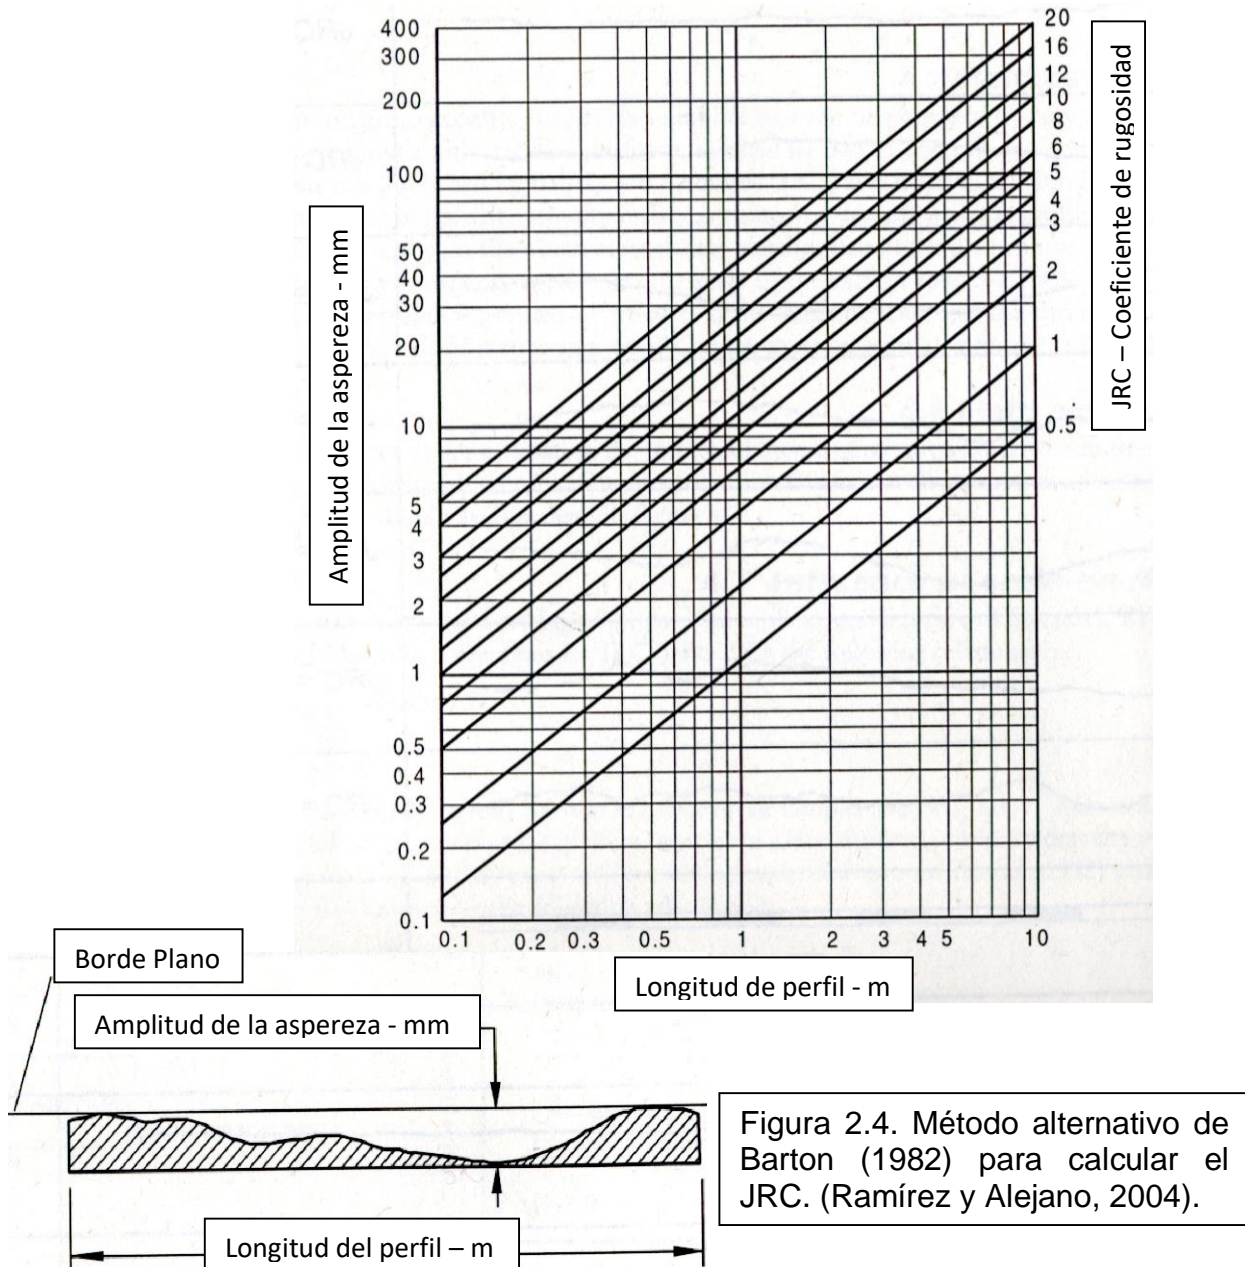
Figura 2.4. Método alternativo de Barton (1982) para calcular el JRC . (Ramírez y Alejano, 2004).

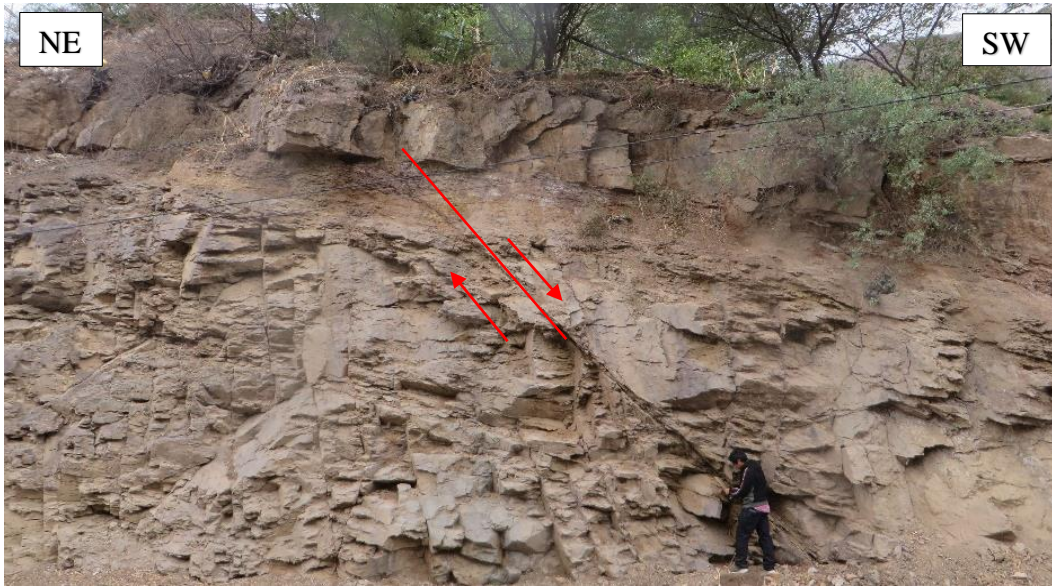
Figura 3.11. Falla normal, con orientación: Az = 205°, Bz = 40°NW, ubicado en el flanco izquierdo de la carreteta, perteneciente al volcánico Chilete moderadamente meteorizado y alto fracturamiento del macizo rocoso.

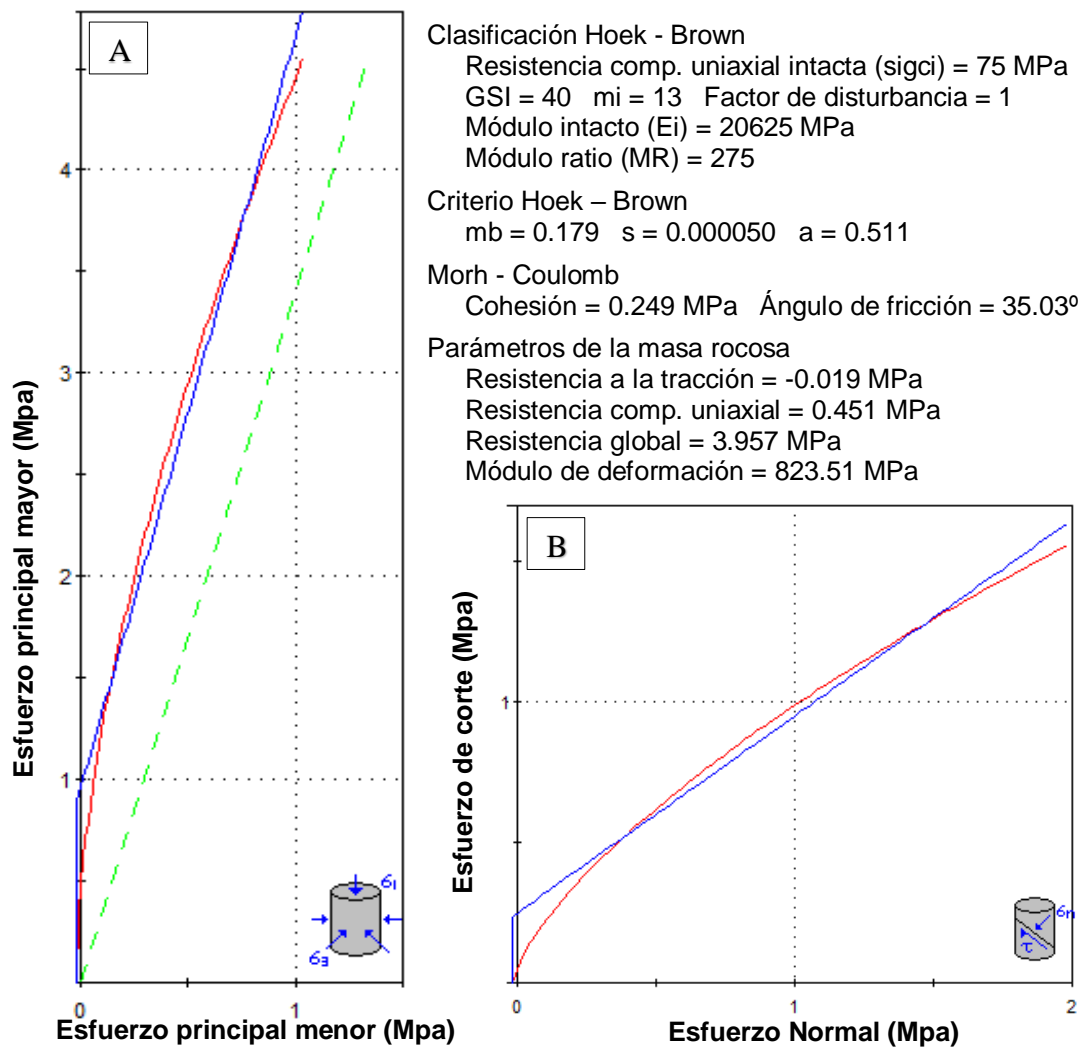
Figura 3.21. Estación 3: A. Muestra la relación de esfuerzo mayor vs. Esfuerzo menor. B. Muestra la relación de esfuerzo de corte vs. esfuerzo normal.

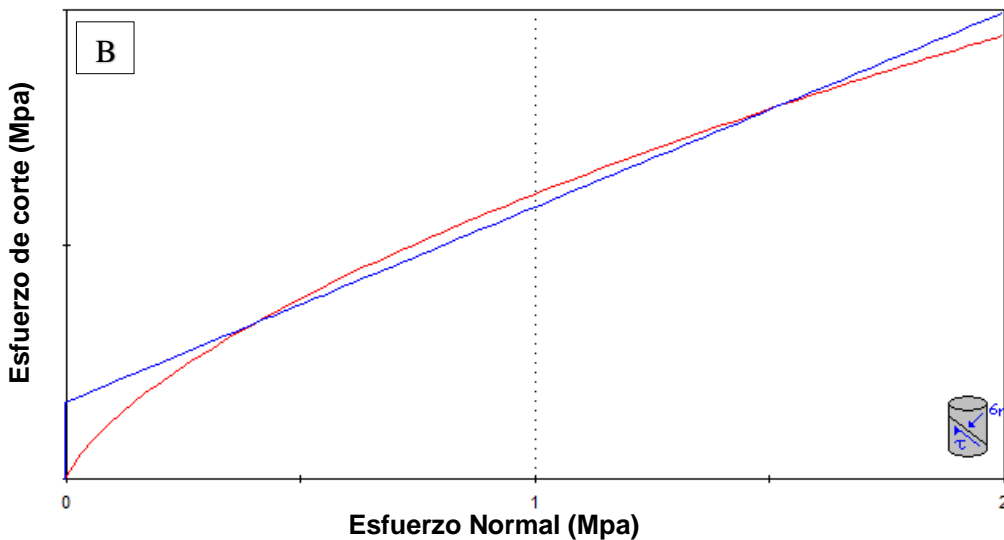
Figura 3.44. Estación 9: A. Muestra la relación de esfuerzo mayor vs. Esfuerzo menor. B. Muestra la relación entre esfuerzo de corte vs. esfuerzo normal.
