**PROGRAMA DE MAESTRÍA EN CIENCIAS**

**MENCIÓN: INGENIERÍA CIVIL**

**“NIVEL DE DESEMPEÑO SÍSMICO DEL EDIFICIO N° 01 DE LA  
INSTITUCIÓN EDUCATIVA SAN RAMÓN (ANEXO CHONTAPACCHA)  
CONSIDERANDO LA INTERACCIÓN SUELO ESTRUCTURA”**

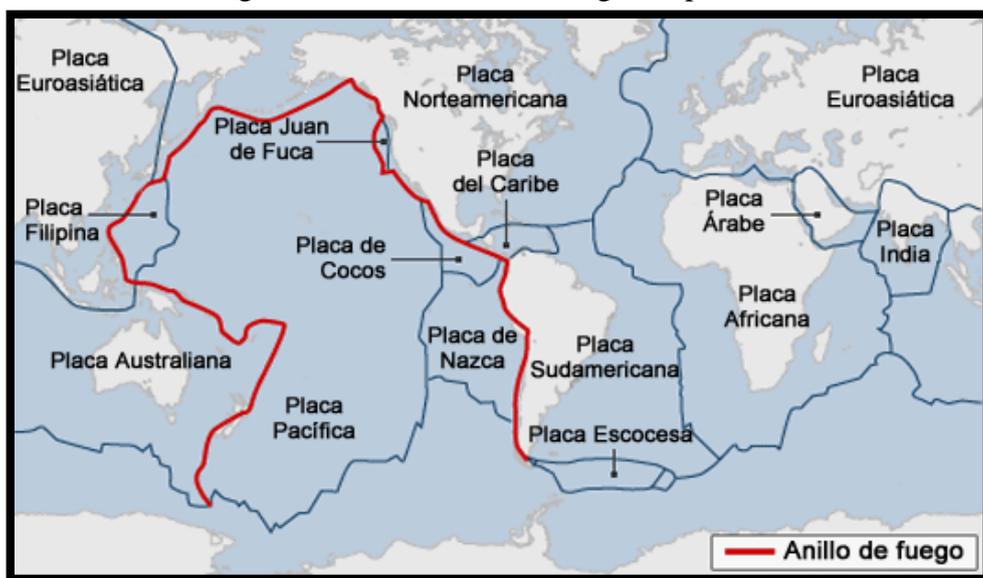
Figura. N° 2. Cinturón de fuego del pacífico.

El Perú se encuentra ubicado en el llamado Cinturón de Fuego del Pacífico (ver figura N° 2); por lo tanto, está expuesto a ser afectado por la ocurrencia de terremotos, los mismos que son más frecuentes y de mayor tamaño cuando ocurren en el borde occidental de América del Sur. Ellos tienen su origen en la

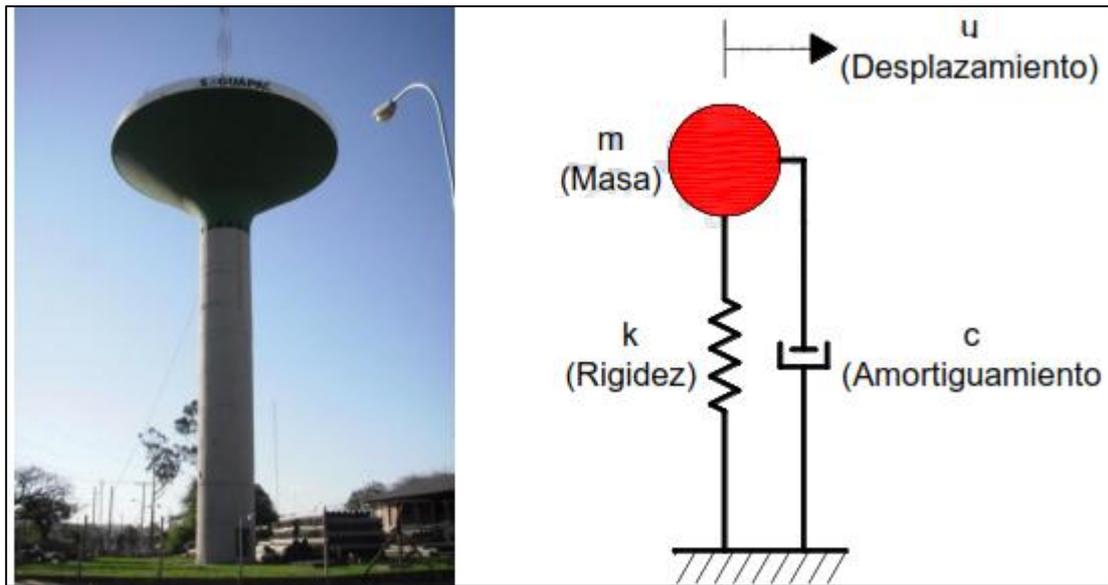
Figura. N° 4. Sistema de un grado de libertad.

Un sistema de un grado de libertad (1 GDL) se define como aquel que solo es posible un tipo de movimiento, es decir, la posición del sistema en cualquier instante puede ser definida por la de una sola coordenada.

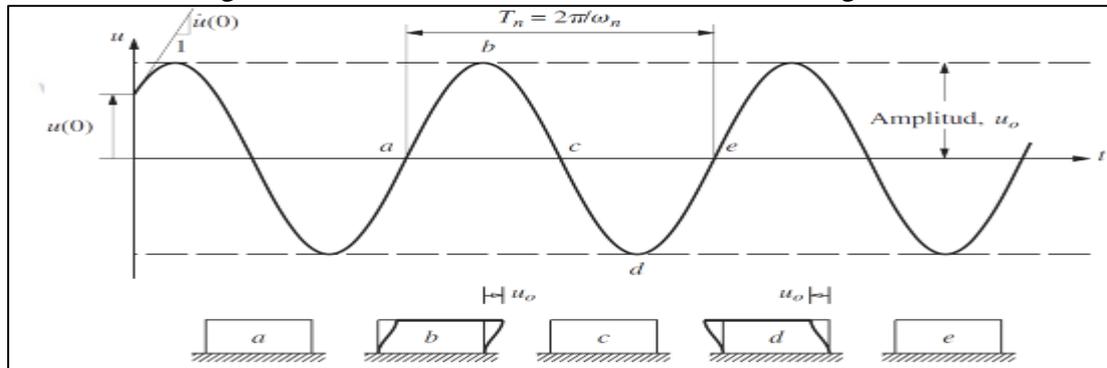
Figura. N° 5. Vibración libre de un sistema amortiguado.

La porción a-b-c-d-e de la curva de tiempo-desplazamiento describe un ciclo de vibración libre del sistema. A partir de su posición de equilibrio estático (o no deformada) en a, la masa se mueve a la derecha, alcanzando su desplazamiento positivo máximo  $u_0$  en b, momento en el cual la velocidad es cero y el desplazamiento comienza a decrecer; luego la masa vuelve de nuevo a su posición de equilibrio c, momento en el cual la velocidad es máxima y por lo tanto la masa continúa moviéndose a la izquierda (K. CHOPRA, 2014).

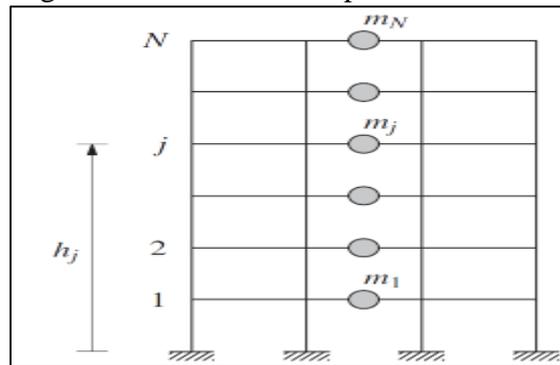
Figura. N° 6. Modelo simple o de cortante.

- Todas las masas de la estructura están concentradas al nivel de los pisos.
- Las vigas son infinitamente rígidas con relación a la rigidez de las columnas.
- La deformación de la estructura es independiente de las fuerzas axiales.

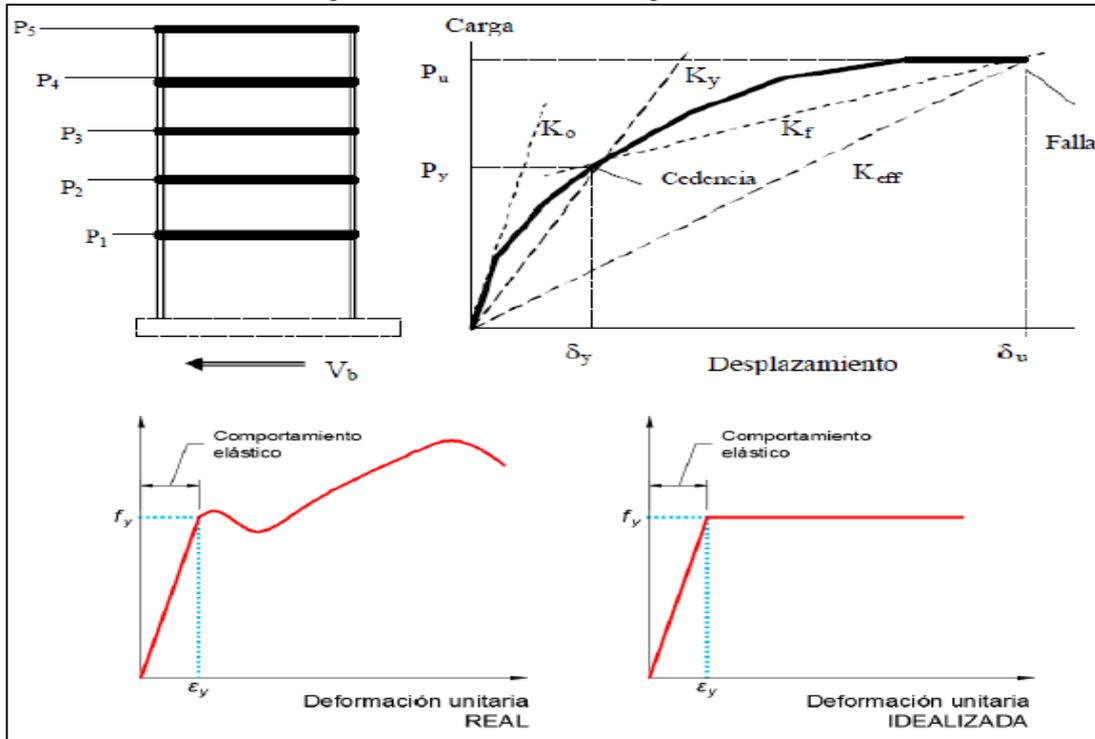
Figura. N° 7. Patrón de cargas laterales

El análisis estático no lineal (pushover) se basa en la aplicación de un patrón de cargas laterales que se van incrementando hasta alcanzar un desplazamiento objetivo, referido típicamente al tope de la estructura.

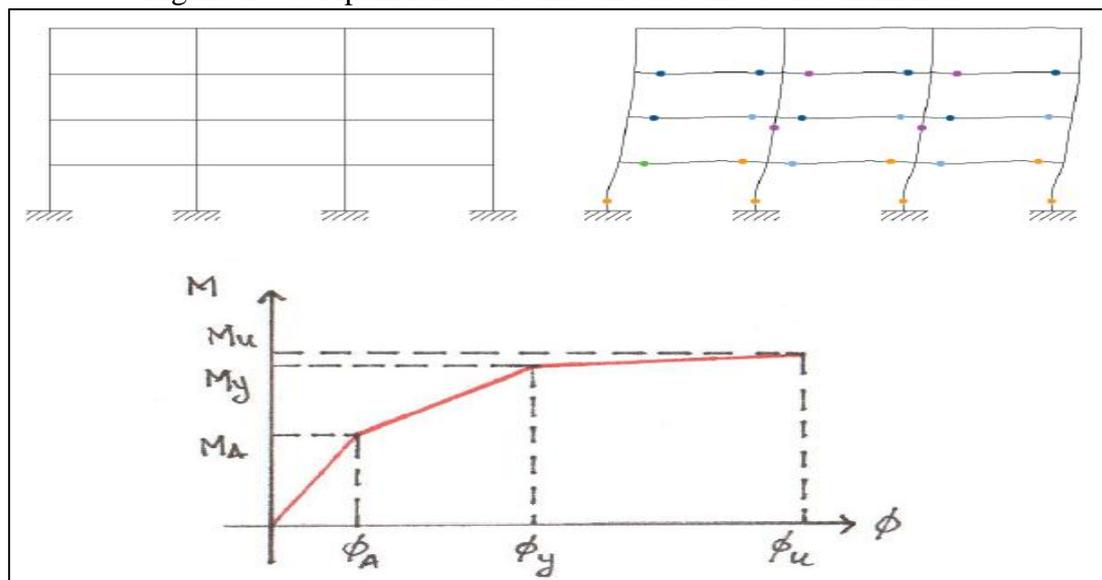
Figura. N° 8. Aparición de rotulas en cada uno de los elementos.

A cada elemento estructural se le asignan rotulas plásticas en función a su tipo de falla, que indican cuál es su capacidad cedente y ultima en términos de curvaturas, rotaciones o desplazamientos. Con el incremento de las cargas laterales se observa cómo van apareciendo las rotulas en cada uno de los elementos dejando en evidencia el mecanismo de falla que se produce (dúctil o frágil), el cual puede conducir finalmente el colapso.

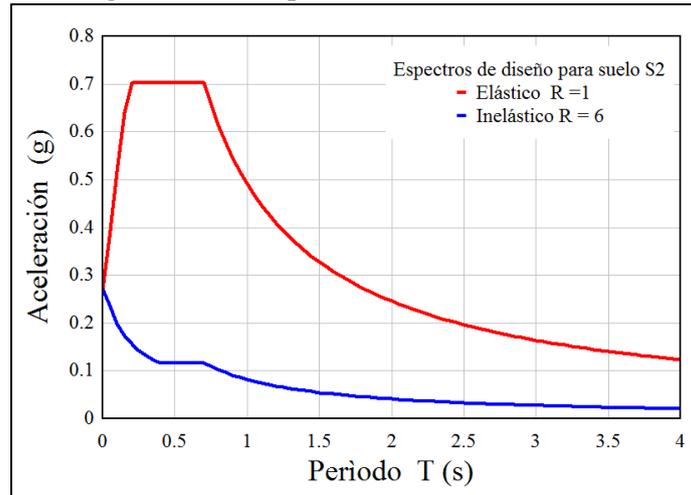
Figura. N° 9. Espectro de diseño inelástico.

Al aplicar el factor R se asume que la estructura superara su rango elástico y disipara energía de forma estable, para lo cual se requerirá que sea suficientemente dúctil. (TAIPE, 2003).

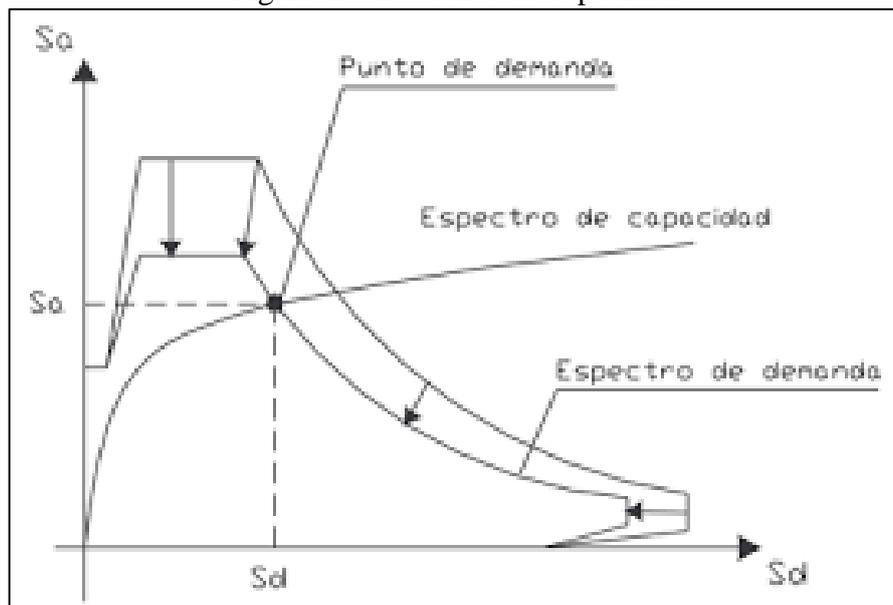
Figura. N° 10. Curva de capacidad.

De acuerdo a lineamientos del FEMA 420 la curva de capacidad real puede ser idealizada a fin de calcular la rigidez lateral efectiva  $k_e$ , resistencia cedente efectiva  $V_y$ , rigidez efectiva positiva o negativa de acuerdo a  $a_1$  y  $a_2$ , punto cedente efectivo y punto último, obteniendo finalmente la ductilidad del sistema. (HERNÁNDEZ, 2017).

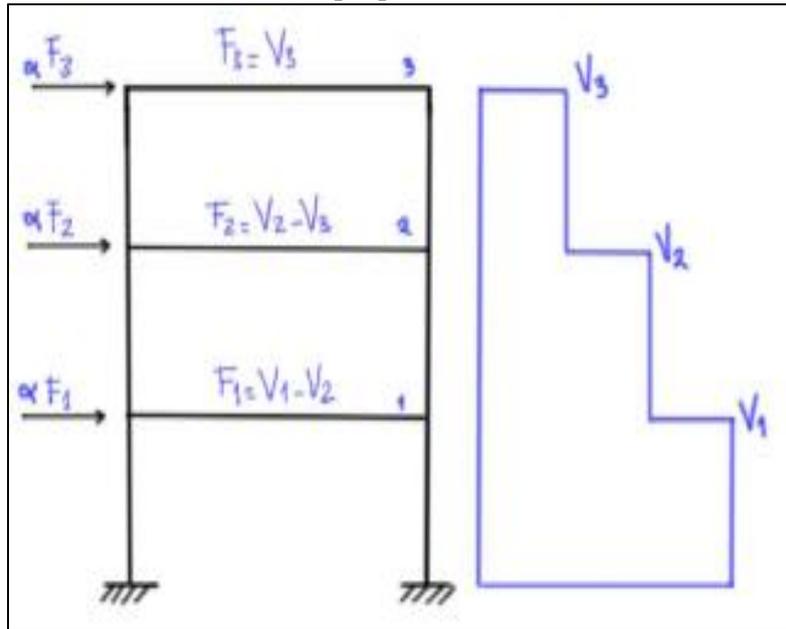
Figura. N° 13. Distribución vertical proporcional a la distribución de fuera de piso.

- Caso 3: Distribución vertical proporcional a la distribución de fuerzas de piso, calculadas al combinar respuestas modales de un análisis espectral de la estructura, incluyendo suficientes modos que sumen al menos el 90% de la masa total del edificio, y utilizando el espectro apropiado. (HERNÁNDEZ, 2017)

Esta distribución debe ser utilizada cuando el periodo del modo fundamental excede 1.0 segundos:  $T \geq 1 \text{ seg}$

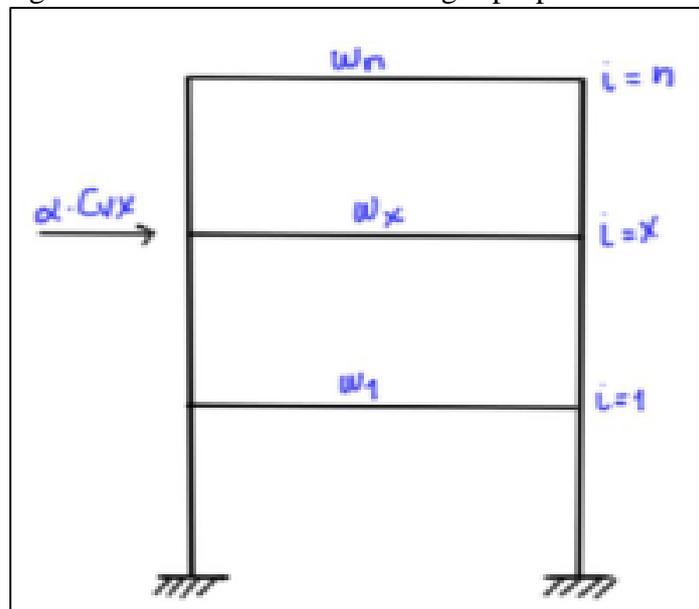
Figura. N° 14. Distribución de cargas proporcional de los valores  $C_{vx}$ .

$$C_{vx} = \frac{w_x h_x^k}{\sum_{i=1}^n w_i h_i^k}$$

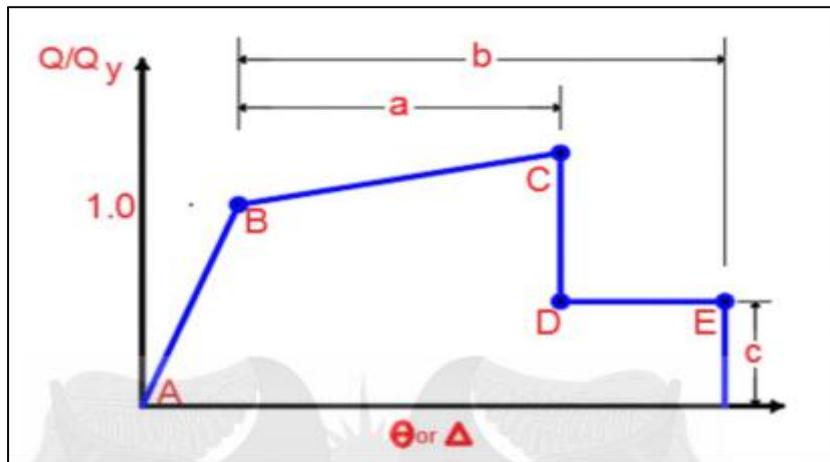
Figura. N° 15. Parámetros para relacionar Momento - Curvatura

b) Tipo II: en esta curva las deformaciones son expresadas en términos de cortante, y ratio de desplazamiento de entrepiso relativo. Los parámetros “d” y “e” se refieren a una deformación total medida desde el origen. Los parámetros “e”, “d” y “e” están definidos numéricamente en las tablas del reglamento FEMA – 420, sin embargo, alternativamente se pueden calcular mediante una justificación experimental.

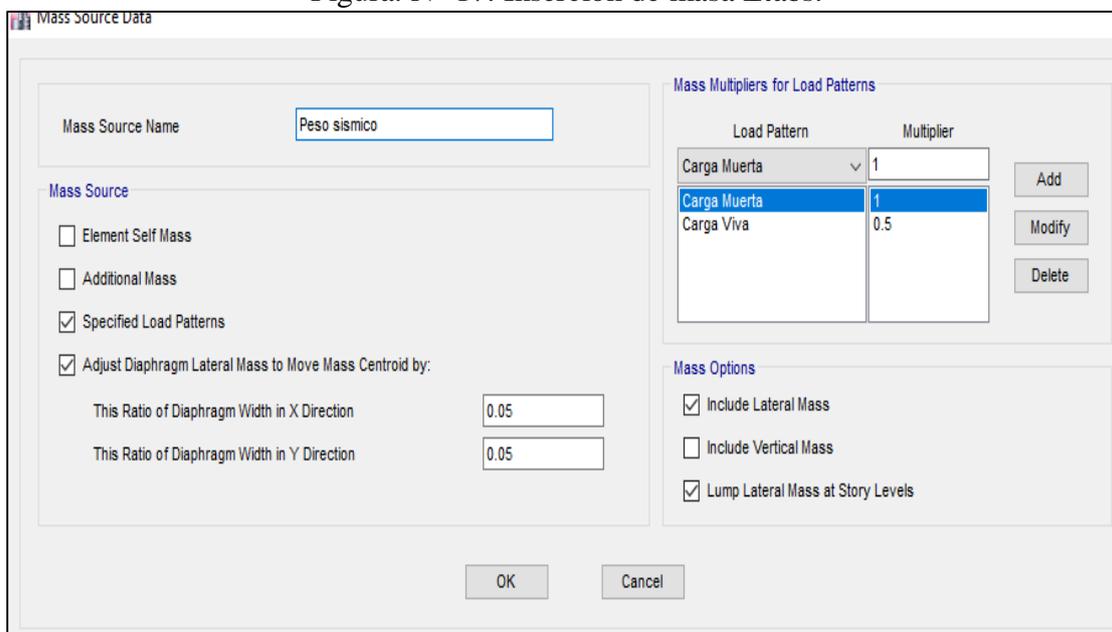
Figura. N° 17. Inserción de masa Etabs.

Al artículo 4.3 la norma E.030 – 2016, se calculará el adicional a la carga permanente y total de la edificación un porcentaje de la carga viva, siendo una edificación de categoría A, el 50% de la carga viva, por lo tanto, quedaría carga muerta + 0.5 de la carga viva de la masa.

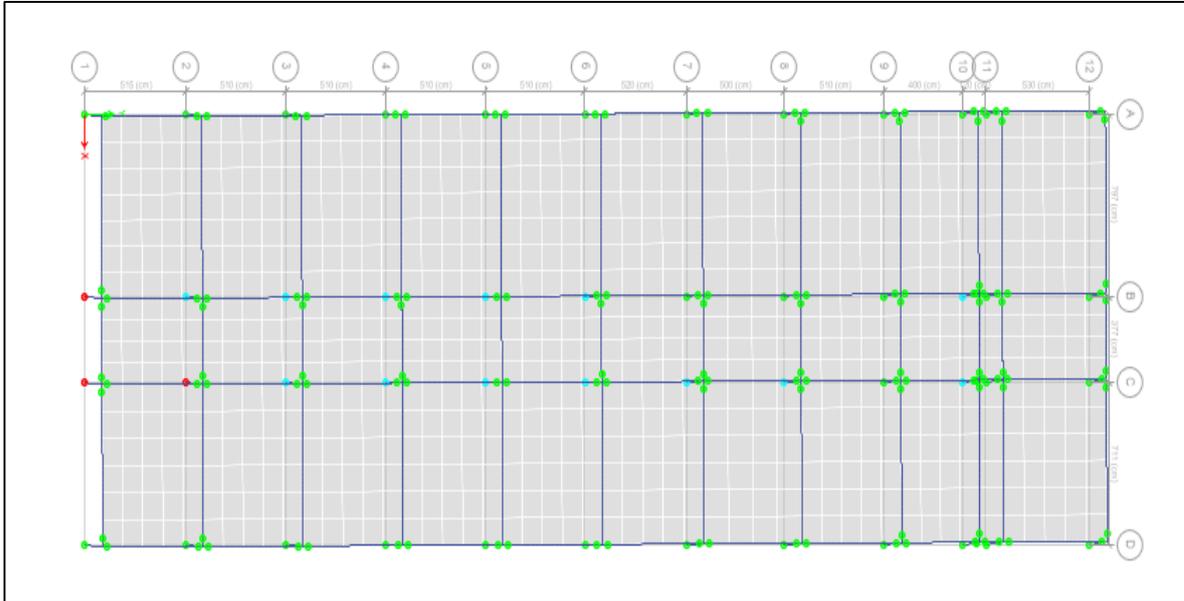
Figura. N° 35. Muestra en planta de fallas.

En la figura N° 28 en el eje 1 – B, 1-C y 2-C, nos muestra que colapsan en la dirección Y.

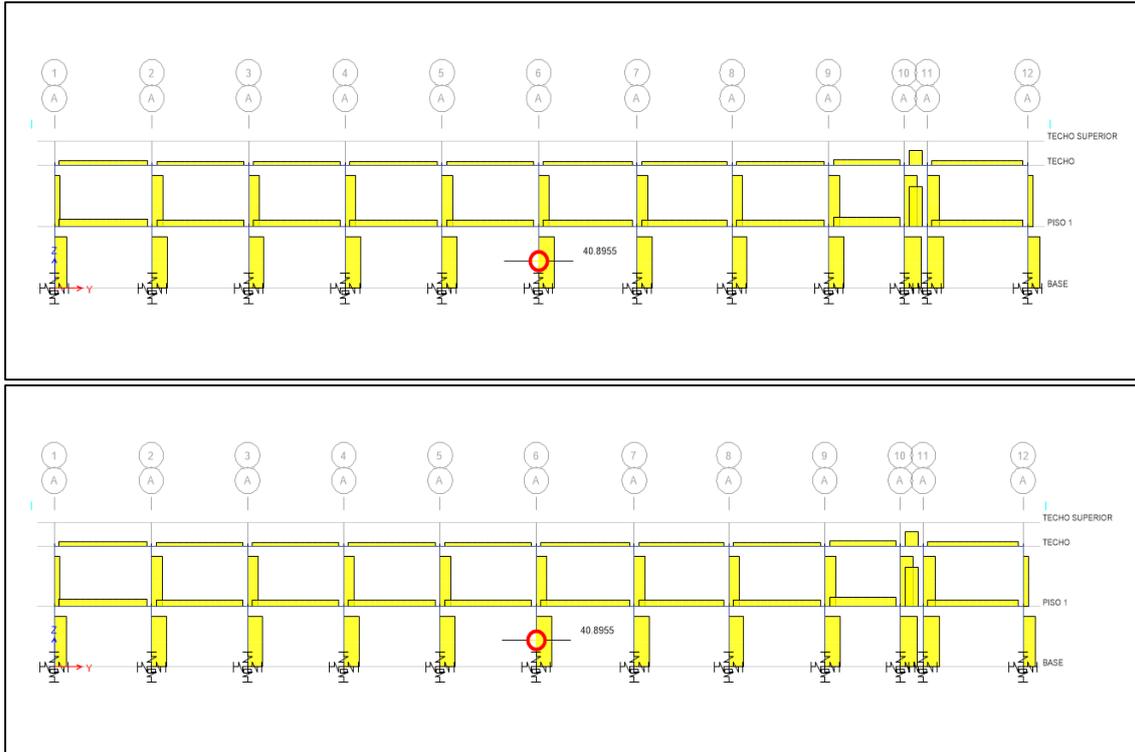
Figura. N° 37. Cortantes aumentadas en suelo estructura.

Al realizar el análisis de la edificación sin el pushover, en la misma se observa que las cortantes aumentan considerablemente.

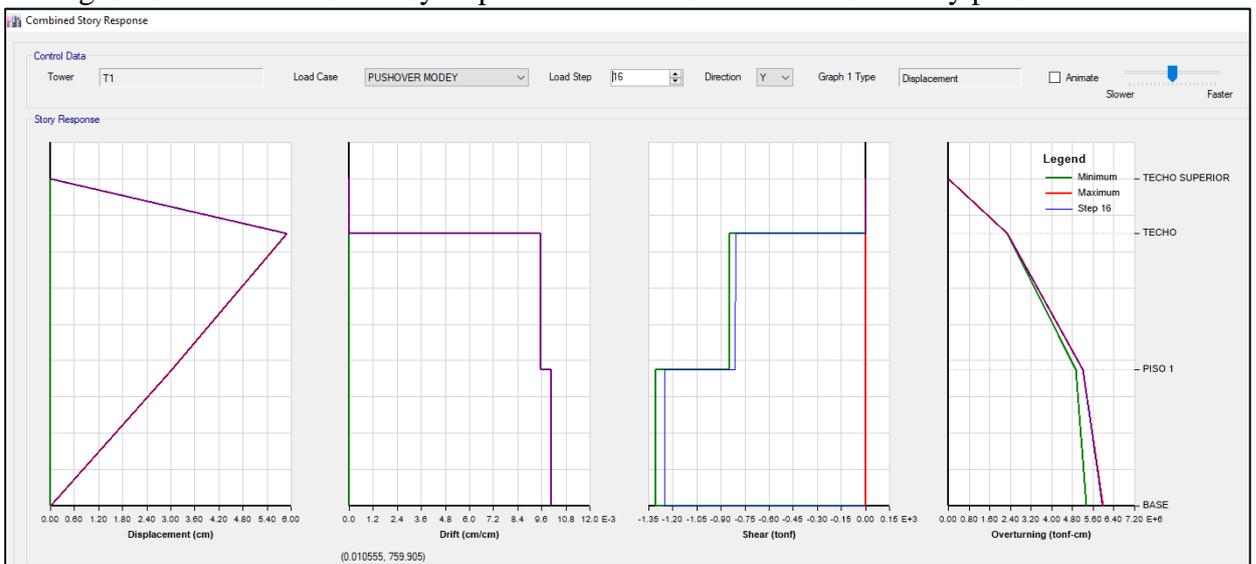
Figura. N° 38. Combine story Reponse – interacción suelo estructura y pushover

En la gráfica que observa que el desplazamiento máximo es de 10 cm y en él según nivel de 9.54.cm.

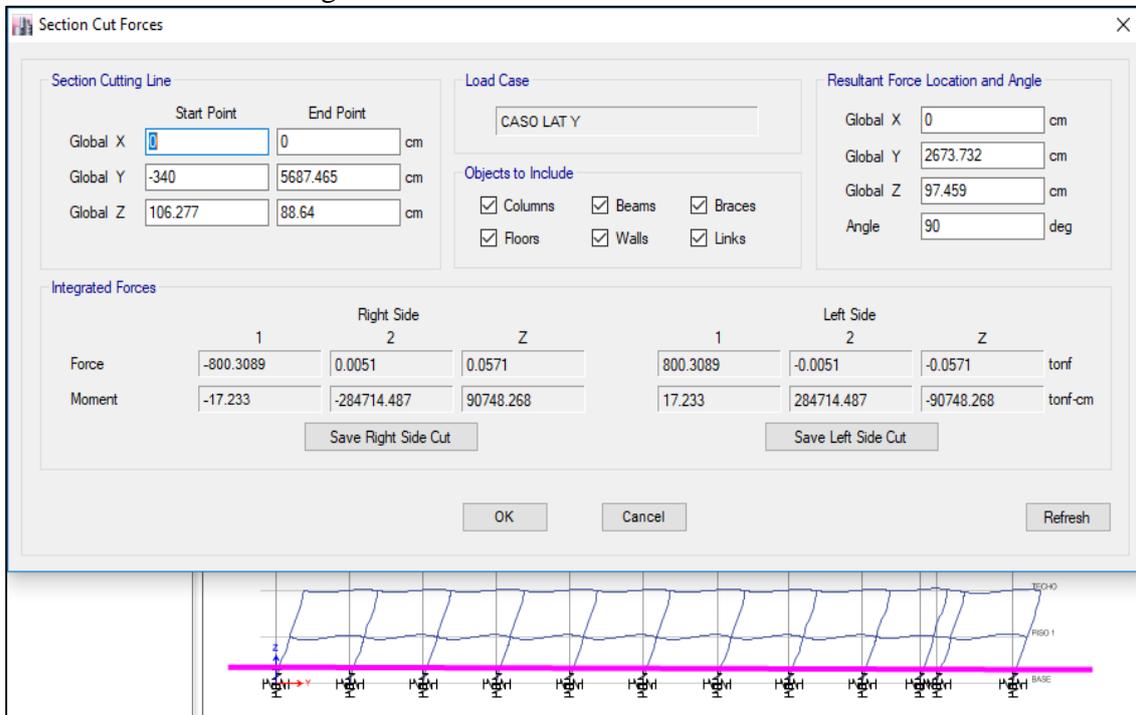
Figura. N° 39. Cortantes total en el nivel 1.

En la gráfica que observa que el total de los cortantes absorbidos en el nivel 1, siendo de 284714.48.

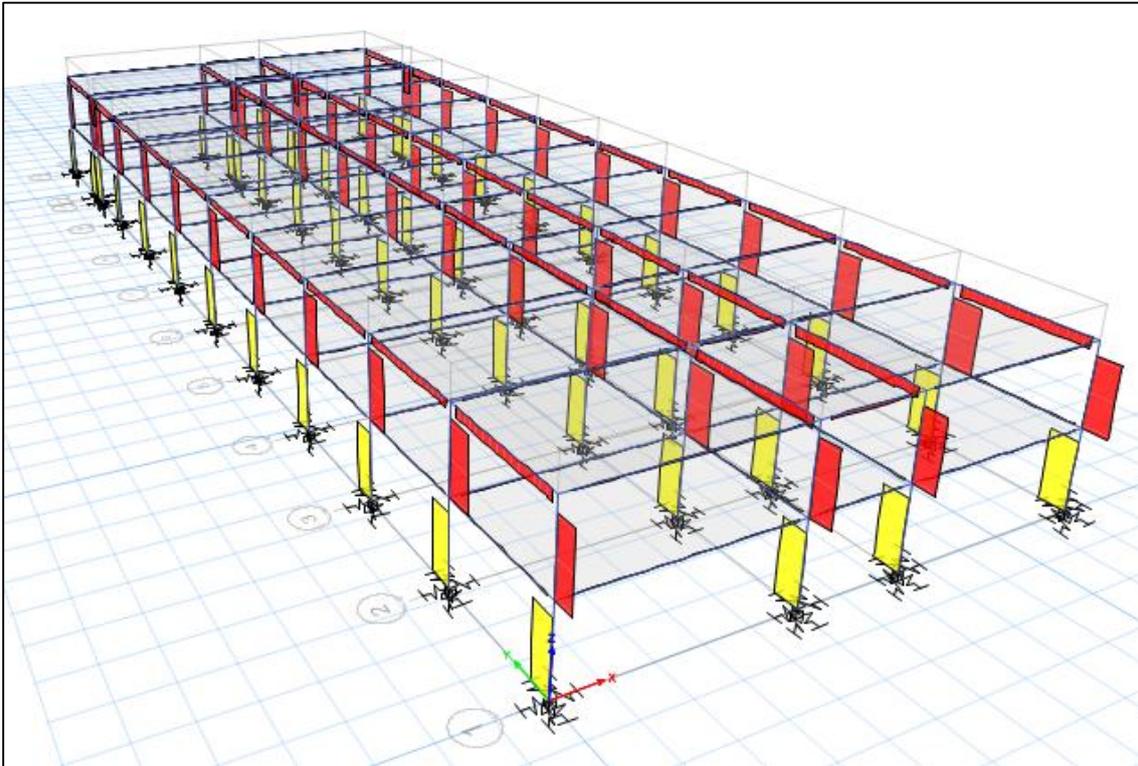
Figura. N° 41. Muestra de cortante, en el periodo 0.056.

En la figura N°41, se muestra en el periodo 0.056 muy desfavorable para la estructura.

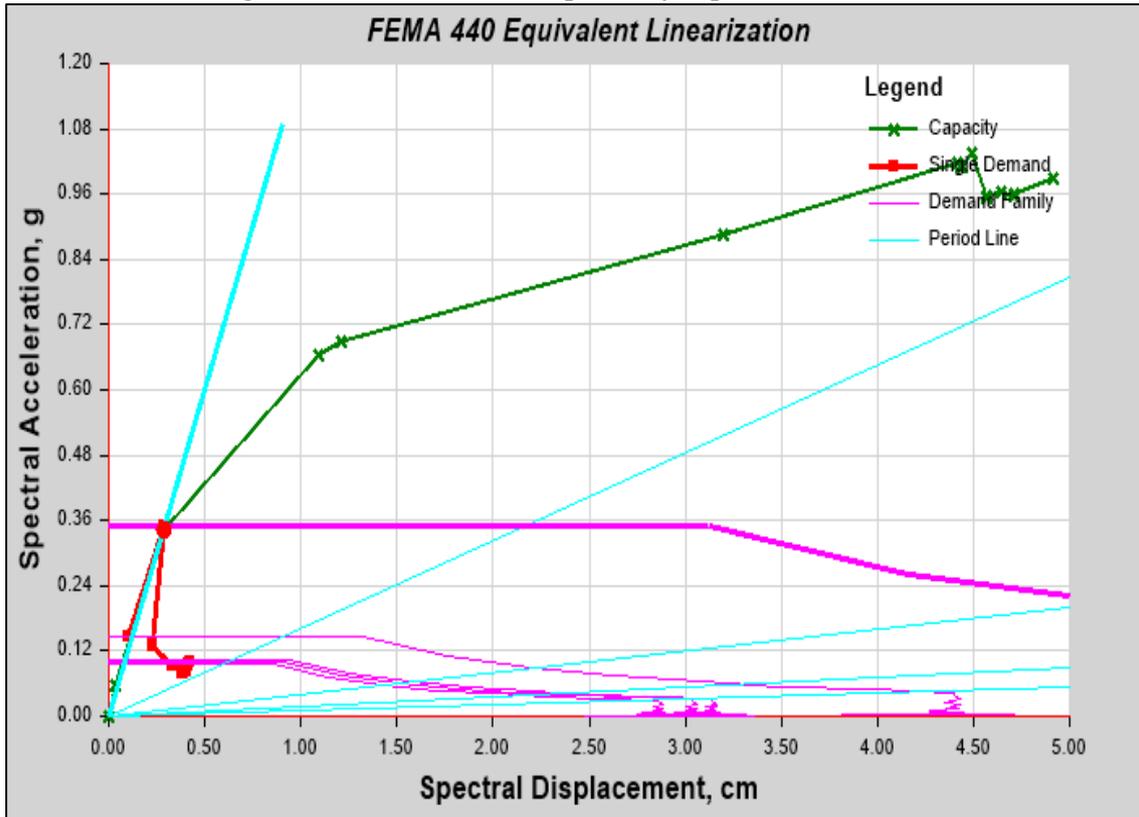
Figura. N° 42. Demanda espectral y espectro de diseño.

En la gráfica las líneas de color violeta son las que representa al espectro de diseño. Siendo el punto más alto diseñado en 0.36, cubriendo la curva de demanda y estando dentro de la capacidad de la edificación.

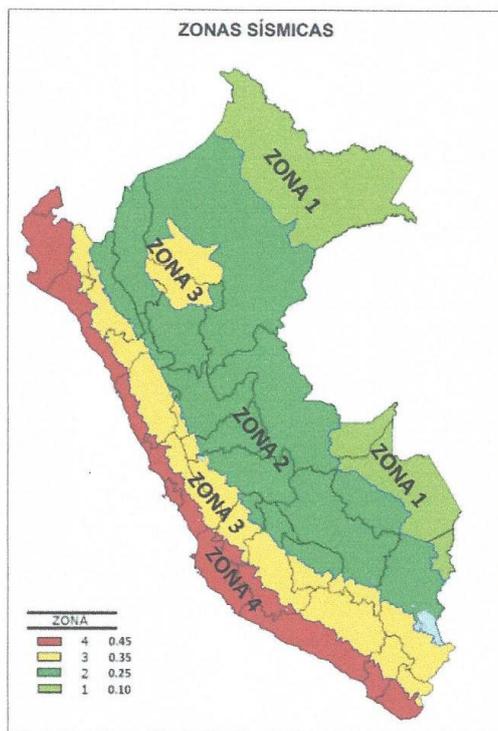
MAPA DE ZONIFICACION.

Por lo expuesto y de acuerdo al Reglamento Nacional de Edificaciones, los diseños estructurales deberán ser antisísmicos.

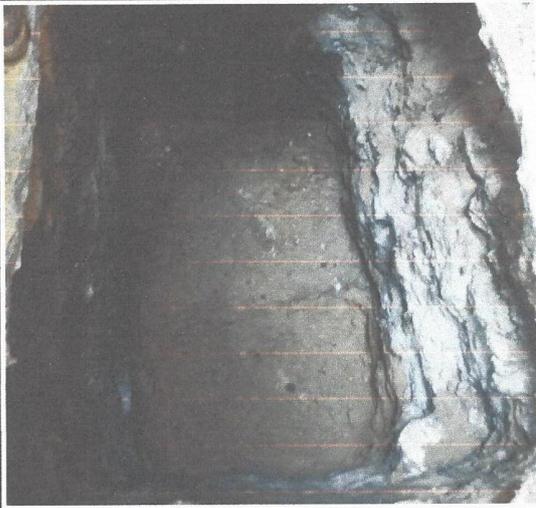
<b>DESCRIPCIÓN DE CALICATA</b>		<b>ANEXO B</b> <b>PERFIL ESTRATIGRAFICO</b>						
<b>CALICATA N°01</b>

0.0		CONCRETO								
0.0		MATERIAL ORGANICO								
1.0		Arena Arcillosa (SC), en un 0.0% grava, arena 72 %, finos 28 %,no presenta bolonería, material de color marrón claro.	0.0 %	0 %	72 %	28 %	MARRON CLARO	-	media	-

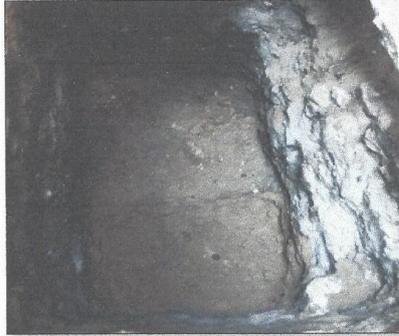
FOTOGRAFIA N° 01: SE OBSERVA LA CALICATA N° 01

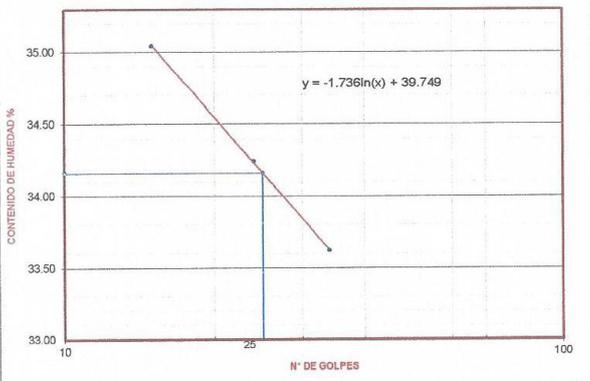
<b>HUMEDAD NATURAL %:</b> 10.5 <b>LÍMITE LÍQUIDO %:</b> 34.2 <b>LÍMITE PLÁSTICO %:</b> 21.5 <b>ÍNDICE DE PLASTICIDAD %:</b> 13
