TESIS:

**INCIDENCIA DE LAS CARACTERÍSTICAS DE LAS VÍAS AVENIDA
INDEPENDENCIA - JIRÓN SUCRE EN LA SEGURIDAD VIAL,
CAJAMARCA – 2018**

MENCIÓN: INGENIERÍA Y GERENCIA DE LA CONSTRUCCIÓN

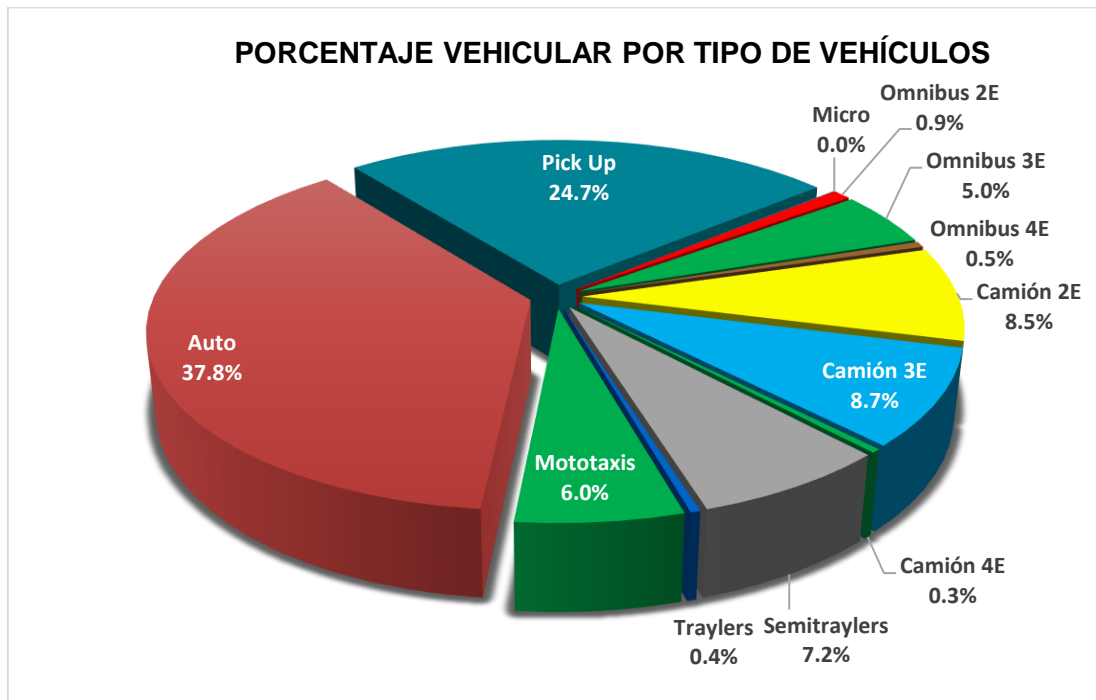
Figura 4. Porcentaje vehicular por tipo de vehículo.

La mayor cantidad de flujo vehicular está compuesto por autos y camionetas haciendo una suma de 62.5 %, los demás vehículos tienen menor porcentaje, pero aportan mayor carga al pavimento, además es importante resaltar que hay una cantidad considerable de tránsito de mototaxis (6%), estos vehículos pequeños no aportan gran carga al pavimento, pero influyen directamente en el tránsito, por la gran variación de velocidad y tamaño con respecto a los demás vehículos.

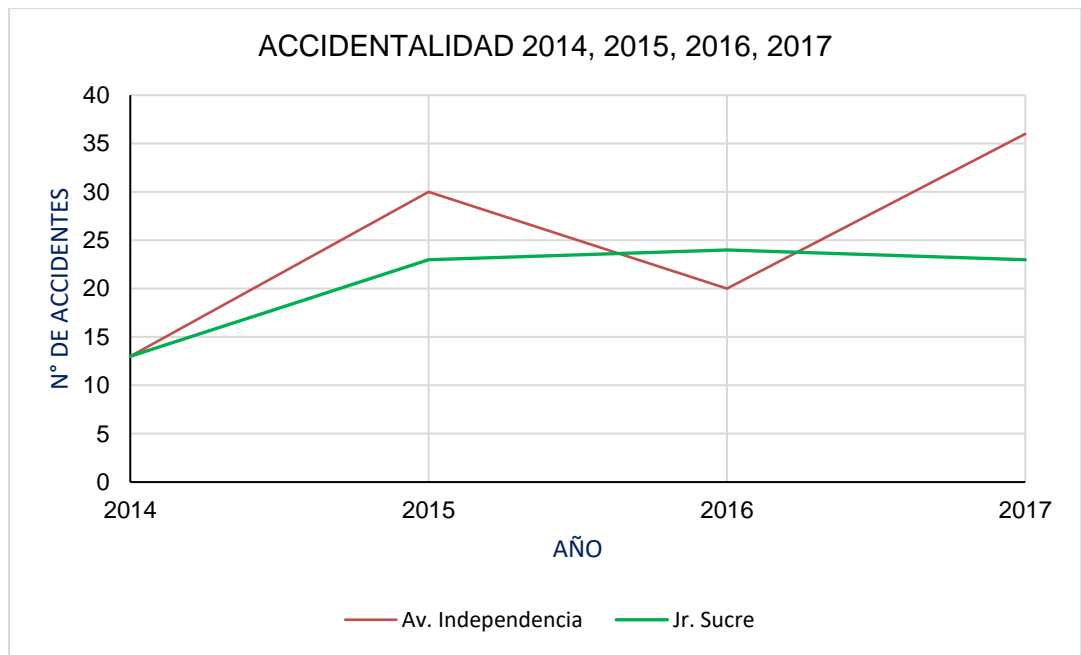
Figura 5. Accidentalidad vehicular 2014-2017

Al comparar la cantidad de accidentes de tránsito del gráfico anterior, vemos que durante el año 2015 la tendencia fue creciente tanto para la avenida Independencia y para el jirón Sucre, luego para el año 2016 la cantidad de accidentes ha disminuido, pero para el año 2017 ha crecido notablemente la cantidad de accidentes en la avenida Independencia.

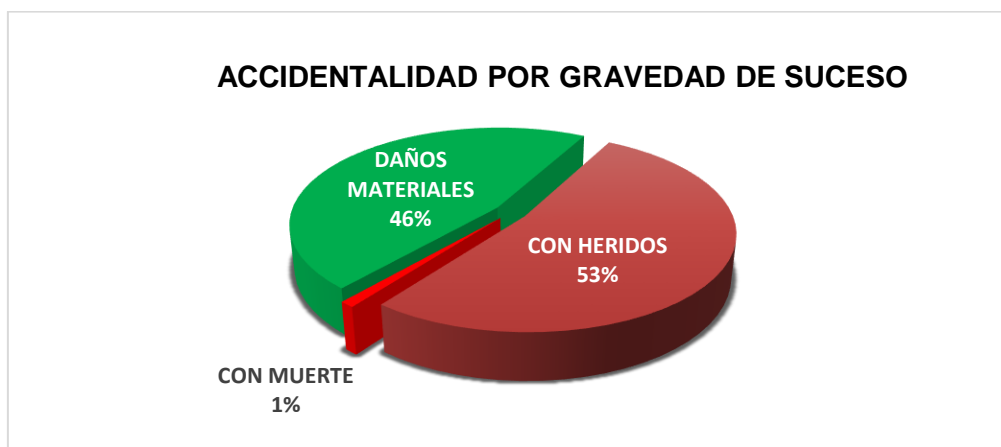
Figura 7. Accidentalidad general por suceso

Del gráfico anterior podemos observar que los accidentes más frecuentes traen como consecuencia heridos y pérdidas materiales, siendo sólo el 1% de accidentes con consecuencias mortales, estos datos son de las dos vías en estudio de la avenida Independencia y el jirón Sucre durante los años 2014 al 2017.

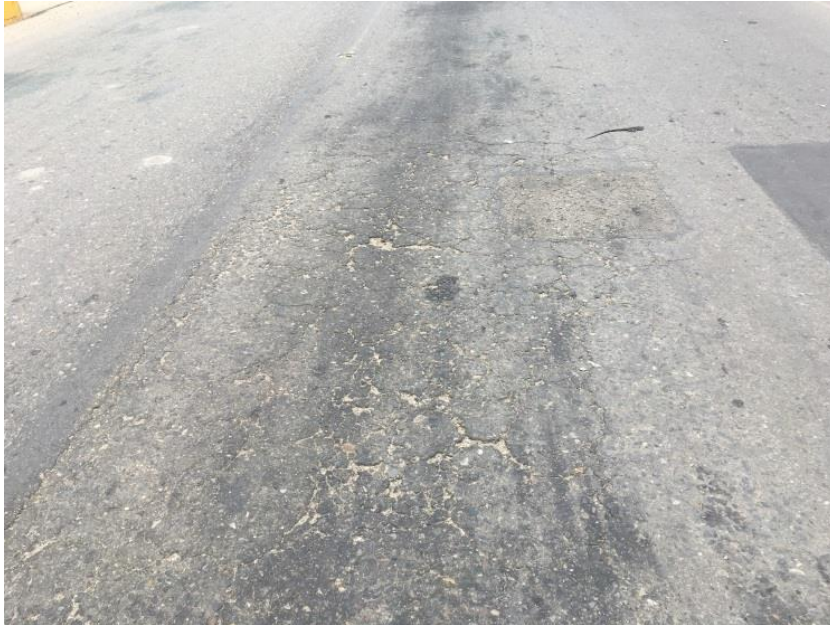
Foto 9

Falla tipo piel de cocodrilo en el pavimento de la avenida Independencia.

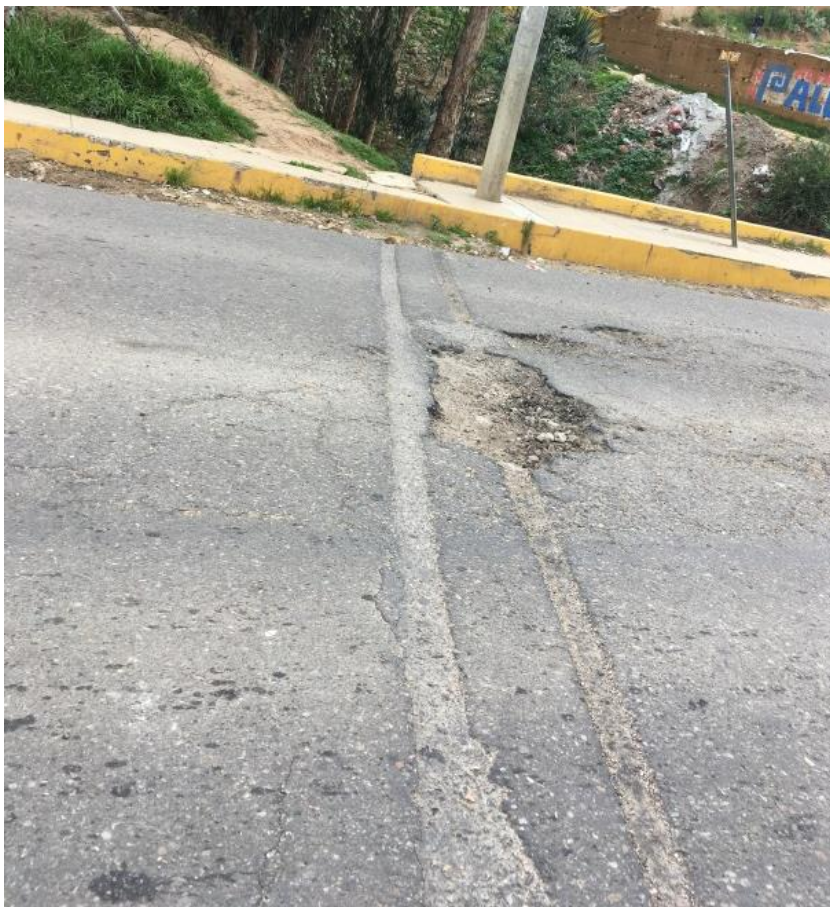
Foto 10

Baches de severidad alta en el pavimento de concreto asfáltico de la avenida Independencia.

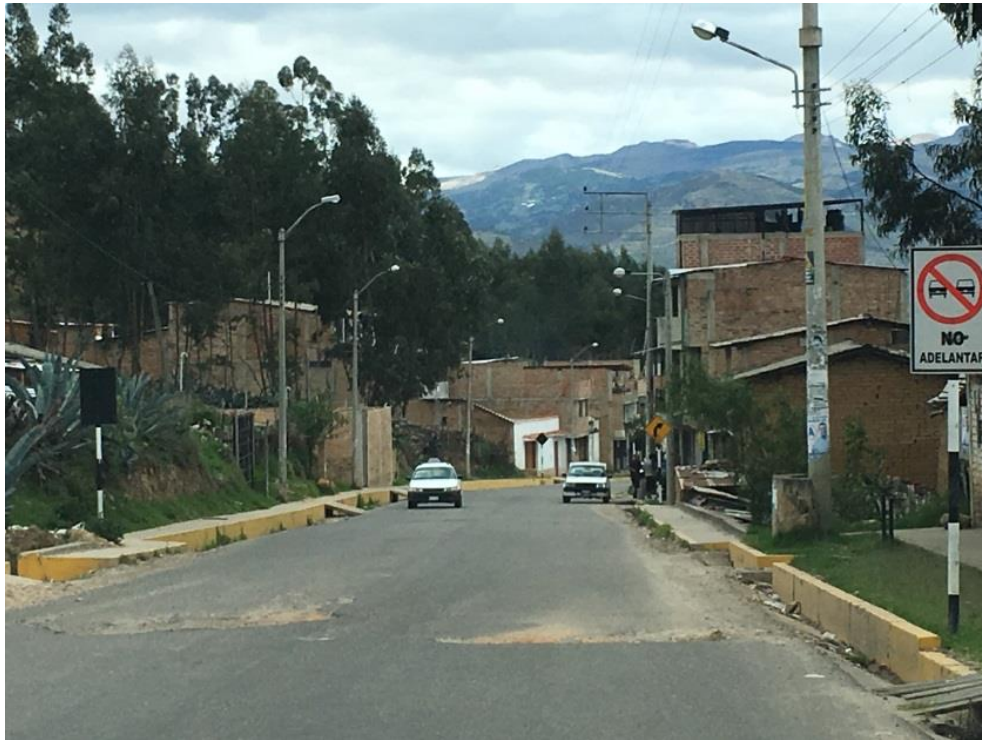
Foto 11

Baches profundos ubicados en los dos carriles de circulación de la avenida Independencia.

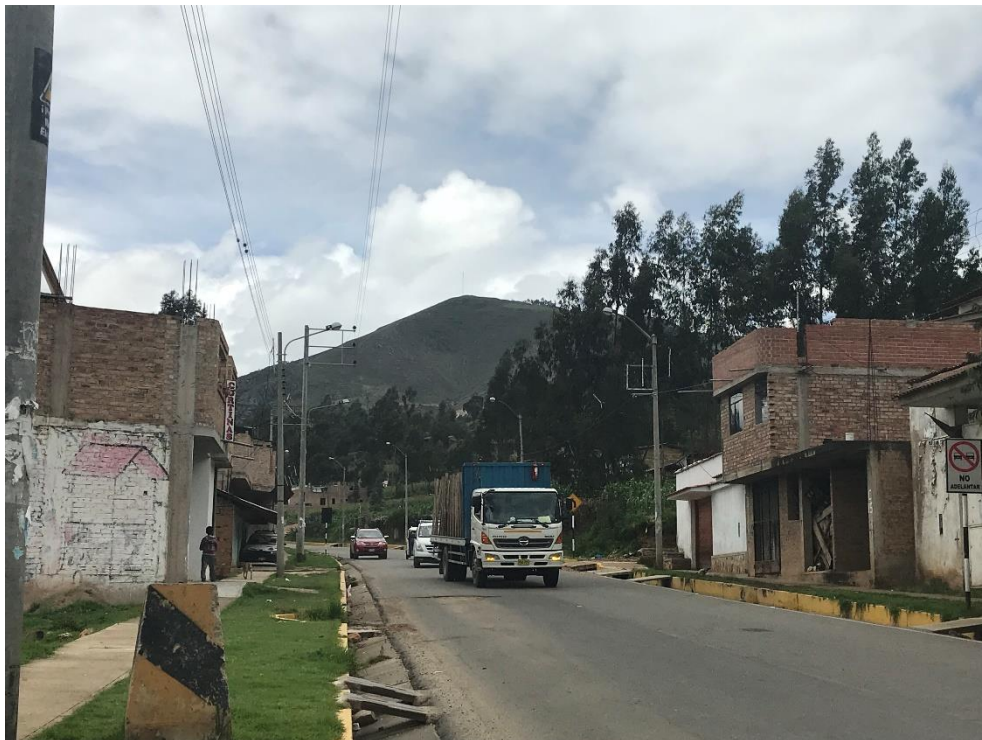
Foto 12

Vehículos invaden el carril contrario para esquivar los baches que presenta el pavimento en la avenida Independencia.

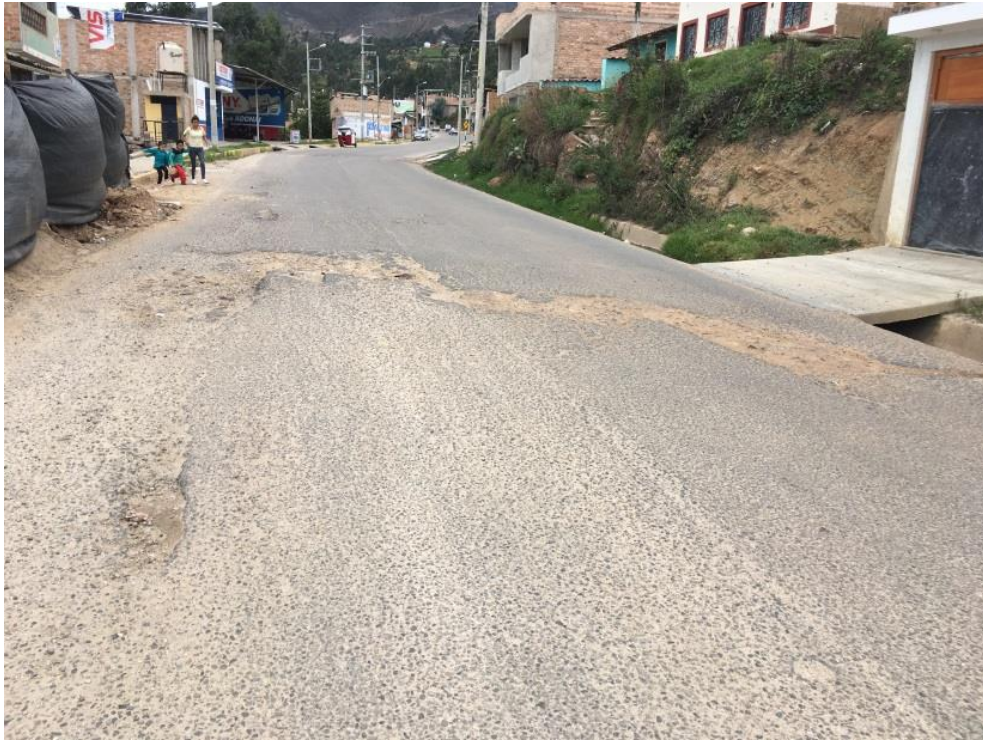
Foto 13

Sección de pavimento con desprendimiento de la carpeta asfáltica, avenida Independencia progresiva 1+500.

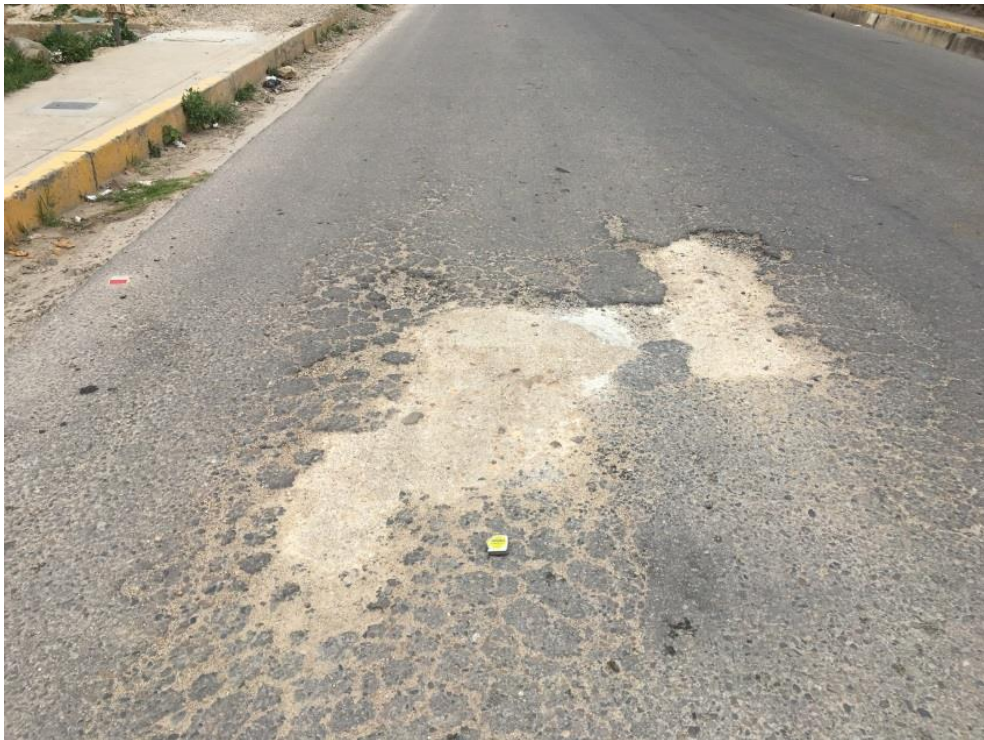
Foto 14

Falla tipo piel de cocodrilo, bache con desprendimientos y fisuras en el pavimento.

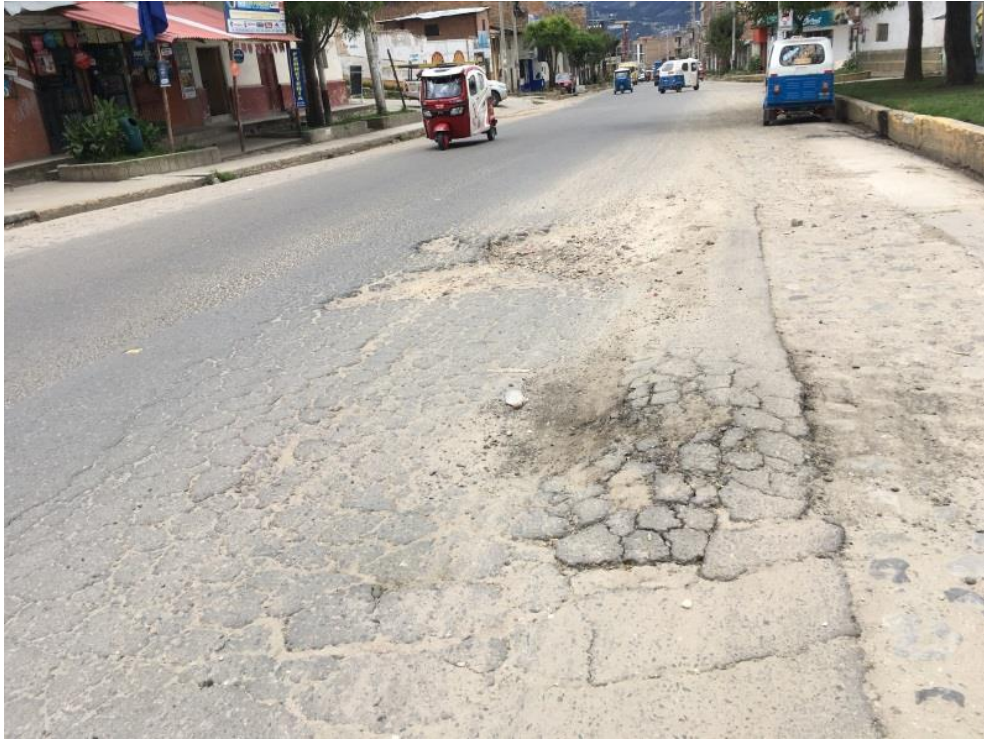
Foto 15

Falla tipo piel de cocodrilo, asentamientos severos y desprendimiento de la carpeta asfáltica.

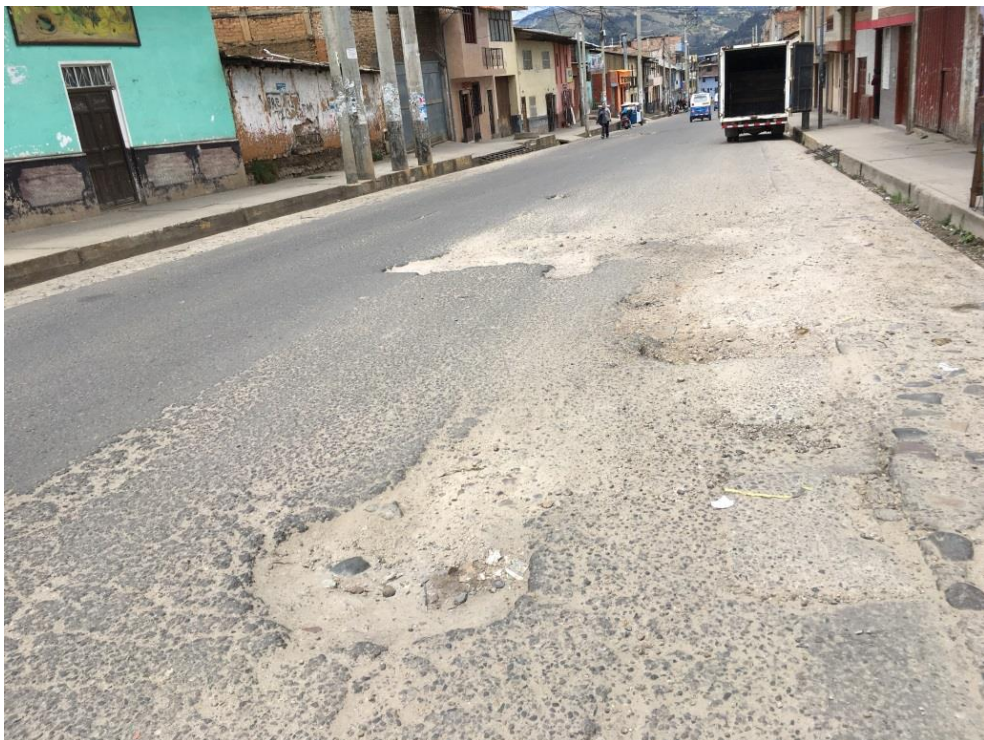
Foto 16

Fallas severas en el pavimento de concreto asfáltico, baches profundos

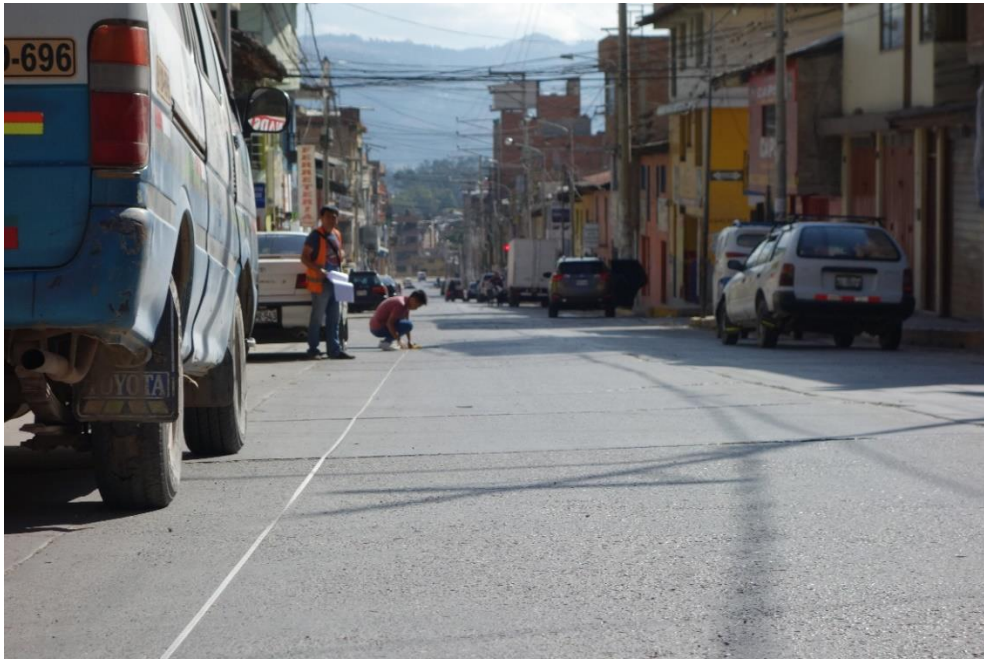
Foto 19

Medición de las unidades de muestreo para el registro de fallas por el método de índice de condición del pavimento (PCI).

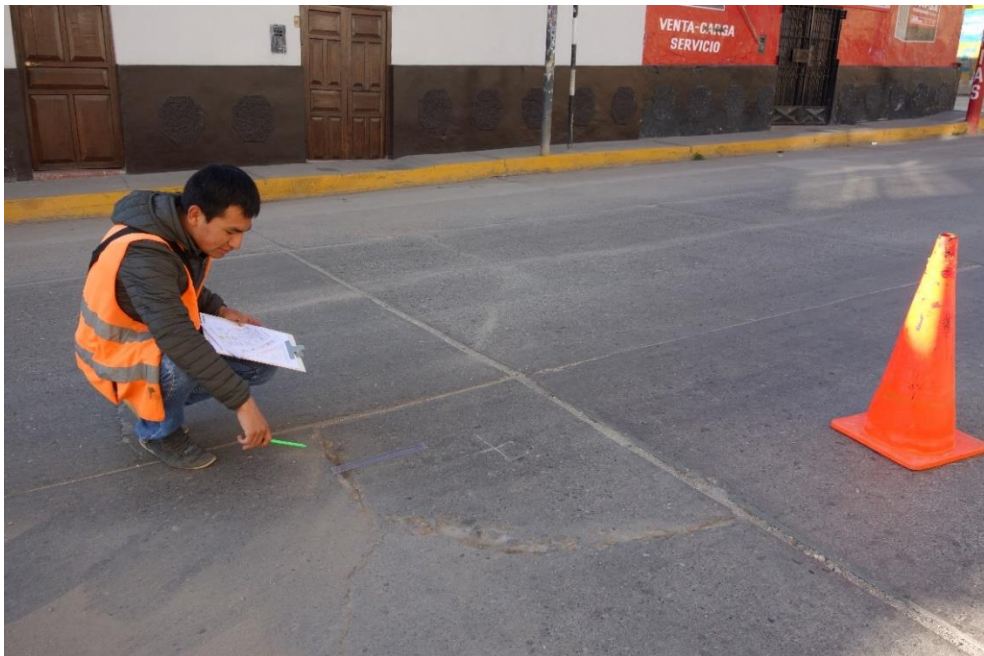
Foto 20

Agrietamiento lineal (diagonal) en el pavimento de concreto jirón Sucre cuadra 2.

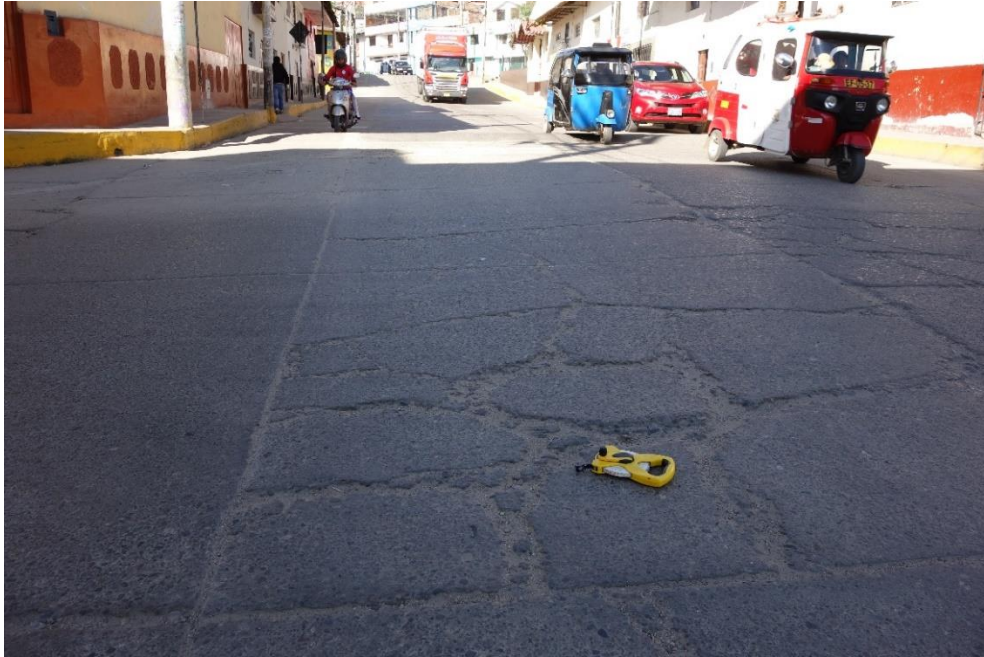
Foto 21

Falla de punzonamiento en el jirón Sucre, intersección con el jirón Alfonso Ugarte

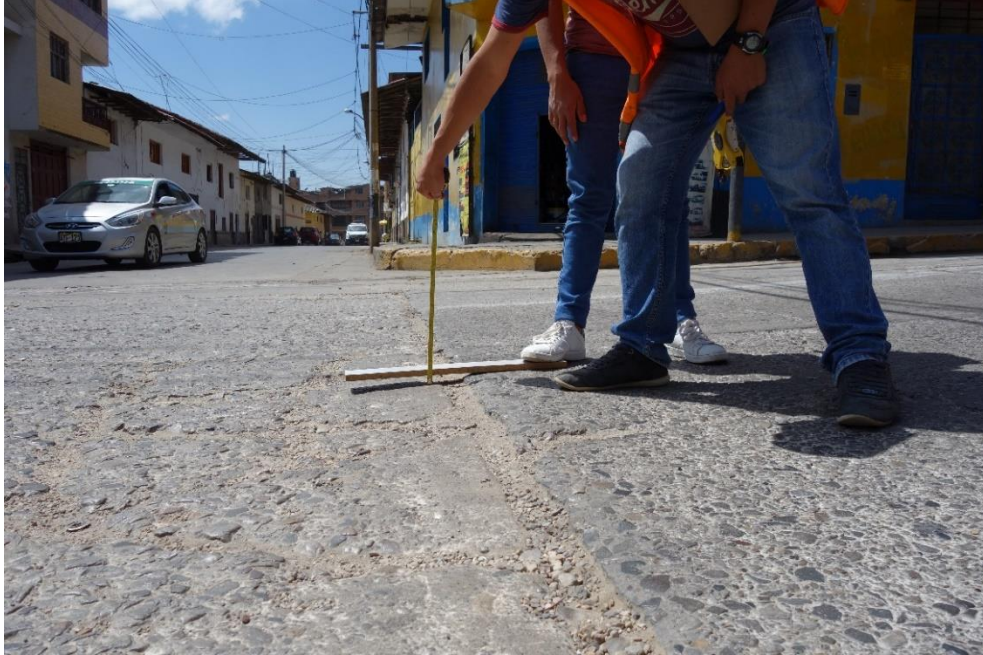
Foto 23

Falla de escalamiento (diferencia de nivel entre losas de concreto: 2 cm) severidad media.

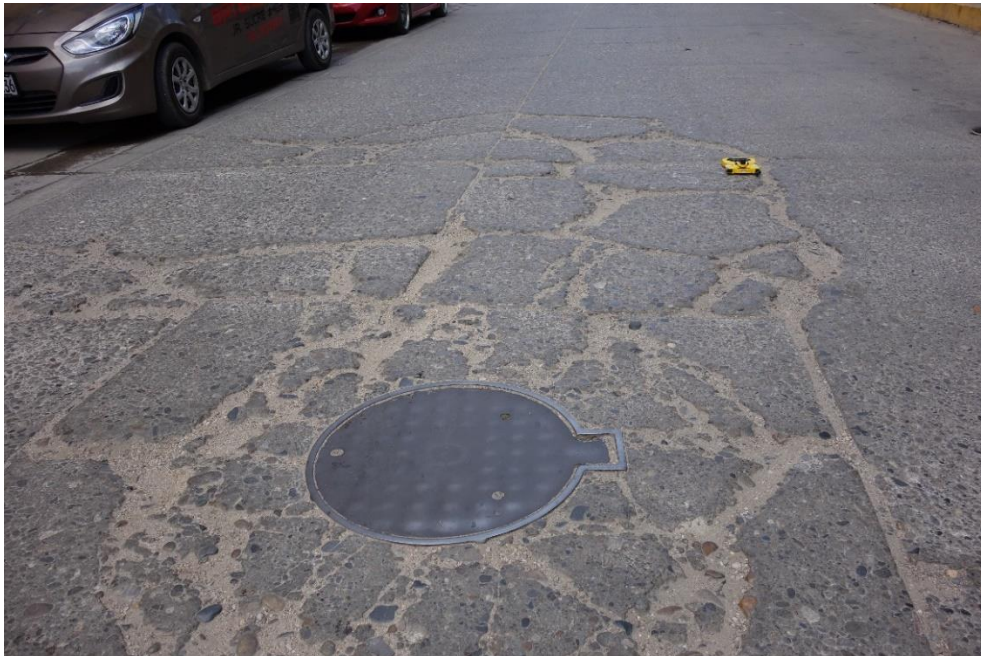
Foto 24

Falla de punzonamiento de severidad alta en el jirón Sucre, intersección con jirón Salaverry.

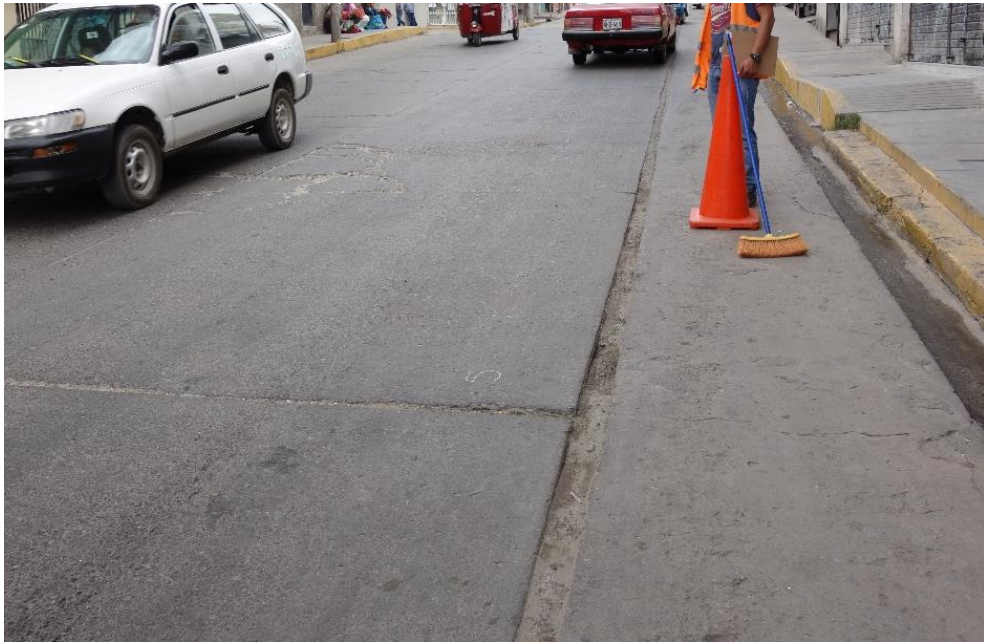
Foto 25

Daño del sello de la junta que intersecta con la berma, se ha desprendido del material de la junta, jirón Sucre cuadra 5.

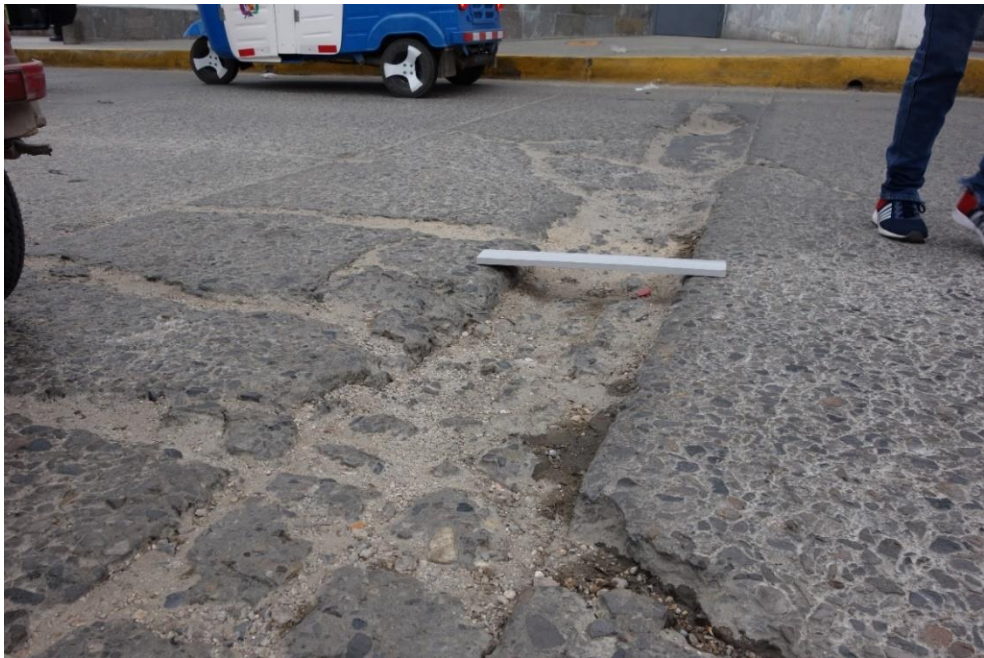
Foto 26

Parche en mal estado (severidad alta) el parche debe ser reemplazado, jirón Sucre cuadra 5.

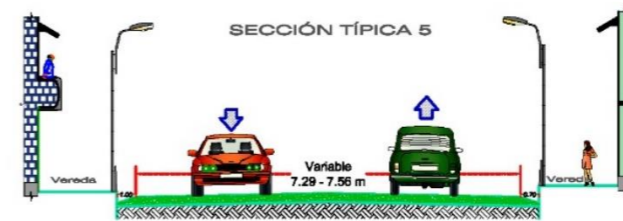
SECCION TÍPICA - Av. Independencia
(Km 2+170 - 2+356)

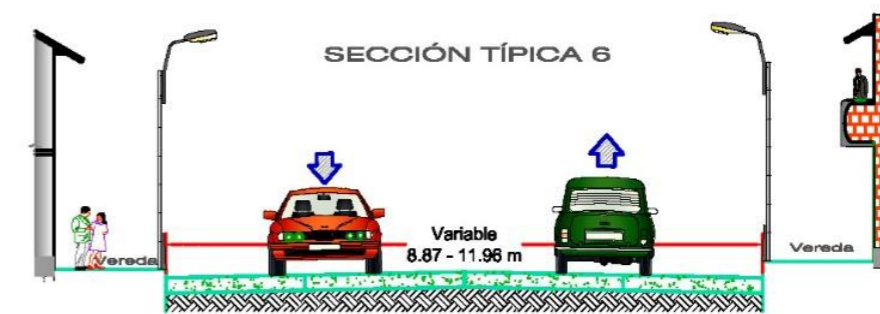
SECCION TIPICA - Jr. Sucre
(Km 0+000 - 0+400)
