UNIVERSIDAD NACIONAL DE CAJAMARCA
FACULTAD DE INGENIERÍA
ESCUELA ACADÉMICO PROFESIONAL DE INGENIERÍA GEOLÓGICA

TESIS PROFESIONAL

ANÁLISIS GEOTÉCNICO DE LOS TALUDES EN ZONAS CRÍTICAS
CARRETERA LEIMEBAMBA – ATUEN, KM 15 + 000 - KM 22 + 000.
DISTRITO CHUQUIBAMBA, PROVINCIA CHACHAPOYAS,
DEPARTAMENTO AMAZONAS

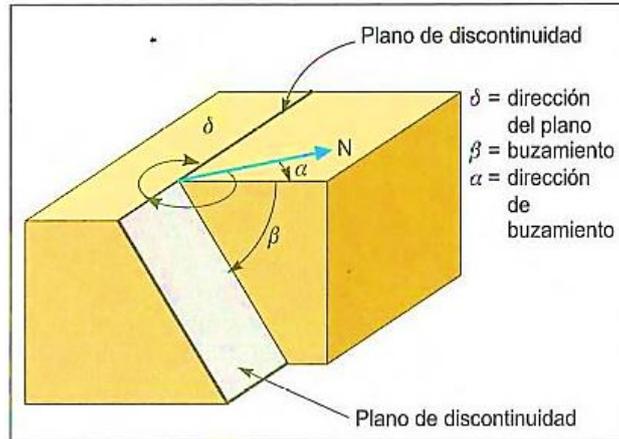
Orientación: Según González et al. (2004), la orientación de una discontinuidad en el espacio está definida por la dirección de la línea de máxima pendiente del plano de discontinuidad respecto al norte y por la inclinación respecto a la horizontal de dicha línea (Buzamiento).

Figura 2.2 Medidas a considerar en un plano de discontinuidad.

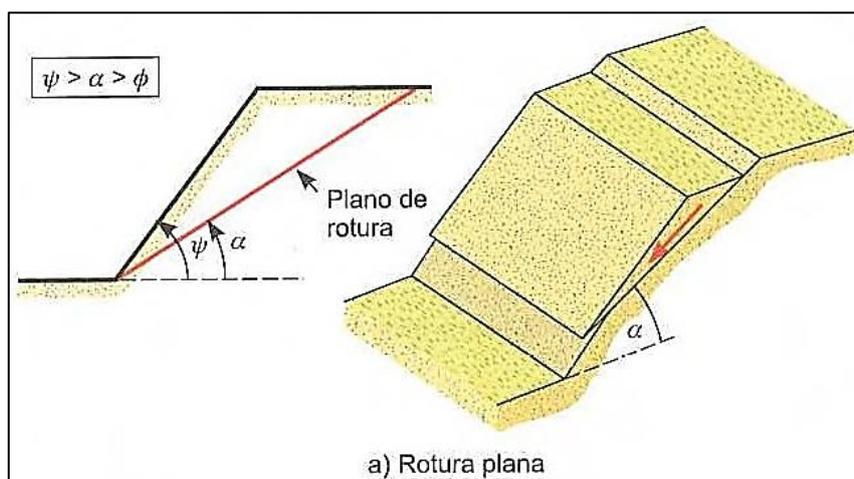
Se puede considerar como la más sencilla de las formas de rotura y se produce cuando existe una fracturación dominante en la roca a través de un solo de falla y convenientemente orientada respecto al talud.

Figura 2.3 Condiciones para Rotura Planar. Fuente: Tomado de Gonzáles et al. 2004

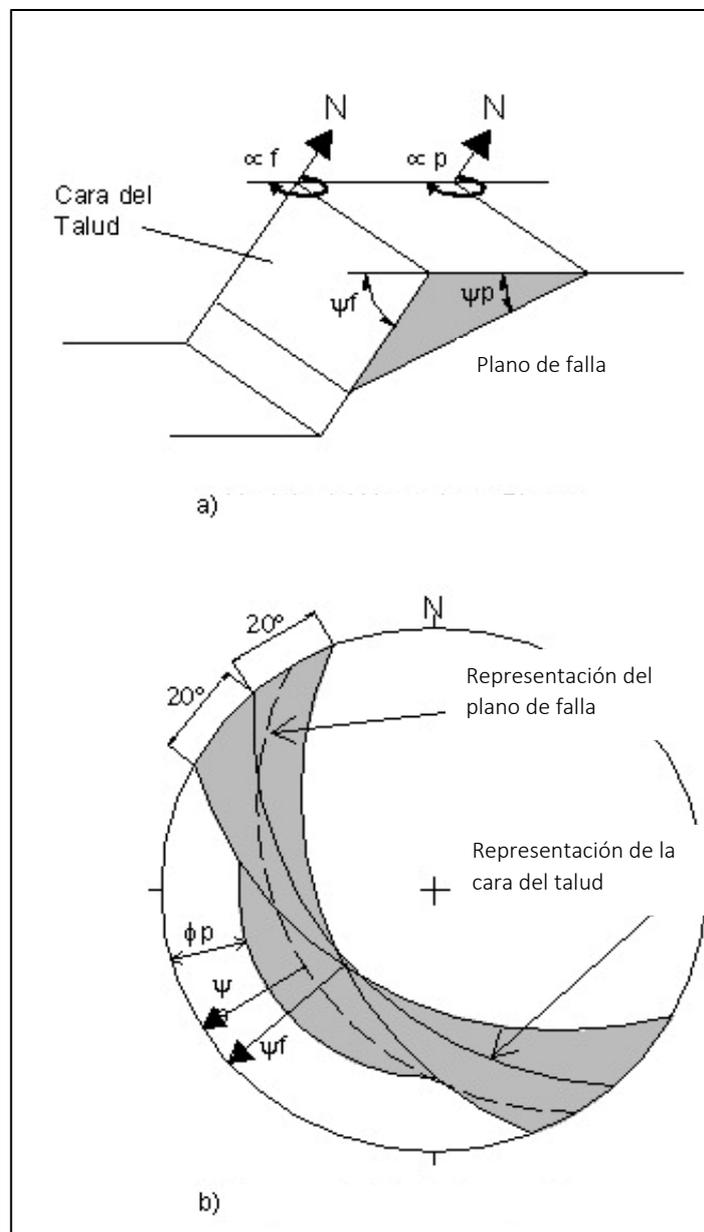
- La dirección de buzamiento de la discontinuidad planar (β) debe estar dentro de un rango de 20° con respecto a la dirección del buzamiento de la cara principal del talud (α).
- El buzamiento de la discontinuidad (ψ_p) debe ser menor que el buzamiento del talud (ϕ_p), y con esto la estructura debe aflorar en el talud.
- El buzamiento de la discontinuidad (ψ_p) debe superar el valor del ángulo de fricción de la superficie (ϕ_f).

Figura 2.4 (a) Condición estructural de una Rotura Planar. b) representación estereográfica. Fuente: Herrera 2000.

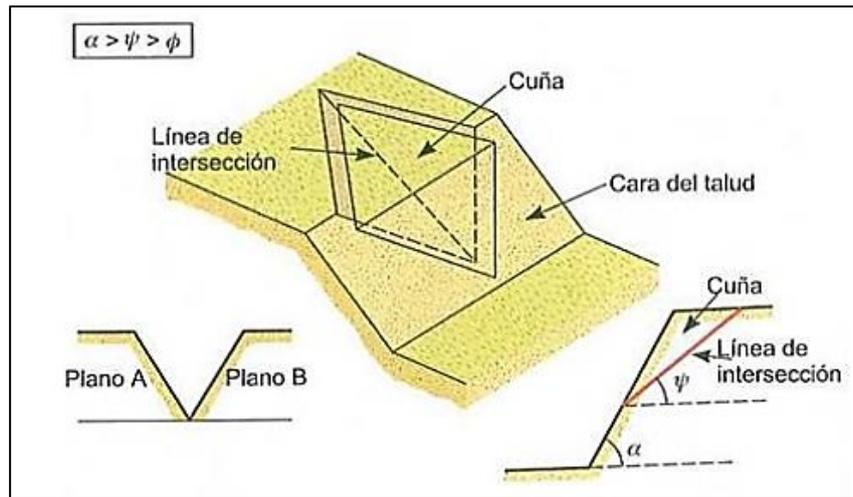
En este caso la masa del deslizamiento está delimitado por dos planos de discontinuidad que se interceptan entre sí y a la vez interceptan la cara de la ladera o talud, por lo que la masa se desplaza siguiendo la dirección de la línea de intersección de ambos planos, o el buzamiento de uno de ellos.

Figura 2.5 Condiciones para Rotura en Cuña. Fuente: Tomado de Gonzáles et al. 2004

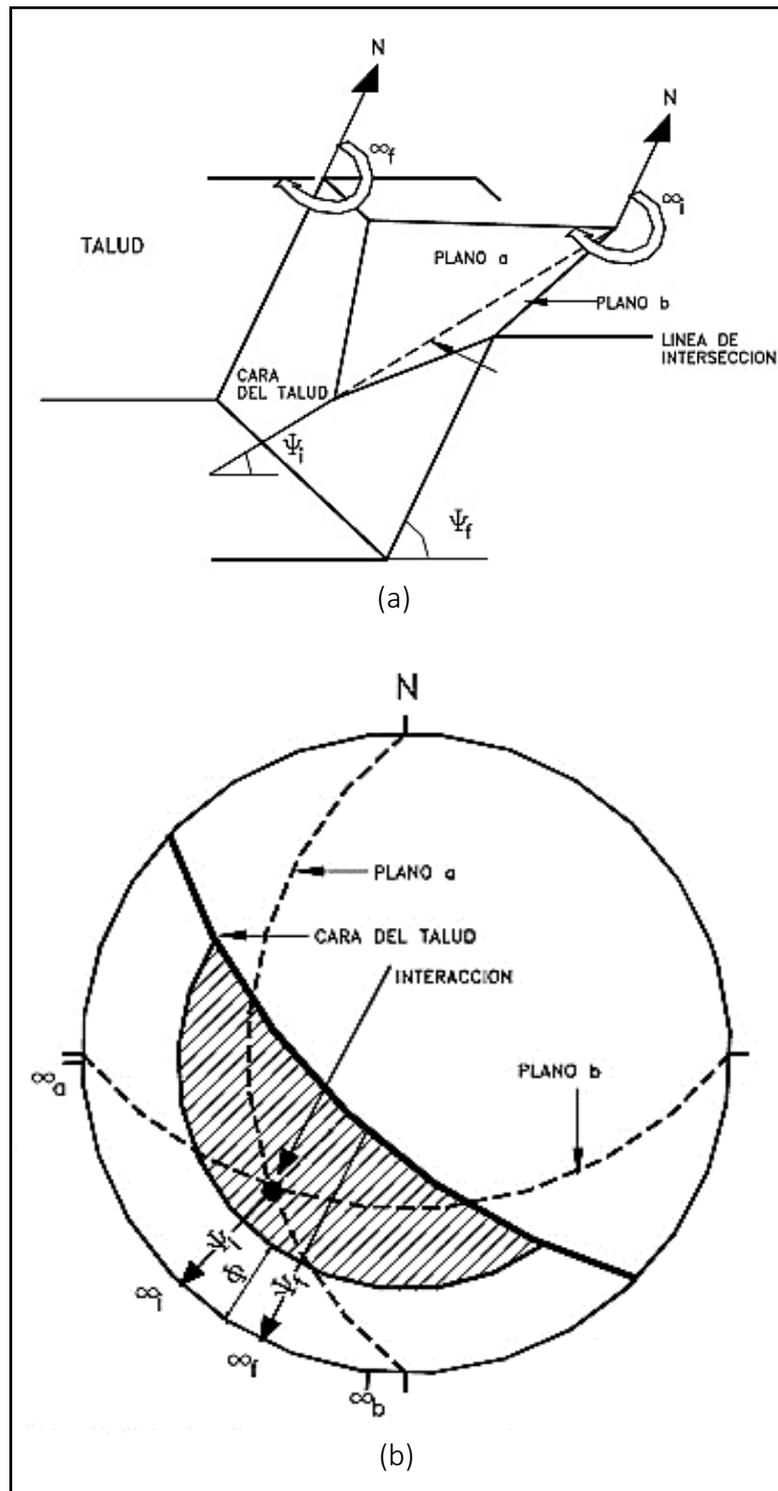
- La línea de intersección debe aflorar en el talud. Para esto el buzamiento de la línea de intersección (ψ), cuya dirección es la dirección de desprendimiento debe ser menor que el buzamiento de la ladera (α).
- Si los ángulos de buzamiento de los planos de las estructuras son menores a los ángulos de dirección de buzamiento (Dip Dir) del talud y del azimut de la línea de intersección, entonces el deslizamiento ocurrirá en el plano de las estructuras de mayor buzamiento; en caso contrario el deslizamiento ocurrirá a lo largo de la línea de intersección.
- El buzamiento de la línea de intersección (ψ) debe ser mayor que el valor del ángulo de fricción de la superficie (ϕ).

Figura 2.6. (a) Condición estructural en una Rotura en Cuña. (b) Representación estereográfica. Fuente: Herrera 2000.

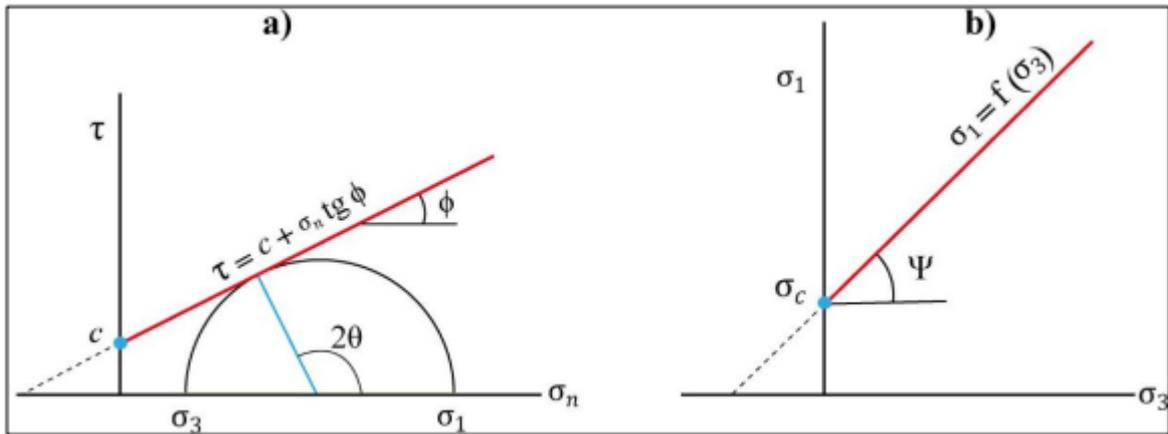
Figura 2.7 Envolventes de Mohr - Coulomb en términos de esfuerzos tangenciales y normales (a) y esfuerzos principales (b).

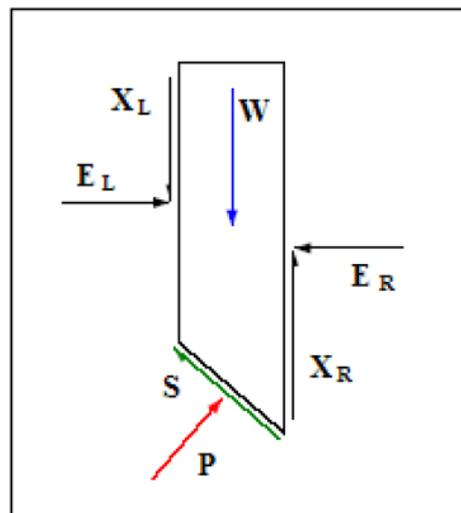
Inicialmente pensado para el análisis de superficies de rotura circulares, el método de Spencer (1967) puede ser aplicado a superficies no circulares siempre que se adopte uno centro de rotación friccional. En este método se suponen todas las fuerzas entre elementos, donde, W son las cargas verticales externas, E_L y E_R las fuerzas normales izquierda y derecha entre rebanadas; X_L y X_R fuerzas (verticales) entre rebanadas a izquierda y derecha; P y S son la fuerza normal y tangencial a la base de la rebanada.

Figura 2.8 Representación de las fuerzas actuantes en una rebanada consideradas en el método de Spencer y Morgenstern-Price.

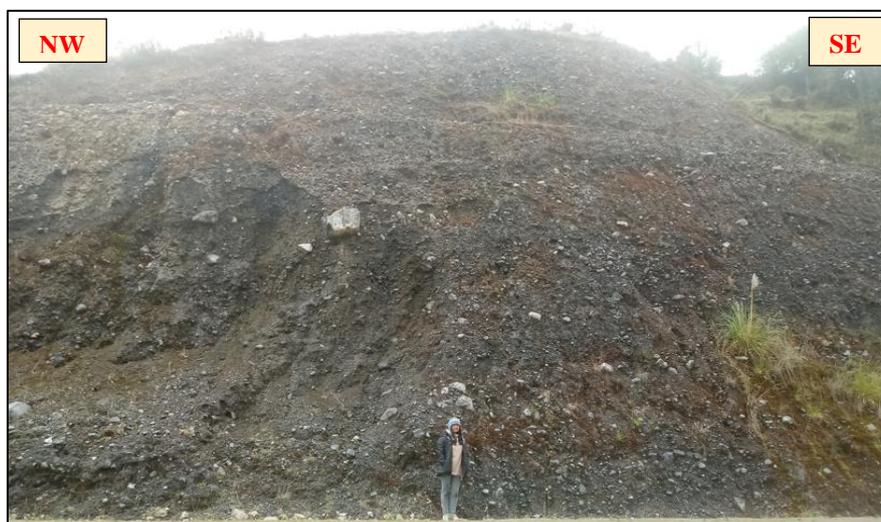
Conformado principalmente por gravas y arena. Los depósitos glacio-fluviales están representados por los materiales ubicados en la parte alta de la Cordillera Oriental, donde la actividad de las masas glaciares da lugar a la acumulación de morrenas de modo restringido. Están compuestos por material heterométrico, de gravas subredondeadas, en matriz areno-limosa, de profundidad y permeabilidad variable y medianamente compactos. Han sufrido removilización por acción fluvial.

Foto 3.1 Depósitos Glaciofluviales. Coordenadas: E 192860 N 9238786 Cota 3258 m.s.n.m.

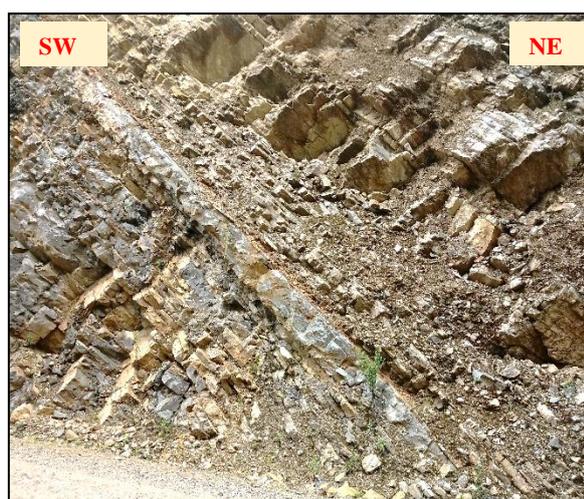
Foto 3.3 Calizas con intercalación de lutitas rojizas y amarillas. Coordenadas: E 192954 N 9239027 Cota 3257 m.s.n.m.

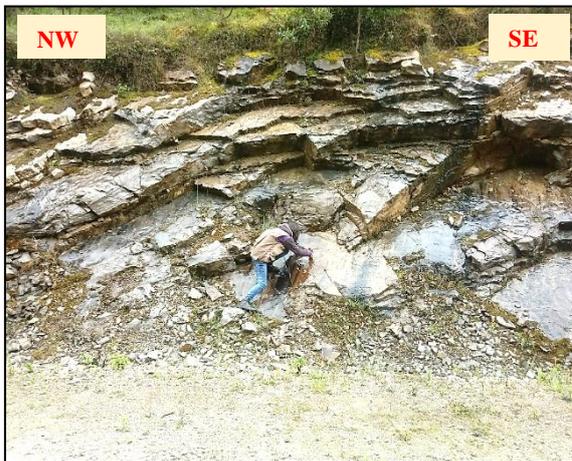
Los afloramientos de esta formación se extienden por casi todo el tramo de carretera en estudio, desde el km 15 hasta el km 20 y es precisamente en estos afloramientos donde se tomaron la mayor cantidad de datos, pues es donde se encuentran las zonas críticas de la investigación. Está formada por calizas grises a gris oscuras con coloraciones superficiales beige a marrón claro (esto debido a la meteorización generada por el agua), con presencia de nódulos calcáreos. Son resistentes de apariencia maciza, sin embargo, en algunos lugares se observan estructuras kársticas (estalactitas, estalagmitas y columnas), pequeñas cuevas y depresiones; escarpas empinadas. También encontramos intercalación de lutitas amarillentas.

Foto 3.4 Estratos de calizas de la formación Chambará. Espesor de 15 a 40cm. Coordenadas: E 192187 N 9242897 Cota 3054 m.s.n.m

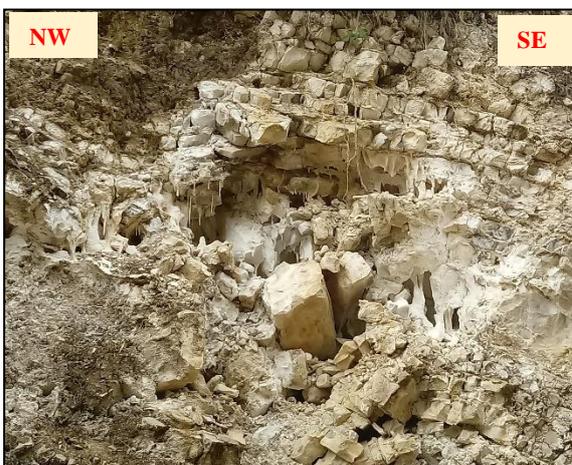
Foto 3.6 Estructuras kársticas (Estalagmitas y Estalactitas), producto de la precipitación de carbonatos.

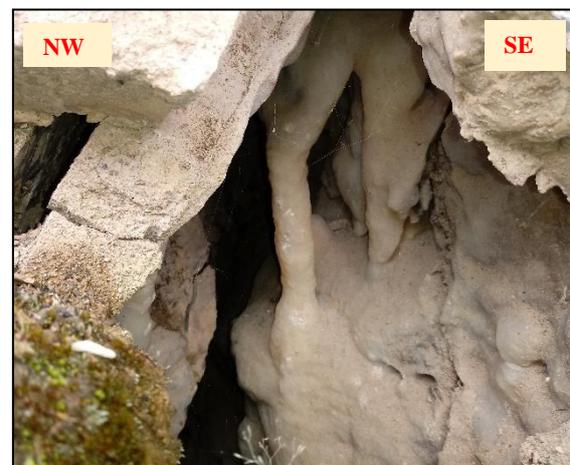
Foto 3.7 Columna de Calcita (unión de estalactita con estalagmita) de 15 cm

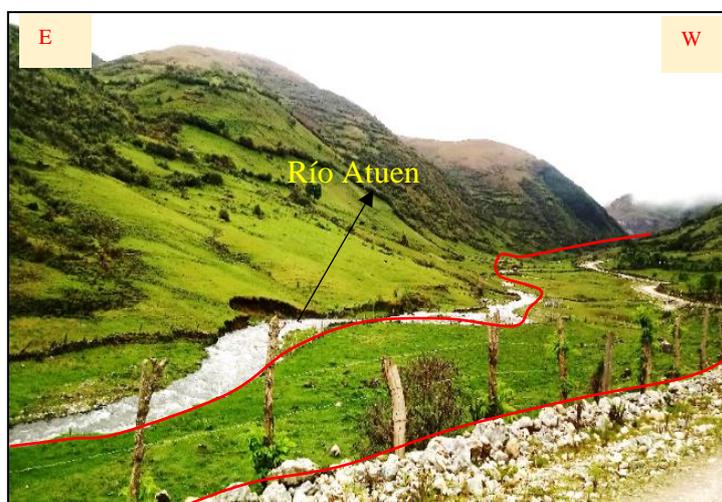
Superficies planas, bastante homogéneas, ligeramente onduladas; estas formas están asociadas a laderas estructurales, depósitos aluviales antiguos y fluvio-glaciares, ubicados inmediatamente a los cursos fluviales y fondos de valle; con poca erosión actual y fácil de manejar para actividades agrícolas y ganaderas. Está afectada por los procesos de erosión pluvial. Su extensión está limitada a los valles. Se consideró también las terrazas fluviales y llanuras de inundación de poca amplitud y mostrando en general una pendiente entre 1° y 8°.

Foto 3.8 Planicie a la margen derecha del río Atuen. Utilizado para la ganadería. Coordenadas: E 192874 N 9238844 Cota 3265 m.s.n.m.

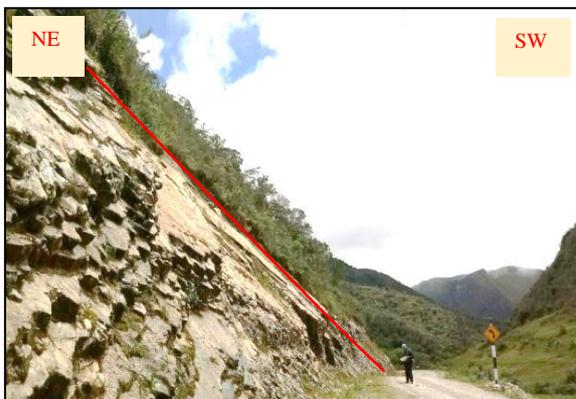
Foto 3.10 Ladera de calizas de la Formación Chambará, con ángulo de 45° . Coordenadas: E 192738 N 9242222 Cota 3100 m.s.n.m.

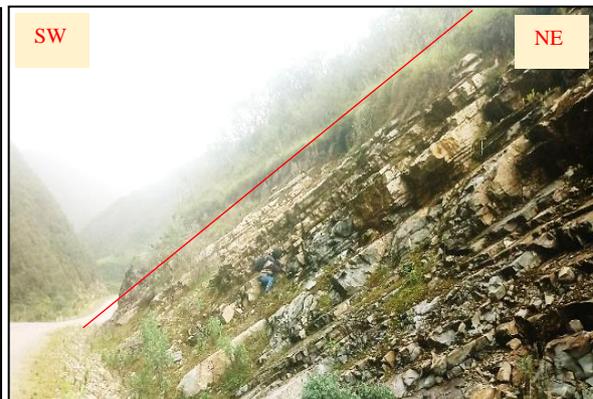
Alineamiento montañoso compuesto por secuencias estratificadas plegadas cuyas pendientes varían desde moderadas a abruptas (20° a 50°); compuestas principalmente por calizas, fuertemente fracturadas y altamente meteorizables, debido a los agentes erosivos y los cambios litológicos. Son comunes a lo largo de todo el tramo de carretera.

Foto 3.11 Ladera con un ángulo de 40° ; Formación Chambará. Coordenadas: E 192319 N 9242673 Cota 3095 m.s.n.m.

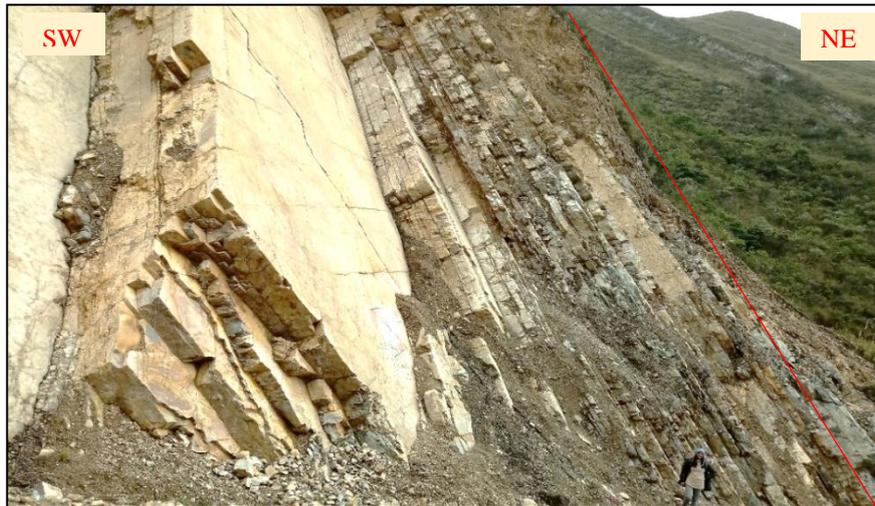
En la zona se puede observar pendientes pronunciadas del terreno mayor a 60 ° conformadas principalmente por calizas de la formación Aramachay. Por la disposición de sus estratos con respecto al talud y el grado de meteorización, son zonas críticas que presentan inestabilidad.

Foto 3.12 Escarpe en calizas de la Formación Aramachay, ángulo de 75°.
Coordenadas: E 192850 N 9239381 Cota 3256 m.s.n.m.

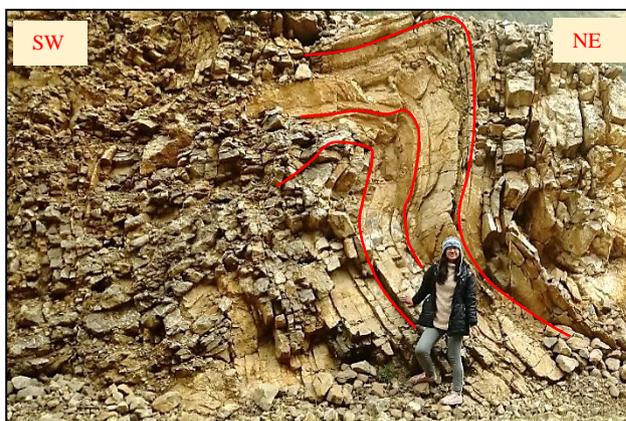
Se evidencia anticlinales cuyas superficies axiales se encuentran inclinadas. En este caso los flancos no tienen el mismo buzamiento. Estas estructuras se encuentran en estratos delgados de calizas de la formación Aramachay. En la Foto 3.14, el flanco izquierdo del anticlinal posee buzamiento de 35° SE y flanco derecho buzamiento de 89° NW. En la Foto 3.15, flanco izquierdo con buzamiento de 60° NW y flanco derecho, 25° SE de buzamiento.

Foto 3.13 Anticlinal (formación Aramachay)
Coordenadas: E 192925 N 9239585 Cota 3247 m.s.n.m.

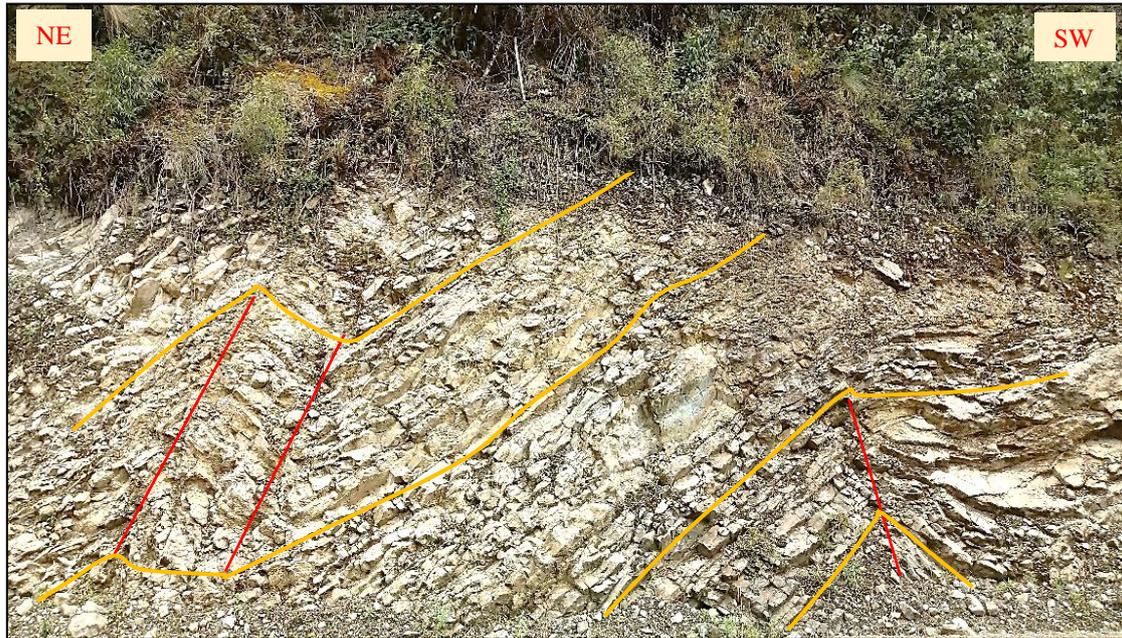
Este tipo de pliegues se evidencia en el punto E 192898 N 9239535 Cota 3248 m.s.n.m. donde se aprecia que la charnela del pliegue es muy aguda, llegando hasta el punto de rotura, tal como se observa en la Foto 3.15.

Foto 3.15 Pliegues tipo Chevron de la formación Aramachay
 Coordenadas: E 192898 N 9239535 Cota 3248 m.s.n.m.

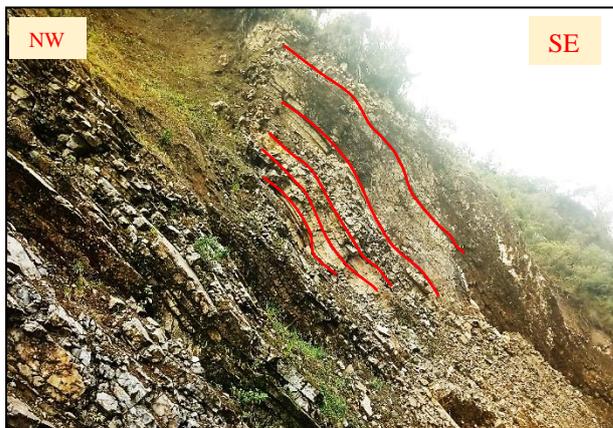
Los micropliegues se producen por lo general en estratos de poco espesor ya que poseen una mayor plasticidad; en las Fotos 3.16 y 3.17 se puede observar ligeras ondulaciones en los estratos delgados (0.10m a 0.15m de espesor) de las rocas calizas de la formación Chambará, formando micropliegues que dan indicio de las fuerzas actuantes y deformacionales que actúan sobre el macizo rocoso cambiando la forma del estrato sin perturbar su continuidad.

Foto 3.16 Micropliegues en los estratos de la formación Chambará. Coordenadas: E 192970 N 9239696 Cota 3250 m.s.n.m.

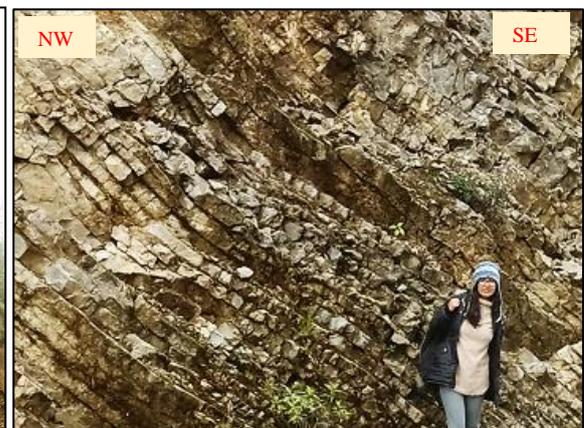
Foto 3.17 Micropliegues en los estratos de la formación Chambará. Coordenadas: E 192970 N 9239696 Cota 3250 m.s.n.m.

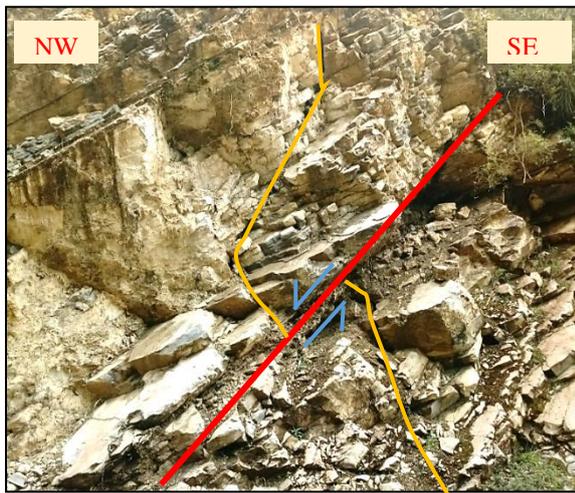
Foto 3.18 Falla normal en rocas de la formación Chambará.

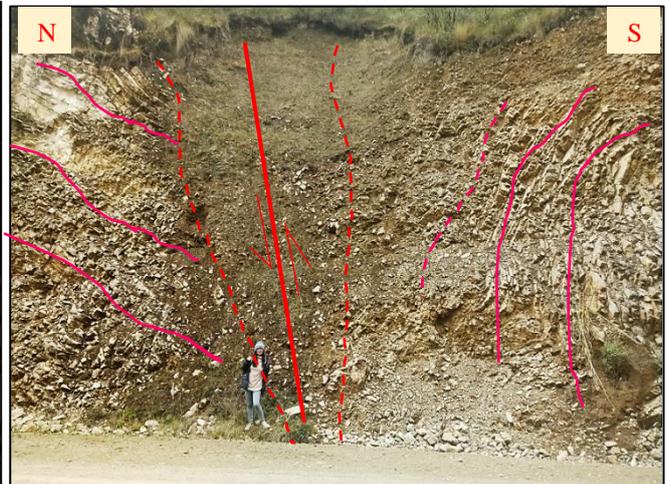
En el punto E 192902 N 9239598 Cota 3249 m.s.n.m., se evidencia falla inversa en estratos de roca caliza de la formación Aramachay, se deduce el plano de falla teniendo en cuenta la orientación y buzamiento de los estratos que se observan a ambos lados de la falla. La orientación del plano de falla es de 255°N y buzamiento de 75° ((ver Foto 3.19).

Foto 3.19 Falla Inversa (Formación Aramachay)

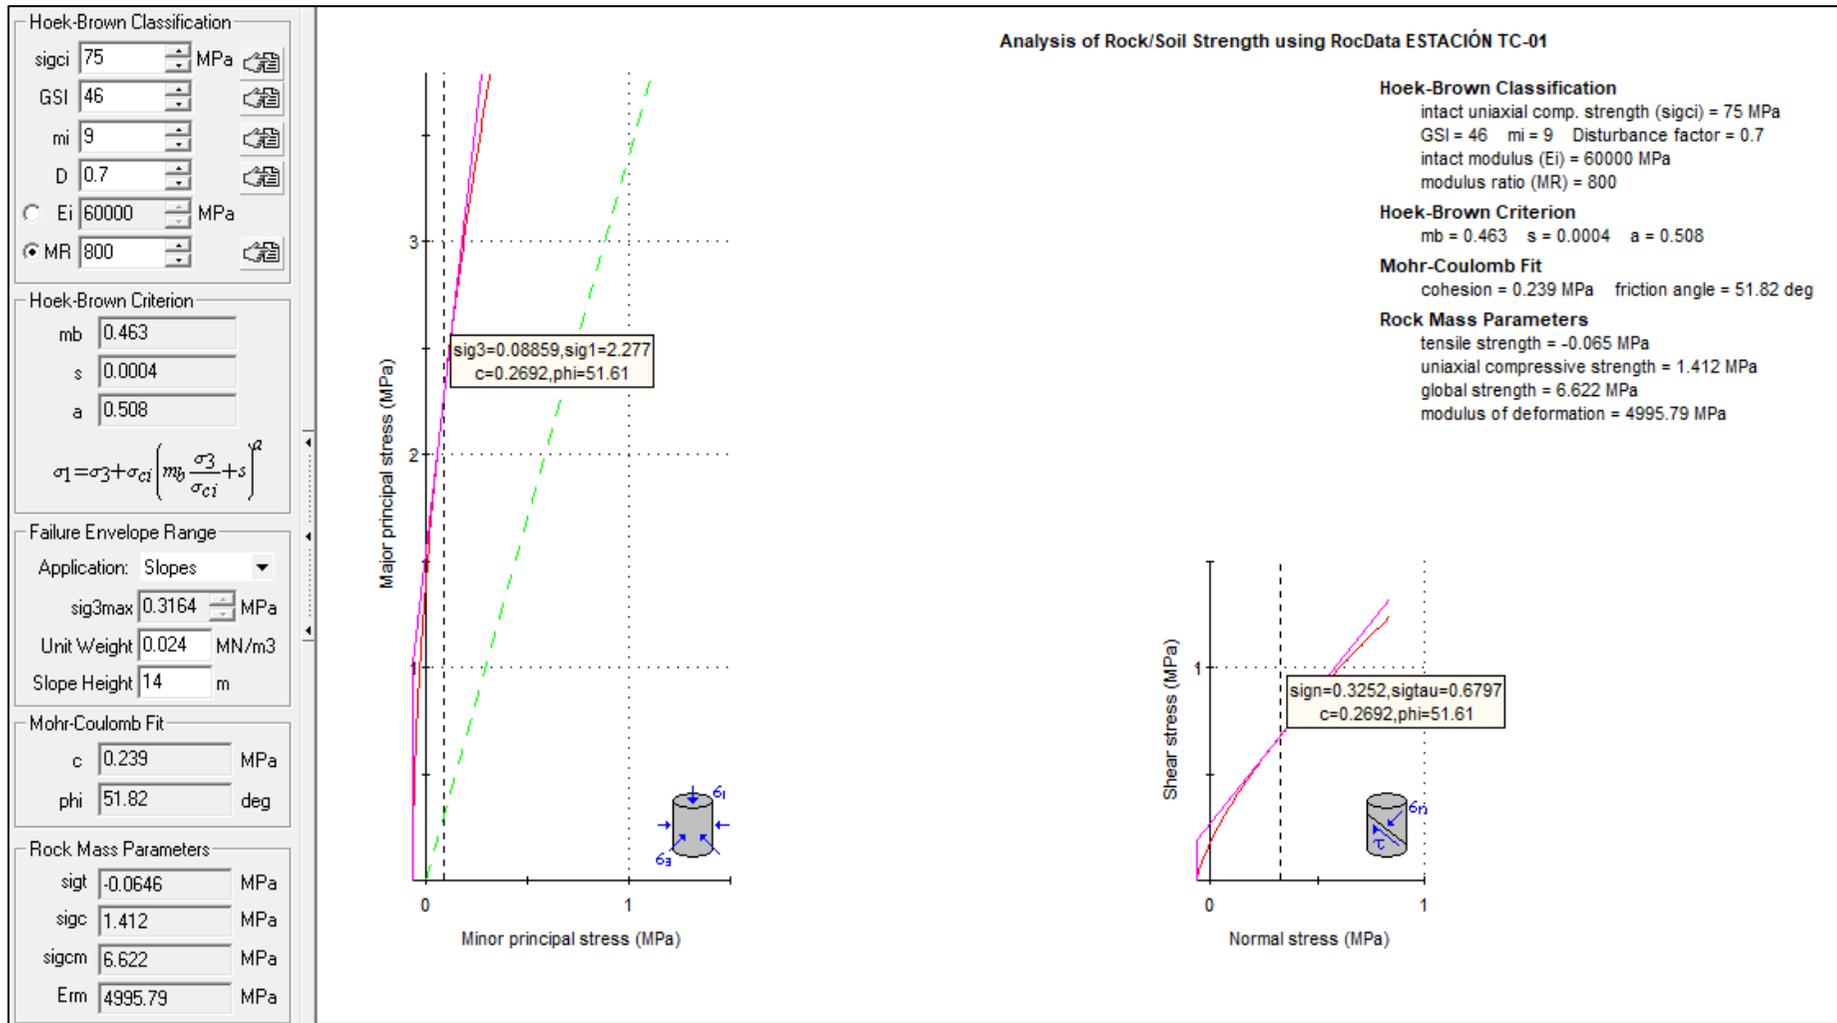
PROPIEDADES GEOMECÁNICAS DE TC- 01				
PARÁMETROS DE ENTRADA (Clasificación de Hook—Brown)			PARÁMETROS DE SALIDA	
sigci	75MPa	Criterio de Hoek-Brown	mb	0.463
			s	0.0004
			a	0.508
GSI	46	Parámetros de Mohr Coulomb Equivalentes	c	0.239 MPa
			phi	51.82°
Mi	9	Parámetros del Macizo Rocoso	sigt	-0.065 MPa
			sigc	1.412 MPa
			sigcm	6.622 MPa
			Erm	4995.79 MPa
D	0.7	Rango de Envoltente de Falla	Datos del talud	
Ei	60000		sig3max	0.3164 MPa
MR	800		Unit Weight	0.024 MN/m3
			Slope Height	14m

Figura 3.5 Graficas de Esfuerzo Mayor – Esfuerzo Menor (Izquierda) y Esfuerzo Normal – Esfuerzo de Corte (derecha) de la Estación TC-01

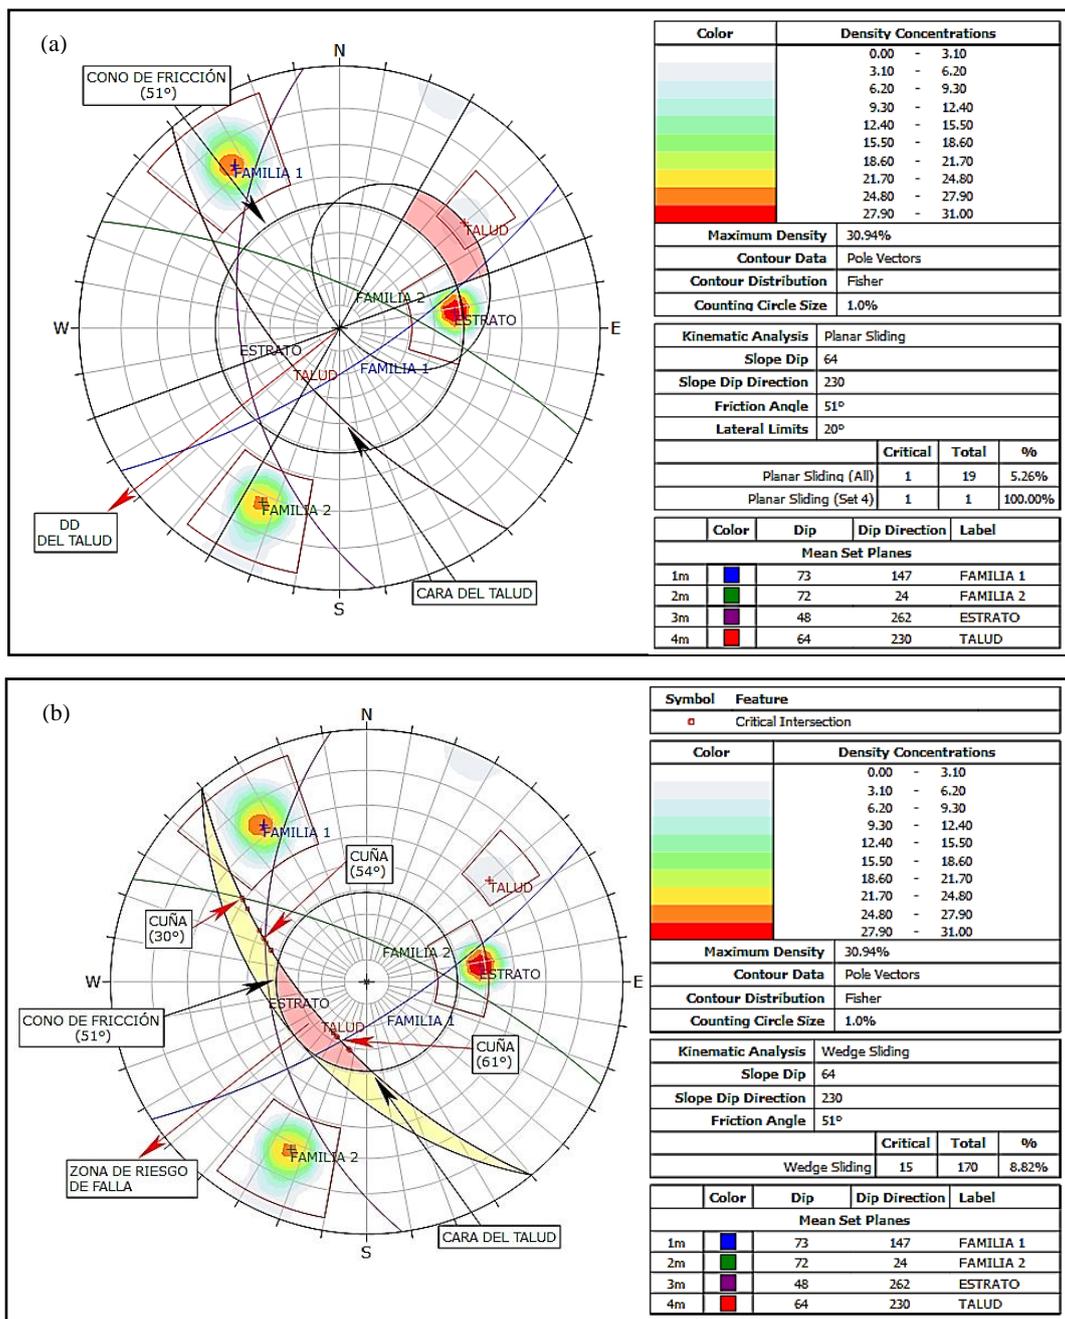
Se realizó el análisis cinemático mediante proyecciones estereográficas de las discontinuidades evidenciadas en campo en la Estación TC-01; definiendo qué: en el diagrama de polos y círculos máximos, contorno de distribución de Fisher; respecto al talud, ángulo de fricción y zona de riesgo de falla; el macizo rocoso muestra probabilidad de 5.26% de rotura planar (Ver figura 3.6 (a)); 8.82% probabilidad de rotura en cuña, al NW entre el talud y los estratos y familia de discontinuidades 2; y hacia el SW, entre la familia 1 y la cara de talud. (Ver Figura 3.6 (b)).

Figura 3.6 Estación TC-01, análisis cinemático de rotura planar (a) y rotura tipo cuña (b)

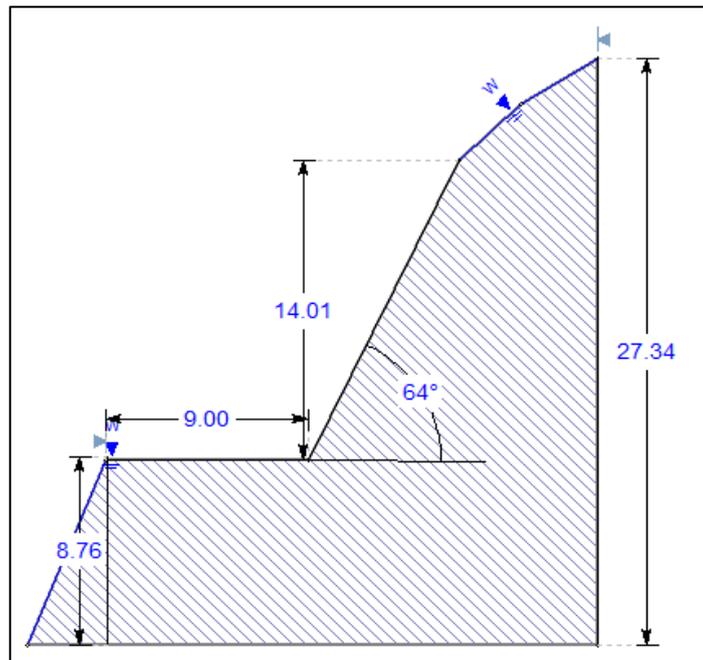
Figura 3.7 Estación TC-01, dimensiones del Talud

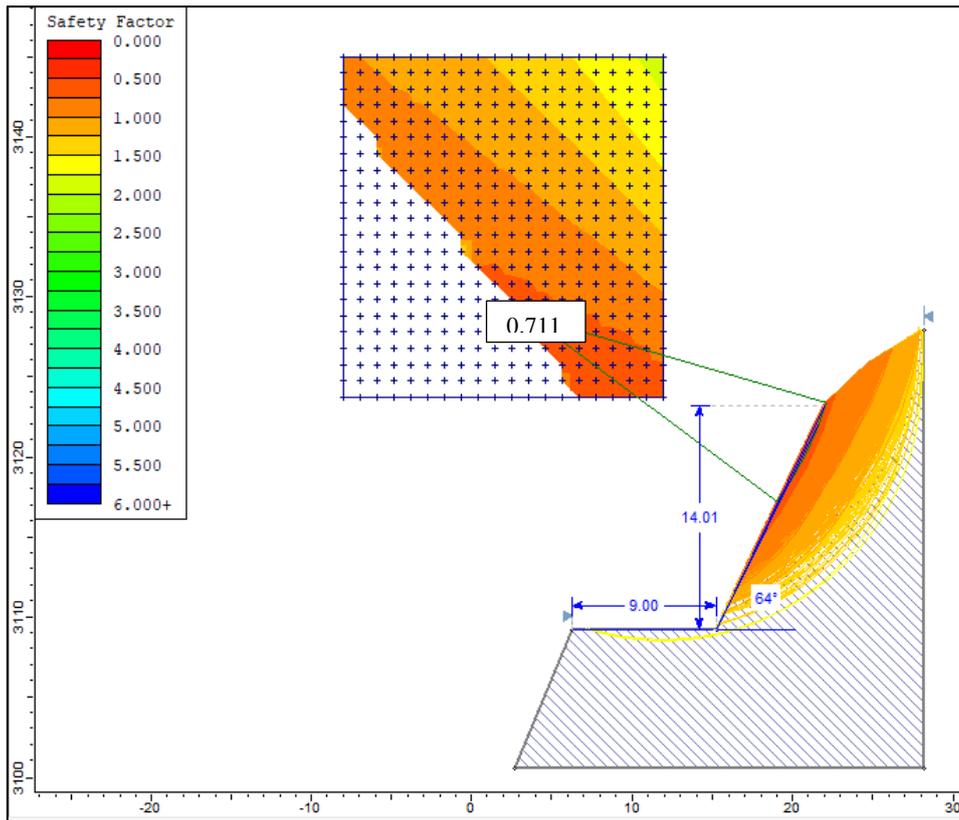
Figura 3.8 Factor de seguridad TC-01 por método de Bishop simplificado en condiciones de Tensiones Totales.

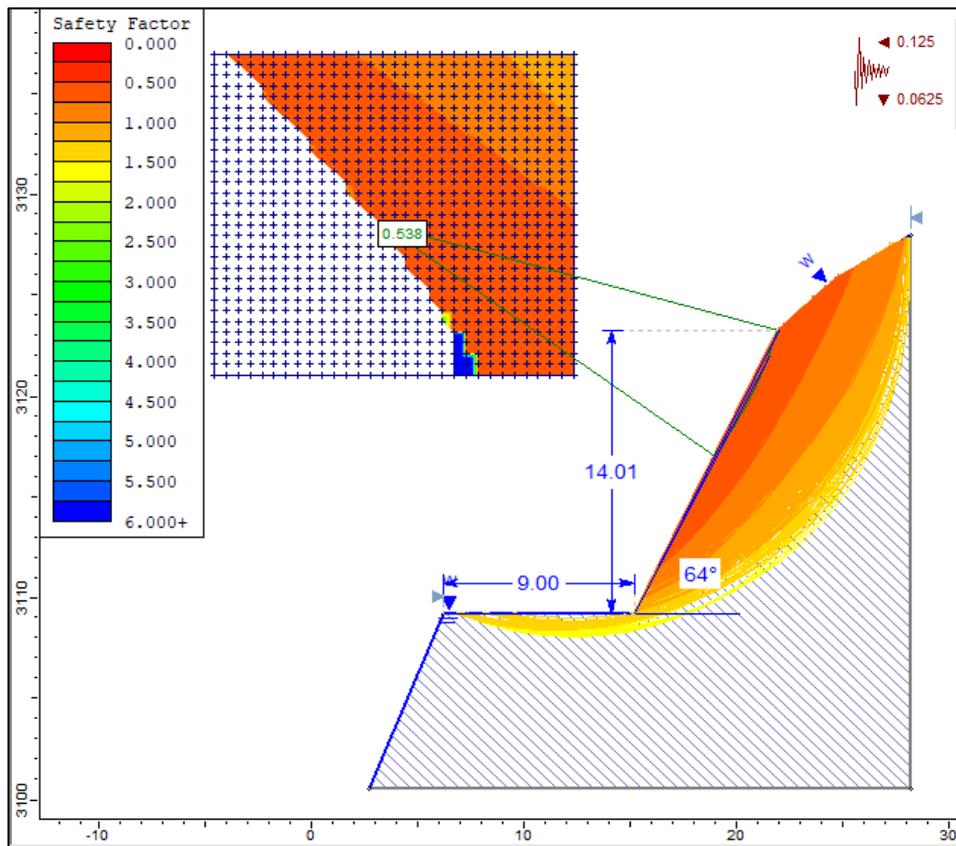
Figura 3.9 Factor de seguridad TC-01 por método de Bishop simplificado en condiciones de Tensiones Efectivas más Sismicidad

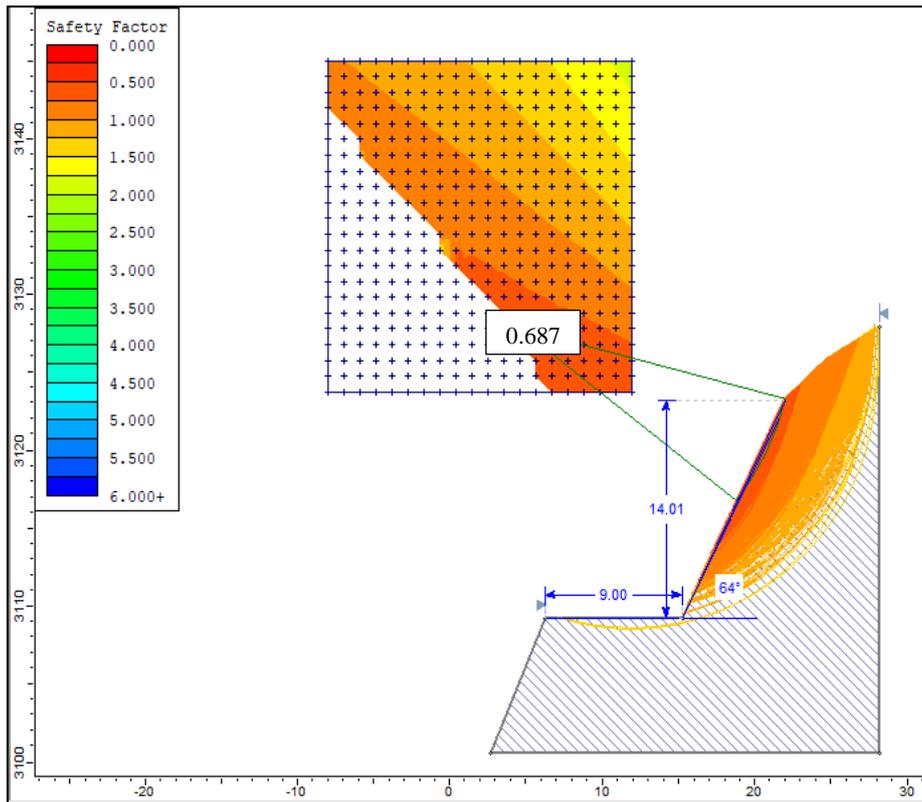
Figura 3.10 Factor de seguridad TC-01 por método de Janbu simplificado en condiciones de Tensiones Totales.

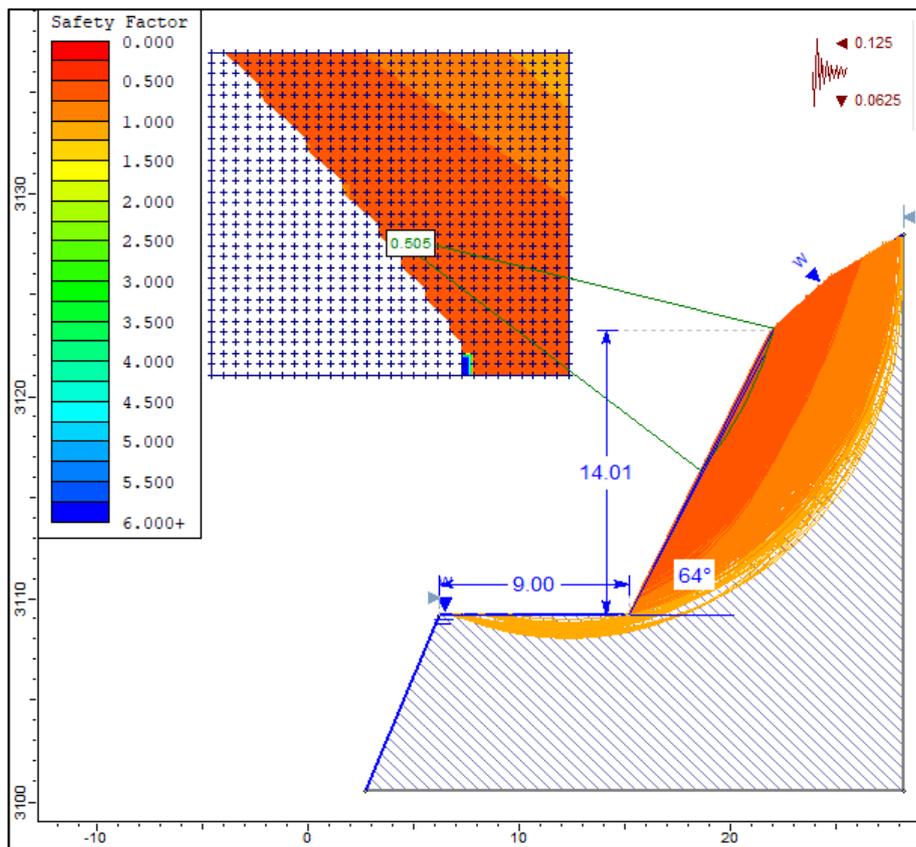
Figura 3.11 Factor de seguridad TC-01 por método de Janbu simplificado en condiciones de Tensiones Efectivas más Sismicidad

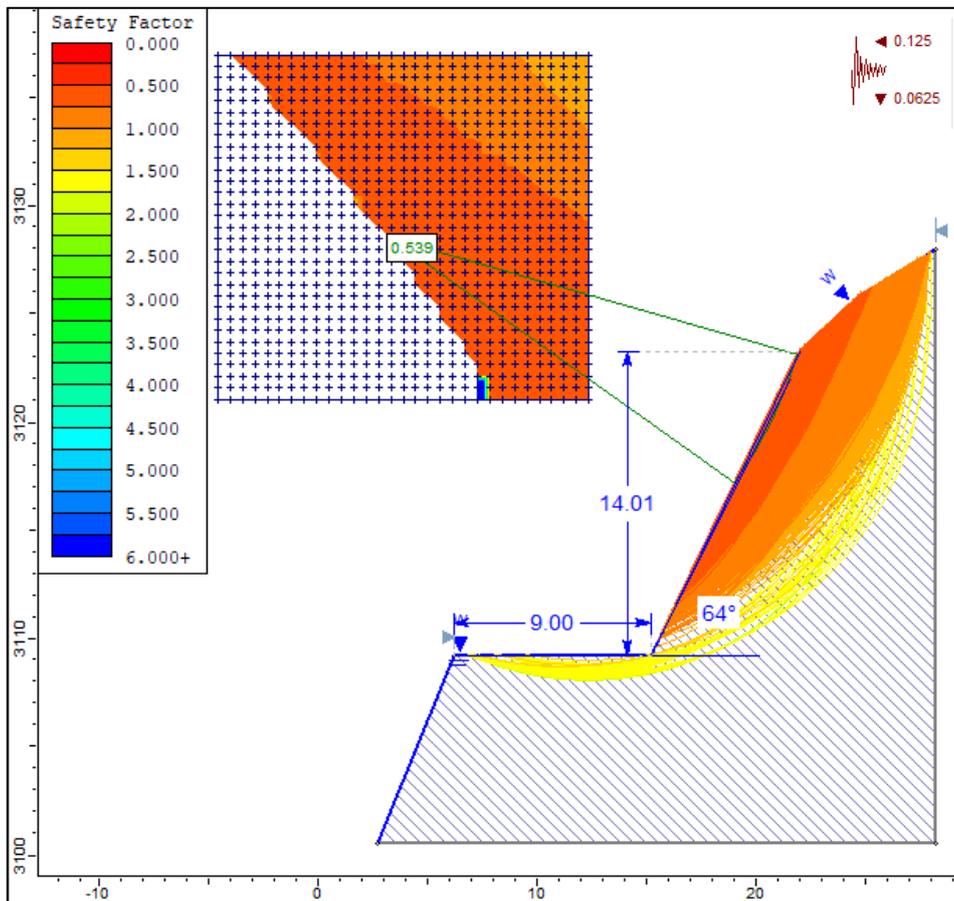
Figura 3.13 Factor de seguridad TC-01 por método de Spencer en condiciones de Tensiones Efectivas más Sismicidad

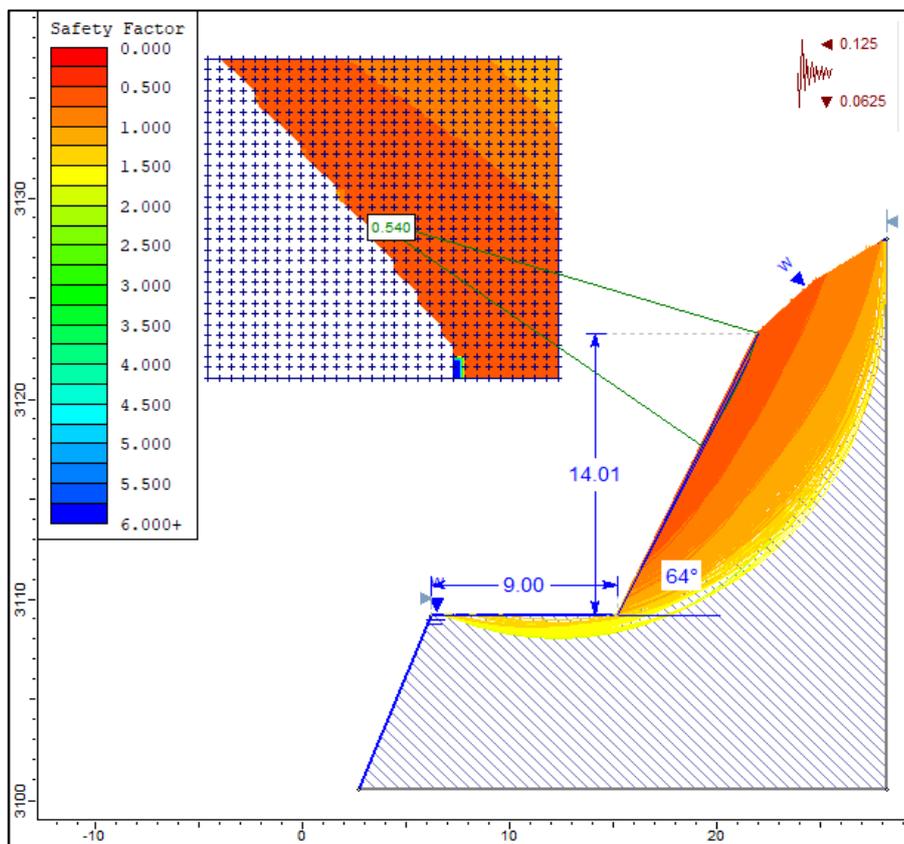
Figura 3.15 Factor de seguridad TC-01 por método de Gle/Morgenstern-Price en condiciones de Tensiones Efectivas más Sismicidad

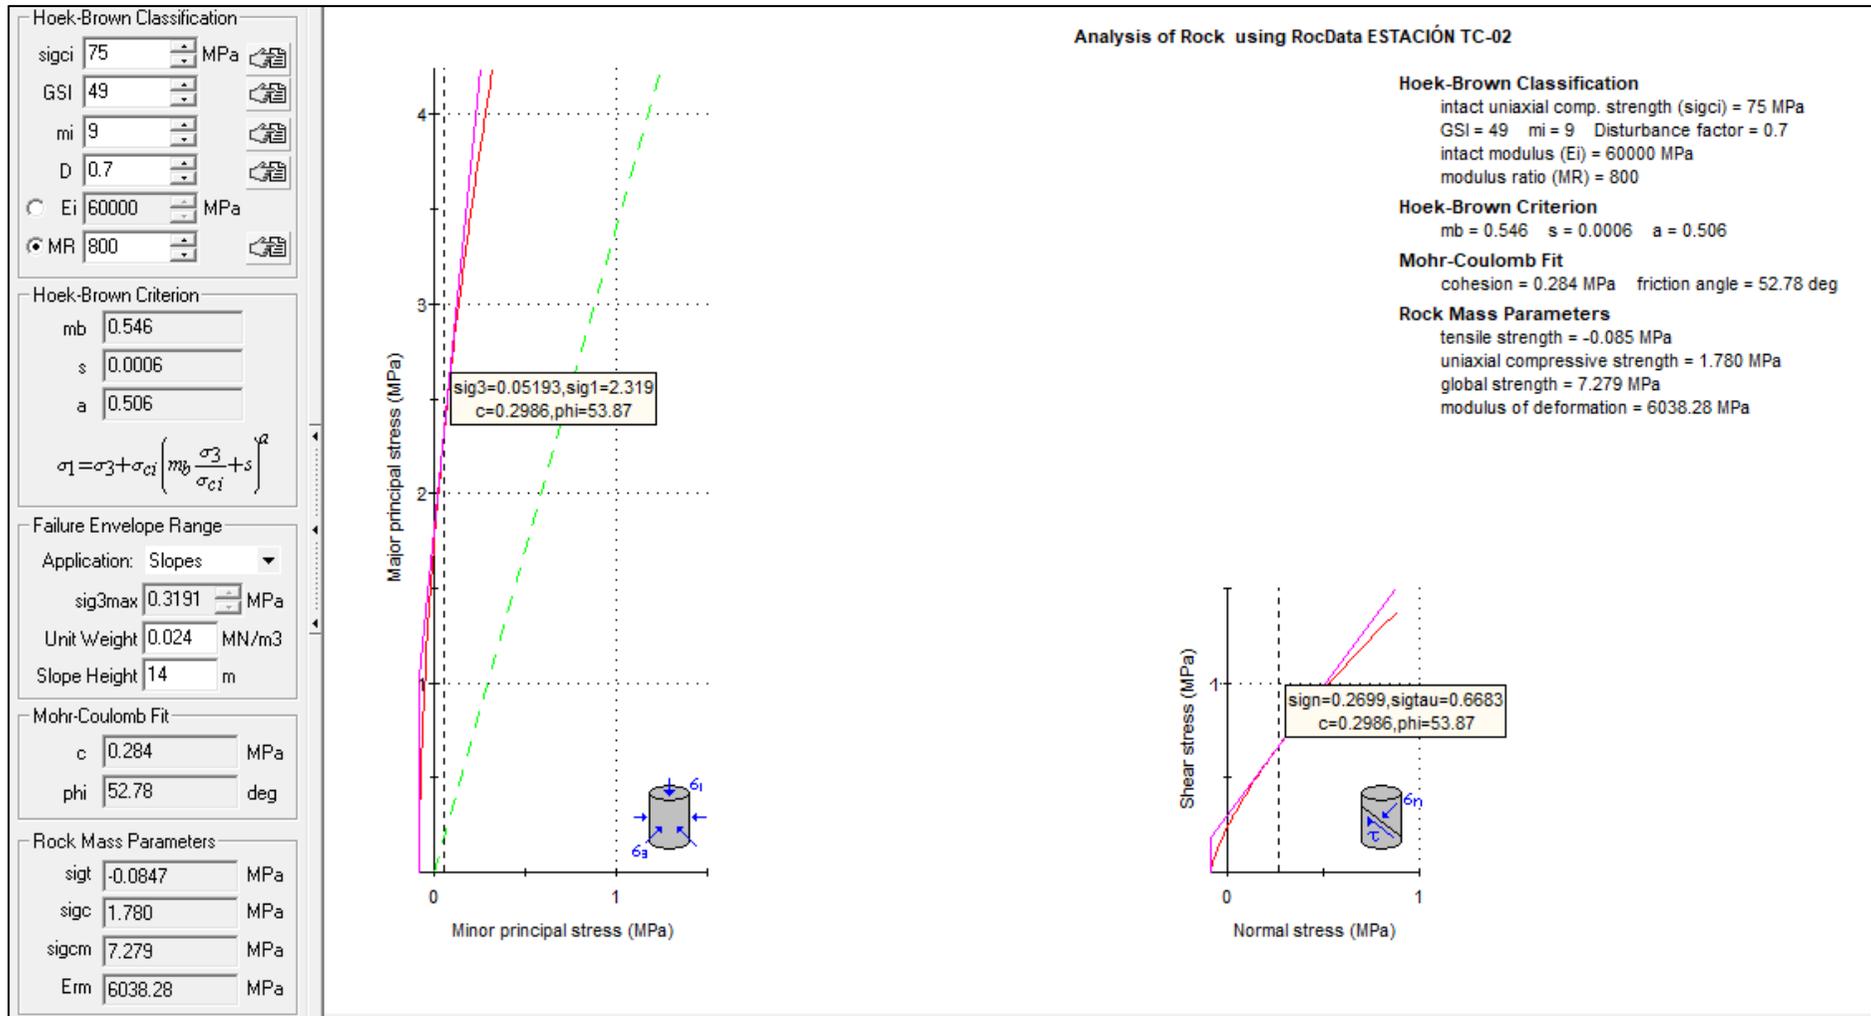
Figura 3.16 Graficas de Esfuerzo Mayor – Esfuerzo Menor (Izquierda) y Esfuerzo Normal – Esfuerzo de Corte (derecha) de la Estación TC-02
