UNIVERSIDAD NACIONAL DE CAJAMARCA
FACULTAD DE INGENIERÍA
ESCUELA ACADÉMICO PROFESIONAL DE INGENIERÍA GEOLÓGICA

TESIS PROFESIONAL

ANÁLISIS GEOTÉCNICO DE LOS TALUDES EN ZONAS CRÍTICAS
CARRETERA LEIMEBAMBA – ATUEN, KM 15 + 000 - KM 22 + 000.
DISTRITO CHUQUIBAMBA, PROVINCIA CHACHAPOYAS,
DEPARTAMENTO AMAZONAS

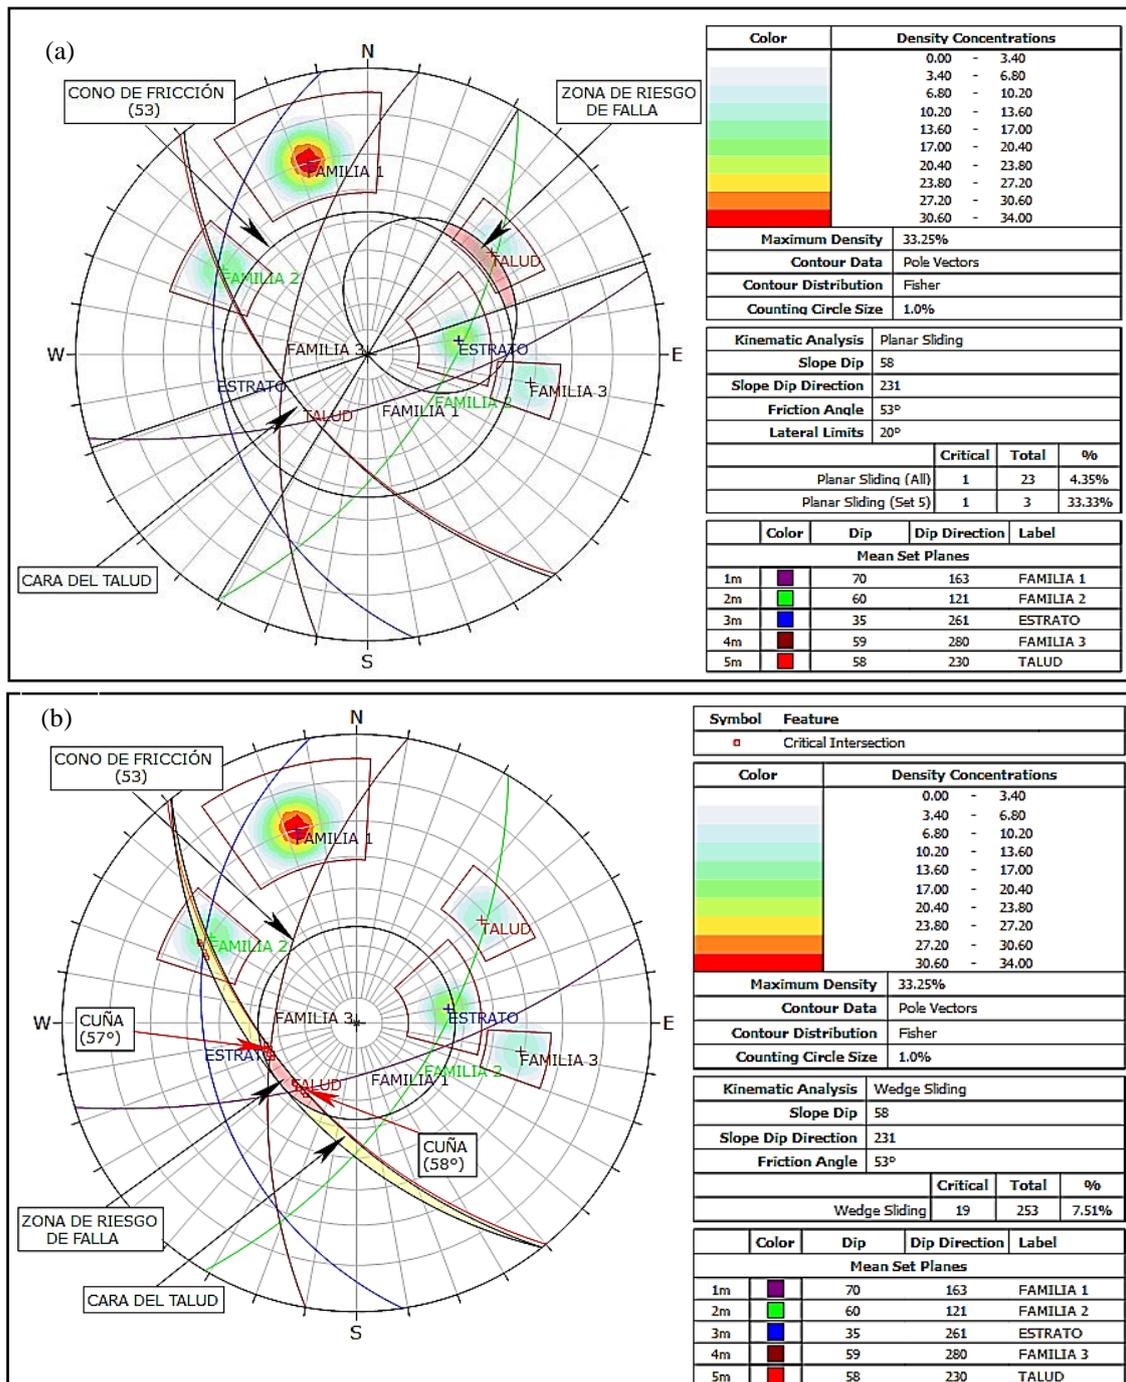
Figura 3.17 Estación TC-02, Análisis cinemático de rotura planar (a) y rotura tipo cuña (b)

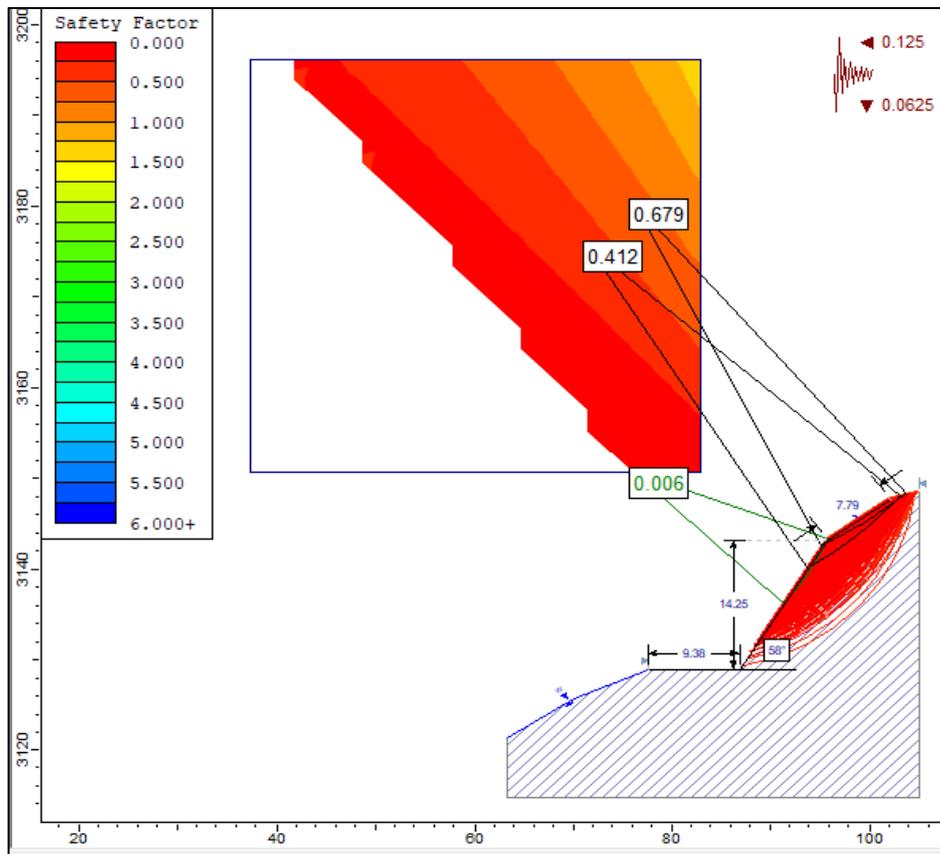
Figura 3.22 Factor de seguridad TC-02 por método de Janbu simplificado en condiciones de Tensiones Efectivas más Sismicidad.

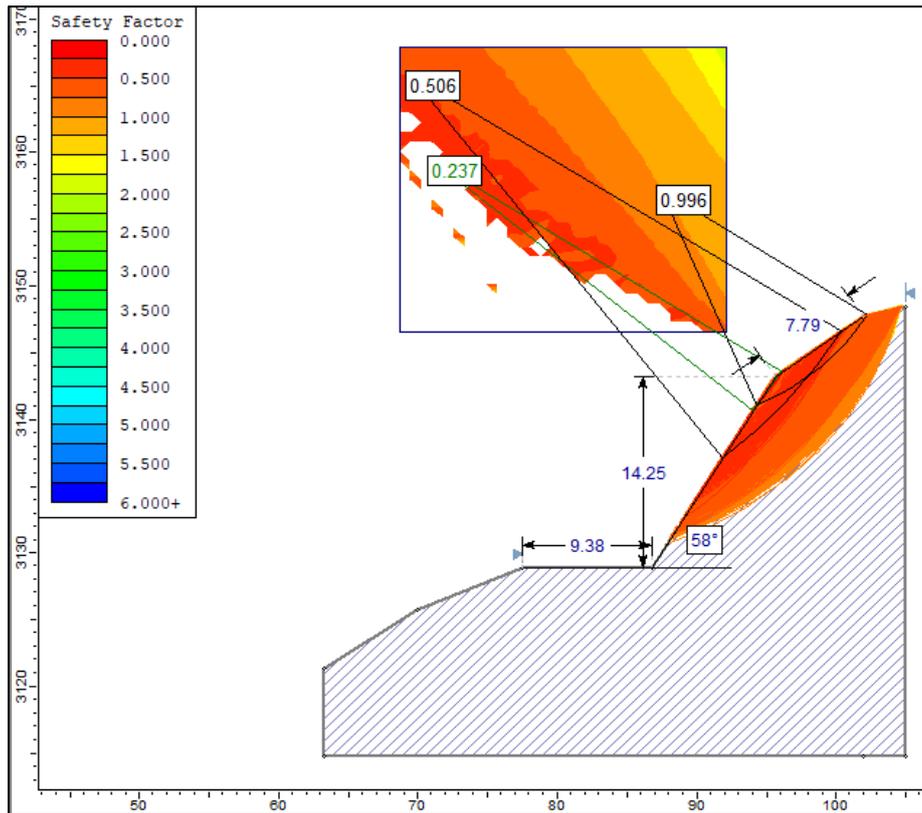
Figura 3.23 Factor de seguridad TC-02 por método de Spencer en condiciones de Tensiones Totales

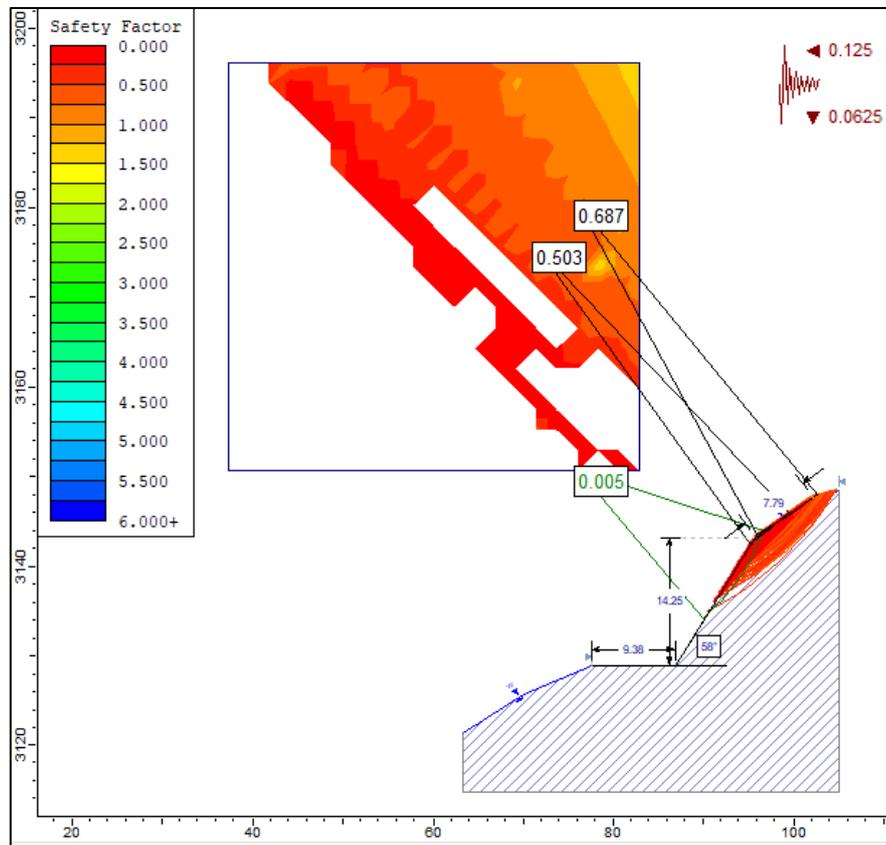
Figura 3.26 Factor de seguridad TC-02 por método de Gle/Morgenstern-Price en condiciones de Tensiones Efectivas más Sismicidad

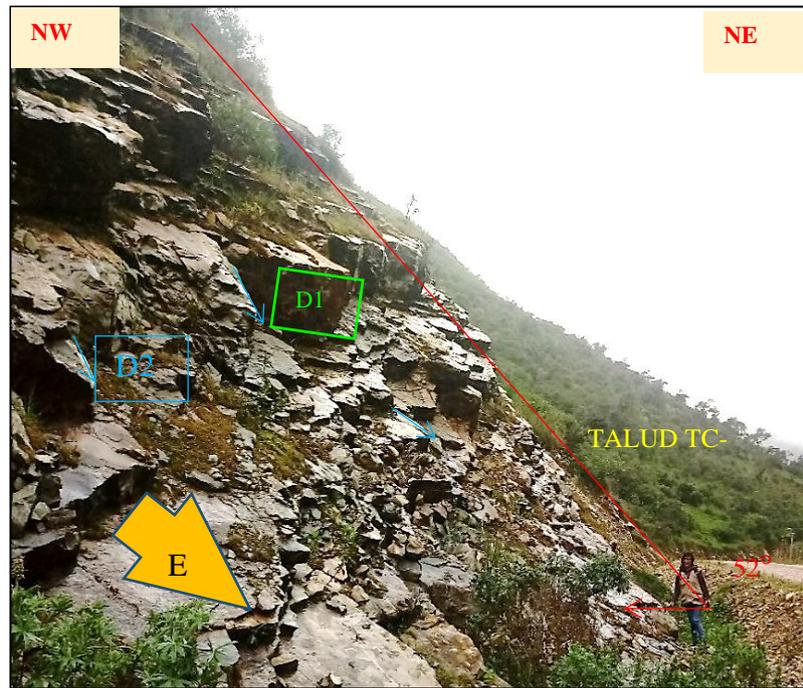
Foto 3.22 Talud TC-03 calizas de la formación Chambará (Tr-Ch) en las progresivas 15+524 – 15+527

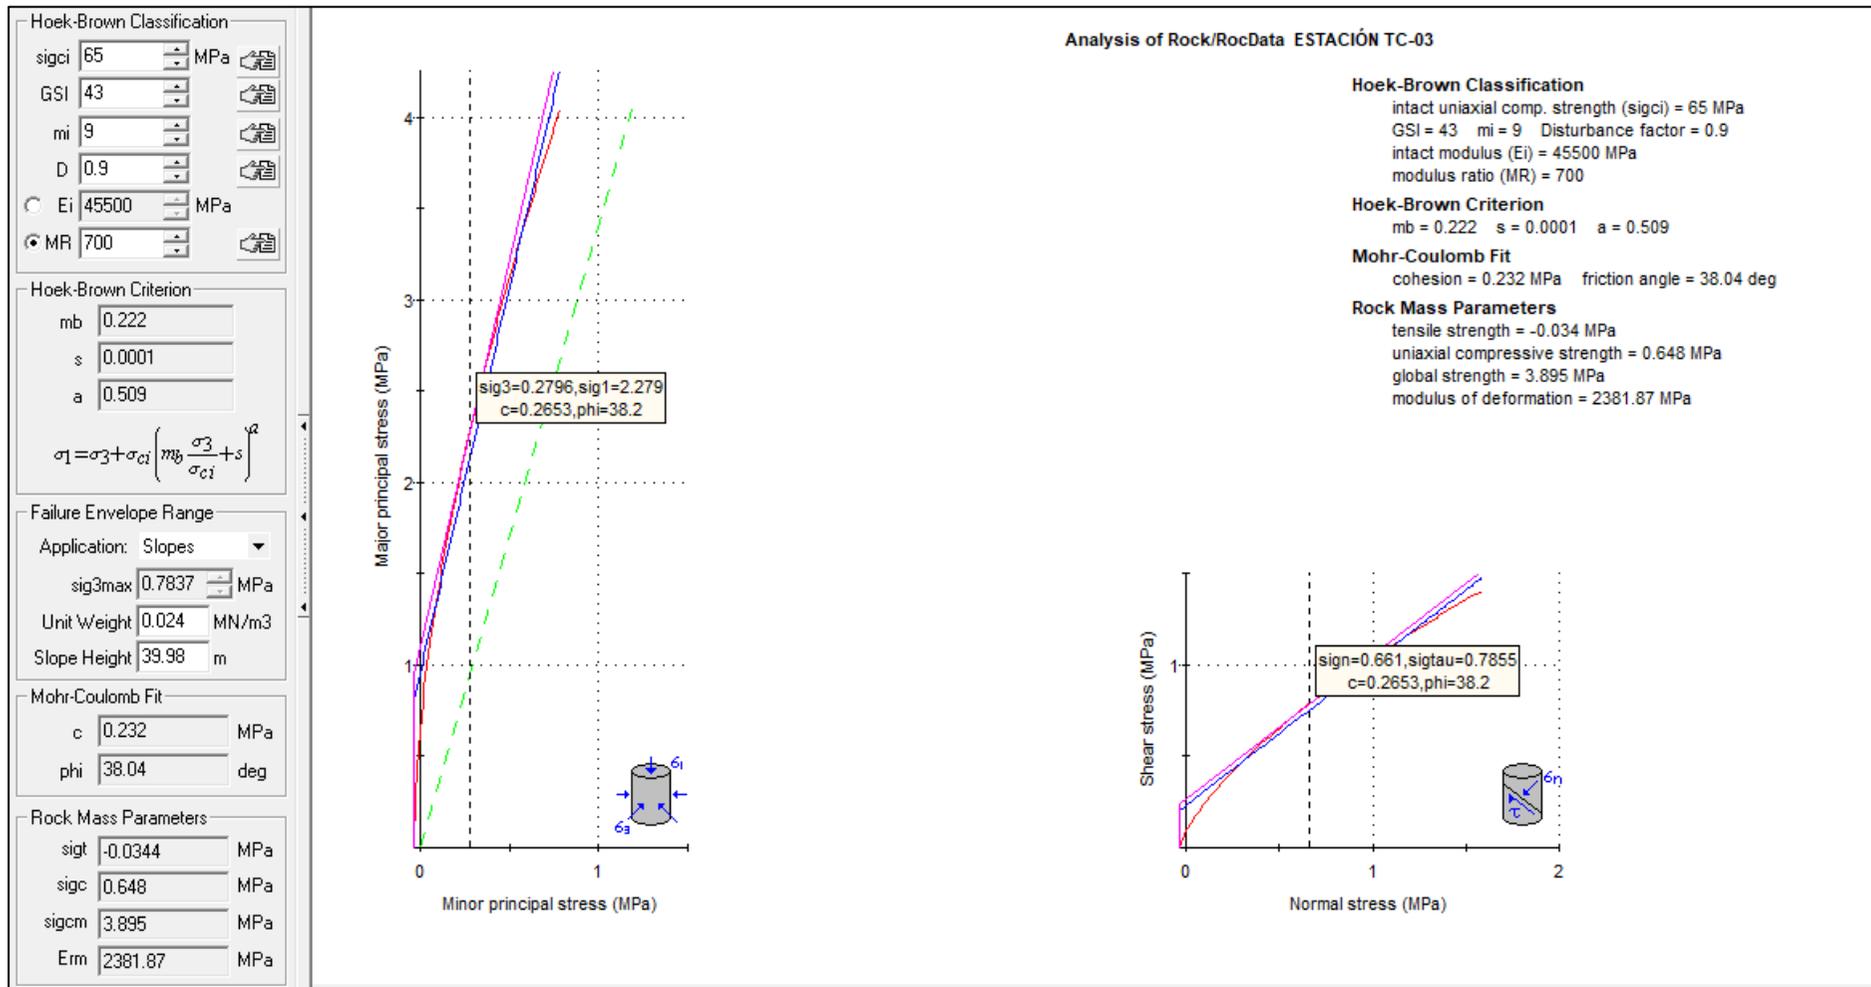
Figura 3.27 Graficas de Esfuerzo Mayor – Esfuerzo Menor (Izquierda) y Esfuerzo Normal – Esfuerzo de Corte (derecha) de la Estación TC-03

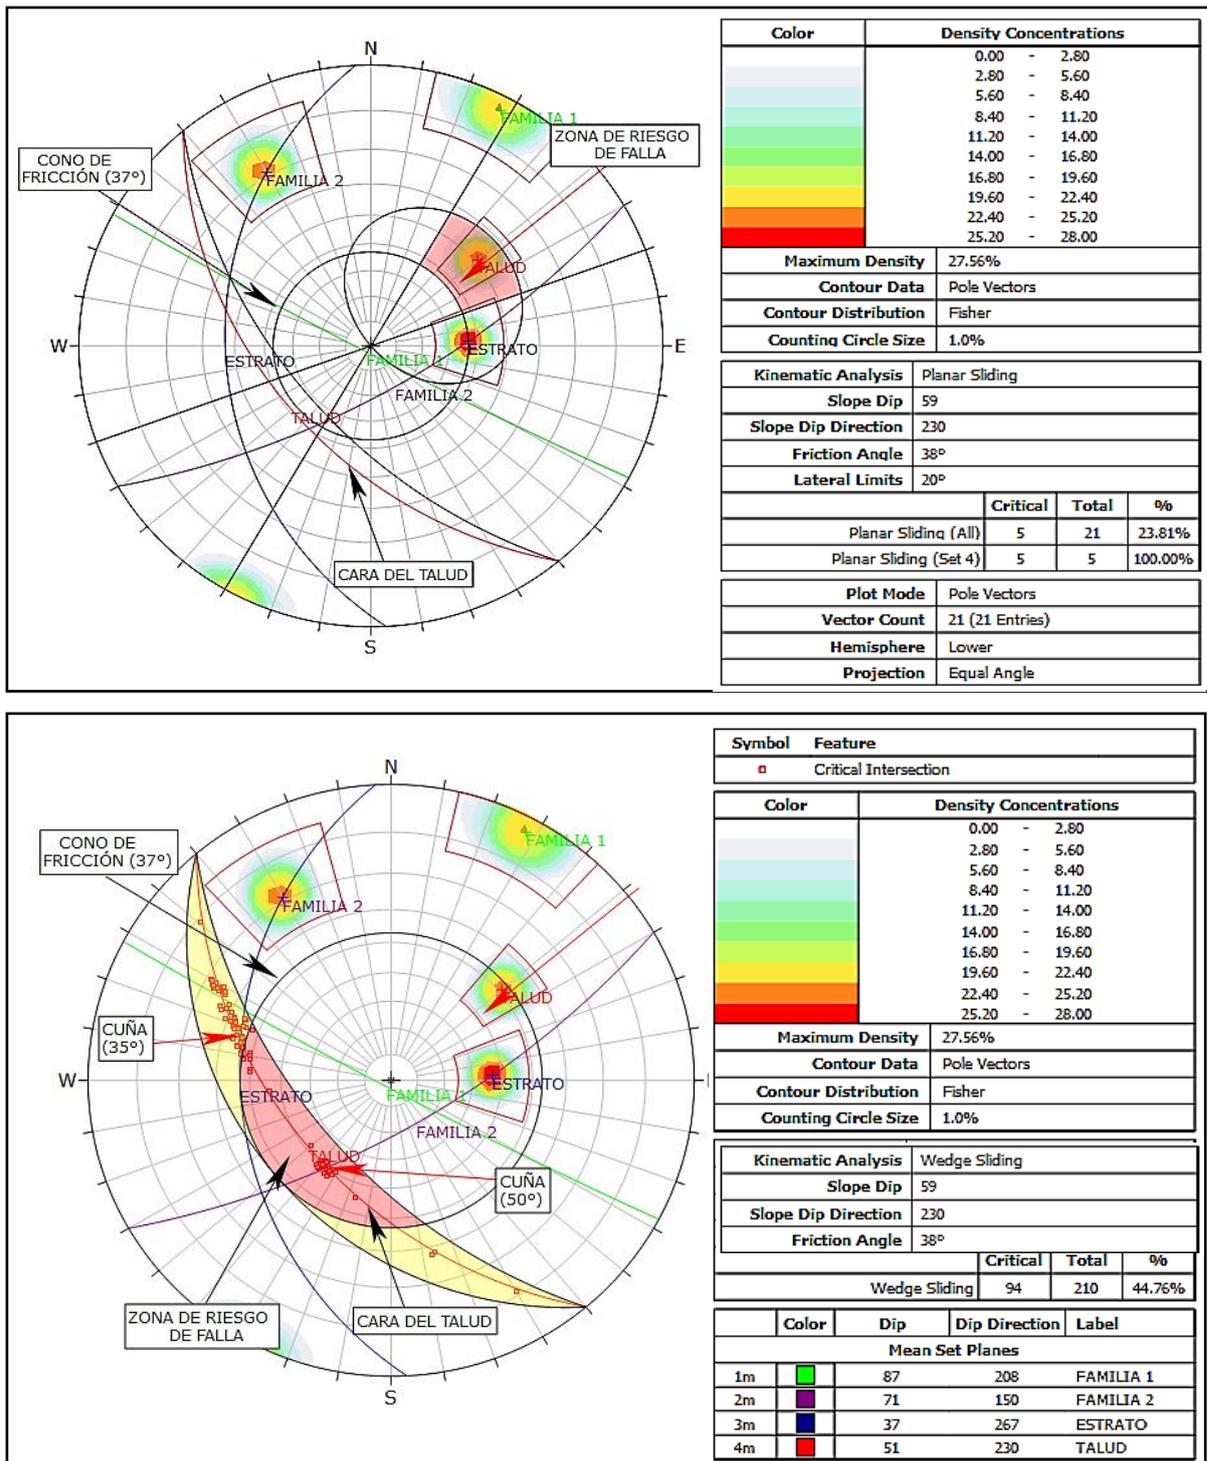
Figura 3.28 Estación TC-03, Análisis cinemático de rotura planar (a) y rotura tipo cuña (b)

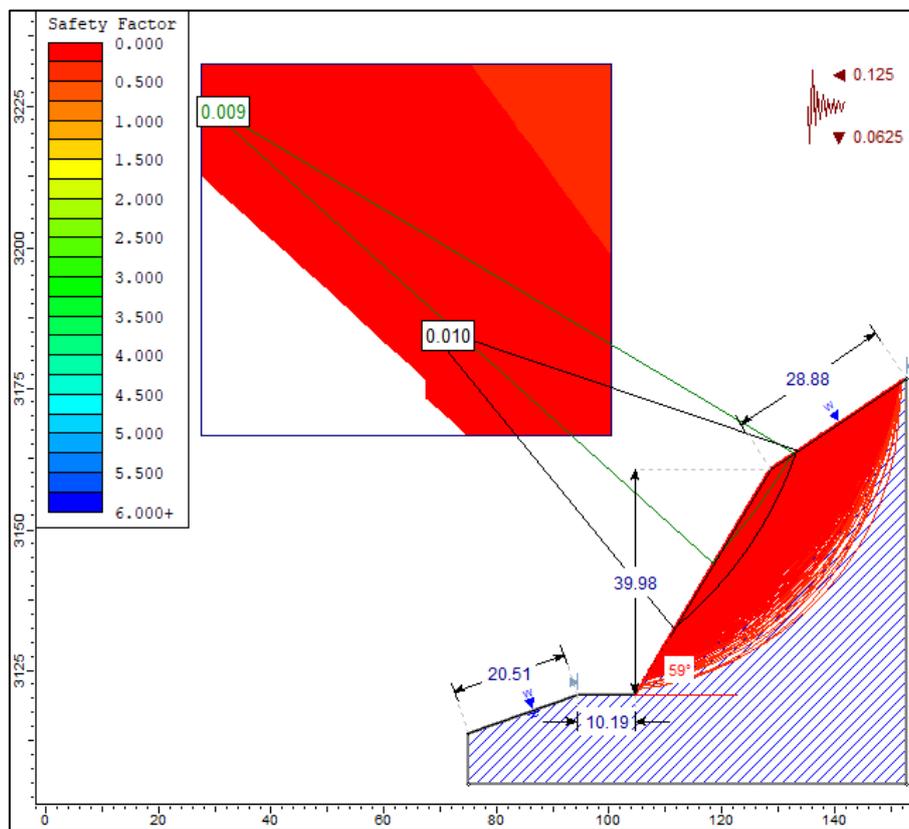
Figura 3.31 Factor de seguridad TC-03 por método de Bishop simplificado en condiciones de Tensiones efectivas más Sismicidad

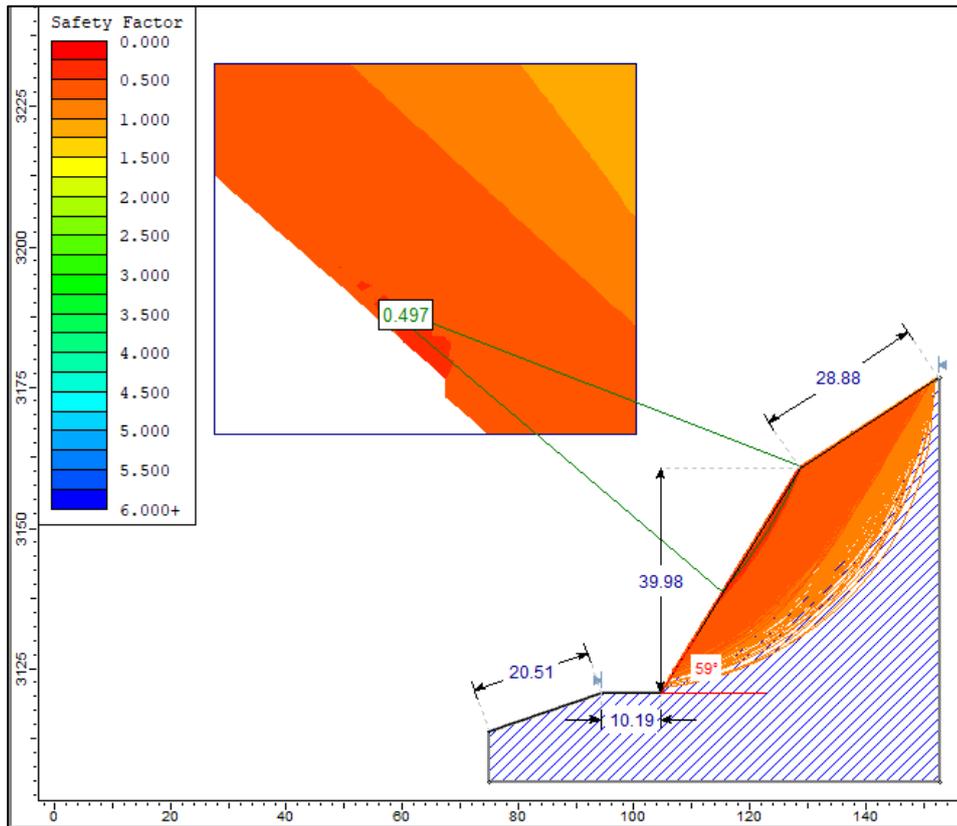
Figura 3.32 Factor de seguridad TC-03 por método de Janbu simplificado en condiciones de Tensiones Totales

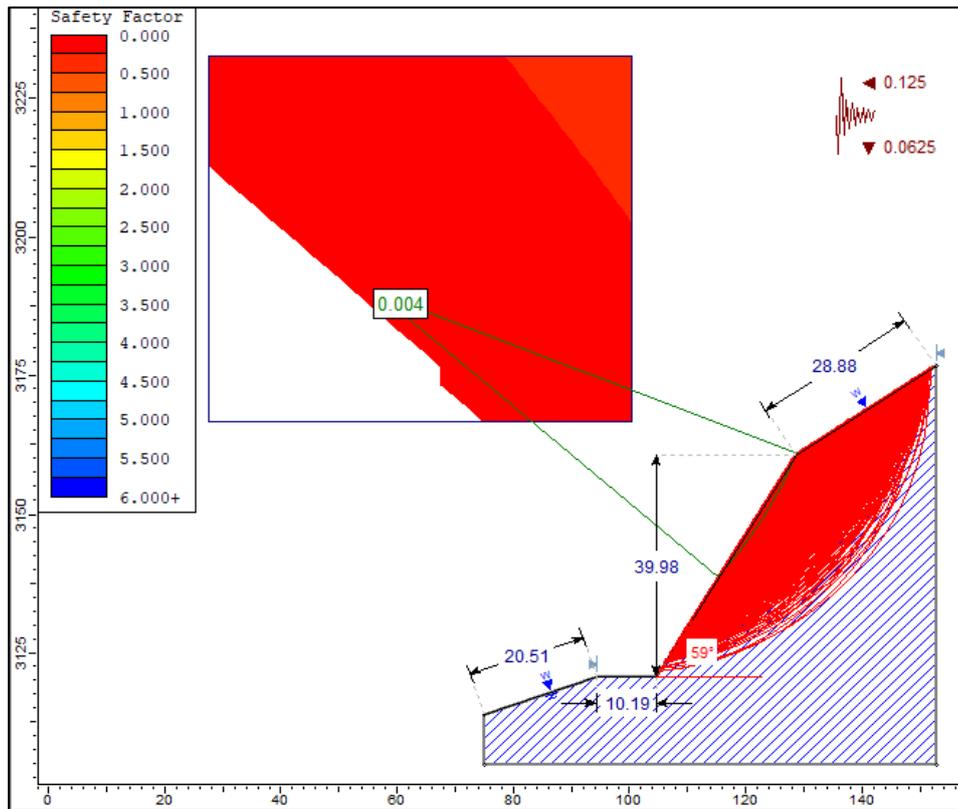
Figura 3.33 Factor de seguridad TC-03 por método de Janbu simplificado en condiciones de Tensiones efectivas más Sismicidad

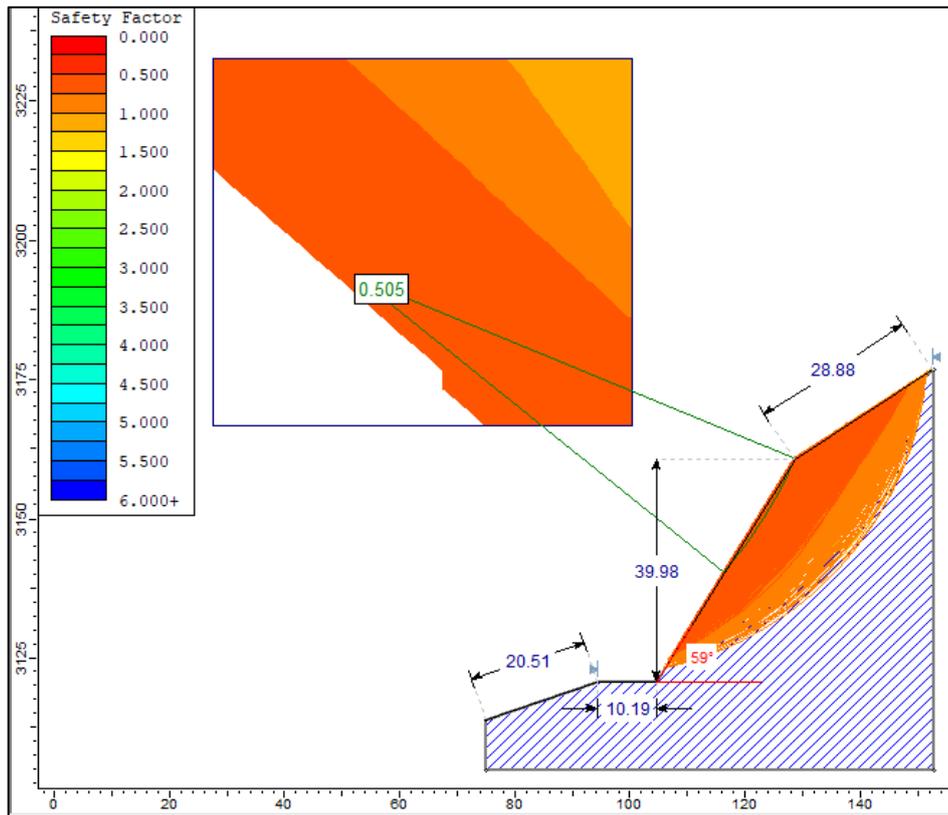
Figura 3.34 Factor de seguridad TC-03 por método de Spencer en condiciones de Tensiones Totales

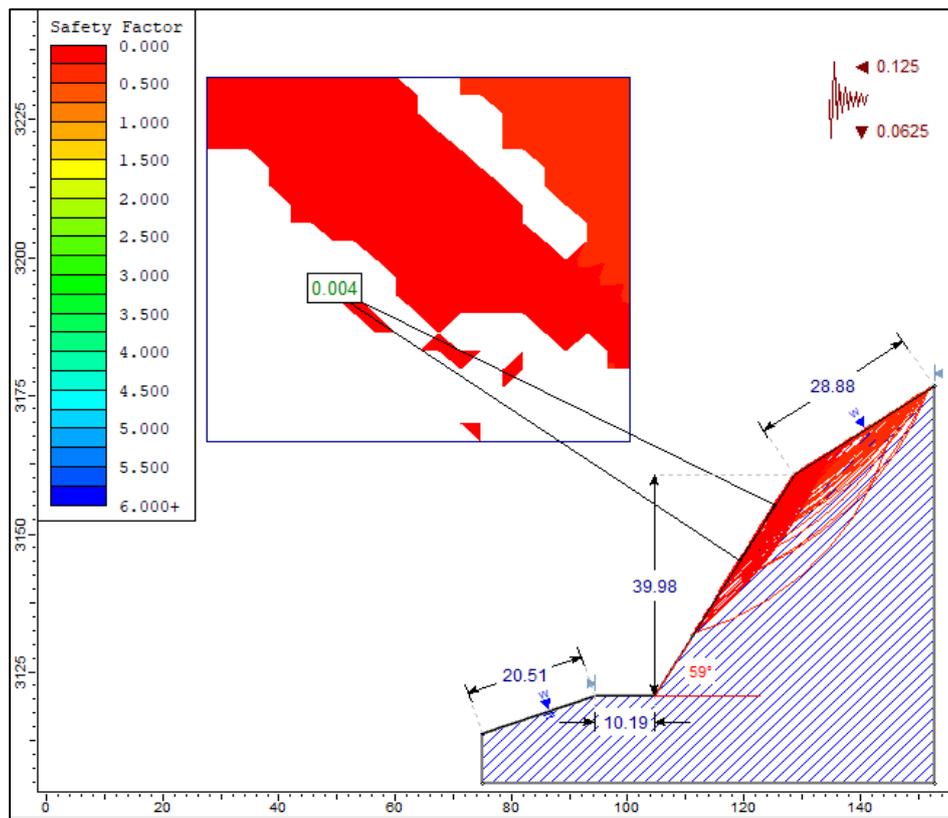
Figura 3.35 Factor de seguridad TC-03 por método de Spencer en condiciones de Tensiones efectivas más Sismicidad

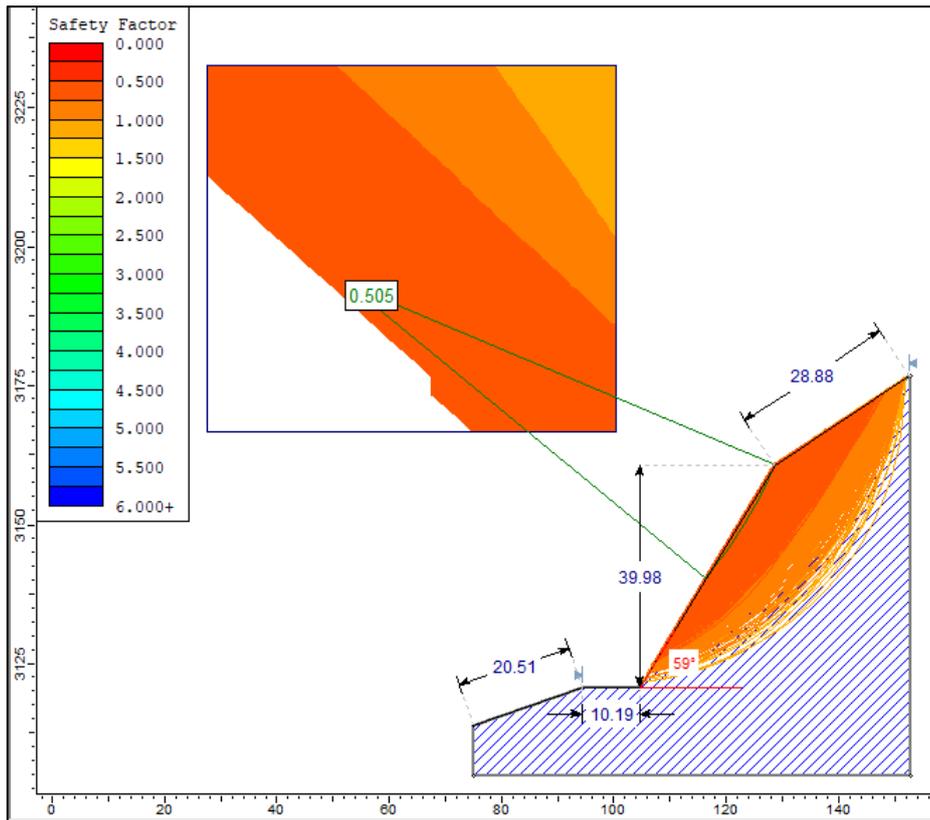
Figura 3.36 Factor de seguridad TC-03 por método de Gle/Morgenstern-Price en condiciones de Tensiones Totales

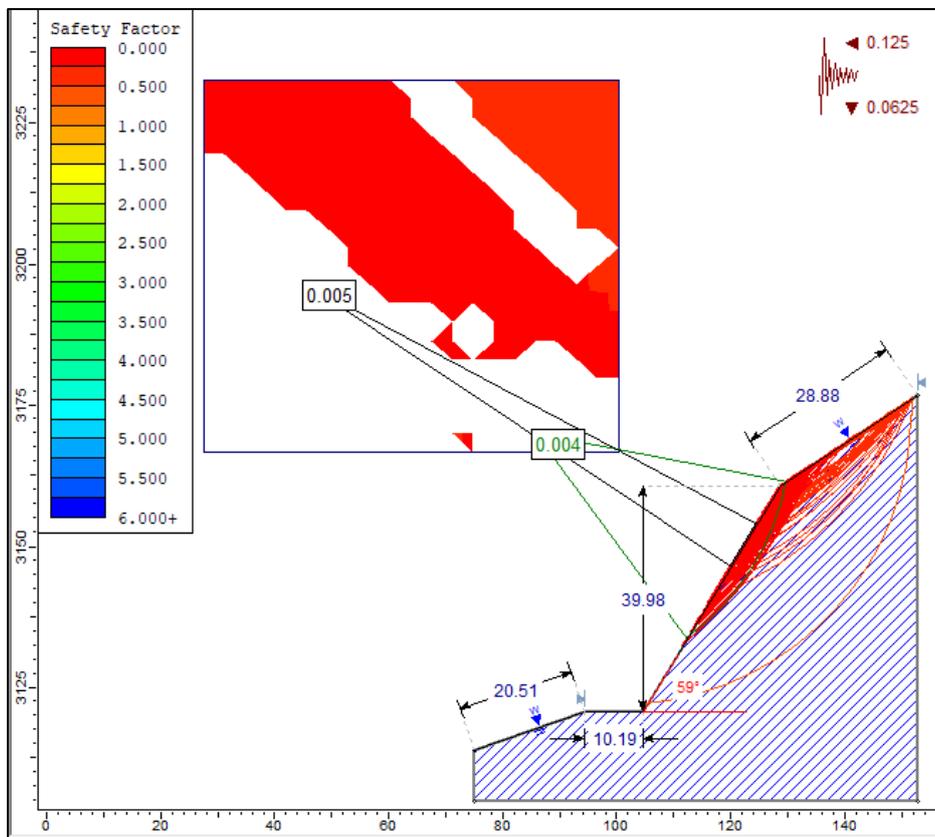
Figura 3.37 Factor de seguridad TC-03 por método de Gle/Morgenstern-Price en condiciones de Tensiones efectivas más Sismicidad

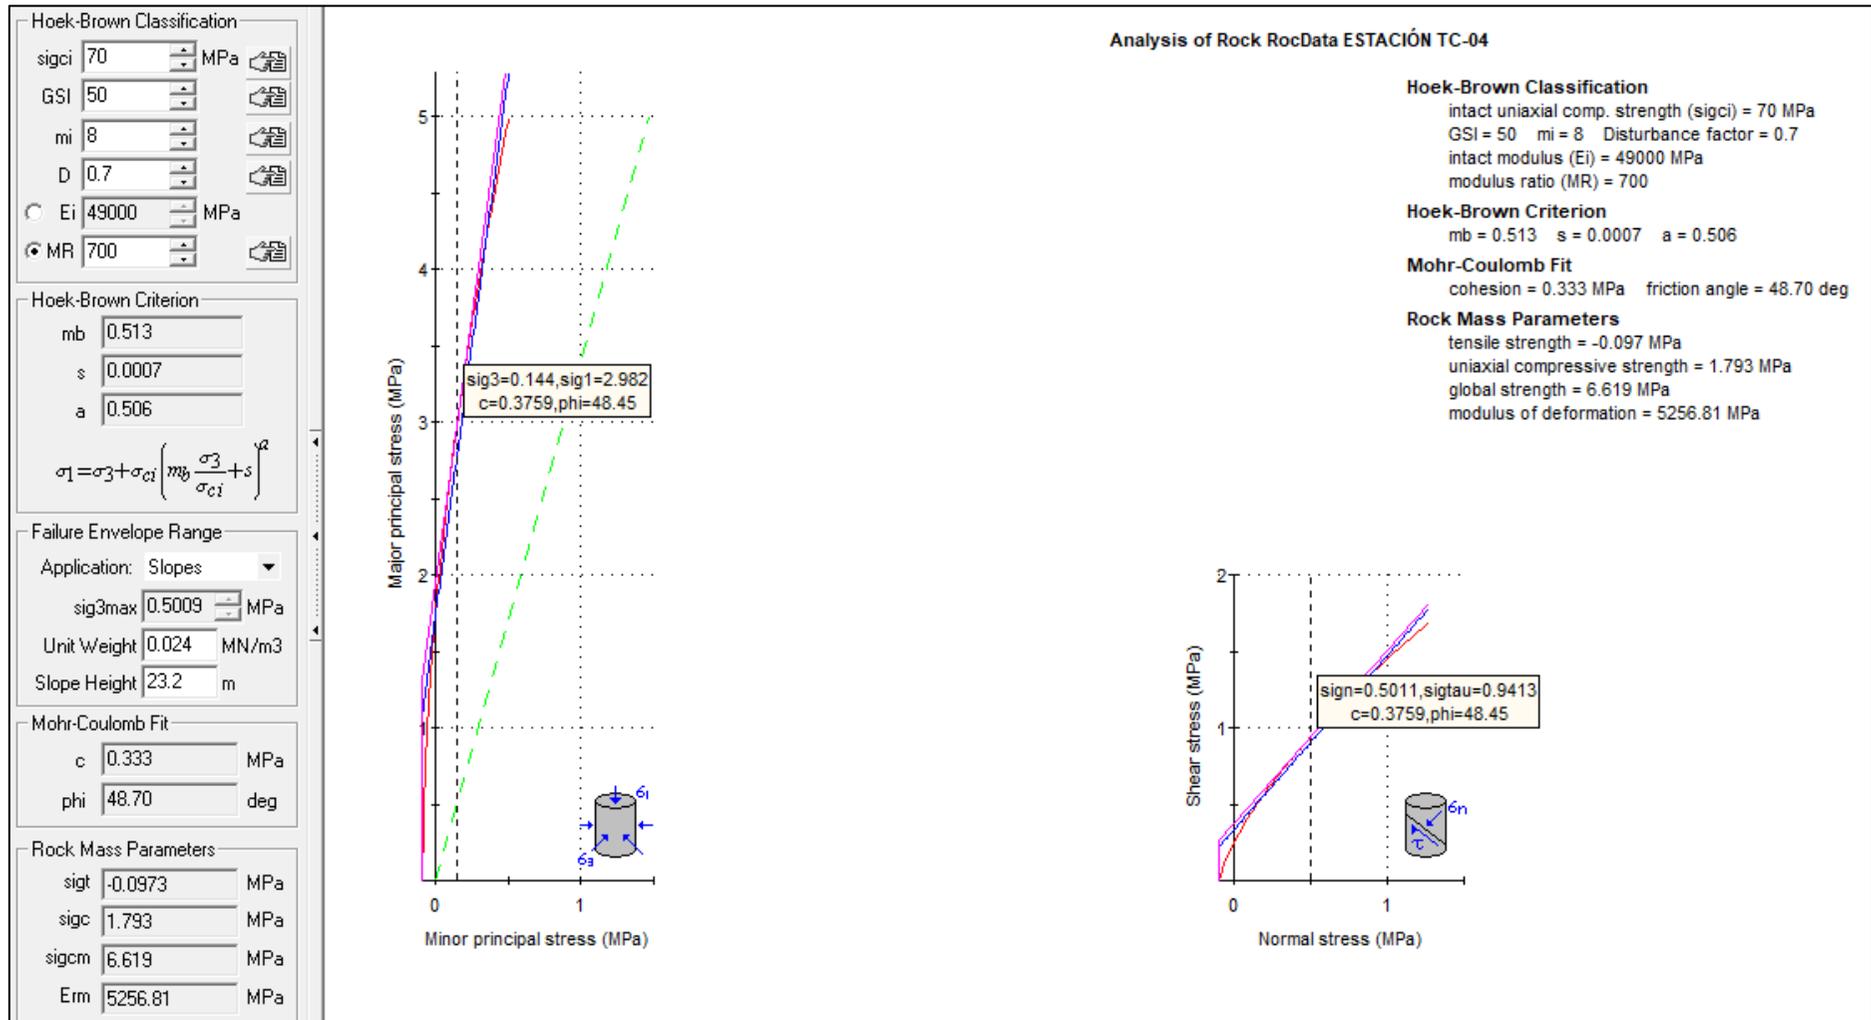
Figura 3.38 Graficas de Esfuerzo Mayor – Esfuerzo Menor (Izquierda) y Esfuerzo Normal – Esfuerzo de Corte (derecha) de la Estación TC-04

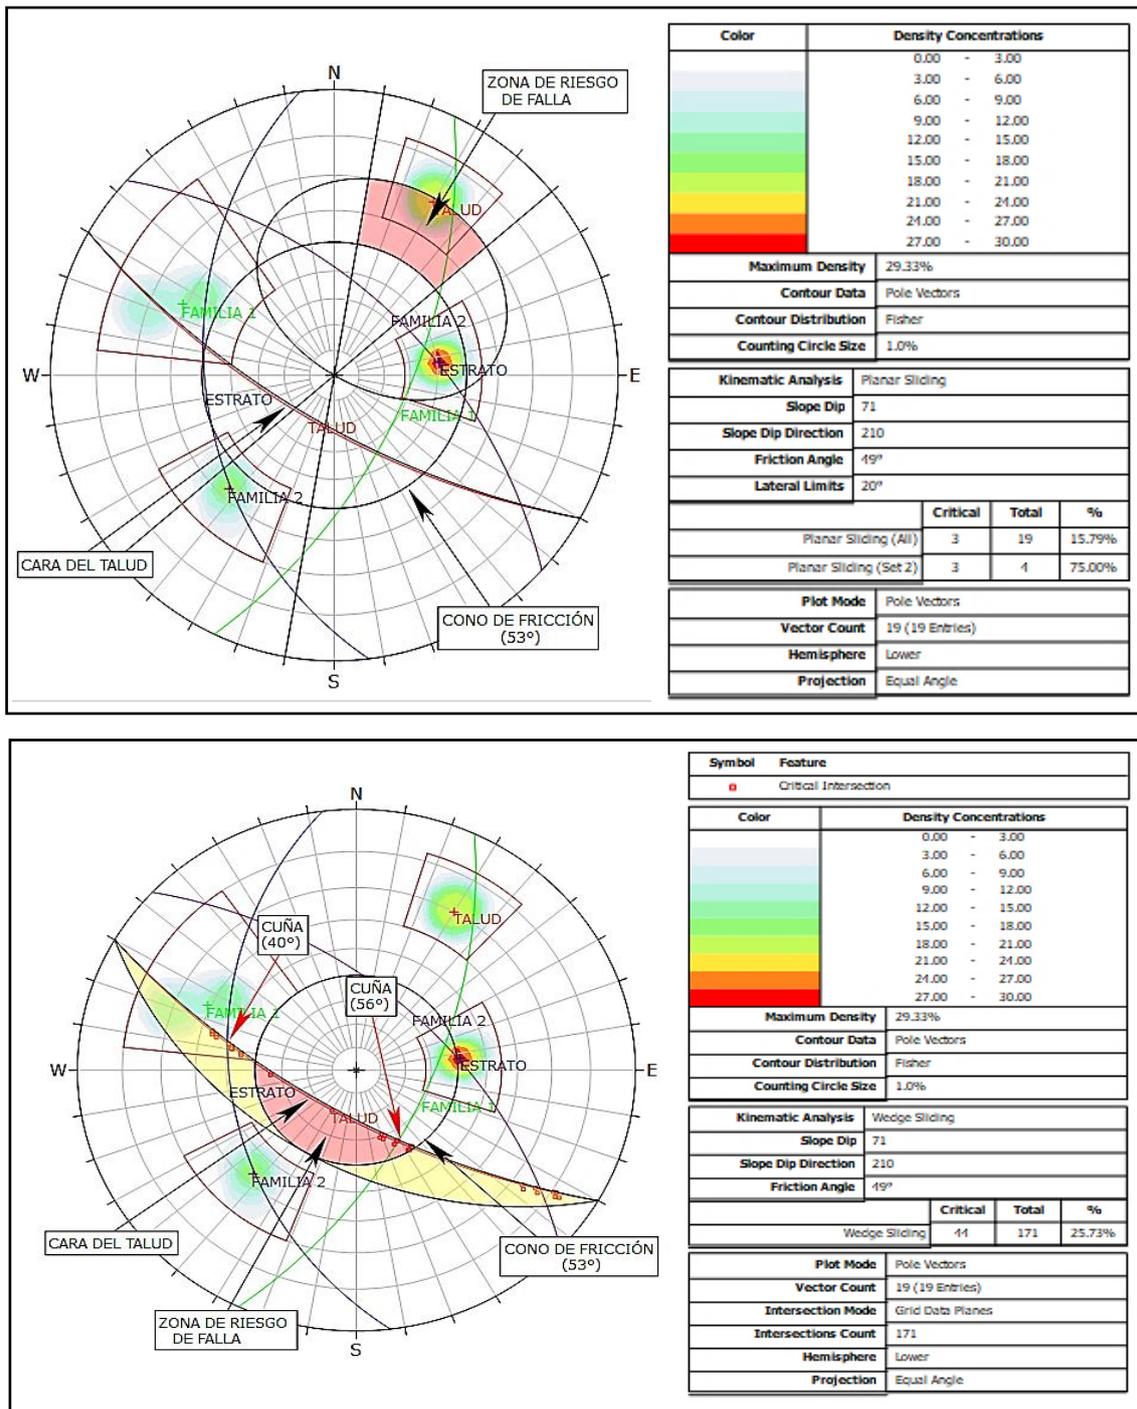
Figura 3.39 Estación TC-04 Análisis cinemático de rotura planar (a) y rotura tipo cuña (b)

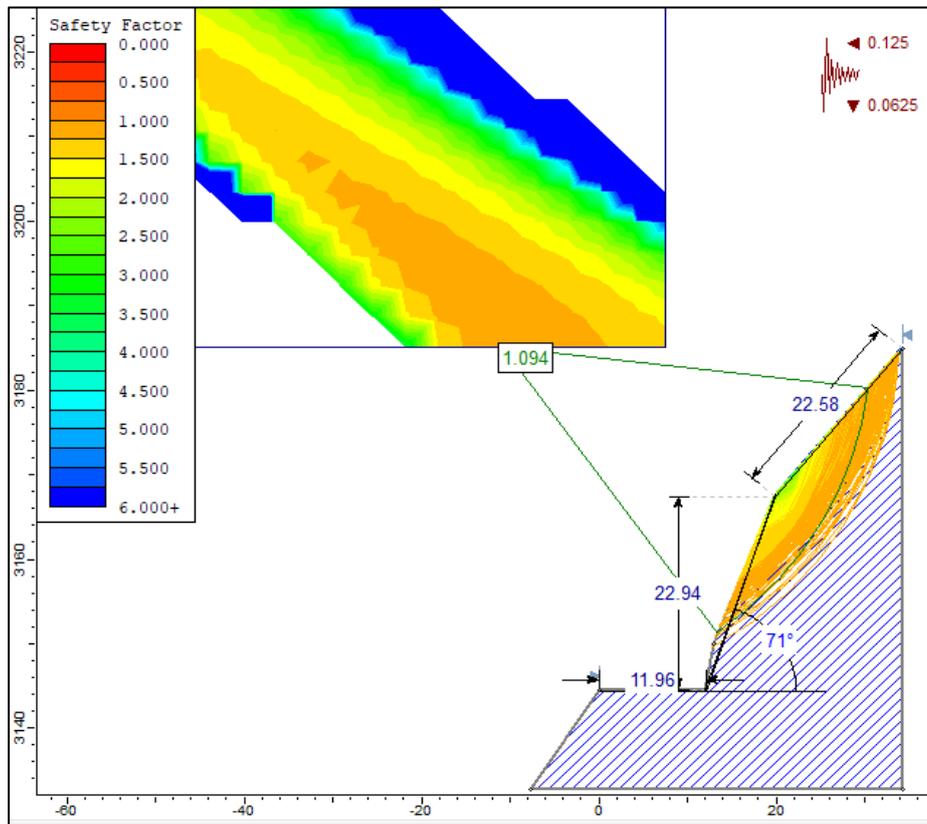
Figura 3.42 Factor de seguridad TC-04 por método de Bishop simplificado en condiciones de Tensiones Efectivas más Sismicidad

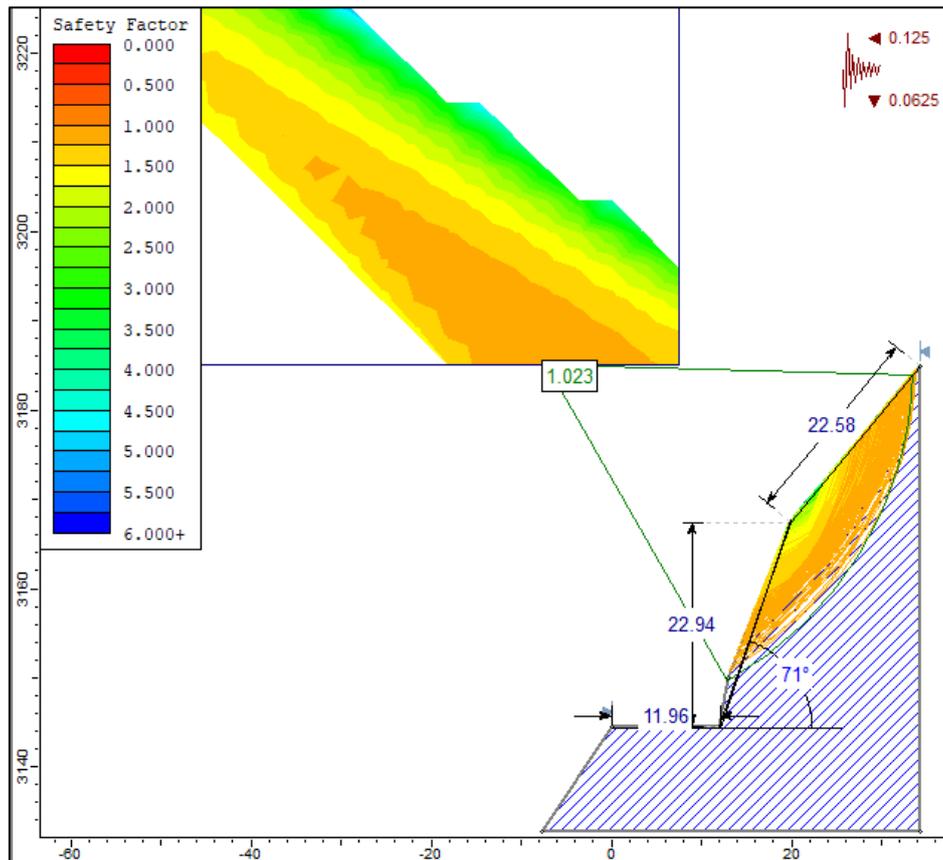
Figura 3.44 Factor de seguridad TC-04 por método de Janbu simplificado en condiciones de Tensiones Efectivas más Sismicidad

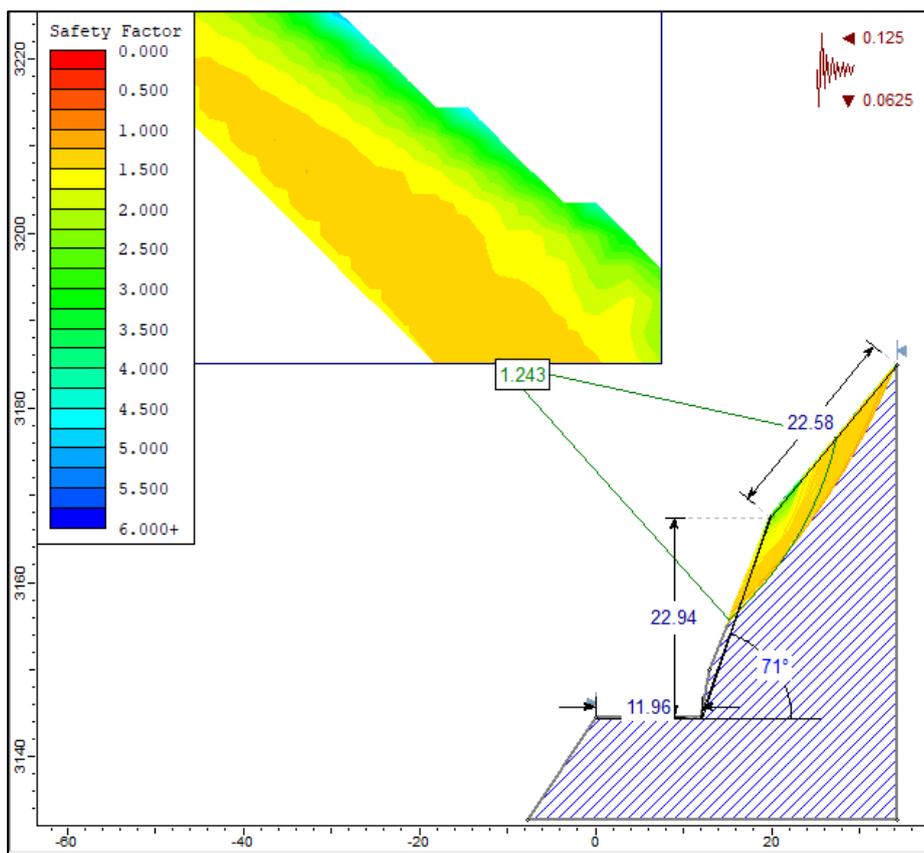
Figura 3.46 Factor de seguridad TC-04 por método de Spencer en condiciones de Tensiones Efectivas más Sismicidad

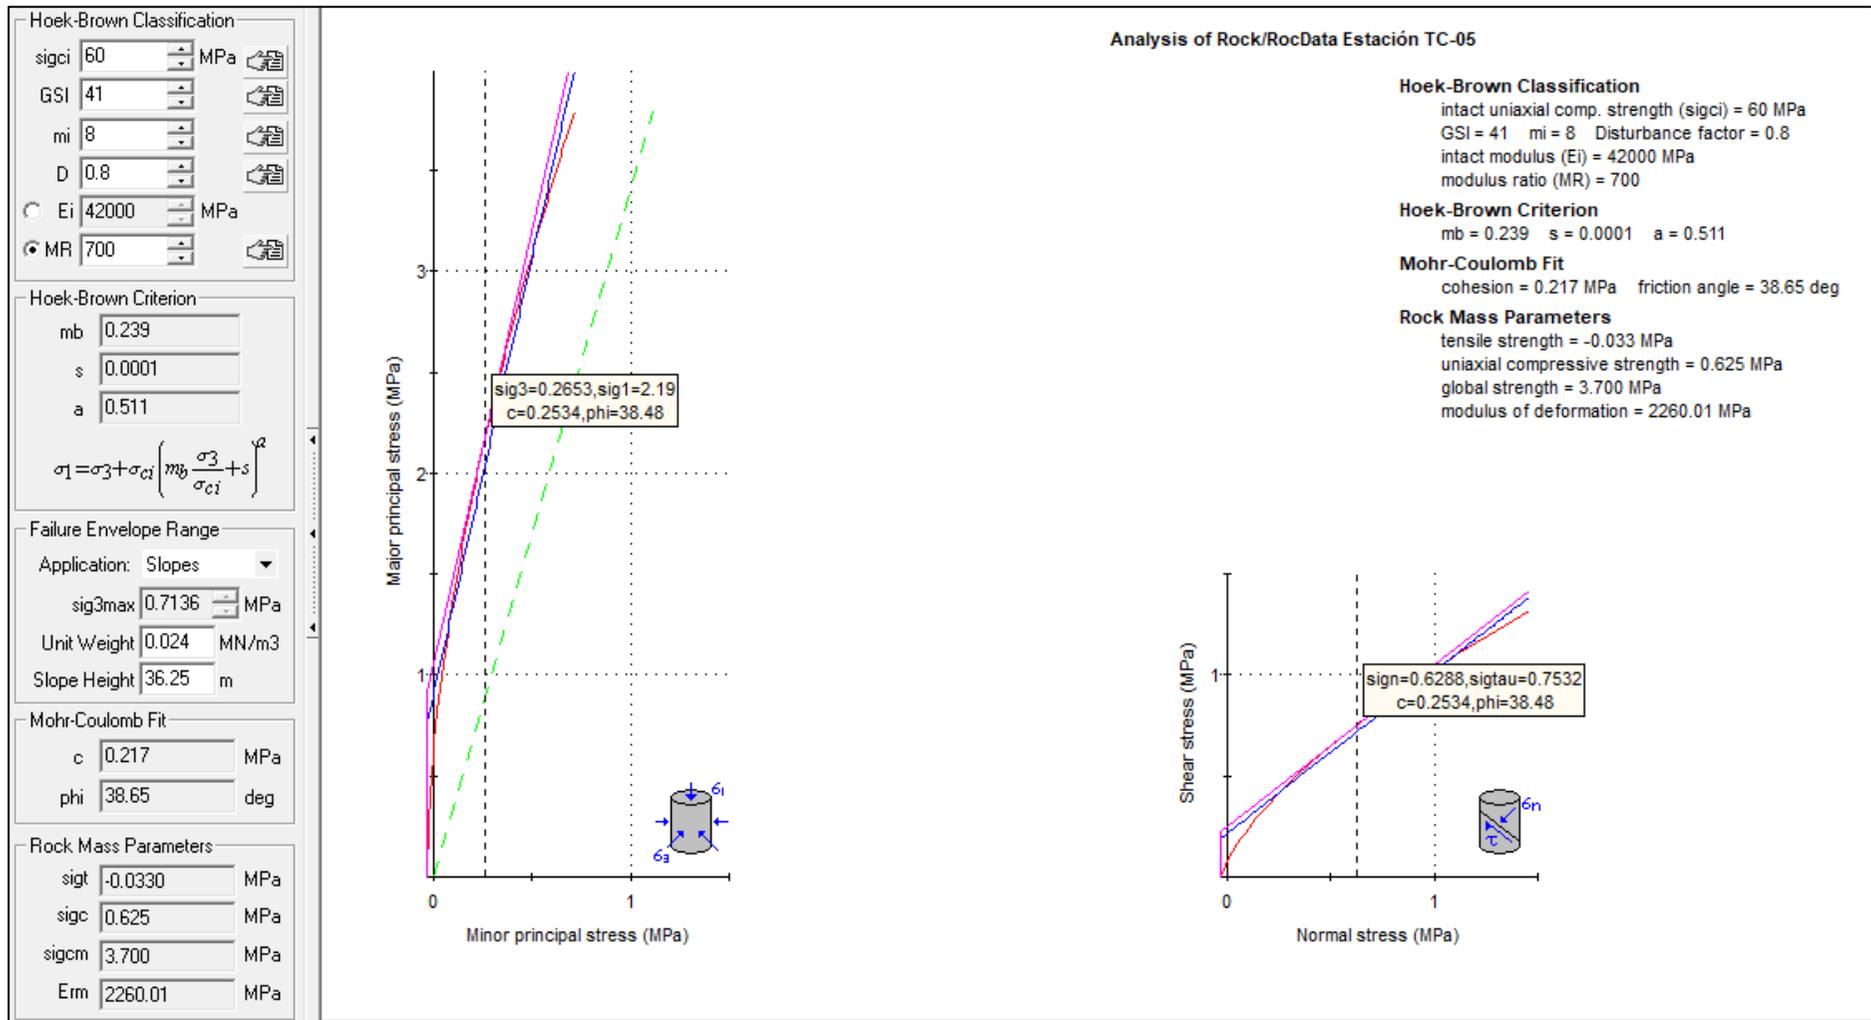
Figura 3.49 Graficas de Esfuerzo Mayor – Esfuerzo Menor (Izquierda) y Esfuerzo Normal – Esfuerzo de Corte (derecha) de la Estación TC-05
