UNIVERSIDAD NACIONAL DE CAJAMARCA
FACULTAD DE INGENIERÍA
ESCUELA ACADÉMICO PROFESIONAL DE INGENIERÍA GEOLÓGICA

TESIS PROFESIONAL

ANÁLISIS GEOTÉCNICO DE LOS TALUDES EN ZONAS CRÍTICAS
CARRETERA LEIMEBAMBA – ATUEN, KM 15 + 000 - KM 22 + 000.
DISTRITO CHUQUIBAMBA, PROVINCIA CHACHAPOYAS,
DEPARTAMENTO AMAZONAS

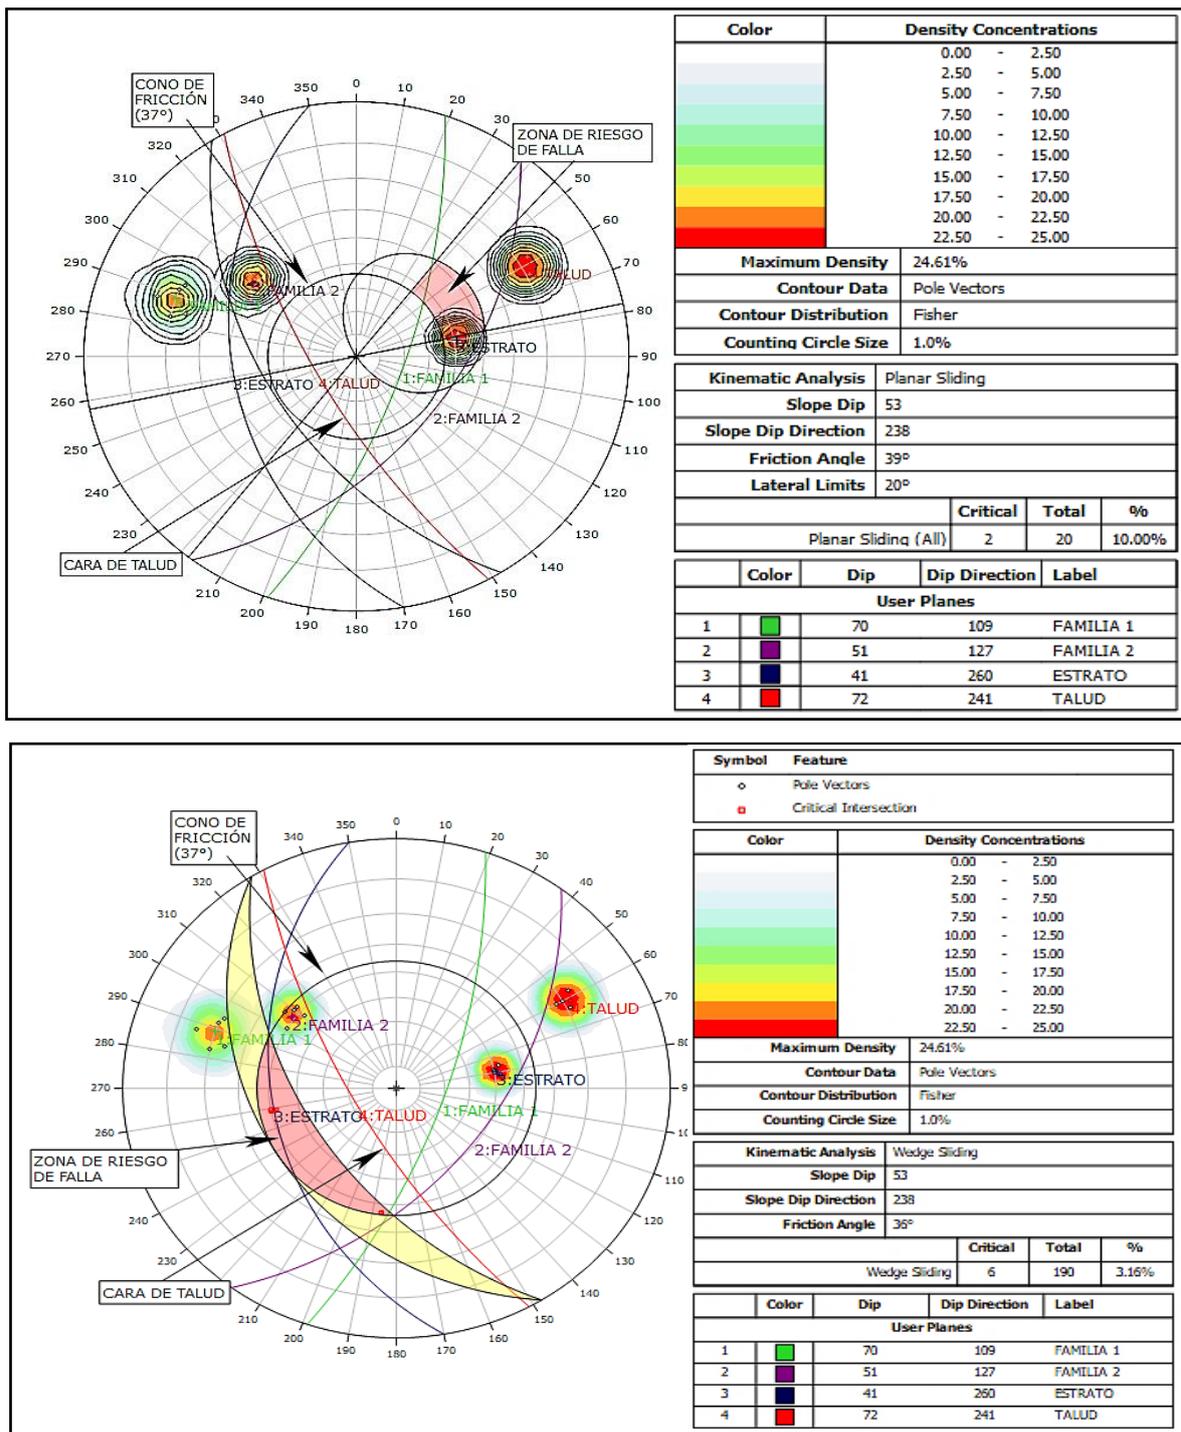
Figura 3.50 Estación TC-05 Análisis cinemático de rotura planar (a) y rotura tipo cuña (b)

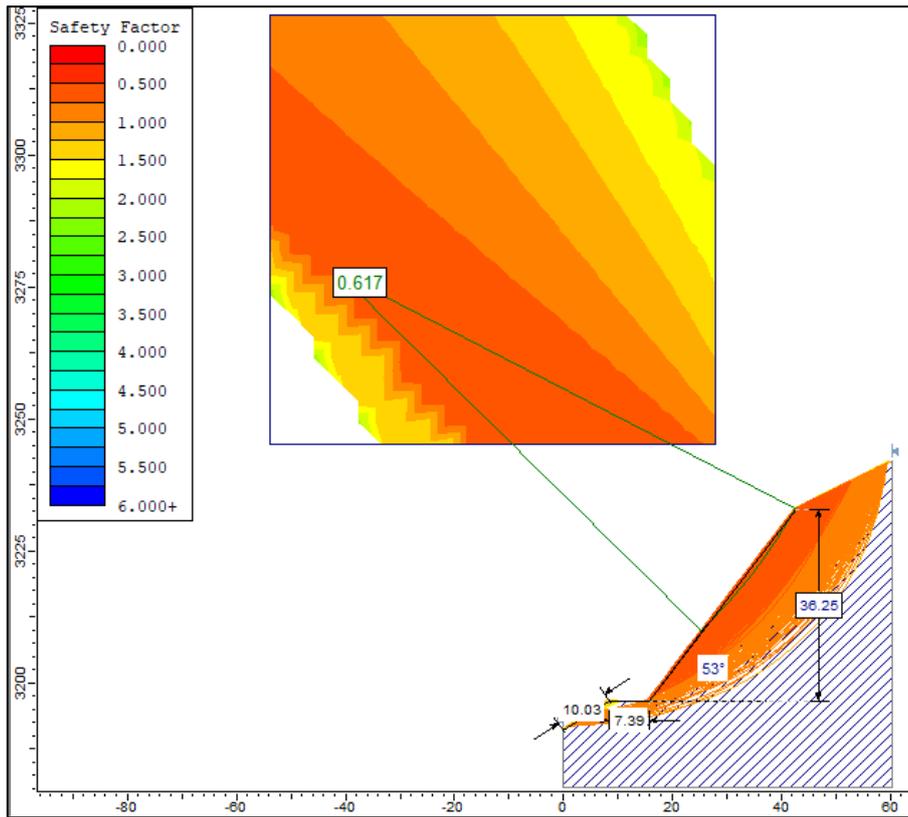
Figura 3.54 Factor de seguridad TC-05 por método de Janbu simplificado, en normales

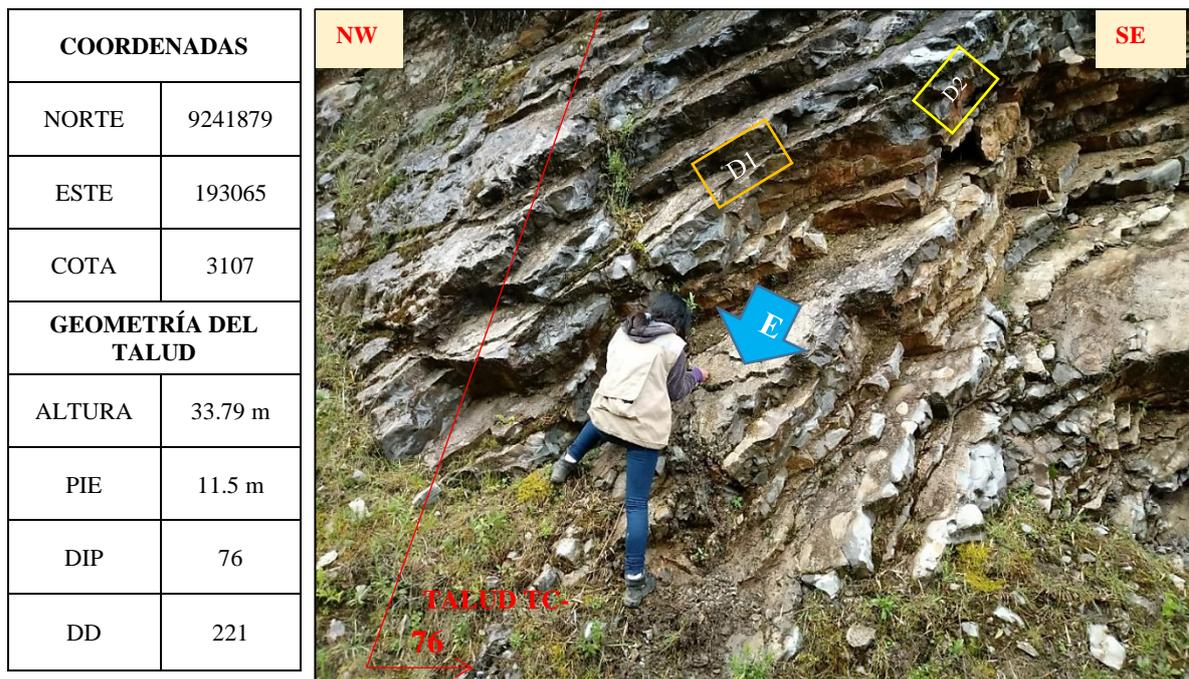
Foto 3.25 Talud TC-06 calizas de la formación Chambará (Tr-Ch) en las progresivas 16+658 – 16 +664

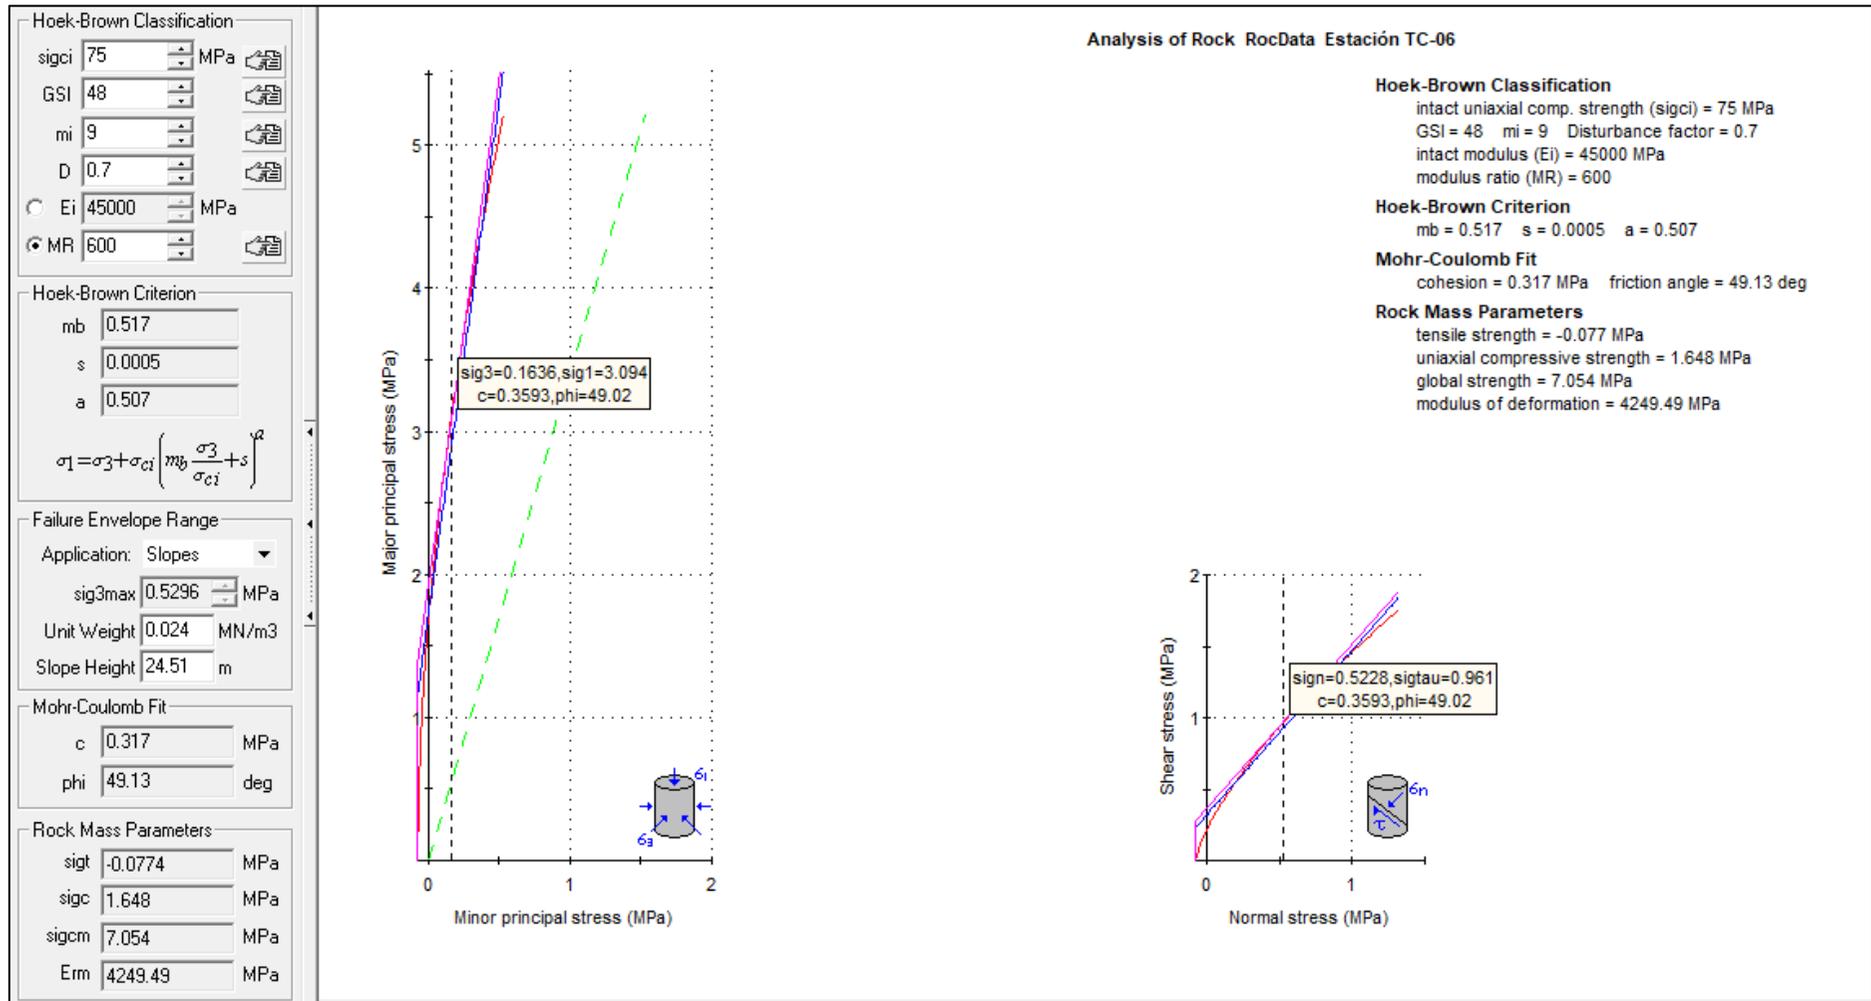
Figura 3.60 Graficas de Esfuerzo Mayor – Esfuerzo Menor (Izquierda) y Esfuerzo Normal – Esfuerzo de Corte (derecha) de la Estación TC-06

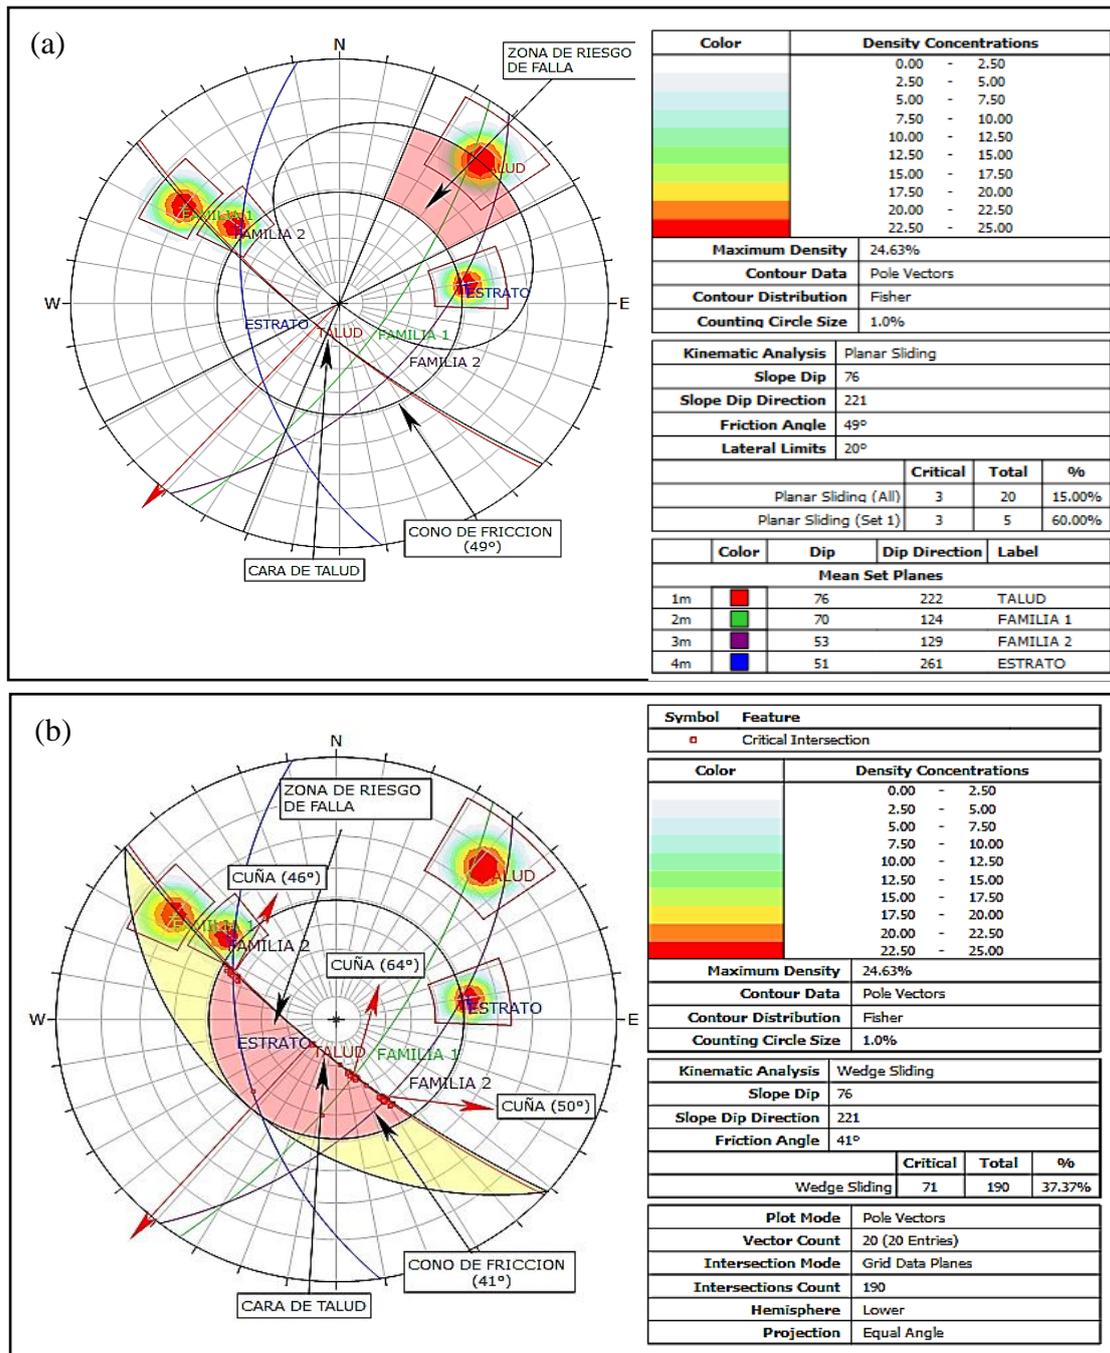
Figura 3.61 Estación TC-06, análisis cinemático de rotura planar (a) y rotura tipo cuña (b)

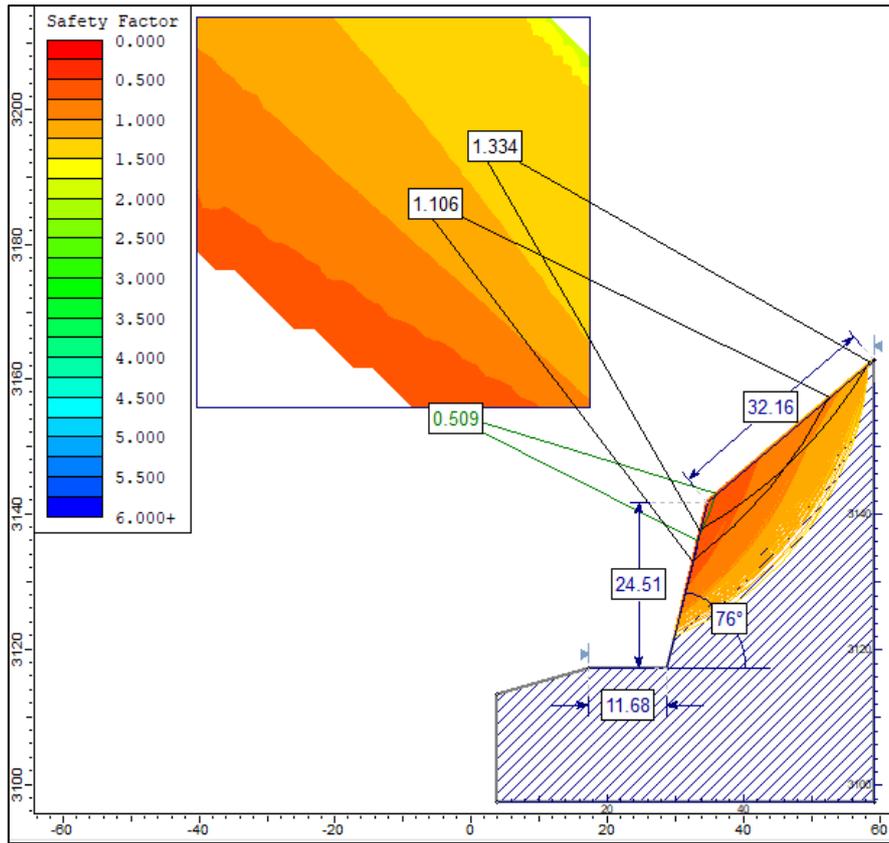
Figura 3.67 Factor de seguridad TC-06 por método de Spencer en condiciones de Tensiones Totales

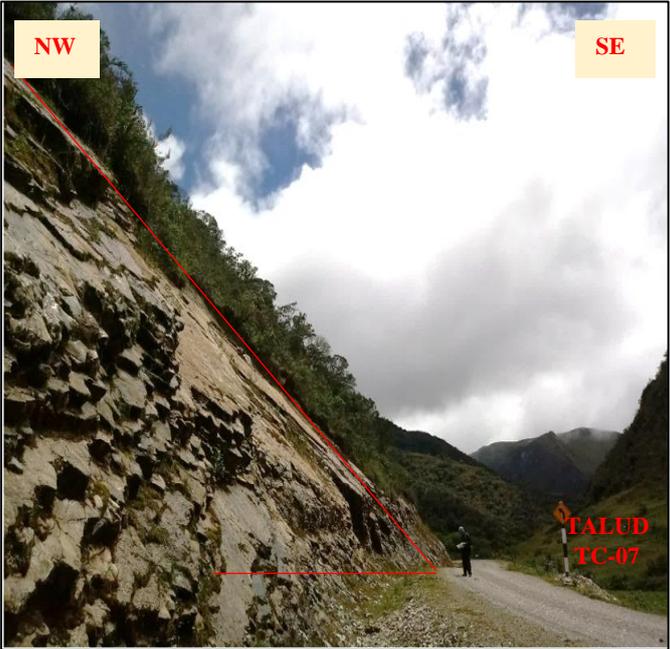
Foto 3.26 Talud TC-07 calizas limo arcillosas de la formación Aramachay (Ji-a) en las progresivas 20+208– 20 +218.5

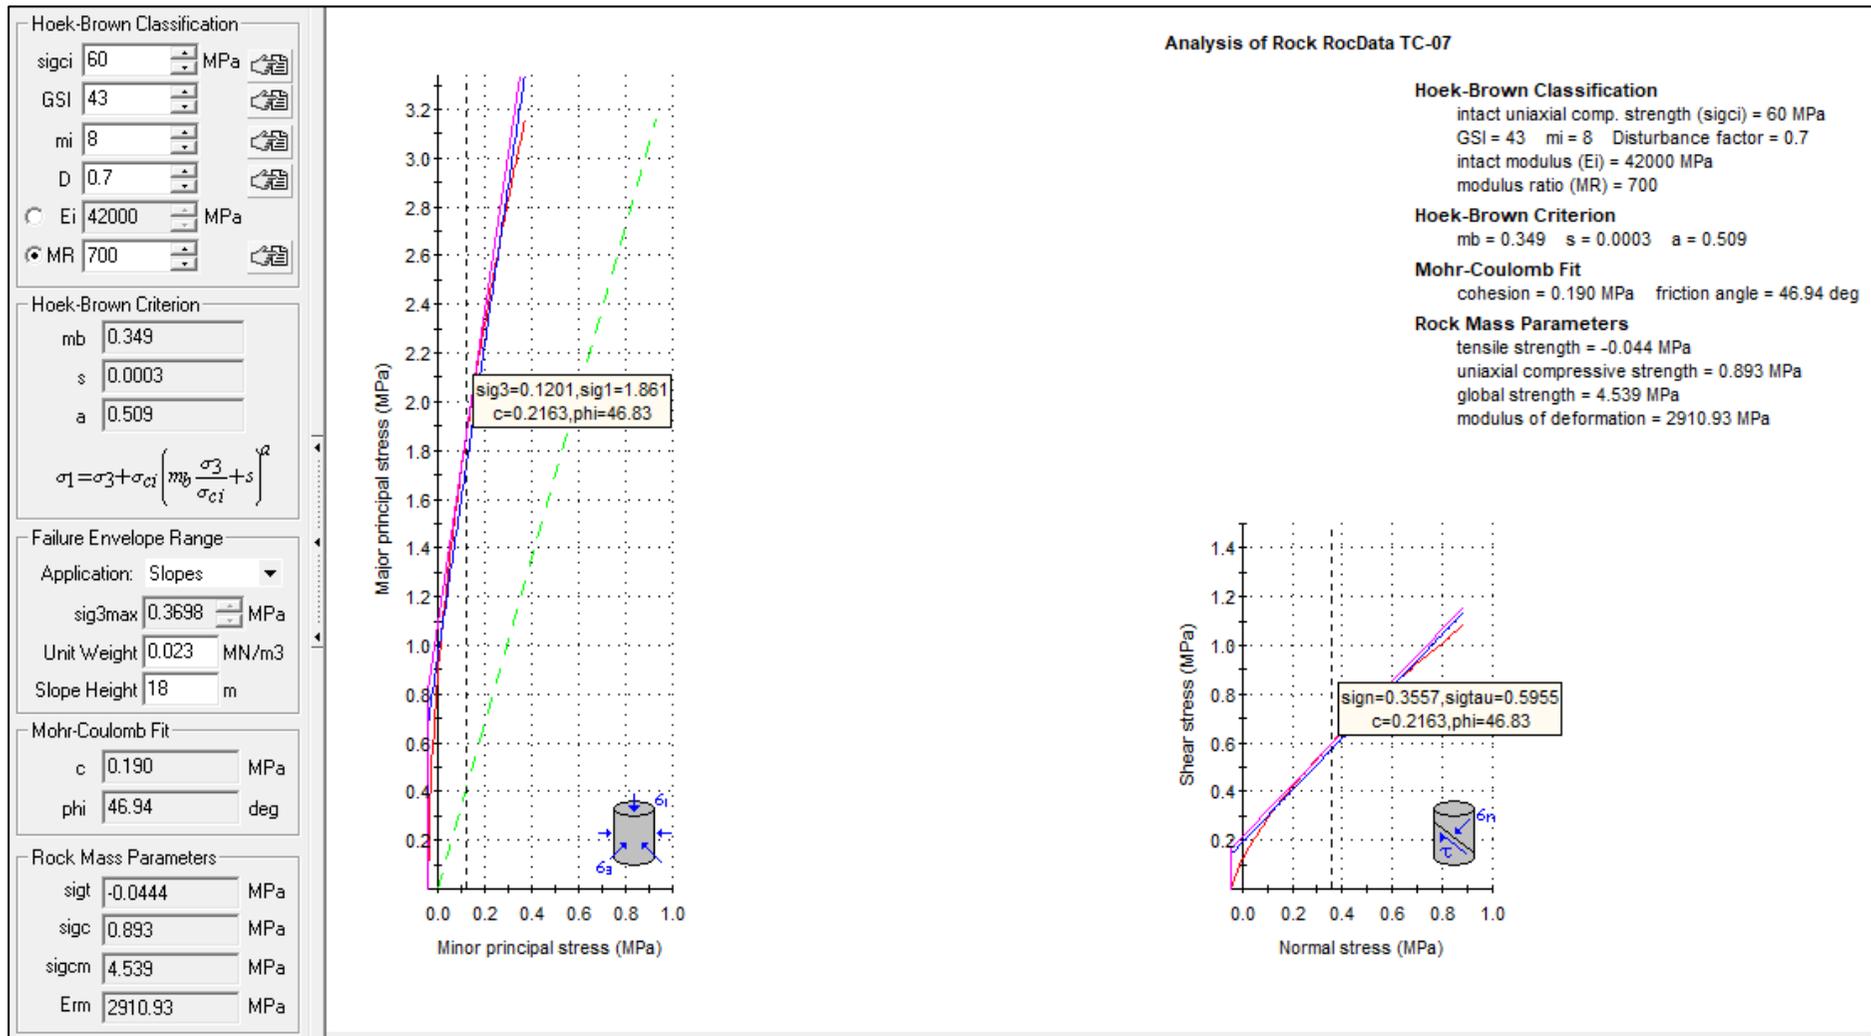
Figura 3.71 Graficas de Esfuerzo Mayor – Esfuerzo Menor (Izquierda) y Esfuerzo Normal – Esfuerzo de Corte (derecha) de la Estación TC-07

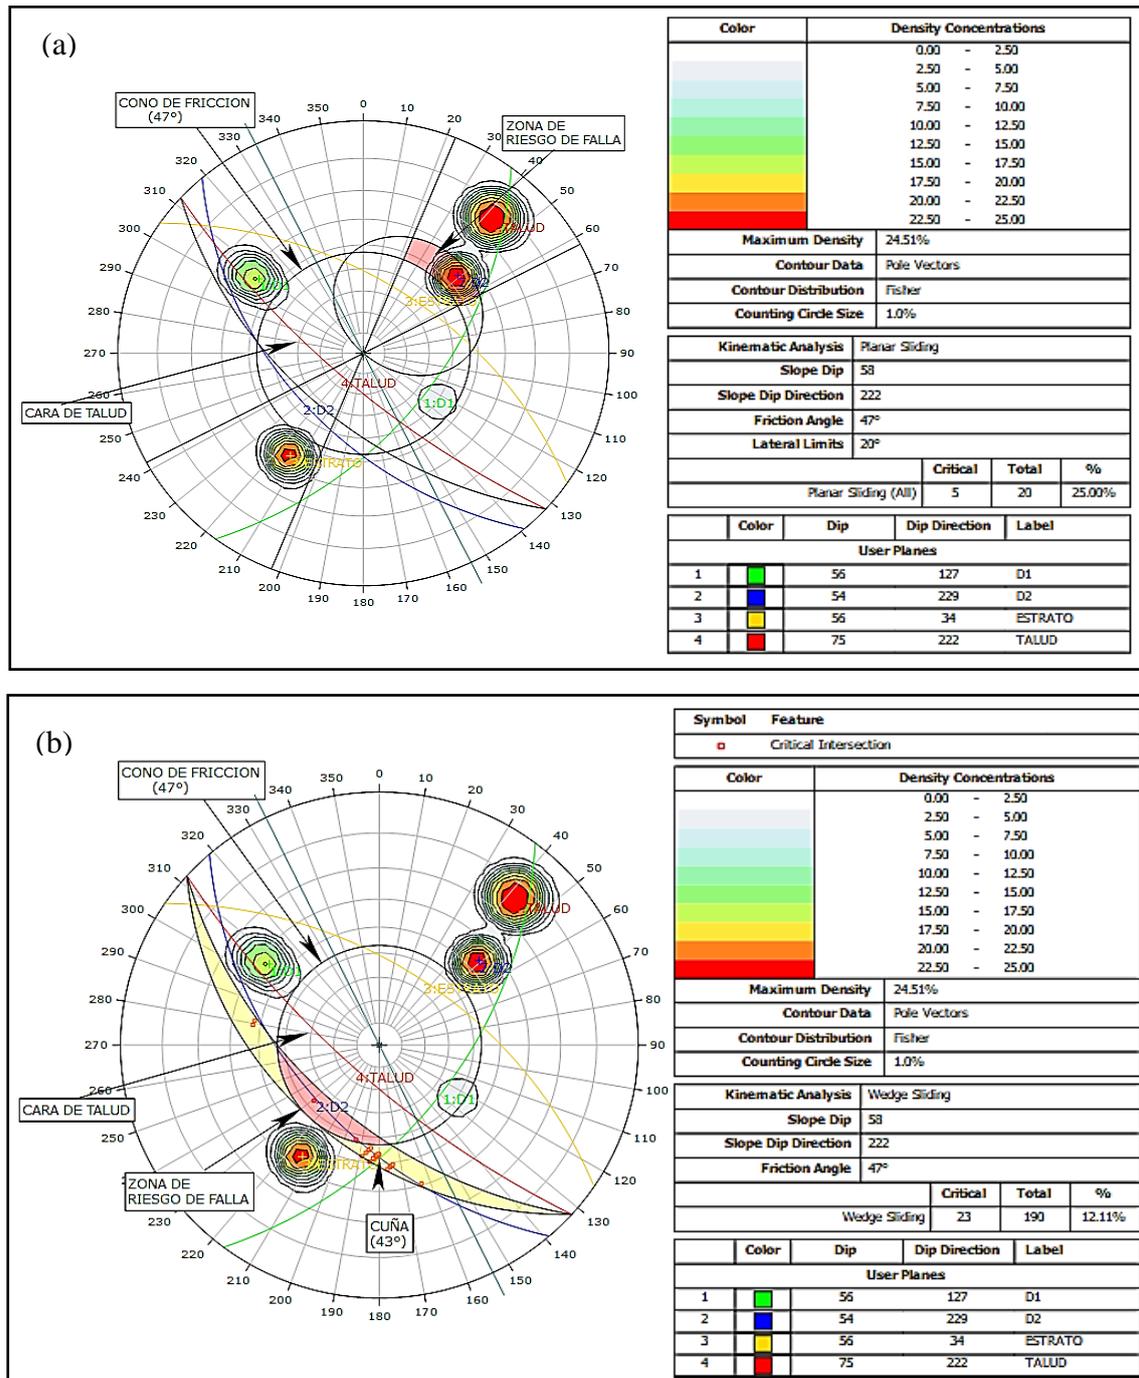
Figura 3.72 Estación TC-07, análisis cinemático de rotura planar (a) y rotura tipo cuña (b).

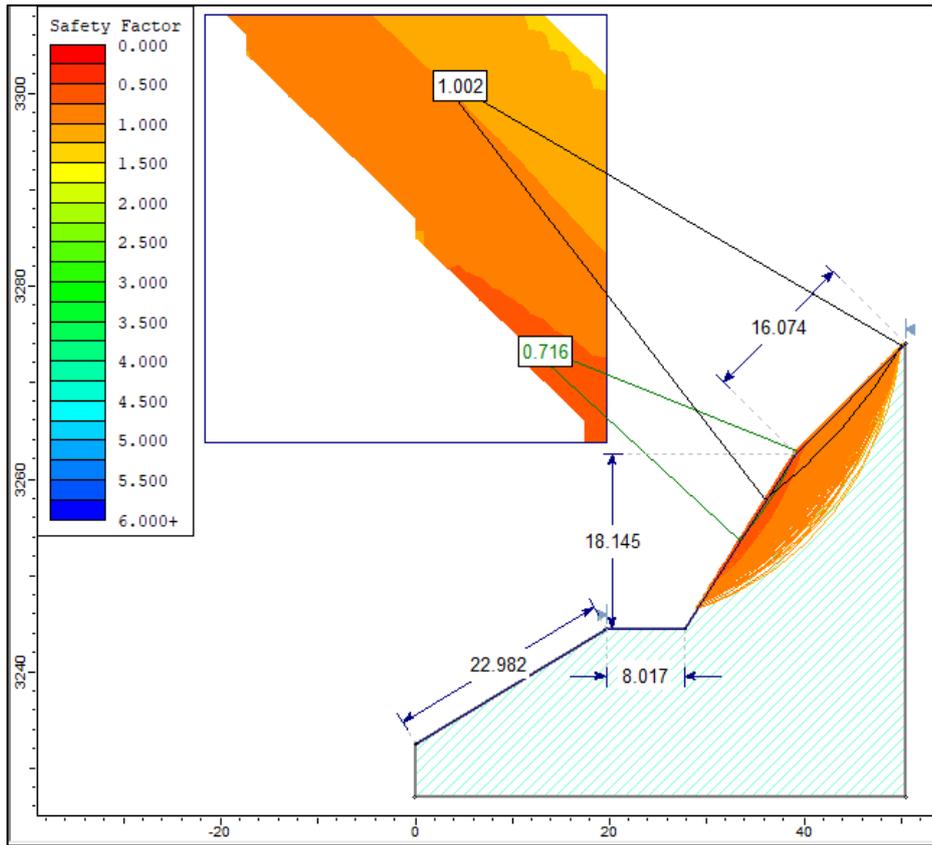
Figura 3.76 Factor de seguridad TC-07 por método de Janbu simplificado en condiciones de Tensiones Totales

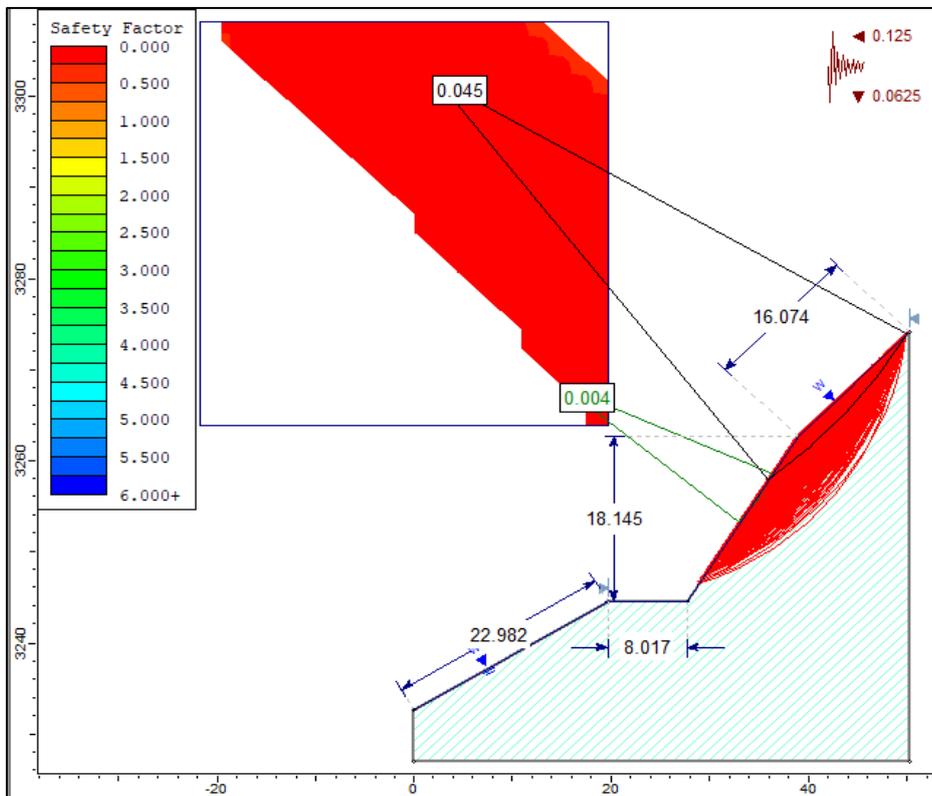
Figura 3.77 Factor de seguridad TC-07 por método de Janbu simplificado en condiciones de Tensiones Efectivas más Sismicidad

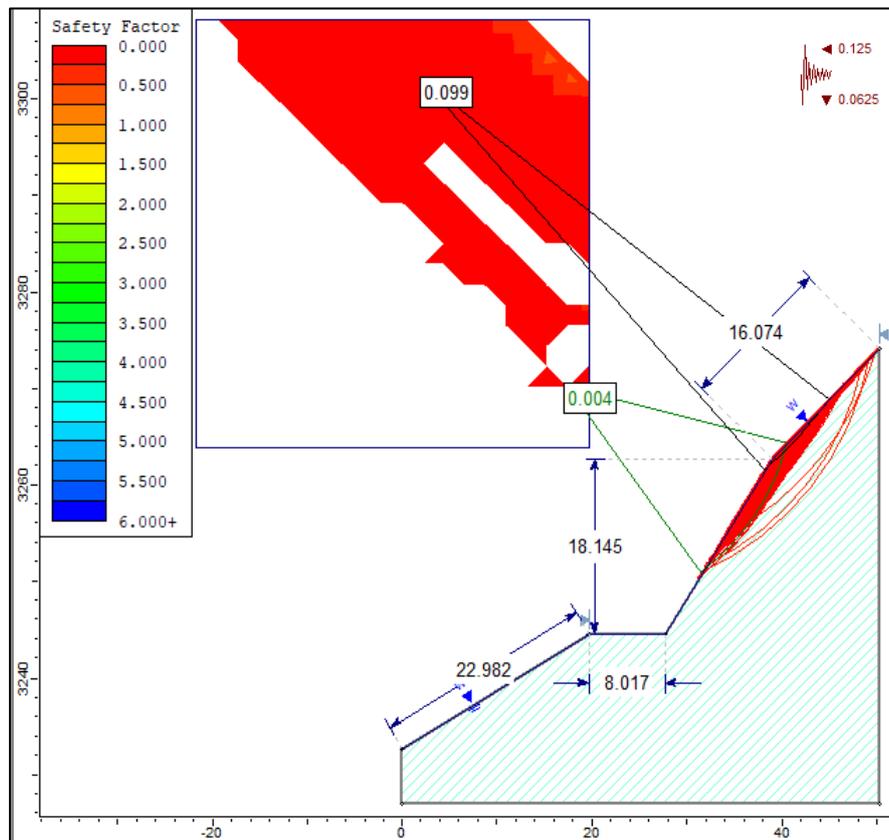
Figura 3.79 Factor de seguridad TC-07 por método de Spencer en condiciones de Tensiones Efectivas más Sismicidad.

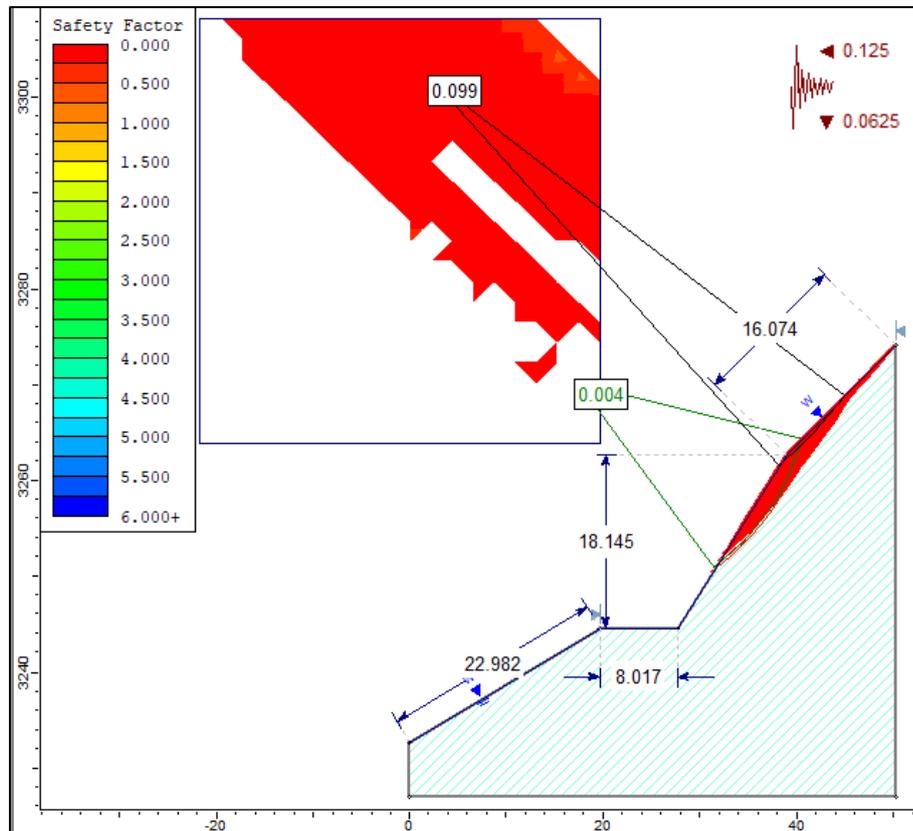
Figura 3.81 Factor de seguridad TC-07 por método de Gle/Morgenstern-Price en condiciones de Tensiones Efectivas más Sismicidad

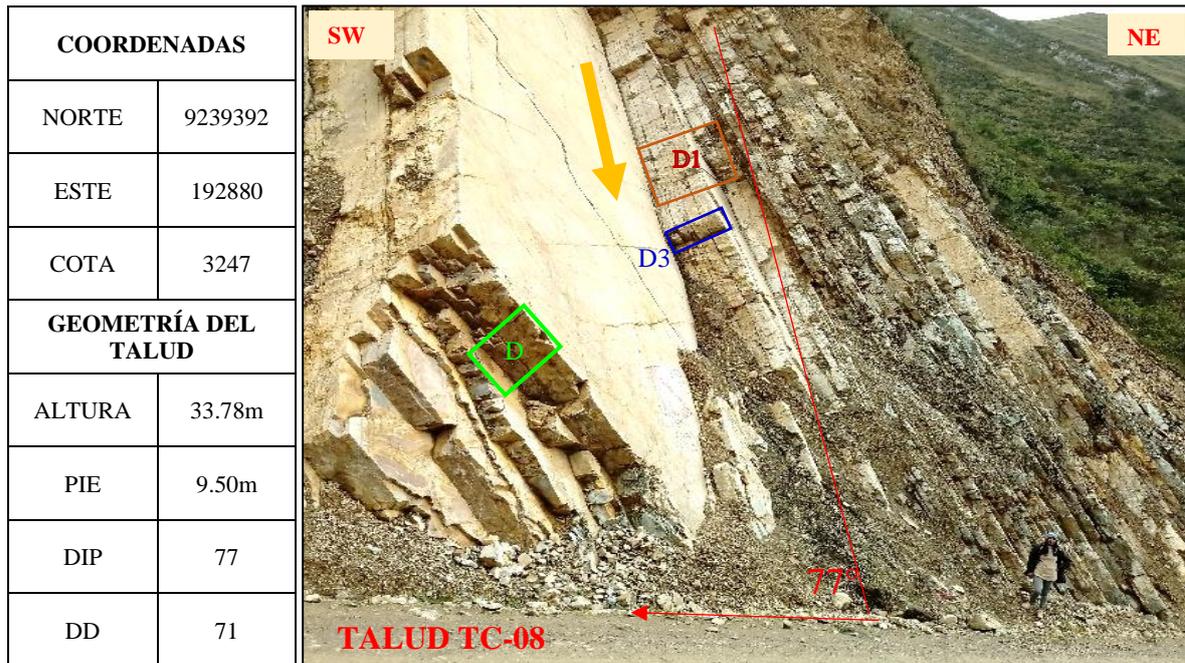
Foto 3.27 Talud TC-08 calizas limo arcillosas de la formación Aramachay (Ji-a) en las progresivas 21+068.5– 21 +108.5

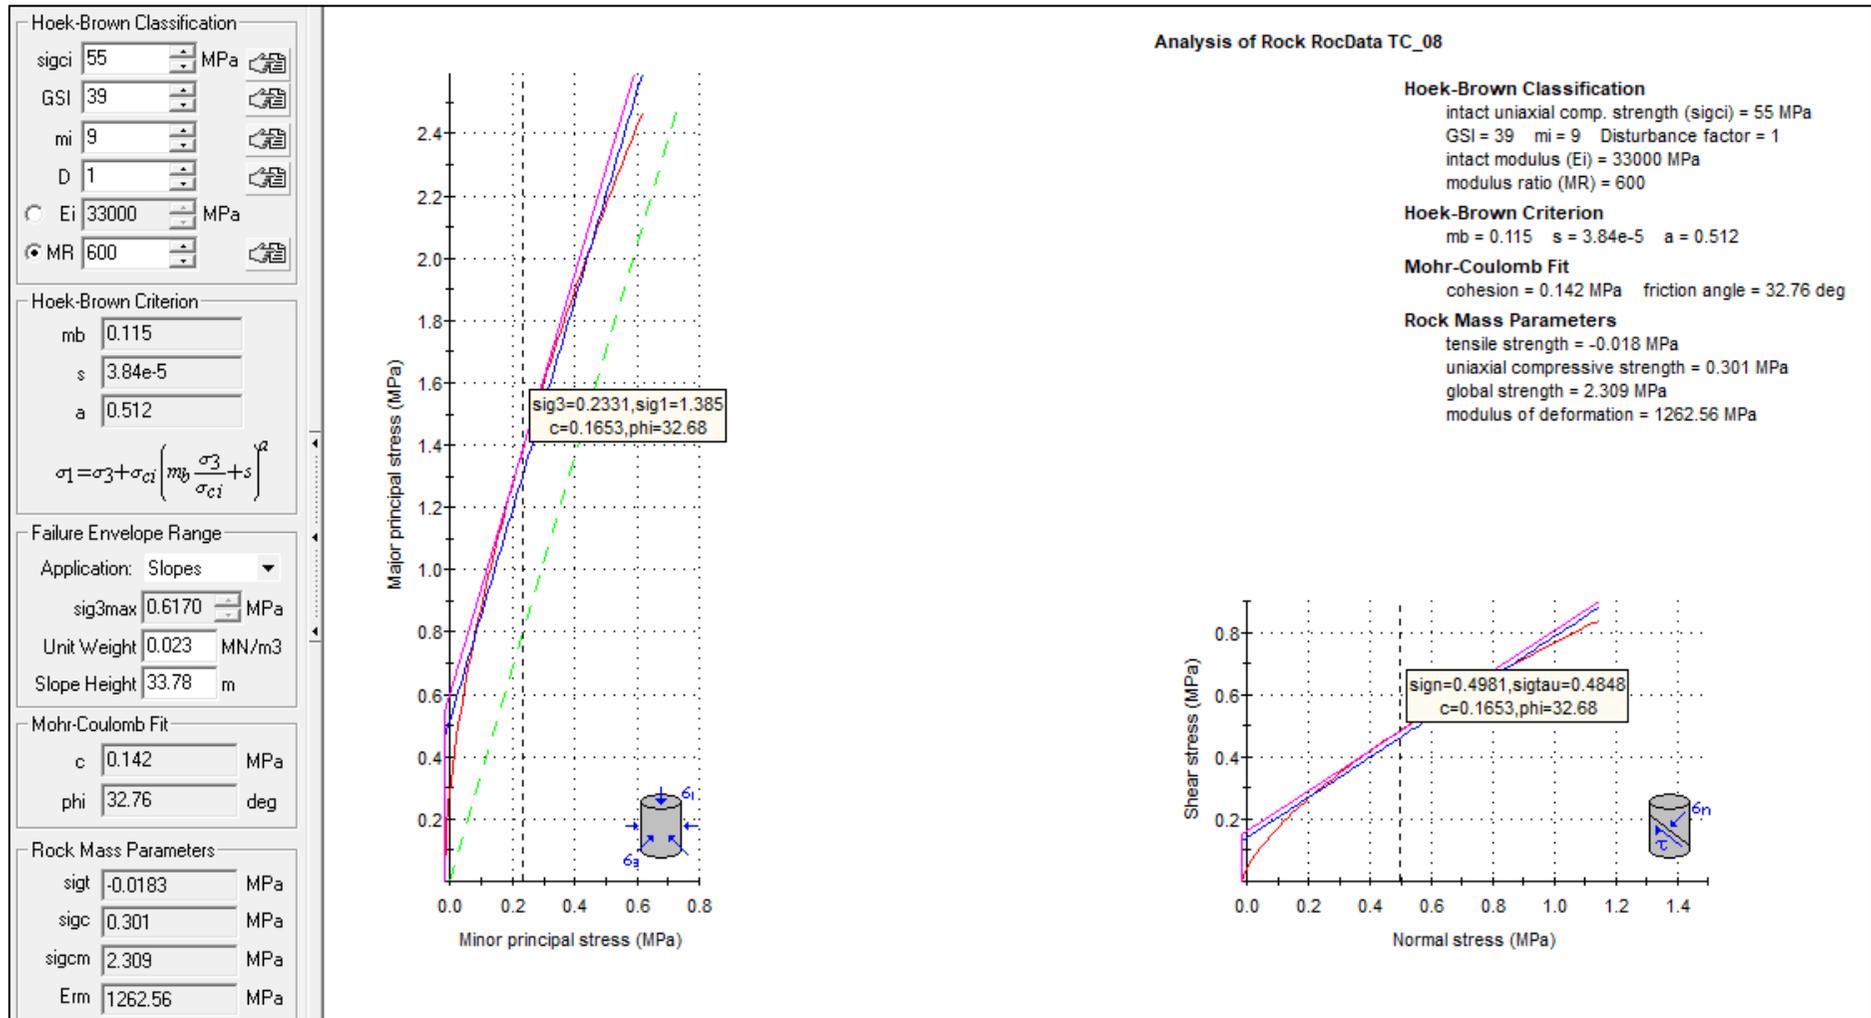
Figura 3.82 Graficas de Esfuerzo Mayor – Esfuerzo Menor (Izquierda) y Esfuerzo Normal – Esfuerzo de Corte (derecha) de la Estación TC-08

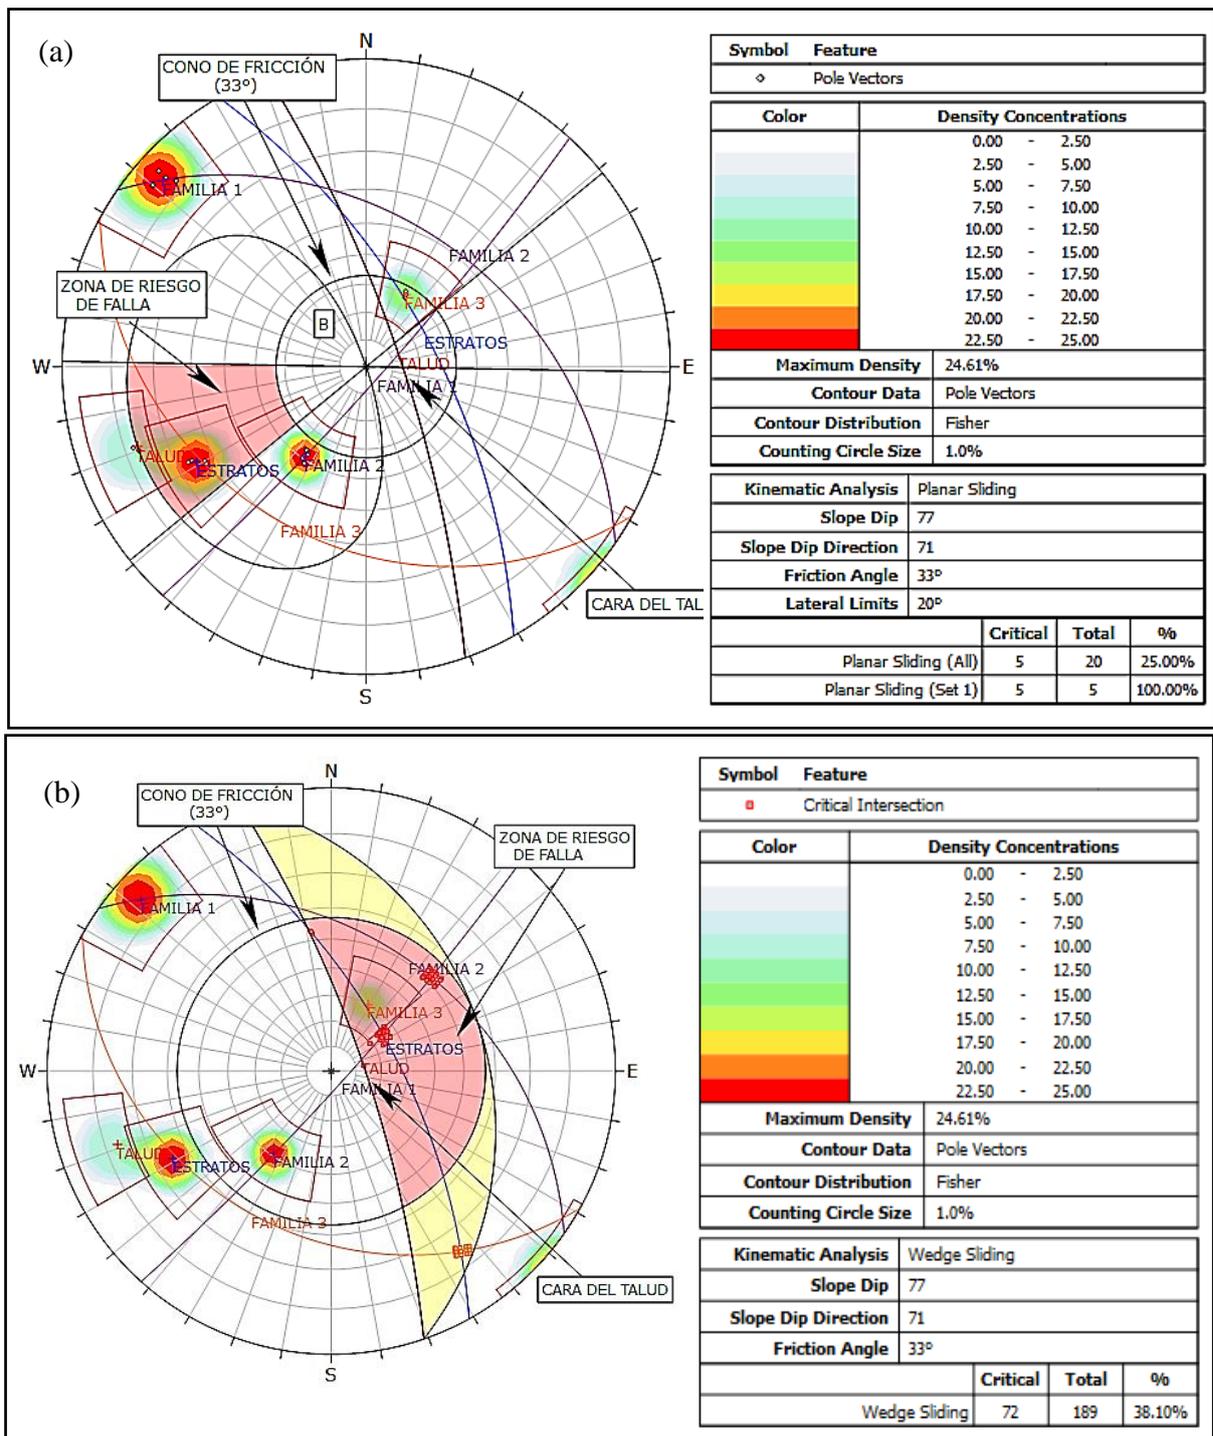
Figura 3.83 Estación TC-08, análisis cinemático de rotura planar (a) y rotura tipo cuña (b)

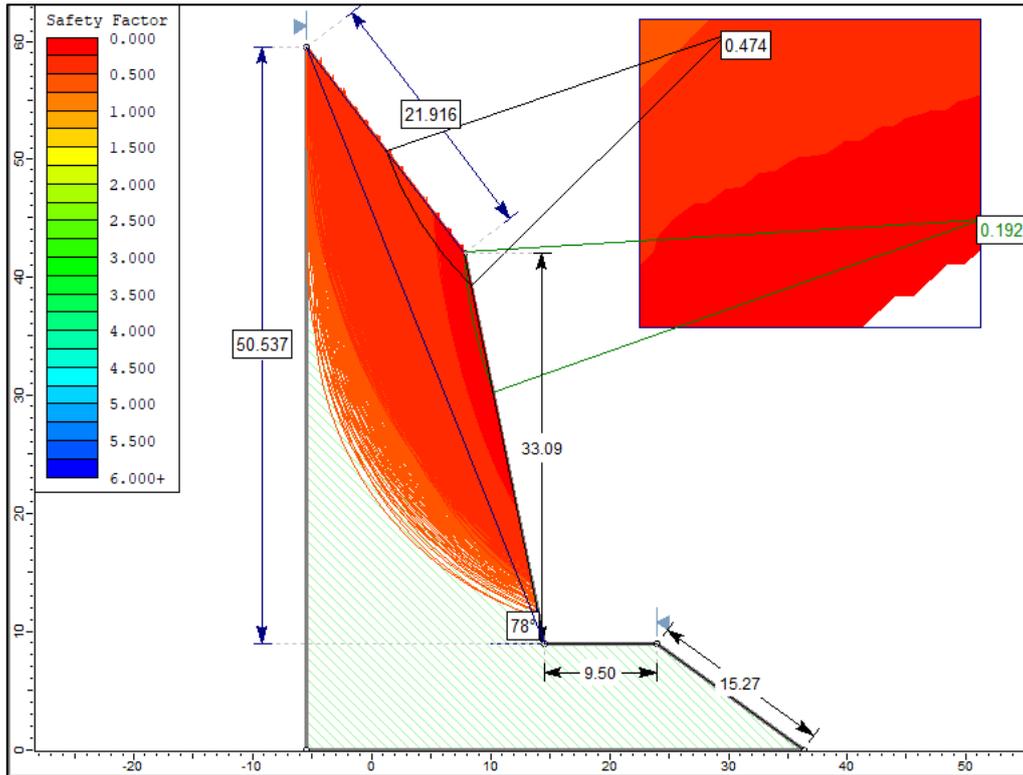
Figura 3.85 Factor de seguridad TC-08 por método de Bishop simplificado en condiciones de Tensiones Totales

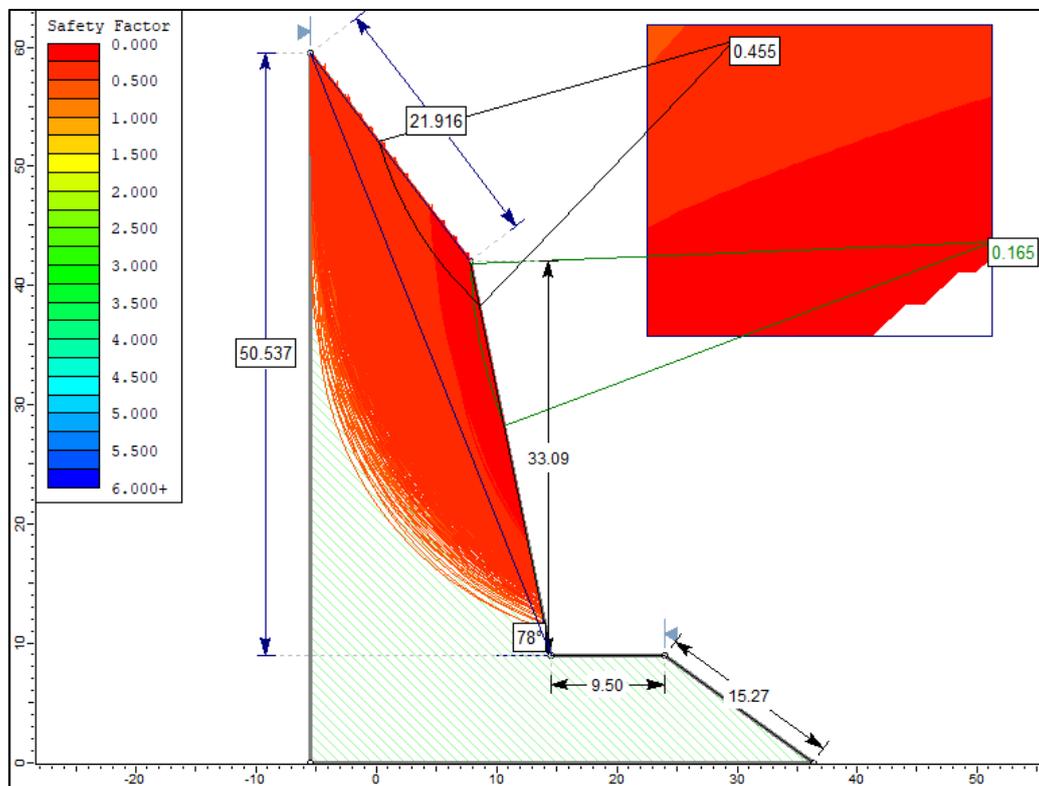
Figura 3.86 Factor de seguridad TC-08 por método de Janbu simplificado en condiciones de Tensiones Totales

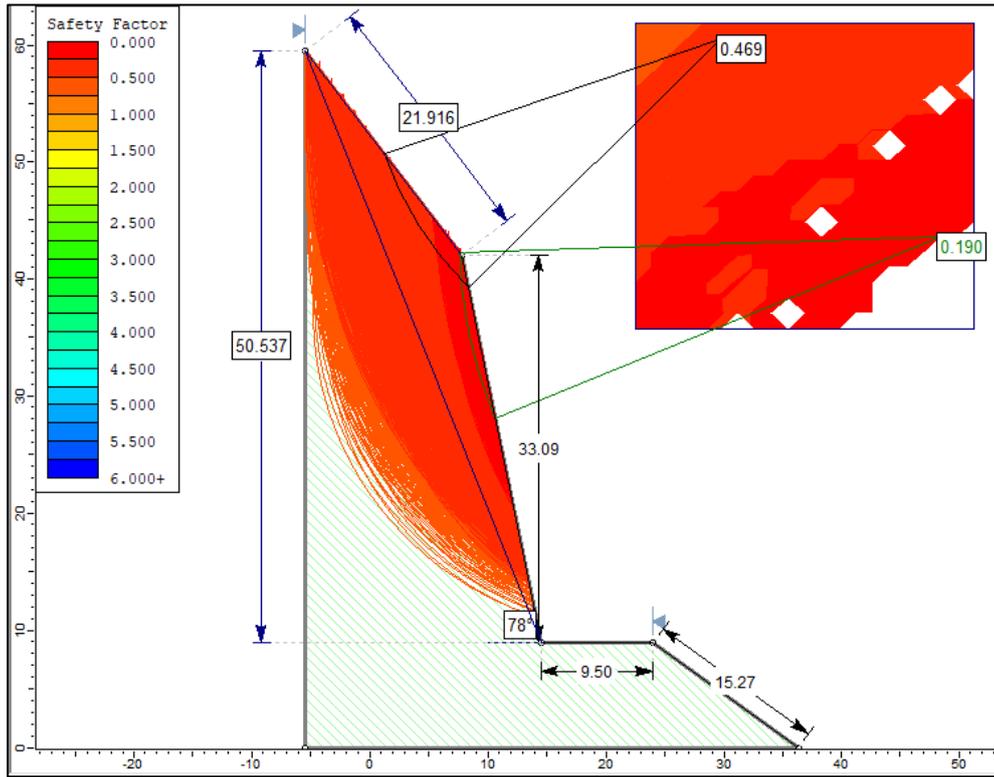
Figura 3.87 Factor de seguridad TC-08 por método de Spencer en condiciones de Tensiones Totales

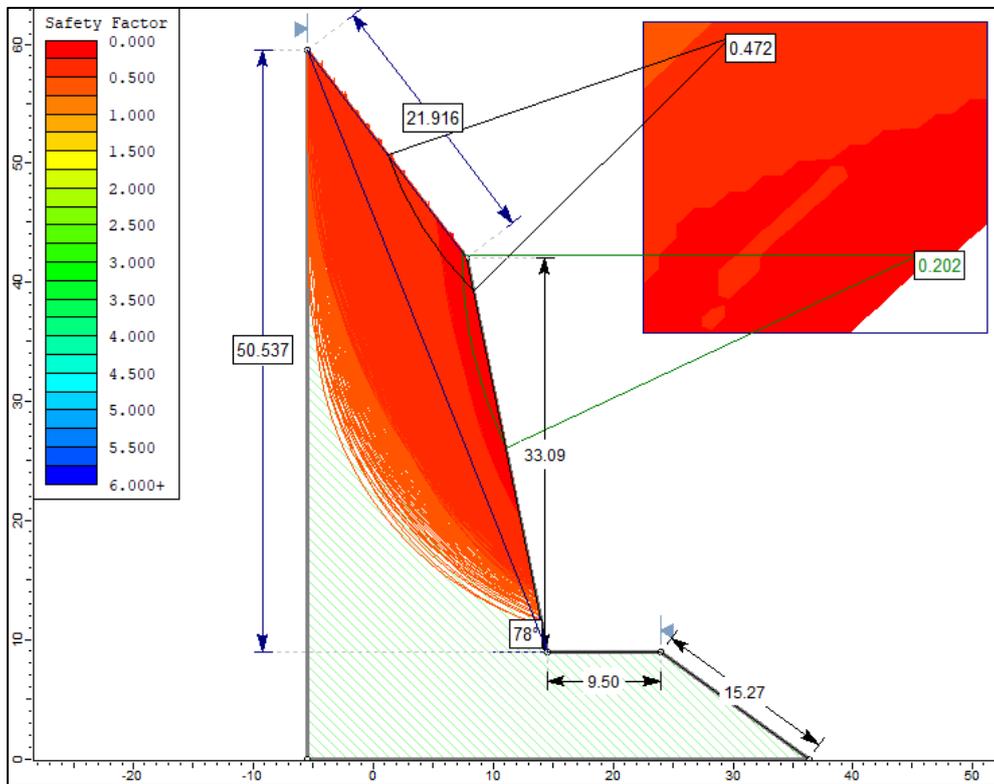
Figura 3.88 Factor de seguridad TC-08 por método de Gle/Morgenstern-Price en condiciones de Tensiones Totales
