UNIVERSIDAD NACIONAL DE CAJAMARCA
FACULTAD DE INGENIERÍA
ESCUELA ACADÉMICO PROFESIONAL DE INGENIERÍA CIVIL
SEDE JAÉN

**EVALUACIÓN DE LA INESTABILIDAD DE TALUDES EN LA
CARRETERA LAS PIRIAS - CRUCE LAMBAYEQUE,
SAN IGNACIO.**

**TESIS PARA OPTAR EL TÍTULO PROFESIONAL DE
INGENIERO CIVIL**

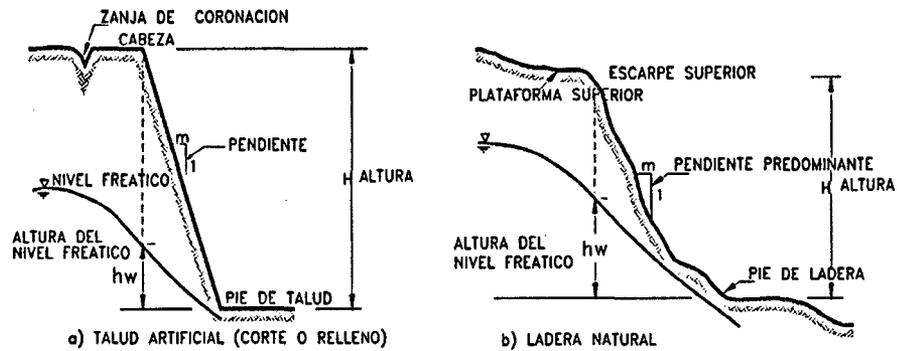
Los taludes se pueden agrupar en tres categorías generales: Los terraplenes, los cortes de laderas naturales y los muros de contención. Además, se pueden presentar combinaciones de los diversos tipos de taludes y laderas (Fig. 2).

Figura 02. Nomenclatura de Talud y Ladera. Fuente: Poblete, 2006

En el talud o ladera se definen los siguientes elementos constitutivos:

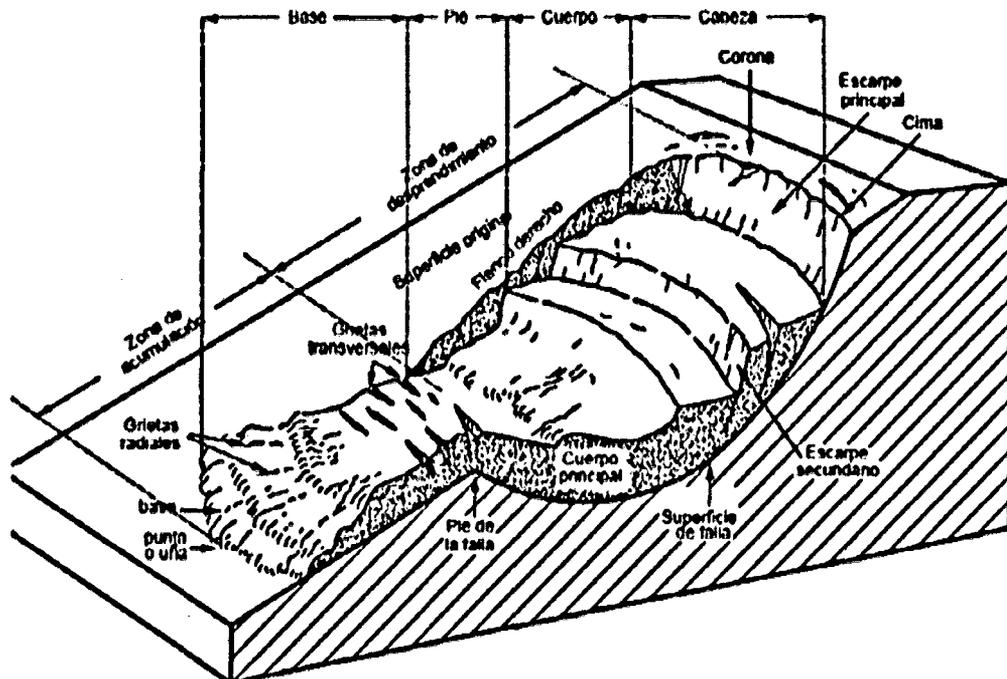
Los movimientos ocurren generalmente, a lo largo de superficies de falla, por caída libre, movimientos de masa, erosión o flujos. Algunos segmentos del talud o ladera pueden moverse hacia arriba, mientras otros se mueven hacia abajo.

Figura 03: Nomenclatura de un Deslizamiento. Fuente: Poblete, 2006

- **Escarpe Principal:** Corresponde a una superficie muy inclinada a lo largo de la periferia del área en movimiento, causado por el desplazamiento del material fuera del terreno original. La continuación de la superficie del escarpe dentro del material forma la superficie de falla.

- **Superficie de Falla:** Corresponde al área debajo del movimiento que delimita el volumen de material desplazado. El volumen de suelo debajo de la superficie de falla no se mueve.

- **Pie de la Superficie de Falla:** La línea de interceptación (algunas veces tapada) entre la parte inferior de la superficie de rotura y la superficie original del terreno.

- **Base:** El área cubierta por el material perturbado abajo del pie de la superficie de falla.
- **Punta o Uña:** El punto de la base que se encuentra a más distancia de la cima.

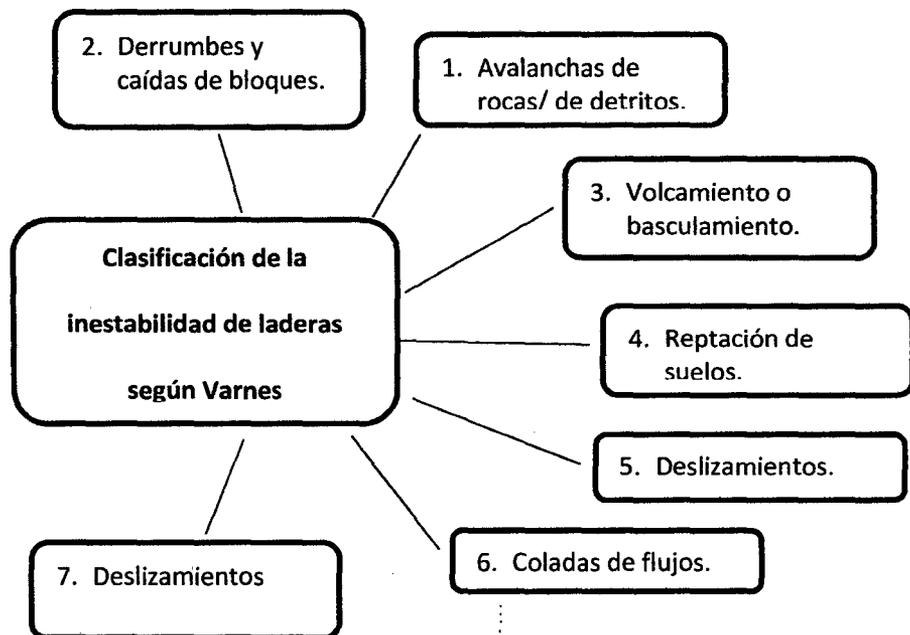
Una de las clasificaciones de inestabilidad de laderas más utilizadas en la actualidad es la de Varnes:

Figura 04: Clasificación de inestabilidad de laderas. Según Varnes (1978).

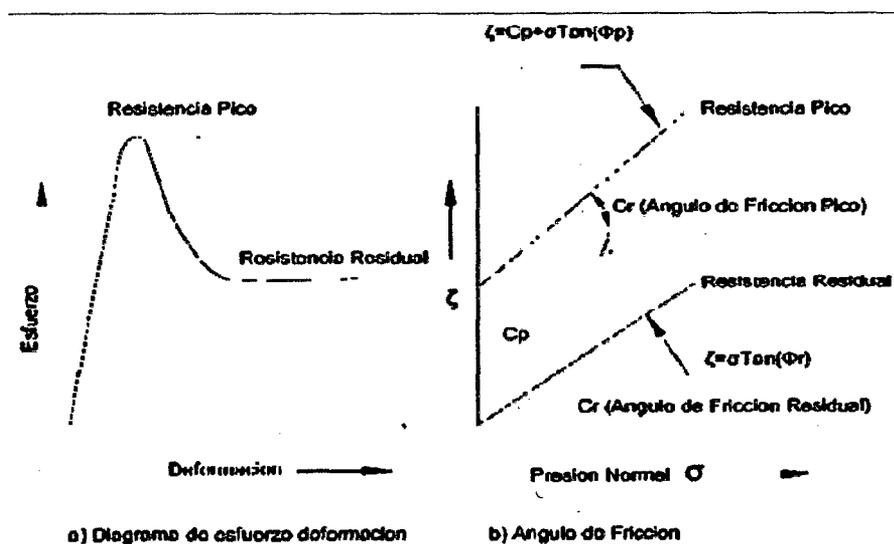
Es la resistencia al corte que posee el material después de haber ocurrido la falla. Skempton (1964), observó que en arcillas sobre consolidadas, la resistencia calculada del análisis de deslizamientos después de ocurridos, correspondía al valor de la resistencia residual y recomendó utilizar para el cálculo de los factores de seguridad, los valores de los parámetros obtenidos para la resistencia residual f_r y c_r . Sin embargo, en los suelos residuales la resistencia pico tiende a ser generalmente, muy similar a la resistencia residual. Otro factor que determina las diferencias entre la resistencia pico y residual es la sensibilidad, la cual está relacionada con la pérdida de resistencia por el remoldeo o la reorientación de las partículas de arcilla.

Figura 05. Resistencias pico y residual. Fuente: Poblete, 2006

previamente, la cual corresponde al punto más alto en la curva esfuerzo-deformación. La utilización de la resistencia pico en el análisis de estabilidad asume que dicha resistencia se obtiene simultáneamente a lo largo de toda la superficie de falla. Sin embargo, algunos puntos de la superficie de falla han alcanzado deformaciones mayores que otros. En un fenómeno de falla progresiva, asumir que la resistencia pico actúa simultáneamente en toda la superficie de falla puede producir errores en el análisis.

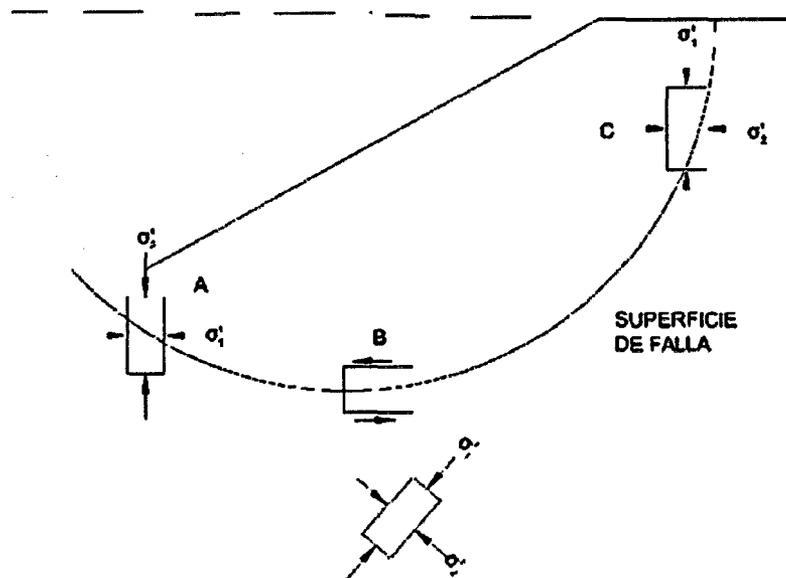
Para interpretar correctamente el fenómeno de falla al cortante en un talud debe tenerse en cuenta cuál es la dirección de los esfuerzos principales en cada sitio de la superficie de falla. El esfuerzo (σ_1) es vertical en la parte superior de la falla y horizontal en la parte inferior.

Figura 06. Dirección de esfuerzos principales en la falla de un talud.

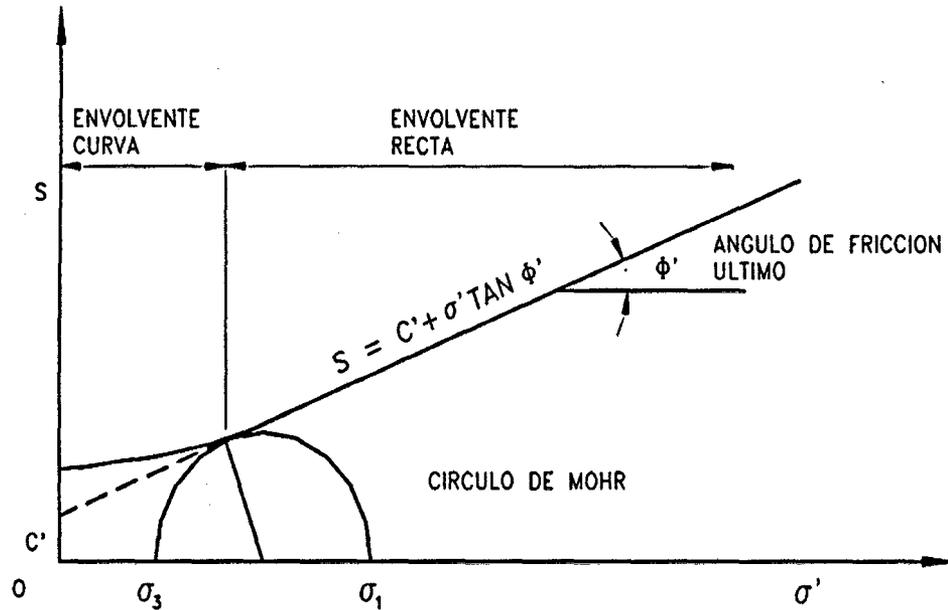
El círculo de Mohr se utiliza para representar o describir la resistencia al cortante de los suelos, utilizando la envolvente de falla Mohr – Coulomb, lo cual equivale a que una combinación crítica de esfuerzos se ha alcanzado. Los esfuerzos por encima de la envolvente de falla no pueden existir. La envolvente de falla de Mohr – Coulomb es generalmente una línea curva que puede representarse en la forma:

Figura 07. Envolvente de falla y círculo de Mohr.

En la mayoría de los suelos, la envolvente de falla para niveles de esfuerzos pequeños no es recta sino curva y el error de asumirla como recta puede modificar sustancialmente los resultados de un análisis. En la realidad, no existe un ángulo de fricción para esfuerzos normales bajos y es preferible utilizar todos los valores de la envolvente.

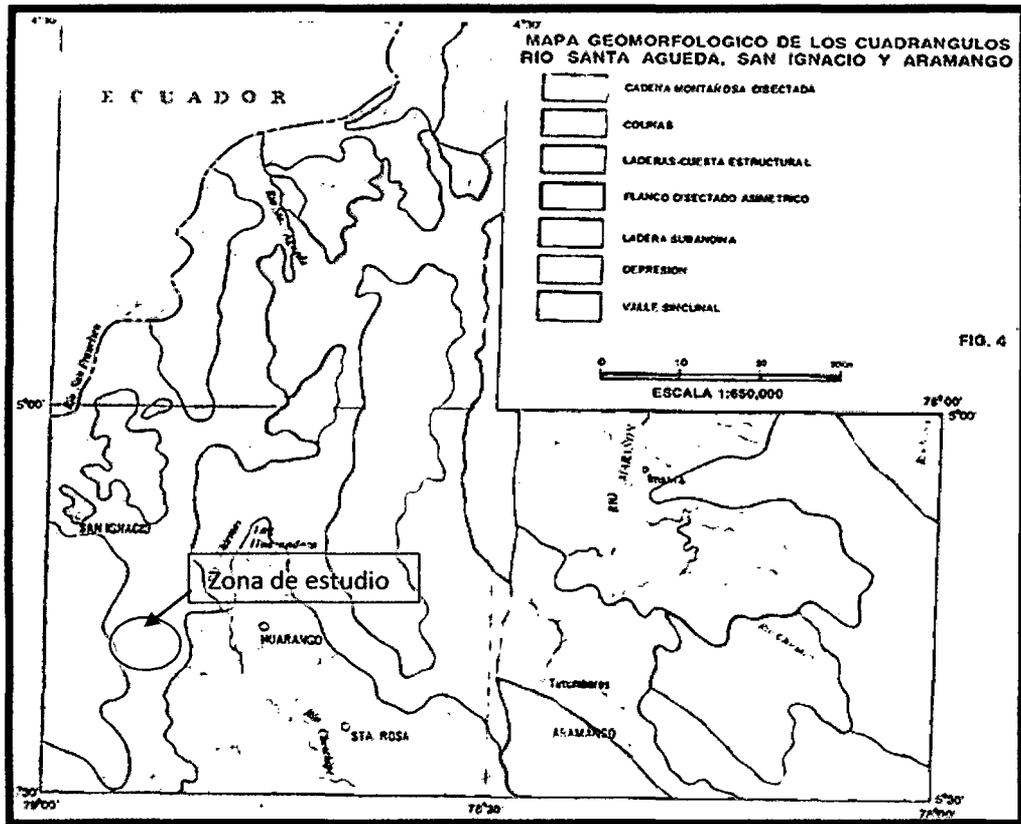
Esta unidad geomorfológicamente adyacente a la Cadena Montañosa Disecada, se halla ampliamente distribuida desde el cuadrángulo de San Ignacio y se prolonga hacia el Oriente de Ecuador.

Figura 09. Mapa geomorfológico.

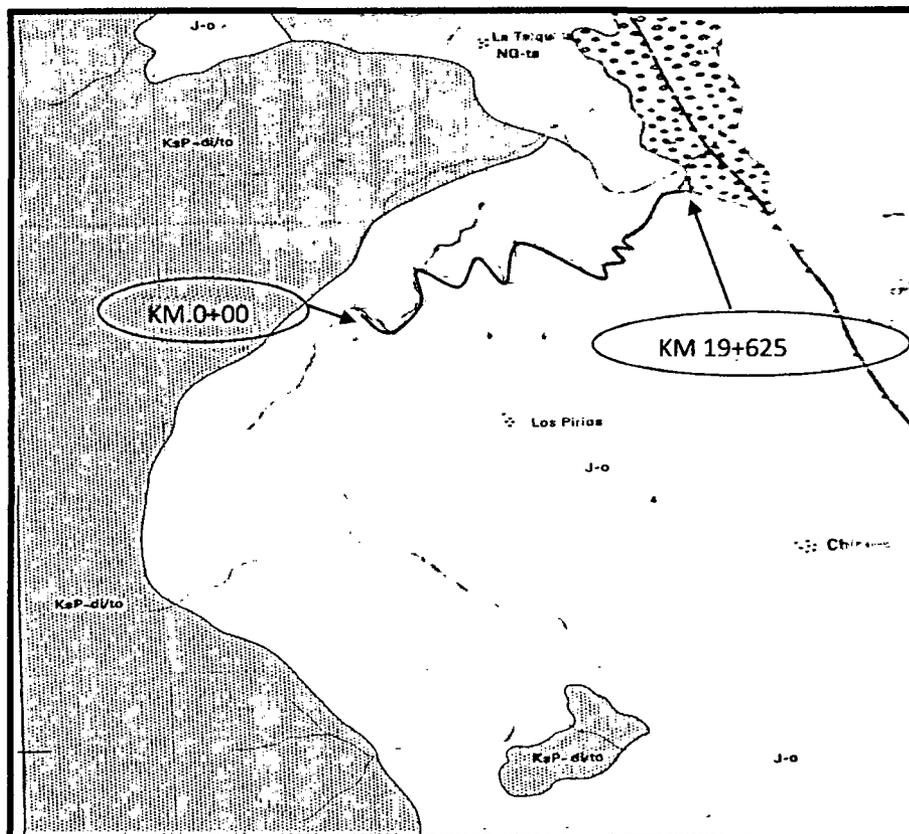
Son depósitos que están conformados por conglomerados poli míticos poco consolidado, con clastos de tamaño heterogéneo englobados en una matriz limo-arcillosa; ocasionalmente se intercalan con lentes arenosos y limo-arenosos.

Figura 10. Formaciones Geológicas Regionales.

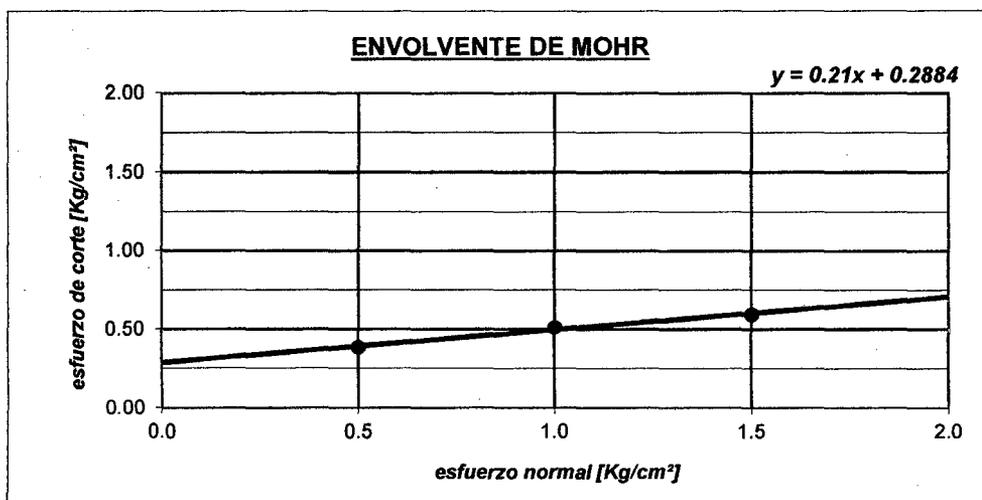
ESTACIÓN	ANGULO DE FRICCIÓN	COHESIÓN
14+090	13.55	0.27 kg/cm ²
15+280	11.86	0.29 kg/cm ²

Figura 13. Envolvente de falla del talud ubicado en el Km. 15+280 L.D.

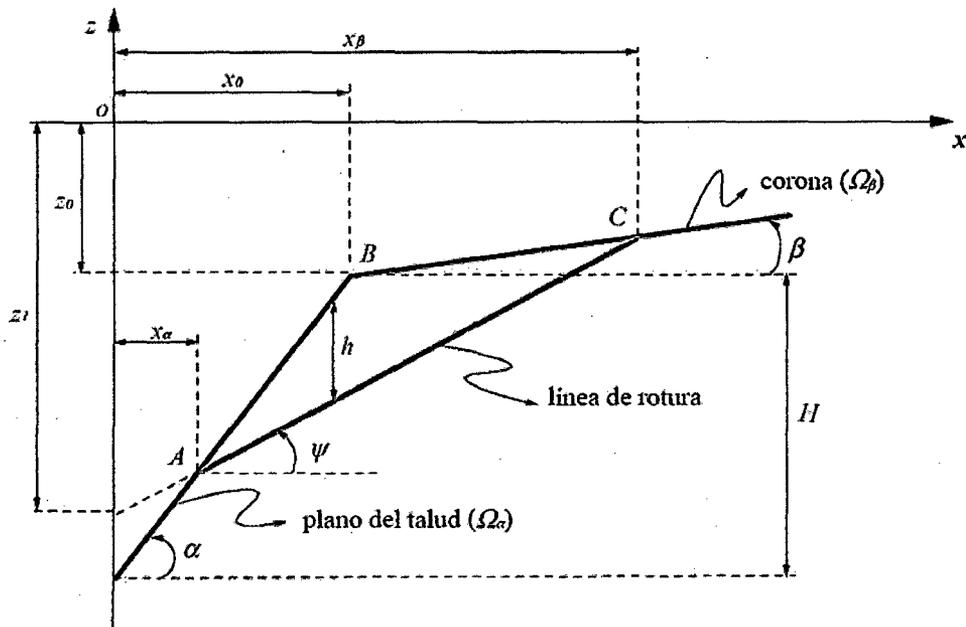
En la primera etapa se obtienen las ecuaciones que representan las relaciones geométricas, quedando definidas las dimensiones del cuerpo que tiende a deslizar y por tanto, es posible calcular parámetros tan importantes como: área, volumen y peso de la masa de suelo en inminente falla. En la segunda etapa se considera que el mencionado cuerpo, está en equilibrio límite y se asume un criterio de rotura para establecer la resistencia a cortante del suelo en el momento de la falla. Las consideraciones anteriores permiten obtener las ecuaciones de los momentos resistente y motor, y a partir de ellas la ecuación del factor de seguridad.

Figura 14. Modelo matemático de cálculo.

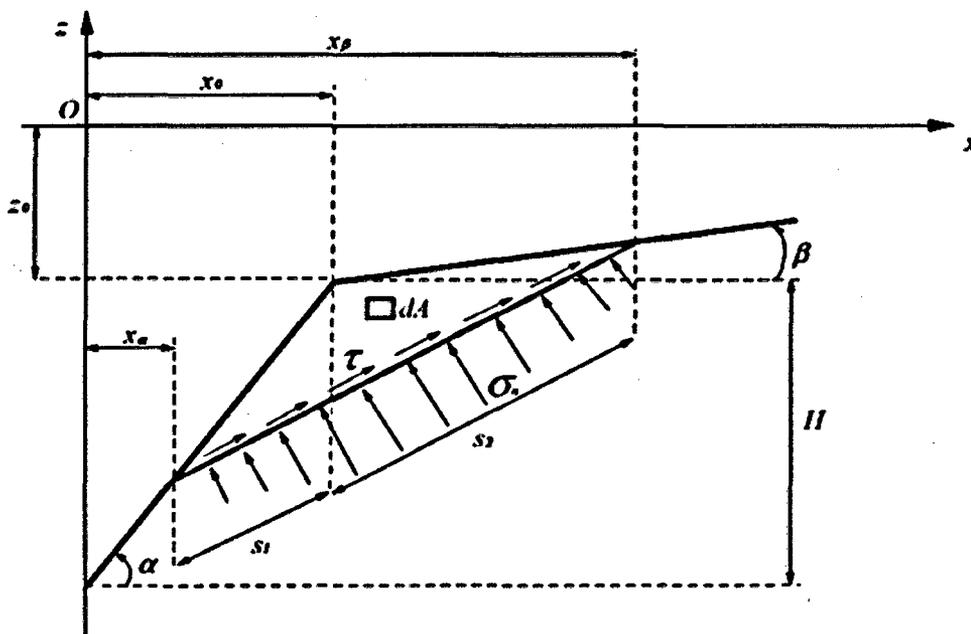
$$\tau = \begin{cases} \gamma \operatorname{sen} \psi (x \operatorname{tg} \alpha - x \operatorname{tg} \psi - z_1 - x_0 \operatorname{tg} \alpha + z_0) & x_a \leq x \leq x_0 \\ \gamma \operatorname{sen} \psi (x \operatorname{tg} \beta - x \operatorname{tg} \psi - z_1 - x_0 \operatorname{tg} \beta + z_0) & x_0 \leq x \leq x_\beta \end{cases}$$

Figura 15. Fuerzas tangenciales y de corte.

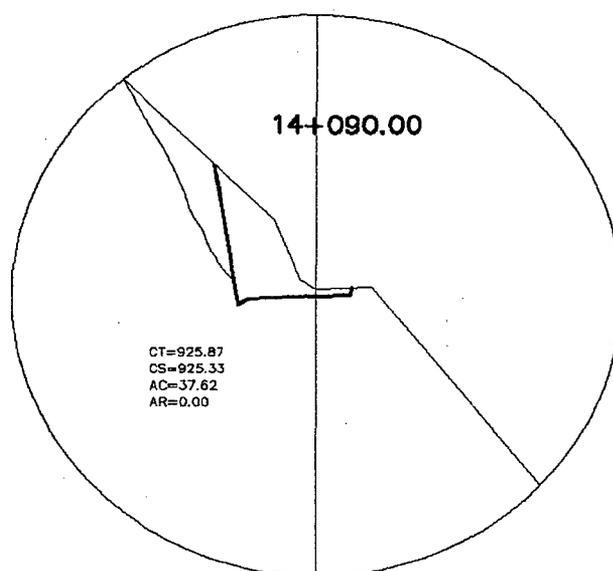
De lo señalado se puede resumir los cálculos obtenidos de la siguiente manera:

Figura 16. Geometría actual del talud km 14+ 090.

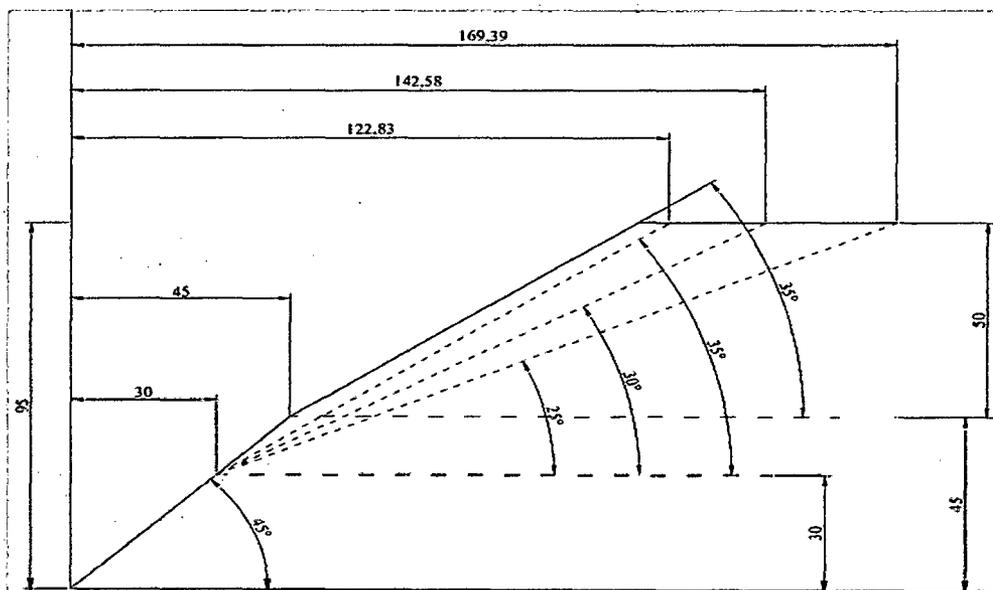
Para analizar el factor de seguridad de los taludes rediseñados se han realizado varias iteraciones con la finalidad de establecer el ángulo adecuado de tal manera que se garantice que no se van a producir la falla en el talud.

Figura 18. Cálculo del factor de seguridad, según geometría del talud (rediseño)

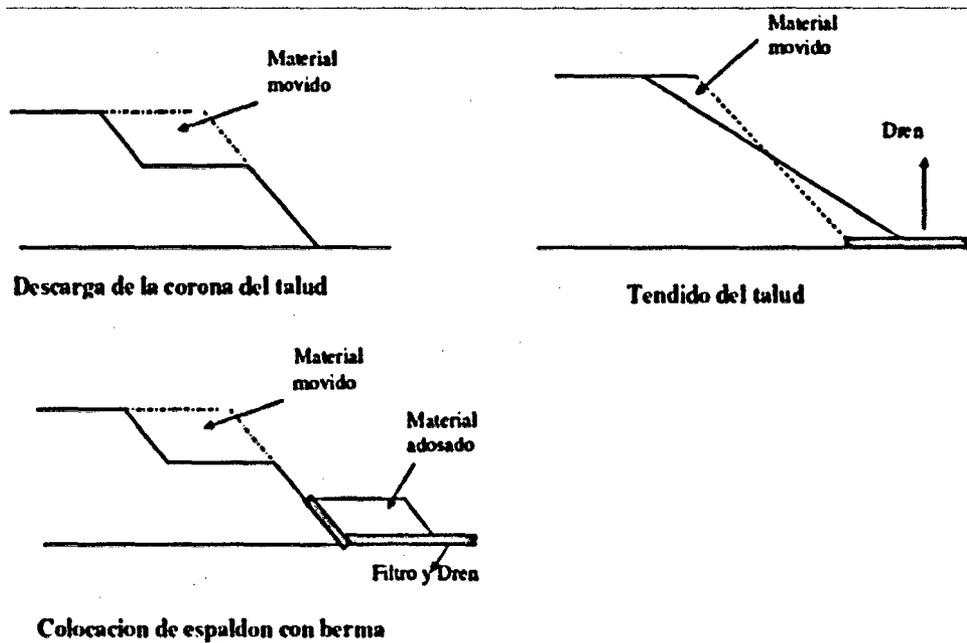
Dentro de este sistema se preverá la disminución del ángulo del talud construido y el descapote de la cúspide del talud con el objetivo de disminuir el peso del talud.

Figura 19. Medidas correctas para mejorar la estabilidad.

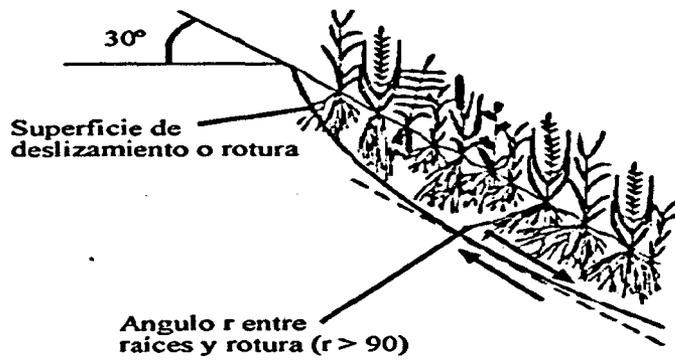
Este sistema será complementario al anterior con la finalidad de prevenir la infiltración excesiva así como la erosión provocada por el agua el viento. Las plantas a ser sembradas son plantas pertenecientes a la zona y tiene un alto nivel de reproducción. Este sembrado es prioritario realizarlo hasta antes del inicio de la época invernal con la finalidad que la vegetación tenga una sustentable capacidad de crecimiento.

Figura 20. Función de las raíces de los pastos en la estabilidad.

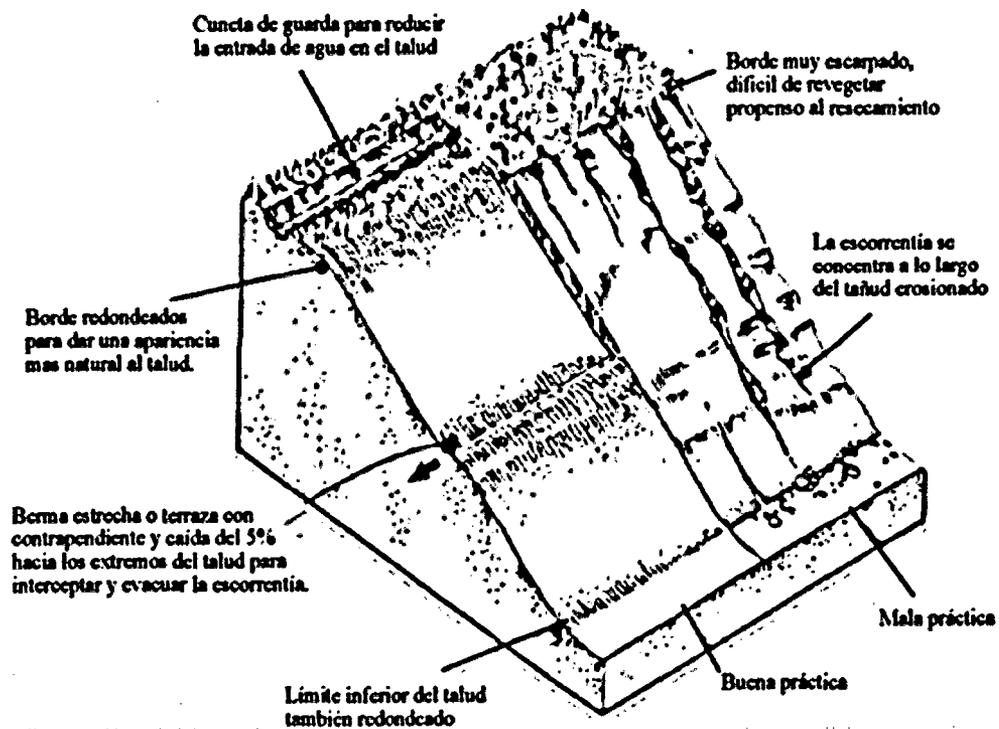
Se usan cuando los deslizamientos están situados a poca profundidad, cuando se alternan estratos duros con estratos blandos e impermeables, todos ellos de pequeño espesor y dispuestos paralelamente al talud en el fondo de la zanja se dispone de un tubo perforado o poroso.

Figura 22. Esquema de talud estabilizado.

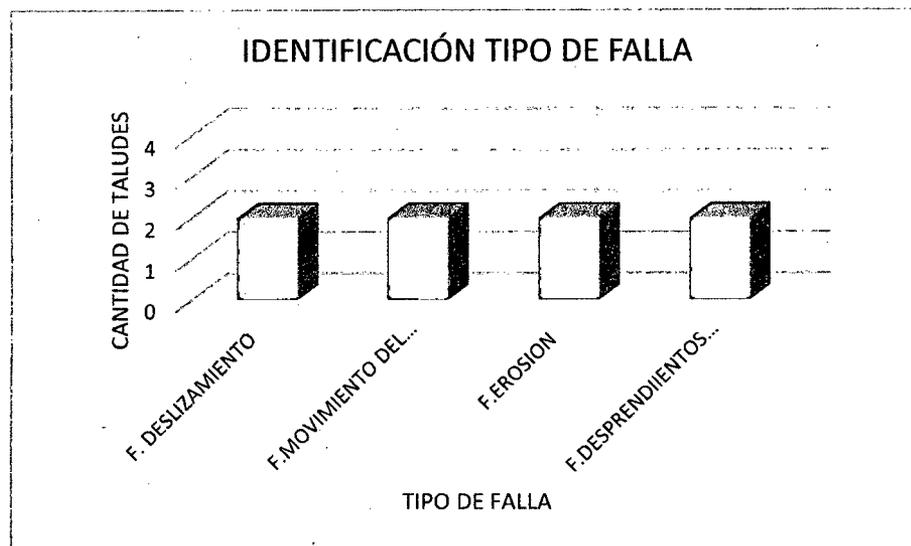
- Se obtuvo de la evaluación respectiva de los taludes inestables, la identificación respectiva en la figura:

Figura 23. Resumen tipo de falla.

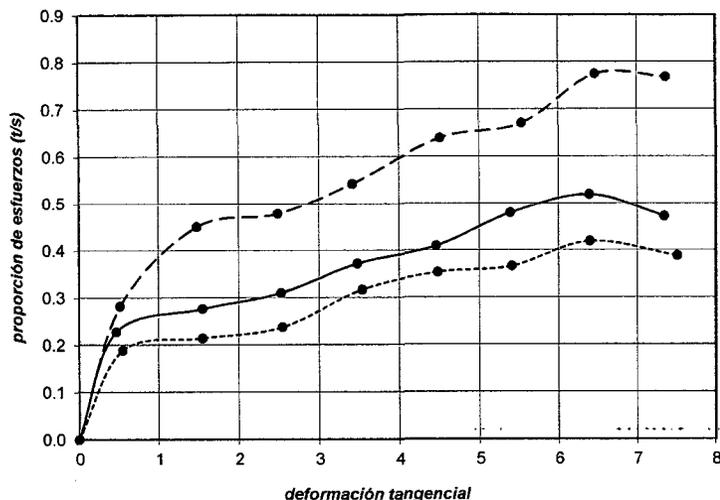
CURVA ESFUERZO-DEFORMACIÓN

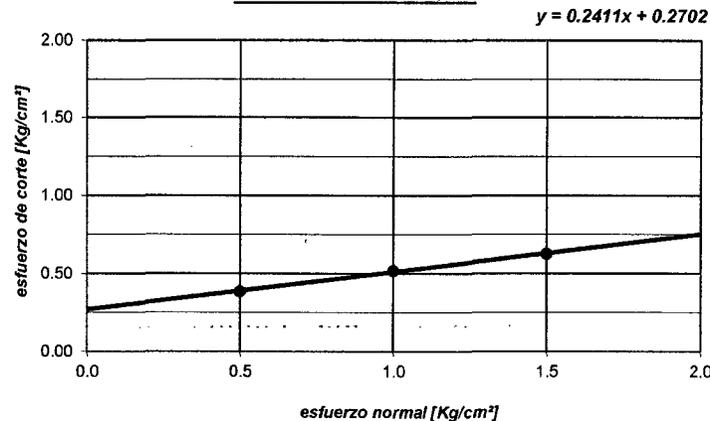
ENVOLVENTE DE MOHR

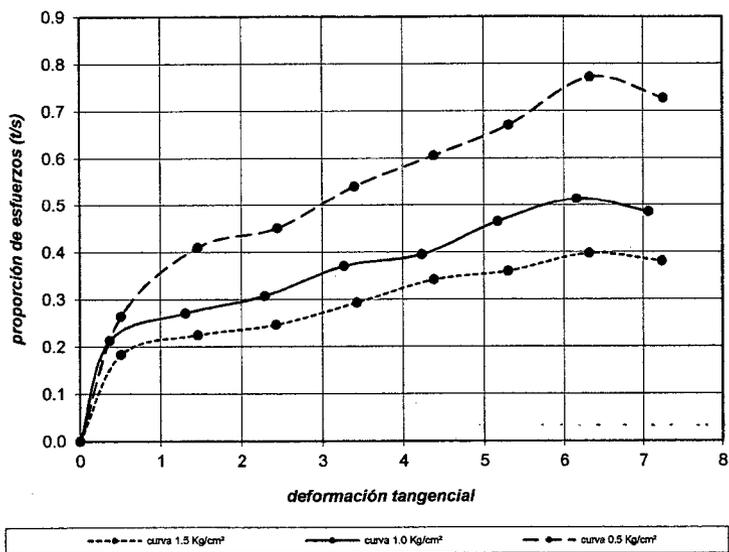
CURVA ESFUERZO-DEFORMACIÓN

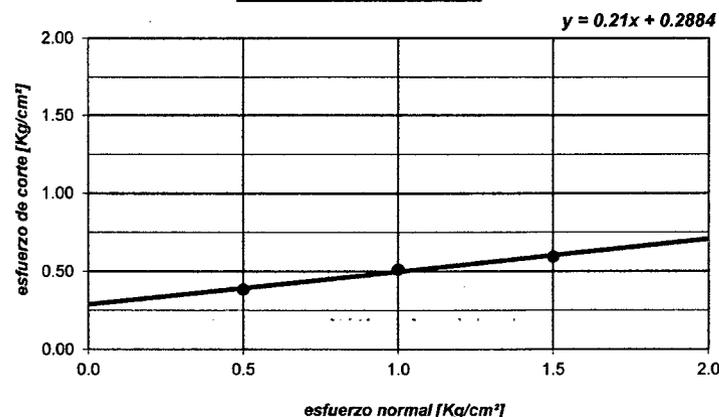
ENVOLVENTE DE MOHR

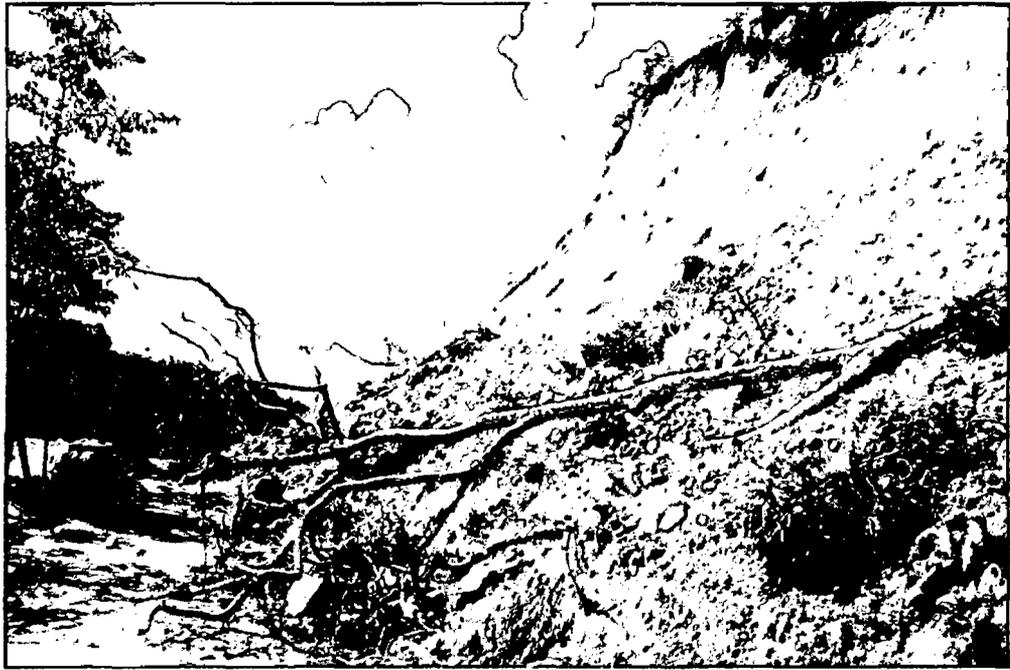
Figura 05. Progresivas 14+900 – 14+920. Lado Derecho – Deslizamiento Superficial.

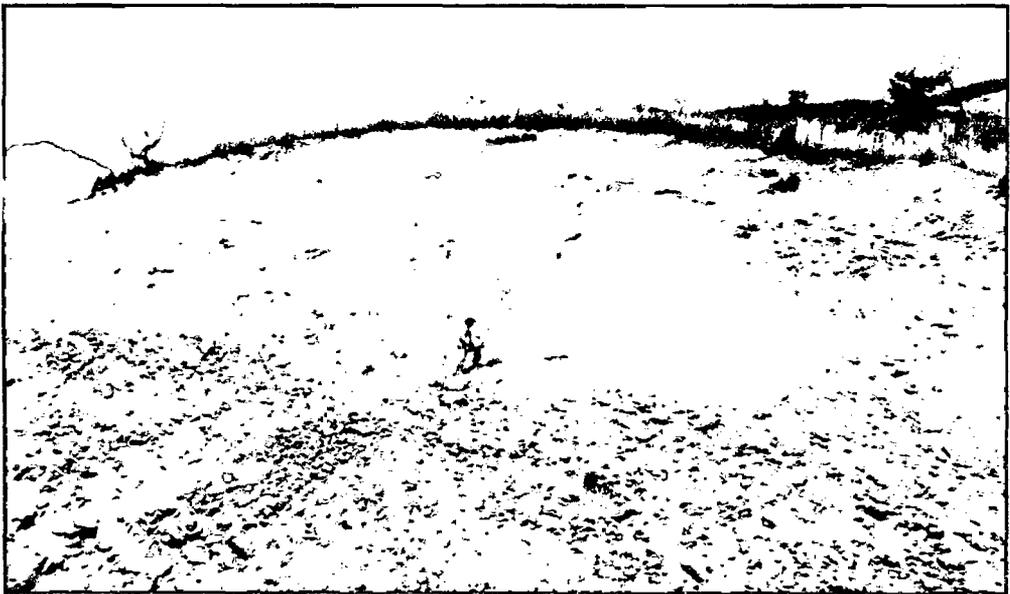
Figura 06. Progresivas 15+270 – 15+300. Lado Derecho – Deslizamiento superficial
