**UNIVERSIDAD NACIONAL DE CAJAMARCA**  
**FACULTAD DE INGENIERÍA**

**ESCUELA ACADÉMICO PROFESIONAL DE INGENIERÍA GEOLÓGICA**

**COMPORTAMIENTO GEOTÉCNICO DE SUELOS Y ROCAS PARA  
CIMENTACIÓN DE LAS TORRES T-246 a T-260, LÍNEA DE TRANSMISIÓN  
PAQUILLUSI – ONOCCORA  
PROVINCIA SICUANI – DEPARTAMENTO CUSCO.**

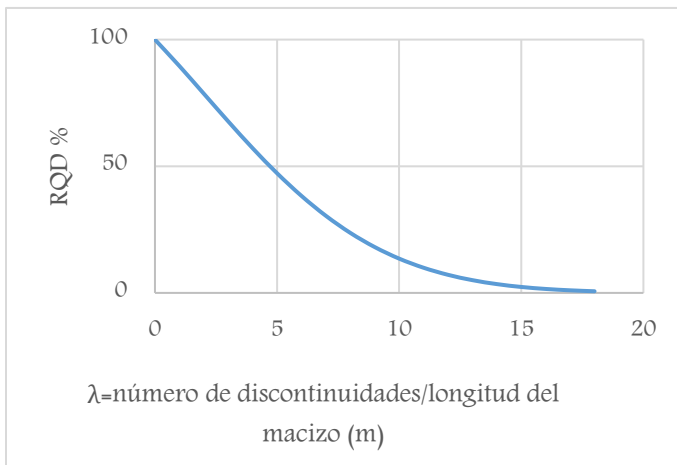
En el trabajo de campo se realizó la estimación del RQD a partir de la frecuencia de discontinuidades  $\lambda$  que se calcula contando el número total de discontinuidades que intercepta una longitud L, indicándose que son las condiciones de blocosidad, como se muestra en la Figura 1. (Deere, 1967).

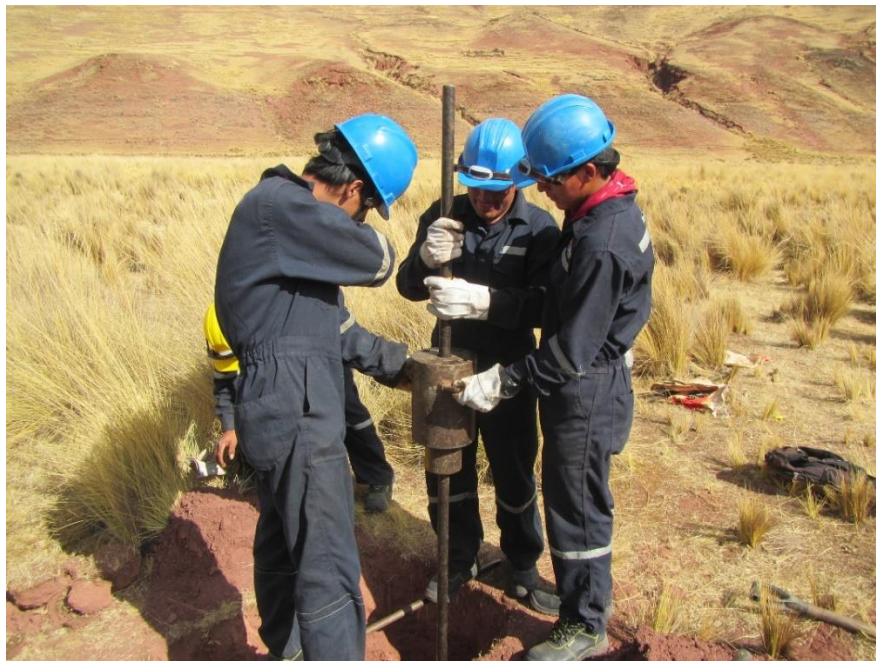
Foto 1: Realización de ensayo Standard Penetration Test (SPT).

El método ha sido estandarizado desde 1958, con varias revisiones (ASTM D-1586) y consiste (p.ej. Bowles, 1988) en hincar y tomar muestras partido de 18" (» 45cm) de largo colocado al extremo de una varilla, por medio de un peso (martillo) de 140lb (» 63.5kg) que se deja caer "libremente" desde una altura de 30" (» 76cm), anotando los golpes necesarios para penetrar cada 6" (» 15cm). El valor normalizado de penetración N es para 12" (1 pie» 30cm), se expresa en golpes/pie y es la suma de los dos últimos valores registrados. El ensayo se dice que muestra "rechazo" si: (a) N es mayor de 50 golpes/15cm, (b) N es igual a 100golpes/pie o (c) No hay avance luego de 10 golpes. Con base en los resultados obtenidos durante la recuperación de muestras (la cual se realizó con base en la norma ASTM D 1587), fue definido el perfil de constitución del subsuelo.

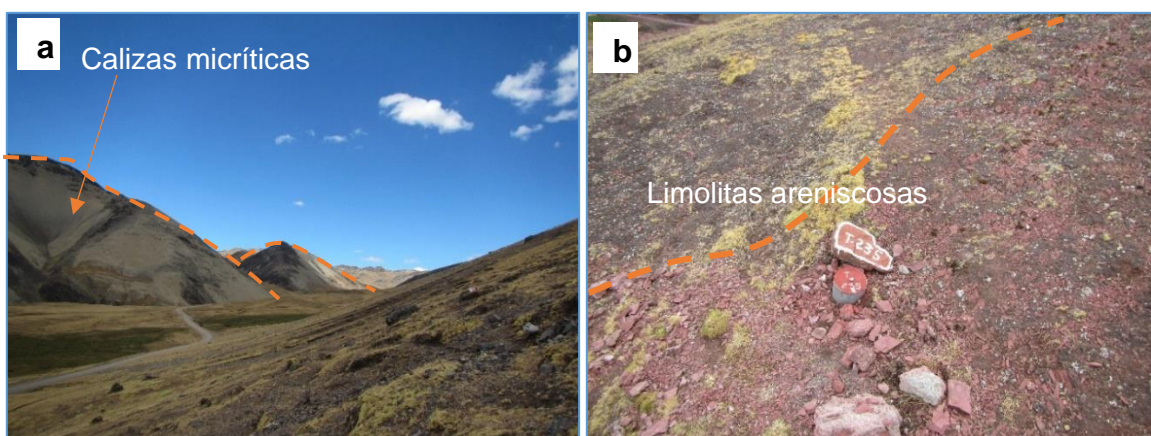
Foto 2: Calizas micríticas de color gris oscuro (a), limolitas areniscosas de color rojizo en capas delgadas (b).

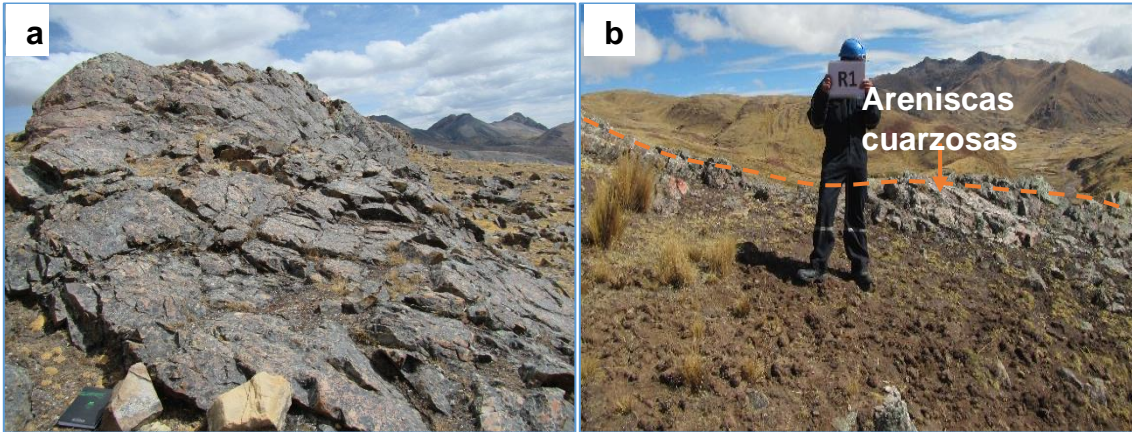
Foto 4: Estratos de rocas areniscas cuarzosas de color rojizo (a), estratos de areniscas cuarzosas de color rojizo altamente competente, grano fino – medio (b).

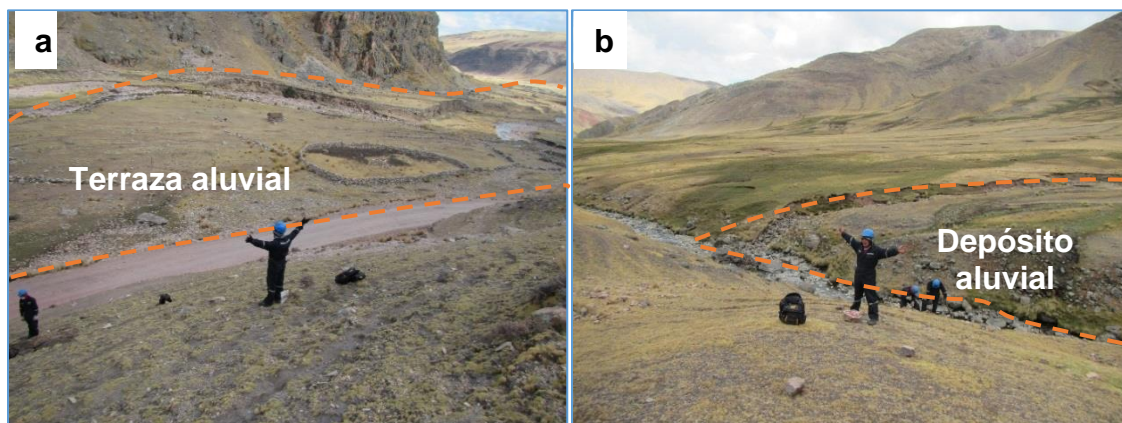
Foto 6: (a), Depósitos aluviales compuestos por cantos y bloques semiangulosos a semiredondeados, depositados en la margen izquierda del río Santa Bárbara. (b) Terraza aluvial compuesta por cantos y bloques semiredondeados de areniscas, calizas y algunas rocas ígneas que han sido arrastradas por el agua de la quebrada Jatituyo

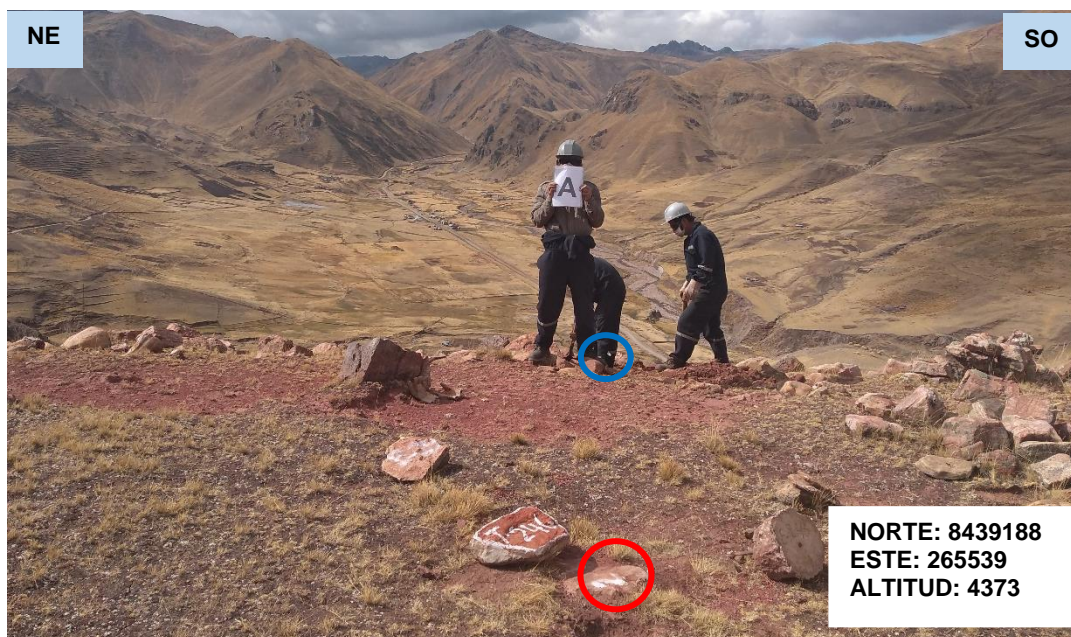
Foto 11: Ubicación de la T – 246, el círculo rojo viene a ser el centro de la torre y el círculo azul viene a ser la calicata en la pata A.

La Torre 246 (T-246) se ubica en la cima de una colina margen derecha del río Salca, a 100 metros de la carretera, en el centro poblado de Tucsa. La cimentación se realizará sobre estratos de rocas sedimentarias limolíticas con fuerte fracturamiento y meteorización. Las coordenadas del hito y de los puntos explorados están descritos en la tabla N° 10.

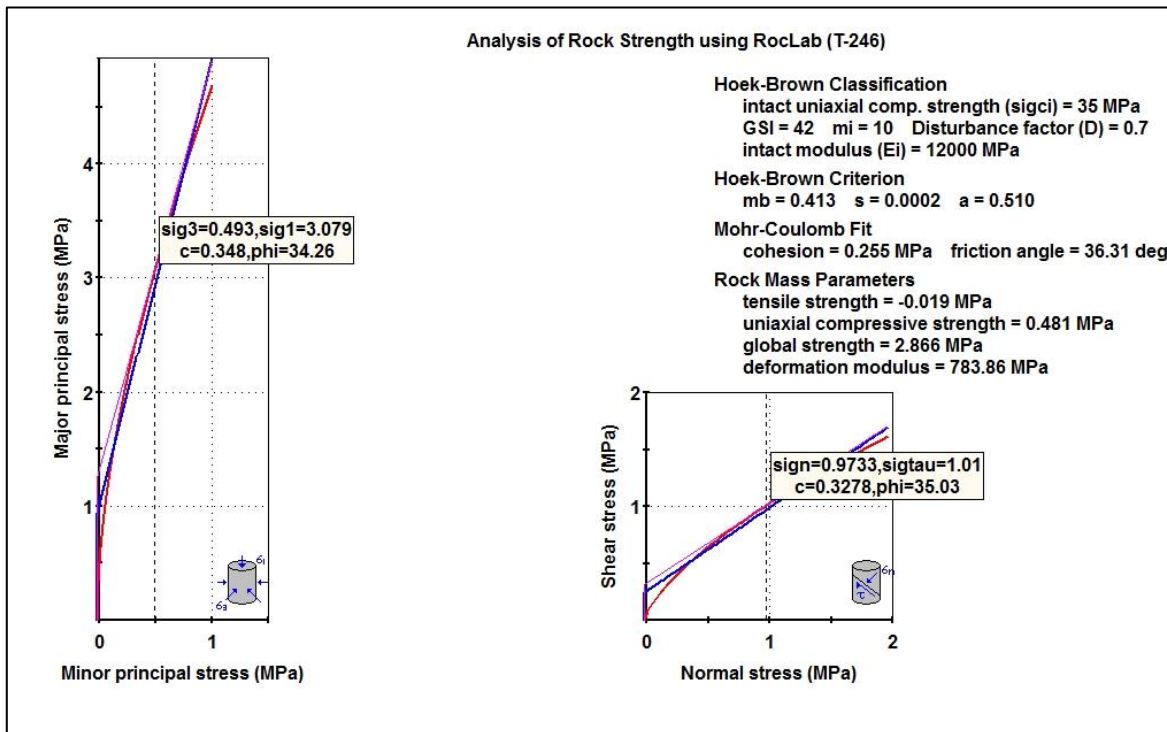
Figura 8: Gráfica de esfuerzos para la T - 246.

Teniendo en cuenta la valoración RMR realizada en la tabla N° 12, insertamos dichos valores al Software Rock Data, para la obtención de los distintos parámetros; en la Figura N° 8 podemos apreciar en la parte “a” la relación existente entre los esfuerzos principales tanto el mayor como el menor; en la parte “b” la relación entre la tensión normal con la cortante.

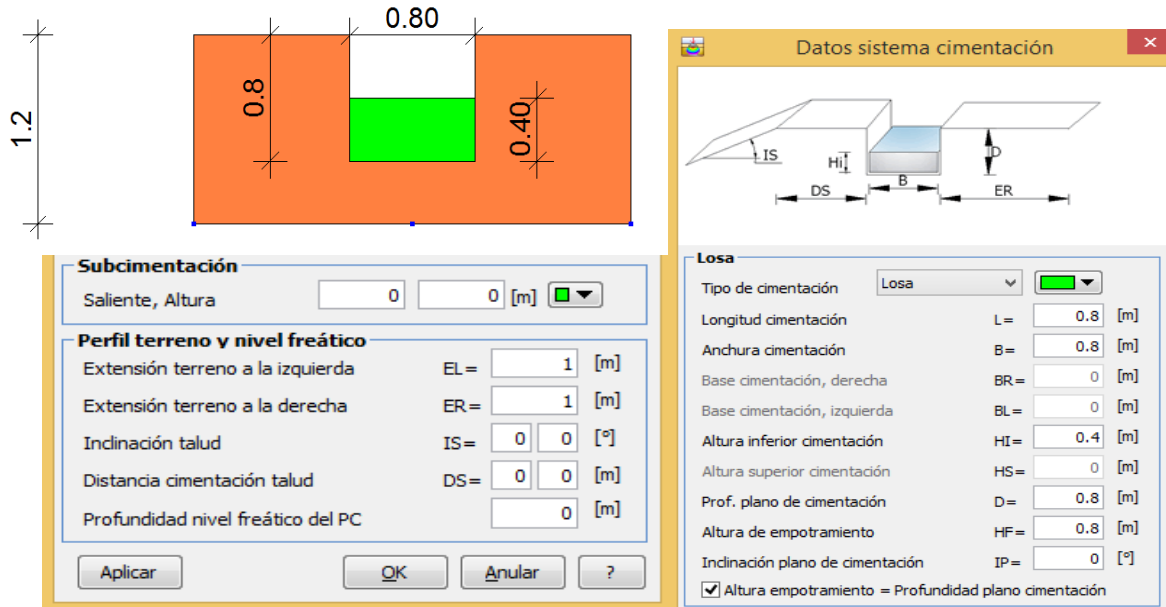
Figura 9: Diseño de cimentación circular con sus respectivas dimensiones de acuerdo al tipo de material existente.

Con los datos obtenidos en laboratorio tales como peso específico ( $\text{kN/m}^3$ ) con un valor de 21.19, ángulo de resistencia al corte  $36.31^\circ$ , cohesión  $0.255 \text{ kN/m}^2$ ; según la zonificación sísmica del Perú, el área de estudio se encuentra en la zona N° 2 con un valor de 0.25; se procedió a insertar dichos datos en el software LoadCap para la obtención del Factor de Seguridad y Carga Última para el sitio de Torre 246 (T-246), descrita en la tabla N°13.

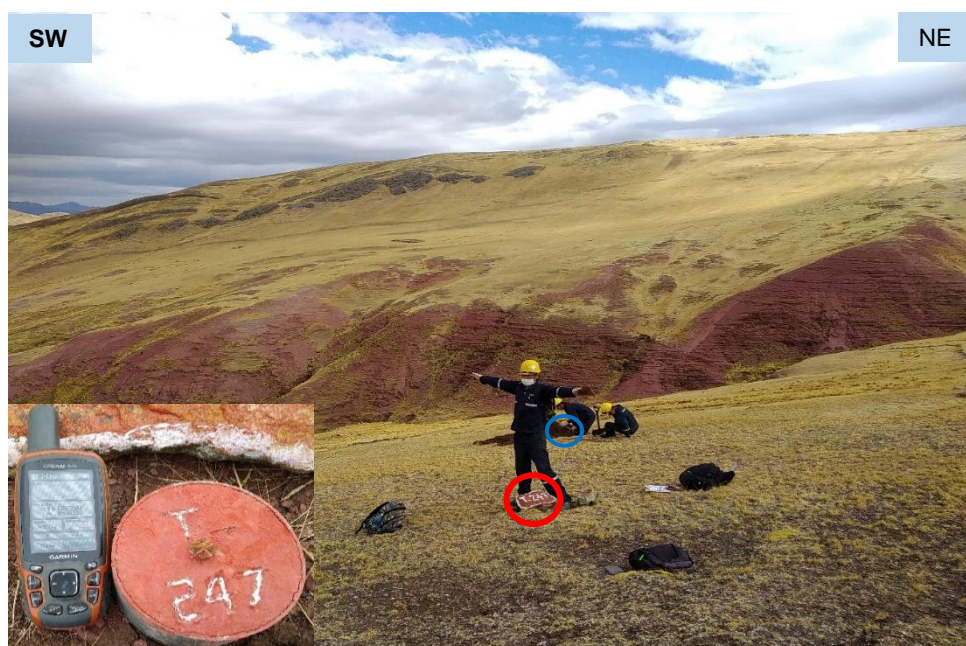
Foto 12: Ubicación de la T – 247, el círculo rojo es el centro para la torre y el círculo azul la calicata en la pata C.

La Torre 247 (T-247) se ubica en la cima de una colina, a unos 900m al suroeste del poblado de Tucsa. La cimentación se realizará sobre estratos de rocas sedimentarias Limolíticas de color rojizo con alto fracturamiento y meteorización. Las coordenadas del hito y de los puntos explorados están descritos en la tabla N° 14.

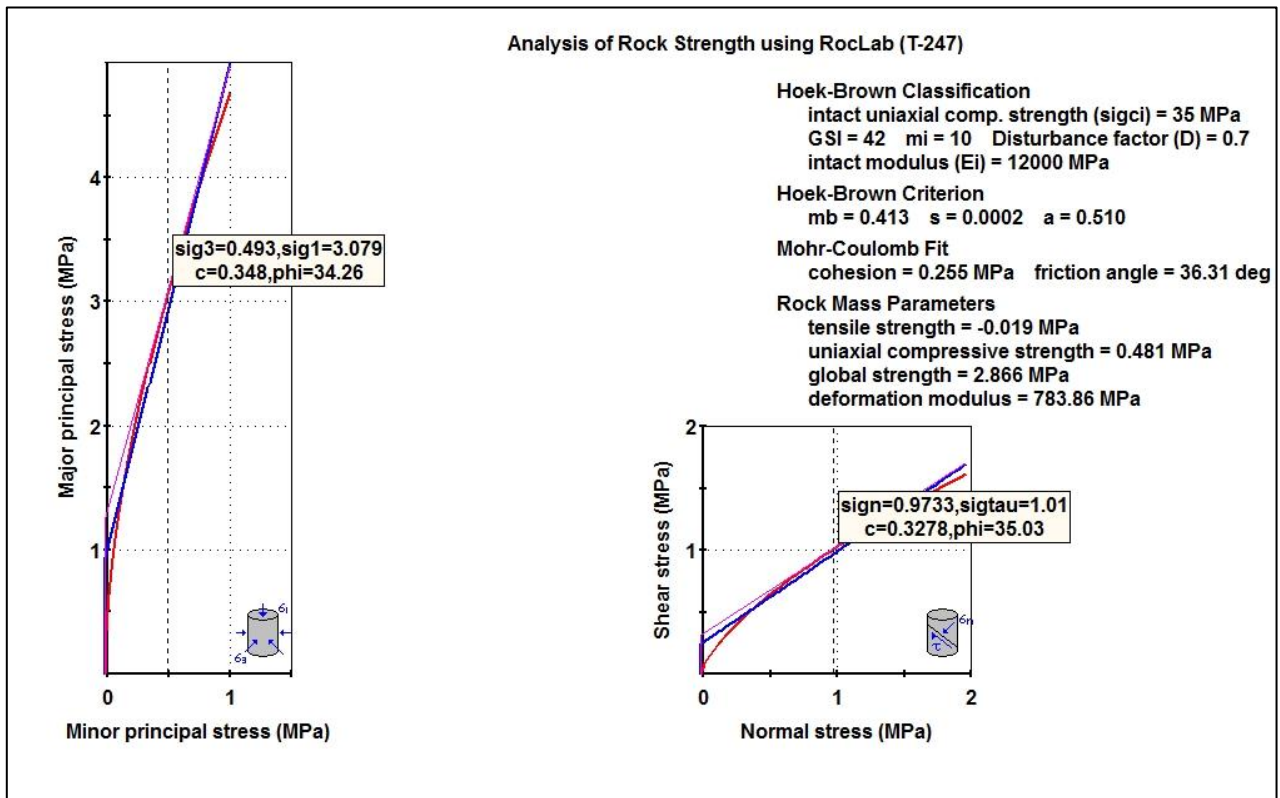
Figura 11: Gráfica de esfuerzos para la T - 247.

Teniendo en cuenta la valoración RMR realizada en la tabla N° 15, insertamos dichos valores al Software Rock Data, para la obtención de los distintos parámetros; en la Figura N° 11 podemos apreciar en la parte “a” la relación existente entre los esfuerzos principales tanto el mayor como el menor; en la parte “b” la relación entre la tensión normal con la cortante.

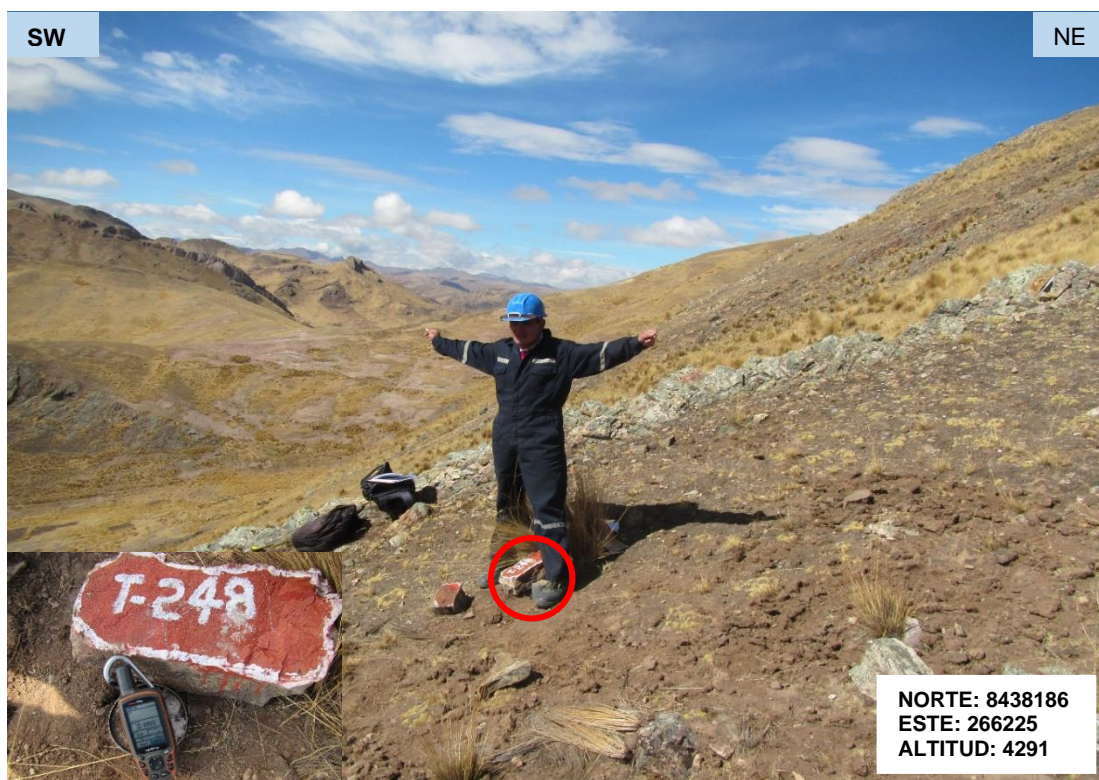
Foto 13: Ubicación de la T – 248, el círculo rojo viene a ser el centro de la torre.

La Torre 248 (T - 248) está situada en una ladera a la margen derecha del río Irubamba, al noreste de la comunidad de Tucsa. El acceso es una vía sin asfaltar en regular estado. La cimentación se realizará sobre areniscas cuarzosas altamente competentes, con estratificación paralela, espesor de 70 cm, las coordenadas donde se ubicará la torre lo encontramos en parte inferior derecha de la foto N° 13.

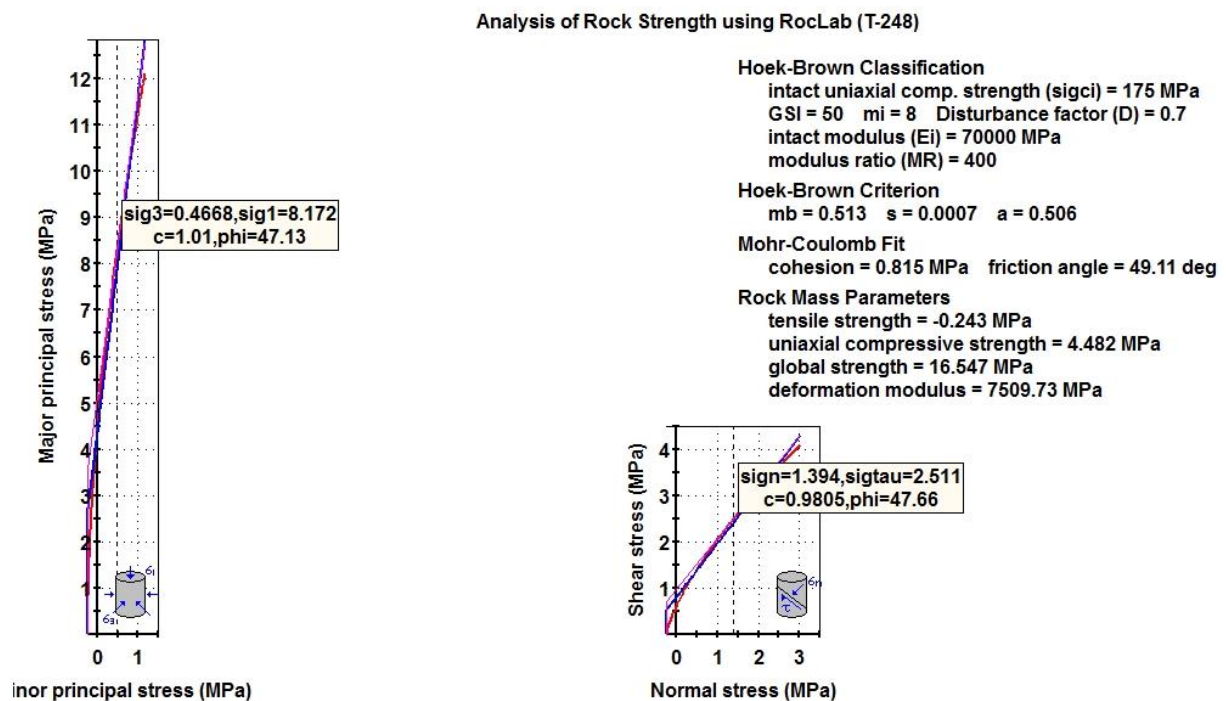
Figura 14: Gráfica de esfuerzos para la T - 248.

Teniendo en cuenta la valoración RMR realizada en la tabla N° 20, insertamos dichos valores al Software Rock Data, para la obtención de los distintos parámetros; en la Figura N° 14 podemos apreciar en la parte “a” la relación existente entre los esfuerzos principales tanto el mayor como el menor; en la parte “b” la relación entre la tensión normal con la cortante.

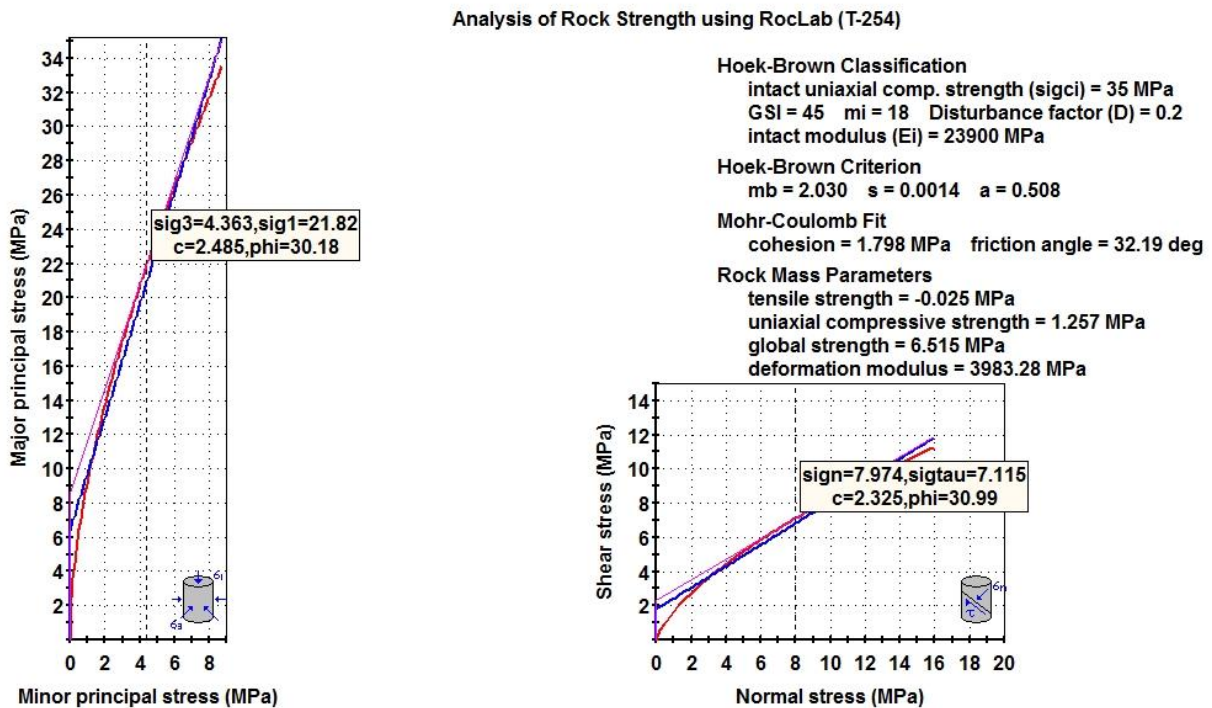
Figura 23: Gráfica de esfuerzos para la T - 254.

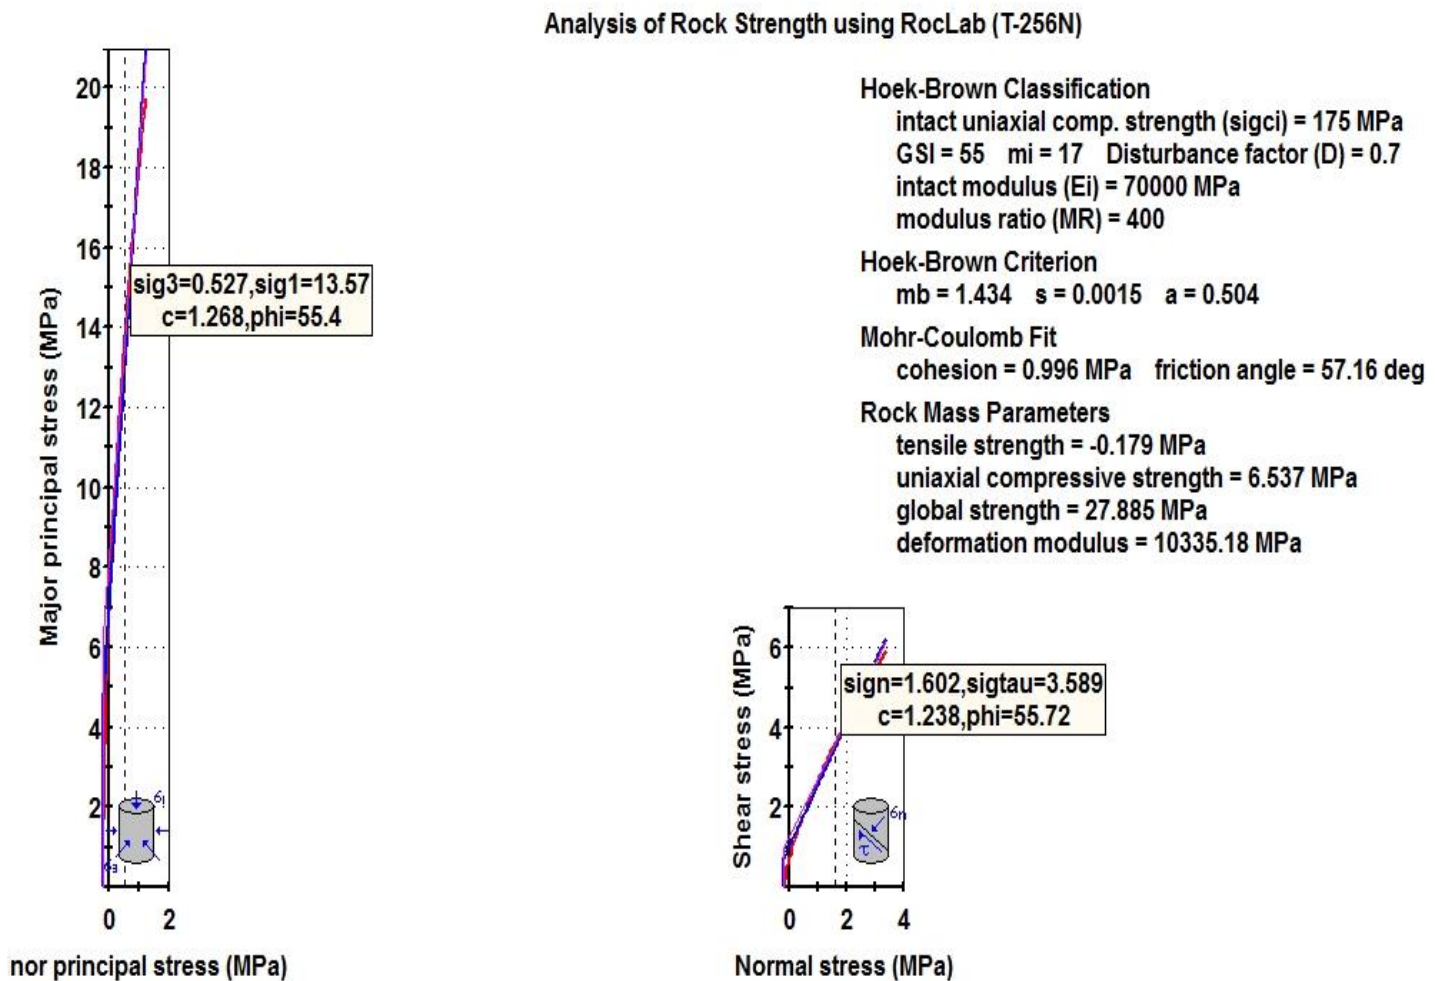
Figura 28: Gráfica de esfuerzos para la T – 256N.

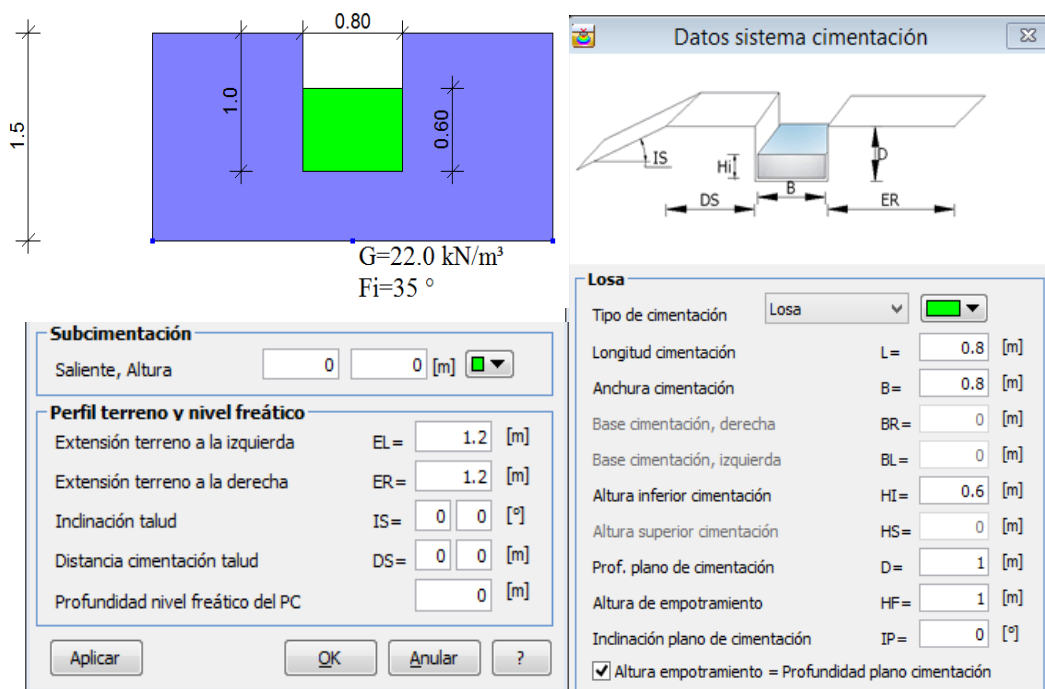
Figura 29: Diseño del tipo de cimentación de acuerdo al material encontrado.

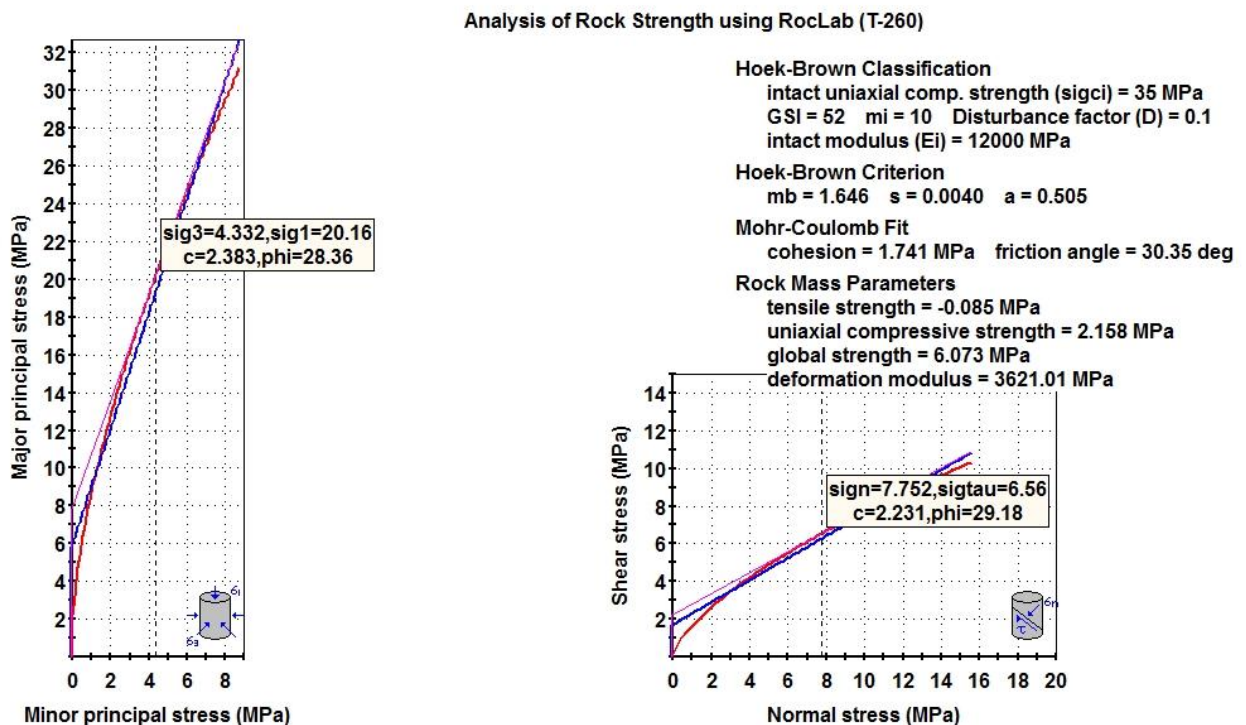
Figura 43: Gráfica de esfuerzos para la T - 260.
