**EVALUACIÓN Y CONTROL DE DESLIZAMIENTO DE TALUDES ENTRE EL  
KM 59 AL KM 63 DE LA CARRETERA CAJAMARCA – CIUDAD DE DIOS,  
2019.**

**TESIS:**

**PARA OPTAR EL TÍTULO PROFESIONAL DE  
INGENIERO CIVIL**

**Cajamarca – Perú 2022**

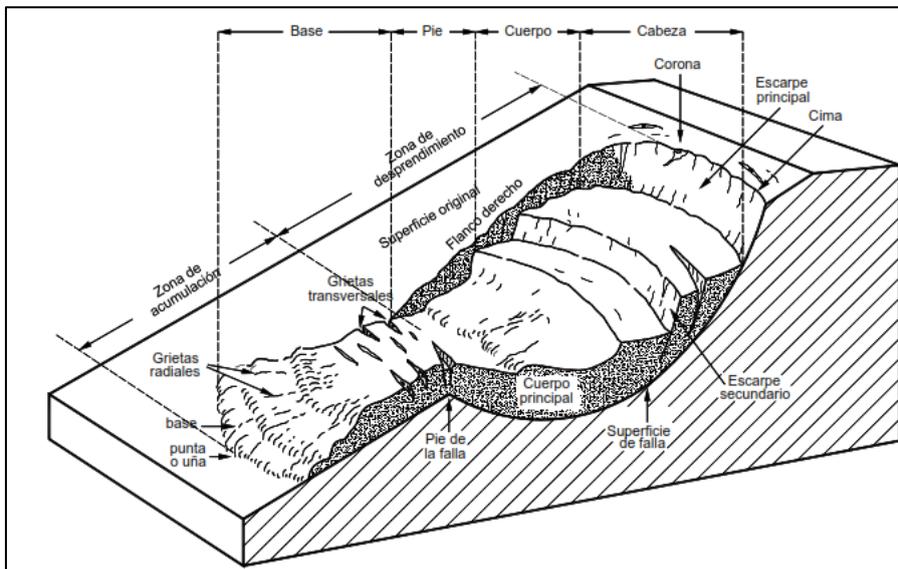
## Figura 1

*Nomenclatura de las diferentes partes que conforman un deslizamiento.*

- ✓ **Cabeza:** Parte superior de la masa de material que se mueve. La cabeza del deslizamiento no corresponde necesariamente a la cabeza del talud. (Cruden, 1991).
- ✓ **Cima:** Uno de los puntos más altos es la llamada cabeza, no es otra cosa que el contacto entre el material que tiene por nombre perturbado y también lo otro que es el escarpe principal. (Cruden, 1991).
- ✓ **Corona:** todo este material es él quien lo podemos encontrar en el mismo lugar y que no presenta signos de haber sido alterado, normalmente para el escarpe principal es en la parte alta, se podría decir encima de la cabeza. (Cruden, 1991).
- ✓ **Escarpe principal:** Superficie muy inclinada a lo largo de la periferia posterior del área en movimiento, causado por el desplazamiento del material. La continuación de la superficie del escarpe dentro del material conforma la superficie de la falla. (Cruden, 1991).

- ✓ **Superficie de falla:** Área por debajo del movimiento y que delimita el volumen del material desplazado. El suelo por debajo de la superficie de la falla no se mueve, mientras que el que se encuentra por encima de ésta, se desliza. En algunos movimientos no hay superficie de falla. (Cruden, 1991).

- ✓ **Pie de la superficie de falla:** La línea de interceptación (algunas veces tapada) entre la parte inferior de la superficie de rotura y la superficie original del terreno. (Cruden, 1991).

- ✓ **Base:** El área cubierta por el material perturbado abajo del pie de la superficie de falla.
- ✓ **Punta o uña:** El punto de la base que se encuentra a más distancia de la cima. (Cruden, 1991).

- ✓ **Cuerpo principal del deslizamiento:** El material desplazado que se encuentra por encima de la superficie de falla. Se pueden presentar varios cuerpos en movimiento. (Cruden, 1991).

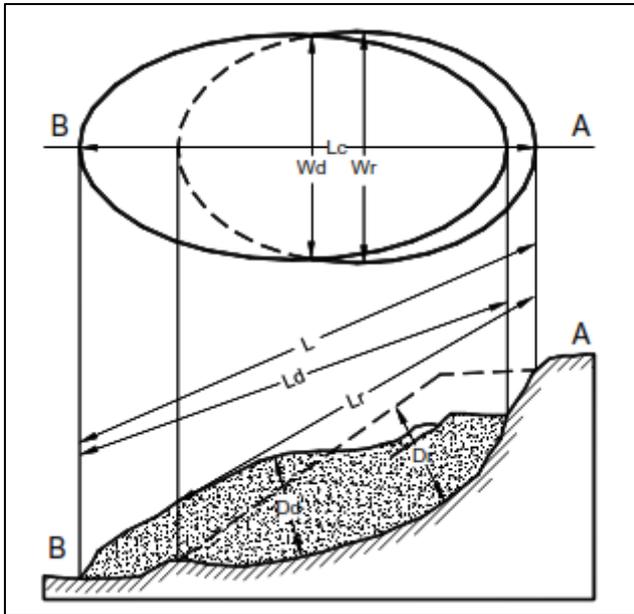
## Figura 2

Dr: Profundidad de la superficie de falla.

Wr: Ancho de la superficie de falla.

Lr: Longitud de la superficie de falla.

Dimensiones de los movimientos en masa de acuerdo con IAEG.

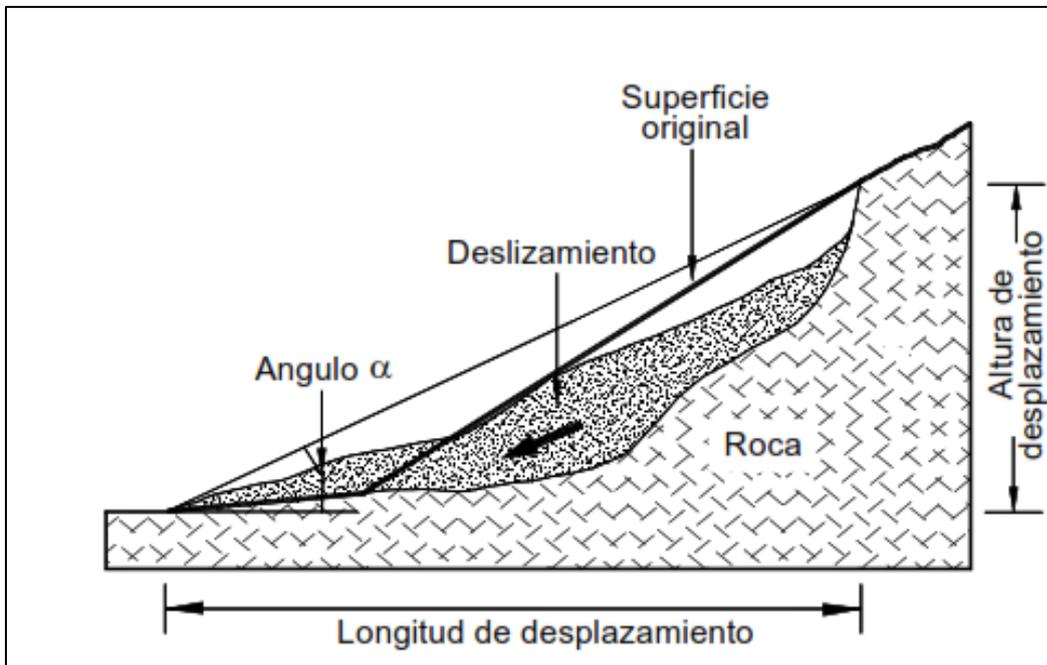
**Figura 3**

*Ángulo de desplazamiento ( $\alpha$ ).*

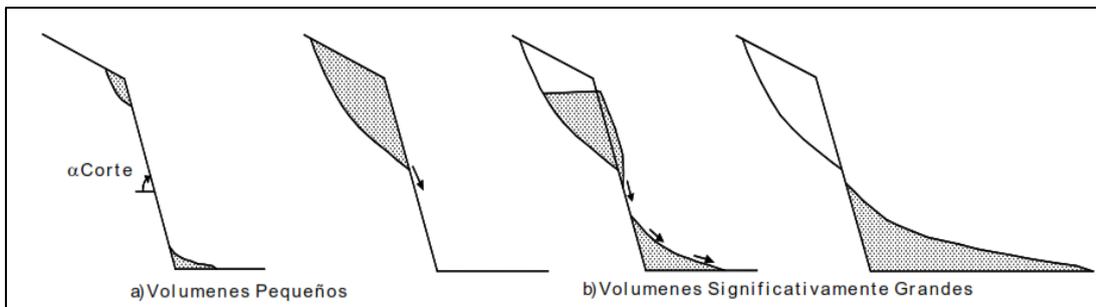
**Figura 4**

*Efecto del volumen del deslizamiento en la longitud de recorrido.*

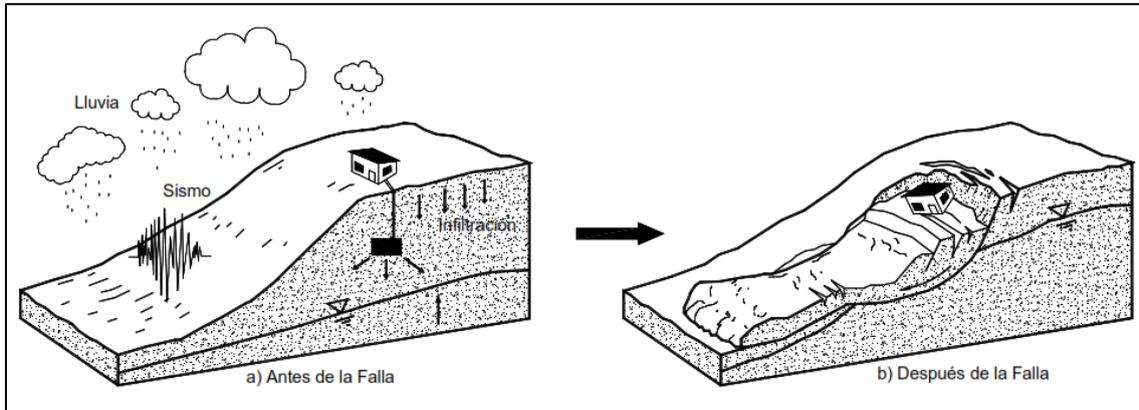
## Figura 5

*El mecanismo de falla es la explicación técnica de la forma como un talud estable se convierte en inestable, por la acción del deterioro y los agentes activadores.*

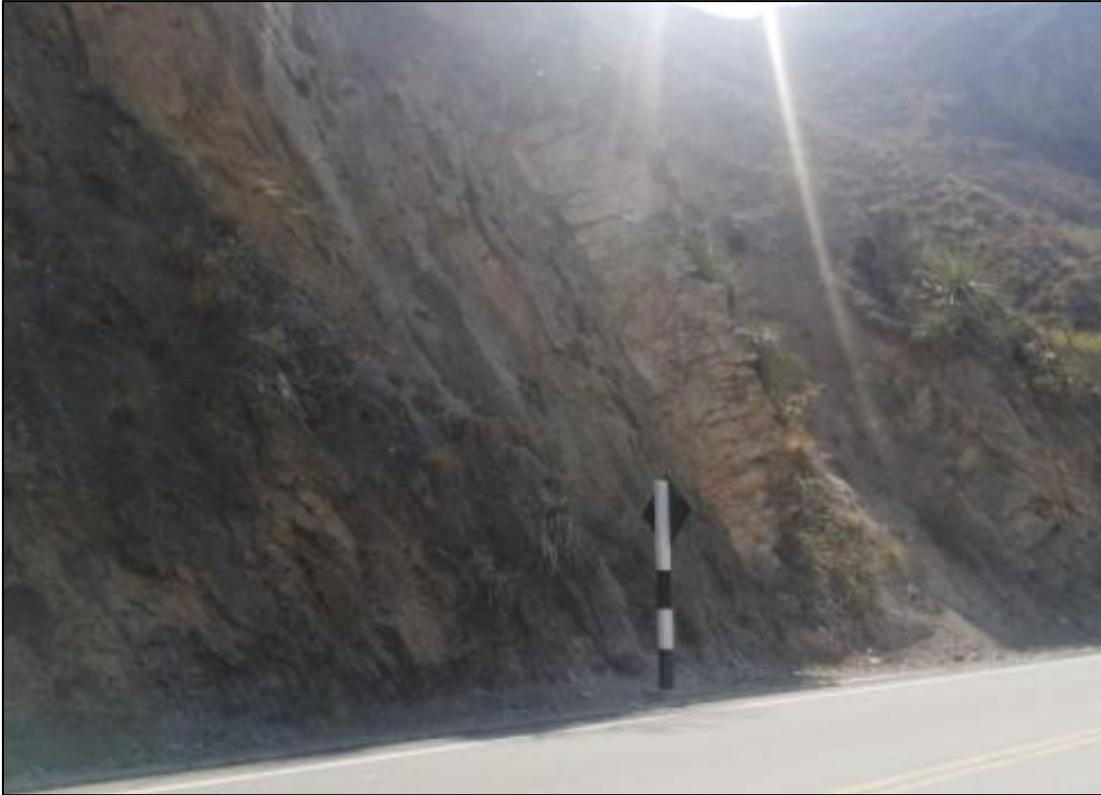
**Figura 12**

*Zona por deslizar.*

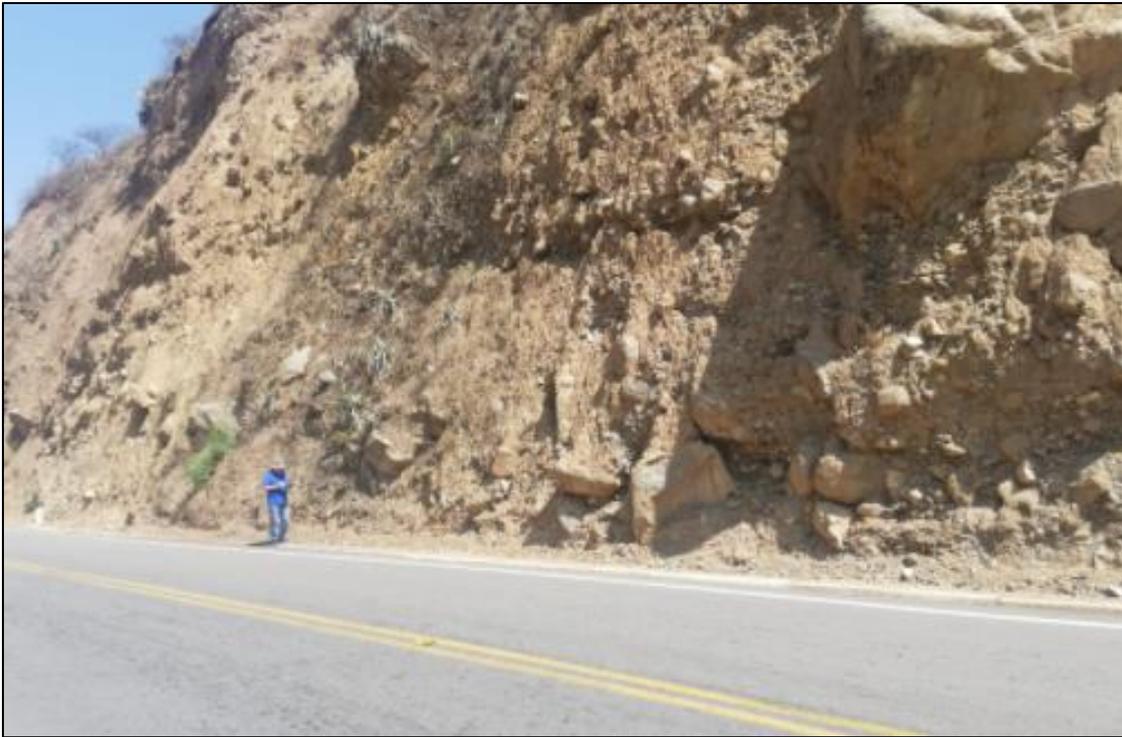
### Figura 13

En la zona de estudio esta fase se evidencia por grandes fallas en conjunto provocando socavamiento en contra del talud.

*Zona de fase de rotura.*

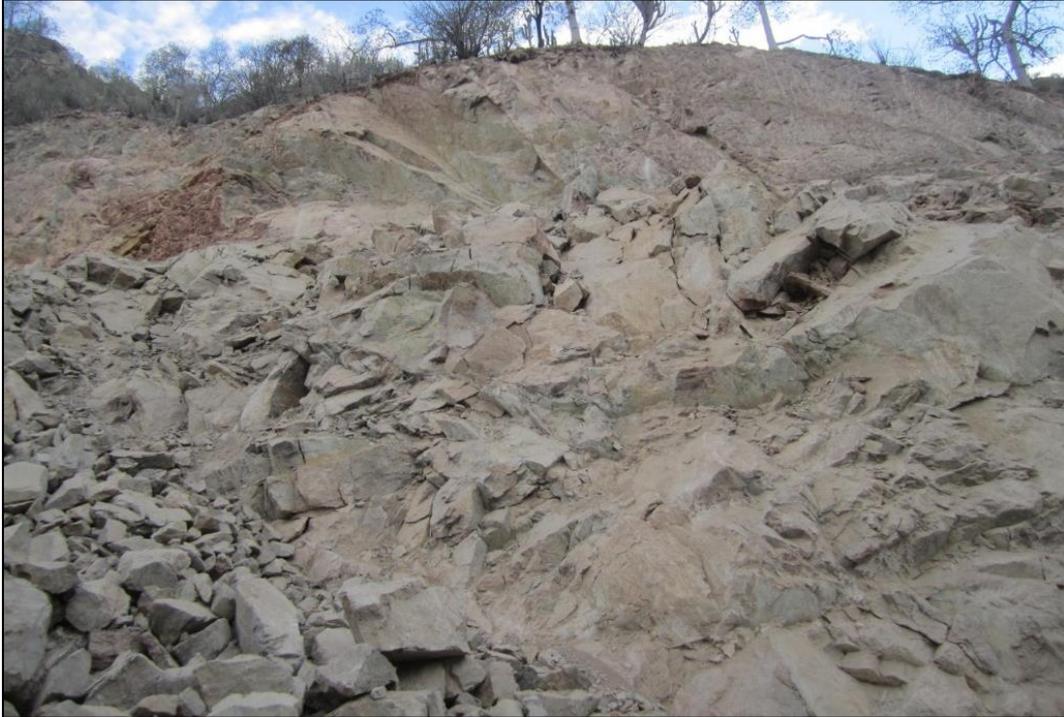
## Figura 14

Mientras que el concepto de substrato rocoso no ofrece dudas, la distinción entre derrubios y tierra no es evidente, especialmente cuando consideramos los movimientos de flujo. Ambos son suelos desde el punto de vista ingenieril. Los derrubios consisten en un suelo de composición granulométrica gruesa, es decir, formado mayoritariamente por gravas y bloques mientras que la tierra tiene un contenido importante de finos, es decir, arenas, limos y arcillas. En la zona de estudio la roca presenta intenso fracturamiento comportándose en algunas partes como derrubio.

*Roca considerada como derrubio.*

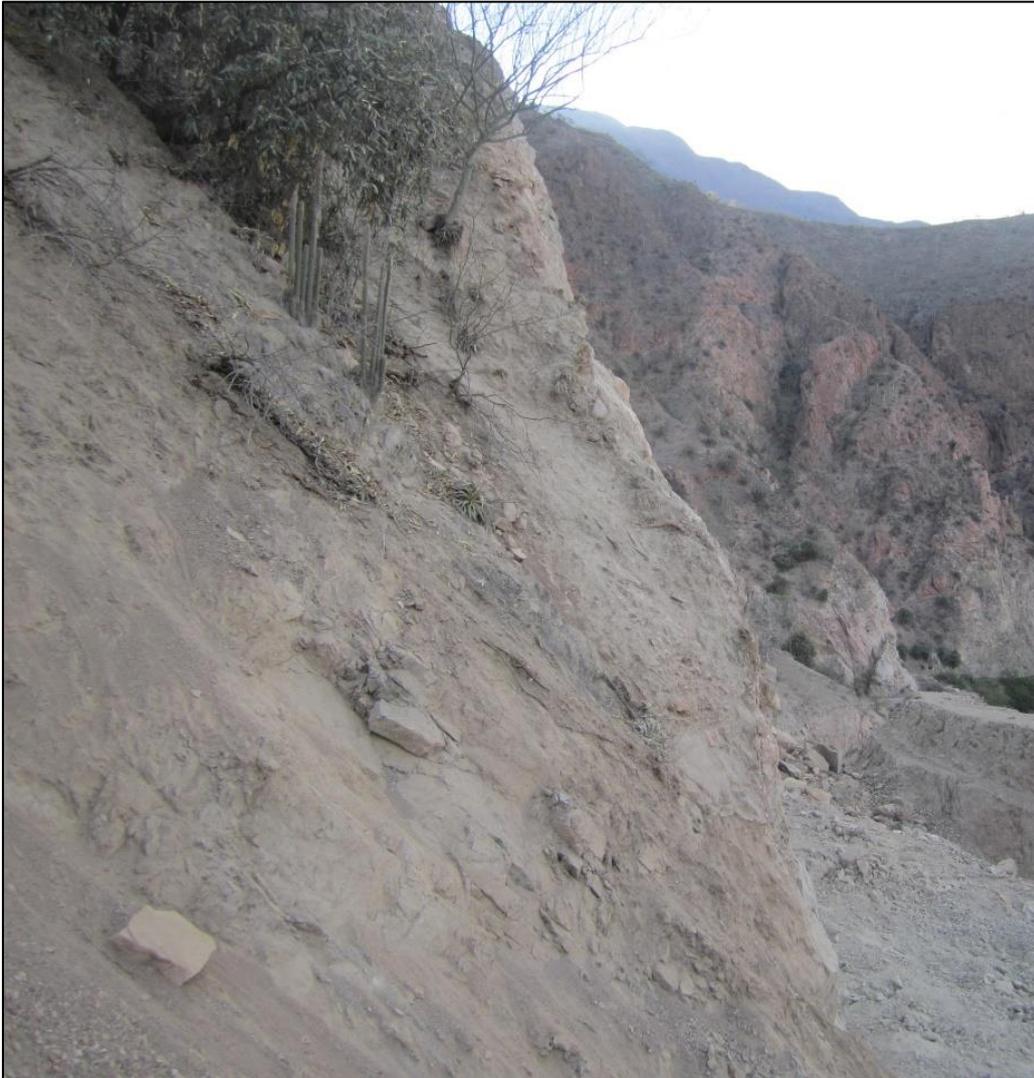
## Figura 15

Los taludes realizados en la zona de estudio originan desprendimientos por el despegue de una masa de suelo o roca de una pared empinada. El movimiento tiene lugar mediante caída libre y posterior rebote o rodadura. Es frecuente que, al impactar contra la superficie del terreno, la masa caída se rompa en multitud de fragmentos.

El movimiento es muy rápido. La rotura en la zona suele producirse por deslizamiento o por intenso fracturamiento, proporcionando a la masa despegada una velocidad inicial. La propagación de los desprendimientos en este talud (con pendiente superior a los 70°), se produce preferentemente por caída libre, por debajo de este ángulo los impactos contra el terreno son

*Zona de desprendimiento.*

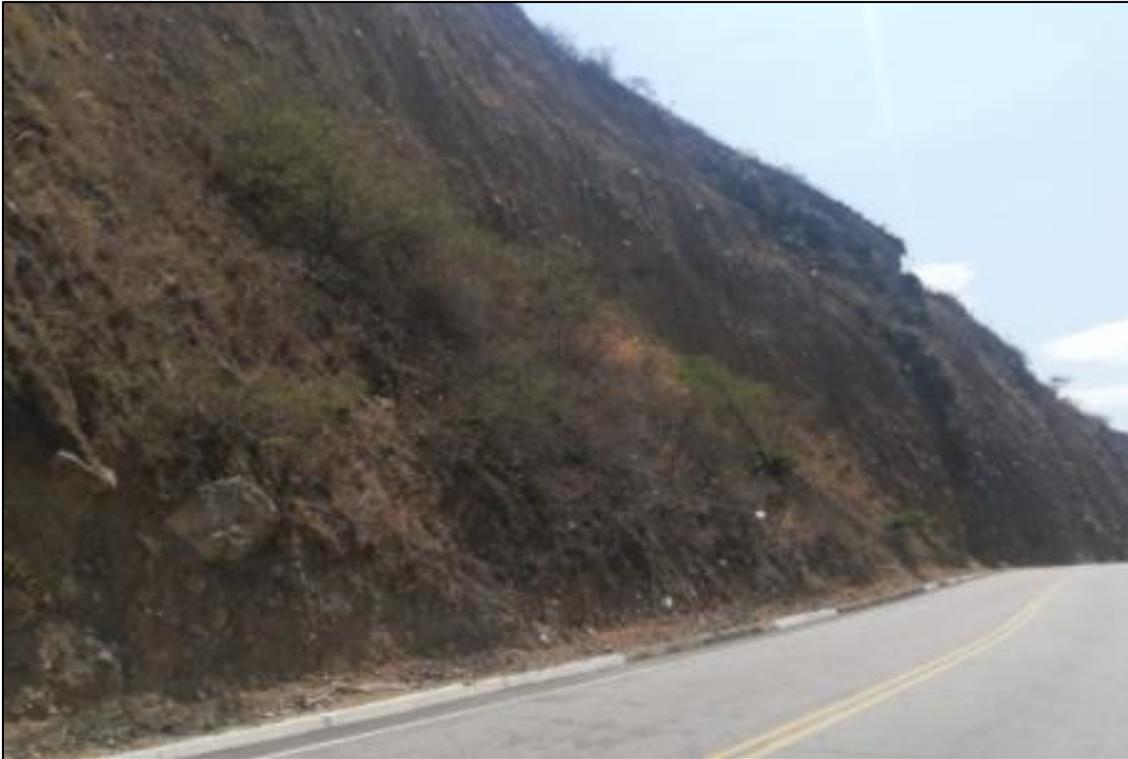
## Figura 16

*Zona de deslizamiento por derrubios.*

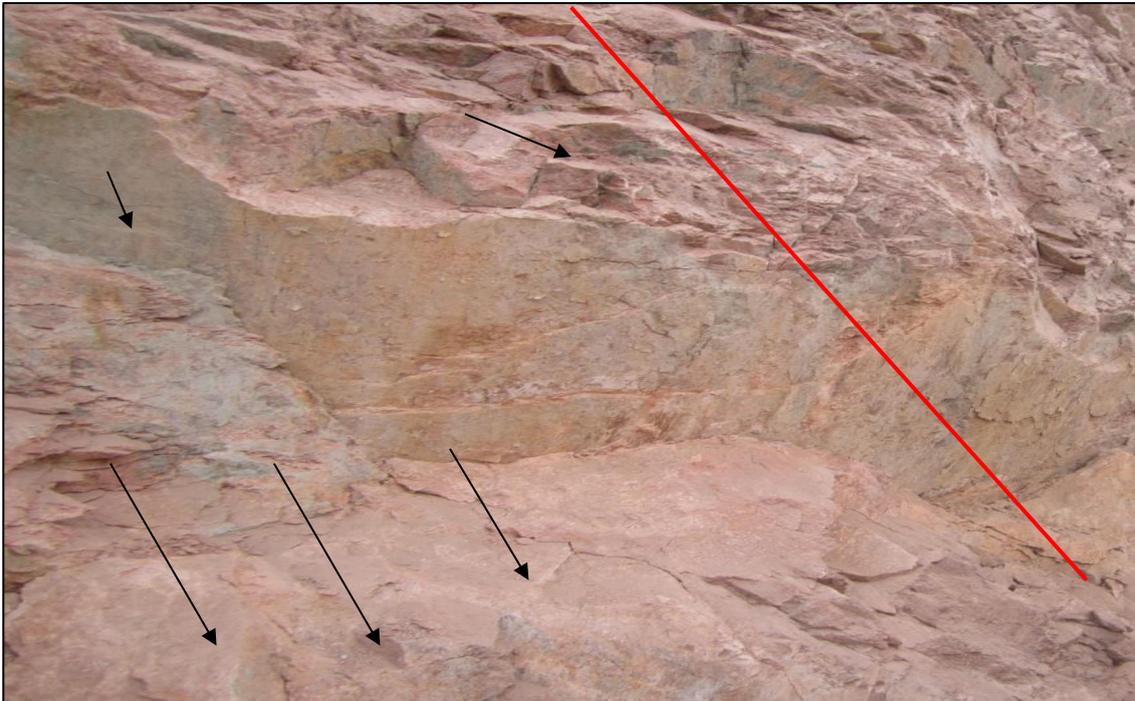
### Figura 17

Se llama rotura planar o plana a aquella en la que el deslizamiento se produce a través de una única superficie plana. Es la más sencilla de las formas de rotura posibles y se produce cuando existe una fracturación dominante en la roca y convenientemente orientada respecto al talud. Frecuentemente se trata de fallas que interceptan al talud. Este tipo de rotura no es muy frecuente, ya que deben darse las dos condiciones siguientes. Los rumbos o trazas horizontales del plano del talud y del plano de deslizamiento deben ser paralelos o casi paralelos, formando entre sí un ángulo máximo de  $20^\circ$ . Toro, (2014). Presentó su tesis titulada “Evaluación de la inestabilidad de taludes en la carretera las Pirias - Cruce Lambayeque, San Ignacio”, a la Universidad

*Fallamiento planar.*

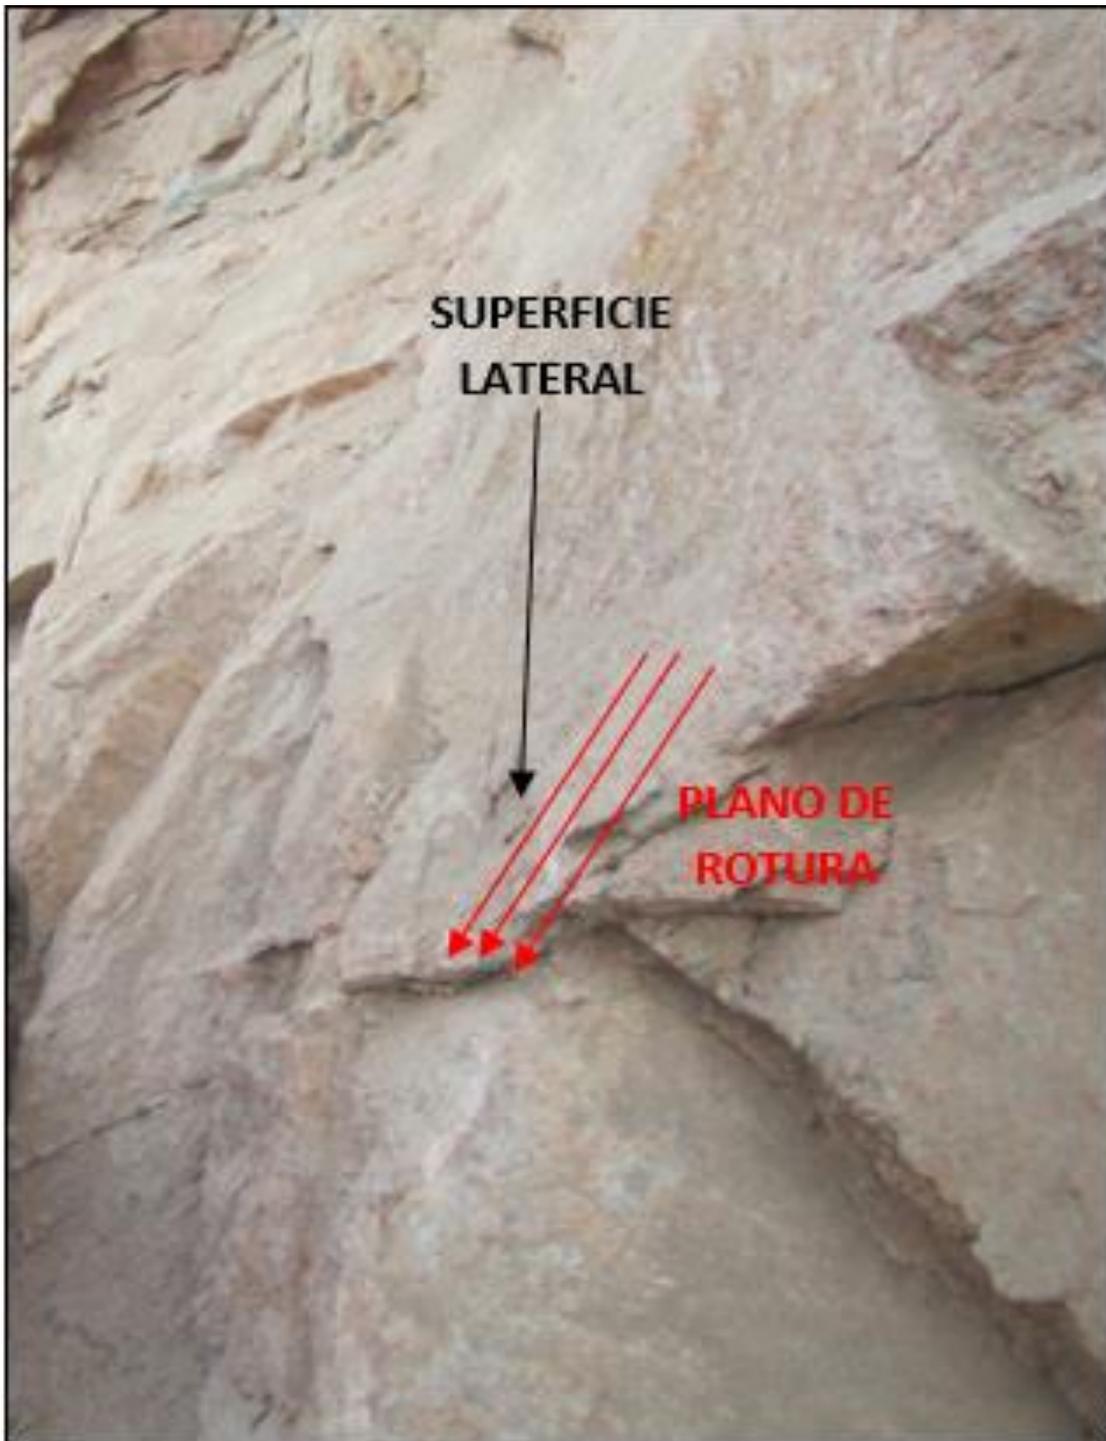
**Figura 18**

Los límites laterales de la masa deslizante han de producir una resistencia al deslizamiento despreciable.

*Descripción de fallamiento planar.*

Estas condiciones permiten estudiar la estabilidad del talud como un problema bidimensional que se analiza considerando una rebanada de ancho unidad, limitada por dos planos verticales, Perpendiculares al plano del talud.

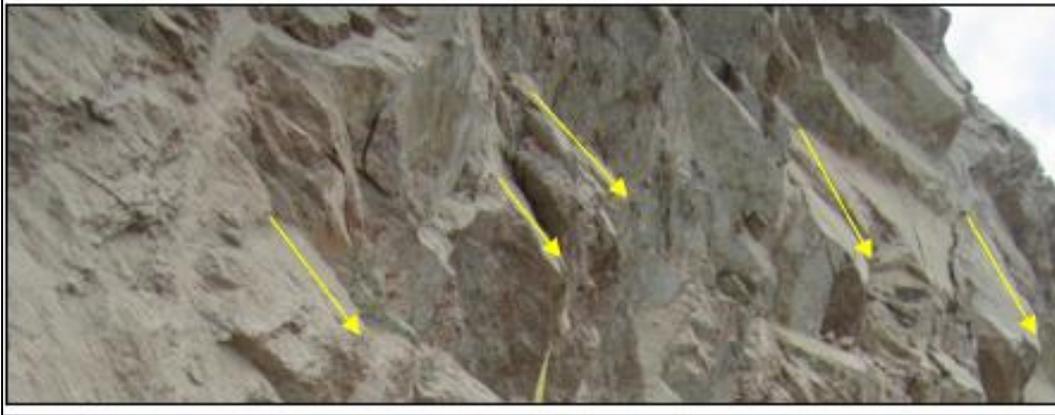
## Figura 19

Si se representa el plano del talud y las discontinuidades en una estereofalsilla equiareal o de Schmidt se pueden tener una rotura de tipo planar cuando existe una familia de discontinuidades de rumbo similar al del talud y buzamiento menor que éste.

*Discontinuidades a favor del talud.*

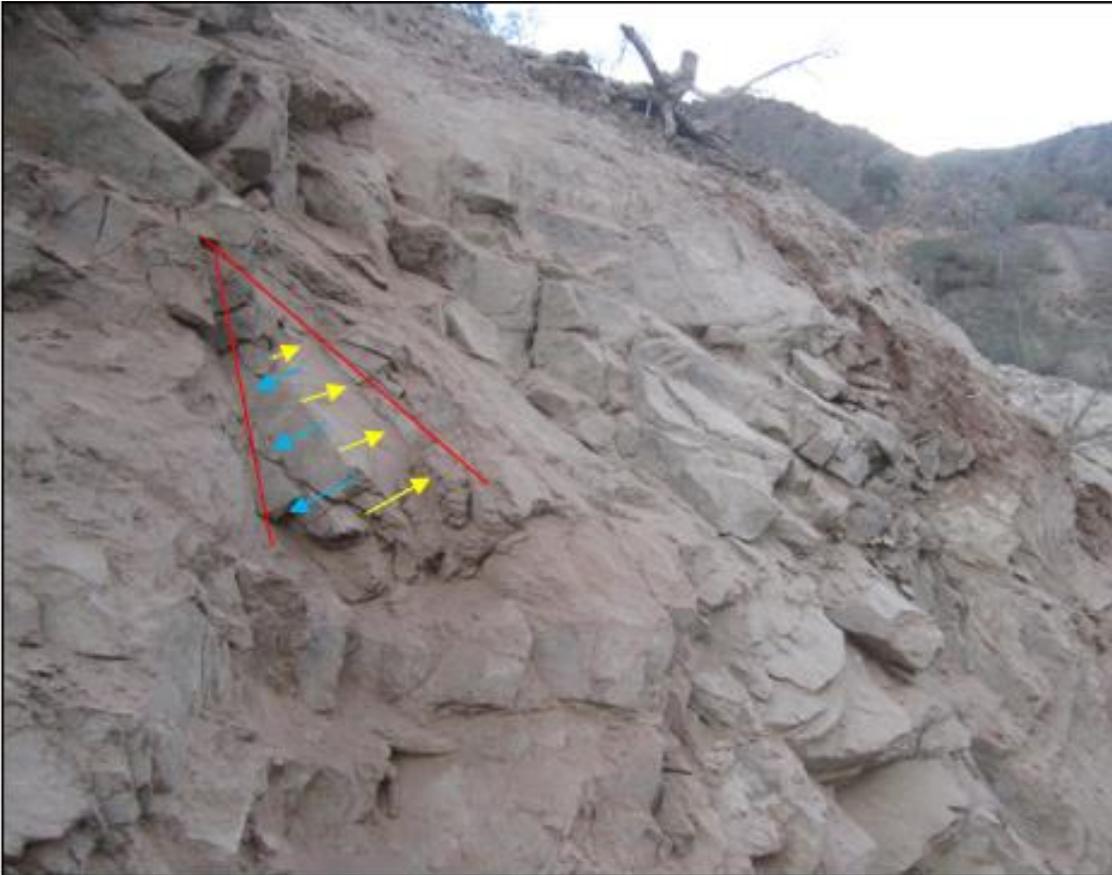
**Figura 20**

Se denomina rotura por cuña, aquella que se produce a través de dos discontinuidades oblicuamente a la superficie del talud, con la línea de intersección de ambas aflorando en la superficie de este y buzando en sentido desfavorable.

*Rotura por cuña.*

Si proyectamos el plano del talud y las discontinuidades en una proyección semiesférica equiareal de Schmidt, la disposición típica de los casos en que es posible este tipo de rotura es como el que aparece en la figura adjunta. En ella se aprecian dos familias de discontinuidades de rumbos oblicuos respecto al del talud, quedando el rumbo de éste comprendido entre los de las familias de discontinuidades.

La dirección de deslizamiento es la de la intersección de las dos familias de discontinuidades y ha de tener menos inclinación que el talud.

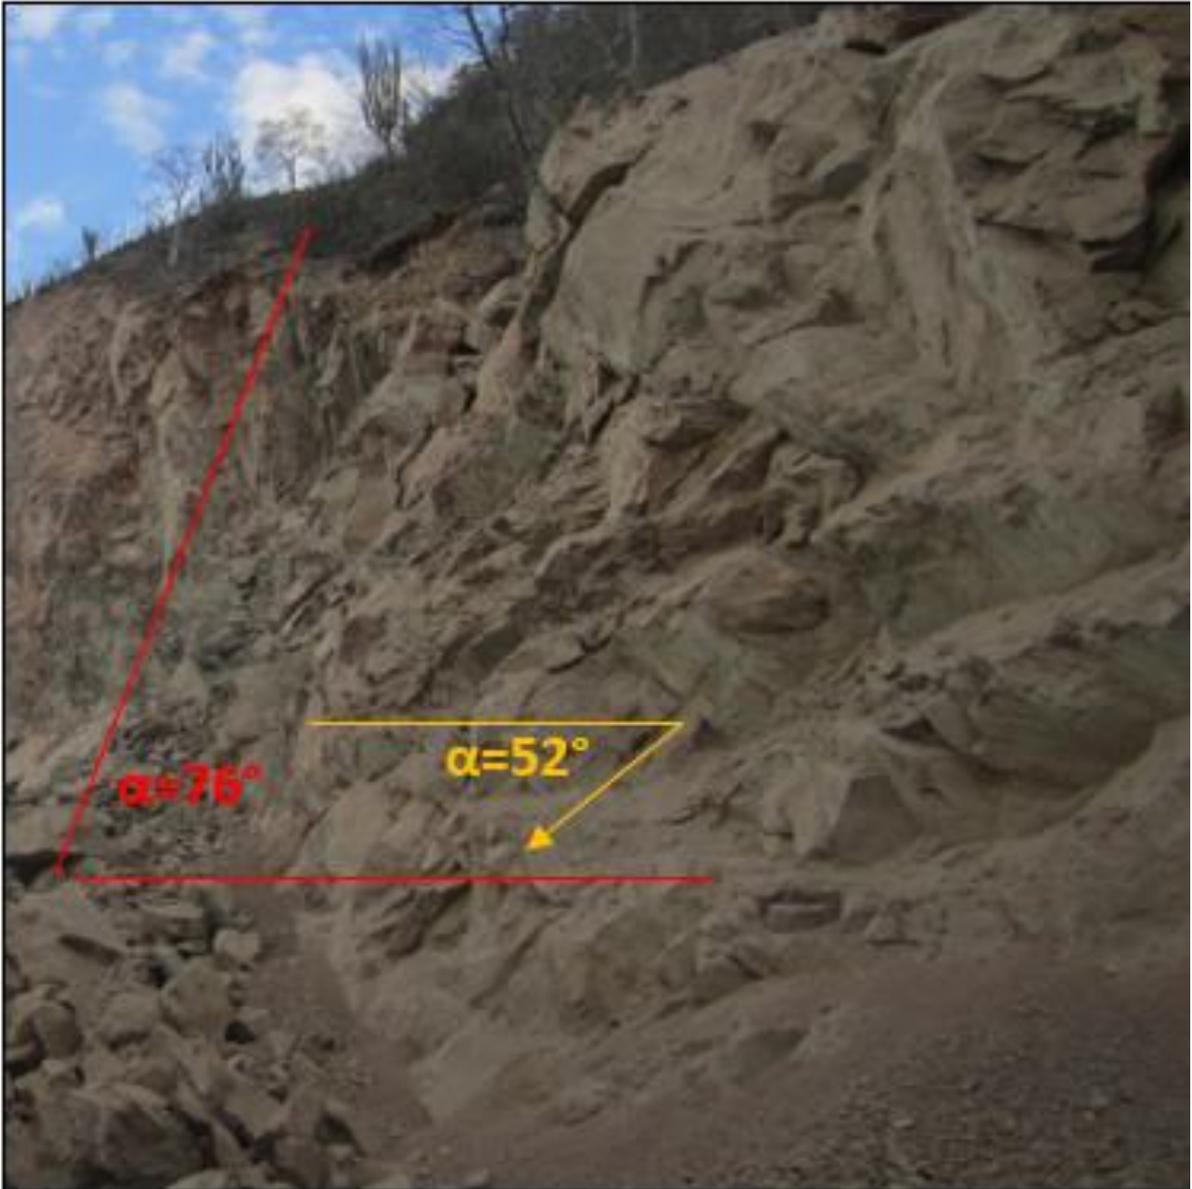
**Figura 21**

*Fallamiento en cuña.*

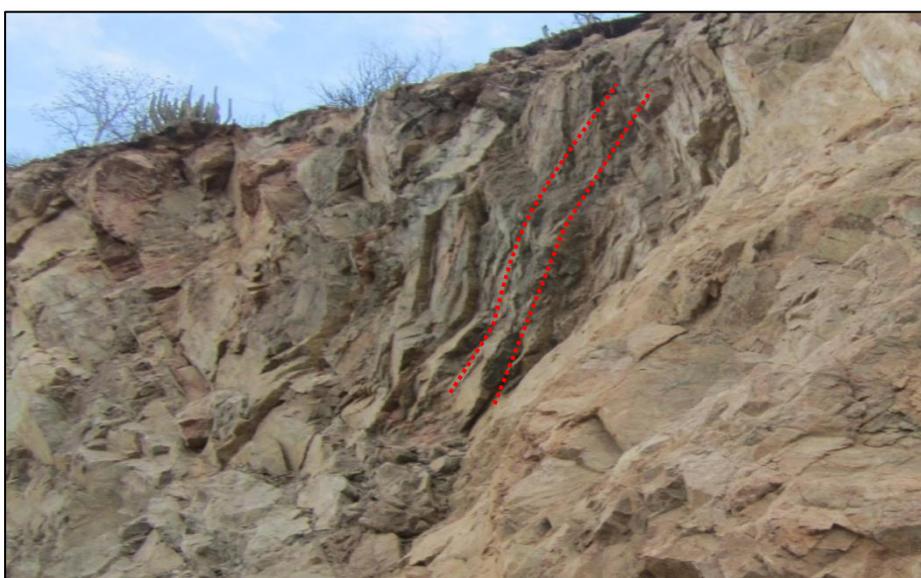
### **Figura 22**

Según una familia de juntas predominantes y/o continuas que buzan contra el talud y su rumbo es casi paralelo al de la cara del talud. Breña, 2019. “Estabilidad de taludes de la carretera longitudinal de la sierra; tramo Cochabamba - Cutervo - Chiple, Cajamarca-Perú” Tesis de grado (UNMSM), realizó el estudio de estabilidad de taludes, para determinar los factores que influyen en la interacción roca-suelo en los taludes de la, carretera Longitudinal de la sierra tramo Cochabamba - Cutervo - Chiple, El procesamiento de datos se hizo en tiempo real, información o datos que se acopio para determinar los parámetros geotécnicos insitu como: Factor de seguridad estático, factor de seguridad pseudoestáticos, cálculos de carga admisible, carga única e hidrogeología. Las obras de arte se hicieron para canalizar las aguas y evitar que se filtren y proporciona los factores de corrección en diferentes ambientes para conseguir la estabilidad de los taludes.

*Rotura por vuelco.*

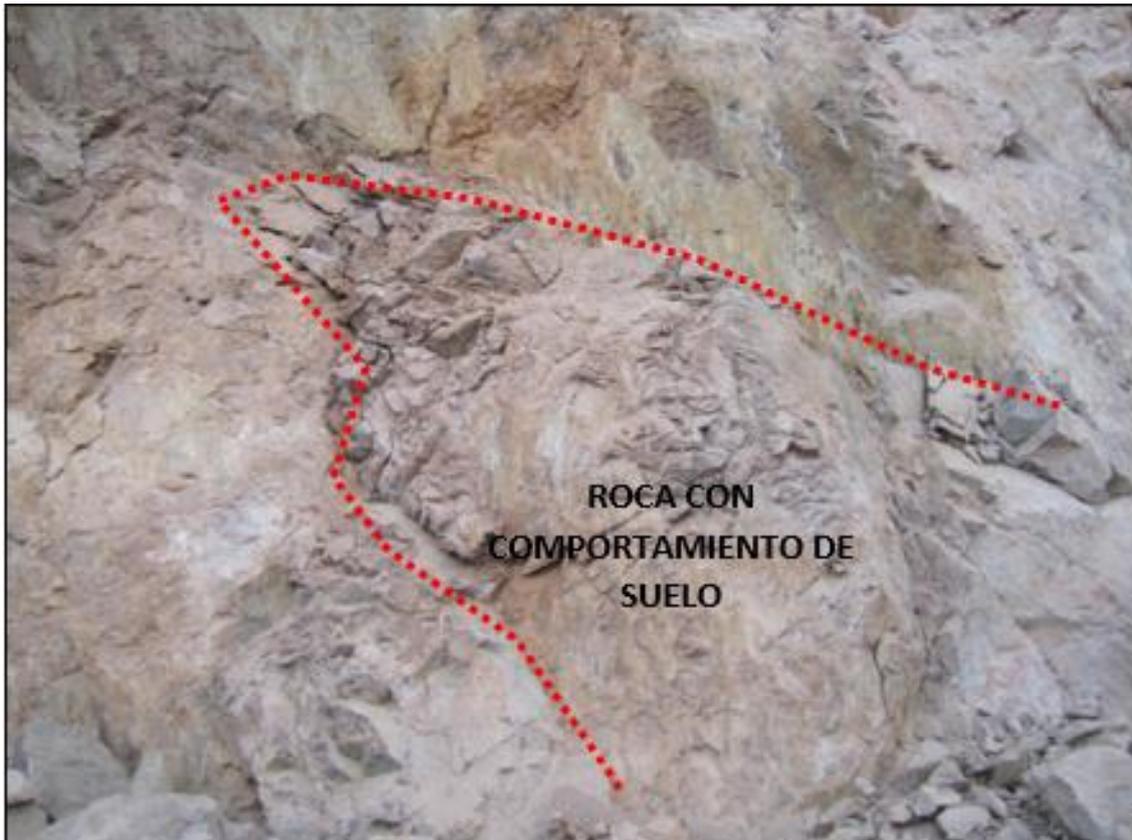
**Figura 23**

Según superficies que pueden desarrollarse parcialmente a lo largo de juntas.

*Discontinuidades globales.*

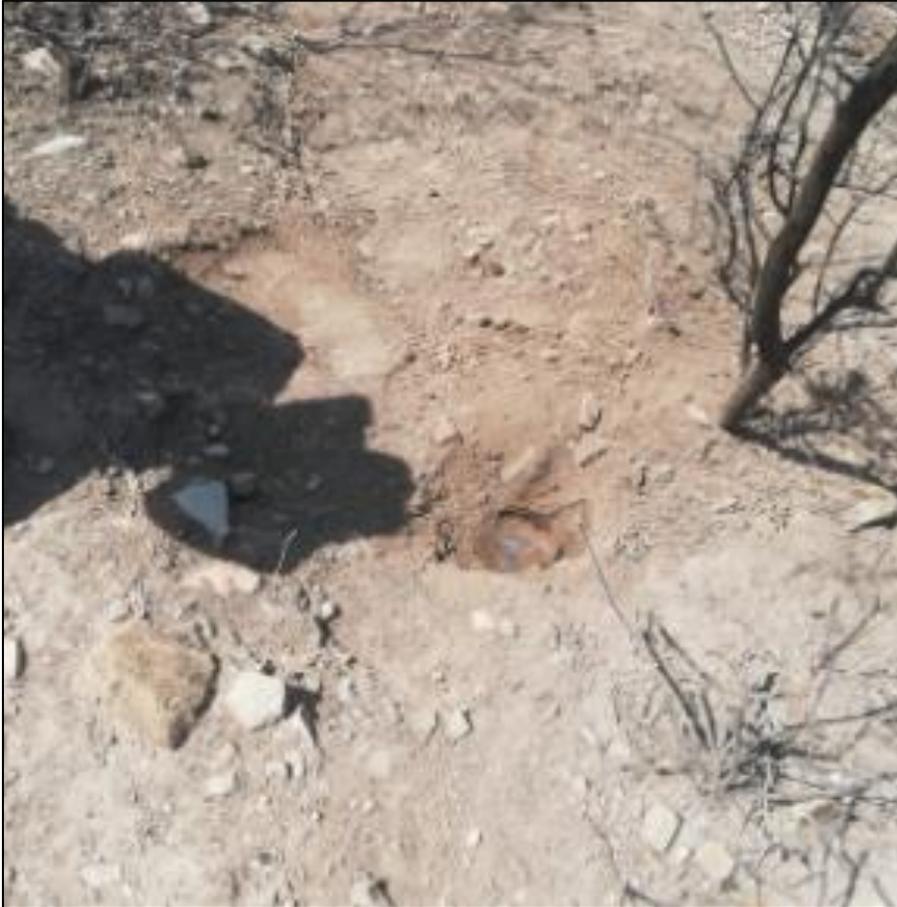
## Figura 24

En la zona de estudio se realizaron tres pruebas de infiltración, para evaluar el efecto del agua de lluvia en los taludes; los puntos se encuentran encima del desarrollo de labores. Los puntos de infiltración están separados cada 30 metros, encima de la carretera, que tienen las siguientes coordenadas mostradas en la tabla.

*Agujero de prueba*

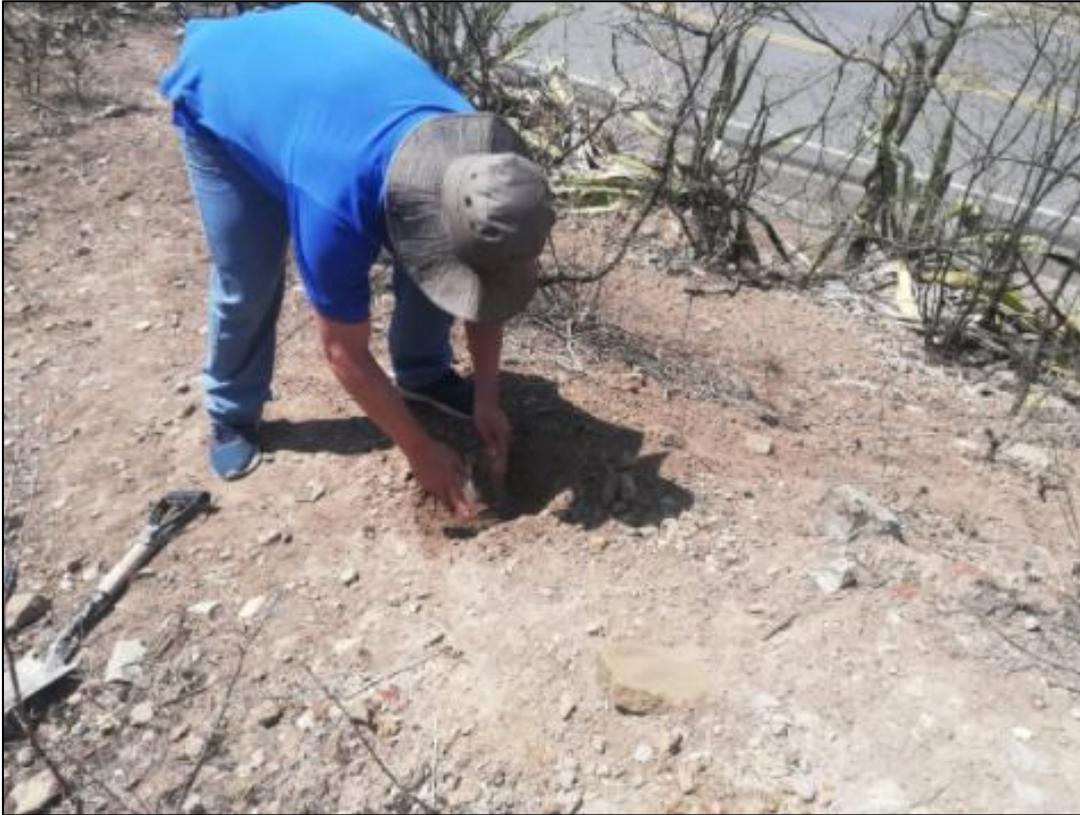
## Figura 25

En el agujero realizado se colocó una probeta con un litro de agua para analizar su saturación. La saturación del suelo es muy importante porque los sistemas de infiltración deben funcionar correctamente en las épocas de lluvia. Con esta etapa se pretende simular ese hecho.

### *Colocación de probeta*

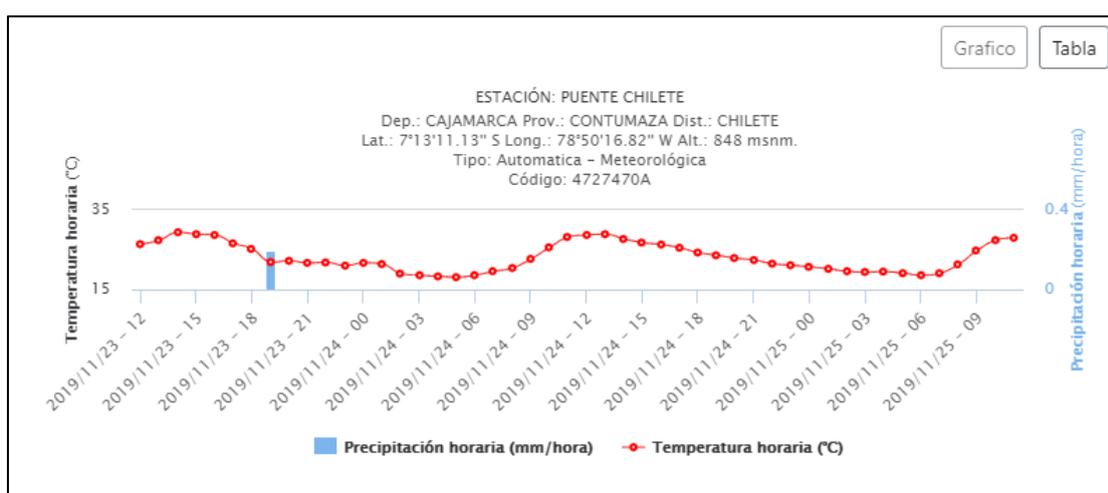
**Figura 26**

Los suelos de la zona de estudio presentaron baja infiltración, por lo tanto, las lluvias no son determinantes para la presencia de agua en los socavones; además las lluvias no son muy constantes tal como se muestra en la figura.

*Presencia de lluvias*

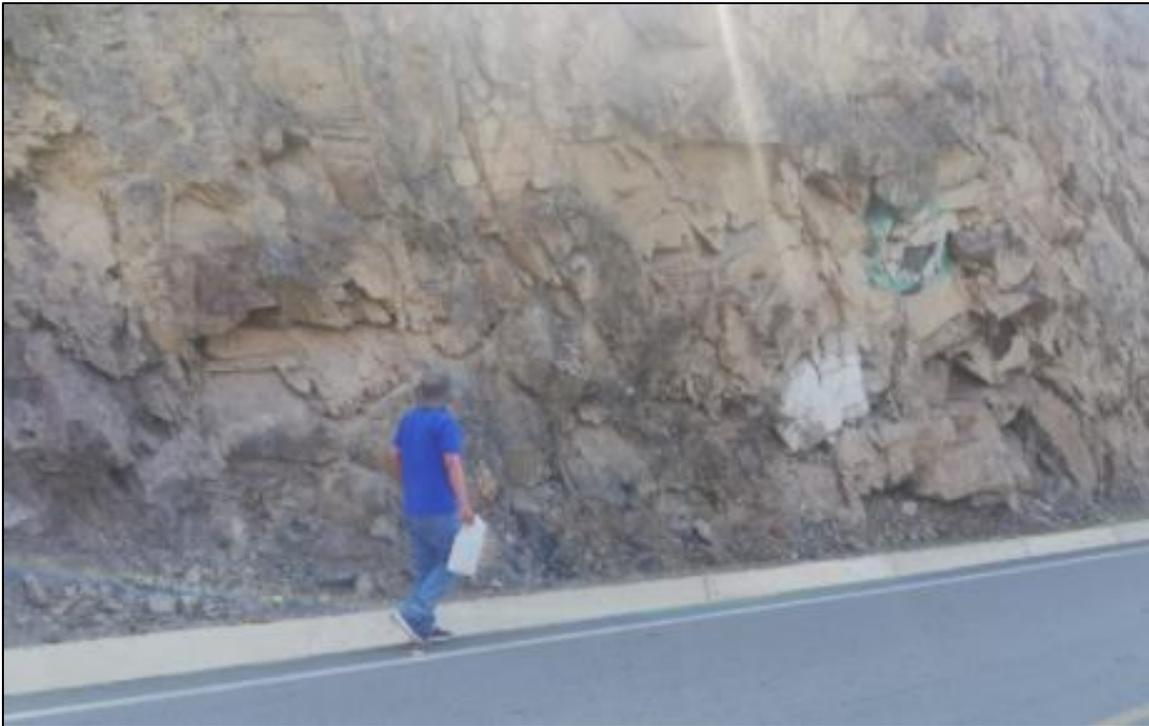
**Figura 27**

Conteo de discontinuidades en tramo de 10m

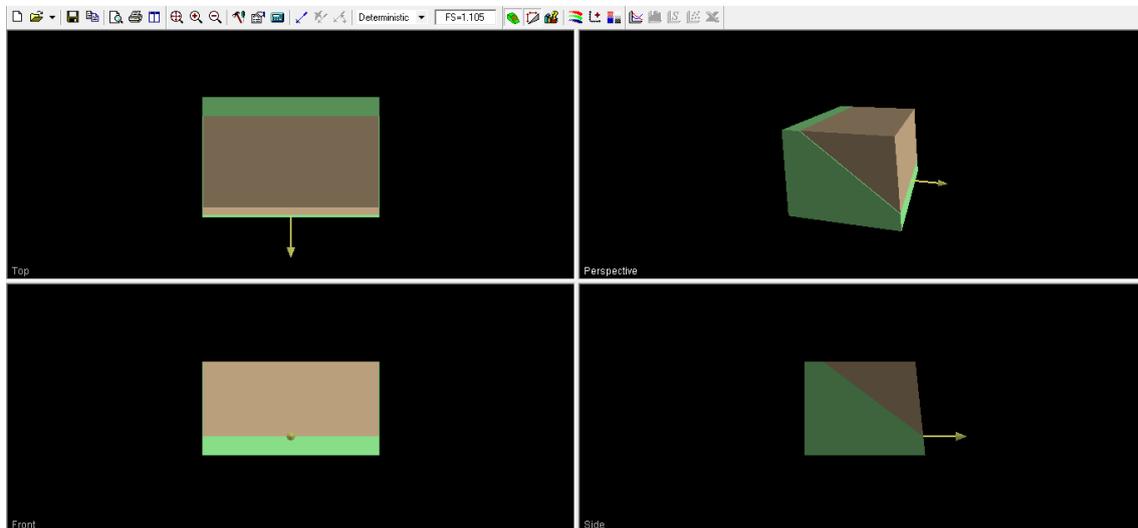
**Figura 29**

*Análisis de falla en estación 1*

Se observa un factor de seguridad 0.89.

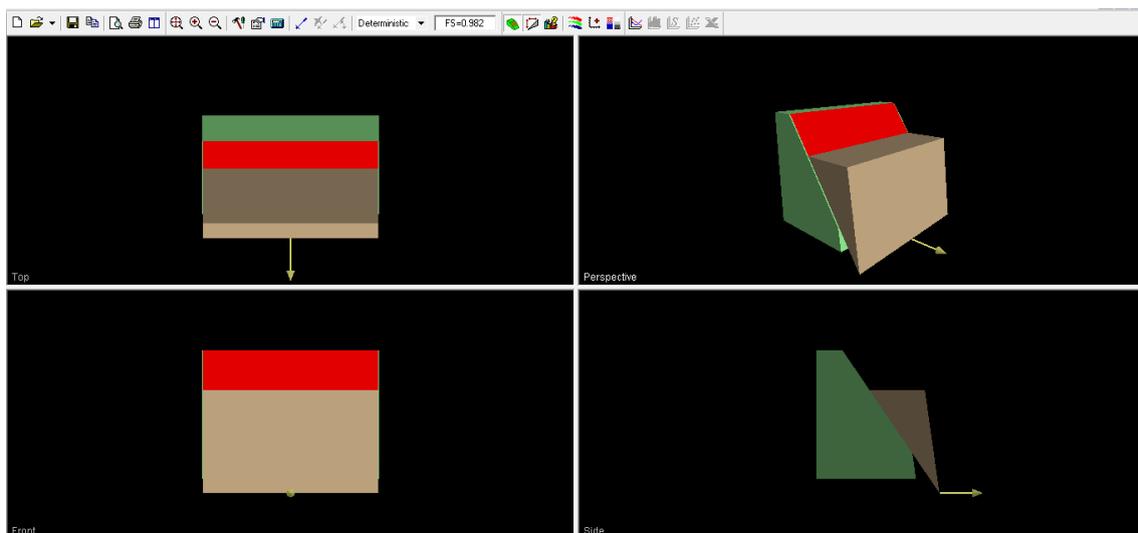
**Figura 30**

*Análisis de falla en estación 2*

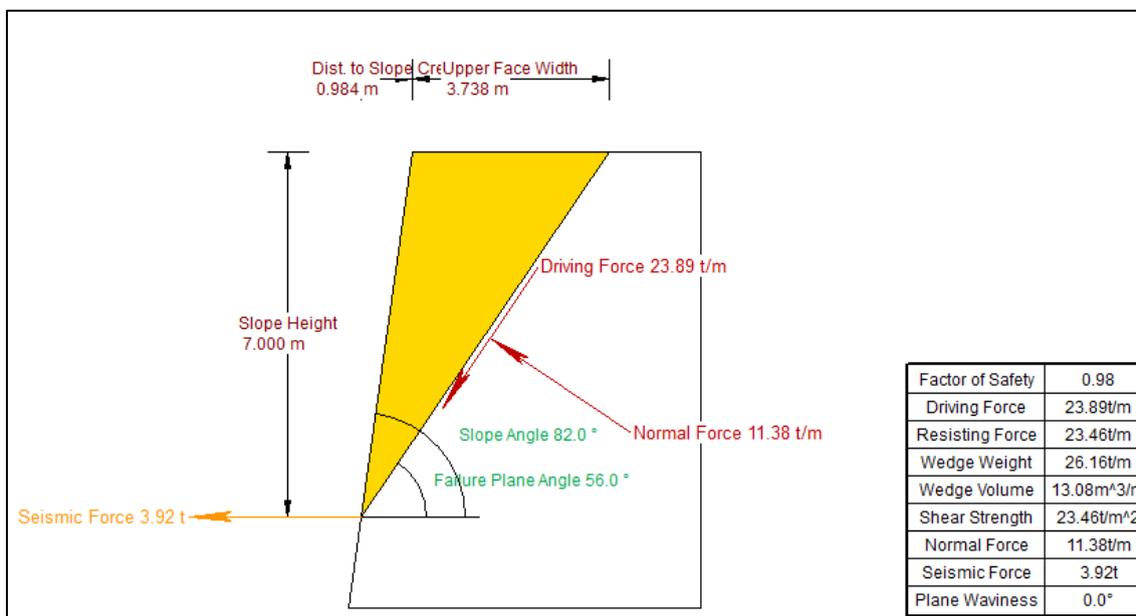
**Figura 31**

*Análisis estático*

Se observa plano de falla factor de seguridad de 0.9.

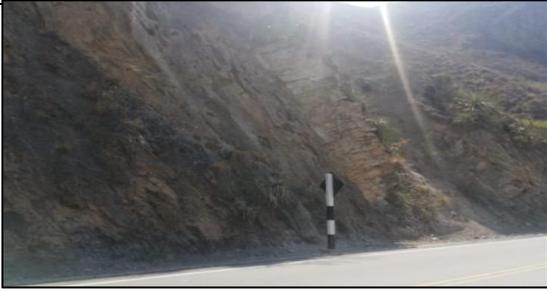
**Figura 32**

*Dirección de las juntas y buzamiento.*

ESTACIÓN	ESTE	NORTE	COTA	TIPO	D	DD	ROCAS CALIZAS
N° 01	759874	9197159	1323	E	29	55

D1	65	104	
				D2	58	100

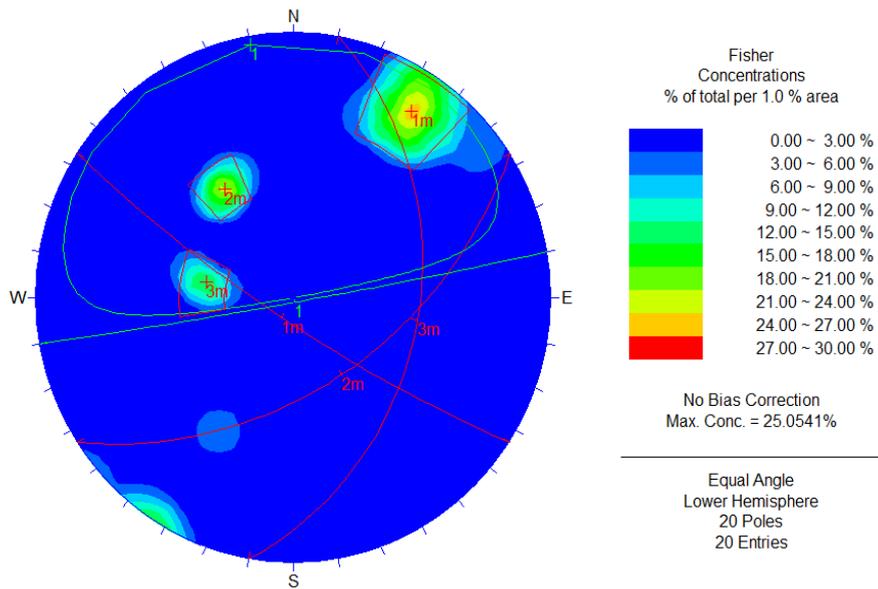
*Datos del análisis de diaclasas software Dips V6.*

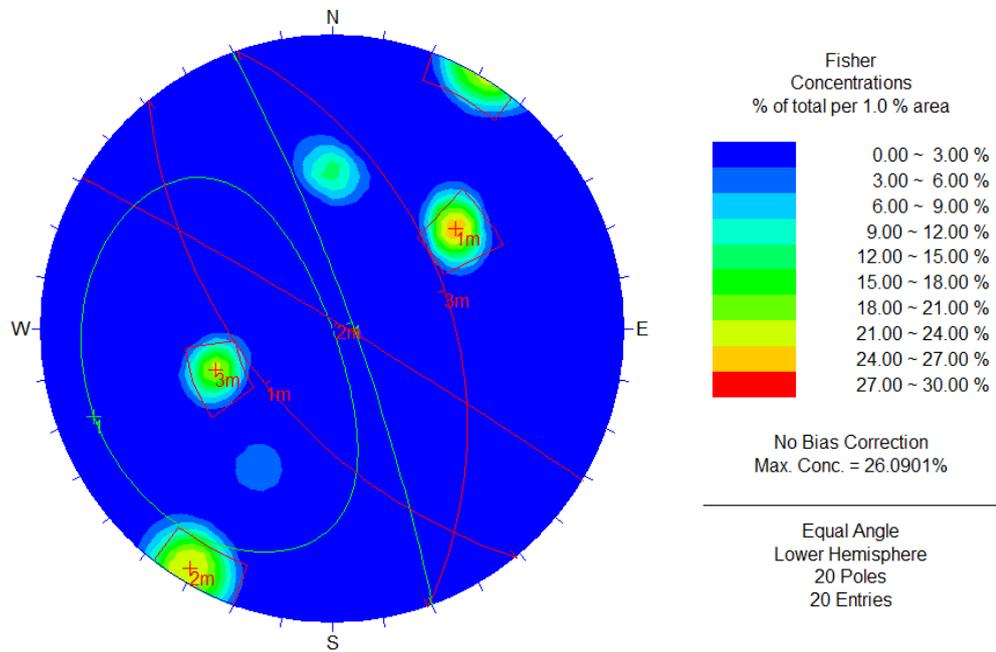
**Figura 33**

*Datos del análisis de diaclasas software Dips V6.*

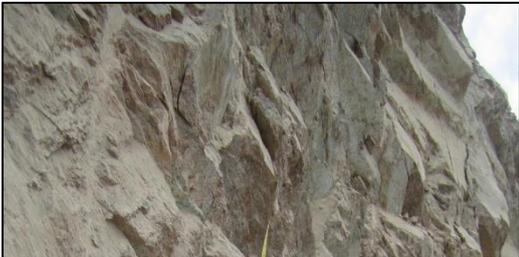
**Figura 34**

*Dirección de las juntas y buzamiento.*

ESTACIÓN	ESTE	NORTE	COTA	TIPO	D	DD	ROCAS CALIZAS
N° 03	760648	9196318	1348	E	60	10

D1	30	114	
				D2	40	28
