**EVALUACIÓN Y CONTROL DE DESLIZAMIENTO DE TALUDES ENTRE EL  
KM 59 AL KM 63 DE LA CARRETERA CAJAMARCA – CIUDAD DE DIOS,  
2019.**

**TESIS:**

**PARA OPTAR EL TÍTULO PROFESIONAL DE  
INGENIERO CIVIL**

**Cajamarca – Perú 2022**

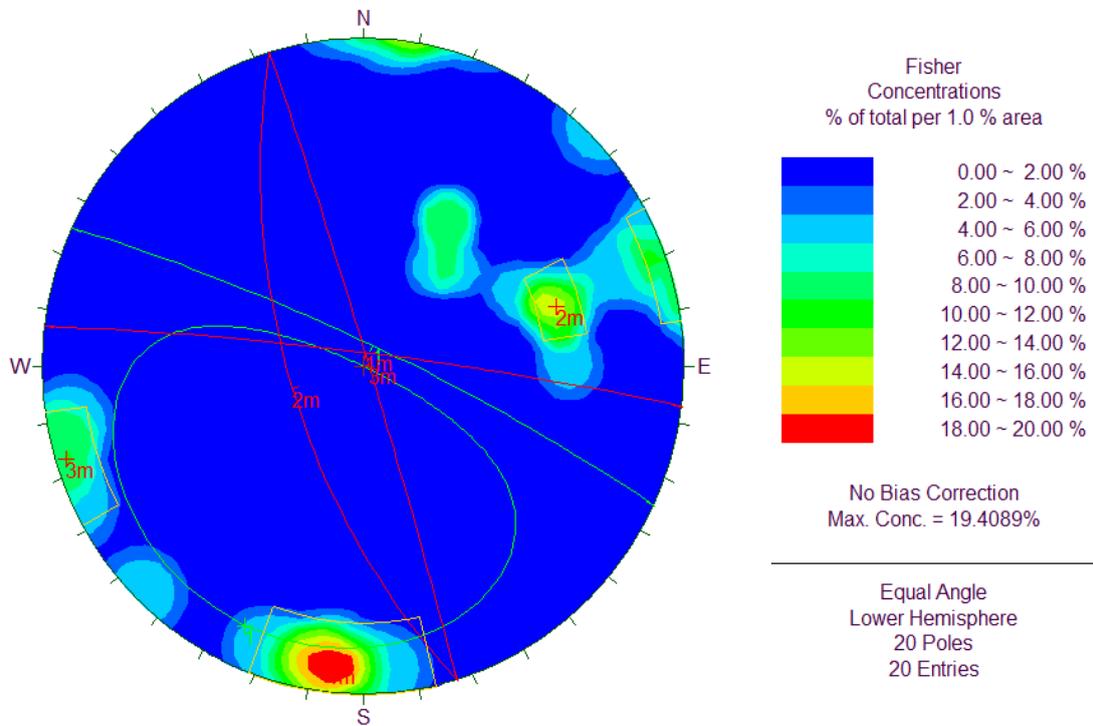
**Figura 34**

*Datos del análisis de diaclasas software Dips V6.*

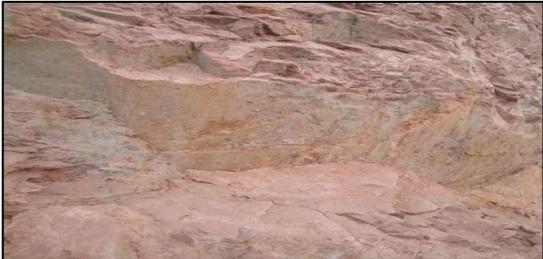
**Figura 35**

*Dirección de las juntas y buzamiento.*

ESTACIÓN	ESTE	NORTE	COTA	TIPO	D	DD

N° 04	760317	9196569	1365	E	65	14	
				D1	69	136	
				D2	83	110

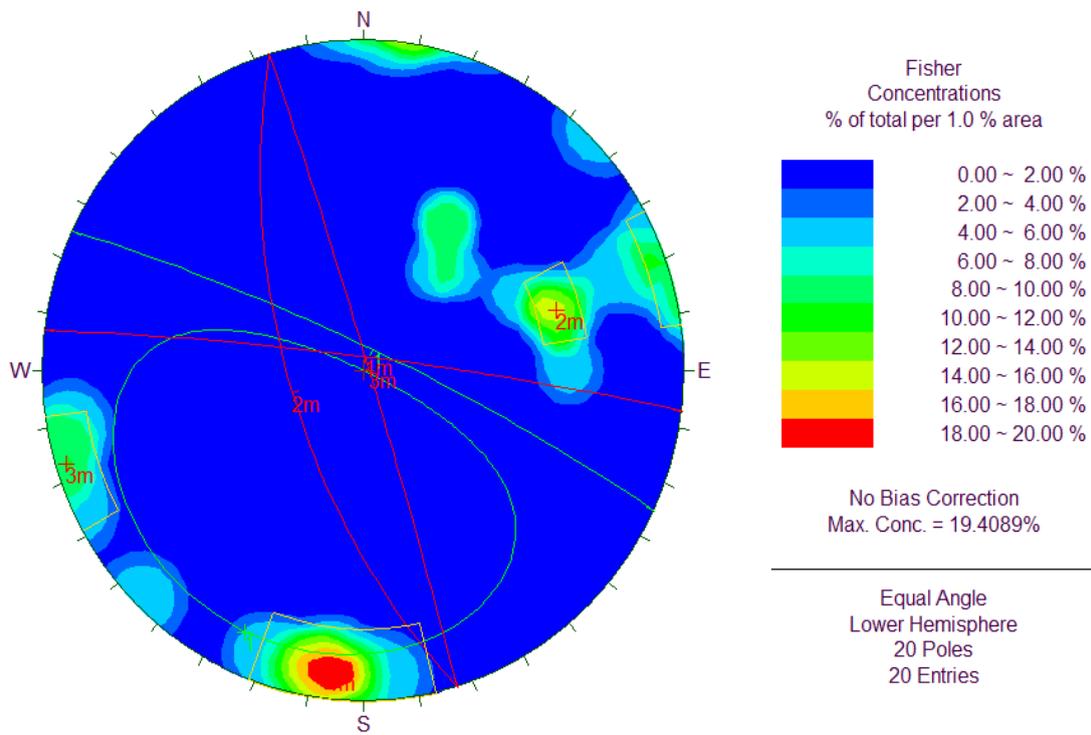
*Datos del análisis de diaclasas software Dips V6.*

Por tanto, se determina que el tipo de rotura en la zona de estudio es por vuelco de estratos, de acuerdo con el análisis en DIPS, y en campo.

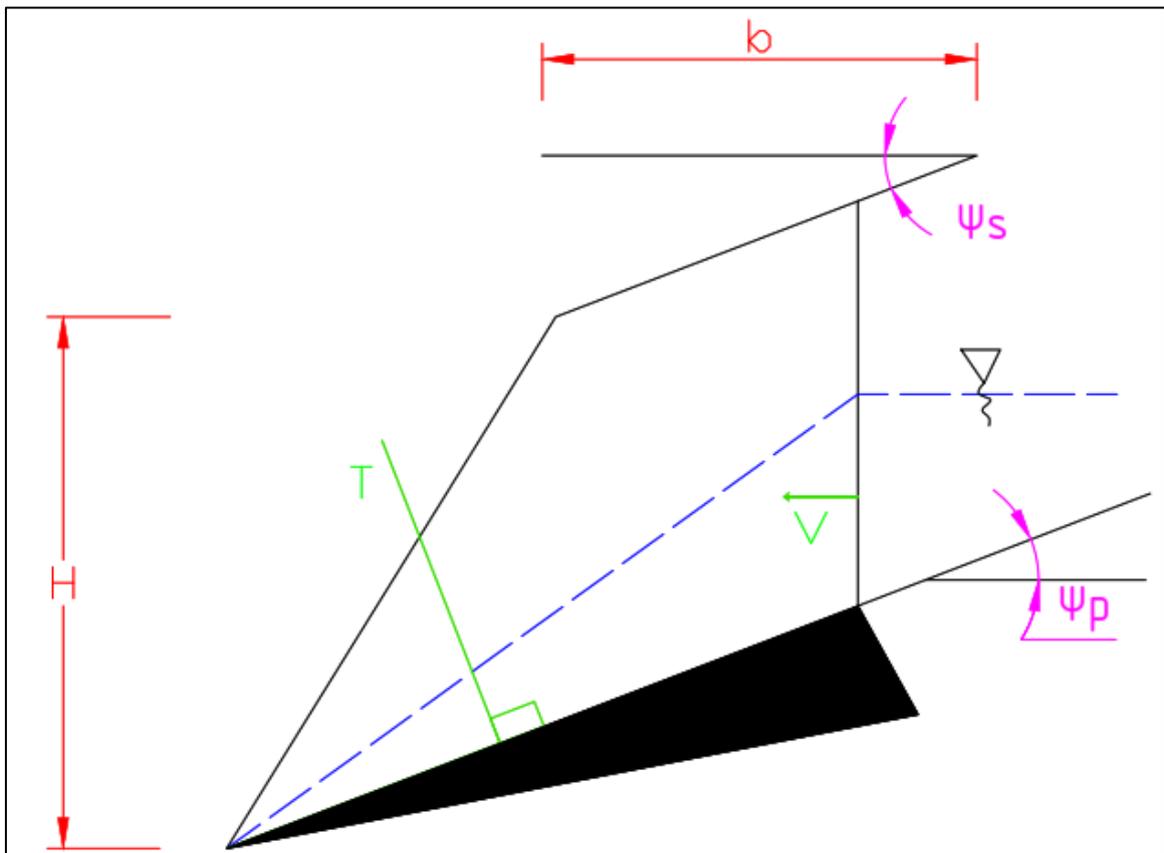
**Figura 36**

*Diseño de talud propuesto*

H: 18 m

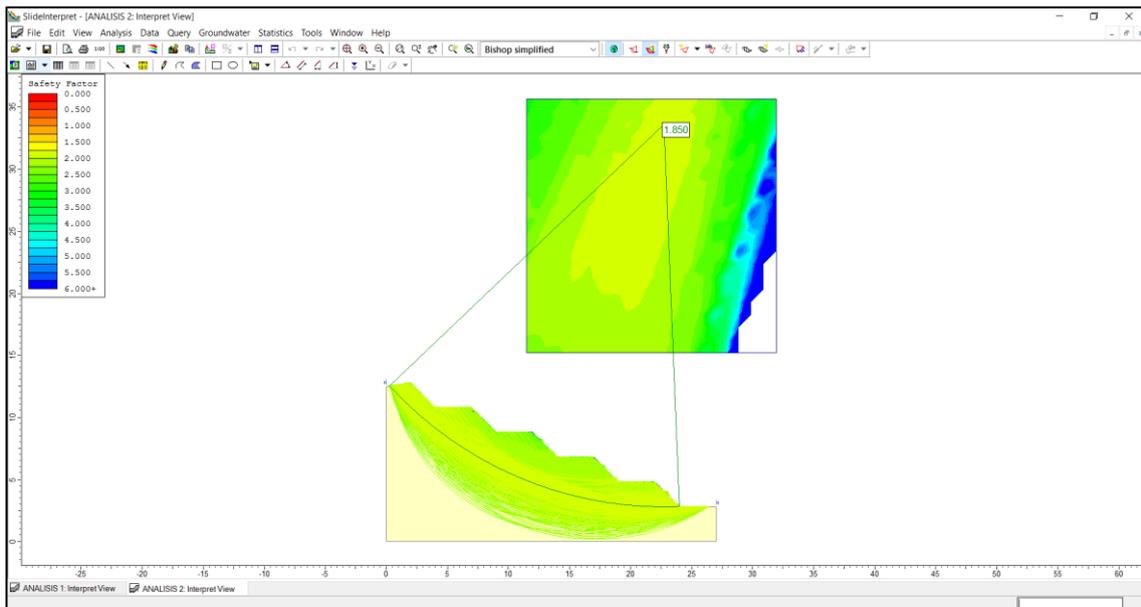
**Figura 37**

Factor de seguridad de la carretera en donde presenta roca caliza.

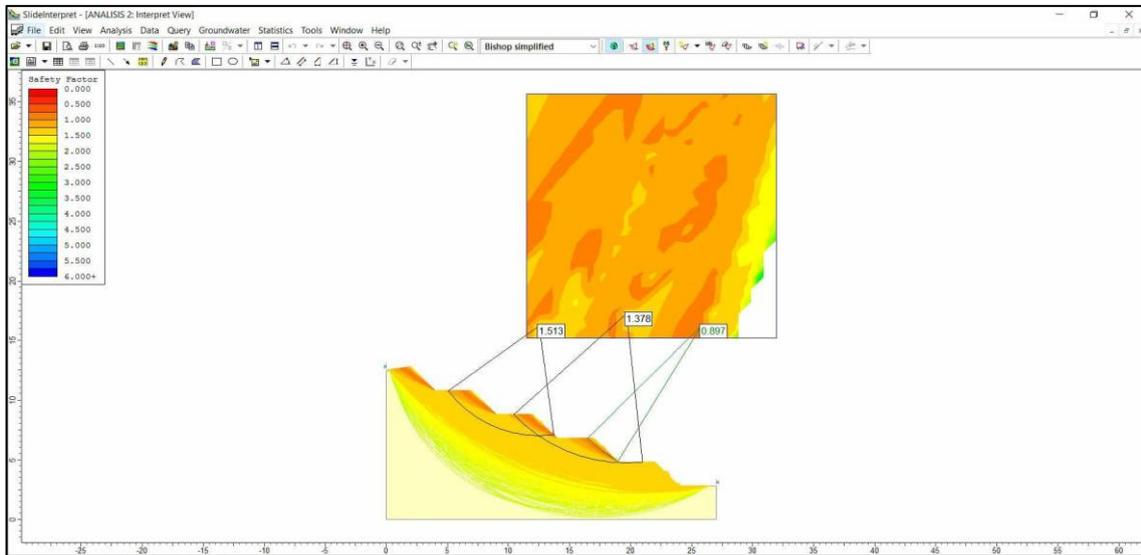
**Figura 38**

*Análisis del factor de seguridad de los depósitos*

Se tiene un factor de seguridad es 1.513.

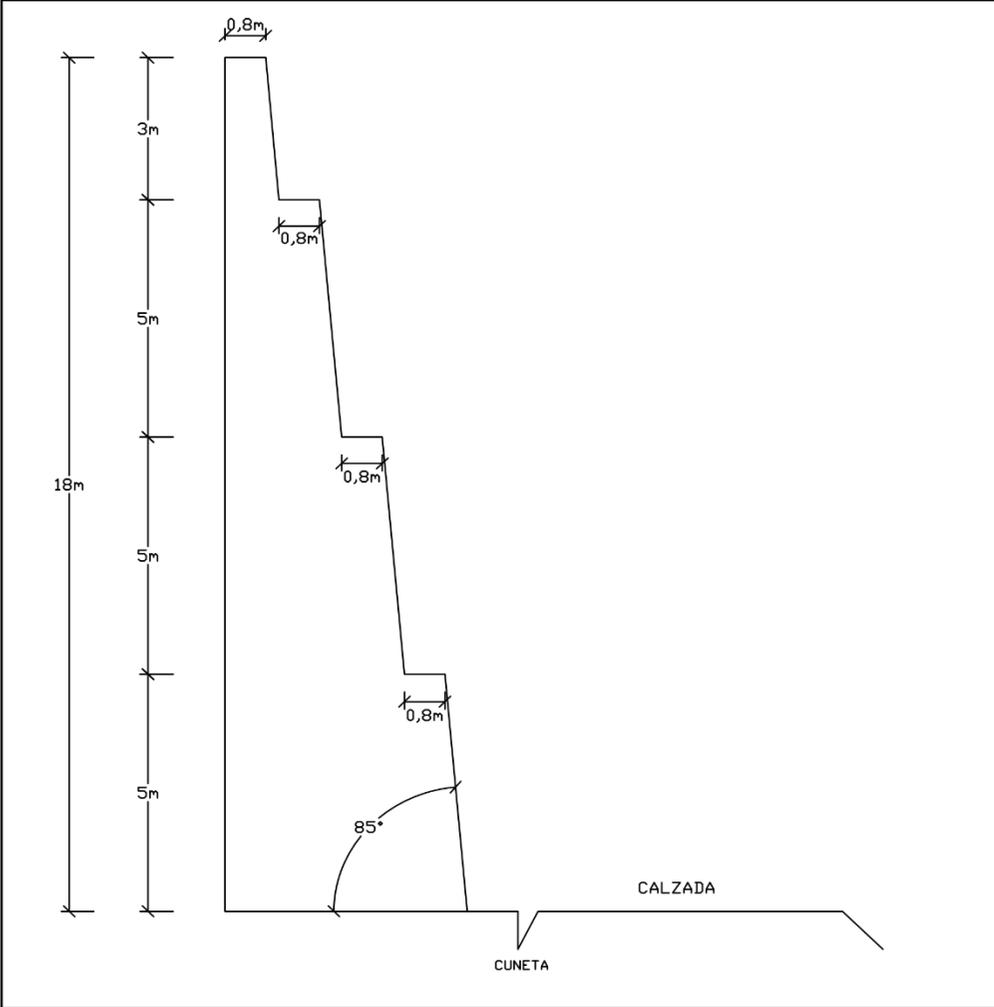
**Figura 39**

Diseño de bancos.
