UNIVERSIDAD NACIONAL DE CAJAMARCA
FACULTAD DE INGENIERÍA
ESCUELA ACADÉMICO PROFESIONAL DE INGENIERÍA CIVIL

**ANÁLISIS DE RIESGOS POR EL MÉTODO MOSLER, EN LA
CARRETERA CHANCAY – CHOROPAMPA (KM 1188+000– KM
1193+000), DISTRITO CHANCAY, PROVINCIA SAN MARCOS,
DEPARTAMENTO DE CAJAMARCA.**

**PARA OPTAR EL TÍTULO PROFESIONAL DE
INGENIERO CIVIL**

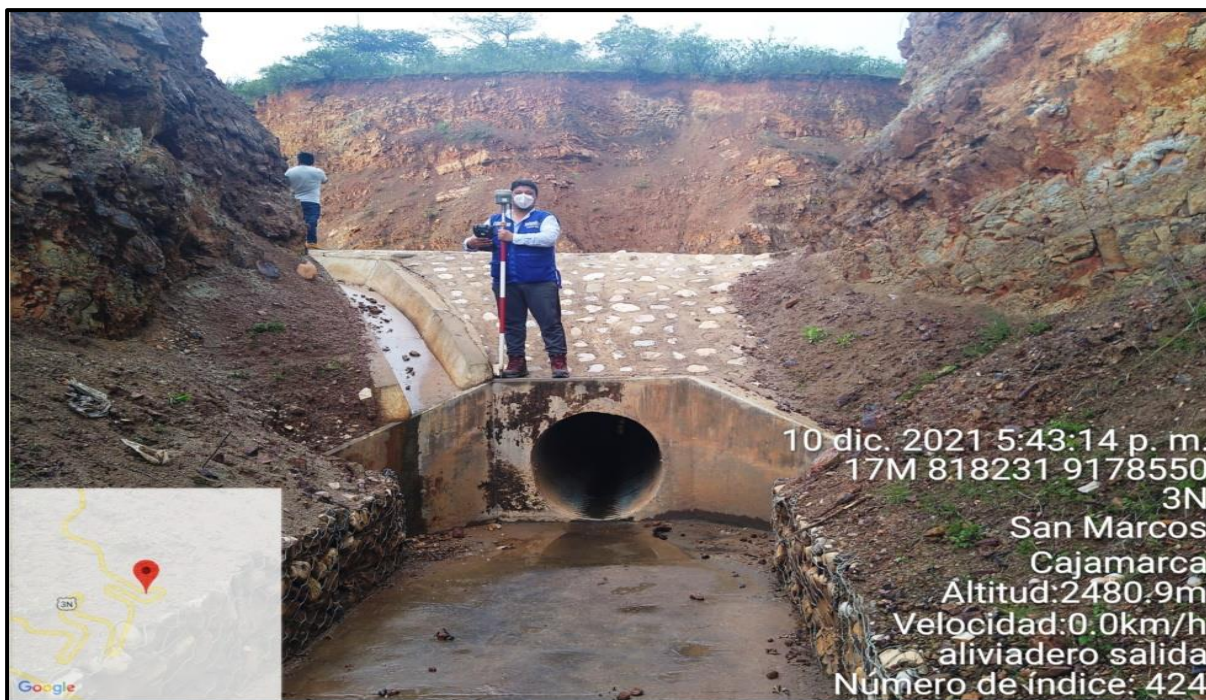
Fotografía 1: GPS Diferencial Trimble R10

- GPS Diferencial Trimble R10
- Wincha Stanley 100 (m)
- Trípode de aluminio, Base nivelante y Receptor GNSS Trimble R10
- Colector TSC3 de Datos Trimble

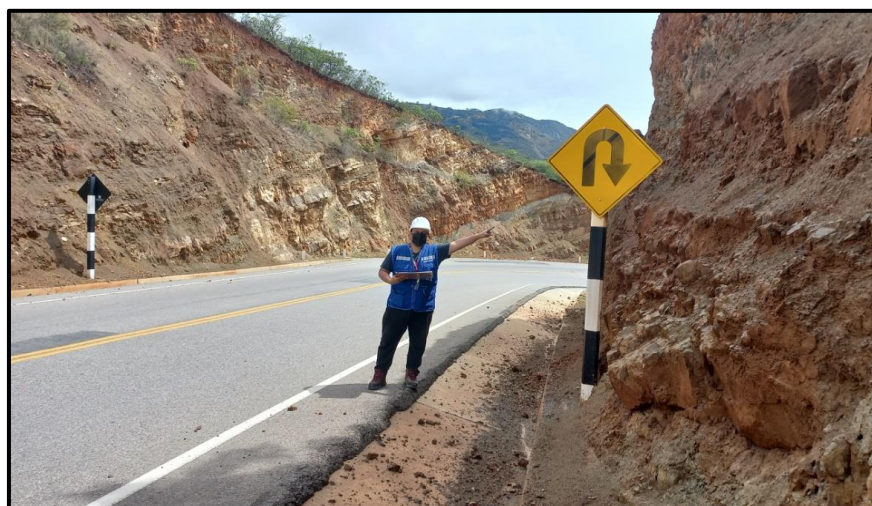
Fotografía 3: Inspección de dispositivos de control de Tránsito

Continuando con los trabajos de campo se procedió a inventariar los dispositivos de control de tránsito, con la finalidad de analizar la señalética y si cumplen con los establecido en las normas técnicas.

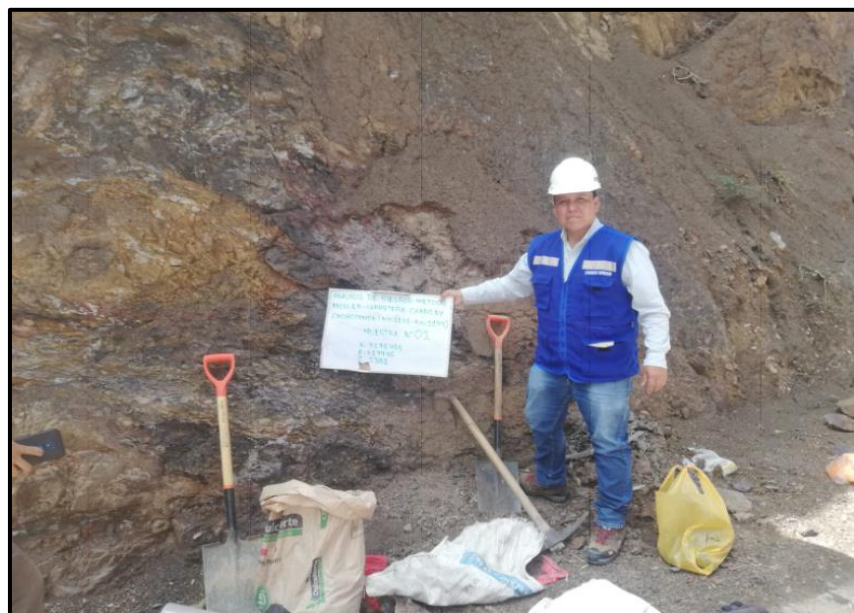
Fotografía 5: Toma de muestras en taludes

Continuando con los trabajos, se realizó la inspección de los taludes, con la finalidad de visualizar los tramos que presenten inestabilidad, toma de muestras evaluando las causas como ángulo de fricción, tipos de material, entre otros.

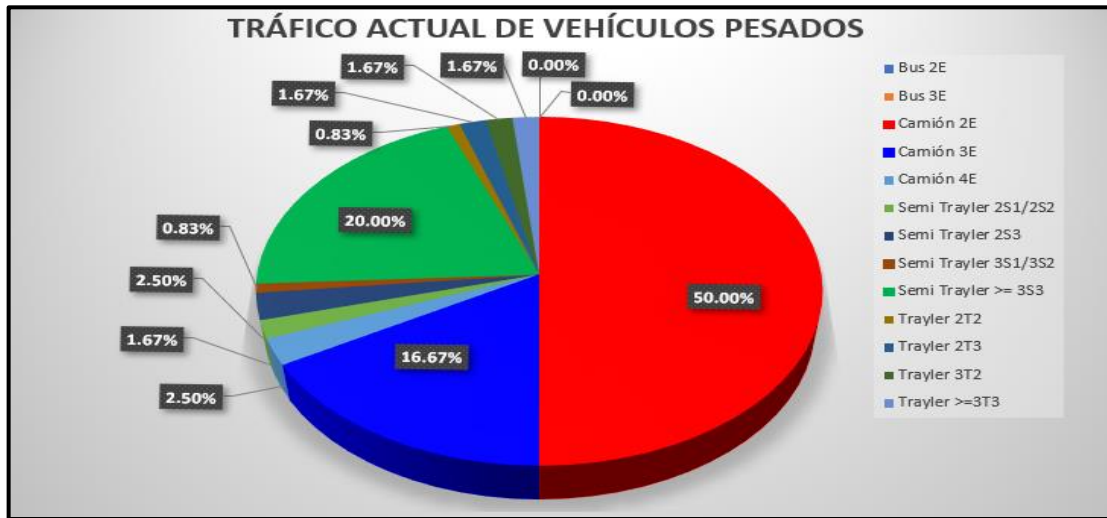
Gráfico 1: Tráfico Actual de Vehículos Pesados.

Analizando los resultados del gráfico, se puede apreciar que el camión 2E representa un porcentaje del 50%, continua el vehículo Semi Traylor que representa un porcentaje de 20%, continua el camión 3E que representa un porcentaje de 16.67%. Para nuestro presente estudio teniendo en consideración El Manual de Diseño Geométrico, entre algunas características como sobreamanchos, longitud de vehículo y otros, se optará como vehículo de diseño el C2.

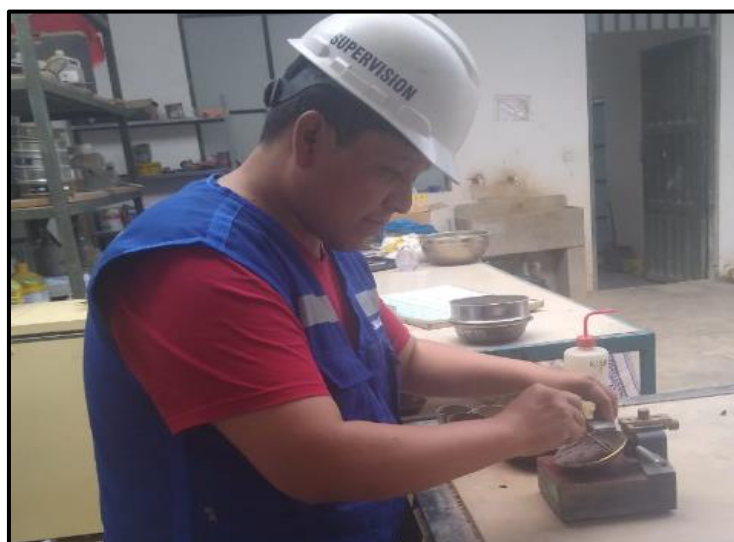
Fotografía 8: División de la muestra con el ranurador en el recipiente de Casagrande – Ensayo de Límite Líquido

De los 2 puntos críticos iniciales encontradas se realizó el límite líquido de un suelo. Los resultados se presentan en el análisis y discusión de resultados.

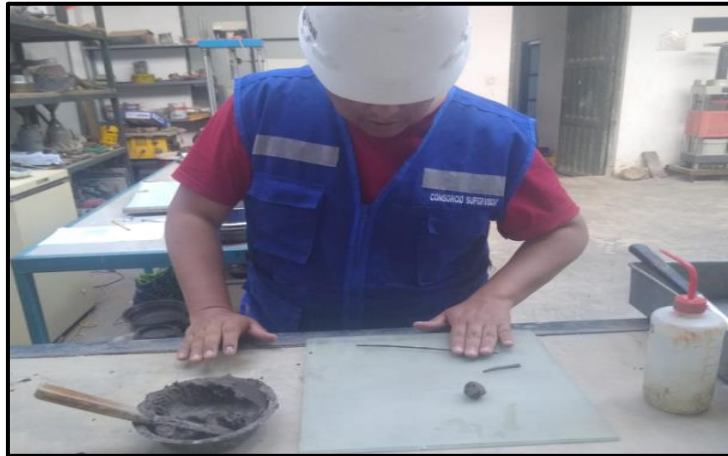
Fotografía 9: Molde de la muestra en forma rollos de 3mm – Ensayo de Límite Plástico.

suelo analizadas. Los resultados se presentan en el análisis y discusión de resultados.

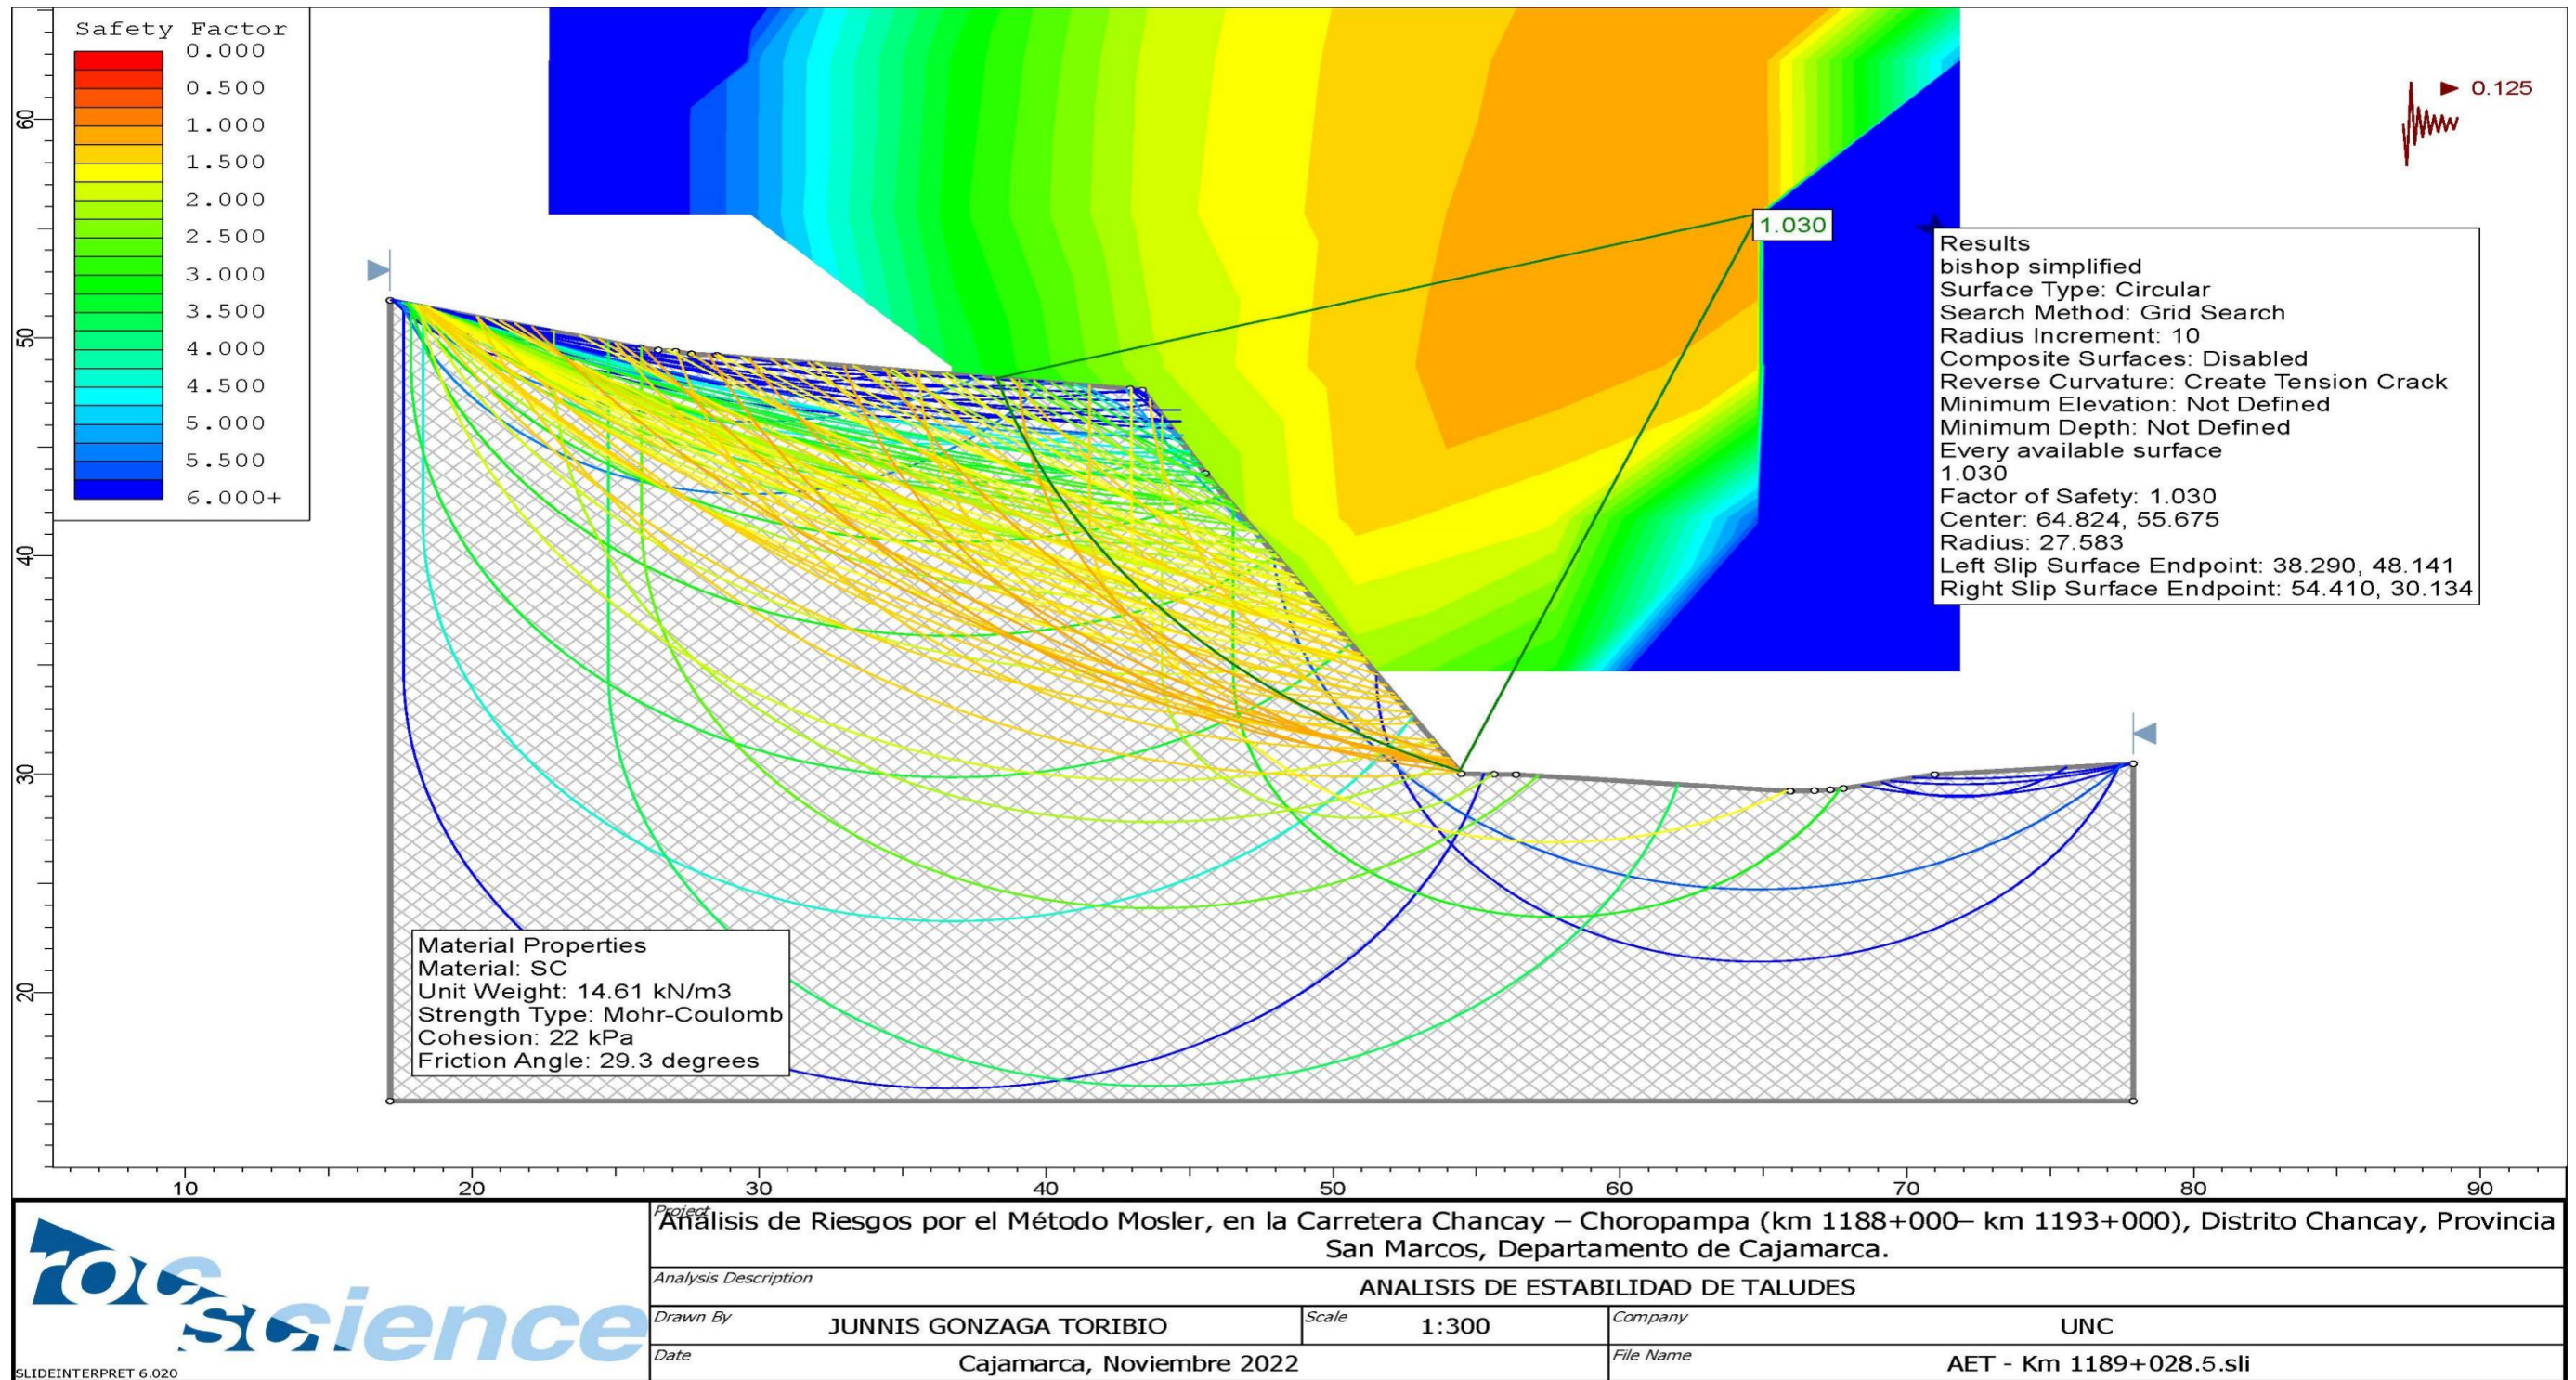
Figura 16: Análisis de Estabilidad de Taludes – Pseudo Estático Km 1189+028.50

El análisis de estabilidad de taludes en el km 1189+028.50 en condiciones pseudoestáticas y relación de corte 1H:1.5V, el talud es estable con un FS = 1.03, cumpliendo con las condiciones de equilibrio limite.

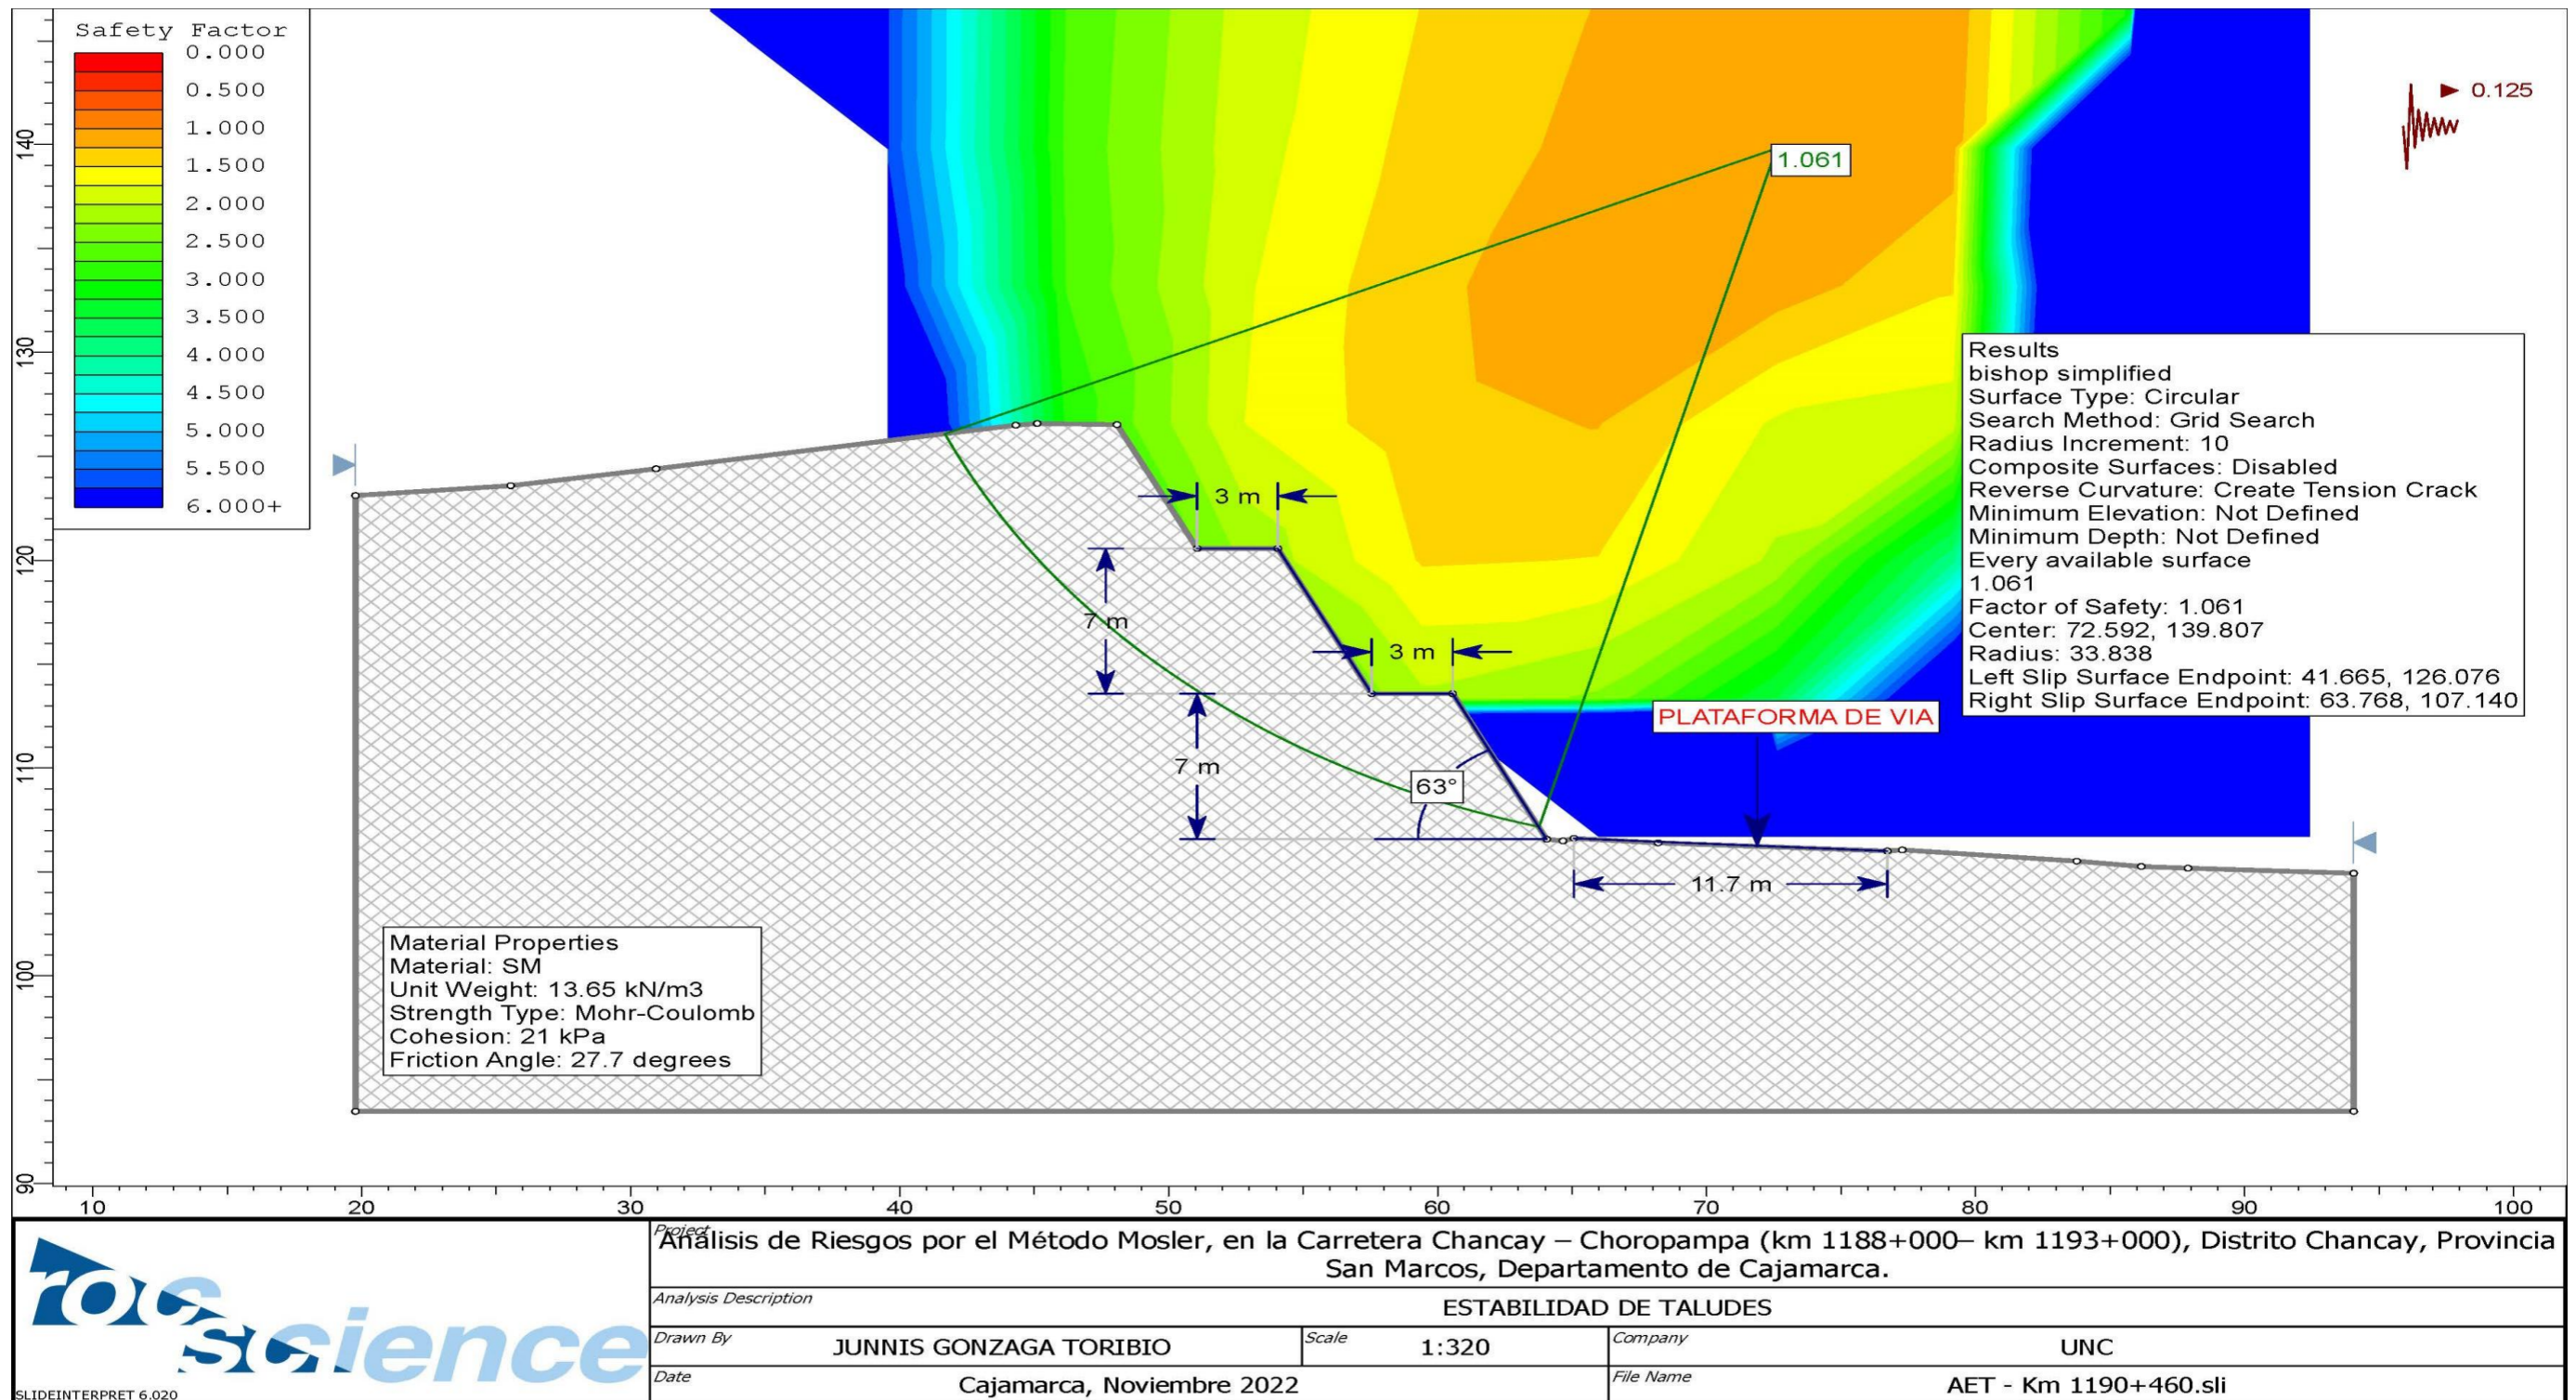
Figura 18: Análisis de Estabilidad de Taludes – Pseudo Estático Km 1190+460.00

El análisis de estabilidad de taludes en el km 1190+460 en condiciones pseudoestáticas y relación de corte 1H:2V, con banquetas de 7m de altura y 3m de ancho el talud es estable con un FS = 1.06, cumpliendo con las condiciones de equilibrio límite.
