# **UNIVERSIDAD NACIONAL DE CAJAMARCA**

**PROGRAMA DE MAESTRÍA EN CIENCIAS**

**COMPARACIÓN DE LA RESPUESTA ESTRUCTURAL DE LA I.E. SANTA  
RAFAELA MARÍA – CHOTA, CONSIDERANDO TRES TIPOS DE  
REFUERZO ESTRUCTURAL**

**MENCIÓN: INGENIERÍA CIVIL**

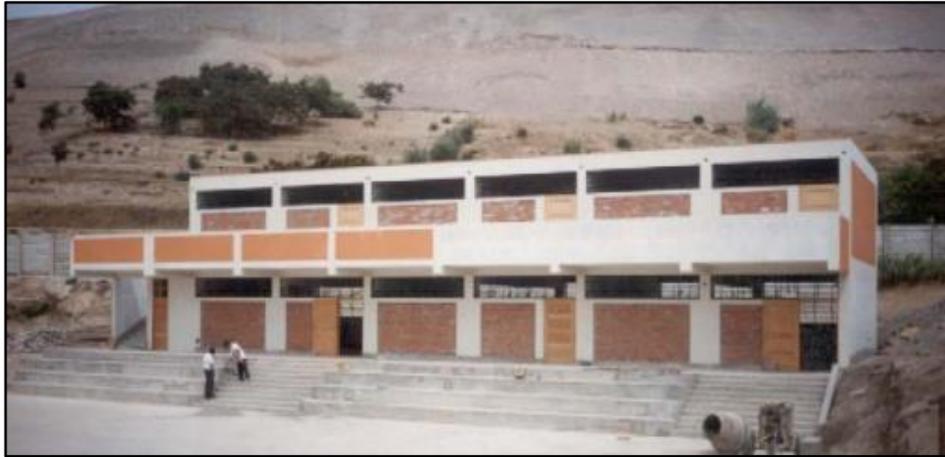
**Figura 1-1:** Edificio 780 pre NDSR-1997 de 3 aulas por piso en la costa peruana

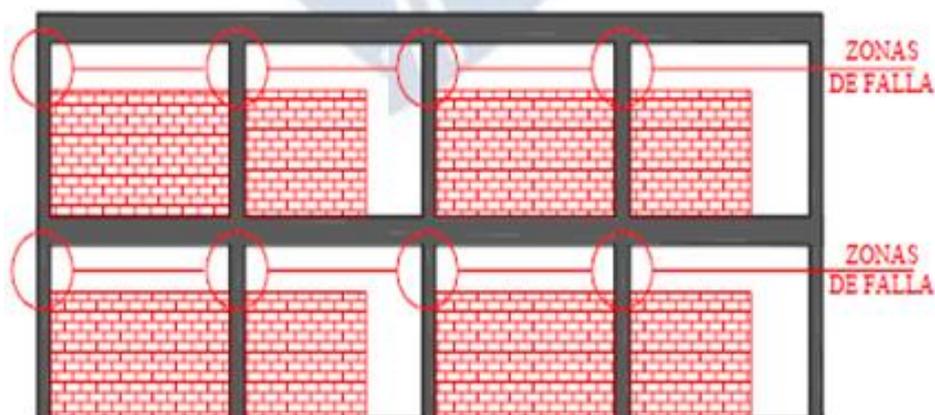
**Figura 1-2:** Edificio 780 PRE Zonas de Falla

LOA G.J. (2017), señala que los edificios escolares tipo 780 PRE sufrieron importantes daños en sismos pasados, debido a que en el sentido longitudinal presentan poca rigidez; y a que la separación entre alfeizar y columnas era inadecuada. En el año de 1996, posterior al sismo de Nazca, se observó que los desplazamientos reales eran mayores que los calculados según NDSR-1977, lo cual generó una interacción entre elementos estructurales y no estructurales provocando un daño concentrado en la zona libre de las columnas. En la Figura 1-2 se muestra una elevación típica de un edificio 780 PRE donde se señala la zona de falla.

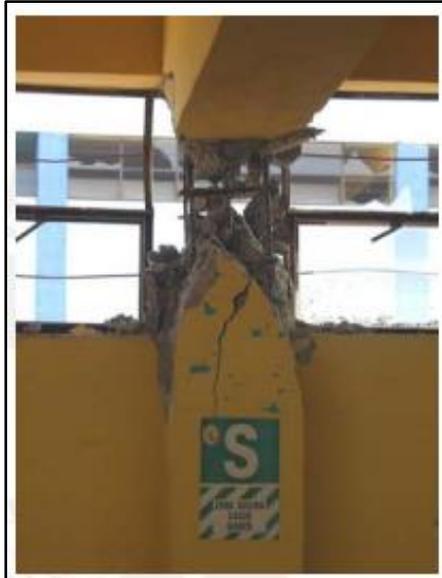
**Figura 1-3:** Falla por columna corta en edificio escolar tipo 780 pre NDSR-1997

ASTORGA M.A. y AGUILAR R. (2006), afirman que los edificios tipo 780 PRE han sufrido daño en sismos pasados debido al problema de columna corta (figura 1-3 y 1-

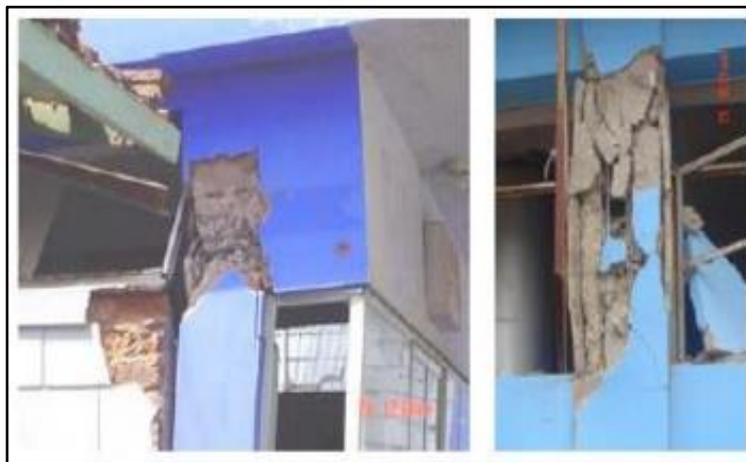
**Figura 1-4:** Sismo Arequipa– Efecto de columna corta

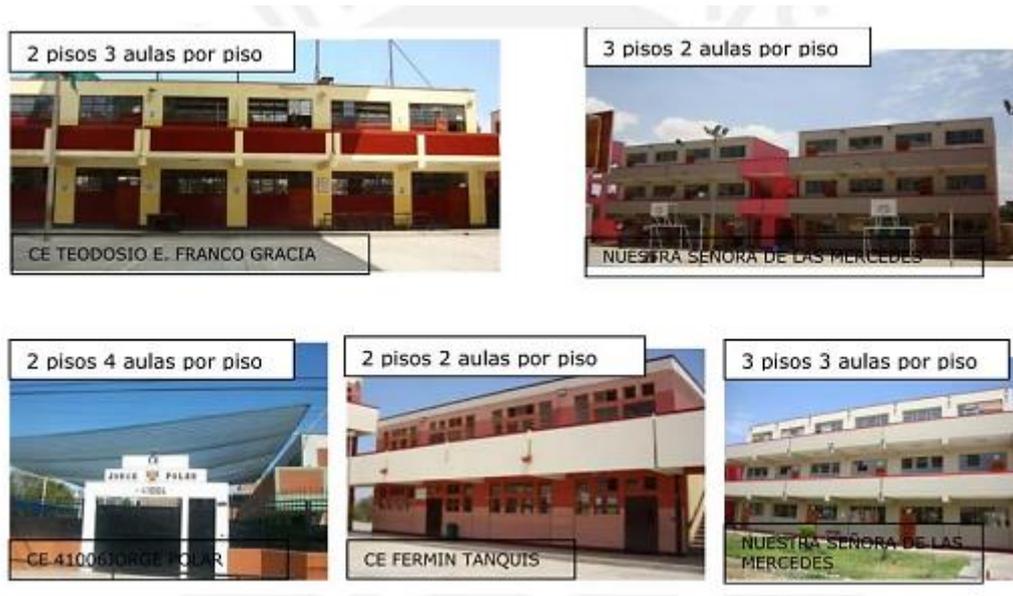
**Figura 1-5:** Tipología de colegios 780 post 97

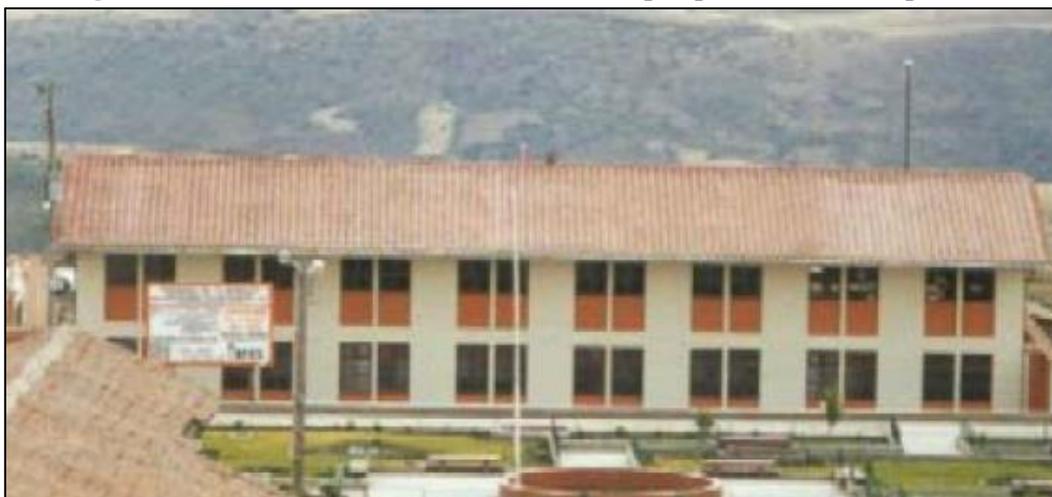
**Figura 1-6:** Edificio 780 actual de tres aulas por piso en la sierra peruana

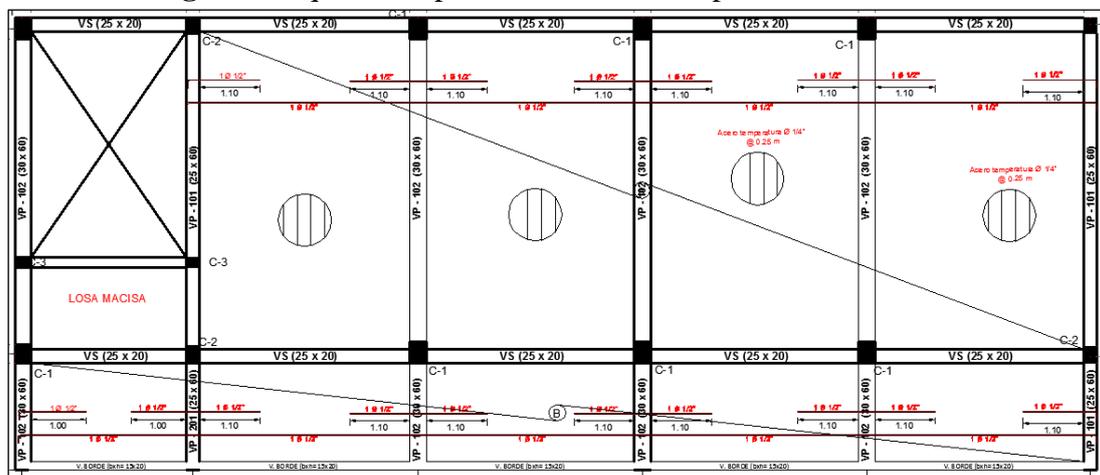
Fig. 5.1. Esquema de planta estructural del pabellón en estudio

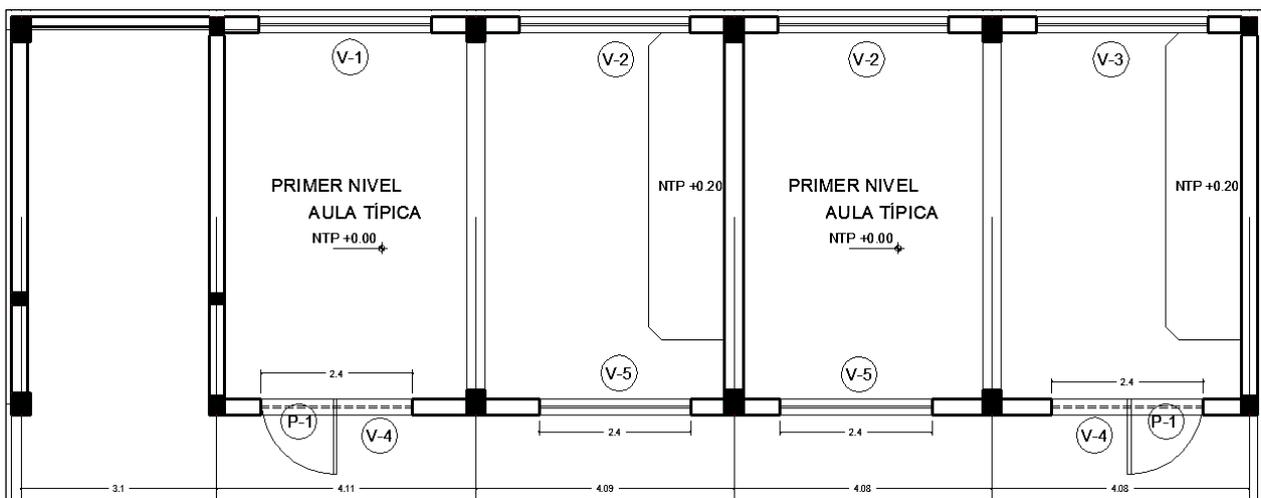
**Fig. 5.3.** Vista en Planta Primer Nivel – Pabellón “A”

El pabellón “A” y el pabellón “B” cuentan con 3 niveles en total. En las figuras 5.3 a 5.10 se muestran los cortes en planta de los diferentes niveles de los pabellones.

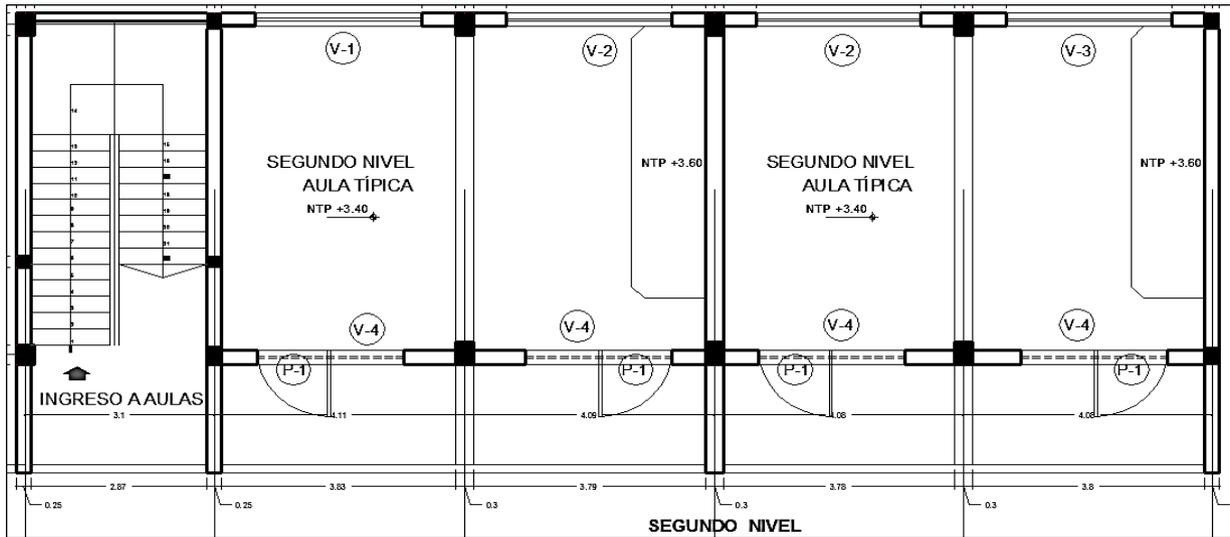
**Fig. 5.4.** Vista en Planta Segundo Nivel – Pabellón “A”

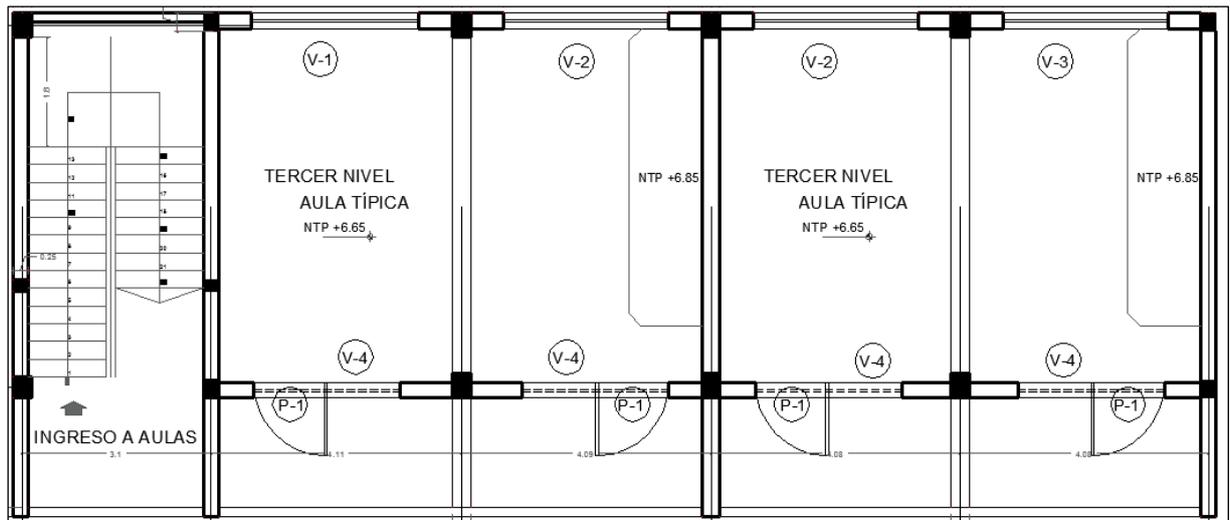
**Fig. 5.5.** Vista en Planta Tercer Nivel – Pabellón “A”

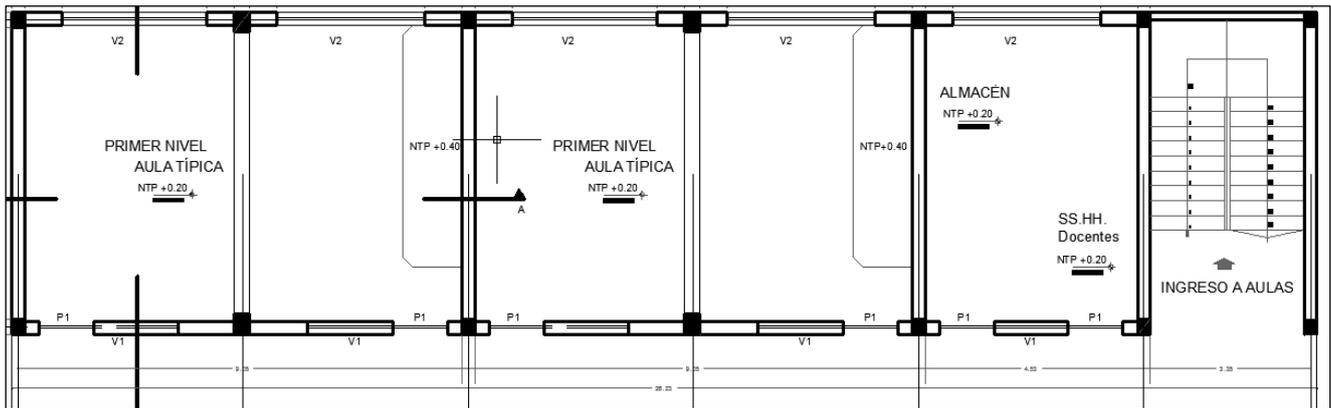
**Fig. 5.7. Vista en Planta Primer Nivel – Pabellón “B”**

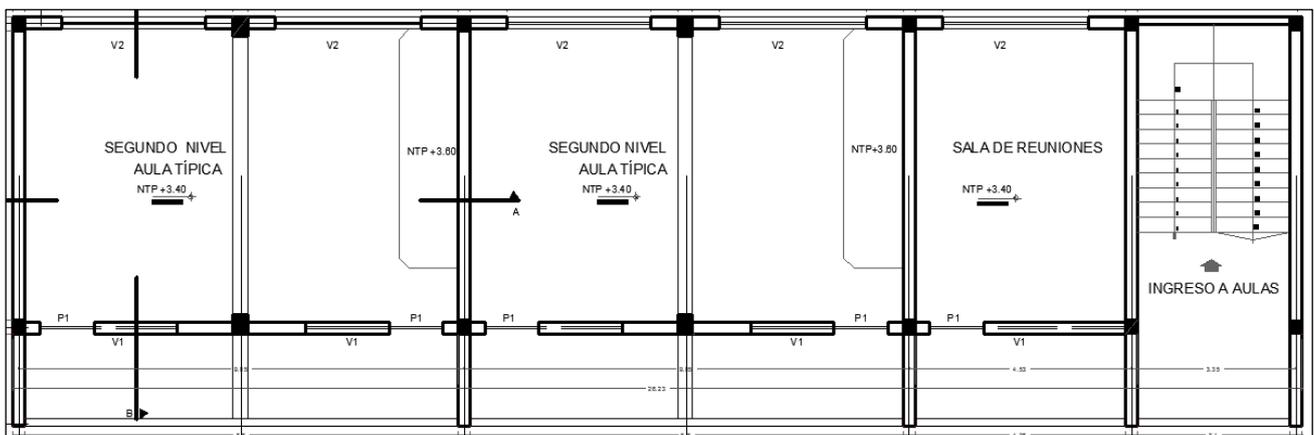
**Fig. 5.8. Vista en Planta Segundo Nivel – Pabellón “B”**

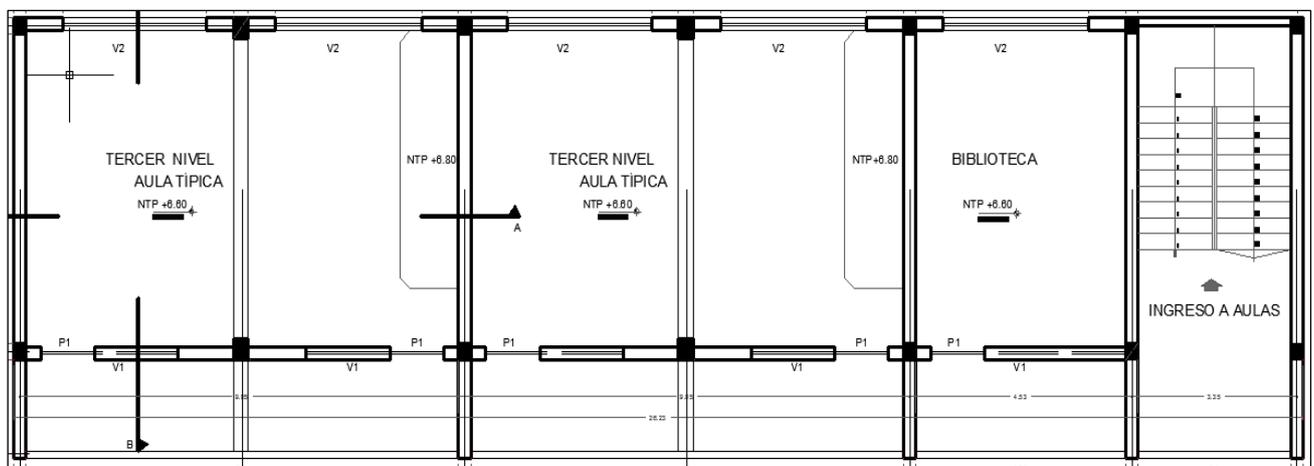
**Fig. 5.9. Vista en Planta Tercer Nivel – Pabellón “B”**

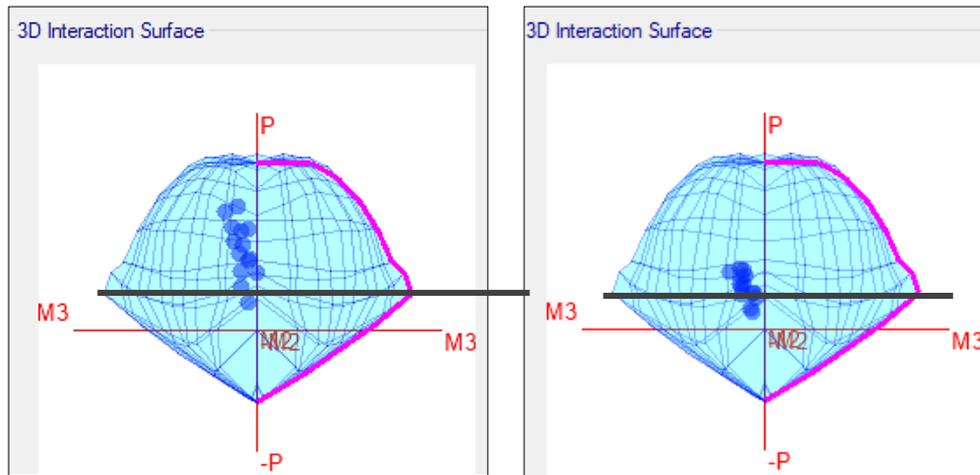
**Fig. 5.10.** Diagrama de interacción - Columnas

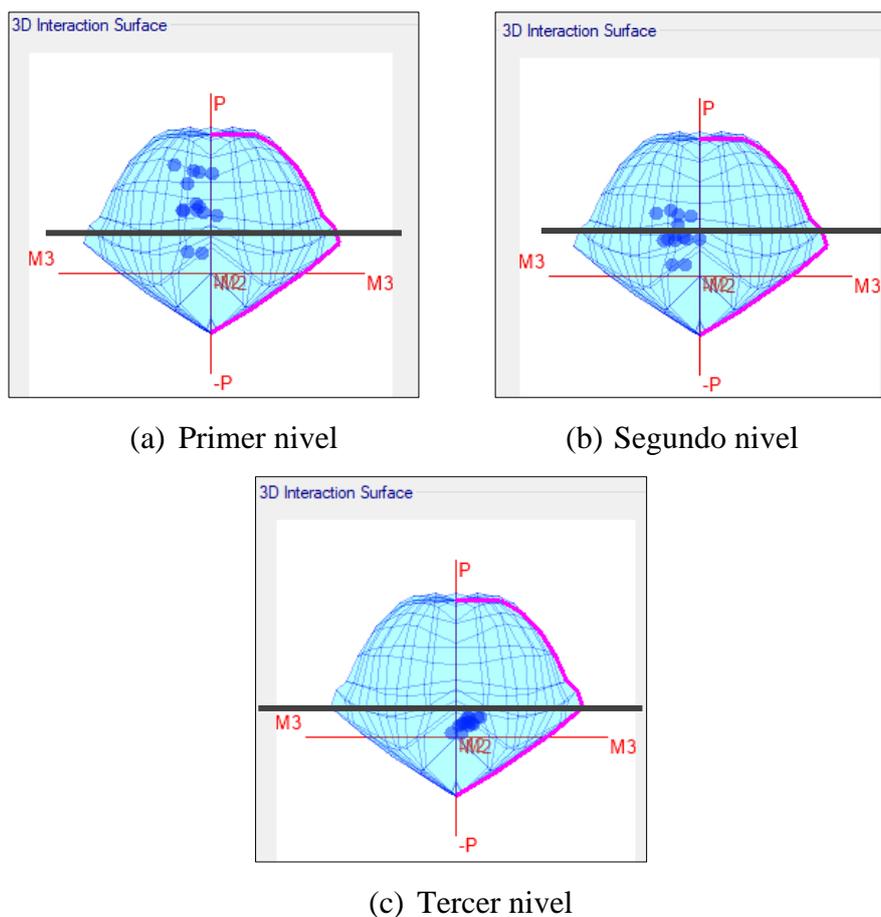
**Fig. 5.11.** Diagrama de interacción – Columnas

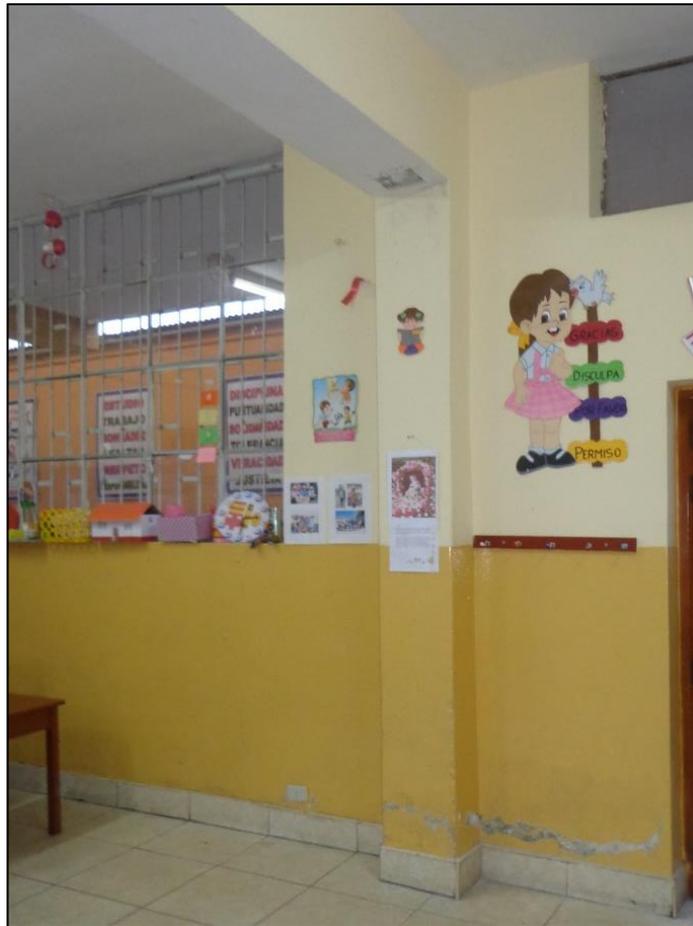
**Fig. 5.12.** Presencia de humedad en la base de los muros

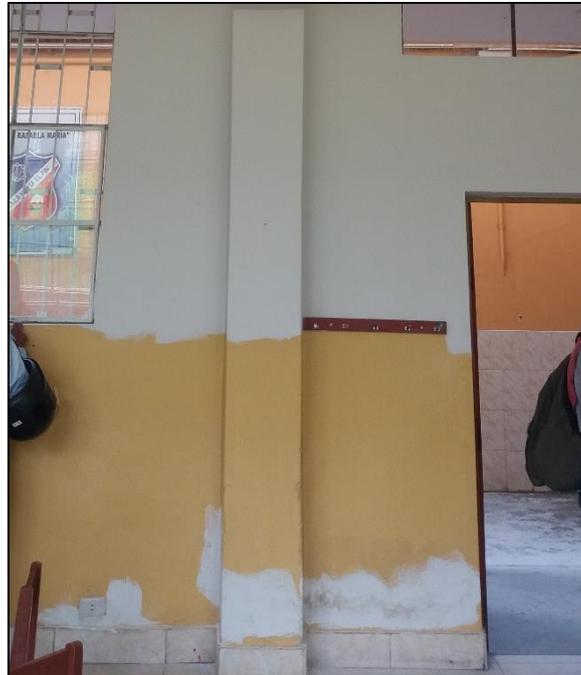
Fig. 5.14 Se observó humedad en la base lo muros y columnas de la parte exterior del bloque en estudio.

**Fig. 5.14.** Presencia de humedad en la base de los muros

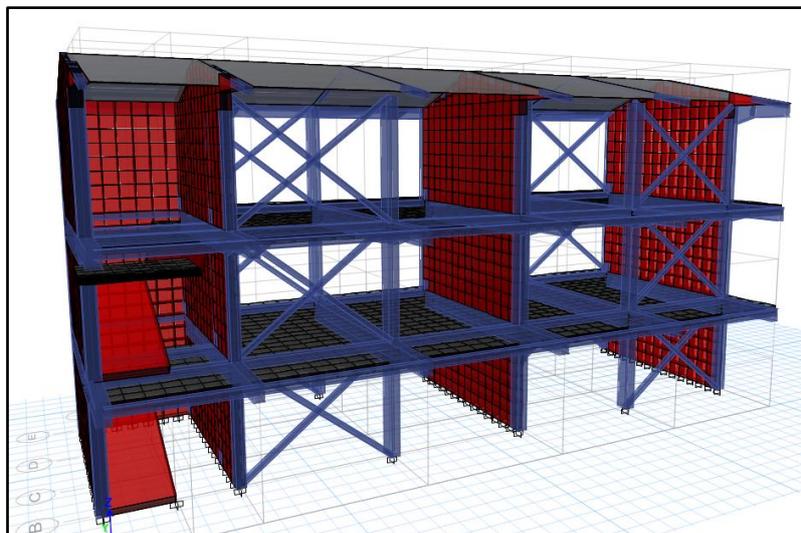
**Fig. 5.16.** Vista del modelamiento del pabellón “A” con el reforzamiento 01

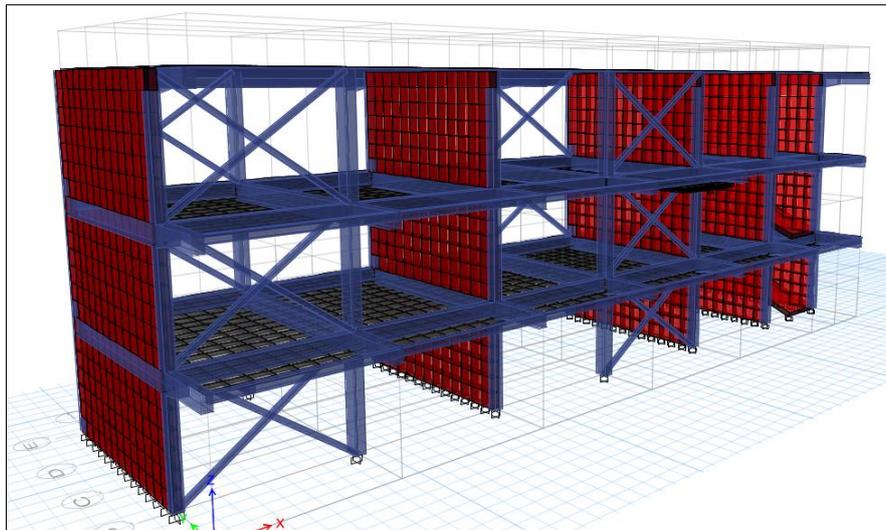
**Fig. 5.17.** Vista del modelamiento del pabellón “B” con el reforzamiento 01

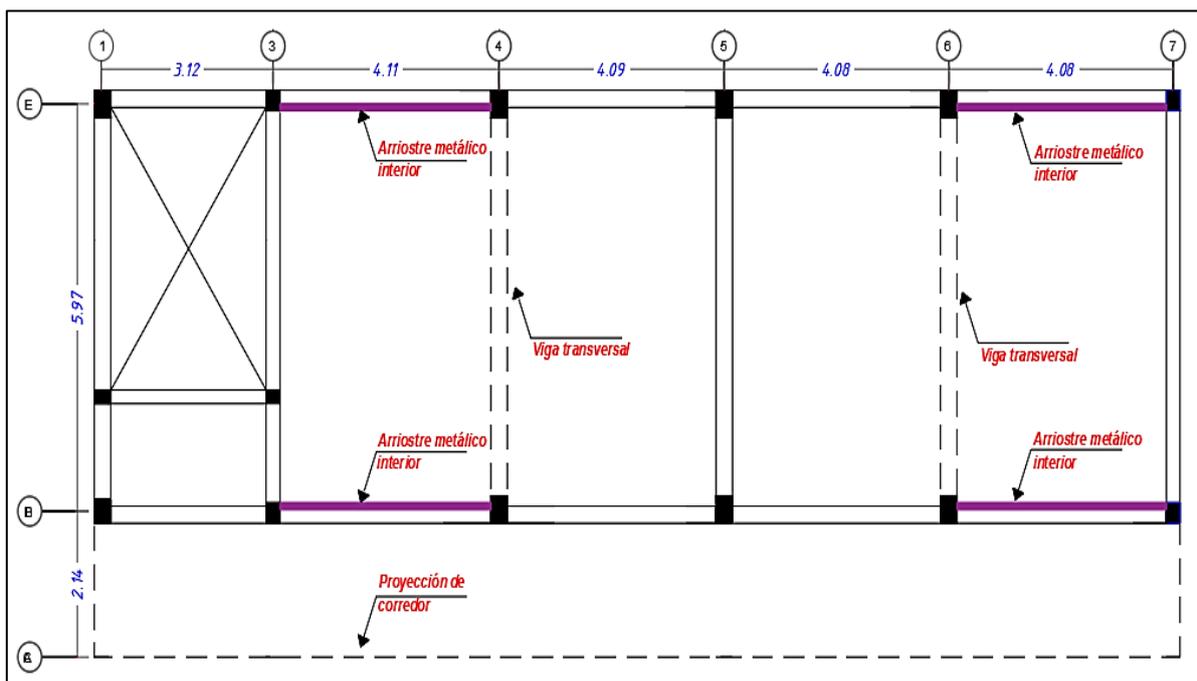
**Fig. 5.18.** Planta típica de un edificio de dos pisos reforzado a través del uso de arriostres metálicos

La intervención no cambia la distribución arquitectónica original ni la ubicación de pizarras. Esta opción disminuye la ventilación e iluminación de los ambientes, sin embargo, vale recalcar que estas técnicas de reforzamiento suelen ser más livianas que el de una estructura con refuerzo de albañilería confinada y/o concreto armado.

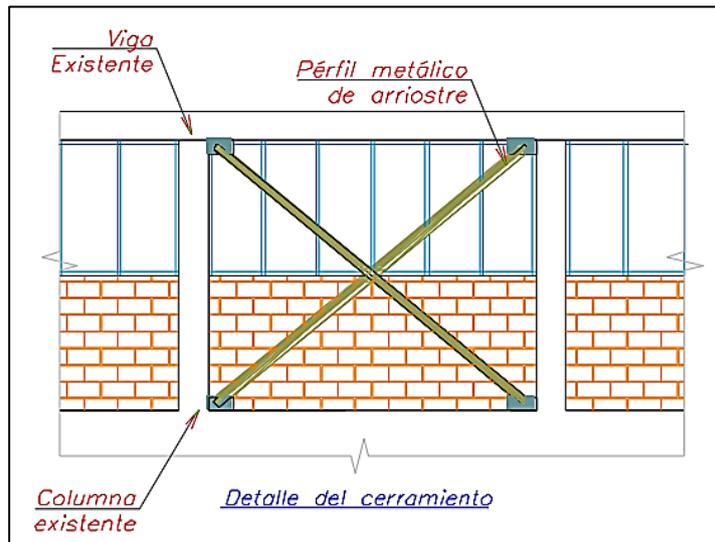
**Fig. 5.19.** Detalle en elevación del refuerzo (Arriostre)

**PASO N°01:** Se retira la tabiquería en los paños donde se implementarán los arriostres, se debe tener cuidado para no dañar los elementos estructurales existentes. Se debe eliminar todos los escombros que se generaron para que no dificulten las actividades.

**PASO N°02:** Se procede con la perforación en vigas y columnas para anclar la plancha metálica en las zonas indicadas en los planos, estas perforaciones se harán con taladro con broca para concreto y con las dimensiones suficientes para implementar el perno con su anclaje químico, explicado en el marco teórico.

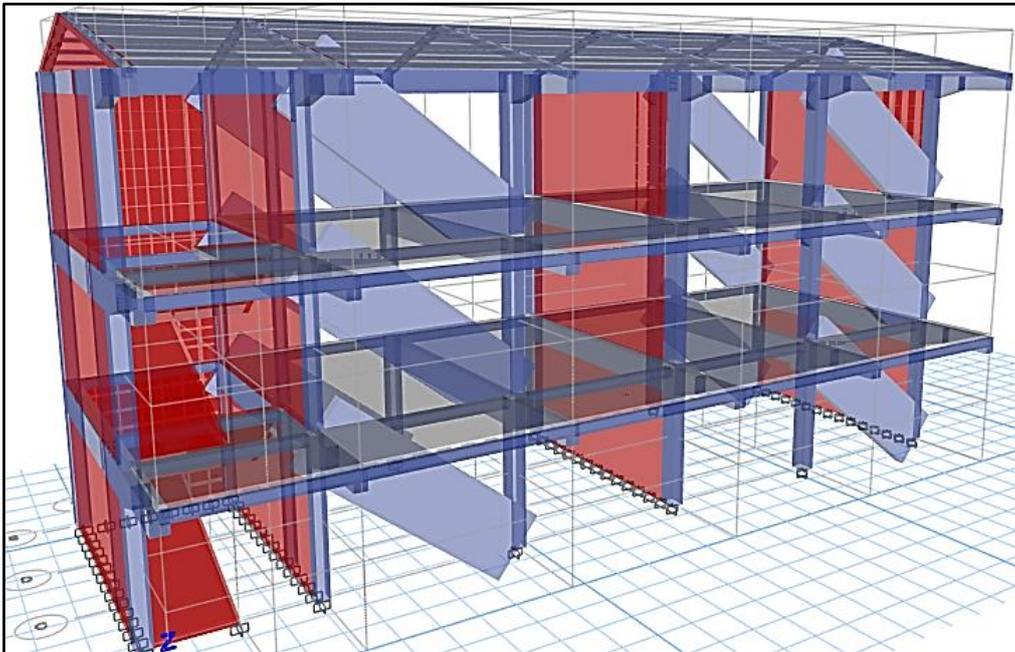
**Fig. 5.20.** Vista del modelamiento del pabellón “A” con el reforzamiento 02

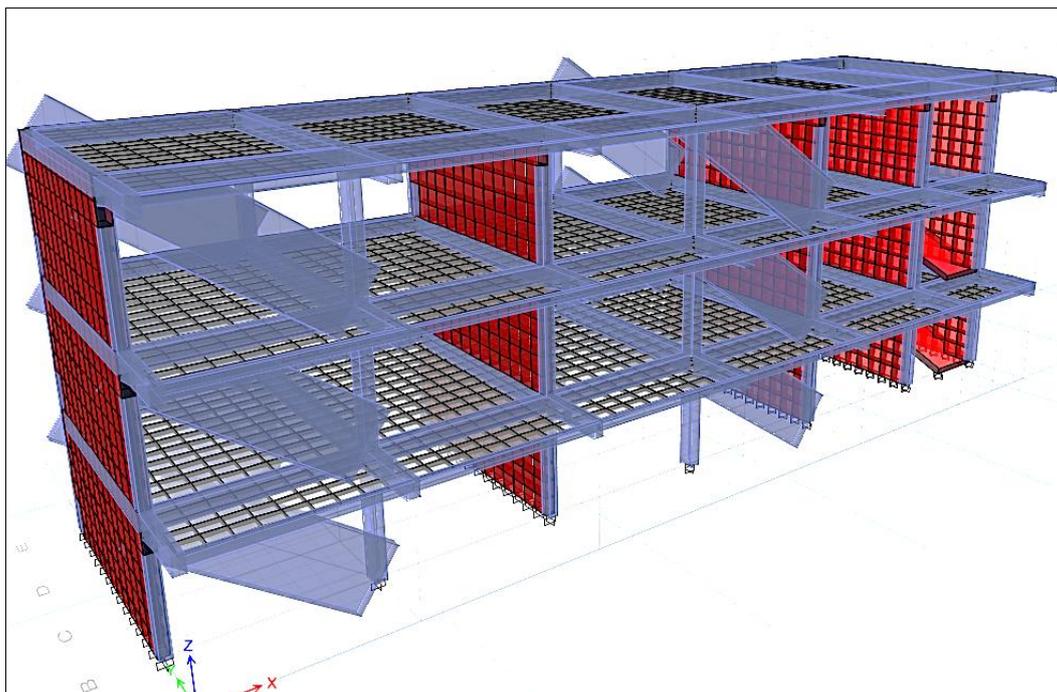
**Fig. 5.21.** Vista del modelamiento del pabellón “B” con el reforzamiento 02

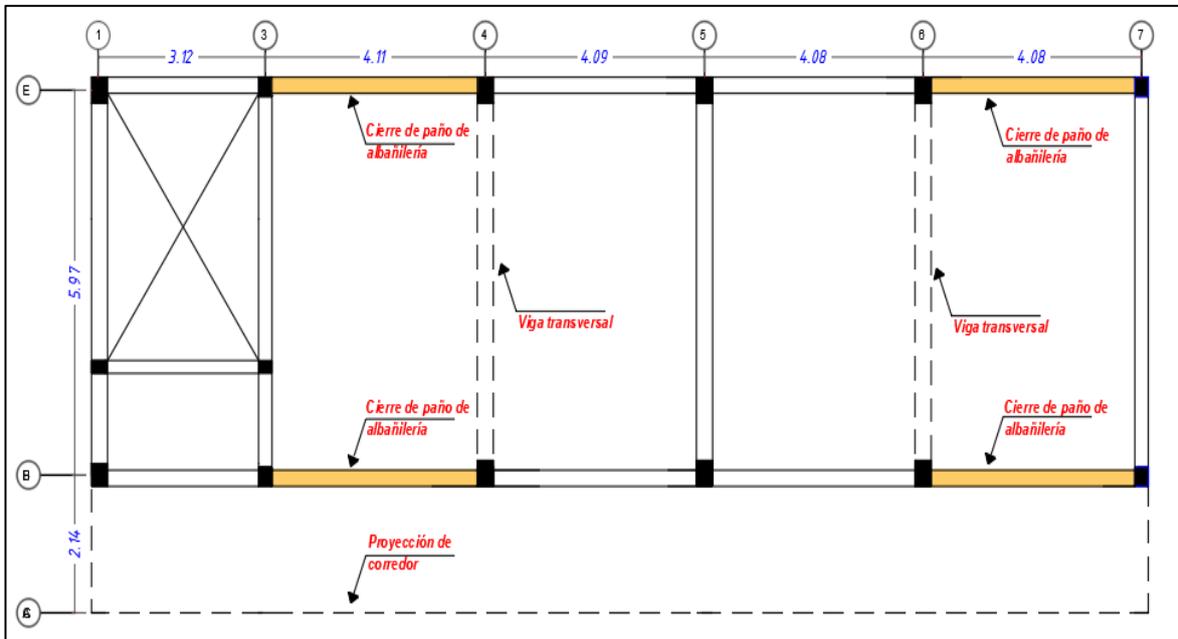
**Fig.5.22.** Planta típica de un edificio de dos pisos reforzado mediante cierre de paños de albañilería

**PASO N°01:** Desmontar los vanos (ventanas y muertas) de los paños considerados para el reforzamiento.

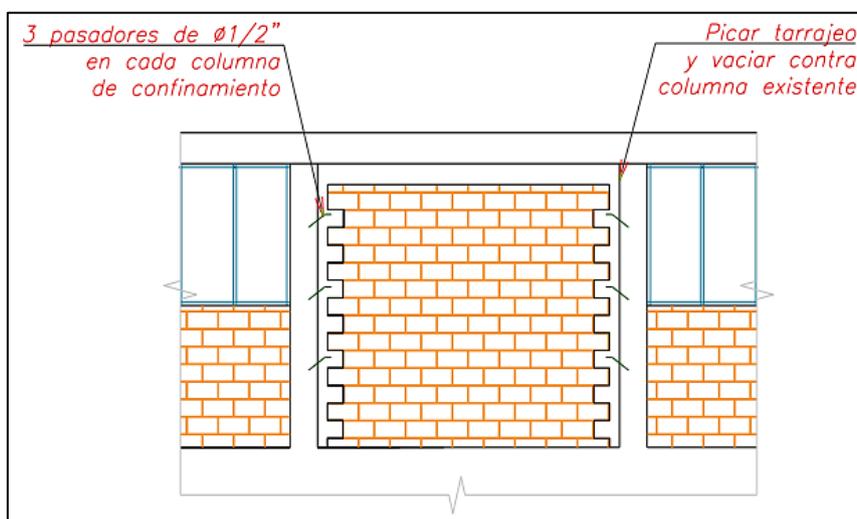
**Fig. 5.23.** Detalle de cerramiento

**PASO N°02:** Se colocan las columnetas junto a las columnas existentes retirando el recubrimiento. Para evitar el volcamiento de los nuevos muros se colocan pasadores anclados en las columnas existentes.

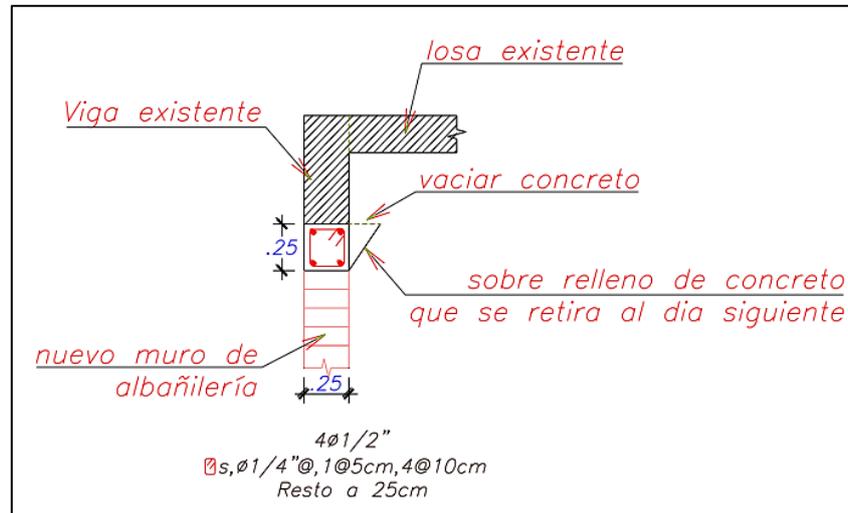
A continuación, se muestra el detalle de la viga de confinamiento dónde para facilitar el vaciado se hace un sobre relleno triangular que se retira al día siguiente.

**Fig. 24.** Detalle de viga de confinamiento

**PASO N°03:** Luego se coloca lechada de agua cemento en la superficie rayada y se comenzó la colocación de las hiladas del muro. Previamente todos los ladrillos fueron humedecidos.

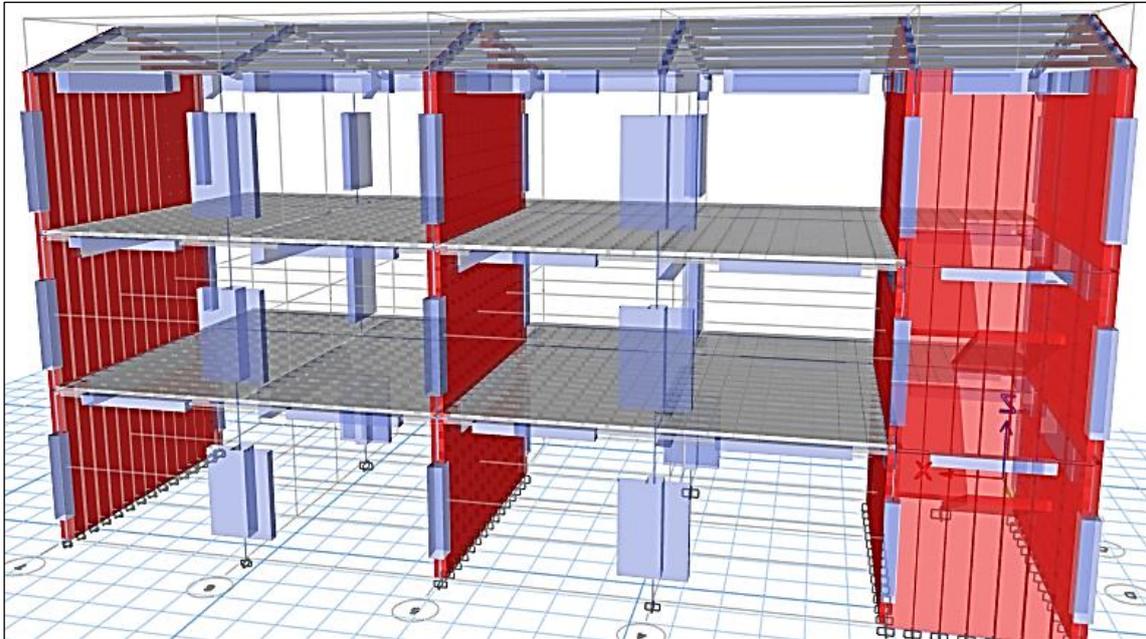
**Fig. 5.25.** Vista del modelamiento del pabellón “A” con el reforzamiento 03

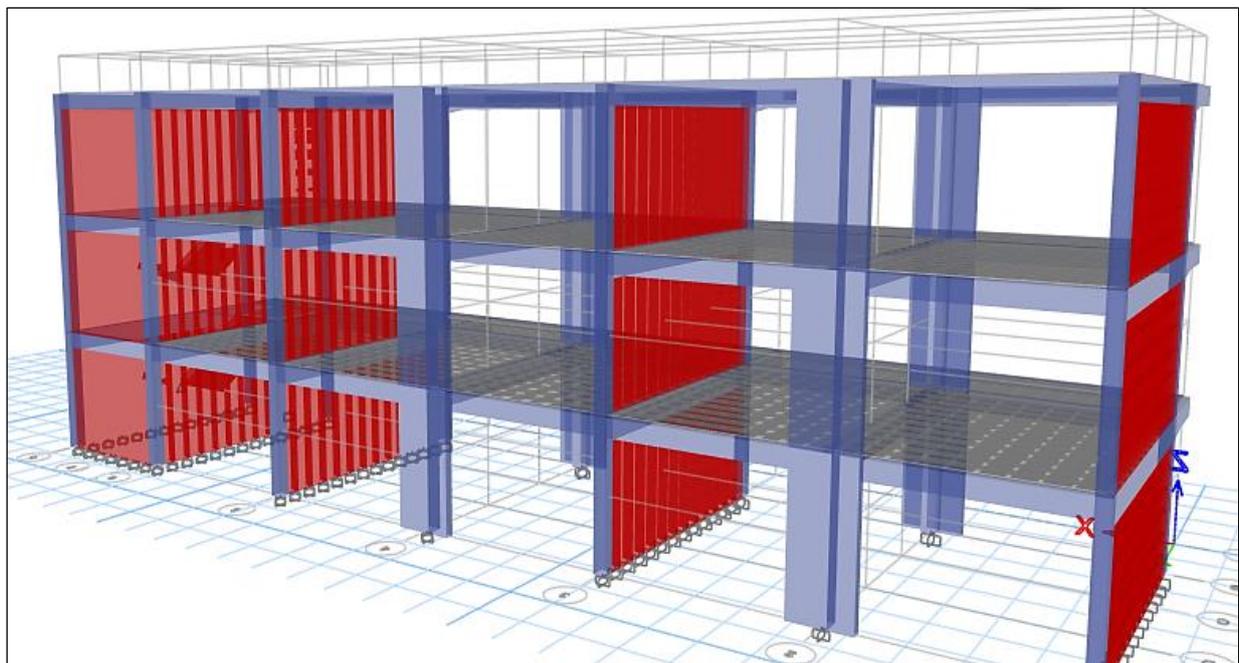
**Fig. 5.26.** Vista del modelamiento del pabellón “B” con el reforzamiento 03

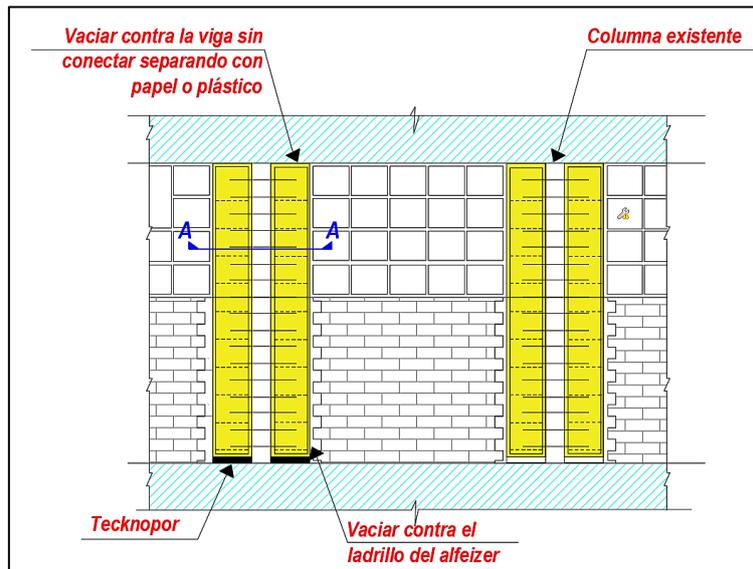
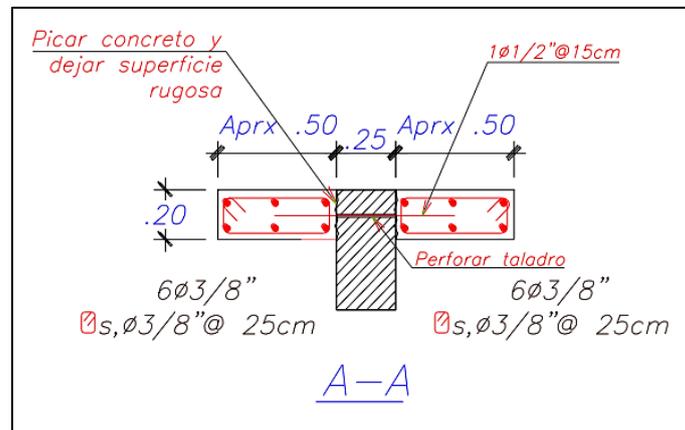
**Fig. 5.27.** Detalle de colocación de aleta de concreto

**PASO N°01:** Para integrar las aletas al elemento existente se retira el recubrimiento de la columna y se colocan pasadores que las atraviesan.

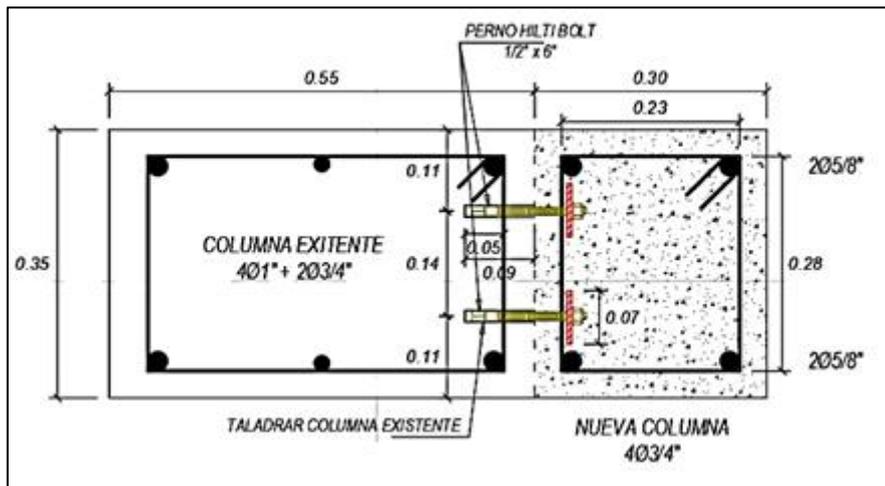
**Fig.5.28.** Detalle de viga de confinamiento

**PASO N°02:** Se realiza el armado de las aletas, el encofrado y el vaciado respectivo de las mismas.

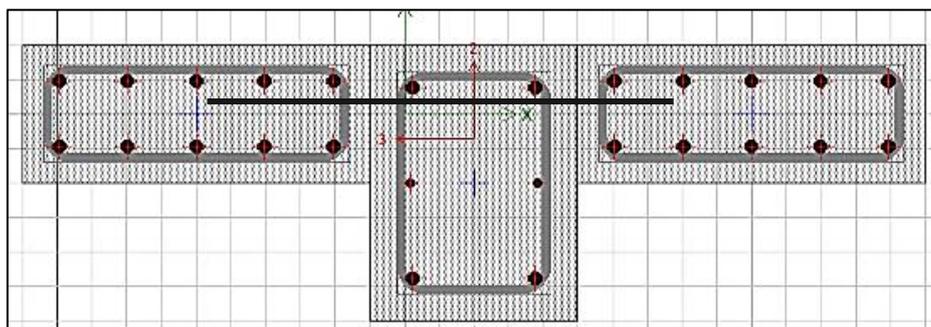
**Fig. 6.01.** Detalle de las aletas de concreto en columnas

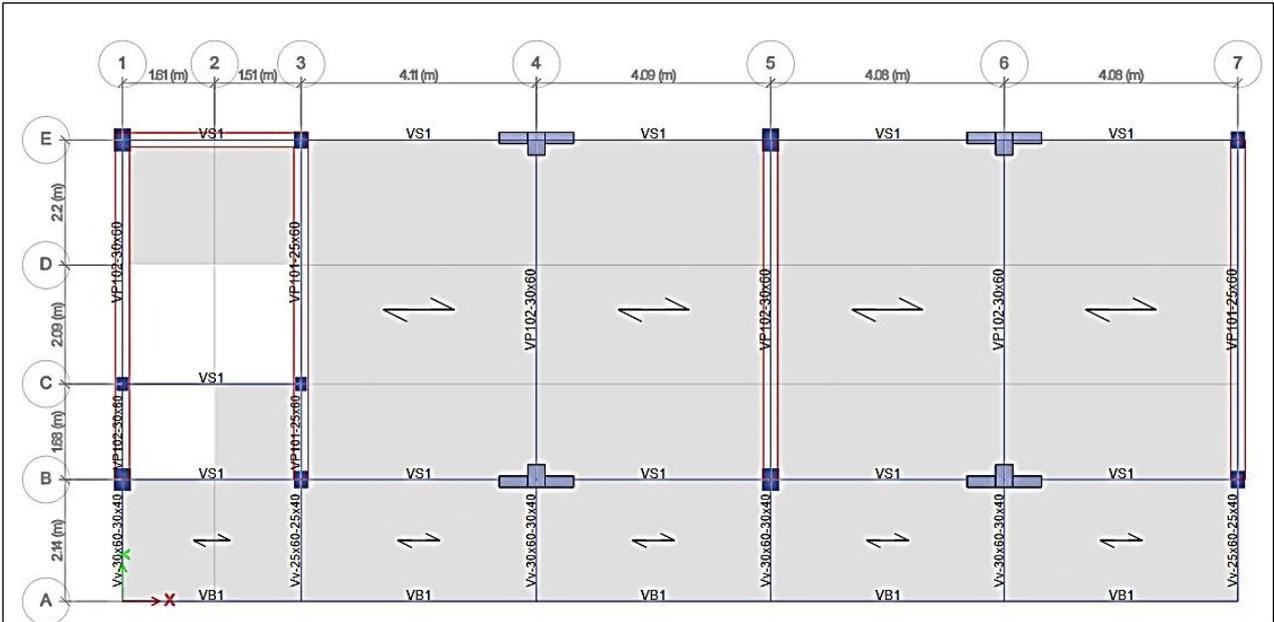
**Fig. 6.02.** Planta de Pabellón “A” con ubicación de reforzamiento 03

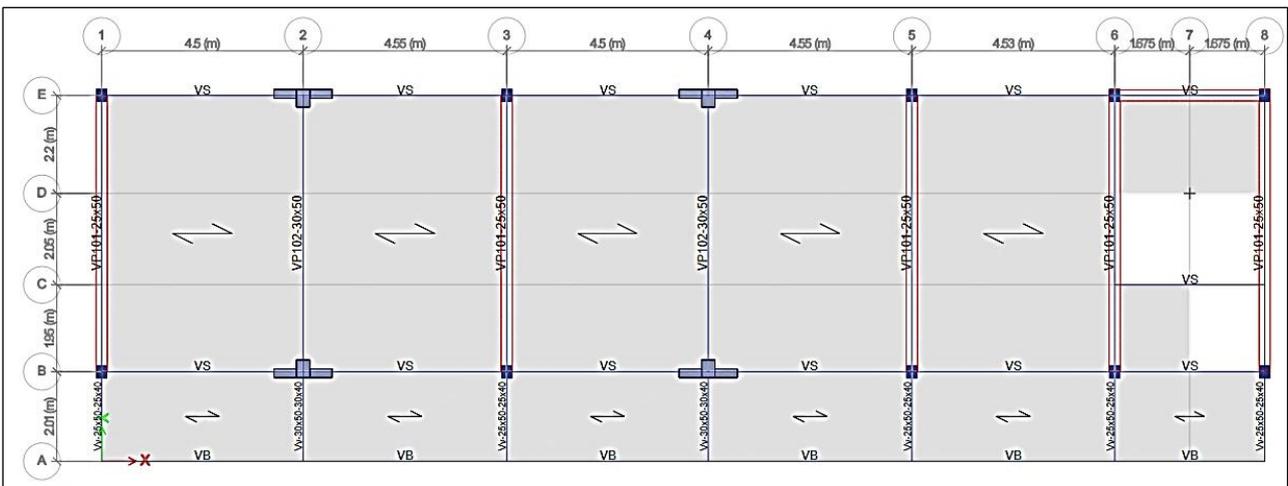
**Fig. 6.03.** Planta de Pabellón “A” con ubicación de reforzamiento 03

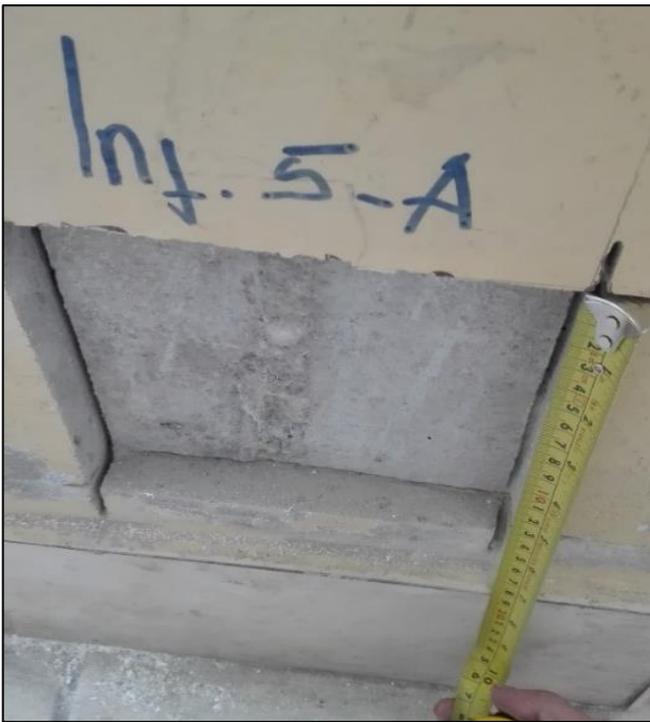
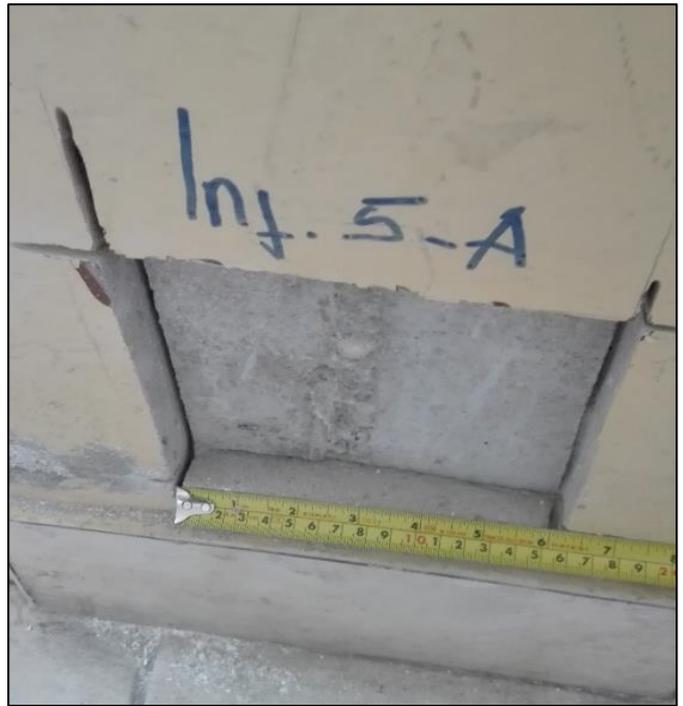
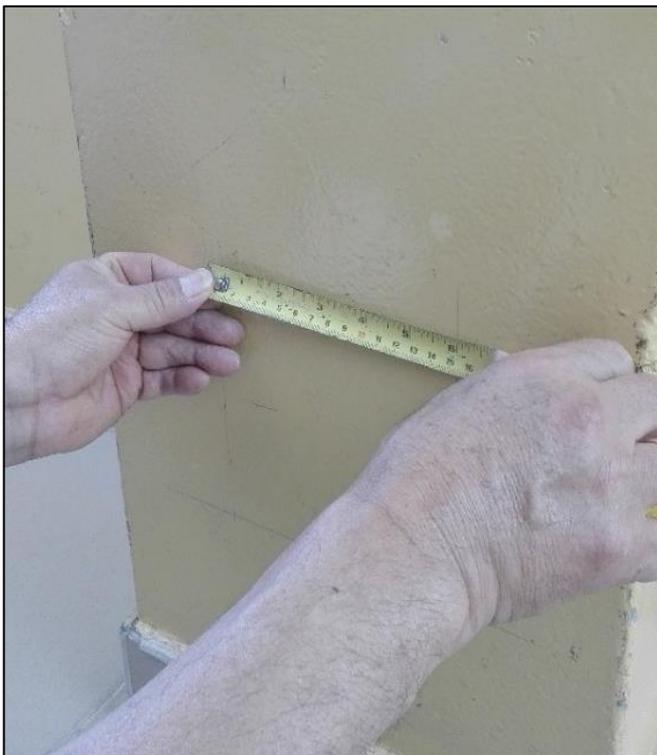
**FOTO 01:** *Sección de corte para ensayo de esclerometría*

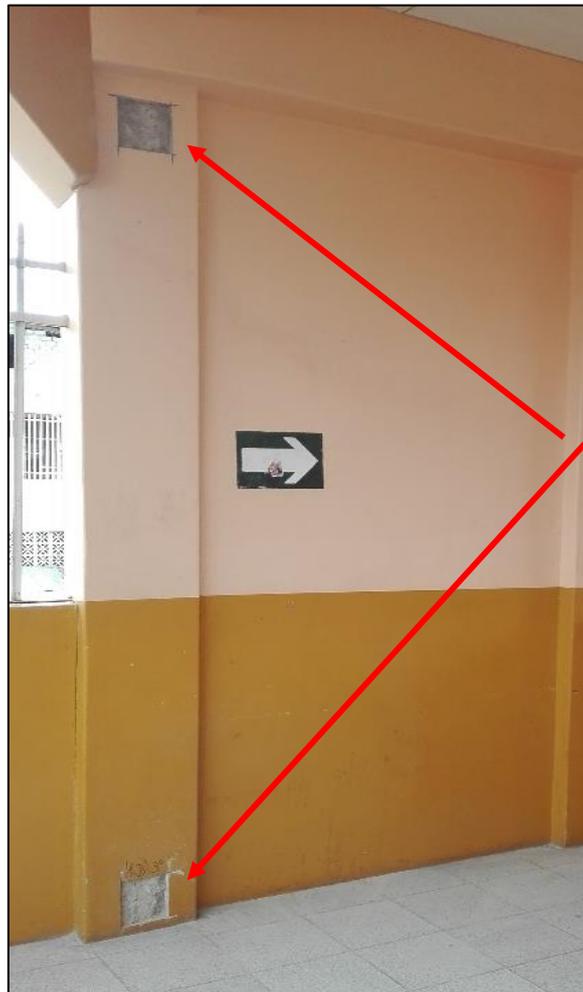
Cortes superior e inferior en columnas

*FOTO 04: Sección de 15 x 15 parte superior de la columna*
