# **UNIVERSIDAD NACIONAL DE CAJAMARCA**

**PROGRAMA DE MAESTRÍA EN CIENCIAS**

**COMPARACIÓN DE LA RESPUESTA ESTRUCTURAL DE LA I.E. SANTA  
RAFAELA MARÍA – CHOTA, CONSIDERANDO TRES TIPOS DE  
REFUERZO ESTRUCTURAL**

**MENCIÓN: INGENIERÍA CIVIL**

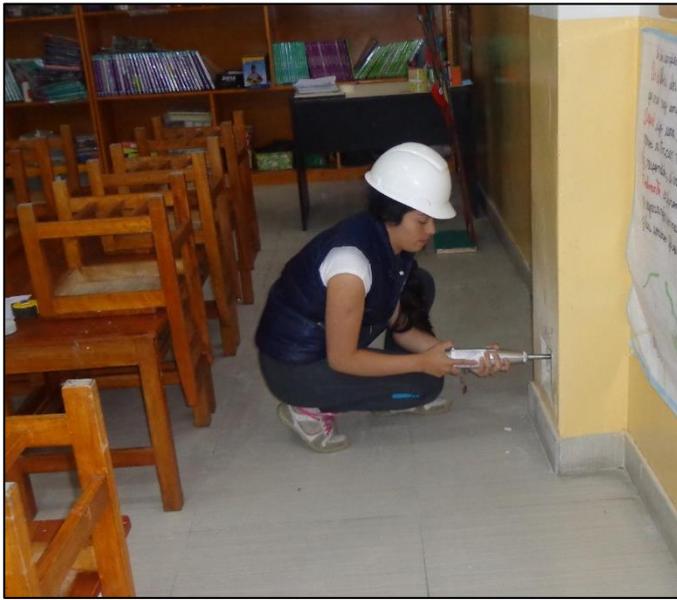
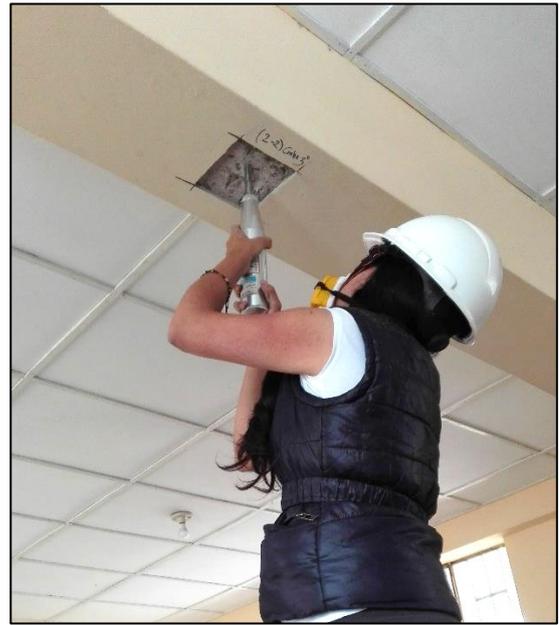
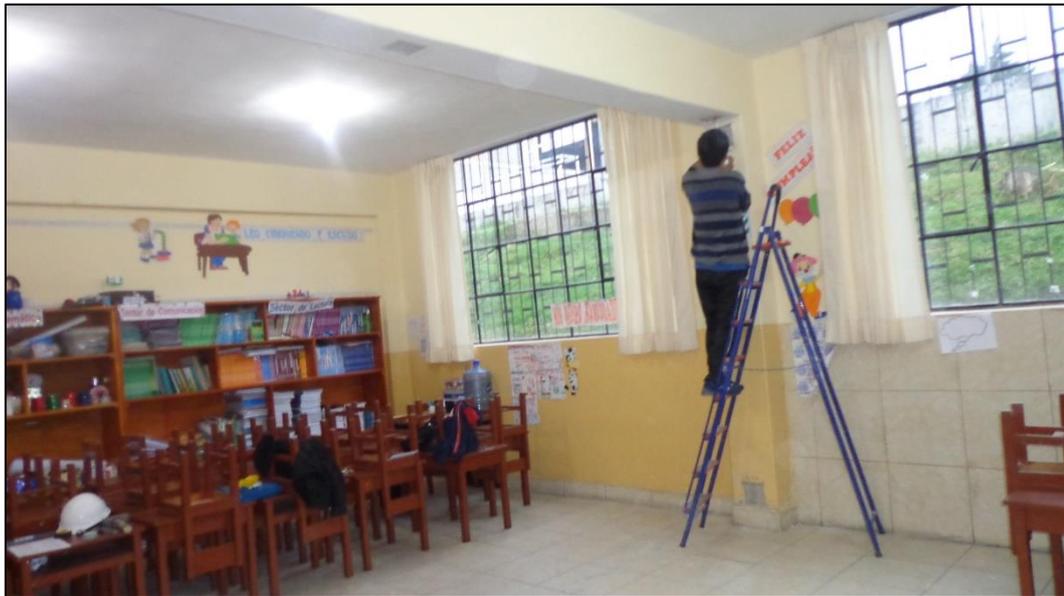
**FOTO 06.** *Ensayo de esclerometría en vigas y columnas*

**(a)** Ensayo en columnas

**(b)** Ensayo en vigas

**(C)** Ensayo en columnas

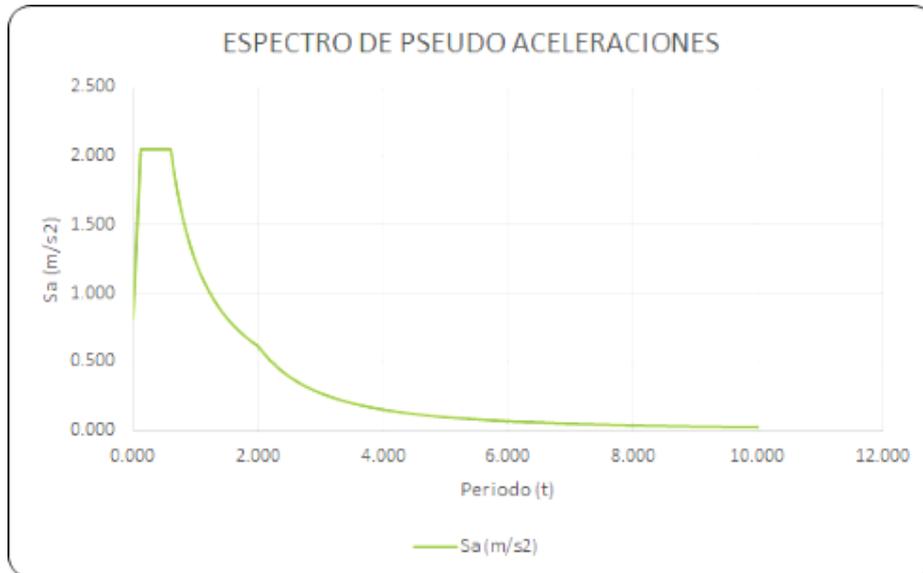
- Espectro de diseño en la dirección X:

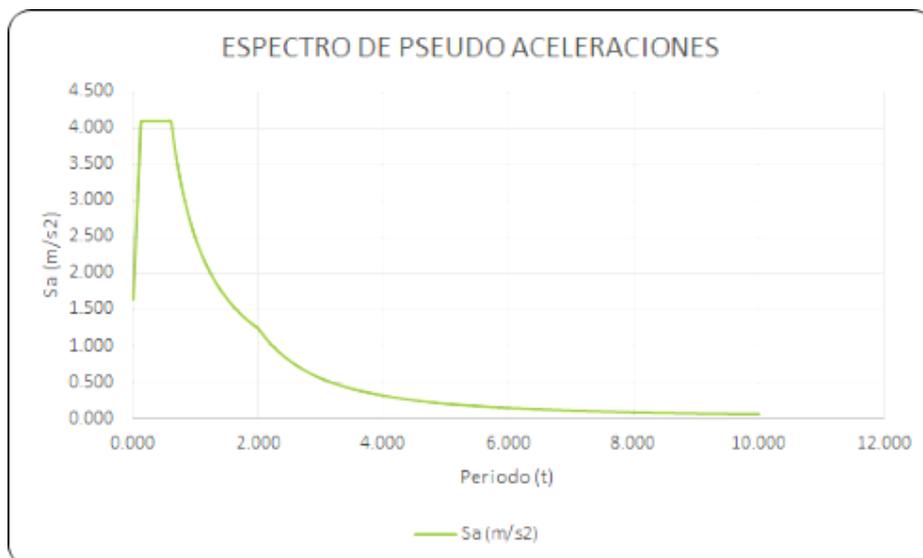
- Espectro de diseño en la dirección Y:

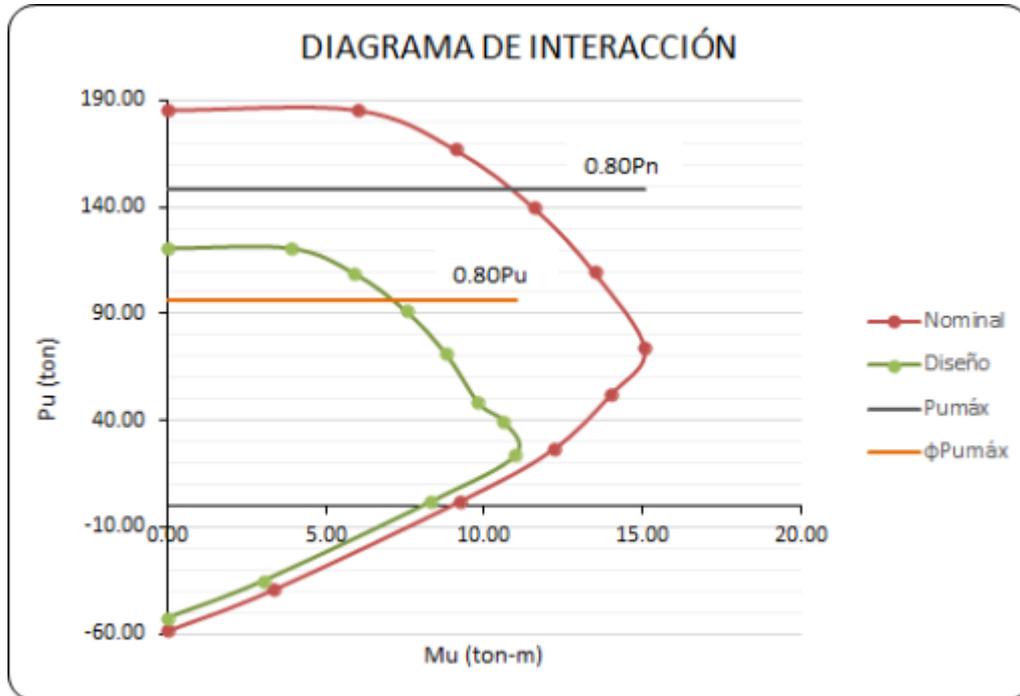
a) Diagrama de interacción de la columna sin refuerzo

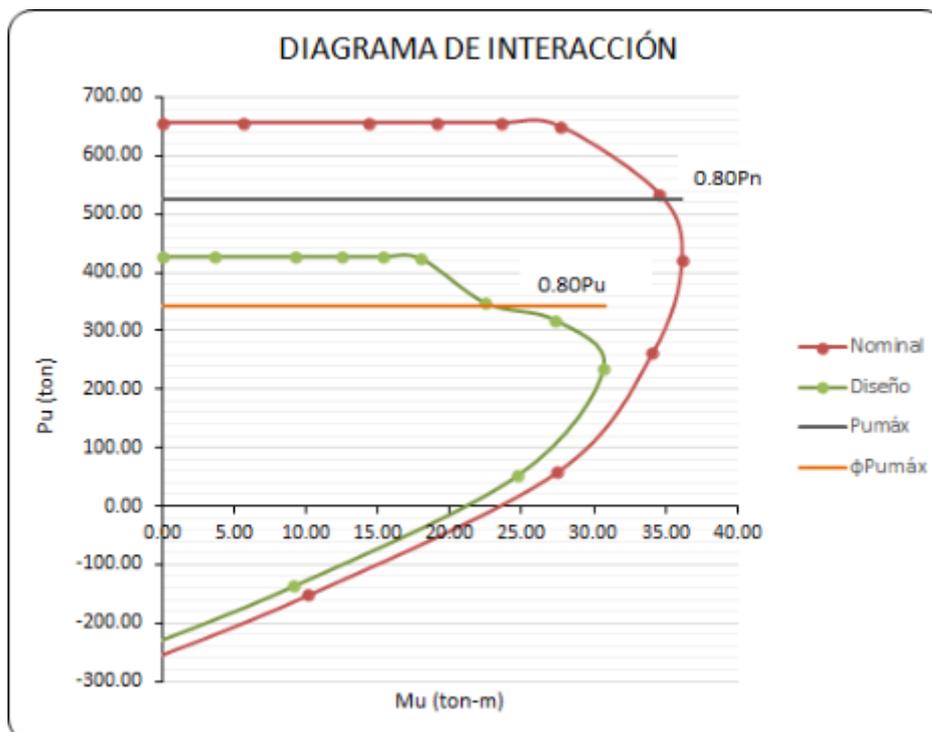
b) Diagrama de interacción de la columna con refuerzo

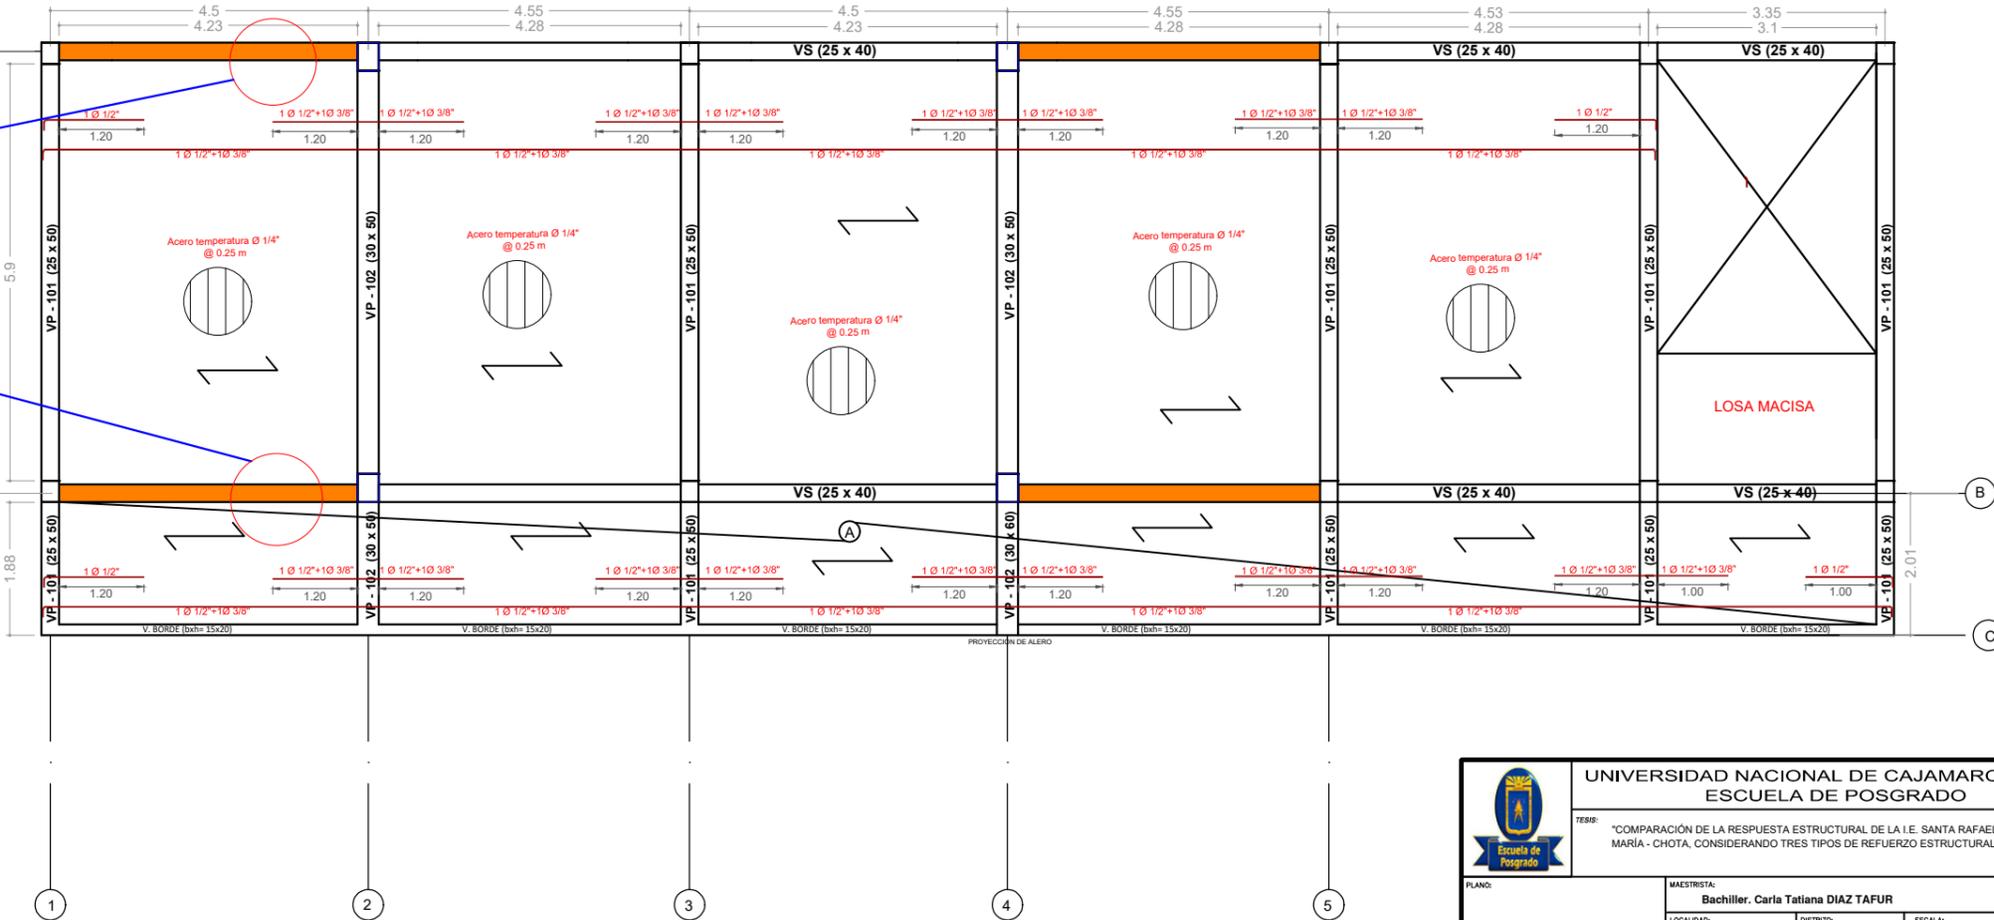
REFUERZO TIPO 1  
Arriostres entre columnas

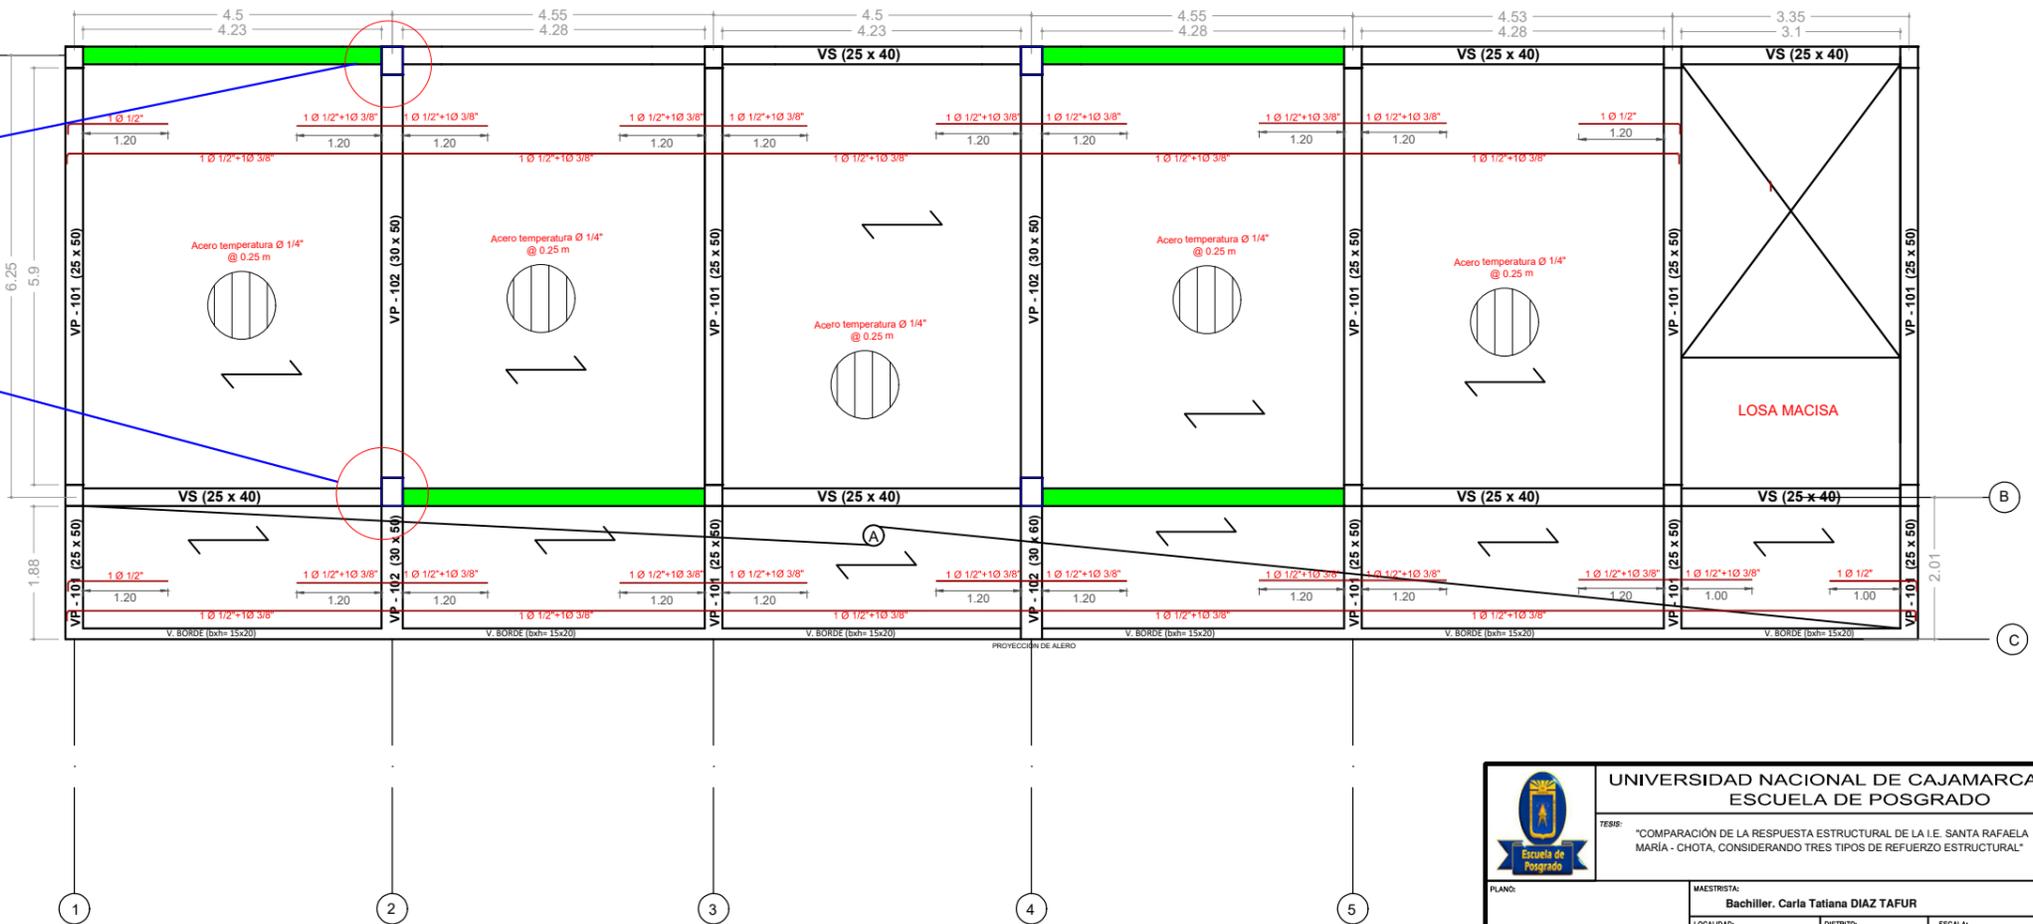
REFUERZO TIPO 2  
Cierre con paños de albañilería

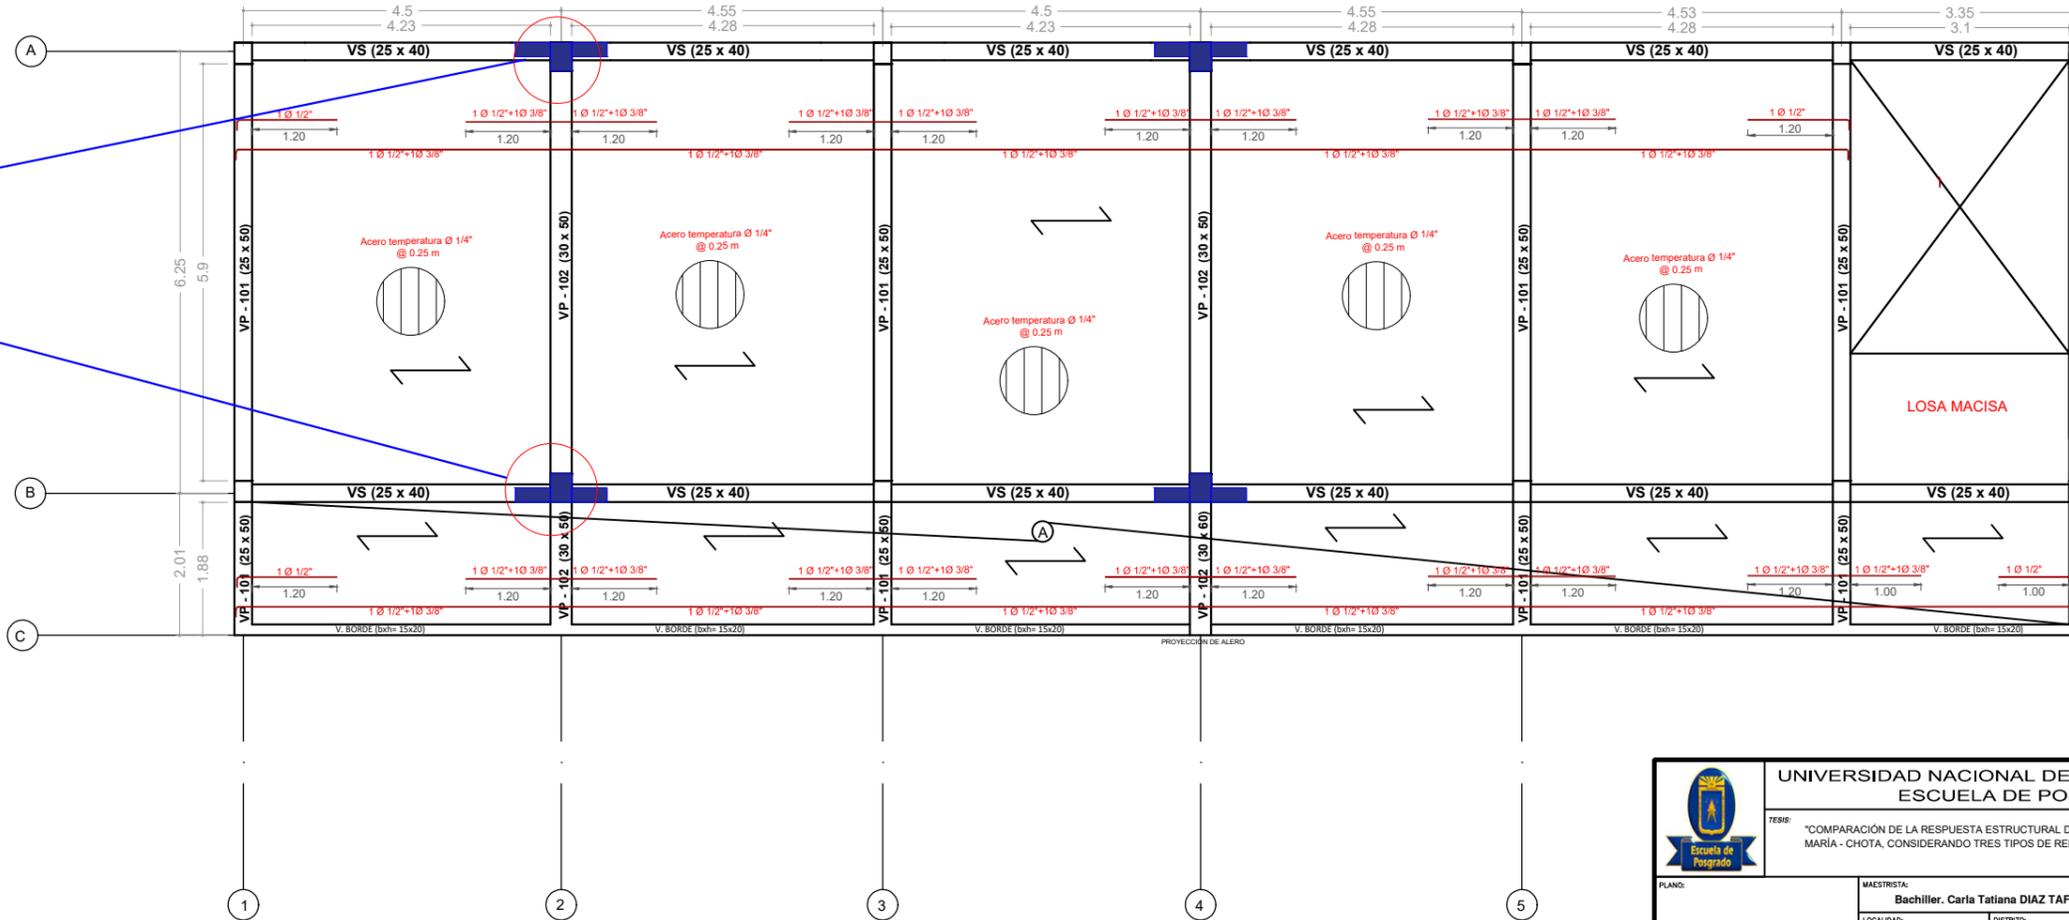
REFUERZO TIPO 3  
Aletas de C°A°
