**EVALUACIÓN DEL PUENTE PAKAMUROS DE LA CIUDAD
DE JAÉN, DEPARTAMENTO DE CAJAMARCA**

TESIS PARA OPTAR EL TÍTULO PROFESIONAL DE INGENIERO CIVIL

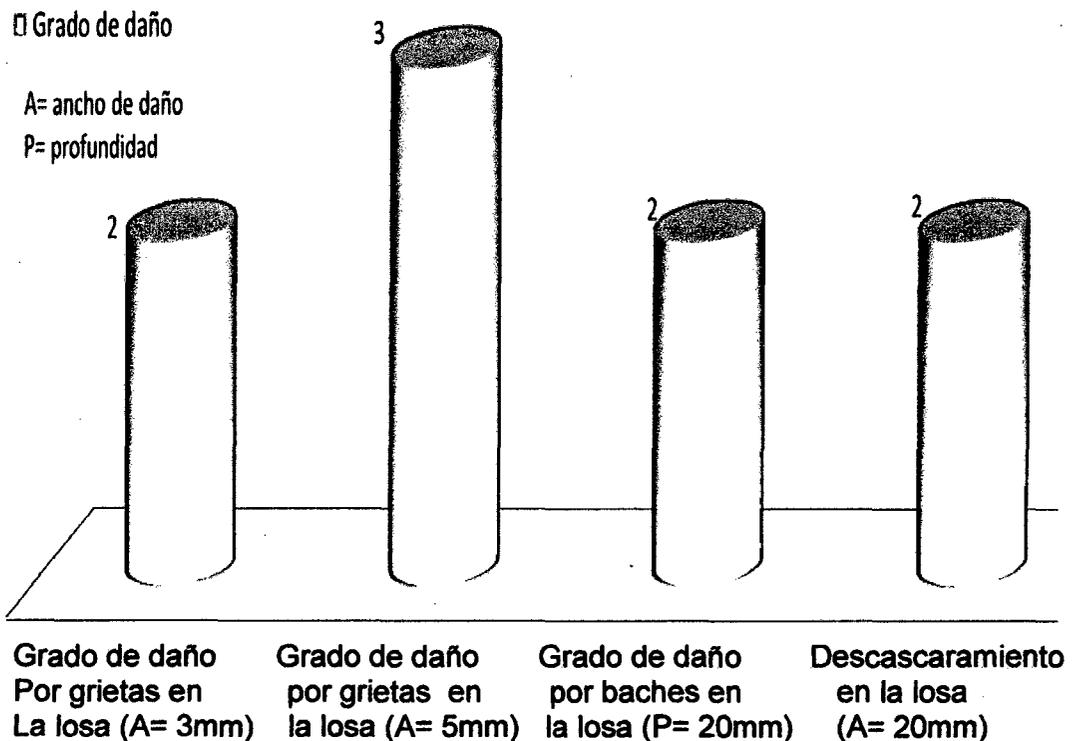
Figura 13: Grado de daño en la losa del puente.

La losa del puente Pakamuros representa daños por grietas, por baches y descascaramiento en la losa la que representa un grado de daño 3 tomado del mayor de los daños tal como se muestra en la figura 13.

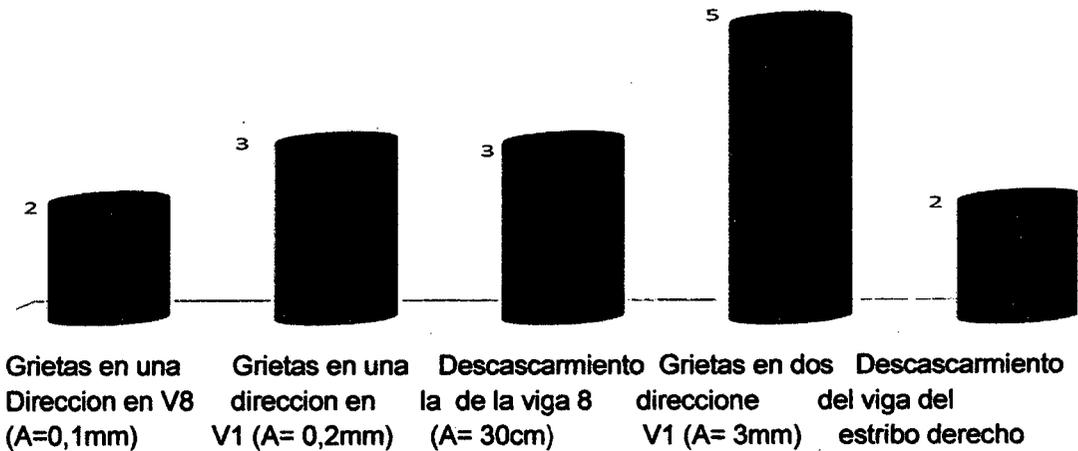
Figura 14. Daños que presenta las vigas del puente.

Los daños que presentan las vigas longitudinales del puente son por grietas en una dirección, en dos direcciones, descascaramiento de la viga 1 y descascaramiento de la viga del estribo derecho. Representando grado daños (2, 3,5), como se denota en la figura 14.

- Grado de daños (2, 3,5)

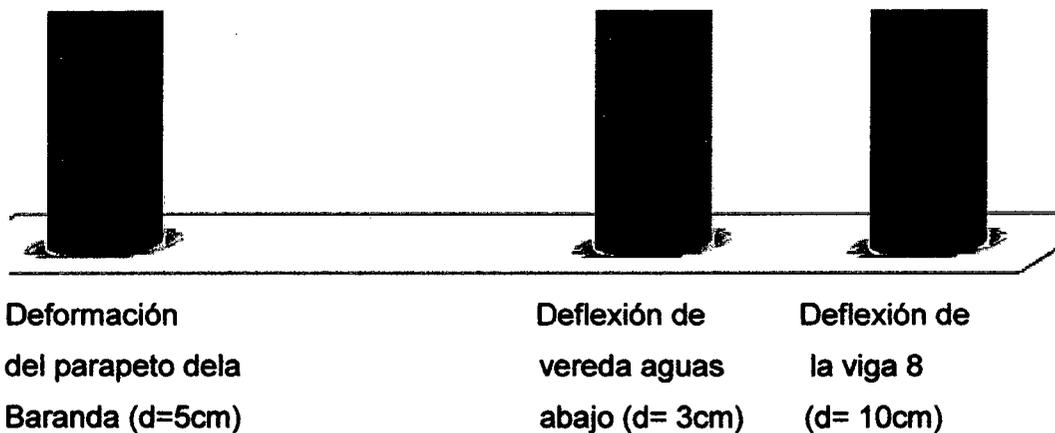
Figura 15. Deflexiones del puente Pakamuros.

En la figura 15 se visualiza las deflexiones que presenta el puente Pakamuros, se determinó la deflexión existente tomando datos con el nivel, al parapeto de la baranda, vereda y viga 8.

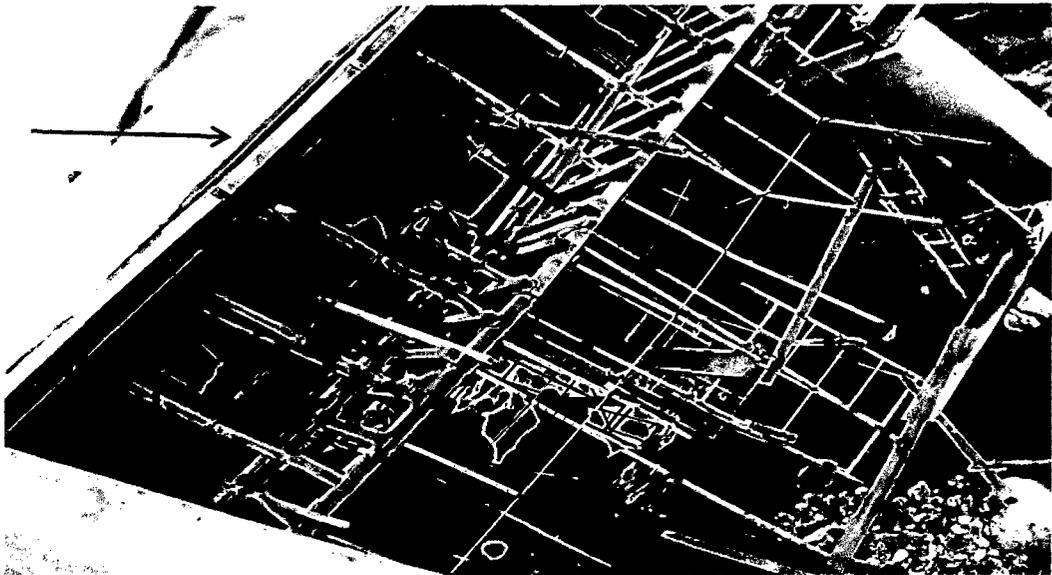
Figura: 17 Se visualiza la deflexión del parapeto de la baranda, deflexión de la V8, y el pandeo del falso puente,

Deformación del Parapetos de la baranda presenta una deflexión de 5 cm en el centro del Puente nuevo aguas abajo analizándolo con respecto a la tabla 5, la cual lo clasifica con un grado de daño 3 y se encuentra entre de la deformación de 5,0 y 10,0 cm con respecto al original. Las barandas metálicas tanto las del lado derecho como izquierdo del puente se encuentran en un buen estado. La deflexión que presenta el parapeto, vereda, vigas ha sido a causa del asentamiento del falso puente como se denota en la figura 17

La viga 8 presenta deflexión de 10 cm en el centro de la viga longitudinal, dado así que según el plano del puente Pakamuros debería tener una contraflecha 147mm ver plano1 anexo, la deflexión de la viga se muestra en la figura (32a, 32b) del anexo la cual ha sido producida por el aumento del cauce por lo que afectó al falso puente y deflactándose las vigas longitudinales cuando la superestructura se encontraba en su proceso de fraguado para alcanzar la resistencia mínima de 28 días con $f'c = 210 \text{ kg/cm}^2$, también afectando al puente aguas arriba cuando estaba encofrando listo para ser llenado, como se muestra en la figura 28 del anexo.

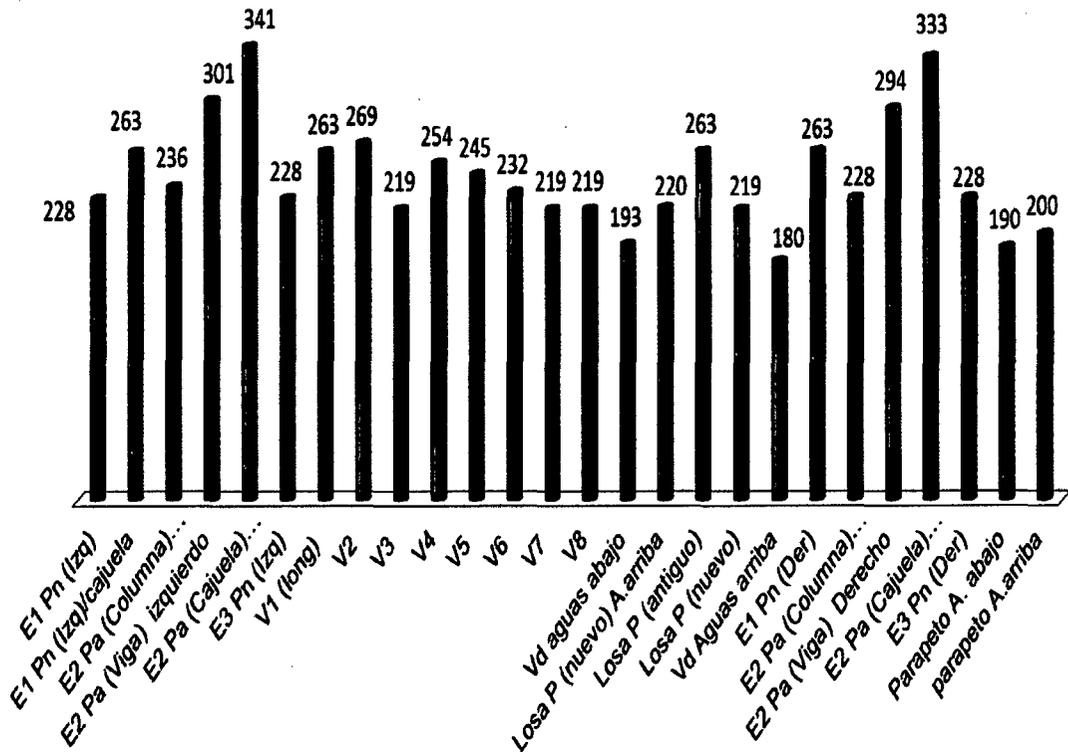
Figura: 21 Resistencia de las diferentes componentes del puente Pakamuros.

Obtenidas todas las resistencias de las diferentes componentes del puente Pakamuros las cuales supera ($f'c$ 210 kg/cm²) especificados en el expediente técnico.

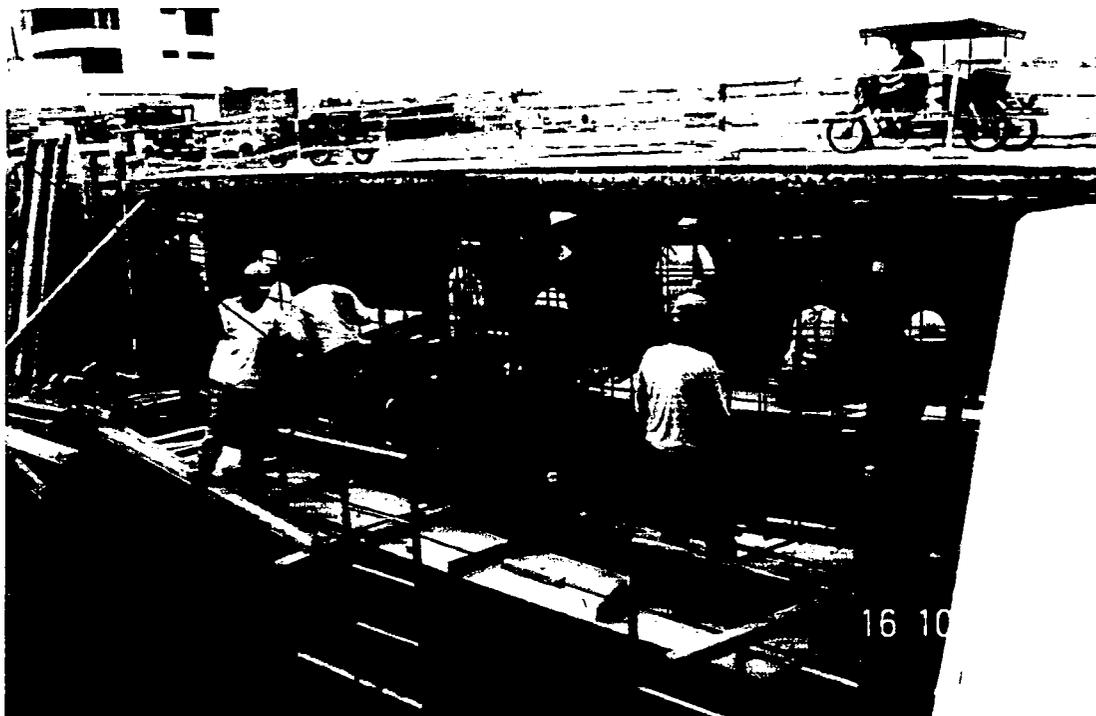
Figura 28. La vista muestra la deflexión del acero y parte del encofrado que ha sido arrancado por el cauce del río, afectando la estructura agua.

Se visualiza el daño causado al encofrado y pandeo del acero del puente aguas arriba.

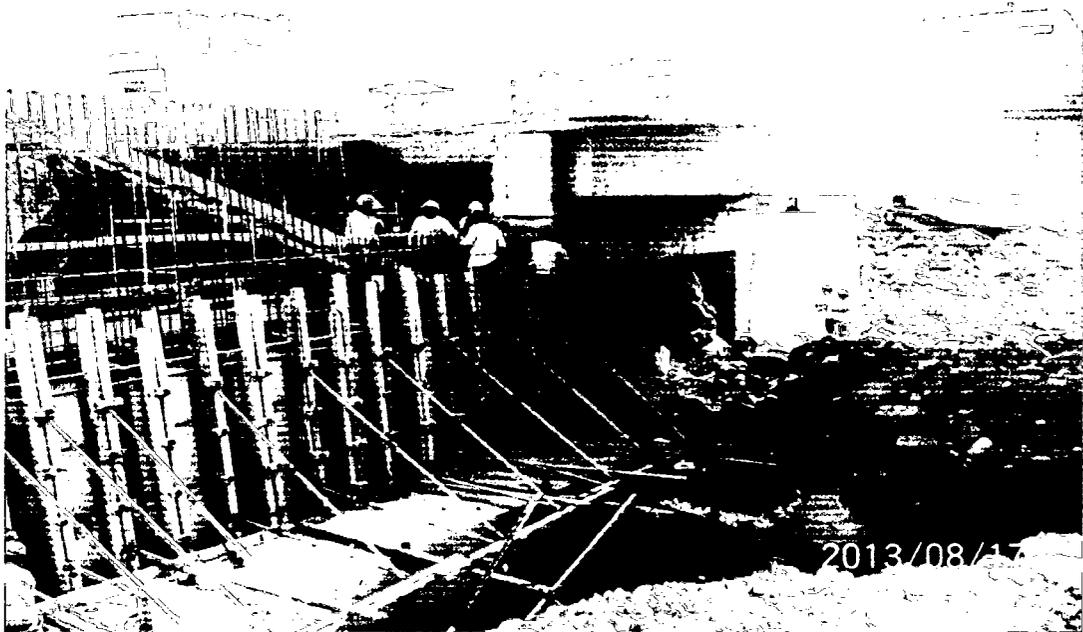
Figura 31. Se visualiza la profundidad de la cimentación.

La en la figura se aprecia la profundidad de cimentación del puente Pakamuros.

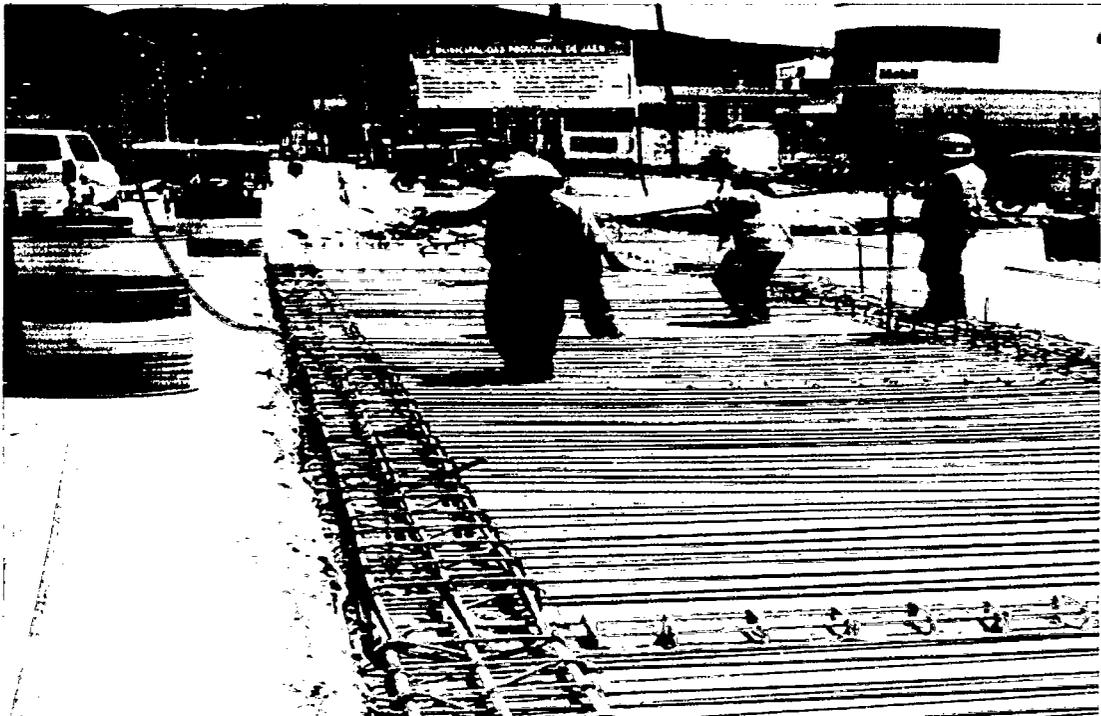
Figura 32a. Se muestra acero colocado en las vigas longitudinales.

Se muestra acero colocado en las vigas longitudinales para aumentar la altura de la losa.

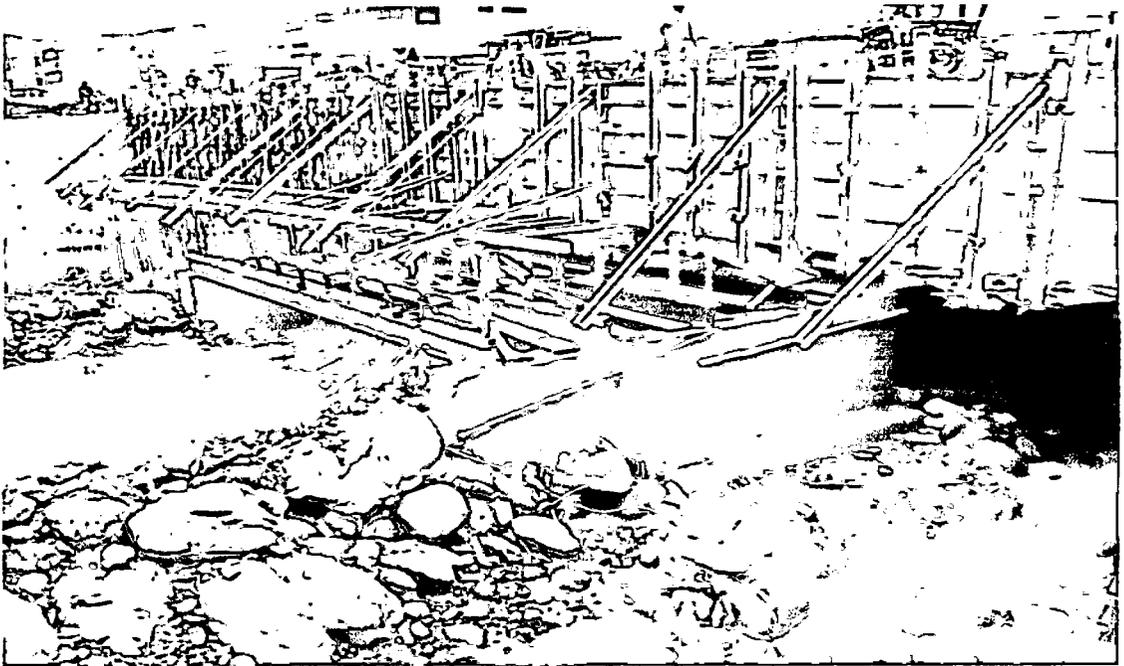
Figura 32b. Estado del falso puente aguas arriba.

Estado en que quedo el falso puente aguas arriba después del aumento del cauce.

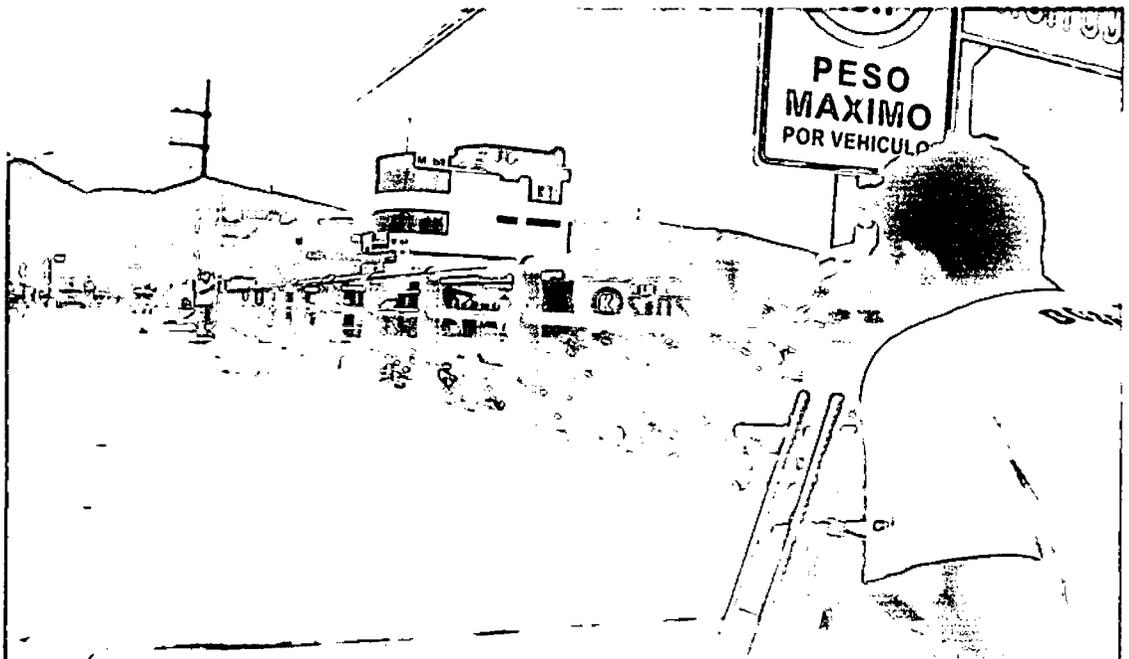
Figura 33. Toma de datos de la deflexión del puente Pakamueros.

Se muestra acumulación de agua en la vereda a causa de su pandeo, se determina la deflexión del parapeto.

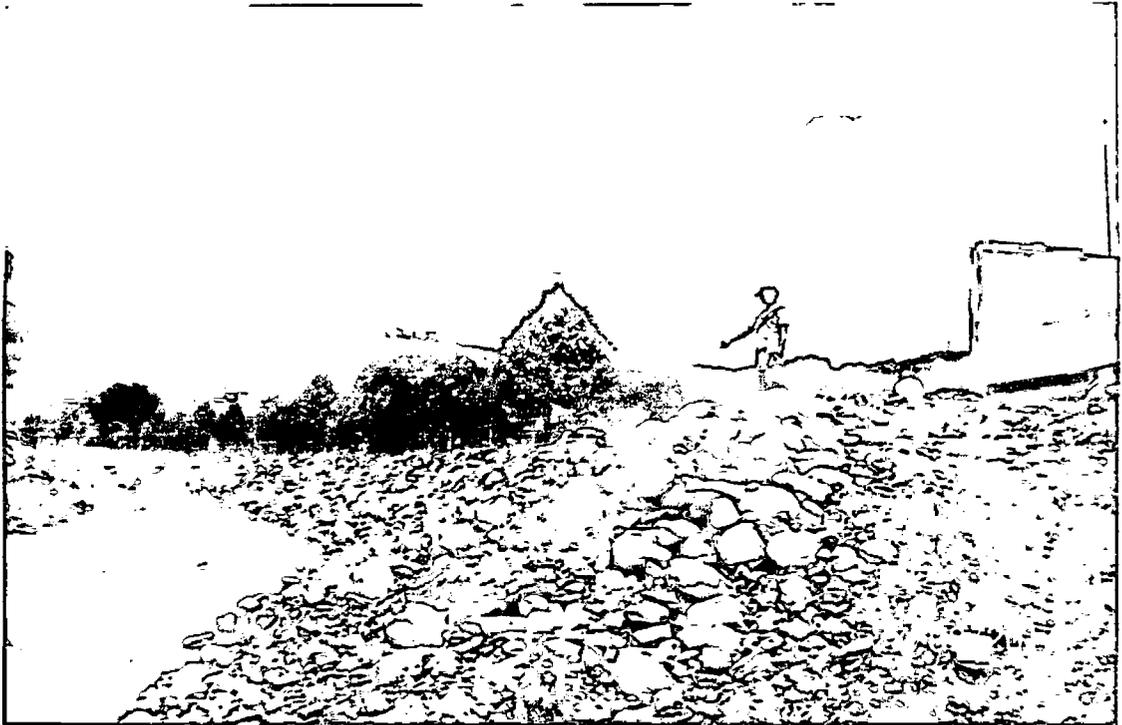
Figura 34. Se visualiza la acumulación del sedimento.

Se visualiza la acumulación del material sedimentado del río aguas arriba del puente, lo que es un problema cuando aumente el cauce.
