TESIS:

REMEDIACIÓN DE SUELOS AGRÍCOLAS CONTAMINADOS CON HIDROCARBUROS APLICANDO EL MÉTODO LANDFARMING EN EL SECTOR TRUCHA DE ORO, DISTRITO DE CATILLUC, PROVINCIA DE SAN MIGUEL – CAJAMARCA

MENCIÓN: GESTIÓN AMBIENTAL

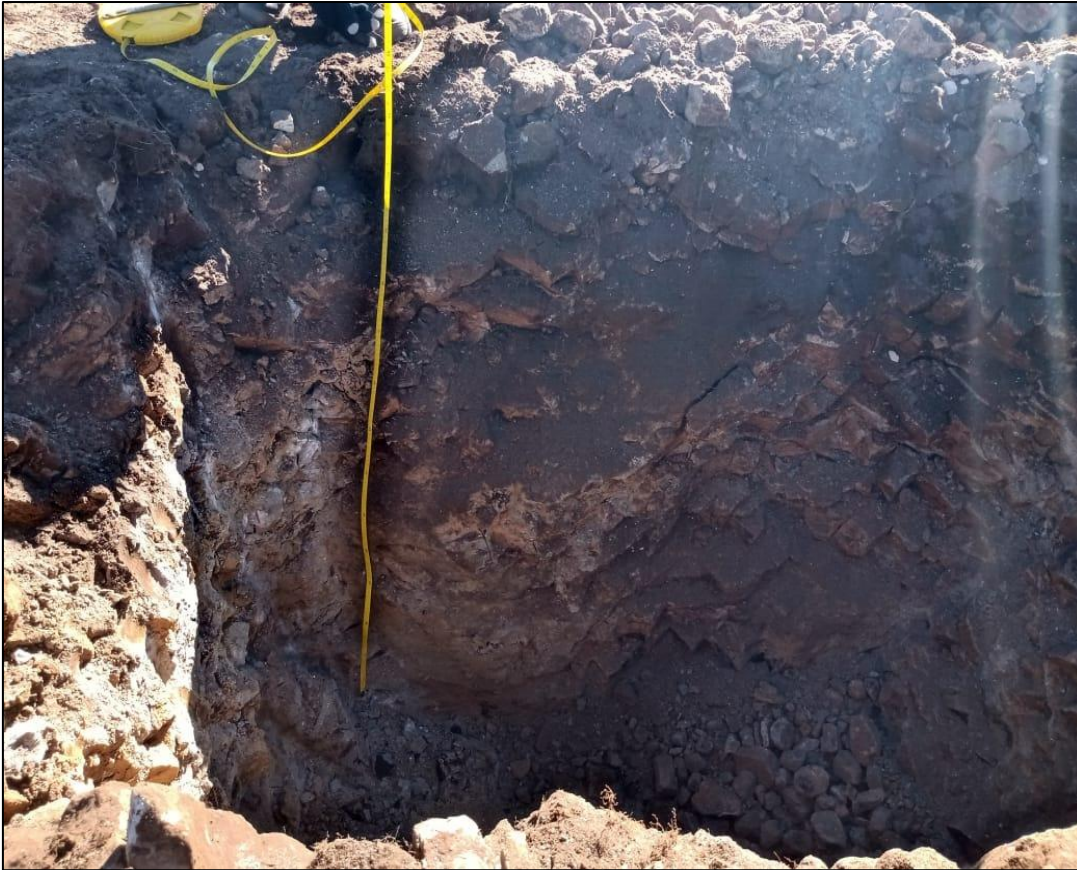
Figura 12.

Vista de horizonte de suelo, calicata 03

El suelo arcilloso representa un estrato óptimo para el proceso de Landfarming, puesto que permite impermeabilizar las capas subyacentes y evitar así, posibles procesos de infiltración de hidrocarburos procedentes de la tierra agrícola contaminada transportada. Es así que el área fue delimitada tomando en cuenta el volumen de material contaminado, así como de la maniobrabilidad que debería tener la maquinaria pesada, llegando a intervenir un área total de 3877.55 m².

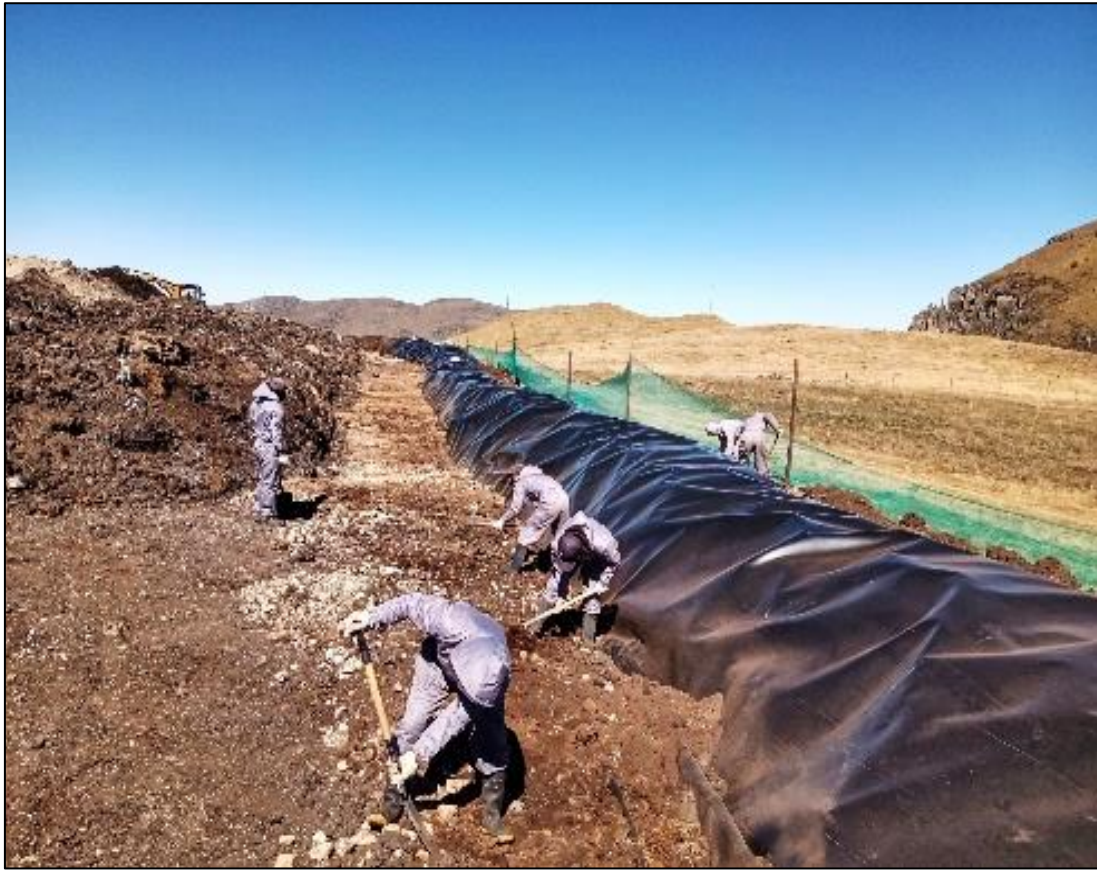
Figura 13.

Acondicionamiento de cancha de tratamiento

Esta área fue excavada hasta encontrar los niveles máx próximos del suelo arcilloso, y con la acumulación del material inerte (top soil) se adecuaron barreras en todo el perímetro, para luego ser impermeabilizadas con geomembrana HDPE PVC Geotextil 2mm.

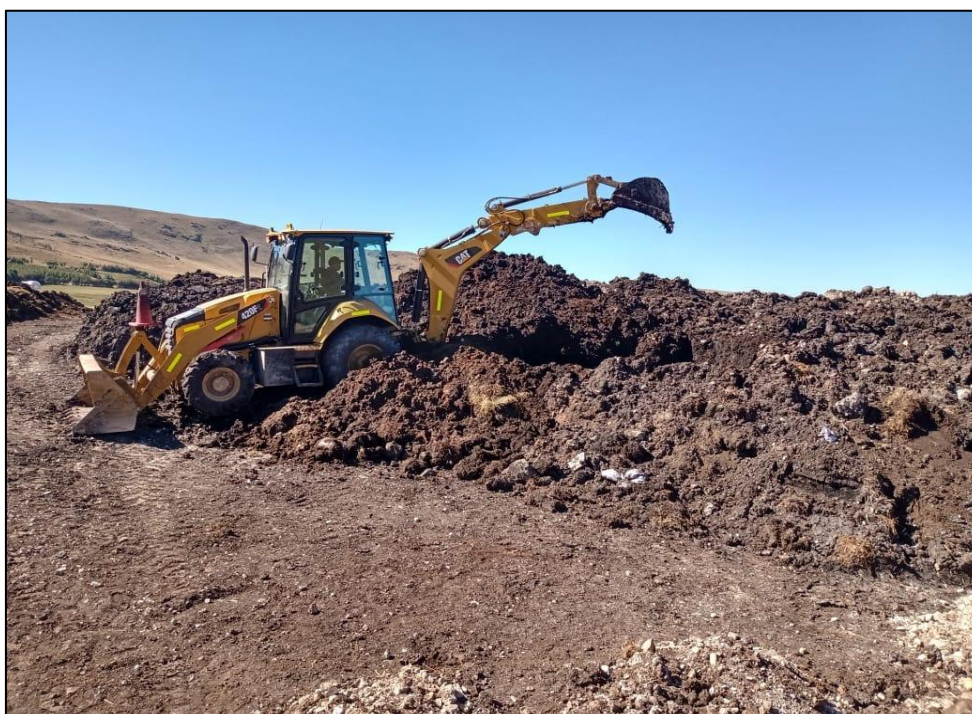
Figura 14.

Proceso de volteo mecánico en zona 02

La intención de generar cuatro (04) zonas de tratamiento estuvo basada en la capacidad de degradación del material, ya que se formaron conos de tierra de una altura de 2.5 mts, con la finalidad de remover de forma homogénea los contaminantes presentes en la base de dichos conos y llevarlos a la parte superficial, generando así su evaporación, la que, apoyada de las condiciones físicas de la tierra como humedad y temperatura, aceleran el proceso de remediación.

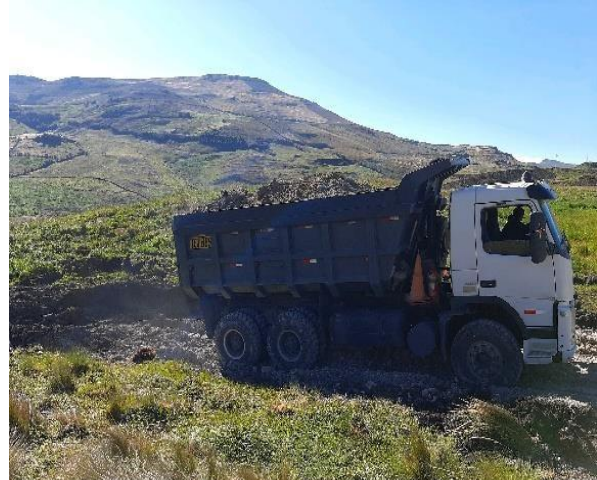
- Volquete

Marca Volvo, modelo FMX 500 8x4, con tolva – Caja, 30 m³ capacidad.

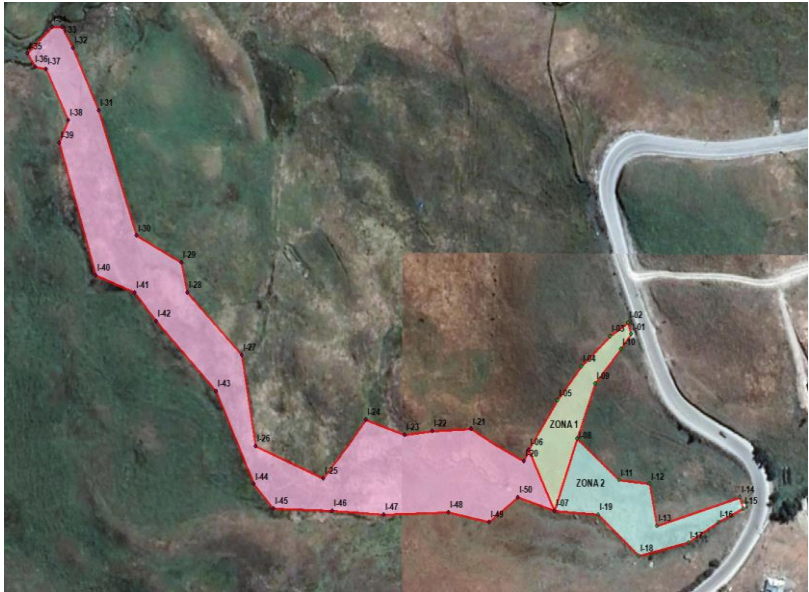
Zona	Área (m²)	Perímetro (m)	Imagen referencial
Zona 01	1759.00	245.00

La zona que tuvo mayor impacto fue la zona 03, debido a que, por sus características morfológicas y geométricas, el agua fluyó hacia su parte media debido a la diferencia de pendientes entre las zonas 01 y 02 respectivamente. Asimismo, es importante señalar que estas dos zonas mencionadas, derivan aguas provenientes de alcantarillas de la infraestructura vial principal (carretera Cajamarca – Hualgayoc). Las zonas afectadas sumaron un total de 17,944 m².

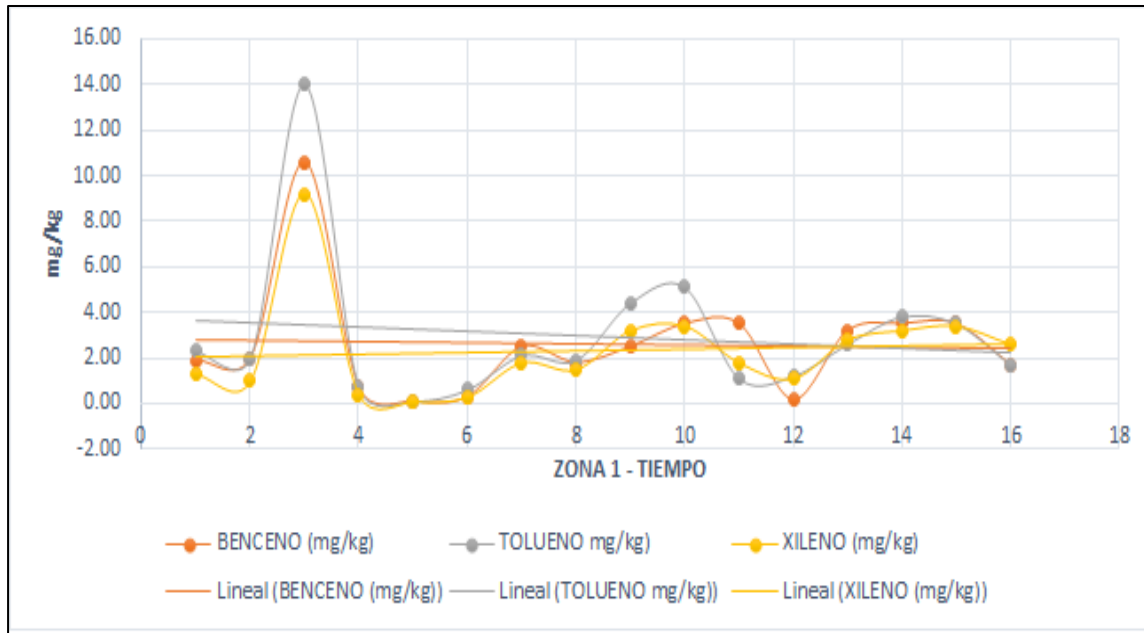
Figura 15.

Valores máximos obtenidos para BTEX en zona de tratamiento 01

La zona 01 alcanzó valores máximos de concentración de Benceno, Tolueno y Xileno en los valores de 10.6, 14.0 y 9.2 mg/kg-ppm, respectivamente. Cada uno de estos valores fueron obtenidos en la etapa inicial de evaluación del proceso de Landfarming. Finalmente, al término de la etapa de Landfarming se evidenciaron niveles menores a 0.1 mg/kg – ppm en cada uno de estos parámetros.

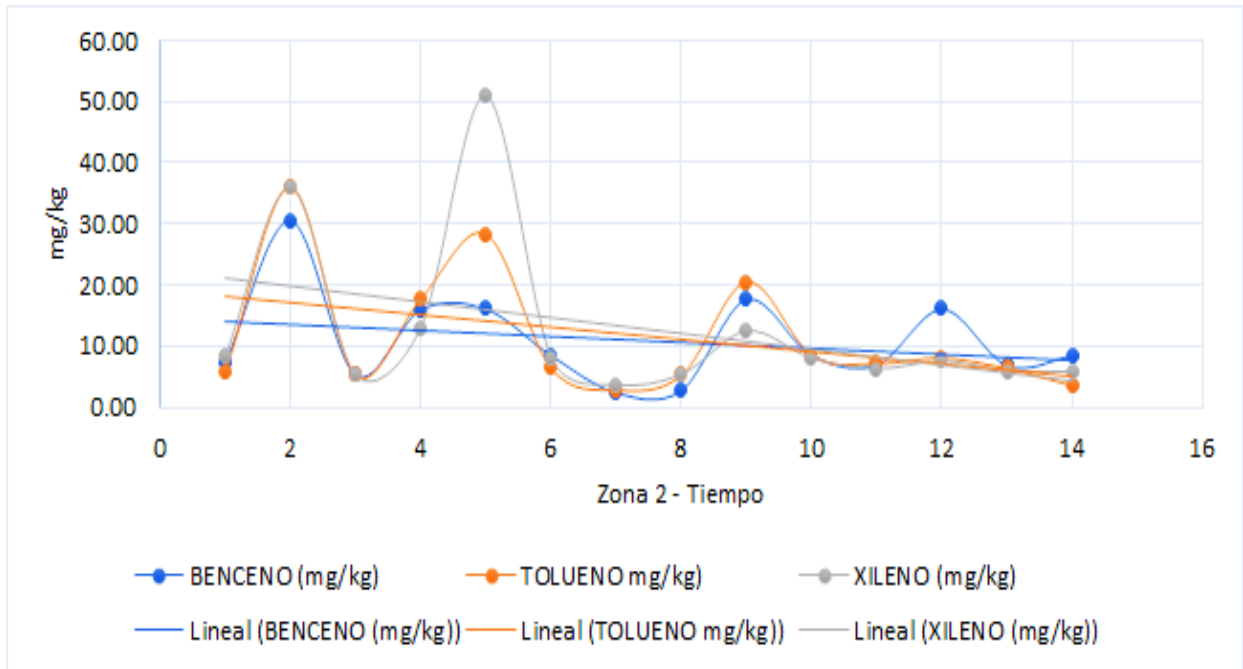
Figura 16.

Valores máximos obtenidos para BTEX en zona de tratamiento 02

La zona 02 alcanzó valores máximos de concentración de Benceno, Tolueno y Xileno en los valores de 30.6, 35.9 y 51 mg/kg-ppm, respectivamente. Cada uno de estos valores fueron obtenidos en la etapa inicial de evaluación del proceso de Landfarming. Finalmente, al término de la etapa de Landfarming se evidenciaron niveles menores a 0.1 mg/kg – ppm en cada uno de estos parámetros.

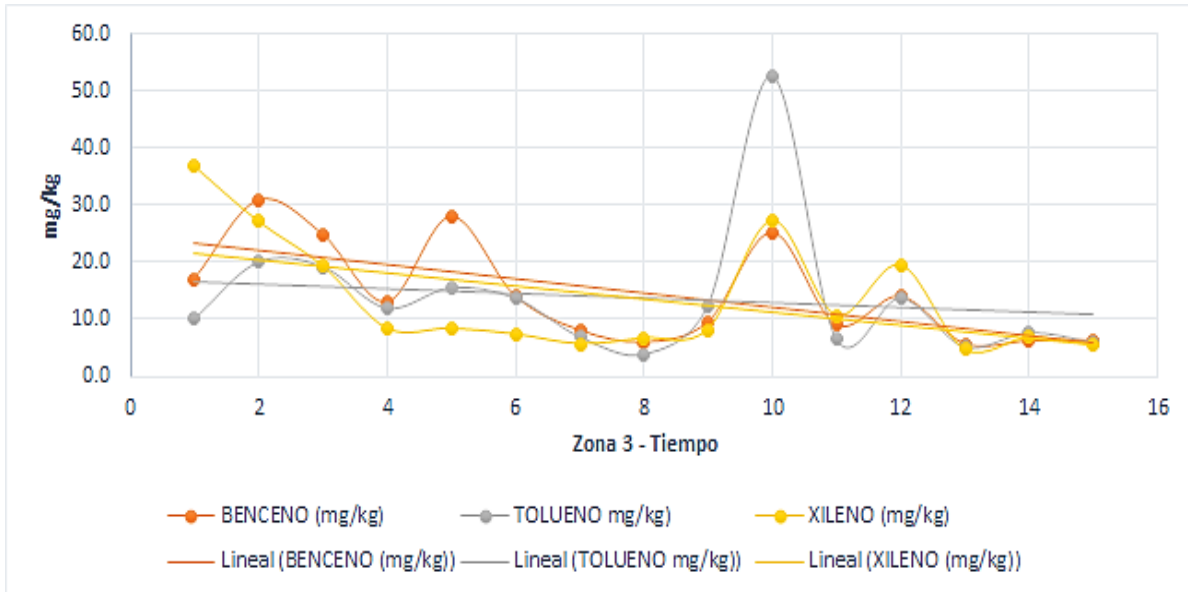
Figura 17.

Valores máximos obtenidos para BTEX en zona de tratamiento 03

La zona 03 alcanzó valores máximos de concentración de Benceno, Tolueno y Xileno en los valores de 30.9, 52.8 y 36.9 mg/kg-ppm, respectivamente. Cada uno de estos valores fueron obtenidos en la etapa inicial de evaluación del proceso de Landfarming. Finalmente, al término de la etapa de Landfarming se evidenciaron niveles menores a 0.6 mg/kg – ppm en cada uno de estos parámetros.

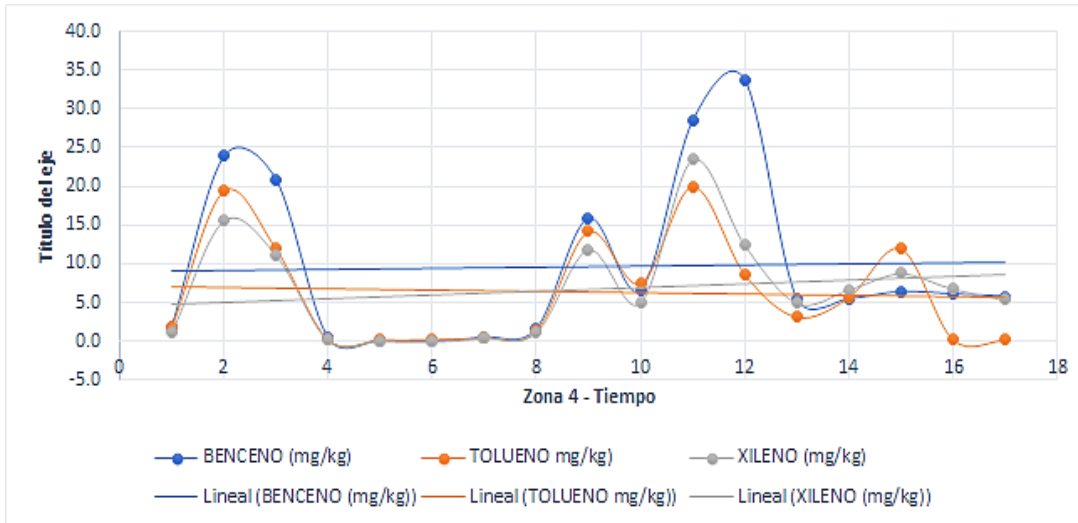
Figura 18.

Valores máximos obtenidos para BTEX en zona de tratamiento 04

La zona 04 alcanzó valores máximos de concentración de Benceno, Tolueno y Xileno en los valores de 33.8, 20.0 y 23.5 mg/kg-ppm, respectivamente. Cada uno de estos valores fueron obtenidos en la etapa inicial de evaluación del proceso de Landfarming. Finalmente, al término de la etapa de Landfarming se evidenciaron niveles menores a 0.1 mg/kg – ppm en cada uno de estos parámetros.

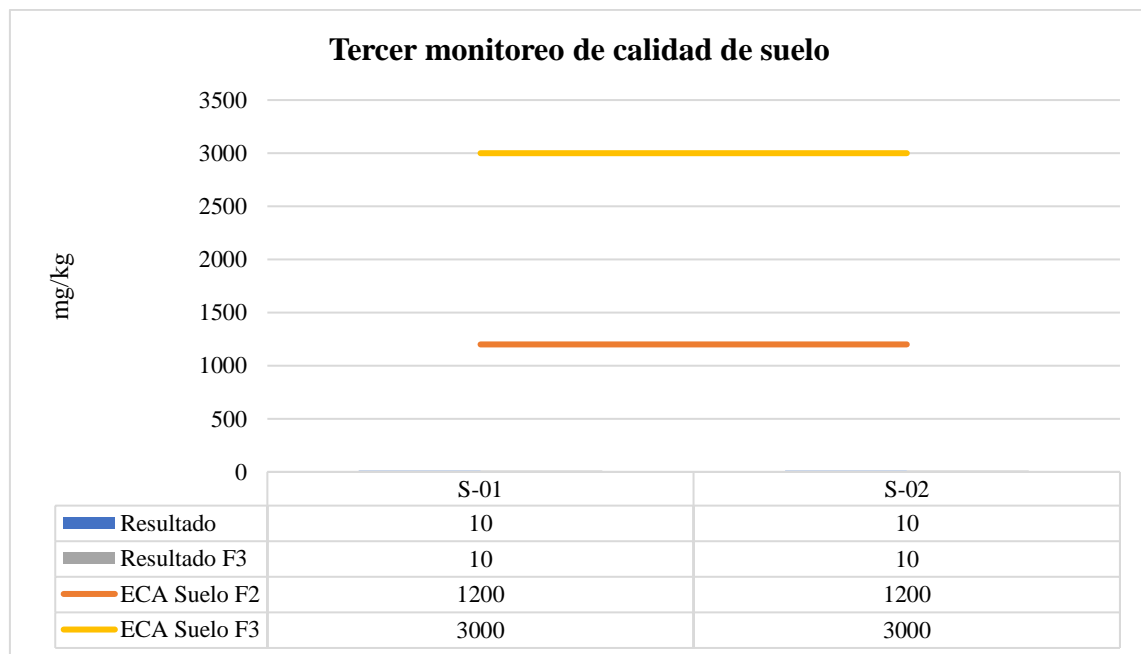
Figura 21.

Resultados del tercer monitoreo de calidad de suelo vs. ECA suelo

Monitoreo de calidad de suelo realizado en la zona de accidente durante la continuidad de actividades de movimiento de tierras, con la finalidad de conocer el nivel de concentración de hidrocarburos en las zonas adherentes removidas. El monitoreo ha sido desarrollado por la empresa Analytical Laboratory E.I.R.L., registrada por INACAL.

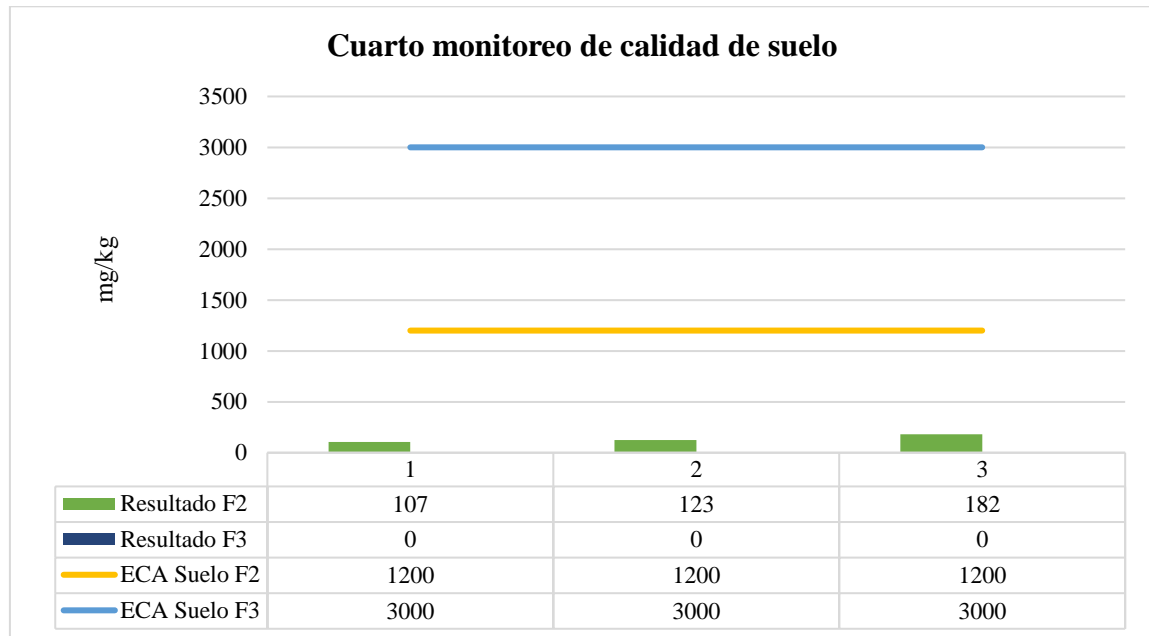
Figura 22.

Resultados del cuarto monitoreo de calidad de suelo vs. ECA suelo

Monitoreo de calidad de suelo realizado en la zona de tratamiento durante el desarrollo del método Landfarming, con la finalidad de conocer el nivel de concentración de hidrocarburos con la tierra agrícola contaminada (indicada en el primer monitoreo). El monitoreo ha sido desarrollado por la empresa Analytical Laboratory E.I.R.L., registrada por INACAL.

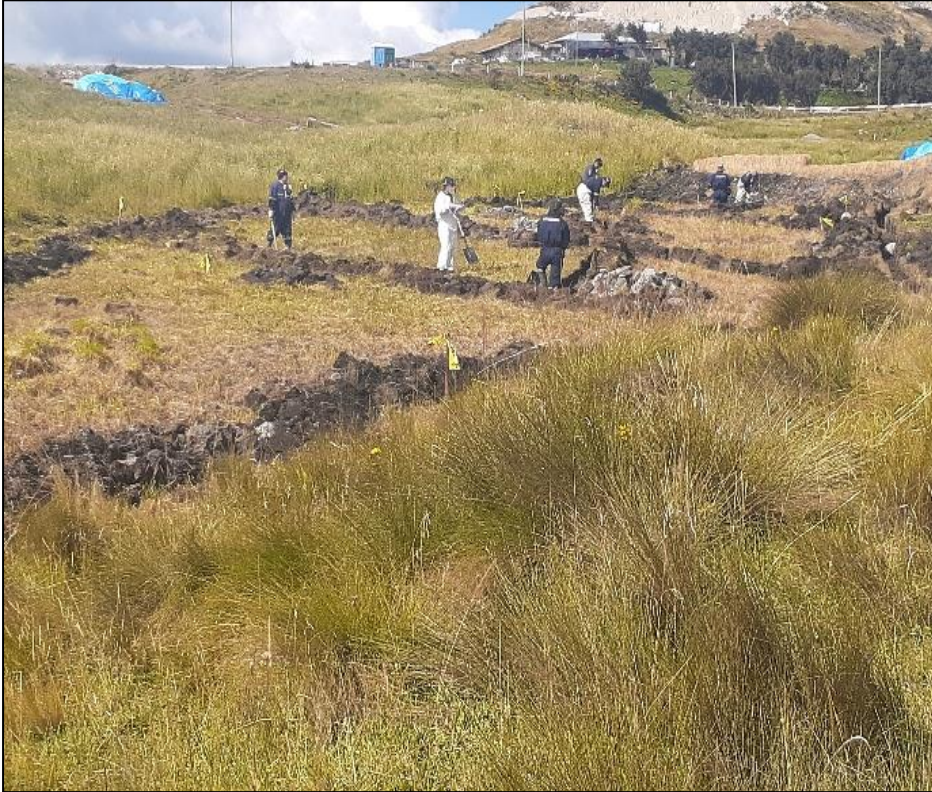
Figura 31.

Adición de pacas de arroz para evitar la escorrentía del contaminante
