**TESIS**

**“DISEÑO DEL MÉTODO DE EXPLOTACIÓN DEL YACIMIENTO DE CALIZAS  
POLLOC, DISTRITO DE LA ENCAÑADA, PROVINCIA CAJAMARCA”**

**PARA OPTAR EL TÍTULO PROFESIONAL DE INGENIERO DE MINAS**

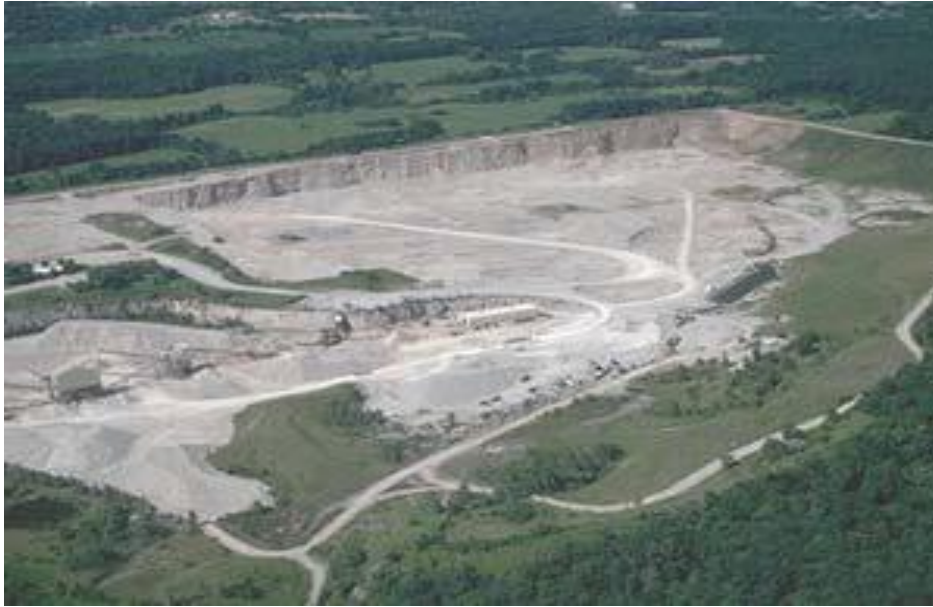
**Figura 7.** Cantera en terreno horizontal

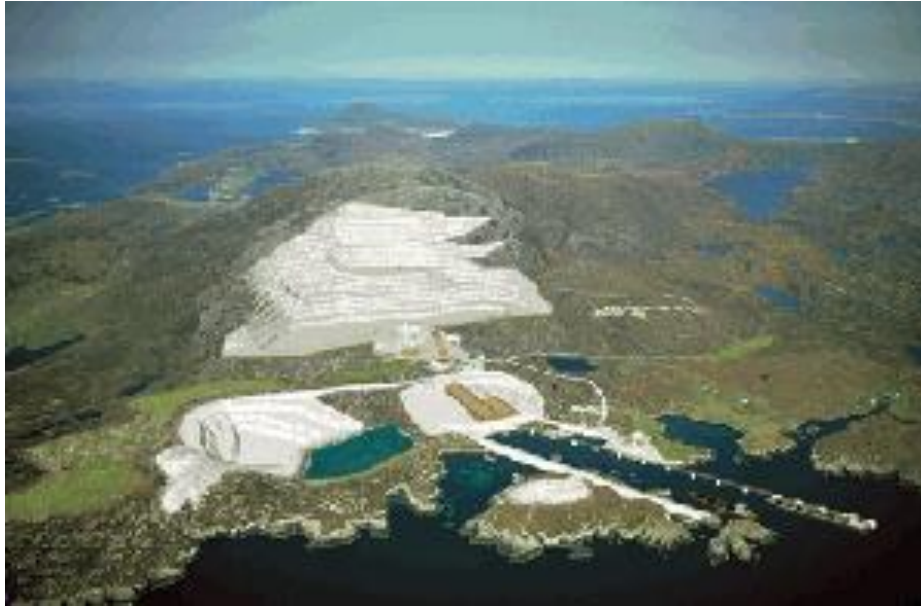
- \* **Avance frontal y frente de trabajo de altura creciente:** es la forma más común de explotación ya que facilita la apertura de la cantera teniendo una distancia mínima de transporte desde la cantera hasta la planta de tratamiento. Así mismo, el frente de trabajo se encuentra siempre activo.
- \* **Excavación descendente y abandono del talud final:** permite ir restaurando desde los bancos superiores durante toda la vida útil de la cantera, aunque requiere una mayor distancia de transporte durante el primer año de vida de la cantera.
- \* **Avance lateral y abandono del talud final:** Se lleva a cabo de manera transversal, de tal forma que la profundización de la cantera sea lenta en comparación con un rápido avance lateral. Facilita la recuperación de taludes finales.

**Figura 8.** Cantera en ladera

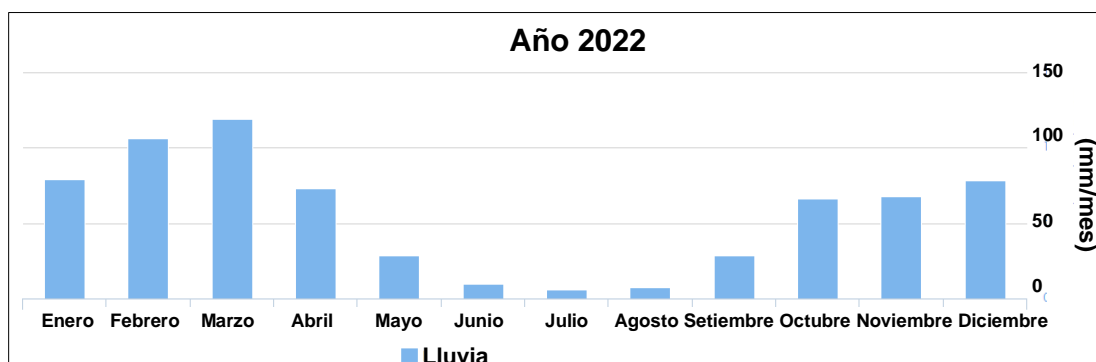
**Figura 13.** Diagrama meteorológico de la estación La Encañada

El clima de Cajamarca es templado o tropical de montaña. La temperatura varía normalmente entre los 5 °C y los 19 °C. El área de estudio presenta un clima templado subhúmedo, con presencia de dos estaciones fácilmente reconocibles: entre los meses de diciembre a marzo con fuertes precipitaciones y clima seco en los meses de abril a noviembre, aunque se presentan climas transicionales a causa del fenómeno de El Niño, ya sea con abundantes lluvias o sequías. La precipitación promedio anual es de 1143 mm, presentándose las épocas más frías entre los meses de mayo a setiembre. De acuerdo con datos del Senamhi del 2022, tenemos:

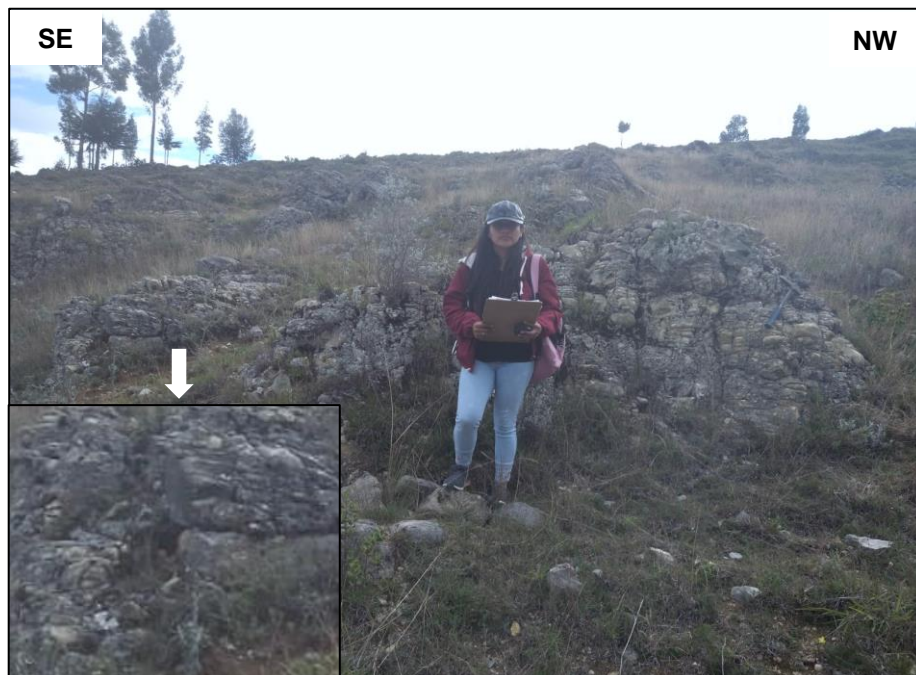
Constituido por una secuencia de rocas calizas nodulares, macizas de color gris parduzco en bancos medianamente uniformes cuyo espesor de estratos están entre los 10 cm hasta mayores a 1 m, presentando un espesor de la Formación entre los 500m. Estas rocas se encuentren fuertemente fracturadas y similarmente meteorizadas.

**Figura 15.** Estratos de calizas nodulares grisáceas pertenecientes al Grupo Pulluicana, Formación Yumagual. E 794758, N 9213091. (Vista al SW).

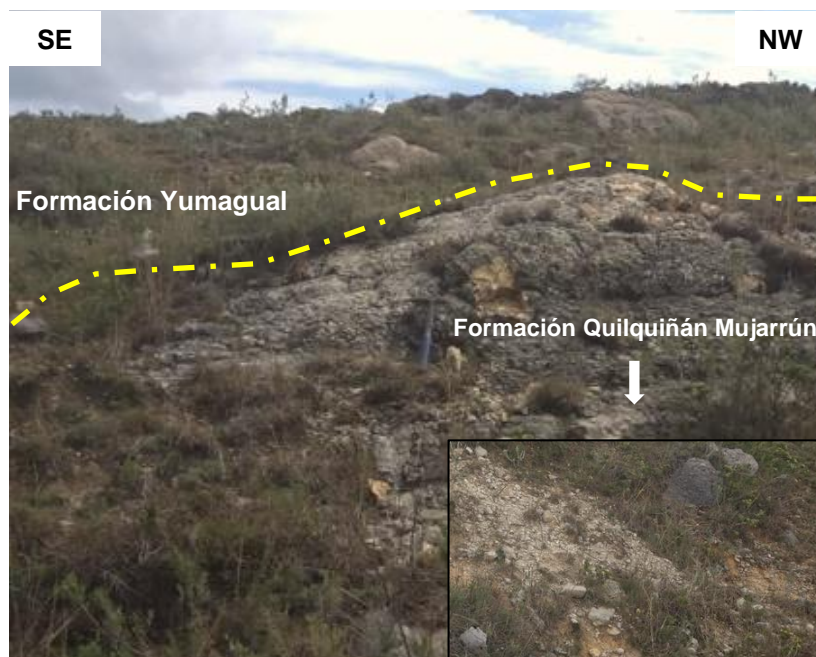
Al NW de la zona de investigación se observan calizas nodulares macizas de color gris parduzcas con intercalación de margas y lutitas pardo-amarillentas fosilíferas pertenecientes al grupo Quilquiñán - Mujarrún. Presenta una fauna abundante donde se observan elementos de fósiles Exogyra Flabellata.

**Figura 16.** Afloramientos de calizas nodulares delgadas intercaladas con margas pardoamarillentas perteneciente a la Formación Quilquiñán Mujarrún. E 794213, N 9213132. (Vista al SW).

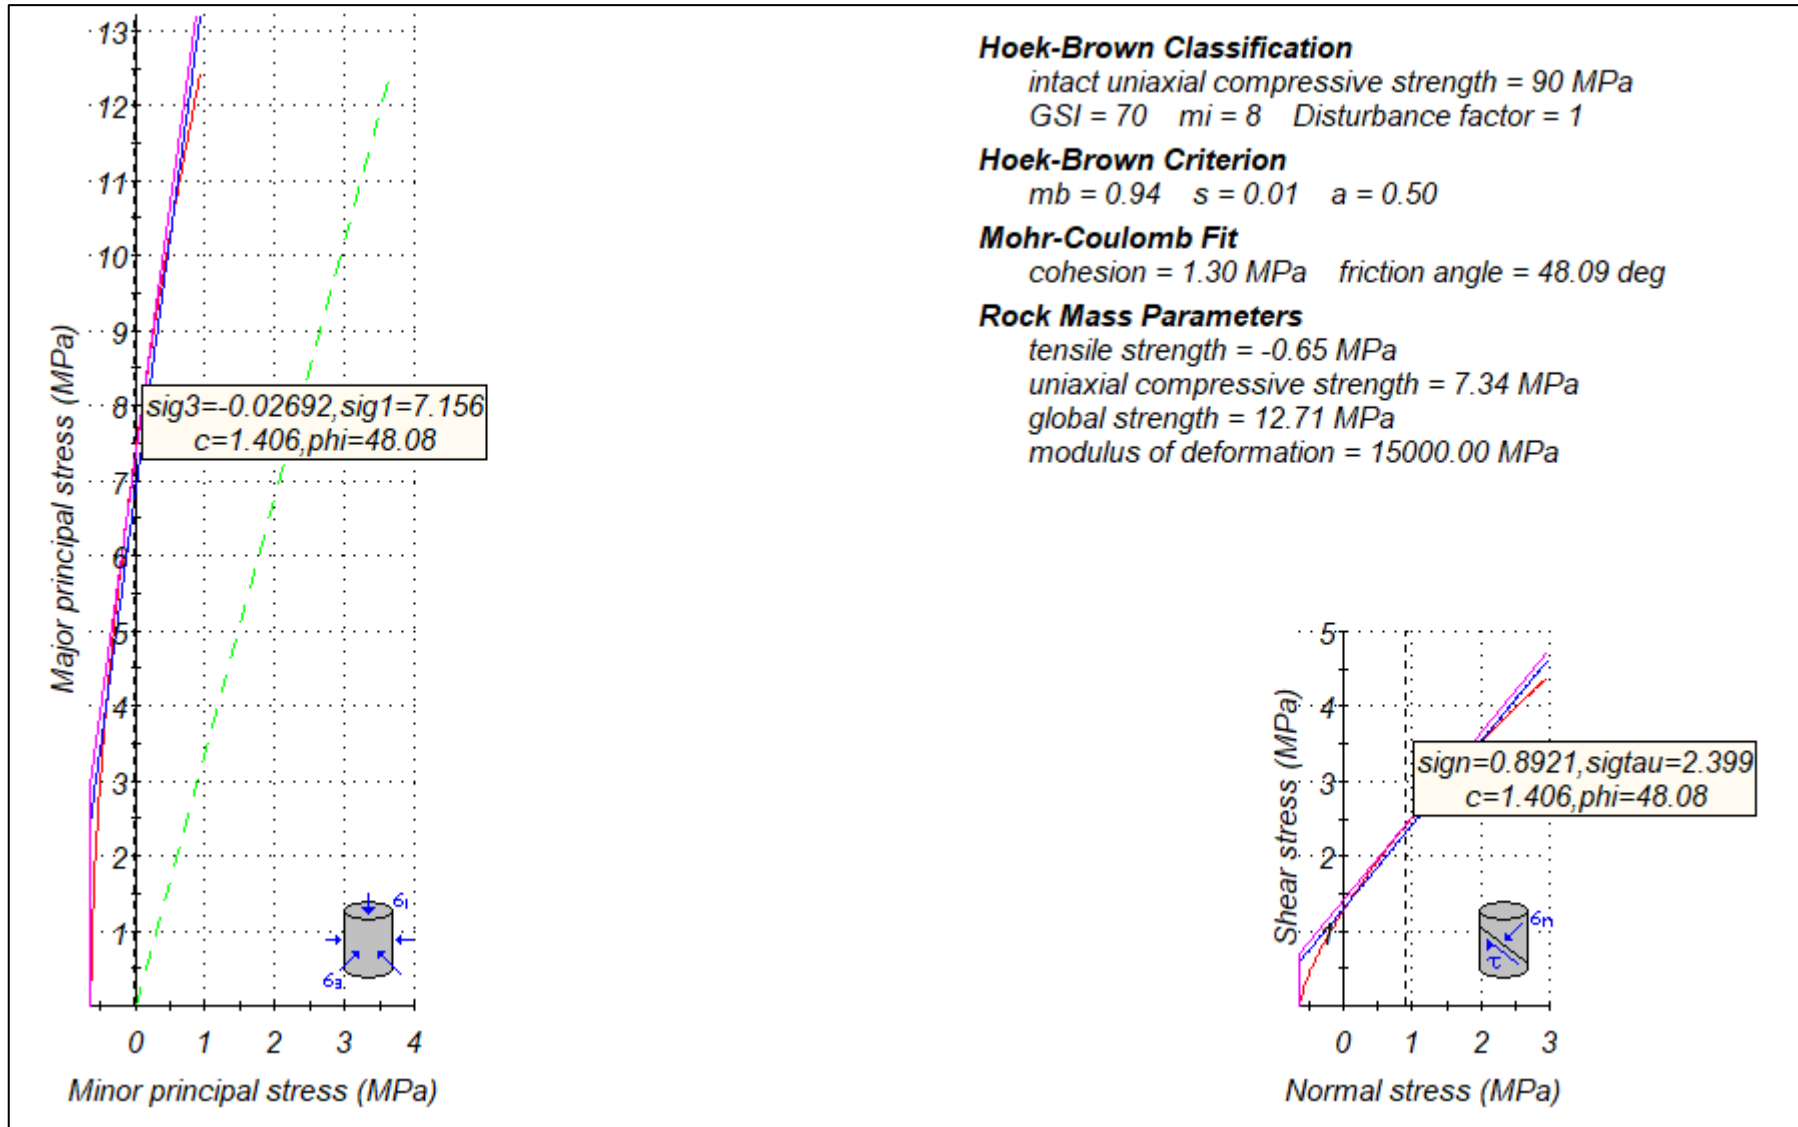
Figura 17. Gráfica de Esfuerzos Mayor – Esfuerzo Menor (izquierda) y Esfuerzo Normal – Esfuerzo de corte (derecha), EG 1.

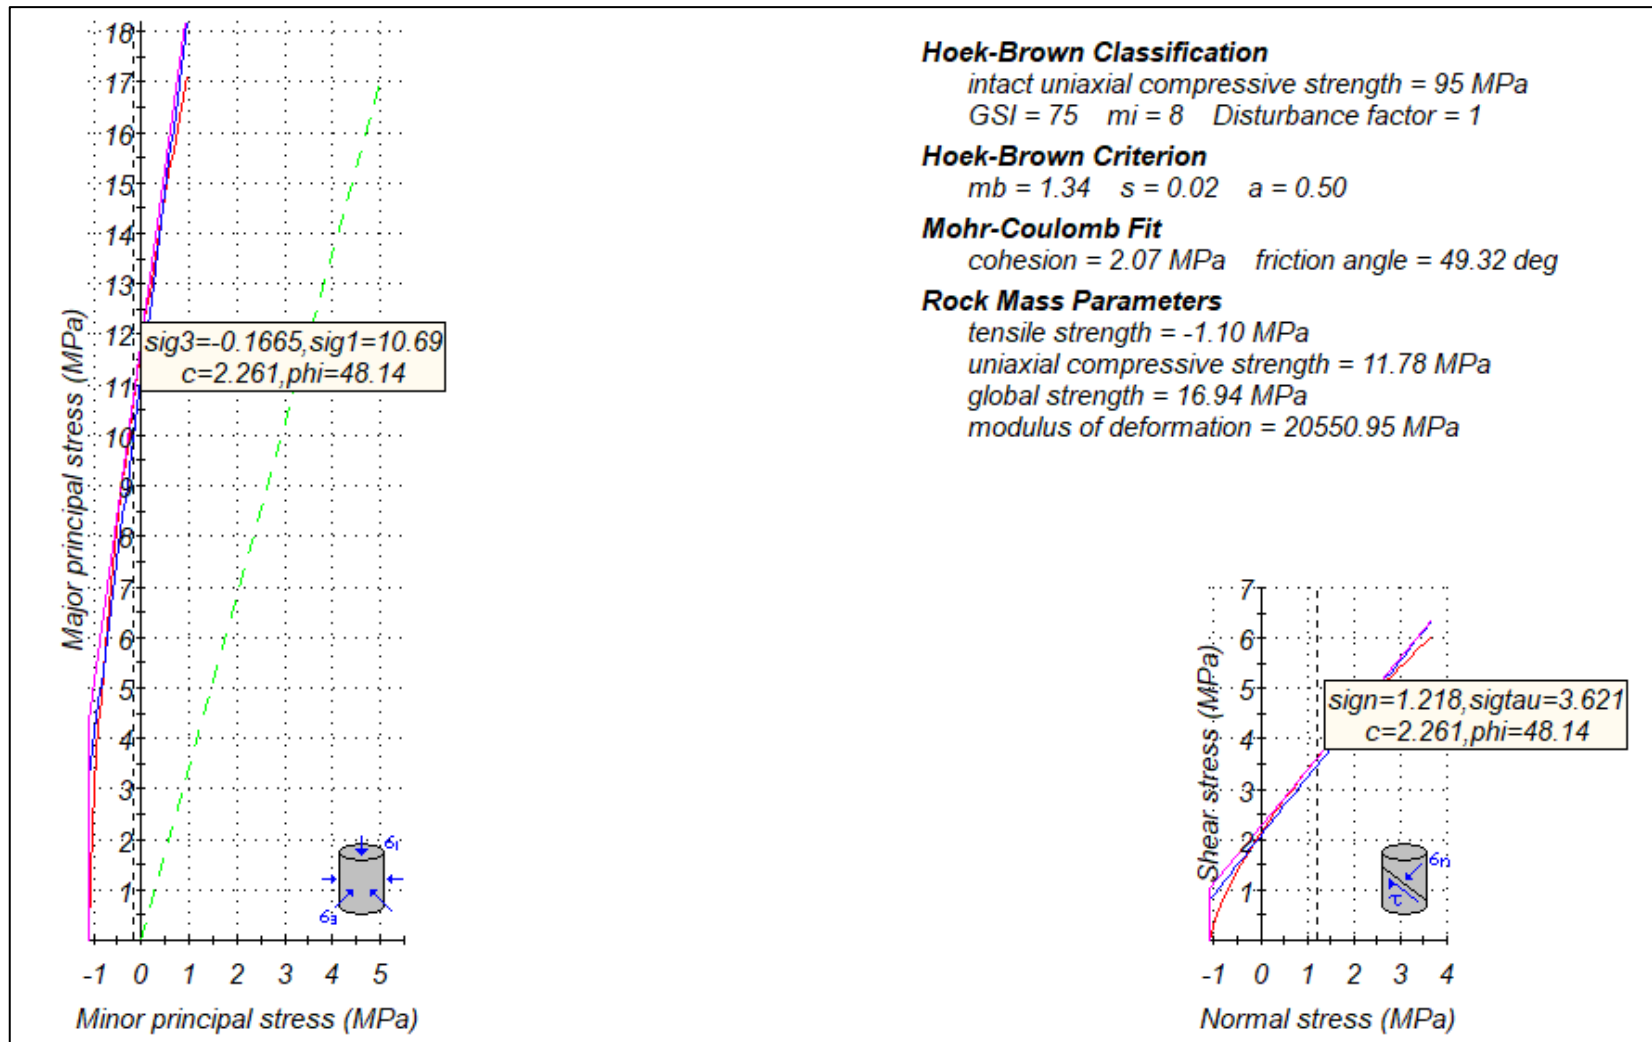
**Figura 20.** Gráfica de Esfuerzos Mayor – Esfuerzo Menor (izquierda) y Esfuerzo Normal – Esfuerzo de corte (derecha), EG 2.

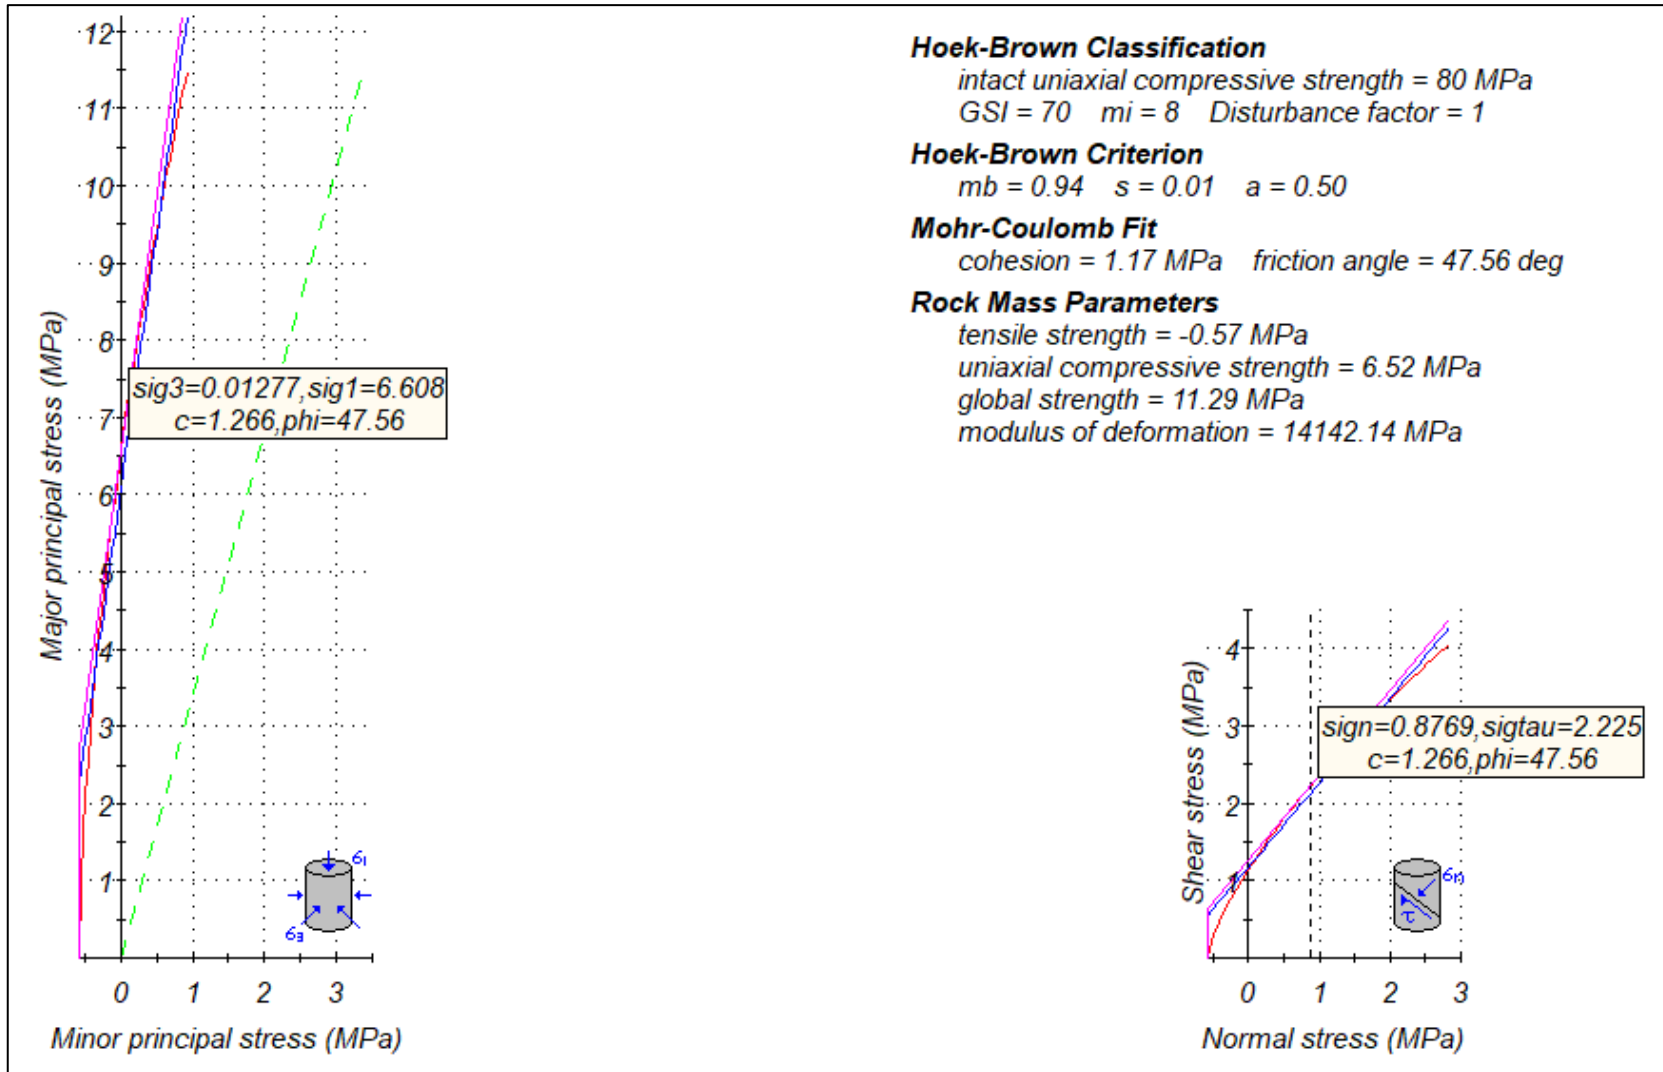
**Figura 24.** Gráfica de Esfuerzos Mayor – Esfuerzo Menor (izquierda) y Esfuerzo Normal – Esfuerzo de corte (derecha), EG 3.

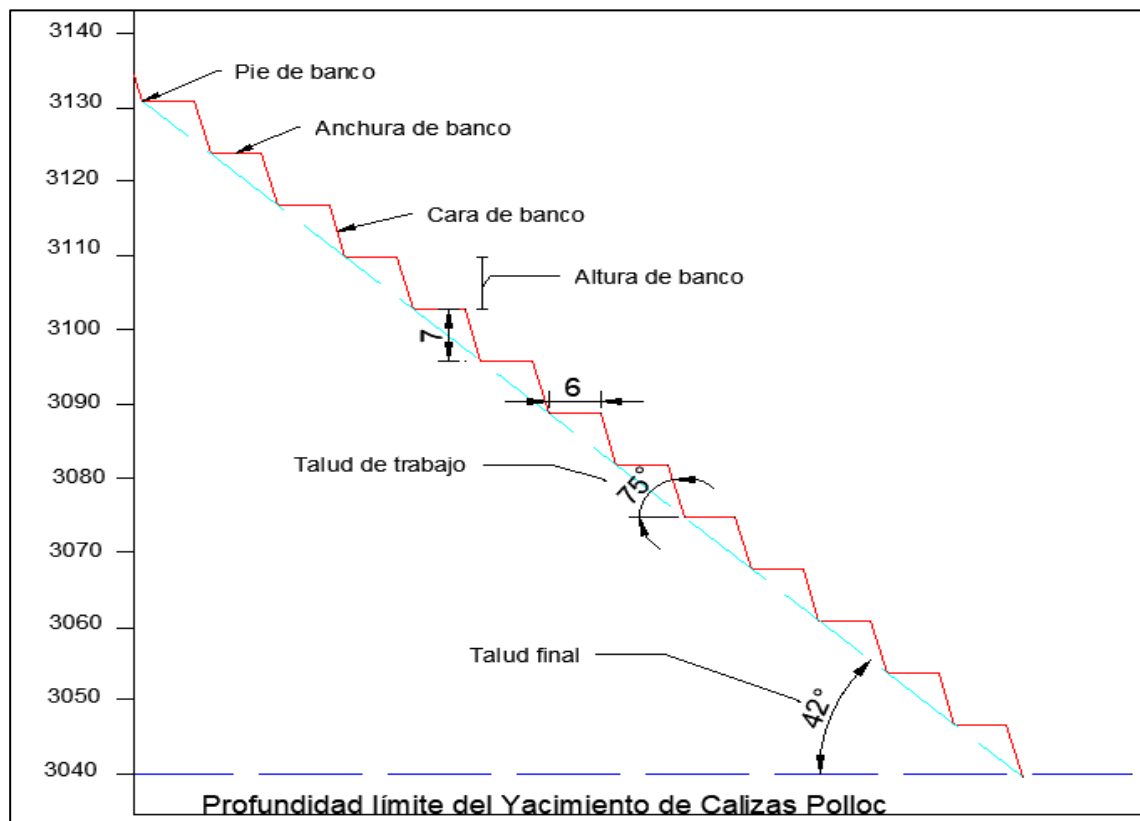
De acuerdo con la figura 41, los parámetros geométricos de diseño son:

**Figura 41.** Parámetros Geométricos de Diseño del Método de explotación del Yacimiento de Caliza Polloc.

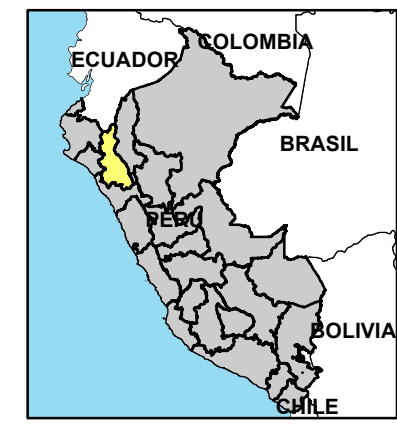
03

<b>UNIVERSIDAD NACIONAL DE CAJAMARCA</b> FACULTAD DE INGENIERÍA ESCUELA ACADÉMICO PROFESIONAL DE INGENIERÍA DE MINAS	
TESIS: DISEÑO DEL MÉTODO DE EXPLOTACIÓN DEL YACIMIENTO DE CALIZAS POLLOC, DISTRITO LA ENCAÑADA, PROVINCIA CAJAMARCA.	
PLANO: GEOLOGÍA REGIONAL	PLANO:
TESISTA: ELIANA IVETTE CASTREJÓN CARUANAMBO	FECHA: 2023
ASESOR: DR. REINALDO RODRÍGUEZ CRUZADO	FORMATO: A3
DATUM: WGS 84	PROYECCIÓN: UTM Zona 17S

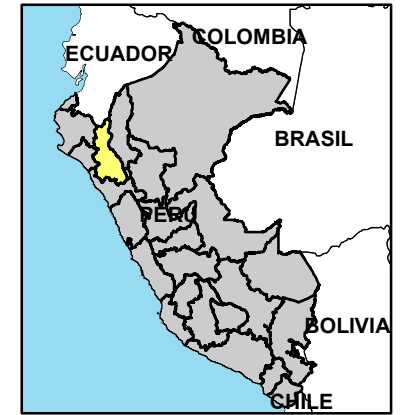
<b>UNIVERSIDAD NACIONAL DE CAJAMARCA</b> FACULTAD DE INGENIERÍA ESCUELA ACADÉMICO PROFESIONAL DE INGENIERÍA DE MINAS	
TESIS: DISEÑO DEL MÉTODO DE EXPLOTACIÓN DEL YACIMIENTO DE CALIZAS POLLOC, DISTRITO LA ENCAÑADA, PROVINCIA CAJAMARCA.	
PLANO: GEOLOGÍA LOCAL	
TESISTA: ELIANA IVETTE CASTREJÓN CARUANAMBO	FECHA: 2023
ASESOR: DR. REINALDO RODRÍGUEZ CRUZADO	FORMATO: A3
DATUM: WGS 84	PROYECCIÓN: UTM Zona 17S
PLANO: <b>04</b>

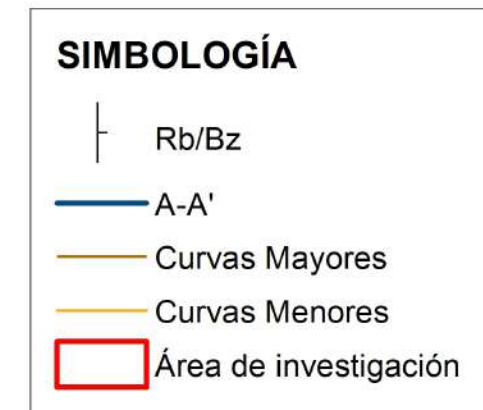
<b>UNIVERSIDAD NACIONAL DE CAJAMARCA</b> FACULTAD DE INGENIERÍA ESCUELA ACADÉMICO PROFESIONAL DE INGENIERÍA DE MINAS		
TESIS: DISEÑO DEL MÉTODO DE EXPLOTACIÓN DEL YACIMIENTO DE CALIZAS POLLOC, DISTRITO LA ENCAÑADA, PROVINCIA CAJAMARCA.		
<b>PLANO: GEOMECÁNICO</b>		PLANO:
TESISTA: ELIANA IVETTE CASTREJÓN CARUANAMBO	FECHA: 2023	<b>05</b>
ASESOR: DR. REINALDO RODRÍGUEZ CRUZADO	FORMATO: A3	
DATUM: WGS 84	PROYECCIÓN: UTM Zona 17S
