**SEDE JAÉN**

**EFECTO DE *Ficus benjamina* L. COMO FITORREMEDIADOR IN SITU EN LOS  
SUELOS DEL BOTADERO MUNICIPAL CONTROLADO DE JAÉN- PERÚ.**

**TESIS**

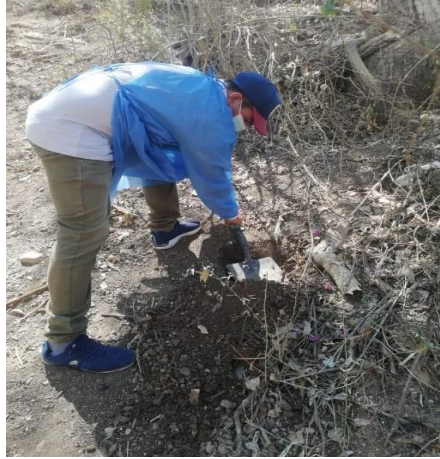
#### **Figura 3**

*Extracción de muestra de suelo*

De cada punto de muestreo se extrajo una cantidad de 1 kg de cada punto de muestreo.

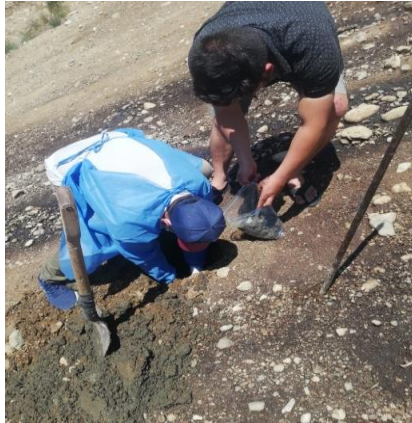
#### **Figura 4**

Las muestras fueron colocadas en bolsas de polietileno con cierre hermético evitando de que no se contaminen con otras sustancias, posteriormente cada bolsa de suelo fue rotulada para su identificación.

*Envasado de muestras de suelo*

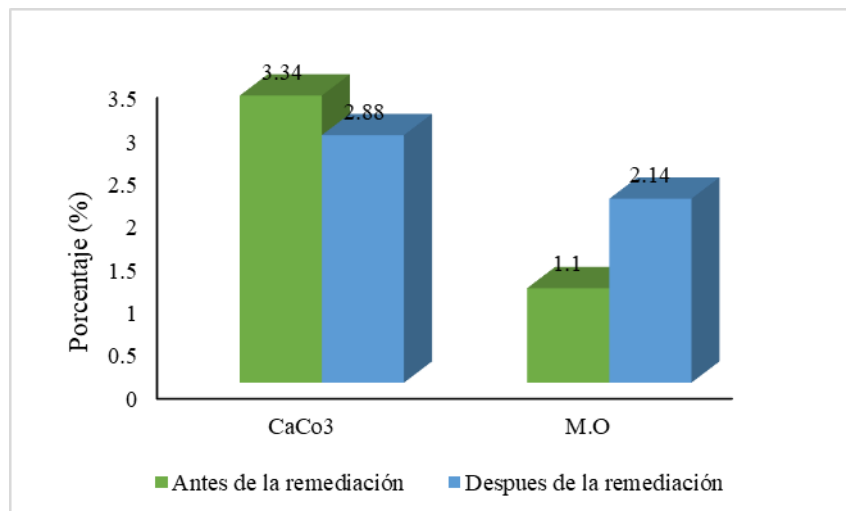
### Figura 8

*Cantidad de carbonato cálcico y Materia orgánica en el suelo*

En la figura 8 se presenta el análisis de cantidad de carbonato cálcico (CaCo3) y materia orgánica (M.O) en el suelo evaluado expresado en porcentaje antes y después de la remediación, es así que se puede apreciar que después de la remediación el contenido de CaCo3 disminuyó de 3.34 % a 2.88 % y el contenido de M.O aumentó de 1.1 % a 2.14 %.

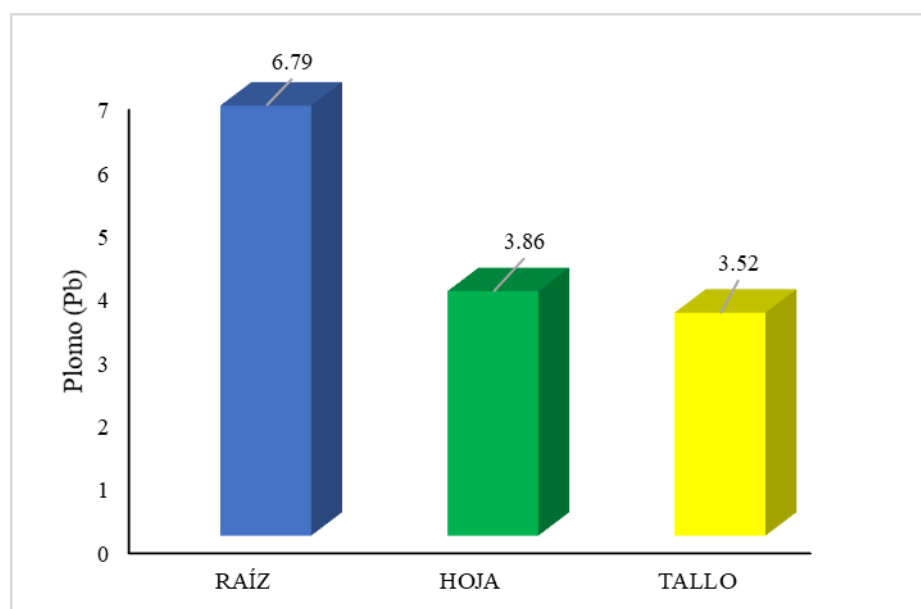
**Figura 11**

*Concentración de plomo en partes de las plantas de Ficus benjamina L.*

En la tabla 4 y figura 11 se presenta el resultado de la concentración de plomo en las partes fisiológicas de las plantas analizadas, es así que se puede observar que en la raíz el contenido de plomo promedio es de 6.79 ppm siendo la parte analizada que concentró la mayor cantidad de plomo, seguido del tallo que concentró 3.86 ppm y finalmente el tallo que concentró 3.52 ppm de plomo.
