**UNIVERSIDAD NACIONAL DE CAJAMARCA**  
**FACULTAD DE INGENIERÍA**  
**ESCUELA ACADÉMICO PROFESIONAL DE INGENIERÍA CIVIL**

**TESIS**

**“EVALUACIÓN DE LOS SISTEMAS DE ABASTECIMIENTO DE AGUA POTABLE  
DEL CENTRO POBLADO DE CALLANCAS, SAN PABLO - CAJAMARCA”**

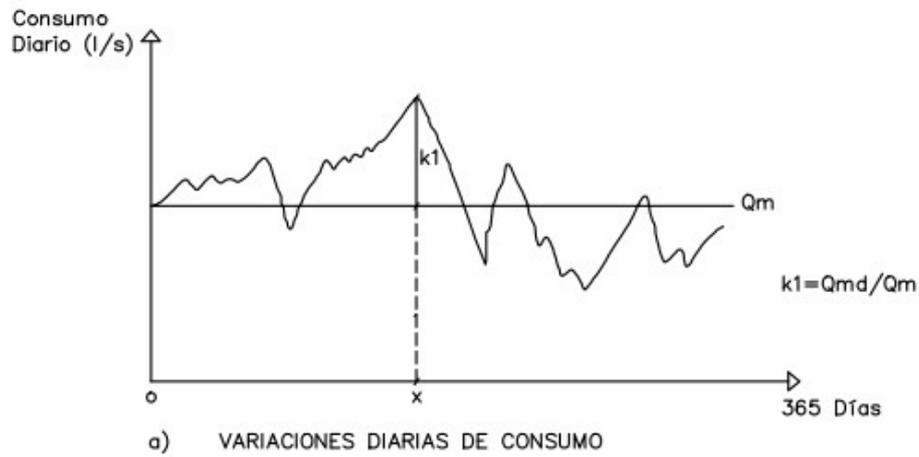
## FIGURA 1

### Variaciones diarias de consumo

Nota: La figura muestra la variación del consumo de agua a lo largo de un año.

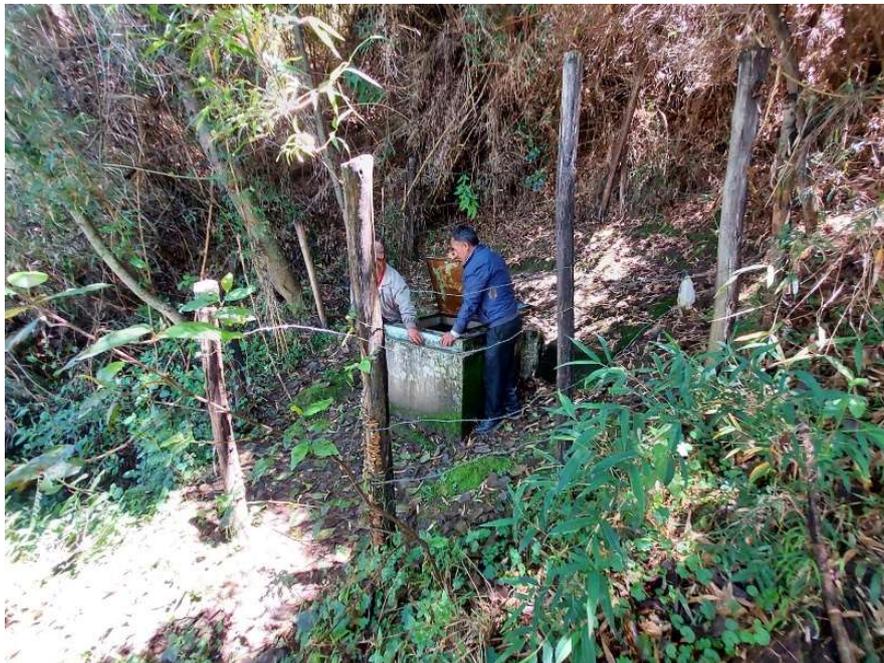
*Captación El Pozo.*

*Nota: Estado actual de la captación El Pozo, estructura que pertenece al sistema de abastecimiento Yanayacu.*

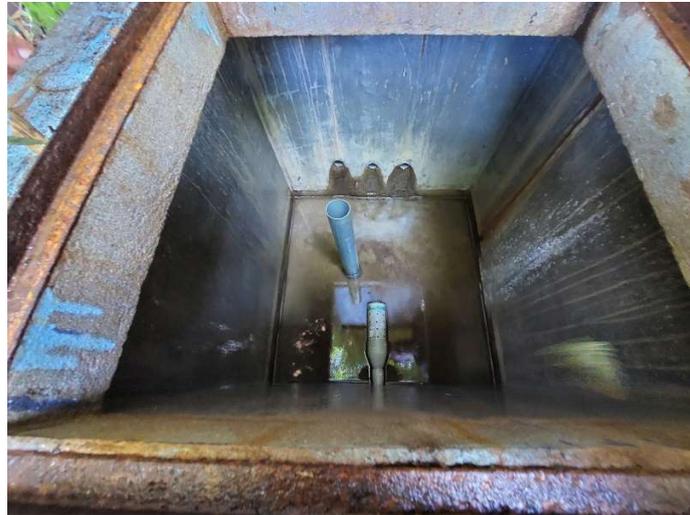
*Cámara húmeda de la captación El Pozo.*

*Nota: Infraestructura hidráulica - Cámara húmeda de la captación El Pozo.*

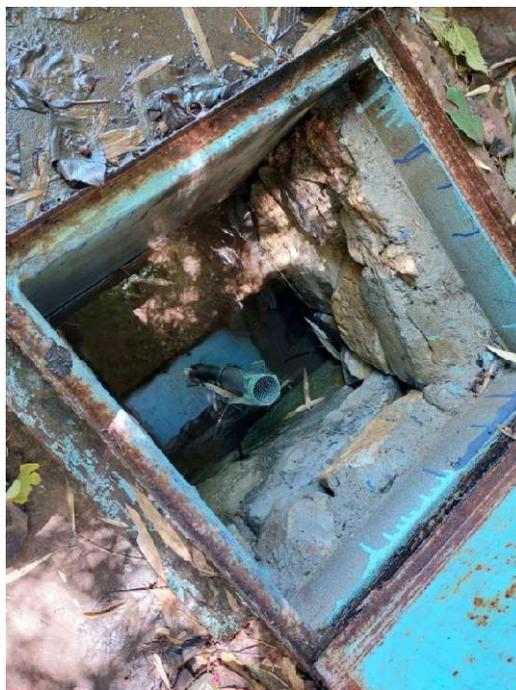
*Protección del afloramiento de la captación El Pozo.*

*Nota: Infraestructura hidráulica - Protección del afloramiento de la captación El Pozo.*

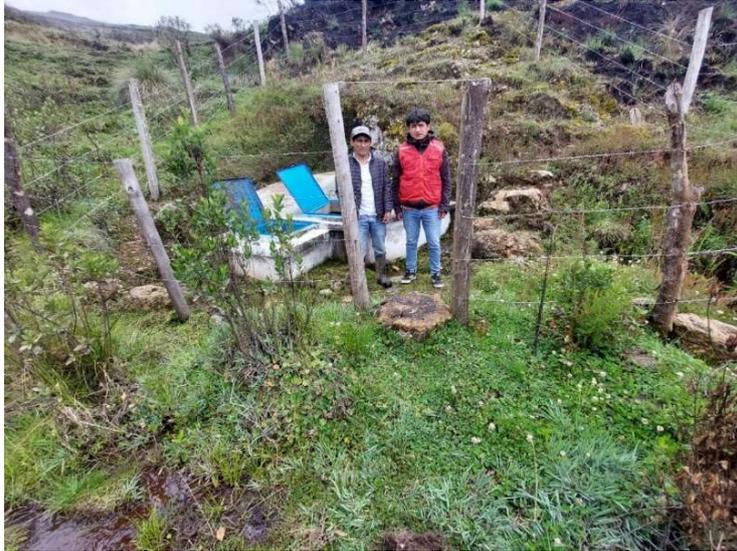
*Captación El Lirio.*

*Nota: Estado actual de la captación El Lirio, estructura que pertenece al sistema de abastecimiento Bellavista.*

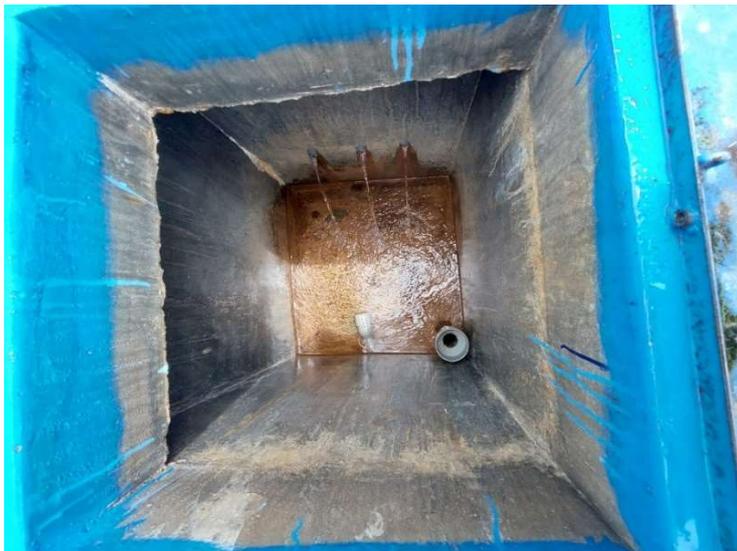
*Cámara húmeda de la captación El Lirio.*

*Nota: Infraestructura hidráulica - cámara húmeda de la captación El Lirio.*

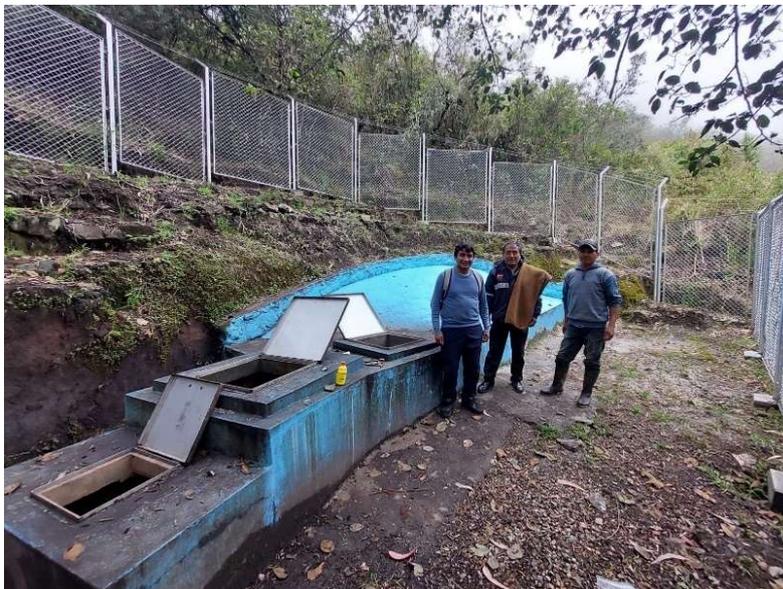
*Captación El Eucalipto.*

- EL EUCALIPTO: Captación del tipo ladera que abastece al S.A.P. Lancheconga, creada en el año 2012, compuesta con protección del afloramiento, cámara húmeda y cámara seca. No Presenta fisuras a nivel estructural, respecto a la protección del afloramiento cuenta con tapa de inspección pintada en buen estado, cuenta con material filtrante el cual no funciona adecuadamente. Respecto a la cámara húmeda, presenta tapa de inspección pintada en buen estado, no cuenta con canastilla en la tubería de salida, presenta tubería de limpieza y rebose, no cuenta con dado de protección ni mampostería en la parte final de la tubería de rebose, presenta tubería de ventilación. La cámara seca presenta tapa de inspección en buen estado y una válvula compuerta que sirve para controlar el flujo del agua. El cerco perimétrico es de malla con postes de fierro galvanizado los cuales se encuentran en buen estado.

*Nota: Estado actual de la captación El Eucalipto, estructura que pertenece al sistema de abastecimiento Lancheconga.*

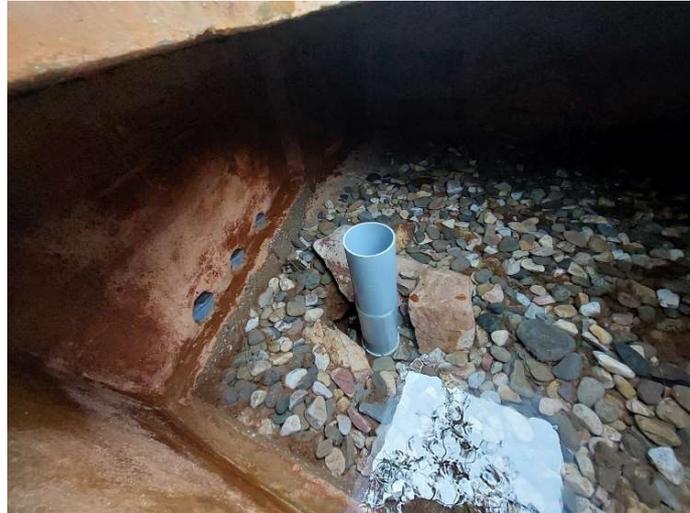
*Protección del afloramiento de la captación El Eucalipto.*

*Nota: Infraestructura hidráulica de la protección del afloramiento de la captación El Eucalipto.*

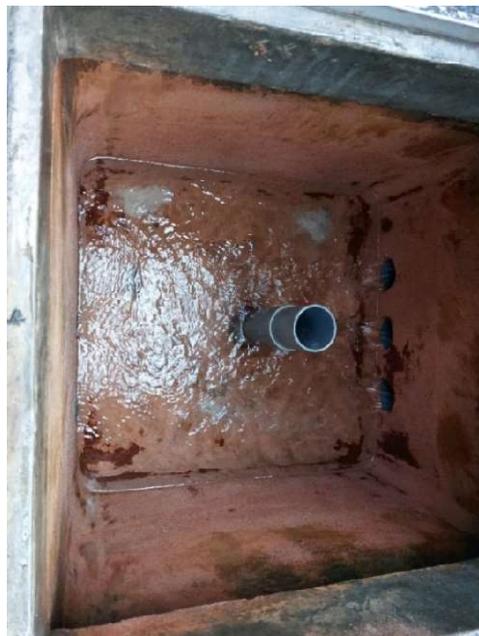
*Cámara húmeda de la captación El Eucalipto.*

*Nota: Infraestructura hidráulica de la cámara húmeda de la captación El Eucalipto.*

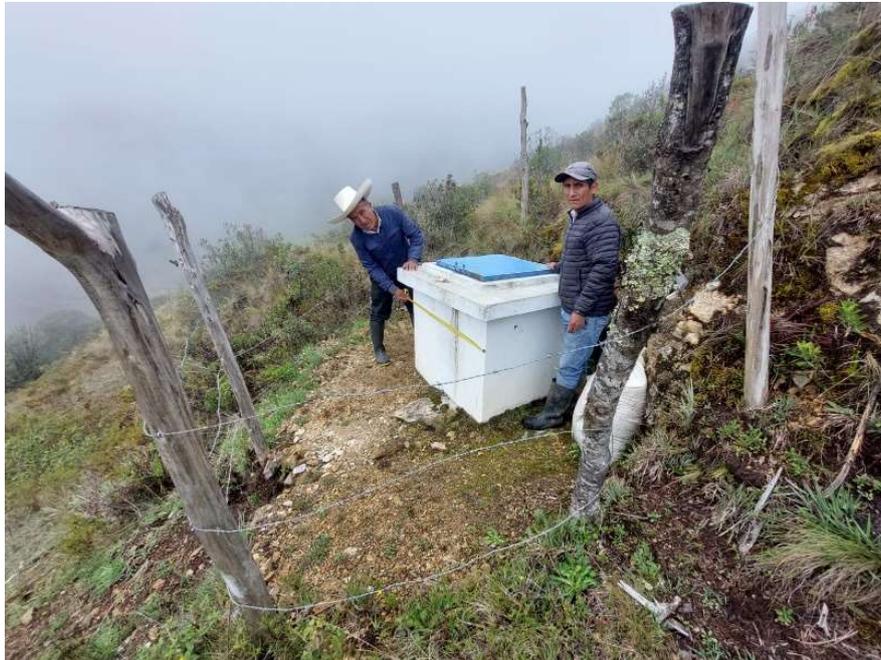
*Cámara rompe presión tipo 6 - S.A.P. Bellavista.*

*Nota: Estado actual de las cámaras rompe presión en la línea de conducción del sistema de abastecimiento Bellavista.*

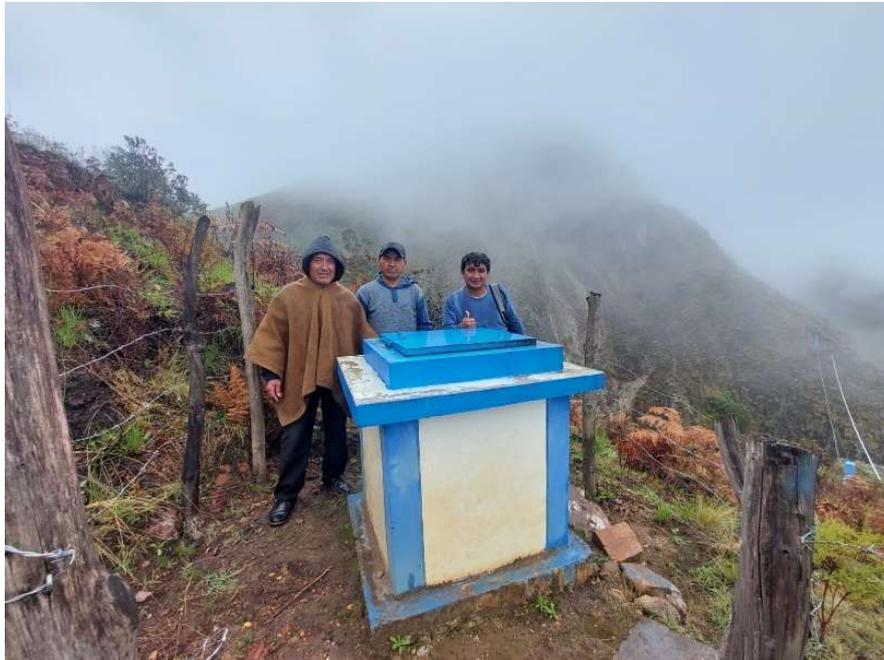
*Cámara rompe presión tipo 6 - S.A.P. Lancheconga.*

- S.A.P. Lancheonga: La línea de conducción cuenta con dos cámaras rompe presión. No Presentan fisuras a nivel estructural, cuentan con tapas de inspección pintadas y en buen estado, no presentan canastilla en la tubería de salida, presentan tubería de limpieza y tubería de rebose, cuentan con dado de protección sin mampostería de piedra en la tubería de rebose, cuentan con tubería de ventilación en buen estado. El cerco perimétrico es de alambre de púas con postes de madera los cuales se encuentran deteriorados, no presentan puerta de acceso. Las estructuras en general se encuentran pintadas.

*Nota: Estado actual de las cámaras rompe presión en la línea de conducción del sistema de abastecimiento Lancheconga.*

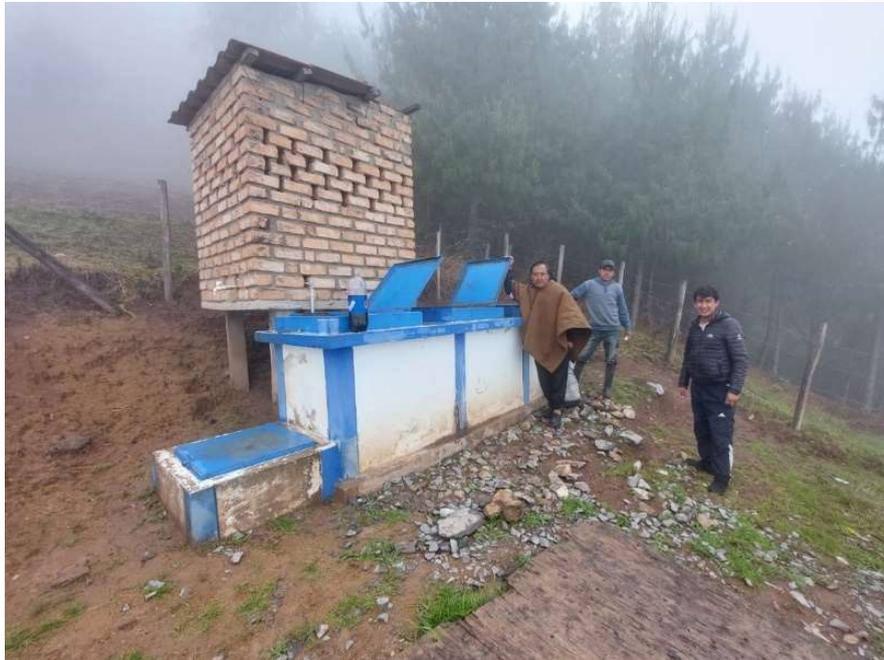
*Cámara Reguladora de P.H.*

*Nota: Estado actual de la cámara reguladora de P.H., estructura que pertenece al sistema de abastecimiento Lanchecongá.*

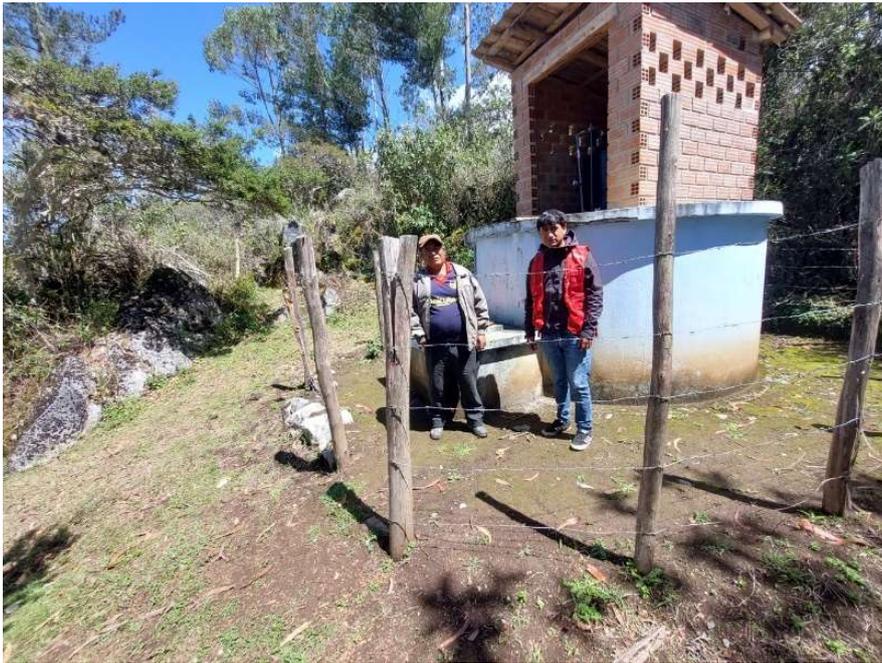
*Reservorio - sistema de abastecimiento Yanayacu.*

perimétrico es de alambre de púas con postes de madera los cuales se encuentran deteriorados, no presenta puerta de acceso. La estructura en general se encuentra con pintura desgastada.

*Nota: Estado actual del reservorio del sistema de abastecimiento Yanayacu.*

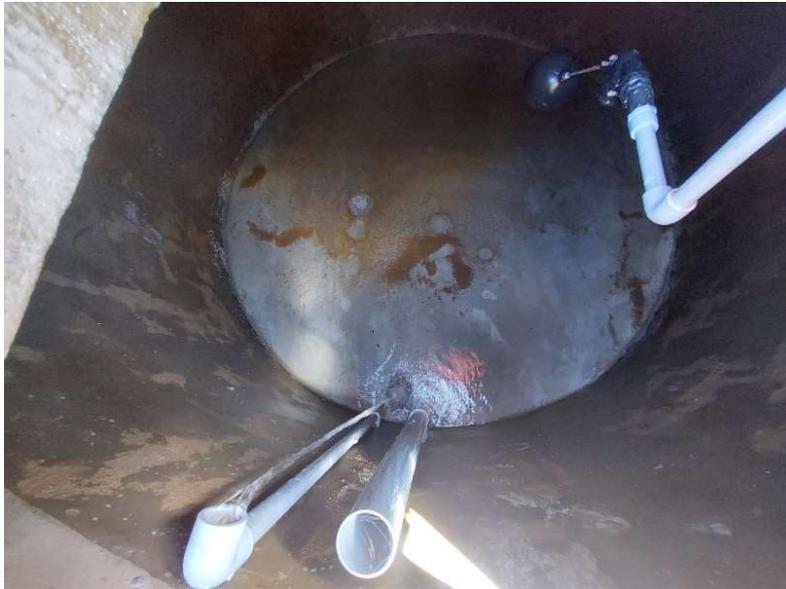
*Almacenamiento interior del reservorio Yanayacu.*

*Nota: Infraestructura hidráulica del almacenamiento interior del reservorio Yanayacu.*

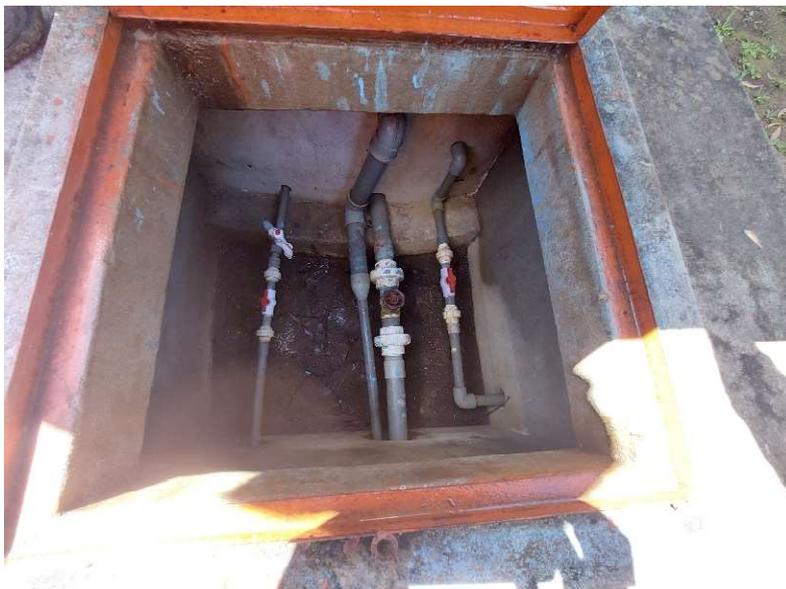
*Cámara de válvulas del reservorio Yanayacu.*

*Nota: Infraestructura hidráulica de la cámara de válvulas del reservorio Yanayacu.*

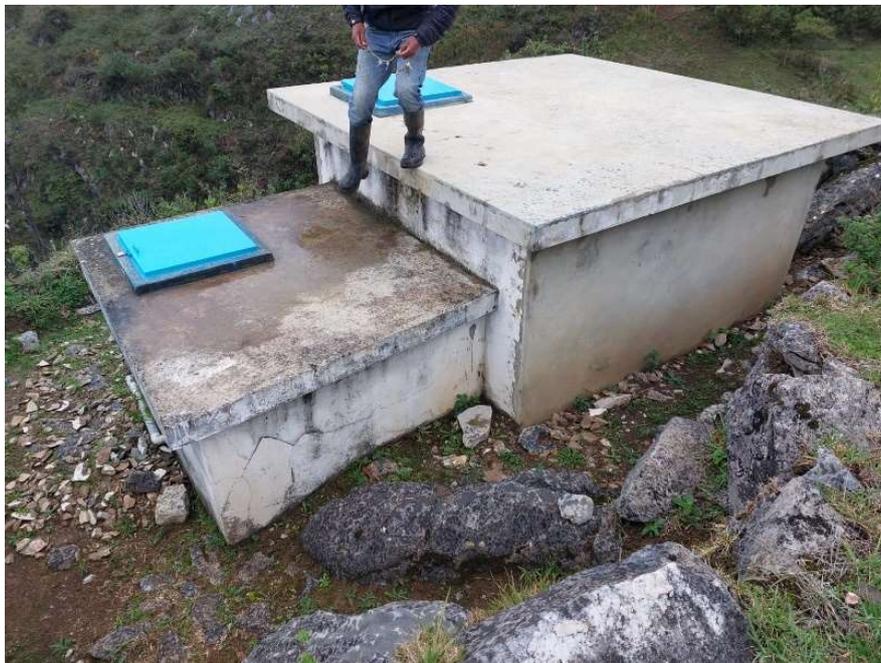
*Reservorio - sistema de abastecimiento Bellavista.*

*Nota: Estado actual del reservorio del sistema de abastecimiento Bellavista.*

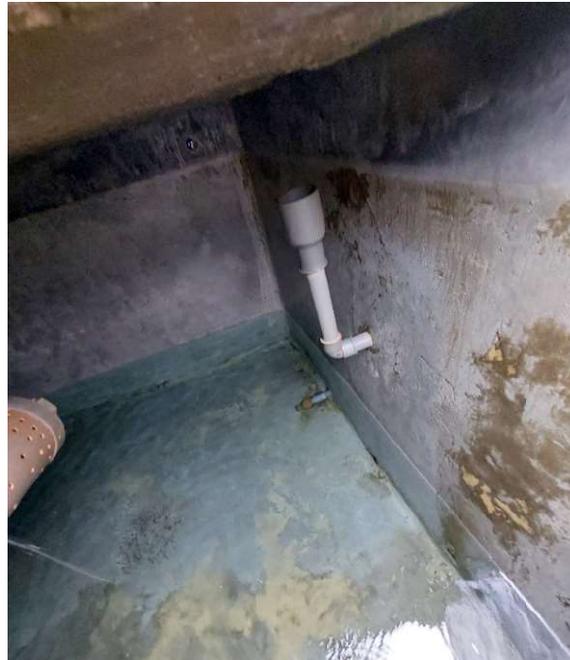
*Almacenamiento interior del reservorio Bellavista.*

*Nota: Infraestructura hidráulica del almacenamiento interior del reservorio Bellavista.*

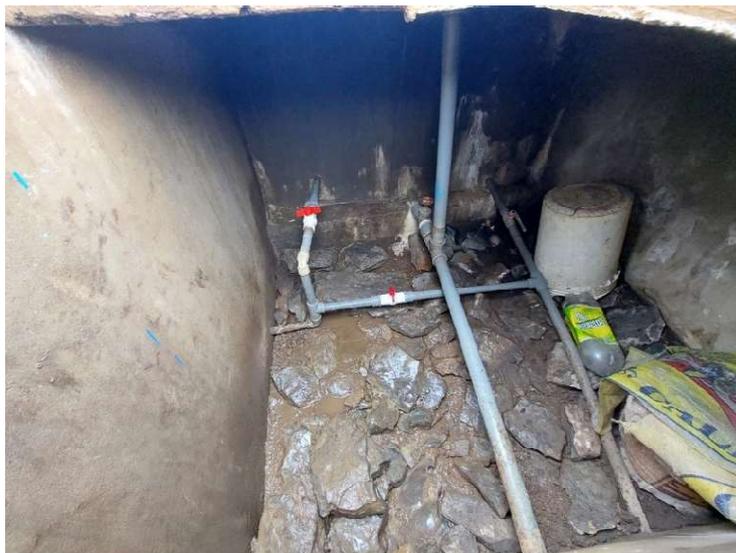
*Cámara de válvulas del reservorio Bellavista.*

*Nota: Infraestructura hidráulica de la cámara de válvulas del reservorio Bellavista.*

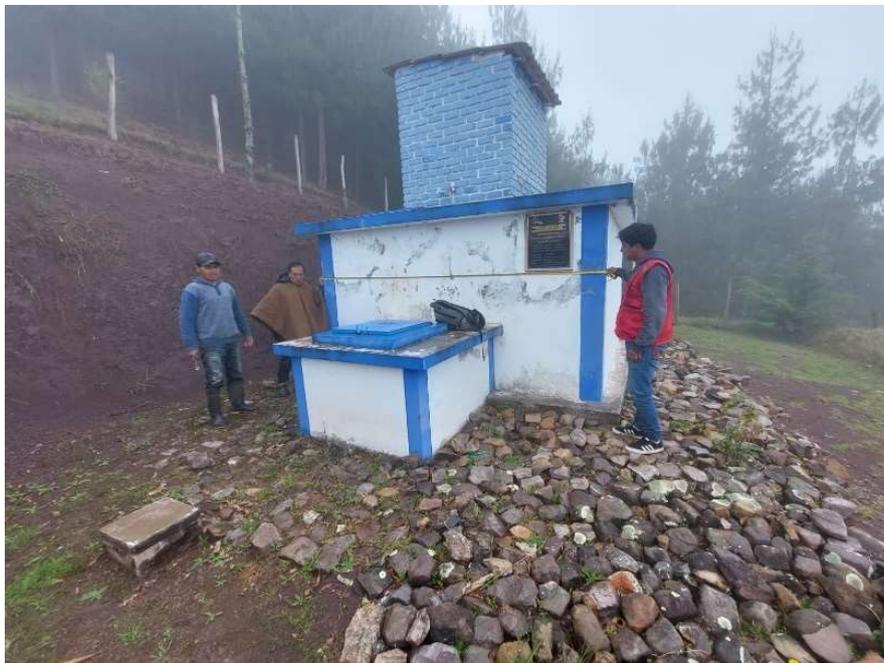
*Reservorio - sistema de abastecimiento Lancheconga.*

*Nota: Estado actual del reservorio del sistema de abastecimiento Lancheconga.*

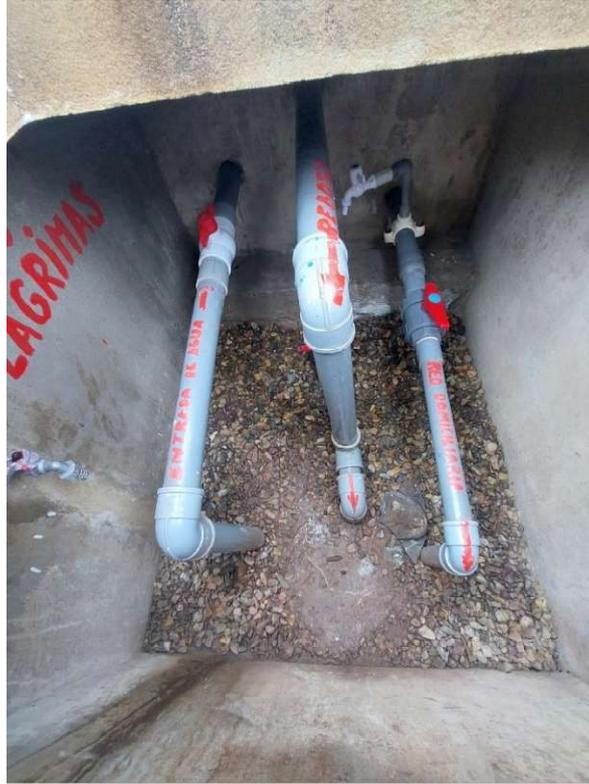
*Cámara de válvulas del reservorio Lancheconga.*

*Nota: Infraestructura hidráulica de la cámara de válvulas del reservorio Lancheconga.*

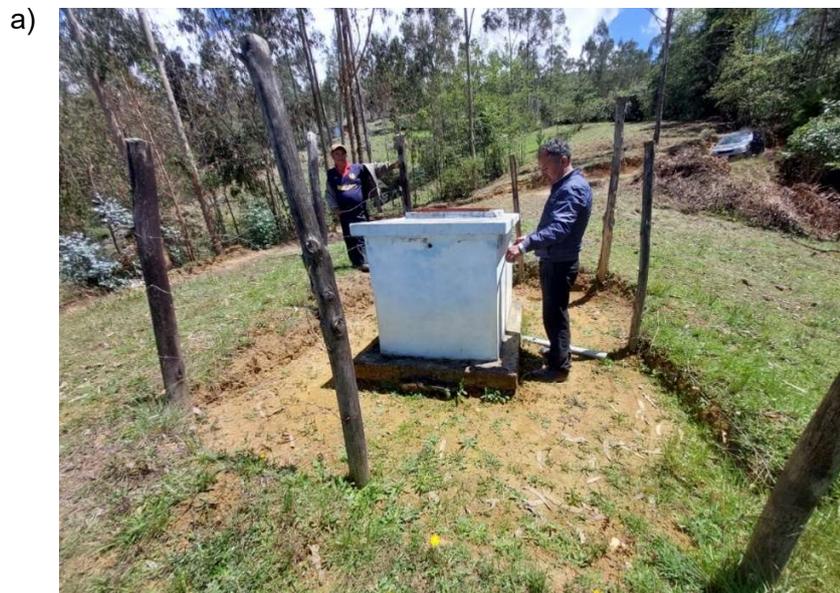
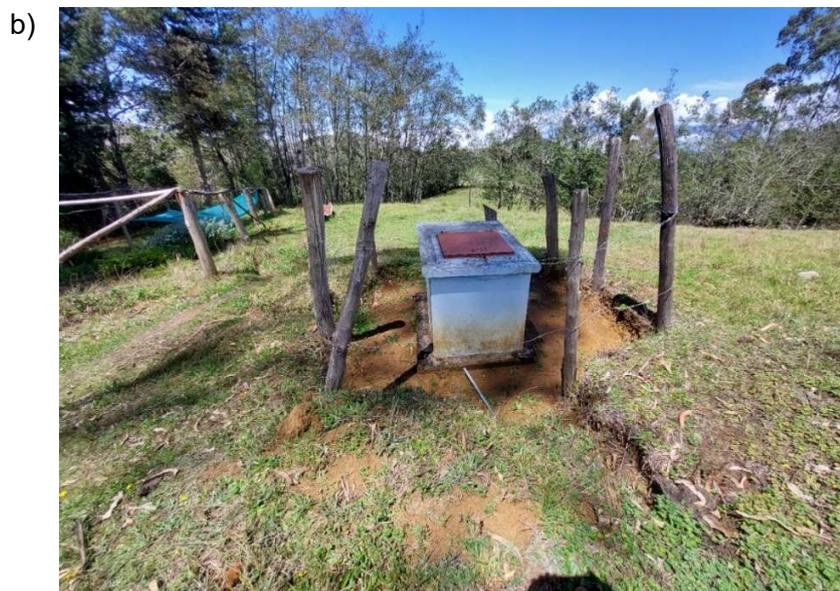
*Cámara rompe presión tipo7 - Yanayacu.*

*Nota: Las imágenes a) y b) muestran el estado actual de las cámaras rompe presión en la línea de distribución del sistema de abastecimiento Yanayacu.*

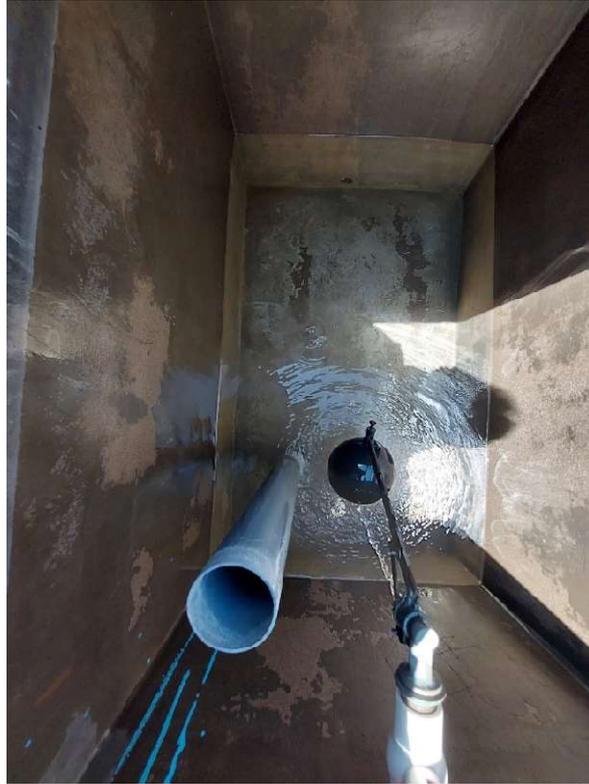
*Cámara húmeda de cámara rompe presión tipo7 - Yanayacu.*

Nota: Infraestructura hidráulica de la cámara húmeda de la cámara rompe presión tipo7.

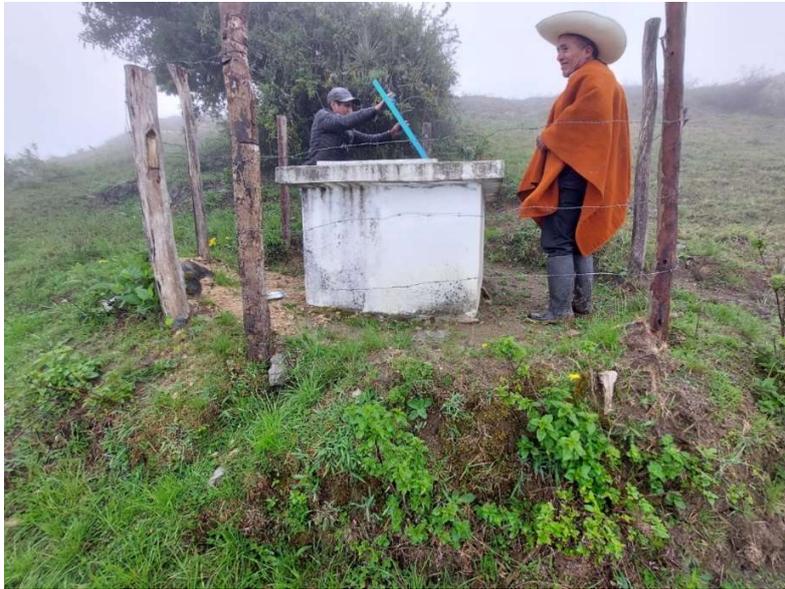
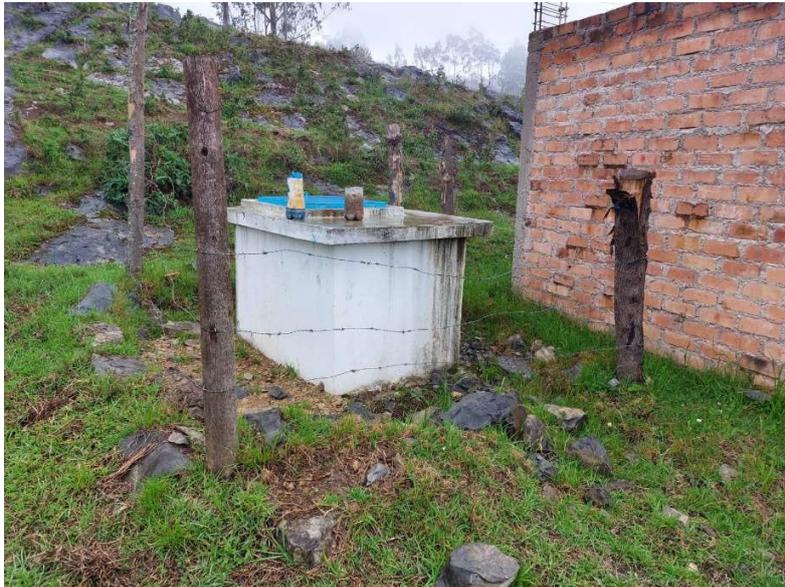
*Nota: Las imágenes c) y d) muestran el estado actual de las cámaras rompe presión en la línea de distribución del sistema de abastecimiento Bellavista.*

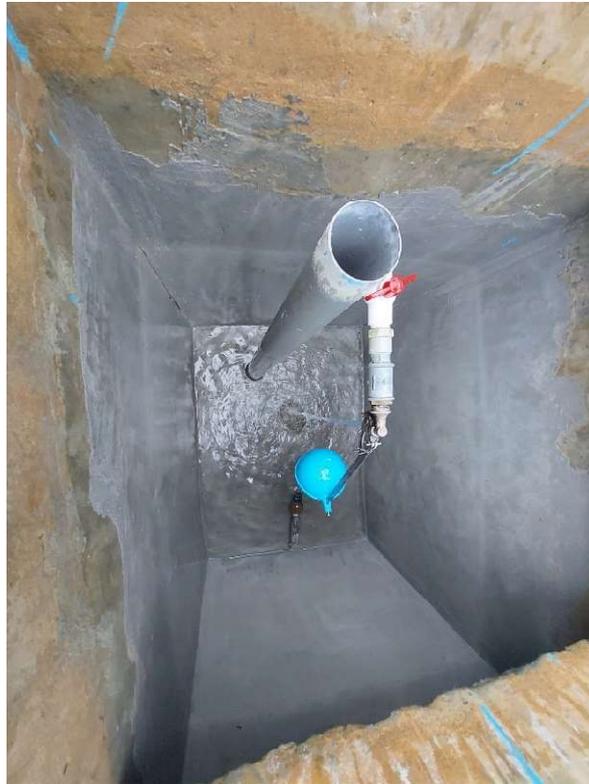
*Cámara húmeda de cámara rompe presión tipo7 - Bellavista.*

Nota: Infraestructura hidráulica de la cámara húmeda de la cámara rompe presión tipo7.

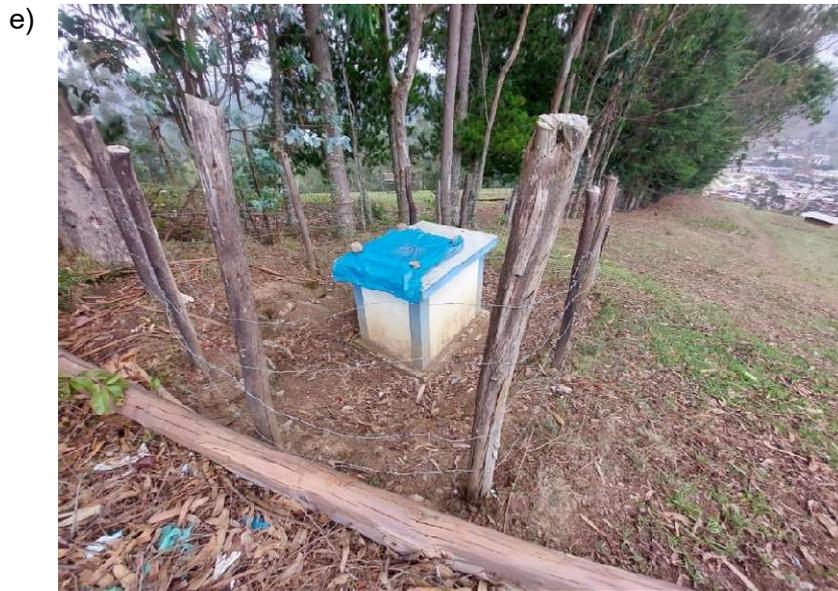
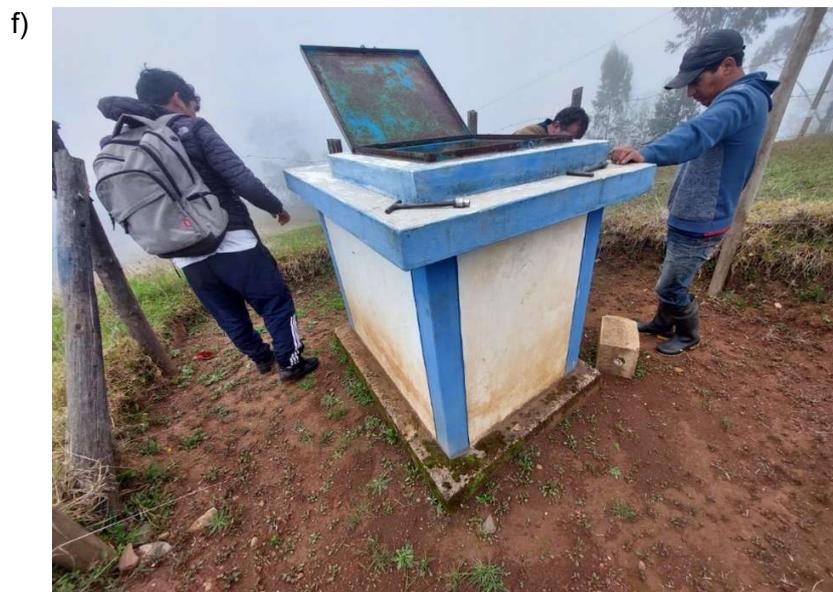
*Cámara rompe presión tipo7 - Lancheconga.*

*Nota: Las imágenes e) y f) muestran el estado actual de las cámaras rompe presión en la línea de distribución del sistema de abastecimiento Lancheconga.*

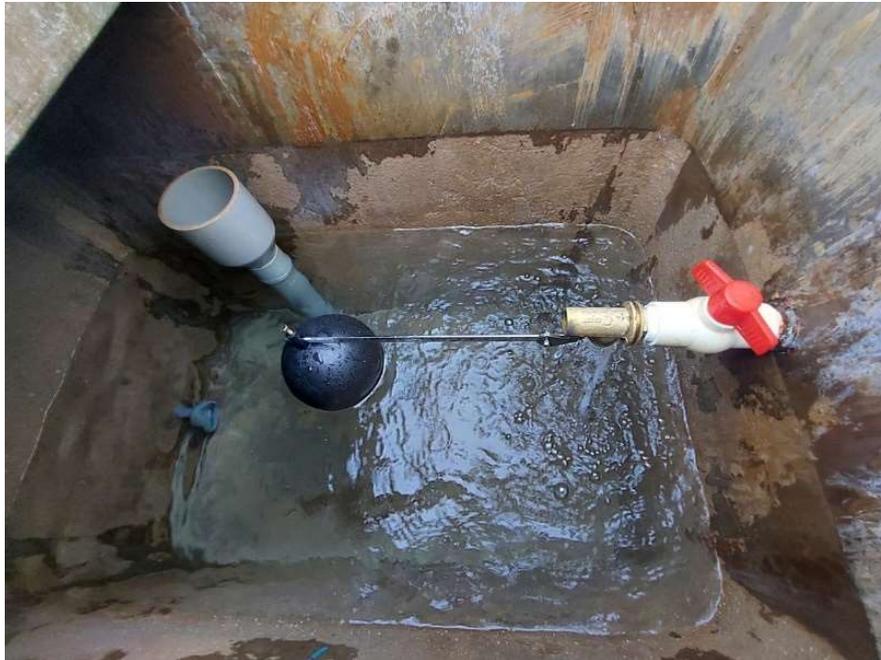
*Cámara húmeda de cámara rompe presión tipo7 - Lancheconga.*

Nota: Infraestructura hidráulica de la cámara húmeda de la cámara rompe presión tipo7.

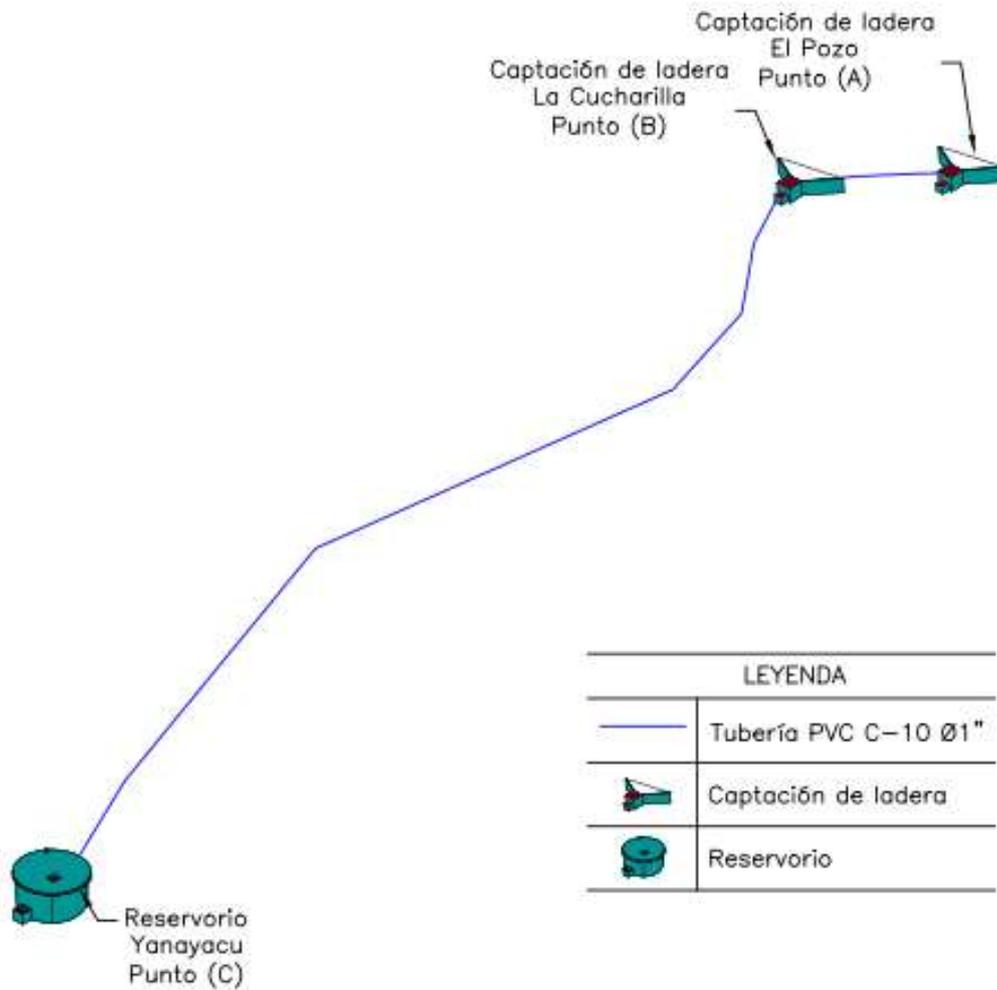
*Línea de conducción - Sistema de abastecimiento Yanayacu*

Nota: La figura muestra un esquema general de la línea de conducción del sistema de abastecimiento Yanayacu.

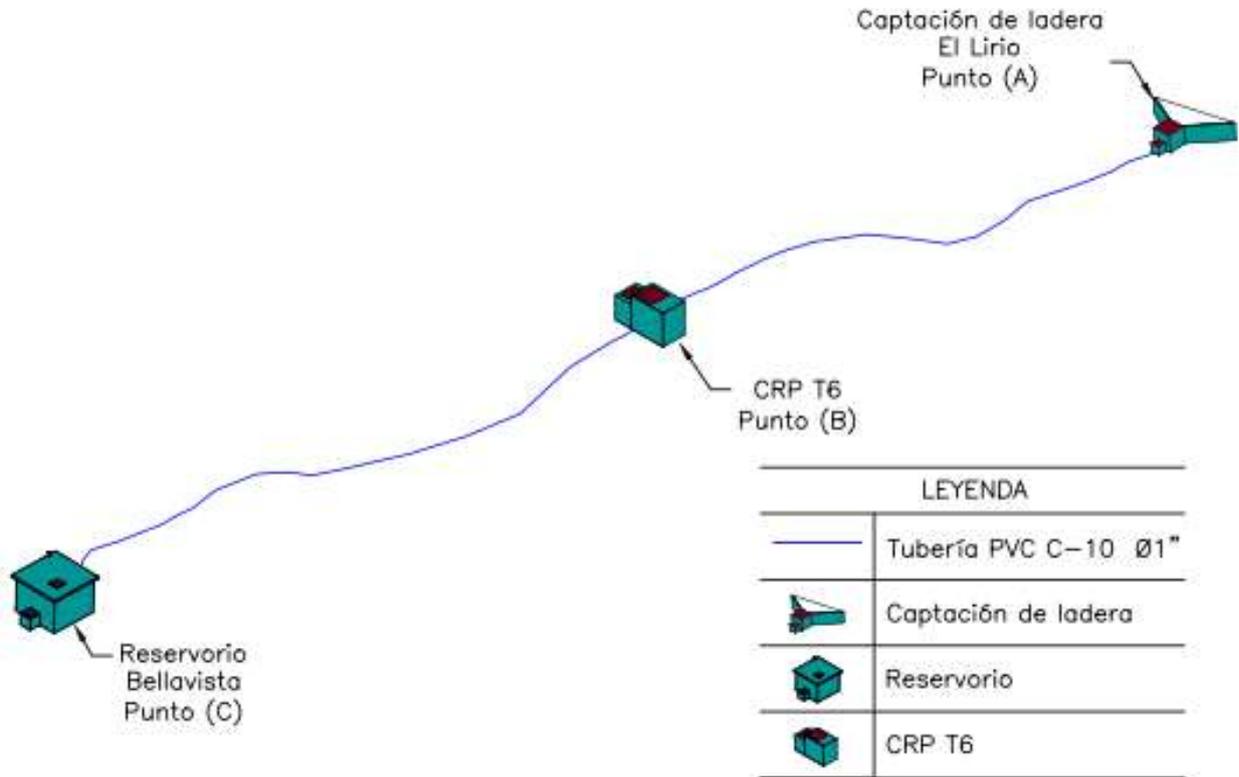
*Línea de conducción - Sistema de abastecimiento Bellavista.*

Nota: La figura muestra un esquema general de la línea de conducción del sistema de abastecimiento Bellavista.

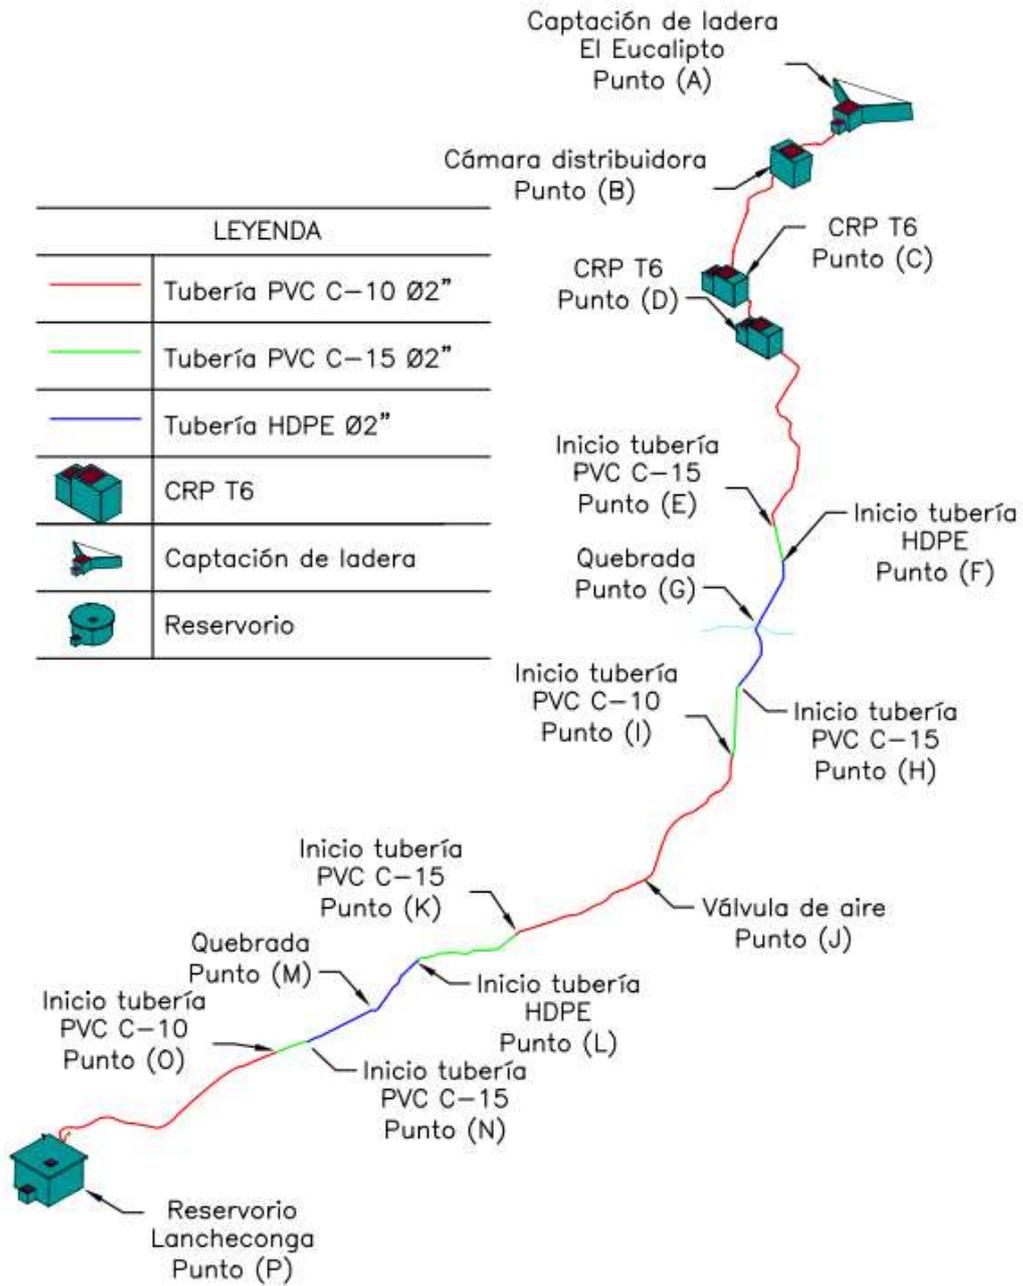
*Línea de conducción - Sistema de abastecimiento Lancheconga.*

Nota: La figura muestra un esquema general de la línea de conducción del sistema de abastecimiento Bellavista.

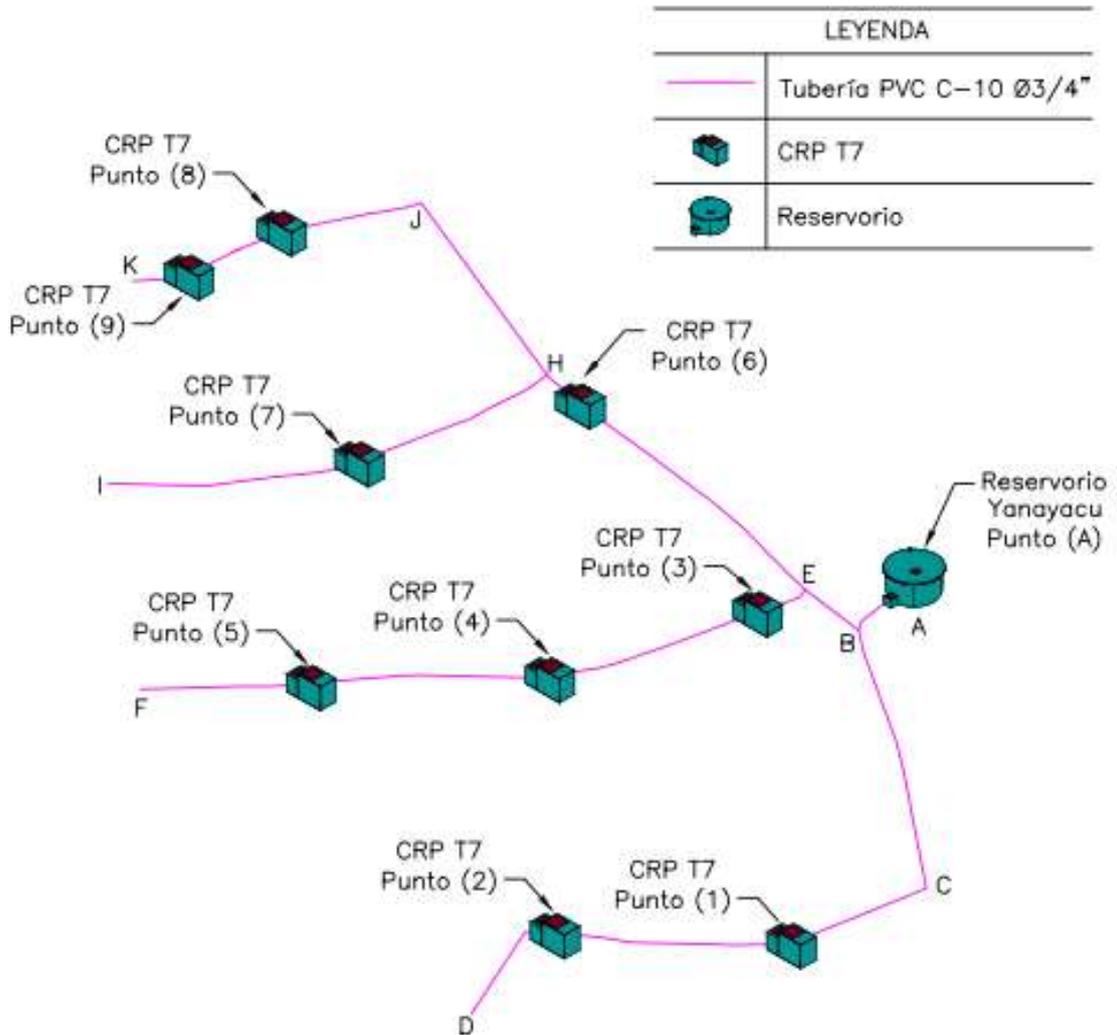
Red de distribución - Sistema de abastecimiento Yanayacu.

Nota: La figura muestra un esquema general de la red de distribución del sistema de abastecimiento Yanayacu.

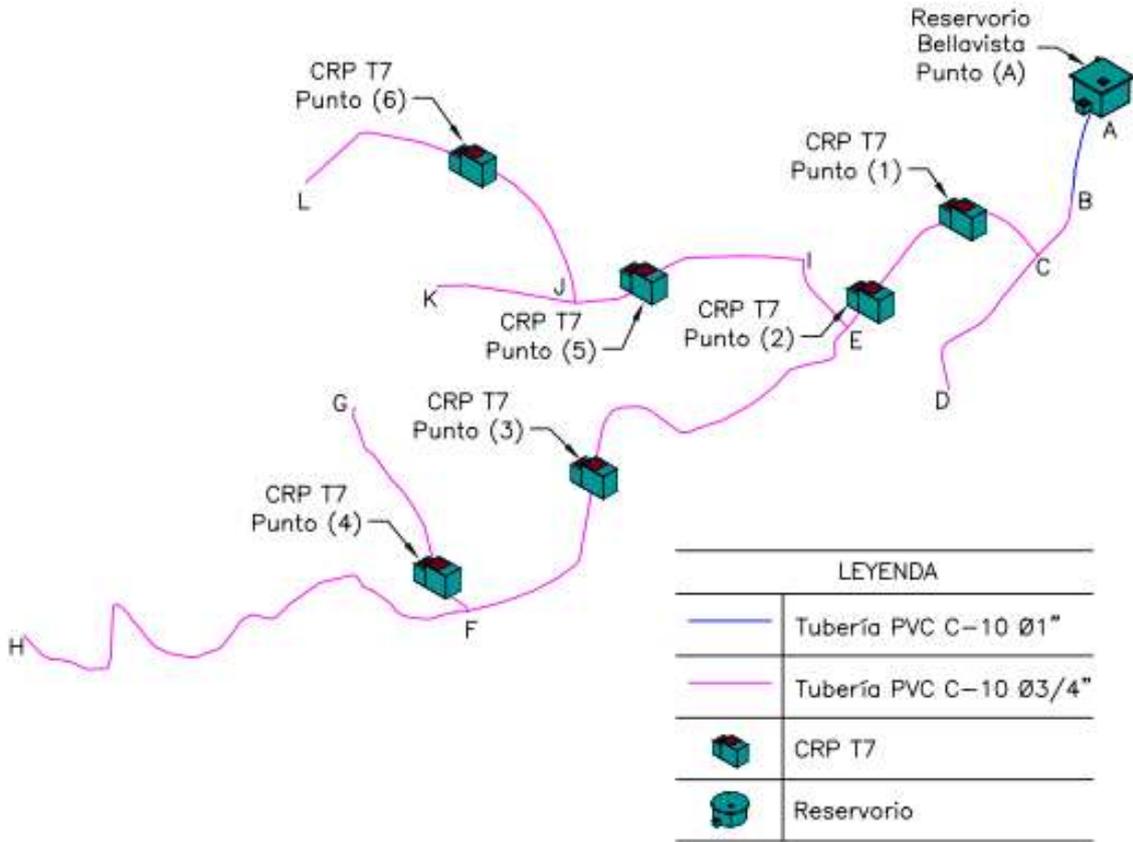
*Red de distribución - Sistema de abastecimiento Bellavista.*

Nota: La figura muestra un esquema general de la red de distribución del sistema de abastecimiento Bellavista.

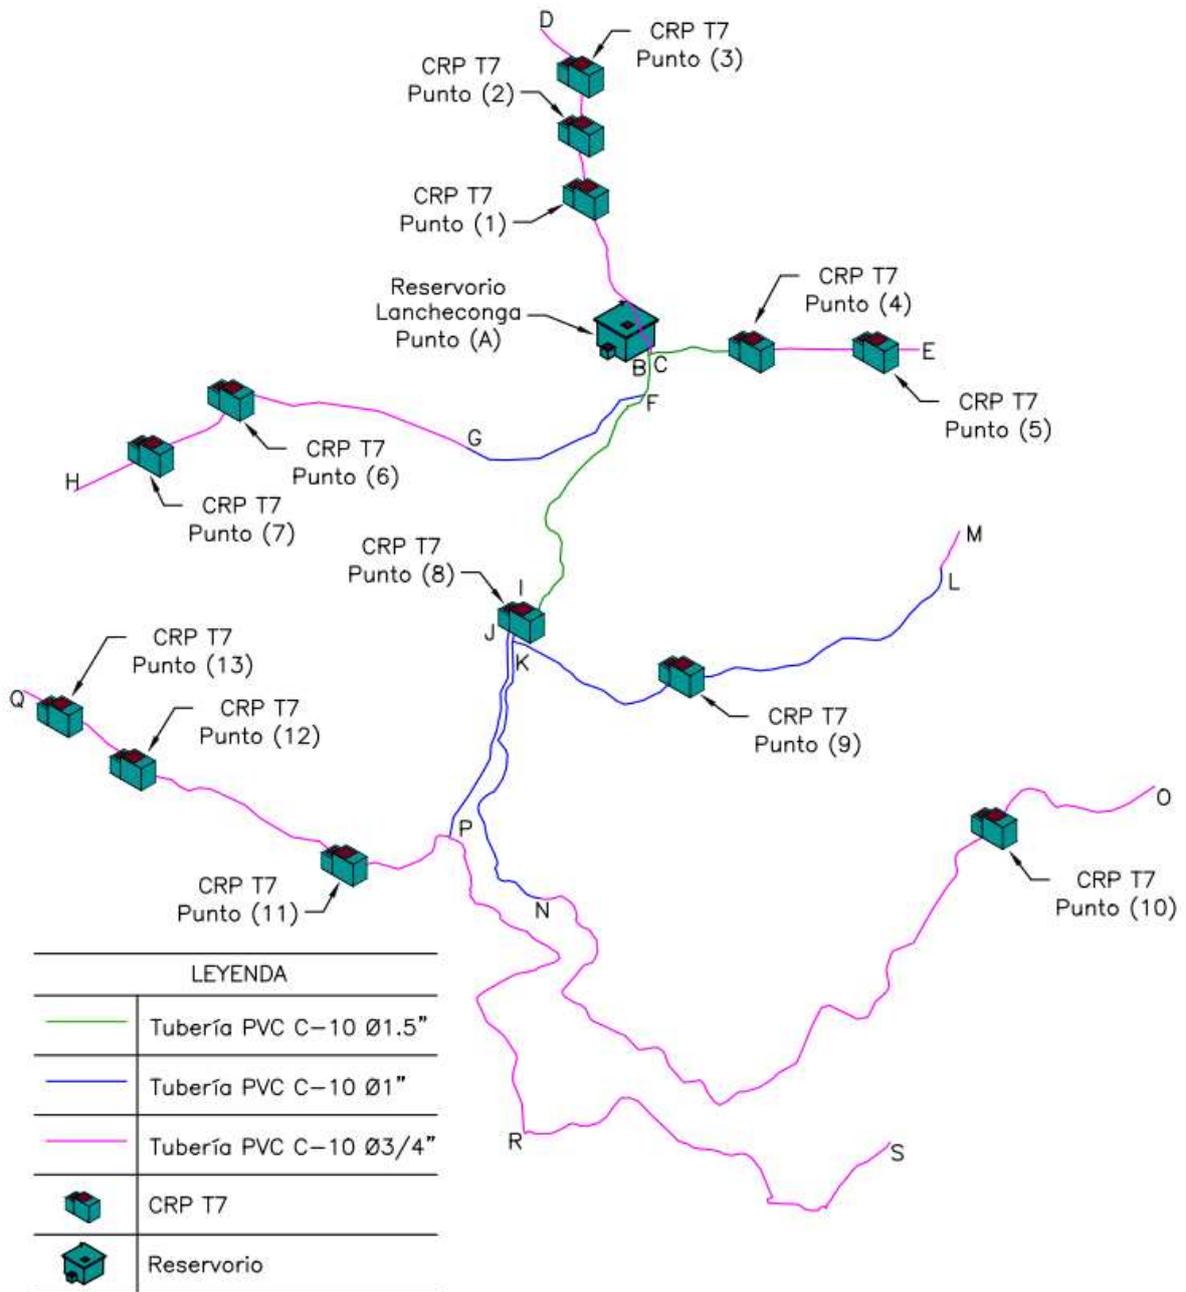
*Red de distribución - Sistema de abastecimiento Lancheconga.*

Nota: La figura muestra un esquema general de la red de distribución del sistema de abastecimiento Lancheconga.
