**UNIVERSIDAD NACIONAL DE CAJAMARCA**  
**FACULTAD DE INGENIERÍA**  
**ESCUELA ACADÉMICO PROFESIONAL DE INGENIERÍA CIVIL**

**TESIS**

**“EVALUACIÓN DE LOS SISTEMAS DE ABASTECIMIENTO DE AGUA POTABLE  
DEL CENTRO POBLADO DE CALLANCAS, SAN PABLO - CAJAMARCA”**

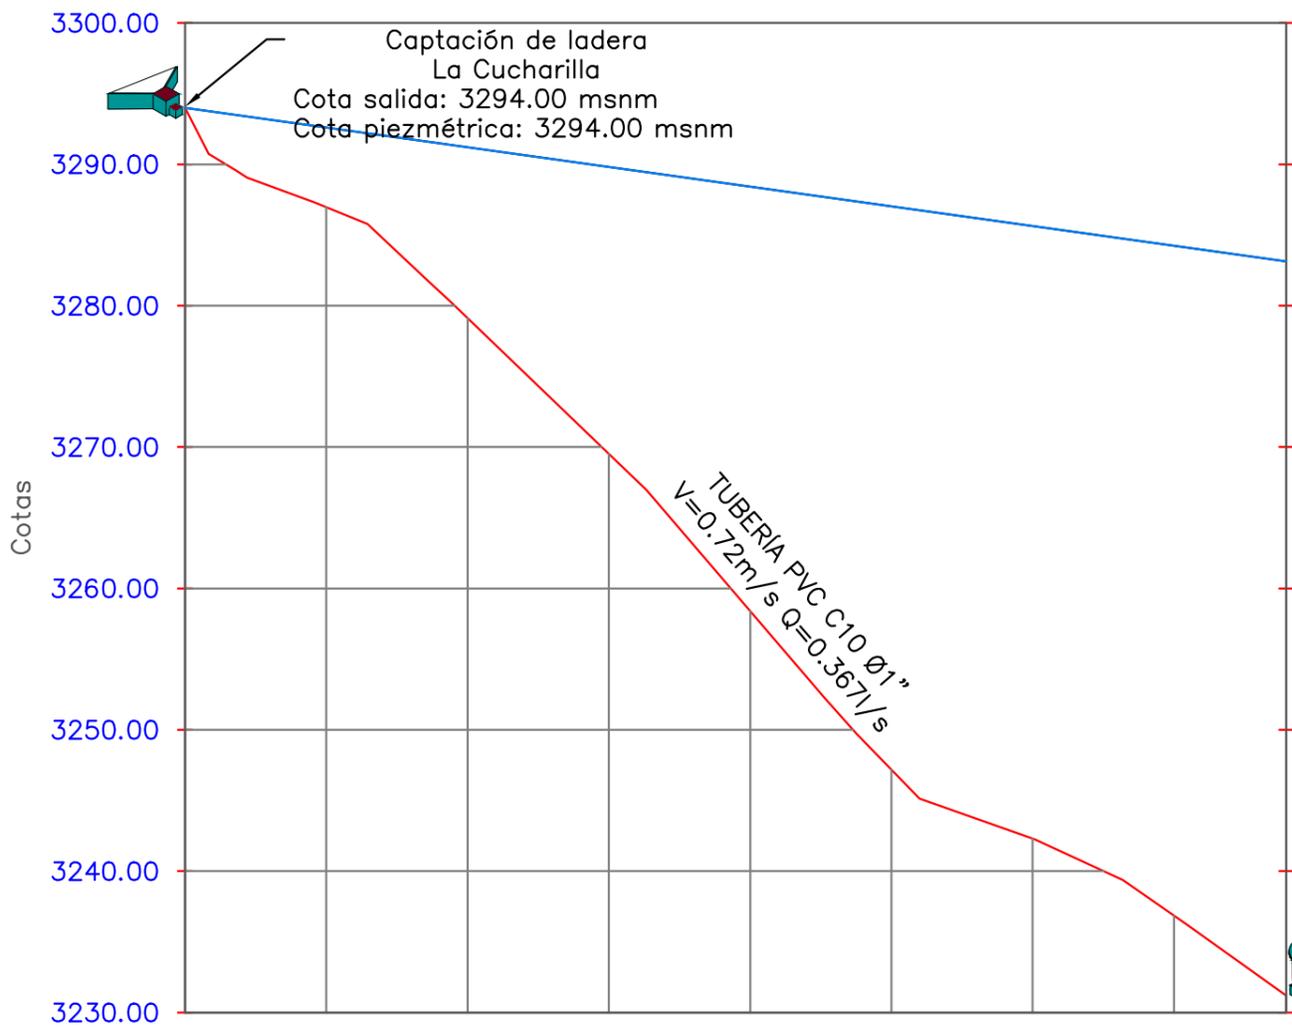
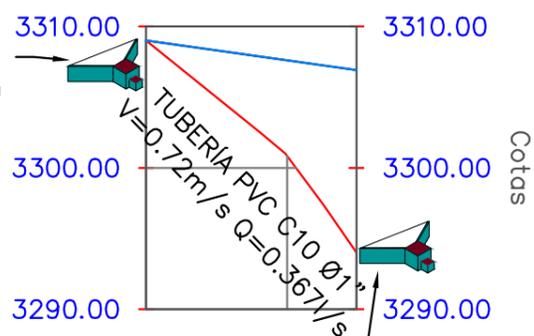
PLANO: LÍNEA DE CONDUCCIÓN – S.A.P. YANAYACU  
BACHILLER: CRISTIAN EDINSON SÁNCHEZ CORTEZ  
ESCALA: 1/2500

3300.00 Captación de ladera  
El Pozo  
Cota salida: 3309.00 msnm  
Cota piezométrica: 3309.00 msnm

PROGRESIVA	0+000.00	0+050.00	0+074.45
COTA TUBERÍA	3309.00	3300.83	3294.00
COTA PIEZOMÉTRICA	3309.00	3307.60	3306.92
PRESIÓN	0.00	6.78	12.92

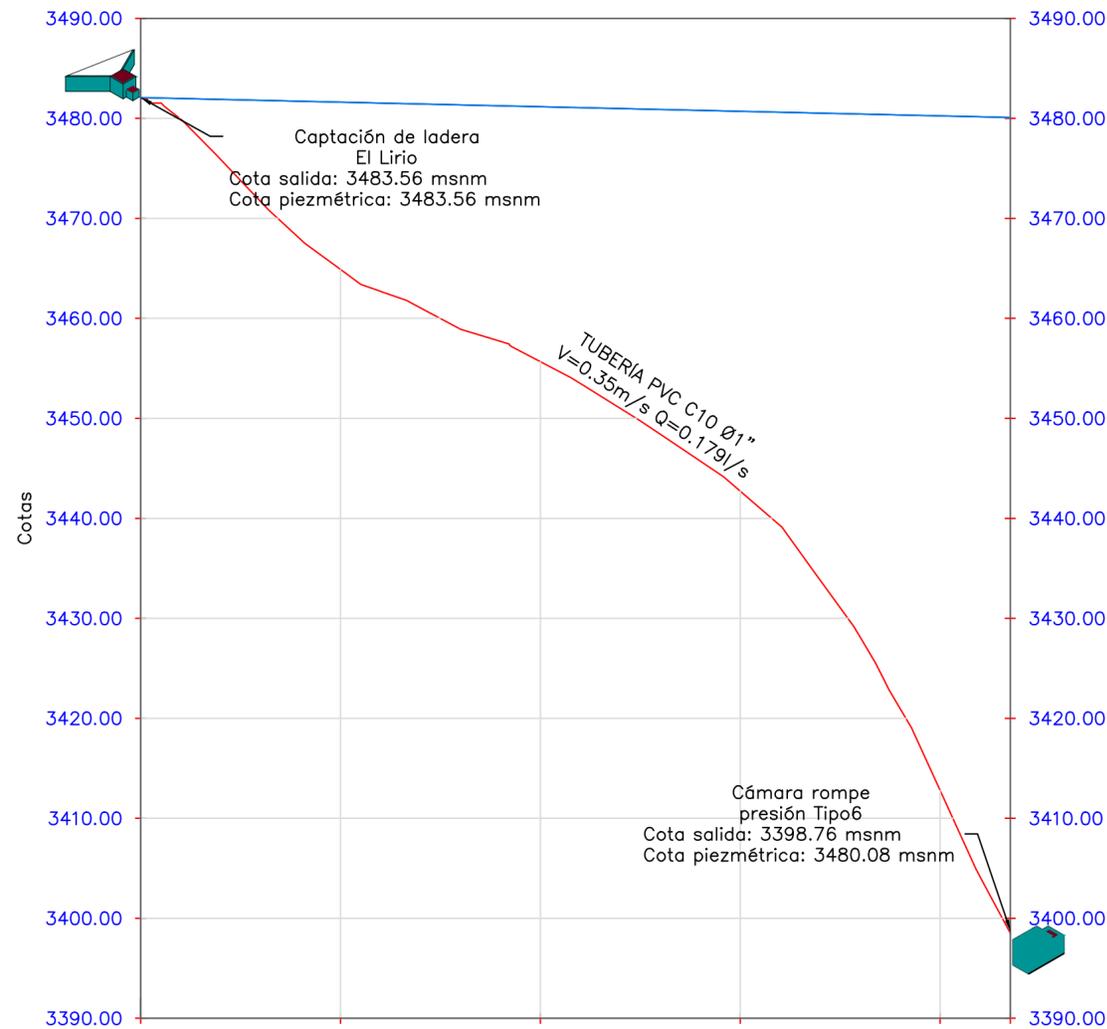
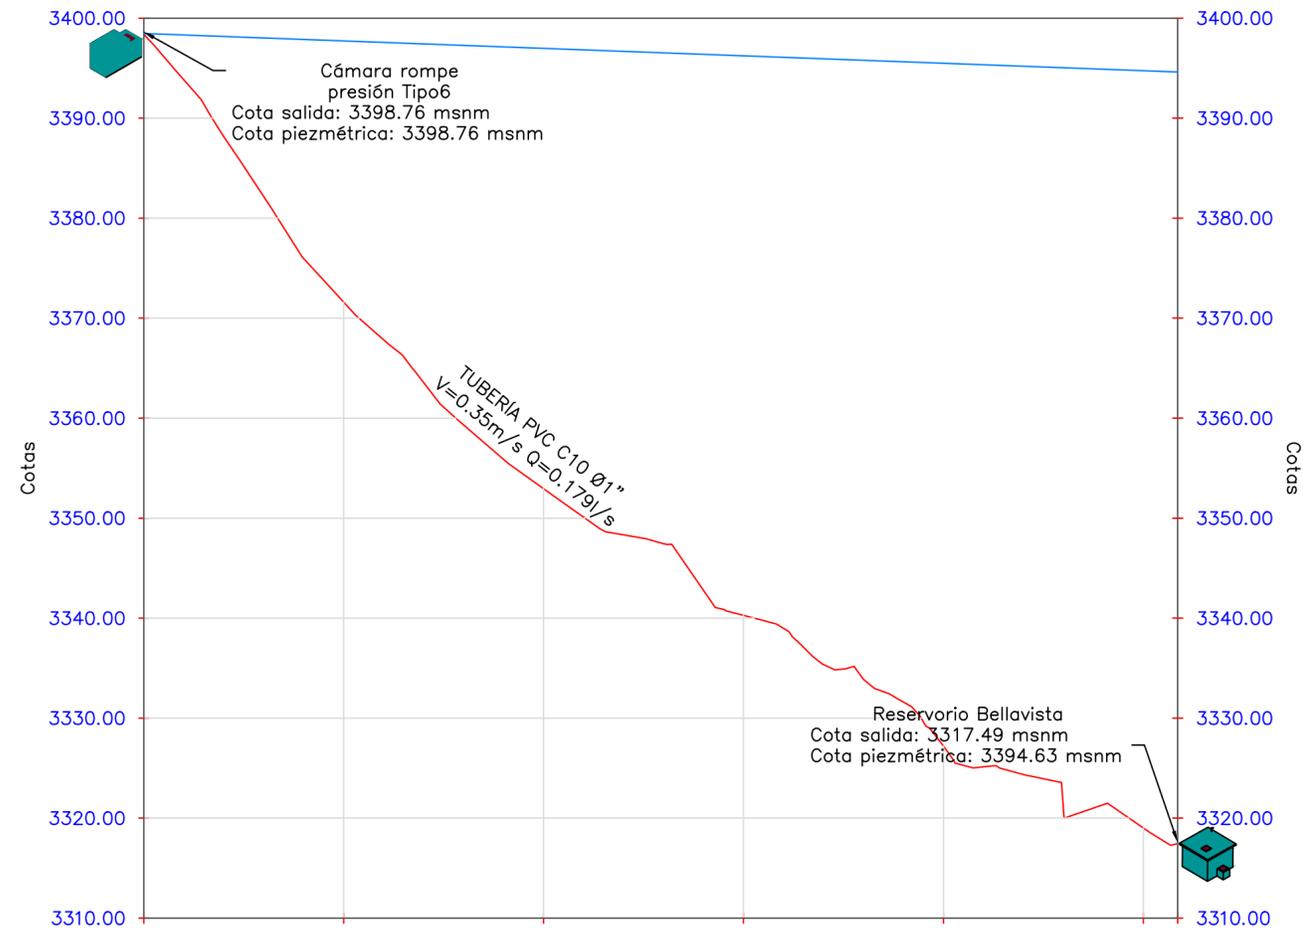
PLANO: LÍNEA DE CONDUCCIÓN – S.A.P. BELLAVISTA  
BACHILLER: CRISTIAN EDINSON SÁNCHEZ CORTEZ ESCALA: 1/2500

PROGRESIVA	0+000.00	0+100.00	0+200.00	0+300.00	0+400.00	0+500.00
COTA TUBERÍA	3483.56	3464.88	3455.67	3442.72	3412.79	3398.76
COTA PIEZOMÉTRICA	3483.56	3481.62	3481.16	3480.70	3480.24	3480.08
PRESIÓN	0.00	16.74	25.49	37.98	67.46	81.56

PROGRESIVA	0+000.00	0+100.00	0+200.00	0+300.00	0+400.00	0+500.00
COTA TUBERÍA	3398.76	3371.59	3352.95	3340.28	3327.20	3317.49
COTA PIEZOMÉTRICA	3398.76	3397.72	3396.98	3396.24	3395.50	3394.63
PRESIÓN	0.00	26.13	44.03	55.96	68.29	77.18

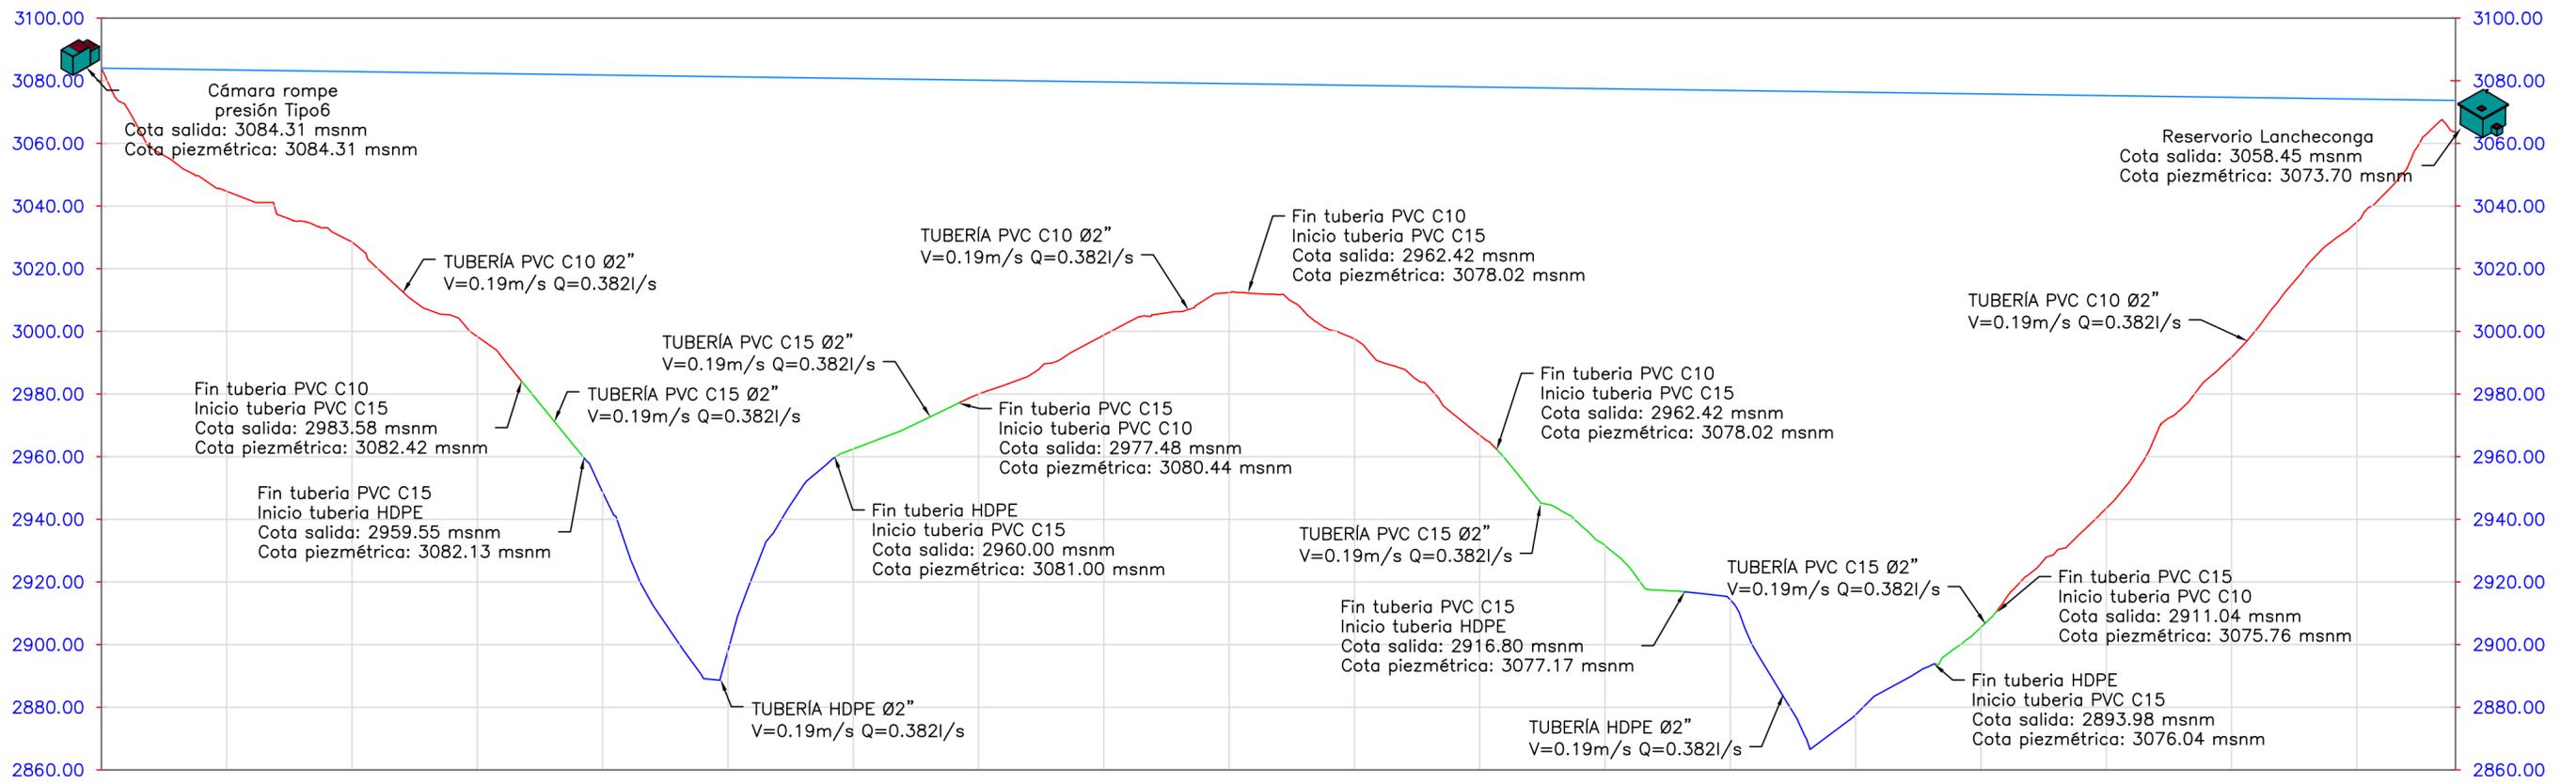
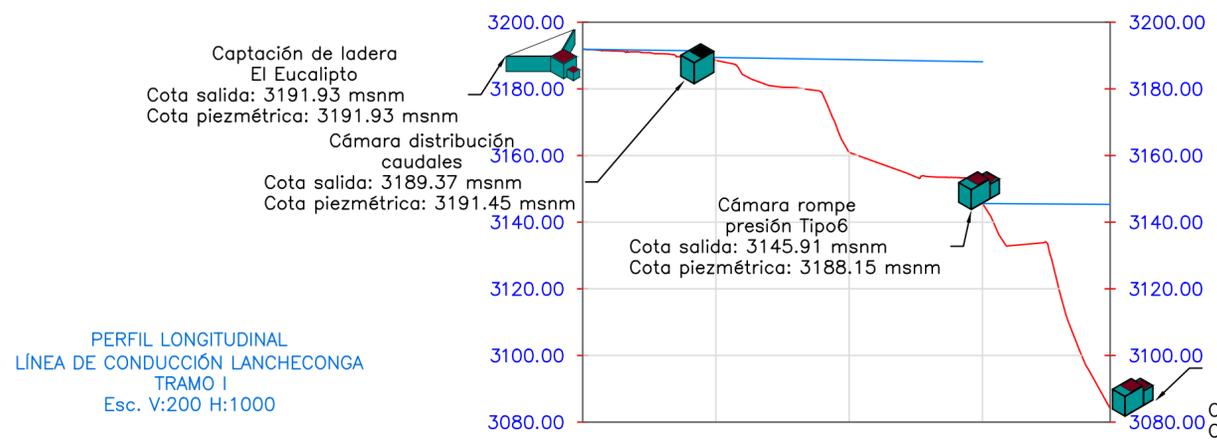
ESCALA: 1/3000

PROGRESIVA	0+000.00	0+200.00	0+400.00	0+600.00	0+800.00	1+000.00	1+200.00	1+400.00	1+600.00	1+800.00	2+000.00	2+200.00	2+400.00	2+600.00	2+800.00	3+000.00	3+200.00	3+400.00	3+600.00	3+757.44
COTA TUBERÍA	3084.01	3044.71	3028.53	2998.35	2948.68	2898.02	2962.46	2979.94	2998.78	3012.35	2997.56	2966.84	2931.65	2914.28	2877.54	2905.49	2943.52	2991.69	3034.95	3058.45
COTA PIEZOMÉTRICA	3084.01	3083.46	3082.91	3082.36	3081.81	3081.26	3080.72	3080.17	3079.62	3079.07	3078.52	3077.97	3077.42	3076.87	3076.33	3075.78	3075.23	3074.68	3074.13	3073.70
PRESIÓN	0.00	-38.75	-54.38	-84.01	-133.13	-183.24	-118.26	-100.23	-80.84	-66.72	-80.96	-111.13	-145.78	-162.60	-198.78	-170.29	-131.71	-82.99	-39.18	-15.25

PROGRESIVA	0+000.00	0+200.00	0+400.00	0+600.00	0+791.85
COTA TUBERÍA	3191.93	3188.54	3160.97	3145.85	3084.31
COTA PIEZOMÉTRICA	3191.93	3189.46	3188.81	3188.15	3145.37
PRESIÓN	0.00	0.92	-27.84	-42.30	-61.36
