UNIVERSIDAD NACIONAL DE CAJAMARCA

**TRÁNSITO VEHICULAR EN EL SECTOR NUEVO CAJAMARCA -
CAJAMARCA**

**PARA OPTAR EL TITULO PROFESIONAL DE
INGENIERO CIVIL**

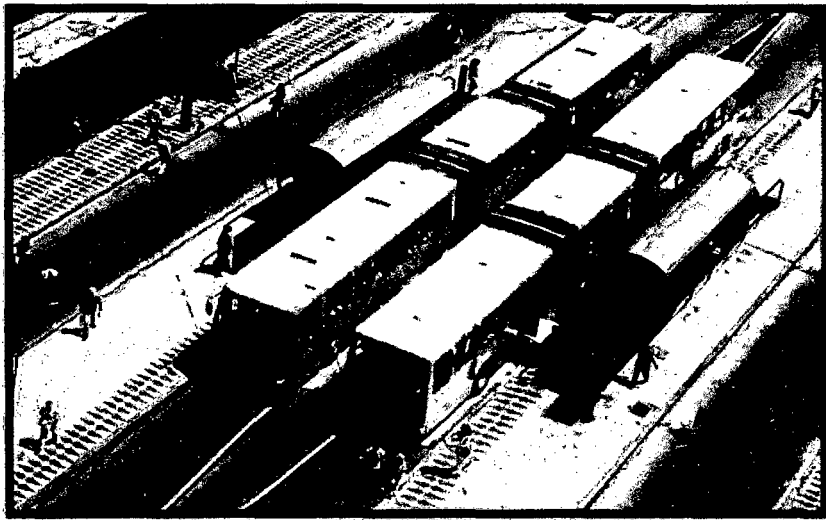
Figura N°2. Unidades de Transporte articulados y estaciones Tubo.

Una de las ventajas que presenta este sistema es la tarifa integrada, pues ésta permite transitar por toda la ciudad pagando un sólo pasaje. Cada persona puede componer su propio recorrido ya que el sistema es integrado a través de Terminales y Estaciones Tubo. (Ver figura N°2)

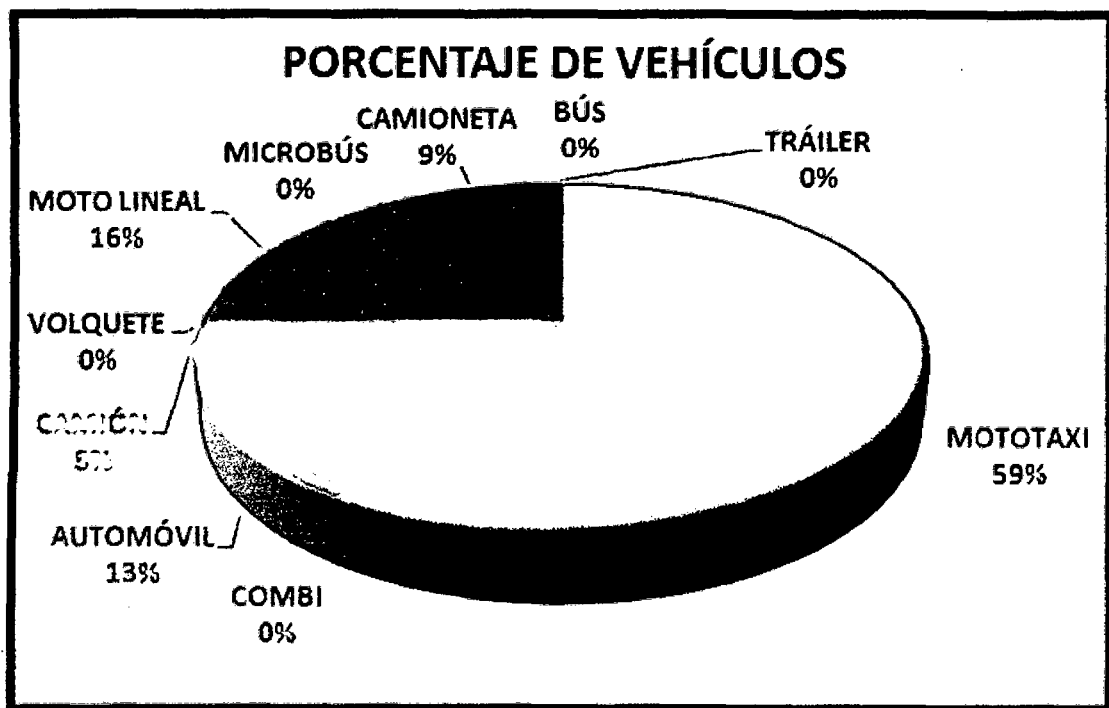
Figura N°17. El 59% de vehículos que transitan en esta avenida son las mototaxis seguidos de las motos lineales con 16%

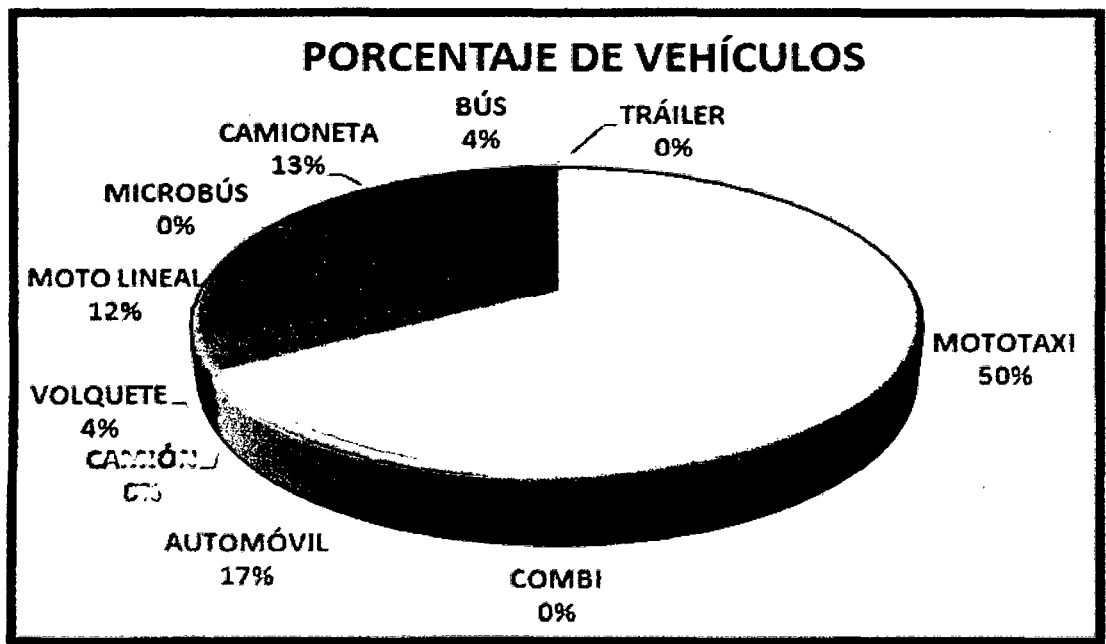
En la Tabla N° 8 se aprecia que el mínimo de vehículos que transitaron en este sentido fué de 24, encabezando las mototaxis con 12 vehículos (Ver Figura N°18)

Figura N°18. El 50% de vehículos que transitan en esta avenida son las mototaxis seguidos de los automóviles con 17%

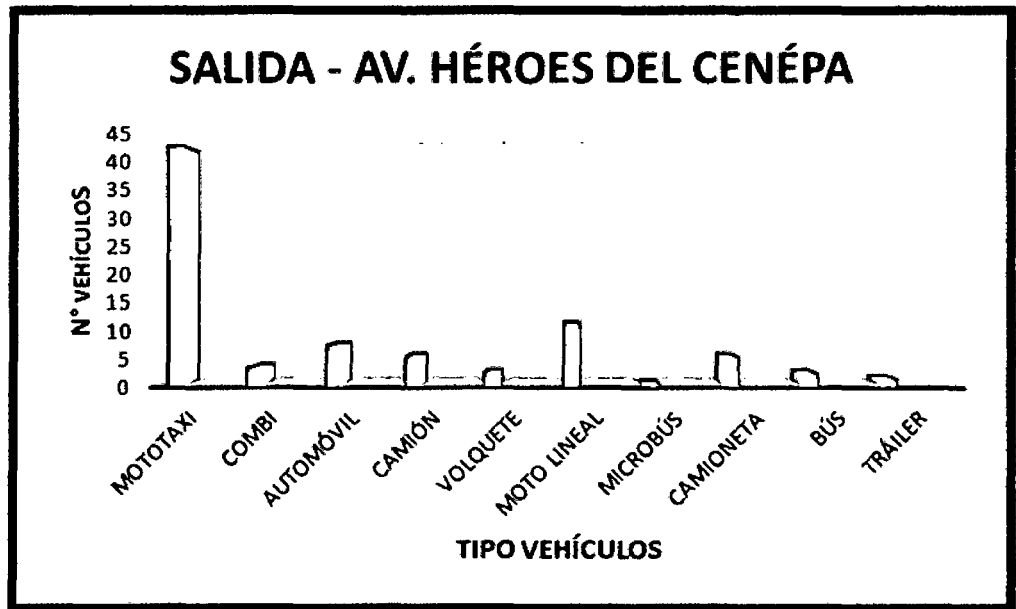
En la tabla N° 17 se puede apreciar que la mayor cantidad de vehículos que se registró fué de 79 encabezando las mototaxis con 43 vehículos. (Ver figuras N°30, 31)

Figura N°30. Volumen de vehículos que transitaron por ésta vía.

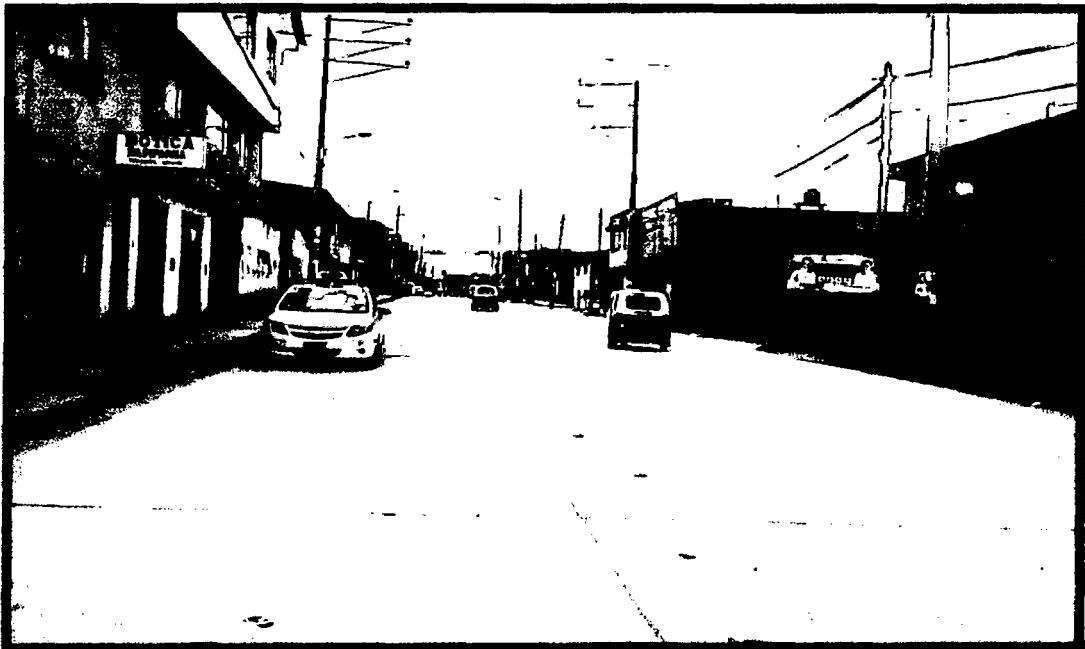
Foto N° 2. Av. La Paz

La ruta principal que se encuentra dentro del sector nuevo Cajamarca es la av. La Paz, la misma en la que circulan 3 líneas de transporte público: línea de microbús D, línea de combis P07 y P04. (Ver foto N°2)

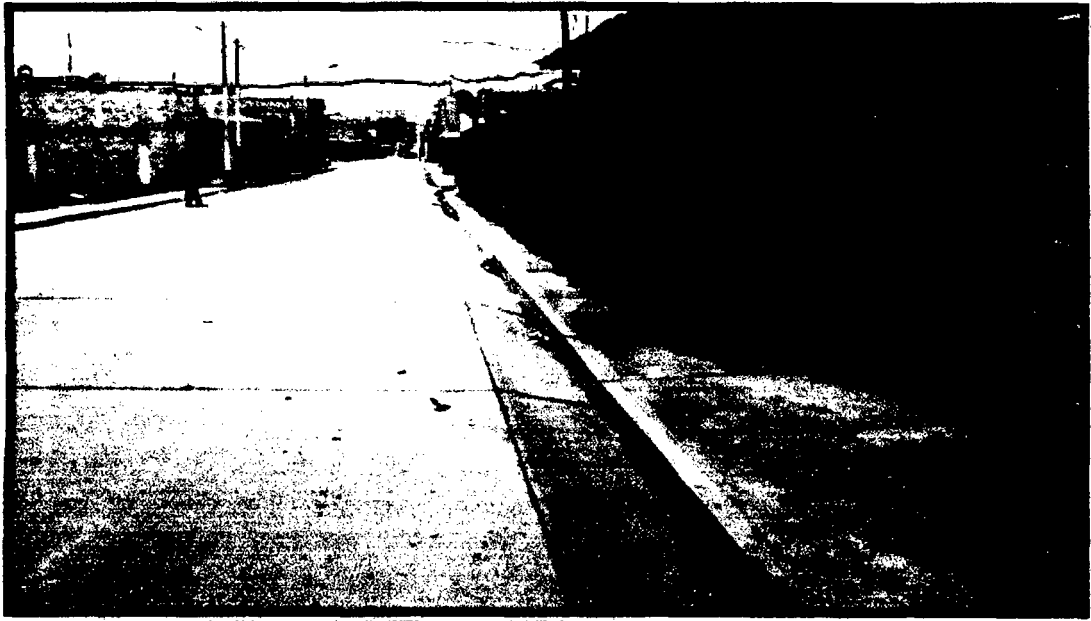
Foto N° 7. Veredas con ancho reducido (Jr. San Luis).

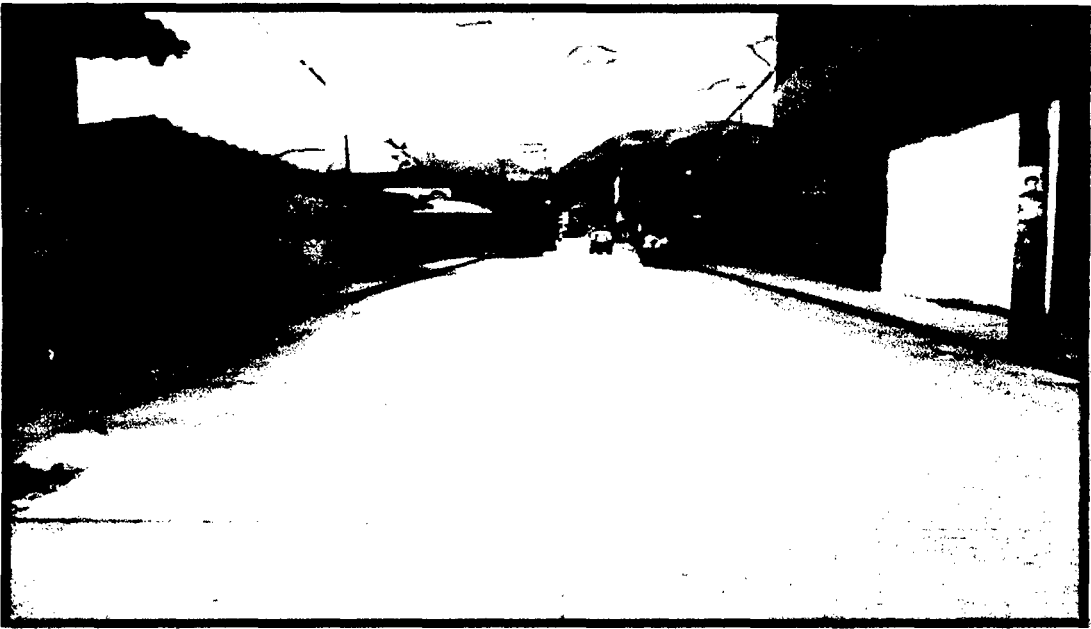
Las veredas construidas se encuentran en un óptimo estado (Ver Foto N°8), así mismo también existen vías que no cuentan con veredas (Ver Foto N°9).

Foto N° 8. Veredas en buen estado (Jr. Cuzco).

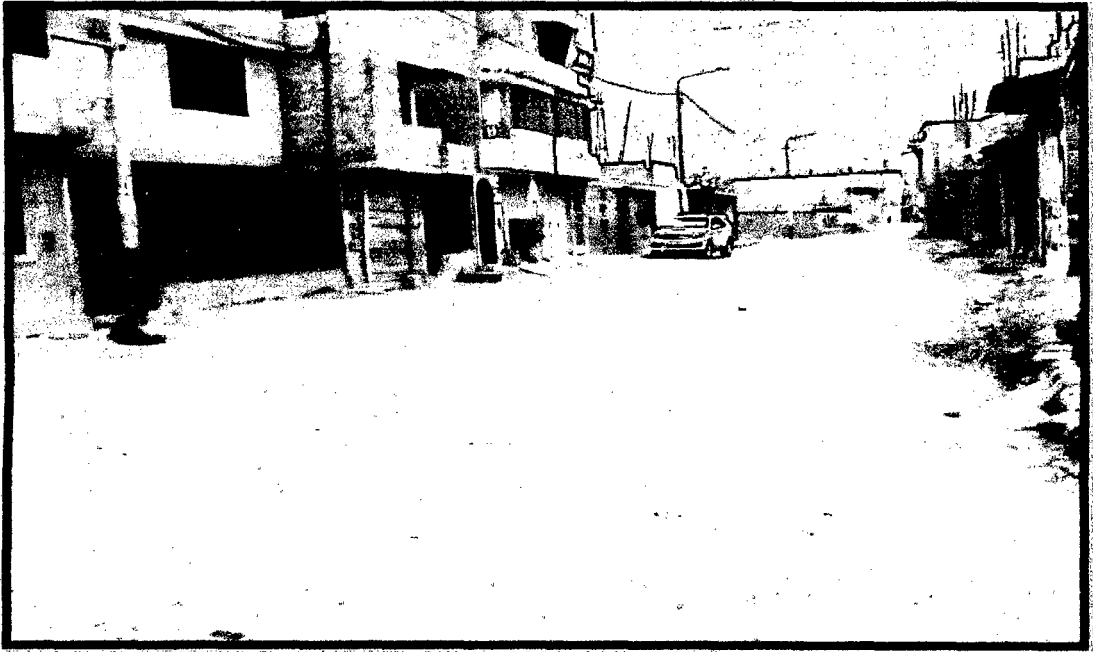
Foto N° 9. No cuentan con veredas ni pavimentación (Jr. Perea).

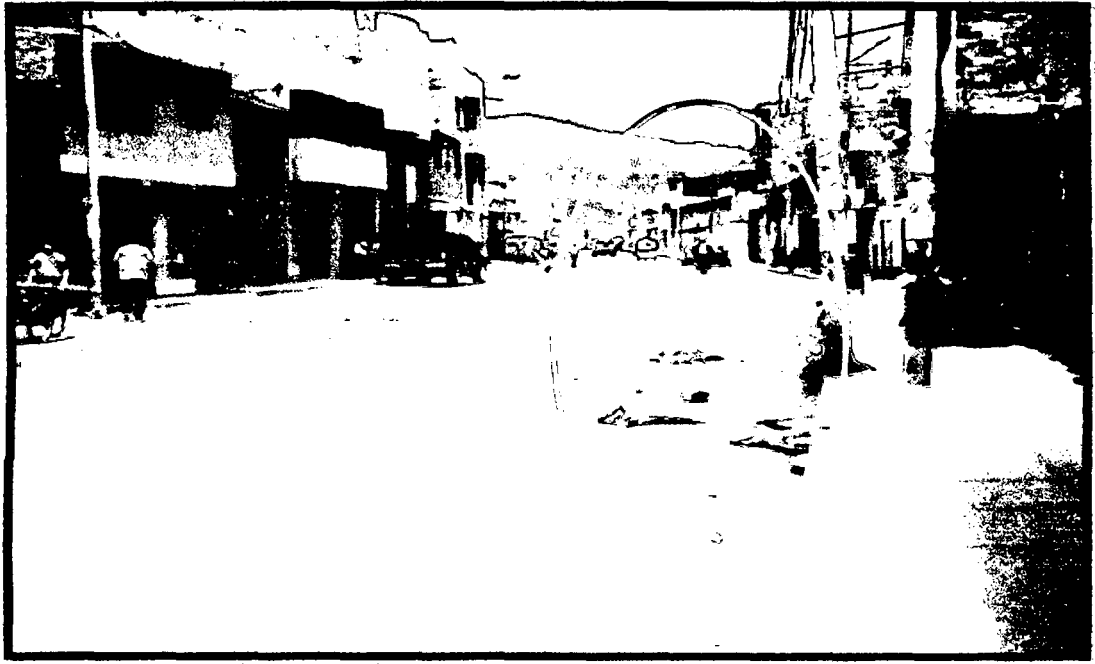
Foto N° 11. Sinuosidad de la Av. Paz

En la fig. N°8 se aprecia que en la avenida principal de transporte público, también existe una variación en el ancho de su vía, iniciando con un ancho de 10.5m, alcanzando un pico de 16.5m hasta llegar a un ancho de 9.5m. (Ver foto N°11)

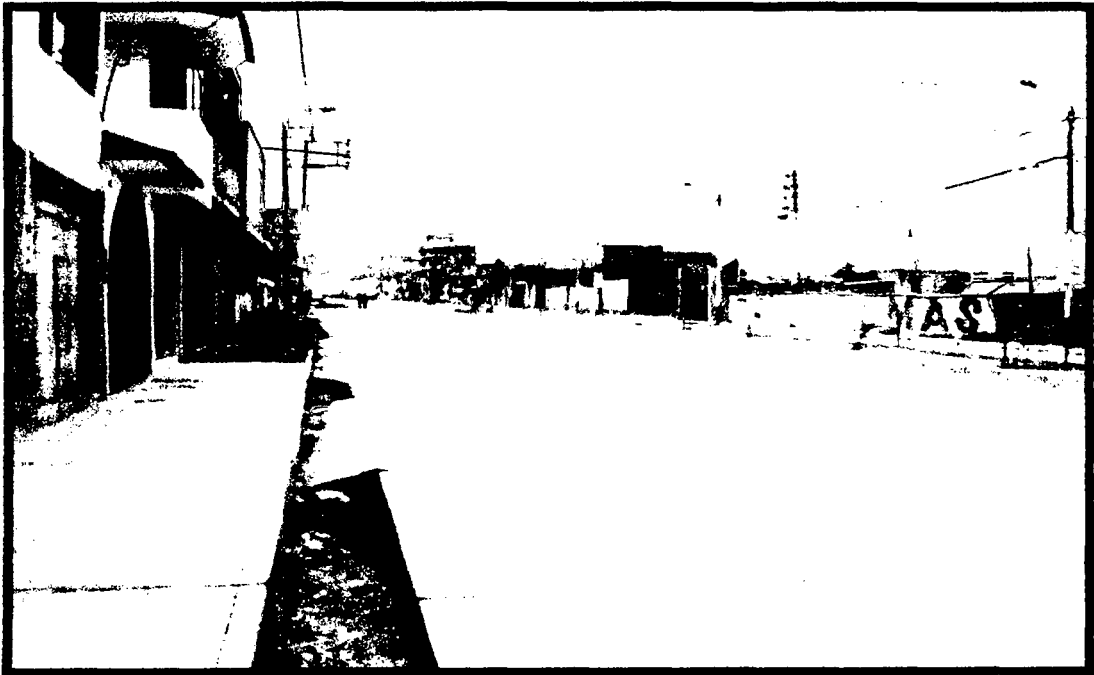
Foto N° 12. Ancho constante en la Av. Nuevo Cajamarca.

La fig. N°9 se aprecia que el ancho en esta vía se mantiene constante, presentando sólo variación en el inicio con un ancho de 15m, la irregularidad en esta vía no es tan preponderante como en las anteriores lo que implica que en esta avenida se tendrá un eficiente tránsito vehicular. (Ver foto N°12)

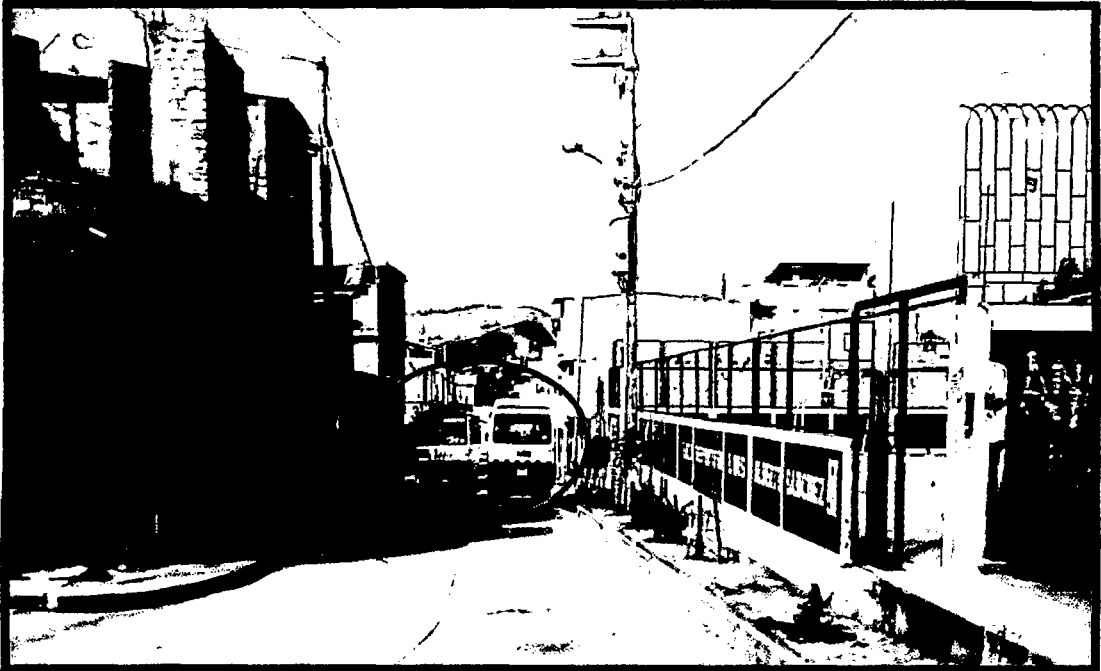
FotoN°21. Vehículos de transporte público invadiendo uno de ellos la cuneta para que el otro vehículo pueda transitar libremente (Jr. Larry Johnson).

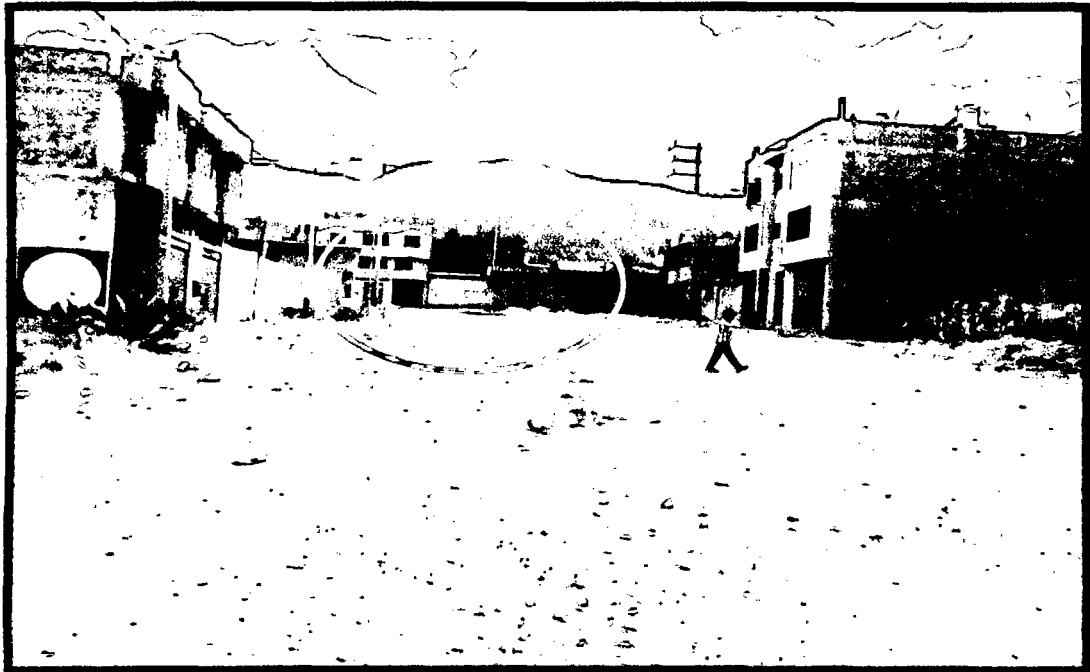
FotoN°23. Vivienda que interrumpe la intersección que debió existir entre la av. Industrial y el Jr. Mariscal Cáceres

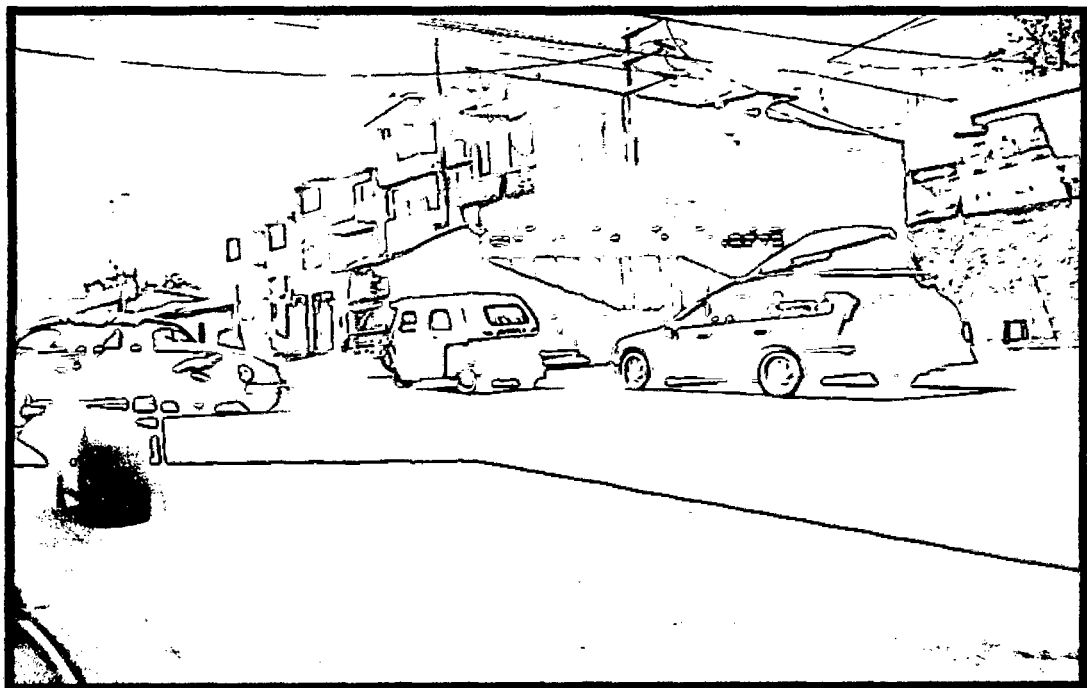
Foto N°28: Aforo vehicular realizado en la intersección de las avenidas La Paz y Tahuantinsuyo.

Las lecturas se han realizado en las intersecciones de la av. La Paz y av. Tahuantinsuyo, av. La Paz y Héroes del Cenépa, av. Héroes del Cenépa y av. Nuevo Cajamarca. (Ver fotos N° 28, 29, 30)

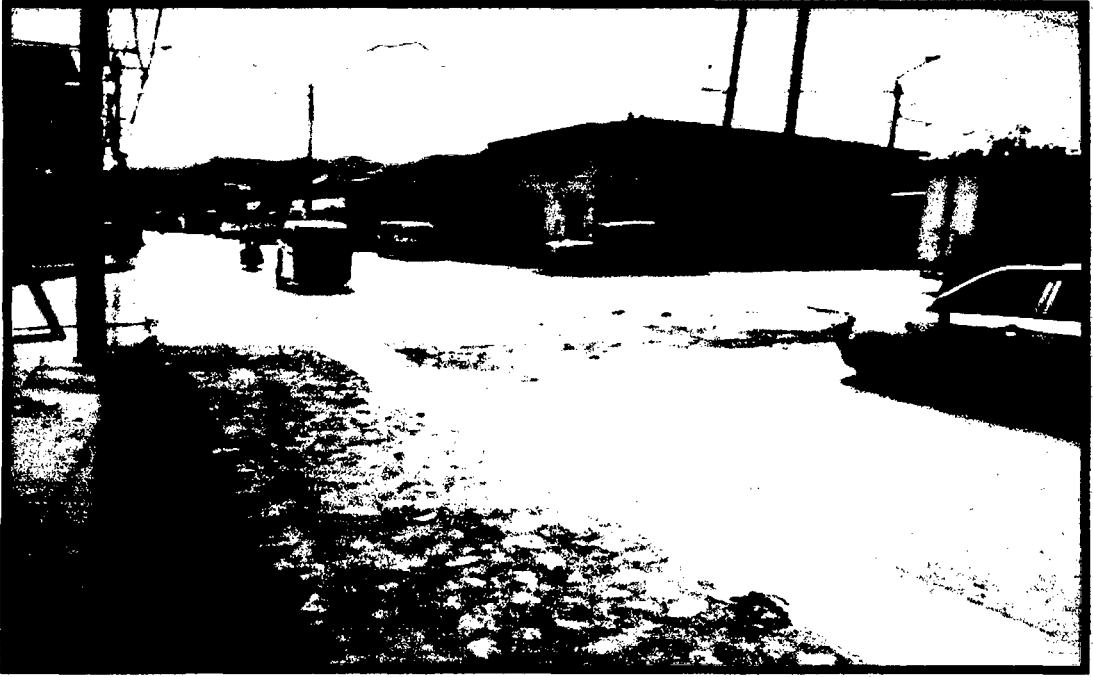
Foto N°29: Aforo vehicular realizado en la intersección de las avenidas La Paz y Héroes del Cenépa.

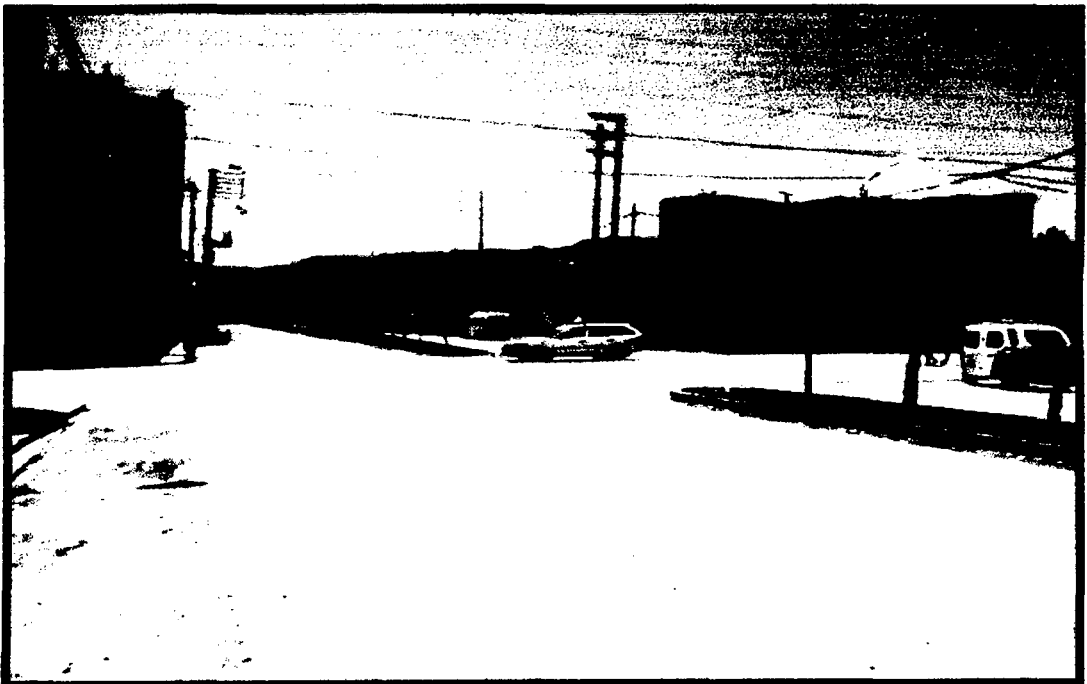
Foto N°30: Aforo vehicular realizado en la intersección de las avenidas Héroes del Cenépa y Nuevo Cajamarca.

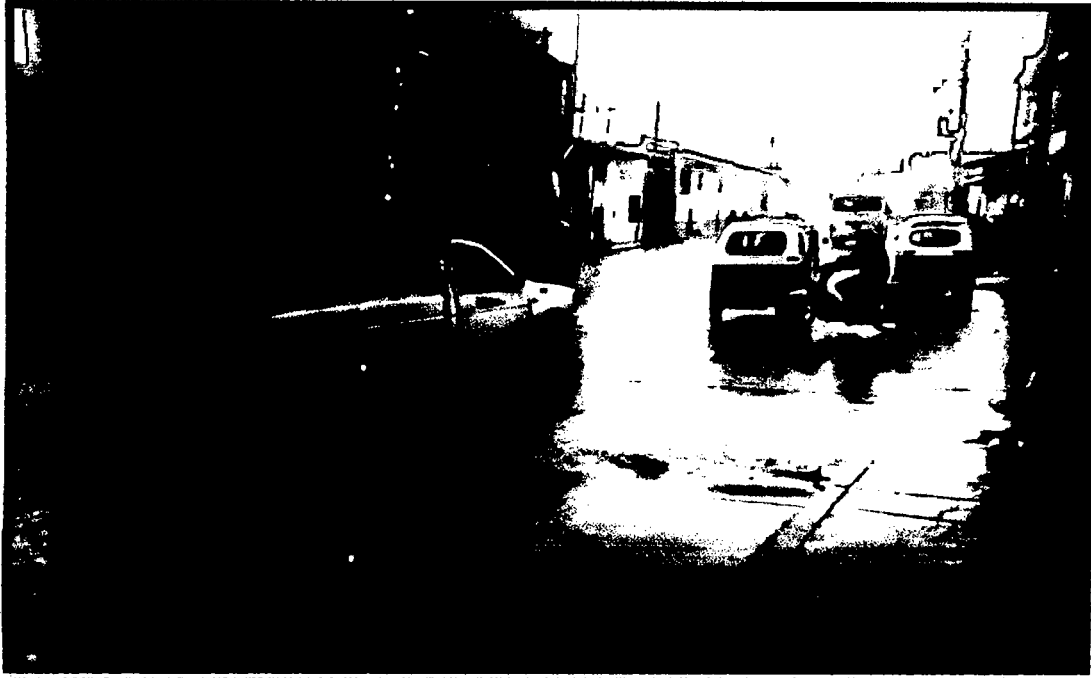
Foto N°31. Vehículos transitando de una manera peligrosa en plena lluvia en hora pico (av. La Paz)

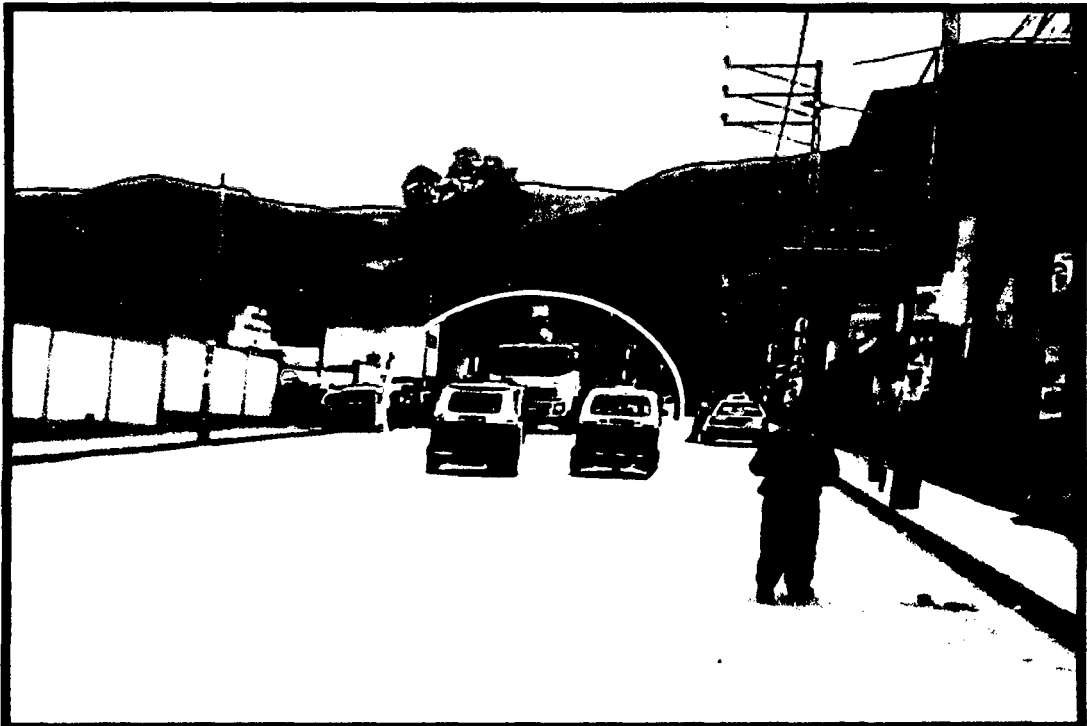
Foto N°34. Tránsito peligroso de vehículo pesado y liviano cerca del colegio Divino Maestro. (av. Tahuantinsuyo)

Deberá regularse el tránsito de vehículos pesados en vías donde existan instituciones educativas tal es el caso de la Av. Tahuantinsuyo ya que la probabilidad de originarse algún accidente es latente, el mismo problema presenta el Jr. Larry Johnson ya que ésta vía es de doble sentido y transitan vehículos de transporte público y una institución educativa inicial se encuentra en esa ruta por donde circulan estos vehículos, se deberá plantear medidas de controles para que el flujo vehicular no genere problemas o cause algún tipo de accidente. (Ver fotos N°34, 35)

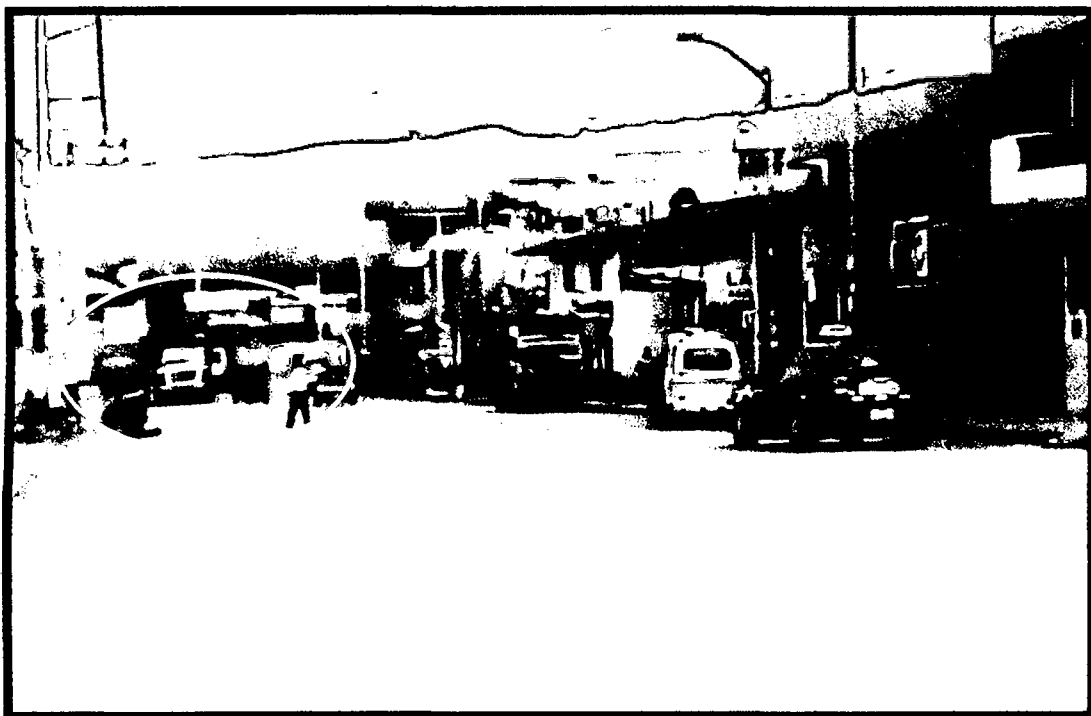
Foto N°35. Reducción de giro para el tránsito pesado en la av. Tahuantinsuyo producto de vehículos pesados estacionados en esta avenida.
