**UNIVERSIDAD NACIONAL DE CAJAMARCA**

**TESIS**

**EVALUACIÓN GEOTÉCNICA PARA LA CONCILIACIÓN DE ANCHO EFECTIVO  
DE BANQUETAS EN LOS TALUDES FINALES DE LA PARED NORTE DEL  
TAJO QUECHER MAI**

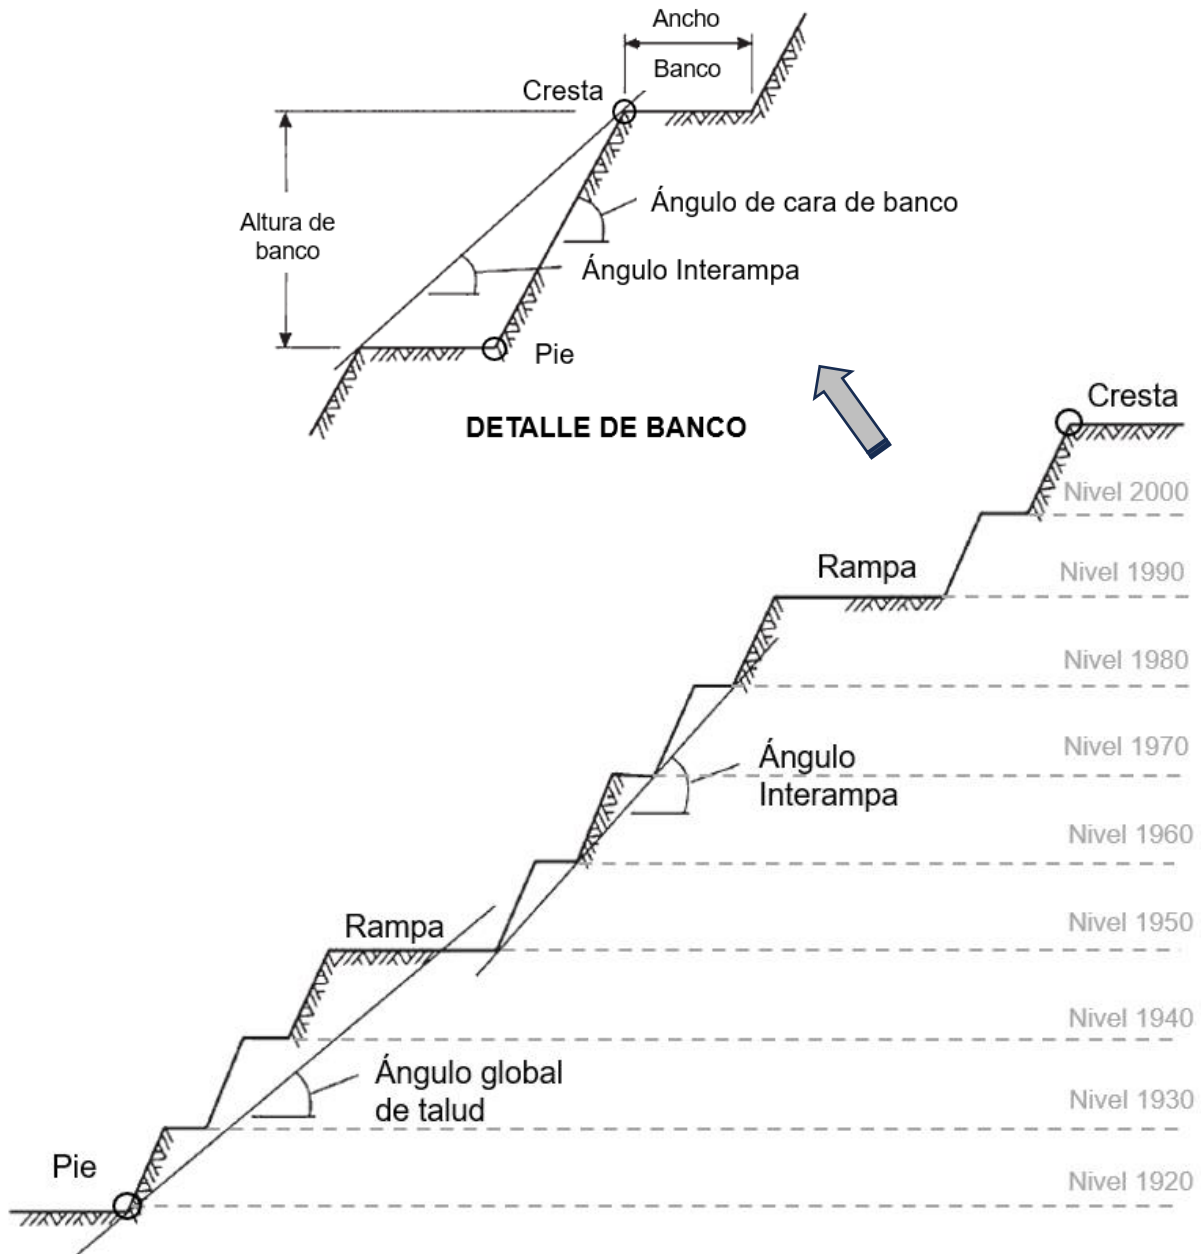
**Figura 2.** Componentes geométricos de un talud minero.

Los componentes geométricos de un talud en minas a tajo abierto son fundamentales para que el diseño del tajo obtenga el resultado económico deseado. Como se puede observar en la Figura 1, el ángulo global del talud afecta tanto en la cantidad de mineral recuperado como la cantidad de desmonte excavado. Por tanto, influye en gran medida la rentabilidad de la minería.

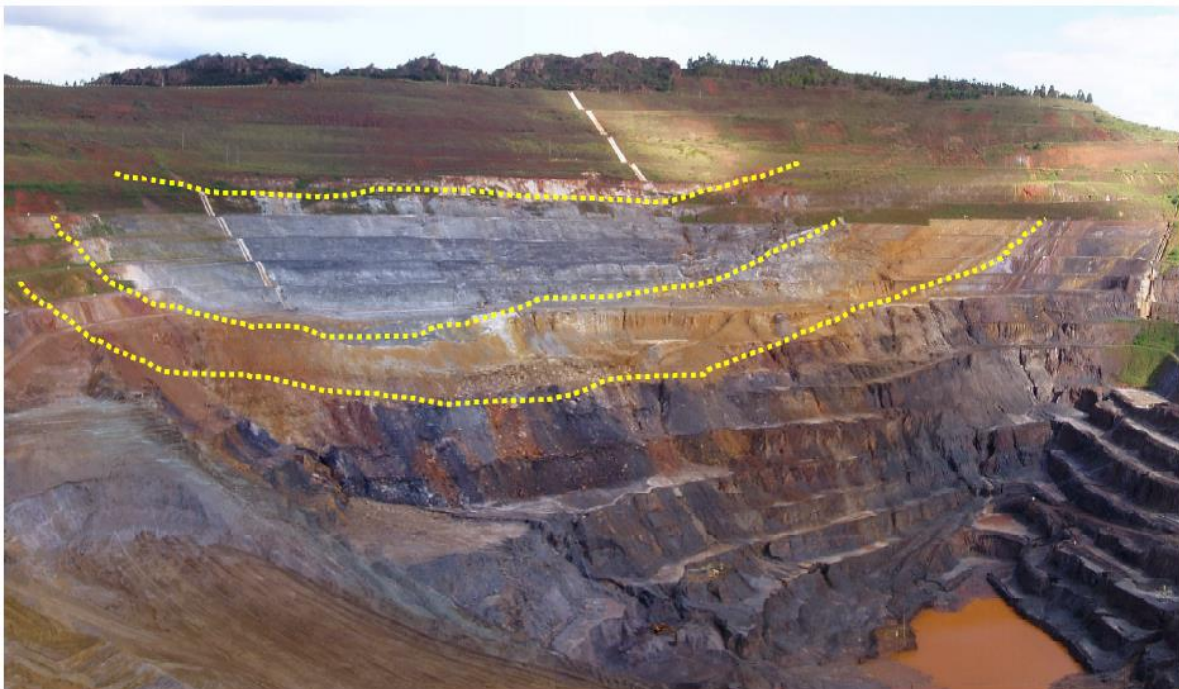
**Figura 9.** Dominios geotécnicos basados en tipos de rocas.

Por ejemplo, la Figura 9 muestra la pared de un tajo con unidades de diferentes resistencias (las dos unidades superiores); como cada unidad representa un dominio geotécnico, cada una requiere diferentes configuraciones de diseño de taludes.

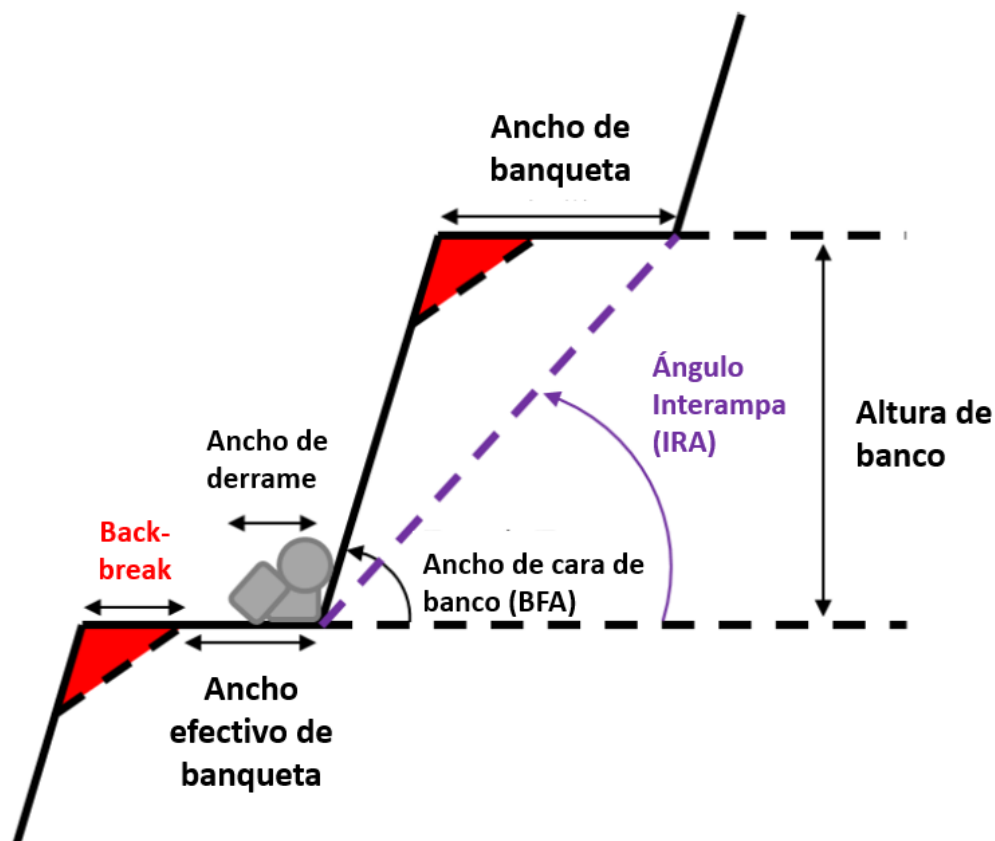
**Figura 10.** Geometría típica de una banqueta.

Los criterios de aceptabilidad permiten definir el nivel de desempeño requerido de un diseño de talud frente a una inestabilidad y/o falla. En el diseño de bancos, el ancho efectivo se define como el ancho total del banco menos el ancho del banco perdido durante el minado. La cantidad perdida también se conoce como descreste o *back-break* y generalmente es causada por una falla plana o en cuña a lo largo de la cresta (Langford et al., 2014).

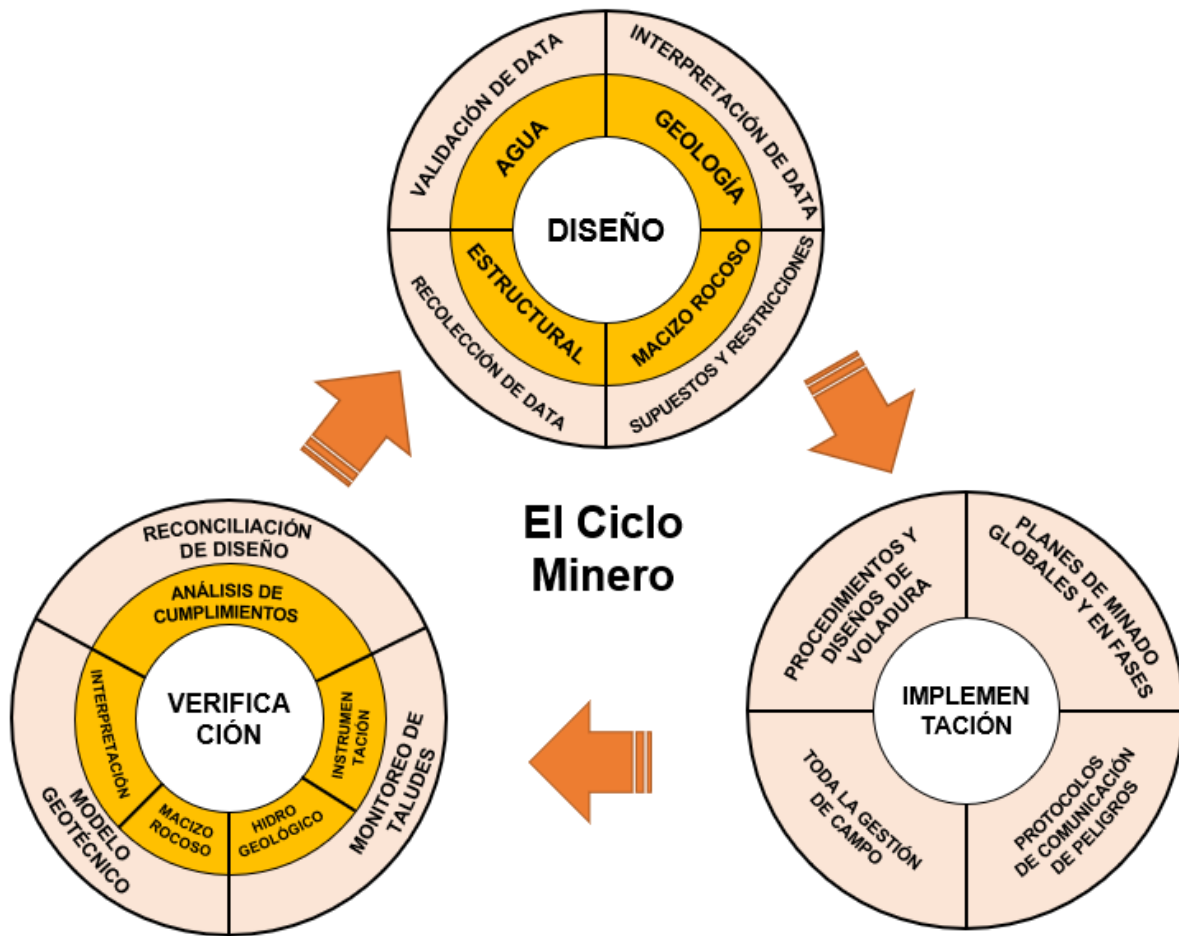
**Figura 11.** Ciclo de trabajo de Diseño – Implementación – Verificación.

Read y Stacey (2009) señalan que la comparación entre los anchos de bancos diseñados y los anchos de banqueta construidos es una oportunidad para evaluar objetivamente el desempeño de la pendiente del talud global. Asimismo, sugieren mantener una base de datos de informes de inspección para cada banco en cada sector de diseño. La documentación o registro debe abordar cada uno de los componentes de escala clave del diseño: bancos, pendientes entre rampas y pendientes generales. Esta información debe revisarse periódicamente y los criterios de diseño y el plan de minado deben actualizarse a medida que se desarrolla la mina. La frecuencia de las revisiones de diseño dependerá de la complejidad del macizo rocoso.

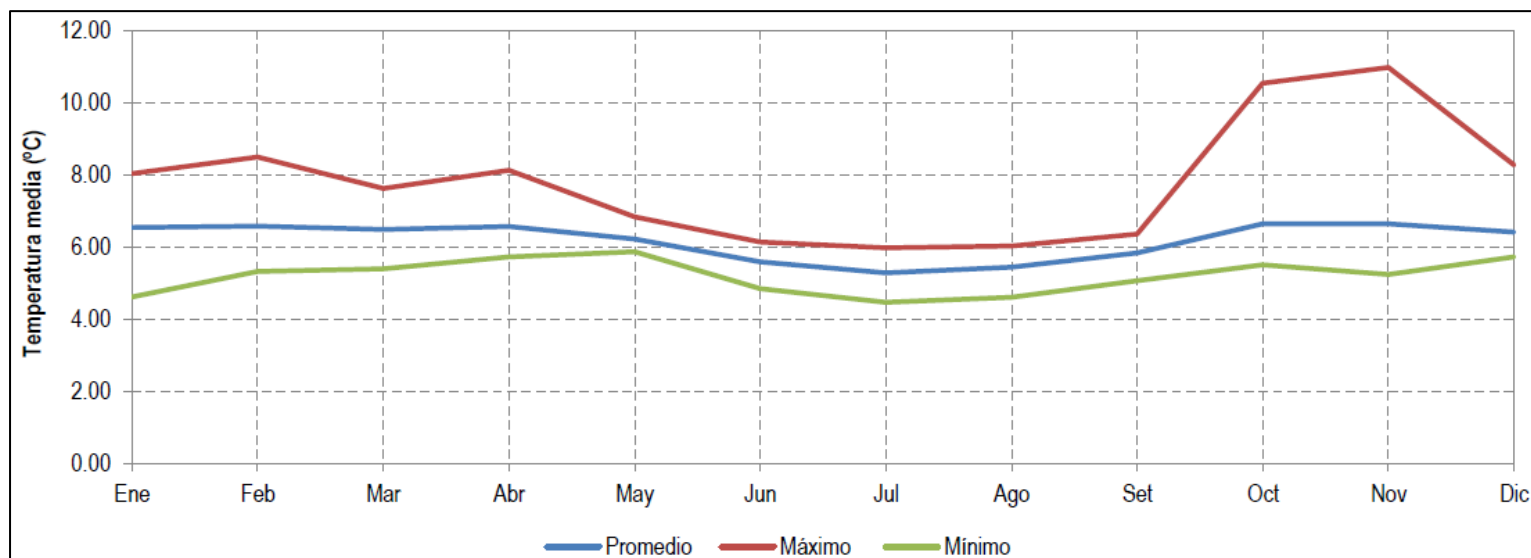
**Figura 18.** Temperatura media máxima, mínima y promedio mensual (°C) - Estación Maqui Maqui.

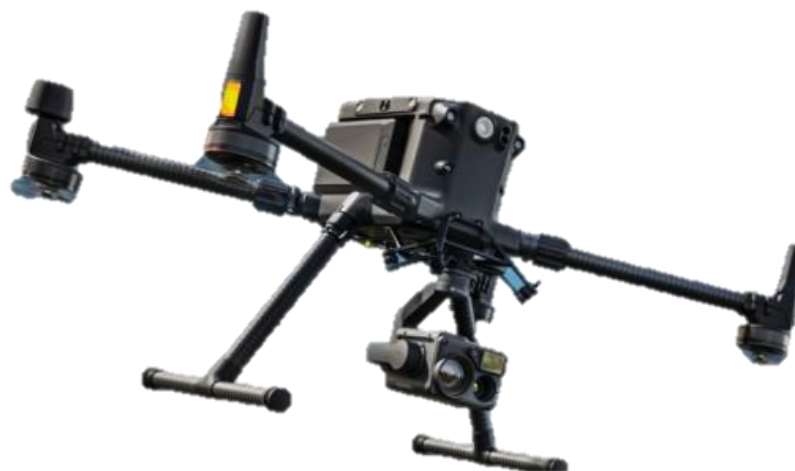
**Figura 19.** Dron Industrial Modelo M300 RTK.

La superficie de triangulación de la topografía actual de las banquetas a conciliar es obtenida mediante el vuelo fotogramétrico con el Dron industrial modelo M300 RTK.

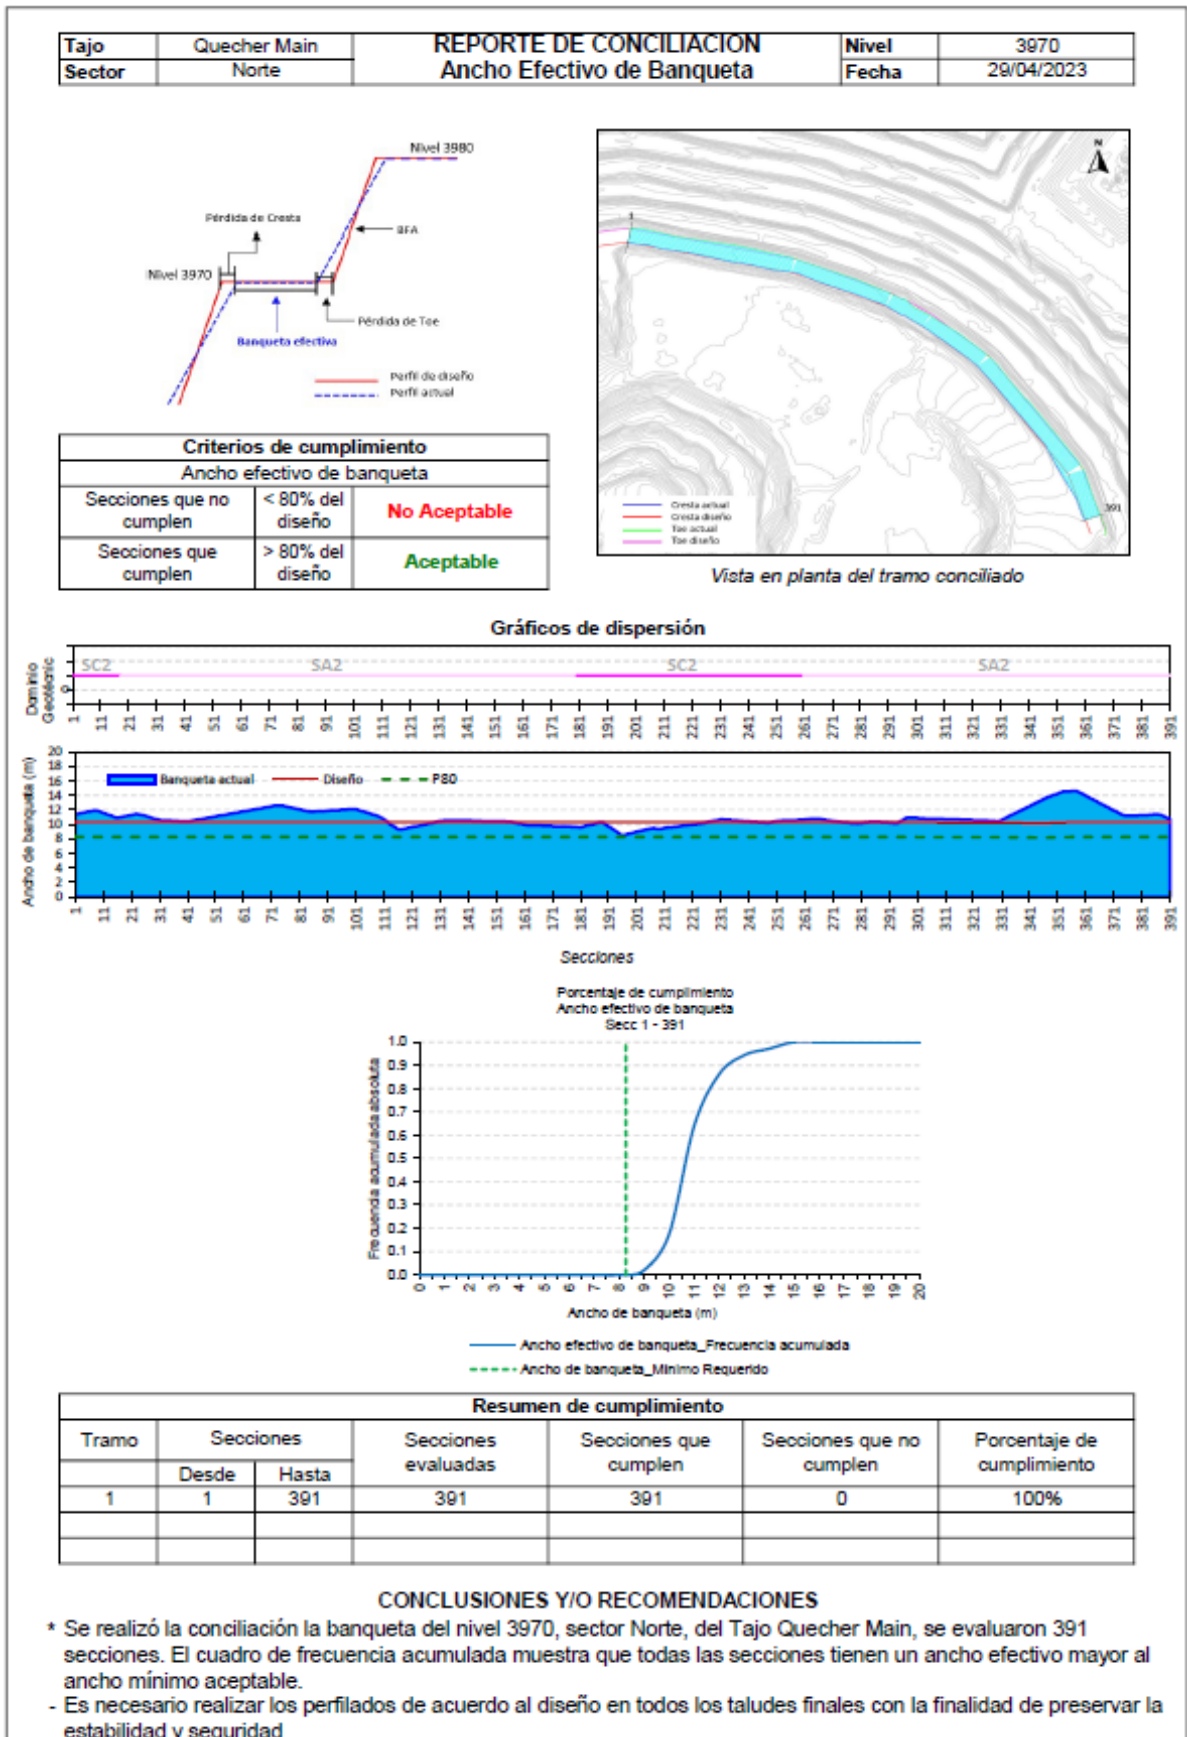
**Figura 20.** Formato de Reporte de Conciliación de Ancho Efectivo de Banquetas.

- Vulcan, para la visualización de la triangulación y la digitalización de polilíneas.
- AutoCad, para el proceso de cálculo de ancho efectivo de banquetas.
- Excel, para la elaboración de los reportes de conciliación.

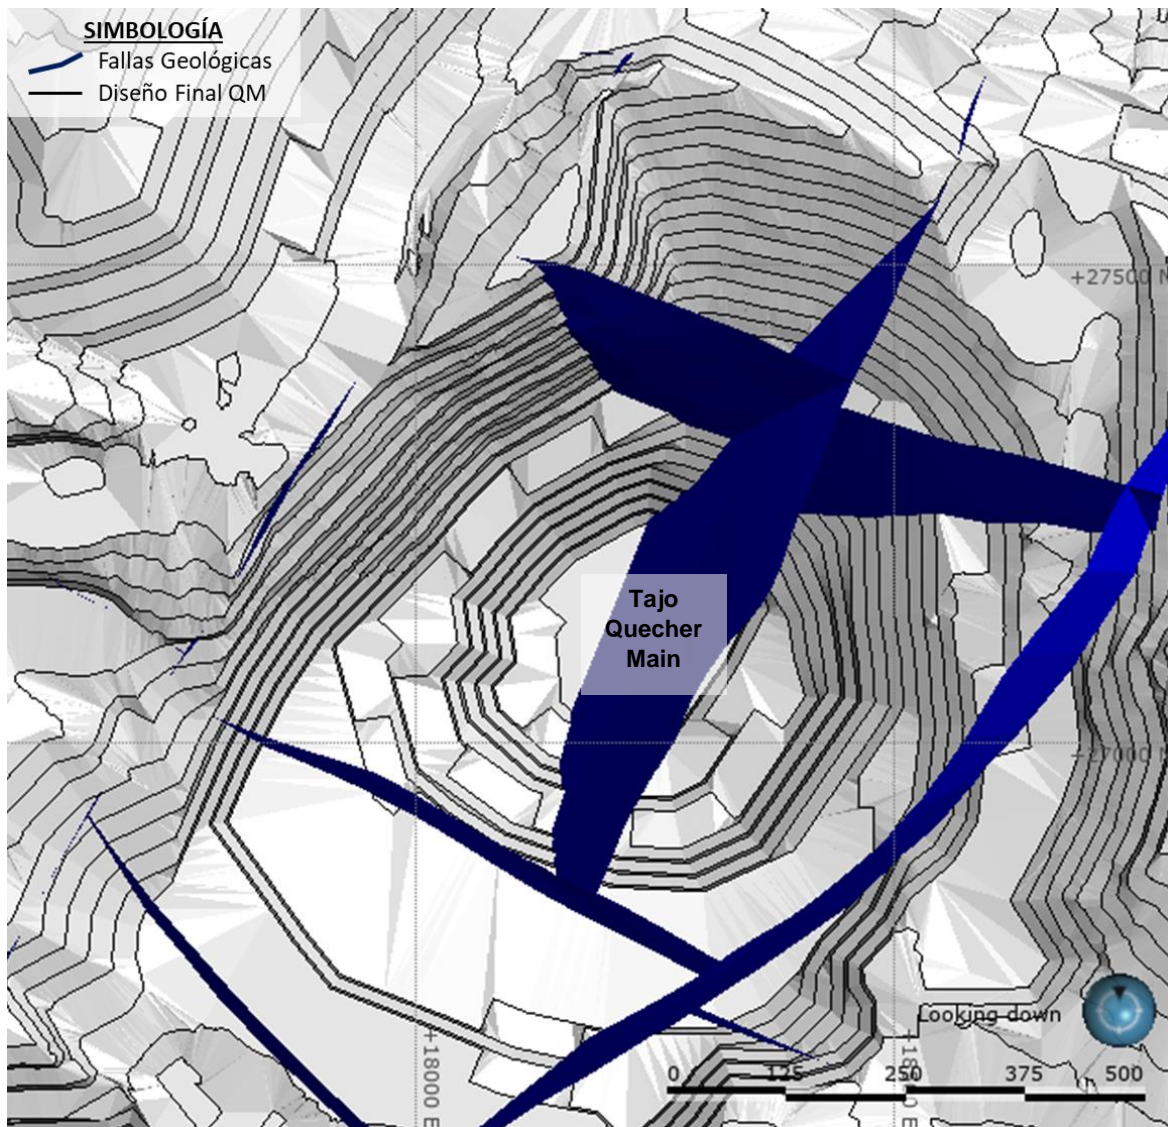
Figura 24. Dominios estructurales en el Tajo Quecher Main.

Existen dos orientaciones estructurales principales en el Tajo Quecher Main: el dominio estructural Noreste (NE) que es paralelo al sistema estructural San José – Maqui Maqui – Chaquicocha y dominio estructural Noroeste (NO) paralelo al corredor estructural Yanacocha – Maqui Maqui. Ambos dominios estructurales controlan el emplazamiento de brechas e intrusiones y la mineralización de oro.

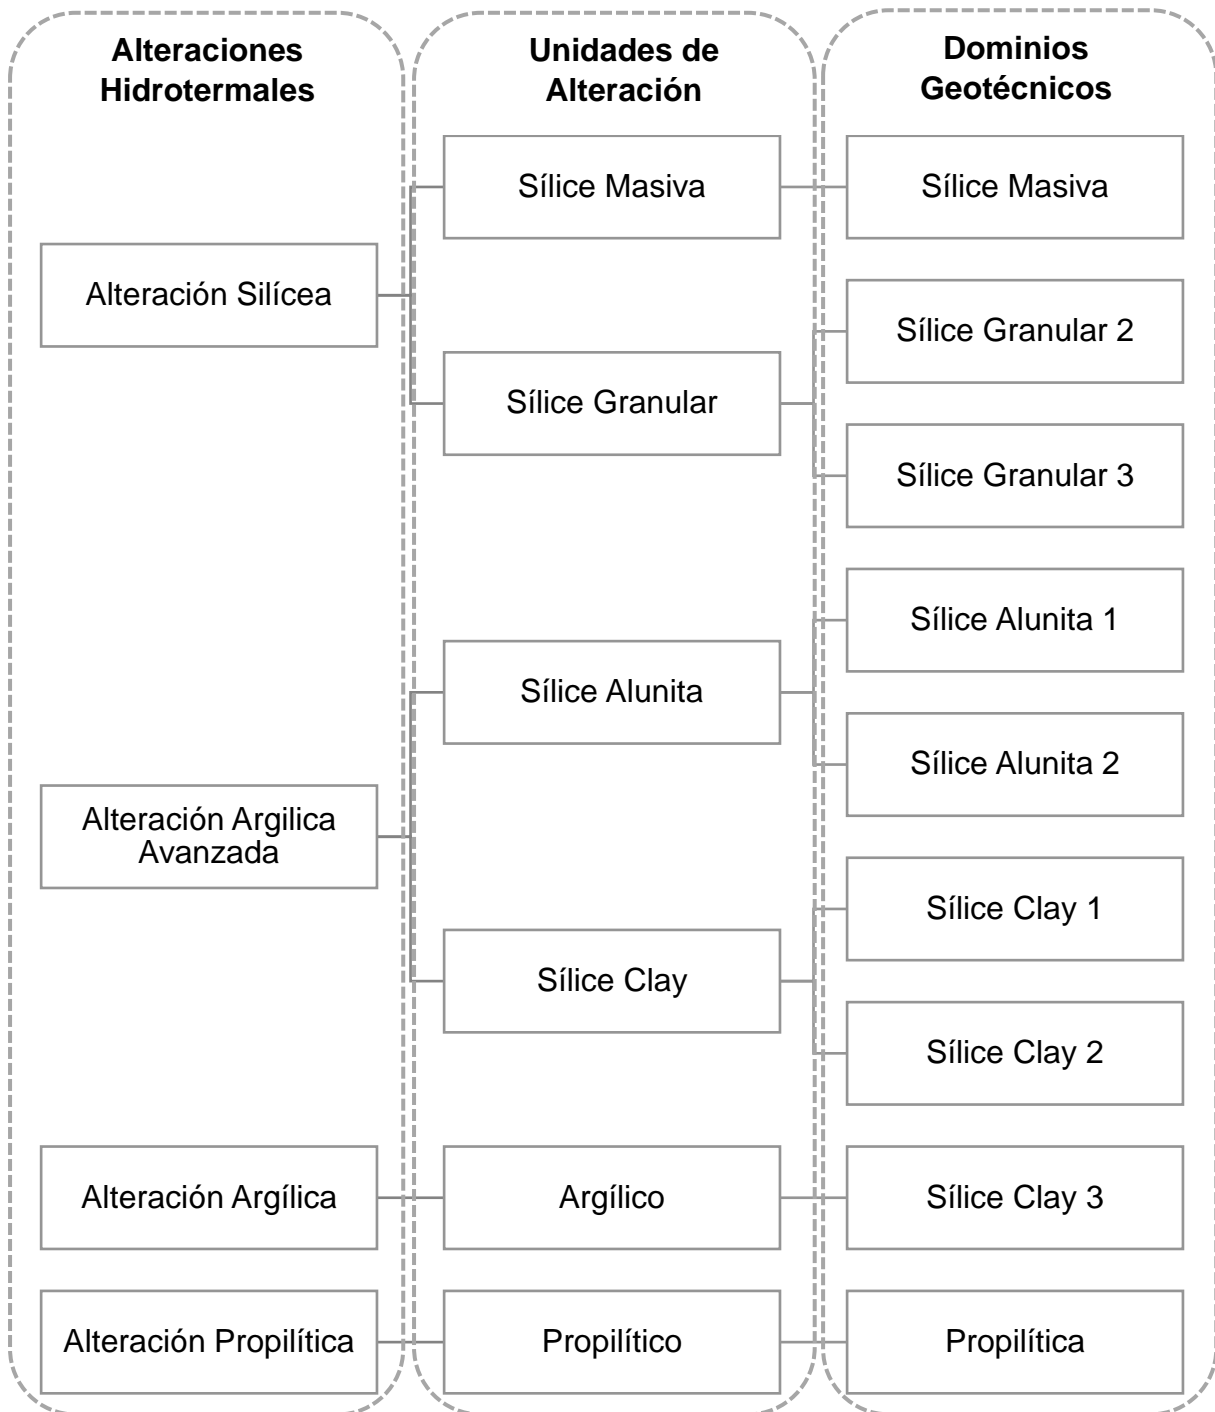
**Figura 26.** Relación de Unidades de Alteración Hidrotermal con Dominios Geotécnicos en el Tajo Quecher Main.

Los dominios geotécnicos del Tajo Quecher Main se relacionan directamente con las unidades de alteración hidrotermal y se clasifican en base a la clasificación de Resistencia a la Compresión Simple propuesta por la ISRM.

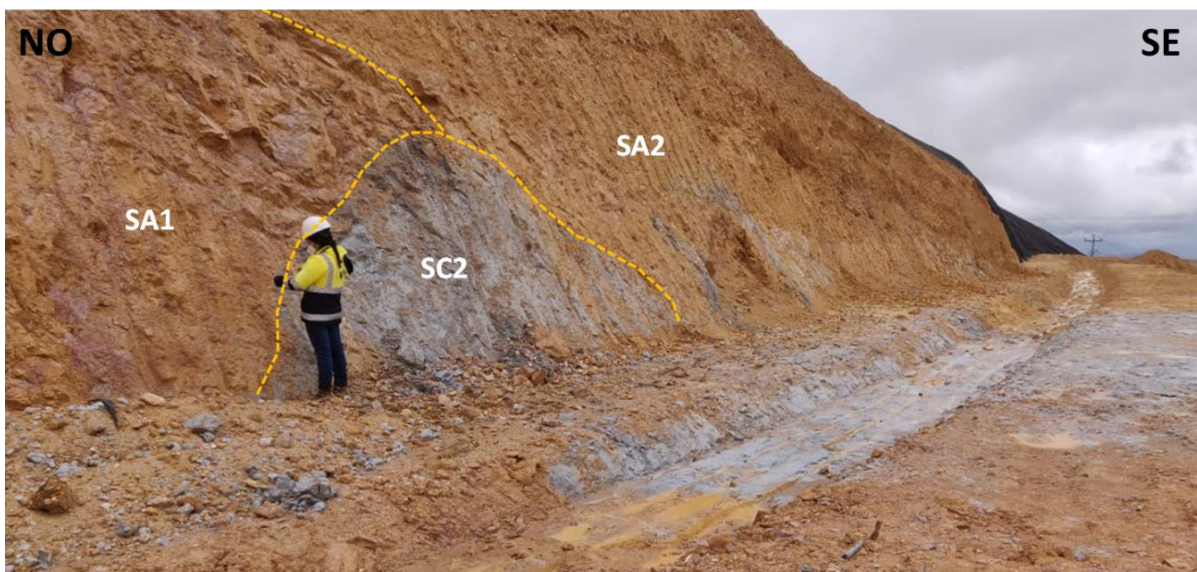
**Foto 1.** Dominios Geotécnicos en el banco 4000 de la Pared Norte del Tajo Quecher Main. Se observa que el dominio geotécnico Sílice Alunita 1 (SA1) se presenta en bloques asociado al dominio geotécnico de menor resistencia de Sílice Alunita 2 (SA2), con núcleos de rocas con mayor cantidad de arcillas en tonos grises pertenecientes al dominio geotécnico Sílice Clay 2 (SC2).

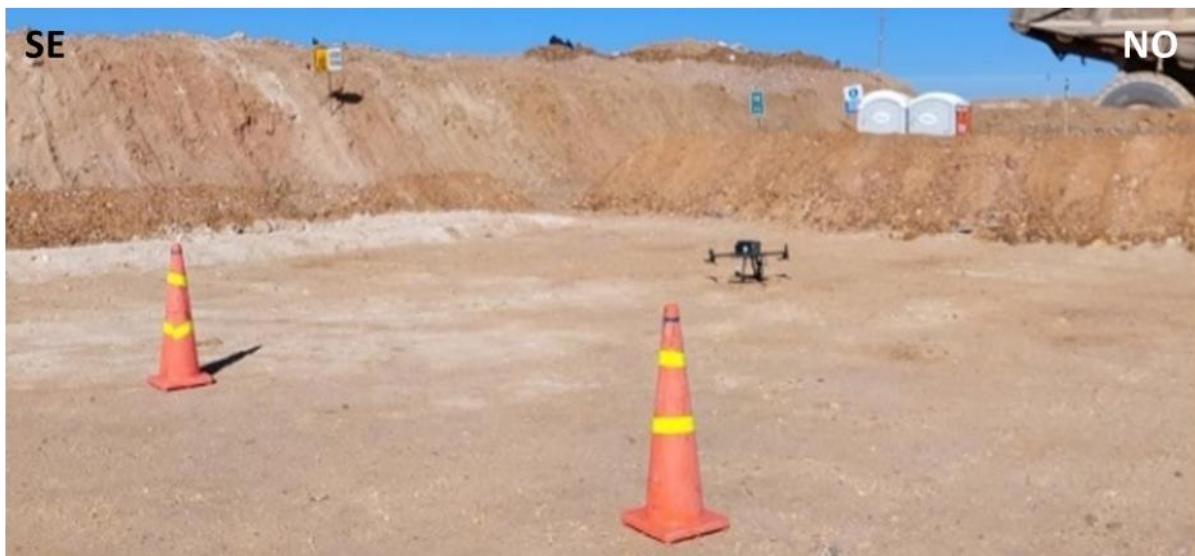
**Figura 28.** Dron Industrial Modelo M300 RTK, utilizado para el proceso de fotogrametría.

En la Figura 28 se muestra el Dron Industrial modelo M300 RTK utilizado para realizar la fotogrametría del Tajo Quecher Main.

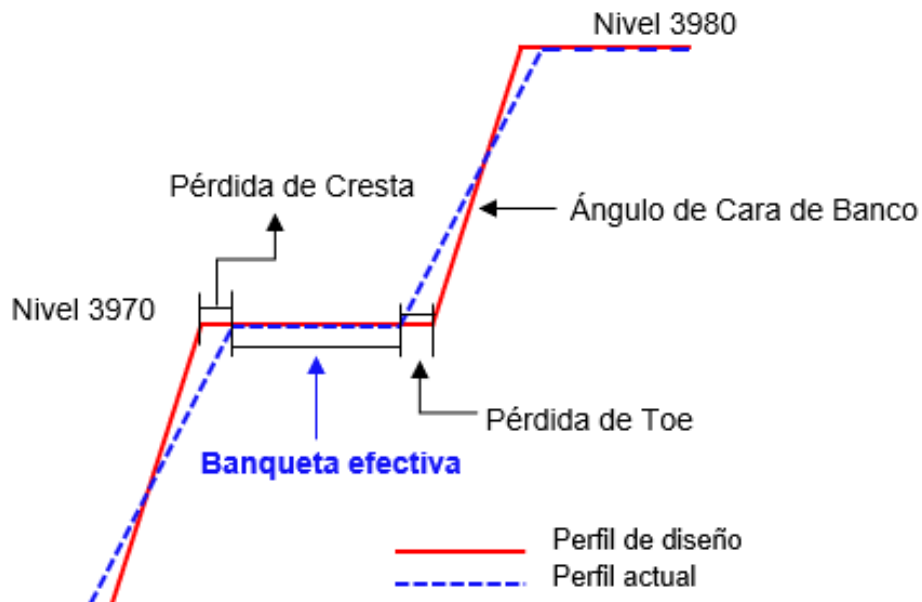
**Figura 30.** Esquema de comparación entre un perfil de diseño y un perfil actual de un banco.

Se debe tener que las actividades operativas de minado de los bancos (proceso de voladura, minado y perfilado), pueden generar desviaciones del diseño de bancos e influir en la condición actual de los anchos de banquetetas. La Figura 26 esquematiza la comparación entre un perfil de diseño y un perfil actual de un banco.

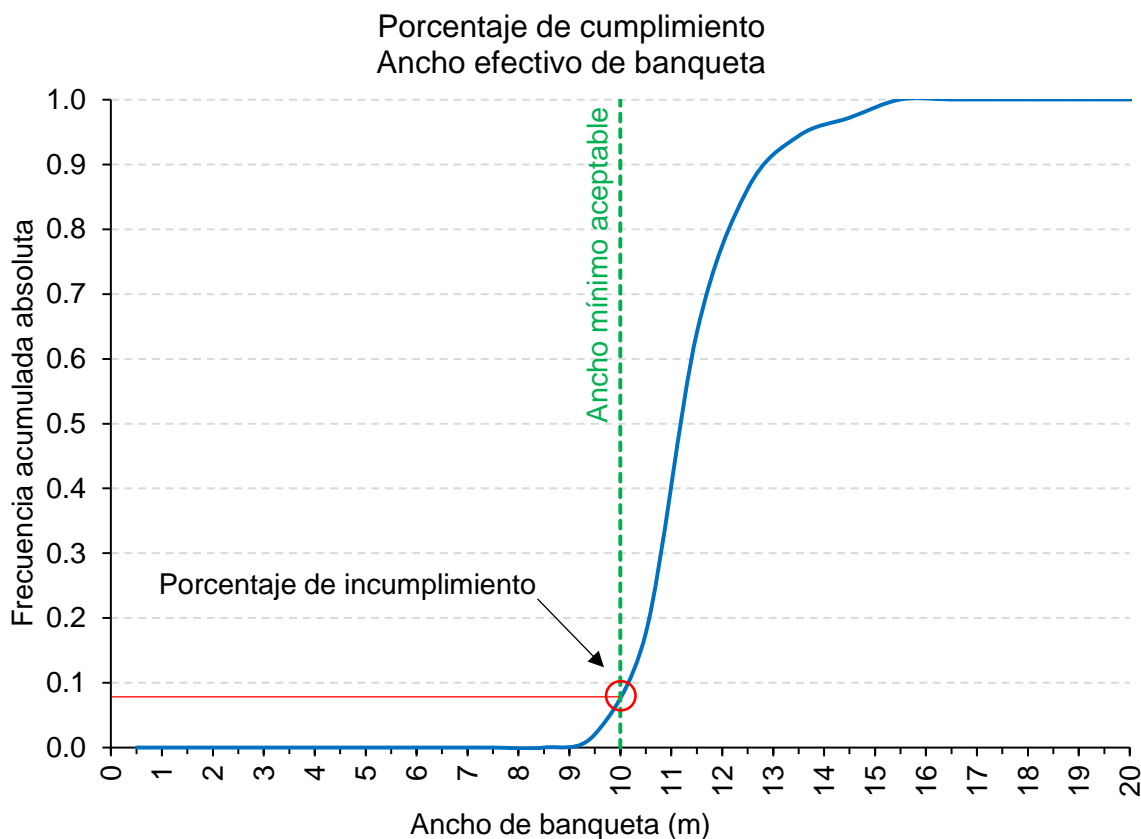
**Figura 31.** Análisis estadístico de porcentaje de cumplimiento de ancho efectivo de banquetetas.

El porcentaje de cumplimiento se determina con los gráficos de frecuencia acumulada. La línea discontinua verde representa el ancho de banqueteta mínimo aceptable (80% del ancho de diseño). La intersección entre la curva de frecuencia acumulada de anchos actuales de banqueteta (color azul) y la línea de ancho mínimo aceptable (línea discontinua verde) determina el porcentaje de secciones que no cumplen con el ancho mínimo aceptable; por lo que el porcentaje final de cumplimiento se determina entre la diferencia del porcentaje total de secciones evaluadas (100%) y el valor de intersección (Porcentaje de incumplimiento)

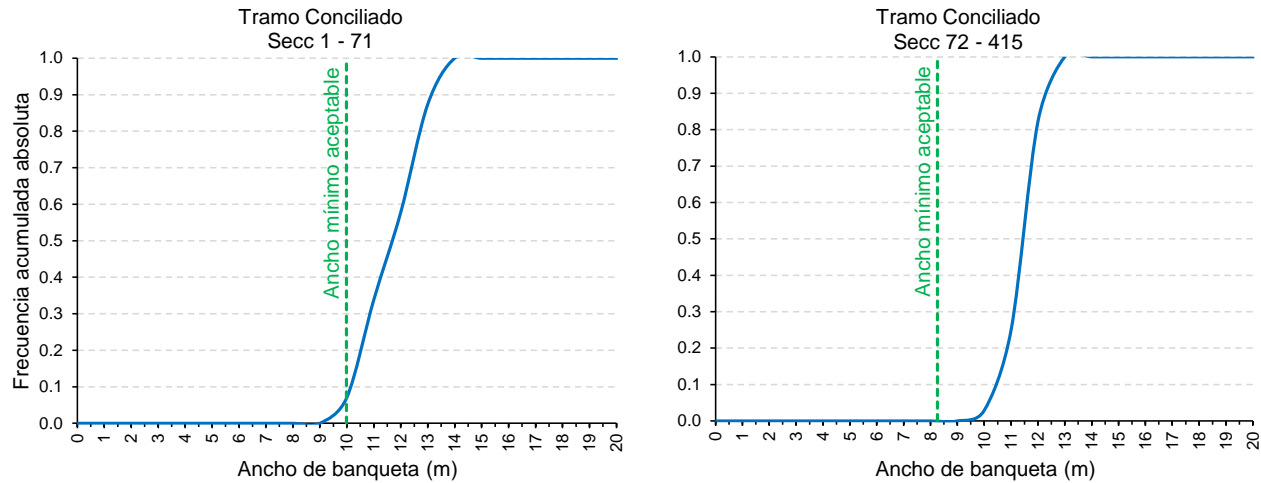
Figura 44. Gráfico de dispersión de los anchos efectivos de banqueta en el nivel 4030.

Figura 45. Gráfico de frecuencia acumulada de los anchos efectivos de banqueta en el nivel 4030.

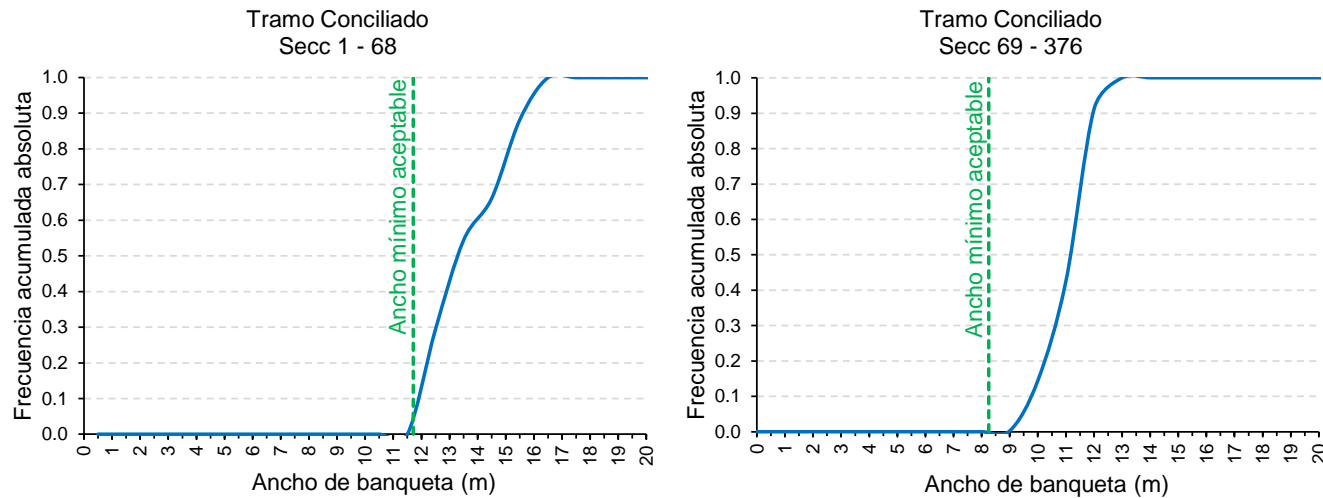
Figura 46. Gráfico de dispersión de los anchos efectivos de banqueta en el nivel 4040.

Figura 47. Gráfico de frecuencia acumulada de los anchos efectivos de banqueta en el nivel 4040.

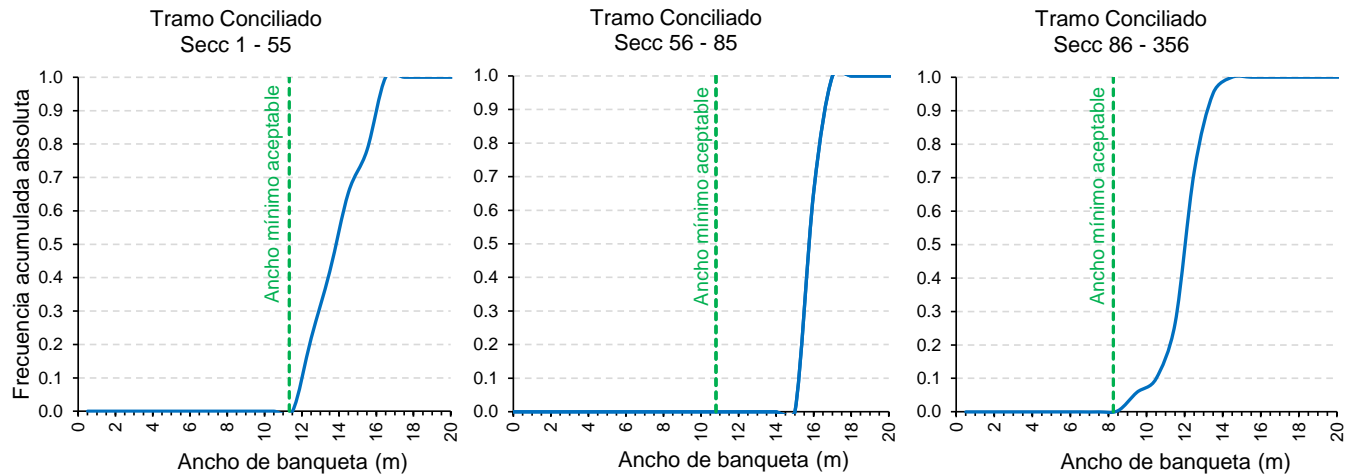
Figura 48. Gráfico de dispersión de los anchos efectivos de banqueta en el nivel 4050.

Figura 49. Gráficos de frecuencia acumulada de los anchos efectivos de banqueta en el nivel 4050.

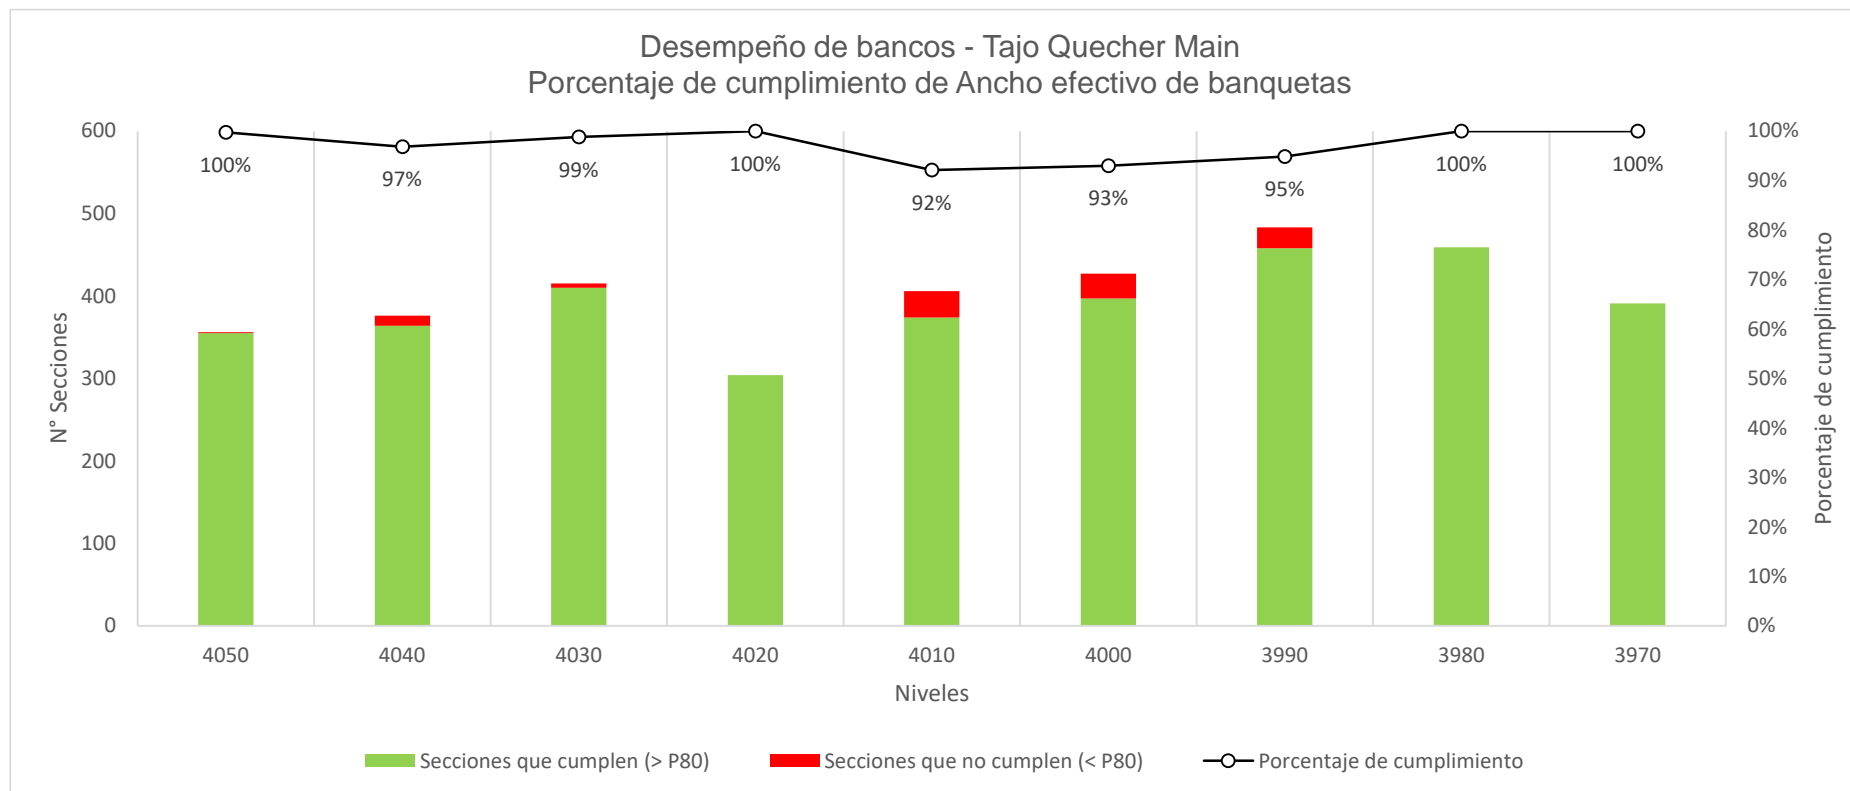
**Figura 50.** Desempeño de bancos. Porcentaje de cumplimiento de ancho efectivo de banquetas entre los niveles 3970 y 4050 de la Pared Norte del Tajo Quecher Main.

El criterio de cumplimiento para el ancho de banquetetas en la Pared Norte del Tajo Quecher se basa en la teoría propuesta por Read y Stacey (2009) basado en el volumen de material fallado que razonablemente se puede contener en el banco. En este caso, una banqueteta se considera aceptable, siempre y cuando la banqueteta efectiva tenga un ancho mayor al 80 % del ancho diseñado.
