**UNIVERSIDAD NACIONAL DE CAJAMARCA**

**PROGRAMA DE MAESTRÍA EN CIENCIAS**

**VULNERABILIDAD SÍSMICA APLICANDO EL MÉTODO DE BENEDETTI-  
PETRINI DE LAS VIVIENDAS UBICADAS EN ZONAS DE EXPANSIÓN  
URBANA DE LA CIUDAD DE BAMBAMARCA, 2023**

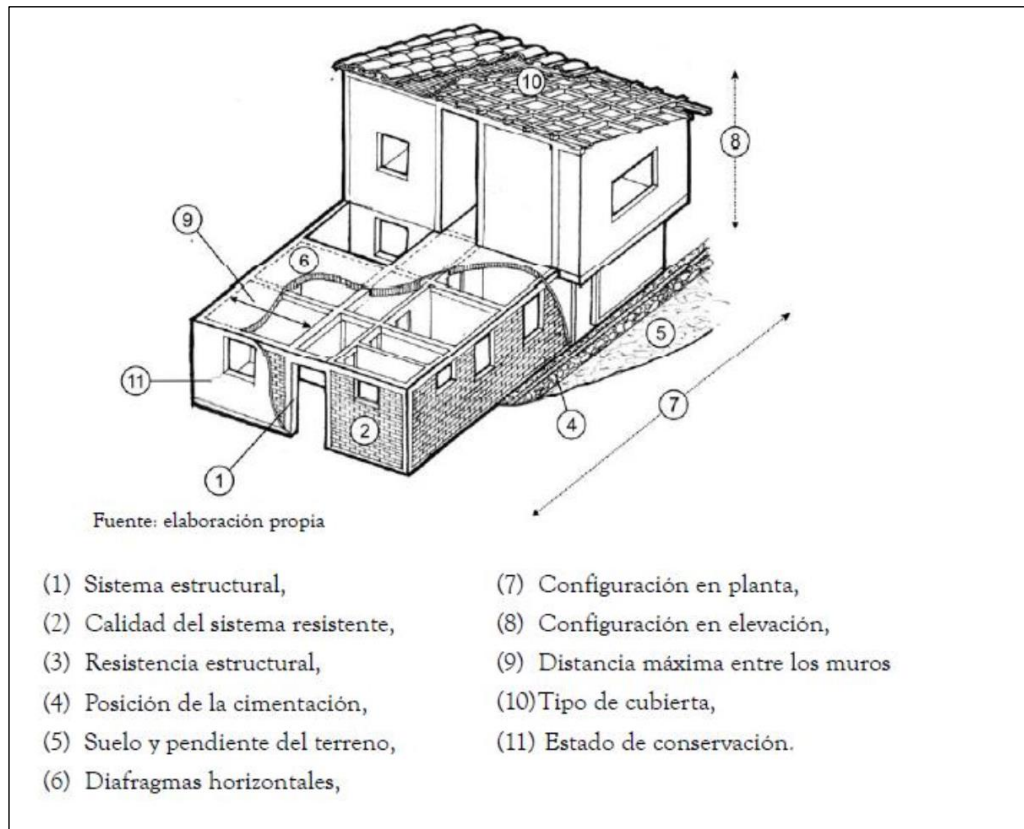
Parámetros de Benedetti y Petrini representados en una edificación (Benedetti y Petrini, 1984).

Para la definición del nivel de daño de la edificación, a partir de las funciones o matrices se necesario estimar un índice de vulnerabilidad el cual se base en la calificación de 11 parámetros (ver Figura 7). El concepto de este índice fue introducido por Benedetti y Petrini en Italia (1994), y posteriormente se ha incorporado en la estimación de la vulnerabilidad en otras ciudades como Barcelona, España.

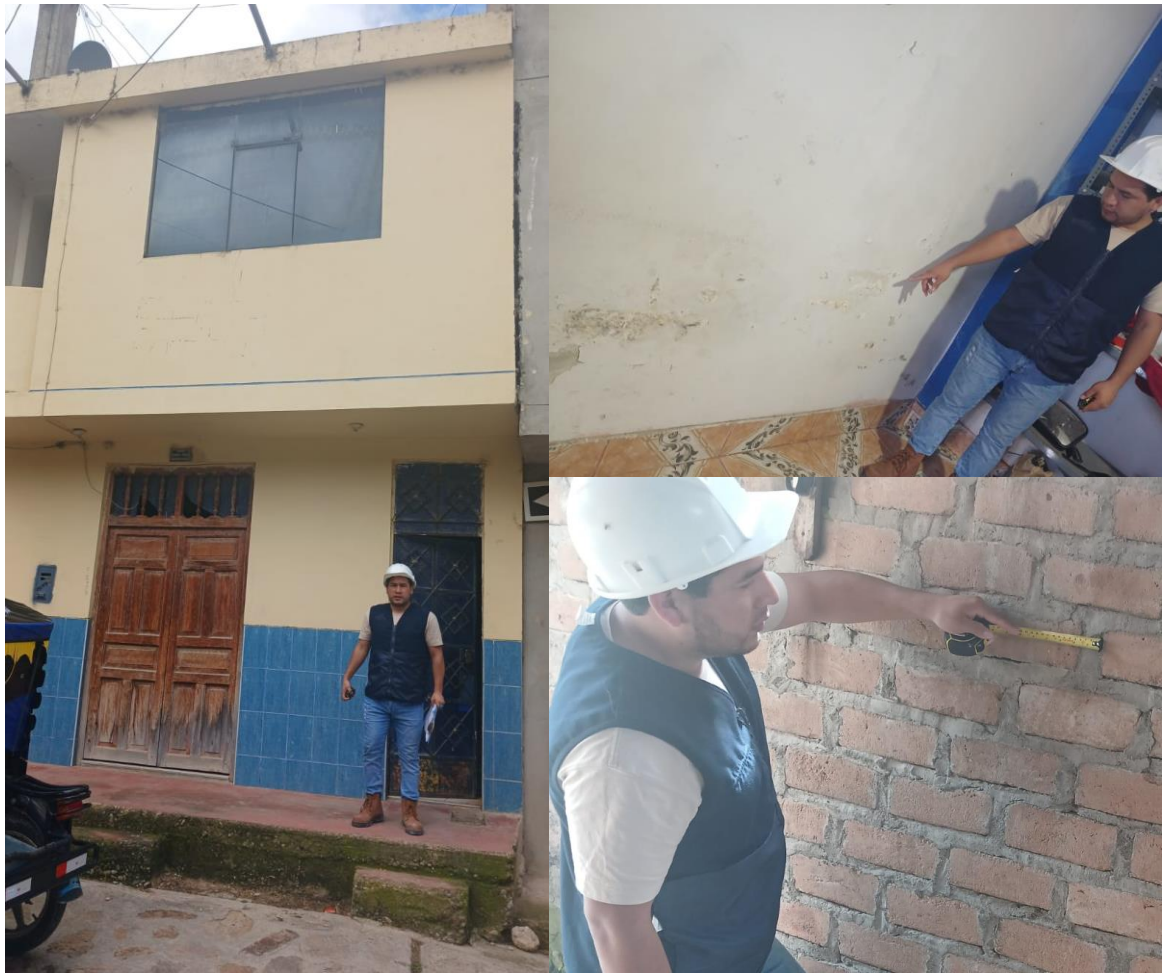
Se muestran las imágenes correspondientes a la inspección técnica de las residencias, permitiendo observar su condición actual e identificar posibles defectos constructivos en las viviendas.

*Inspección técnica de la vivienda 1.*

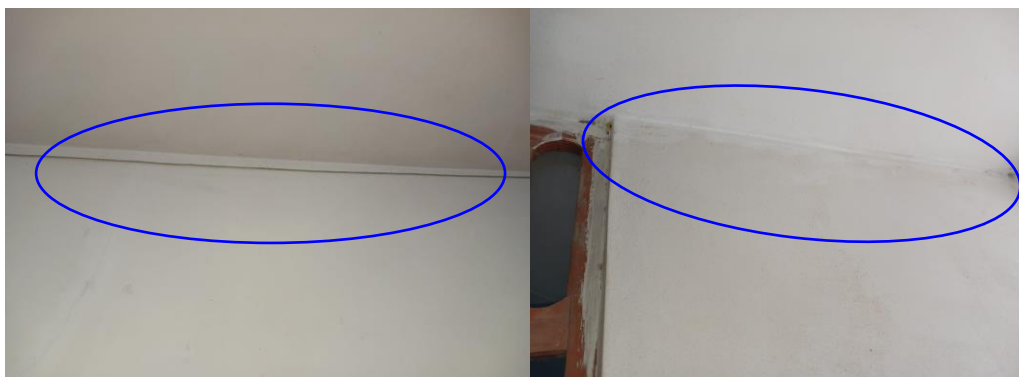
## Fotografía 2

*Conexión sin viga de amarre en los muros*

Como observamos en la fotografía 2, los muros no presentan vigas de amarre.

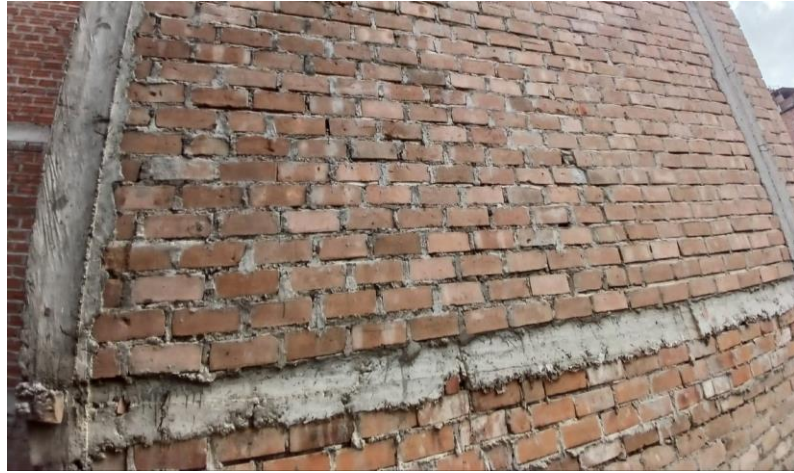
*Albañilería de la edificación.*

Como se observa en la fotografía 3 el ladrillo utilizado en el muro es homogéneo.

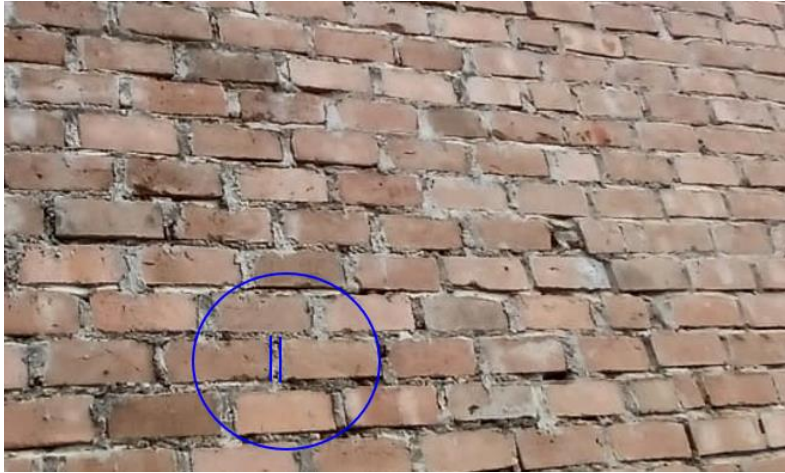
## Fotografía 5

*Espesor de las juntas.*

Como se observa en la fotografía 5 el espesor de las juntas es menor a 1.0 cm.

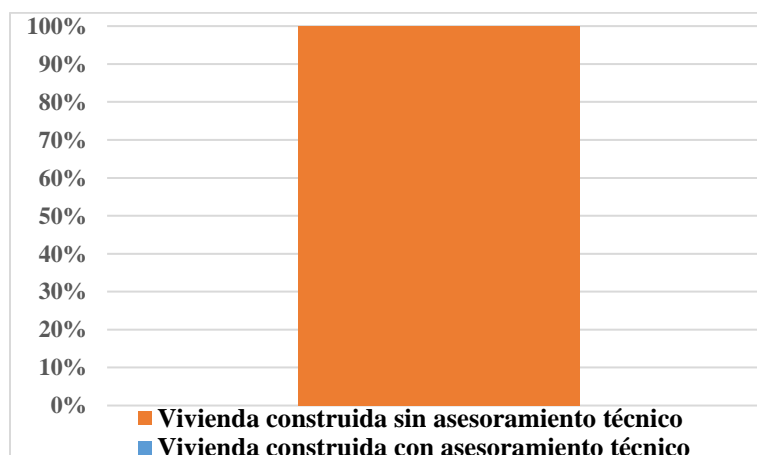
*Asesoramiento técnico en la construcción.*

- Según el **gráfico 2** se observa que el 100% de las viviendas no recibieron asistencia técnica durante la construcción, según la información proporcionada por los propietarios. Todas las viviendas fueron autoconstruidas, ya que los propietarios carecían de los recursos necesarios para contratar a un profesional desde la creación de los planos hasta la supervisión para asegurar el cumplimiento de las especificaciones técnicas. Otro factor contribuyente fue que emplearon personal no calificado en la construcción de sus hogares, evidenciando un completo desconocimiento de las posibles deficiencias que podrían surgir debido a la falta de asesoramiento técnico.

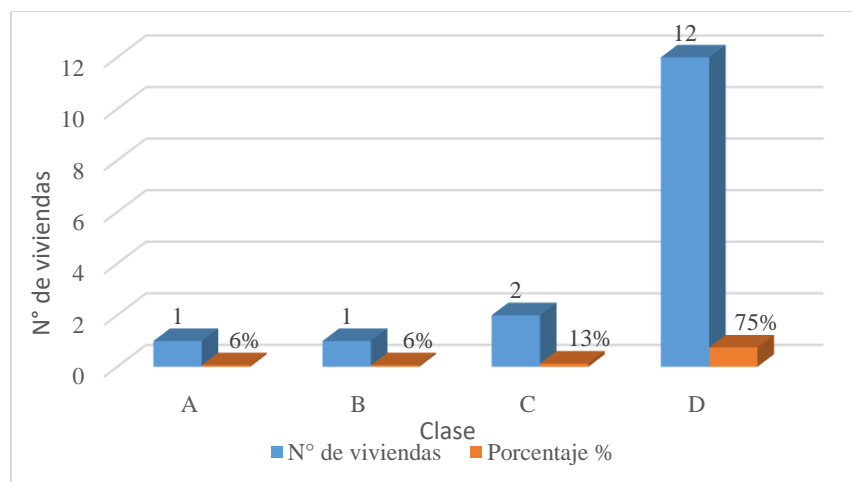
*Clasificación de los diafragmas horizontales.*

- Según el **gráfico 7** se observa que para el parámetro 5: diafragmas horizontales, tenemos que el 6% de las viviendas evaluadas corresponden a la clase A viviendas con buena calidad del sistema resistente de la losa de entrepiso, es decir que existe buena conexión entre la losa y el sistema de muros, el 6% corresponde a la clase B viviendas con casi buena conexión entre la losa y el sistema de muros, el 13% corresponde a la clase C viviendas con casi deficiente conexión entre la losa y el sistema de muros y el 75% corresponde a la clase D viviendas con deficiente conexión entre la losa y el sistema de muros.

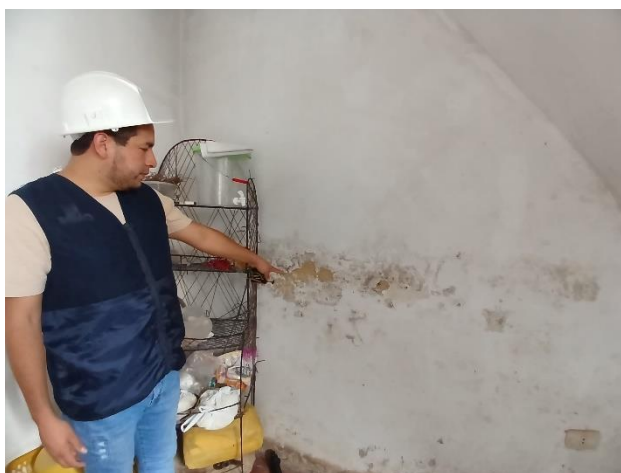
*Muestra de humedad en la vivienda.*

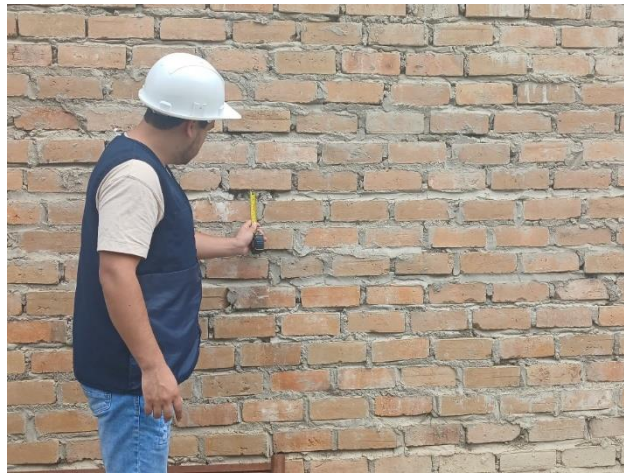
### **Fotografía 10**

*Medida de mortero en muros.*

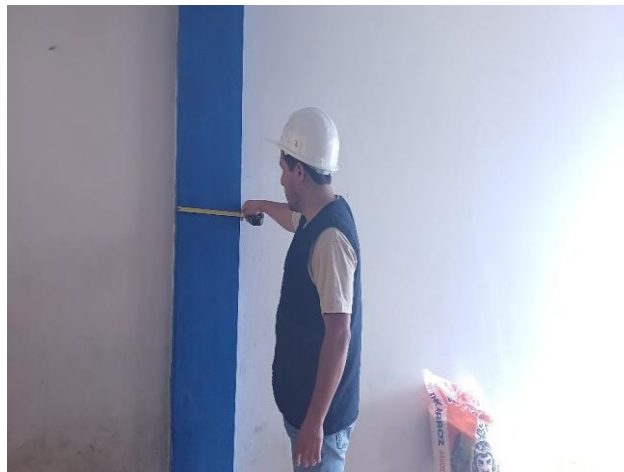
## **Fotografía 13**

*Medidas de columnas en vivienda.*

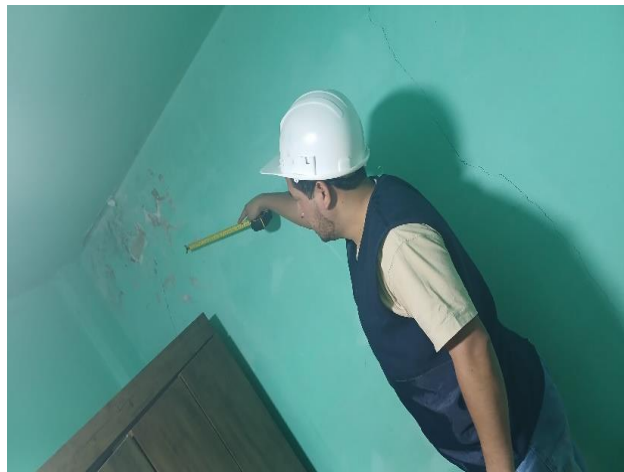
*Muestra de humedad en vivienda.*
