UNIVERSIDAD NACIONAL DE CAJAMARCA
FACULTAD DE INGENIERÍA
ESCUELA ACADÉMICO PROFESIONAL DE INGENIERÍA CIVIL

**“EVALUACIÓN DEL SISTEMA DE AGUA POTABLE EN EL CENTRO POBLADO
DE SAN JUAN, DISTRITO DE MATARA – CAJAMARCA, 2022”
PARA OPTAR EL TITULO PROFESIONAL DE INGENIERO CIVIL**

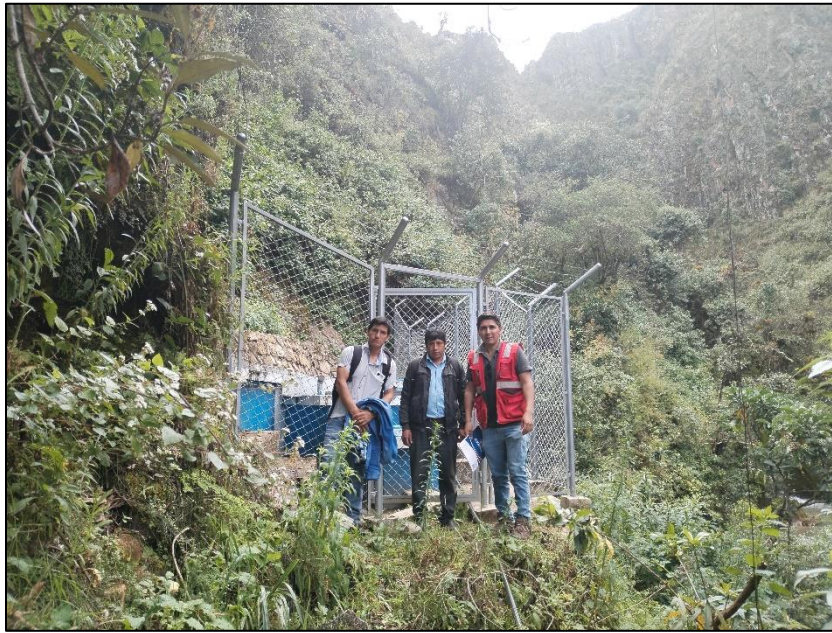
Foto 1: Vista de ingreso a captación con las autoridades de la comunidad

- denominada “El Cumbe”, consiste en un sistema de cámaras de concreto (cámara húmeda y cámara seca) con las que se capta el agua del manantial de ladera, las válvulas y cerco perimétrico que rodea la estructura.
- Se realizará las medidas de toda la estructura y así poder realizar un croquis de la captación
- Se realizará el aforo del caudal de la captación el cual se comprobará en el ingreso al reservorio para detectar si es que hay fugas de agua en la línea de conducción.
- Se tomará muestras del agua potable para su análisis físico químico en el laboratorio.

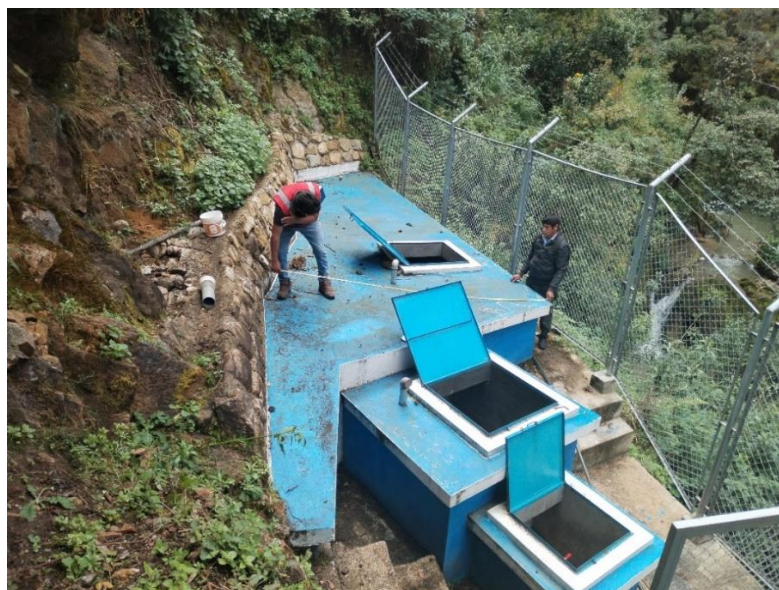
Foto 2: Captación del sistema de abastecimiento de agua potable en la localidad de San Juan

Se evidenció que la estructura de la captación se encuentra en buen estado de conservación, igualmente, la cámara húmeda, la caja de llaves, la cual cuenta con una válvula de esfera, y el cono de rebose en tubería de 2 pulgadas, sin embargo, en la parte inferior viene dándose una erosión permanente por parte del agua de rebose y el agua de la quebrada cuando hay avenidas máximas (ver panel fotográfico en anexos).

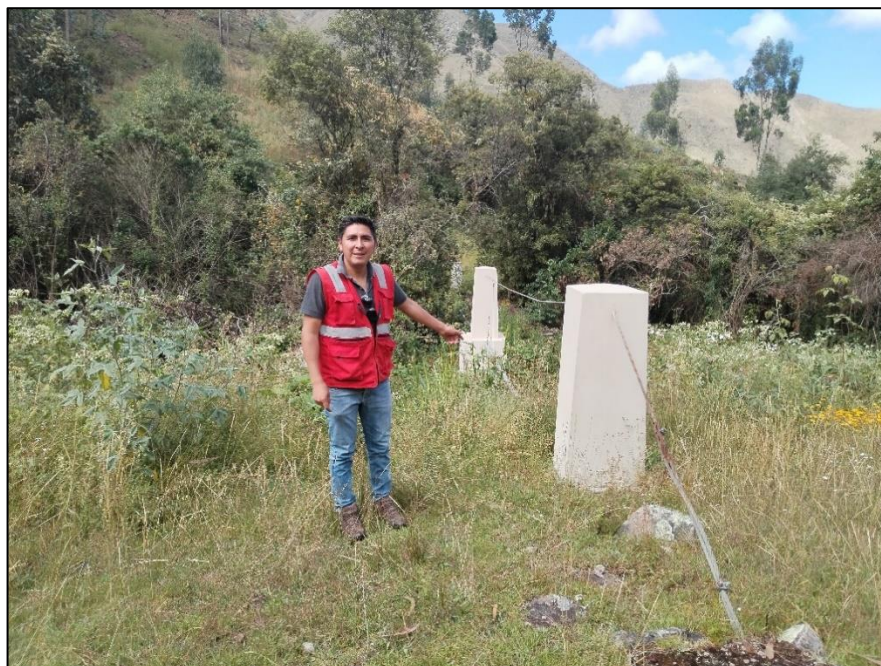
Foto 3: Pases aéreos en la línea de conducción

Además, la línea de conducción cuenta con una válvula de aire en el km 1+960.10, una válvula de purga en el km 1+848.45, así mismo, se encontraron dos cajas rompe presión tipo 6 en las progresivas 1+633 y 2+691. Todas las estructuras se encontraron en buen estado de conservación, sin presentar fugas u otras patologías que indiquen un funcionamiento inadecuado.

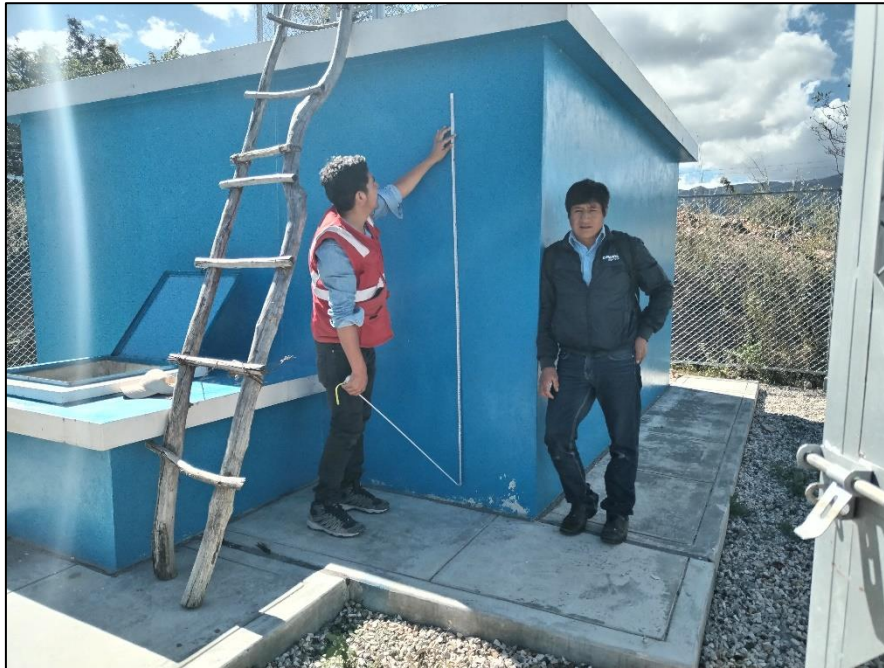
Foto 4: Reservorio rectangular de concreto armado

El recinto se encuentra rodeado por una cerca perimetral de malla galvanizada, la cual se encuentra en buen estado. Así mismo, no se observan fugas de agua ni grietas en la estructura del reservorio, no obstante, se observó que la pintura en la parte superior muestra signos de deterioro, que, sin embargo, no comprometen el funcionamiento ni la estanqueidad de la estructura. Se pudo conocer, de mano del presidente de la JASS que el clorador opera con una dosificación de 1 kilogramo de hipoclorito de sodio por día, coordinado con el centro de salud de la localidad, y que se aplica mantenimiento rutinario cada 6 días.

Según manifestaciones de las autoridades locales, antes que se construya este reservorio, el sistema funcionaba con un reservorio circular de 25 m³(ver anexo de panel fotográfico), sin embargo, el nuevo estudio que se hizo, solamente se construyó el actual reservorio de 15 m³ el cual más adelante iremos evaluando si este volumen es suficiente para abastecer a toda la población con el suministro de agua potable.

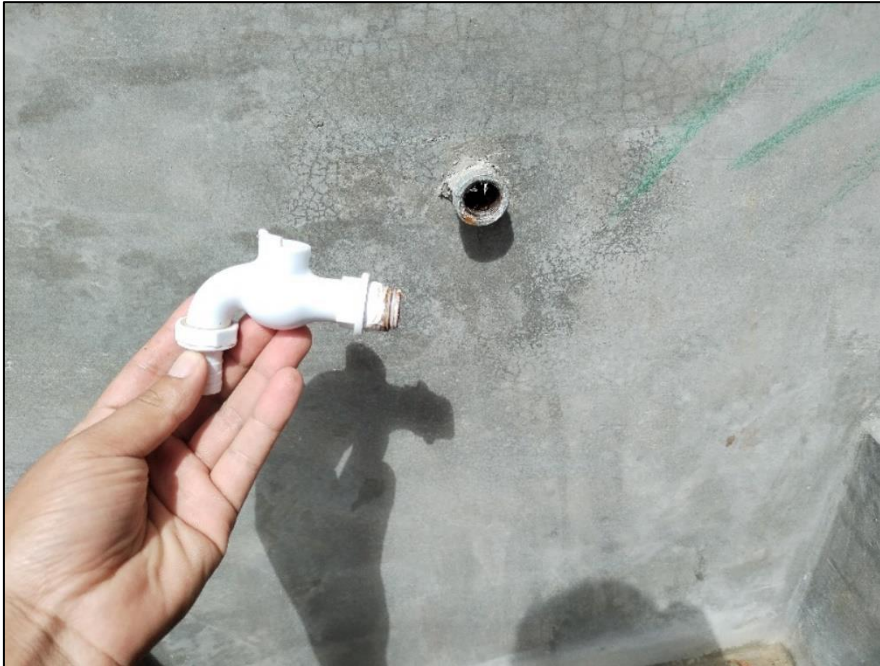
Foto 5 : Pileta Desprendida en Conexión Domiciliaria

Se hicieron inspecciones en las piletas ubicadas en las viviendas, observándose llaves desprendidas que evitan su uso adecuado. Así mismo, se observaron algunas roturas en la red, reparadas de manera improvisada, ya que no se cuenta con un plan de intervención propiamente dicho.

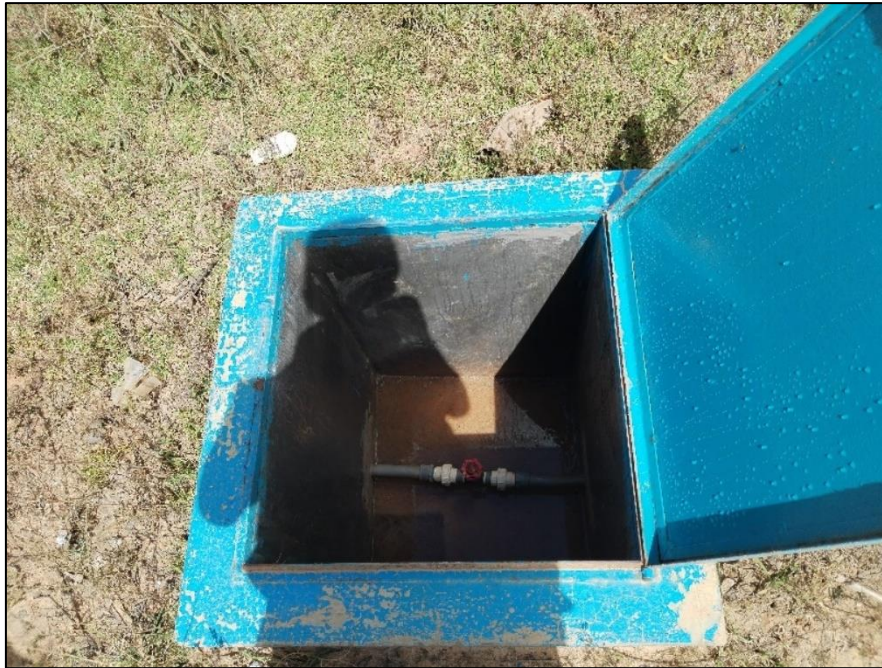
Foto 6 : Válvula de Control con presencia de agua

se pudo evidenciar que en dos válvulas hay fugas de agua, como se verifica en la siguiente foto:

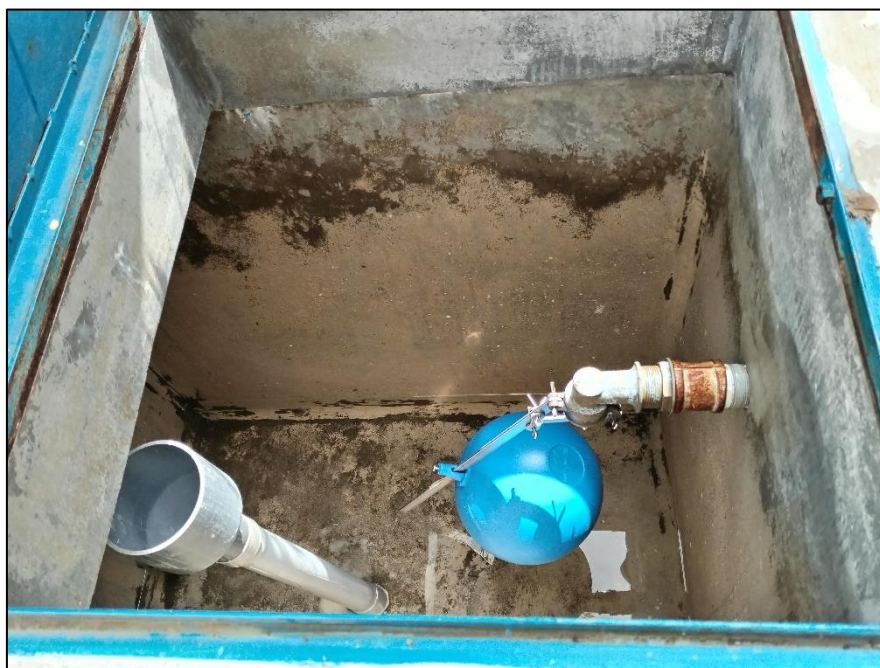
Foto 7 : Cámara Rompe Presión T - 7

Se encontró la presencia de 20 CRP, en 6 de ellas se pudo evidenciar la falta de mantenimiento, ya que se pudo notar la presencia de sarro y manchas verdosas en las paredes de la estructura. Esto nos indica la falta de mantenimiento adecuado el cual se verifica con la encuesta realizada donde algunos pobladores mencionaron la presencia de color y olor en el agua.

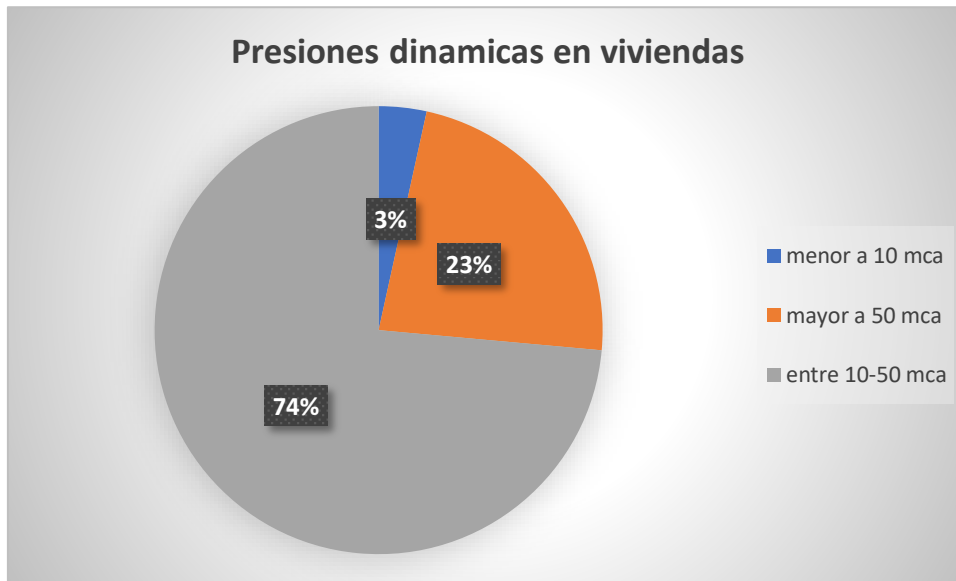
Gráfico 3: presiones dinámicas en viviendas medidas con manómetro

El resultado mostrado señala que solo 3 viviendas cuentan con una presión inferior al mínimo considerado en la Norma del RNE (no debe ser menor a 10mca), lo que representa el 3.5% de la población, 64 viviendas cuentan con una presión entre 10 mca y 50 mca, estando en el rango recomendado por la Norma y que representa el 73.5% de la población, 20 viviendas presentan una presión superior a 50 mca, lo que representa un 23%. Ello señala que efectivamente una porción de la población no cuenta con un suministro eficaz, al no contar con la presión tanto mínima como máxima requerida, dichos resultados tienen concordancia con la encuesta realizada. Así mismo, los puntos con presión superior a 50 mca pueden explicar las roturas señaladas sobre todo en las piletas de las viviendas.

Se observó también que lo reportado por la población mediante la encuesta es congruente con la simulación realizada en WaterCAD y los datos obtenidos mediante el manómetro, donde el 73.5% cuenta con una presión de agua mínima requerida, pero otros cuentan con presión menor a lo recomendado, así como también, la existencia de puntos con presión superior a 50 mca, como señala el grafico 3 el cual representa un 23 %, lo que puede explicar las roturas mencionadas.

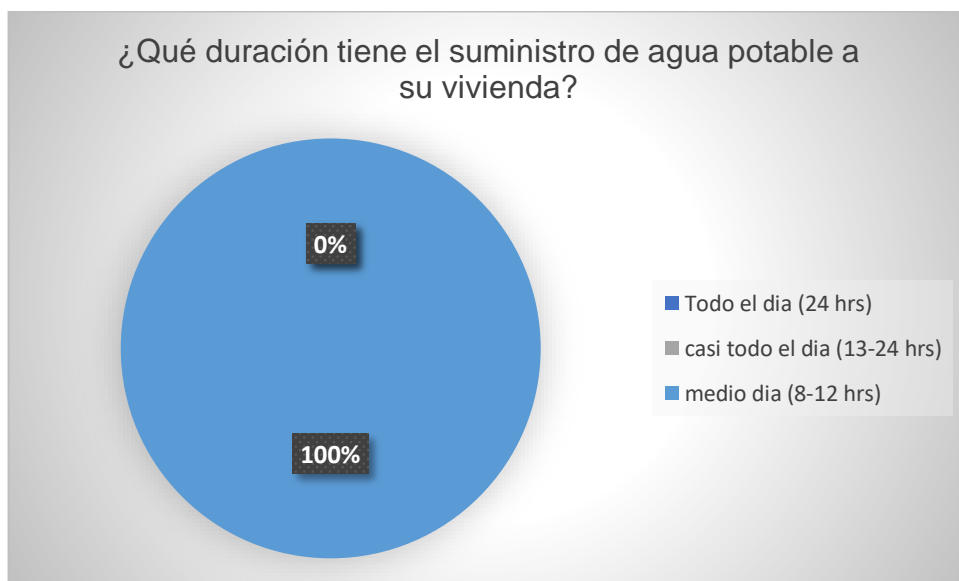
Gráfico 5: Duración del servicio de agua potable

Al consultar sobre la duración del suministro de agua, los encuestados revelaron que, aunque reciben agua todos los días, esta no está disponible durante las 24 horas, como muestra en el gráfico 5.

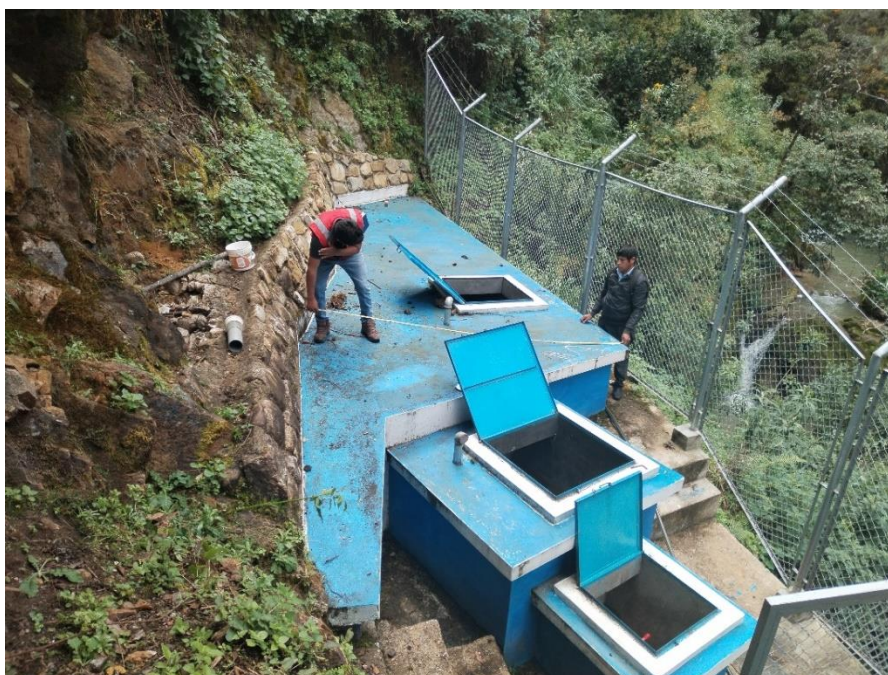
Foto 8:

La captación se encuentra en buen estado, se puede apreciar la cámara húmeda y la caja de llaves de la captación

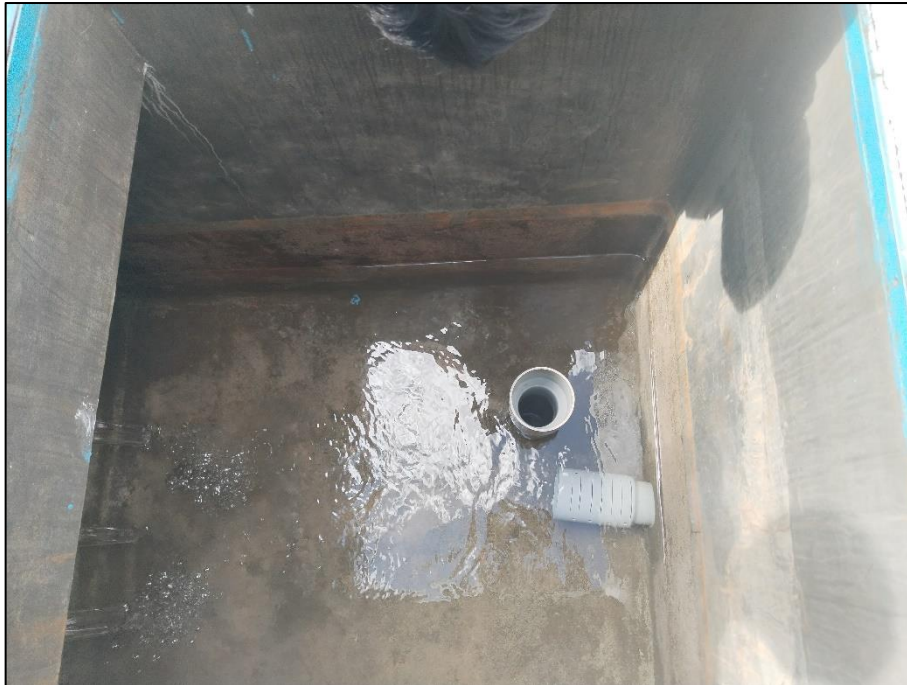
Foto 9:

Se puede apreciar la canastilla a una altura de salida de 0.10 cm, así mismo se aprecia el cono de rebose todos aun en Buen estado

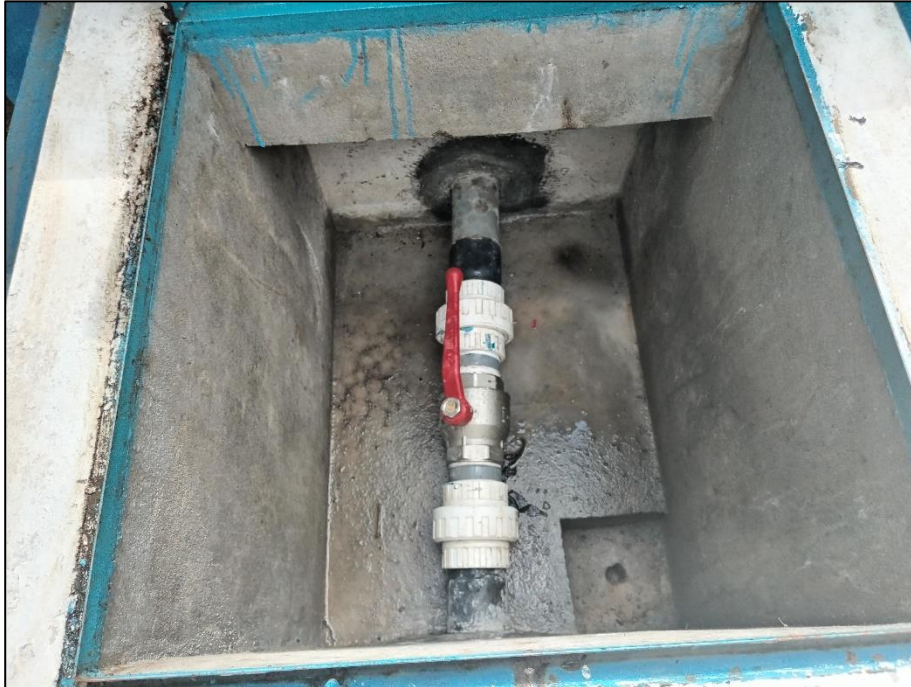
Foto 10:

Se puede apreciar una válvula de esfera, la cual sirve también para cerrar el flujo del agua cuando hay daño en la tubería de conducción

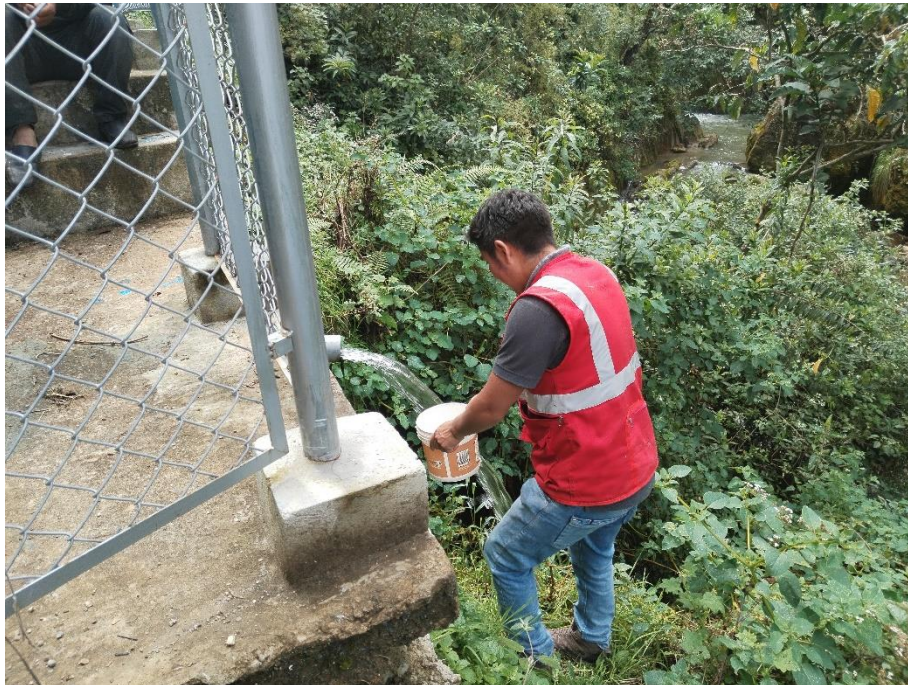
Foto 11:

Se observa que la salida esta direccionada a la parte inferior de la captación, poniendo en riesgo la estabilidad de la cimentación de la estructura

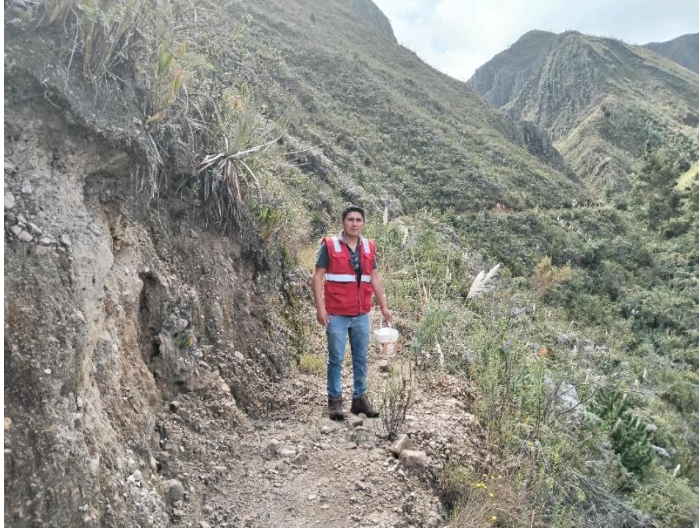
Foto 12:

Se puede apreciar la línea de conducción, en este tramo la tubería va enterrada, en su trayectoria cuenta con 01 válvula de aire en el km 1+960.10, 01 válvula de purga en el km 1+848.45. Así mismo, se encontró 02 crp n° 06 en las progresivas 1+633 y 2+691 todas las estructuras se encontraron en buen estado.

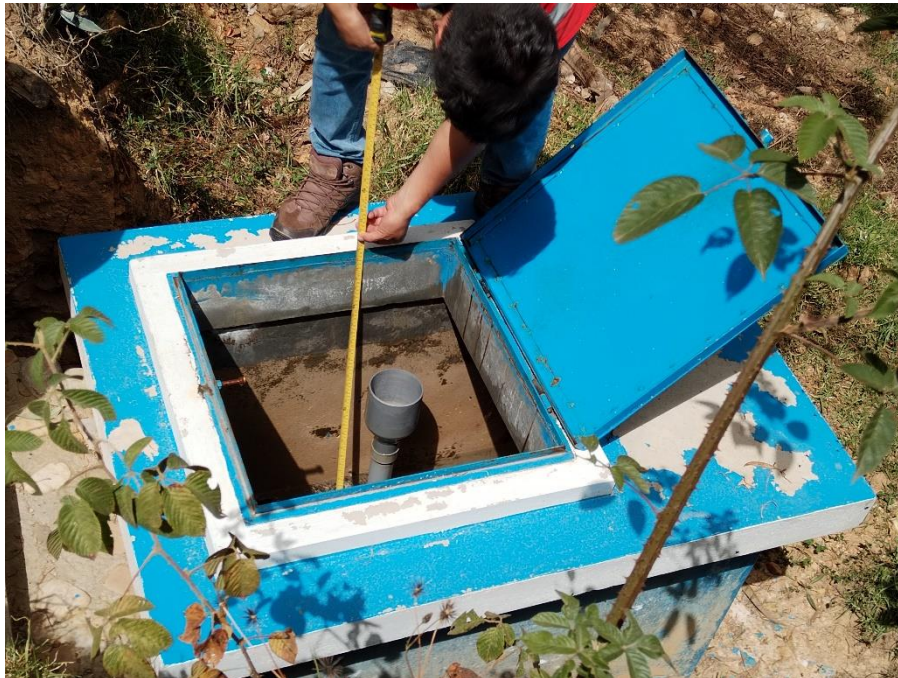
Foto 13:

Se encuentran ubicadas en 1+633 y 2+691 todas las estructuras se encontraron en buen estado

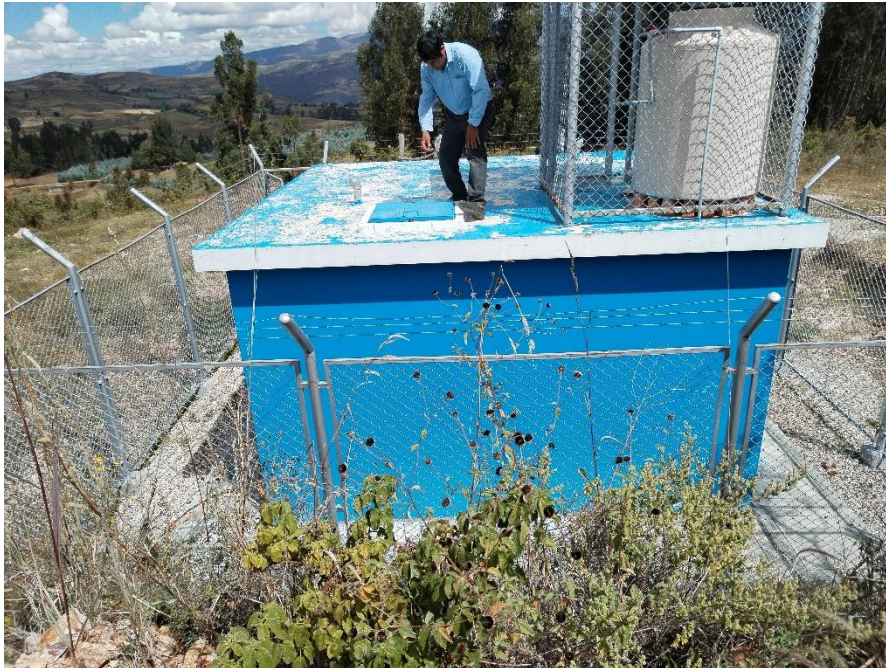
Foto 14:

Se puede apreciar el reservorio de forma cuadrada, donde la pintura en la parte superior se encuentra deteriorada

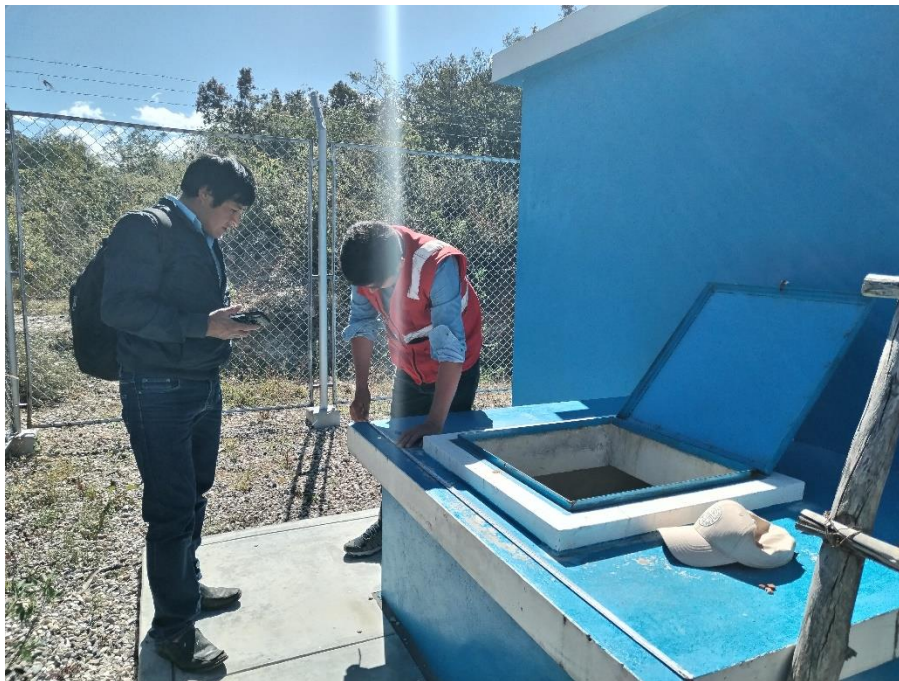
Foto 15:

Caja de válvulas de reservorio

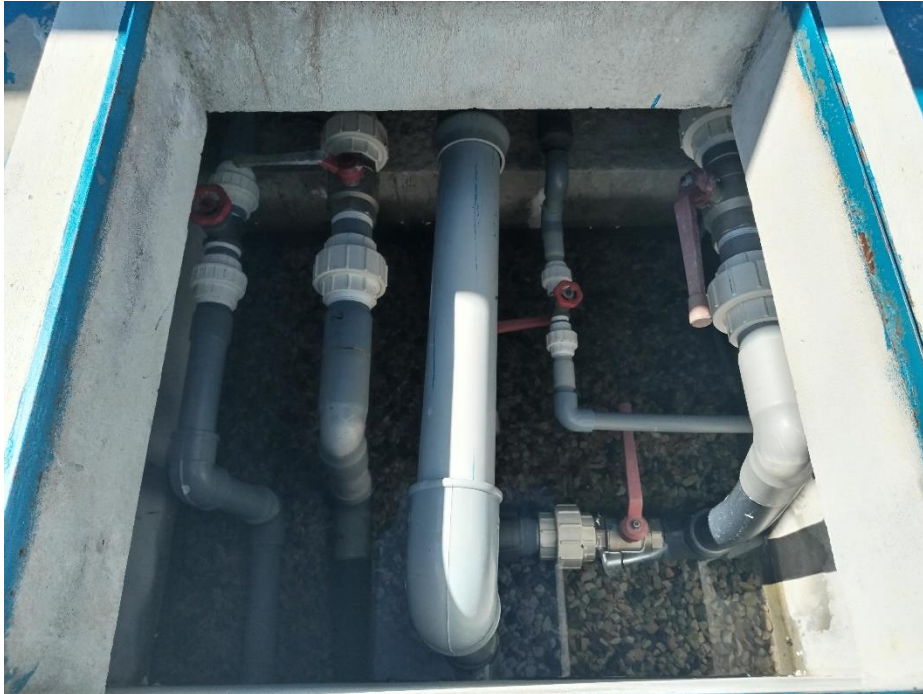
Foto 16:

Se puede apreciar las diferentes tuberías tanto de salida, entrada, de rebose, para el clorador y la formación del by pass

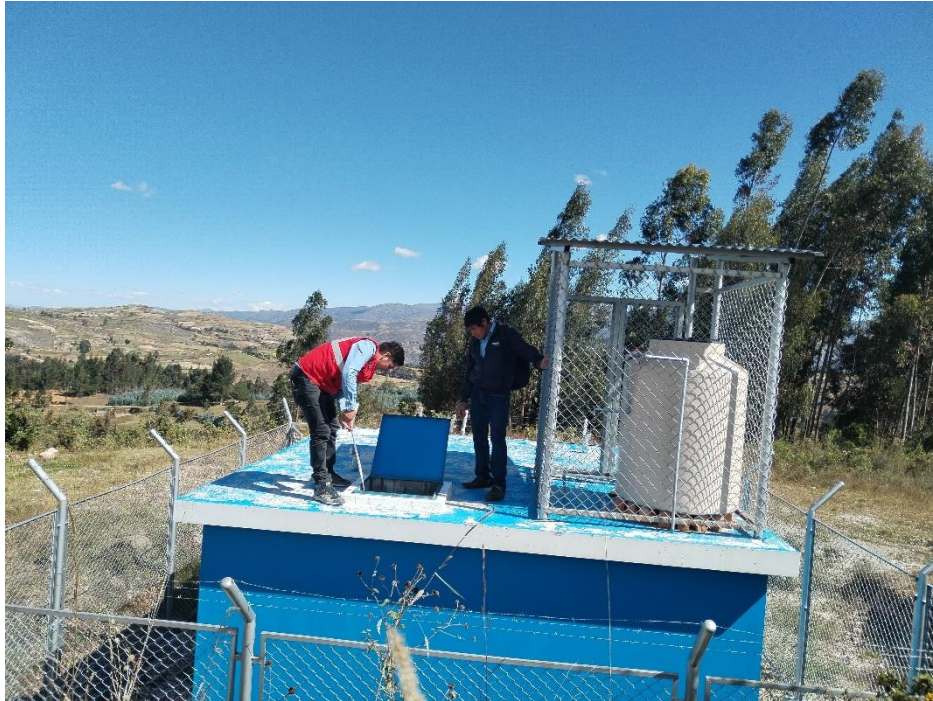
Foto 17:

Midiendo las alturas del nivel de agua durante el día, con un intervalo de una hora

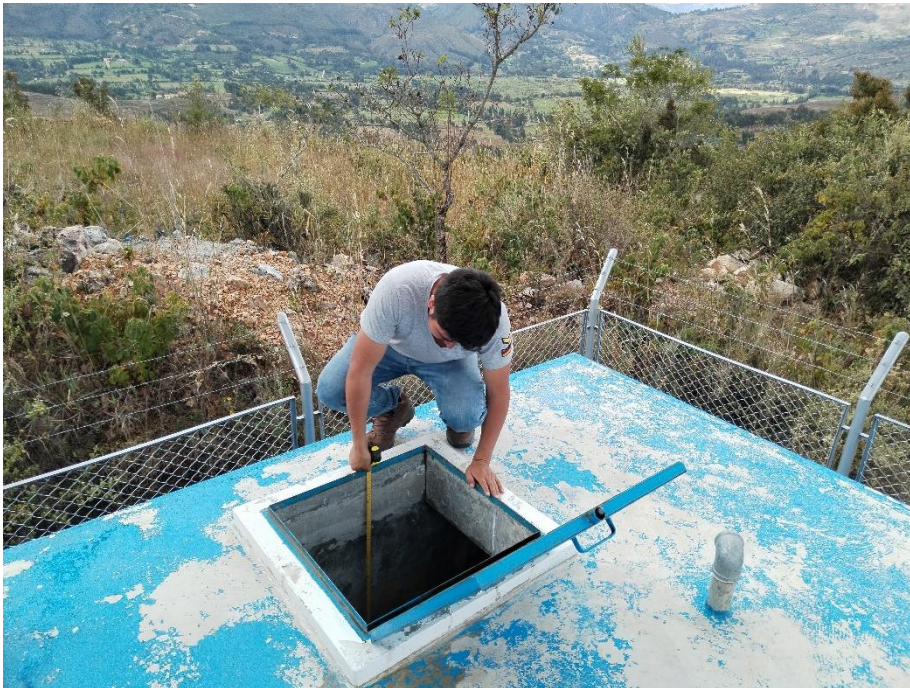
Foto 19:

Midiendo las alturas del nivel de agua durante el día, con un intervalo de una hora por 31 días

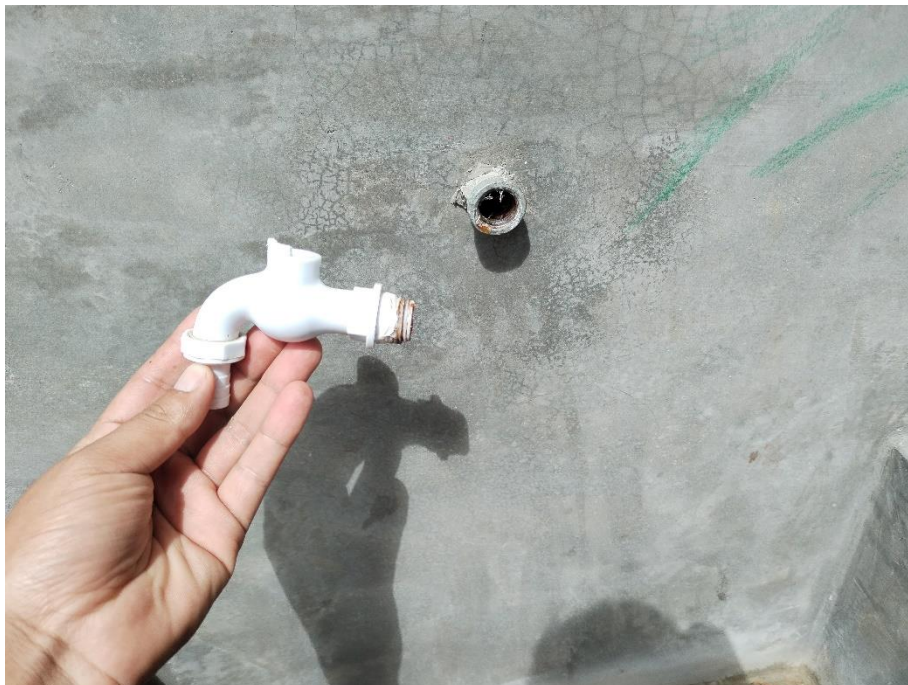
Foto 22:

Piletas en mal estado, en total se encontraron 69 piletas en mal estado

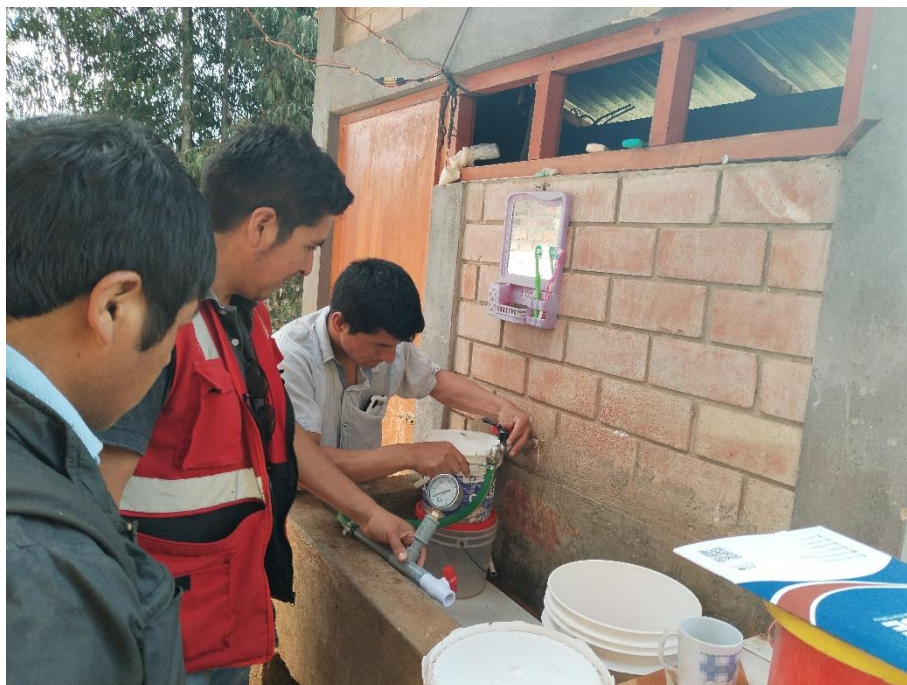
Foto 23:

Se midió la presión de llegada a las piletas de los usuarios acompañado por los miembros de la JASS, como el sistema es muy amplio, se consideró un cierto número de usuarios tomando en cuenta la parte más alta de la zona y la más baja

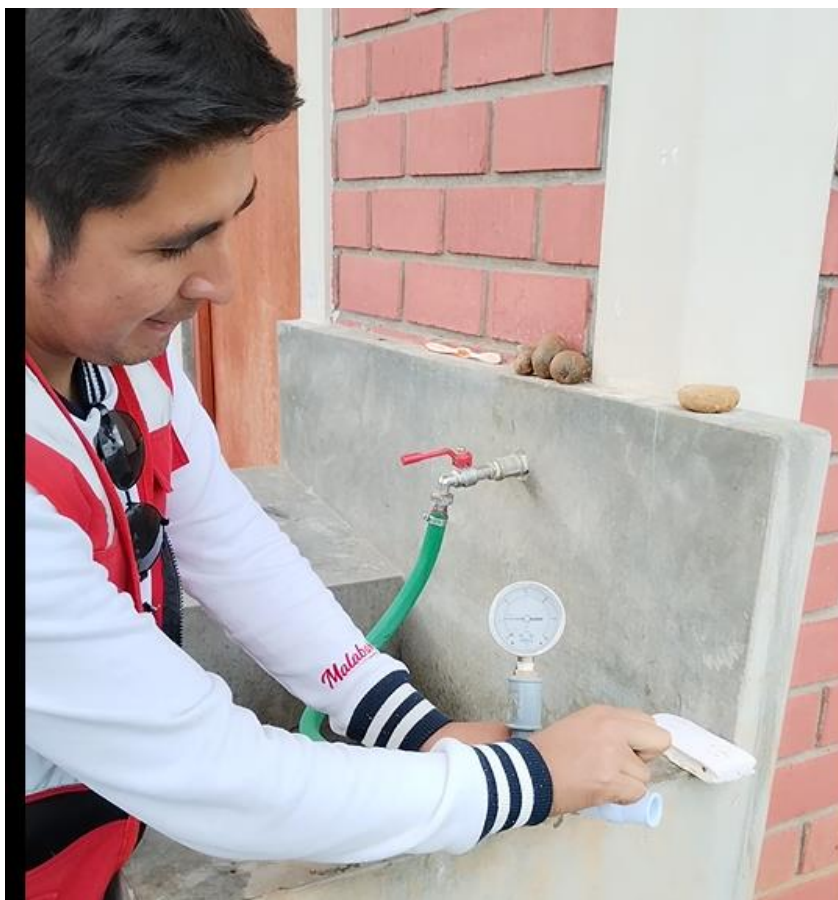
Foto 24:

Se puede apreciar la aguja de manómetro aumentar repentinamente apenas y se cierra la válvula, son viviendas que tienen la presión por encima de los 50 mca

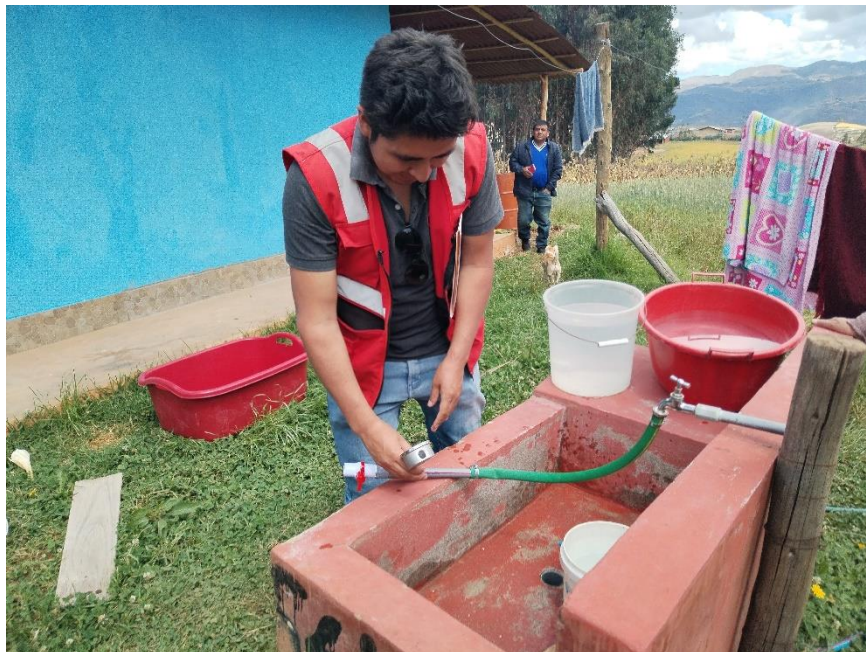
Foto 25:

Medida de presión en conexiones domiciliarias.

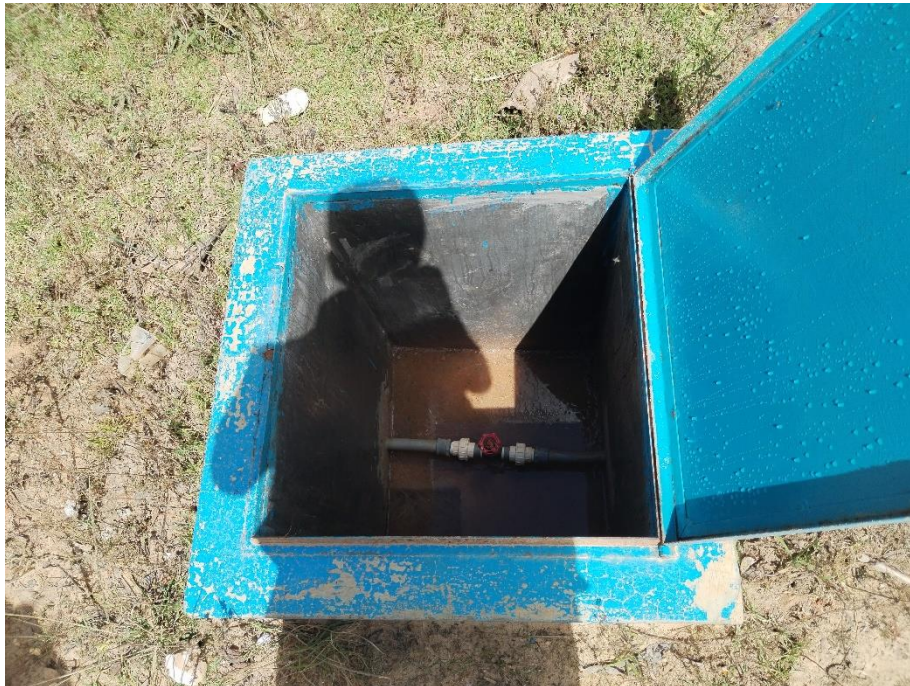
Foto 26:

También se encontró con la presencia de válvulas de control en el sistema, donde se puede apreciar la presencia de agua.

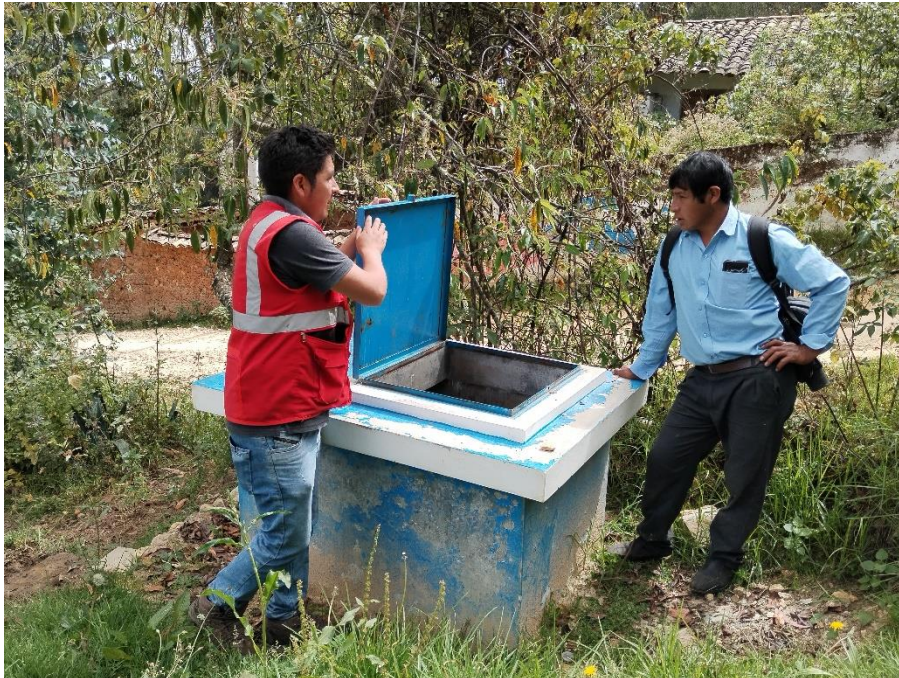
Foto 27:

También se encontró con la presencia de cámaras rompe presión en el sistema, haciendo un total de 20 und.

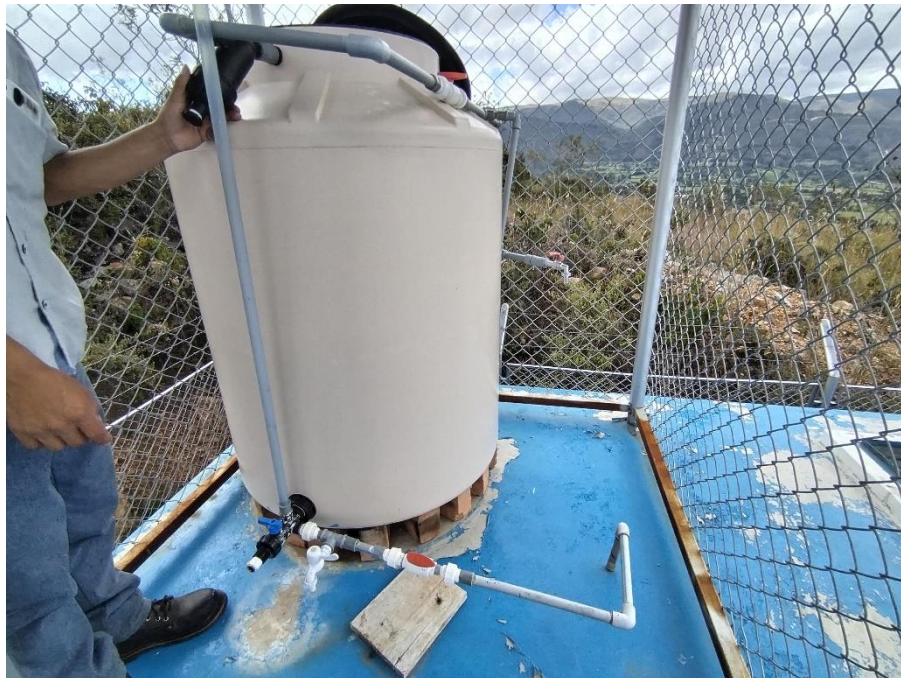
Foto 28:

Este reservorio cuenta con un equipo de cloración, el cual cuenta con una dosificación adecuada para consumo humano, en coordinación con el centro de salud de esta localidad, para lo cual se suministra 1kg de hipoclorito de sodio al día y su mantenimiento se hace cada 6 días

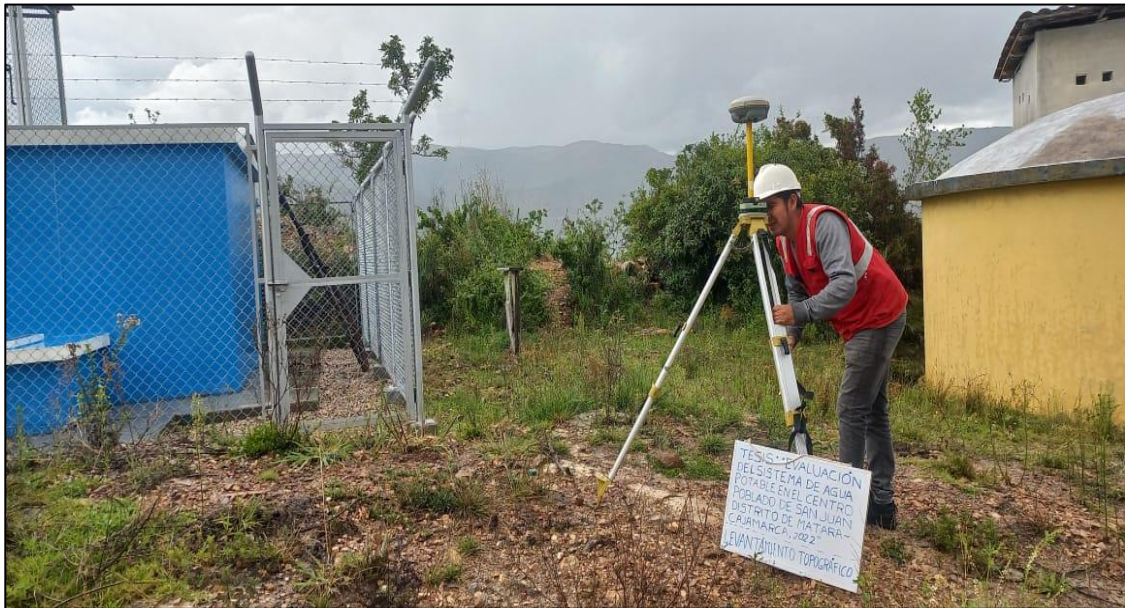
Foto 29:

Levantamiento topográfico con GPS diferencial de todo el sistema
