TESIS:

EVALUACIÓN DE LA ILUMINACIÓN EN LOS AMBIENTES DE TRABAJO EN LA CALERA BENDICIÓN DE DIOS E.I.R.L – 2021

MENCIÓN: SALUD OCUPACIONAL Y AMBIENTAL

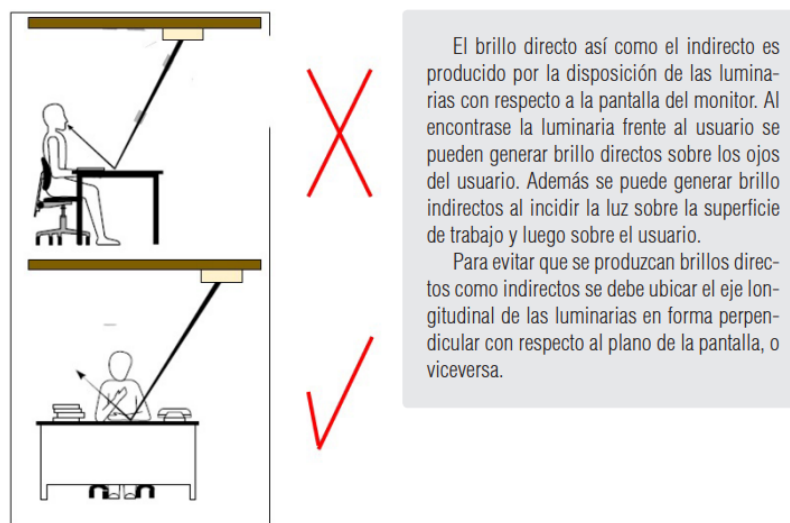
Figura 1 - Brillo indirecto por incorrecta disposición de las luminarias

La ilustración anterior muestra el lugar apropiado en el cual la luminaria debería ser colocada en referencia al lugar de trabajo del colaborador, si se coloca delante del trabajador esta generara brillo directo hacia él y por lo tanto afectará el desempeño de sus funciones además de exponerlo a posibles afectaciones visuales, la forma apropiada de ubicar la luminaria es al costado del plano de trabajo para que esta no genere afectación a las actividades el trabajador.

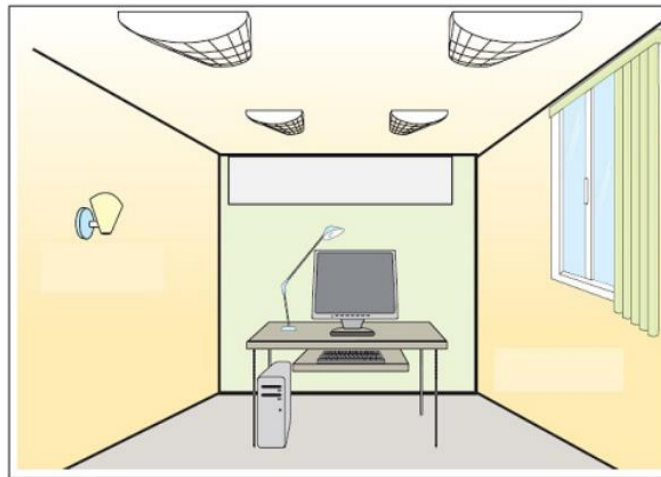
Figura 2 - Disposición correcta de luminarias y de la pantalla con respecto a las ventanas

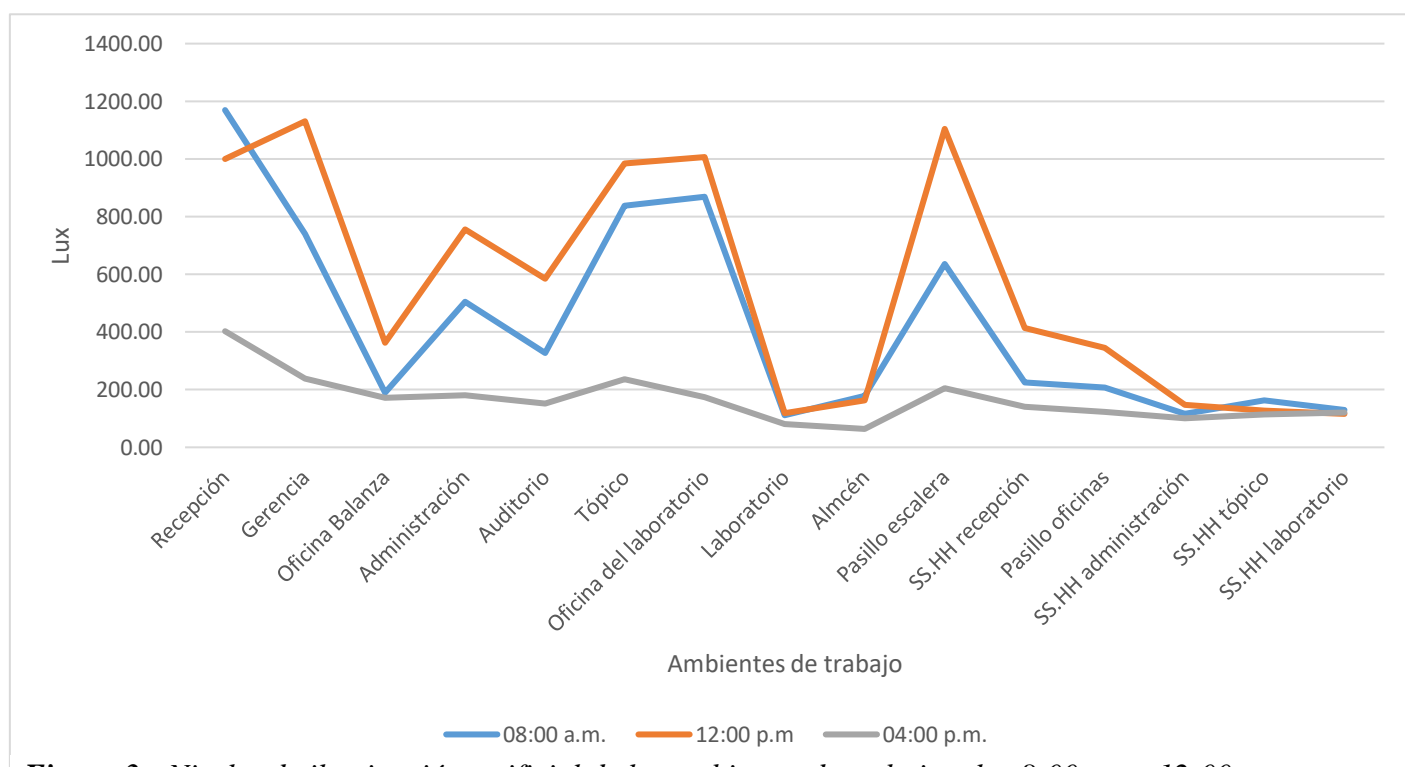
Figura 3 - Niveles de iluminación artificial de los ambientes de trabajo a las 8:00 a.m., 12:00 p.m. y 4:00 p.m.

En la presente figura se muestra las variaciones del nivel de iluminación artificial de cada ambiente de trabajo en distintas horas de monitoreo, se destaca que los picos máximos de iluminación se dan a las 12:00 p.m., y los picos más bajos a las 4:00 p.m., los ambientes con mayor iluminación son la gerencia, tópico, oficina del laboratorio y el pasillo de la escalera, los ambientes con más déficit de iluminación son el laboratorio, el almacén, los servicios higiénicos administrativos, del tópico y del laboratorio.

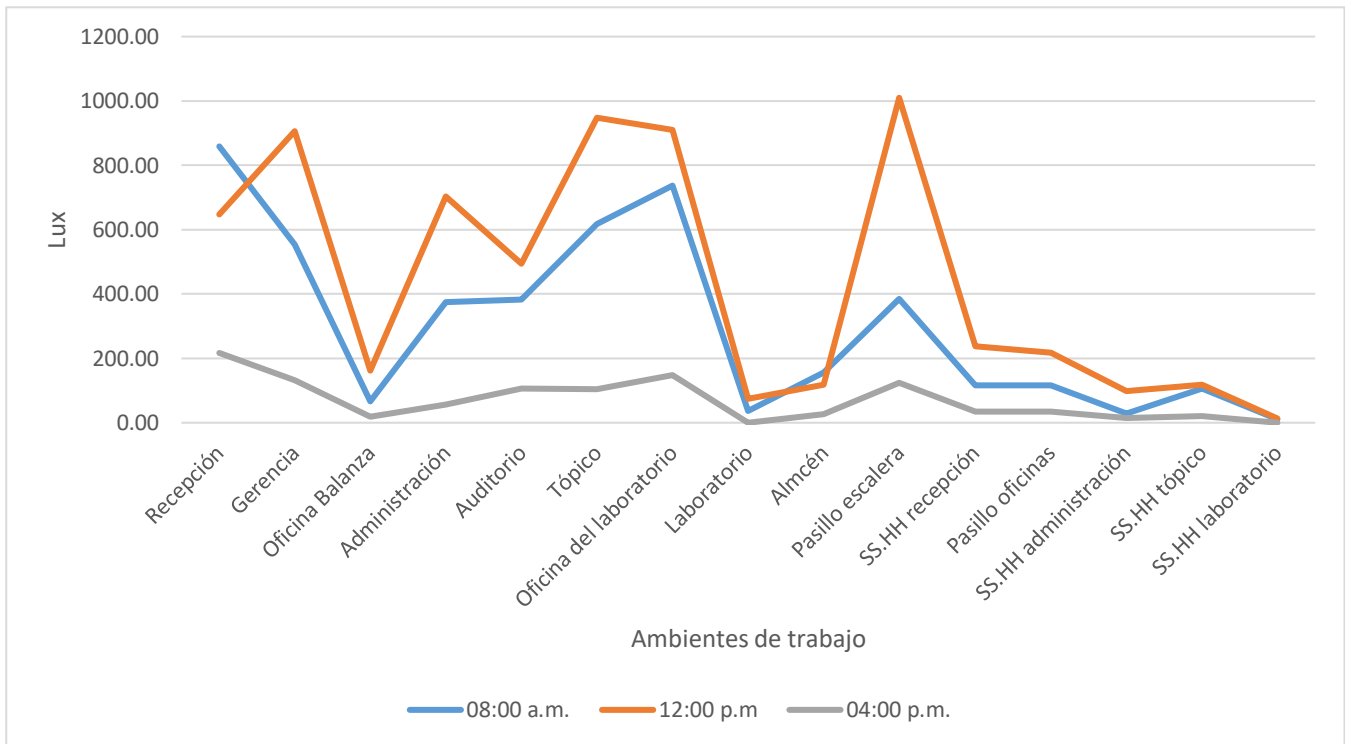
Figura 4 - Niveles de iluminación natural de los ambientes de trabajo a las 8:00 a.m., 12:00 p.m. y 4:00 p.m.

En la presente figura se muestra las variaciones del nivel de iluminación natural de cada ambiente de trabajo en distintas horas de monitoreo, se destaca que los picos máximos de iluminación se dan a las 12:00 p.m., y los picos más bajos a las 4:00 p.m., los ambientes con mayor iluminación son la gerencia, tópico, oficina del laboratorio y el pasillo de la escalera, los ambientes con más déficit de iluminación son el laboratorio, el almacén, los servicios higiénicos administrativos, del tópico y del laboratorio.

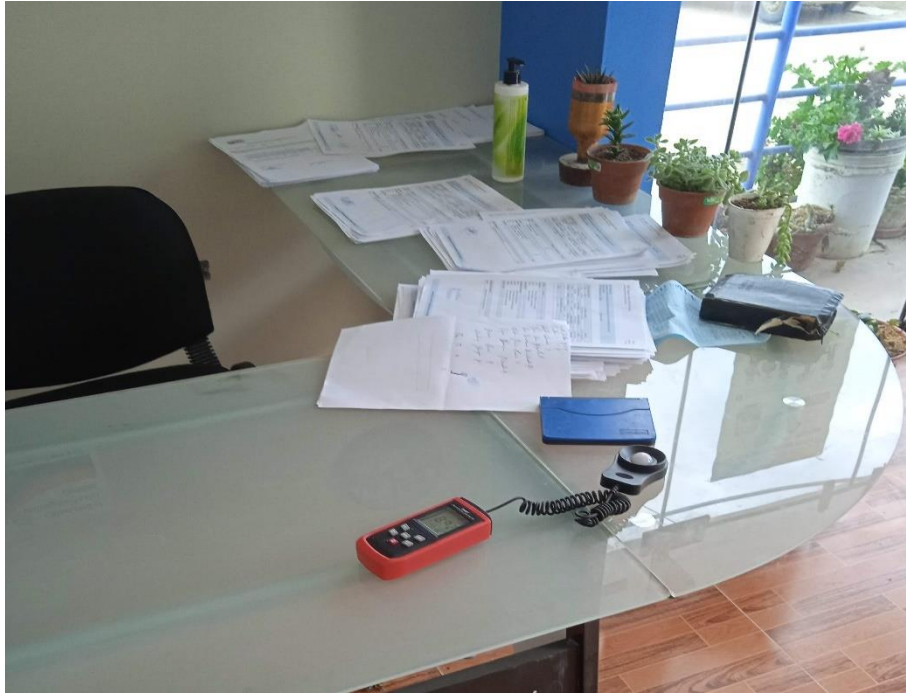
Figura 23- Medición de la iluminación

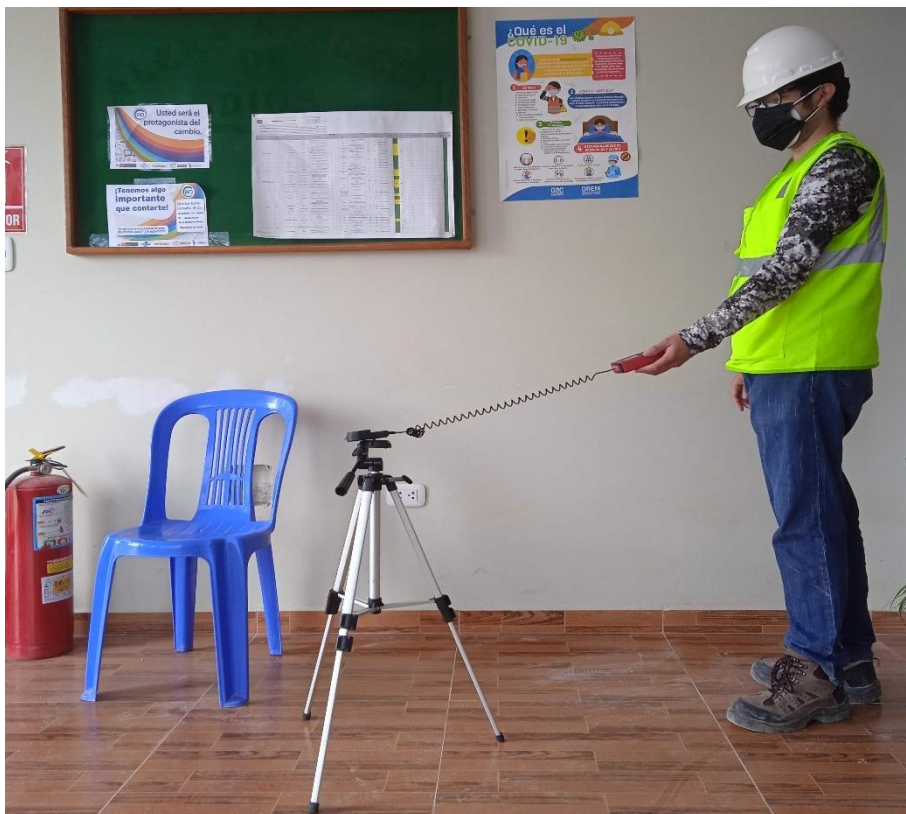
Figura 24 - Medición de la iluminación
