**UNIVERSIDAD NACIONAL DE CAJAMARCA  
FACULTAD DE CIENCIAS SOCIALES  
ESCUELA ACADÉMICO PROFESIONAL DE TURISMO  
Y HOTELERÍA**

**INSTALACIONES Y EQUIPAMIENTO TURÍSTICO Y SU  
IMPACTO EN LA CALIDAD DE SERVICIO DEL CIRCUITO  
TURÍSTICO DE LLUSHCAPAMPA 2023**

**Cajamarca - Perú  
2024**

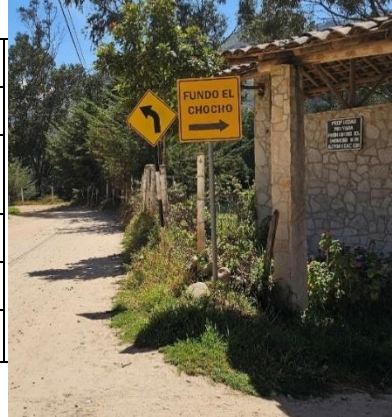
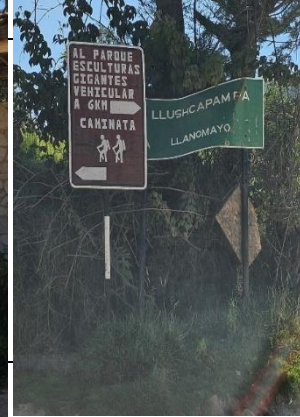
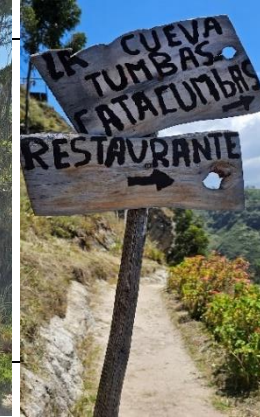
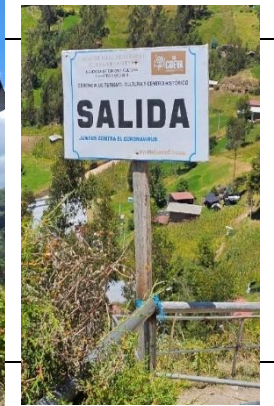
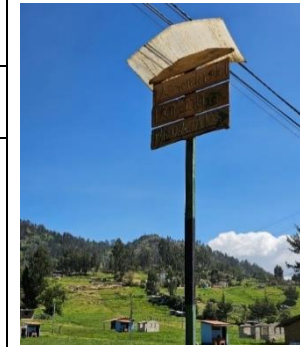
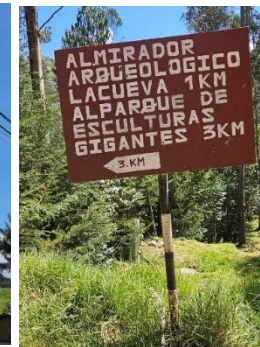
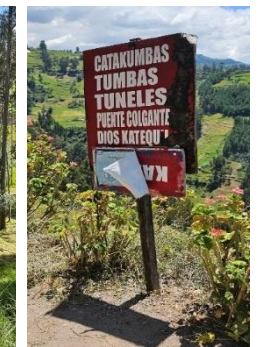
<b>Dimensión</b>	: Orientación
<b>Indicador</b>	: Señalización Turística
<b>Tipos de señalización</b>	: Señales de bienvenida y señales informativas de orientación.
<b>Estado de Conservación</b>	: Regular
<b>Color de Letreros</b>	: Marrón, verde, amarillo
<b>Material</b>	: Madera, vinil y lamina de metal

Se aprecia durante el recorrido del circuito turístico de Llushcapampa un total de 22 carteles de señalización turística, el estado de estas señales es regular; se encuentran ubicadas antes y dentro de cada emprendimiento y en lugares visibles pero la letra de algunos de estos carteles no es adecuado para su visualización; la estructura de soporte de 14 de ellos es de madera y de los restantes es de fierro tubular galvanizado; la mayoría de los soportes de la estructura no cuentan con bases o pedestales de cemento que los sostengan sino están enterrados dentro de la tierra; los colores que predominan son el marrón, verde petróleo y amarillo; aunque algunas señales están hechas de vinil; se aprecia la altura promedio de estas señales de entre 1.30 a 2.00 metros de altura a excepción del que se puede identificar antes del ingreso a la posada de Puruay el cual está diseñada de madera, protegida contra la lluvia y los rayos del sol y sostenida por un tubo de metal a una altura promedio de 3 metros; dificulta la visibilidad ya que el panel es pequeño y las letras no son visibles a mediana distancia y se encuentra a una excesiva altura.

- Según el manual de señalización turística indica que los materiales para las señales deben contar con postes o estructuras de soporte, material retro reflectivo y cimentación; lo cual no cumple en la mayoría de casos en su totalidad.
- Se encuentran deteriorados.
- Se encuentran descoloridos.
- Presentan rajaduras y desgarramiento de la pintura

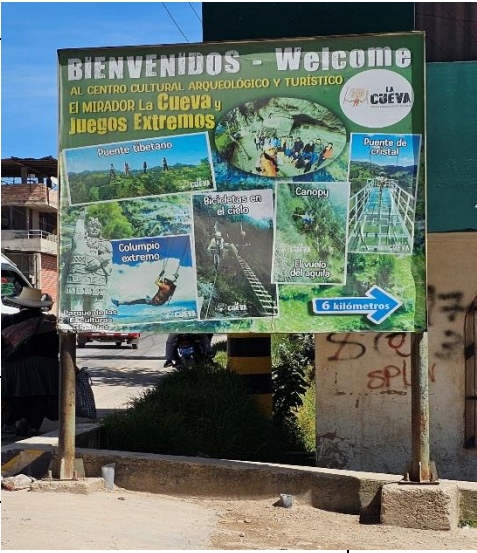
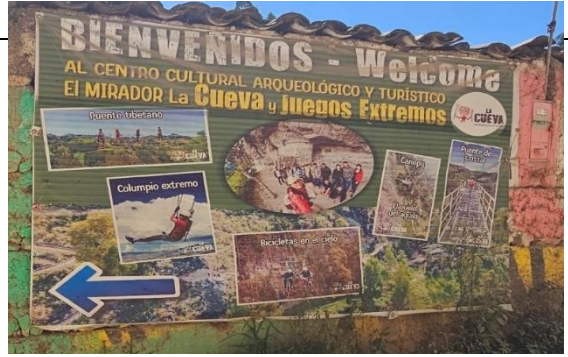
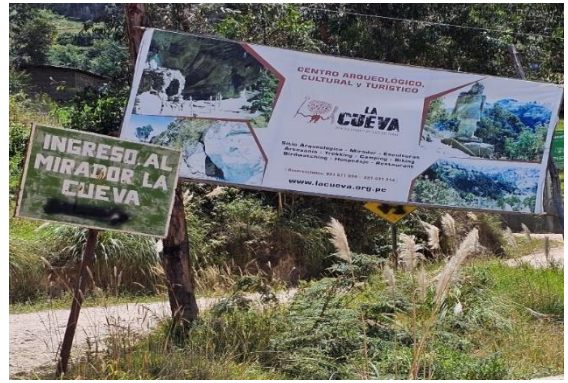
<b>Dimensión</b>	: Orientación
<b>Indicador</b>	: Paneles Interpretativos
<b>Estado de Conservación</b>	: Regular
<b>Color de Letreros</b>	: Blanco, verde, amarillo
<b>Material</b>	: Vinil, madera, tubo de fierro y lamina de metal

- Presenta un panel interpretativo a la entrada del circuito turístico en el Km 4.5, en la cual se visualiza a dos emprendimientos tales como la cueva y parque de las esculturas gigantes; en la cual se describen los principales atractivos a visitar y la distancia para llegar que es de 6 kilómetros, este panel tiene las siguientes dimensiones 2 metros de largo por 1.5 metros de ancho; cuenta con fierro reforzado de 45 cm y está colocado sobre muros de cemento que lo sostienen. Este panel se encuentra en un lugar de fácil visualización y con letra legible a mediana distancia.

Dos de los tres paneles están en malas condiciones, desgastados y despintados. Esto contrasta con la teoría que indica que los paneles deben ser altamente efectivos y visualmente atractivos para captar la atención. El deterioro de los paneles contradice el objetivo de proporcionar una experiencia visualmente atractiva y significativa, como lo señala el Servicio Nacional de Turismo (2017). Además, los paneles en el circuito, al estar colocados sobre paredes de adobe deterioradas y sostenidos por estructuras de madera en mal estado, no cumplen con las recomendaciones del manual del Servicio Nacional de Turismo (2017) y del Ministerio de Comercio Exterior y Turismo (2020) sobre tener una infraestructura adecuada y estar protegidos contra los elementos para asegurar su durabilidad.

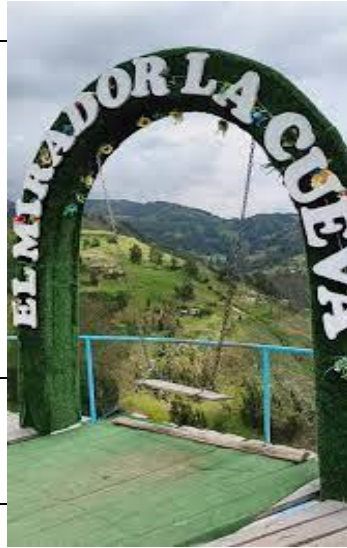
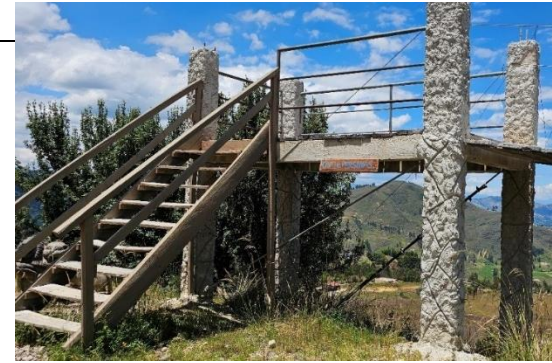
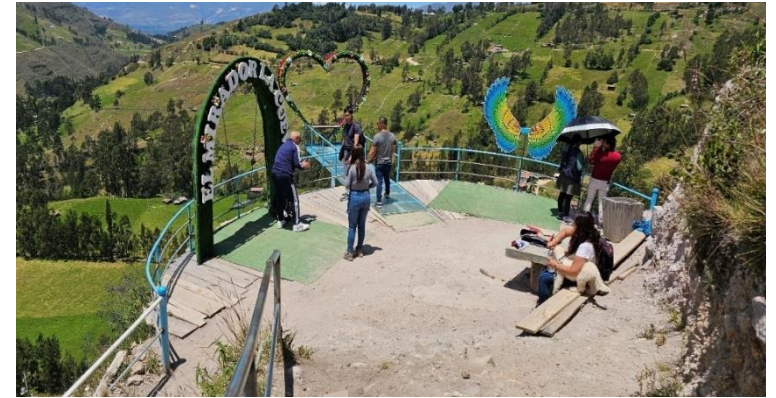
<b>Ficha de Observación: N° 4</b>	
<b>Dimensión</b>	: Facilidades turísticas
<b>Indicador</b>	: Miradores turísticos
<b>Señalización</b>	: Malo
<b>Estado de Conservación</b>	: Regular
<b>Color de Letreros</b>	: Regular
<b>Material</b>	: Estructura metálica recubierta con madera y gras sintético

A lo largo del recorrido se puede apreciar la presencia de miradores turísticos uno de los cuales se encuentra ubicado en la cueva; el cual está diseñado de estructura metálica la cual no se encuentra en buenas condiciones para su uso; asimismo las estructuras se encuentran deterioradas y oxidadas; las cuales se encuentran recubiertas de madera y gras sintético de color verde.

La infraestructura de los dos miradores implementados en el mismo lugar es de fierro uno de ellos cuenta con un columpio el cual presenta deficiencias en seguridad y las maderas se encuentran ya en estado degradante lo que puede generar accidentes; de la misma manera se aprecia la falta mantenimiento de toda la infraestructura metálica, retoque de pintura; cambio de la madera colocada en la parte superior.

El segundo mirador se encuentra ubicado en el parque de las esculturas gigantes; el cual esa diseñado de estructura metálica reforzada por columnas de cemento que sostienen la base de la estructura; así mismo mediante el cual se puede acceder a una estructura colgante recubierta su cobertura de pequeños tablones de madera, asimismo la grada que permite el acceso a la parte superior es de madera reforzada por barandas de fierro las cuales permiten el apoyo para poder acceder al mirador.

- Falta de mantenimiento a las estructuras metálicas.
- No cuenta con aviso de aforo máximo permitido.
- En el caso del primer mirador se encuentra descuidado y descolorido.
- Área que no cuenta con todas las medidas de seguridad necesarias lo que puede generar accidentes.

Los miradores turísticos a lo largo del recorrido en Llushcapampa presentan condiciones deficientes que requieren atención inmediata. El mirador en la cueva tiene estructuras metálicas oxidadas y cubiertas con madera y césped sintético en mal estado, lo que es un riesgo para los visitantes. Los otros dos miradores cercanos también necesitan mantenimiento: uno tiene un columpio inseguro y maderas deterioradas, y el otro, aunque más sólido con columnas de cemento, necesita pintura y mejoras en la madera colocada en la parte inferior. El mirador en el parque de las esculturas gigantes, aunque más robusto, también requiere mantenimiento en sus estructuras metálicas y en la madera que recubre el piso. Además, ninguno de los miradores tiene avisos de aforo máximo permitido, y la falta general de medidas de seguridad puede provocar accidentes.

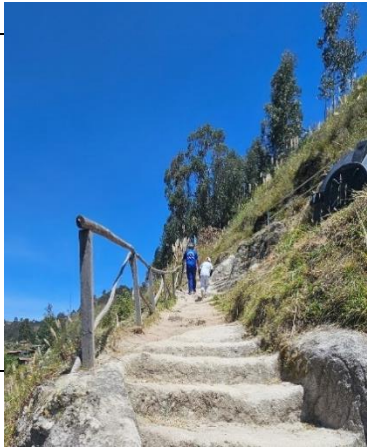
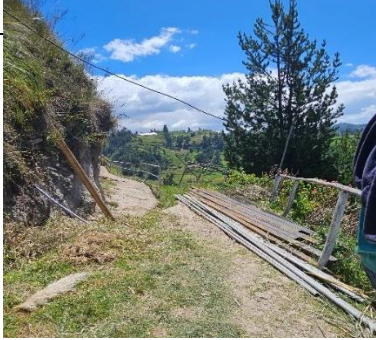
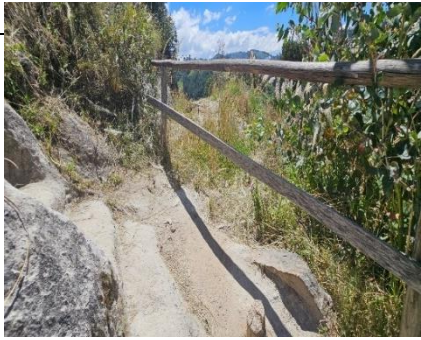
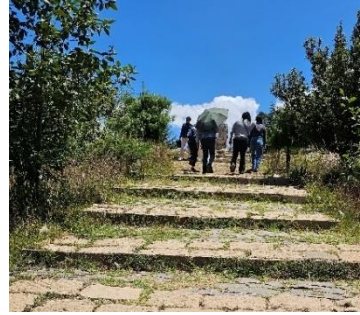
Los senderos durante la visita a los recursos son pequeños no permiten el libre acceso de los que recién inician la visita como de los que están retornando; en algunos casos no cuentan con barandas de apoyo y el recorrido es empinado; lo cual perjudica el libre tránsito de los adultos mayores y los niños

Durante el recorrido del parque de las estatuas gigantes se aprecia que los accesos dentro del recursos son amplios y adecuados; la ruta de visita no es empinada y es adecuada; la mayor parte del sendero es de tierra y algunas partes del recorrido cuentan con pequeñas gradas hechas con piedra y cemento; no cuenta con barandas que afiancen la delimitación, pero se puede identificar claramente los caminos durante el recorrido.

- Los senderos no son nada seguros y están en pésimas condiciones
- Las estructuras metálicas no cuentan con mantenimiento permanente y están descoloridas.
- Los paradores que afianzan las barandas de madera son muy delgados y no inspiran seguridad de poder usarlas.
- Los senderos en la mayoría de los casos aún son de tierra; entonces dificulta poder hacer uso en temporada de invierno.
- Asimismo, durante la visita a la cueva los senderos están diseñados en la misma piedra lo cual puede generar accidentes en adultos y niños o en temporada de invierno.

A lo largo del recorrido en Llushcapampa los senderos se encuentran en malas condiciones y presentan riesgos significativos para los visitantes, especialmente para adultos mayores y niños. Los caminos son estrechos y empinados, y en muchos casos carecen de barandas de apoyo, lo que dificulta el tránsito seguro. Aunque algunos espacios tienen barandas de madera y metal, muchas están deterioradas, mal acondicionadas o no habilitadas, lo que las hace inseguras. Las estructuras metálicas carecen de mantenimiento y pintura, mientras que las barandas de madera son delgadas e inestables. Además, los senderos son en su mayoría de tierra, lo que dificulta el acceso durante la temporada de lluvias, y en la cueva, los senderos de piedra aumentan el riesgo de accidentes. Por lo cual no cumplen con estos estándares ya establecidos, lo que compromete tanto la seguridad como la experiencia del visitante. Es así que las rutas deberían contar con barandas adecuadas y ser mantenidas regularmente para asegurar su funcionalidad. Las estructuras metálicas y de madera deben contar con mantenimiento permanente para evitar accidentes. Además, los senderos de tierra deben ser reforzados o pavimentados para evitar problemas durante la temporada de lluvias. La implementación de estas mejoras es crucial para proteger a los visitantes y preservar el entorno natural del área. Por tanto, se requiere una mejora significativa en la infraestructura y el mantenimiento de los senderos y barandas para garantizar la seguridad de los visitantes. (Ficha de observación 5)

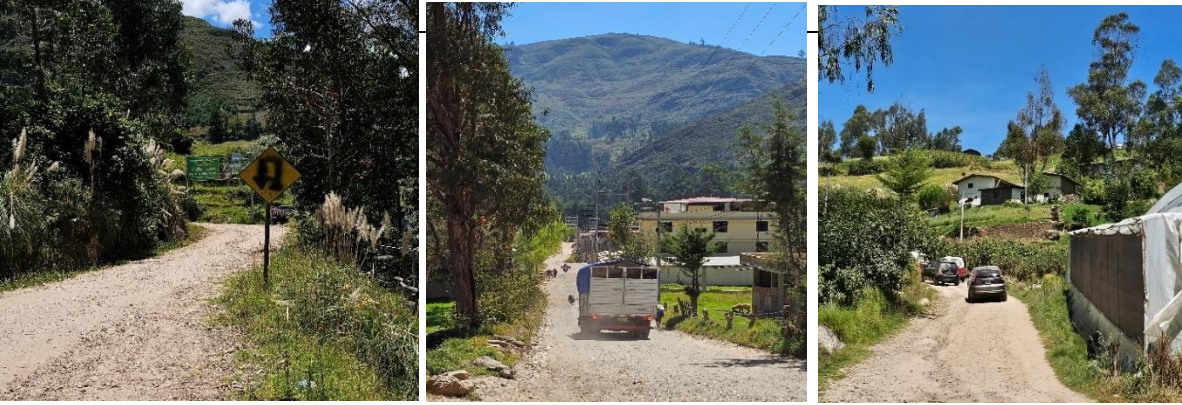
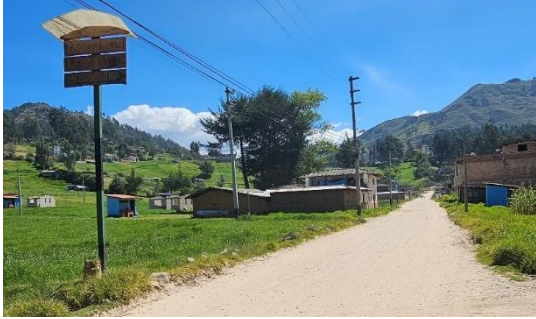
<b>Ficha de Observación: N° 6</b>

<b>Dimensión</b>	: Accesibilidad turística	
<b>Indicador</b>	: Vías de acceso	
<b>Estado de conservación</b>	: Regular	
<b>Grado de comodidad</b>	: Malo	
<b>Grado de dificultad</b>	: Malo	
<b>Tipo de acceso</b>	: Terrestre (auto, camioneta, moto entre otros) A pie.	
<b>Descripción:</b>

<p>La accesibilidad al circuito turístico hasta el km 4.5 es asfaltada y de doble carril pero ya desde el desvío hasta terminar el recorrido la mayor parte es trocha carrozable ( ); la mayor parte del trayecto desde el desvío donde termina la carretera asfaltada hasta terminar el recorrido se encuentra en estado regular de mantenimiento; presenta partes agrietadas provocadas por las lluvias y áreas angostas por las cual solo es posible circular a nivel de un solo carril; hay partes que son demasiado empinadas en las cuales la mayoría de vehículos sufre para poder subir.</p> <p>Asimismo, como hay partes donde se circula a un solo carril genera congestión; para el retorno existe una ruta alternativa para poder regresar y es más corta, pero está en pésimas condiciones; llena de piedras pequeñas lo cual puede generar que pierdan el control del vehículo.</p> <p>De la misma manera se puede acceder a pie a través de una ruta alternativa; el cual se encuentra con maleza y no se le brinda mantenimiento continuo; adicional no cuenta con señalización que indique por donde es el sendero adecuado; lo que puede generar que se extravíen los visitantes; la mayor parte del recorrido es de tierra; aunque hay partes que están diseñadas a través de graderíos continuos.</p>

<b>Observaciones:</b>
		<ul style="list-style-type: none"> <li>-Falta de mantenimiento en carretera y camino de herradura.</li> <li>-Ruta no asfaltada.</li> <li>-Vía de un solo carril.</li> </ul>

Las vías de acceso al circuito turístico de Llushcapampa presentan varios desafíos que comprometen la seguridad y comodidad de los visitantes. La trocha carrozable, en estado regular, tiene áreas agrietadas y estrechas, lo que dificulta el paso de vehículos y provoca congestión al tener un solo carril disponible en secciones empinadas. La ruta alternativa de retorno es peligrosa debido a sus fuertes pendientes y el deterioro en la carpeta de afirmado. Además, la opción de acceder a pie a través de una ruta alternativa está obstruida por maleza y carece de señalización adecuada, aumentando el riesgo de que los visitantes se pierdan.

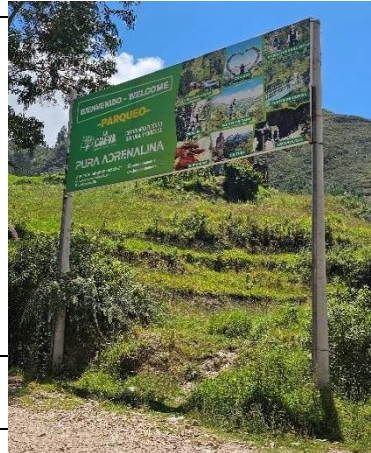
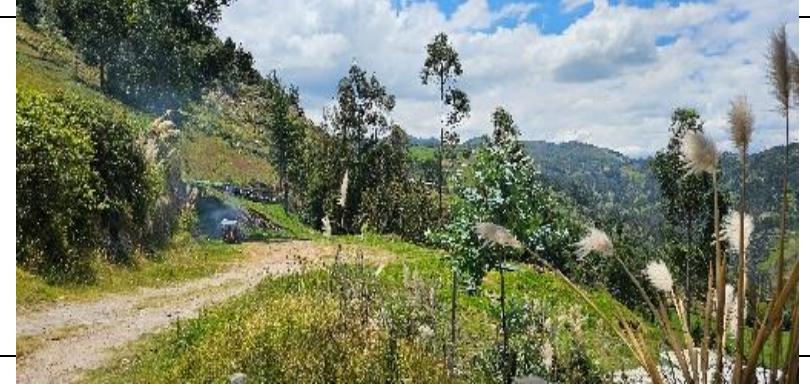
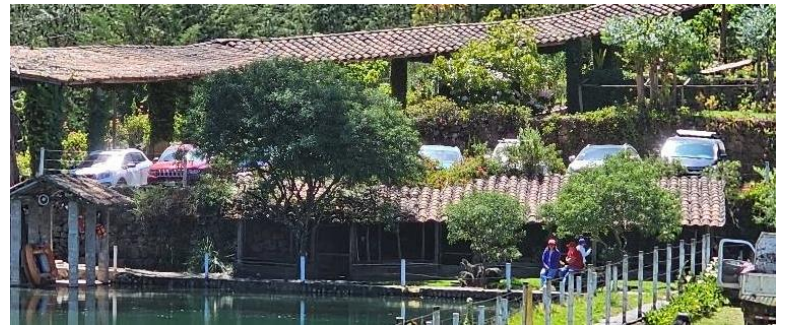
<b>Dimensión</b>	: Accesibilidad turística
<b>Indicador</b>	: Zonas de estacionamiento.
<b>Estado de conservación</b>	: Regular
<b>Grado de comodidad</b>	: Regular
<b>Grado dificultad</b>	: Regular
<b>Tipo de acceso</b>	: Terrestre (auto, camioneta, moto entre otros)

A través del recorrido se puede apreciar dos estacionamientos que están correctamente habilitados separados por rampas pequeñas de cemento la superficie está cubierta de grama y tierra y se puede hacer maniobras de ingreso y salida.

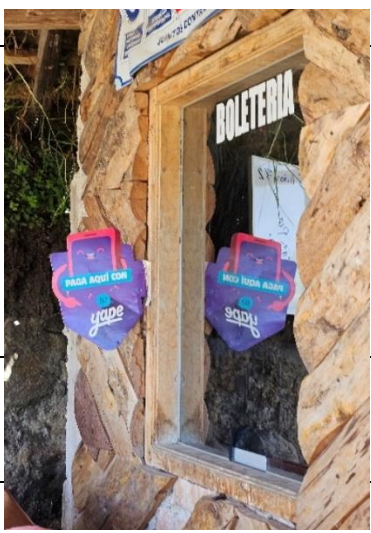
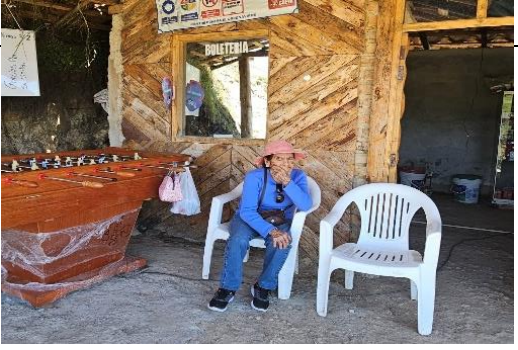
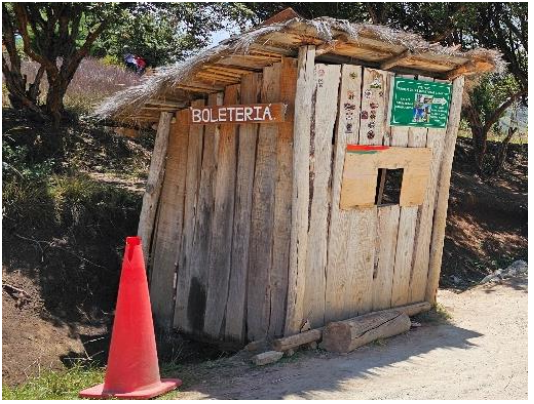
<b>Ficha de Observación: N° 8</b>	
<b>Dimensión</b>	: Accesibilidad turística
<b>indicador</b>	: Boletería
<b>Estado de conservación</b>	: Regular
<b>Tipo de pago</b>	: Efectivo y billeteras digitales.

Asimismo, en la boletería no se les indican que incluye el pago que se realiza ya que algunos servicios ya generan un pago adicional al costo tarifario que se les cobro en un primer momento como es el caso de los deportes de aventura que se ofertan.

Deficiente cobertura para el pago a través de billeteras digitales. Espacio reducido y atención a través de una sola ventanilla.

Sin embargo, la situación actual de la boletería en el circuito turístico de Llushcapampa presenta varios desafíos que afectan la experiencia de los turistas. El espacio limitado y las opciones de pago restringidas son problemas significativos. Aunque se aceptan pagos en efectivo y a través de algunas billeteras digitales, la cobertura para estas últimas es deficiente, dificultando su uso para muchos visitantes. La atención se concentra en una sola ventanilla, lo que puede generar largas esperas y congestión, especialmente durante los períodos de alta afluencia. Además, la falta de claridad en cuanto a los servicios incluidos en la tarifa inicial causa confusión y molestias entre los turistas. (Ficha de observación 8)

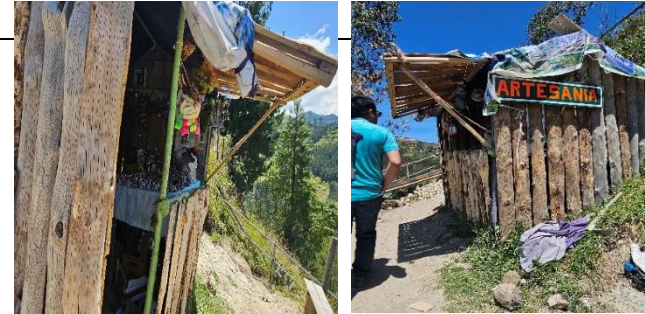
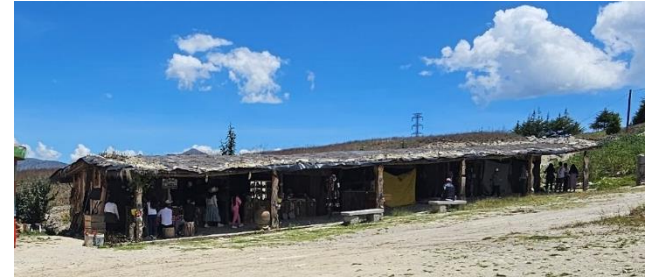
<b>Dimensión</b>	: Servicios turísticos
<b>indicador</b>	: Espacios de venta de artesanía
<b>Estado de las instalaciones</b>	: Malo
<b>Tipo de pago</b>	: Efectivo

-Estos establecimientos no se encuentran en buenas condiciones ya que presentan deficiencias en cuanto a la infraestructura y equipamiento.

Los puestos de venta de artesanías a lo largo del circuito de Llushcapampa están contruidos con tablones de madera y techos de calamina o paja de ichu, lo que les da una apariencia rústica y funcional. Sin embargo, estos puestos muestran signos evidentes de deterioro, con techos que están parcialmente descompuestos y estructuras que parecen haber sufrido daños por la exposición continua a las condiciones climáticas. Este desgaste no solo afecta la durabilidad de los puestos, sino que también puede comprometer la seguridad de los visitantes, quienes podrían enfrentar riesgos como caídas o accidentes debido a la inestabilidad de los techos y las estructuras.

Además de los problemas estructurales, la falta de mantenimiento regular contribuye al deterioro y la falta de reparaciones oportunas pueden hacer que estos espacios se vean poco acogedores y descuidados, lo que afecta negativamente la percepción del visitante sobre la calidad de los productos ofrecidos.
