**UNIVERSIDAD NACIONAL DE CAJAMARCA**  
**FACULTAD DE INGENIERÍA**  
**ESCUELA PROFESIONAL DE INGENIERÍA GEOLÓGICA**

**ANÁLISIS GEOLÓGICO – GEOTÉCNICO PARA DETERMINAR LADERAS  
INESTABLES EN EL DISTRITO DE PACCHA - PROVINCIA DE CHOTA**

**PARA OPTAR EL TÍTULO PROFESIONAL DE:  
INGENIERO GEÓLOGO**

**AUTOR:  
BACH. HUAMÁN FERNÁNDEZ BRANDON**

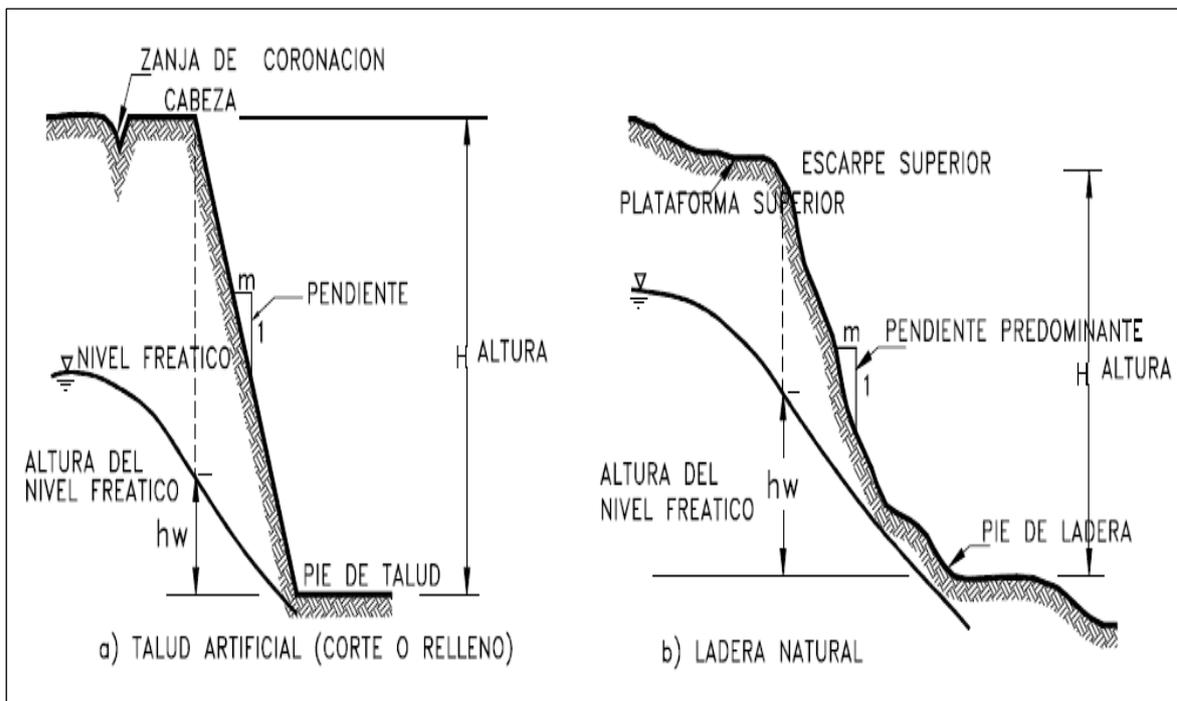
Un talud o ladera se refiere a una superficie de tierra que no es plana, sino que presenta inclinaciones o variaciones significativas en su altura. En la literatura especializada, se distingue entre ladera, cuando su formación se debe a procesos naturales, y talud, cuando ha sido conformada de manera artificial (Figura 1). (Suárez, 1998, pág. 1)

**Figura 1:** Nomenclatura de Taludes y Laderas  
**Fuente:** (Suárez, 1998)

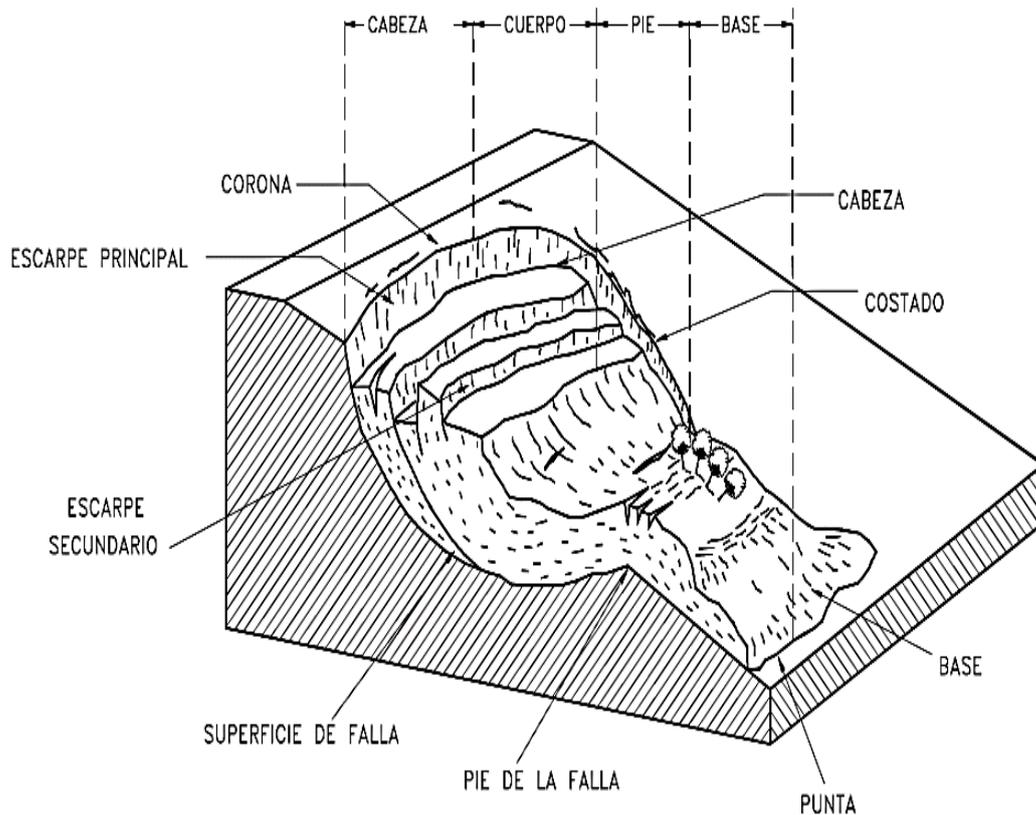
**Figura 2:** Nomenclatura de un Deslizamiento

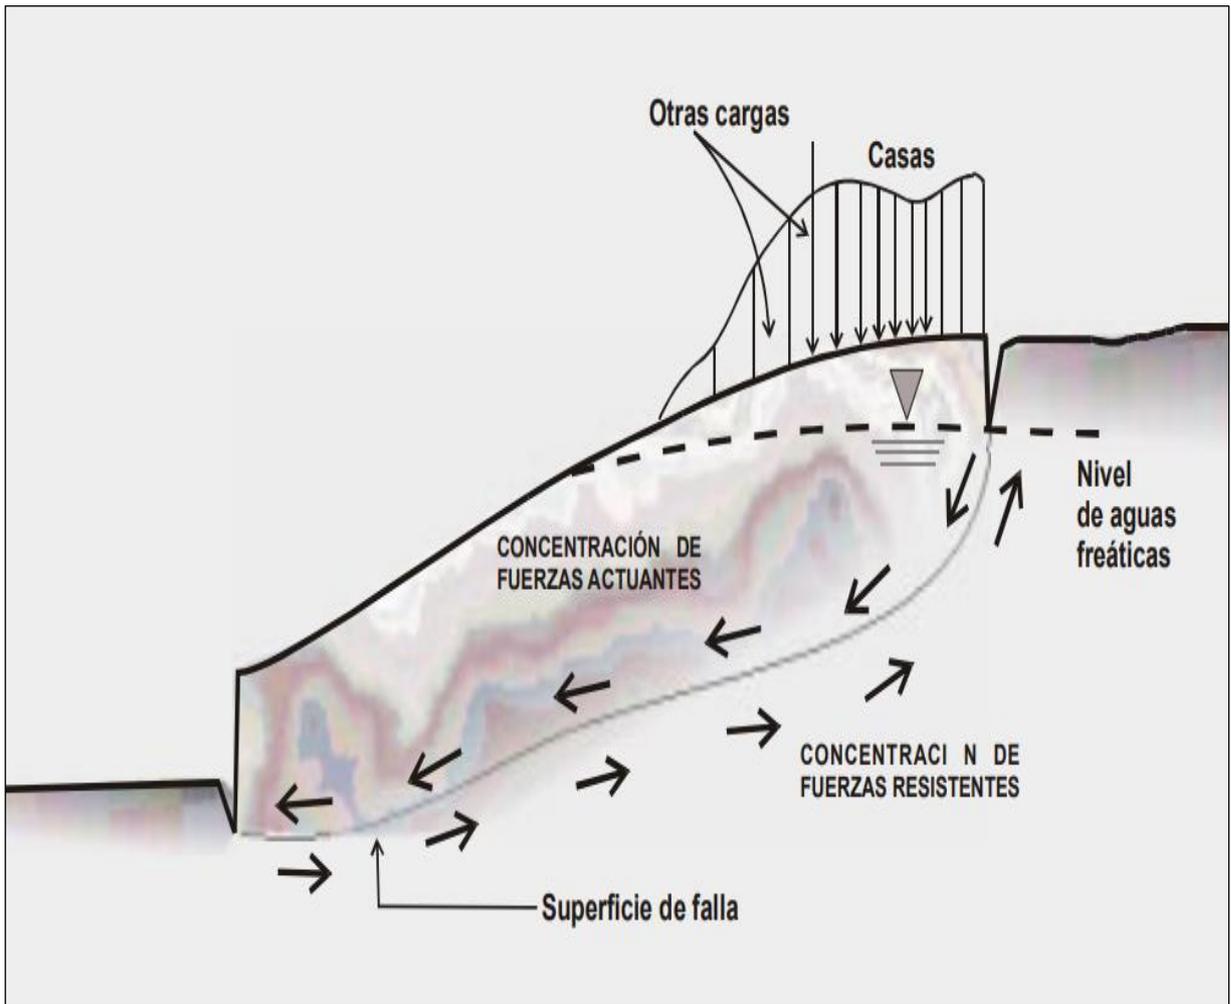
Los fenómenos que generan la inestabilidad de laderas se dividen en dos categorías: externos e internos (Figura 2). Los factores externos provocan un aumento en los esfuerzos o acciones presentes en una ladera, lo que resulta en una mayor concentración de las fuerzas impulsoras o activas. Por otro lado, los factores internos disminuyen la resistencia de los materiales, lo que significa una reducción en la concentración de las fuerzas de resistencia (Alcántara et al., 2001).

**Figura 3:** Esquema de Factores de Inestabilidad  
**Fuente:** (Alcántara et al. 2001)

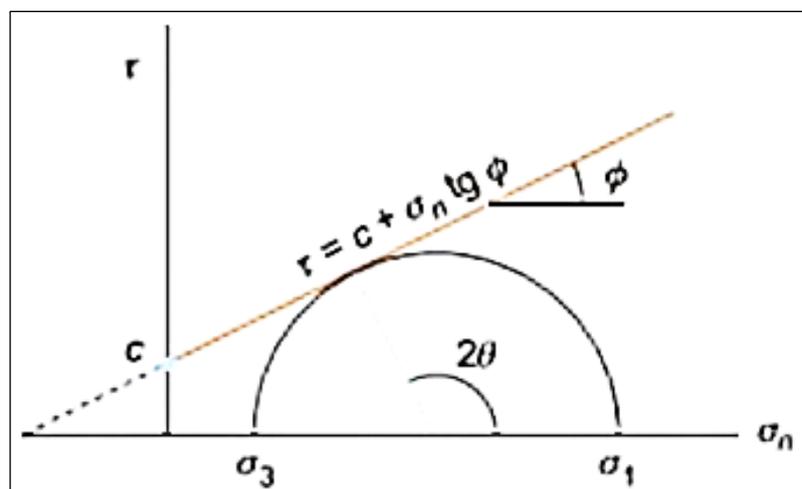
A continuación (Figura 4), se representa el criterio de Mohr-Coulomb en el espacio de tensiones normal y tangencial. Se puede apreciar que la ecuación de la superficie de rotura es la ecuación de la recta tangente a todos los círculos de falla.

**Figura 4:** Envoltentes de Mohr-Coulomb en términos de esfuerzos tangenciales y normales

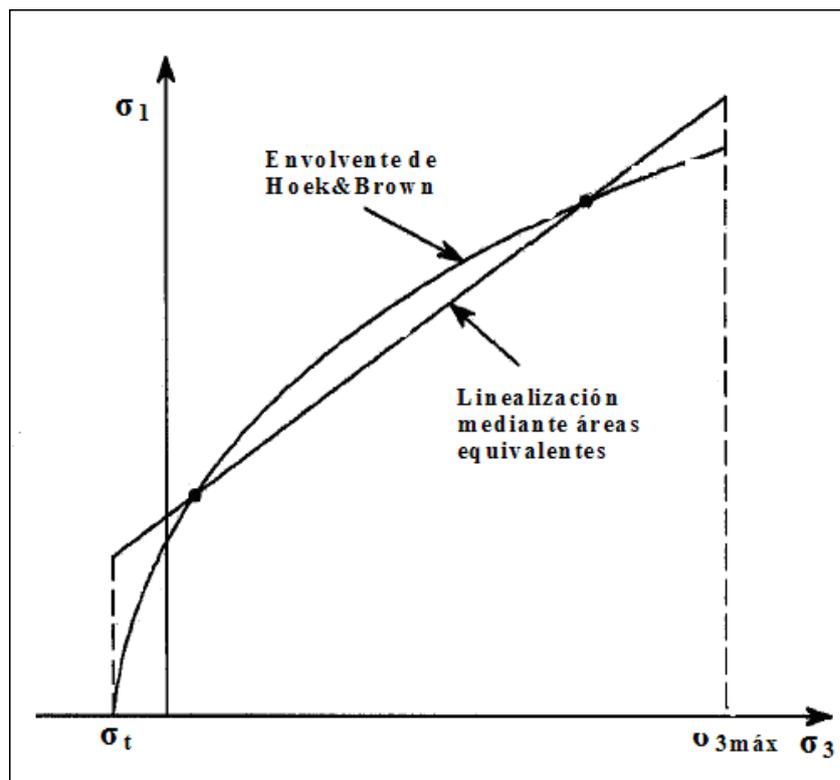
El método de la equivalencia de áreas implica ajustar una línea recta de modo que equilibre las áreas entre la curva de Hoek y Brown y la linealización de Mohr-Coulomb, dentro de un rango específico de tensiones, donde  $\sigma_t < \sigma_3 < \sigma_{m\acute{a}x}$  (Figura 5). Donde,  $\sigma_t$  representa la resistencia a la tracción y  $\sigma_{m\acute{a}x}$  es la máxima tensión de confinamiento anticipada, la cual debe ser determinada en cada caso y ejerce una gran influencia en los resultados obtenidos. Este método será empleado en este estudio, ya que es el enfoque adoptado por el programa RocLab (Hoek et al. 2002).

Figura 5: Representación gráfica de linealización

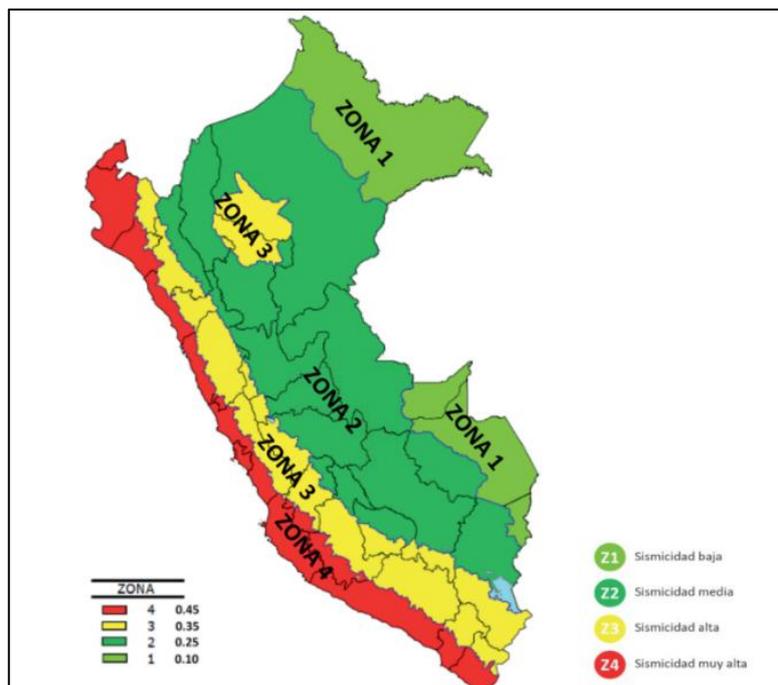
La probabilidad de ocurrencia de un sismo en el territorio nacional está dividida en cuatro zonas, como se muestra en la Figura 6.

**Figura 6:** Susceptibilidad sísmica del territorio peruano

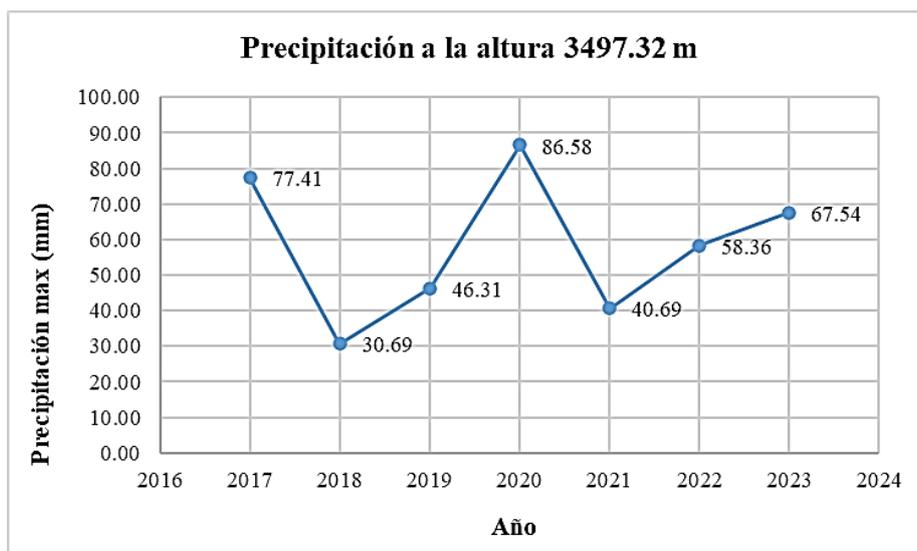
**Figura 8:** Precipitación max (mm) a la altura 3497.32 msnm (PP)

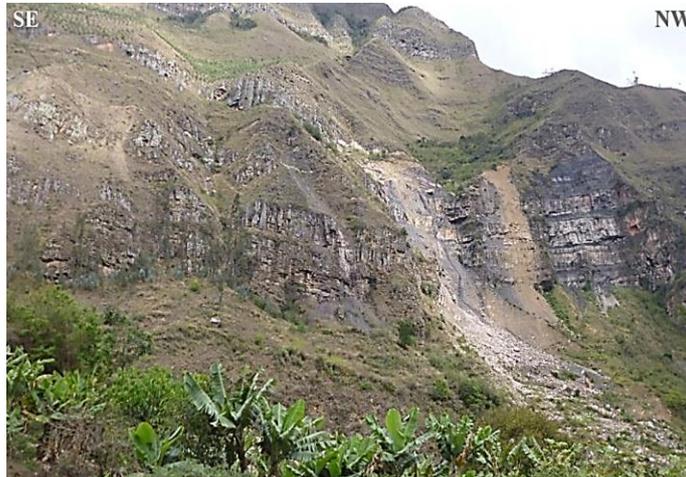
**Foto 1:** Afloramiento de la Formación Chimú

y Chontabamba, presenta un grosor que varía de 500m en la parte baja de la comunidad Playa Hermosa hasta los 1100m en la comunidad de Chontabamba. Su litología está compuesta por una alternancia de areniscas cuarzosas de buena consistencia con delgados estratos de lutitas.

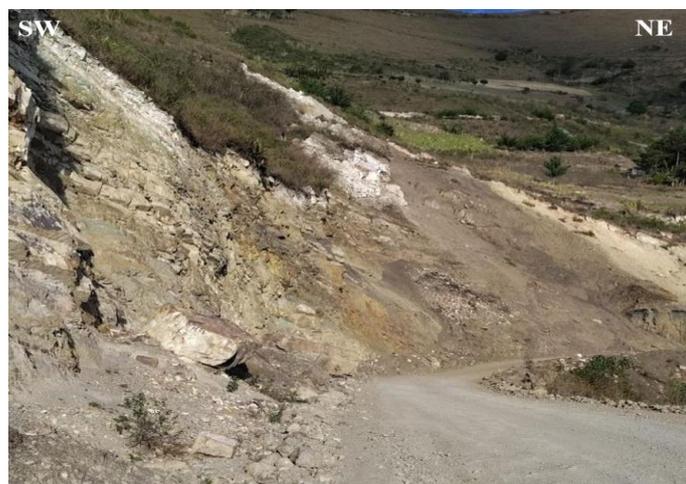
**Foto 2:** Afloramiento de la Formación Santa

La Formación Santa se encuentra suprayacente a la Formación Chimú e infrayacente a la Formación Carhuaz con una dirección NW – SE que abarca parte de las comunidades de Huáchac, Playa Hermosa, Matibamba, Chontabamba, con un grosor de 400m a 500m aproximadamente. La reconocemos debido a que su litología que presenta está compuesta por una alternancia de lutitas y calizas margosas.

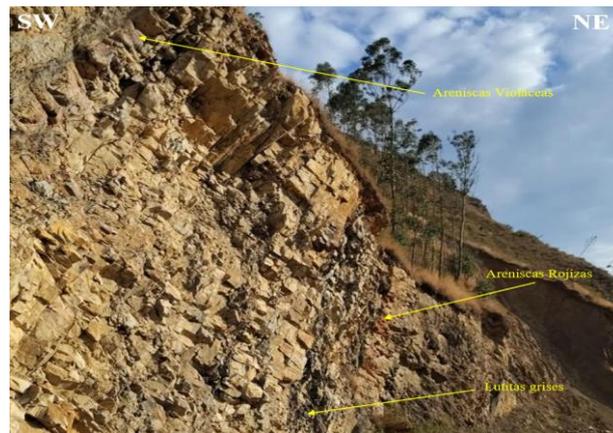
Foto 3: Afloramiento de la Formación Carhuaz

La Formación Carhuaz se encuentra suprayacente a la Formación Santa e infrayacente a la Formación Farrat con dirección NW – SE que abarca parte de las comunidades de Huáchac, Playa Hermosa, Matibamba, Vista Alegre, San Martín y Chontabamba, con un grosor de 300m en la comunidad de Matibamba hasta los 1000m en la parte alta de la comunidad de Chontabamba. La litología que presenta está compuesta por una intercalación de areniscas rojizas, violetas y verdosas, con lutitas grises.

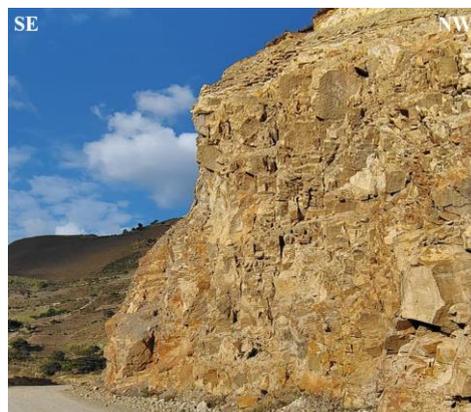
Foto 4: Afloramiento de la Formación Farrat

La Formación Farrat se encuentra suprayacente a la Formación Carhuaz e infrayacente a la Formación Inca, se encuentra distribuida en las comunidades de Huáchac, Playa Hermosa, Matibamba, Vista Alegre, San Martín y Chontabamba con dirección NW -SE con un grosor de 500m en la comunidad de Huáchac hasta los 800m en cercado de Paccha. Su litología está compuesta por areniscas cuarzosas y areniscas blancas de grano medio a grueso.

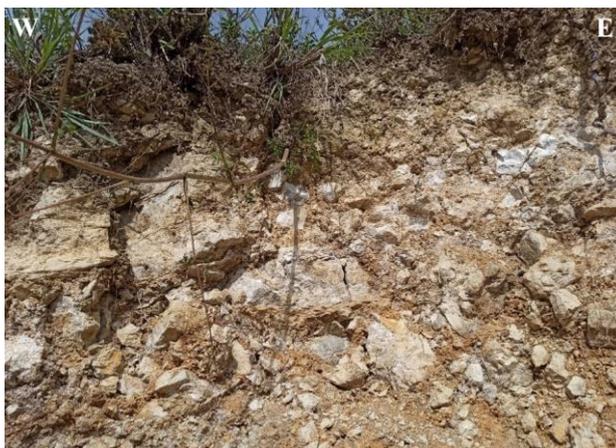
**Foto 5:** Afloramiento de la Formación Chúlec

Esta Formación se encuentra suprayacente a la Formación Inca e infrayacente a la Formación Pariatambo, se distribuye con una dirección NW – SE abarcando parte de las comunidades de Paccha Baja, Paccha Cercado, Simón Mayo, Quidén, Iglesiapampa, Laurel Pampa, Las Palmas y Villa Palma, tiene un grosor que varía entre los 300m en la comunidad de Vista Alegre a los 800m en la comunidad de Las Palmas. Su litología consta de calizas arenosas y margas, ambas de color crema amarillento como se muestra en la Foto 5.

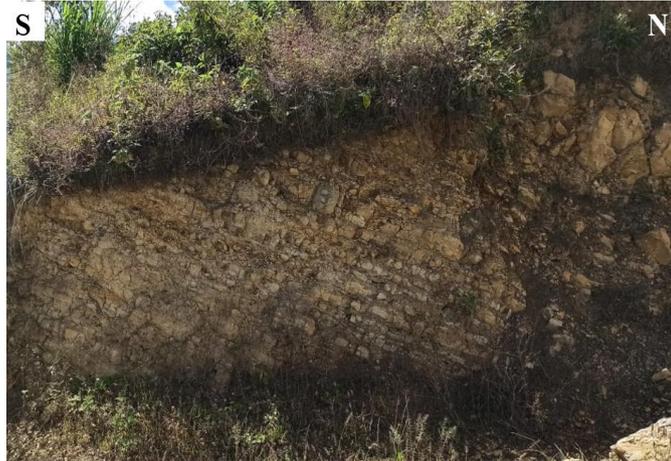
**Foto 6:** Afloramiento de la Formación Pariatambo

Esta formación se encuentra suprayacente a la formación Chúlec e infrayacente al Grupo Pulluicana, está distribuida con dirección NW – SE en las comunidades de La Pauca, Paccha Baja, Cercado de Paccha, Rejopampa, Simón Mayo, Quidén, Vista Alegre, Laurelpampa, Las Palmas y Villa Palma. Su grosor varía desde los 200m en la comunidad de la Pauca, alcanzando los 350m en la comunidad de Laurel Pampa. Presenta una litología fácilmente reconocible que consta de lutitas y calizas nodulares como lo podemos apreciar en la Foto 6.

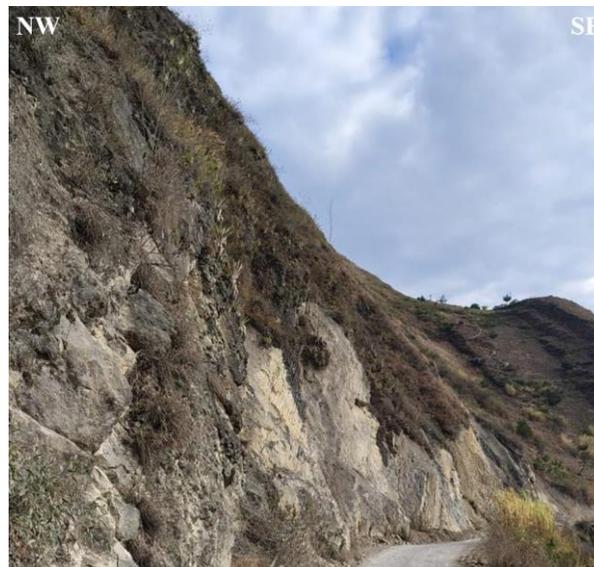
El Grupo Pulluicana se encuentra distribuido en gran parte del distrito de Paccha con dirección NW – SE y está cubierto por depósitos cuaternarios y vegetación en su mayoría, aflorando solamente en los cortes de carretera donde observamos que se compone de calizas gris parduscas con presencia de finos estratos de lutitas.

**Foto 7:** Afloramiento del Grupo Pulluicana

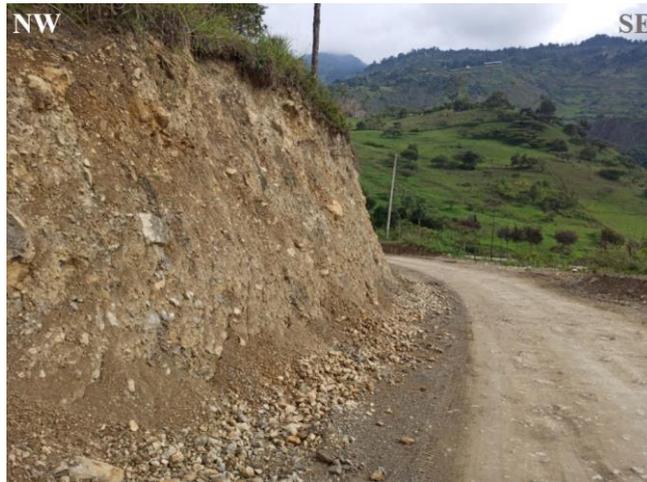
**Foto 8:** Depósitos Coluvio-Aluviales

constituidos por una matriz arcillosa con fragmentos angulosos y mal clasificados de roca caliza, margas y lutita como se puede apreciar en la Foto 8.

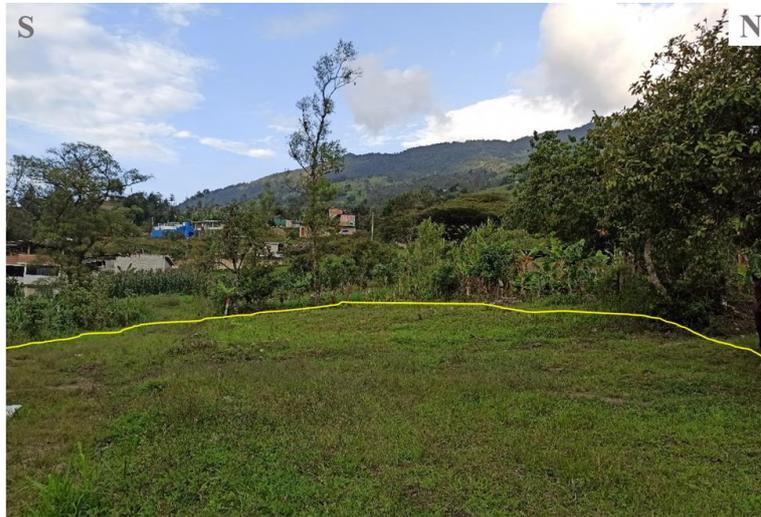
Se observan áreas con una inclinación muy suave, inferior a los 8 grados, predominantemente formadas por depósitos cuaternarios. Estas áreas también albergan pastizales que se utilizan para la cría de ganado y agricultura (Foto 9).

**Foto 9:** Planicie de 3° de pendiente

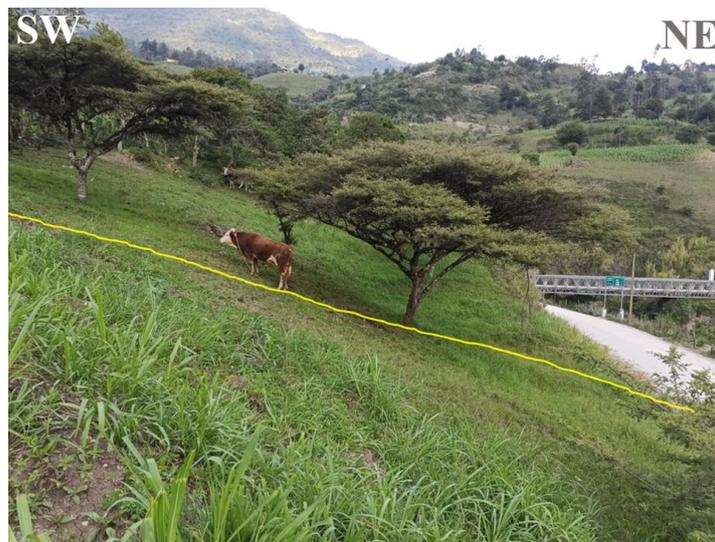
Estas unidades geomorfológicas están compuestas por depósitos cuaternarios y cobertura vegetal que son aprovechados para la ganadería (Foto 10).

**Foto 10:** Lomada de 12°

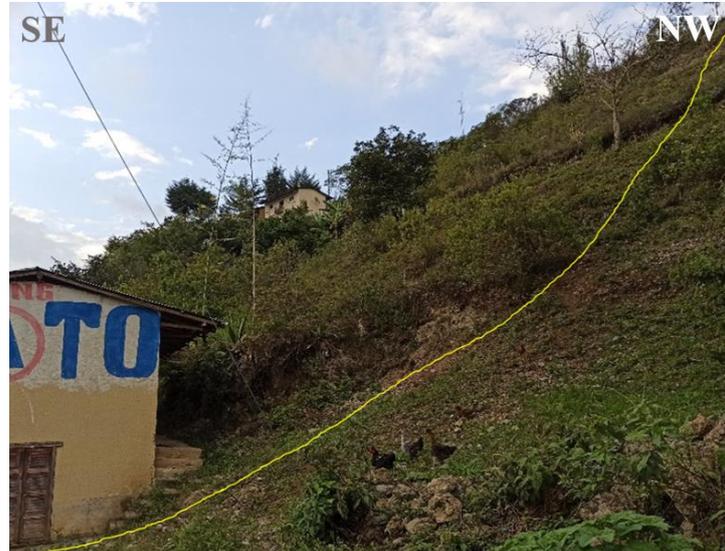
Son las que predominan en el área de investigación, se encuentran cubiertas de vegetación endémica (Foto 11).

Foto 11: Ladera de 45°

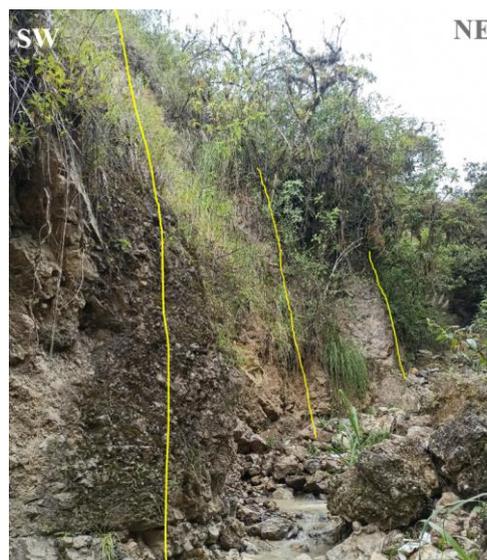
Debido a las pendientes elevadas, las escarpas son poco predominantes y se ubican cerca de los drenajes, las encontramos en las zonas cercanas a las quebradas en el área de investigación (Foto 12).

Foto 12: Escarpa de 83°

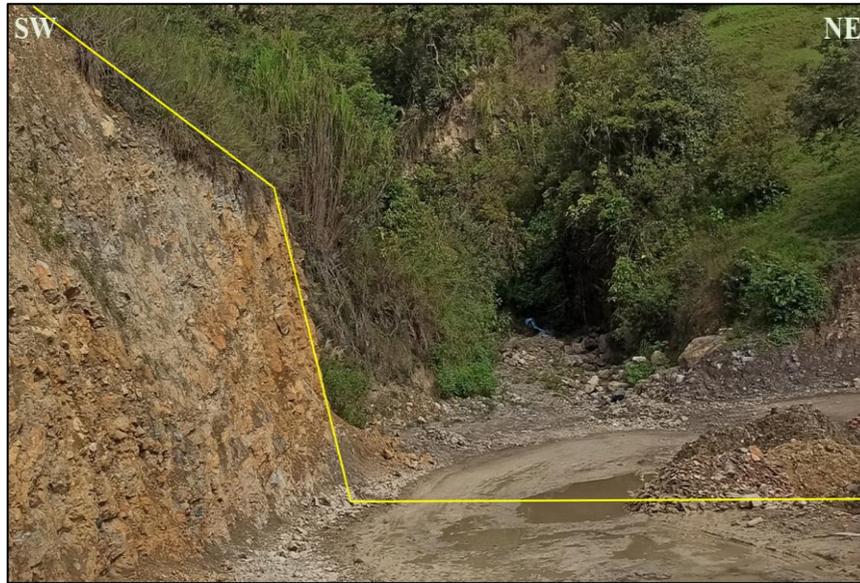
Este talud en el Km 29+800 de la carretera Bambamarca-Paccha, está conformado por calizas amarillentas y lutitas grisáceas, ambas muy desintegradas formando un suelo de tipo coluvio-aluvial.

**Foto 18:** Talud ubicado en Km 29+800 de la carretera Bambamarca-Paccha

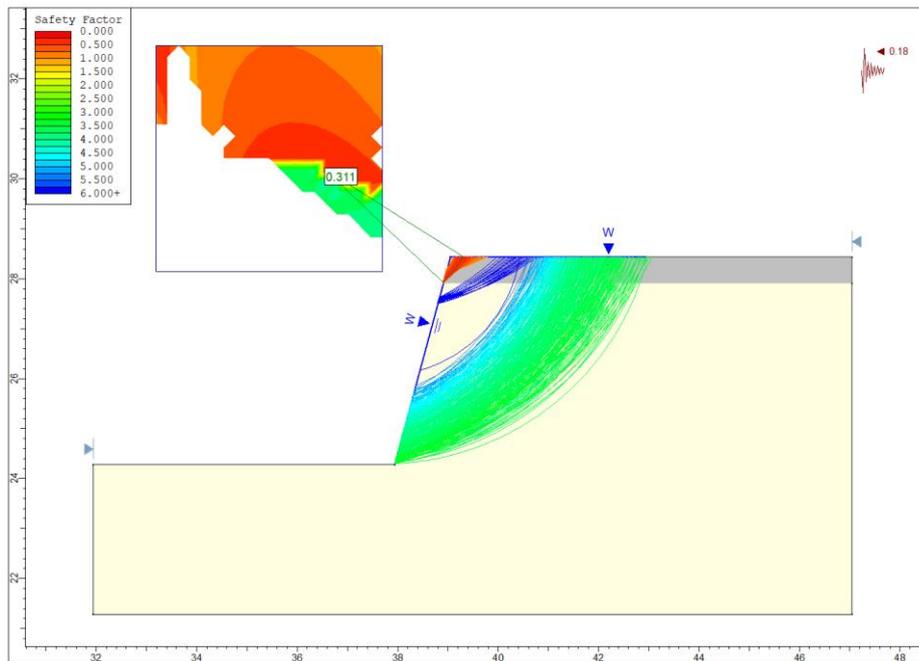
Cálculo del Factor de Seguridad en Slide V-6.0 para el Talud 1 en condiciones de sismicidad y saturación usando el Método de Spencer.

**Figura 9:** Factor de Seguridad (0.311) del Talud 1 en condiciones pseudoestáticas y saturadas

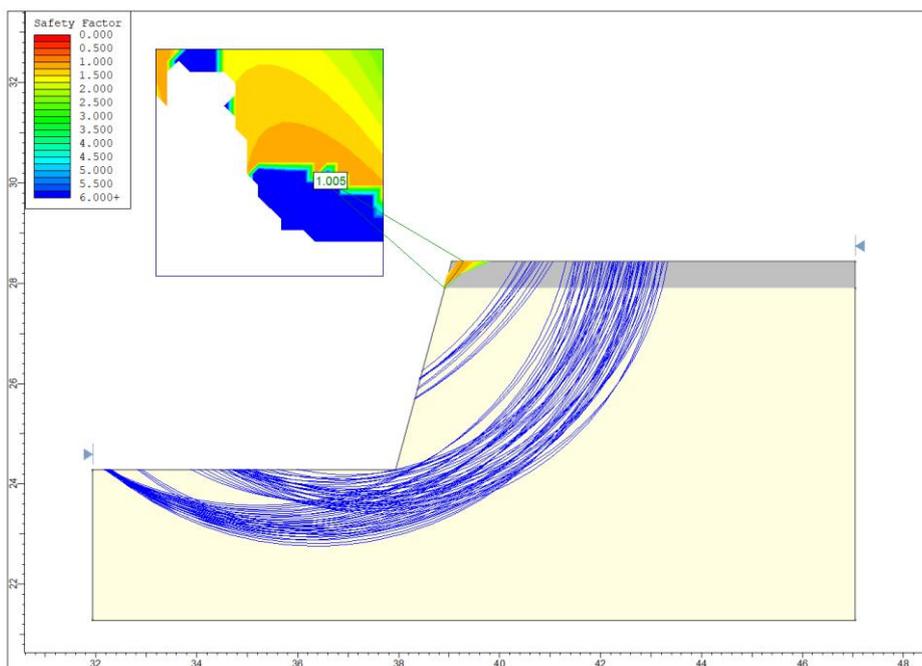
Cálculo del Factor de Seguridad en Slide V-6.0 para el Talud 1 en condiciones de estáticas usando el Método de Spencer.

**Figura 10:** Factor de Seguridad (1.005) del Talud 1 en condiciones estáticas

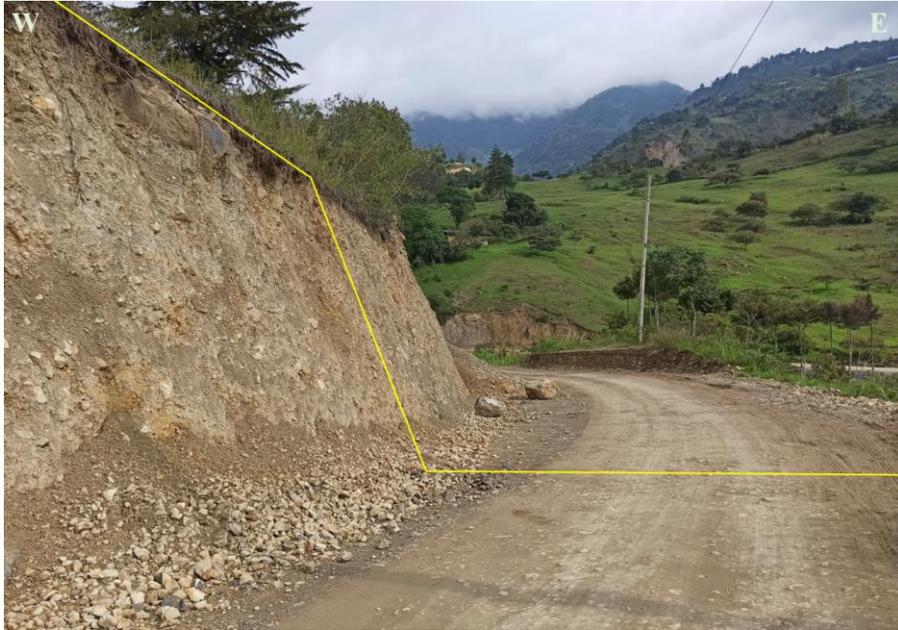
Este talud se encuentra ubicado en el Km 29+800 de la carretera Bambamarca-Paccha y está formado por depósitos coluvio-aluviales que consta de suelo arcilloso, limos y fragmentos angulosos de roca caliza.

**Foto 19:** Talud en depósitos coluvio-aluviales en el Km 29+800

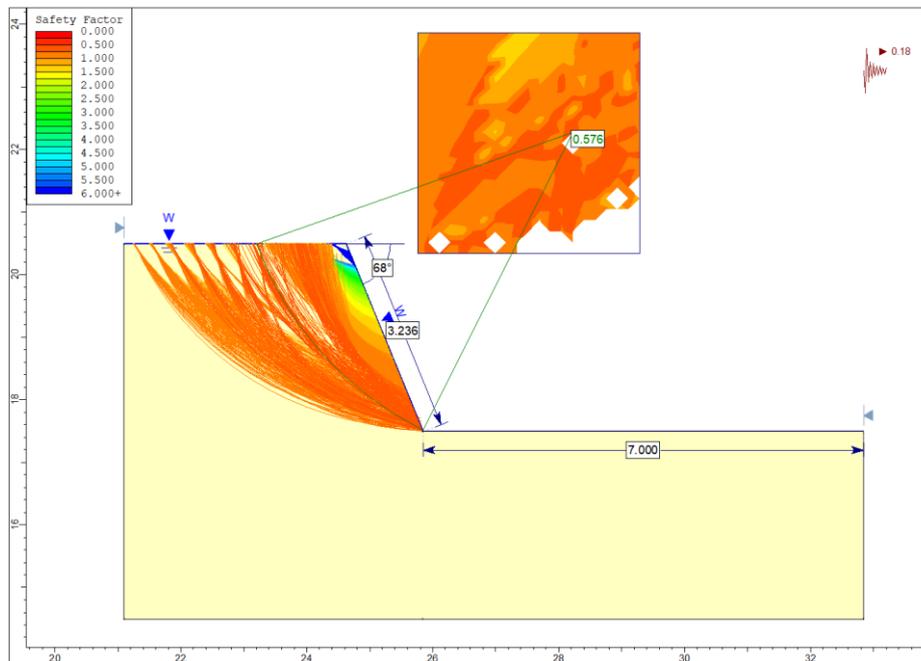
Cálculo del Factor de Seguridad en Slide V-6.0 para el Talud 2 en condiciones de sismicidad y saturación usando el Método de Spencer.

Figura 11: Factor de Seguridad (0.576) del Talud 2 en condiciones pseudoestáticas y saturadas

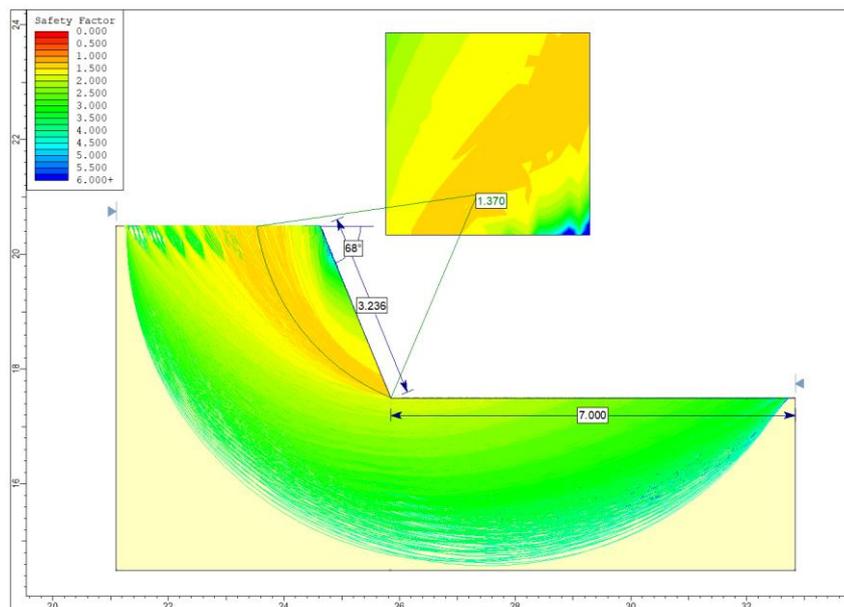
Cálculo del Factor de Seguridad en Slide V-6.0 para el Talud 2 en condiciones de estáticas usando el Método de Spencer.

Figura 12: Factor de Seguridad (1.370) del Talud 2 en condiciones estáticas

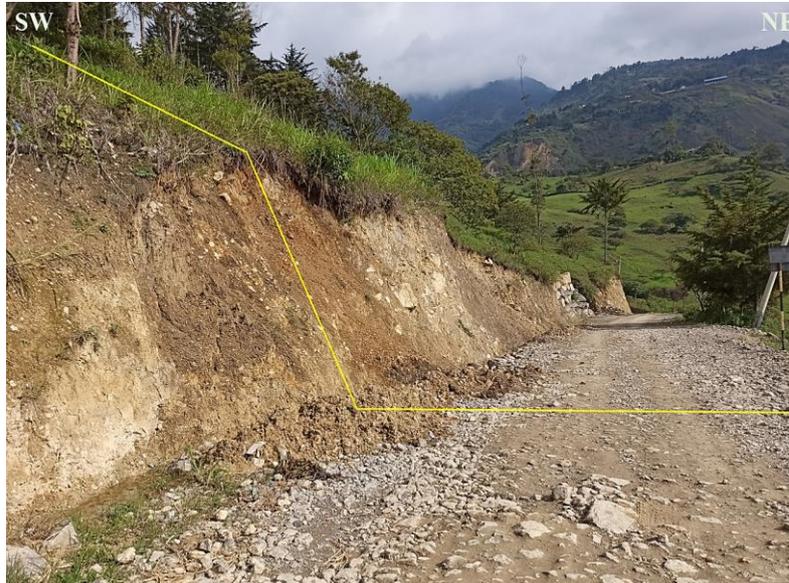
Este talud se encuentra compuesto principalmente de suelo de limos y arcillas, además en menor proporción de pequeños fragmentos de roca caliza.

**Foto 20:** Talud de suelo conformado principalmente de material arcilloso

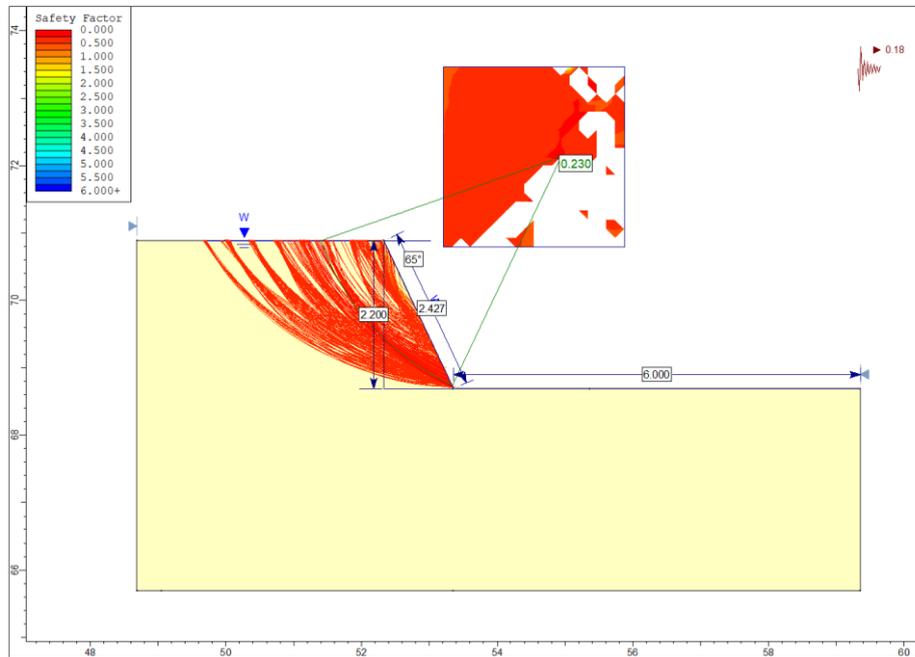
Cálculo del Factor de Seguridad en Slide V-6.0 para el Talud 3 en condiciones de sismicidad y saturación usando el Método de Spencer.

**Figura 13:** Factor de Seguridad (0.230) del Talud 3 en condiciones pseudoestáticas y saturadas

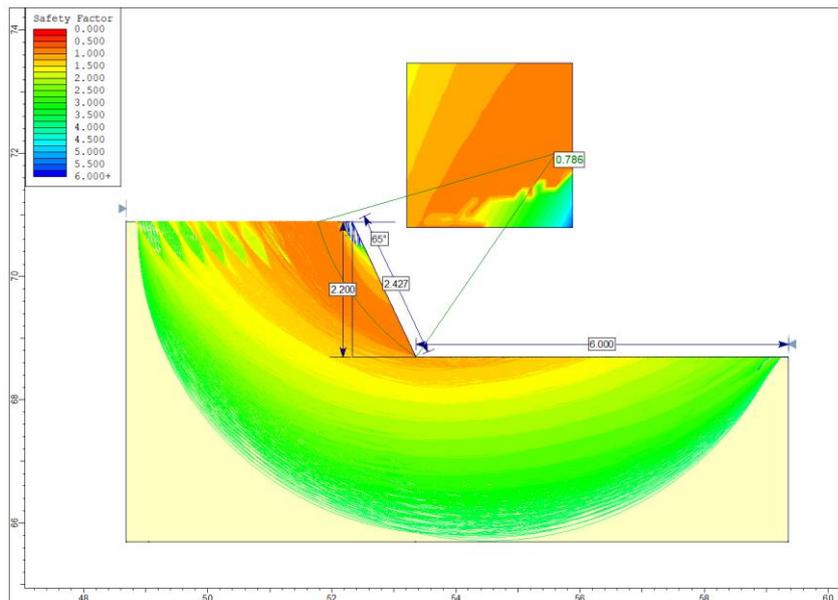
Cálculo del Factor de Seguridad en Slide V-6.0 para el Talud 3 en condiciones de estáticas usando el Método de Spencer.

**Figura 14:** Factor de Seguridad (0.786) del Talud 3 en condiciones estáticas

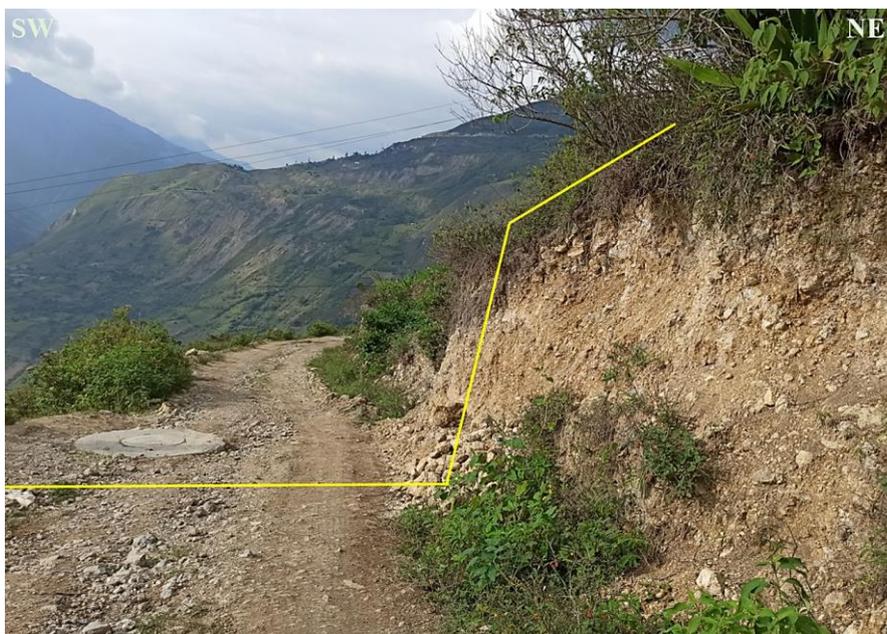
Este talud se encuentra en el Km 0+600 aproximadamente de la trocha carrozable Paccha – Paccha Baja y está constituido de material cuaternario tipo coluvio-aluvial cuya composición es de una mezcla heterogénea de arcillas y fragmentos de roca caliza marga color crema-amarillento de la Formación Chúlec.

**Foto 21:** Talud ubicado en el Km 0+600 de la carretera Paccha-Paccha Baja

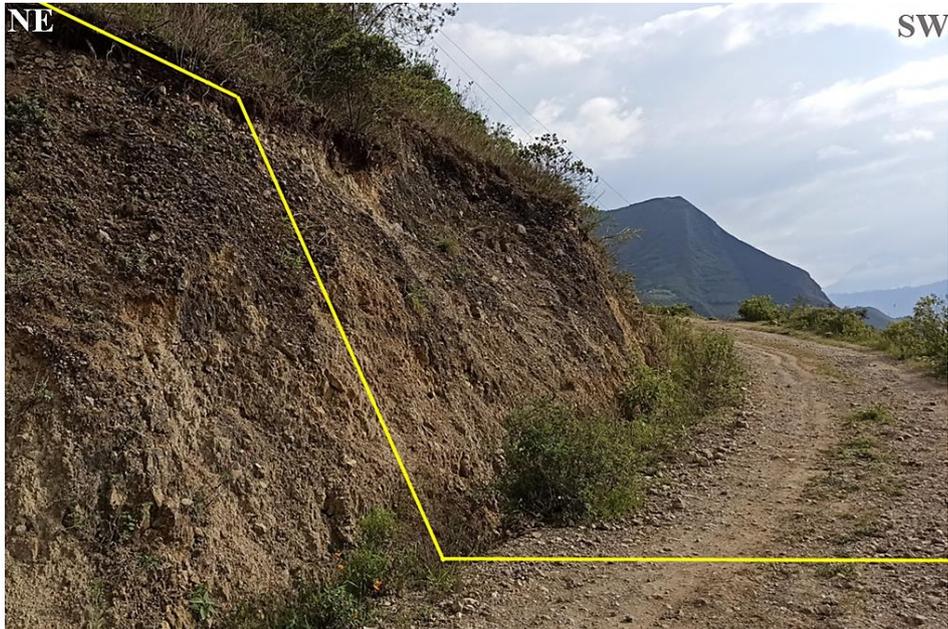
Este talud se encuentra en el Km 0+630 aproximadamente de la trocha carrozable Paccha – Paccha Baja, el talud se encuentra en un depósito cuaternario que litológicamente está conformado por suelo limo arcilloso con presencia de pequeños fragmentos de lutitas.

Foto 22: Talud de suelo arcilloso en el Km 0+600

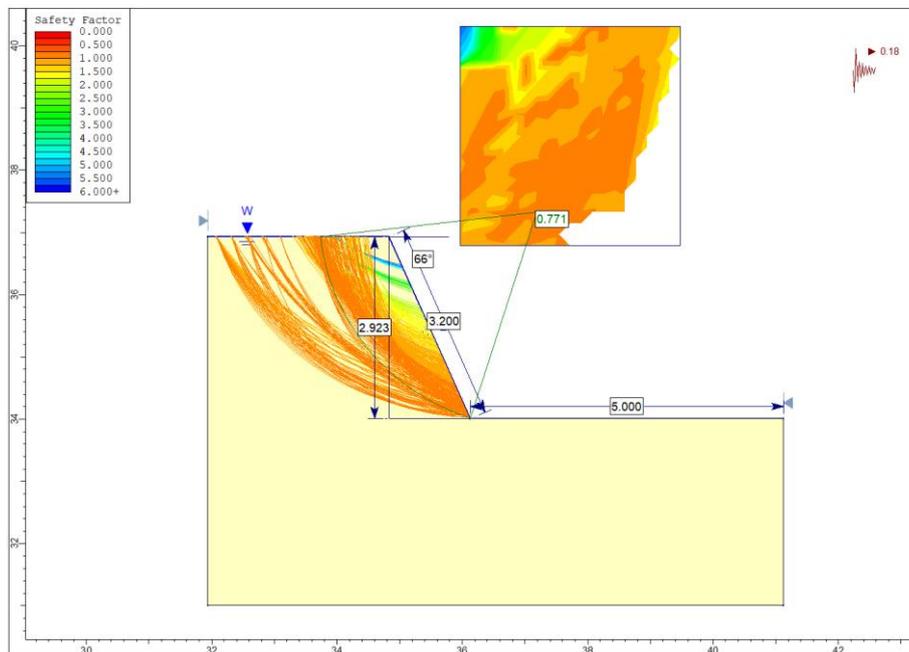
Cálculo del Factor de Seguridad en Slide V-6.0 para el Talud 5 en condiciones de sismicidad y saturación usando el Método de Spencer.

**Figura 17:** Factor de Seguridad (0.771) del Talud 5 en condiciones pseudoestáticas y saturadas

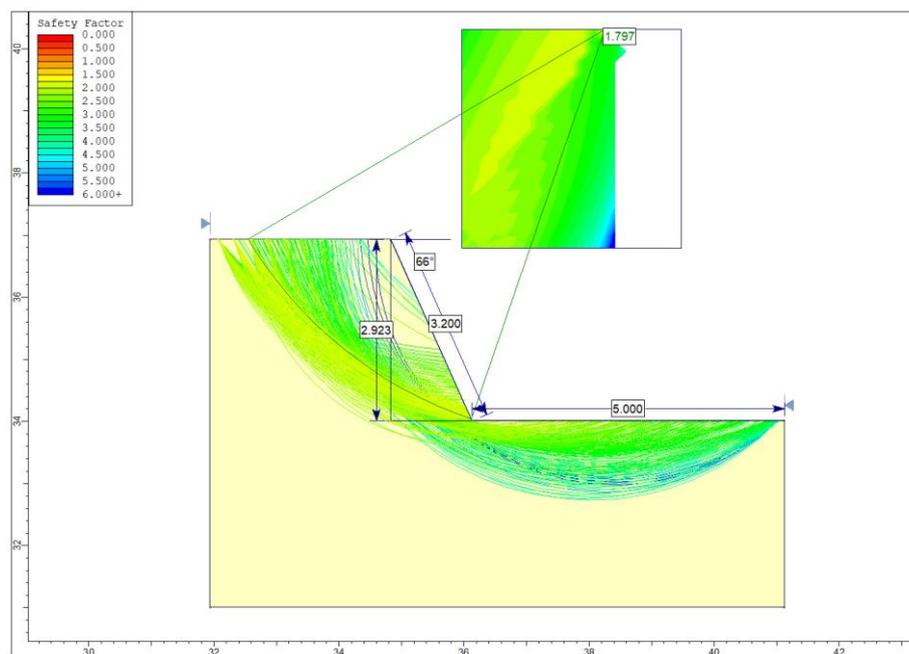
Cálculo del Factor de Seguridad en Slide V-6.0 para el Talud 5 en condiciones de estáticas usando el Método de Spencer.

**Figura 18:** Factor de Seguridad (1.797) del Talud 5 en condiciones estáticas

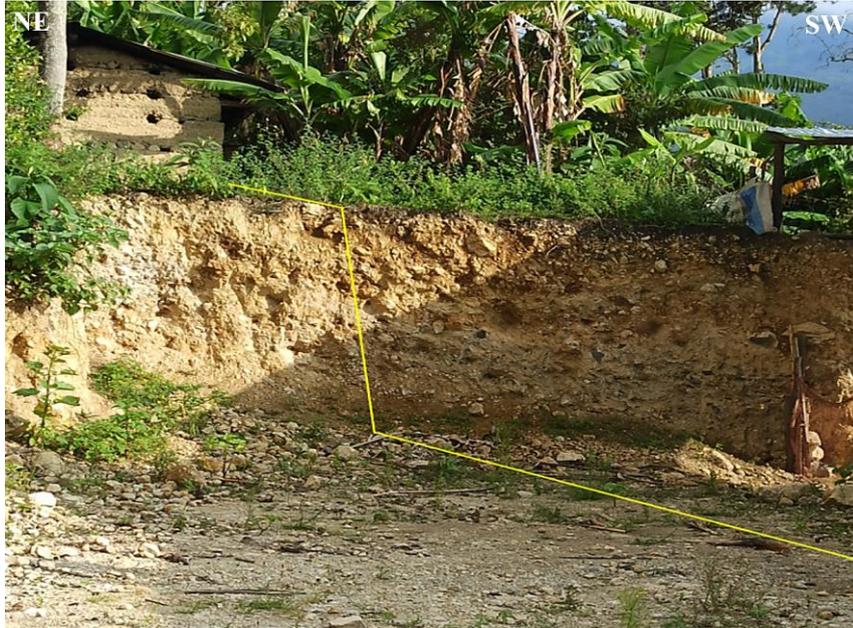
Este talud se encuentra dentro del casco urbano y está constituido de material cuaternario tipo coluvio-aluvial compuesto por suelo arcilloso y fragmentos de roca caliza.

**Foto 23:** Talud de suelo arcilloso

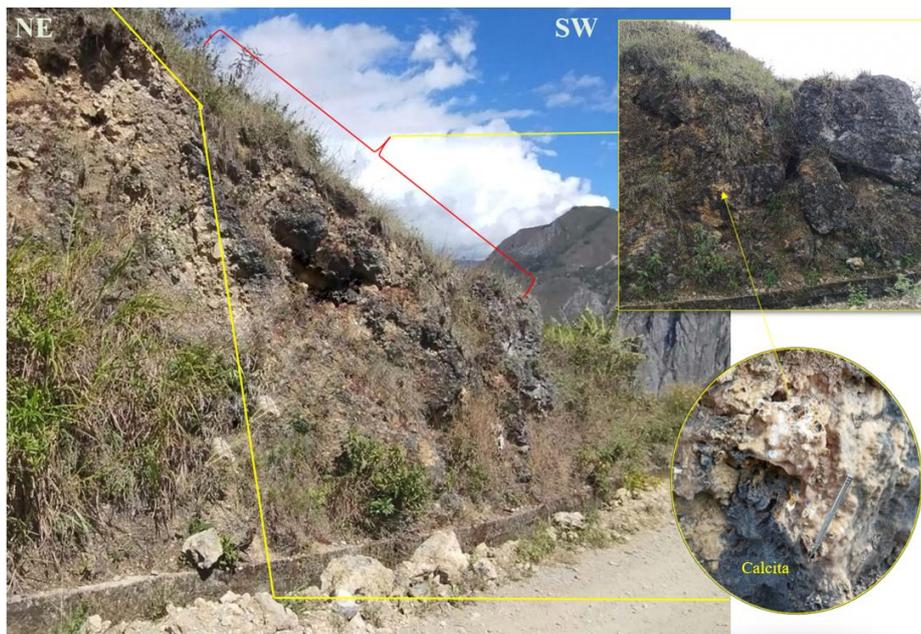
El talud se encuentra en el Km 30+600 de la carretera Bambamarca-Paccha y se encuentra en material cuaternario tipo coluvio-aluvial compuesto de grandes fragmentos de roca caliza color oscuro, producto de la meteorización biológica, las aguas cargadas de soluciones carbonatadas forman frecuentemente la calcita en las rocas, además en menor proporción encontramos suelo arcilloso.

**Foto 24:** Talud en depósitos cuaternarios

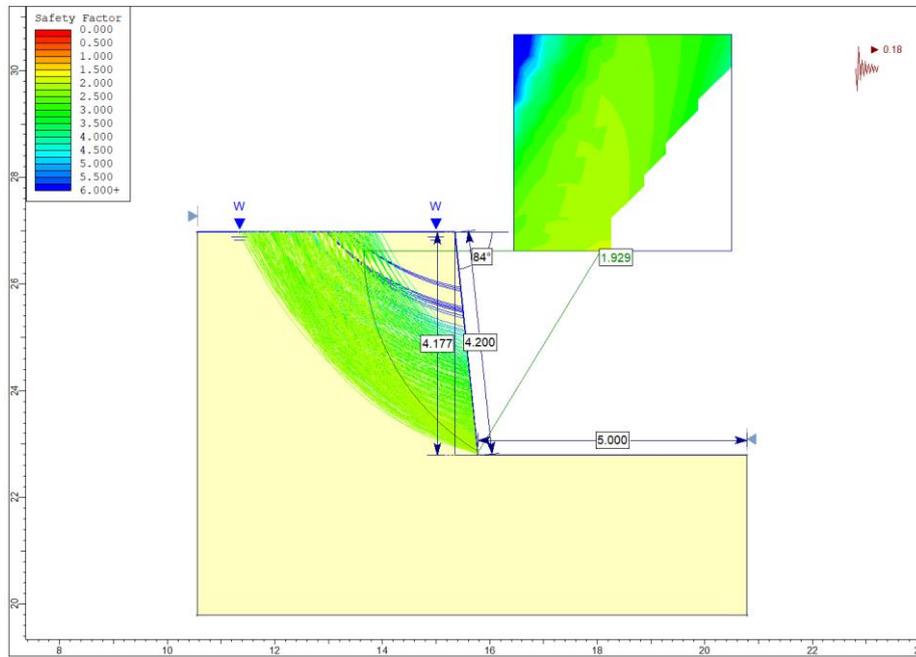
Cálculo del Factor de Seguridad en Slide V-6.0 para el Talud 7 en condiciones de sismicidad y saturación usando el Método de Spencer.

**Figura 21:** Factor de Seguridad (1.929) del Talud 7 en condiciones pseudoestáticas y saturadas

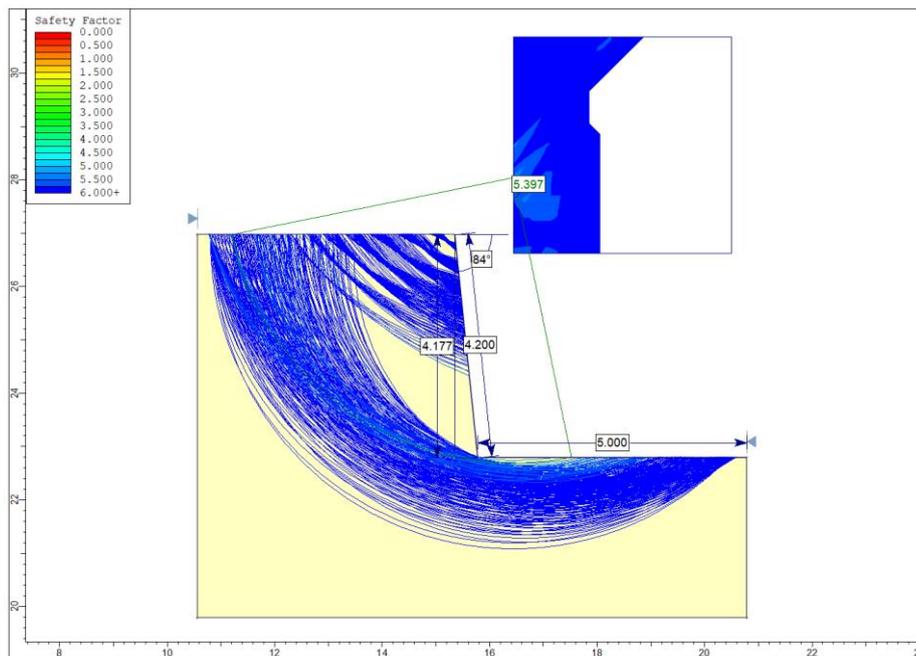
Cálculo del Factor de Seguridad en Slide V-6.0 para el Talud 7 en condiciones de estáticas usando el Método de Spencer.

**Figura 22:** Factor de Seguridad (5.397) del Talud 7 en condiciones estáticas

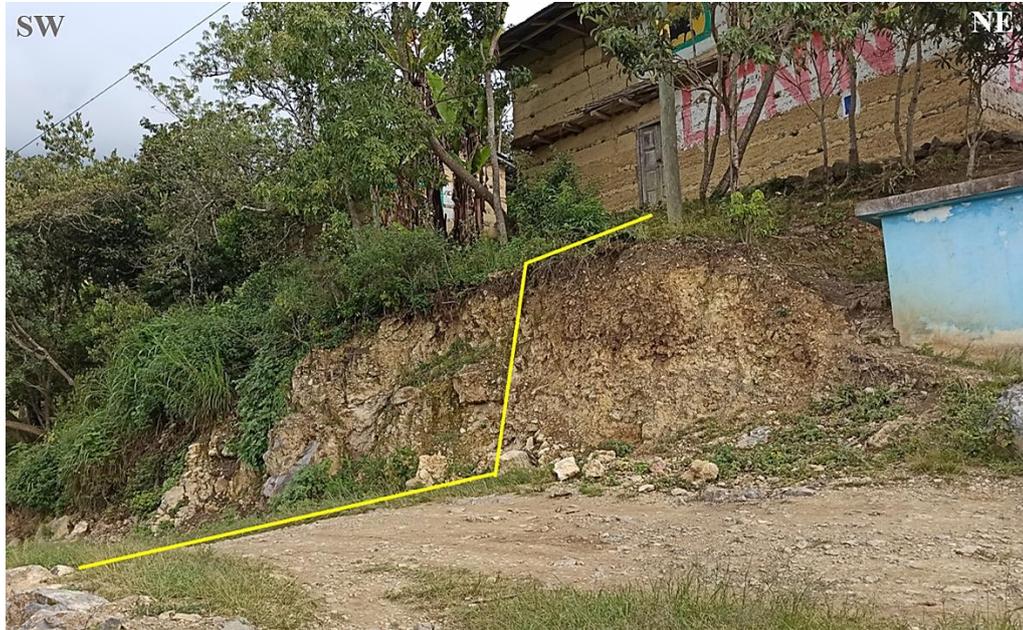
El talud se ubica al sur del Estadio Municipal Régulo Cieza Zorrilla, está conformado por suelo limo arcilloso y bloques de roca caliza.

**Foto 25:** Talud de material cuaternario coluvio-aluvial

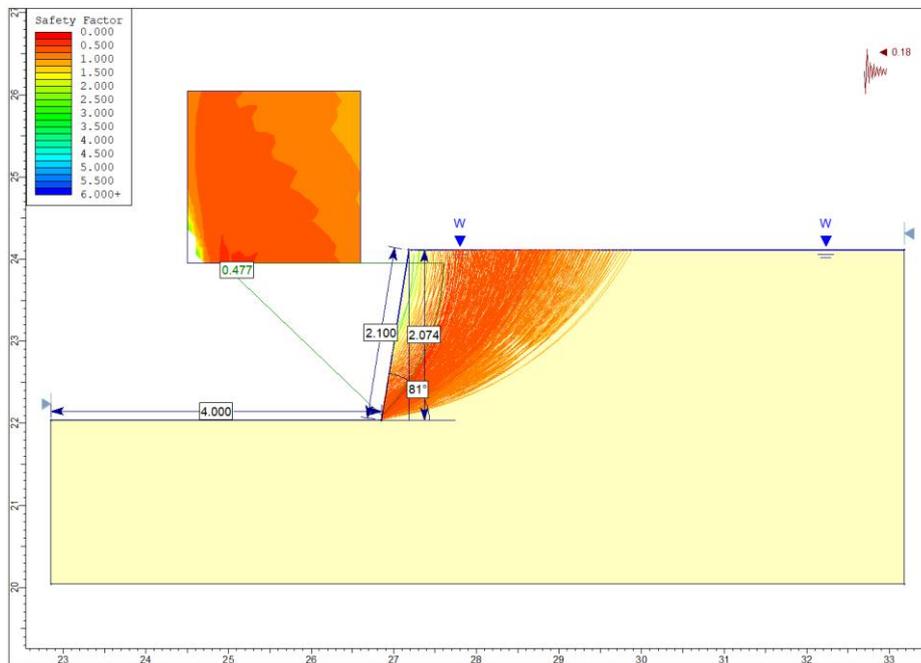
Cálculo del Factor de Seguridad en Slide V-6.0 para el Talud 8 en condiciones de sismicidad y saturación usando el Método de Spencer.

Figura 23: Factor de Seguridad (0.477) del Talud 8 en condiciones pseudoestáticas y saturadas
