**UNIVERSIDAD NACIONAL DE CAJAMARCA**  
**FACULTAD DE INGENIERÍA**  
**ESCUELA PROFESIONAL DE INGENIERÍA GEOLÓGICA**

**ANÁLISIS GEOLÓGICO – GEOTÉCNICO PARA DETERMINAR LADERAS  
INESTABLES EN EL DISTRITO DE PACCHA - PROVINCIA DE CHOTA**

**PARA OPTAR EL TÍTULO PROFESIONAL DE:  
INGENIERO GEÓLOGO**

**AUTOR:  
BACH. HUAMÁN FERNÁNDEZ BRANDON**

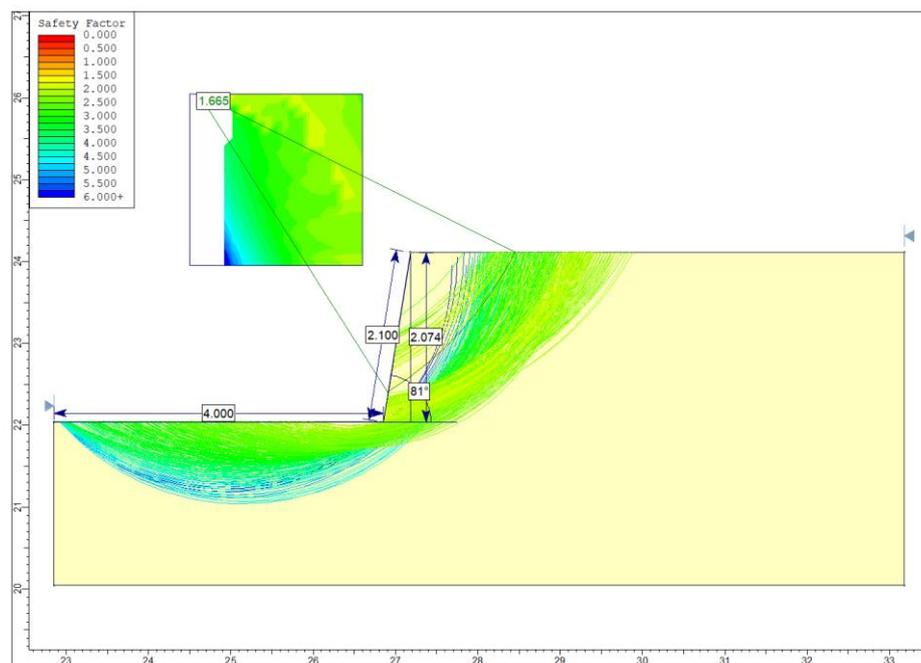
Cálculo del Factor de Seguridad en Slide V-6.0 para el Talud 8 en condiciones de estáticas usando el Método de Spencer.

Figura 24: Factor de Seguridad (1.665) del Talud 8 en condiciones estáticas

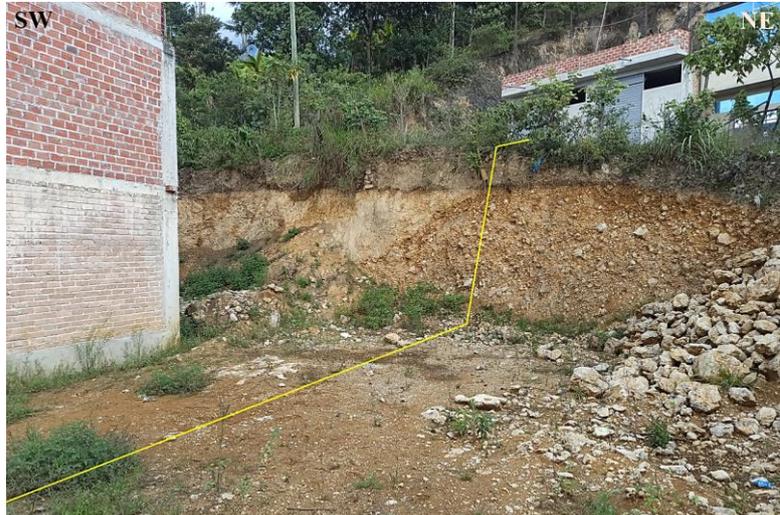
**Foto 26:** Talud de suelo

El talud está compuesto por depósitos coluvio-aluviales que contienen fragmentos angulosos a sub-angulosos de roca caliza contenidos en una matriz de suelo de limoso-arcilloso, además cuenta con una capa de 40 cm de limos y materia orgánica.

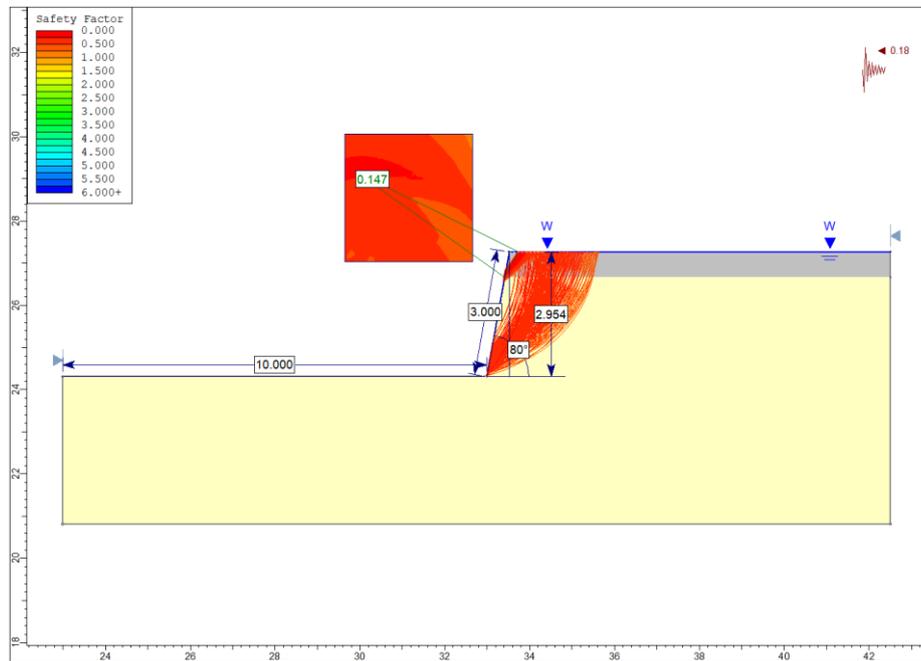
Figura 25: Factor de Seguridad (0.147) del Talud 9 en condiciones pseudoestáticas y saturadas

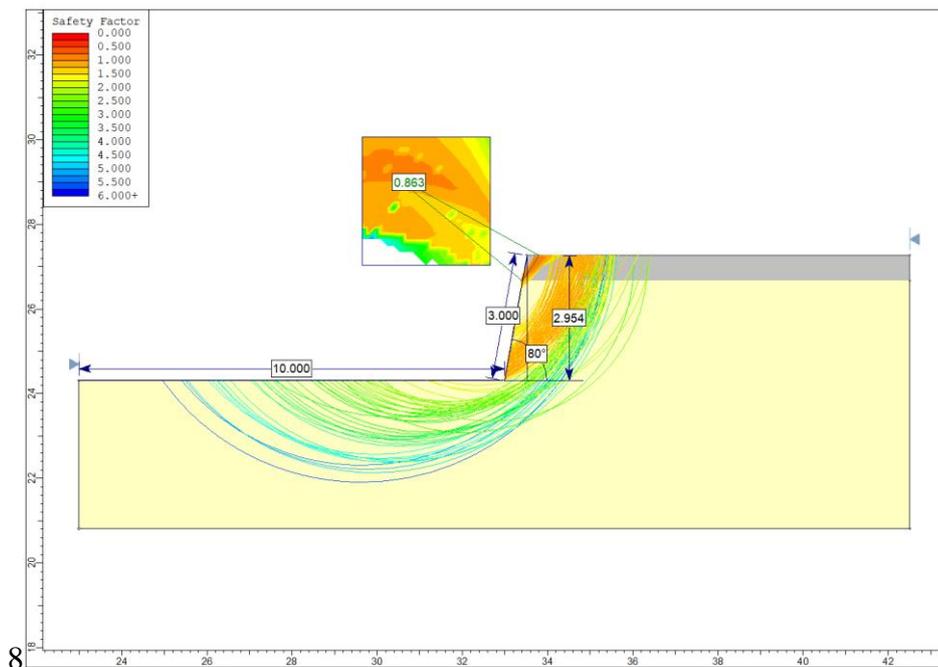
Figura 26: Factor de Seguridad (0.863) del Talud 9 en condiciones estáticas

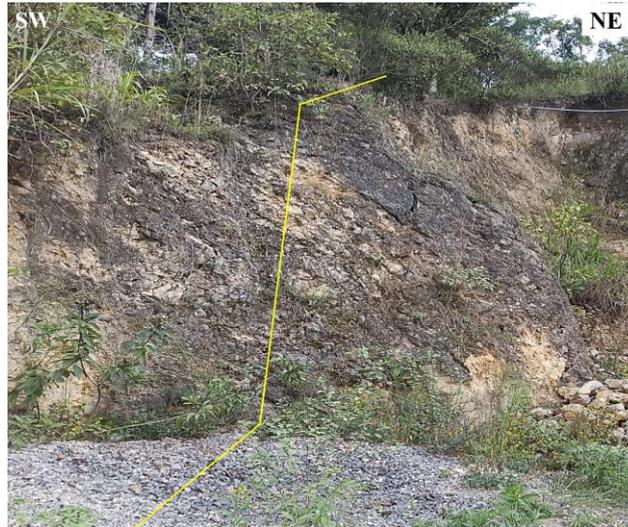
**Foto 27:** Talud en depósitos coluvio-aluviales

Este talud está compuesto roca totalmente desintegrada con limos y arcillas que se comportan como material cuaternario tipo coluvio-aluvial.

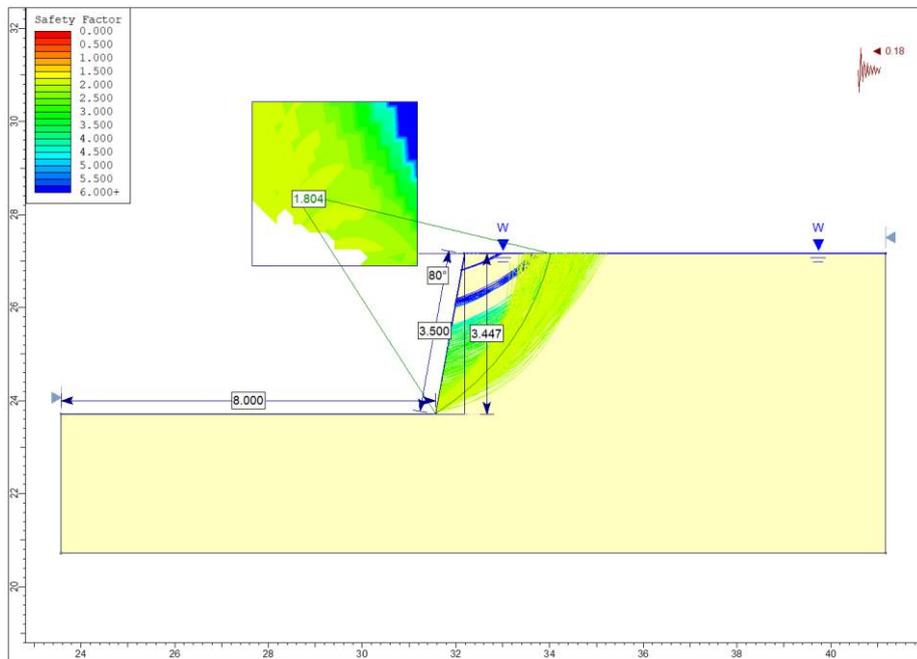
**Figura 27:** Factor de Seguridad (1.804) del Talud 10 en condiciones pseudoestáticas y saturadas

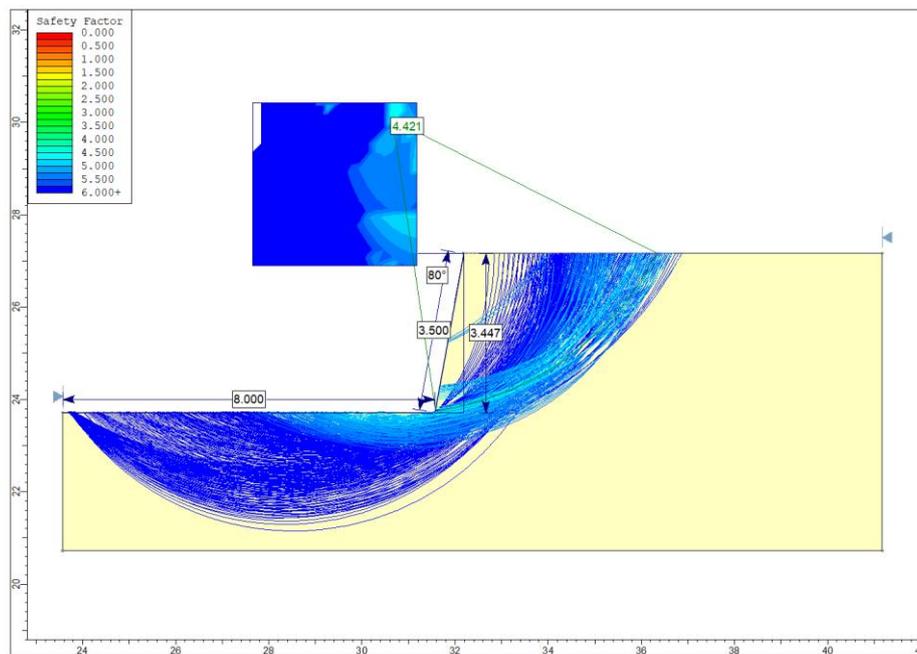
**Figura 28:** Factor de Seguridad (4.421) del Talud 10 en condiciones estáticas

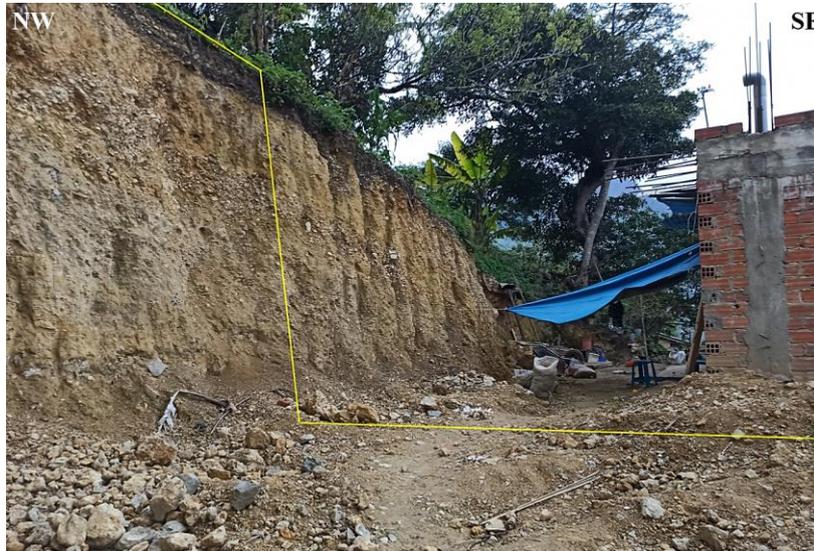
**Foto 28:** Talud de suelo limo-arcilloso y fragmentos de roca caliza

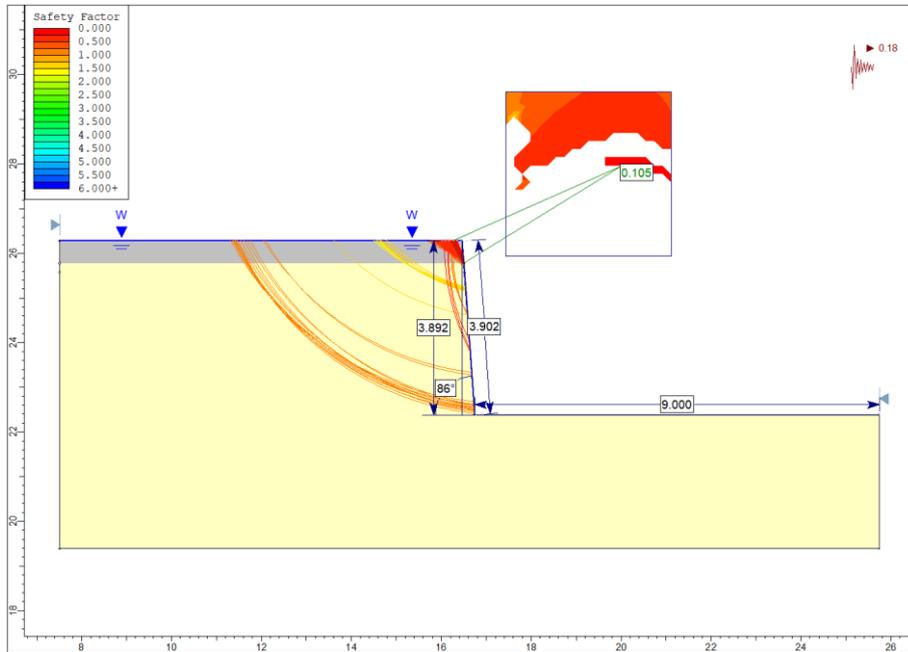
**Figura 29:** Factor de Seguridad (0.105) del Talud 11 en condiciones pseudoestáticas y saturadas

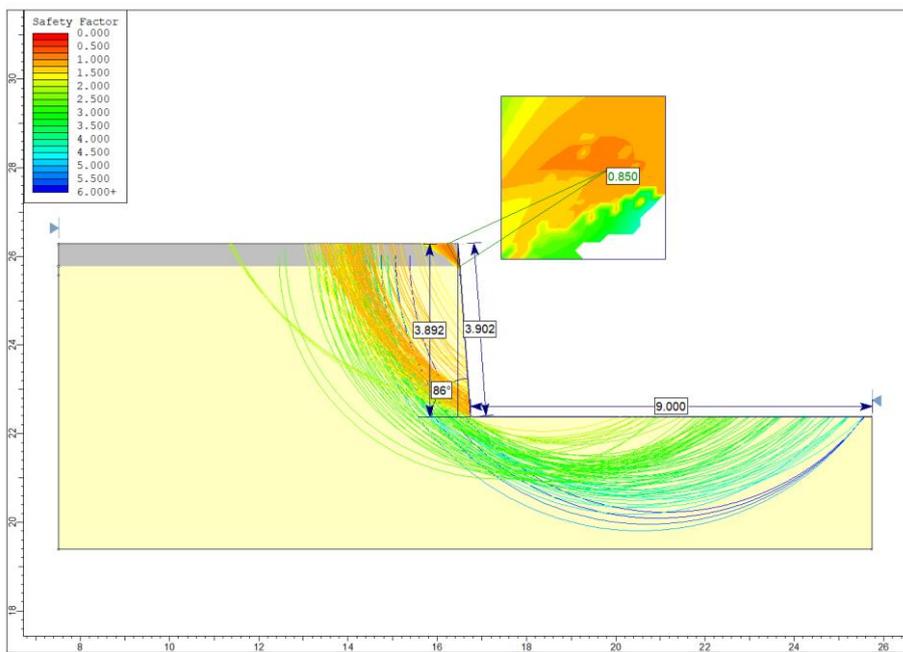
**Figura 30:** Factor de Seguridad (0.850) del Talud 11 en condiciones estáticas

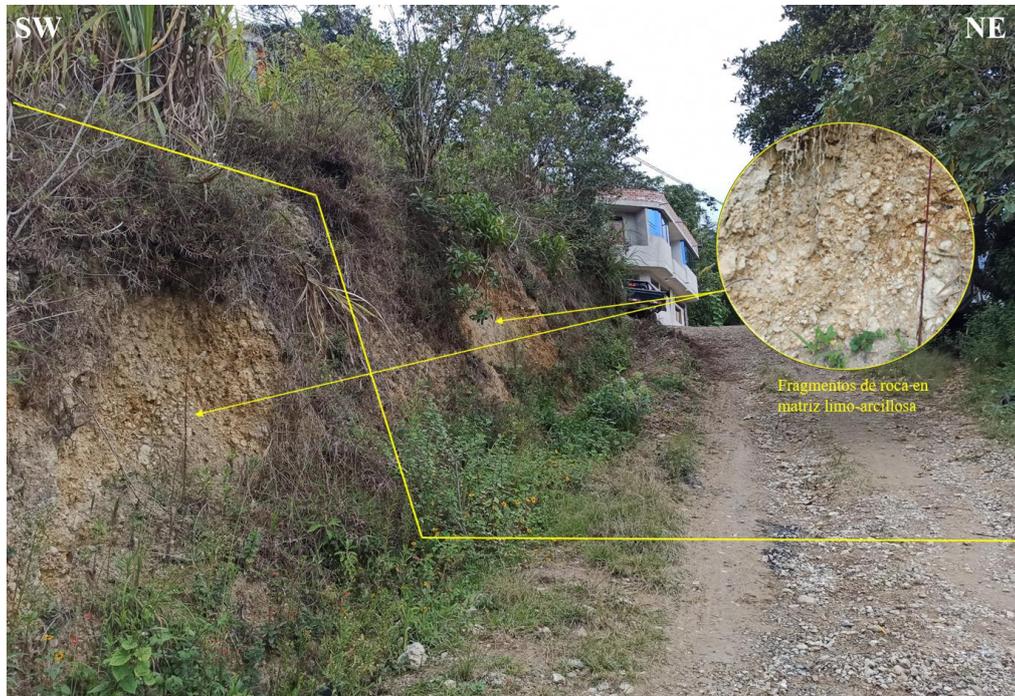
**Foto 29:** Talud de suelo limo-arcilloso

Este talud está formado por material coluvio-aluvial que ha experimentado un transporte mínimo, como se evidencia en los fragmentos de roca caliza angulosa y incrustados en una matriz limo-arcillosa.

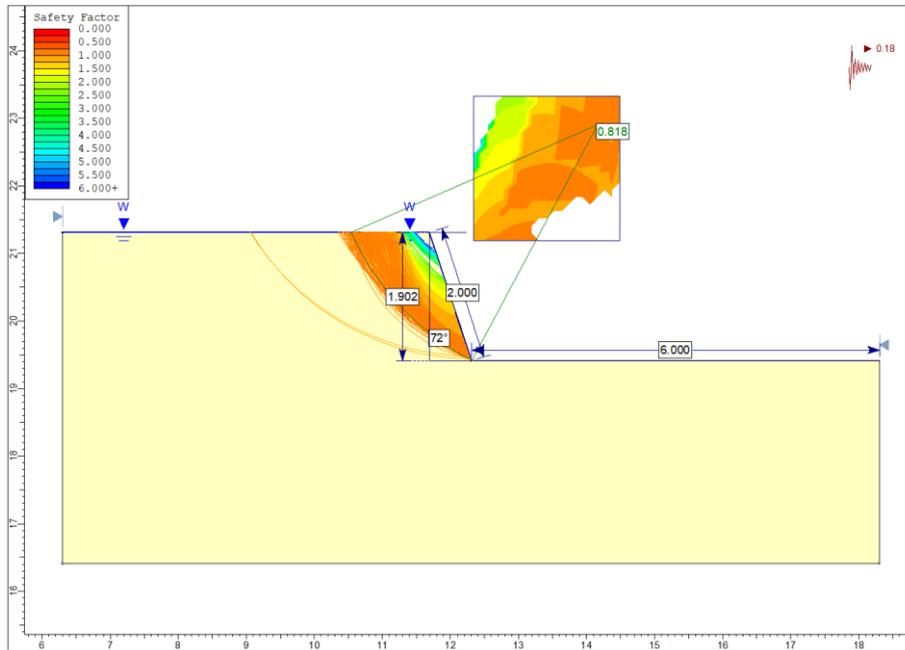
**Figura 31:** Factor de Seguridad (0.818) del Talud 12 en condiciones pseudoestáticas y saturadas

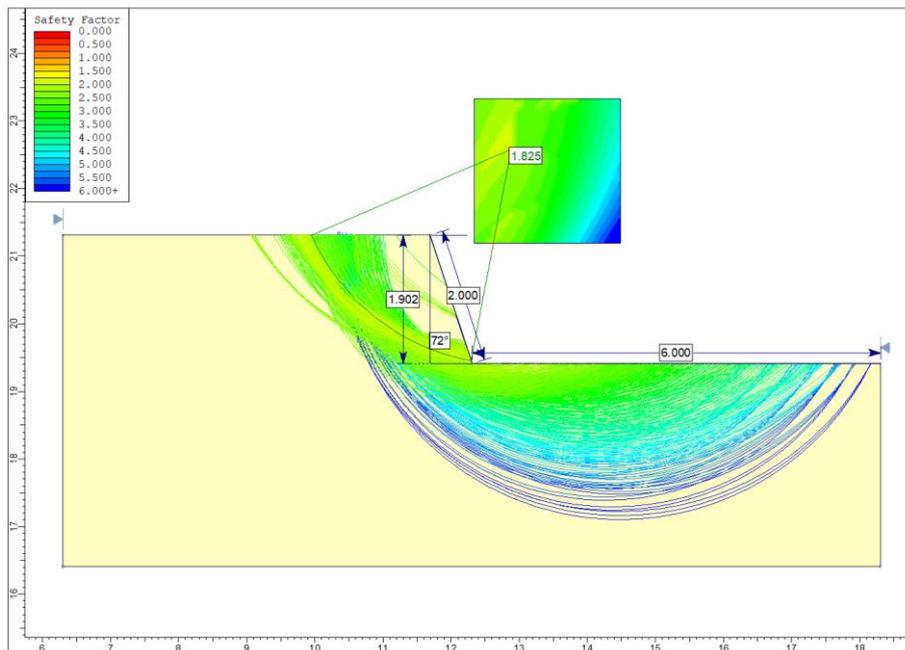
**Figura 32:** Factor de Seguridad (1.825) del Talud 12 en condiciones estáticas

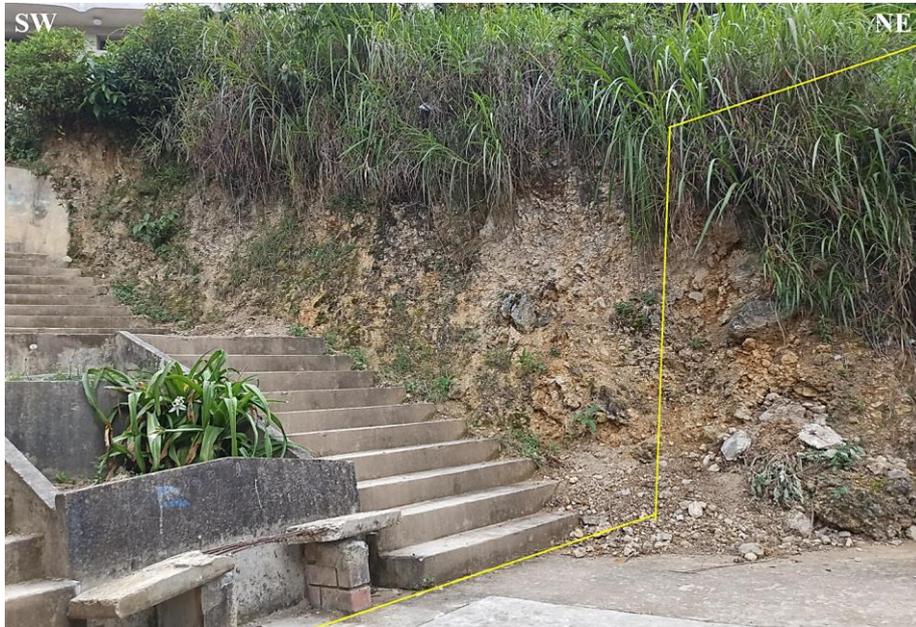
**Foto 30:** Talud de suelo limo-arcilloso

Este talud se encuentra localizado al margen derecho de las gradas camino al Estadio Municipal, está compuesto por material cuaternario tipo coluvio – aluvial que contiene suelo limo-arcilloso con fragmentos sub-angulosos de roca caliza.

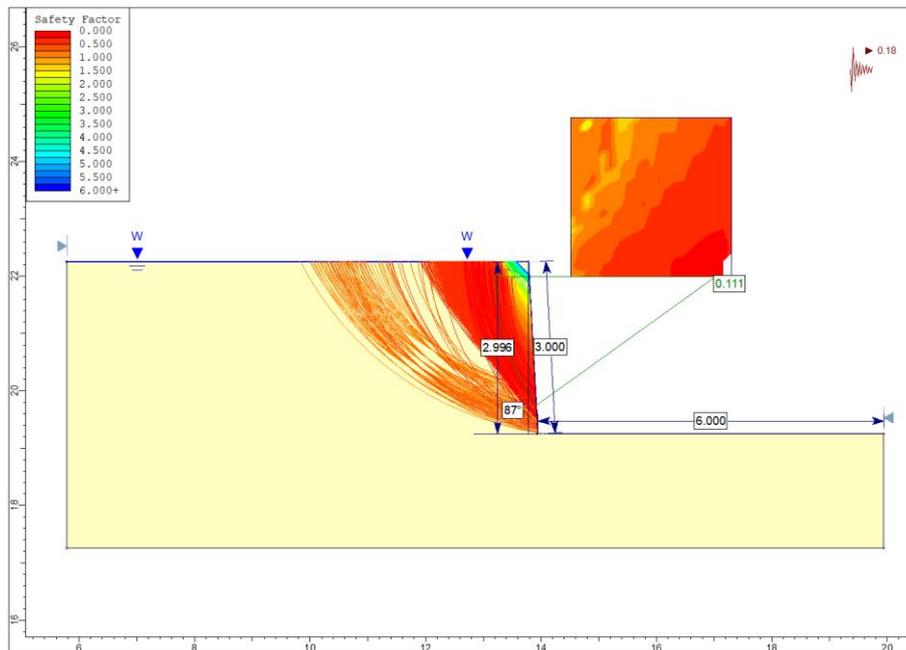
**Figura 33:** Factor de Seguridad (0.111) del Talud 13 en condiciones pseudoestáticas y saturadas

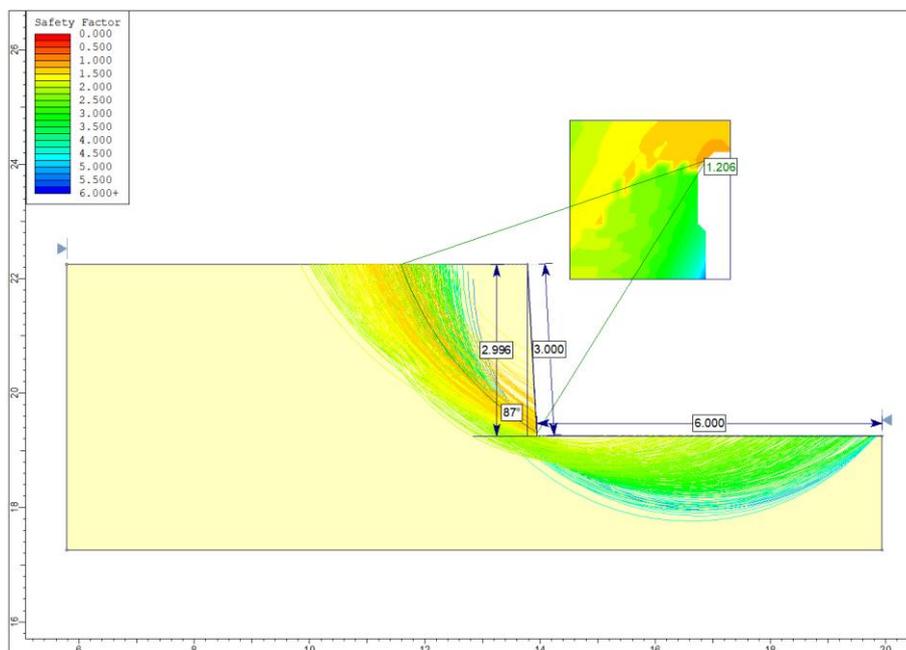
**Figura 34:** Factor de Seguridad (1.206) del Talud 13 en condiciones estáticas

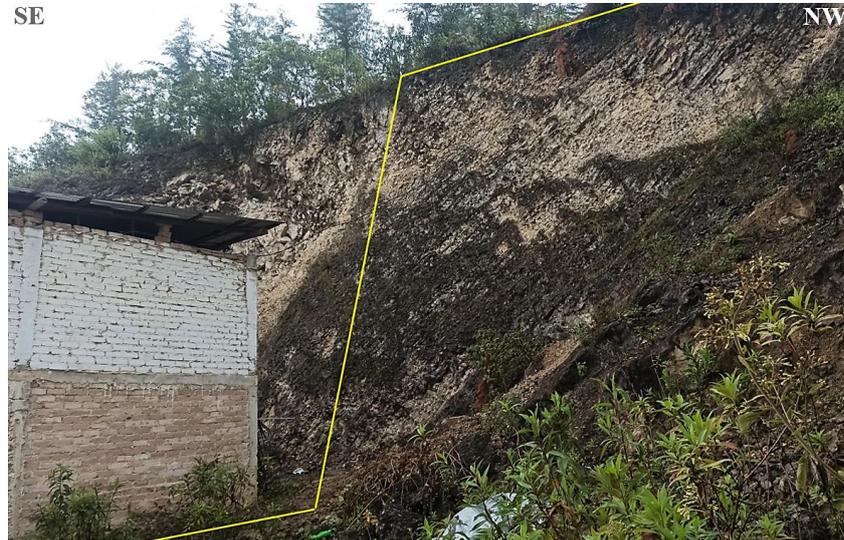
**Foto 31:** Talud de roca caliza de la Formación Chúlec

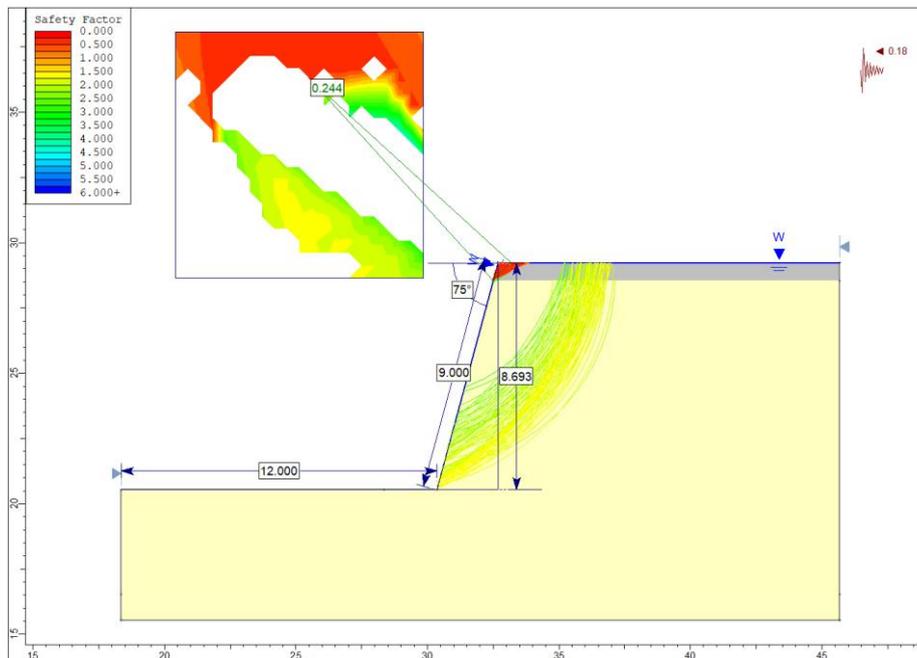
**Figura 35:** Factor de Seguridad (0.244) del Talud 14 en condiciones pseudoestáticas y saturadas

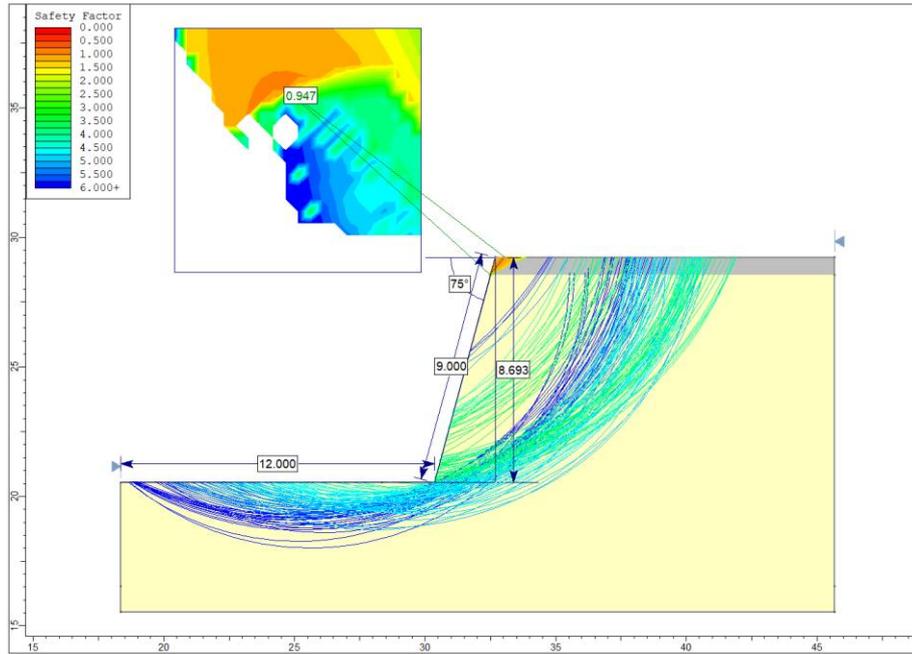
**Figura 36:** Factor de Seguridad (0.947) del Talud 14 en condiciones estáticas

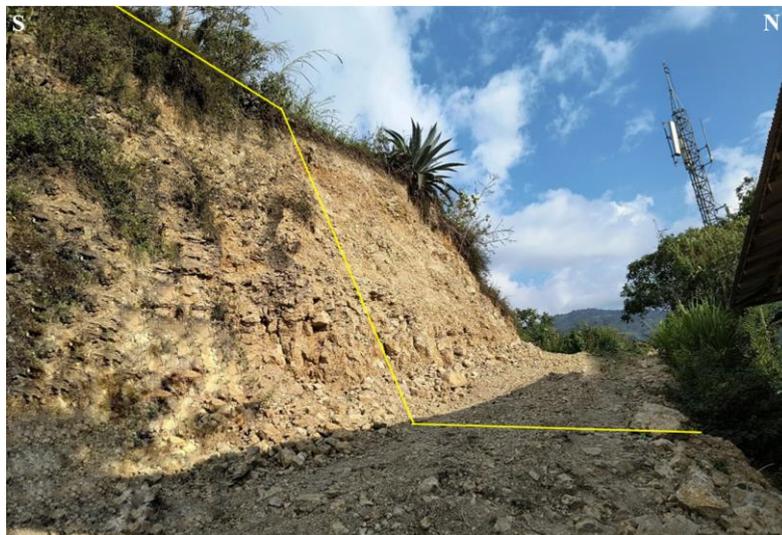
**Foto 32:** Talud de suelo arcillo-limoso y bloques de roca caliza marga

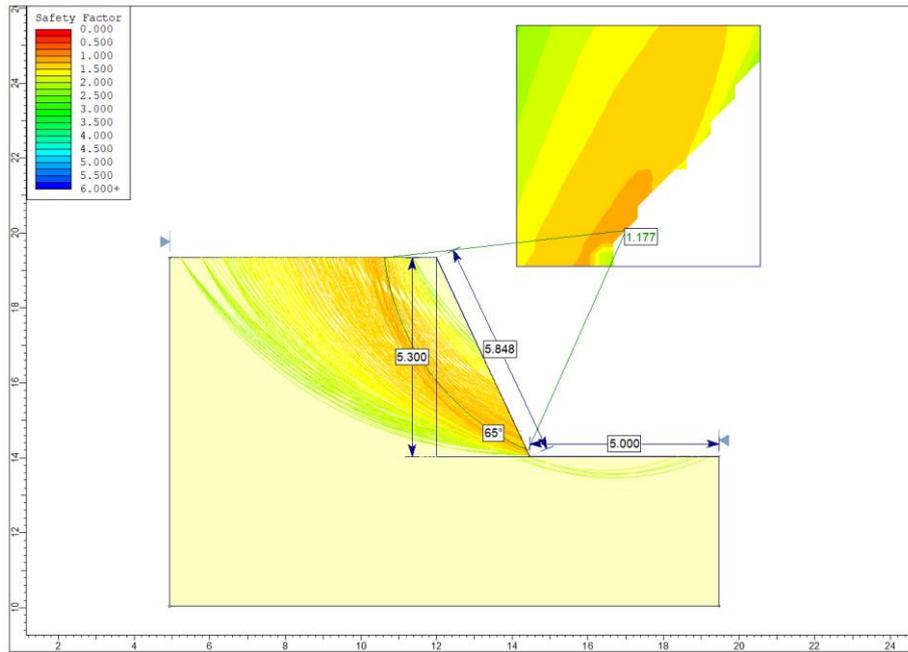
**Figura 38:** Factor de Seguridad (1.777) del Talud 15 en condiciones estáticas

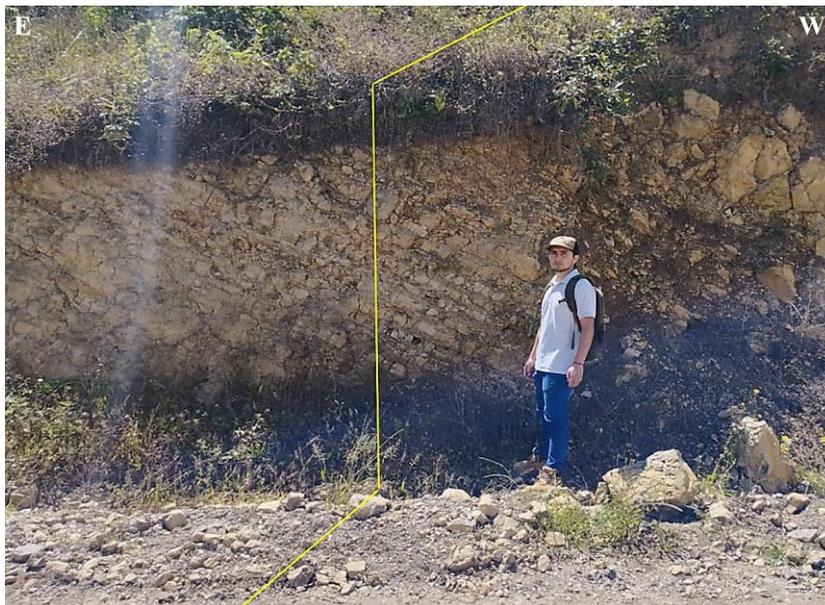
**Foto 33:** Calizas nodulares y una capa de suelo limoso en la corona del Talud 16

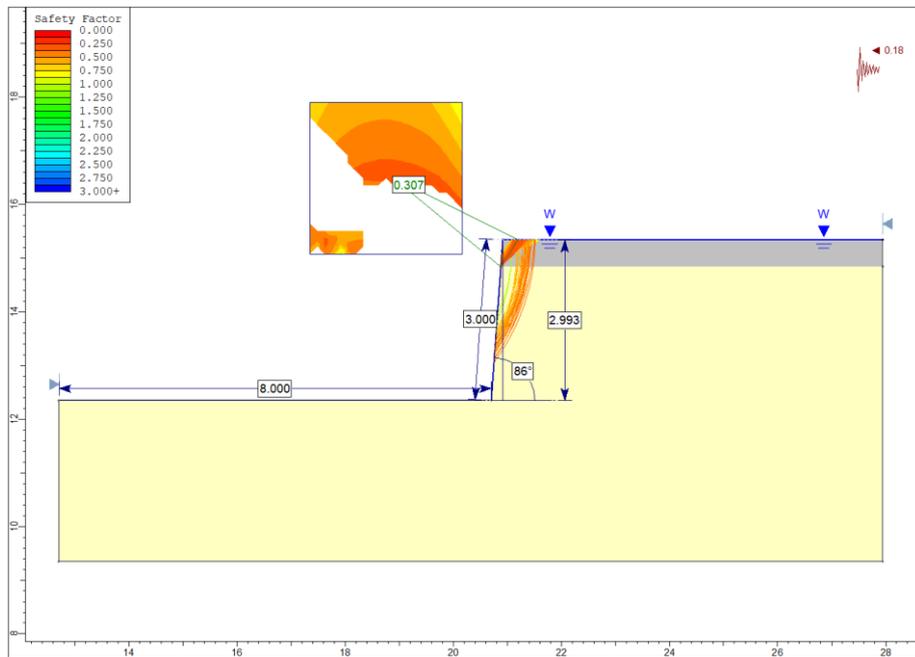
**Figura 39:** Factor de Seguridad (0.307) del Talud 16 en condiciones pseudoestáticas y saturadas

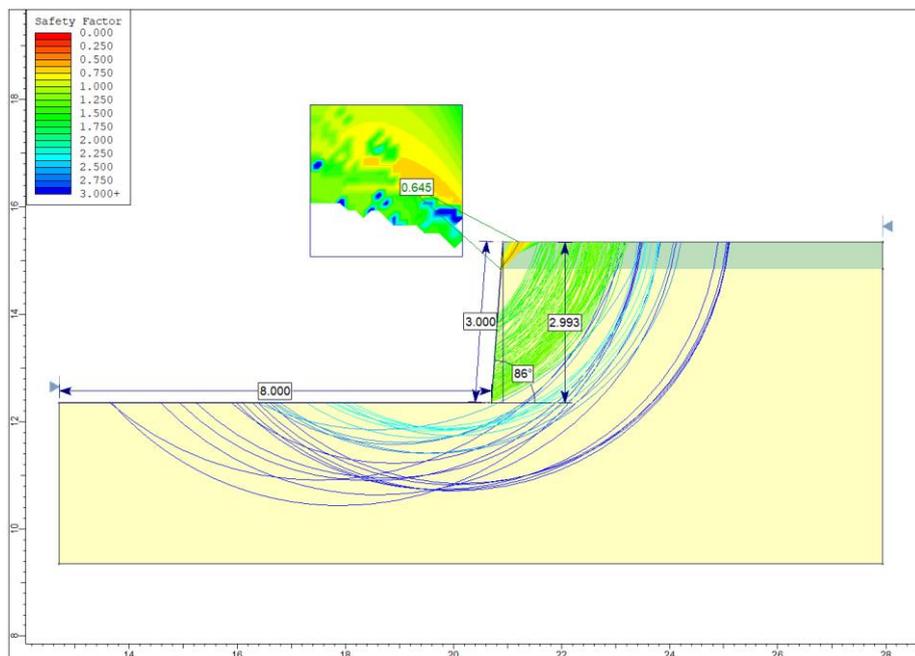
**Figura 40:** Factor de Seguridad (0.645) del Talud 16 en condiciones estáticas

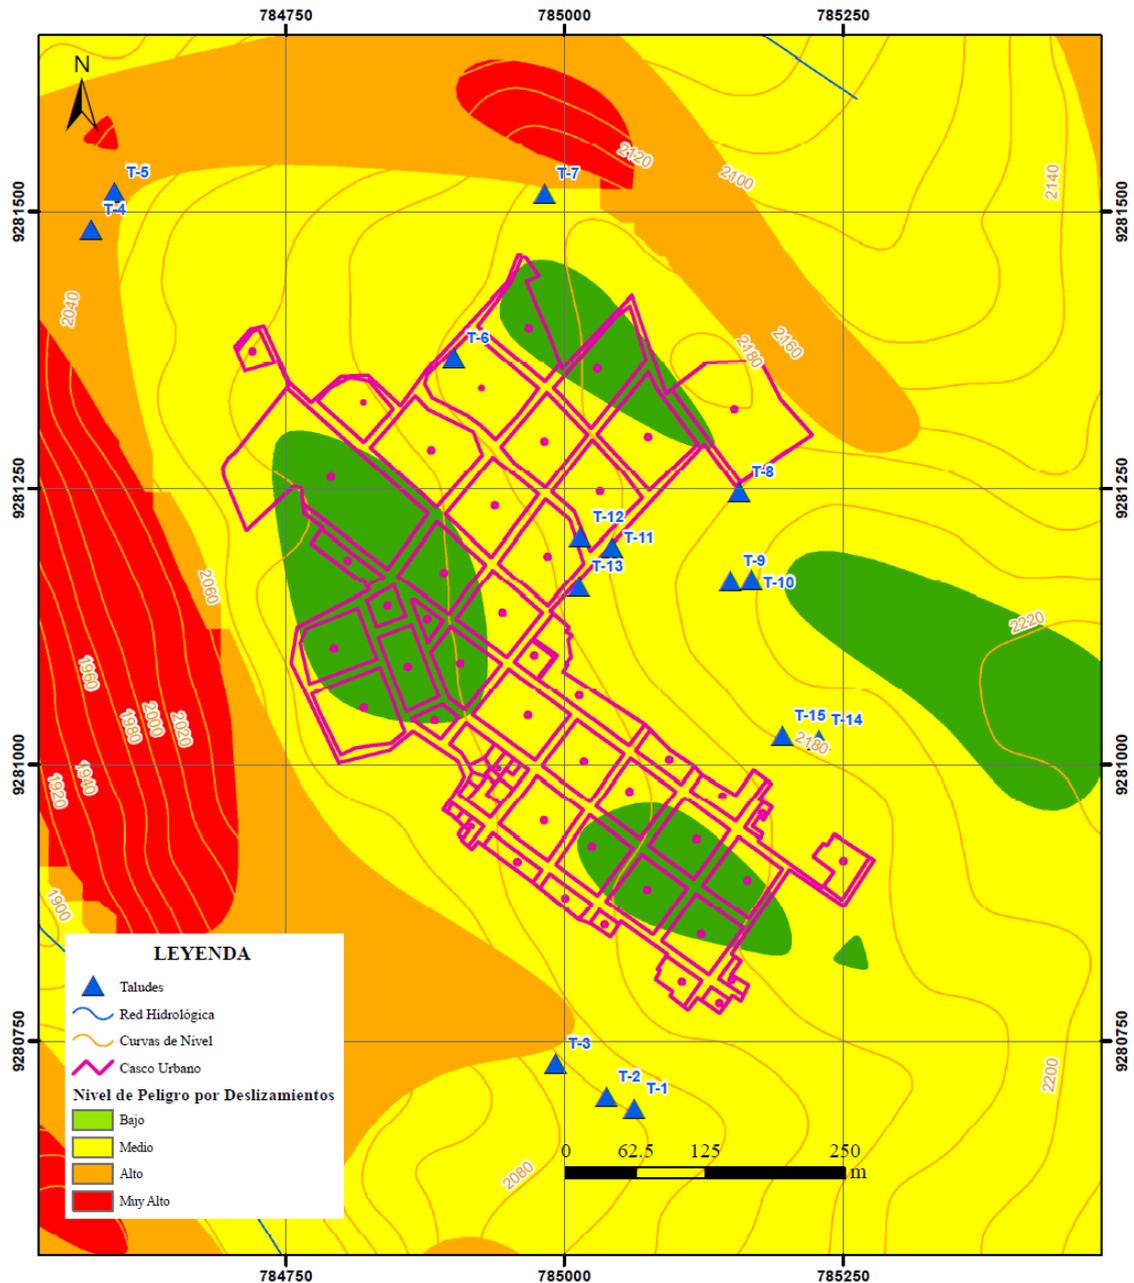
**Figura 41:** Nivel de Peligro por Deslizamientos y Ubicación de los Taludes
