UNIVERSIDAD NACIONAL DE CAJAMARCA

**“SOSTENIBILIDAD DE LOS SISTEMAS DE AGUA POTABLE
DEL CENTRO POBLADO OTUZCO – DISTRITO
DE LOS BAÑOS DEL INCA”**

INGENIERO HIDRÁULICO

Cajamarca, Diciembre del 2014

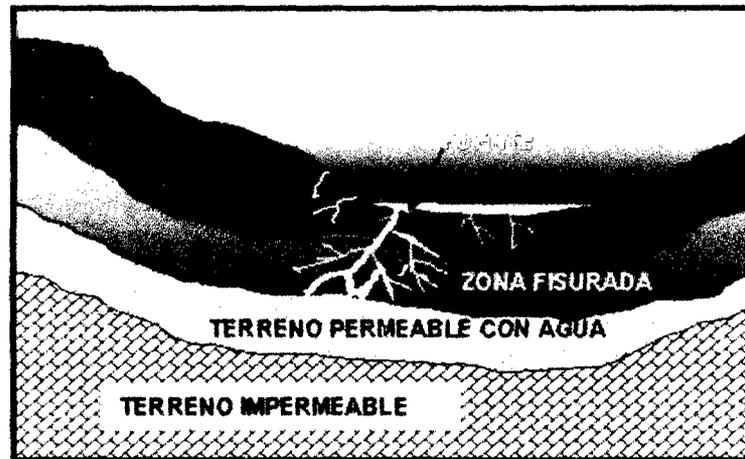
Figura 2.1. Esquema de afloramiento de manantial.

con una estructura que impida la contaminación del agua. Se debe asegurar que el agua provenga realmente de un acuífero y que no se trate de un arroyo que se ha sumergido a corta distancia.

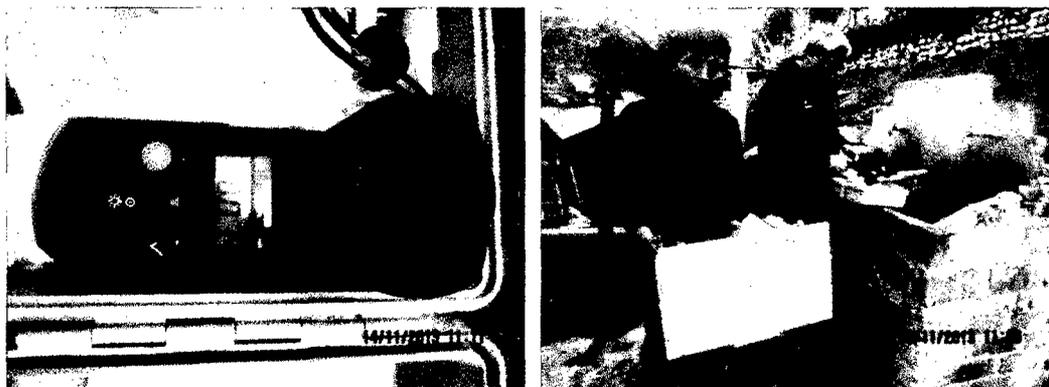
Foto 3.2. Kits y reactivos para determinar el cloro residual

mediante el método colorímetro con DPD. Este es el método por excelencia, elegido por miles de Plantas Potabilizadoras dada la sencillez en la determinación y en especial por la facilidad con que se encuentran los equipos, kits y reactivos para los ensayos. La prueba de cloro residual lo realizó el personal calificado de la empresa Sedacaj in situ.

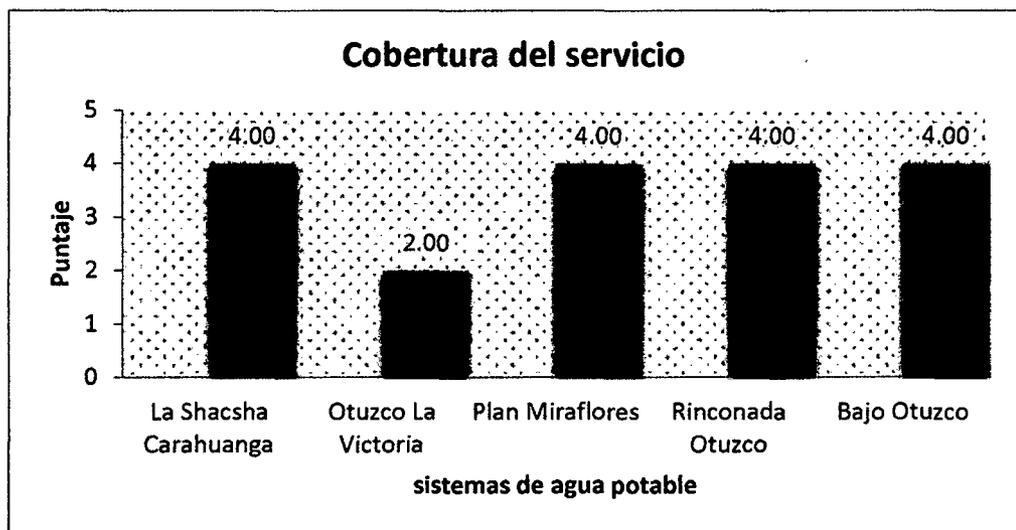
Figura 3.2. Cobertura del servicio de agua potable de los cinco sistemas evaluados

La cobertura del servicio de agua potable de los cinco sistemas evaluados en base a los caudales aforados, familias beneficiadas y la dotación lt/persona/día respecto a la altitud de la ubicación de los sistemas de agua potable, muestra al SAP. Otuzco la Victoria con la más baja puntuación (ver figura 3.2), esto debido a que el número de personas atendibles debería ser 334 sin embargo las atendidas actualmente que es igual a 490 personas, creando de esta manera deficiencias en la cobertura.

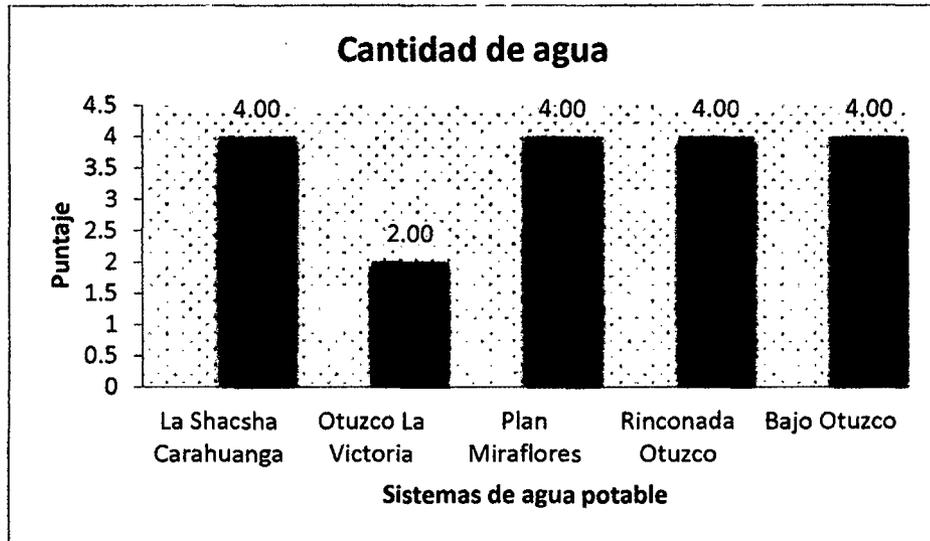
Figura 3.3. Evaluación de la cantidad de agua de los sistemas evaluados

La cantidad de agua de cada sistema esta evaluada mediante el volumen oferta y demanda, el sistema de agua potable Otuzco la Victoria presenta que el volumen ofertado es 16666.6lt/día y es menor al volumen demandado igual a 29250 lts/día, razón por la cual presenta baja puntuación (ver figura 3.3). Los demás sistemas evaluados presenta la oferta mucho mayor que la demanda.

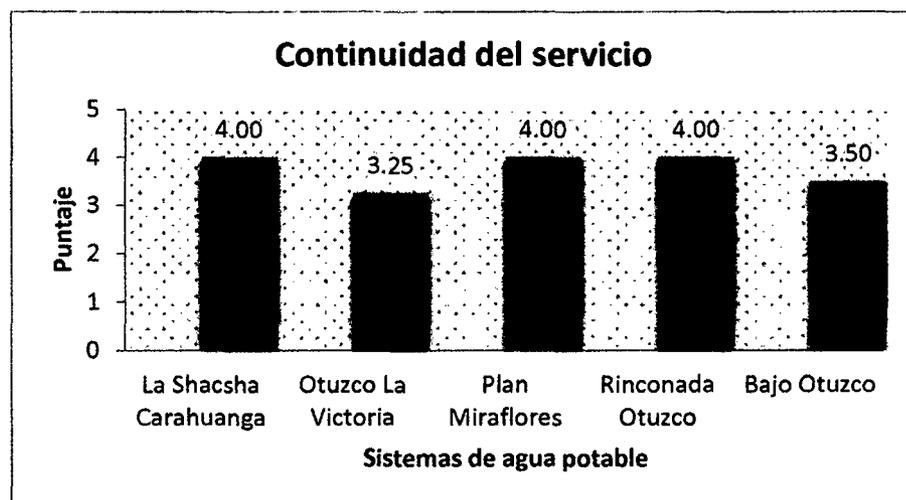
Figura 3.4. Evaluación de la continuidad del servicio de los sistemas evaluados

La continuidad del servicio está en base a la continuidad de oferta de la fuente de agua y continuidad de abastecimiento a los usuarios del sistema, la evaluación muestra al SAP. Otuzco la Victoria con una Puntuación 3.25 (figura 3.4) debido a que su fuente de agua es de baja cantidad y el servicio es por horas en época de estiaje, de igual manera en el SAP. Bajo Otuzco a pesar de que su fuente es permanente el servicio para algunos usuarios es por horas en época de estiaje, dicha deficiencia está influenciada por la ubicación de los usuarios en las partes altas.

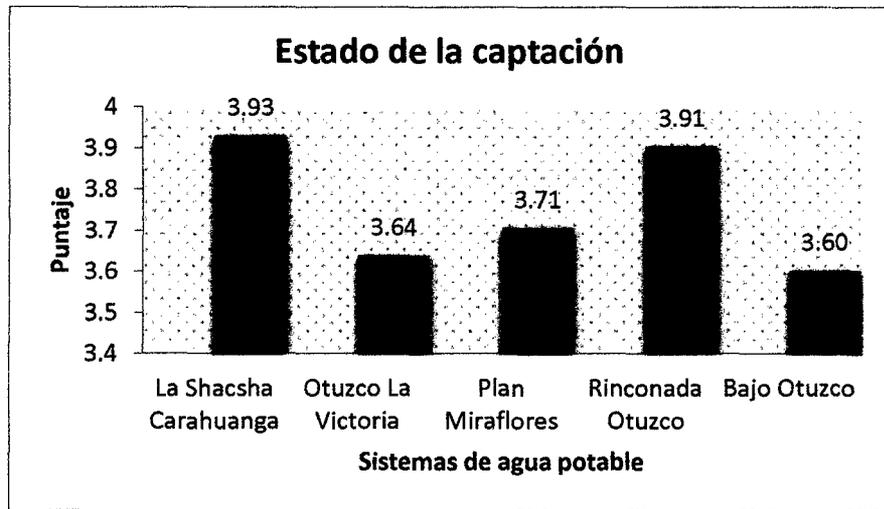
Figura 3.6. Estado de la captación de los sistemas evaluados

con cierto deterioro y las tapas sanitarias están en estado regular, también los datos de protección se encuentran en estado regular como se muestra los puntajes en la figura 3.6.

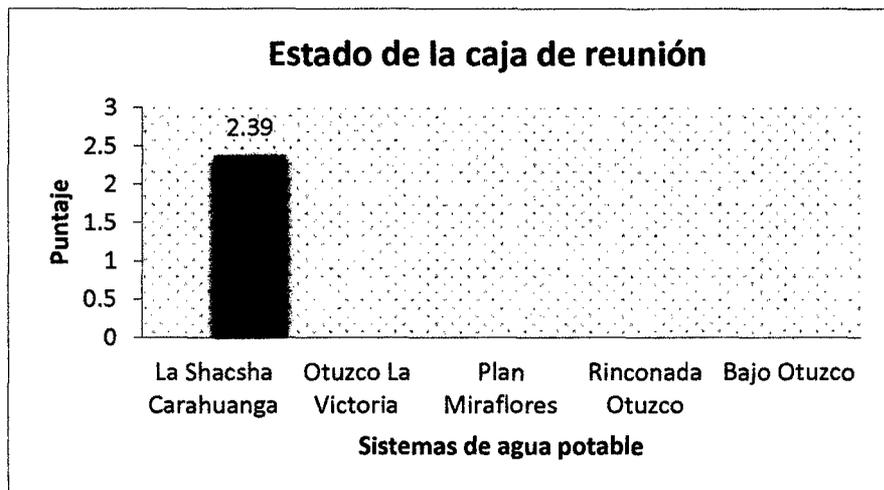
Figura 3.7. Estado de la Caja de reunión de los sistemas evaluados

b) **Estado de la caja de reunión.-** Solo el SAP. La Shacsha Carahuanga cuenta con cámara de reunión, dicha caja no tiene cerco perimétrico, razón por la cual adquiere el puntaje de 2.39 (figura 3.7), pero la estructura está en estado regular.

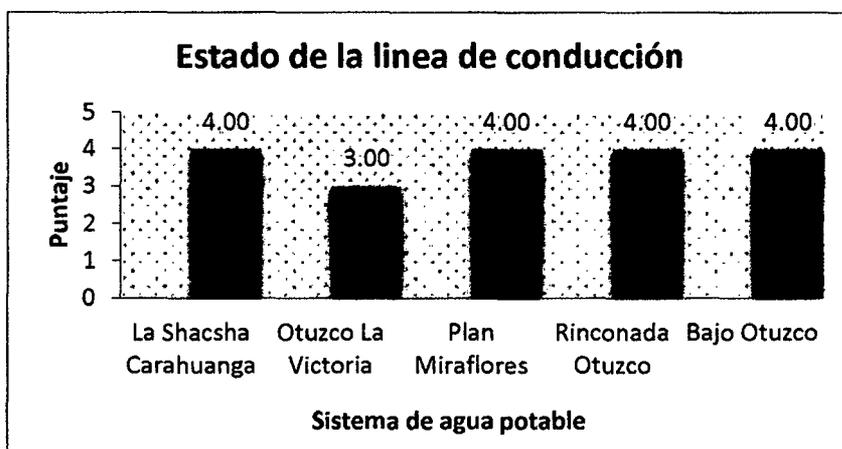
Figura 3.8. Estado de la línea de conducción de los sistemas evaluados

aéreos están en estado regular razón por la cual adquieren un puntaje menor (figura 3.8).

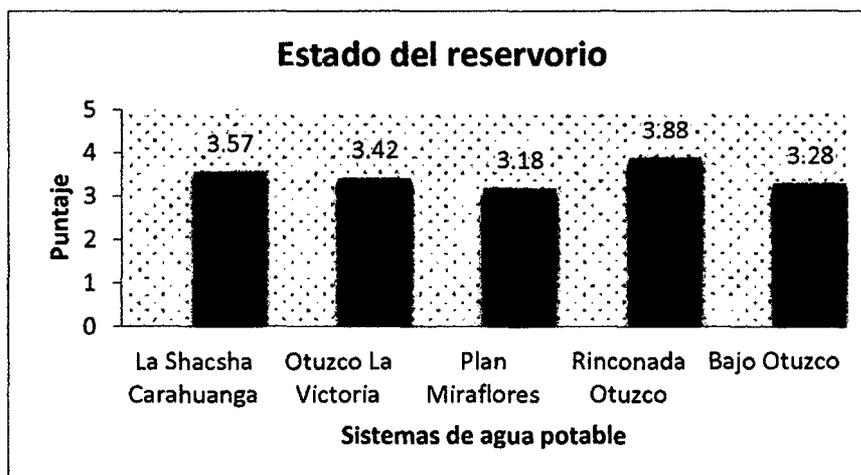
Figura 3.9. Estado de los reservorios de los sistemas evaluados

d) **Estado de el reservorio.-** La evaluación del estado del reservorio esta en base al cerco perimétrico, tapas sanitarias, válvulas, sistema de cloración, tuberías de limpia y de rebose y dado de protección. La evaluación muestra que el estado del cerco perimétrico de los reservorios está en regular estado, excepto del SAP. Plan Miraflores que se encuentra deteriorado, en cuanto a las tapas sanitarias la mayoría se encuentra despintadas. Las válvulas, tubería de limpia y de rebose están en buen estado, en cuanto al sistema de cloración solo el SAP. Rinconda Otuzco presenta cloración por goteo y los demás sistemas con tubos percoladores, los puntajes de la evaluación se observan en la figura 3.9.

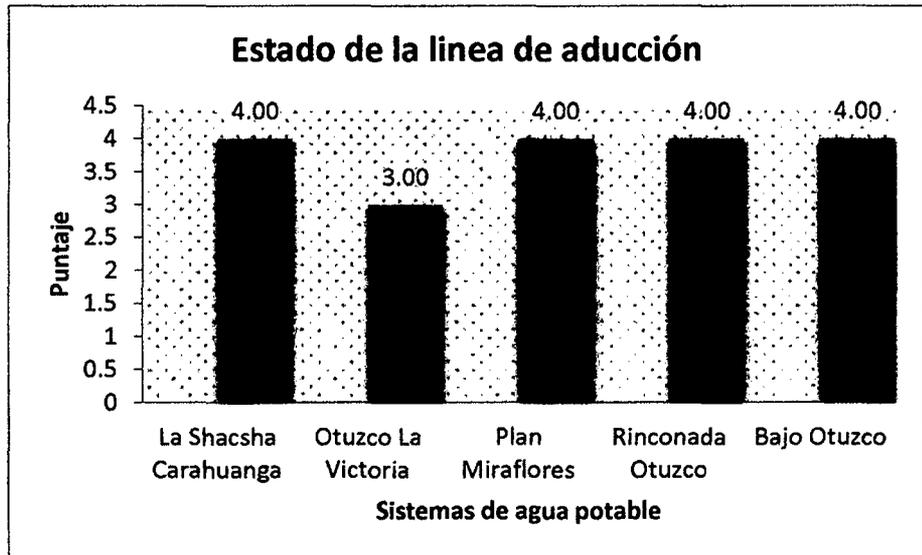
Figura 3.10. Estado de la línea de aducción de los sistemas evaluados

e) **Estado de la línea de aducción.-** La evaluación de la línea de aducción esta en base a si la tubería está totalmente enterrada y el estado de los pases aéreos. La evaluación muestra al SAP. Otuzco la victoria con puntaje de 3 (figura 3.10) esto debido a que existe un tramo de tubería que está parcialmente enterrada y el estado del pase aéreo es regular.

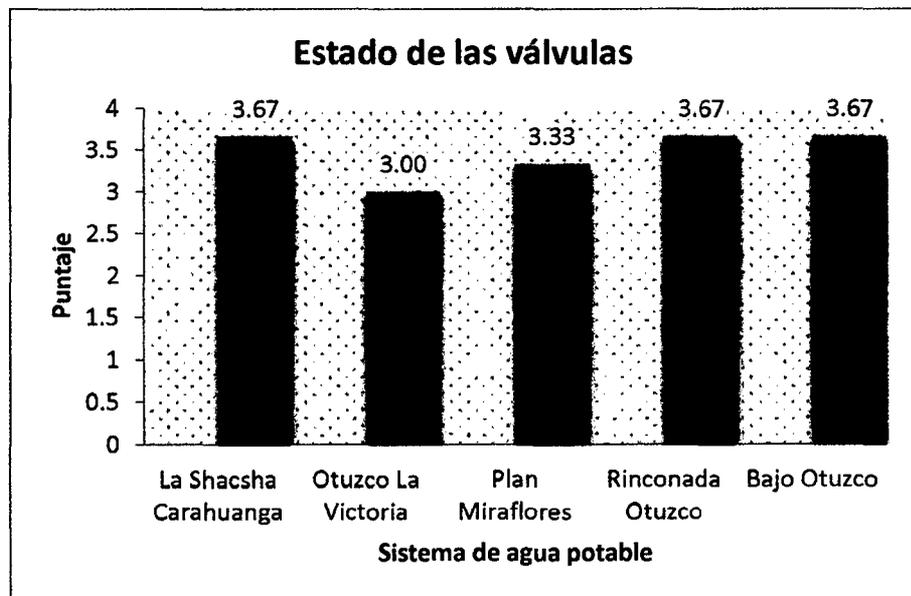
Figura 3.11. Estado de las válvulas de los sistemas evaluados

f) **Estado de las válvulas.-** Las válvulas evaluadas de los sistemas de agua potables están en buen estado, razón por la cual han adquirido todas un puntaje de 4 como se puede ver en la figura 3.11.

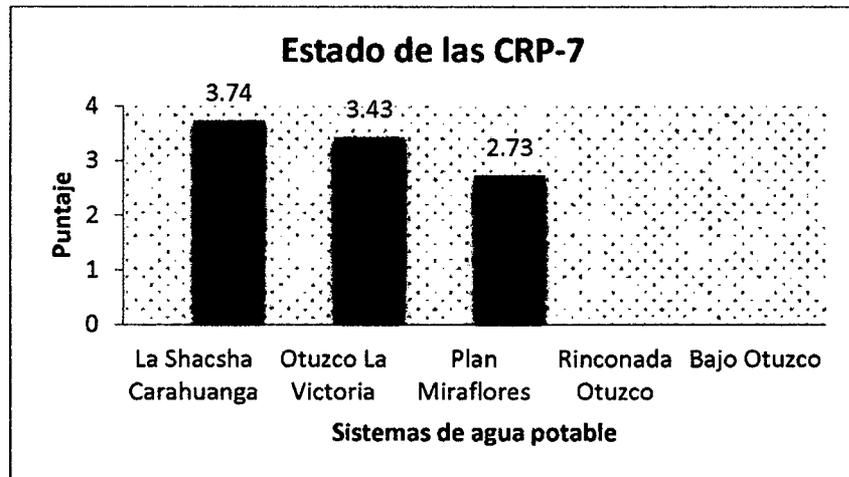
Figura 3.12. Estado de las cámaras rompe presión de los sistemas evaluados

g) **Estado de las CRP-7.** La evaluación de las cámaras rompe presión están en base al estado del cerco perimétrico, tapas sanitarias, tubería de limpia y de rebose y dado de protección. El SAP. La Shacsha Carahuanga tiene 40 cámaras rompe presión, Otuzco la victoria 1, Plan Miraflores 5 y los dos sistemas restantes no presentan, el estado de los CRP-7 evaluados es regular.

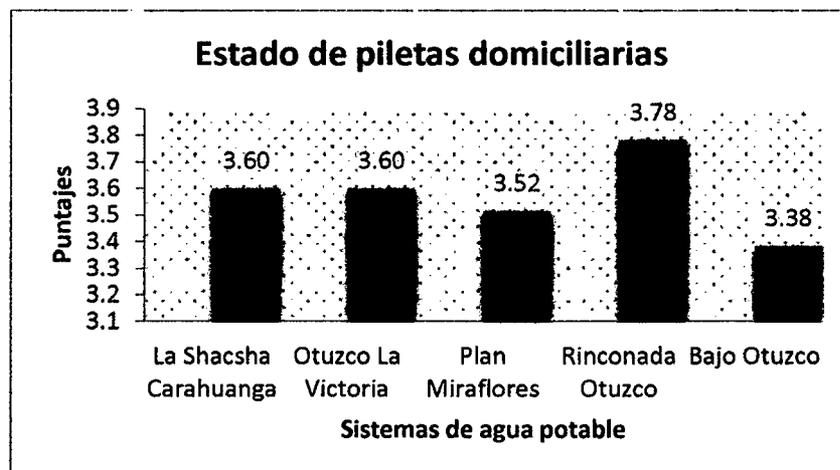
Figura 3.13. Estado de las piletas domiciliarias de los sistemas evaluados

h) **Estado de las piletas domiciliarias.-** Para la evaluación se ha considerado el 15% de piletas domiciliarias de cada sistema, la evaluación está en base al estado del pedestal, válvula de paso y grifo. La evaluación muestra que las piletas domiciliarias están en estado regular ya que el puntaje es mayor de 2.5 (figura 3.13), las piletas domiciliarias han sido construidas por el proyecto y en algunos casos por los usuarios.

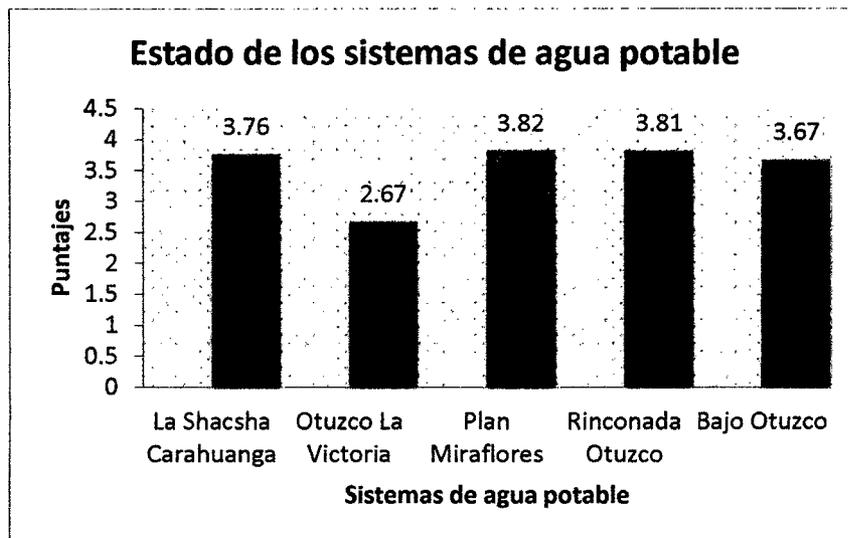
Figura 3.15. Estado de los sistemas de agua potable evaluados

La evaluación del estado de los sistemas de agua potable está en base del promedio del puntaje de las cinco variables anteriores. La evaluación muestra a 4 sistemas que superan el valor de 3.5 (ver fig. 3.15) por lo que se considera sistemas en buen estado, sin embargo el SAP. Otuzco la victoria está en el rango de 2.51-3.5 por lo que se le considera en estado regular. El estado del sistema se sustenta debido al déficit de agua de la fuente, deficiencias en la cobertura, la calidad del agua no está dentro del límite ideal y también tiene deficiencias en algunos componentes de la infraestructura.

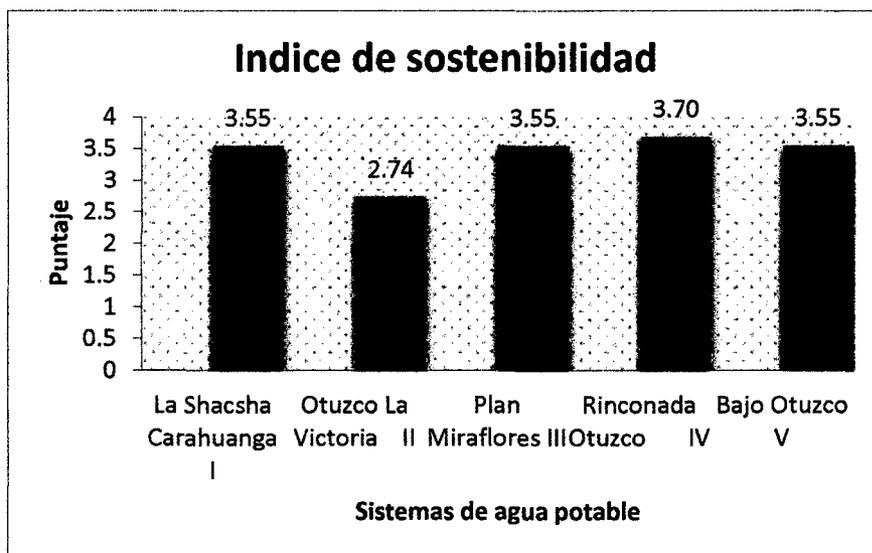
Figura 3.32. Índice de sostenibilidad de los sistemas de agua potable evaluados

Los puntajes obtenidos de la evaluación ubican a 4 sistemas de agua potable dentro del rango 3.51 - 4.00 (ver cuadro 3.35) y se los califica como sistemas sostenibles o buenos, existe una excepción con el SAP. Otuzco la Victoria el cual está en el rango de 2.51- 3.50 y se le considera como sistema medianamente sostenible, esto es debido a que presenta deficiencias en el estado del sistema, administración, operación y mantenimiento.

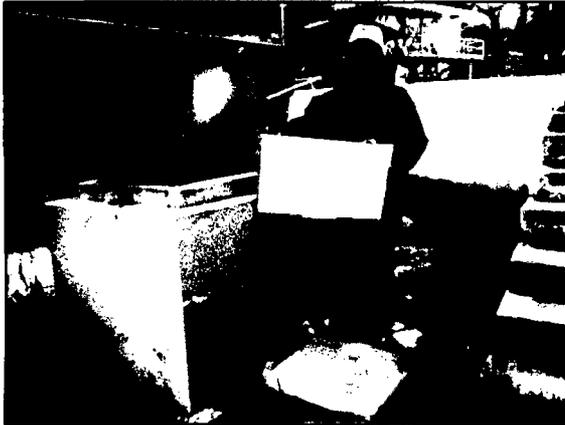
Foto 1.1. Izquierda: Captación de manantial tipo ladera del sistema de agua potable Bajo Otuzco llamado “Succha Puquio” con un caudal aforado de 5.14l/s aforado en el mes de noviembre, el manantial se encuentra ubicada en el Caserío Otuzco la Victoria; Derecha: se muestra la cámara húmeda, tubería de limpia y rebose, y la salida del agua mediante dos tuberías que conforman la línea de conducción.

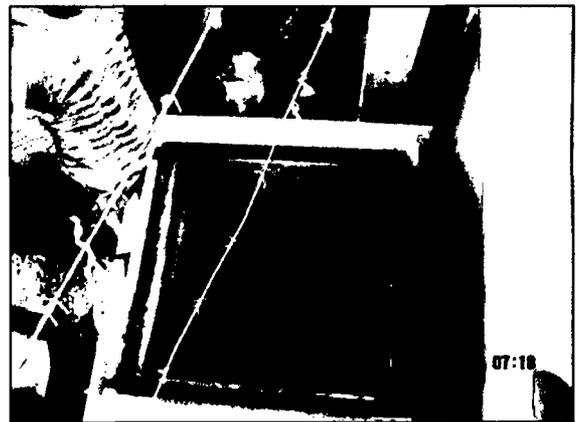
Foto 1.2. Izquierda: muestra al presidente del agua potable Bajo Otuzco Sr. Manuel Quiliche y el gasfitero evaluando el estado del primer reservorio de agua potable; Derecha: Muestra la caja de válvulas del reservorio.

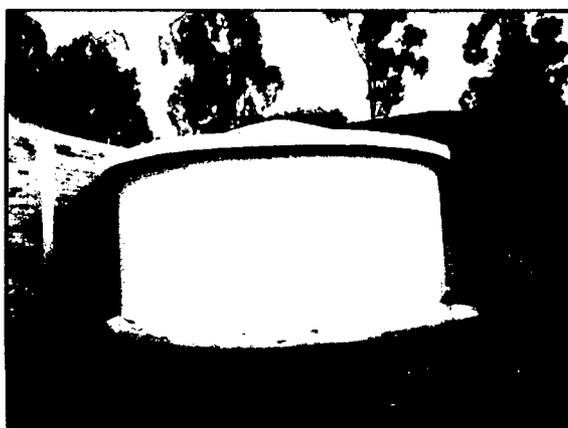
Foto 1.4. Izquierda: Muestra el segundo reservorio del sistema de agua potable del Centro Poblado Otuzco; Derecha: muestra la caja de válvulas del reservorio.

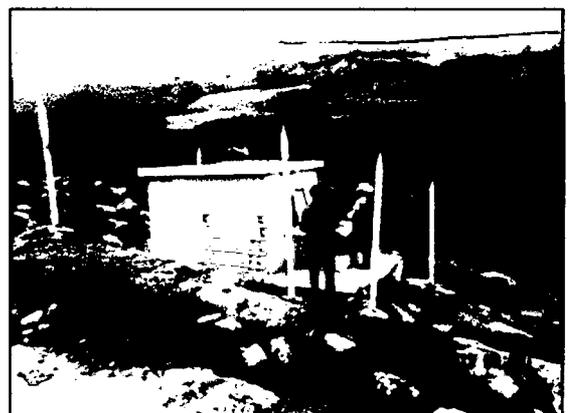
Foto 2.6. Izquierda: Muestra el pase aéreo de la línea de conducción de la captación 02 al reservorio 02; Derecha: Muestra el reservorio 02 de 06 m³.

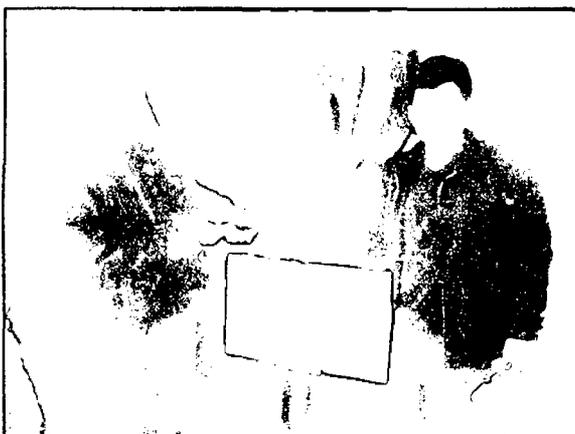
Foto 2.9. Izquierda: muestra la medida del cloro residual en la parte alta del sistema, presenta un valor de 0.07mg/l; Derecha; muestra la medida del cloro residual en la parte baja del sistema de agua y tiene un valor de 0.06mg/l.

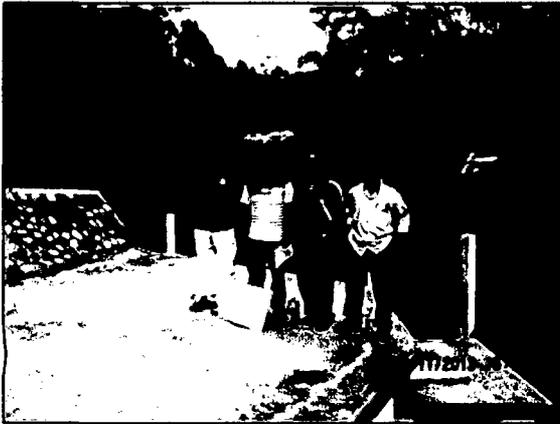
Foto 3.1. Izquierda: muestra a la junta directiva que estuvo presente en la evaluación del sistema de agua potable; Derecha: muestra la evaluación y aforo del manantial denominado “sauce 1” cuyo caudal de la fuente aforado en el mes de noviembre es de 6.63 l/s.

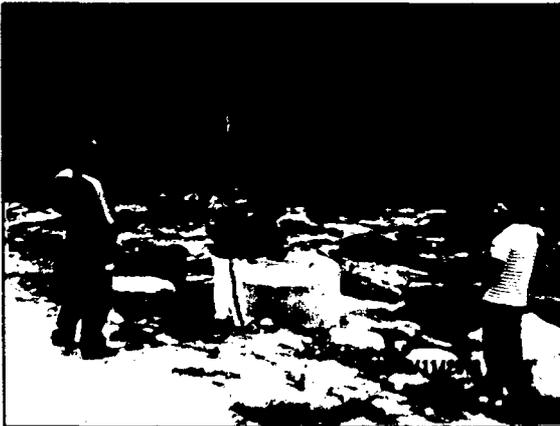
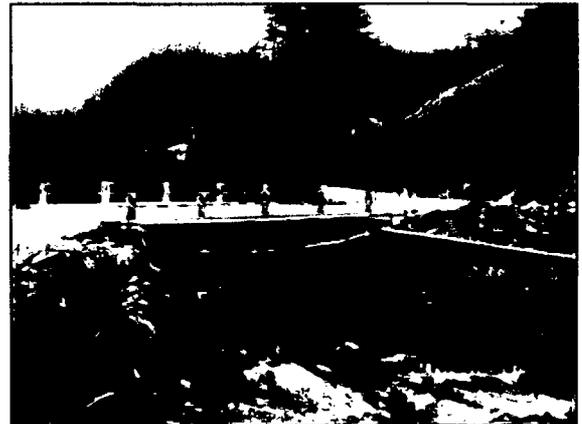
Foto 3.2. Izquierda: muestra la evaluación de una caja de llaves ubicado en la línea de conducción pasando el Río Chonta; Derecha; muestra el pase de la línea de conducción apoyado en el puente sobre el río chonta.

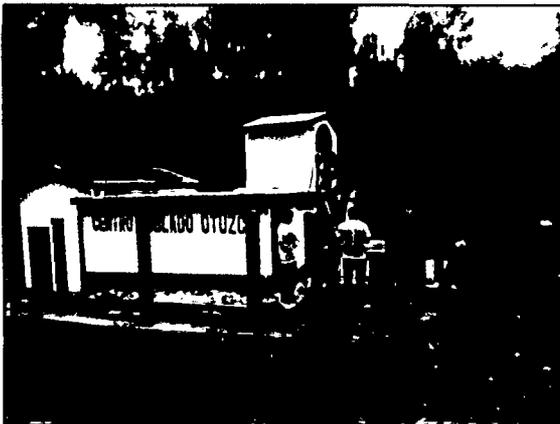
Foto3.3. Izquierda: muestra el reservorio 01 de 50m³ y cumple la función de cámara de carga; Derecha muestra la evaluación del reservorio y caja de válvulas.

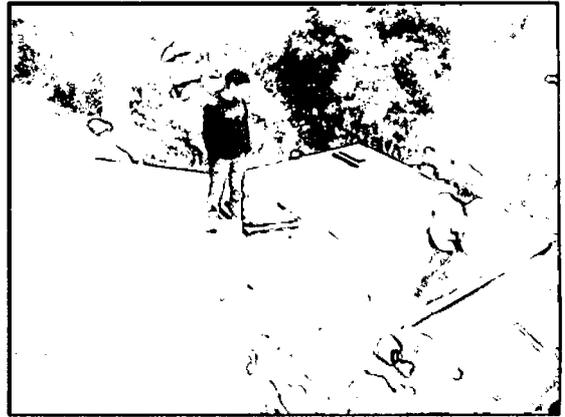
Foto 3.4. Izquierda: muestra el pase de la línea de impulsión por una quebrada, la tubería es de 3"; Derecha: muestra captación y reservorio antiguos pero se sigue utilizando como una reserva de abastecimiento, el reservorio es de 30m³ capacidad y el caudal del manantial varía de 1.5-4 l/s.

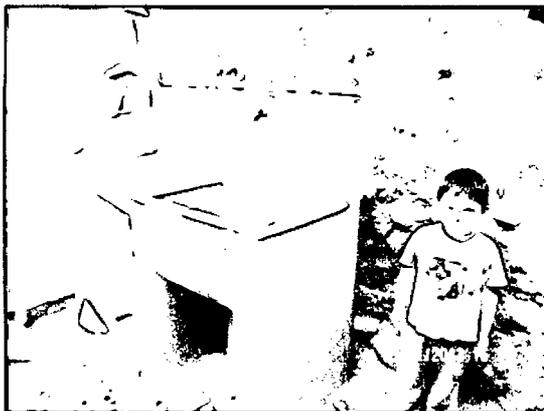
Foto 3.6. Izquierda: muestra la evaluación de las piletas domiciliarias; Derecha: muestra el uso de medidores para el uso regulado y razonable del agua.

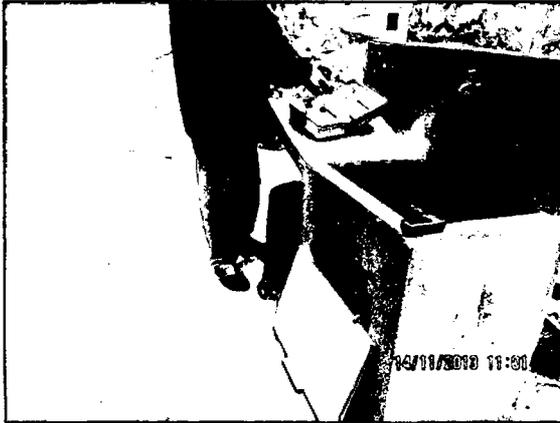
Foto3.7. Izquierda muestra la medida de cloro residual en la parte alta del sistema de agua potable y es de 0.07mg/l; Derecha: muestra la medida de cloro residual en la parte baja del sistema y es de 0.07mg/l.

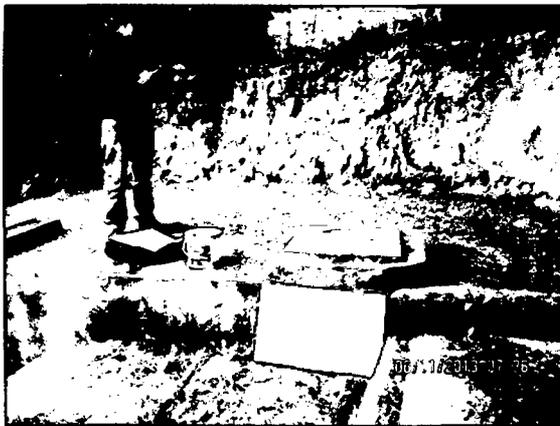
Foto 4.1. Izquierda; muestra a la captación del manantial del sistema de agua potable Plan Miraflores denominado "Virgen del Carmen Huacataz, ubicado en el Caserío Huacataz; Derecha; muestra la evaluación de la captación.

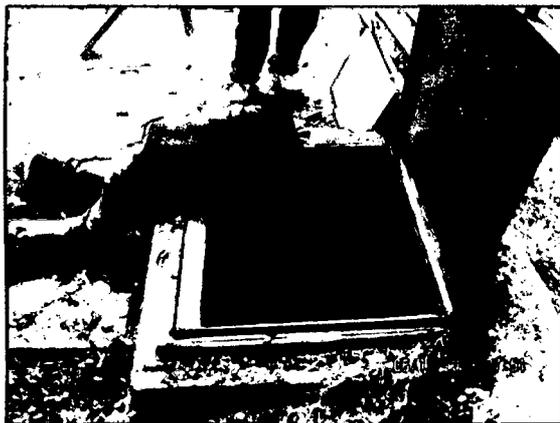
Foto 4.2. Izquierda muestra el aforo de la fuente tomada en el mes de noviembre, el caudal medido es de 1.9 l/s; Derecha; muestra la evaluación de válvulas de la captación.

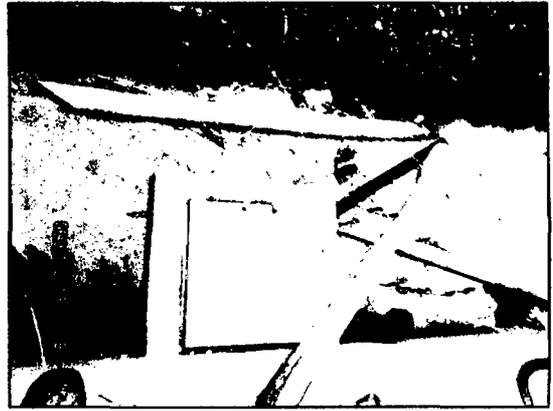
Foto 4.3. Izquierda: Muestra al reservorio 01 con 5m³ ubicado en el Caserío Huacataz. Derecha: muestra la evaluación del reservorio y la caja de válvulas.

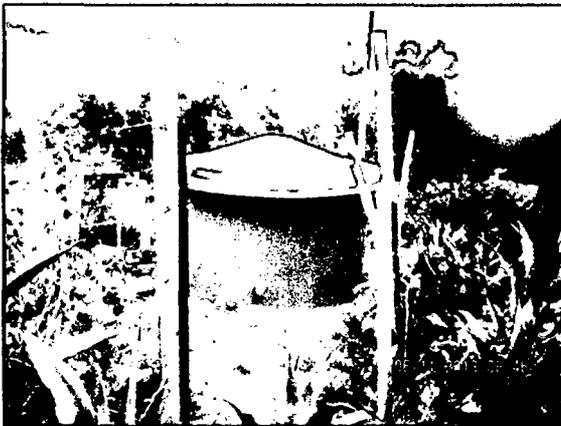
Foto 4.4. Izquierda: Muestra al reservorio 02 de 10m³ ubicado en el Caserío Plan Miraflores; Derecha muestra la evaluación de la caja de válvulas.

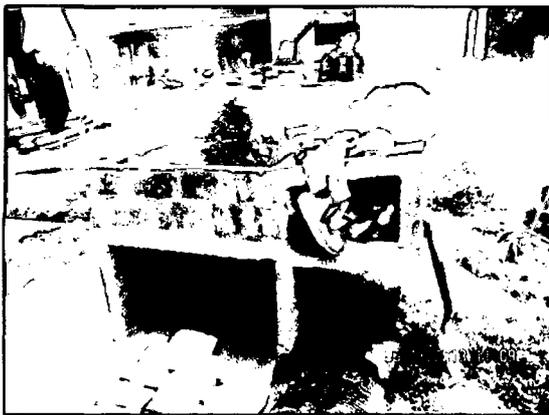
Foto 4.5. Izquierda: muestra a la pileta domiciliaria construida por el usuario; Derecha: muestra a la pileta domiciliaria construida en el proyecto.

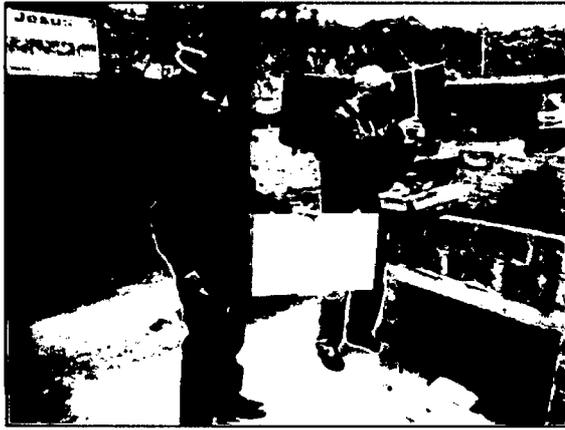
Foto 4.6. Izquierda muestra la medida del cloro residual tomado en la parte alta del sistema y es de 0.14mg/l; Derecha: muestra la medida del cloro residual tomado en la parte baja del sistema y es de 0.05mg/l, las muestras fueron tomadas en el mes de noviembre a las 12:00 del mediodía.

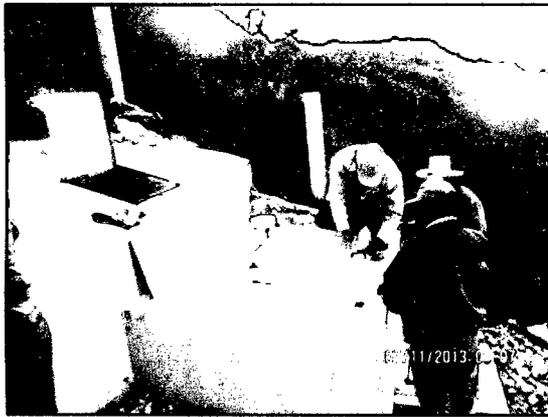
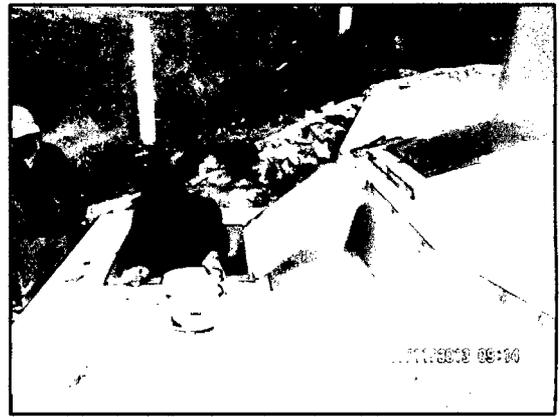
Foto 5.3. Izquierda; muestra a la captación de manantial de nominado “Shacsha 02” ubicada en Huacataz; Derecha: muestra el aforo del manantial cuyo caudal es 1.08l/s. el aforo fue realizado en el mes de noviembre.

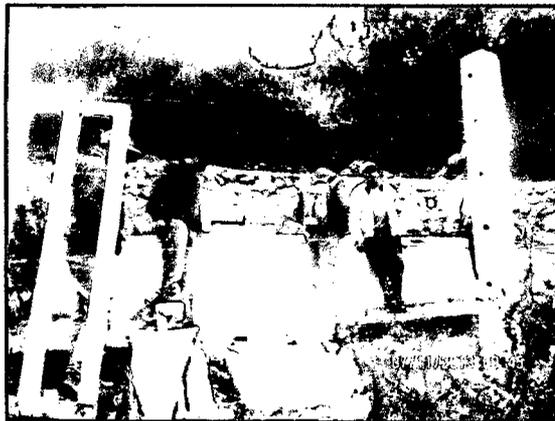
Foto 5.4. Izquierda; muestra a la captación de manantial de nominado “El Aliso” ubicada en Huacataz; Derecha: muestra la evaluación de la captación.

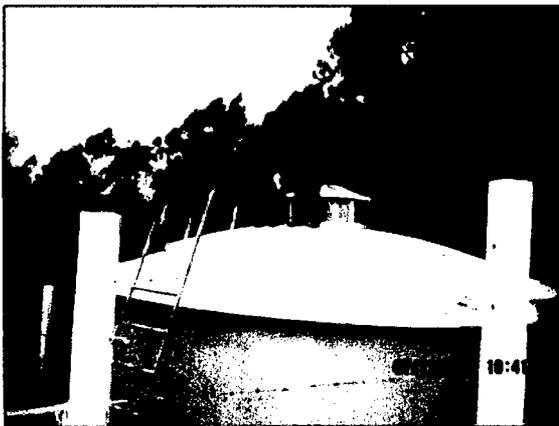
Foto 5.7. Izquierda; muestra al reservorio de 100m³ de capacidad del sistema de agua potable; Derecha muestra a la caja de válvulas del reservorio.

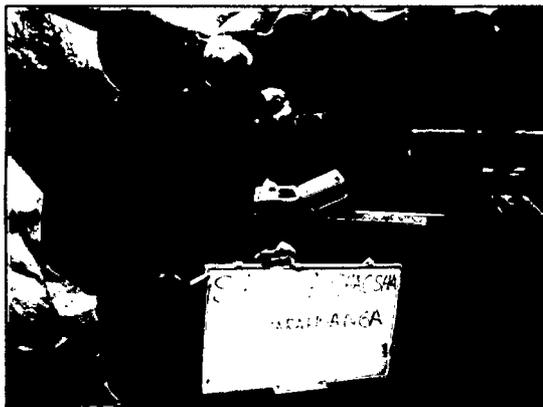
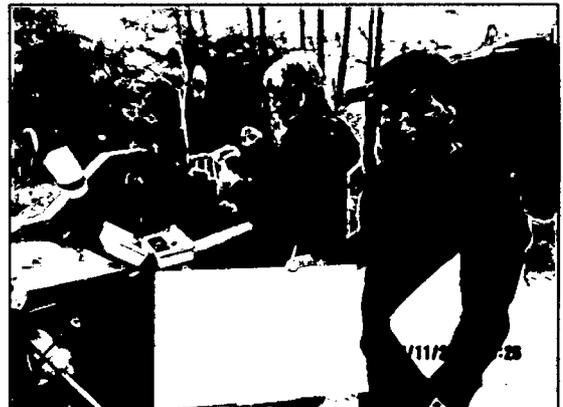
Foto 5.11. Izquierda muestra la medida del cloro residual en la parte alta del sistema y es de 0.08mg/l; Derecha: muestra la medida del cloro residual en la parte baja del sistema y es de 0.09mg/l.
