TESIS:

**FACTOR DE SEGURIDAD EN LAS LADERAS DEL SECTOR LAS
LAGUNAS- CHOTA- CAJAMARCA CON MÉTODOS GEOTÉCNICOS Y
SOFTWARE SLIDE**

DOCTOR EN CIENCIAS

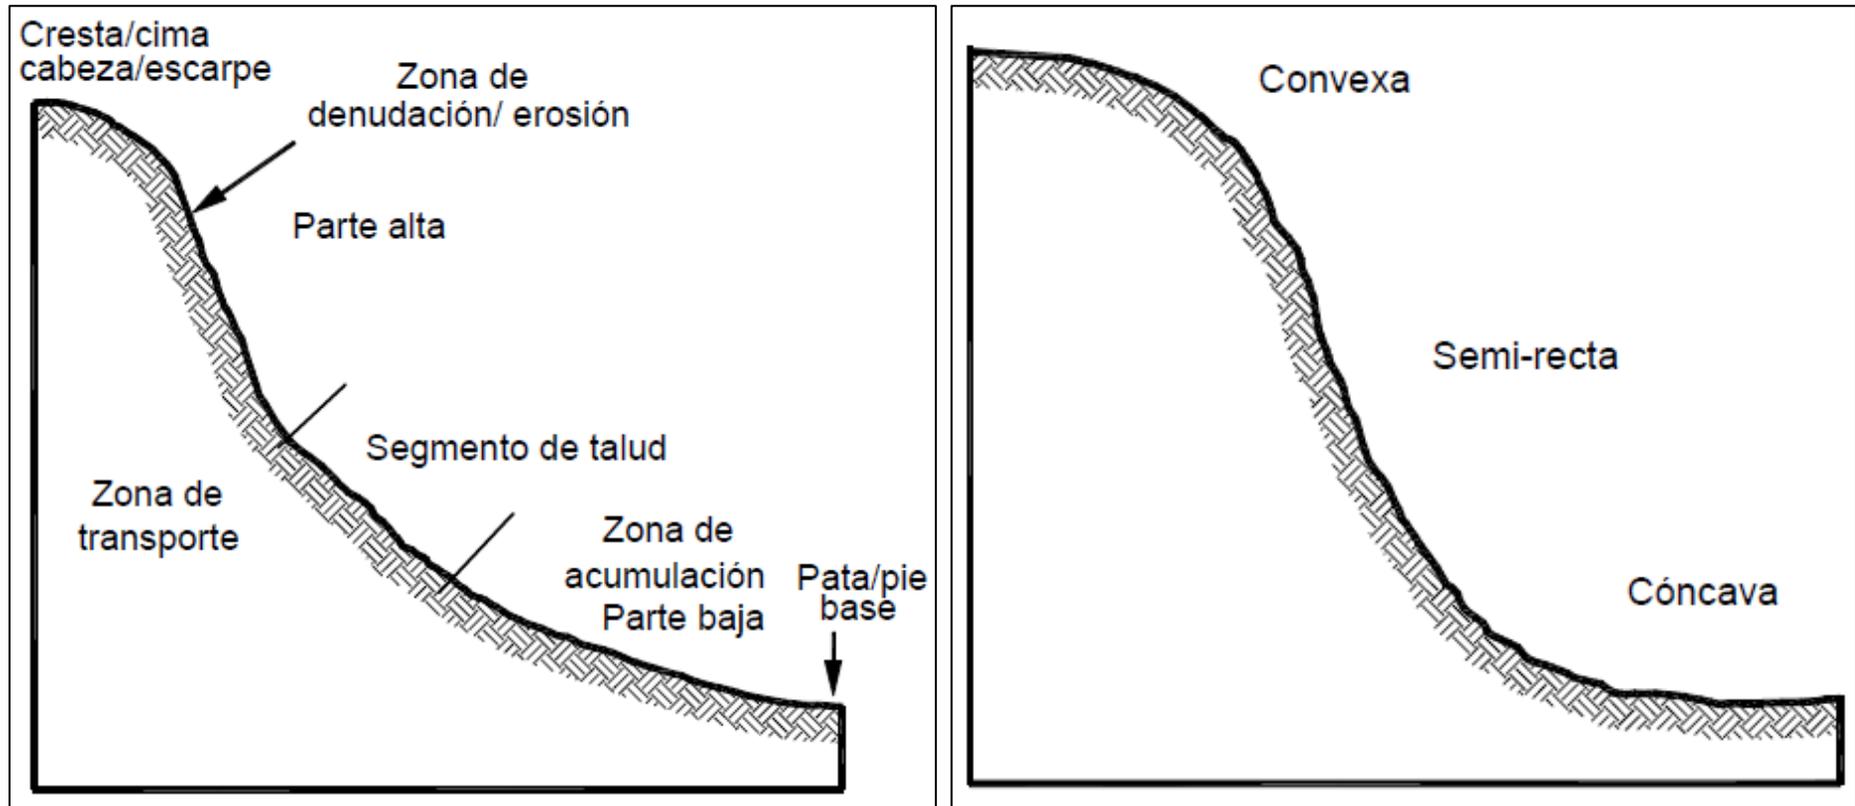
Figura 2

Partes generales de un talud o ladera

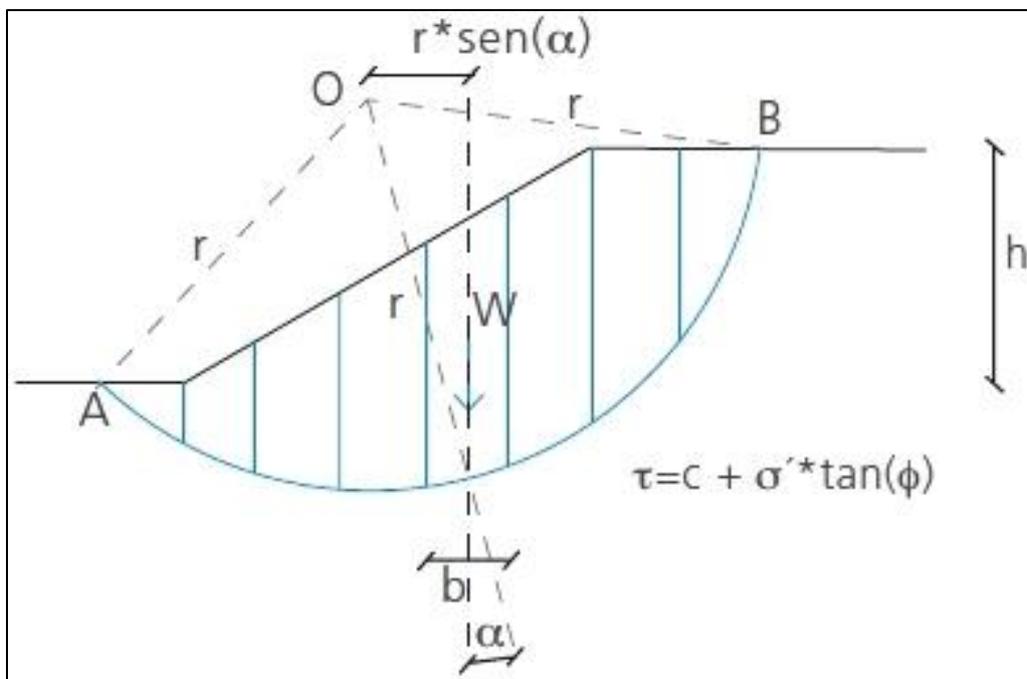
Análisis de estabilidad de taludes por el método de Fellenius.

Método Ordinario o de Fellenius. Conocido también como método sueco, método de las Dovelas o método USBR. Este método asume superficies de falla circulares, divide el área de falla en tajadas verticales, obtiene las fuerzas actuantes y resultantes para cada tajada y con la sumatoria de estas fuerzas obtiene el Factor de Seguridad (Sanhueza y Rodríguez, 2013).

$$FS = \frac{\sum(c * B + (W * \cos\alpha - u * B) * \tan\Phi)}{\sum W * \sin\alpha}$$

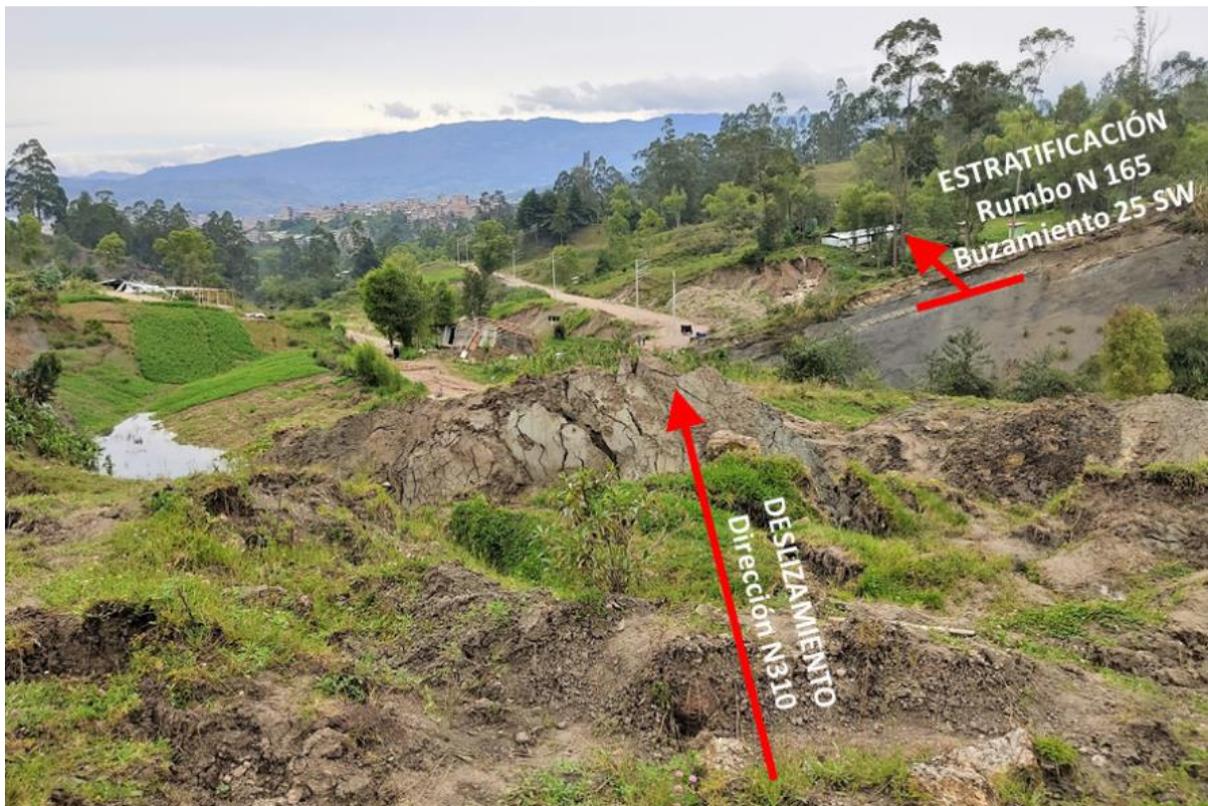
Estratificación favorable a la pendiente del terreno

Nota. La figura muestra la estratificación y la pendiente favorable para los deslizamientos: Coordenadas UTM 761623 E – 9273783 N. Fuente: INGEMMET (2022)

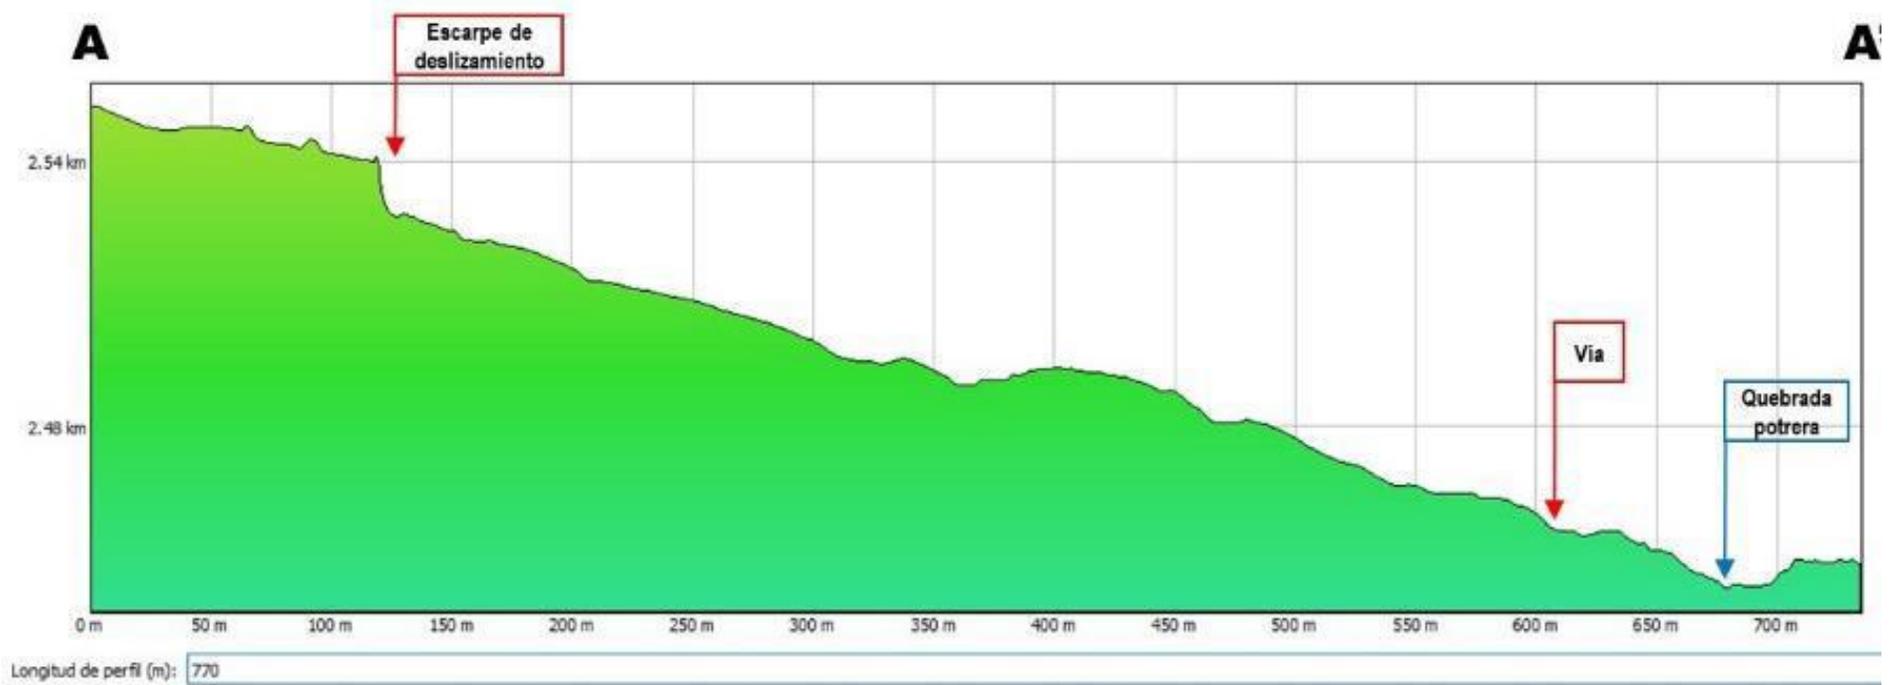
Figura 14

Perfil longitudinal, escarpe-zona de acumulación

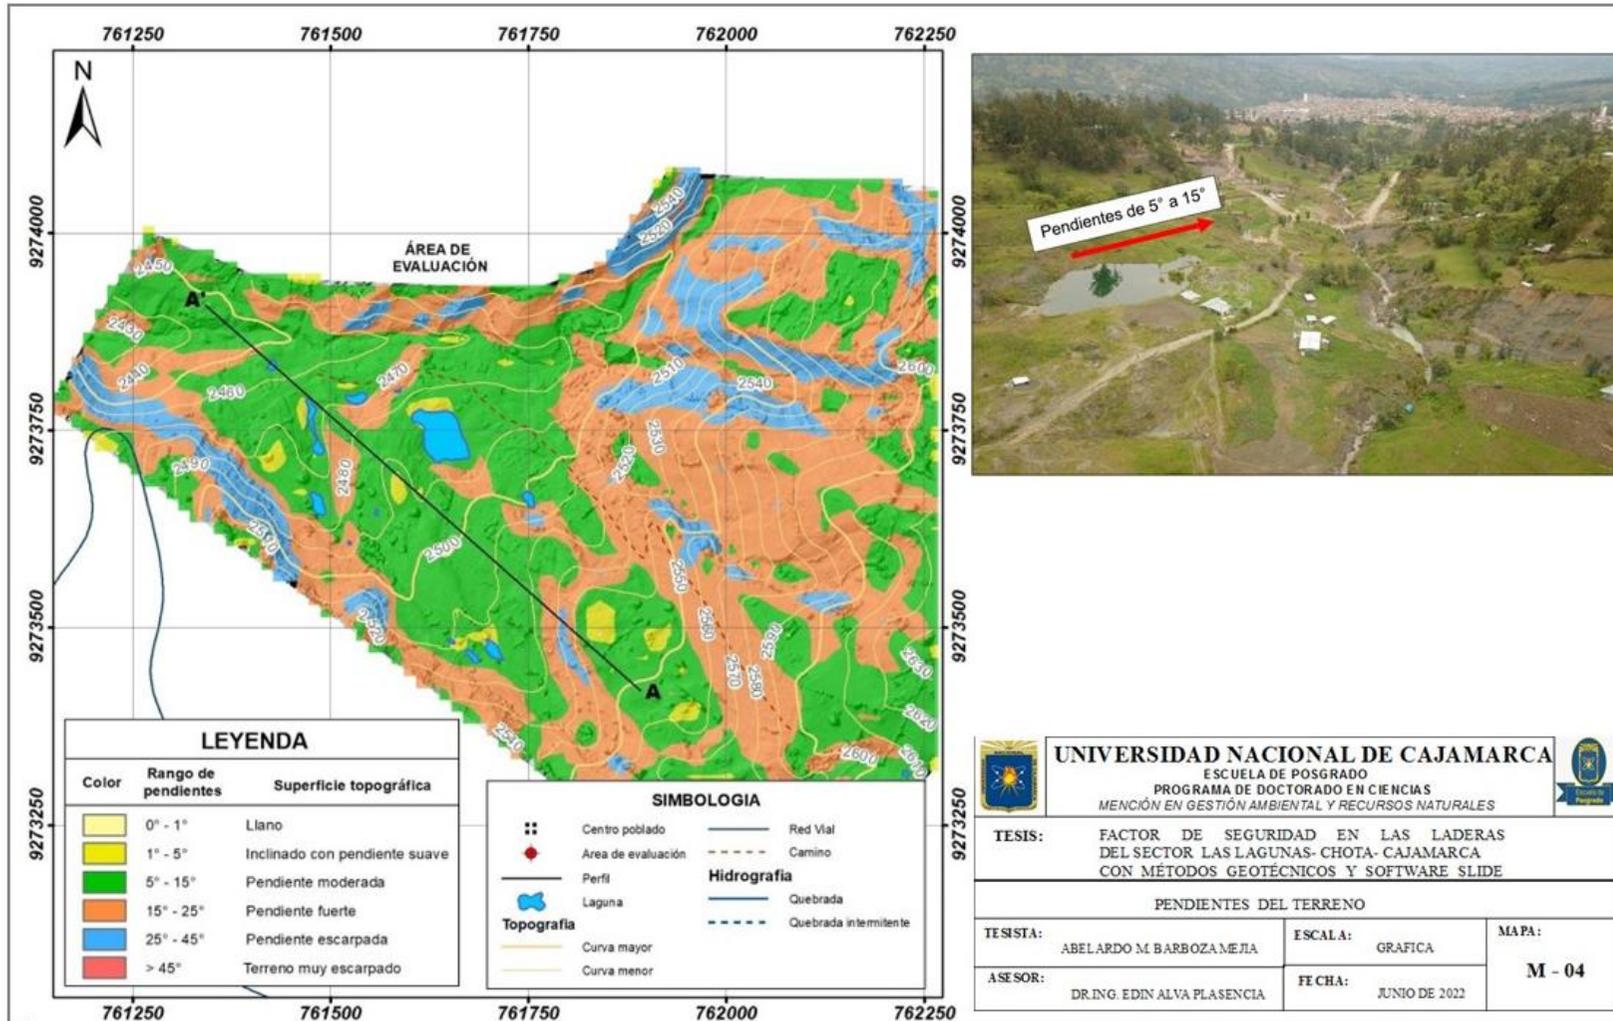
Figura 15

Pendiente del terreno

3.3.2.2. Pendiente del terreno. - Las pendientes son variables, limitadas por pendientes suaves hasta muy escarpadas (figura 15). Mostrándose que el evento geológico, se desarrolla en pendientes moderadas con rango de 5° a 15°; la cual además se encuentra saturada con afloramiento de agua natural y artificial de riesgo por inundación.

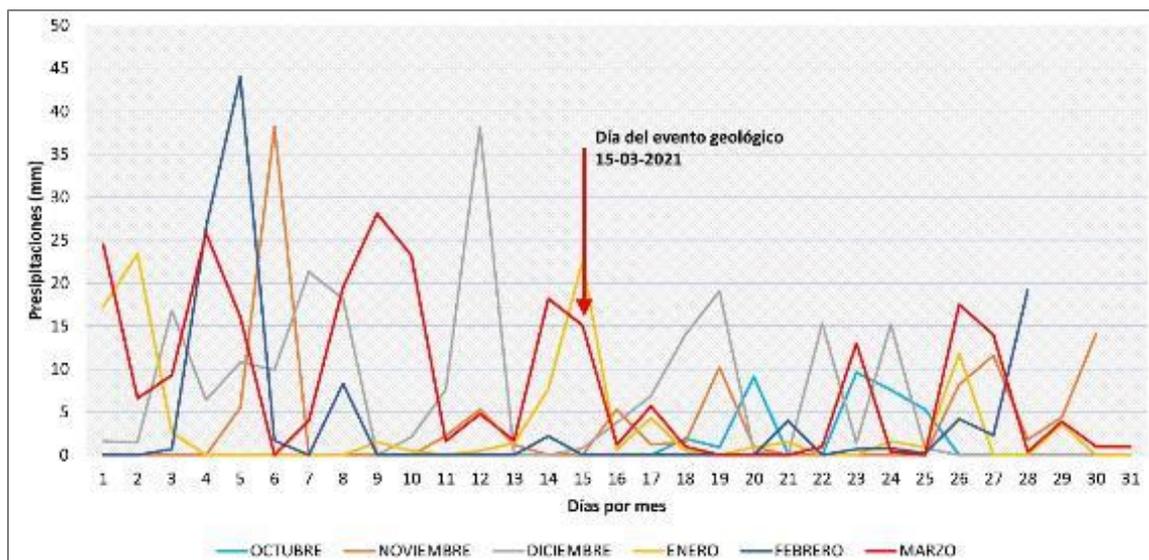
Precipitaciones periodo octubre de 2020-marzo de 2021

Las precipitaciones del mes de diciembre y marzo son las que poseen mayor incidencia en la infiltración de agua, la cual aprovecha los desclasamientos preexistentes y la permeabilidad del suelo (figura 16), se presentan los datos de precipitación en mm por los meses comprendido desde octubre de 2020 a marzo de 2021, el deslizamiento se suscitó el día 15 de marzo de 2021.

Las lluvias más prolongadas corresponden al mes de marzo, tal como se presentan los resultados (figura 15), las lluvias inician la última semana de febrero, y se prolongan hasta el día 15 de marzo cuando se suscita el deslizamiento. Cabe indicar que existen precipitaciones que superan las precipitaciones de marzo, la diferencia es que fueron lluvias de corta duración, los periodos de cese drenan el terreno natural y disminuye la saturación del suelo, mientras que en periodos prolongados de lluvias conlleva a una mayor infiltración de agua y mantiene un nivel freático alto, esta condición disminuye el ángulo de fricción y la cohesión de las partículas de los suelos (INGEMMET, 2022).

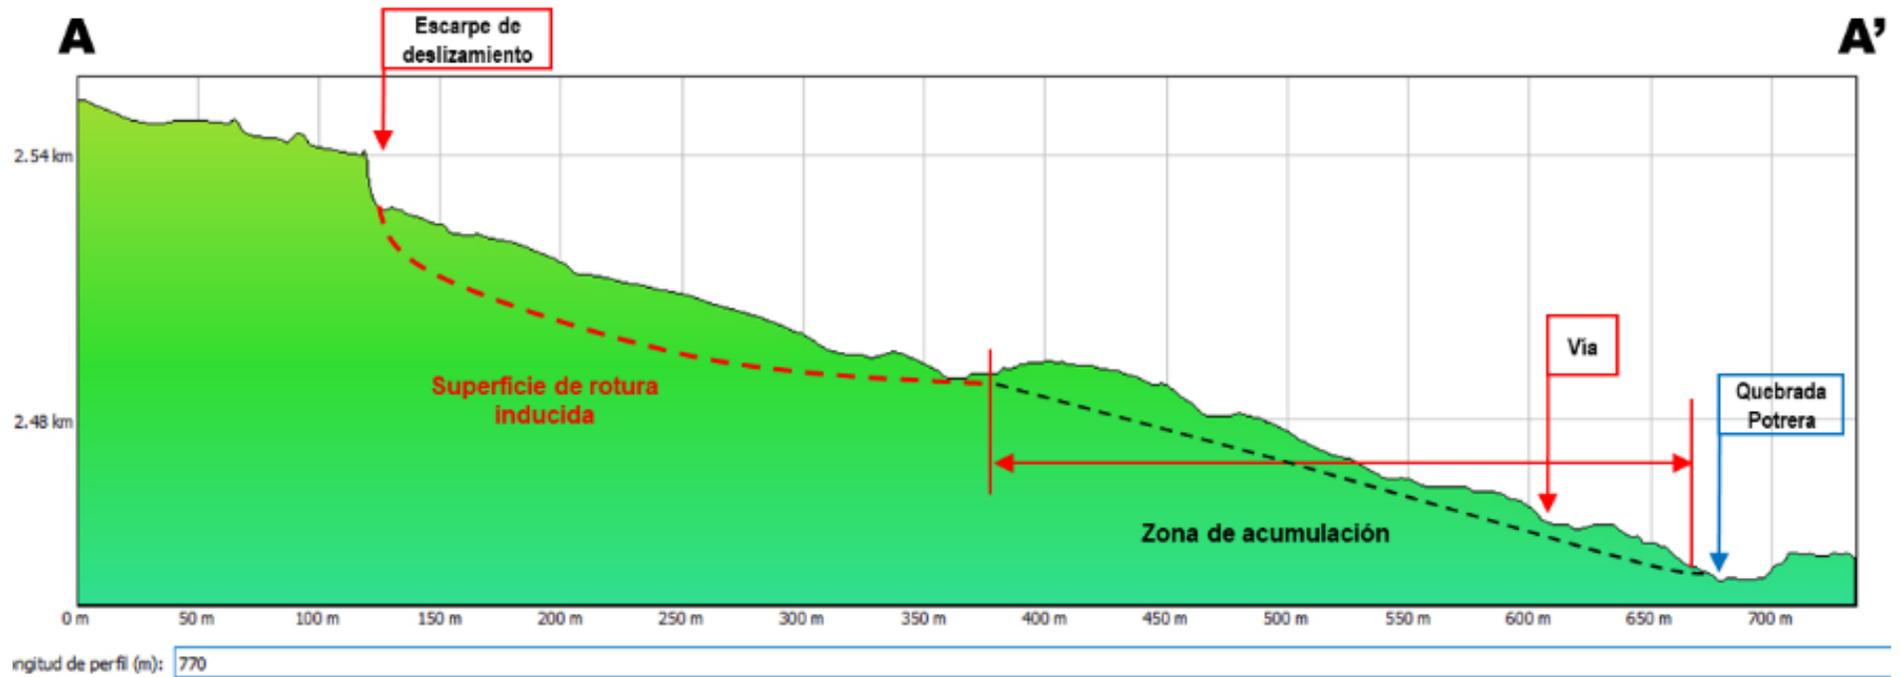
Perfil A-A' longitudinal al deslizamiento

Nota. Figura que comprende el deslizamiento desde el escarpe principal hasta la zona de acumulación. Fuente: INGEMMET (2022)

- Área total: 16.10 hectáreas
- La zona de acumulación alcanza una longitud de 420.25 m en contacto con la quebrada Potrera
- Forma de la superficie de rotura: Circular
- Dirección de desplazamiento: N310.
- El material deslizado está constituido por bloques de roca y suelo arenoso arcilloso y saturado

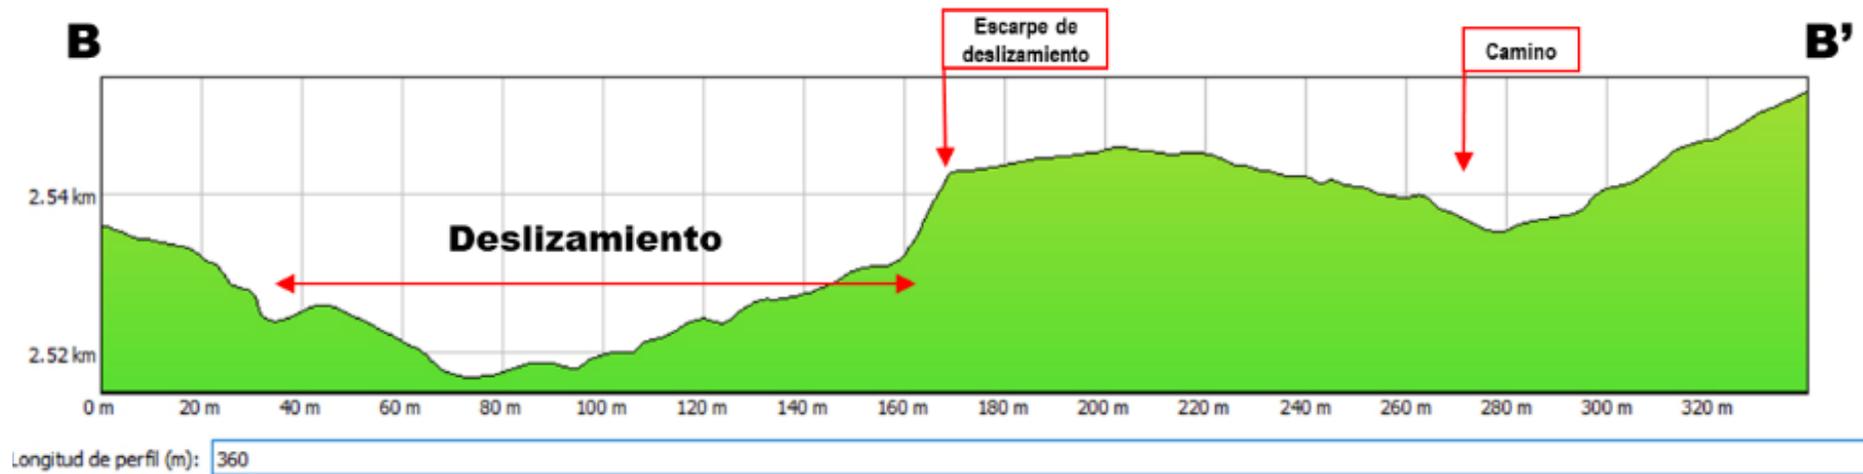
Figura 20

Perfil B-B' transversal al deslizamiento

Nota. Figura en la que se determina una depresión en el área afectada. Fuente: INGEMMET (2022)

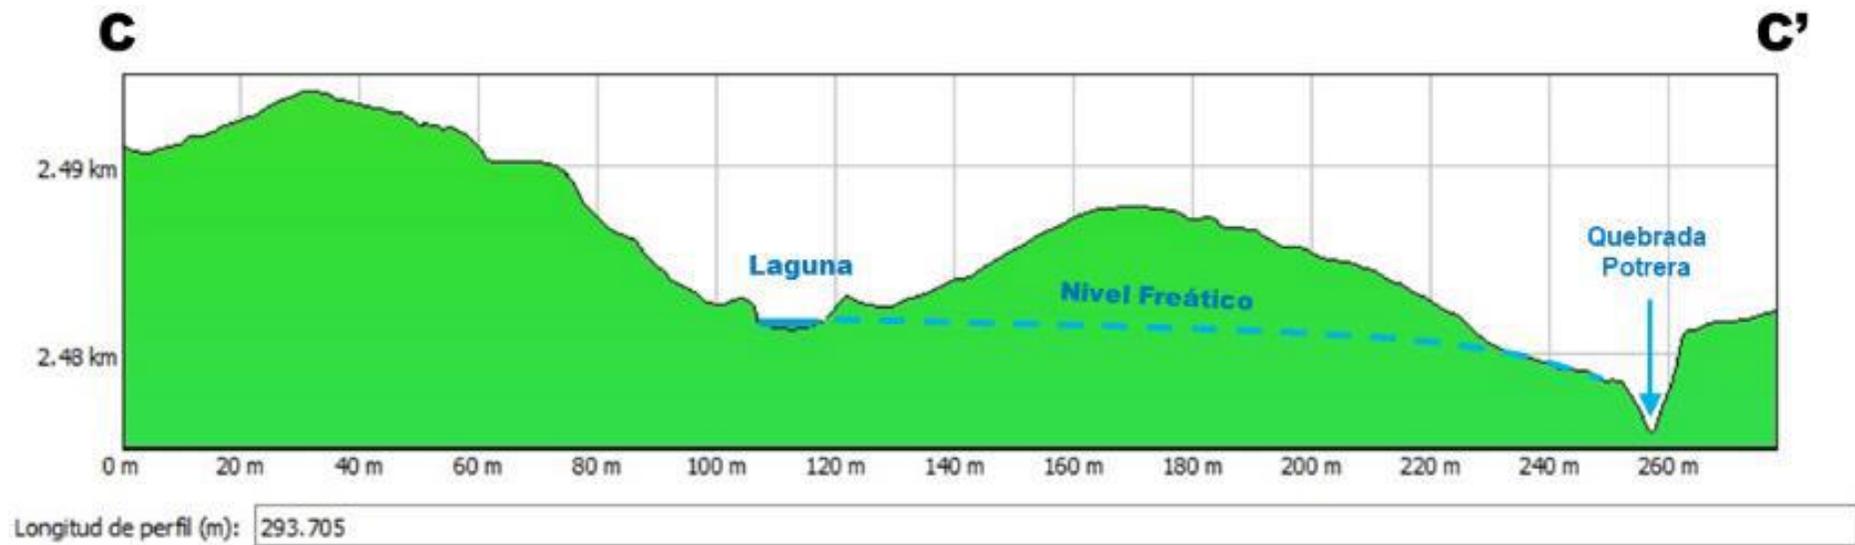
Figura 21

Perfil C-C' transversal al deslizamiento

Nota. Figura en la cual se ha representado la laguna y la relación de altura respecto a la quebrada y la surgencia de agua, infiriendo que el nivel freático es superficial, mostrándose el suelo totalmente saturado. Fuente: INGEMMET (2022).

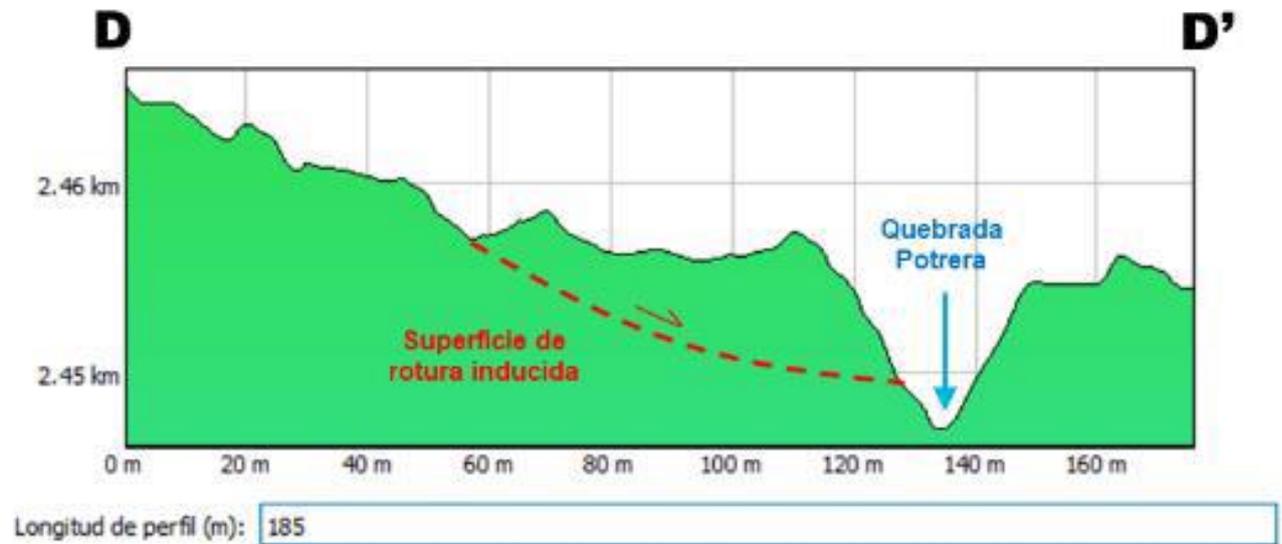
Figura 22

Perfil D-D'

Nota. Figura que representa la zona de acumulación de material deslizado, que va reduciendo el cauce de la quebrada Potrera del flanco izquierdo. Fuente: INGEMMET (2022)

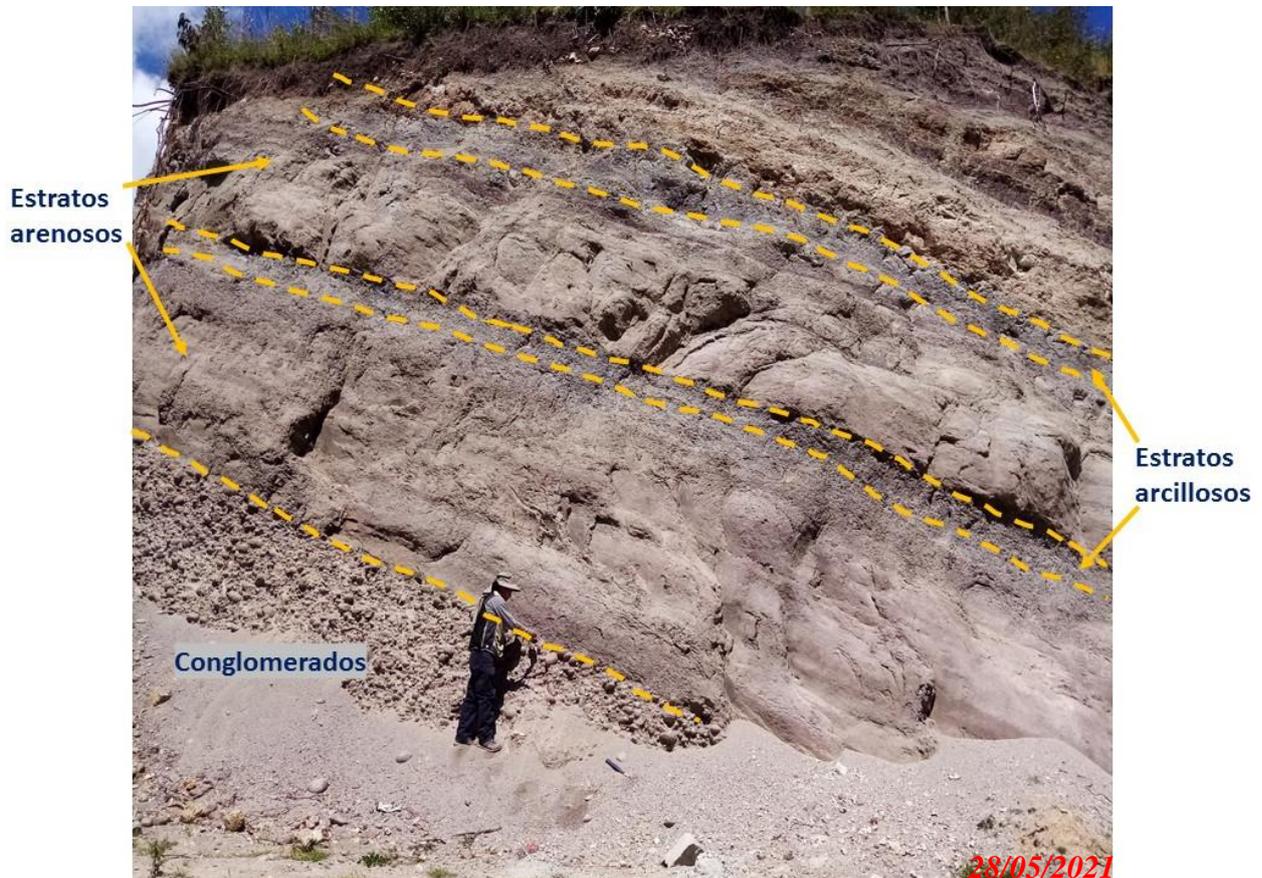
Figura 25

Talud ubicado en zona oeste del área de estudio

Nota. La figura muestra la exposición estratigráfica con una secuencia de: conglomerados estratos arenosos y arcillosos de la Formación Geológica Chota.

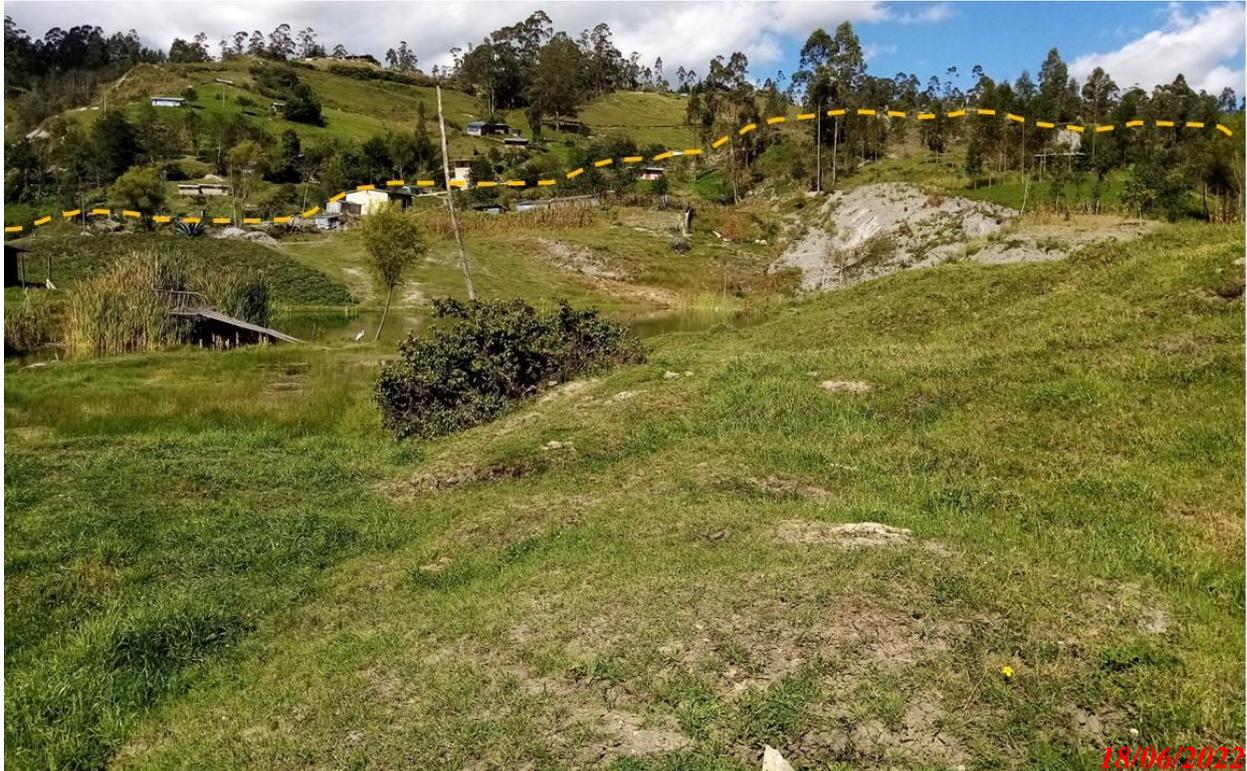
Figura 26

Zona sureste del Sector Las Lagunas

Nota. La figura muestra el límite de la zona sureste del Sector, se observa las laderas con pendientes moderadas.

El área de investigación y su entorno presenta diferentes pendientes relacionadas con las alturas y se incrementan a partir de los 2528.81 m.s.n.m., comprendidas entre los 5° a 45°. Con los rangos de moderada, fuerte y escarpada, hacia el este se encuentran entre 25° a 45° clasificadas como pendientes escarpadas, están presentes en ambas márgenes de la quebrada intermitente, afluente de la quebrada Potrera (INGEMMET, 2021) (figuras 26)

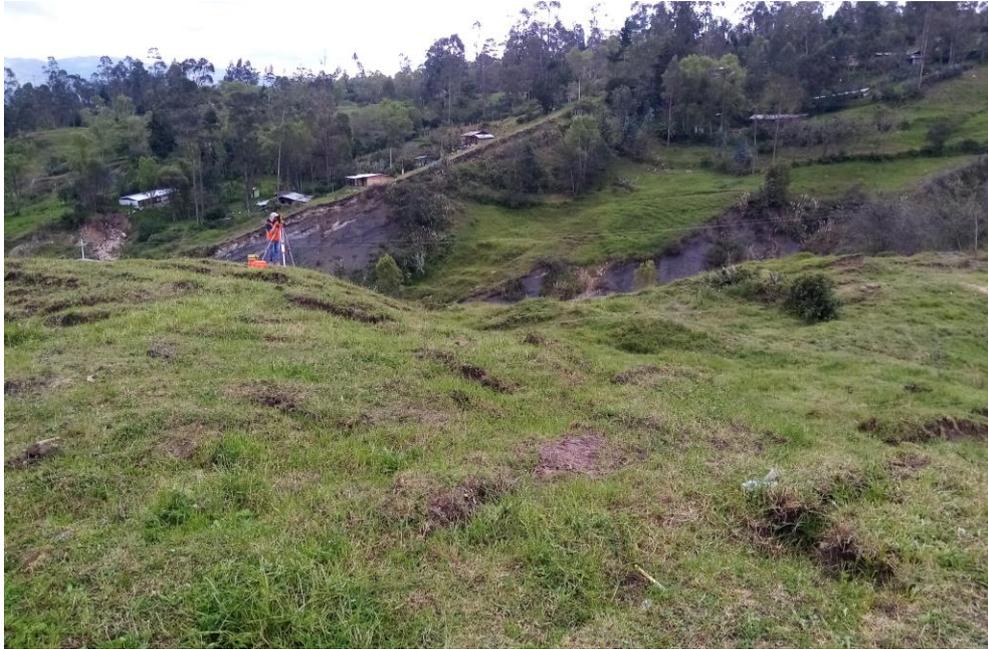
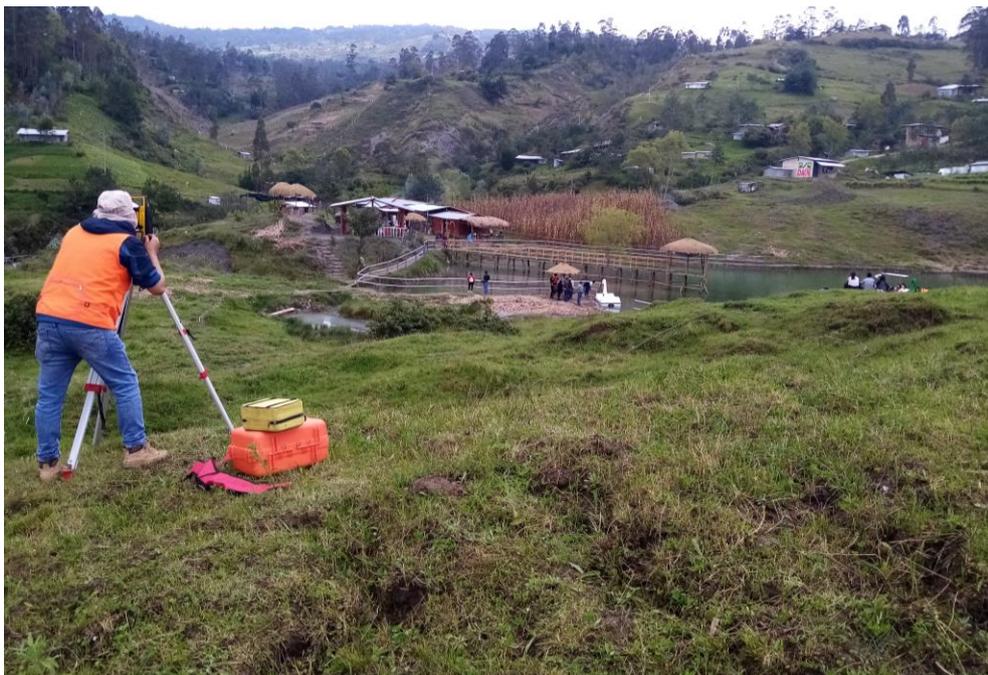
Figura 27

Realizando el levantamiento topográfico del Sector Las Lagunas

También se ha realizado el levantamiento topográfico para obtener los perfiles longitudinales en el sentido del deslizamiento (figuras 27, 28, 29 y 30) y con los parámetros geotécnicos determinados en el laboratorio mediante los ensayos, se ha calculado el Factor de Seguridad en las laderas con los métodos geotécnicos, aplicando el Software Slide.

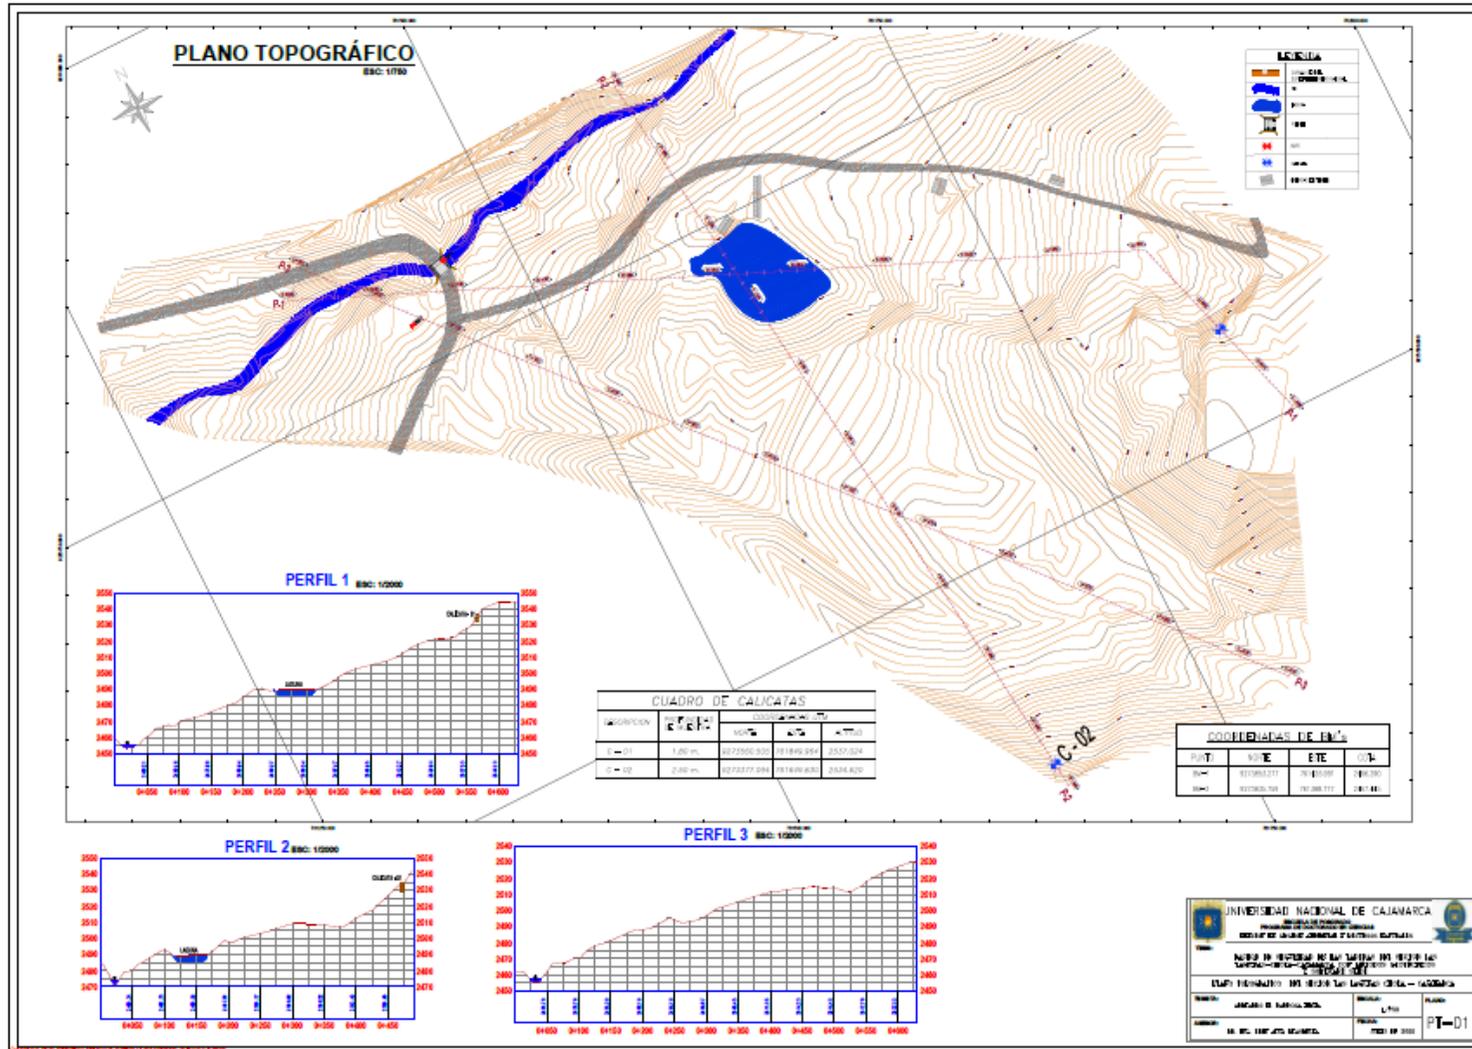
Figura 28

Plano topográfico y perfiles interceptando los puntos de las C-01 y C-02

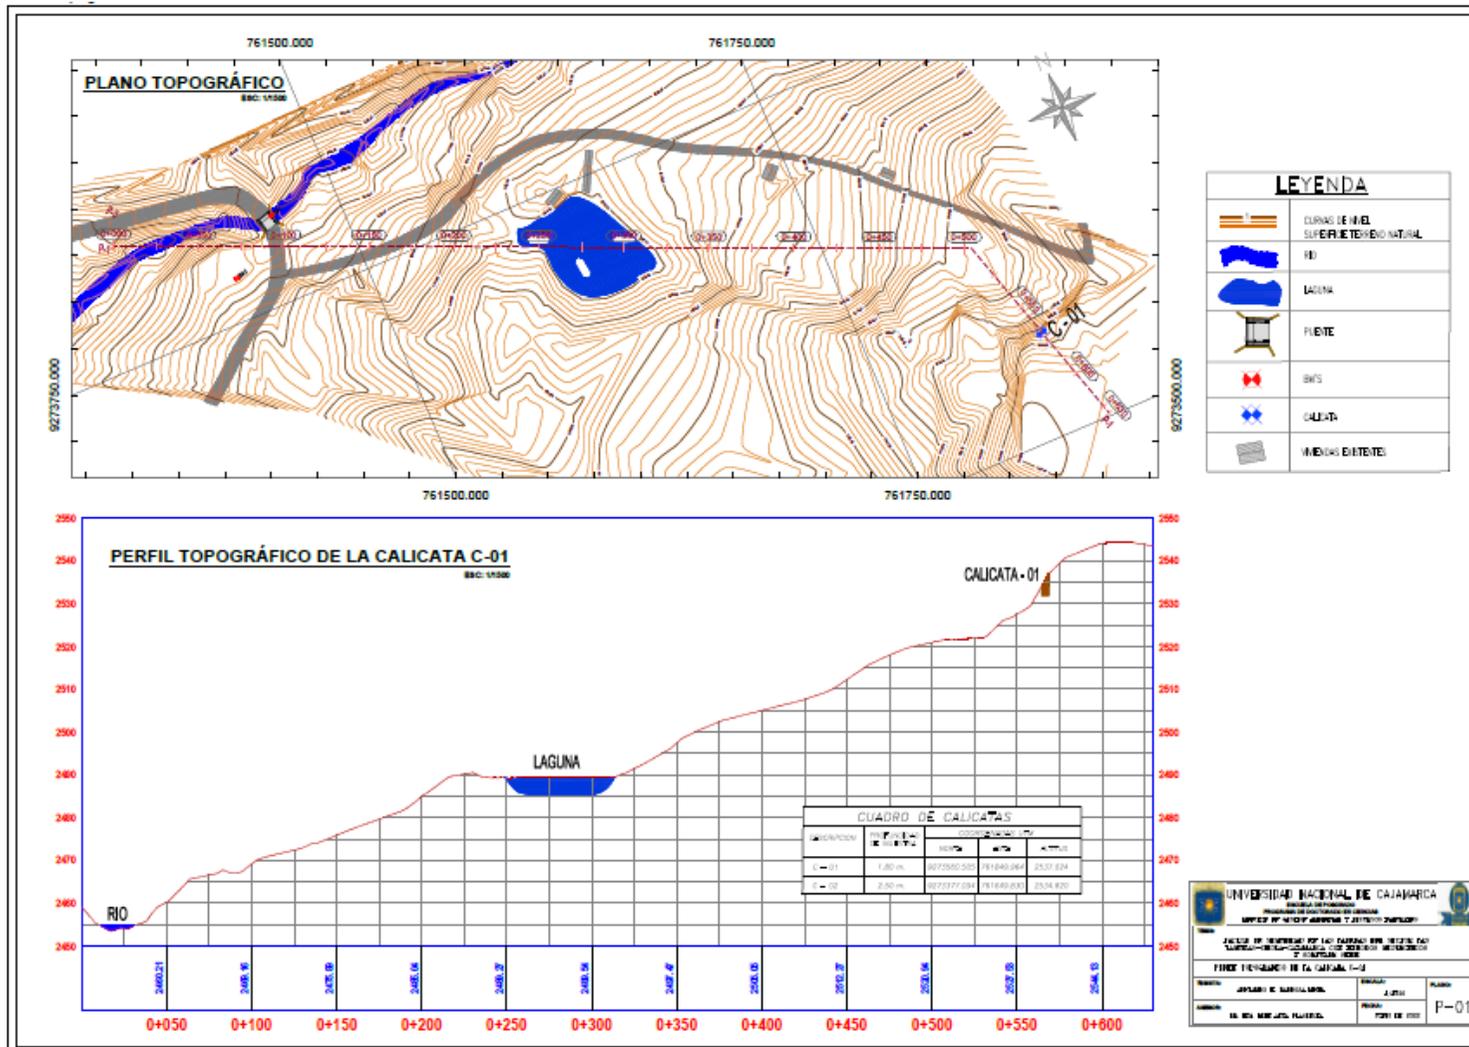
Figura 29

Perfil topográfico, se evidencia el punto de la calicata C-01

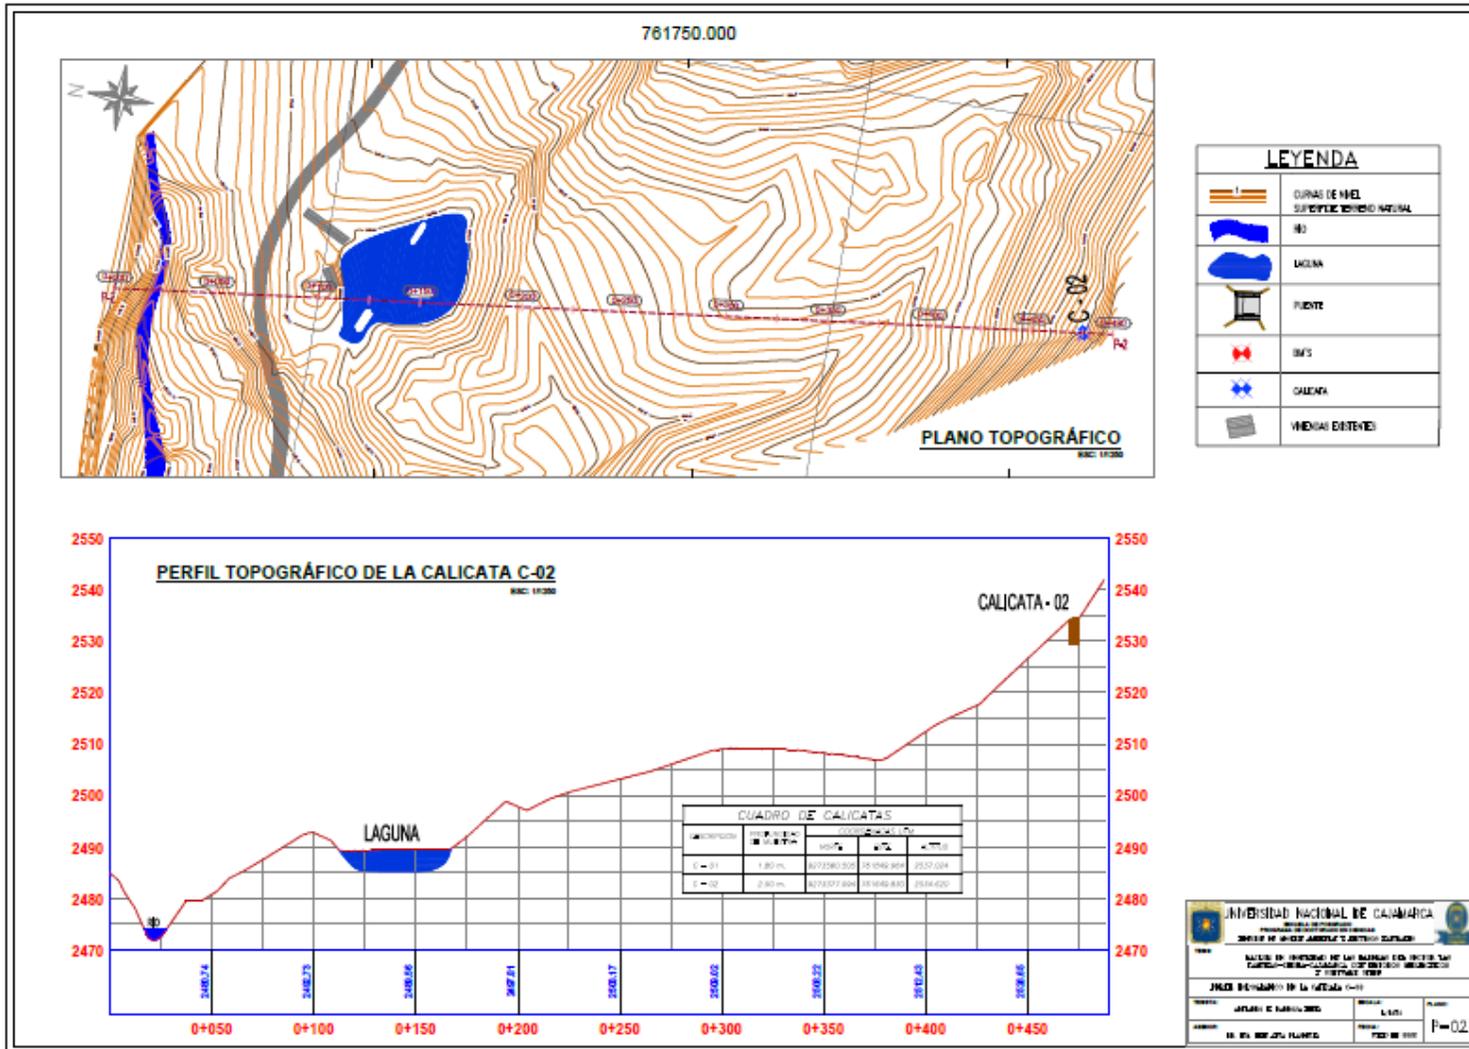
Figura 30

Perfil topográfico, se evidencia el punto de la calicata-02

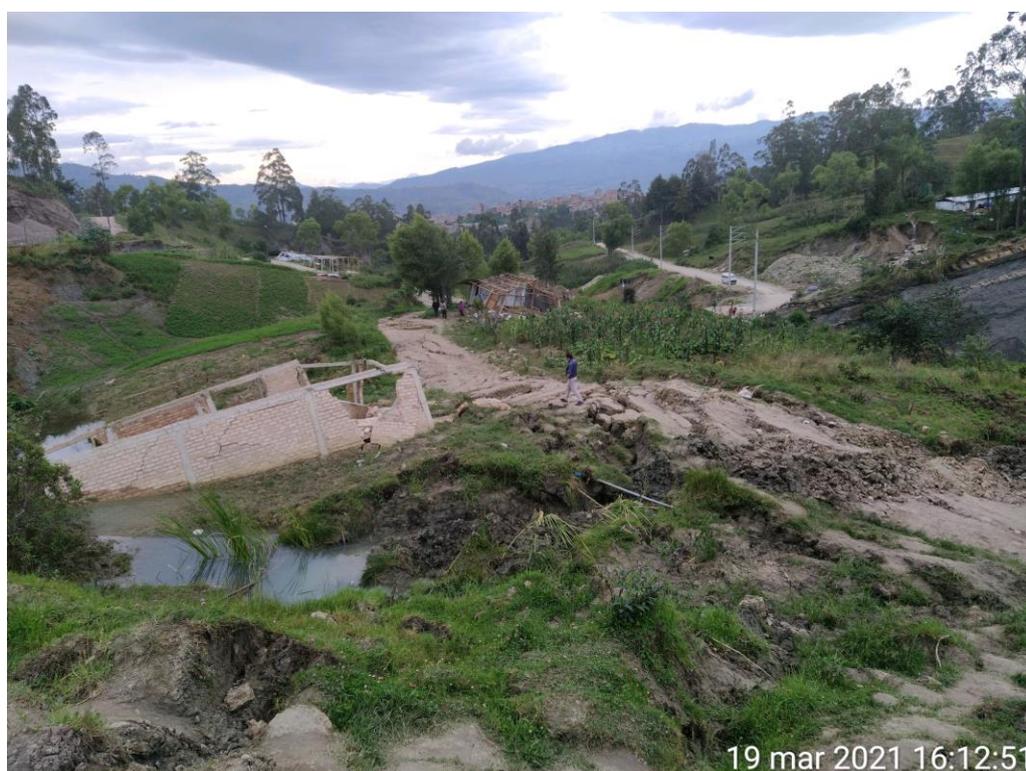
Figura 31

Evento geodinámico producido en el Sector Las lagunas

El Sector Las Lagunas zona de la investigación, y sus alrededores están presentes rocas y depósitos cuaternarios, en los cuales se observó zonas de inestabilidad relacionados con los deslizamientos suscitados en los años 2011 y 2021, eventos que dieron origen al movimiento en masa tanto de suelo y roca, producto de algunos factores condicionantes como la litología, el agua y la pendiente, siendo el último el de mayor magnitud por los daños ocasionados (figura 31).

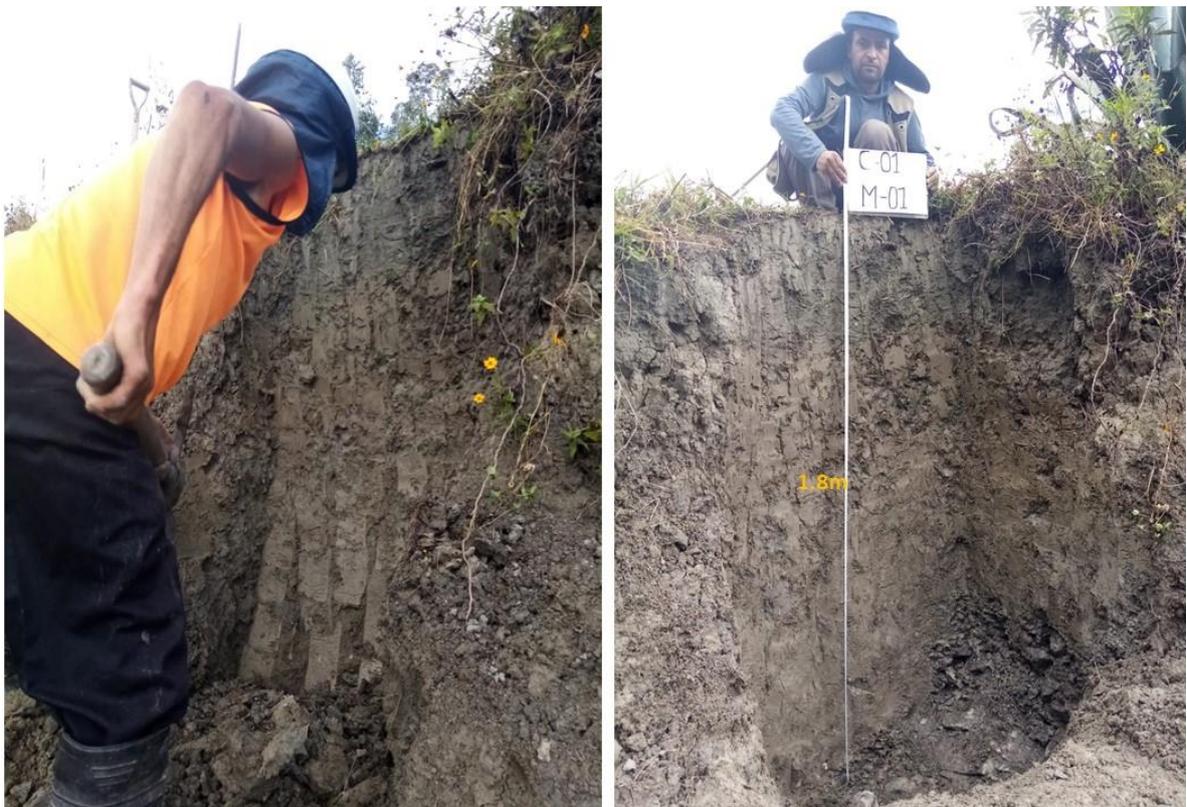
Figura 32

Excavación, y medición de la calicata C-01

Se realizaron los trabajos geotécnicos y estudios, considerado como una actividad principal para la investigación que consistió en la excavación, muestreo y descripción del suelo de cada una de las calicatas (figuras 32, 33, 34, 35 y anexo 3). Se procedió a excavar y extraer las muestras de las calicatas de forma manual, con profundidades de: calicata No 01 (C-01 = 1.8 m), calicata No 02 (C-02 = 2.5 m), obteniendo una muestra por calicata por la

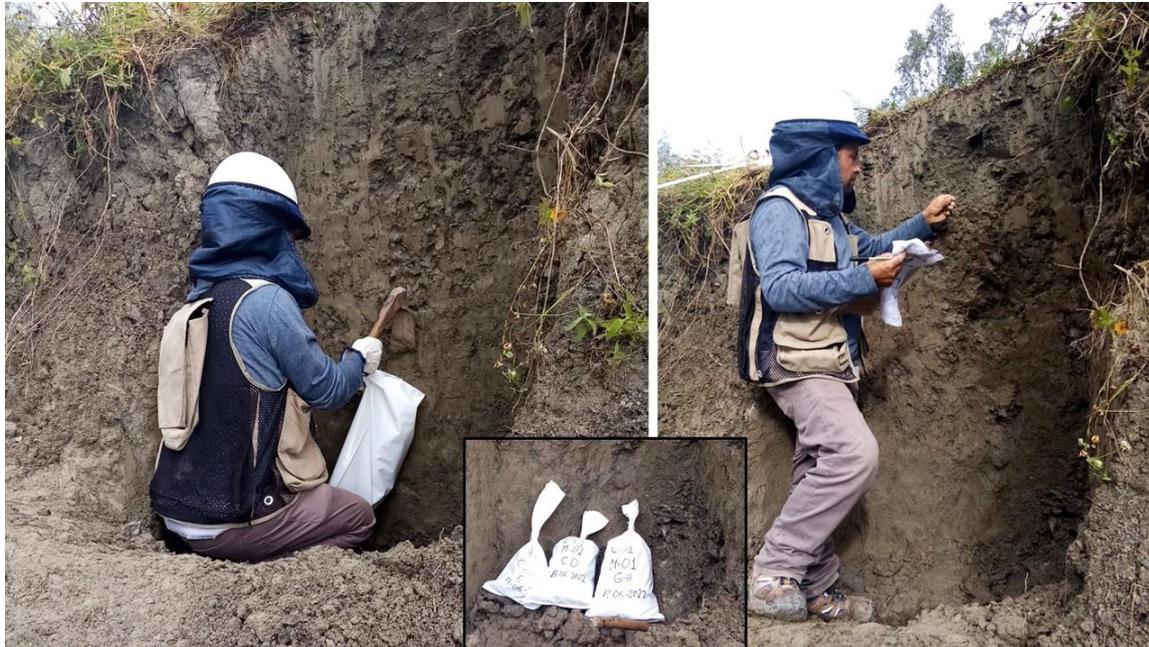
Figura 33

Muestreo, muestras y descripción del suelo de la calicata C-01

similitud de los estratos del suelo con relación a su característica litológica y algunas físicas, se realizó la descripción macroscópica de las propiedades físicas del suelo (MTC, 2012). La muestra se obtuvo de una de las paredes de las calicatas, la menos expuesta al sol con la finalidad de no generar cambios de humedad, las muestras extraídas se realizaron en condiciones de alteradas e inalteradas, para llevar al laboratorio cada una con su código, y realizar los ensayos requeridos
