TESIS:

**FACTOR DE SEGURIDAD EN LAS LADERAS DEL SECTOR LAS
LAGUNAS- CHOTA- CAJAMARCA CON MÉTODOS GEOTÉCNICOS Y
SOFTWARE SLIDE**

DOCTOR EN CIENCIAS

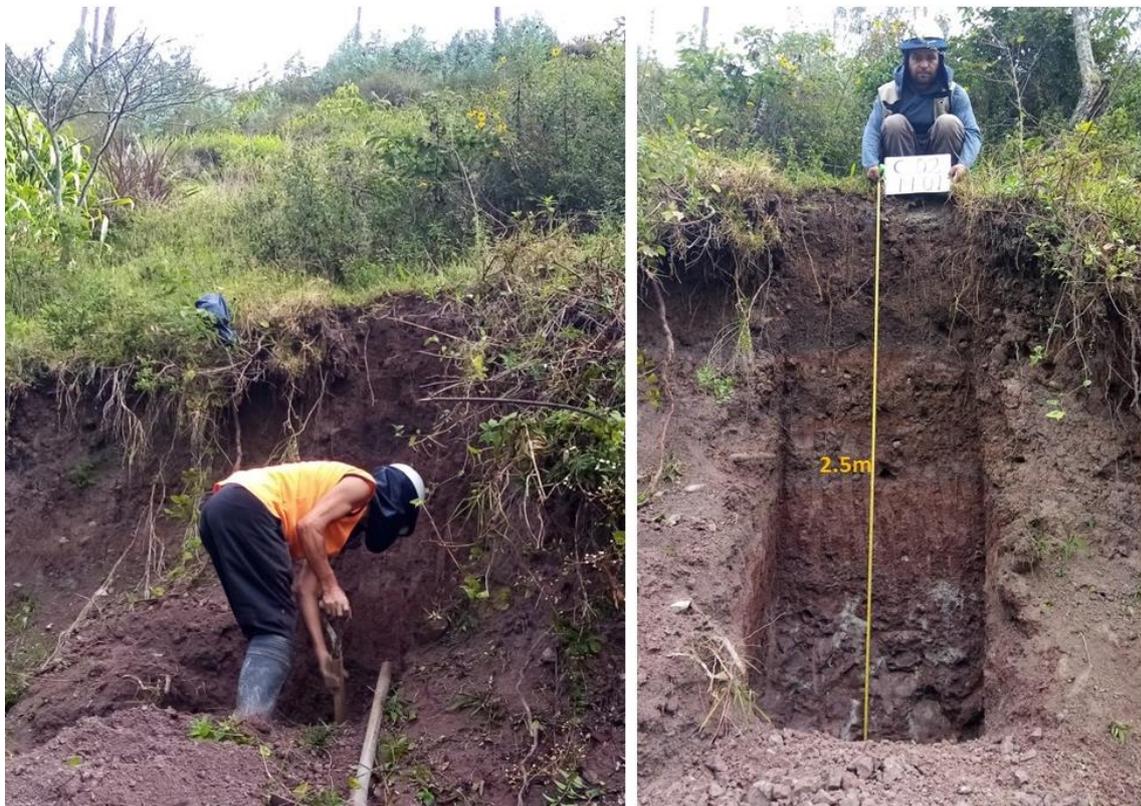
Figura 34

Excavación, y medición de la calicata C-02

Se realizaron los trabajos geotécnicos y estudios, considerado como una actividad principal para la investigación que consistió en la excavación, muestreo y descripción del suelo de cada una de las calicatas (figuras 32, 33, 34, 35 y anexo 3). Se procedió a excavar y extraer las muestras de las calicatas de forma manual, con profundidades de: calicata No 01 (C-01 = 1.8 m), calicata No 02 (C-02 = 2.5 m), obteniendo una muestra por calicata por la

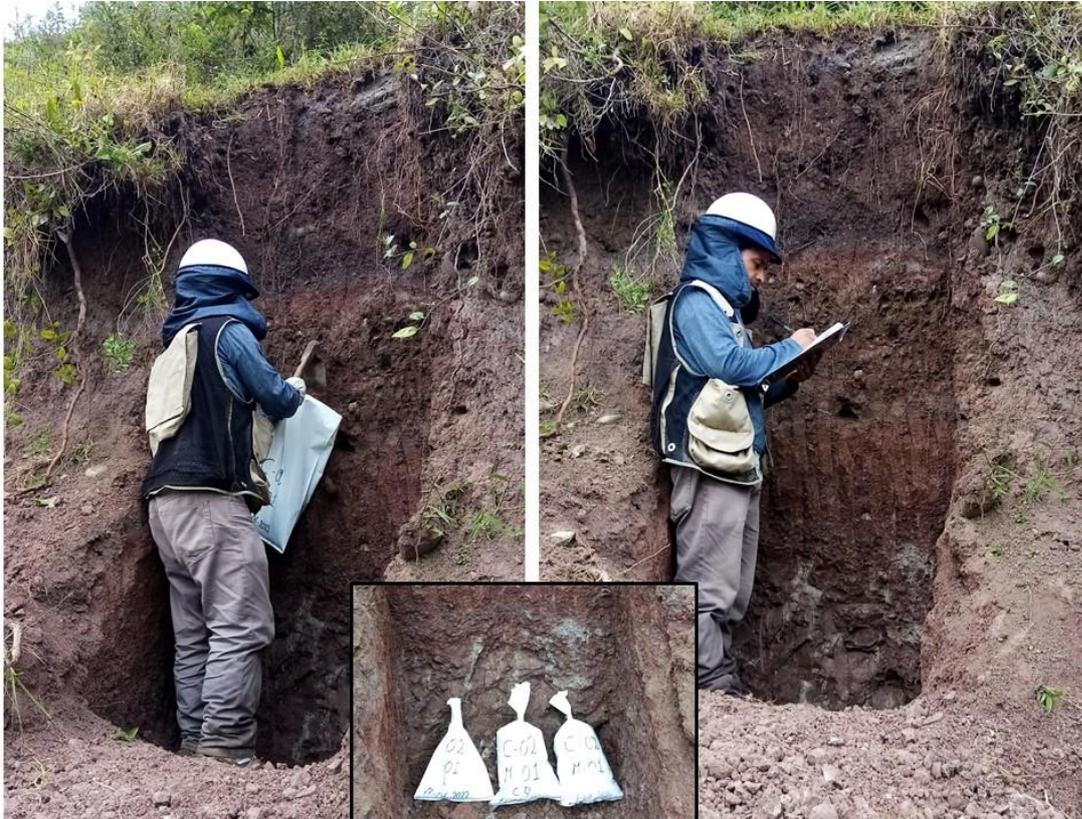
Figura 35

Muestreo, muestras y descripción del suelo de la calicata C-02

similitud de los estratos del suelo con relación a su característica litológica y algunas físicas, se realizó la descripción macroscópica de las propiedades físicas del suelo (MTC, 2012). La muestra se obtuvo de una de las paredes de las calicatas, la menos expuesta al sol con la finalidad de no generar cambios de humedad, las muestras extraídas se realizaron en condiciones de alteradas e inalteradas, para llevar al laboratorio cada una con su código, y realizar los ensayos requeridos

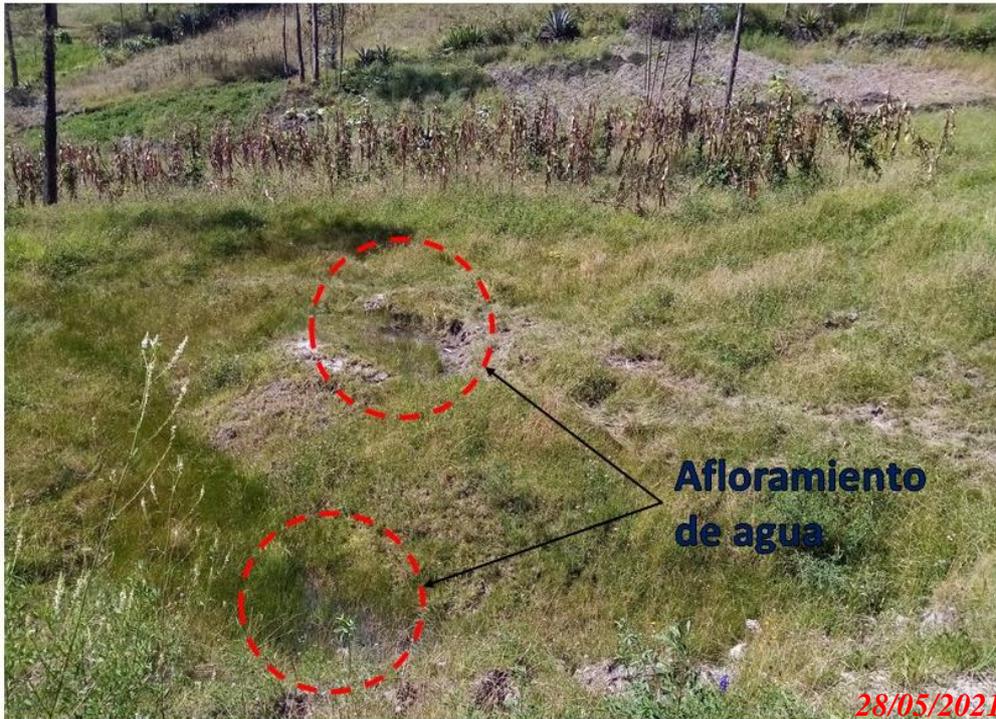
Figura 36

Afloramiento de agua en la zona investigada

NOTA: Presencia de afloramiento de agua en algunos puntos de la zona investigada

Las precipitaciones del mes de diciembre y marzo son las que poseen mayor incidencia en la infiltración de agua, las cuales aprovechan las diaclasas preexistentes y la permeabilidad del suelo, tal como se presentan los resultados de precipitación en mm (figura 16), y los manantiales (figura 36), en los meses comprendidos desde octubre de 2020 a marzo de 2021, con intensidad y prolongación en el mes de marzo, fecha en que se produce el deslizamiento. Se indica que existieron precipitaciones que superaron a las de marzo, solo que fueron lluvias de corta duración, los periodos de cese drenan el terreno natural y disminuye la saturación del suelo, mientras que en periodos prolongados de lluvias conlleva a una mayor infiltración de agua y mantiene un nivel freático constante y aflorante, esta

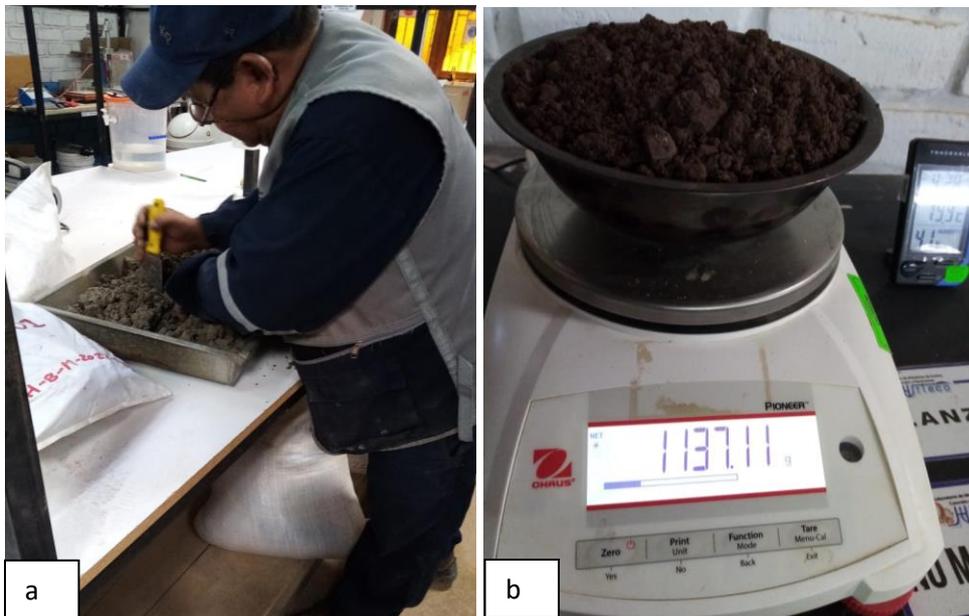
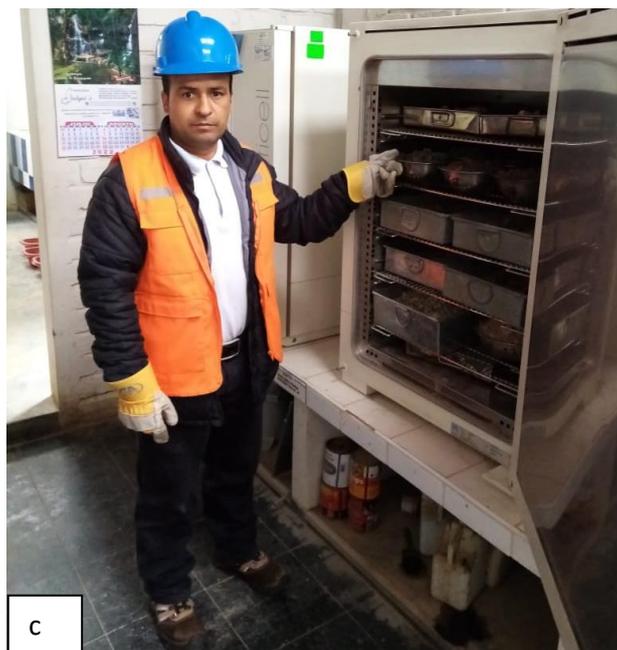
Figura 37

Proceso para determinar el contenido de humedad de las muestras

Esta es una propiedad física muy importante del suelo, para la cual se extrajeron muestras de campo de los estratos de la calicata y se realizaron tres ensayos para M-01, C-01, con un peso promedio de 962.1 g, de muestra húmeda y tres ensayos para la M-01, C-02 con peso promedio de 1054.26 g, el secado se realizó a una temperatura de $110 \pm 5^\circ\text{C}$ (figura 37), la determinación matemática para esta propiedad es la siguiente:

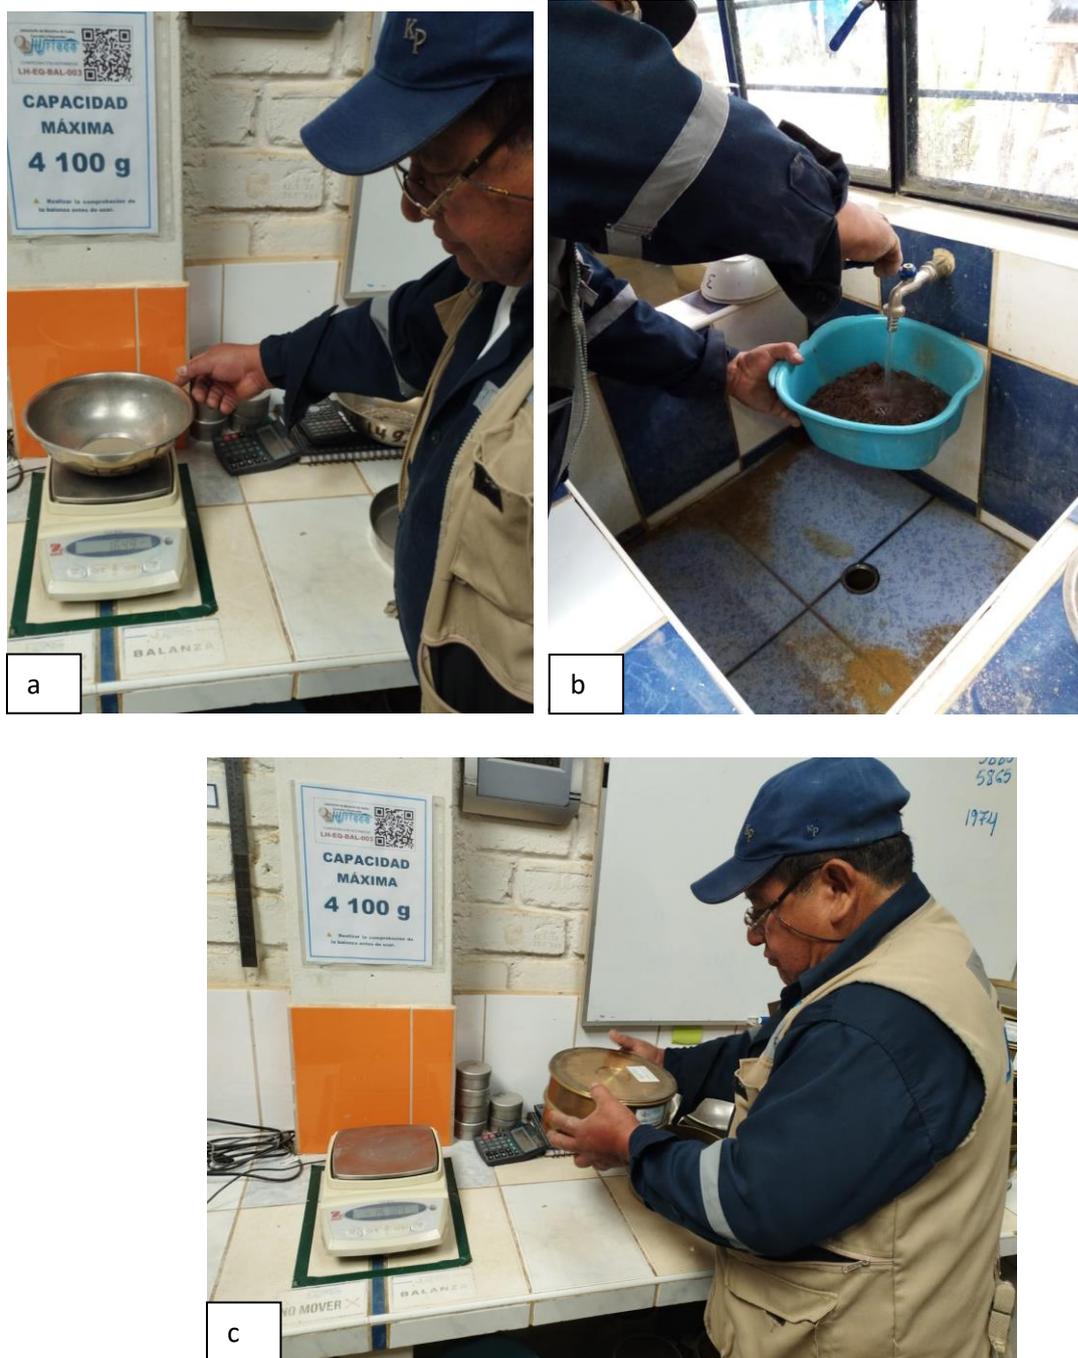
Figura 38

Proceso para determinar la granulometría de las muestras del suelo.

ensayos por cada muestra M-01, C-01, con un peso de 1887.18 g, y de 2106.41 para la M-01, C-02, la técnica se realizó mediante el tamizado en lavado (figura 38), pesado de la tara (a), lavado de la muestra de suelo (b), tamizado (c), NTP 339.128, 1999, (revisada el 2019).

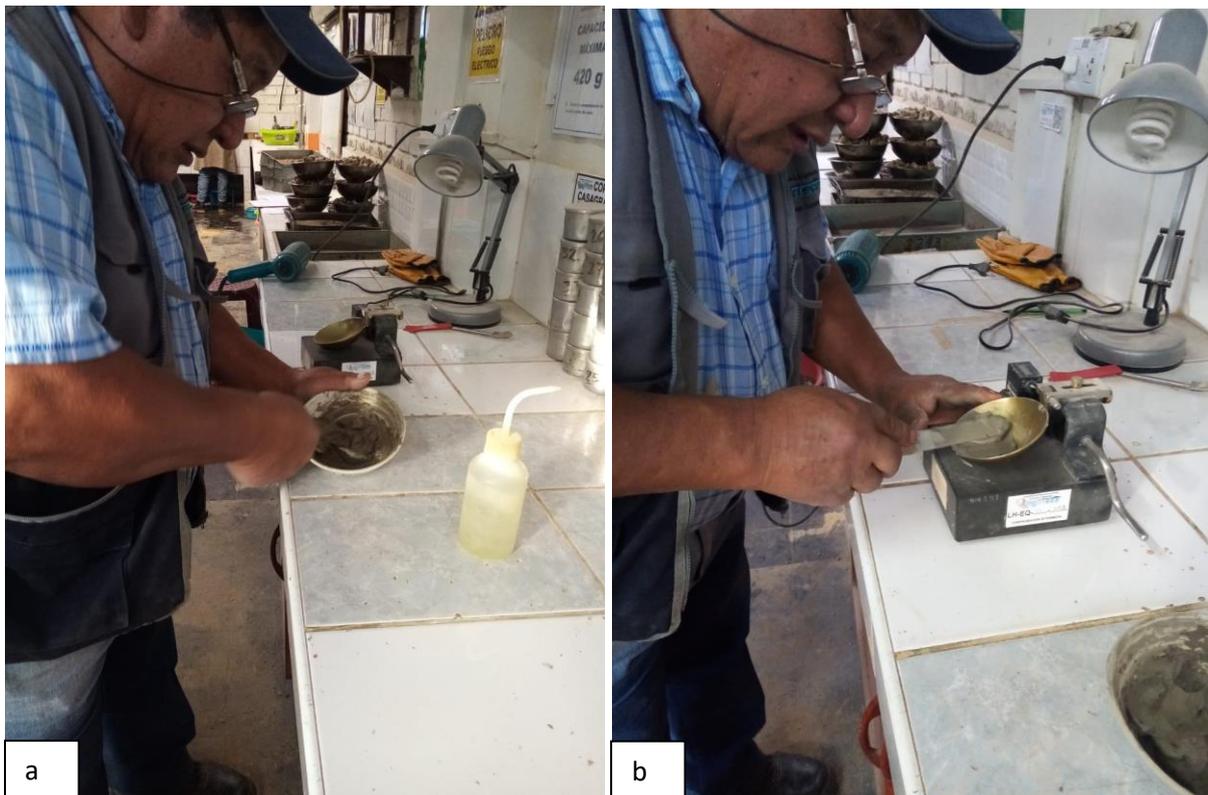
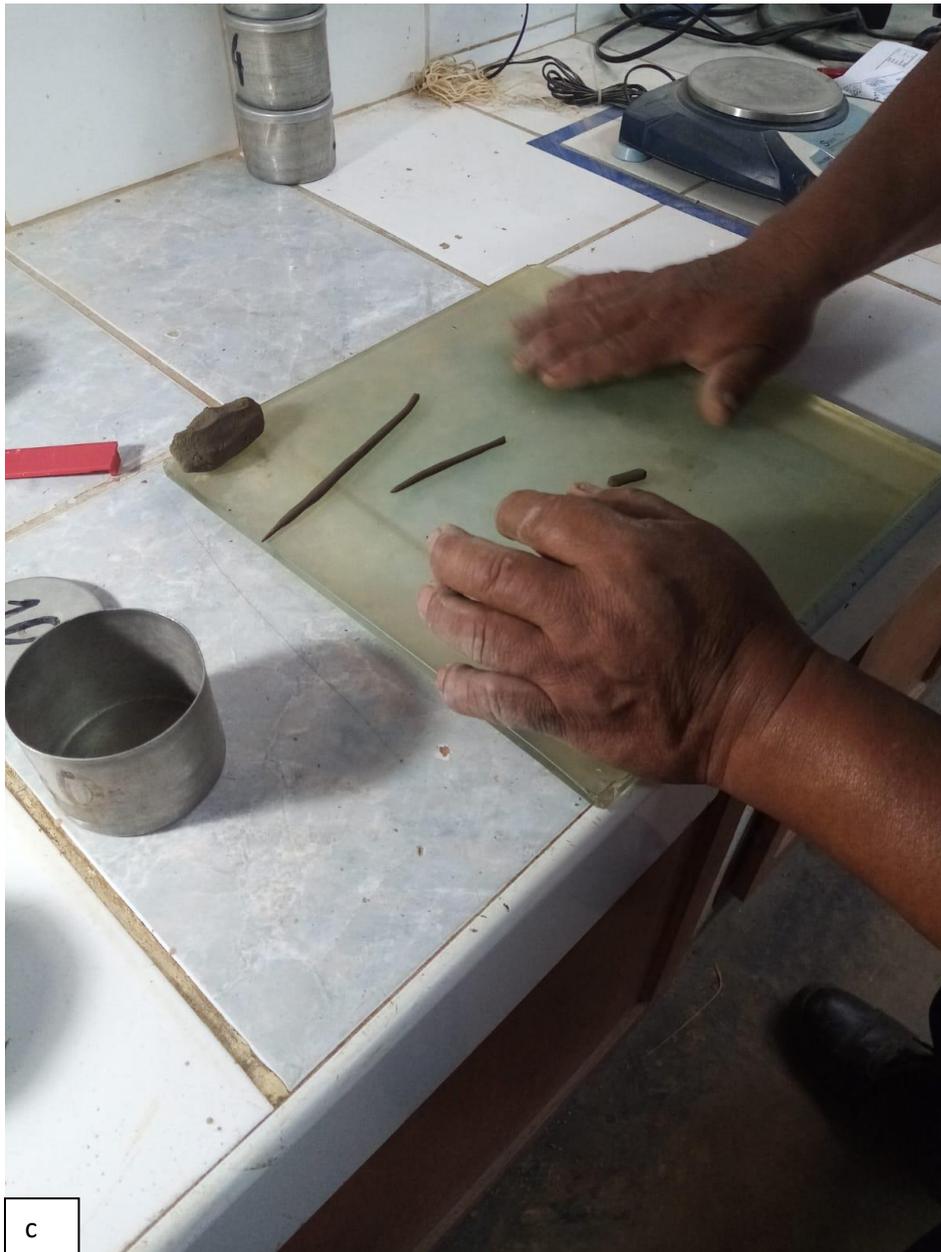
Figura 39

Proceso para determinar los límites de consistencia del suelo.

Para la determinación de los límites de consistencia, se extrajeron muestras de campo de los estratos de las calicatas y se realizó un ensayo por cada muestra M-01, C-01, y M-01, C-02, estos límites son muy importantes para el estado del suelo, tanto el límite líquido como el límite plástico (figura 39), preparación de la muestra (a), colocando la muestra en la copa de Casagrande para el ensayo del límite líquido (b), proceso para determinar el límite plástico (c), ASTM D 4318

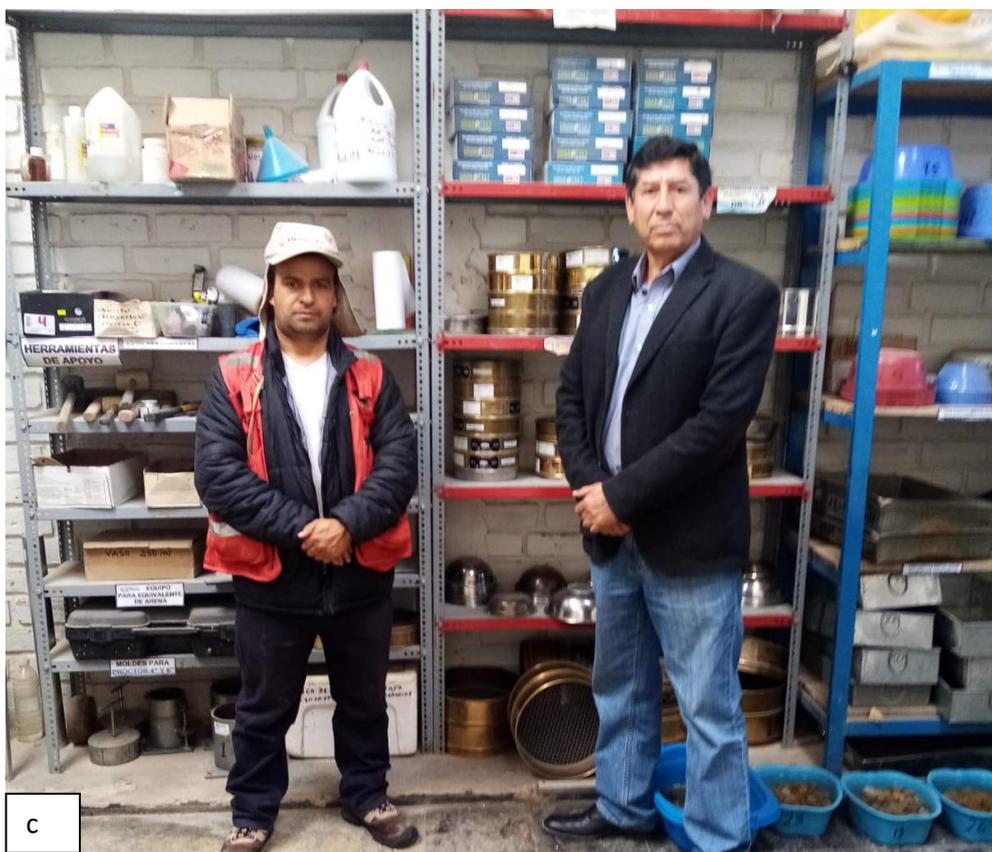
Figura 40

Proceso para determinar el ángulo de fricción interna y la cohesión

Para la determinación de estos parámetros geotécnicos, se extrajeron muestras de campo de los estratos de la calicata, y se realizó el ensayo por cada muestra M-01, C-01, y M-01, C-02, estos parámetros son muy importantes para el cálculo del factor de seguridad con el software Slide (figura 40), preparación del equipo(a), toma de datos(b), acompañamiento del asesor del trabajo de investigación (c), ASTM D3080/D3080M.

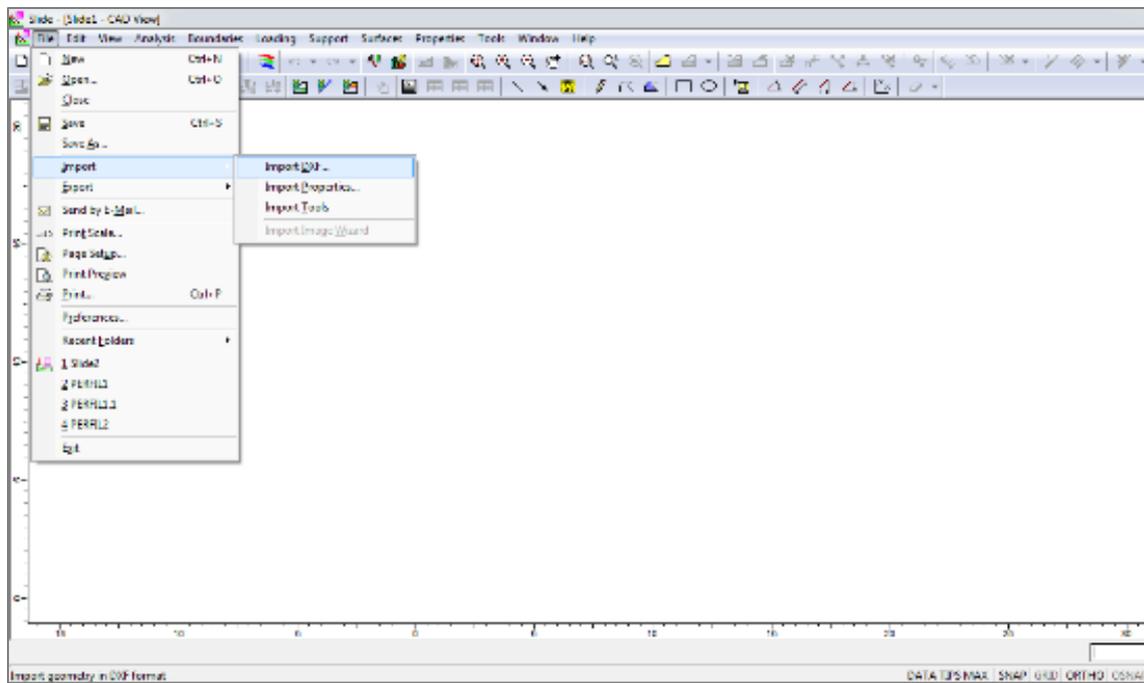
Figura 42

Importación de los perfiles desde AutoCAD al software Slide 6.

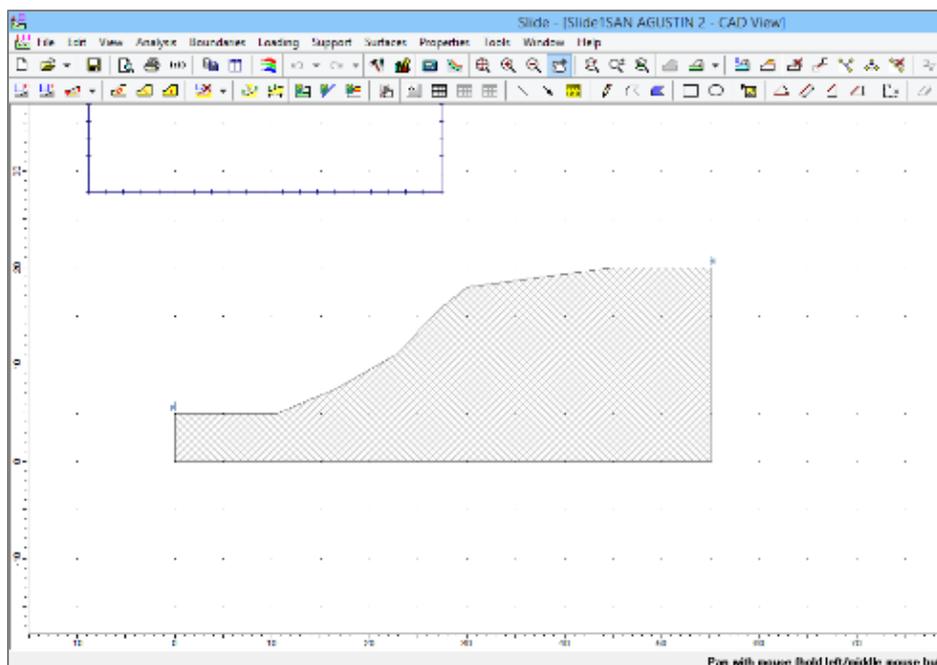
Figura 43

Modelado y cálculo del factor de seguridad

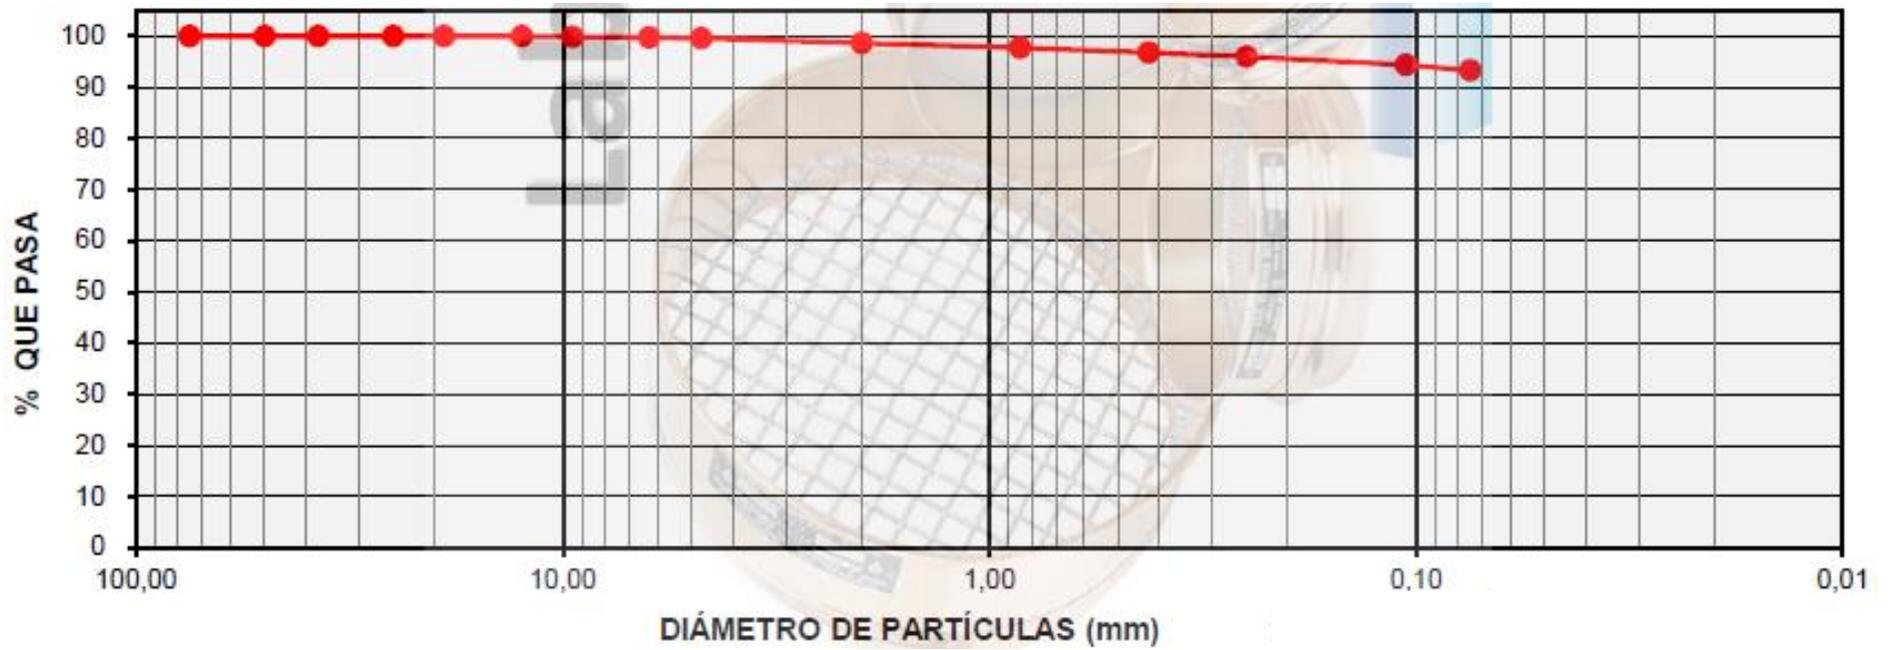
Curva de distribución granulométrica de la C-01, M-01.

Ejecutado el ensayo granulométrico en laboratorio y procesamiento de datos en las muestras de suelo se observa que mayor a 90% del suelo pasa el tamiz No. 200, con predominio de en la muestra M-01, calicata C-01 y muy poco suelo grueso arena entre 5-10% y grava < 5%, esto indica que tienen características de suelo fino (limo-arcilla) e inestable, poco permeable de tipo residual (tabla 15, figura 46 y 49).

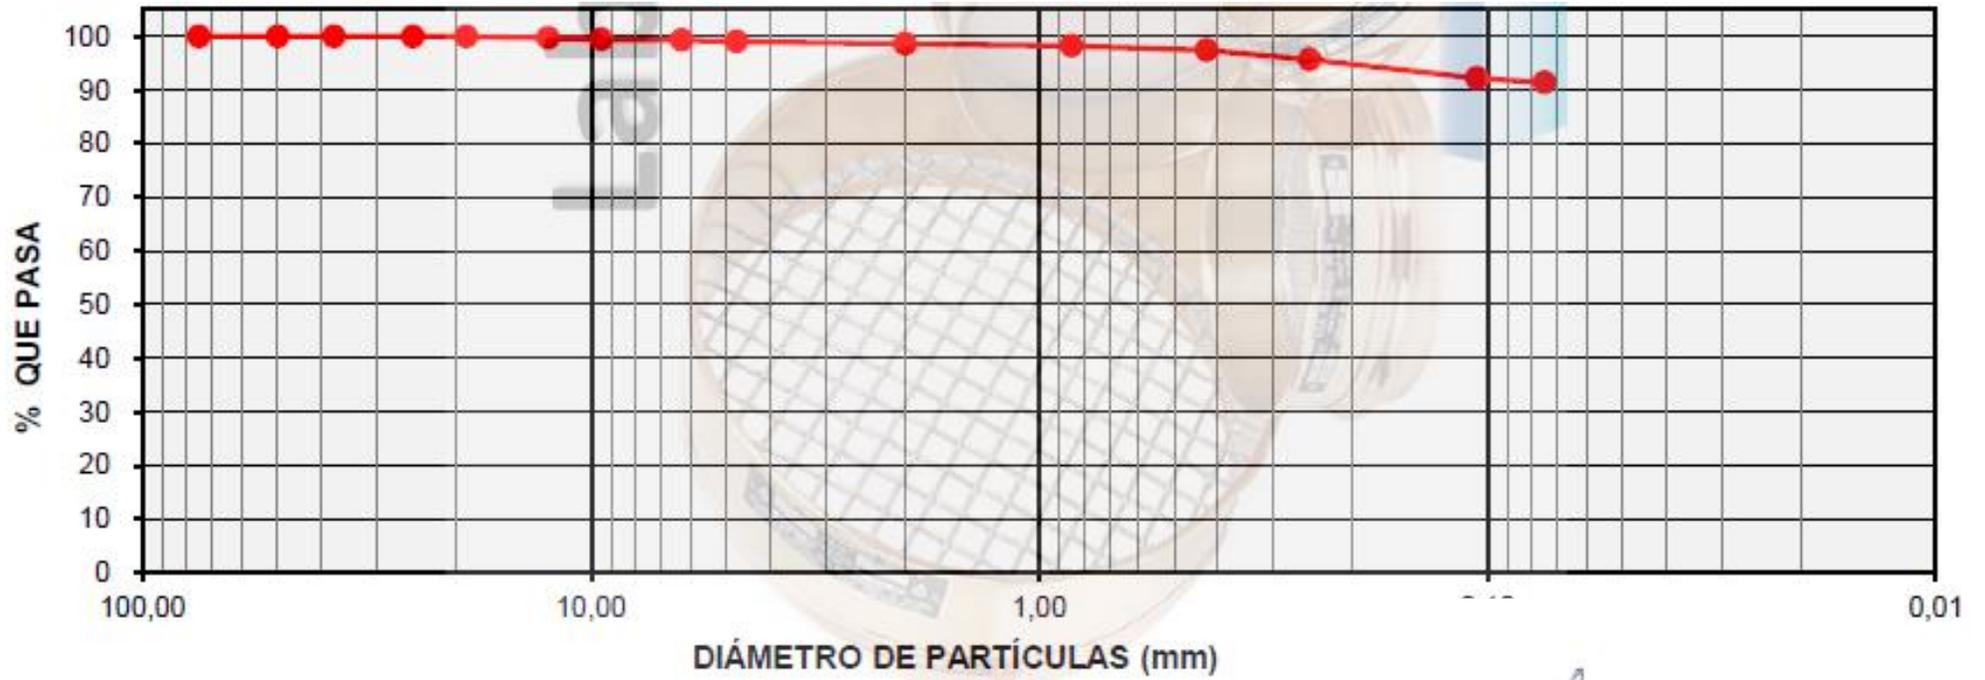
Curva distribución granulométrica, C-02, M-01

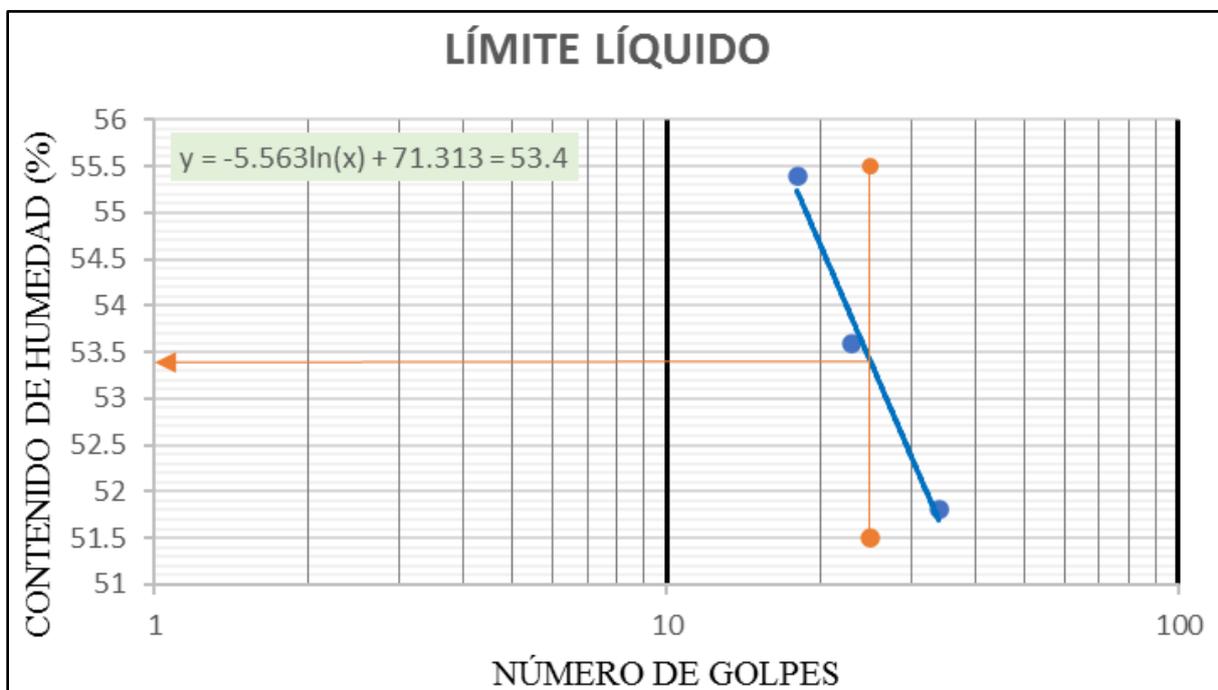
Figura 47

Determinación de los límites de consistencia (Atterberg) C-01, M-01

Realizado los ensayos para determinar los límites de consistencia, la muestra de suelo M-01, calicata C-01, presenta menor valor del límite líquido (LL) que la muestra M-01, calicata C-02, al presentar un límite líquido (LL), mayor a 50%, y un alto índice de plasticidad, esto indica que es un suelo fino (limo arcilla), significa que tiene un alto grado de expansión (hinchamiento) (tabla 15, figuras 47, 48, 49 y 50)

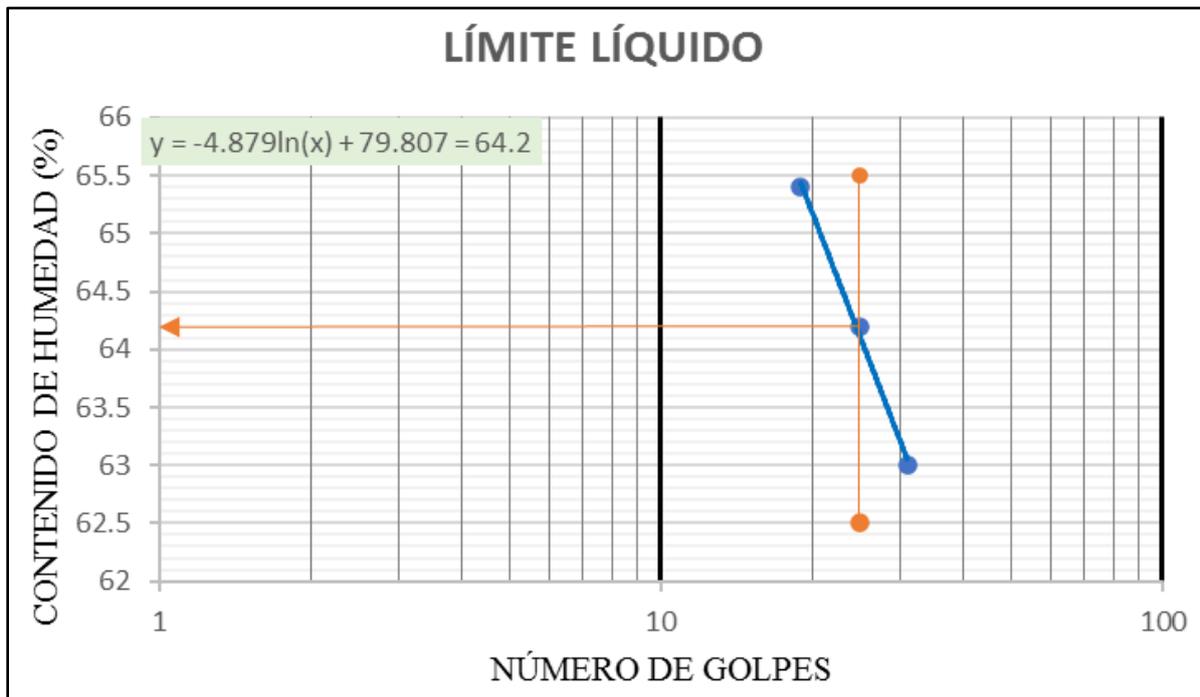
Figura 48

Determinación de límites de consistencia (Atterberg) C-02, M-01

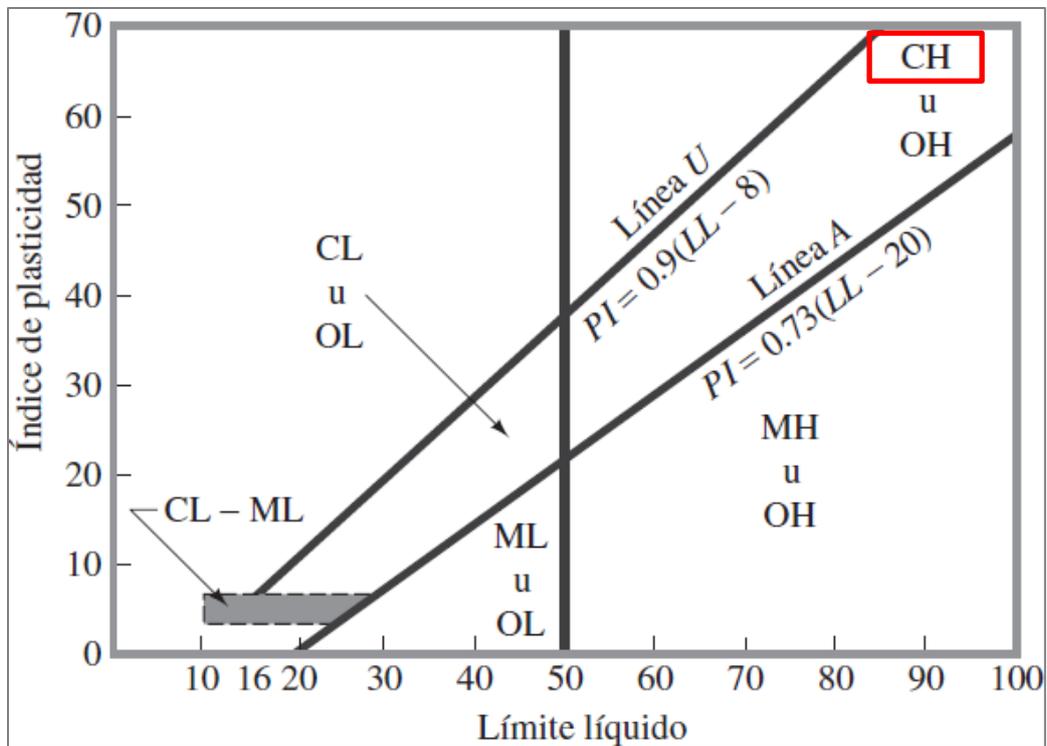
Carta de plasticidad para la clasificación de suelo fino

Nota. Carta de plasticidad para la clasificación de suelo fino-SUCS. Fuente: BRAJA M. DAS Fundamentos de ingeniería geotécnica, cuarta edición.

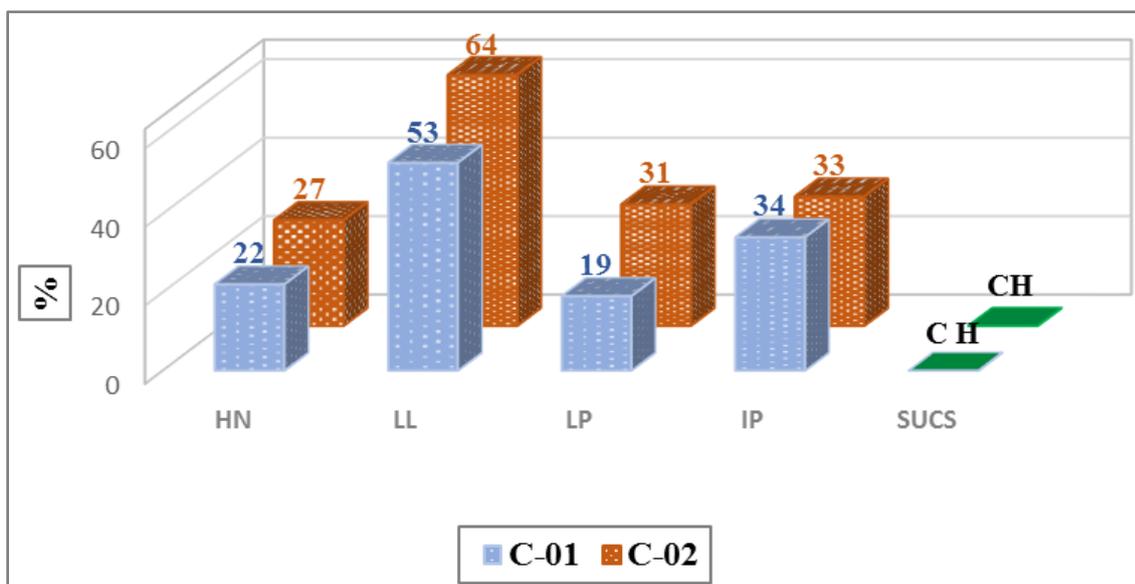
Figura 50

Balace de: HN, LL, LP y IP y clasificación de suelo

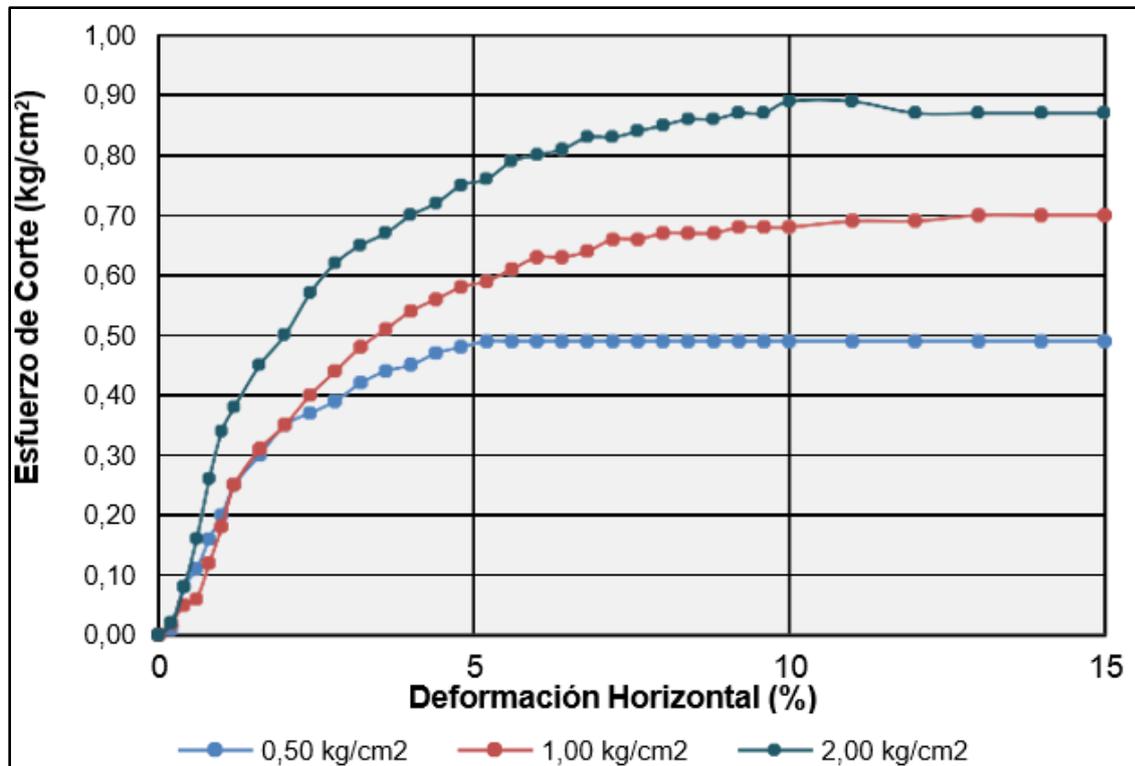
Obtención del esfuerzo de corte, C-01, M-01

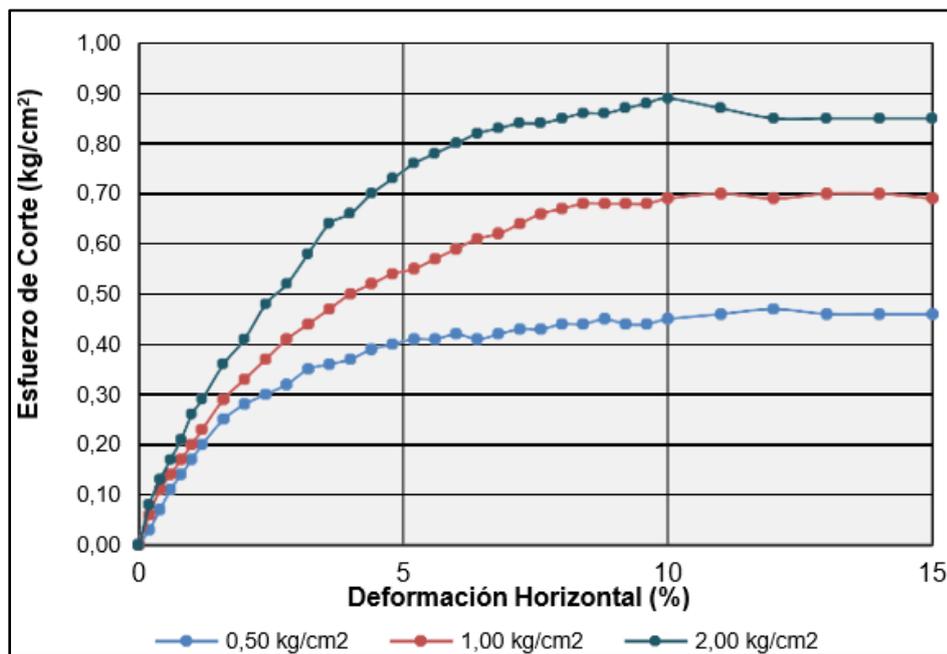
Obtención del esfuerzo de corte, C-02, M-01

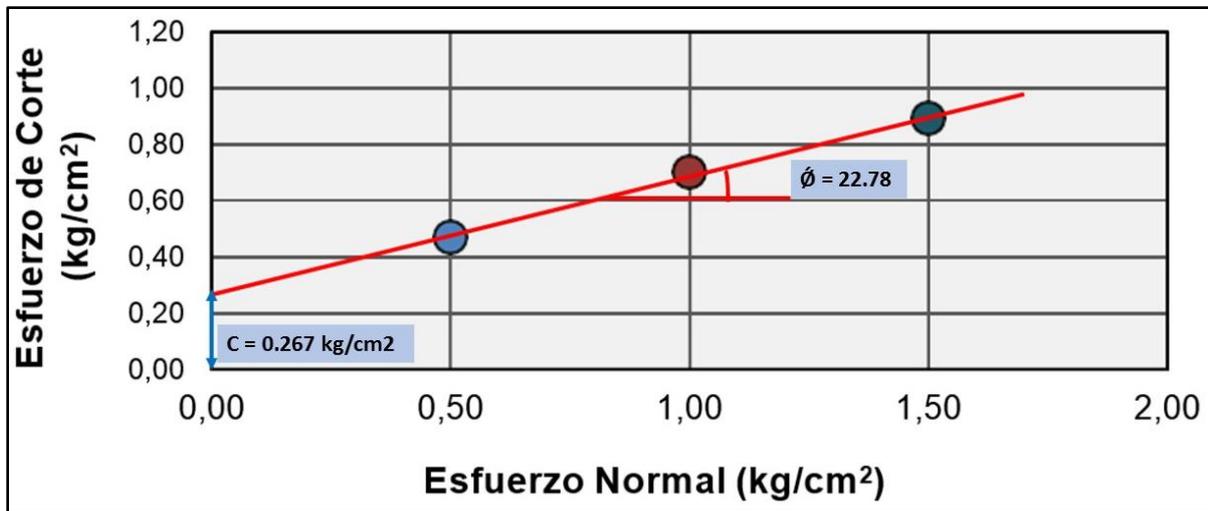
Cohesión(C) y ángulo de fricción interna (ϕ), C-02, M-01

La muestra M-01 de la C-02, presenta mayor ángulo de fricción interna y menor valor en la cohesión, esto significa que se tiene un suelo más friccionante que cohesivo, mientras que la M-01, en la C-01 es más cohesiva que friccionante, significa que hay mayor atracción entre partículas originada por las fuerzas moleculares y las películas de agua (tabla 20, figuras, 53, 54 y 55)

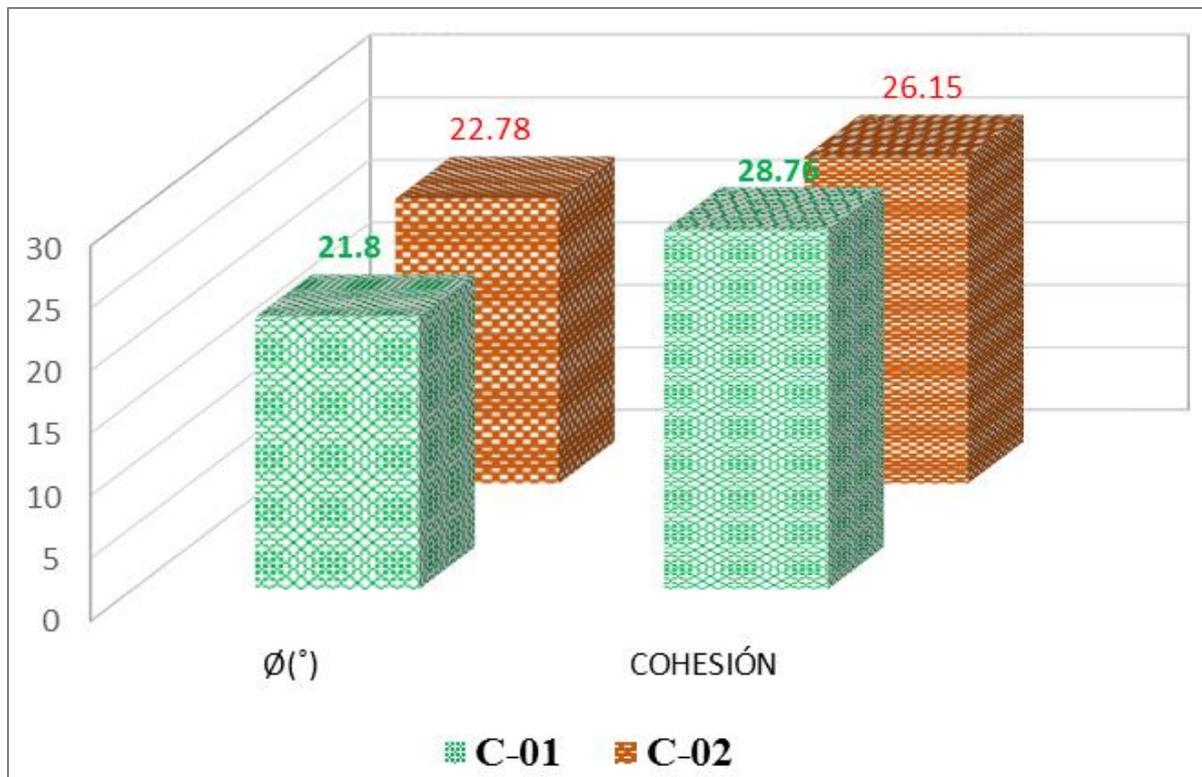
Balace de los parámetros geotécnicos en la: C-01, M-01, C-02, M-01

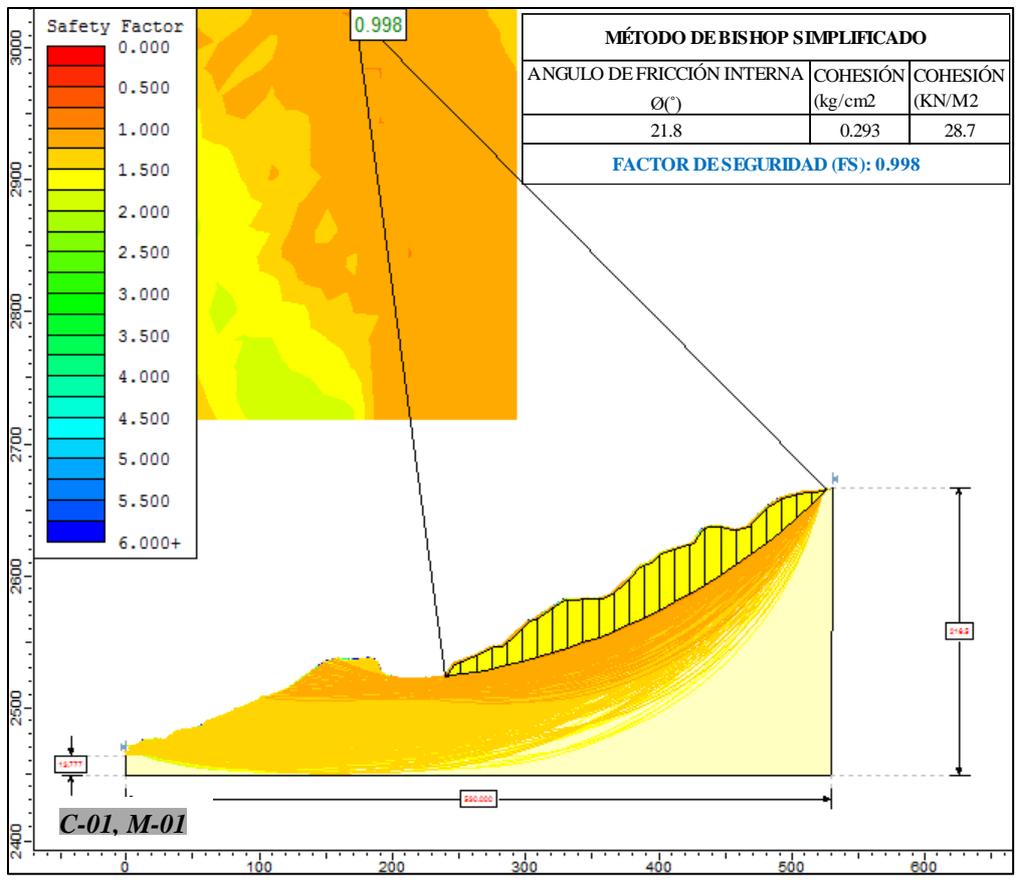
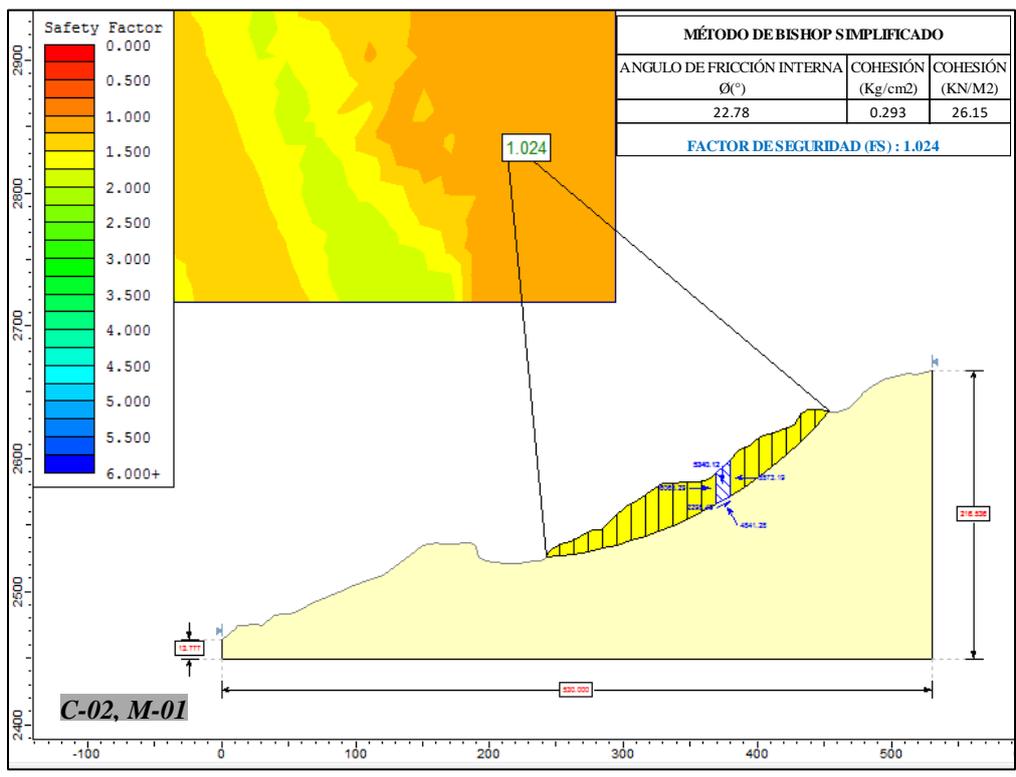
FS con el método de Bishop Simplificado (C-01, M-01); (C-02, M-01)

El Factor de Seguridad con el modelo de **Bishop Simplificado** para las dos muestras realizadas, están por debajo del valor mínimo de 1.5 para estabilidad de taludes, Norma CE.020 (2012), porque presenta un suelo con porcentaje predominante de arcilla según la determinación granulométrica (tablas 12 y 13)
