TESIS:

**FACTOR DE SEGURIDAD EN LAS LADERAS DEL SECTOR LAS
LAGUNAS- CHOTA- CAJAMARCA CON MÉTODOS GEOTÉCNICOS Y
SOFTWARE SLIDE**

DOCTOR EN CIENCIAS

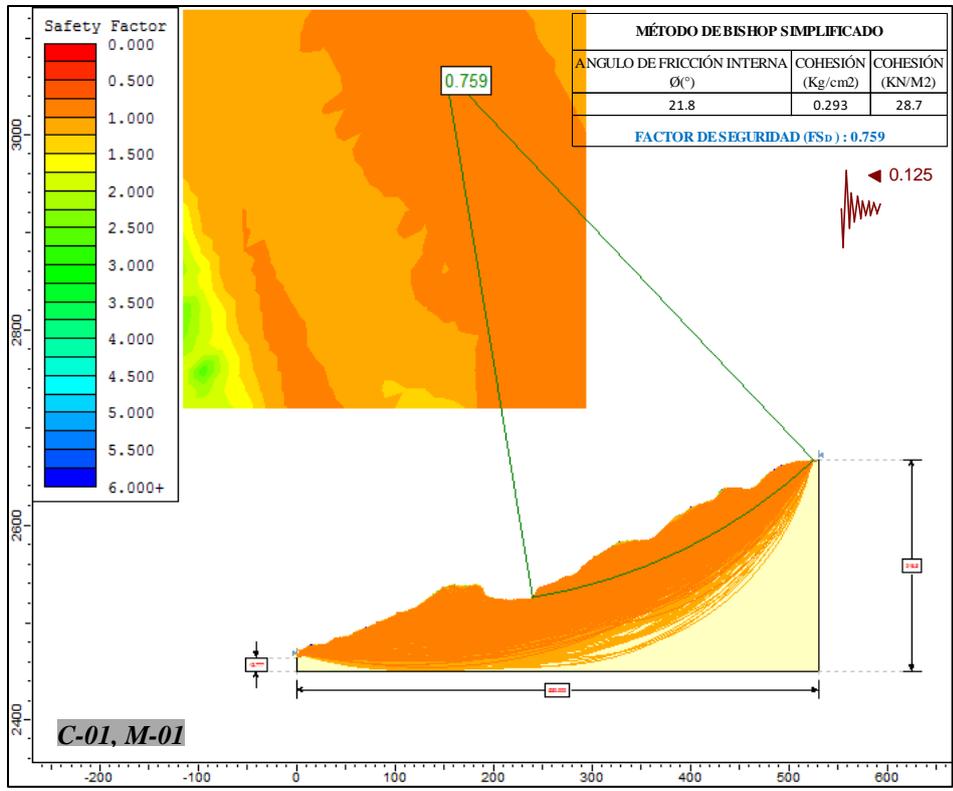
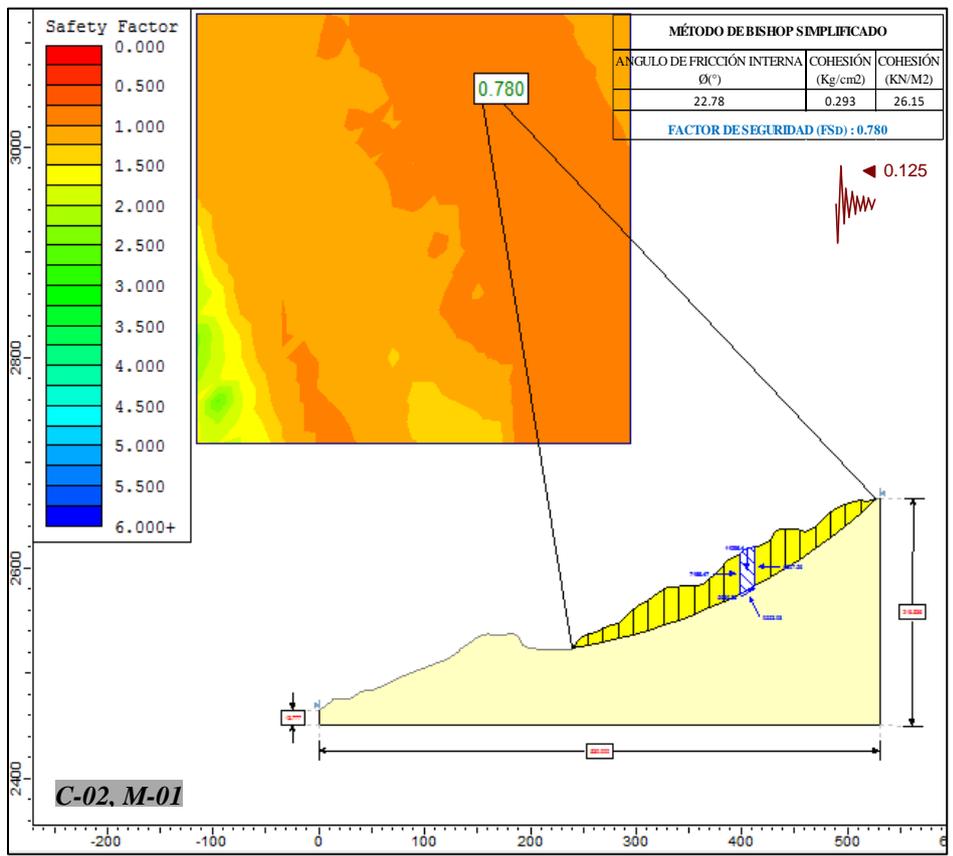
Figura 57

FSD con el método de Bishop Simplificado (C-01, M-01); (C-02, M-01)

El Factor de Seguridad con el modelo de **Bishop Simplificado** para las dos muestras realizadas, están por debajo del valor mínimo de 1.5 para estabilidad de taludes, Norma CE.020 (2012), porque presenta un suelo con porcentaje predominante de arcilla según la determinación granulométrica (tablas 12 y 13)

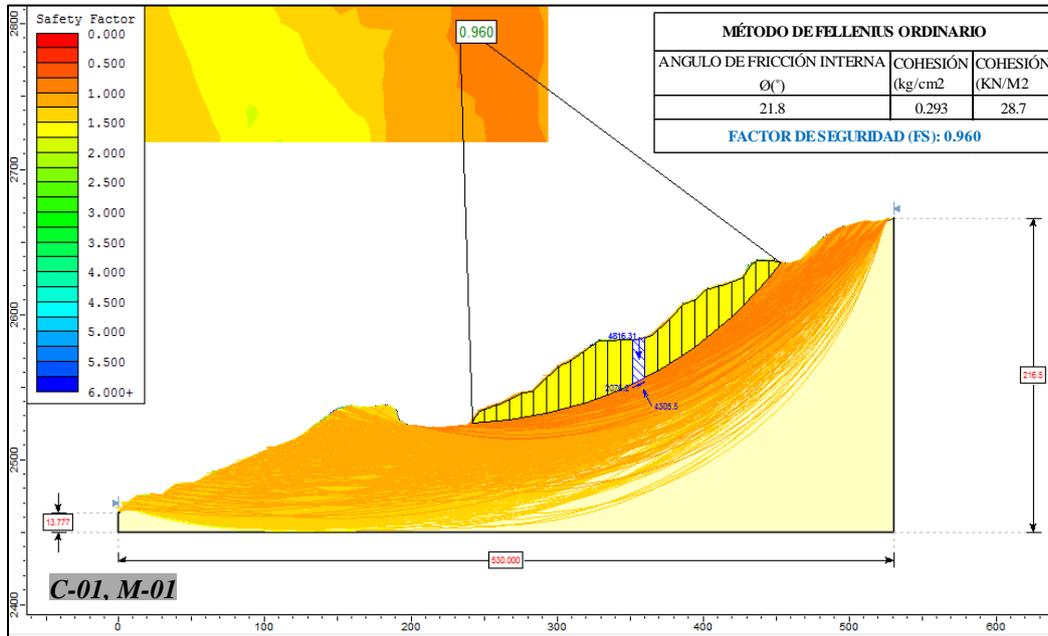
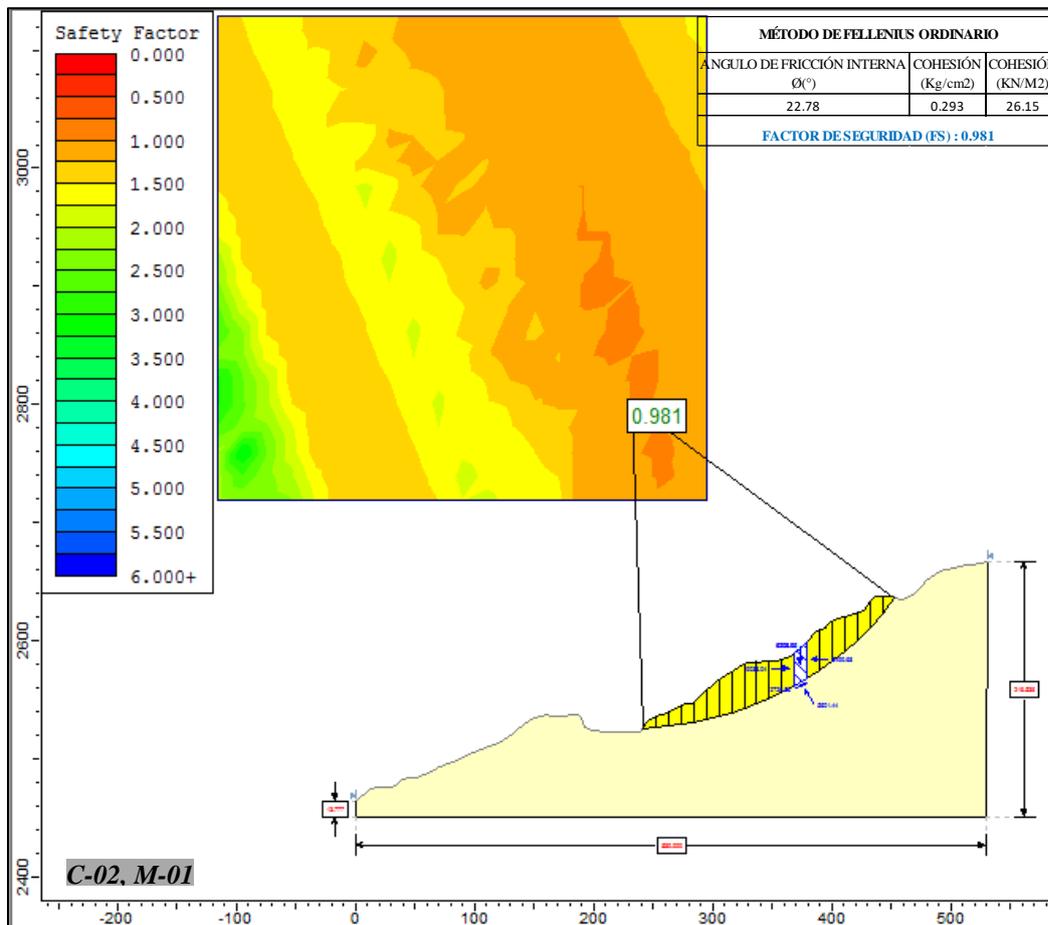
FS con el método de Fellenius Ordinario (C-01, M-01); (C-02, M-01)

El Factor de Seguridad con el modelo de **Fellenius Ordinario** para las dos muestras realizadas, están por del bajo del valor mínimo de 1.5 para estabilidad de taludes, según la Norma CE.020 (2012), porque presenta un suelo con porcentaje predominante de arcilla según la determinación granulométrica (tablas 14 y 15)

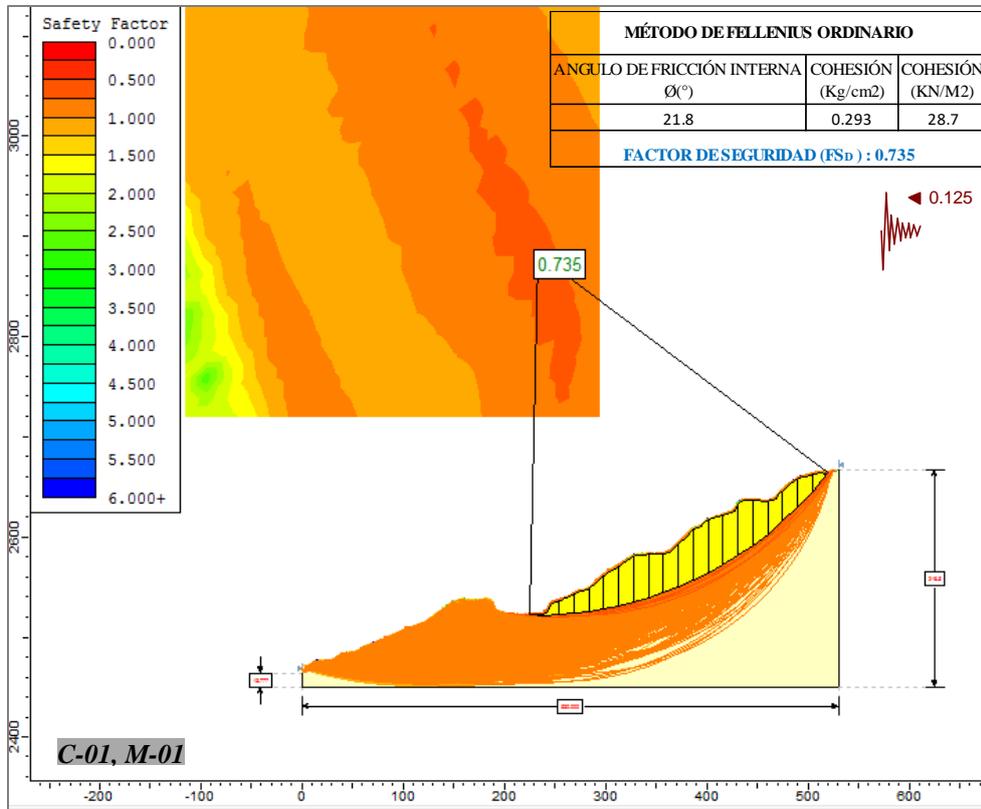
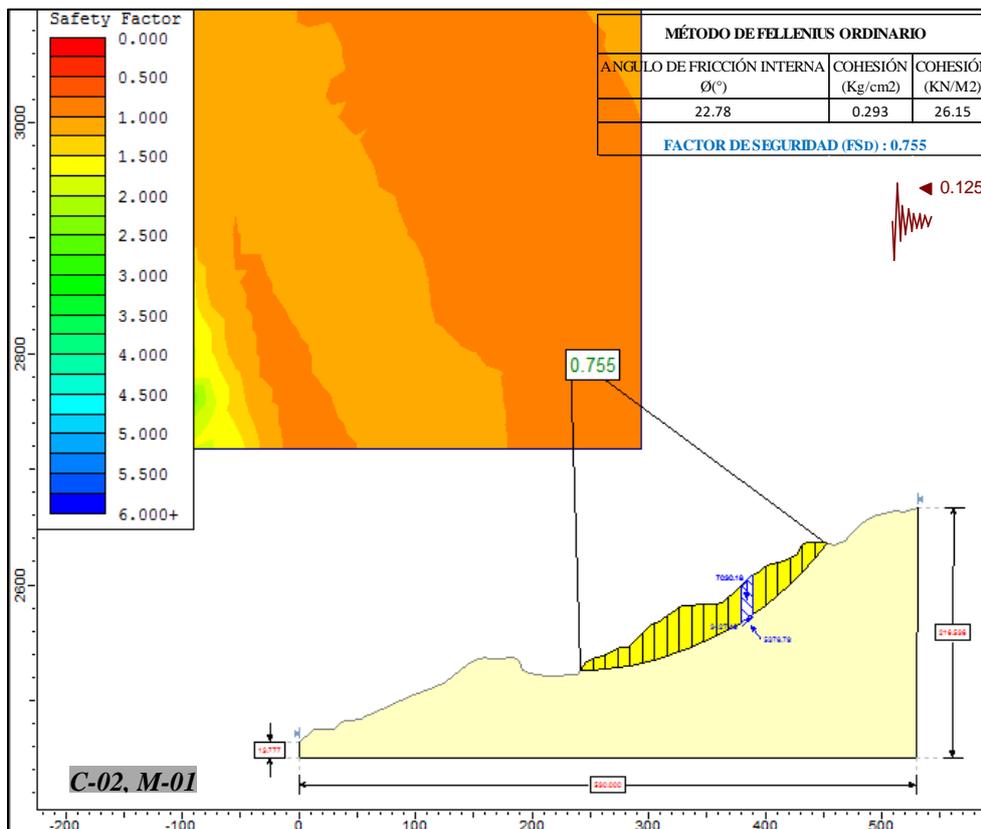
Figura 59

FSD con el método de Fellenius Ordinario (C-01, M-01); (C-02, M-01)

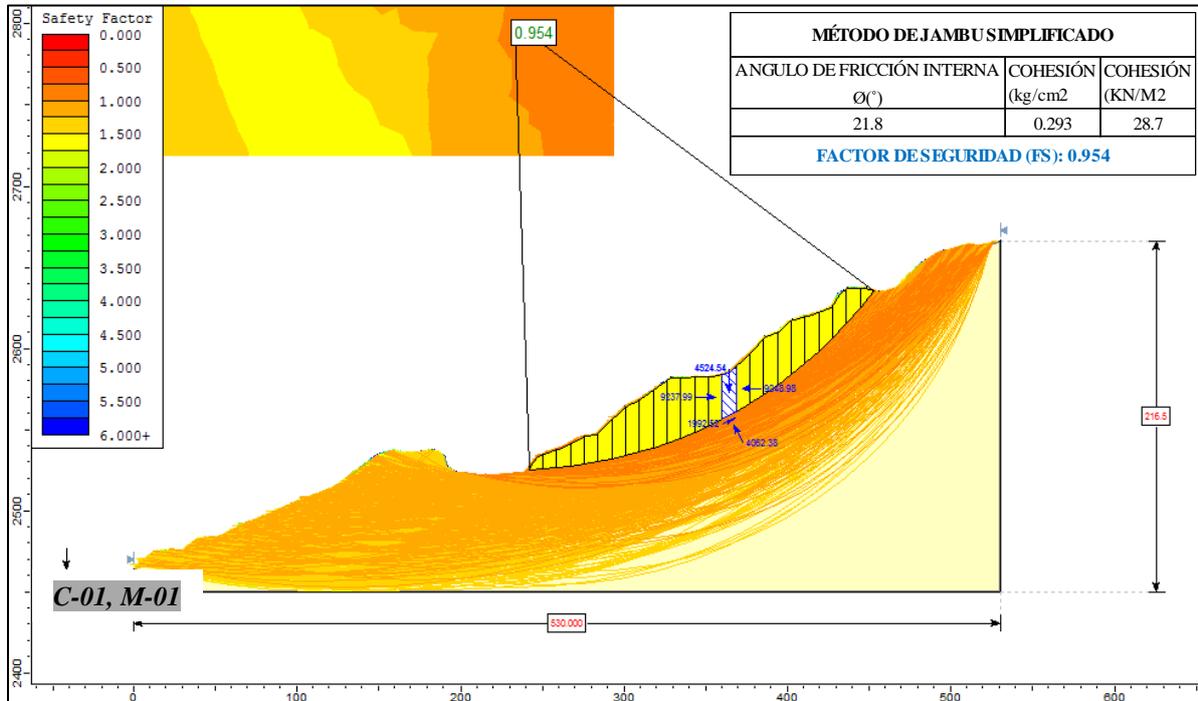
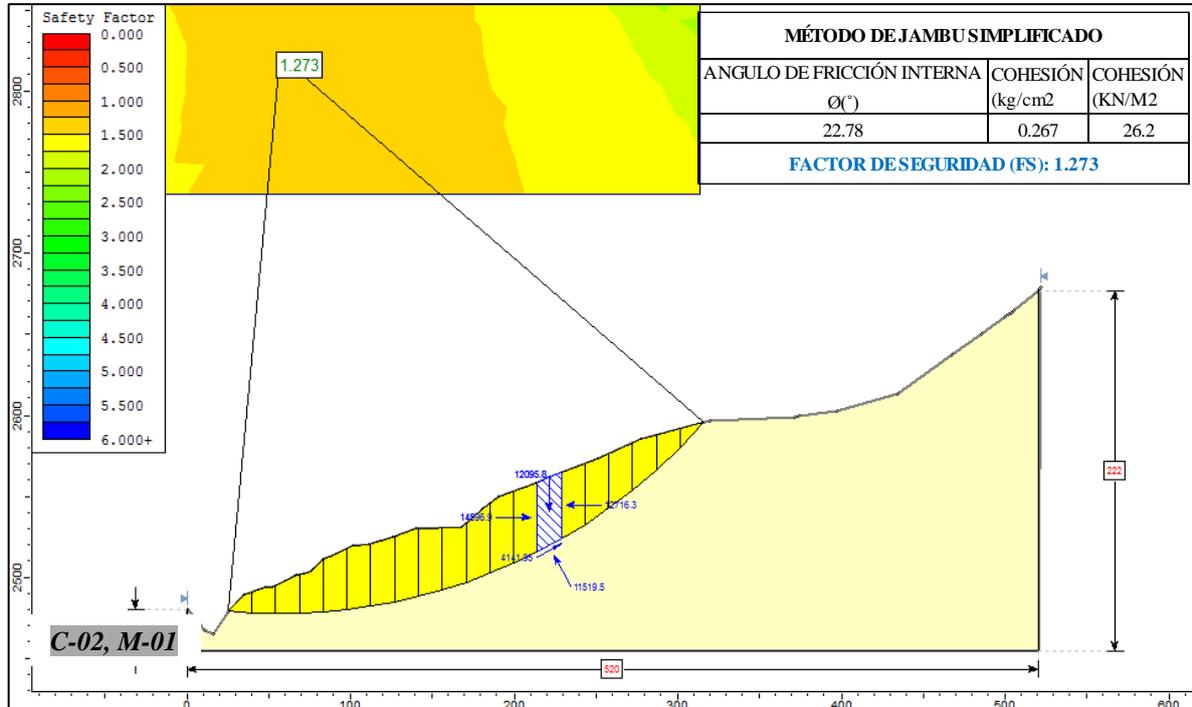
FS con el método de Jambú Simplificado (C-01, M-01); (C-02, M-01)

El Factor de Seguridad con el modelo de **Janbú Simplificado** para las dos muestras realizadas, están por del bajo del valor mínimo de 1.5 para estabilidad de taludes, según la Norma CE.020 (2012), porque presenta un suelo con porcentaje predominante de arcilla según la determinación granulométrica (tablas 14 y 15)

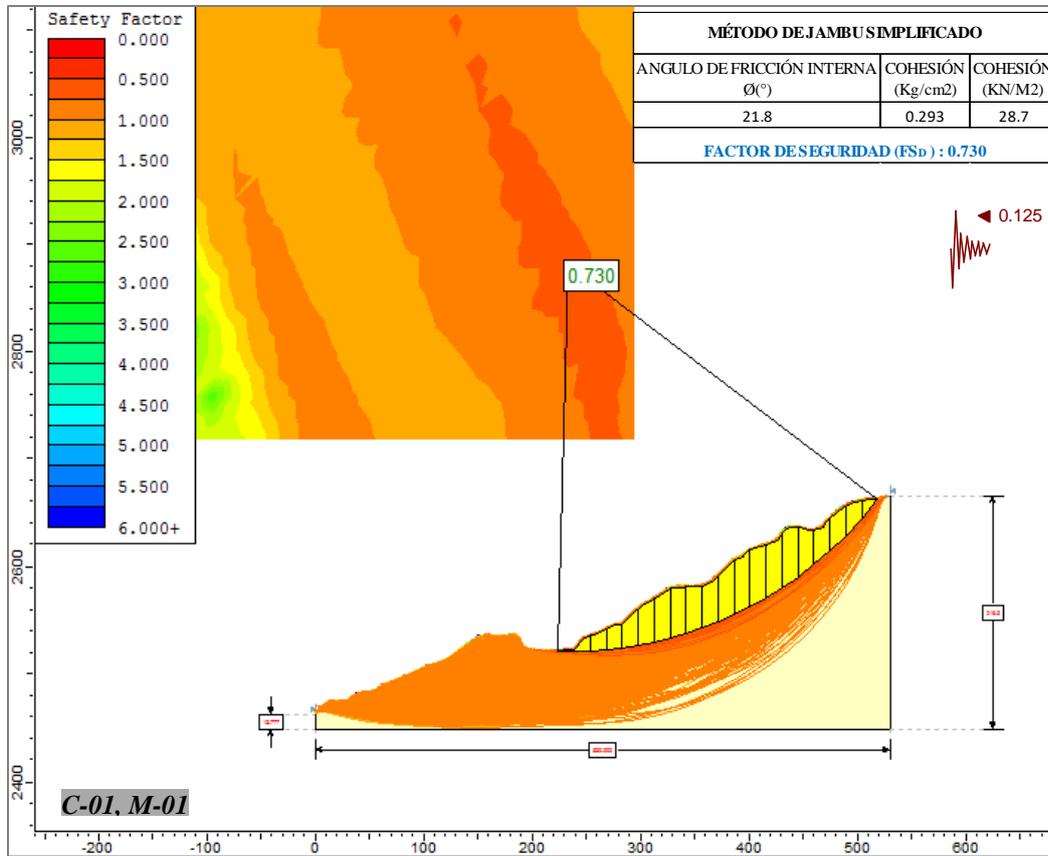
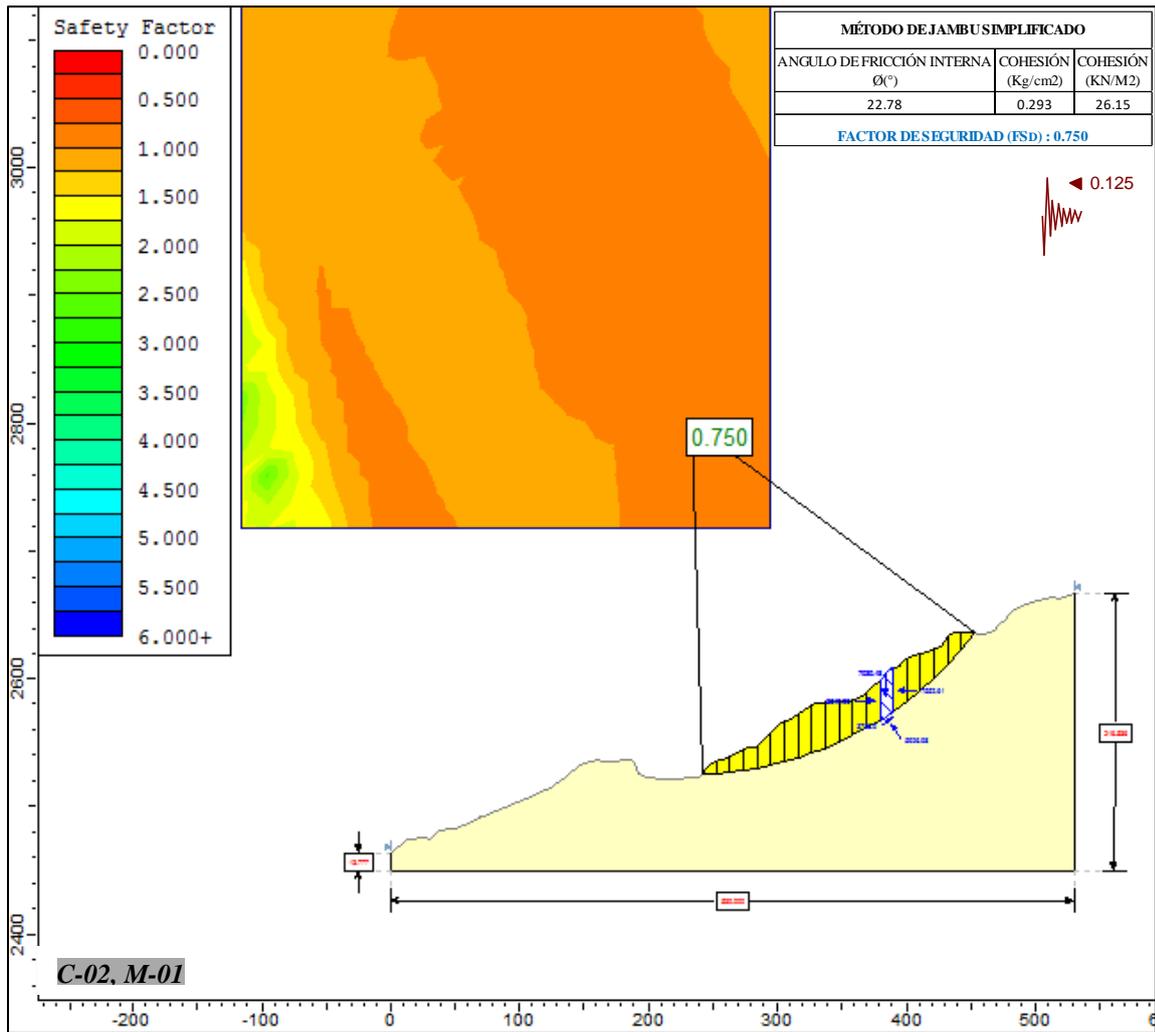
Figura 61

FS con el método de Jambú Simplificado (C-01, M-01); (C-02, M-01)

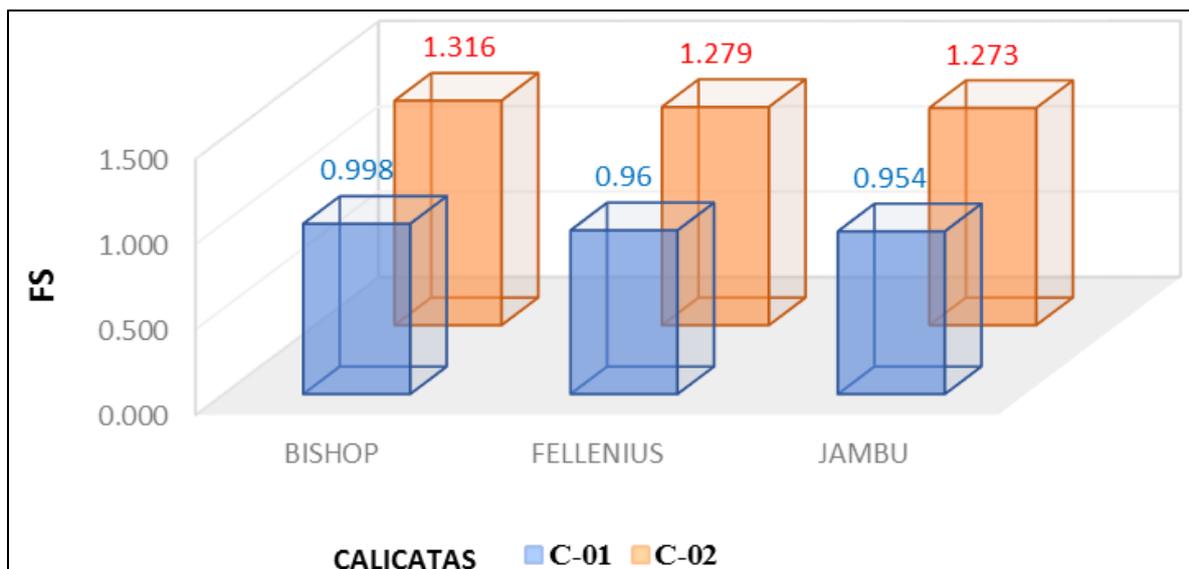
Balance de los factores de seguridad (FS) con los métodos geotécnicos

El balance de los tres factores de seguridad muestra una variación de los valores con los “métodos de las dovelas o cortes” el cual incluye las metodologías de estos métodos, el método más conservador resulta ser el propuesto por Janbú Simplificado (tiene en cuenta las cargas en la corona del talud, presenta un tipo de superficie circular, obliga a que se cumpla el equilibrio de fuerzas horizontales, tiene en cuenta las grietas de tensión en caso de presentarse, y también el nivel freático), a diferencias de Bishop Simplificado (no tiene en cuenta la variación de fuerzas horizontales entre rebanadas, obtención de datos del talud por medio de dovelas, trabaja el equilibrio en momentos)

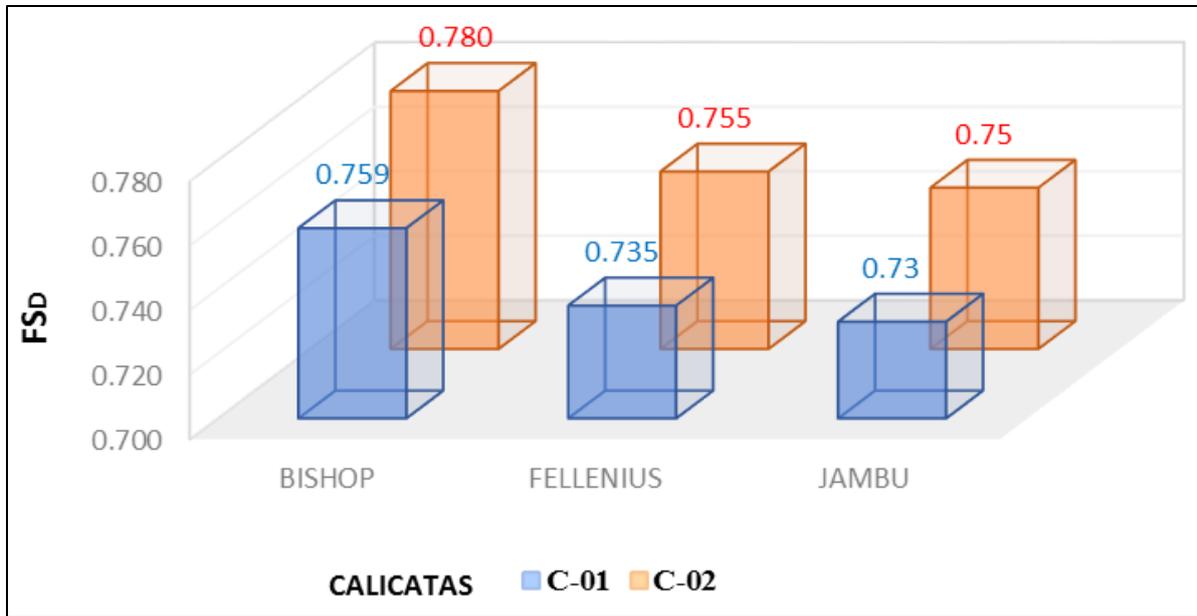
Figura 63

Balance de los factores de seguridad (FSD) con los métodos geotécnicos

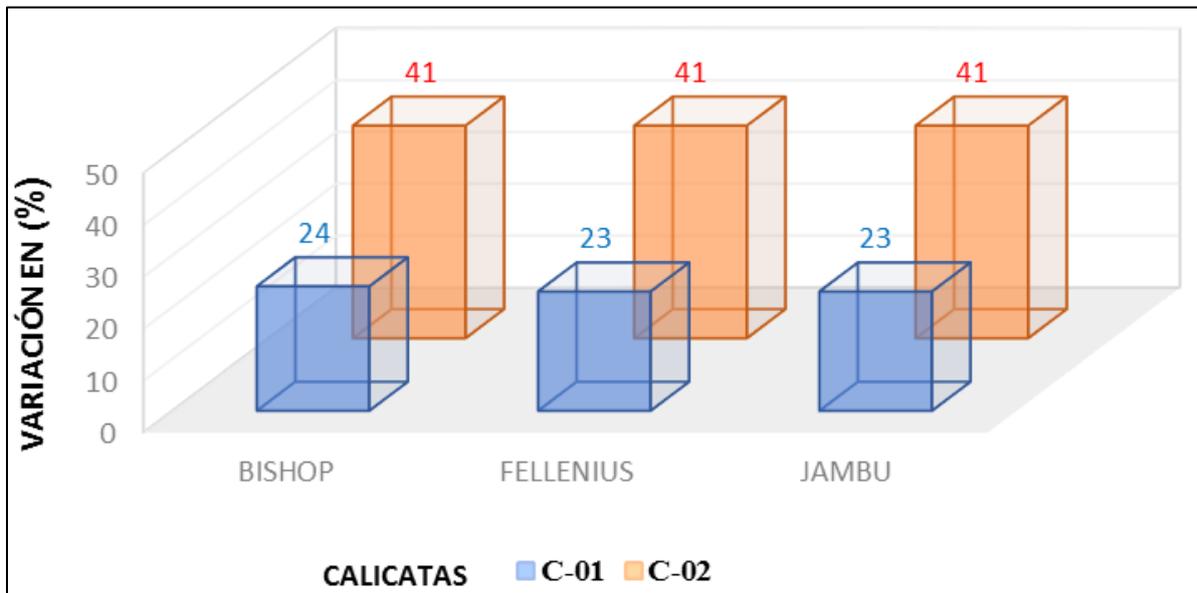
Figura 64

Porcentaje de variación de (FS) y (FSD) con los métodos geotécnicos

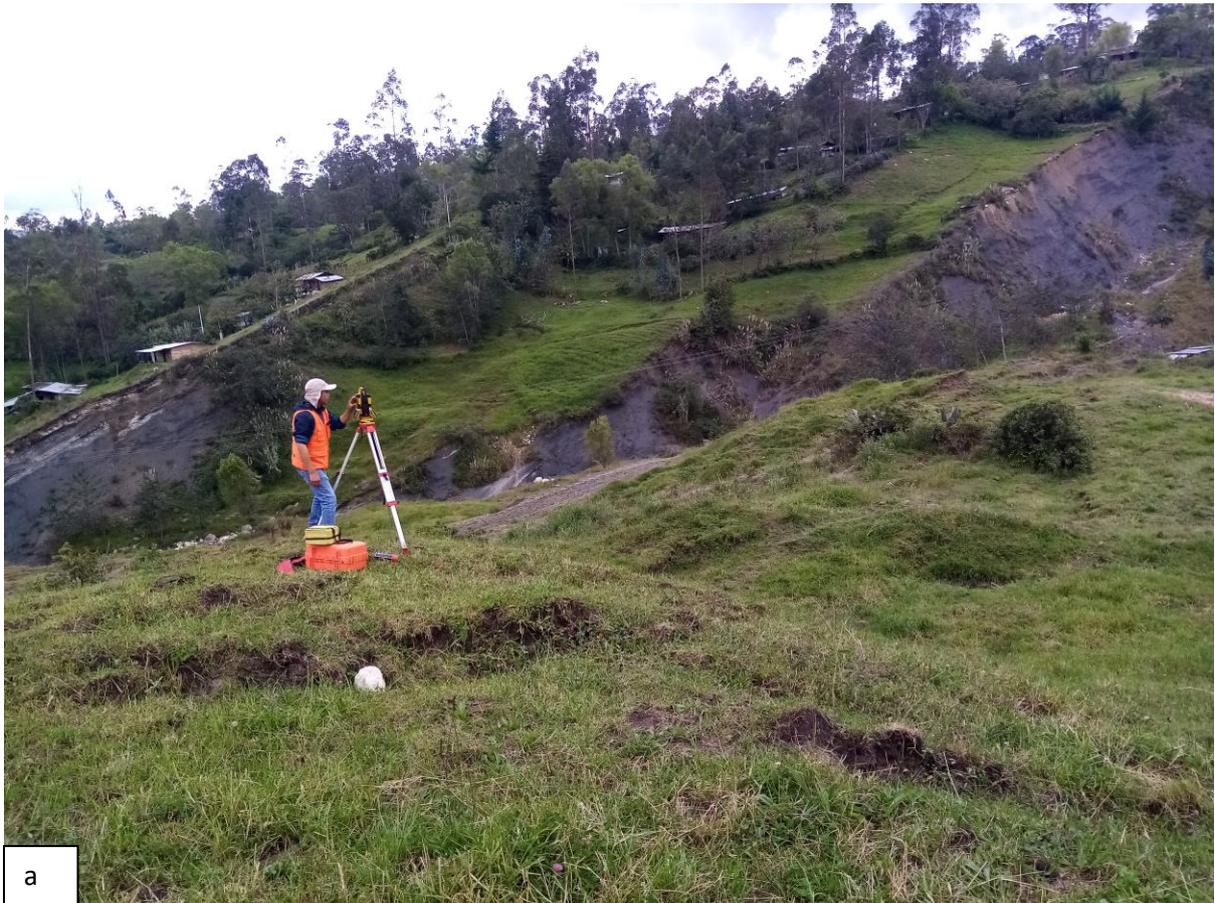
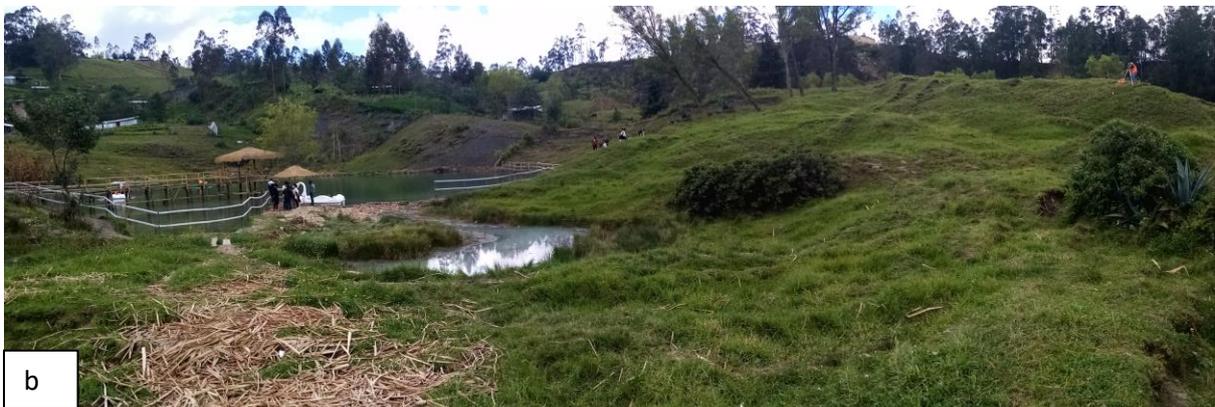
ANEXO 2. Figuras del estudio topográfico (a y b), plano y perfiles topográficos interceptando los puntos de las calicatas

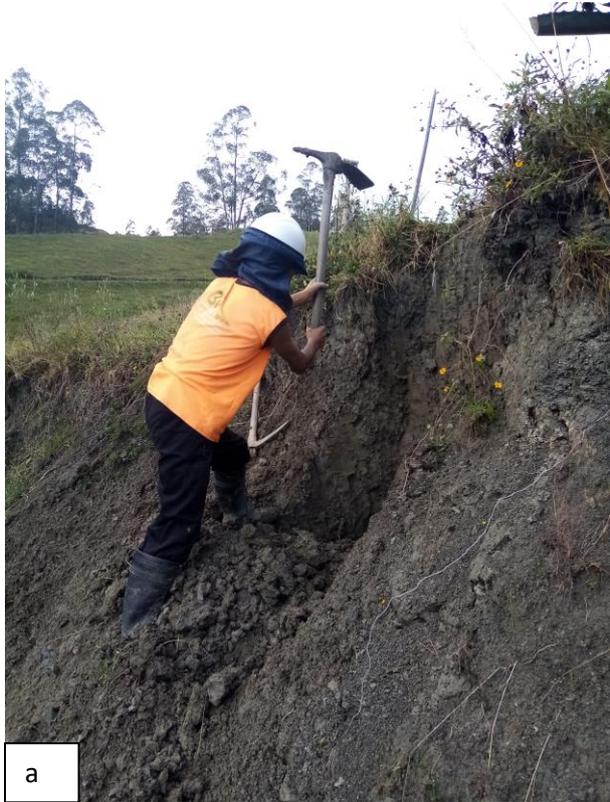
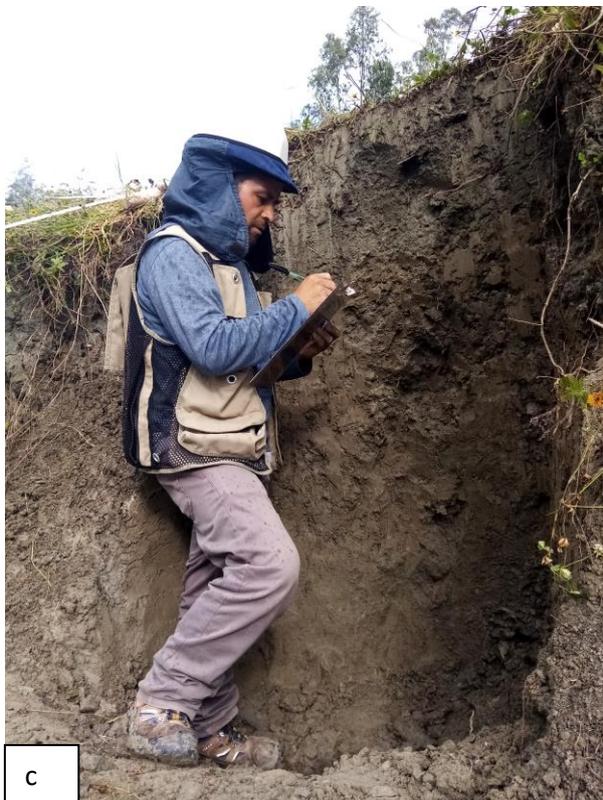
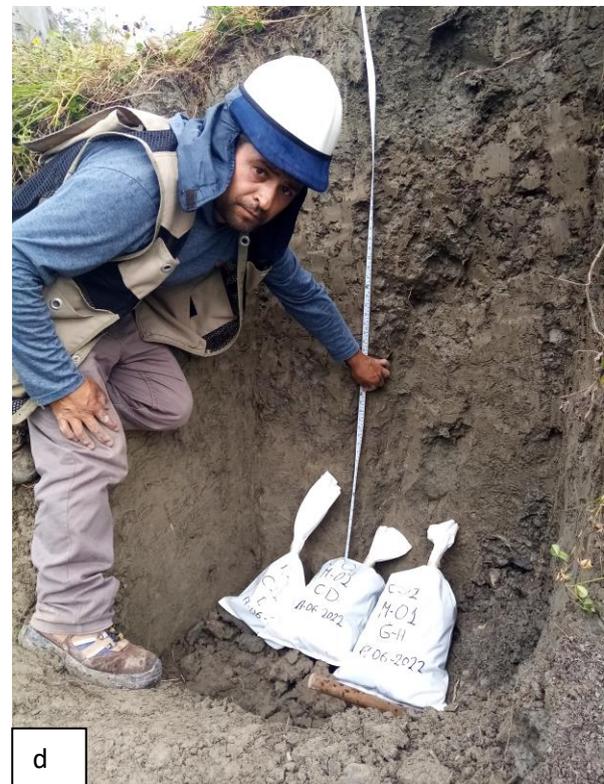
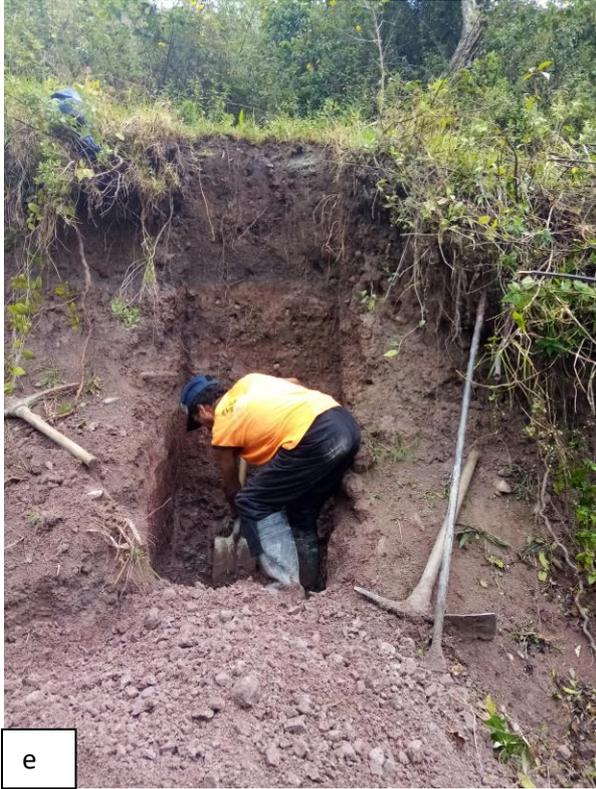
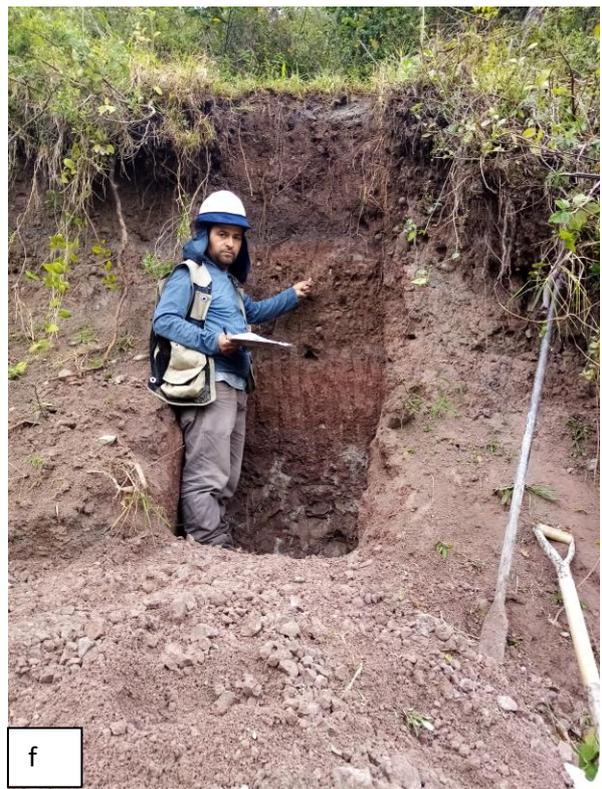
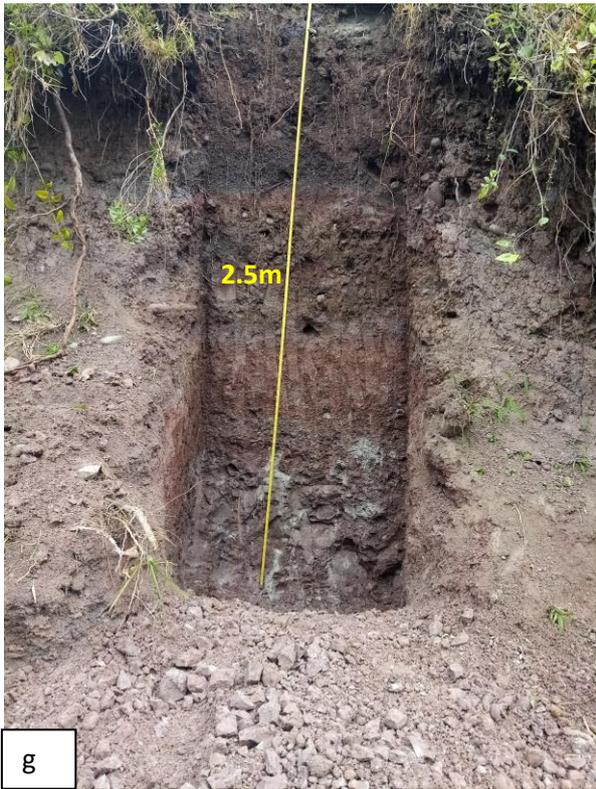
ANEXO 3. Extracción y descripción macroscópica de muestras de suelo en C-01, M-01(a, b, c y d); C-02, M-01(e, f, g y h)

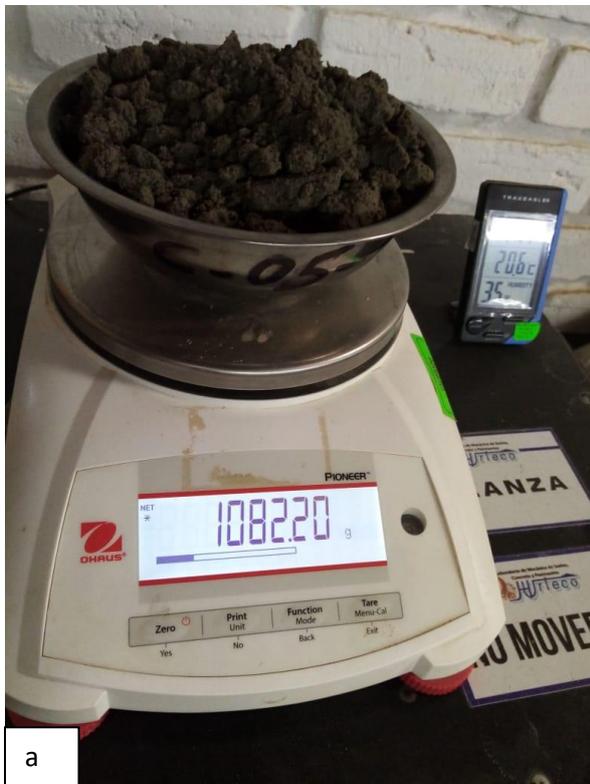
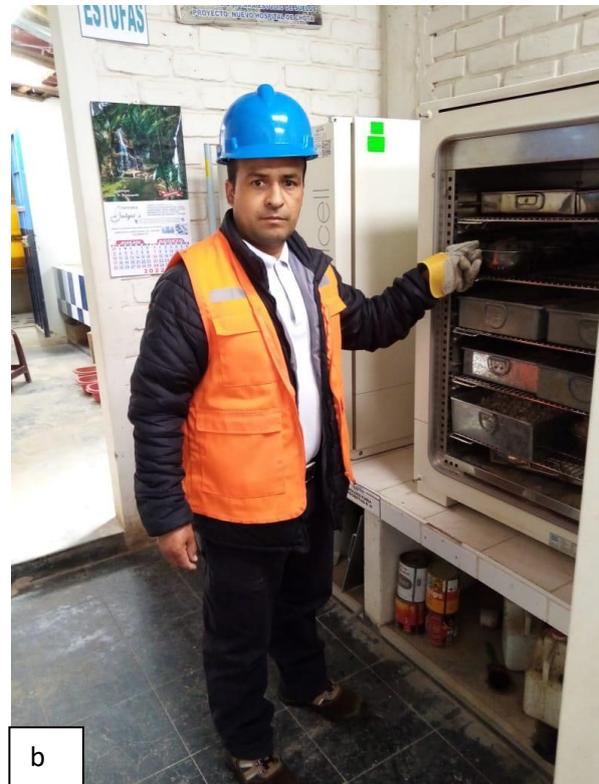
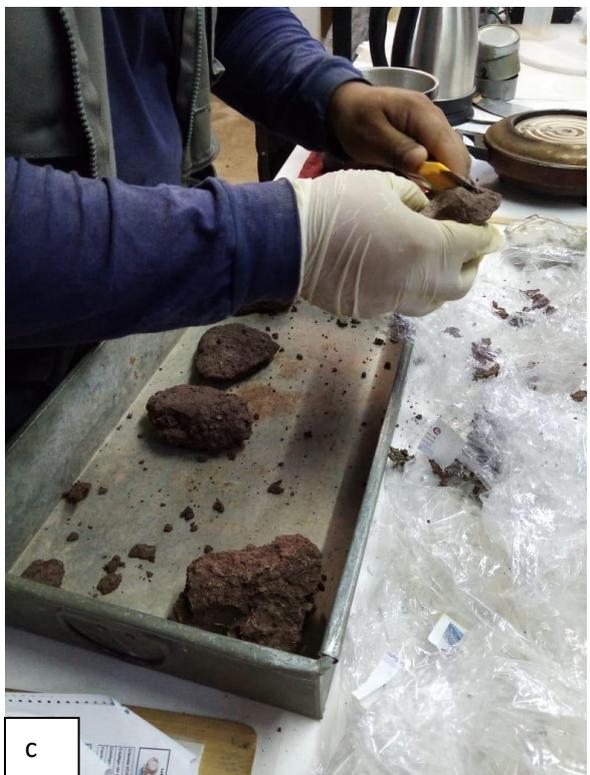
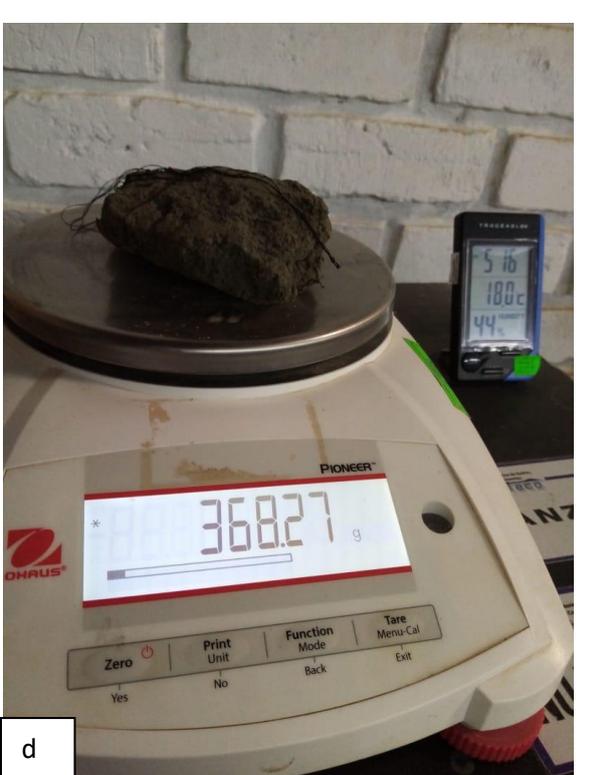
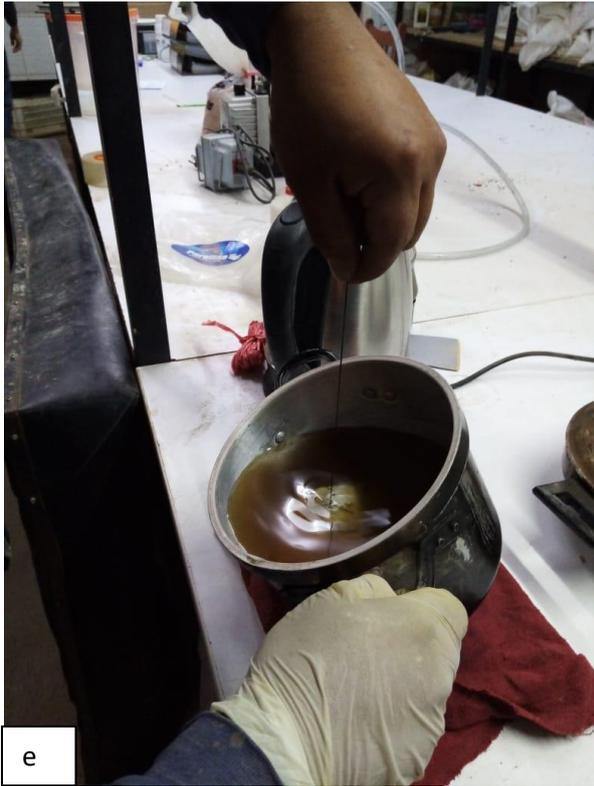
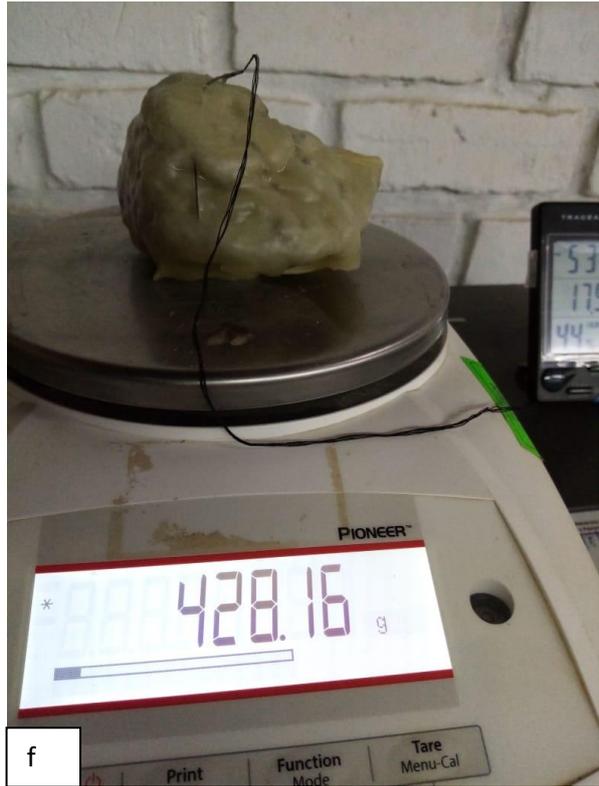
ANEXO 4. Ensayos en laboratorio a las muestras de suelo para determinar su propiedades físicas y parámetros geotécnicos: humedad (a y b), densidad (c, d, e y f), granulometría (g y h), límites de consistencia (i, j, k y l), corte directo (m, n, o, p, q, r y s).
