UNIVERSIDAD NACIONAL DE CAJAMARCA

**“VULNERABILIDAD SÍSMICA DE LOS PABELLONES A Y B DE LA
ESCUELA DE EDUCACIÓN SUPERIOR PEDAGÓGICA PÚBLICA
“NUESTRA SEÑORA DE CHOTA”**

TESIS PARA OPTAR EL TÍTULO PROFESIONAL DE INGENIERO CIVIL

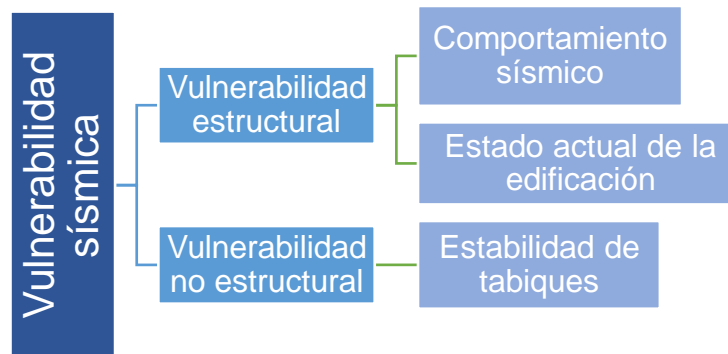
Figura 1

Gráfico resumen de propuesta de metodología por Mosqueira para la presente tesis

Así mismo, el ingeniero Dr. Ing. Miguel Mosqueira, utiliza en su metodología los parámetros utilizados para calcular el espectro de pseudo aceleración especificados en la norma técnica de edificación E.030 “Diseño Sismorresistente”, que se va explicar en el punto 2.2.5.1. de comportamiento sísmico.

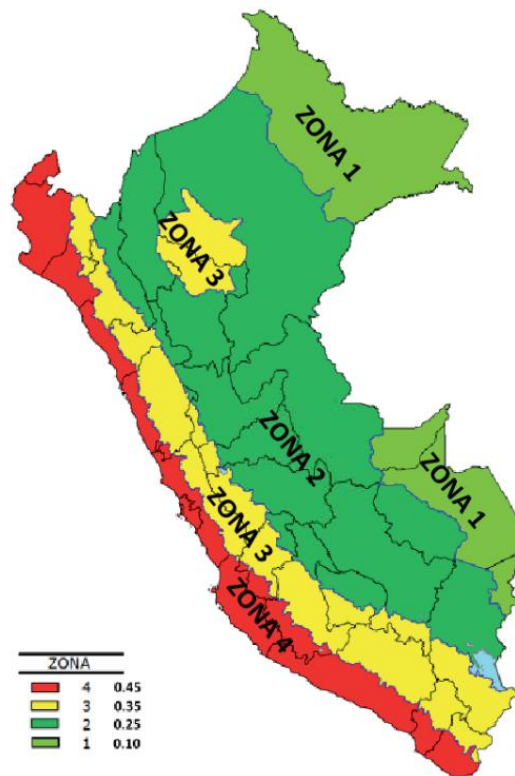
Figura 2

Zonas sísmicas del Perú

NOTA. Adaptación de la FIGURA N°1 de la norma técnica E.030. (MVCS, 2019).

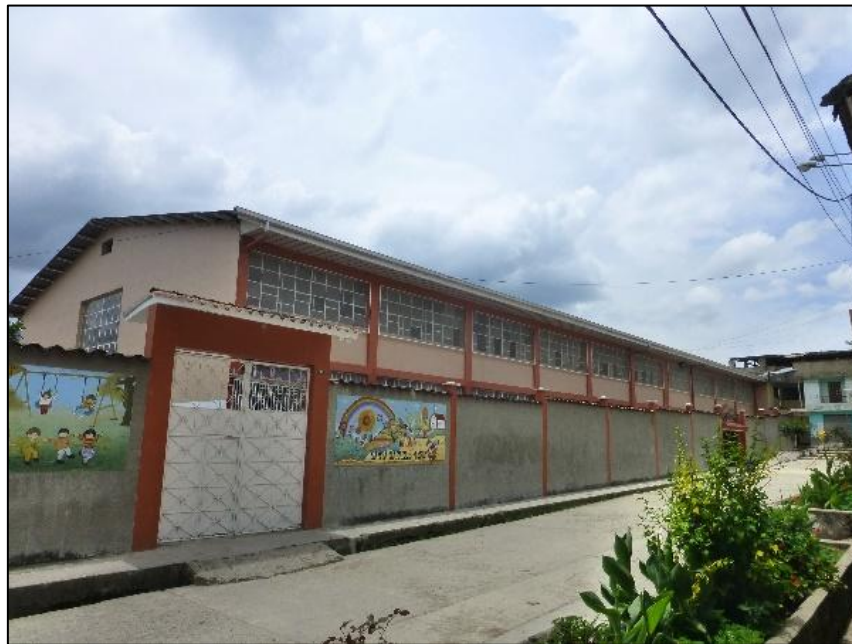
Figura 8

Exterior de Pabellón A de la escuela de educación superior pedagógica “Nuestra Señora de Chota”

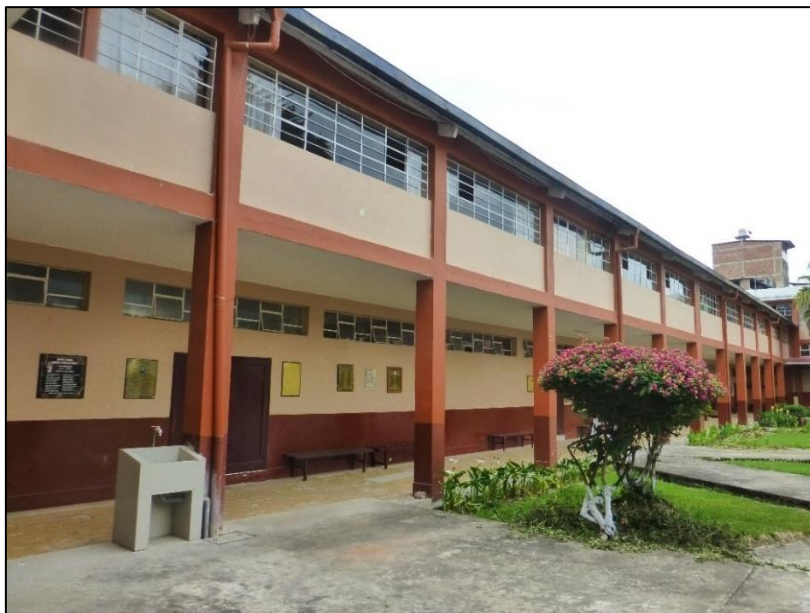
Figura 9

Exterior de Pabellón B de la escuela de educación superior pedagógica “Nuestra Señora de Chota”

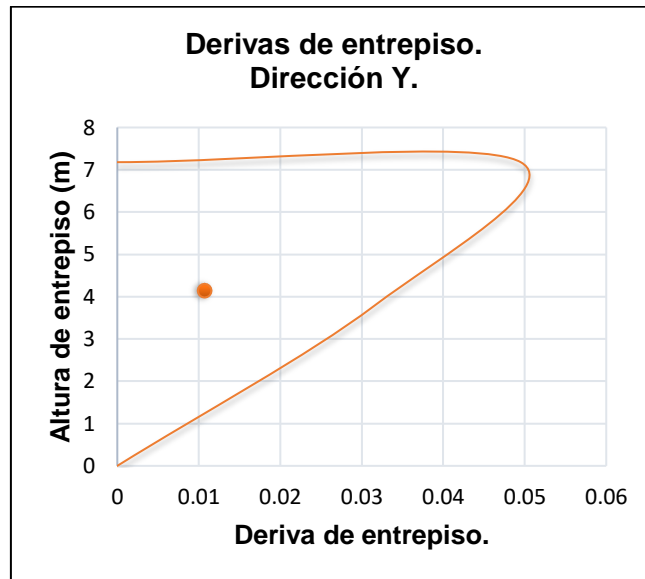
Figura 13

Derivas de entrepisos en la dirección Y, pabellón B

Según lo indicado en las bases teóricas, el límite de 0.007 para derivas en estructuras de concreto armado, establecido en la norma técnica E.030, contempla para los pabellones A y B deformaciones aproximadamente 3.5 veces mayores a aquellas que causarían daños en las estructuras. Por lo tanto, se puede deducir que las derivas calculadas sugieren que, ante un evento sísmico de gran magnitud, podrían producirse daños en los elementos no estructurales.

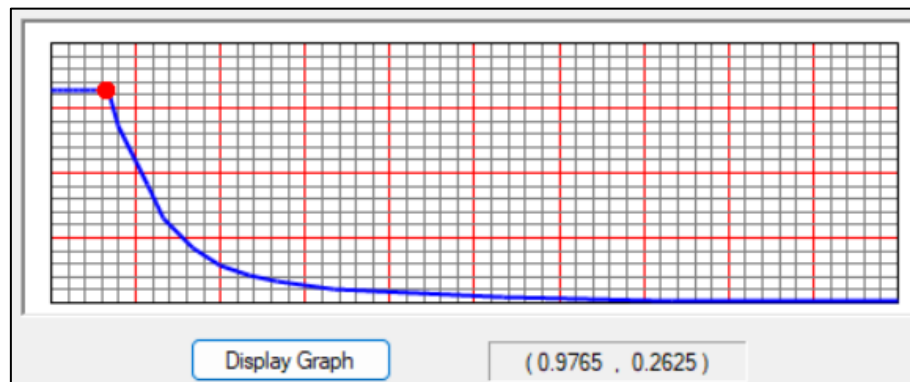
Figura 14

Gráfico de espectro de pseudo aceleración, para el eje X-X

NOTA. Figura adaptada de software computacional SAP2000.

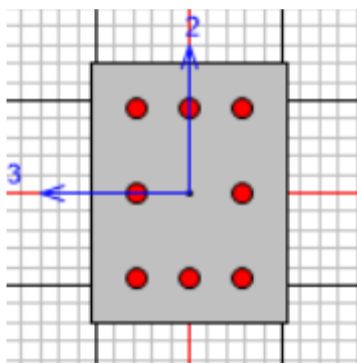
Figura 17

Sección de vigas V-A, V-B, V-C, V-D, V-E, V-F, V-G, V-H, V-I, V-J, V-K y V-L (30 cm x 40 cm)

8 varillas de $\phi 5/8''$ (puntos rojos)

Las vigas de los pabellones A y B, que no están diseñadas para soportar la fuerza de un sismo, son vulnerables a fallar, lo que podría generar una rótula plástica en ellas y causar el colapso total o parcial de la estructura.

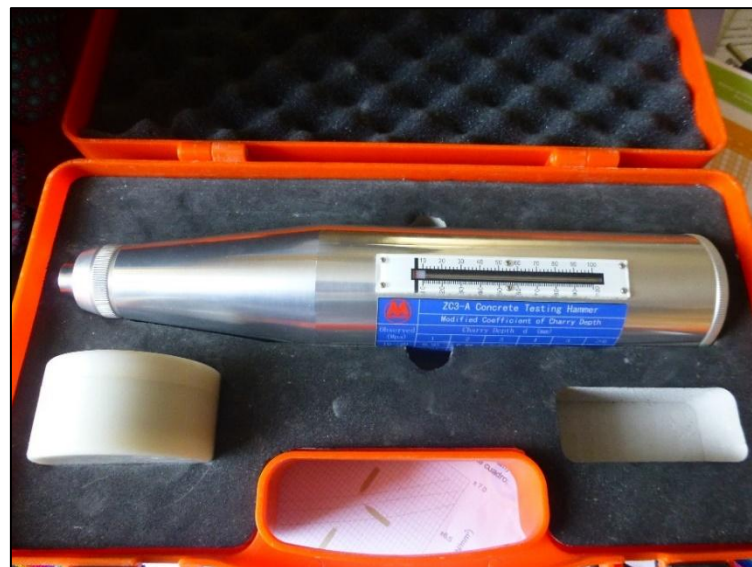
Figura 30

Esclerómetro utilizado marca ZC3-A

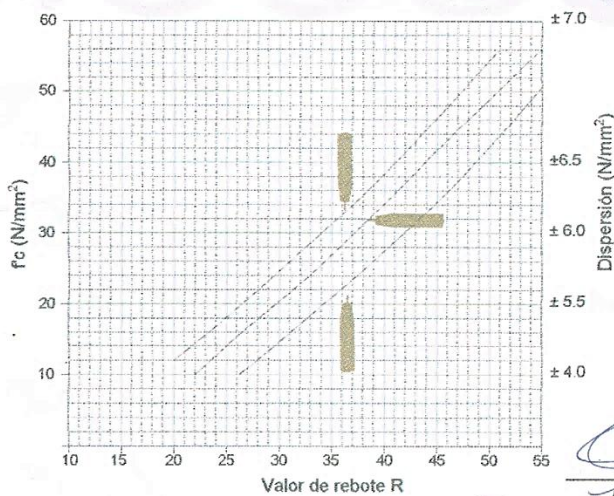
Se calibró con ensayando el martillo en cilindros de concreto (15 cm x 30 cm) elaborados a los 28 días Curvas de Conversión, Martillo ZC3-A tiene el siguiente cuadro.
