UNIVERSIDAD NACIONAL DE CAJAMARCA
FACULTAD DE INGENIERÍA
ESCUELA PROFESIONAL DE INGENIERÍA DE MINAS

TESIS

**ESTABILIZACIÓN GEOTÉCNICA DEL DESLIZAMIENTO DE LA LADERA - MINA
LA VICTORIA, DISTRITO QUIRUVILCA, PROVINCIA SANTIAGO DE CHUCO.**

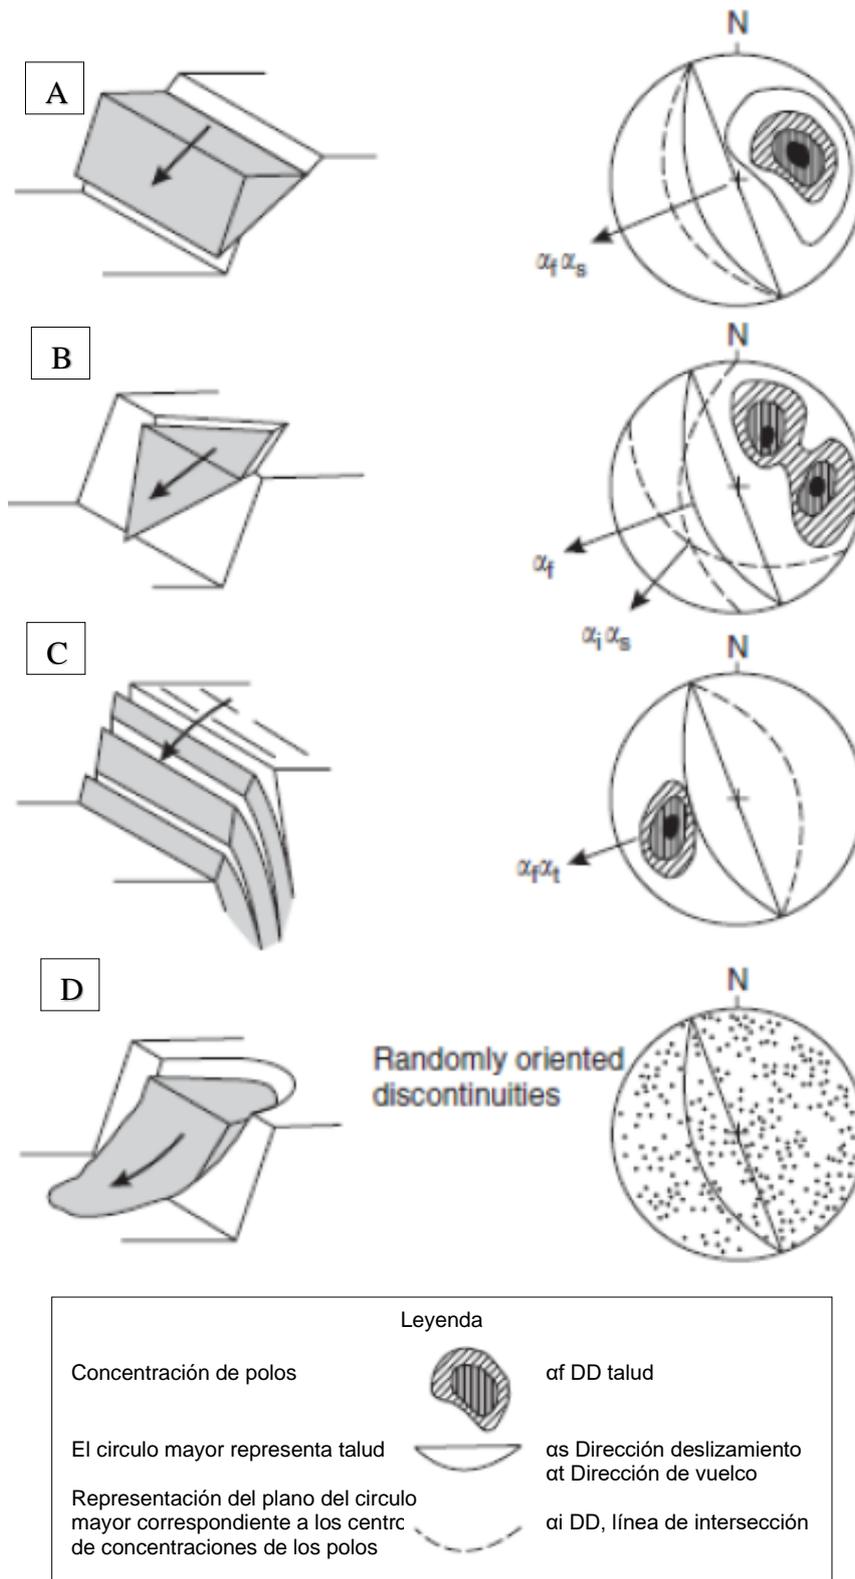
Figura 2.1. Principales tipos de fallamientos en taludes y condiciones geológicas geoestructurales que causan los fallamientos: (A) Fallamiento planar; (B) Fallamiento por cuña; (C) Fallamiento por vuelco y (D) Fallamiento circular. Fuente: Wyllie y Mah, 2004.

Esta clasificación de fallas lo podemos observar en la Figura 2.1.

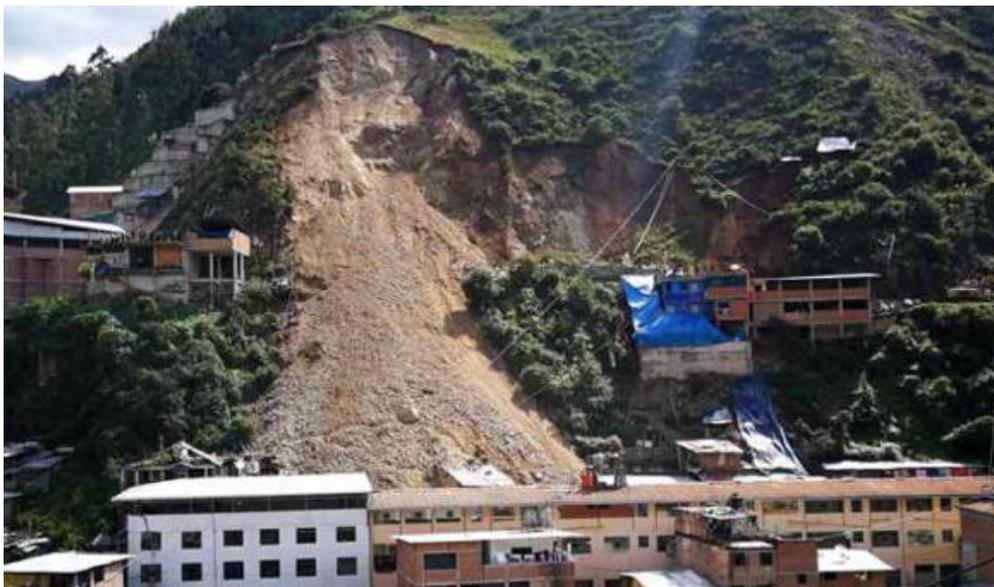
Figura 2.2. Vista general del deslizamiento de tierra, en Pataz (Perú) - 2022.

Este tipo de deslizamiento se puede observar en la figura 2.2 ocurrida en la provincia de Pataz.

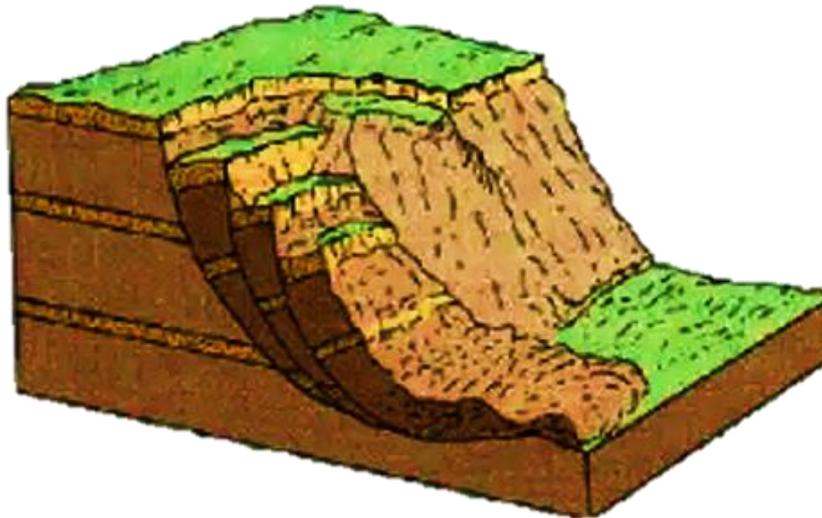
En la figura 2.3 mostramos un desplazamiento rotacional, donde la superficie de falla es cóncava hacia arriba y el movimiento es rotacional con respecto al eje paralelo a la superficie y transversal al deslizamiento. La superficie de falla es de forma circular con un centro de giro ubicado por encima del centro

*Figura 2.3. Deslizamiento rotacional
Fuente: Skinner & Porter, 1992.*

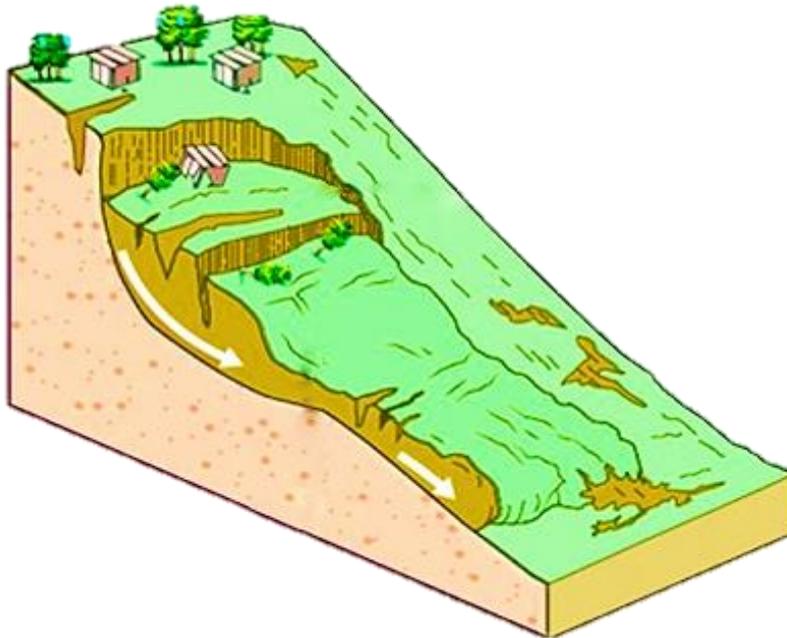
Según Skinner & Porter (1992), en la figura 2.4 se muestra un desplazamiento de traslación la masa se desplaza hacia afuera o hacia abajo, en toda una superficie más o menos plana o ligeramente ondulada y tiene muy poco o nada de movimiento de rotación o volteo. En varios desplazamientos de traslación, la masa se deforma y/o se rompe y esto puede convertirse en flujo, especialmente en las zonas de pendiente fuerte.

Figura 2.4. Deslizamiento de traslación.
Fuente: Skinner & Porter, 1992.

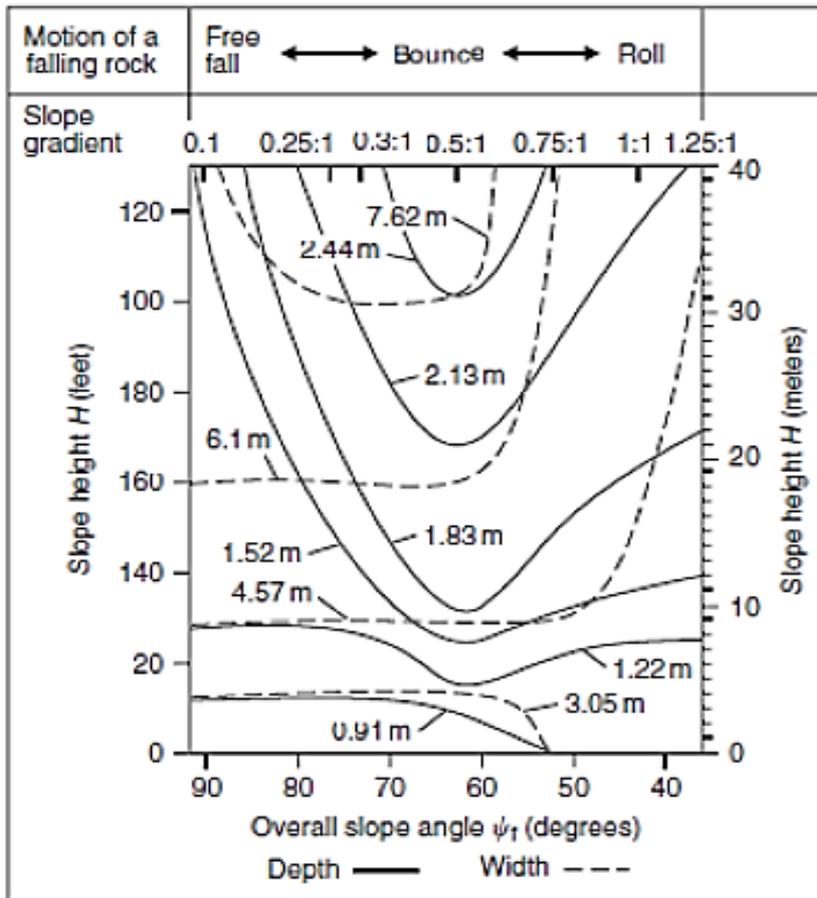
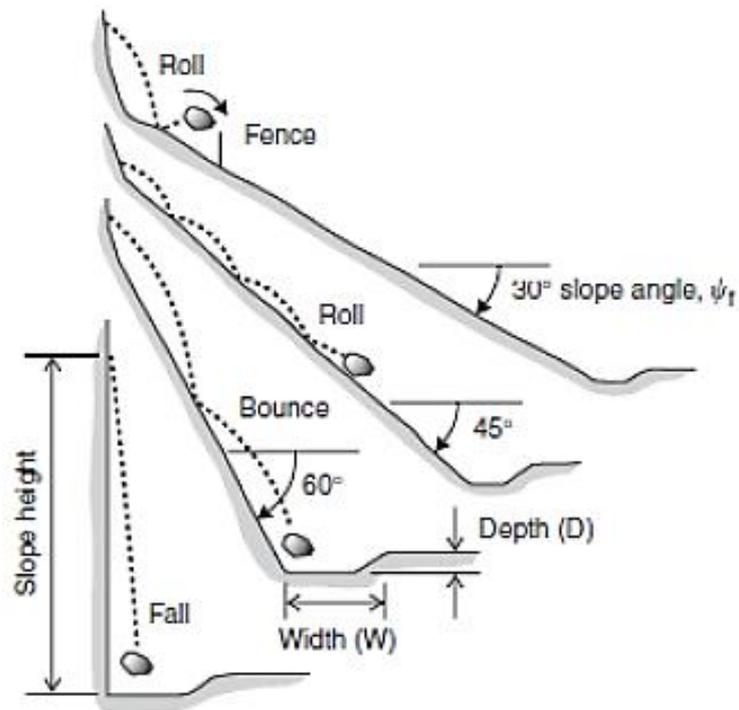
Figura 2.6. Diagrama de diseño de cunetas para la captación de caídas de rocas
Fuente: Ritchie, 1963.

En la figura 2.5 podemos observar un diseño de cunetas para la captación de la caída de rocas.

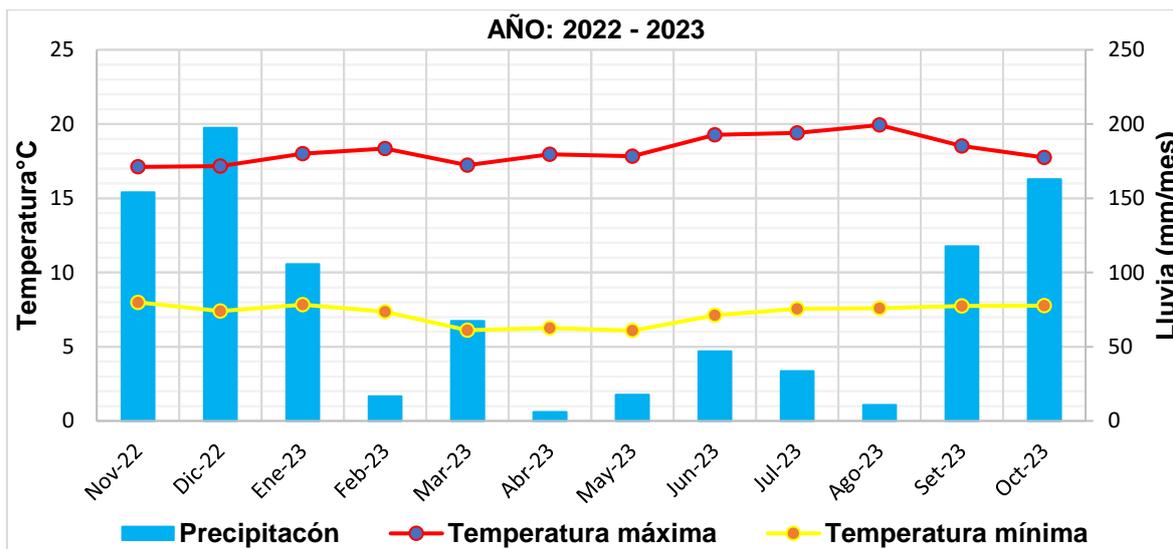
Figura 3.2. Diagrama estadístico meteorológico – Estación Cachicadan.
Fuente: SENAMHI, 2022 - 2023.

En la figura 3.2 podemos observar un diagrama de las temperatura y precipitación de la zona.

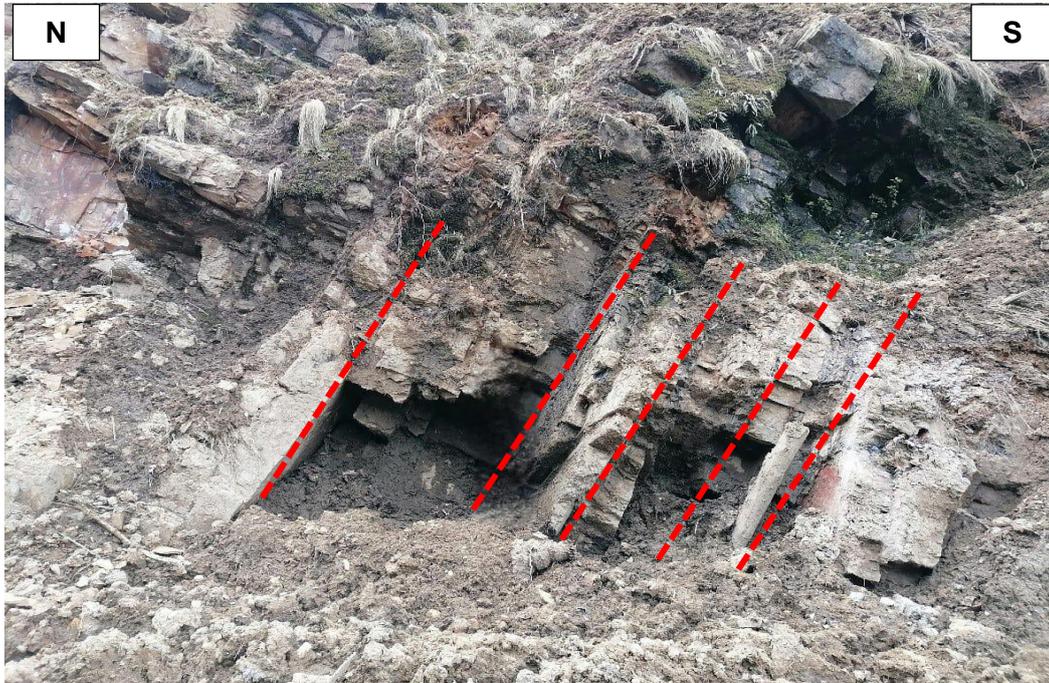
Figura 3.3. Afloramiento de rocas de la Formación Chimú - Miembro Superior, conformado por secuencias de estratos de areniscas de espesor: 0.35 a 0.50 m., ubicada en la quebrada El Chorro.

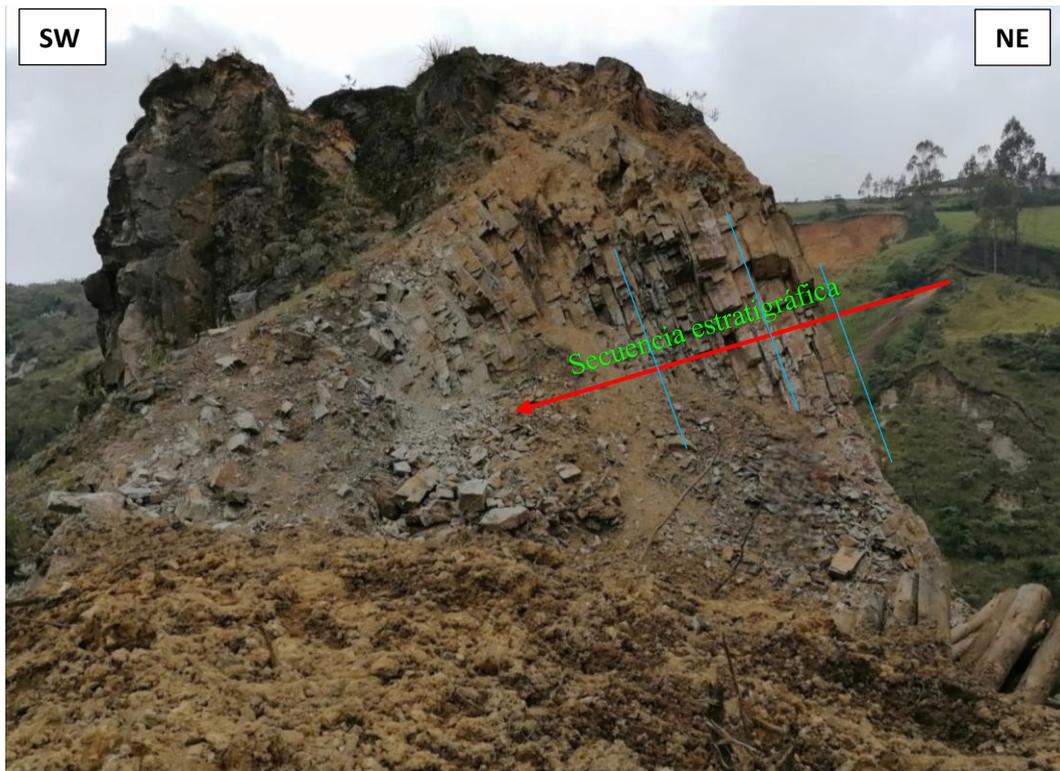
Figura 3.4. Afloramiento de roca de la Formación Chimú - Miembro Medio, conformado por secuencias de estratos de areniscas de espesor: 0.25 m. a 0.35 m., de grano fino de color blanquecino y escombros del deslizamiento del cerro La Victoria, siendo un material muy susceptible a plastificación por el alto contenido de agua.

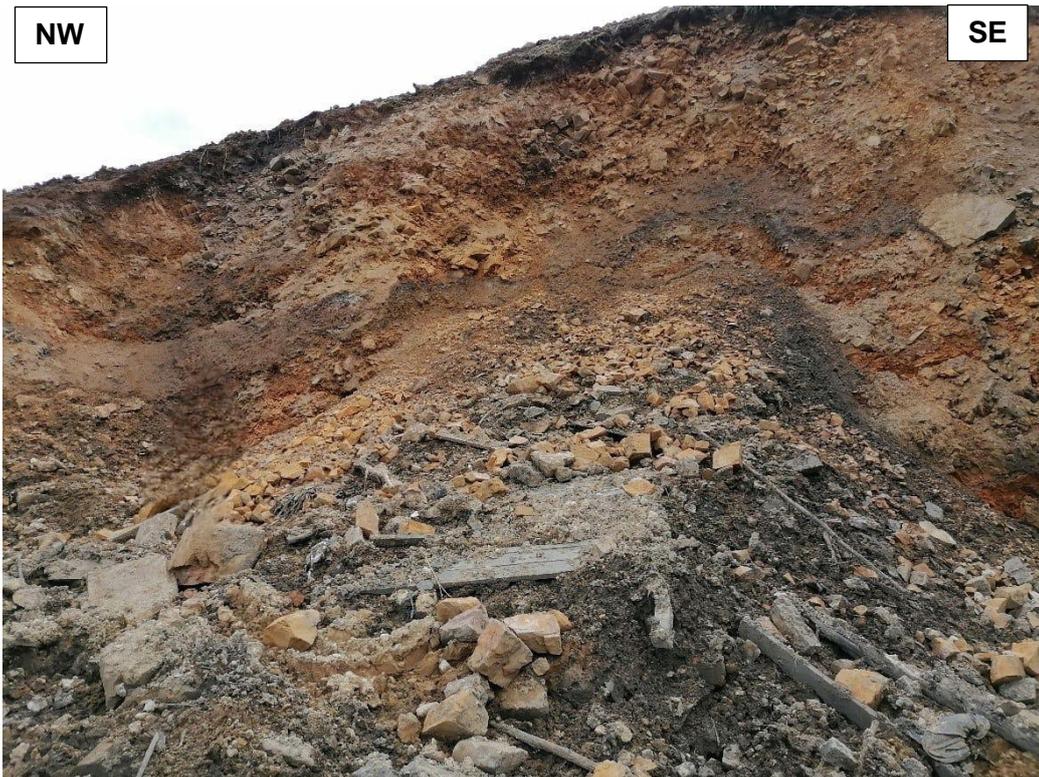
Figura 3.5. Depósito Coluvio-aluvial, formando terrazas deposicionales compuestas por: Bolonería, grava, arena, limo y arcilla, con matriz englobante limoarcillosa.

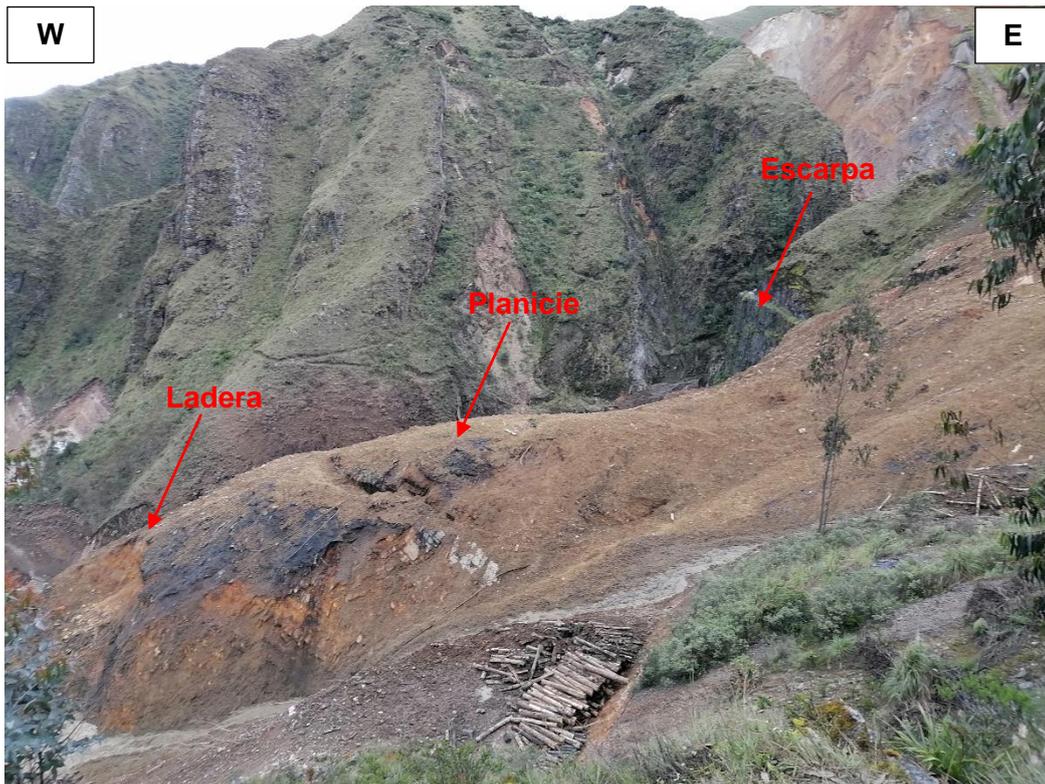
Figura 3.6. Unidades geomorfológicas del cerro La Victoria, conformada por depósitos: Glaciar y Coluvio – deluvial; y basamento rocoso de la Formación Chimú.

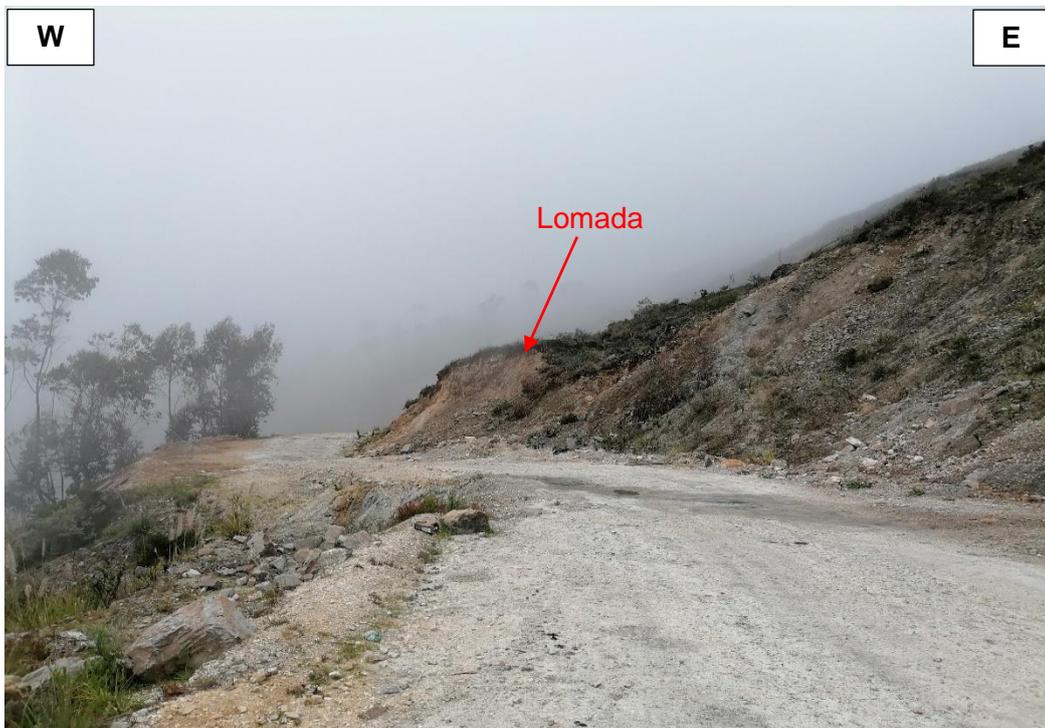
Figura 3.7. Lomadas ubicadas en el flanco derecho en la carretera del centro poblado Yanivilca.

Presentan pendientes oscilantes de 8° - 20° , ocupando un área de $87,441.22 \text{ m}^2$; predominando en la parte baja, media y superior del área de investigación, con alineamientos SE y NW; presentando composiciones litológicas compuestas por depósito Glaciar, el cual está compuesta por contener en su matriz bloques, gravas angulosas a subangulosas, arenas y limos; distribuidas en forma caótica, sin selección ni estratificación aparente, englobando una matriz arenosa que se distribuye irregularmente en la superficie de la zona de estudio) y Coluvio – deluviales los que se caracterizan por contener en su composición de bloques angulosos de roca areniscosa, con diámetro promedio de 0.20 m. a 0.10 m. con gravas angulosas, con matriz englobante de arena y limo. Geodinámicamente presenta deslizamiento rotaciones: Simples y múltiples, desde la cota: 3,340 a 3,520 msnm. originadas por la subsidencia del terreno por trabajos subterráneos de minería no metálica afectando al cerro la Victoria, ocasionando asentamientos progresivos formando una depresión de acumulación de depósitos cuaternarios, combinados con la escorrentía del agua forman flujo de lodos y deslizamiento por flujo.

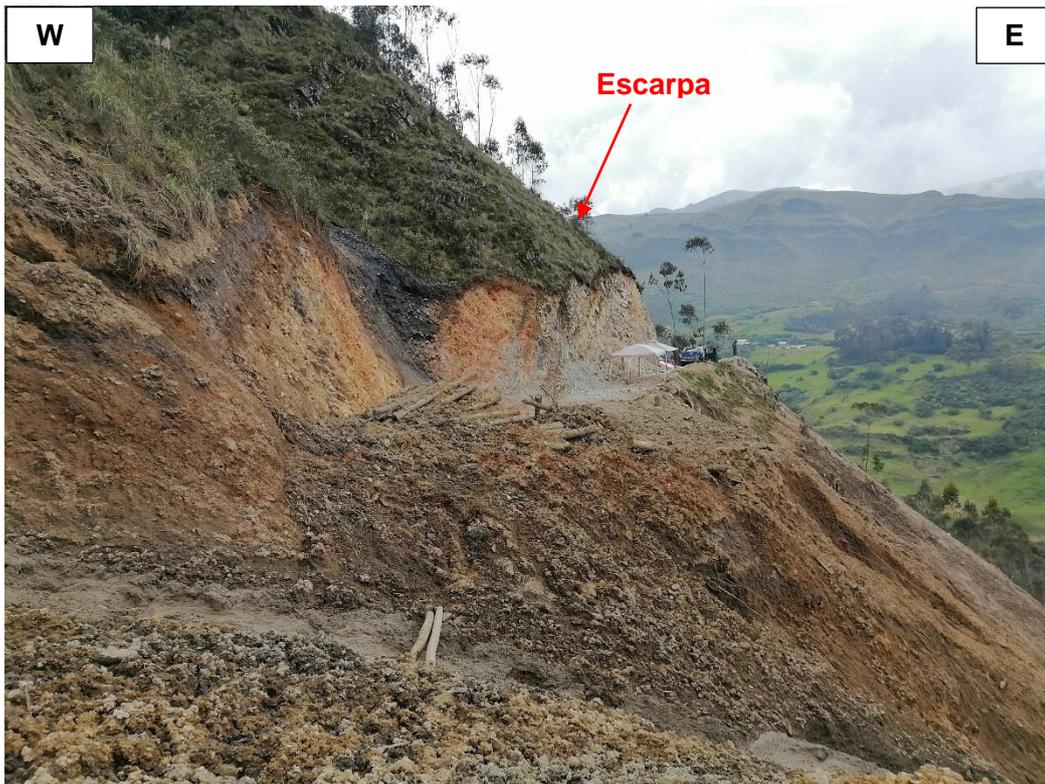
Figura 3.8. Escarpas rocosas ubicada en la margen derecha de la quebrada El Cauce.

Conforman pendientes mayores a 50°, ocupando un área 106,455.63 m². con un porcentaje de 18.42% del área total de estudio, siendo áreas morfogénicamente de incidencia media, presentando composiciones litológicas de característica empinadas conformadas por granos desde finos a grueso de coloraciones blanquecinas, constituidas por rocas de calidad Buena a Muy Buena. Geodinámicamente se evidencian caídas de rocas de diámetros 0.35 m. x 0.60 m., acumulados en las partes bajas conformando bloques tabulares a cúbicos.

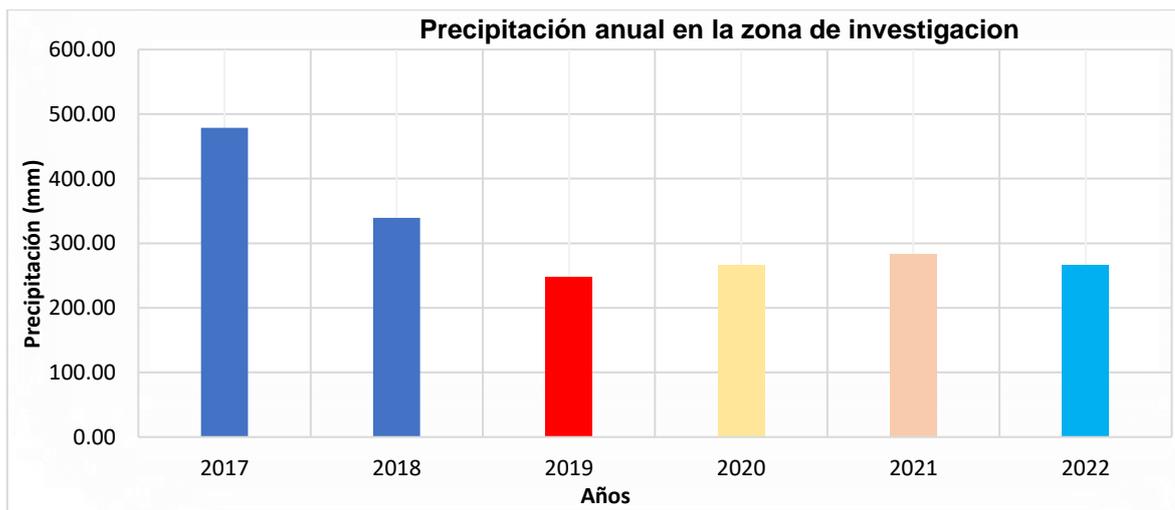
Figura 3.9. Histograma estadístico de precipitación en mm en el periodo 2017-2022. Estación Meteorológica de Cachicadan. Fuente: SENAMHI, 2017 - 2022.

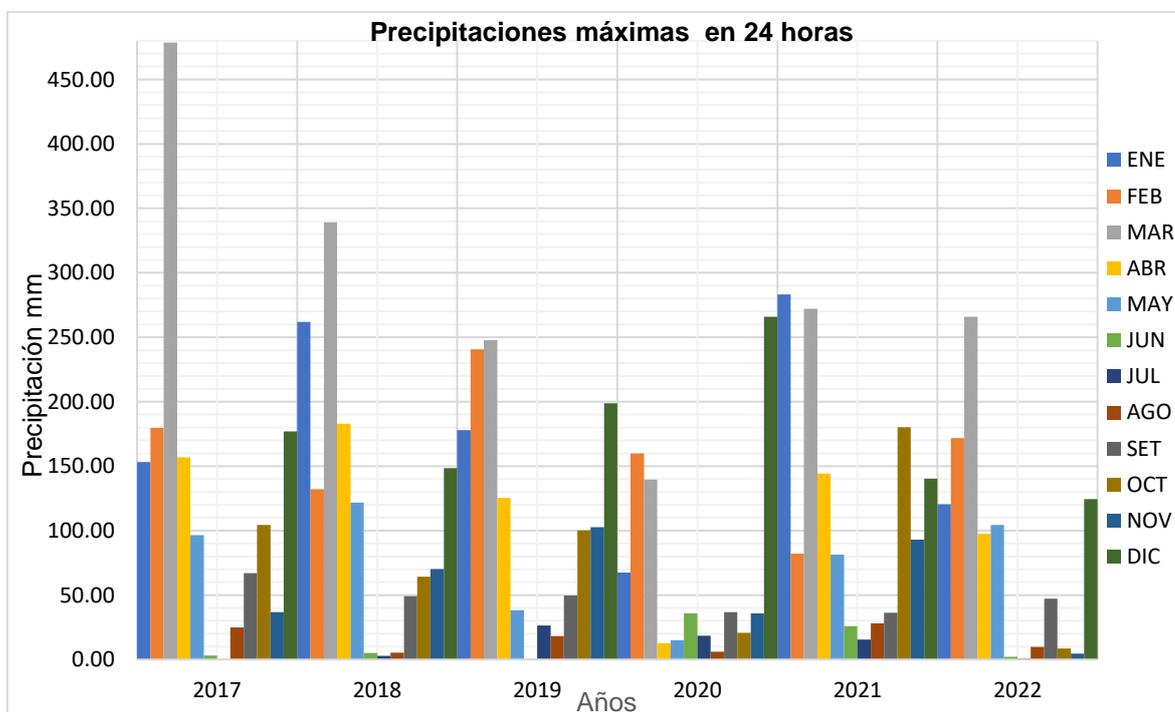
Figura 3.10. Precipitación máxima en 24 horas Estación Meteorológica Cachicadan. Fuente: SENAMHI, 2017 - 2022.

También presentamos la precipitación máxima cada 24 horas, como se muestra en la figura N° 3.10.

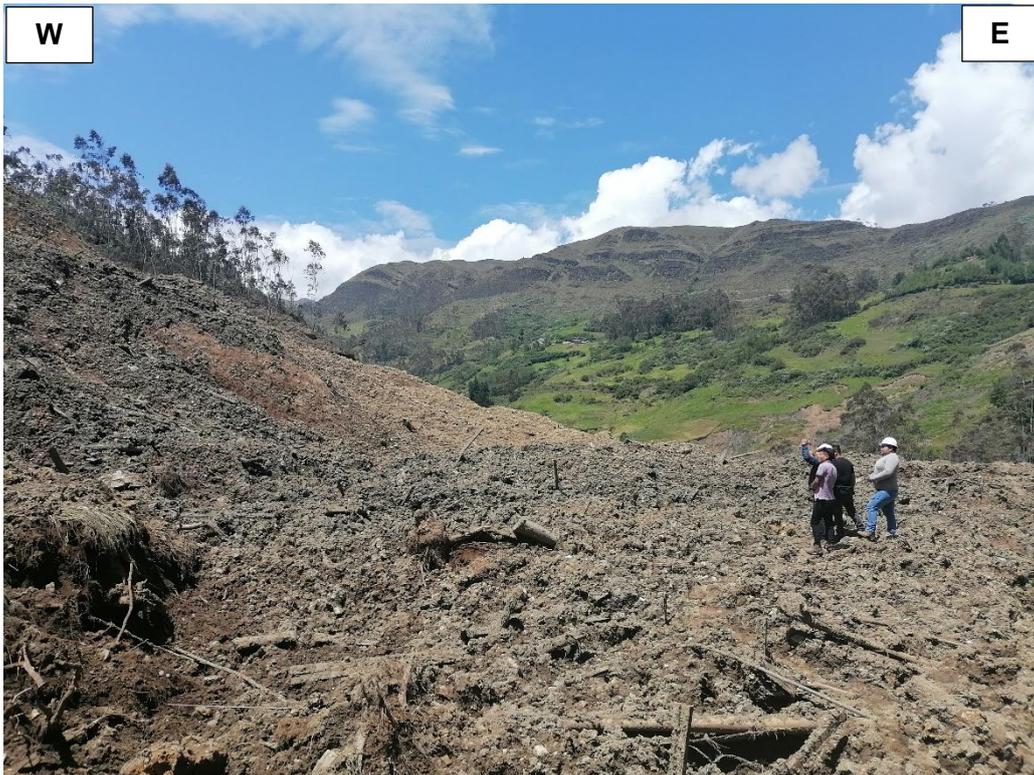
Figura 3.11. Material transportado por el huaico, afectando la parte baja de la Empresa carbonífera San Benito S.R.L., cubriendo todas las instalaciones mineras.

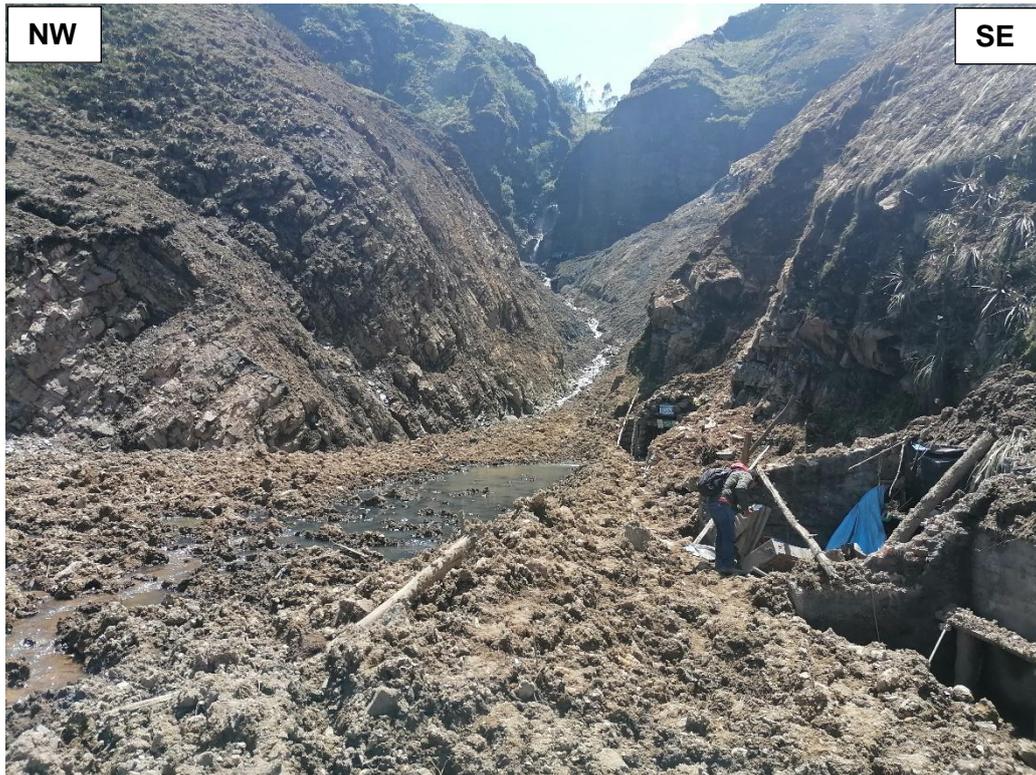
Figura 3.12. Instalaciones mineras destruidas ubicadas en la parte baja del cerro la Victoria.

Por lo contrario, en la parte baja se evidencia caídas de rocas de diámetros de 0.50 m. a 1.00 m., de forma tabular y cúbica; por lo que, los pobladores y mineros manifiestan que es el segundo huaico que afecta sobre todo la parte baja del cerro La Victoria, constituyendo actualmente una longitud 500 m, desde la corona a la punta con orientación ENE-WSW, incrementando su longitud cada año por los asentamientos ocurridos; sin embargo, el huaico se desplazó por las quebradas el Chorro y el Cauce, y la cara libre del cerro la Victoria afectando todas las operaciones mineras ubicadas a su paso y también pérdida de vidas humanas (Ver figura 3.12)

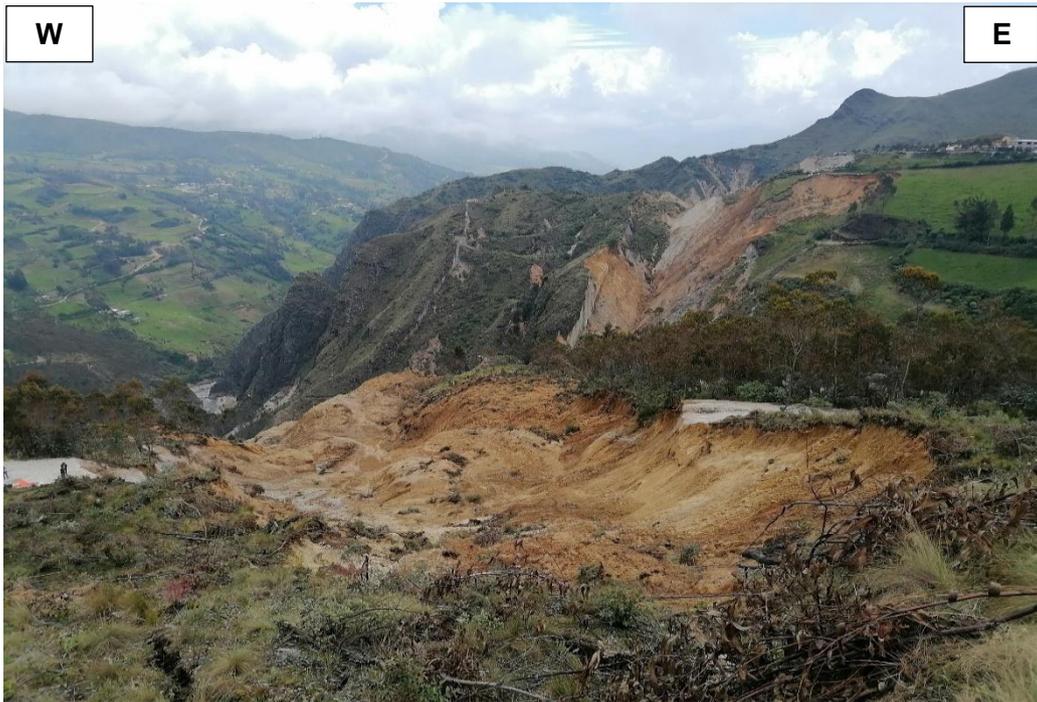
Figura 3.13. Vista panorámica de la corona del deslizamiento con orientación ESE-WNW, con escarpe de deslizamiento de 20 m. a 30 m. de profundidad.

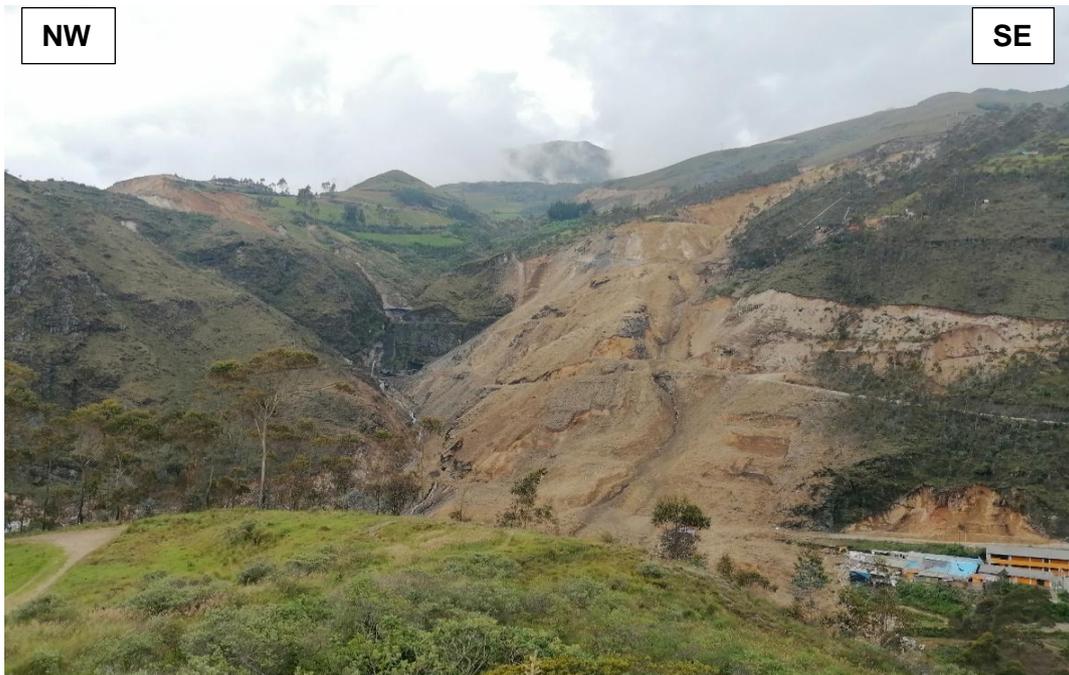
Figura 3.14. Vista frontal del deslizamiento con longitud de 500 m. y 200 m de ancho, delimitados por las quebradas: El Chorro y El Cauce.

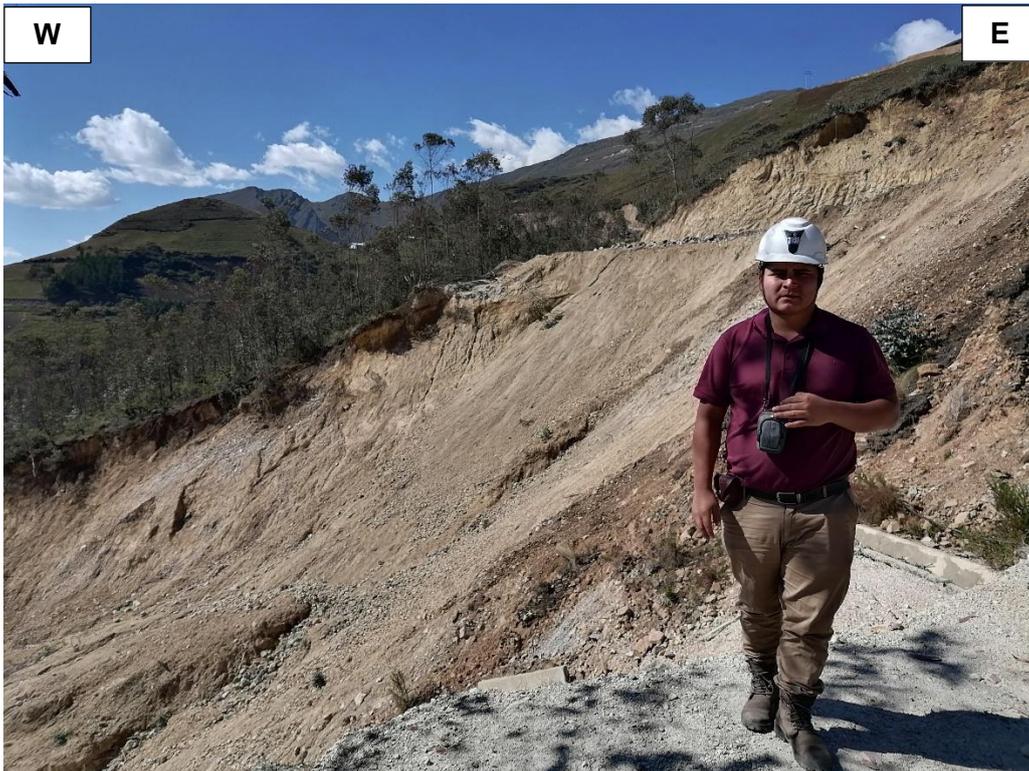
Figura 3.15. Proyección del deslizamiento por formarse: Zanja de coronación y agrietamiento, paralelos a la subsidencia de orientación SSE-NNW, afectando al cementerio del caserío Yanivilca.

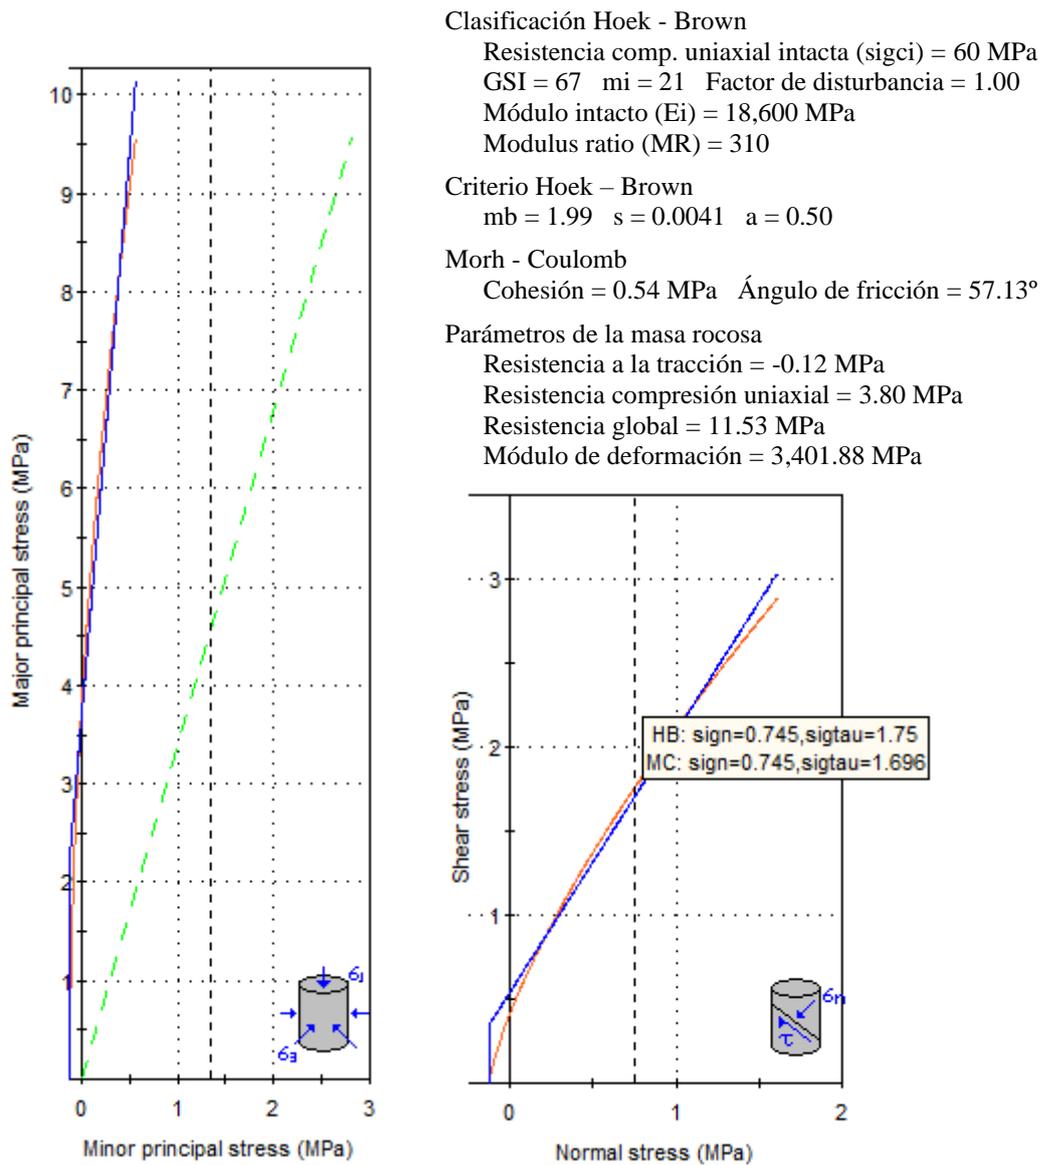
Figura 3.16. Representa las propiedades geomecánicas del basamento rocoso utilizando el RocData en relación con los criterios de linealización del método de equivalencia de áreas, Estación geotécnica E-1.

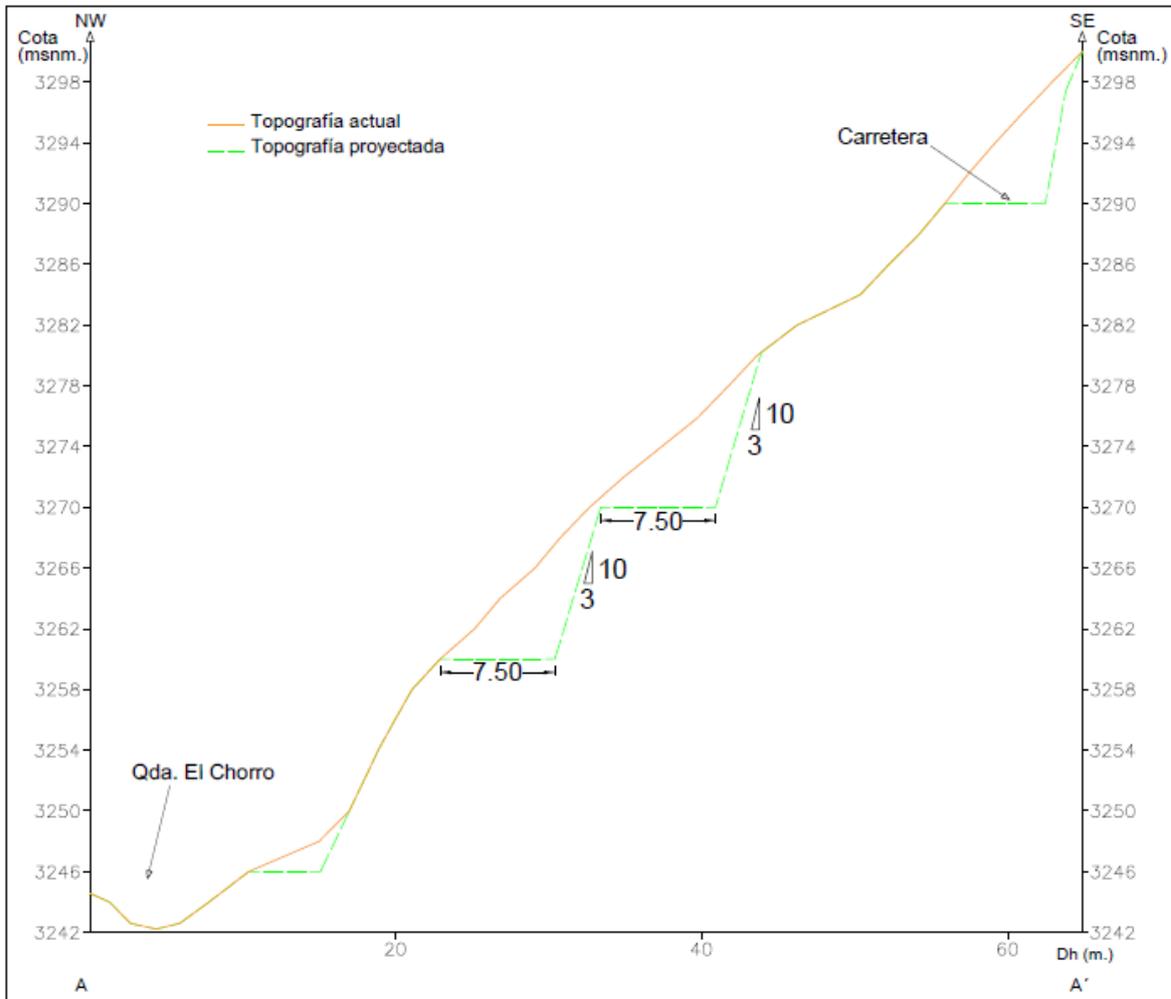
Se realiza el desatado de roca del basamento rocoso y realizar secciones de corte de 3:10 en la parte superior en el talud y ancho de berma 7.50 m, el cual tiene que estar recubierto con geomallas, ya que estos ayudan a mejorar la estabilidad y resistencia de taludes, previniendo deslizamientos de tierra y erosión.

Figura 3.17. Diseño del talud de corte 3:10 y ancho de berma 7.50 m.; tramo: KM. 00+090, sección A – A'. Estación geotécnica E-1.

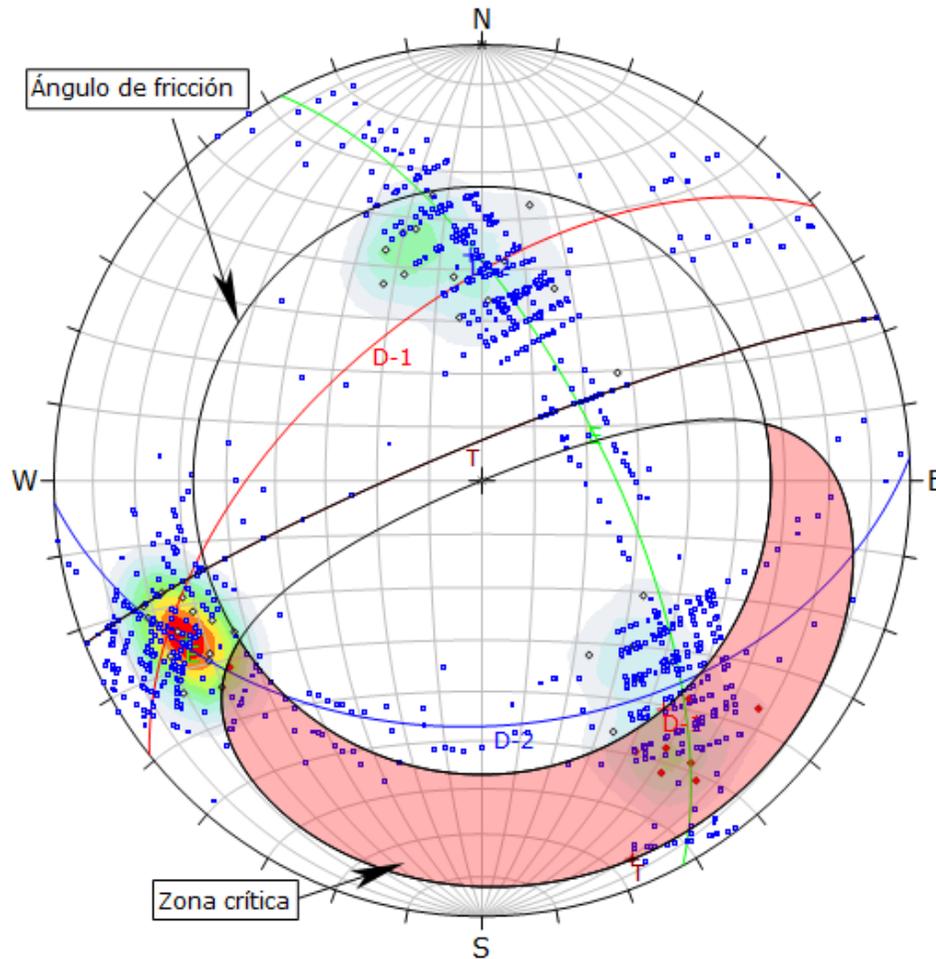
En la figura 3.18. se realizó un análisis de los datos obteniendo una rotura planar, lo cual está formado por D-1, con una probabilidad de falla de 22%.

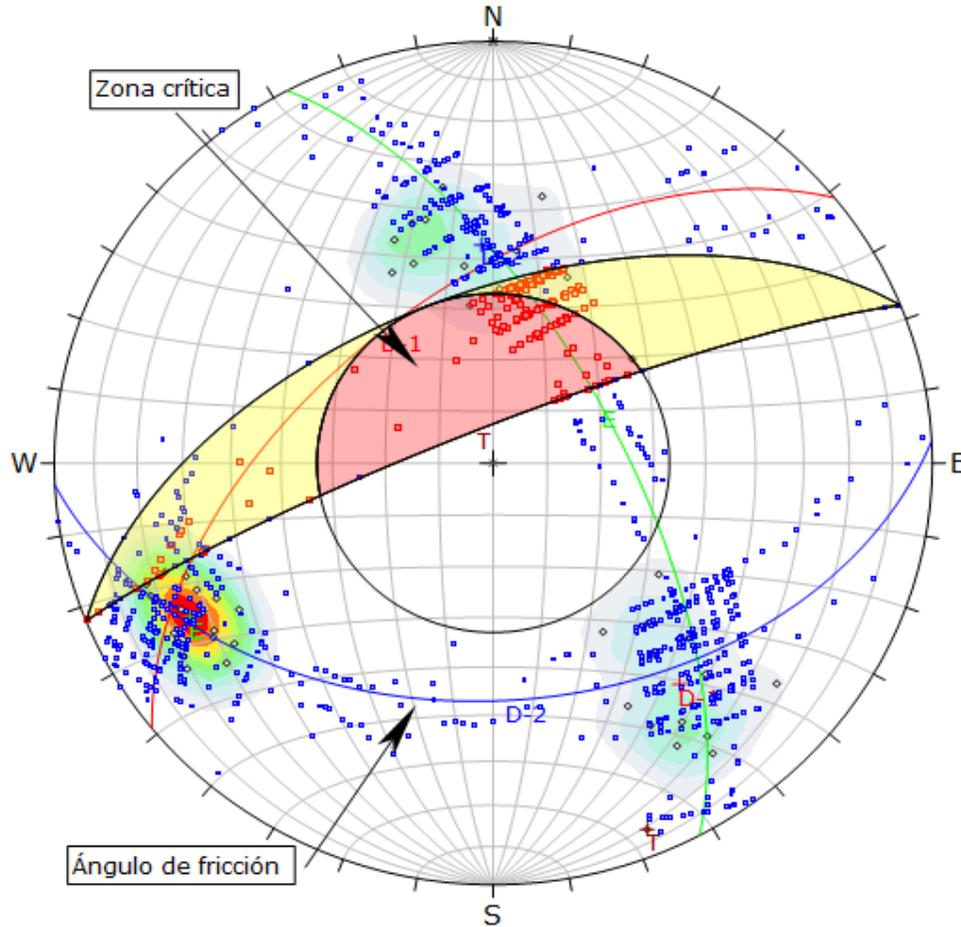
En la figura 3.19. se observa el análisis por ruptura en cuña, obteniendo una probabilidad de falla de 15.66%, por la intersección de planos: E y D-1.

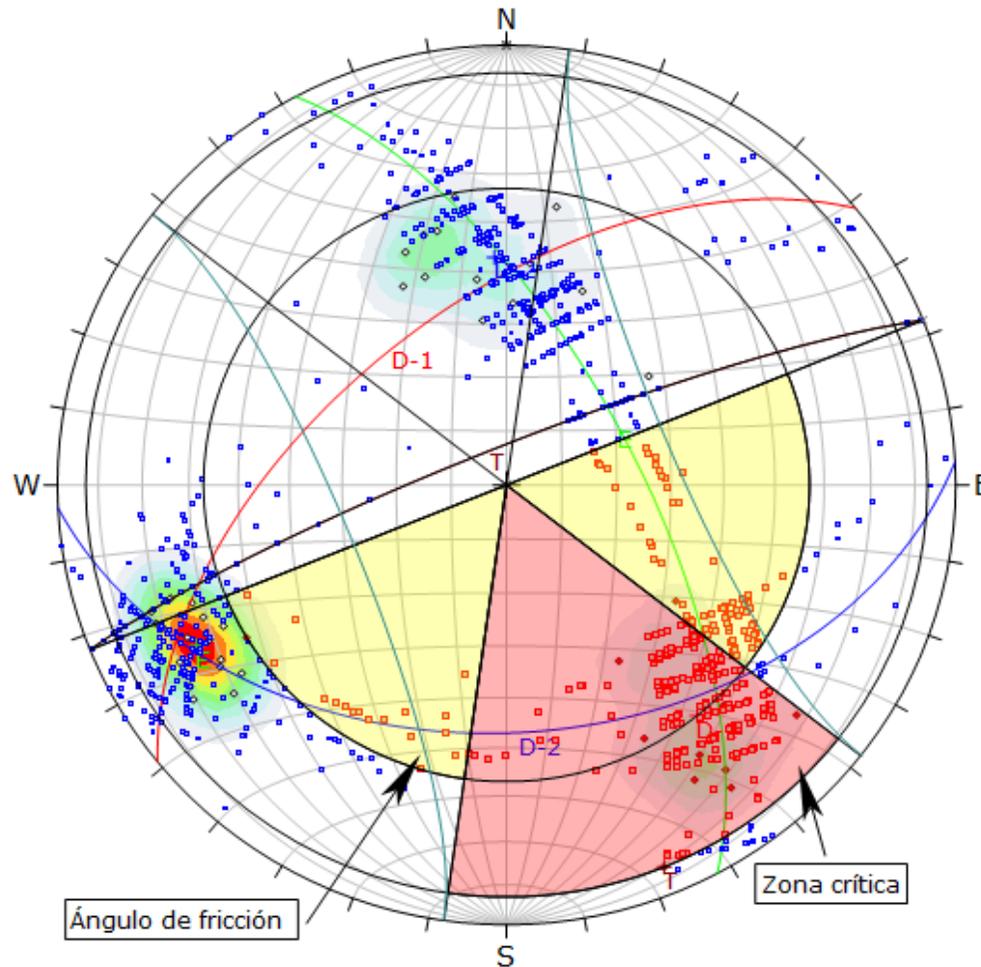
Figura 3.20. Probabilidad de ruptura por vuelco en base deslizante 33.33%, englobando al polo de la familia: D-1; a favor del talud. Estación geotécnica E-1.
