UNIVERSIDAD NACIONAL DE CAJAMARCA
FACULTAD DE INGENIERÍA
ESCUELA PROFESIONAL DE INGENIERÍA DE MINAS

TESIS

**ESTABILIZACIÓN GEOTÉCNICA DEL DESLIZAMIENTO DE LA LADERA - MINA
LA VICTORIA, DISTRITO QUIRUVILCA, PROVINCIA SANTIAGO DE CHUCO.**

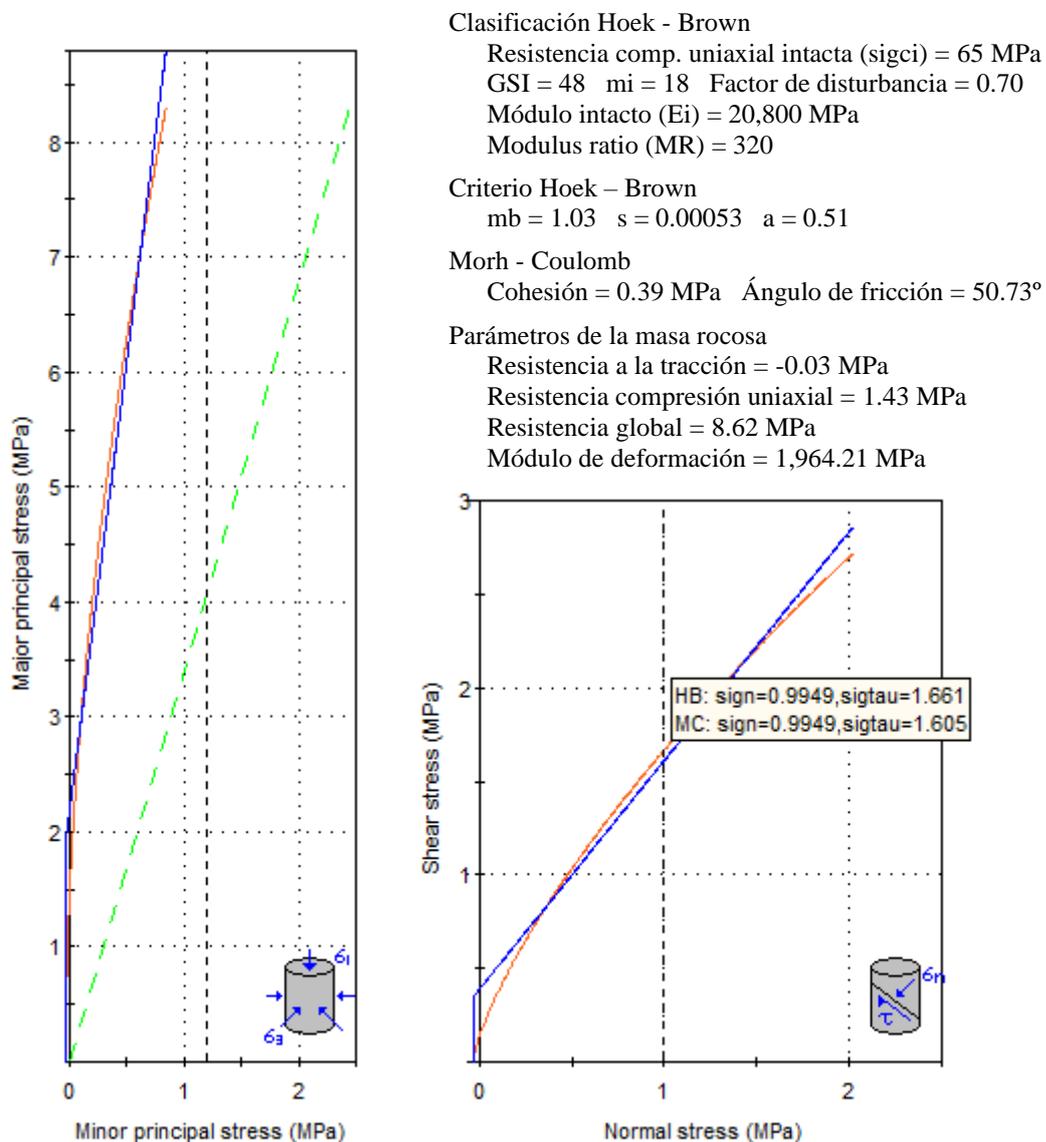
Figura 3.21. Representa las propiedades geomecánicas del basamento rocoso utilizando el RocData en relación con los criterios de linealización del método equivalencia de áreas, Estación geotécnica E-2.

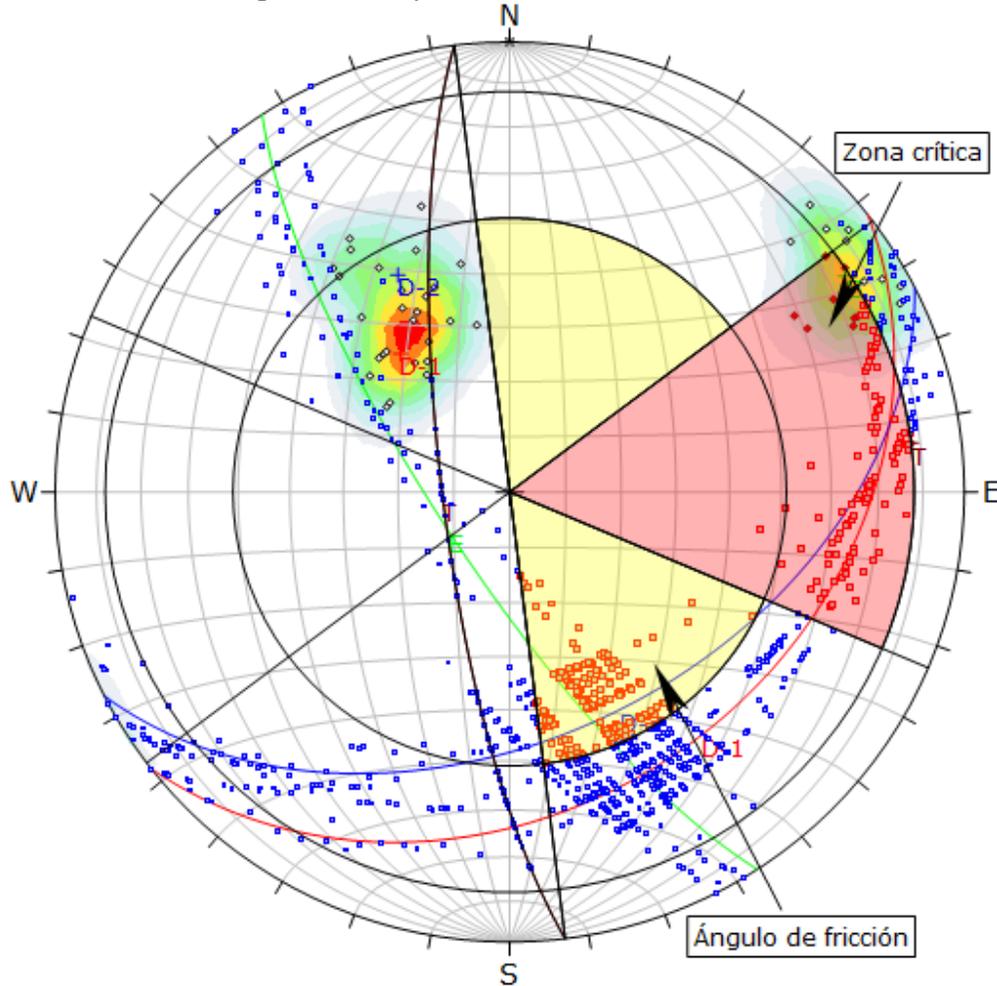
Figura 3.24. Probabilidad de ruptura por vuelco en base deslizante 20.00%, englobando al polo de la familia: E; a favor del talud. Estación geotécnica E-2.

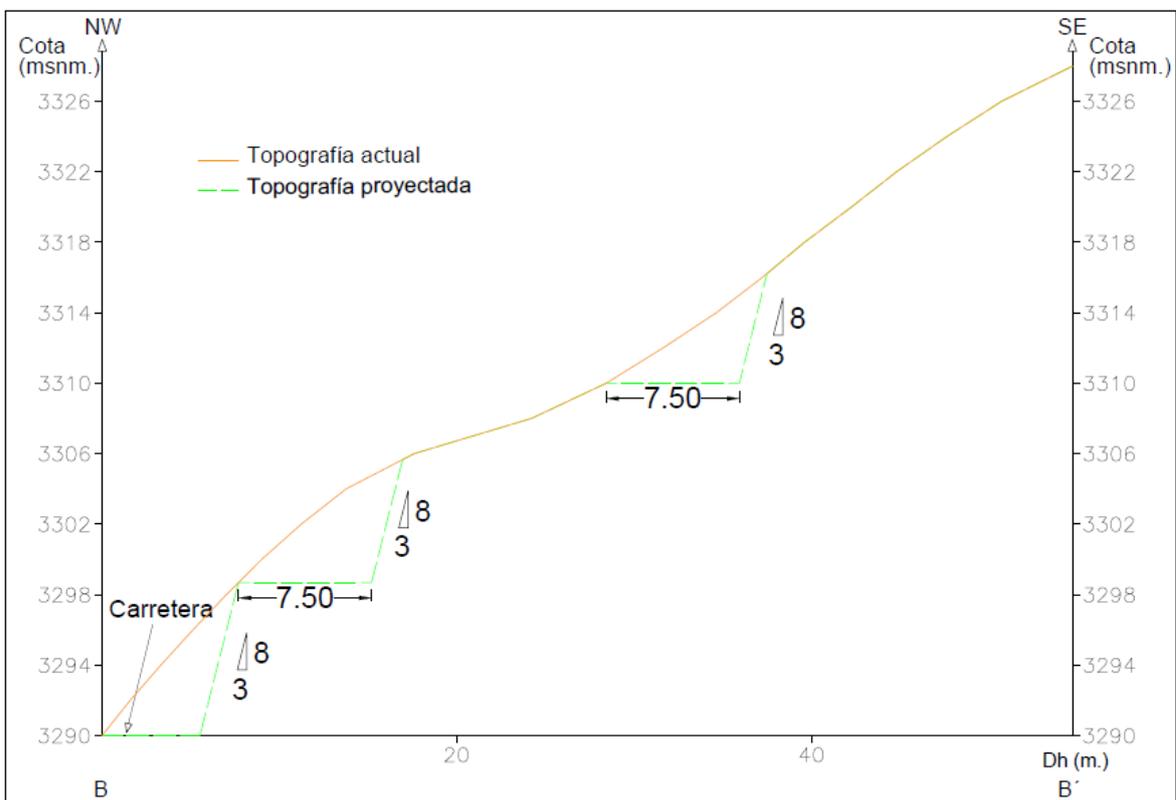
Figura 3.25. Diseño del talud de corte 3:8 y ancho de berma 7.50 m.; tramo: KM. 00+140, sección B – B'. Estación geotécnica E-3.

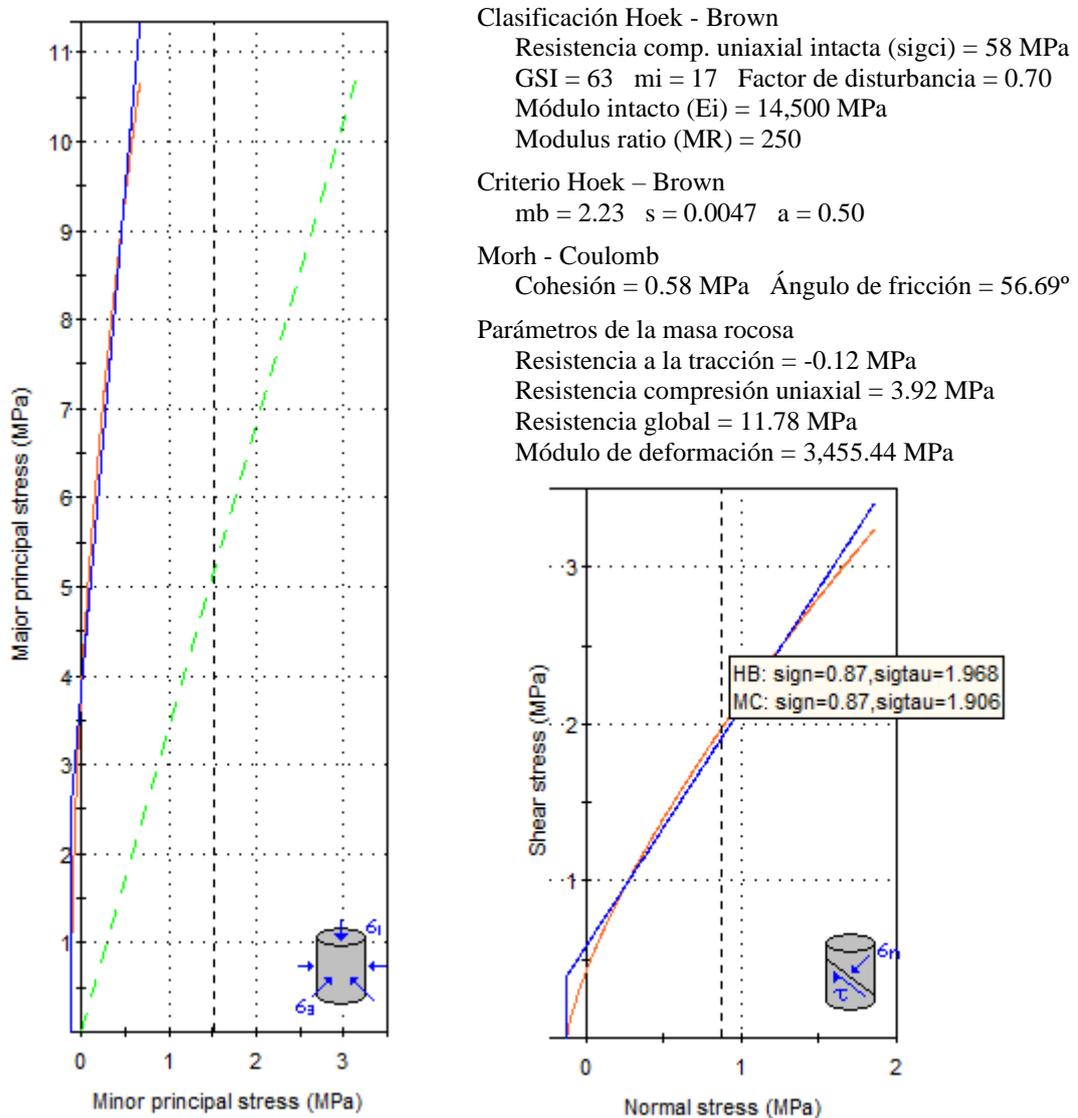
Figura 3.26. Representa las propiedades geomecánicas del basamento rocoso utilizando el RocData en relación con los criterios de linealización del método de la equivalencia de áreas, Estación geotécnica E-3.

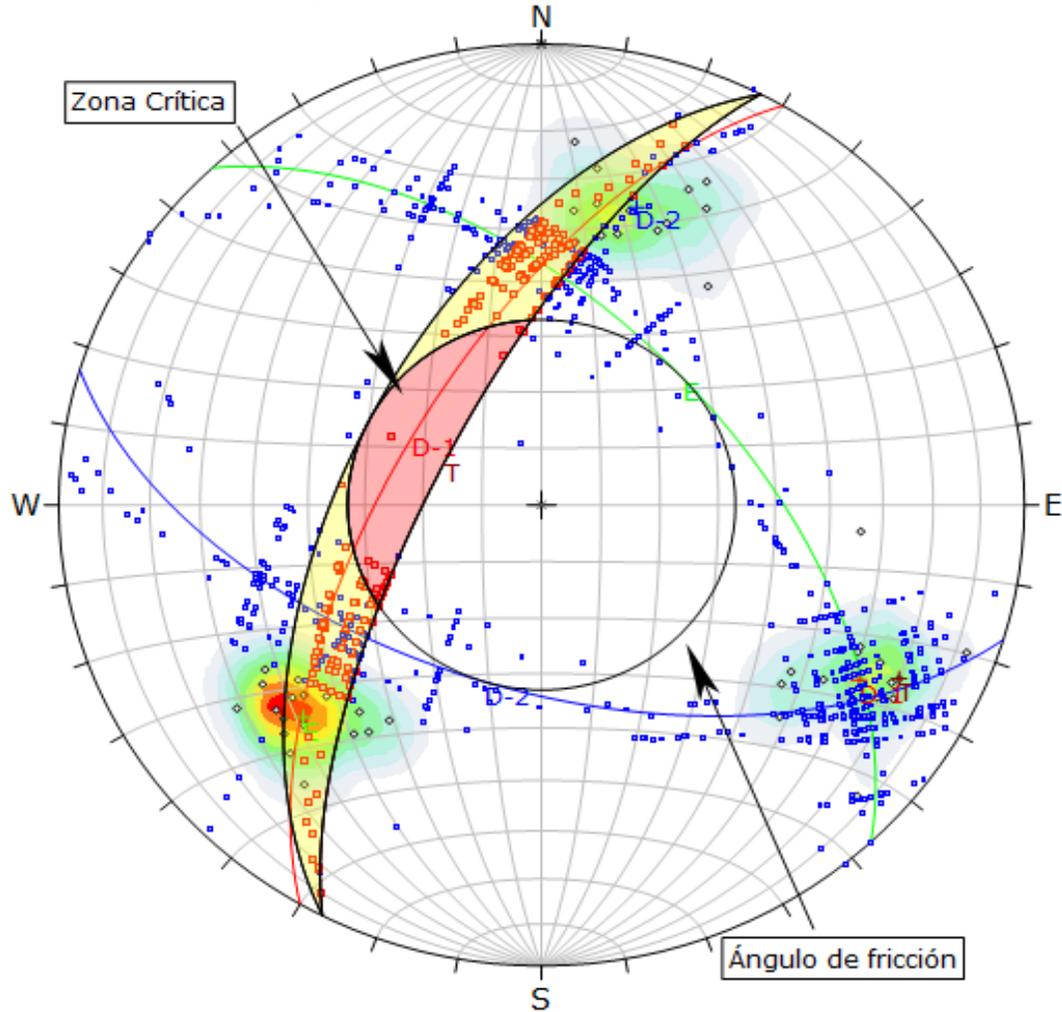
Figura 3.28. Análisis por ruptura en cuña, con probabilidad de falla de 24.95%, por la intersección de planos: E y D-1, Estación geotécnica E-3.

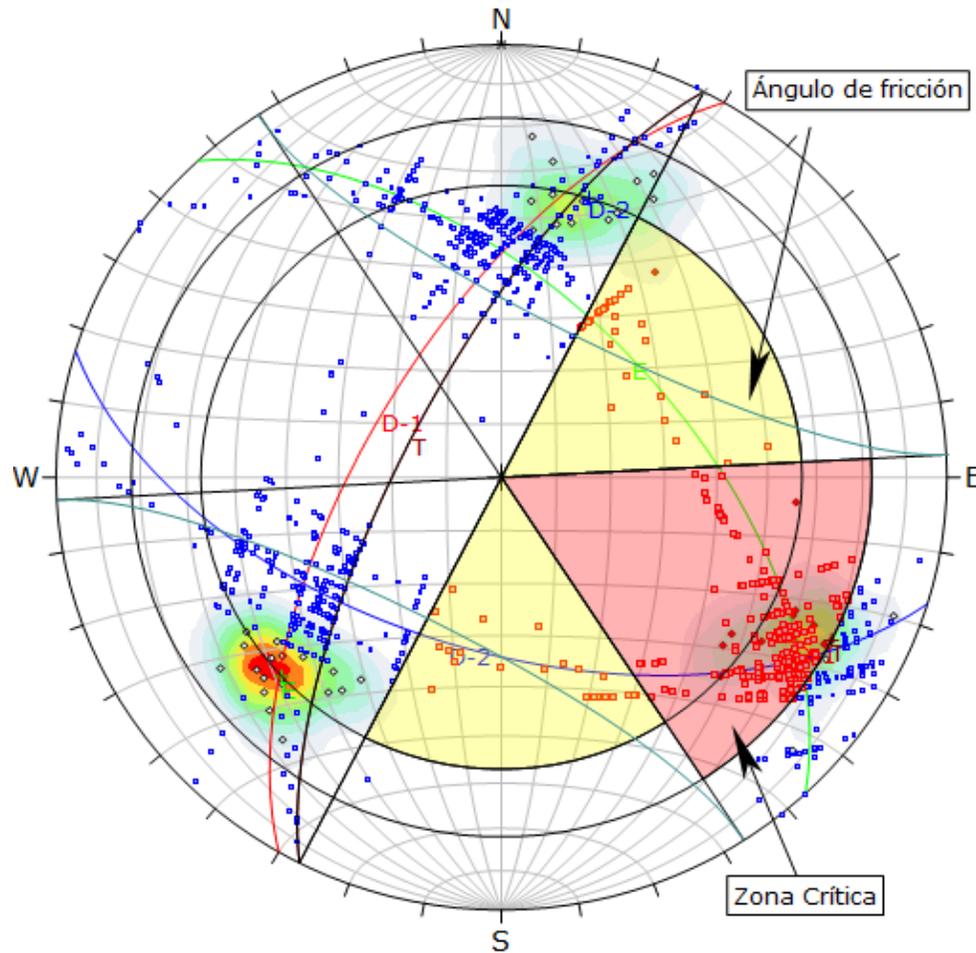
Figura 3.29. Probabilidad de ruptura por vuelco en base deslizante 26.67%, englobando al polo de la familia: D-1; a favor del talud. Estación geotécnica E-3.

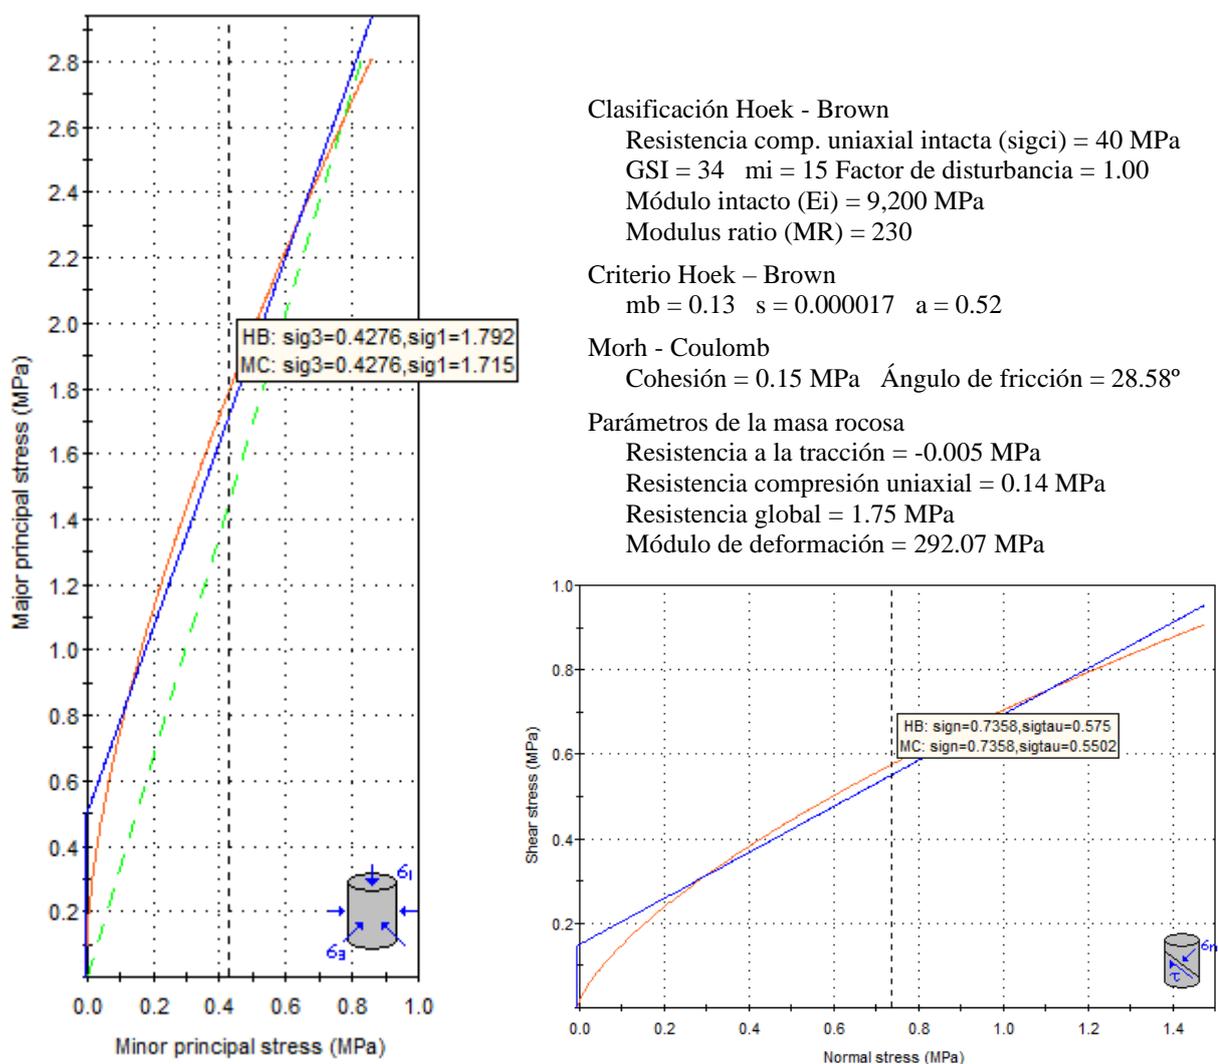
Figura 3.30. Representa las propiedades geomecánicas del basamento rocoso utilizando el RocData en relación con los criterios de linealización del método equivalencia de áreas, Estación geotécnica E-4.

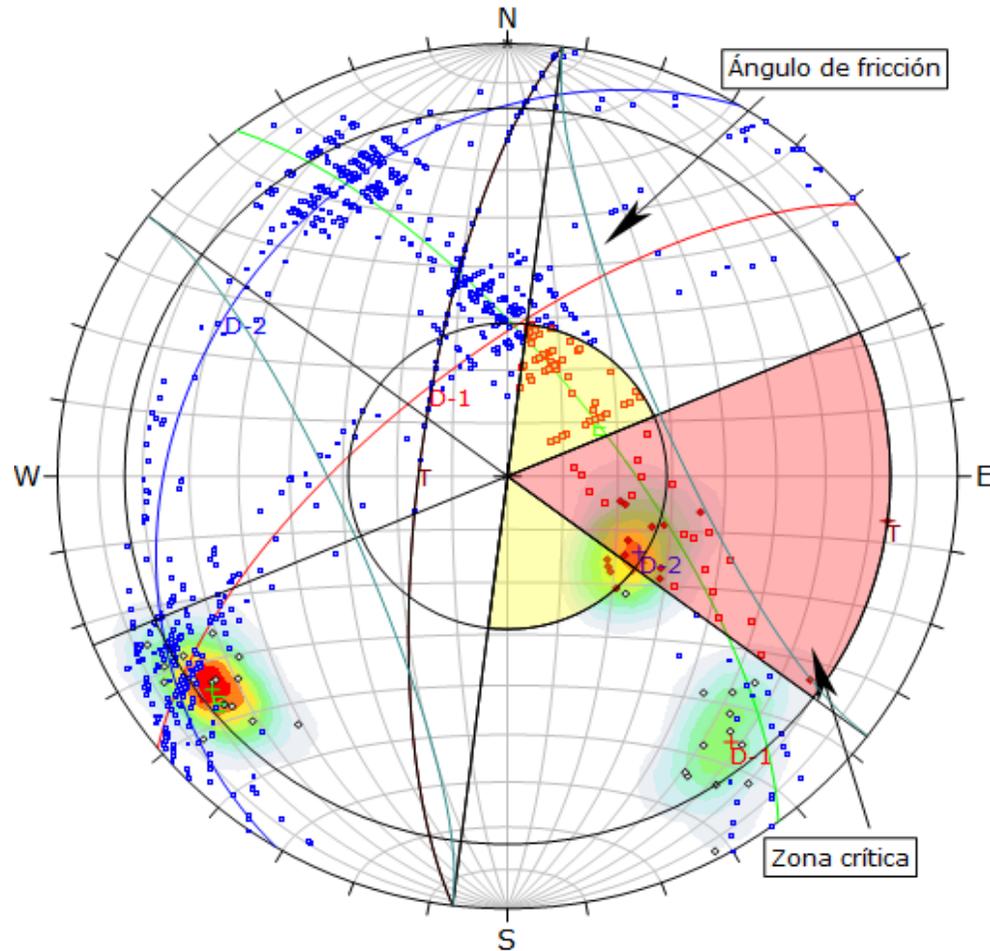
Figura 3.33. Probabilidad de ruptura por vuelco en base deslizante 33.33%, englobando al polo de la familia: D-2; a favor del talud. Estación geotécnica E-4.

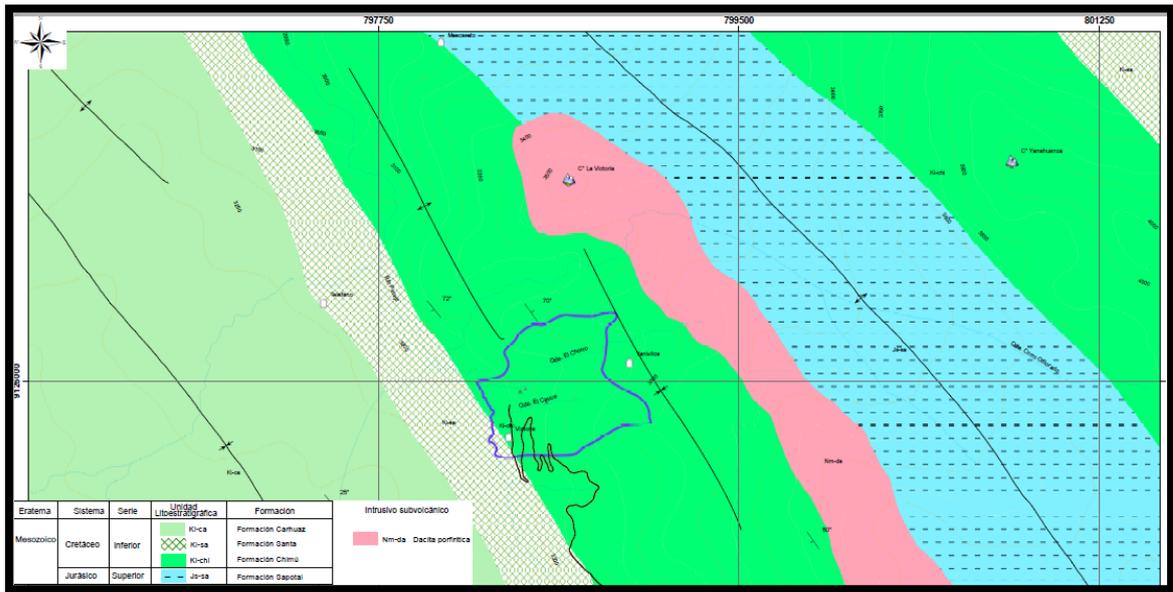
Figura 4.1. Plano geológico de la ladera La Victoria.

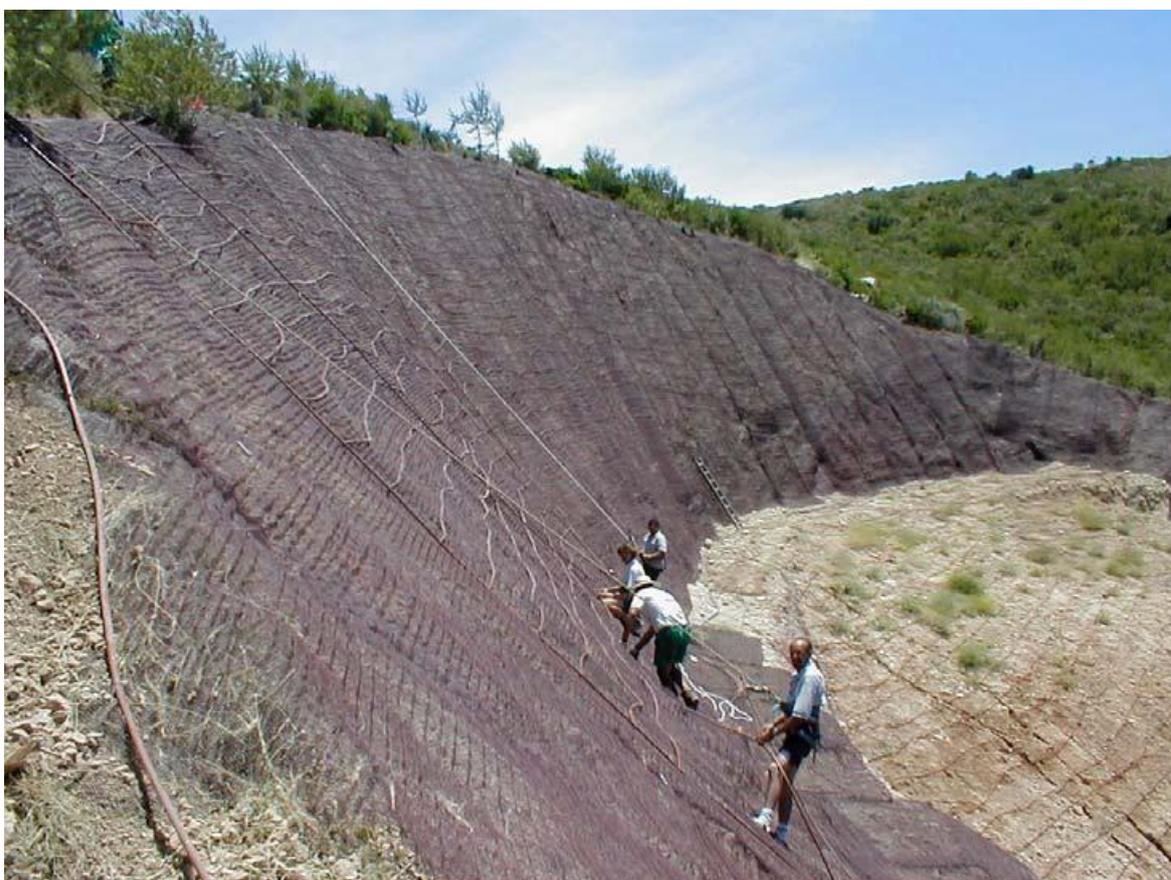
Figura 4.2. Se recomienda el uso de geomallas para estabilizar un talud.
