UNIVERSIDAD NACIONAL DE CAJAMARCA

EVALUACIÓN DE LA VULNERABILIDAD FÍSICA DE LAS EDIFICACIONES DE LA ZONA CENTRICA DE LA CIUDAD DE JAÉN ANTE UN EVENTO SÍSMICO

TESIS PARA OPTAR EL TÍTULO PROFESIONAL DE INGENIERO CIVIL

2013

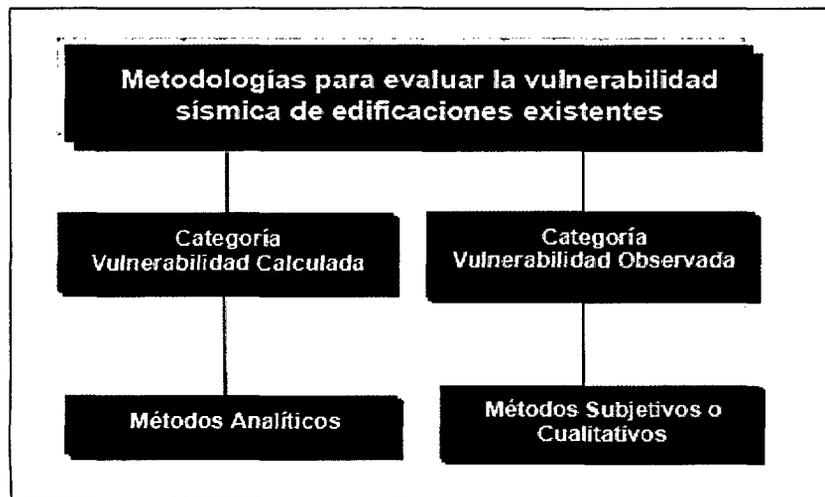
Figura 1. Metodologías para evaluar la vulnerabilidad sísmica. (Peralta 2002)

Los métodos se agrupan en dos categorías generales (figura 1), los de vulnerabilidad calculada y de vulnerabilidad observada (Caicedo et al, 1994).

En la primera se utilizan técnicas de modelación estructural para simular el comportamiento sísmico bajo cargas dinámicas y resultados de ensayos de materiales en el laboratorio, que sirven para determinar el índice global de daño que puede presentar la edificación, y se calibra a partir del daño real observado de las estructuras sometidas a movimientos telúricos anteriores.

Los métodos de la segunda categoría se fundamentan en la observación del daño ocurrido en estructuras durante terremotos, mediante el levantamiento en

campo de índices de vulnerabilidad o la opinión subjetiva de expertos sobre el comportamiento sísmico de diferentes tipologías constructivas.

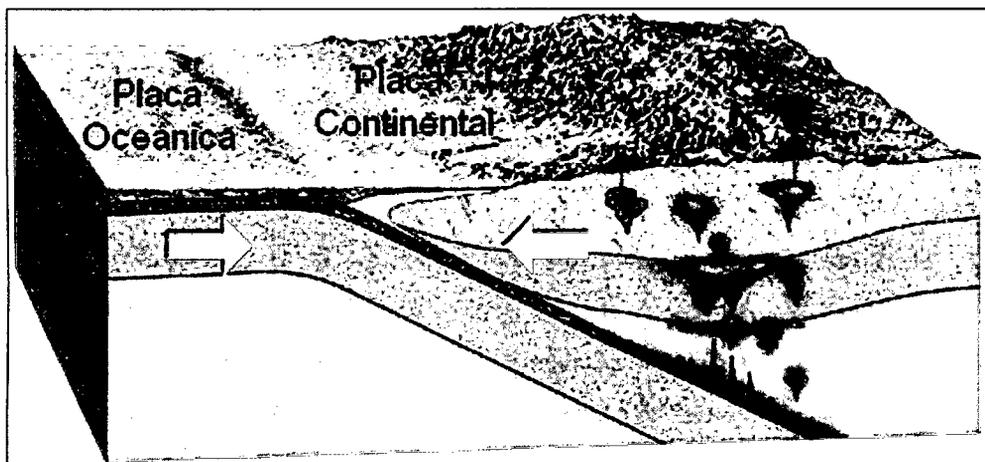
Figura 2. Interacción de la placa Oceánica con la Continental
(Disponible de: www.igm.cl/Terremoto.html)

Los sismos son perturbaciones súbitas en el interior de la tierra que dan origen a vibraciones o movimientos del suelo. El origen de los sismos en nuestro territorio se debe principalmente a la interacción de la placa Nazca (oceánica) con la placa Sudamericana (continental) (Figura 2). Frente a la costa del Perú se produce el fenómeno de subducción en el que la placa Nazca se introduce debajo de la placa Sudamericana. Cuando se presenta un movimiento relativo entre estas dos placas se generan ondas sísmicas, que producen el movimiento del suelo.

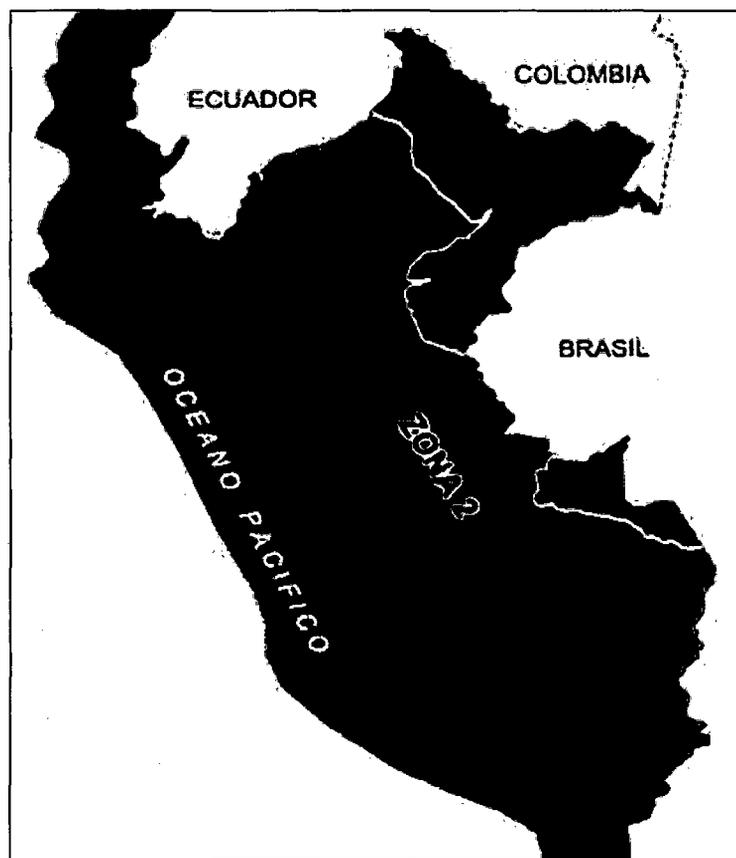
Figura 3. Zonas Sísmicas del Perú (RNE 2006)

El territorio nacional se considera dividido en tres zonas como se muestra en la figura 3. (RNE 2006)

Zona 3: Alta Sísmicidad

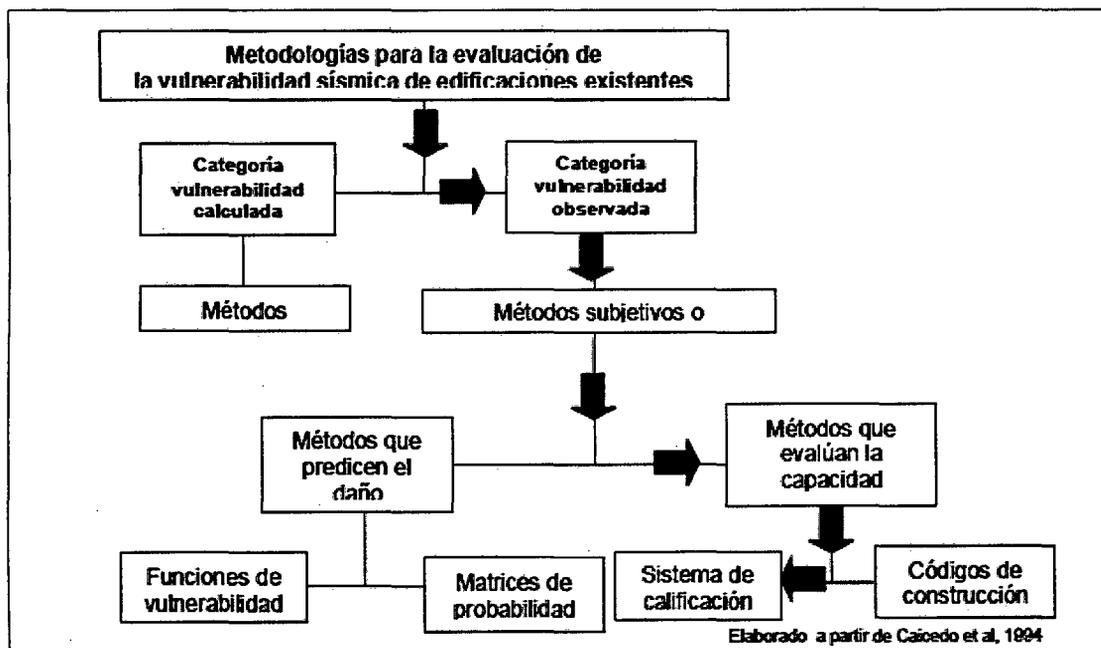
Figura 6. Diagrama de determinación de la metodología. (Peralta 2002)

Por lo tanto se determinó que la metodología en la cual se ha realizado el trabajo es la perteneciente a la "Categoría de vulnerabilidad observada", constituida por los "Métodos que evalúan la capacidad", mediante un "Sistema de calificación", (ver figura 6), debido a que estos permiten identificar y calificar de una forma rápida, mediante una inspección visual y una evaluación cualitativa, el grado de vulnerabilidad sísmica de un conjunto de edificaciones de diversas tipologías constructivas, de acuerdo con el nivel de detalle que se requiera y los resultados esperados.

Debe estar claro que ninguna evaluación rápida puede dar una respuesta 100% confiable del comportamiento sísmico, y este método está enfocado a identificar si la edificación evaluada debe o no debe someterse a una evaluación más profunda. Pero más importante aún, es la necesidad de evaluar una construcción con la mayor brevedad posible, para mitigar su grado de vulnerabilidad, con el fin de reducir el número de víctimas en el próximo terremoto (Jerez 2000).

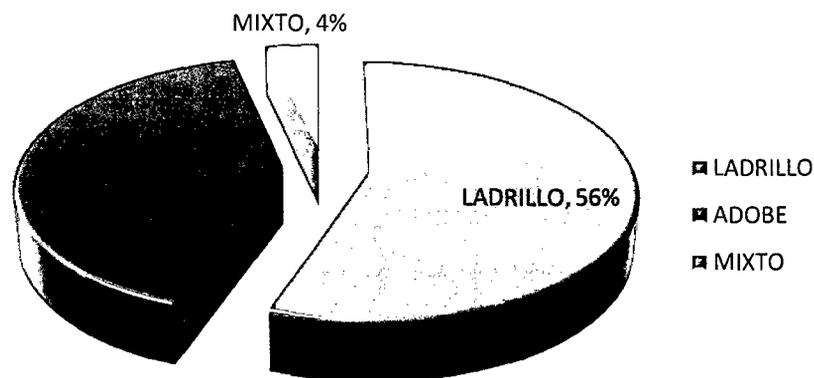
Figura 8. Material predominante de la edificación.

En cuanto al análisis de datos para el material predominante existente en la zona de estudio, resulta que un 56% de edificaciones es de material de ladrillo el 41% de adobe y un 4% de edificaciones han sido construidos bajo un sistema de adobe y ladrillo a la vez, se hace mención que la construcción mixta (adobe y ladrillo) no se encuentra referida dentro del Reglamento Nacional de Edificaciones pero al realizar esta investigación se encontraron viviendas construidas de esta manera.

Como se muestra en la figura 8, el material de construcción que predomina corresponde al ladrillo, que es adecuado en diseño de edificaciones sismorresistentes

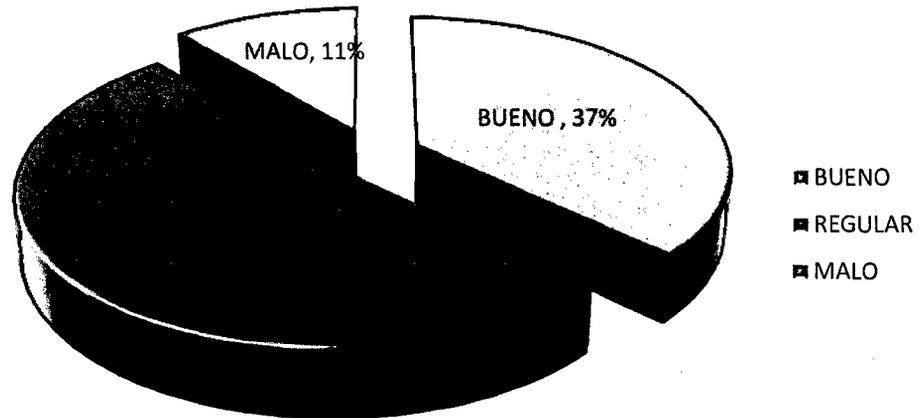
Figura 9. Conservación de la edificación

Al realizar el procesamiento de datos resulta, que el 52% de las edificaciones se encuentran en un estado de conservación regular, 37% en estado de

conservación bueno. Y solo un 11% se encuentra en un estado de conservación malo, como se muestra en la figura 7.

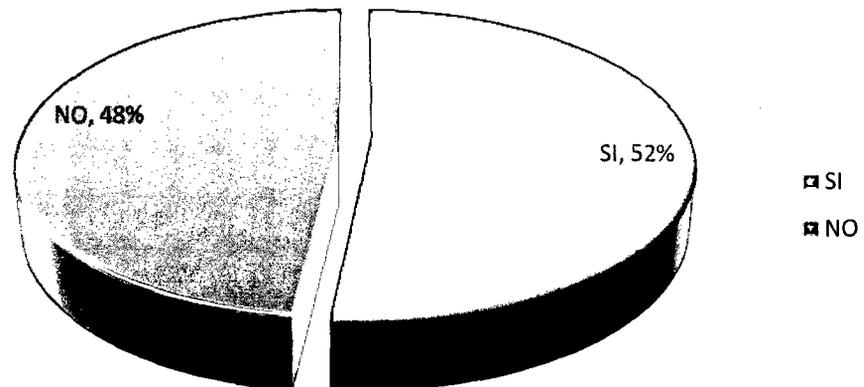
Figura 10. Diseño de la edificación

En la zona céntrica de Jaén un 52% de edificaciones fueron edificadas con planos y el 48% restante de edificaciones no contaron con un proyecto realizado con planos, lo que nos indica que fueron construidas empíricamente.

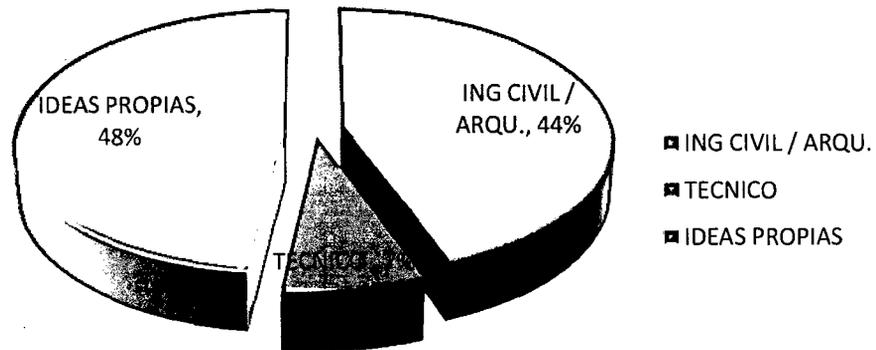
Figura 11. Profesionales proyectistas

Un 48% de los propietarios realizó el proyecto de su edificación por ideas propias, de manera empírica, por lo tanto estas edificaciones no cumplen con los parámetros edificatorios.

El 7% de propietarios hizo su proyecto, con ayuda de un técnico.

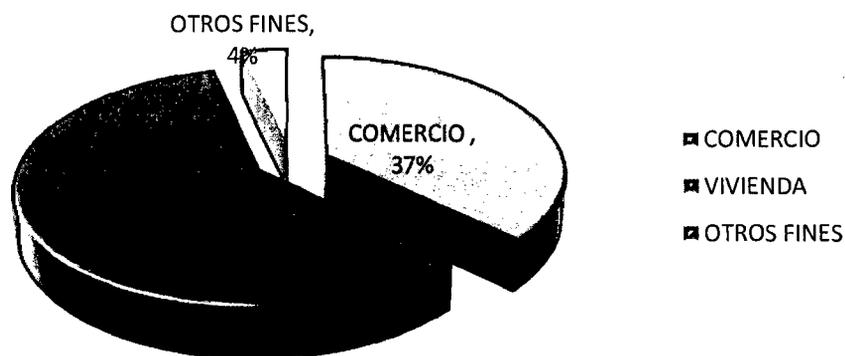
Figura 12. Usos de la Edificación

La figura 12, nos muestra que un 59% de edificaciones es de uso para vivienda, un 37% de edificaciones que tiene un uso de comercio y un 4% tiene un uso de otros fines.

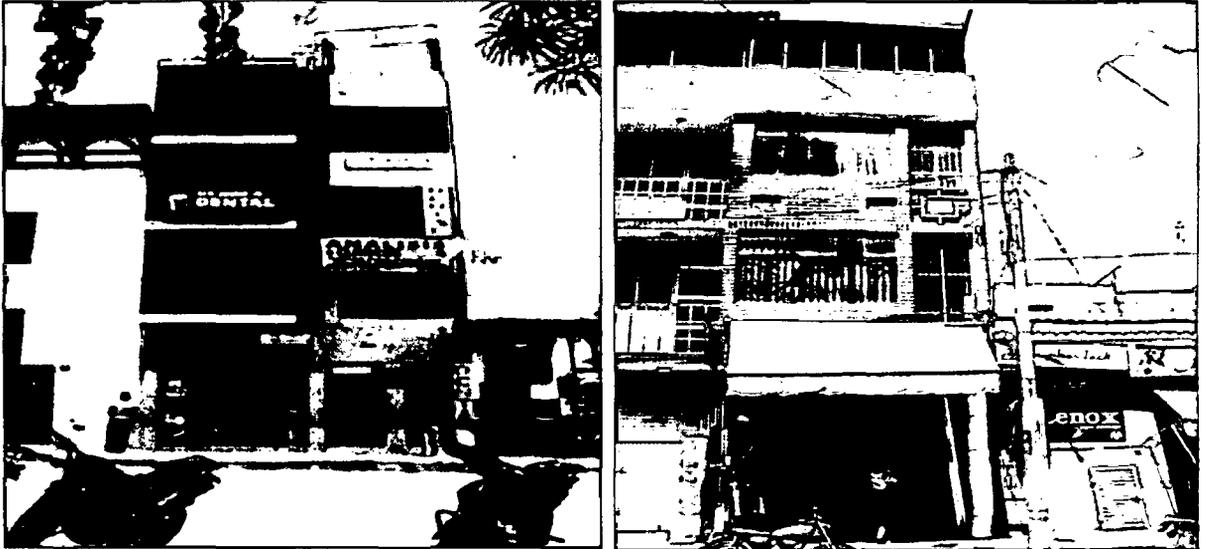
Figura 13 y Figura 14. Apreciación del tipo de uso y número de niveles de las edificaciones, ubicadas en la calle Simón Bolívar y en la calle Villanueva Pinillos.

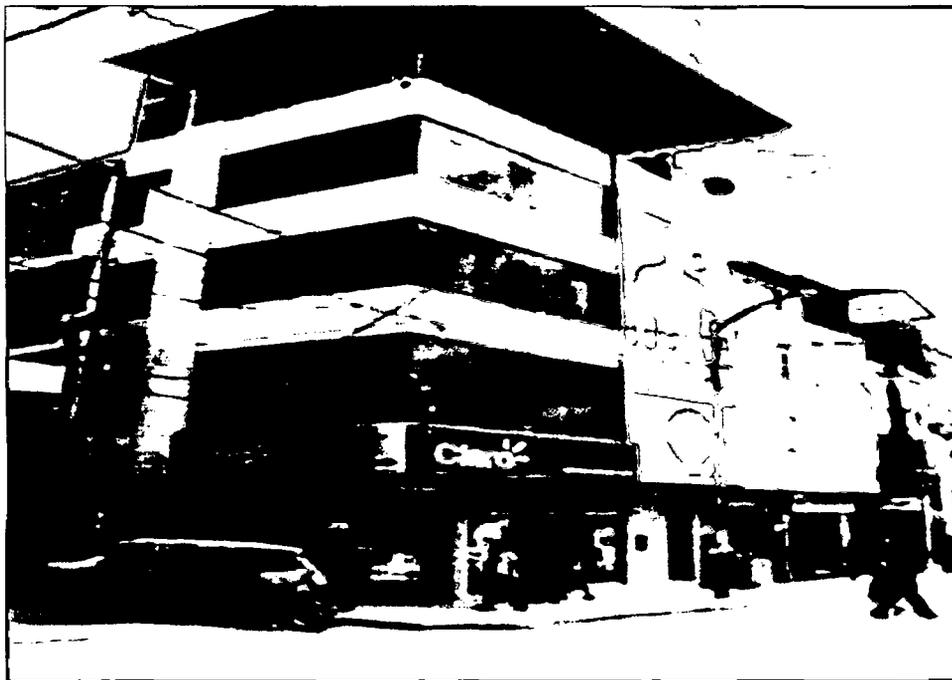
Figura 15. Apreciación del tipo de material, número de niveles de las edificaciones, ubicadas en la intersección de la calle Mariscal Castilla y en la calle Simón Bolívar.

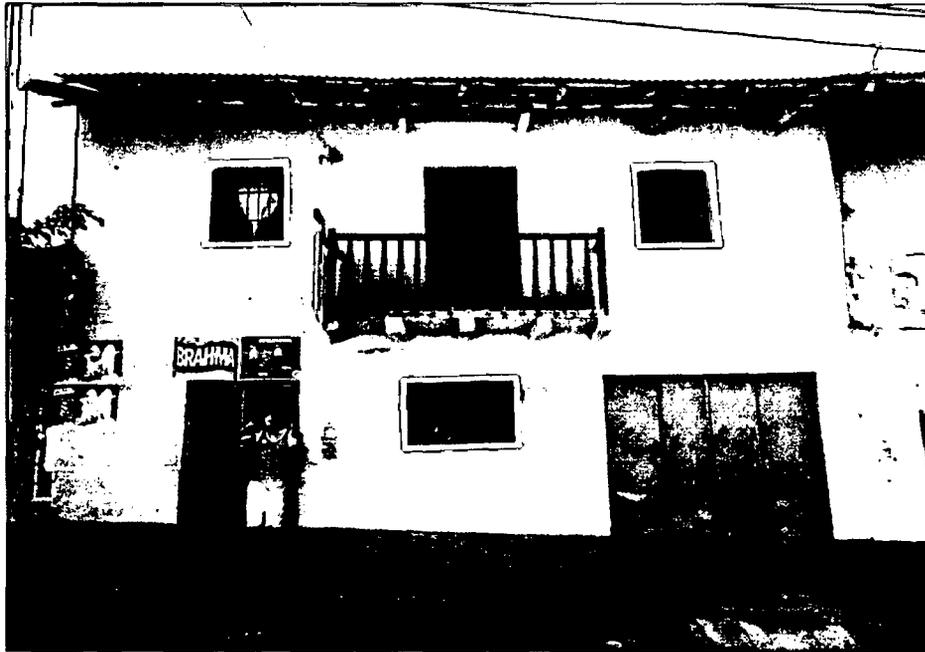
Figura 16. Apreciación del número de niveles existentes y tipo de material y tipo de uso de una vivienda ubicada en la calle zarumilla

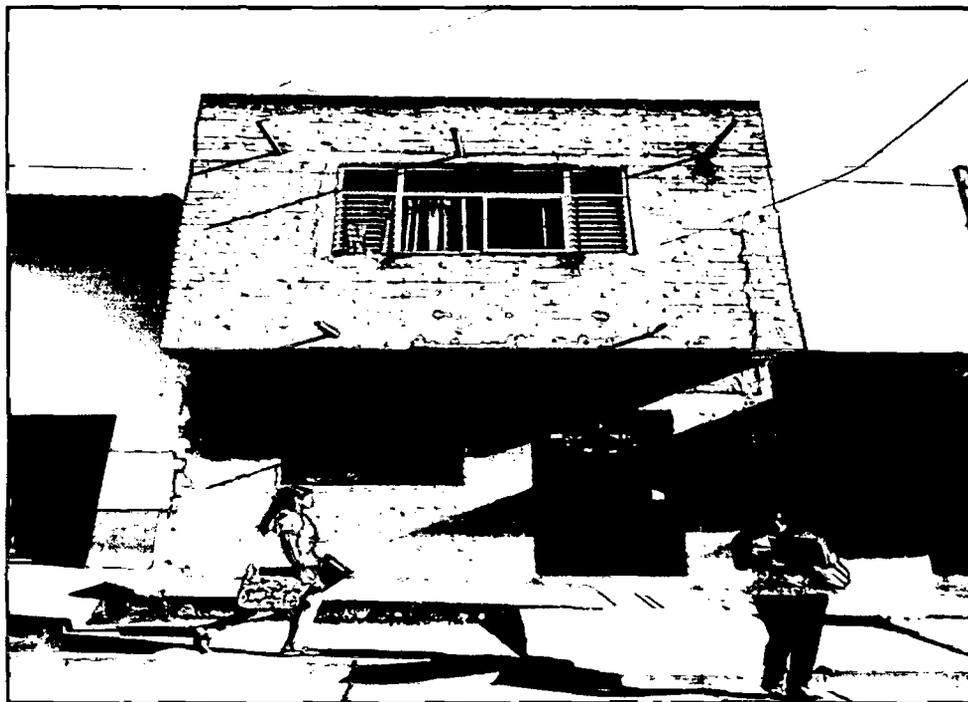
Figura 17. Apreciación del número de niveles existentes y tipo de material de las edificaciones y tipo de uso, ubicadas en la calle San José.
