UNIVERSIDAD NACIONAL DE CAJAMARCA

**“EVALUACIÓN DEL SISTEMA DE AGUA POTABLE DEL
CENTRO POBLADO PORCÓN BAJO, DISTRITO DE
CAJAMARCA, 2023”**

**PARA OPTAR EL TITULO PROFESIONAL DE
INGENIERO HIDRÁULICO**

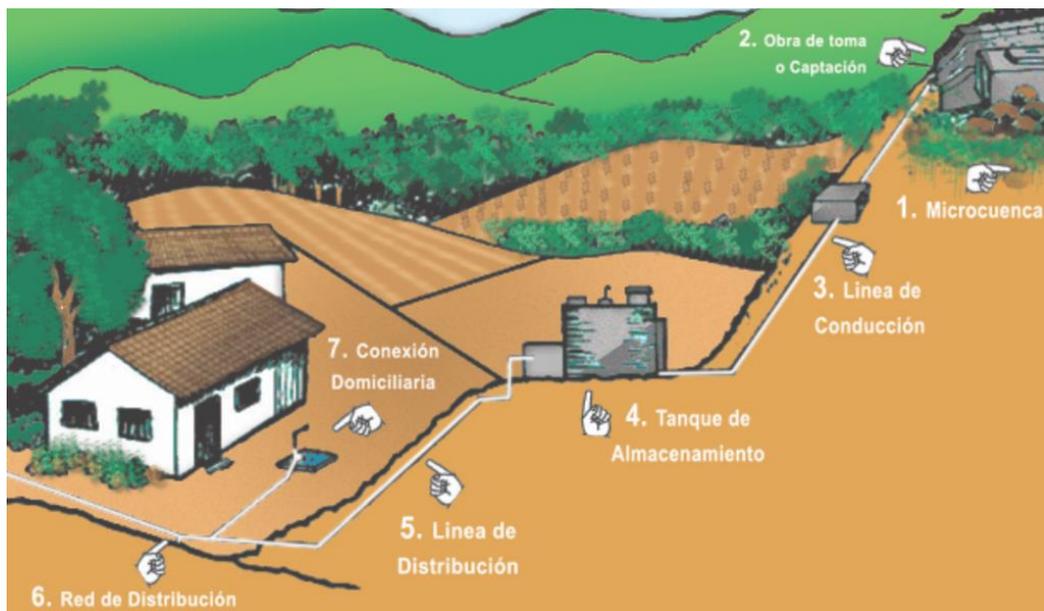
Figura 1

Partes del SAP por gravedad

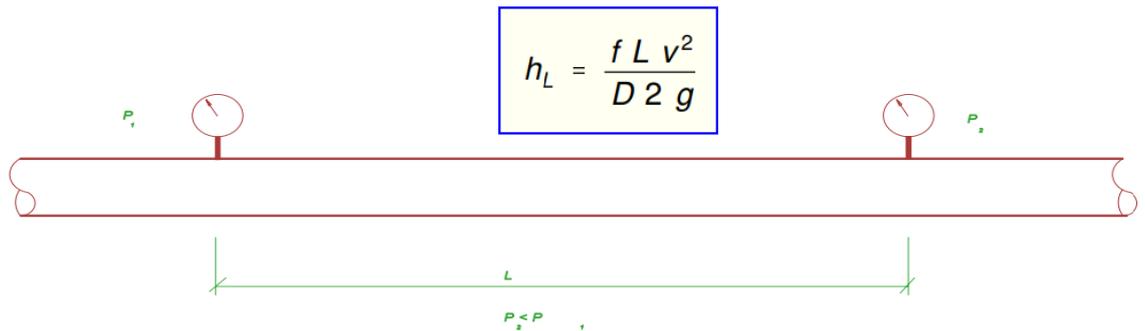
Figura 2

Diagrama de la ley de Darcy

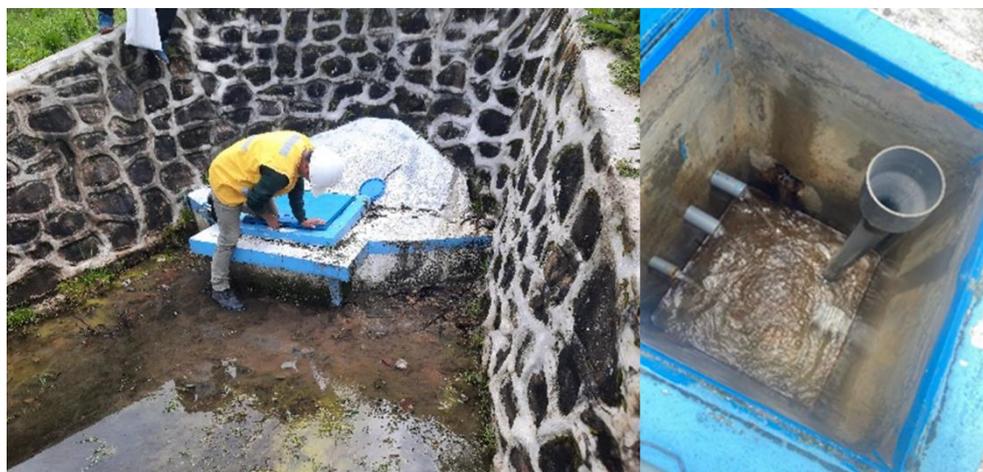
Figura 9

Vista exterior e interior de las captaciones

Completamente enterrada, no cuenta con cámara de reunión. La captación N° 8 funciona como tal.

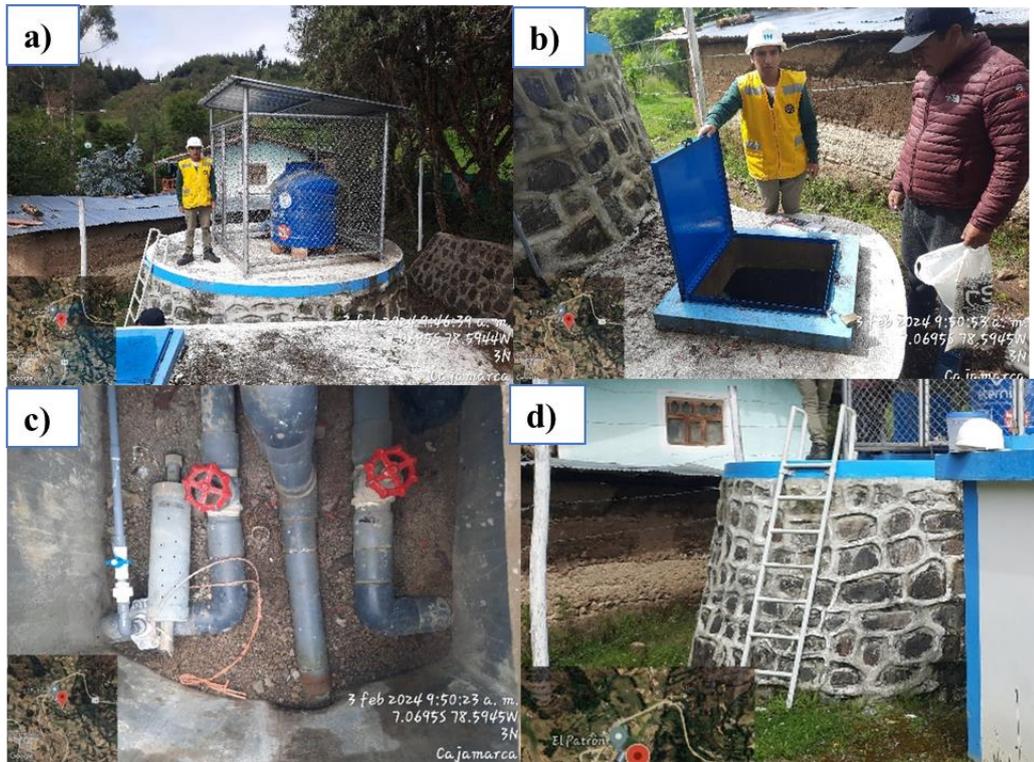
Figura 10

Reservorio N° 1

Fuente: a) Cerco de protección, b) Tapa sanitaria de la caja de válvulas, c) Válvulas, d) escalera metálica del reservorio.

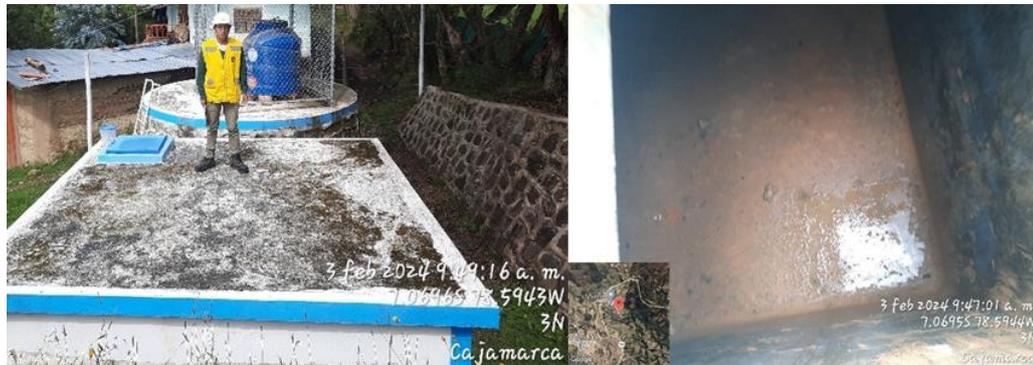
Figura 11

Reservorio 2: Ubicado a 3421.456 msnm, con coordenadas UTM 765763.56 E y 9217887.3 N. Construido hace 30 años con alambre y postes de madera, en buen estado, con cercado renovado hace 8 años. La tapa sanitaria del tanque de almacenamiento, la estructura del reservorio y la tubería de limpieza y rebose están en buen estado. No cuenta con tubería de ventilación, accesorios internos ni sistema de cloración. Actualmente, el nivel estático del reservorio no se usa y está abandonado.

Reservorio N° 2

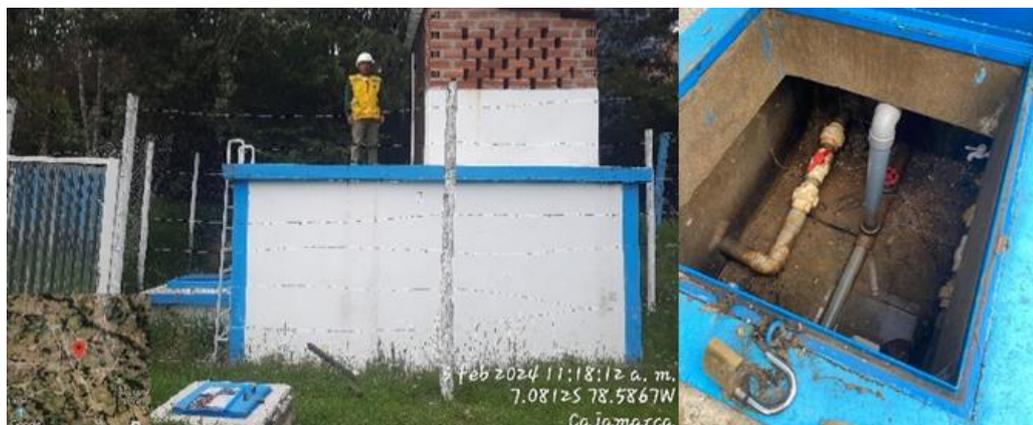
Figura 12

Reservorio N° 3: Ubicado a 3273.237 msnm, con coordenadas UTM 766616.508 E y 9216592.034 N. Posee un cerco de protección en buen estado (renovado hace 8 años) de alambre y postes de madera. Las tapas sanitarias de la caja de válvulas y del tanque de almacenamiento están en buen estado y completamente pintadas. La estructura del reservorio, de concreto armado con dimensiones de 3.80 m x 2.5 m x 2 m, está en buen estado. Las tuberías de limpieza y rebose, así como las válvulas, fueron renovadas hace 8 años y están en buen estado. Su nivel estático alcanza una altura de agua de 1.80 m. El sistema de cloración, cambiado hace 10 años, está en buen estado y protegido por un muro de ladrillos y una puerta metálica.

Reservorio N° 3

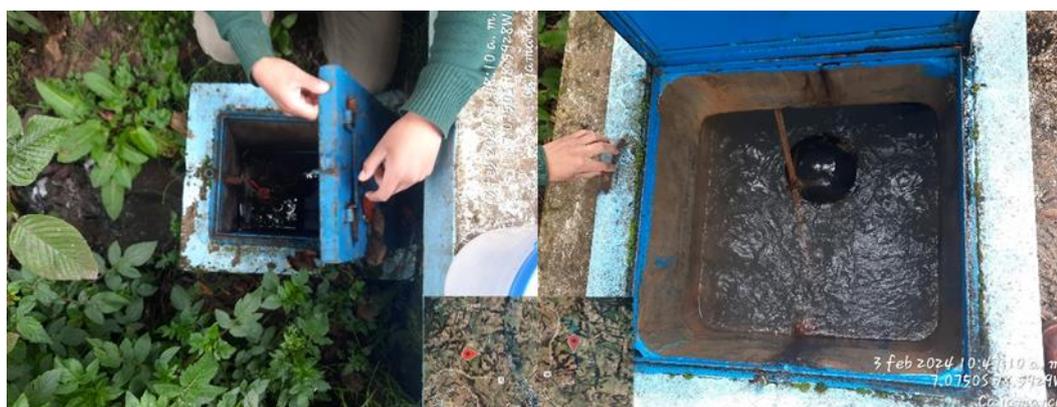
Figura 13

Ubicada a 3348.658 msnm, con coordenadas UTM 765901.567 E y 9217271.931 N. Tiene una tapa sanitaria en buen estado (cambiada hace 8 años) y pintura completa. La válvula flotadora está en mal estado desde hace 6 años y no ha sido reemplazada. La válvula de control está en mal estado, cambiada hace 8 años y tiene sedimentos. No tiene tubo de rebose, retirado hace 8 años. La cámara húmeda está en buen estado, sin grietas.

Vista exterior e interior de la CRP tipo 7 “01”

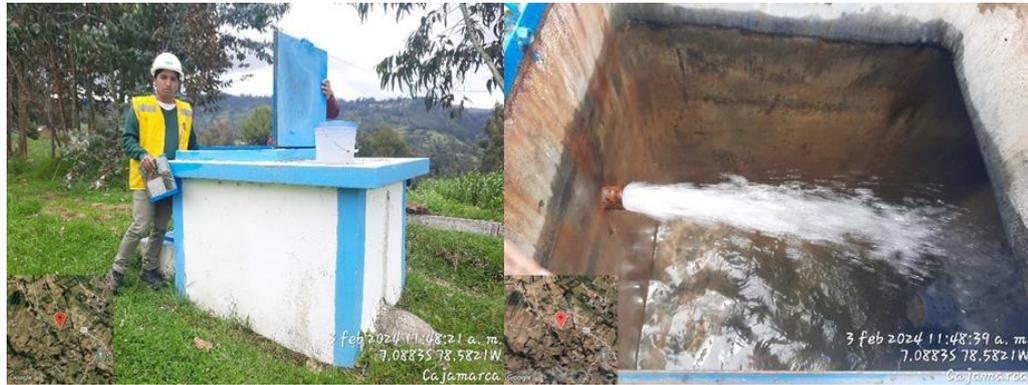
Figura 14

Cámara rompe presión tipo 7 “02”: Ubicada a 3217.549 msnm, con coordenadas UTM 767103.603 E y 9215790.309 N. Tiene una tapa sanitaria en buen estado (cambiada hace 8 años). No cuenta con válvula flotadora (malograda hace 5 años y no reemplazada). La válvula de control está en buen estado,

cambiada hace 8 años y tiene sedimentos. No tiene tubo de rebose, retirado hace 8 años. La cámara húmeda está en buen estado, sin grietas.

Vista exterior e interior de la CRP tipo 7 "02"

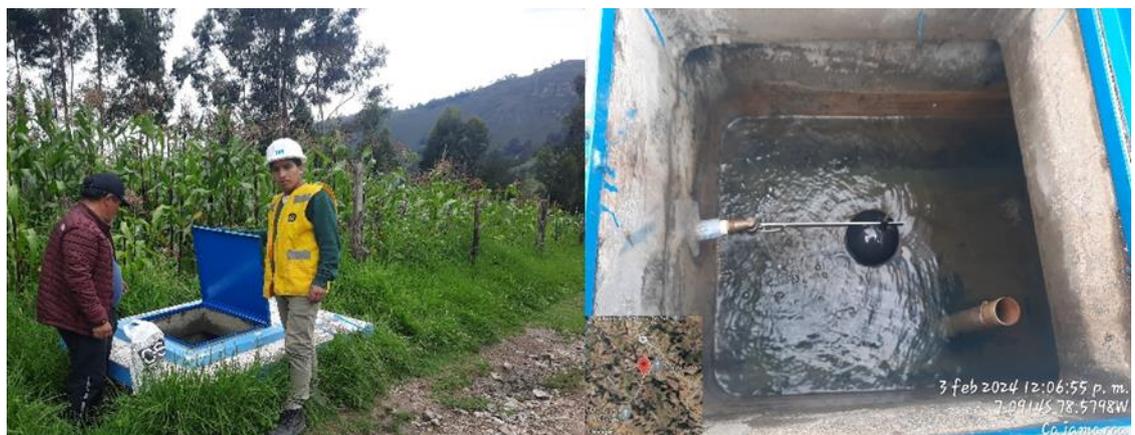
Figura 15

Cámara rompe presión tipo 7 "03": Ubicada a 3177.301 msnm, con coordenadas UTM 767338.945 E y 9215460.096 N. Tiene una tapa sanitaria en buen estado (cambiada hace 8 años). Cuenta con una válvula flotadora, válvula de control, tubo de rebose, tubo de desagüe y limpieza, y cámara húmeda en buen estado y en funcionamiento.

Vista exterior e interior de la CRP tipo 7 "03"

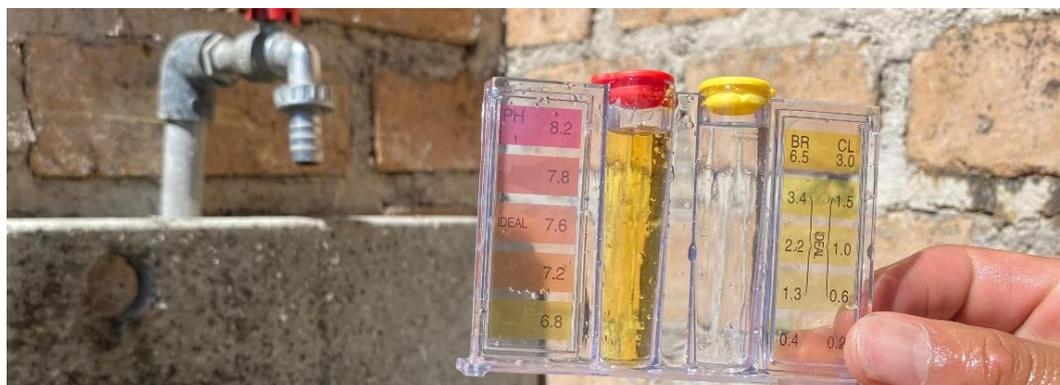
Figura 16

Medición de cloro residual y pH en la Muestra 01

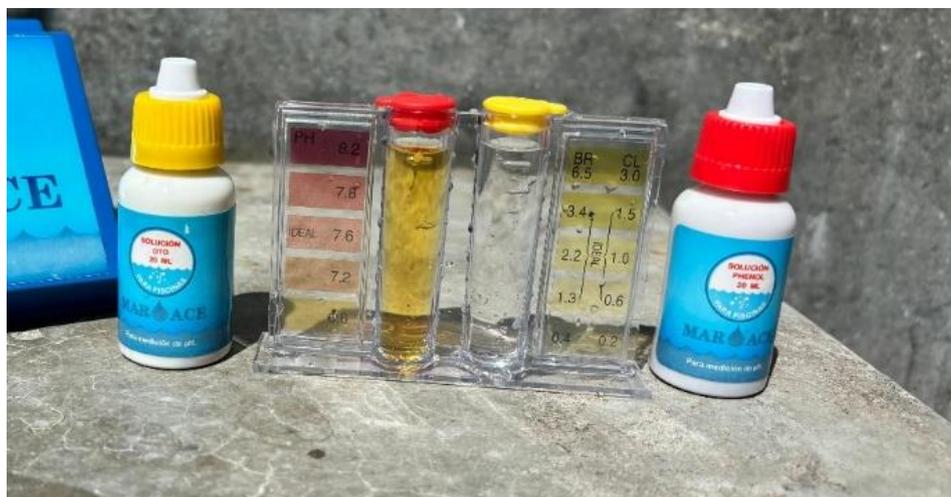
Figura 17

Esta muestra fue recolectada en una vivienda intermedia (Figura 17), los resultados indican que la muestra no presenta cloro residual, ya que el agua no cambió de color durante la prueba de cloración, sugiriendo un valor de cloro residual menor a 0.2 ppm. Esta situación señala que la desinfección del agua es insuficiente en esta ubicación.

Medición de cloro residual y pH en la Muestra 02

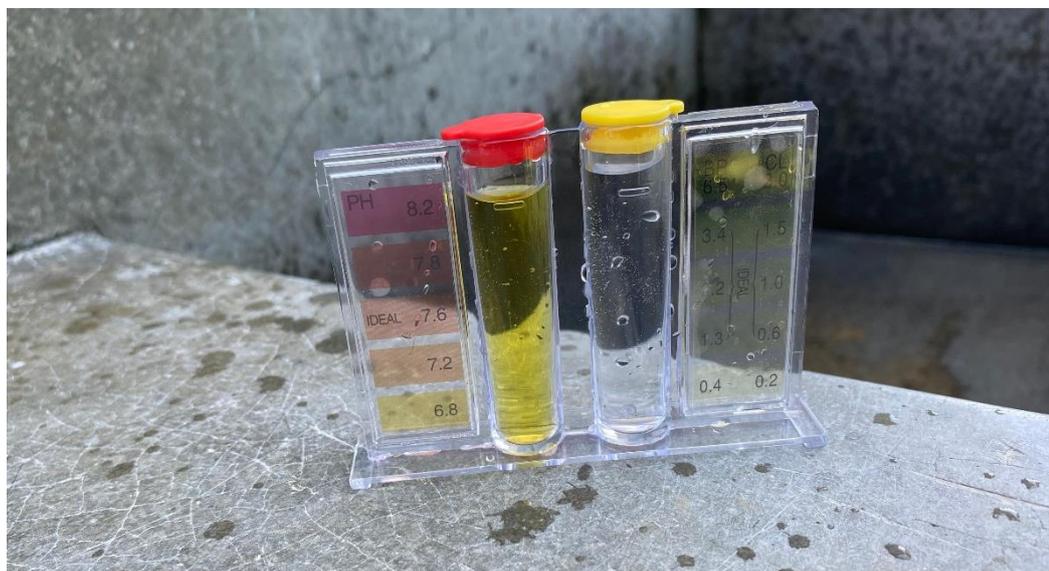
Figura 18

La tercera muestra fue recolectada en la última vivienda, como se muestra en la Figura 18. Al igual que en las muestras anteriores, los resultados indican que no hay presencia de cloro residual en el agua, ya que no se observó cambio de color durante la prueba de cloración, sugiriendo un nivel de cloro residual por debajo de 0.2 ppm.

Medición de cloro residual y pH en la Muestra 03

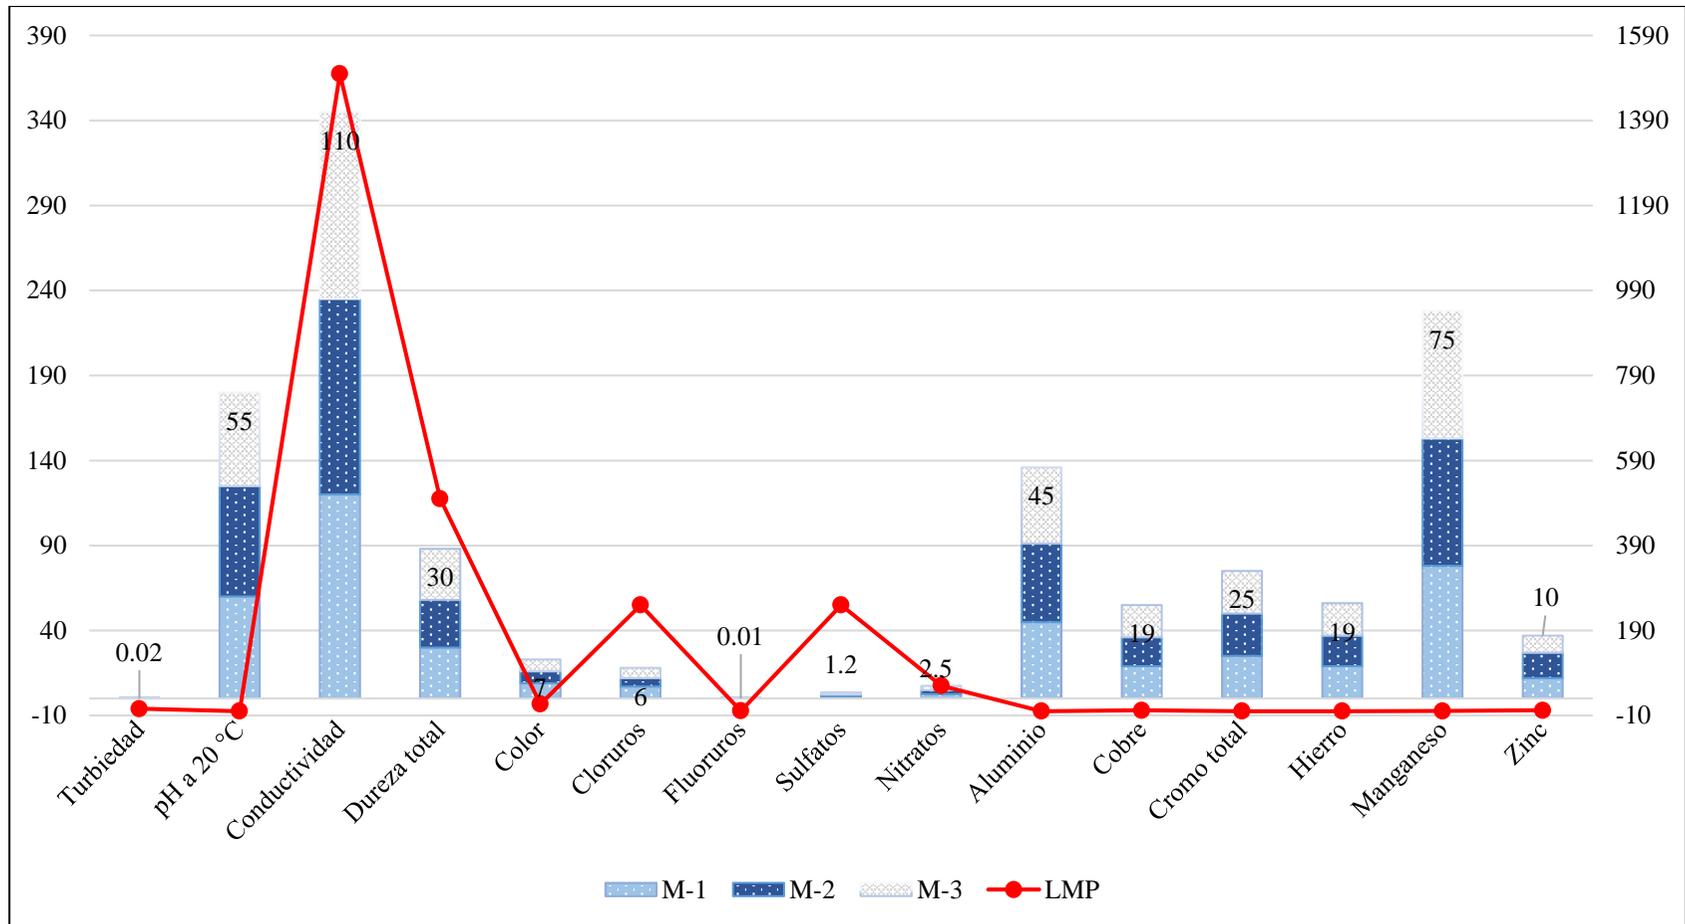
Se realizó el análisis fisicoquímico de las muestras de agua y se comparó con los LMP establecidos por el DS N° 031-2010-SA para aguas destinadas al consumo humano. Como se observa en la Figura 19 las muestras analizadas tienen resultados favorables en cuanto a los parámetros fisicoquímicos evaluados en comparación con los LMP. Todas las muestras presentan una turbiedad extremadamente baja (0.02-0.03 UNT), un pH dentro del rango aceptable (5.5-6.5), y una conductividad muy por debajo del LMP (110-120 uS/cm). Además, la dureza total (28-30 mg/L) y el color (7-9 UCV) están considerablemente por debajo de sus respectivos LMP (500 mg/L y 17 UCV). Los niveles de cloruros (5-7 mg/L) también son bajos, cumpliendo con el estándar de 250 mg/L, al igual que los otros parámetros, todos dentro de los límites permitidos.

Parámetros fisicoquímicos vs LMP

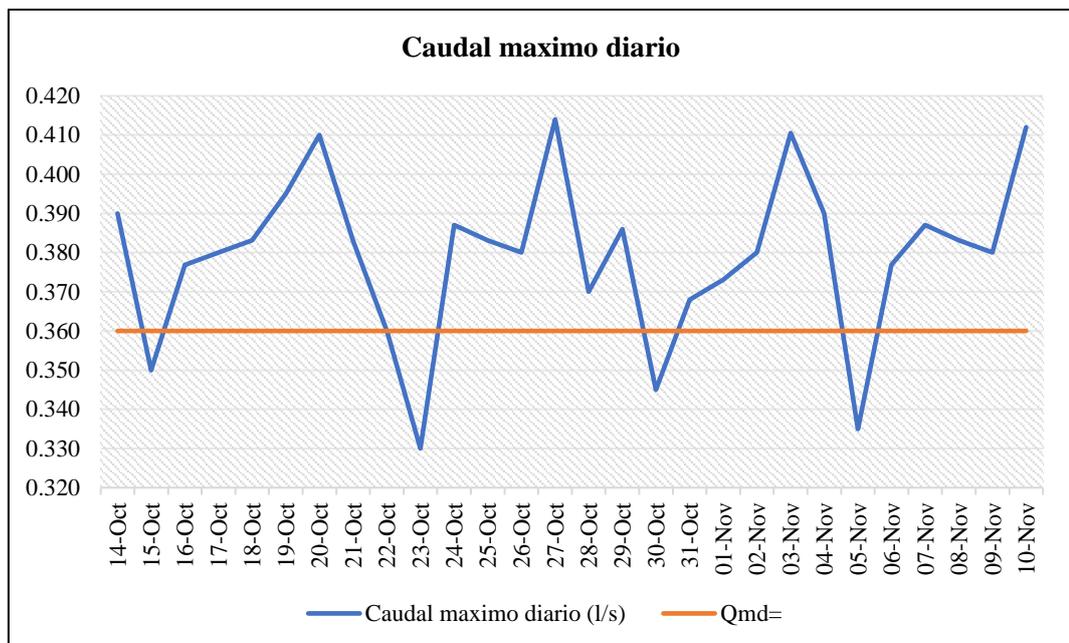
Figura 20

Caudal máximo diario

“El día domingo como día de máximo consumo, el valor del caudal máximo diario es”: (Qmd = 0.41 L/s)

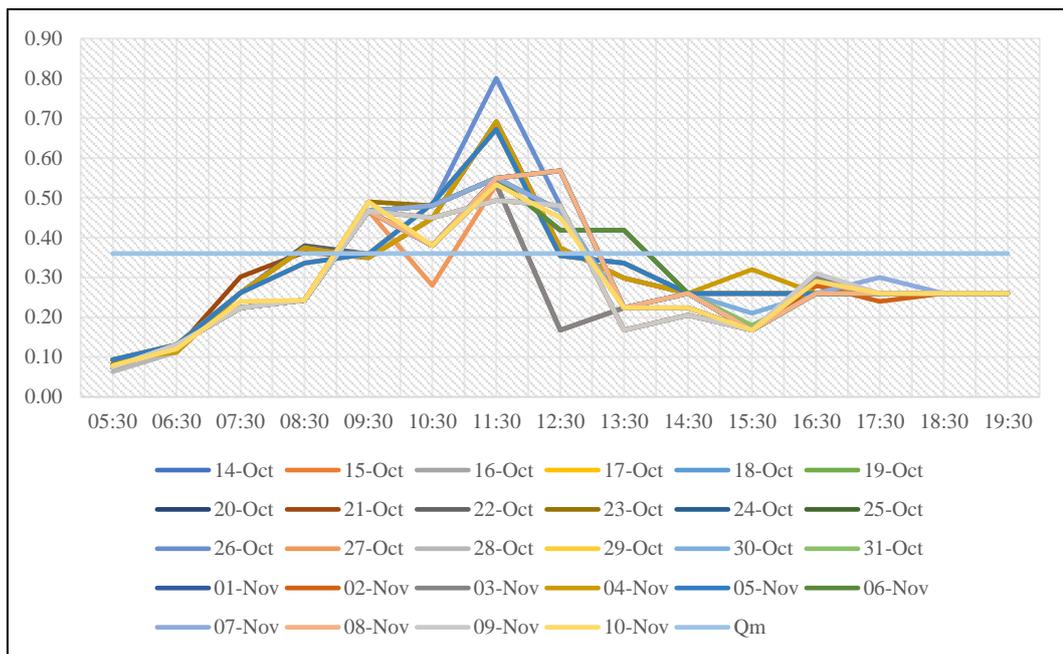
Figura 21

Caudal máximo horario

“La hora de máximo consumo, de 10:30 am – 11:30 am. El valor del caudal máximo horario es”: (Qmh = 0.80 L/s).

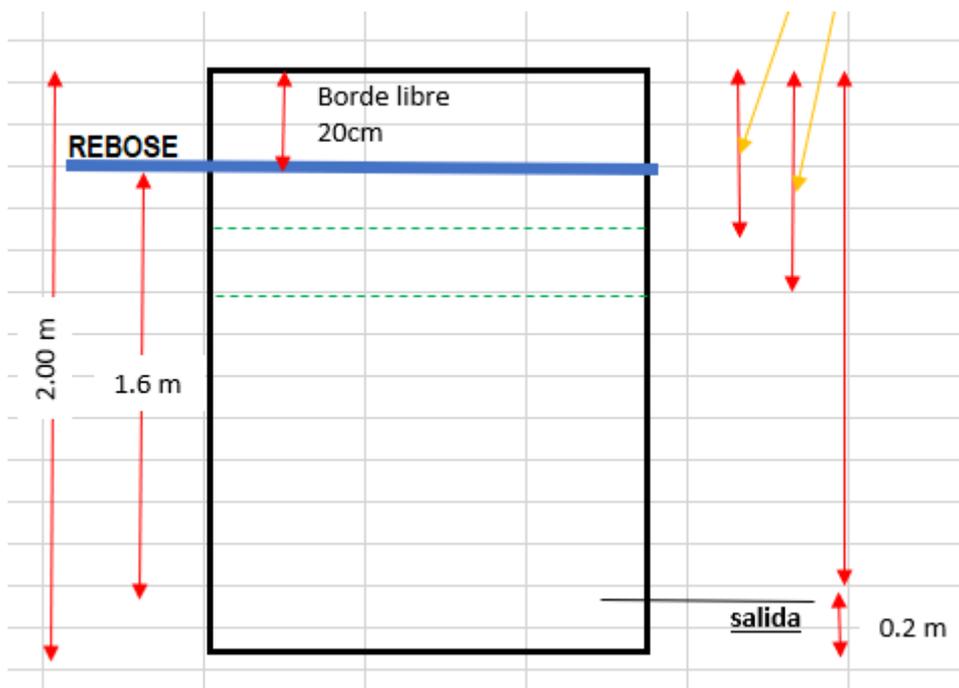
Figura 20

Dimensiones del reservorio del SAP Porcón Bajo

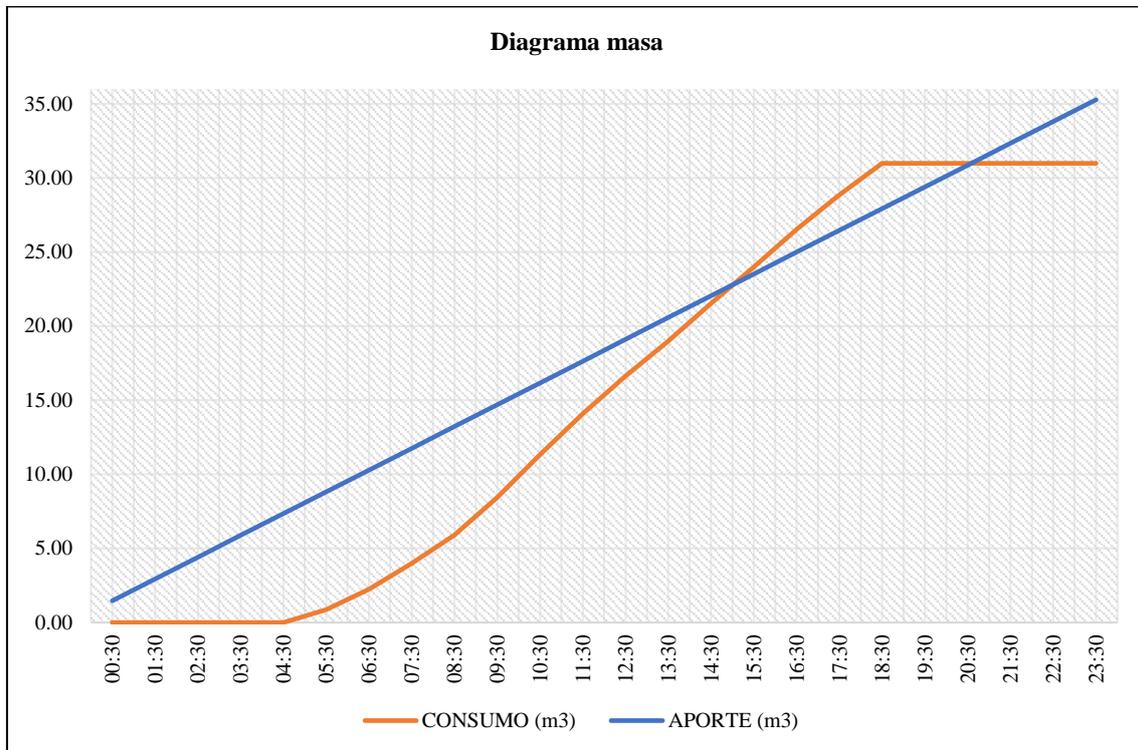
Figura 21

Diagrama de masa de variaciones horarias

Volumen de reservorio real: 10.75 m³

Volumen de regulación: 11.11 m³

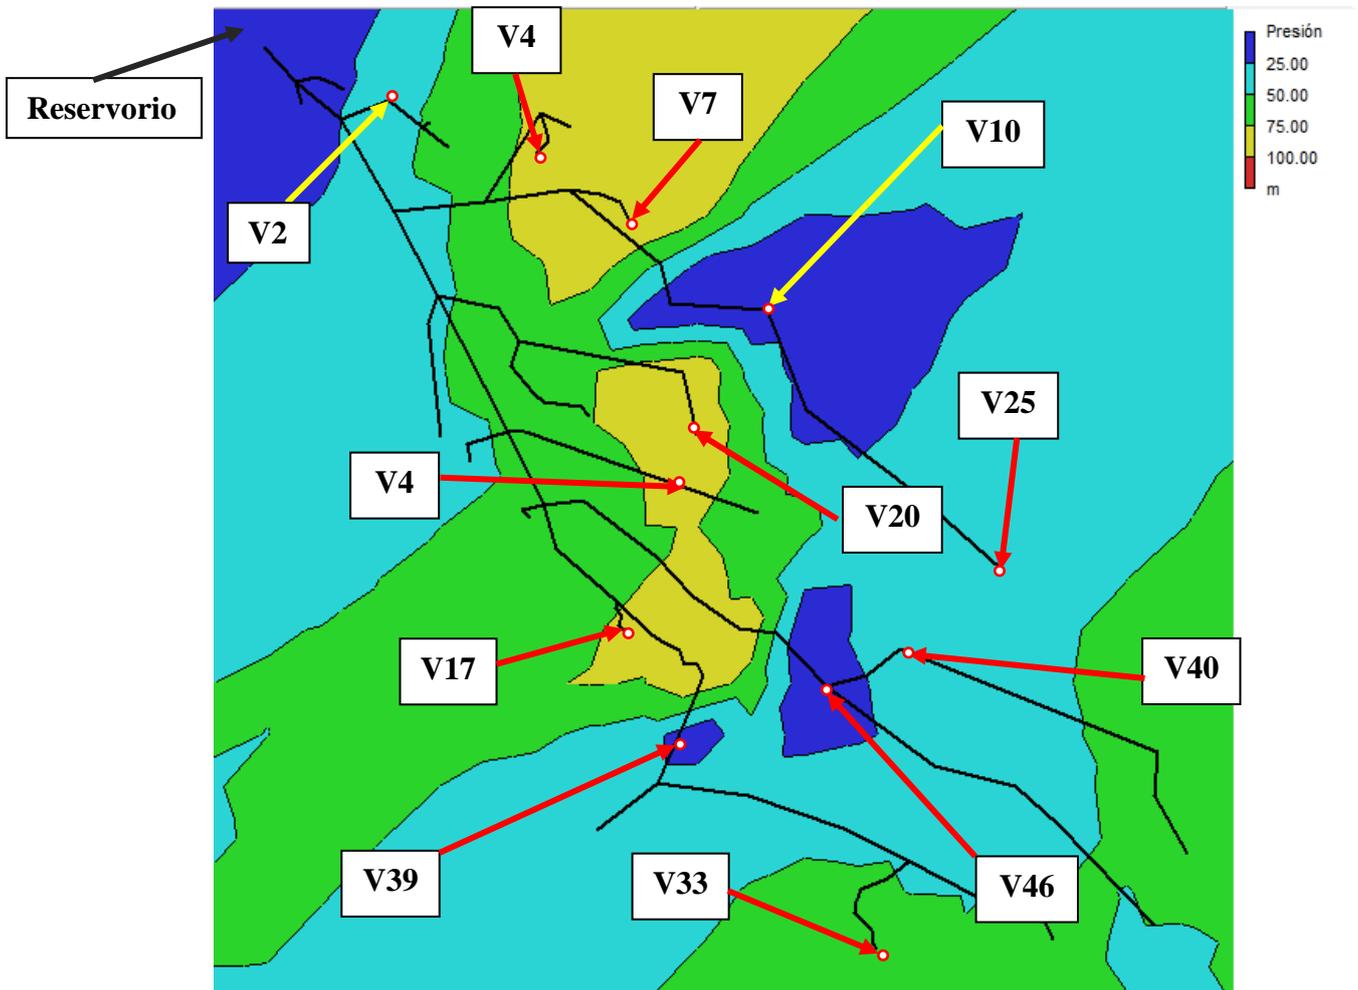
Figura 22

Mapa de presiones

Se realizó la medida de las presiones en las zonas críticas con un manómetro, es decir donde los valores fueron inferiores a 25 mca (metros de columna de agua), y en las zonas con presiones mayores a 100 mca. Los resultados obtenidos se muestran en la tabla 28 en donde se puede observar que las presiones medidas con manómetro y las presiones simuladas en EPANET no se asemejan y presentan una considerable diferencia entre sus valores. Esta discrepancia se debe a que en EPANET un nodo se considera como un conjunto de puntos (viviendas) y, al medir en campo, existen muchas variaciones de cotas, lo que provoca diferencias en los datos obtenidos con el manómetro.

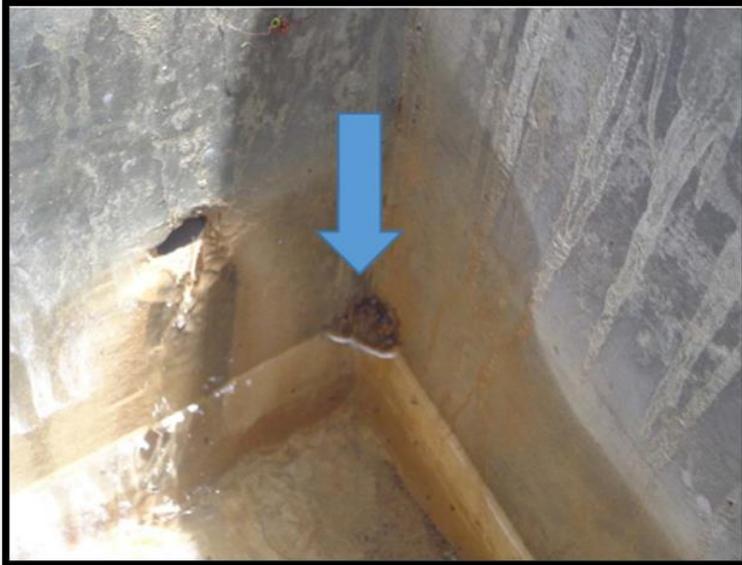
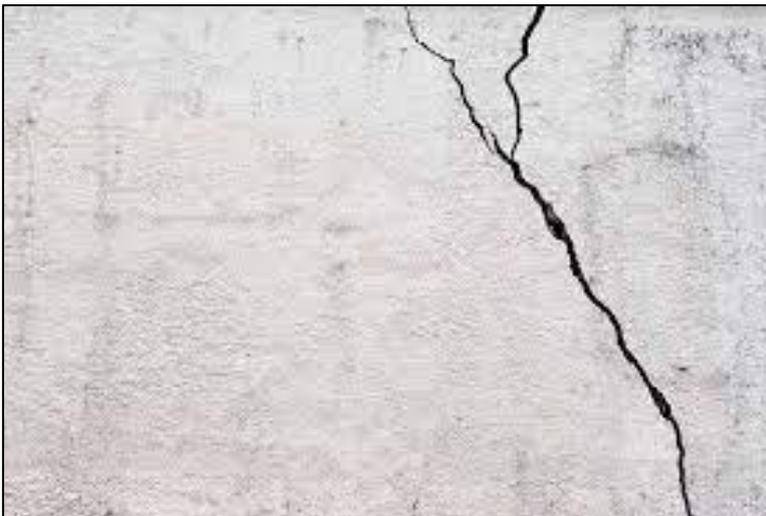
Fotografía 1

Identificación de Patologías en los Elementos del SAP

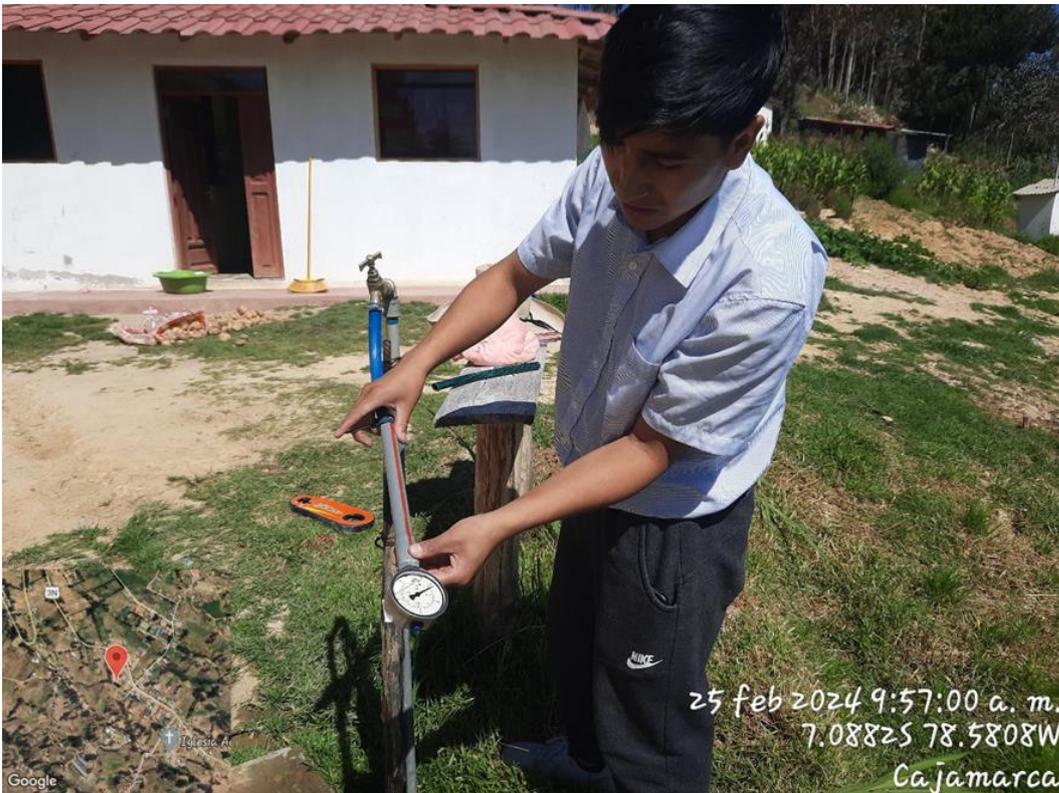
Fotografía 2

Análisis de presiones en las viviendas de Porcón Bajo

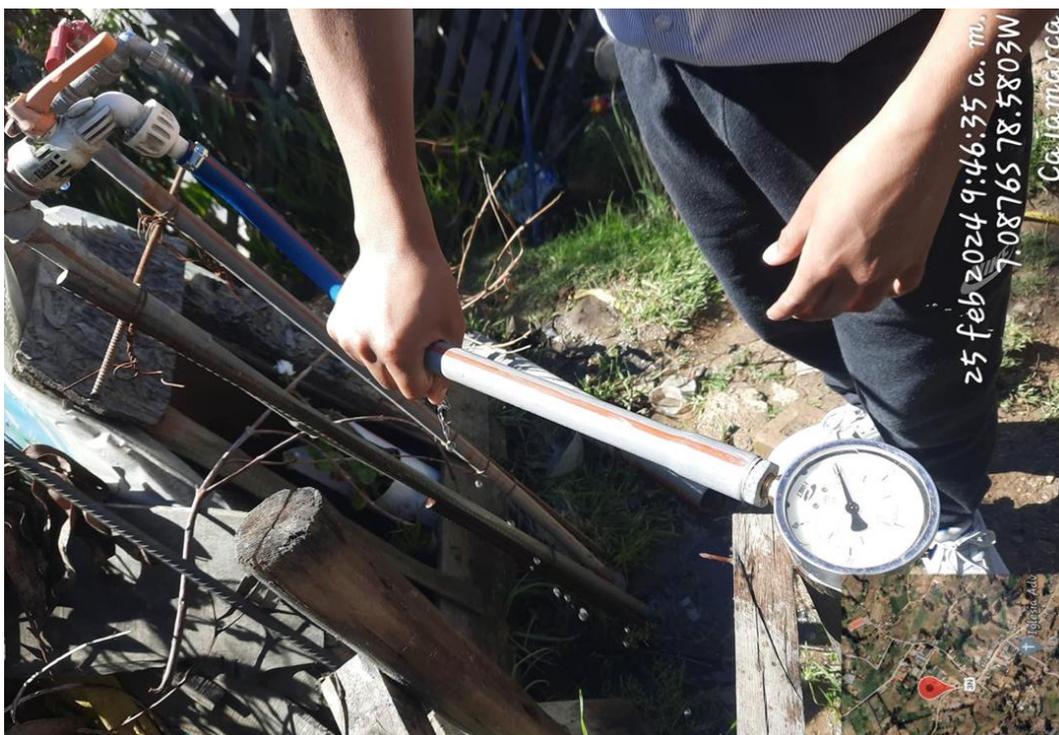
Fotografía 3

Análisis de presiones en otra de las viviendas de Porcón Bajo

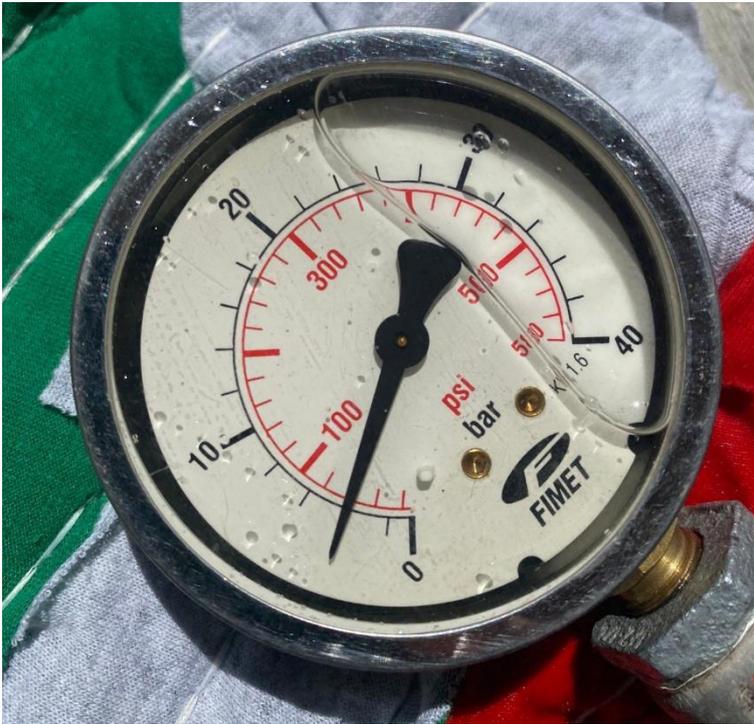
Fotografía 4

Manómetro para el análisis de presiones en las viviendas del SAP Porcón Bajo
