UNIVERSIDAD NACIONAL DE CAJAMARCA

TESIS

“ANÁLISIS DEL DESEMPEÑO SISMORRESISTENTE DE UN EDIFICIO DE CUATRO PISOS PARA TALLERES Y AULAS TECNOLÓGICAS DE USO MÚLTIPLE CENTRO DE FORMACIÓN PROFESIONAL SENATI - CAJAMARCA”

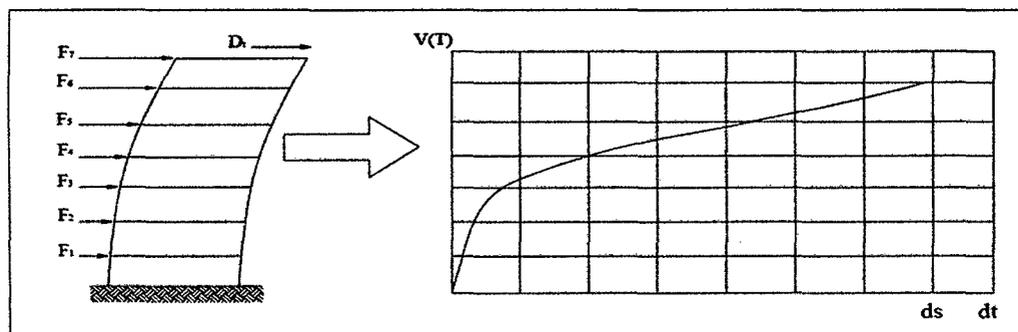
Figura 2. 1. Esquema de la técnica del Pushover. Fuente: (OSORIO, 2006).

Con el uso de esta técnica es posible apreciar la secuencia del agrietamiento, la aparición de rótulas plásticas y fallas en los componentes estructurales, hasta que se excede el desplazamiento esperado o hasta que la estructura colapsa.

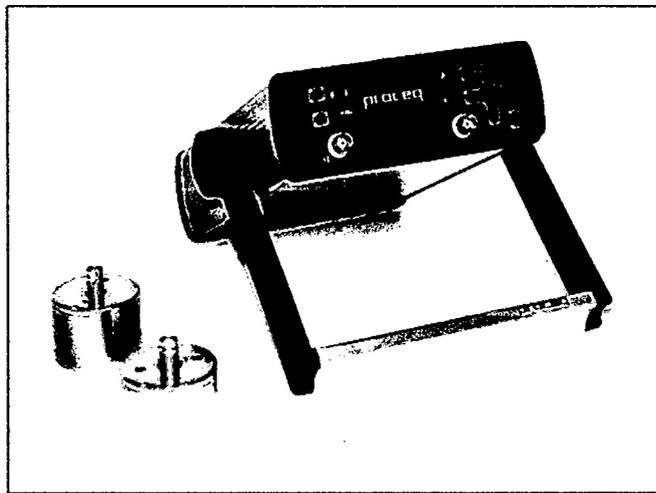
Figura 2. 19. Electro-acústico. Fuente: (F. ORTEGA, 2007)

Se pueden utilizar métodos combinados, que permitan obtener más exactitud en la estimación de la resistencia del concreto. Frecuentemente, se combina el método de la Velocidad de Impulsos de Ultrasonidos con el método Esclerométrico.

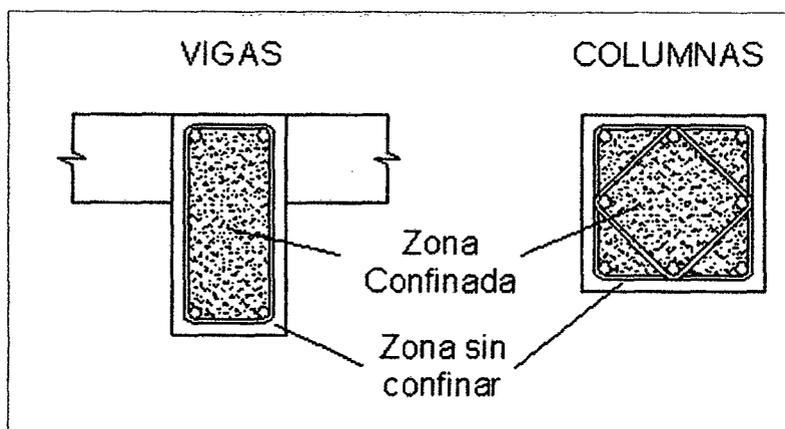
En los elementos de concreto armado parte del concreto está confinado por el acero de refuerzo mientras que la zona de recubrimiento se encuentra sin confinar. La figura 2.25 muestra la sección transversal de una viga y una columna, las zonas de concreto confinado se indican sombreadas.

Figura 2. 24. Sección Típica De Viga Y Columna.

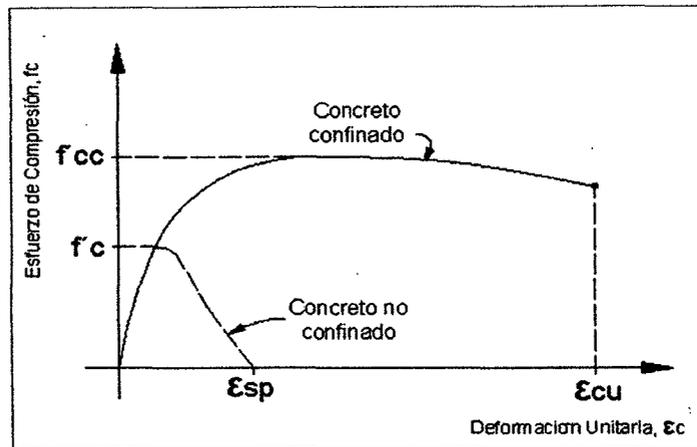
El comportamiento del concreto confinado es significativamente mejor que el del concreto sin confinar, no solo en lo que respecta al esfuerzo máximo sino fundamentalmente a que la deformación de falla o rotura aumenta significativamente (figura 2.26)

Figura 2. 25. Curva De Esfuerzo Deformación Para El Concreto Confinado Y Sin Confinar. **Fuente:** (Fernandez V., 2006, pág. 171)

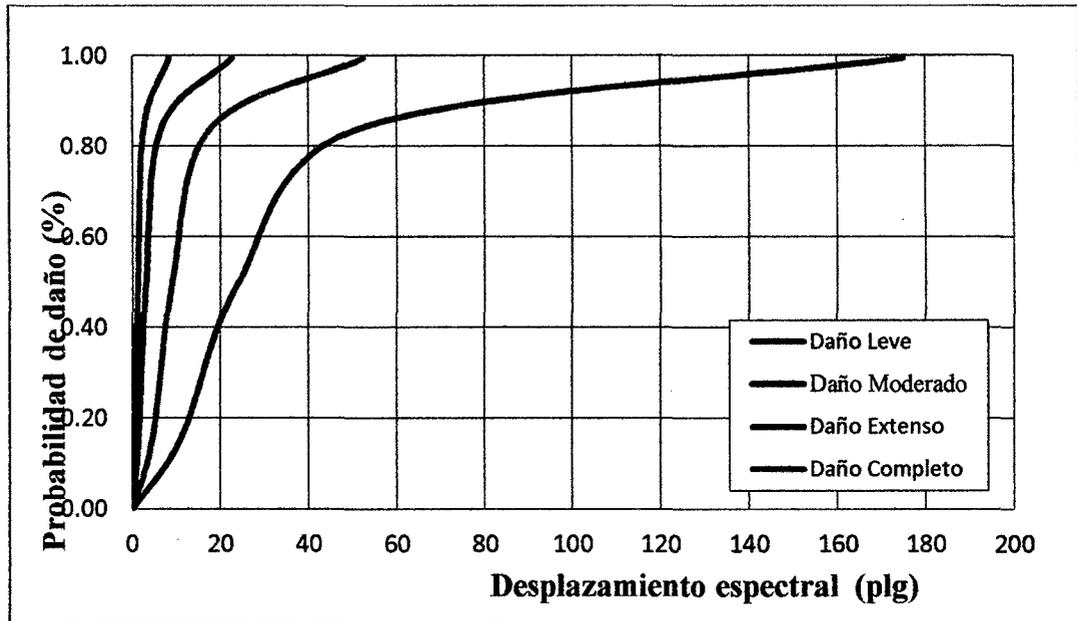
Figura 4. 31 Curva de fragilidad Estructural para Nivel de Diseño sísmico Alto. DAÑO ESTRUCTURAL C2M.

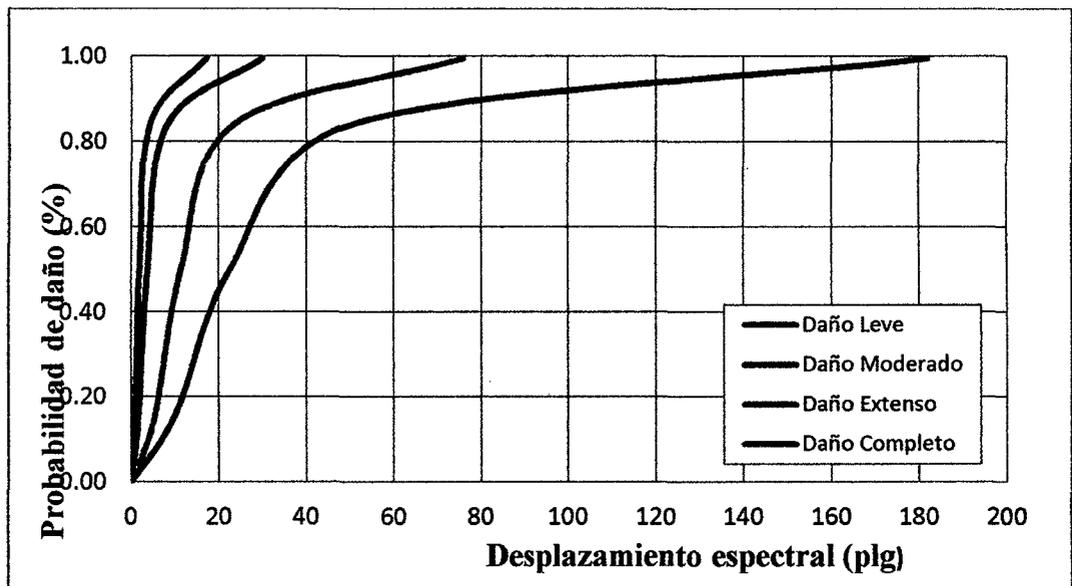
Figura 4. 32 Curva de fragilidad Estructural para Nivel de Diseño sísmico Alto. NO DAÑO ESTRUCTURAL C2M.

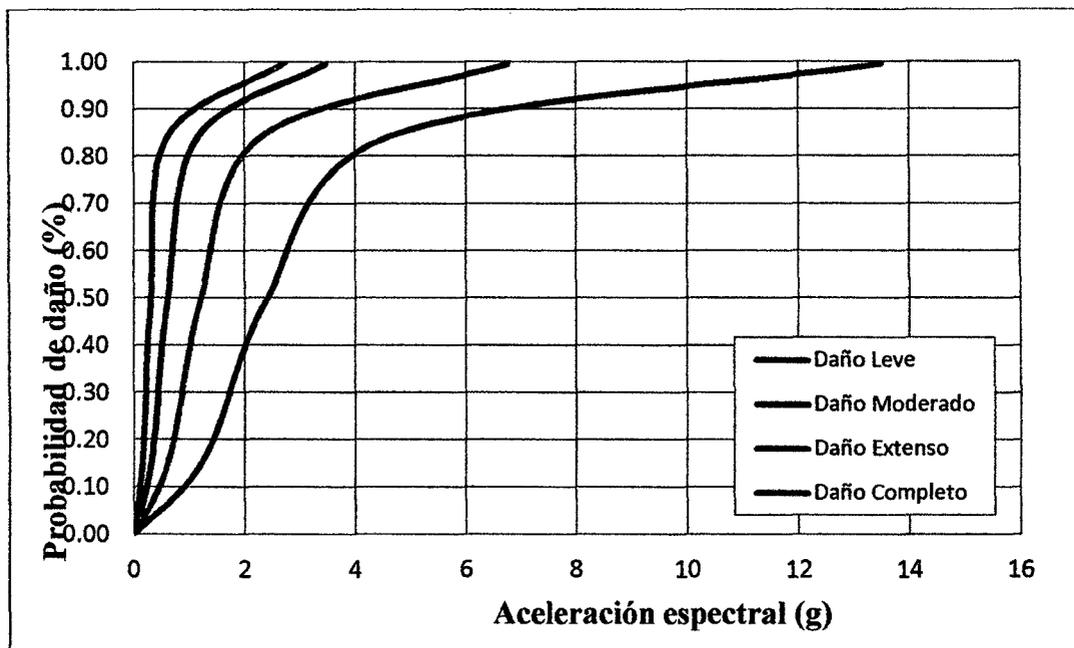
Figura 4. 33. Curva de fragilidad Estructural para Nivel de Diseño sísmico Alto. DAÑO EN CONTENIDO C2M.

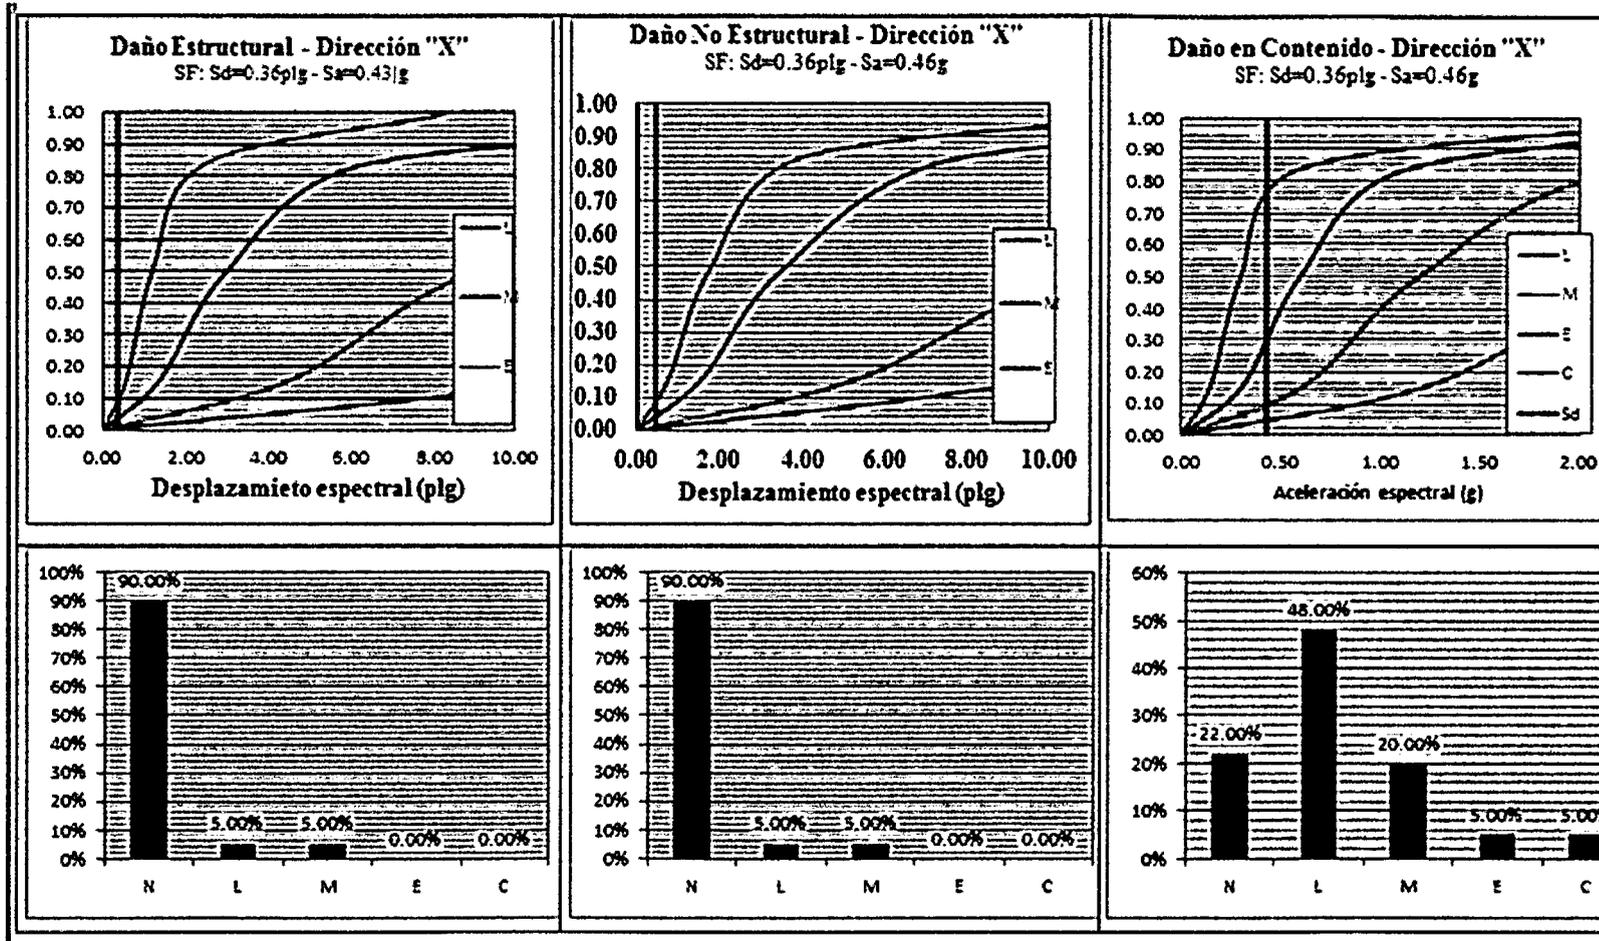
Figura 4. 34 Estimación de daño para nivel de movimiento sísmico frecuente dirección "X" modulo A.

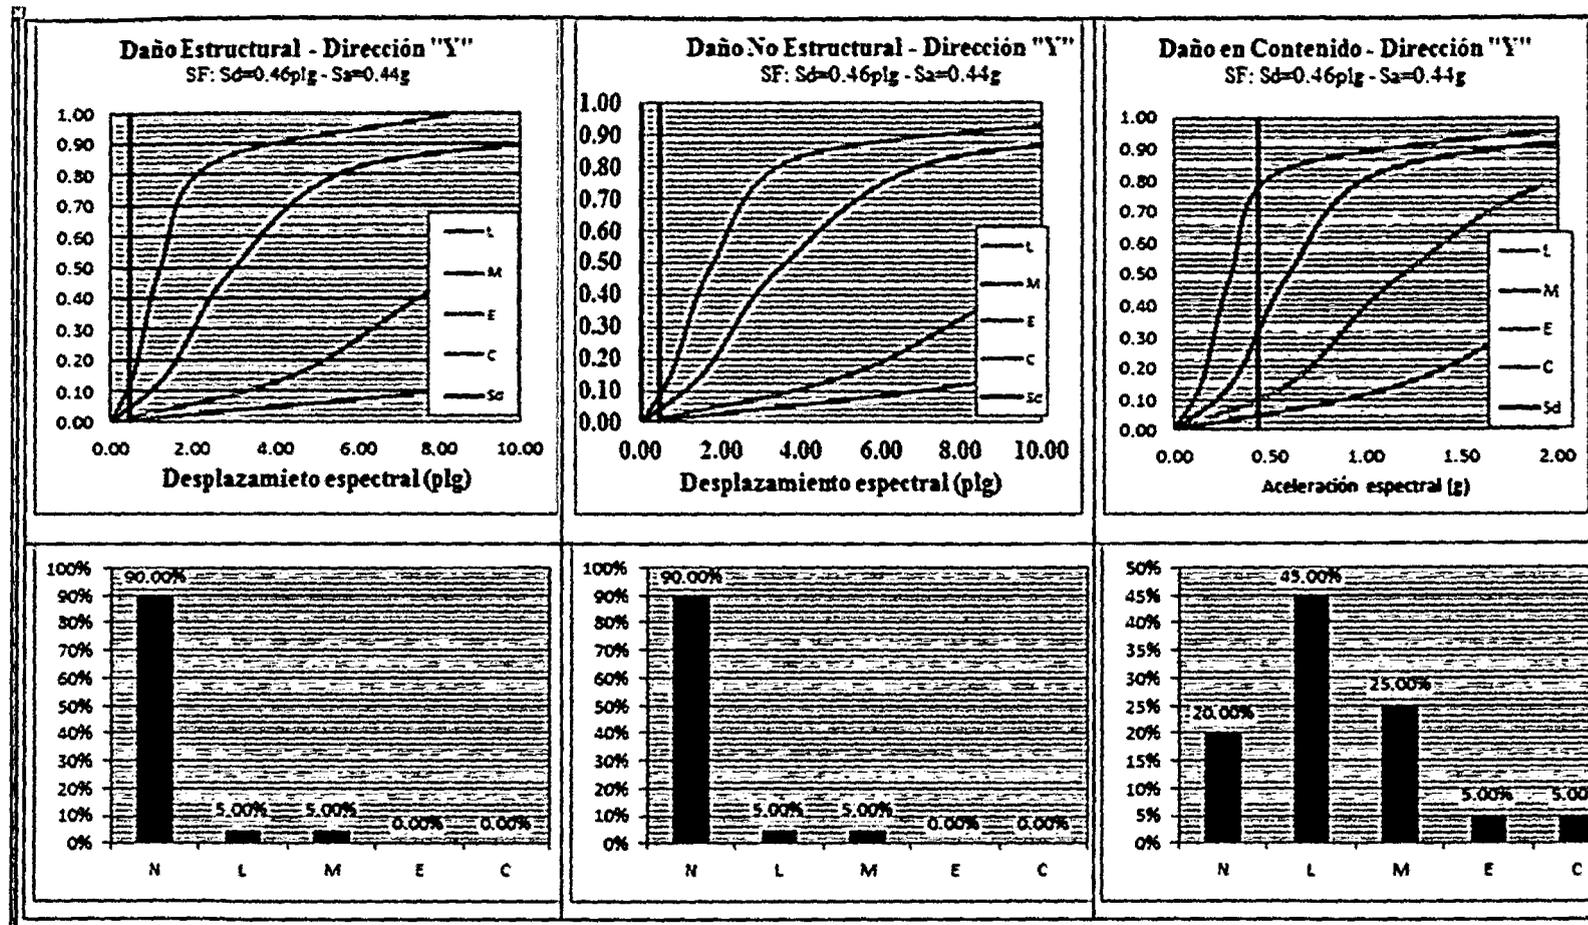
Figura 4. 35. Estimación de daño para nivel de movimiento sísmico frecuente dirección "Y" modulo A.

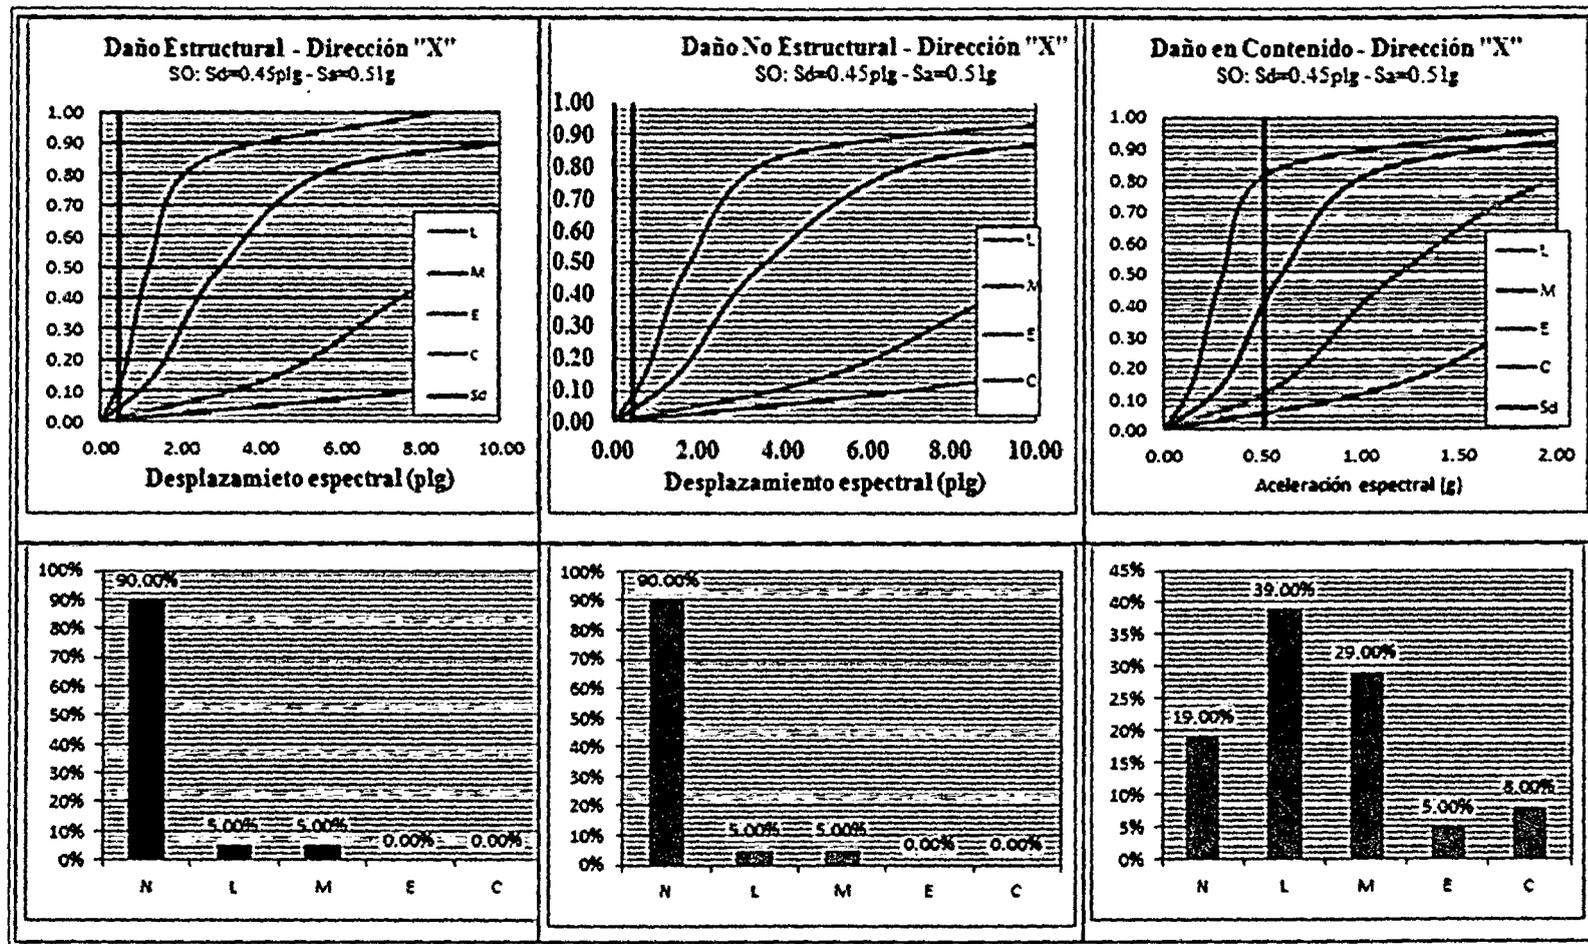
Figura 4. 36. Estimación de daño para nivel de movimiento sísmico Ocasional dirección "X" modulo A.

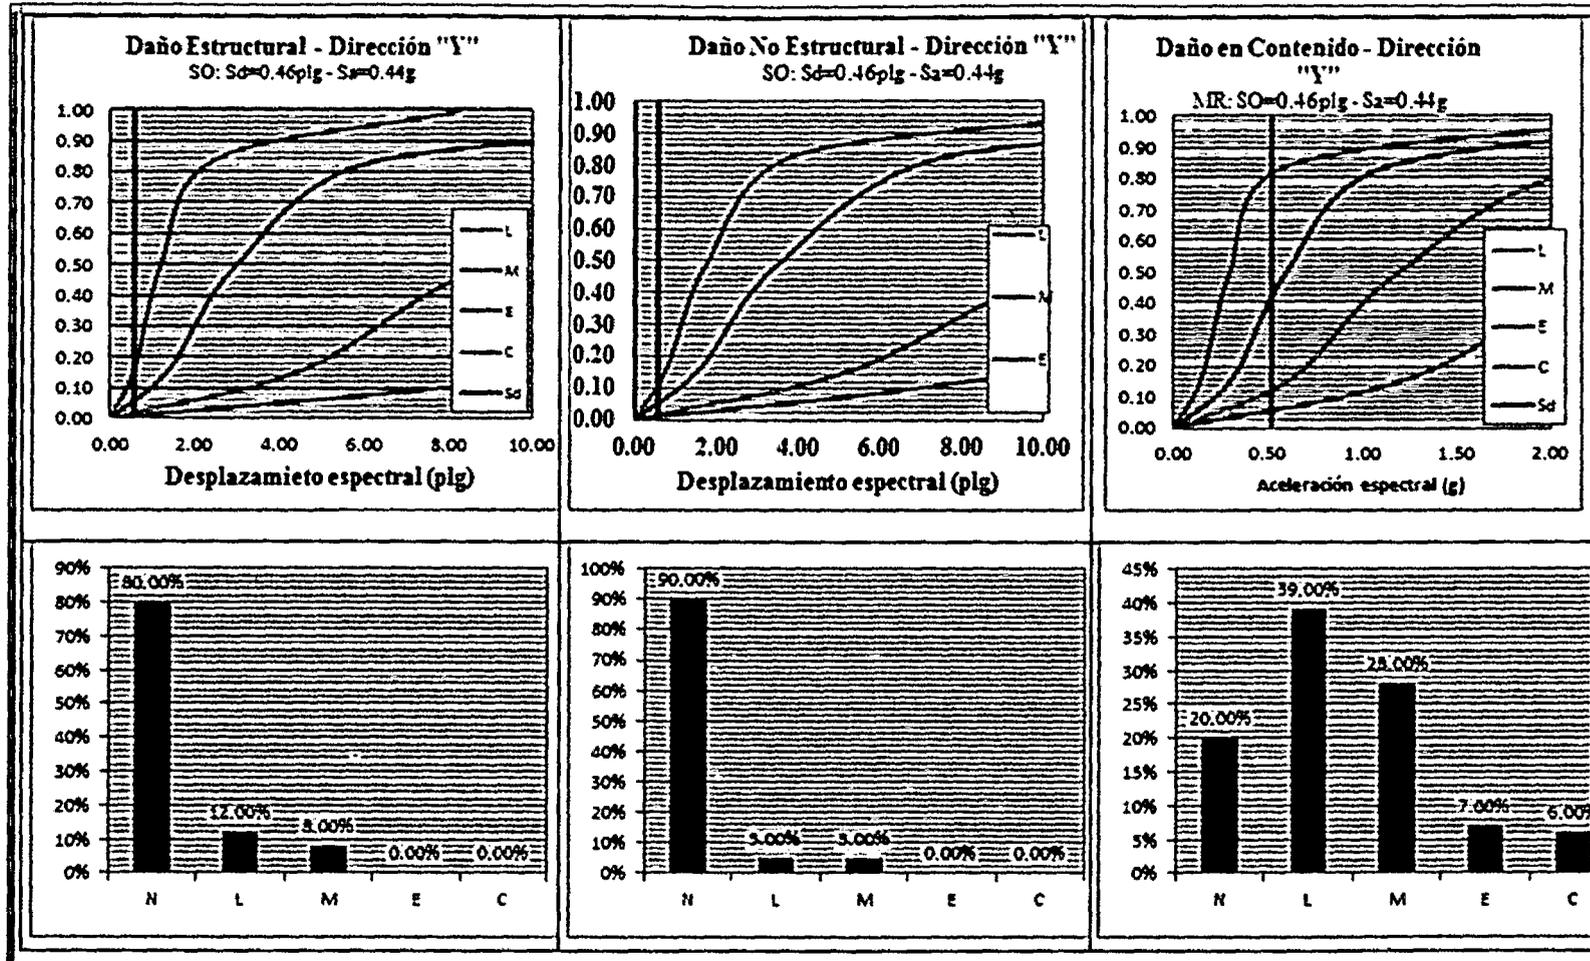
Figura 4. 37. Estimación de daño para nivel de movimiento sísmico Ocasional dirección "Y" modulo A.

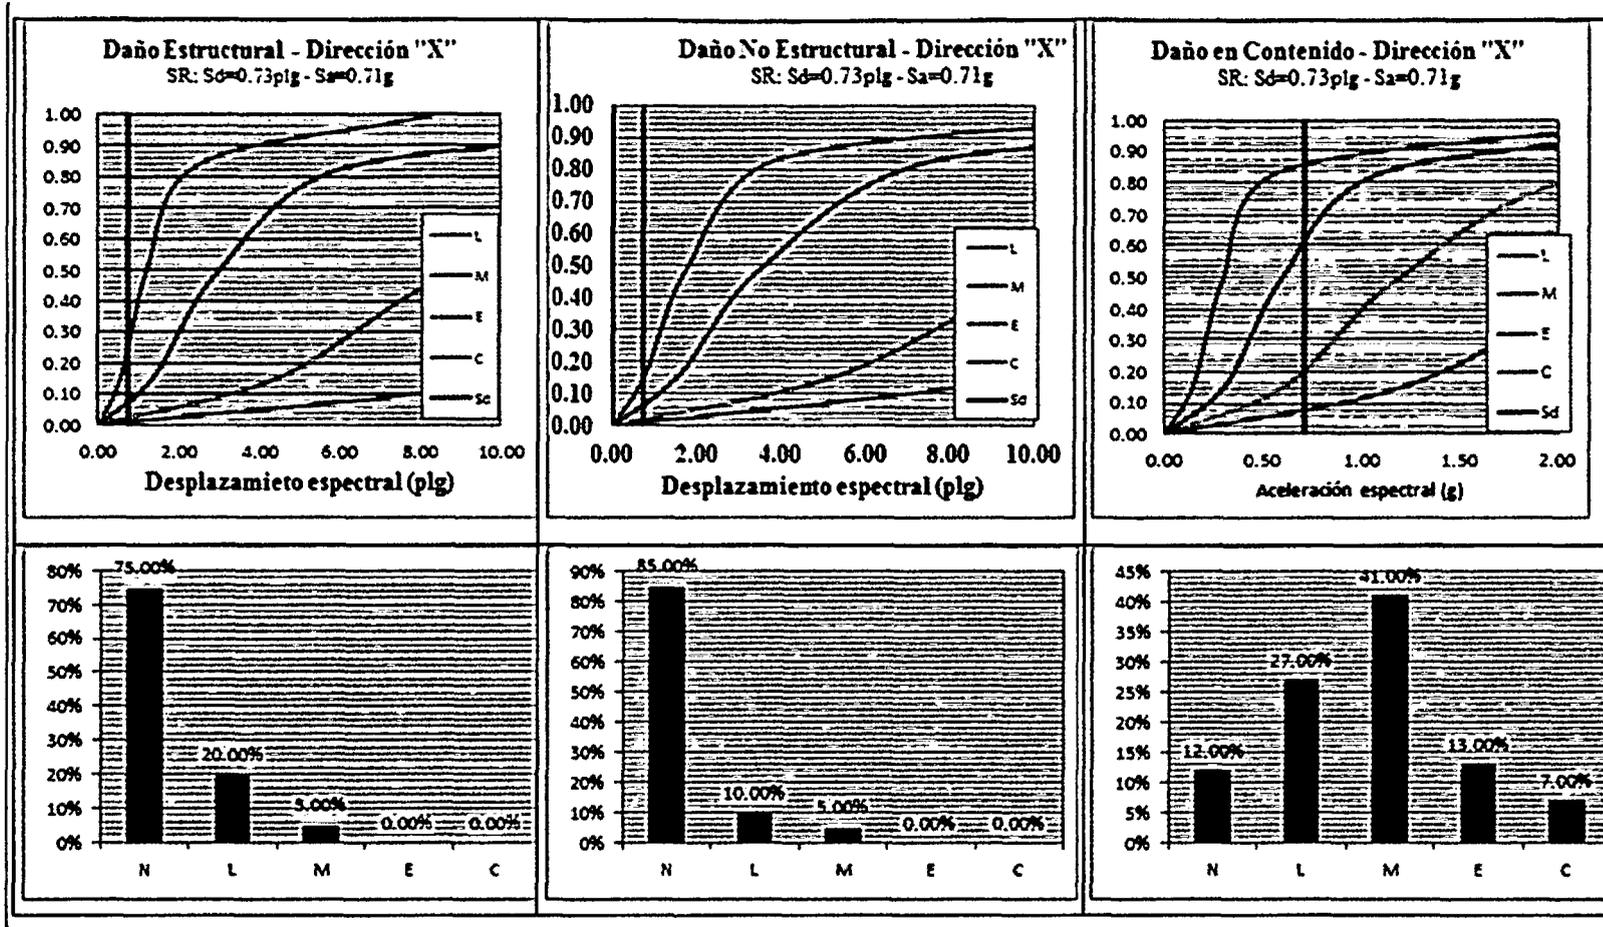
Figura 4.38. Estimación de daño para nivel de movimiento sísmico raro dirección "X" modulo A.

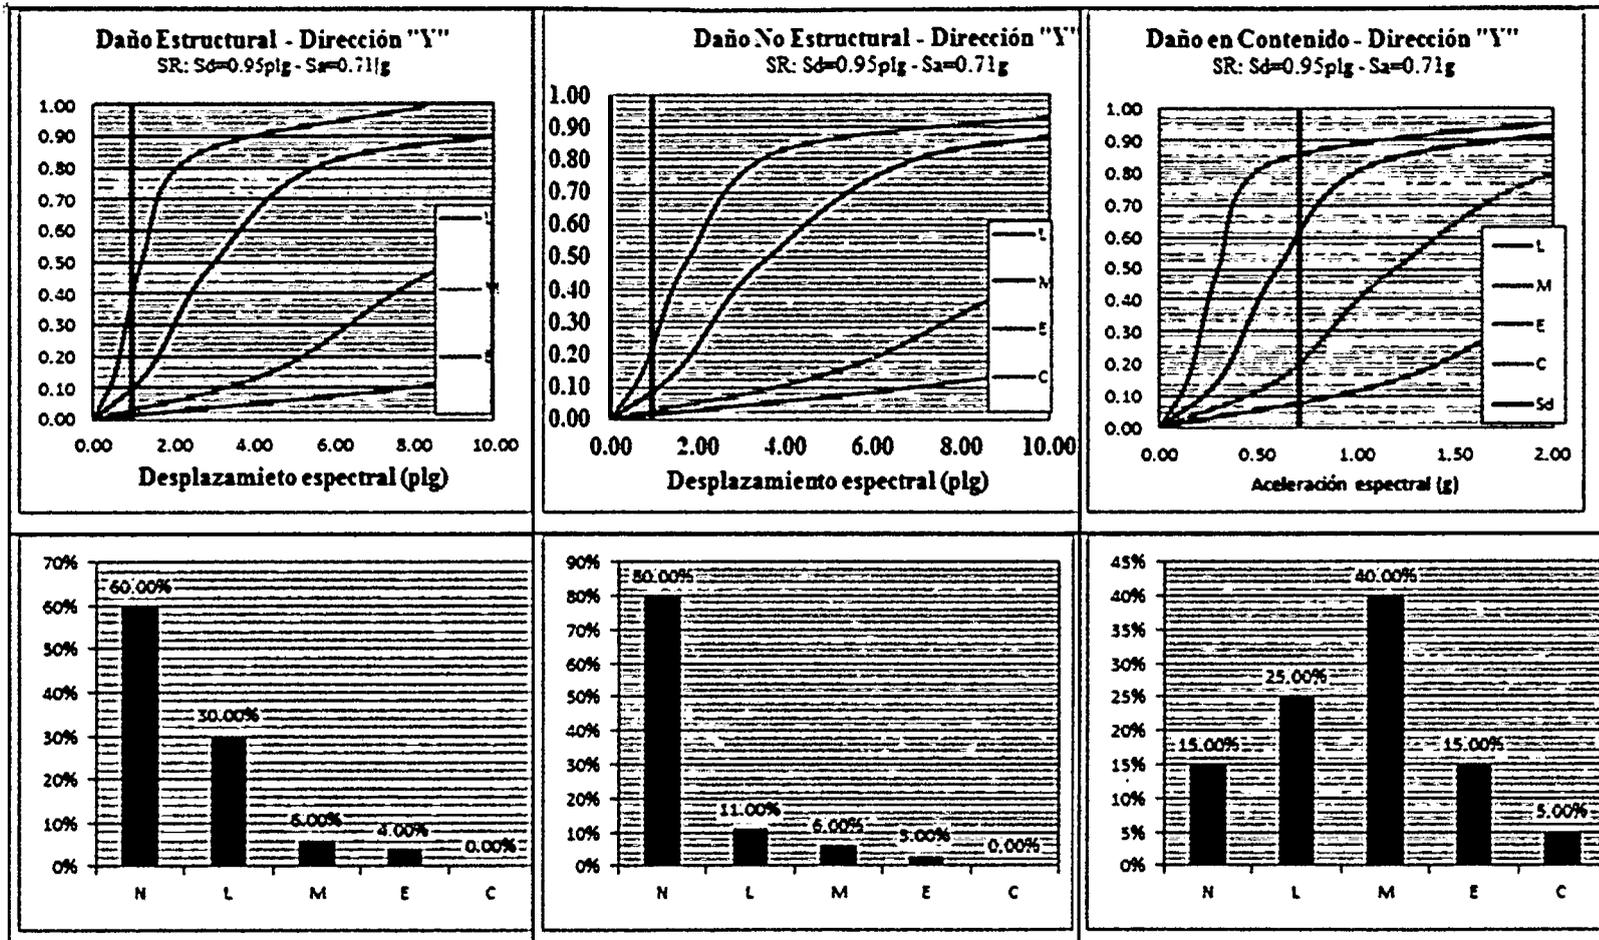
Figura 4.39. Estimación de daño para nivel de movimiento sísmico raro dirección "Y" modulo A.

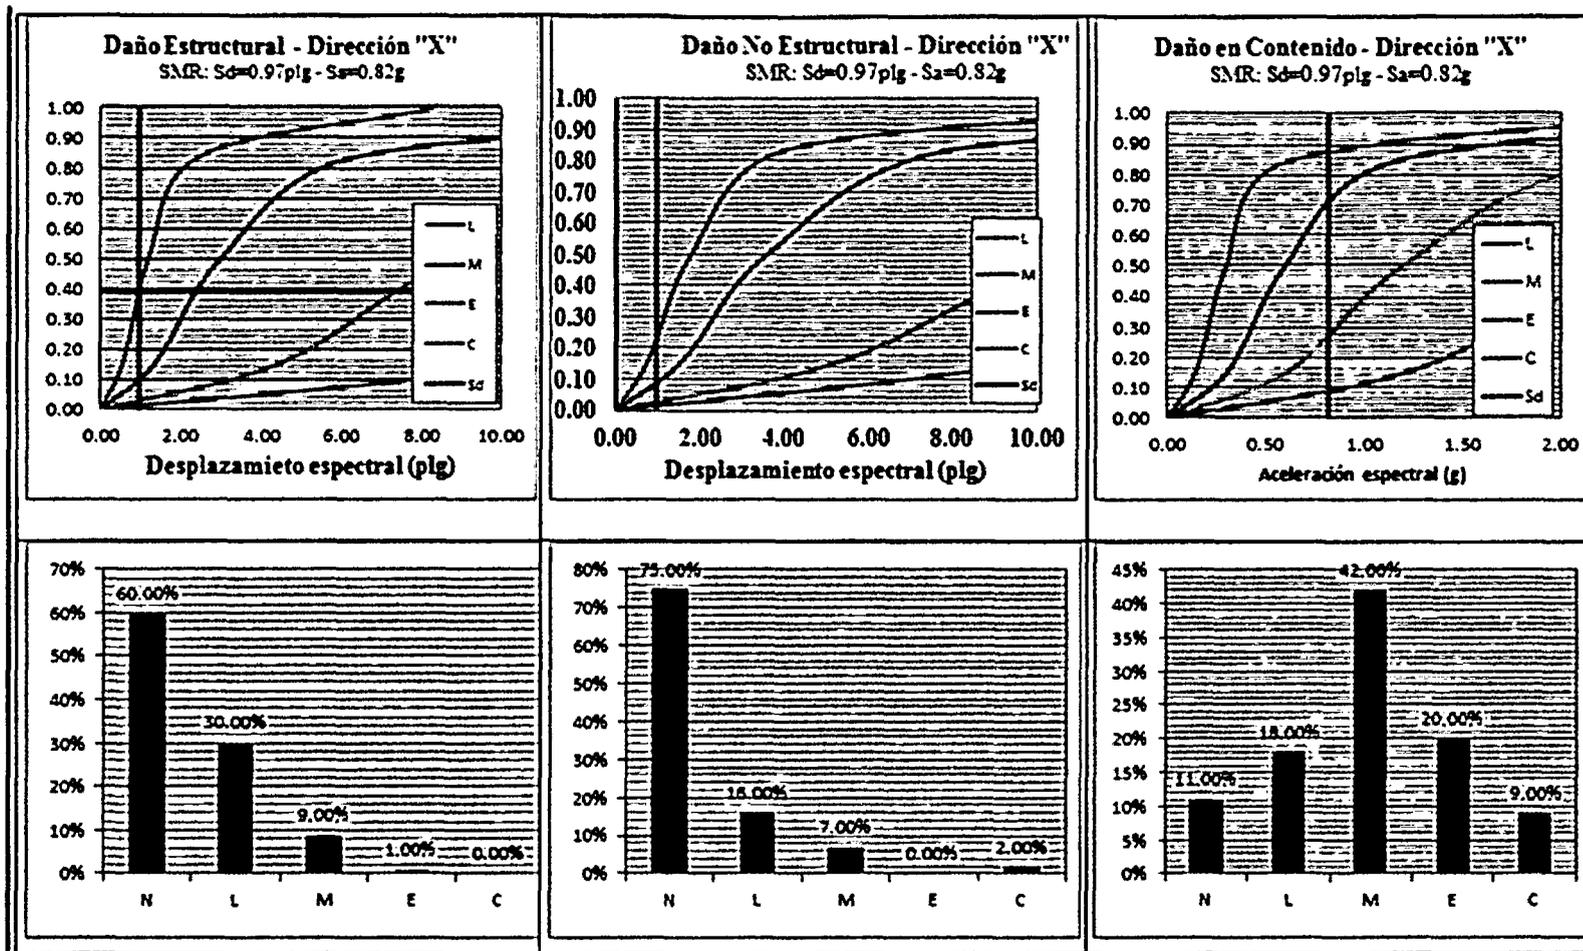
Figura 4. 40. Estimación de daño para nivel de movimiento sísmico muy raro dirección "X" modulo A.

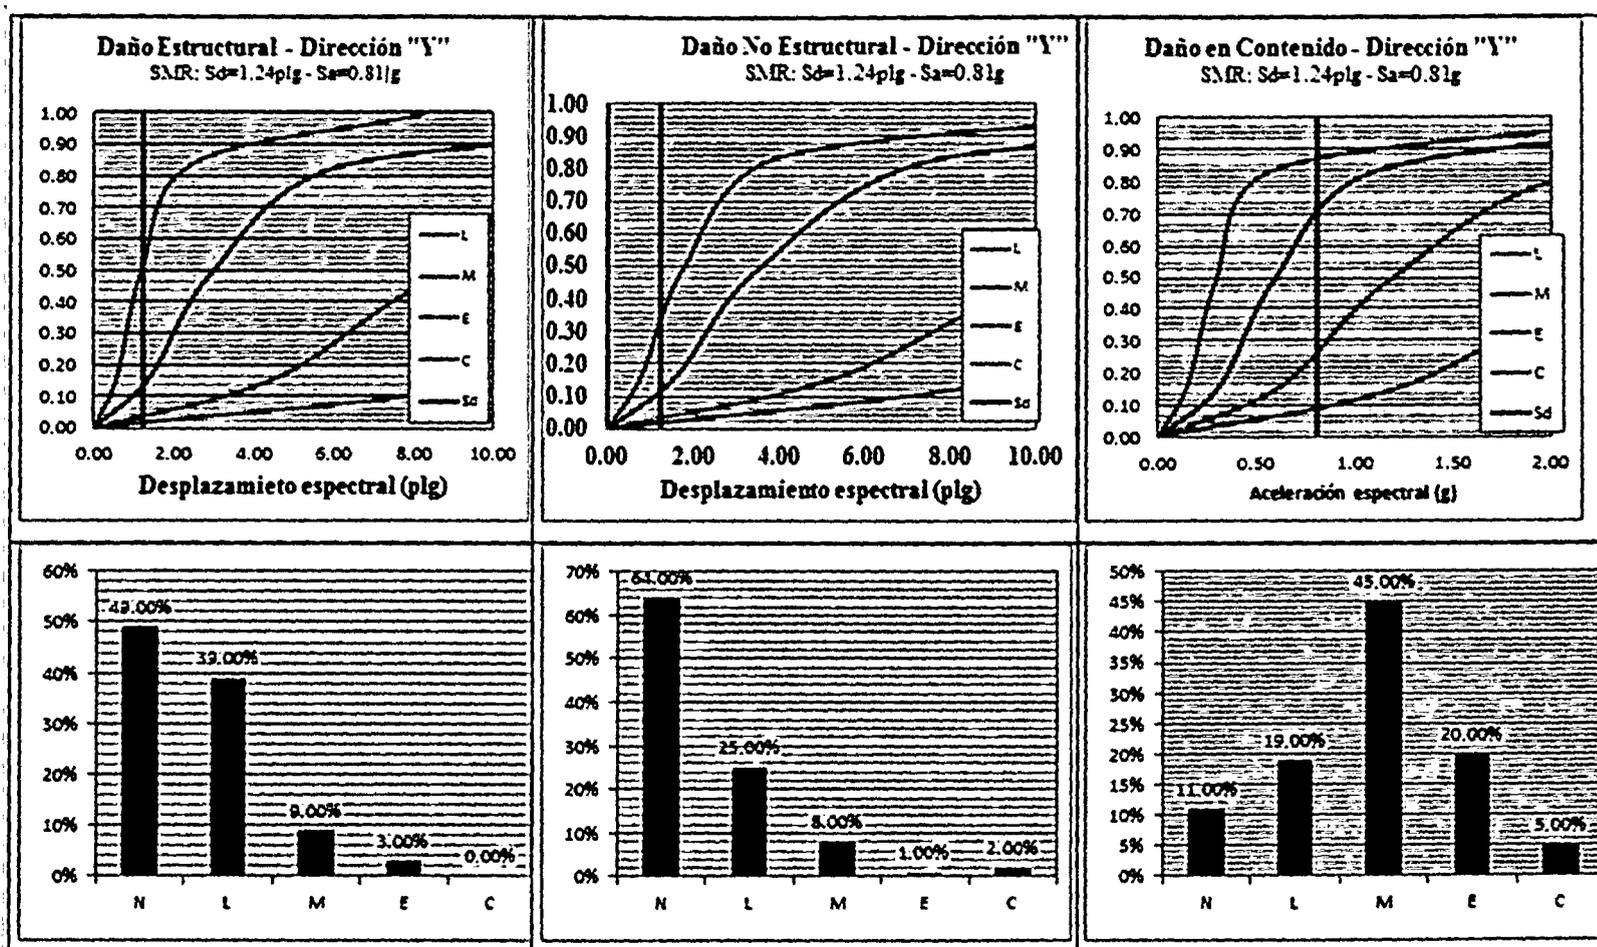
Figura 4. 41. Estimación de daño para nivel de movimiento sísmico muy raro dirección "Y" modulo A.

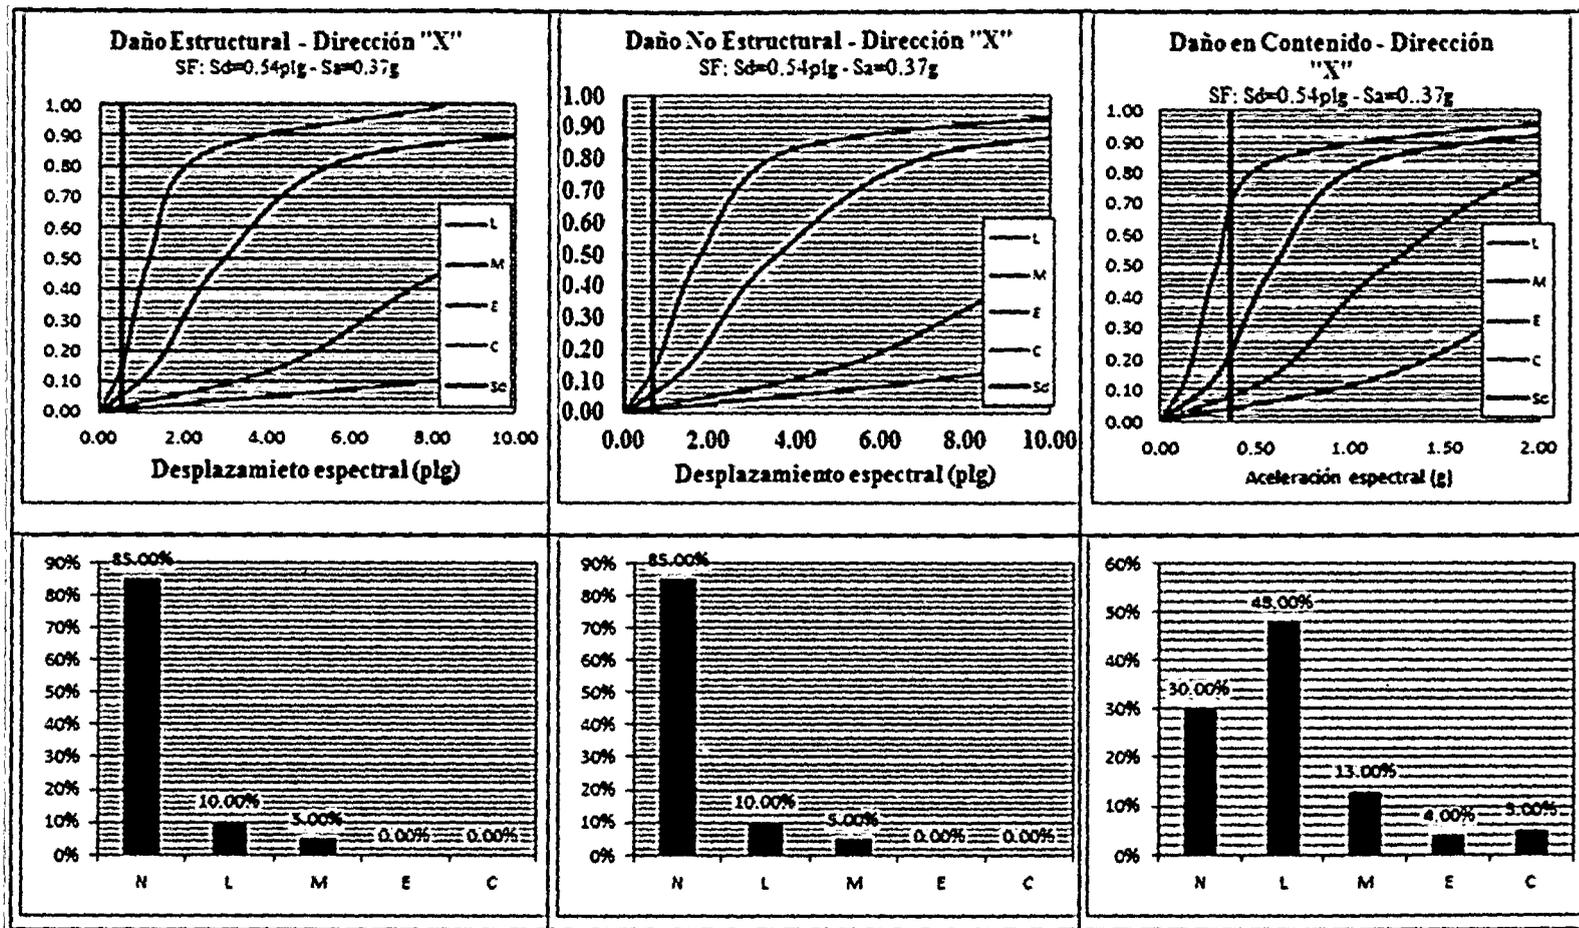
Figura 4. 42. Estimación de daño para nivel de movimiento sísmico frecuente dirección "X" modulo B.

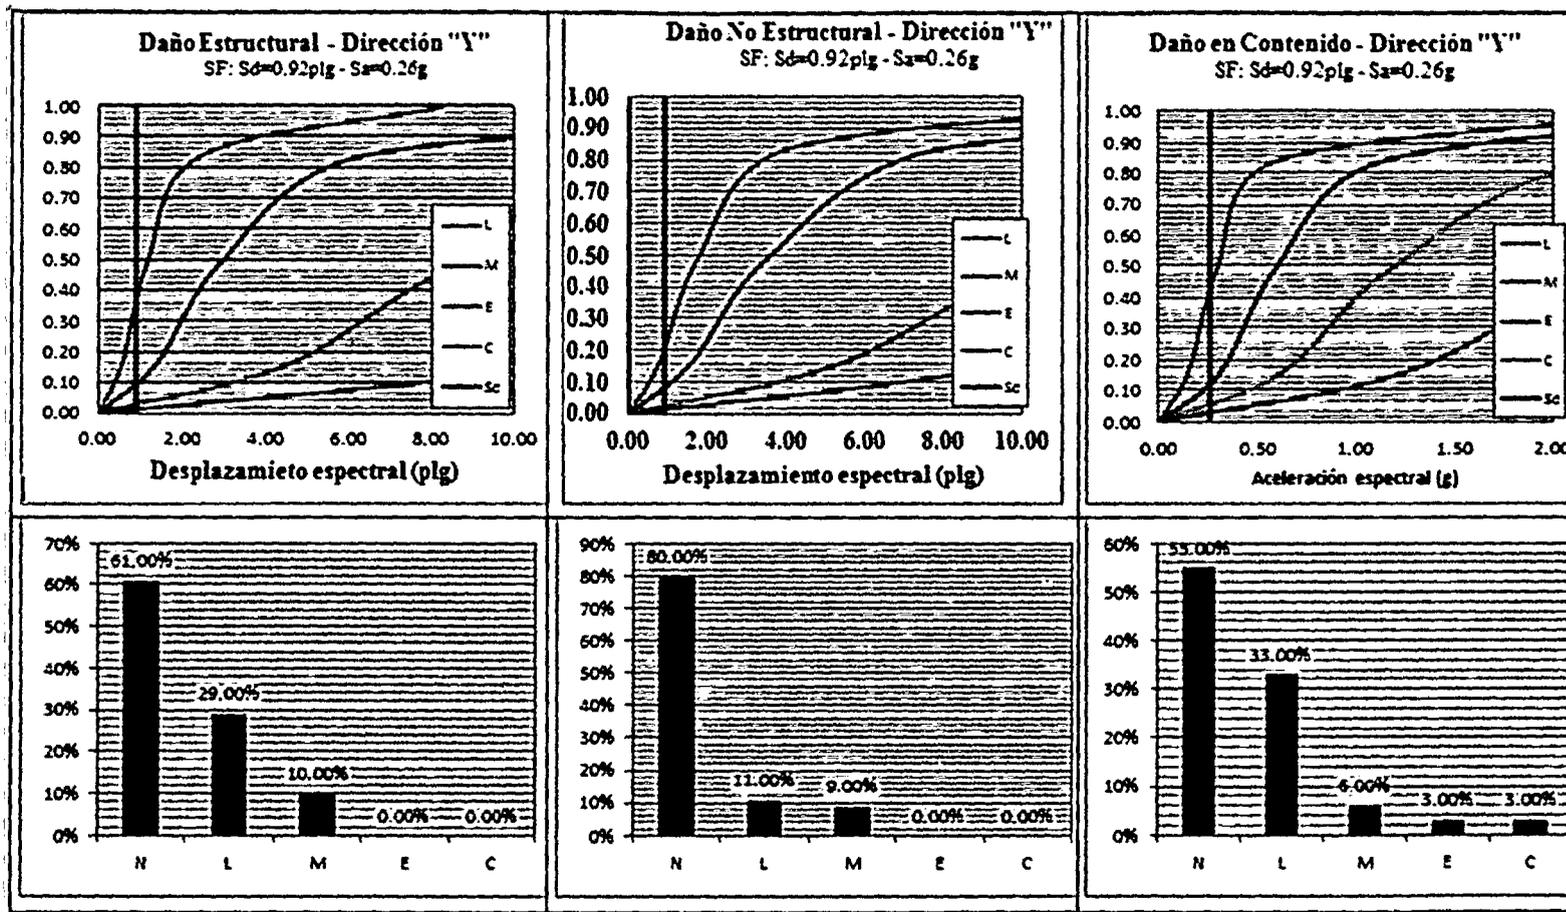
Figura 4. 43. Estimación de daño para nivel de movimiento sísmico frecuente dirección "Y" modulo B.

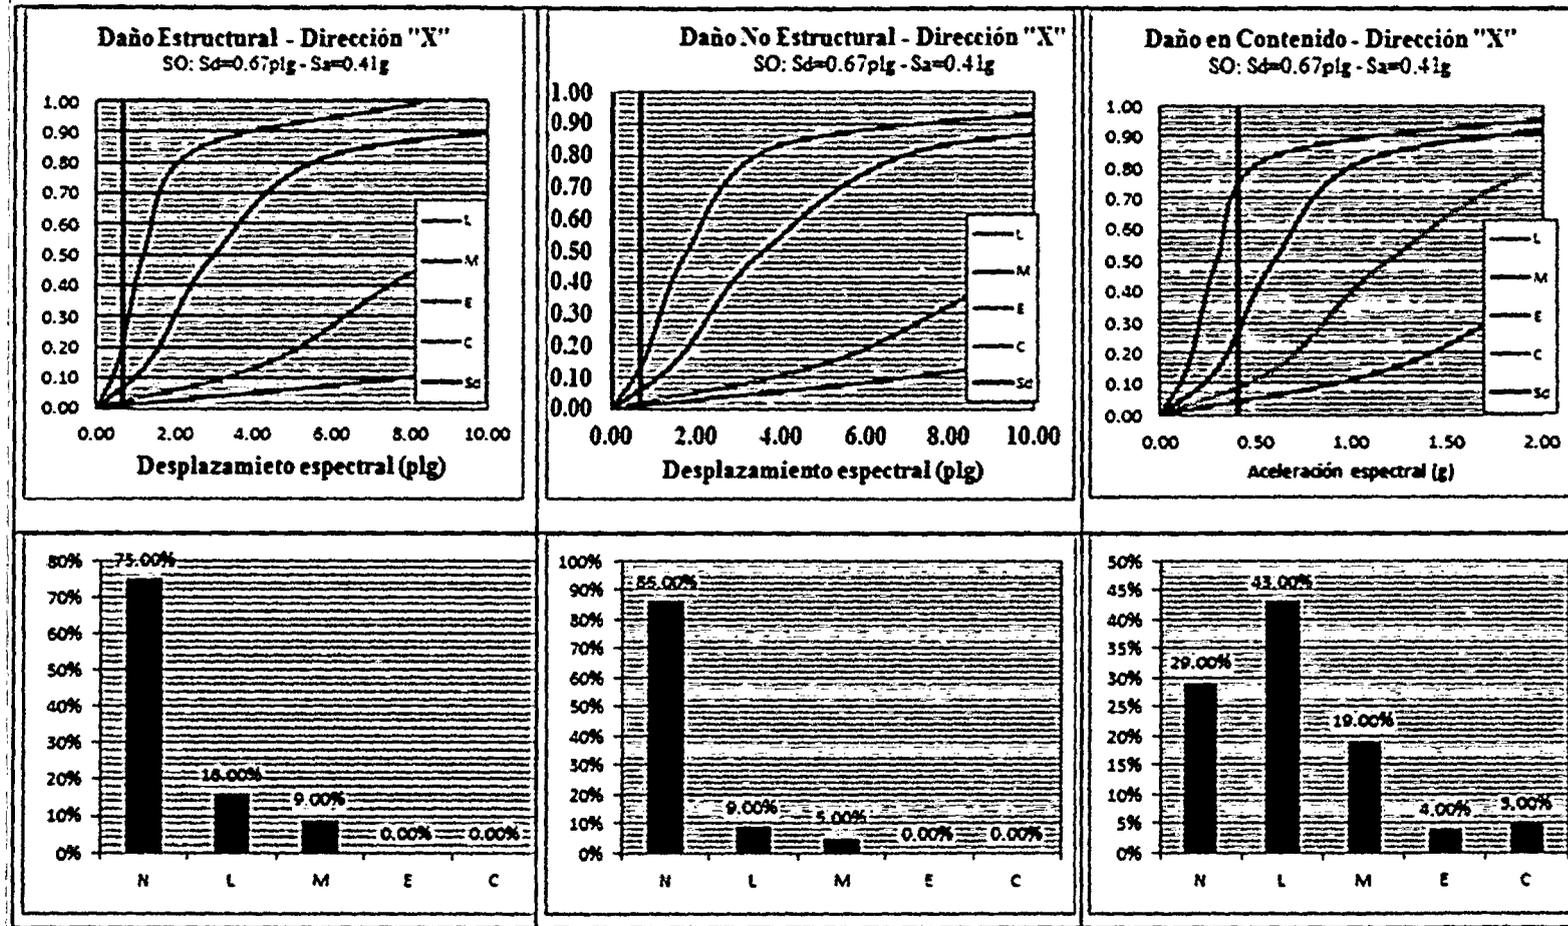
Figura 4. 44. Estimación de daño para nivel de movimiento sísmico ocasional dirección "X" modulo B.

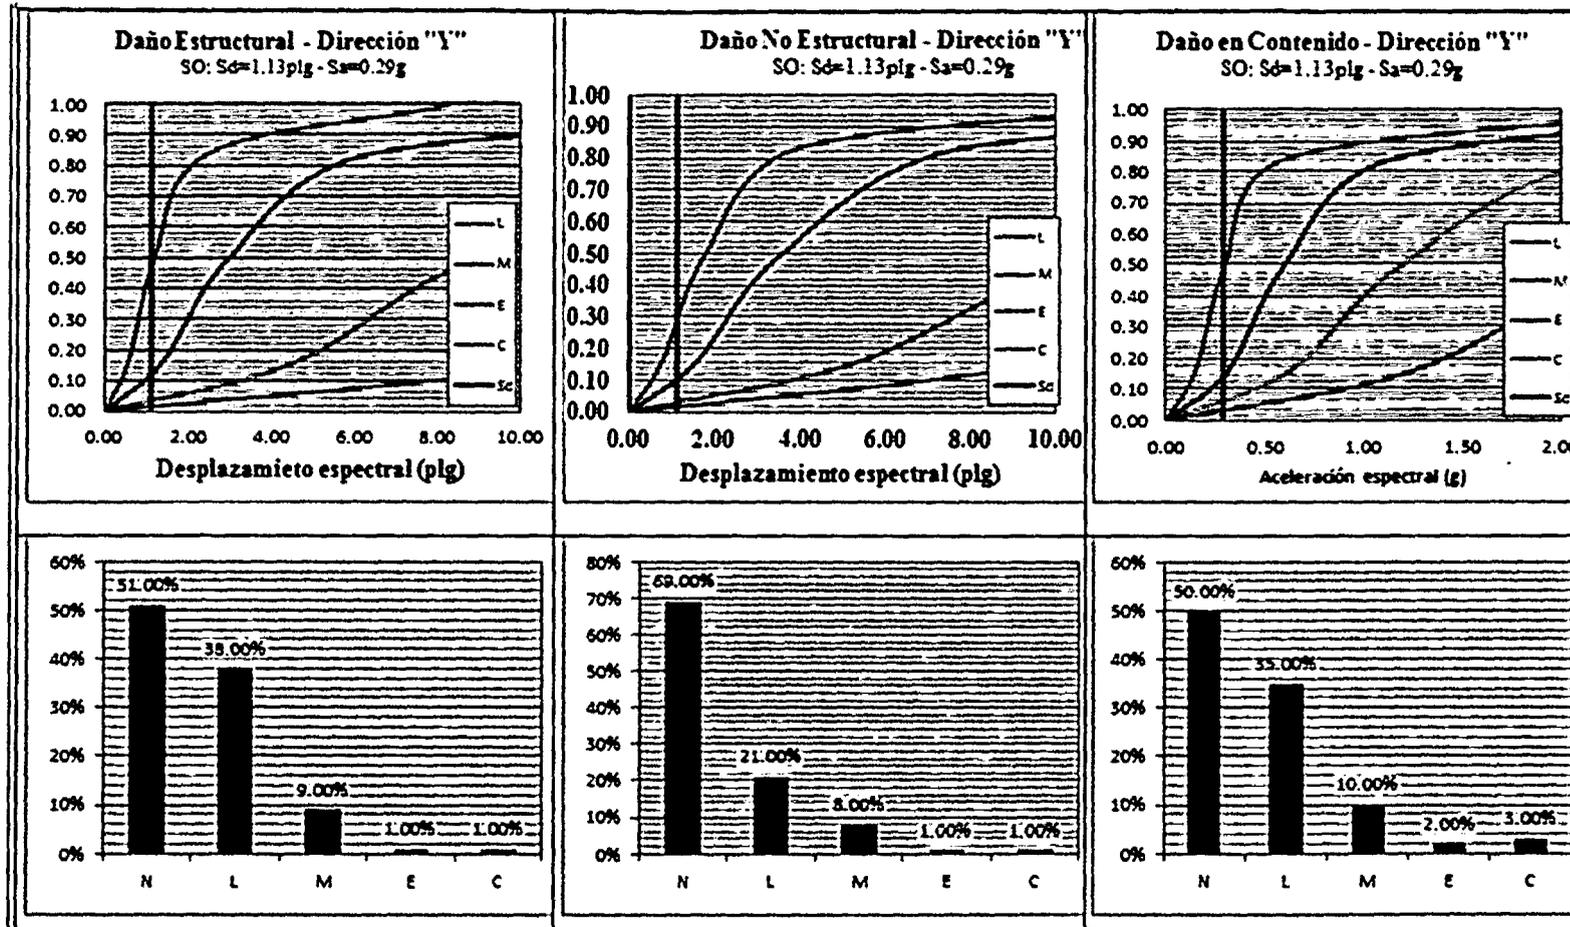
Figura 4. 45. Estimación de daño para nivel de movimiento sísmico ocasional dirección "Y" modulo B.
