UNIVERSIDAD NACIONAL DE CAJAMARCA

TESIS

“ANÁLISIS DEL DESEMPEÑO SISMORRESISTENTE DE UN EDIFICIO DE CUATRO PISOS PARA TALLERES Y AULAS TECNOLÓGICAS DE USO MÚLTIPLE CENTRO DE FORMACIÓN PROFESIONAL SENATI - CAJAMARCA”

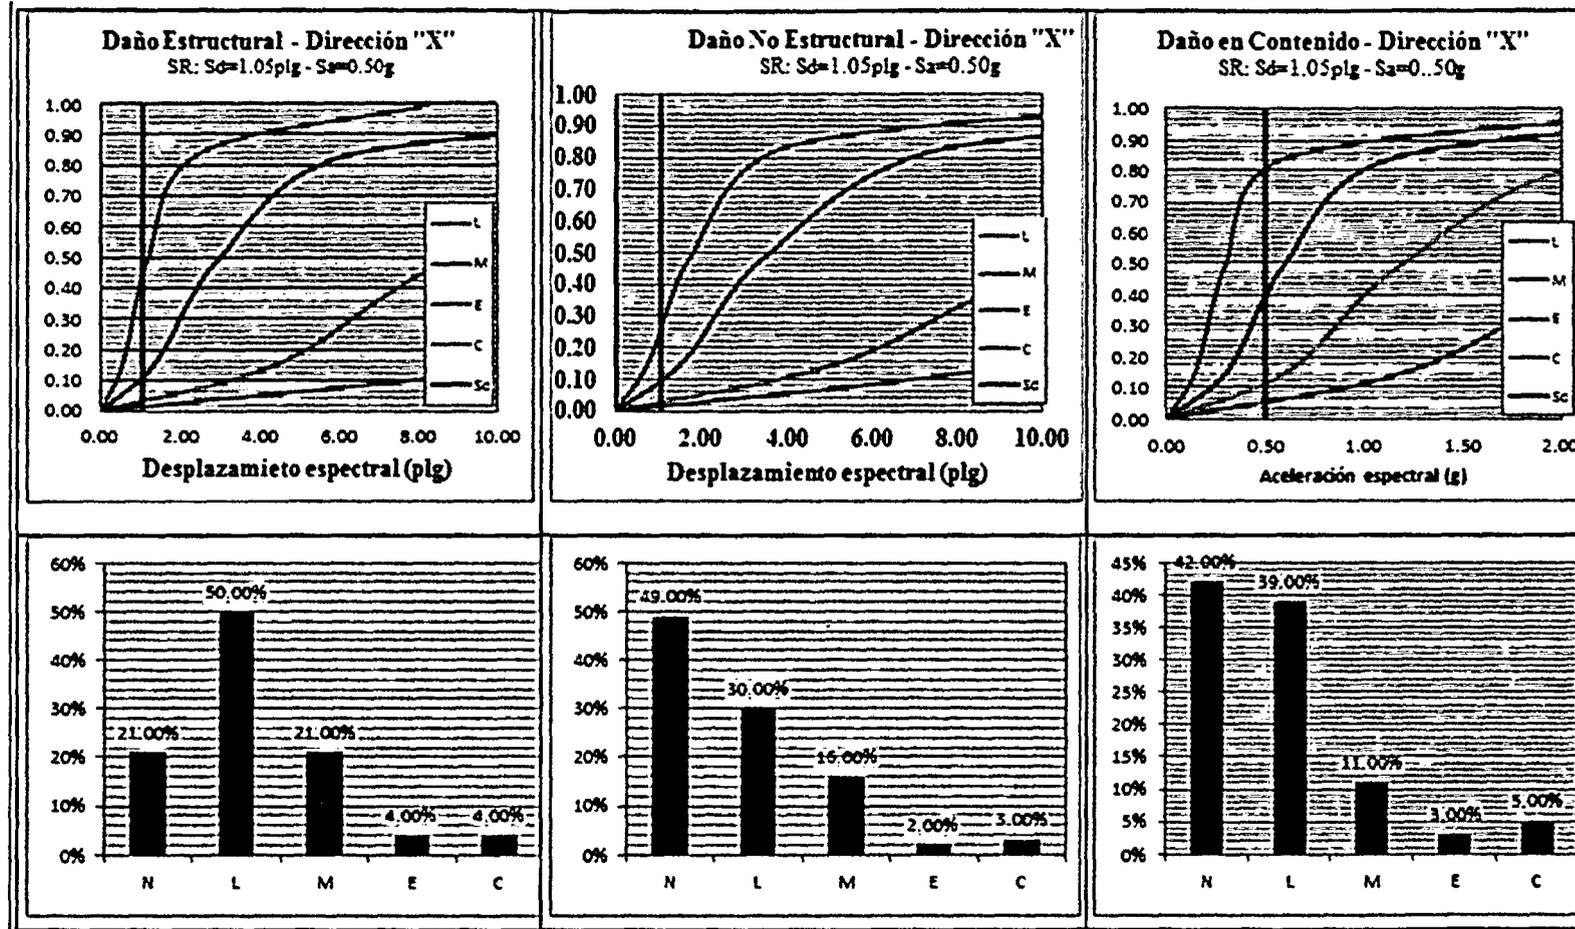
Figura 4. 46. Estimación de daño para nivel de movimiento sísmico raro dirección "X" modulo B.

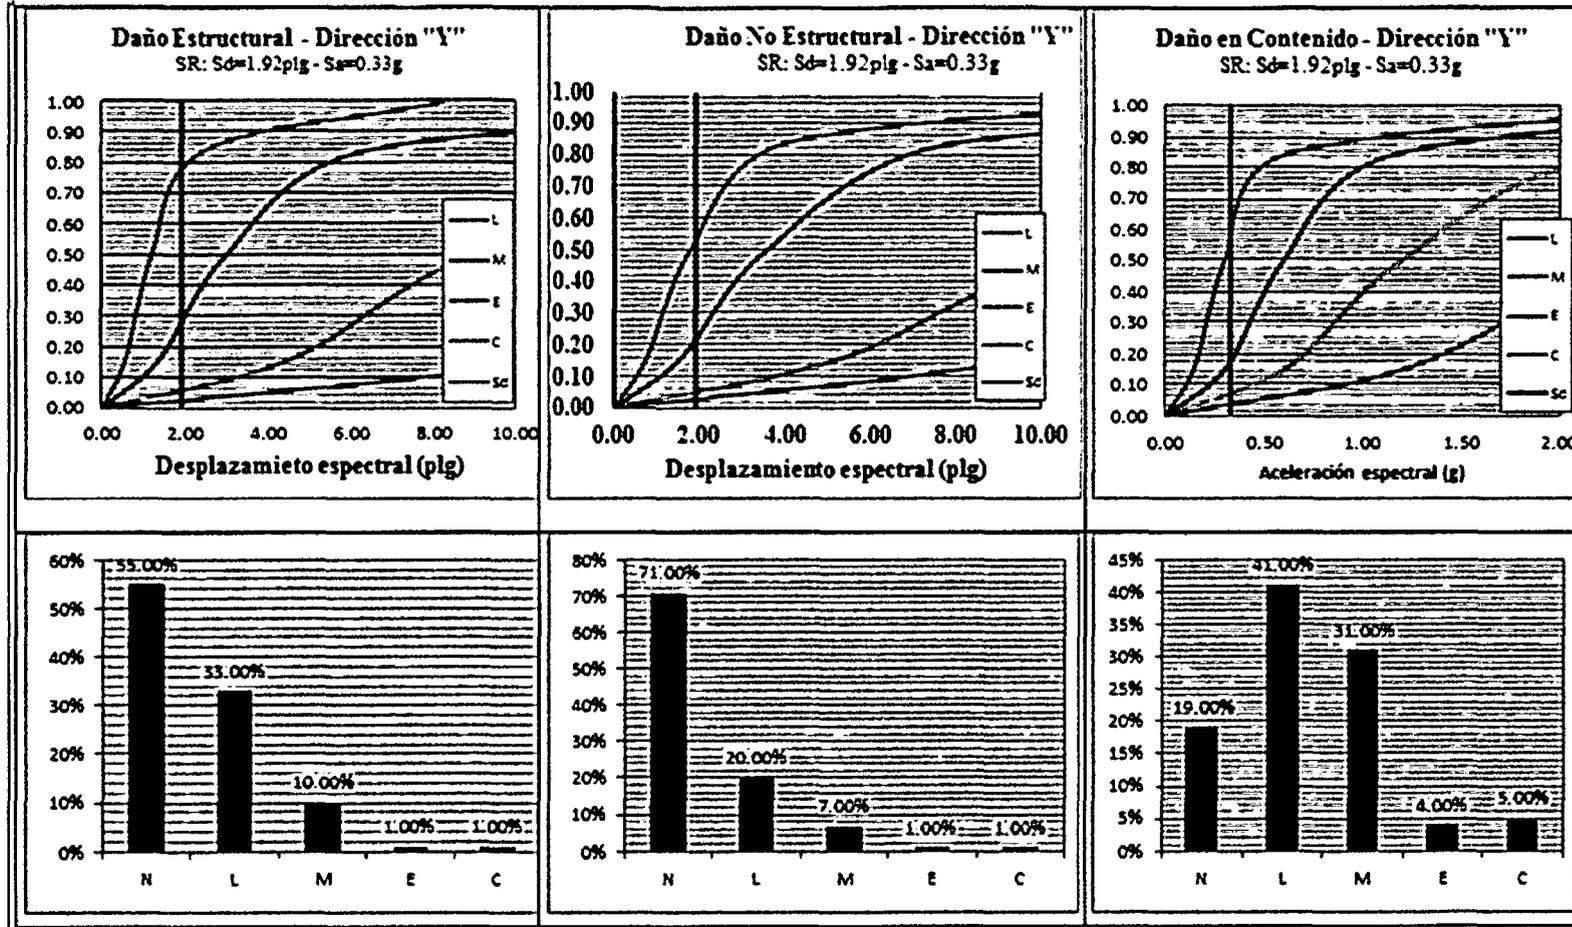
Figura 4. 47. Estimación de daño para nivel de movimiento sísmico raro dirección "Y" modulo B.

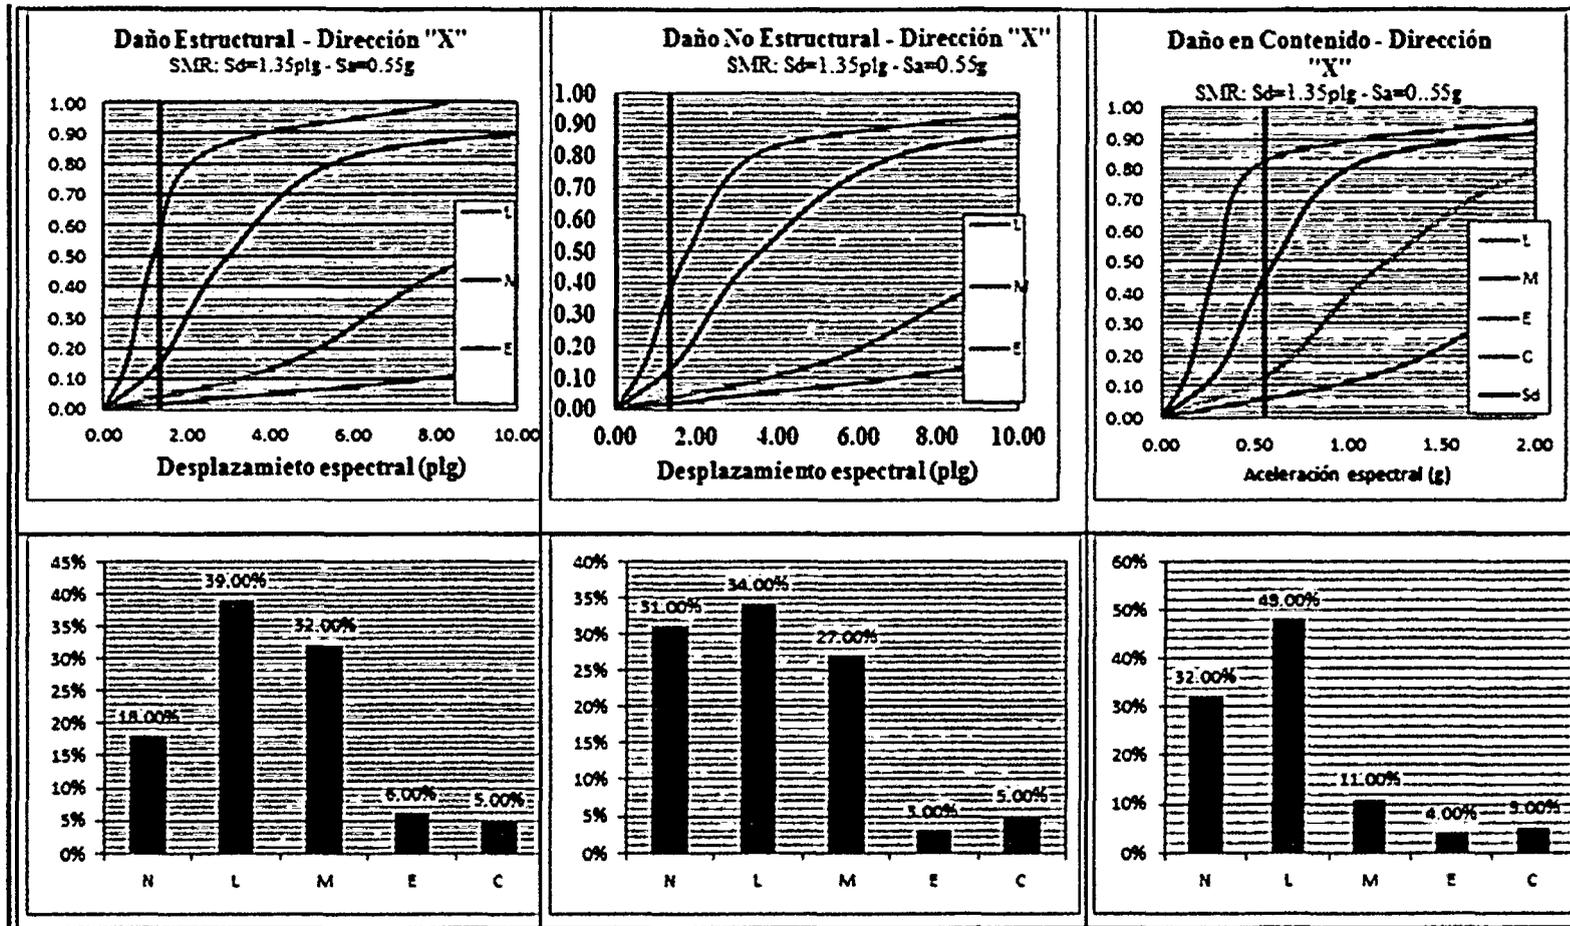
Figura 4. 48. Estimación de daño para nivel de movimiento sísmico muy raro dirección "X" modulo B.

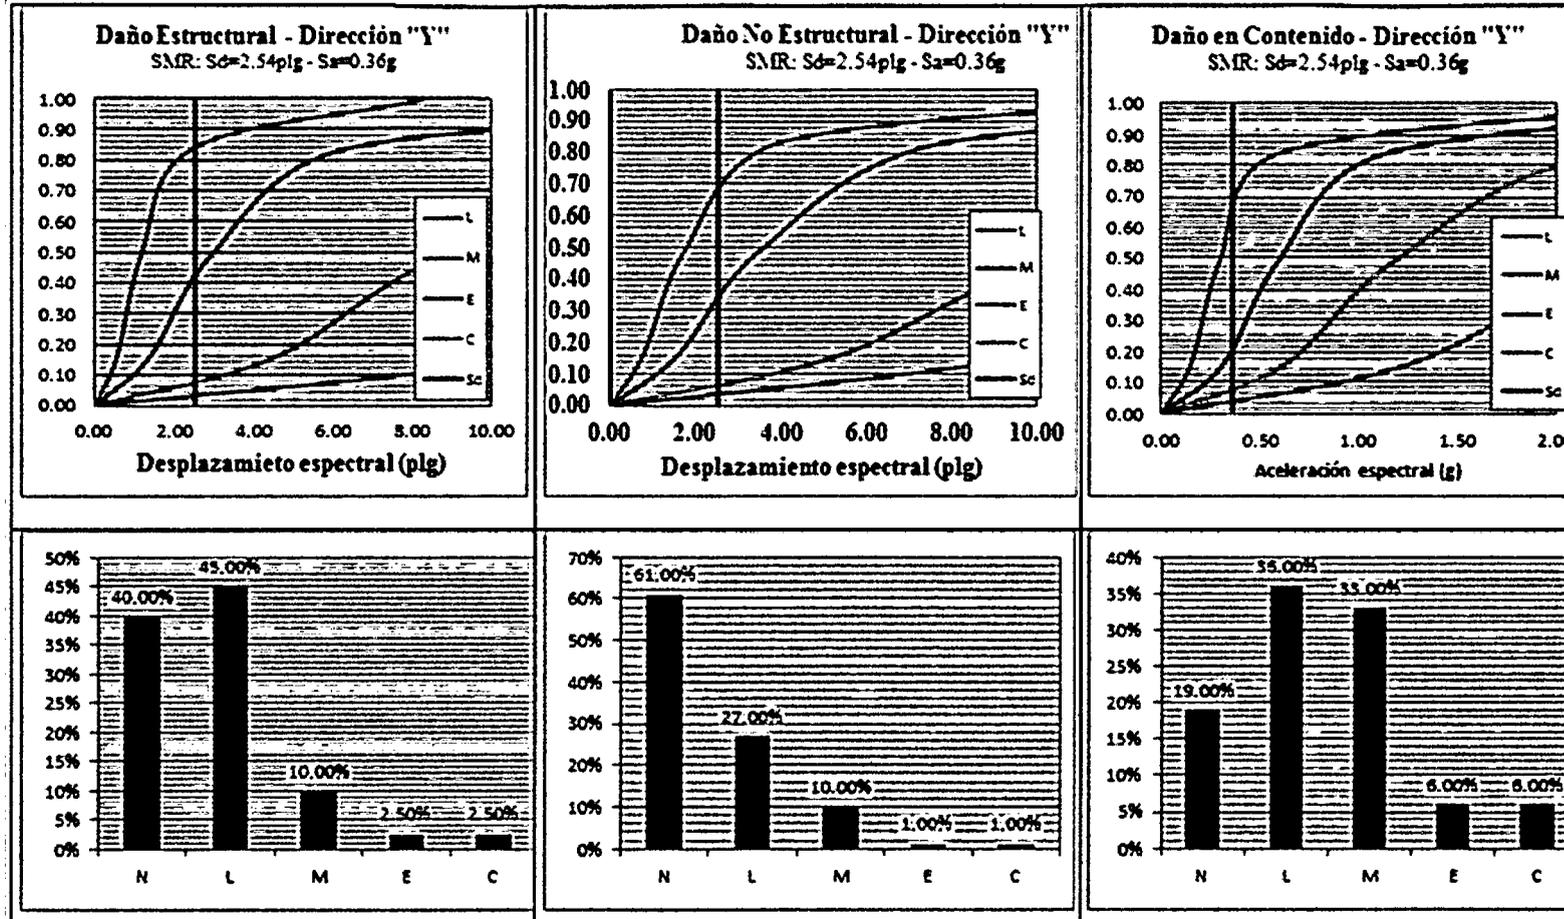
Figura 4. 49. Estimación de daño para nivel de movimiento sísmico muy raro dirección "Y" modulo B.

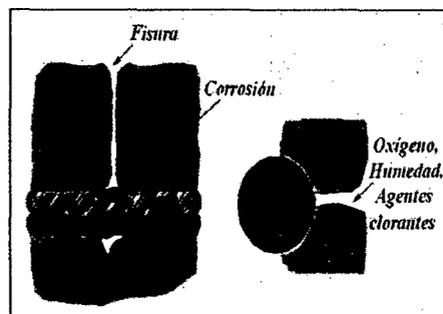
La presencia de fisuras transversales, generalmente no causa problemas de corrosión en la armadura, ya que una parte pequeña de la armadura está expuesta a la entrada de agentes externos, sin embargo, fisuras longitudinales provocadas por cualquier razón pueden iniciar un proceso de corrosión.

Figura 6. 13. Influencia de las fisuras en la corrosión. Fuente: (Stuardo P., 2008)

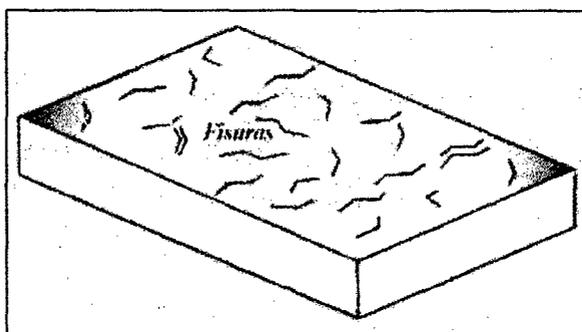
Son lesiones de carácter leve, no teniendo excesiva incidencia en el comportamiento estructural, aunque pueden afectar a la durabilidad del material.

Figura 6. 15. Fisuras distribuidas aleatoriamente en la cara superior de losas debido a la retracción plástica del concreto. Fuente: (Stuardo P., 2008)

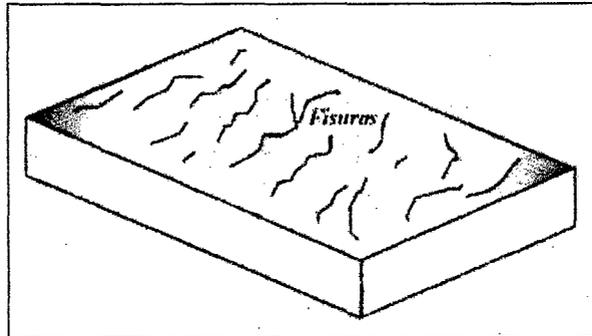
Cuando las barras de armado están próximas a la superficie, aparecen fisuras paralelas, en forma de cresta, a modo de oleaje, sobre las armaduras. Son lesiones de carácter leve, no teniendo excesiva incidencia en el comportamiento estructural.

Figura 6. 16. Fisuras paralelas en la cara superior de losas debido a la retracción plástica del concreto.
Fuente: (Stuardo P., 2008)

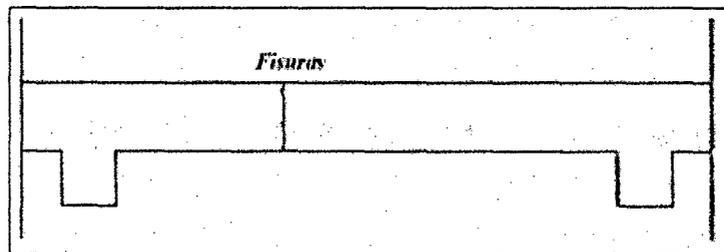
Pueden aparecer cuando están asociadas a vigas que actúan como líneas de coacción, tal como indica la Figura 2.14. Normalmente se presentan uniformemente repartidas a lo largo de la pieza. No se trata de lesiones graves desde el punto de vista de la seguridad, pero las fisuras pueden afectar a la durabilidad del elemento.

Figura 6. 17. Fisuración transversal en losas debido a la retracción hidráulica del concreto. **Fuente:** (Stuardo P., 2008)

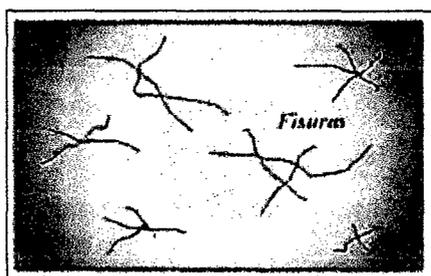
Son lesiones de carácter leve desde el punto de vista de la seguridad, aunque pueden comprometer la durabilidad del concreto. (Stuardo P., 2008).

Figura 6. 19. Fisuración en estrella por ataque químico árido – álcali. Fuente: (Stuardo P., 2008)

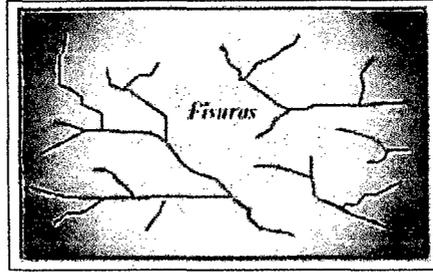
Son lesiones de carácter leve desde el punto de vista de la seguridad, aunque pueden comprometer la durabilidad del concreto. (Stuardo P., 2008).

Figura 6. 20. Fisuración de distribución aleatoria por ataque químico de sulfatos. Fuente: (Stuardo P., 2008)

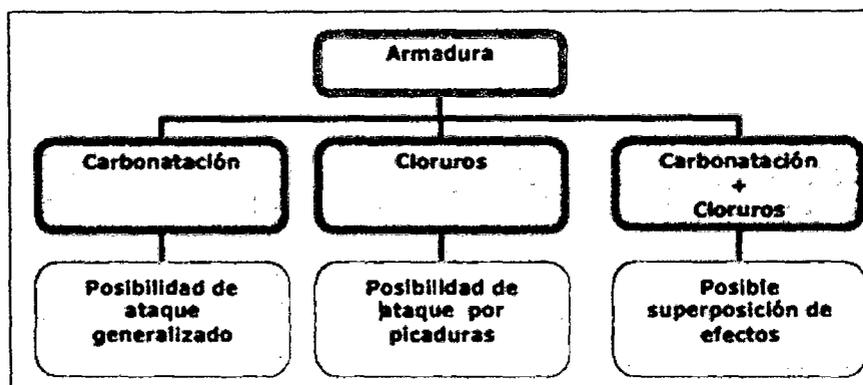
Normalmente, están originadas por procesos de corrosión, desarrollados por ataques químicos al concreto, (carbonatación y contaminación por cloruros), que producen el deterioro de la armadura embebida en él.

Figura 6. 21. Factores que posibilitan la corrosión en la estructura. Fuente: (Stuardo P., 2008)

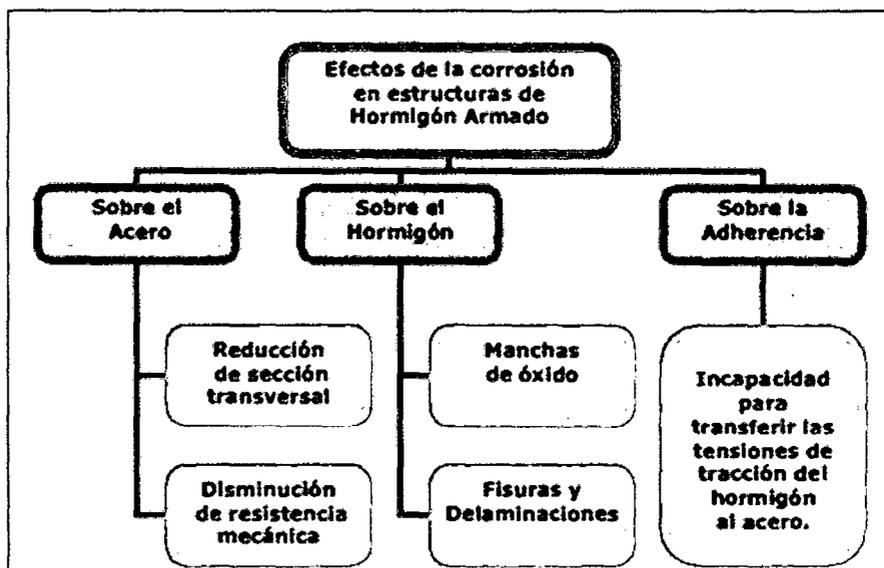
Figura 6. 22. Efectos de la corrosión en estructuras de concreto armado. Fuente: (Stuardo P., 2008)

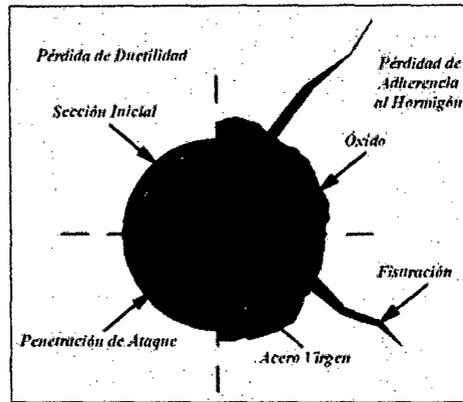
En el proceso de corrosión, los iones óxido e hidróxido que se forman tienen un volumen mucho mayor que el de los iones metálicos originales, es así que este aumento de volumen causa altas tensiones que tienden a hacer explotar el concreto que está alrededor de las barras de refuerzo, resultando una fisuración radial a éstas. Estas fisuras explosivas se pueden propagar a través de la barra de acero, provocando la aparición de fisuras longitudinales o un astillamiento del concreto. (Stuardo P., 2008).

Figura 6. 23. Fisuración del concreto, radial a las barras de refuerzo. Fuente: (Stuardo P., 2008)

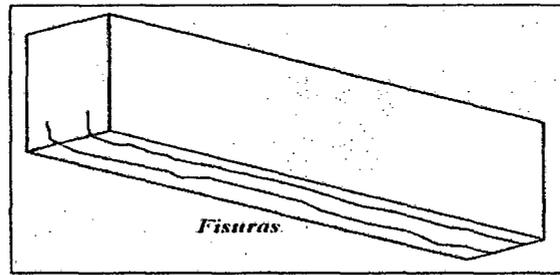
En elementos armados se considerará de carácter grave cuando se observe pérdida considerable de sección, y de carácter leve cuando se observe ligera pérdida de sección. La experiencia acumulada en los últimos años indica que este tipo de lesión es la más frecuente y con una mayor incidencia en elementos fabricados con cemento aluminoso.

Figura 6. 24. Fisuración longitudinal marcando la posición de la armadura principal **Fuente: (Stuardo P., 2008)**

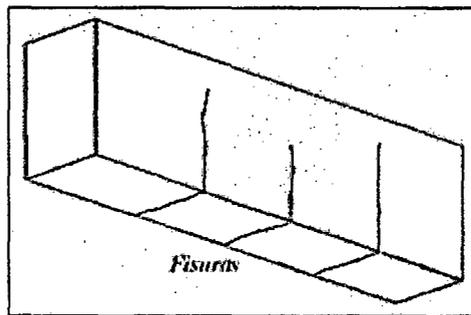
Se producen fisuras marcando la localización de los estribos y son debidas a oxidación o corrosión de los estribos o armaduras de posicionamiento por falta de recubrimiento o por carbonatación del mismo y, generalmente, van acompañadas de manchas de óxido.

Figura 6. 25. Fisuración transversal marcando la posición de los estribos. **Fuente: (Stuardo P., 2008)**

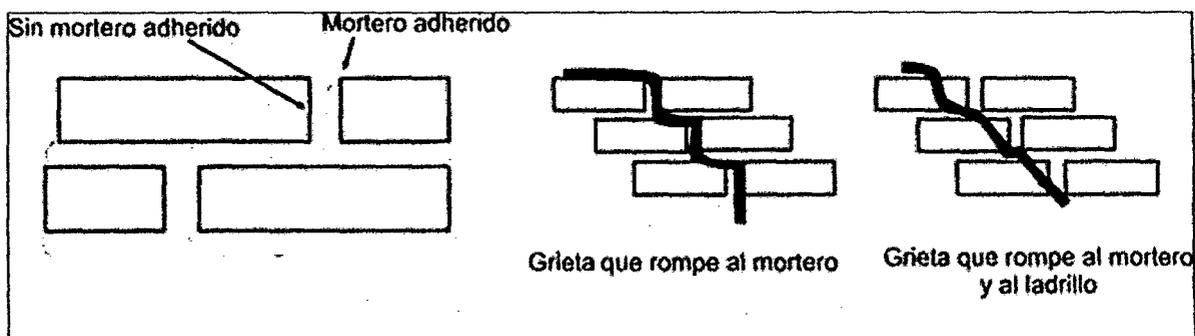
b) Si el mortero está bien adherido al ladrillo el problema estará originado en movimientos que superan a la resistencia de la mampostería.

Figura 6. 27. Falta de adherencia entre el mortero y el ladrillo. Fuente: (Cámara , 2010).

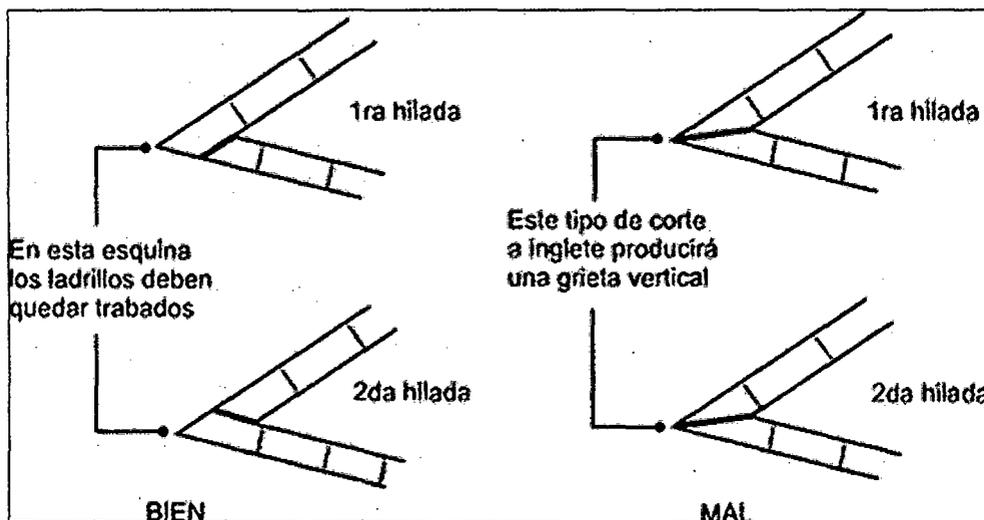
Figura 6. 28. Como se debe hacer el trabado de los ladrillos. Fuente: (Cámara , 2010)

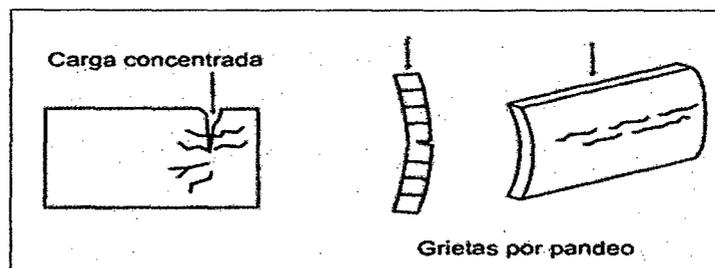
Figura 6. 30. Cargas puntuales en muros. Fuente: (Cámara , 2010)

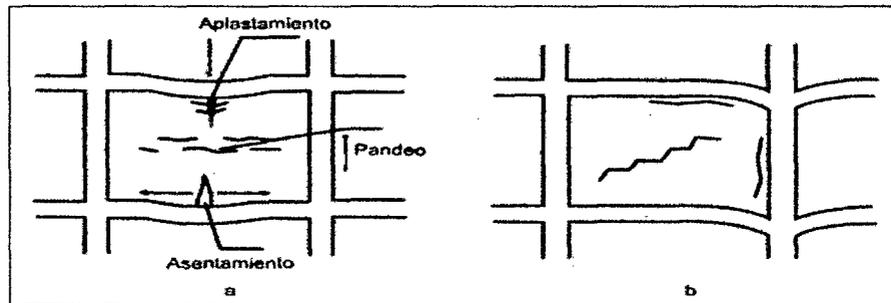
Figura 6. 32. Cargas uniformes flecha en vigas y losas. Fuente: (Cámara , 2010).

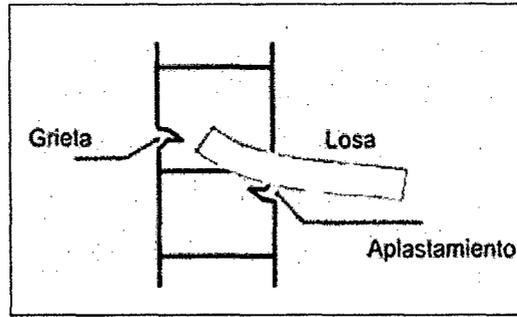
Figura 6. 34. Apoyo en los extremos. Fuente: (Cámara , 2010).

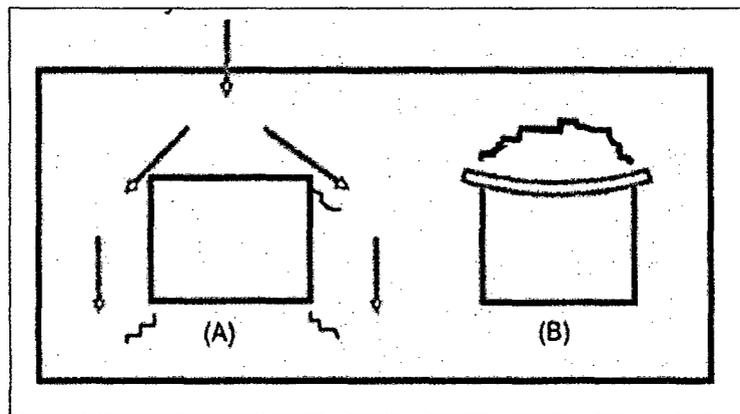
Figura 6. 35. Fisuras en aberturas. Fuente: (Cámara , 2010).

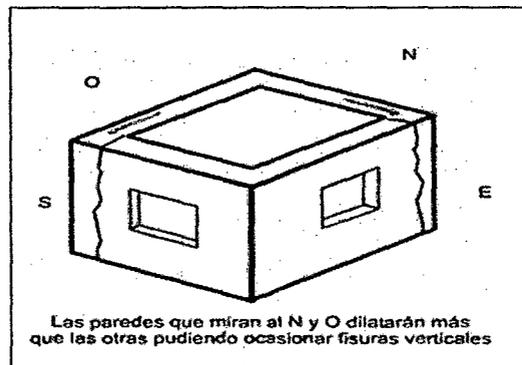
otras pudiendo producir fisuras verticales (Cámara , 2010)

Figura 6. 36. Empuje entre muros adyacentes. Fuente: (Cámara , 2010)

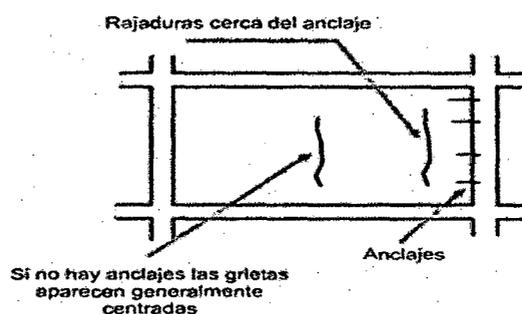
Figura 6. 37. Grietas por contracción térmica. Fuente: (Cámara , 2010)

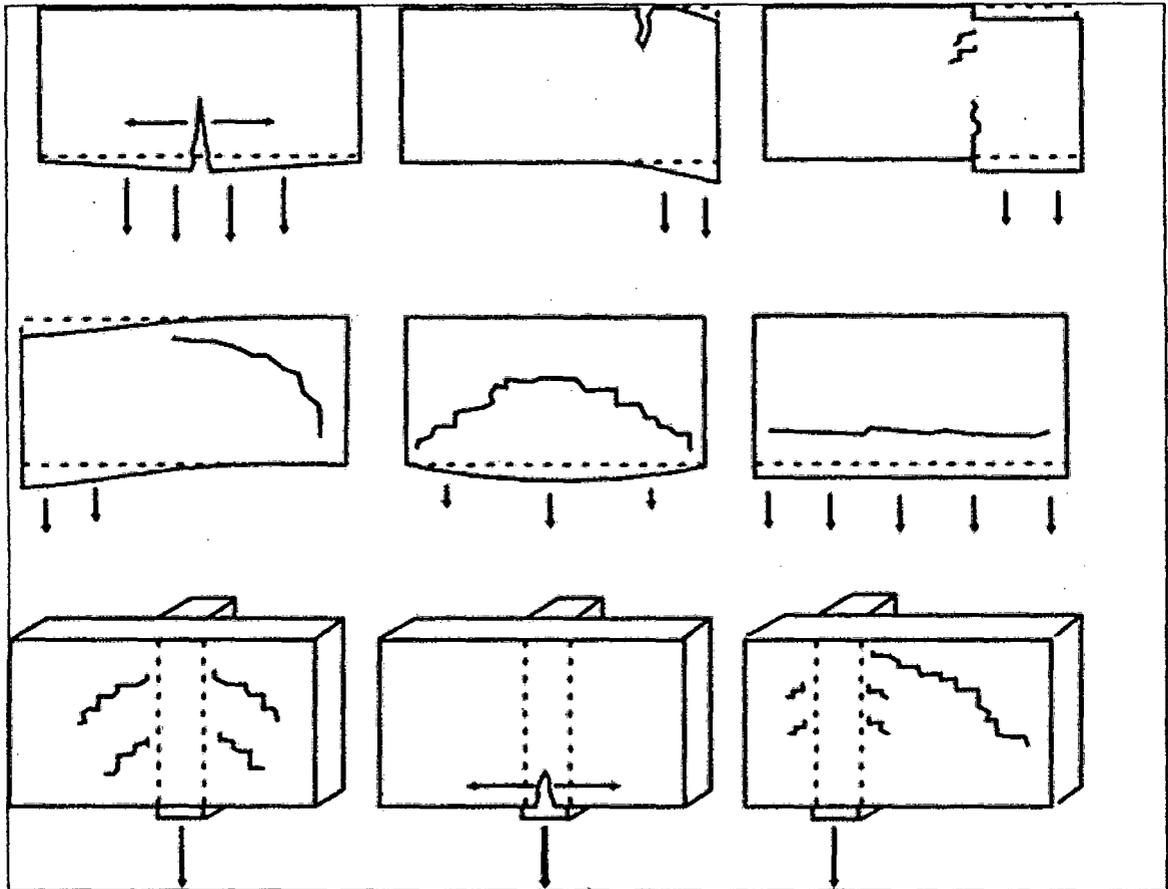
Figura 6. 38. Casos típicos de asentamiento. Fuente: (Cámara, 2010)

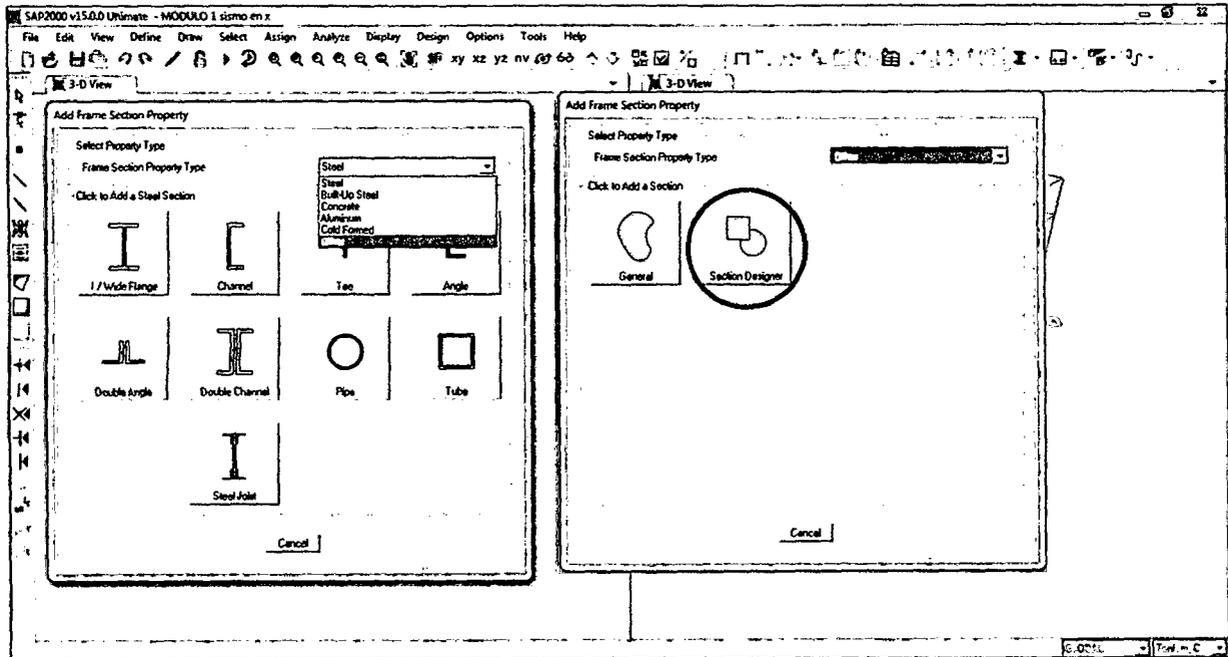
5.2. Luego nos aparece SD section Data, colocamos el nombre de la columna luego seleccionamos el material vamos a Section Designer, nos aparece SAP 200 C2 PISO 1 90G. Allí creamos la columna con sus dimensiones diámetro del acero y cantidad de varillas.

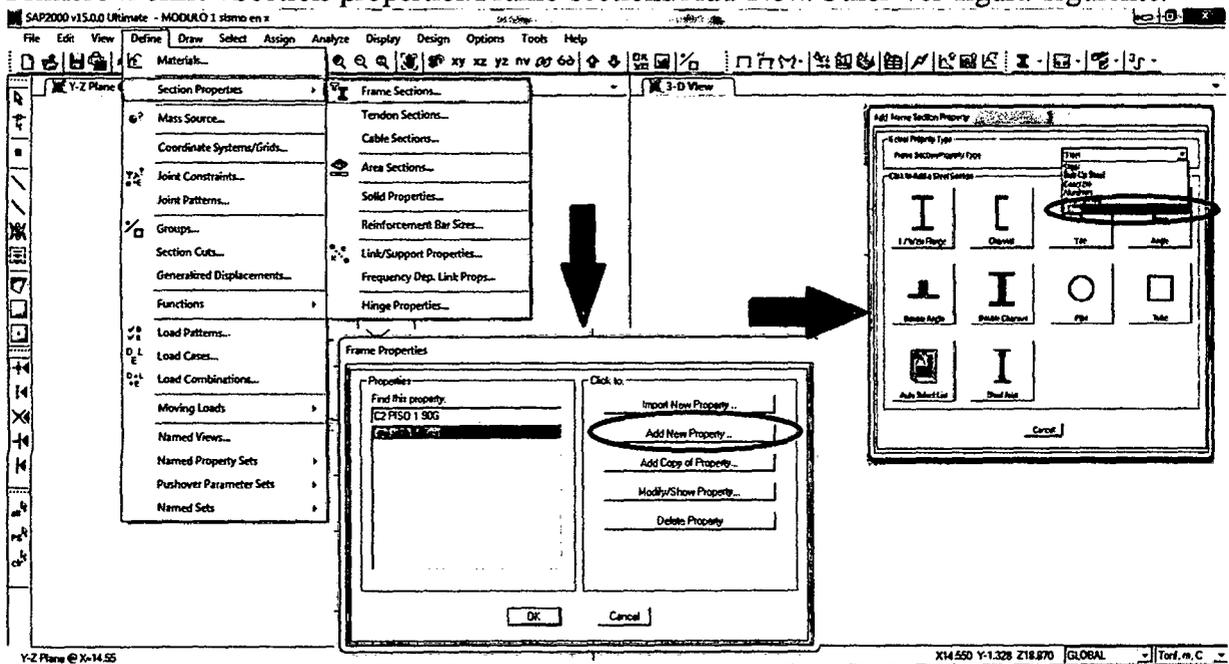
6.1. Luego section designer, después asignamos los diámetros y espaciamientos de los aceros de la viga.

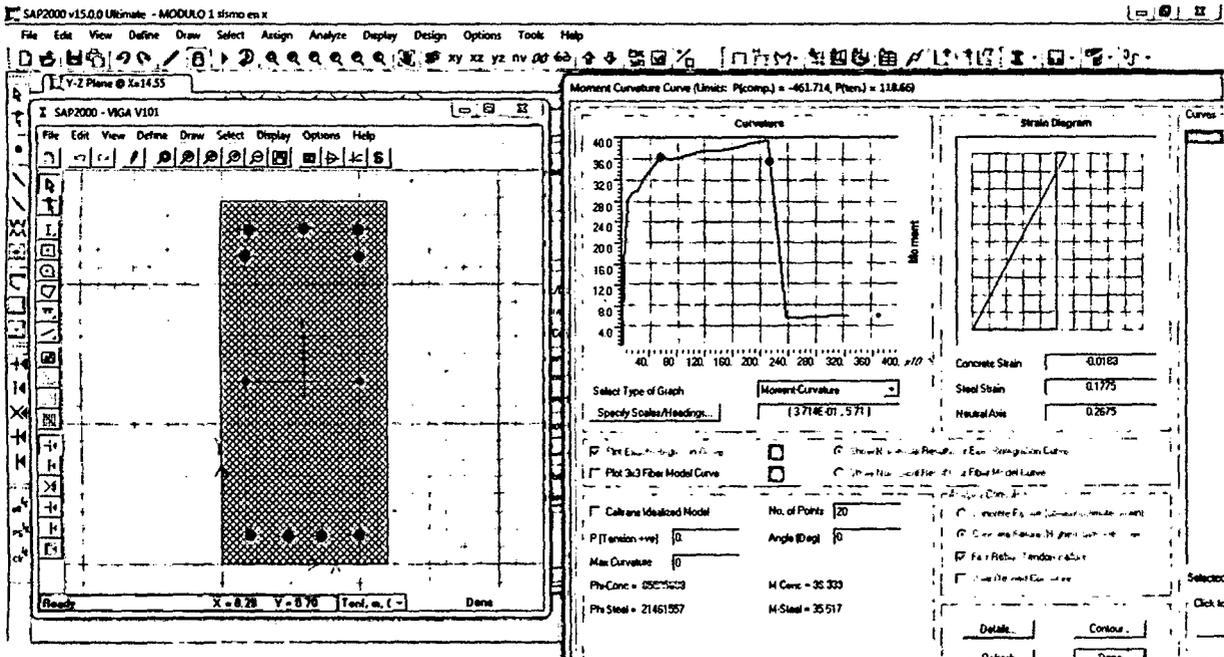
8.1. Se pulsa en Details y se despliega una ventana que a continuación se muestra que contiene los valores de la gráfica de los momentos curvatura el cual se usa para creación de las rotulas.

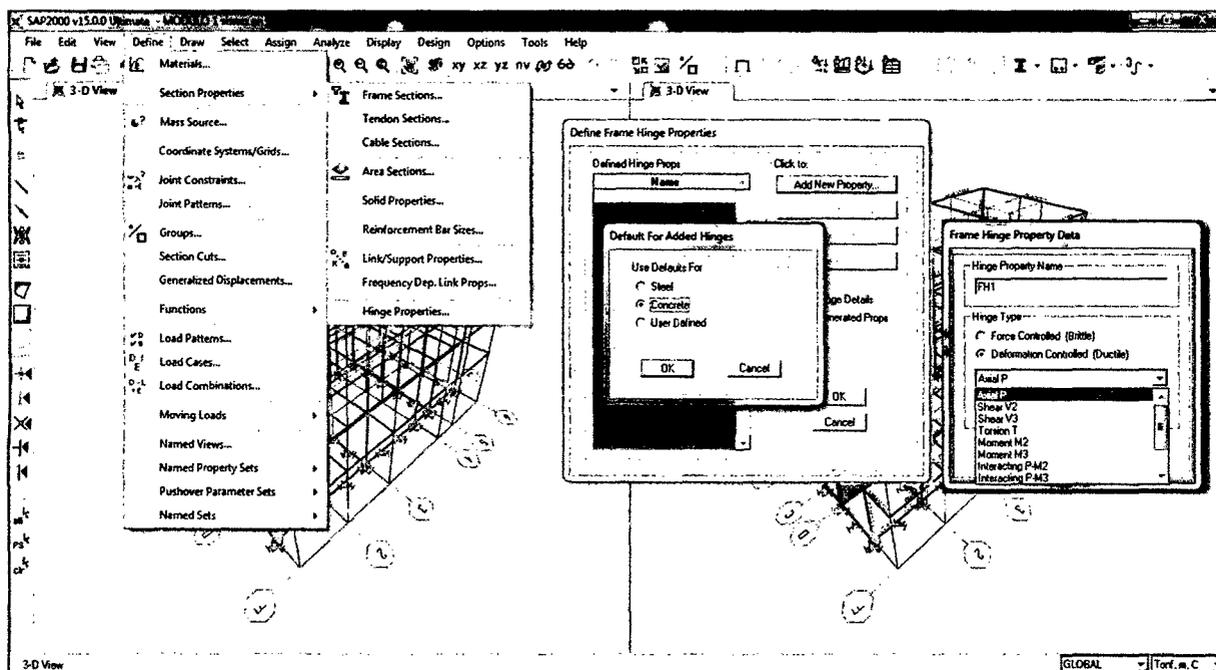
15.1. Al elegir el tipo de rotula aparecerá la ventana para signar valores a los diagramas de momento giro, determinando los valores de los puntos A, B, C, D, E. los valores ingresados son los obtenidos en el diagrama momento curvatura obtenidos anteriormente (paso numero 6).

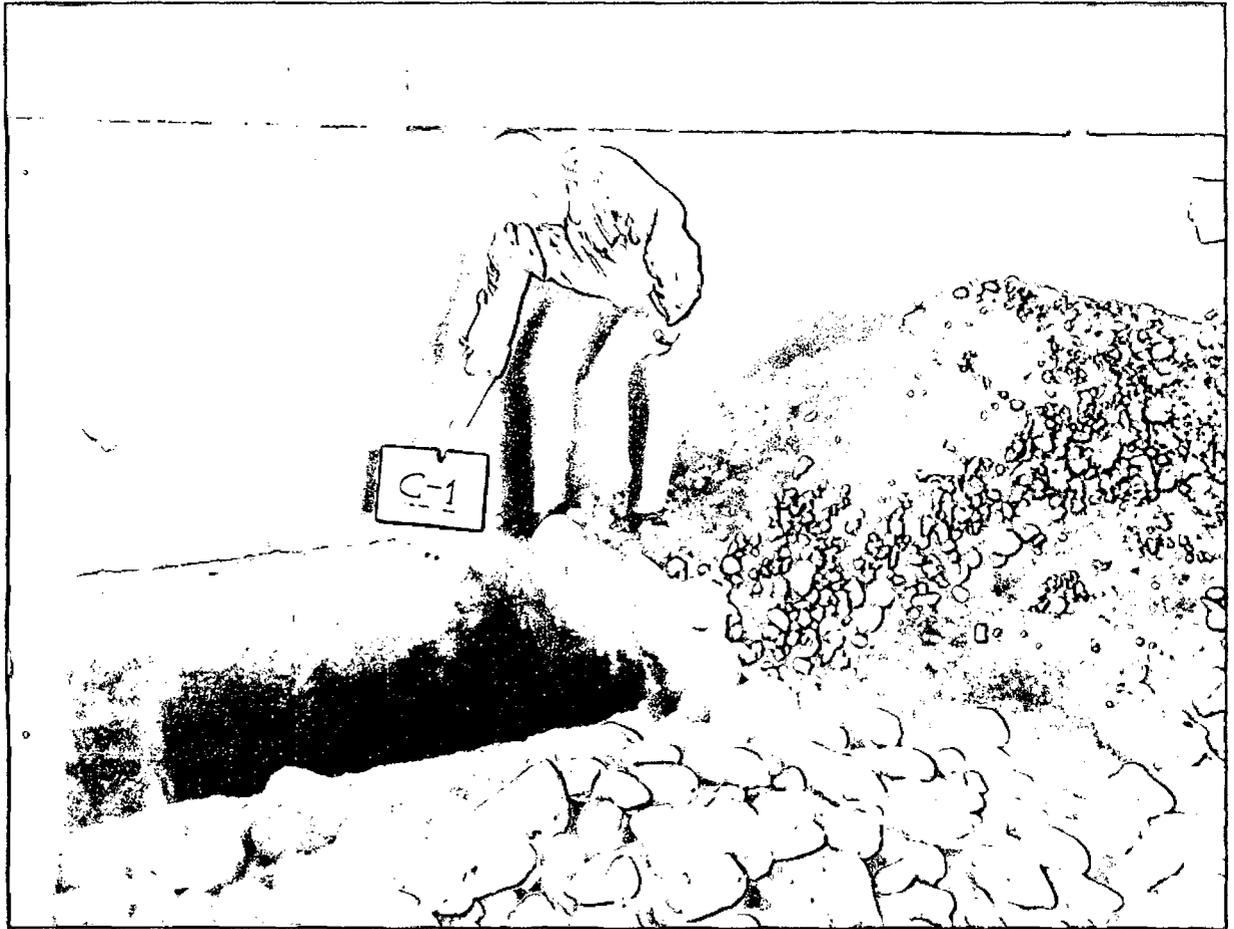
Fotografía 1. 1. Calicata 01, estudio de suelos.

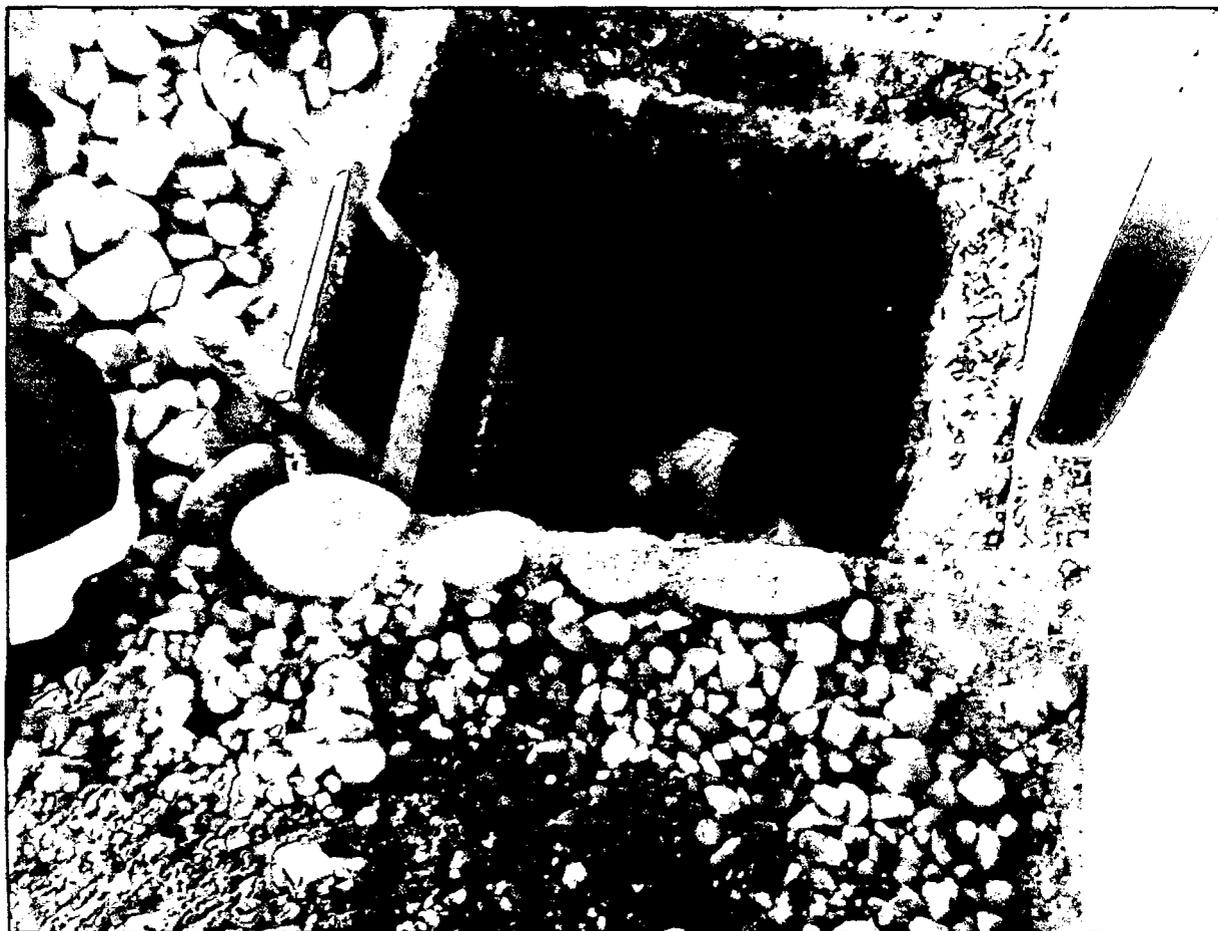
Fotografía 1. 2. calicata 02, estudio de suelos.
