TESIS:

**VIVIENDAS SALUDABLES Y LA CALIDAD DE VIDA DE LOS
BENEFICIARIOS DEL FONDO SOCIAL MICHQUILLAY, DISTRITO LA
ENCAÑADA 2023.**

MENCIÓN: INGENIERIA Y GERENCIA EN LA CONSTRUCCION

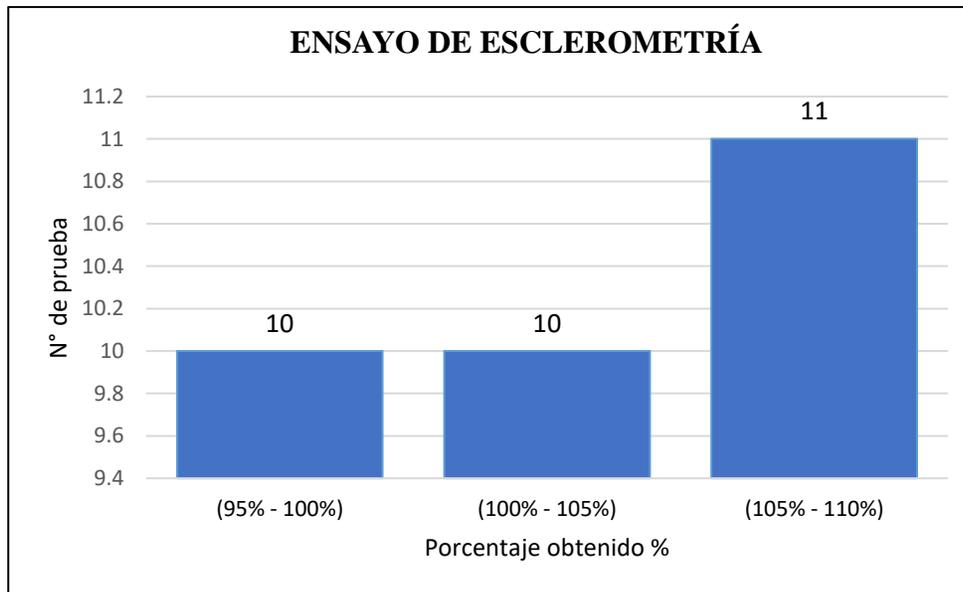
Figura 2

Histograma de ensayo de esclerometría

En la investigación actual se llevó a cabo una evaluación mediante esclerometría, donde las 31 muestras recolectadas de diversas viviendas saludables mostraron un rendimiento superior al 98%, alcanzando incluso hasta un 109%. Este resultado demuestra que el fondo social Michiquillay ha desarrollado viviendas saludables de alta calidad, cumpliendo con los estándares establecidos en los planos y evidenciando una construcción adecuada y un control de calidad efectivo. Los porcentajes obtenidos respecto a la resistencia promedio son compatibles con la norma ASTM C805, lo que confirma que estas viviendas cumplen rigurosamente con las especificaciones para la resistencia a compresión para las cuales fueron diseñadas.

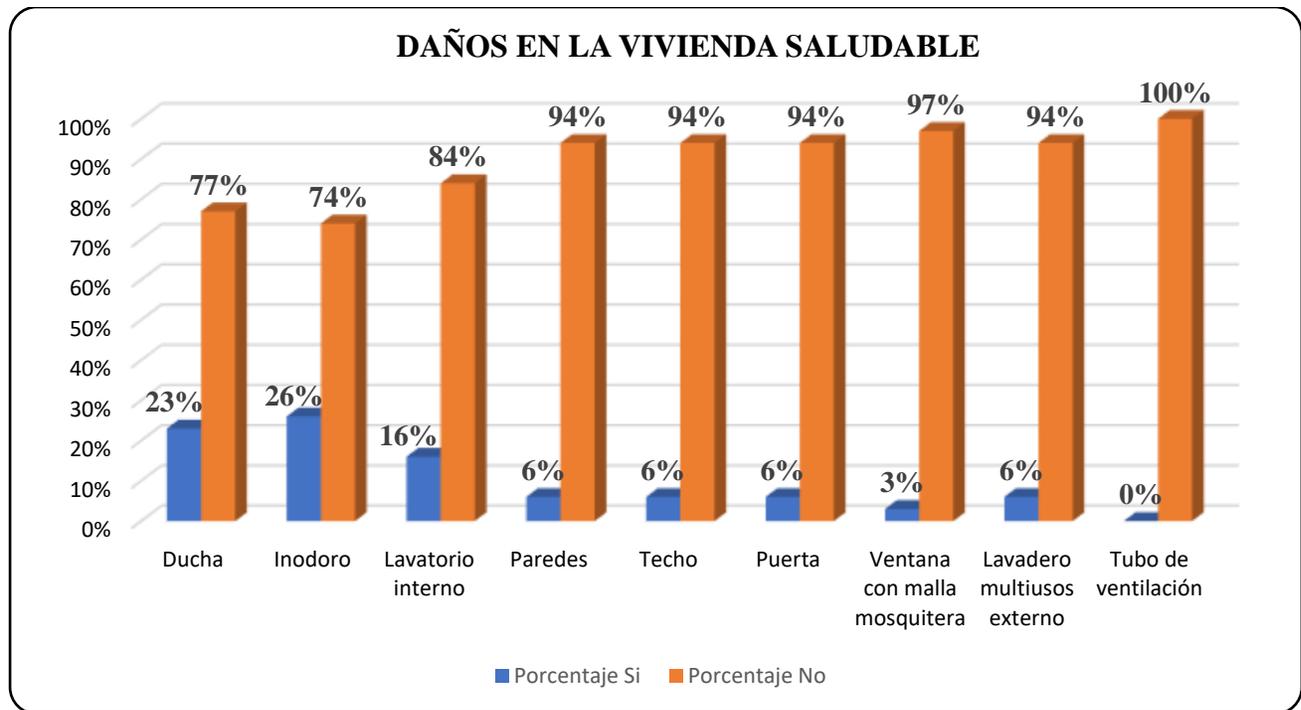
Figura 3

La tabla 4 y figura 3 muestran los resultados del primer ítem sobre infraestructura del Formato de Evaluación Técnica, donde se evaluó si presentan daños los diferentes componentes de la caseta o vivienda saludable, de las 31 duchas de las viviendas tomadas como muestra, 37% no presentan daño alguno y 23% sí; 74% inodoros no presentan daños y 26% si están malogrados, rotos y sin funcionamiento; 84% lavatorios internos no presentan daños físicos y 16% están estropeados; 94% paredes, techos, puertas y lavaderos multiusos externos no presentan daños, el 97% ventanas no presentan daños y 3% de estas, se encuentran rotas, cubiertas con plástico y sin marco; y el 100% de tubos de ventilación no presentan daños.

Porcentaje de componentes de la caseta que presentan daños

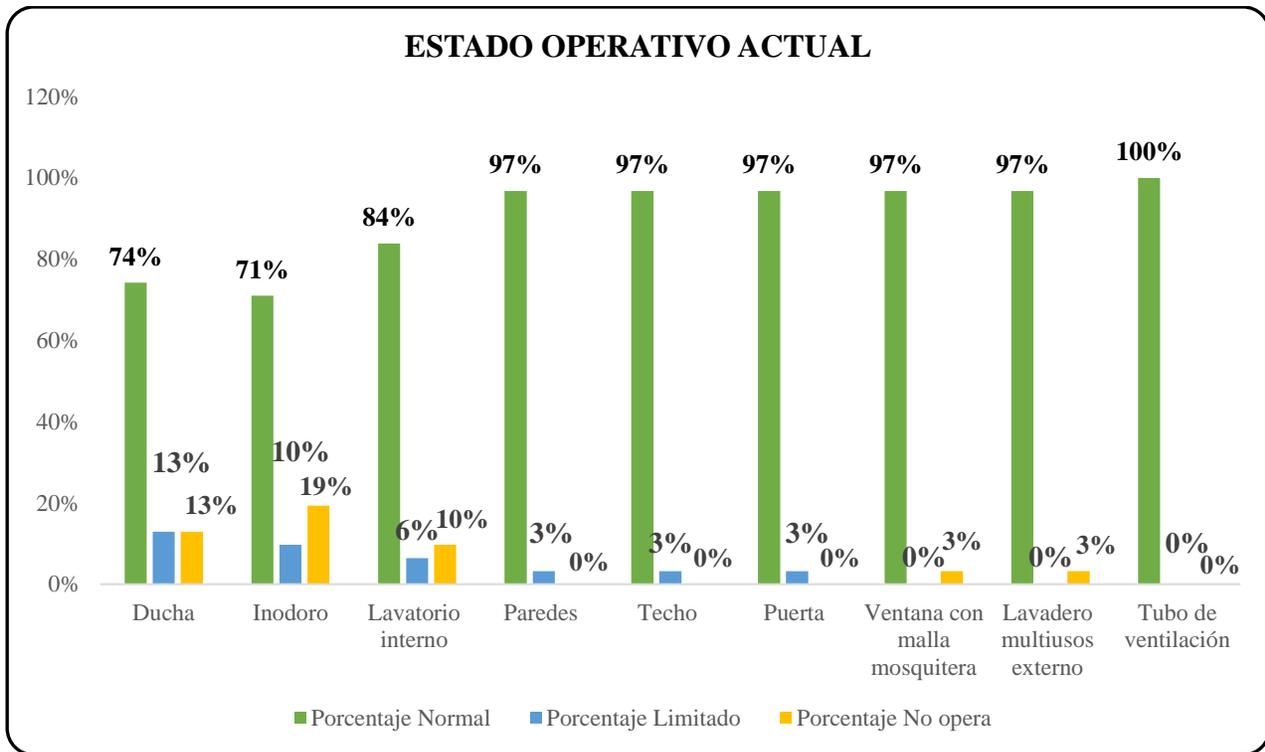
Figura 4

La tabla 5 y figura 4 muestran los resultados del primer ítem sobre infraestructura del Formato de Evaluación Técnica, donde se evaluó el estado operativo de los componentes de la vivienda saludable, siendo así que, de las 31 duchas de las viviendas tomadas como muestra, el 74% se encuentran operando de manera normal, el 13% de manera limitada y el 13% no operan; el 74% de inodoros se encuentran operando de manera normal, el 10% de manera limitada y el 19% no operan; el 84% de lavatorios internos se encuentran operando de manera normal, el 6% de manera limitada y el 10% no operan; el 97% de paredes que conforman la vivienda saludable se encuentran operando de manera normal y el 3% de manera limitada; el 97% de techos que conforman la vivienda saludable se encuentran operando de manera normal y el 3% de manera limitada; el 97% de puertas que conforman la vivienda saludable se encuentran operando de manera normal y el 3% de manera limitada; el 97% de ventanas se encuentran operando de manera normal y el 3% no operan; el 97% de lavaderos multiusos externos se encuentran operando de manera normal y el 3% no operan; y por último, con respecto al tubo de ventilación, el 100% operan de manera normal.

Porcentaje de estado operativo actual de los componentes de la vivienda saludable

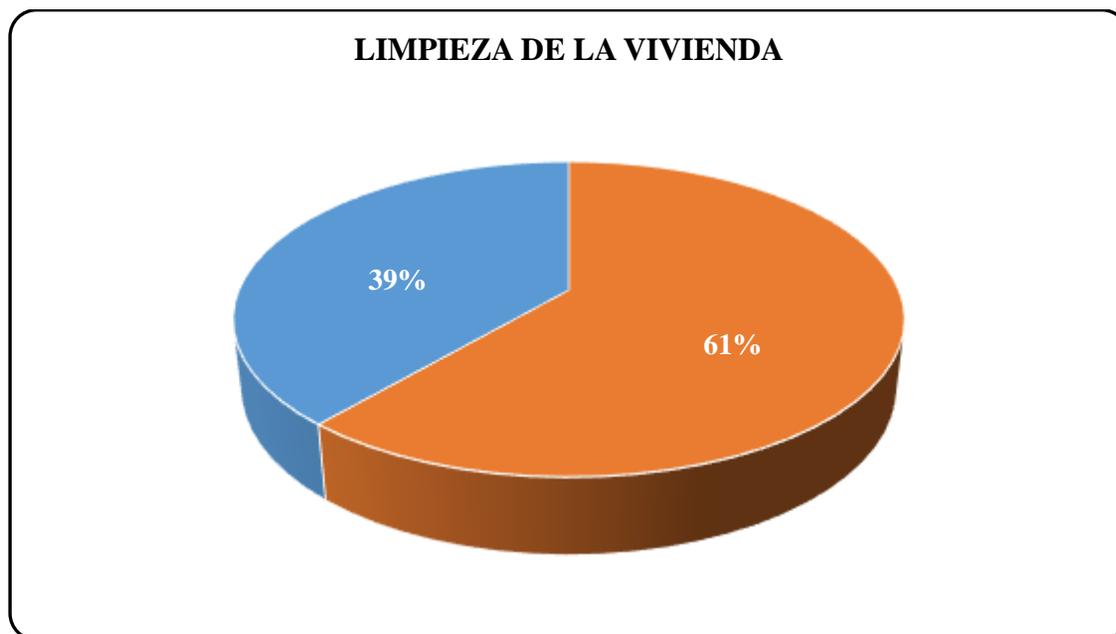
Figura 5

La tabla 6 y figura 5 muestran los resultados del primer ítem de infraestructura sobre la percepción de limpieza de la vivienda saludable, según los datos mostrados en ambos, del total de muestra el 61%, es decir, 19 viviendas se encuentran limpias y ordenadas tanto internamente como externamente y en sus alrededores; y el 39%, es decir, 12 de las 32 viviendas se encuentran con malezas, basura alrededor y desorden.

Porcentaje de limpieza de viviendas saludables

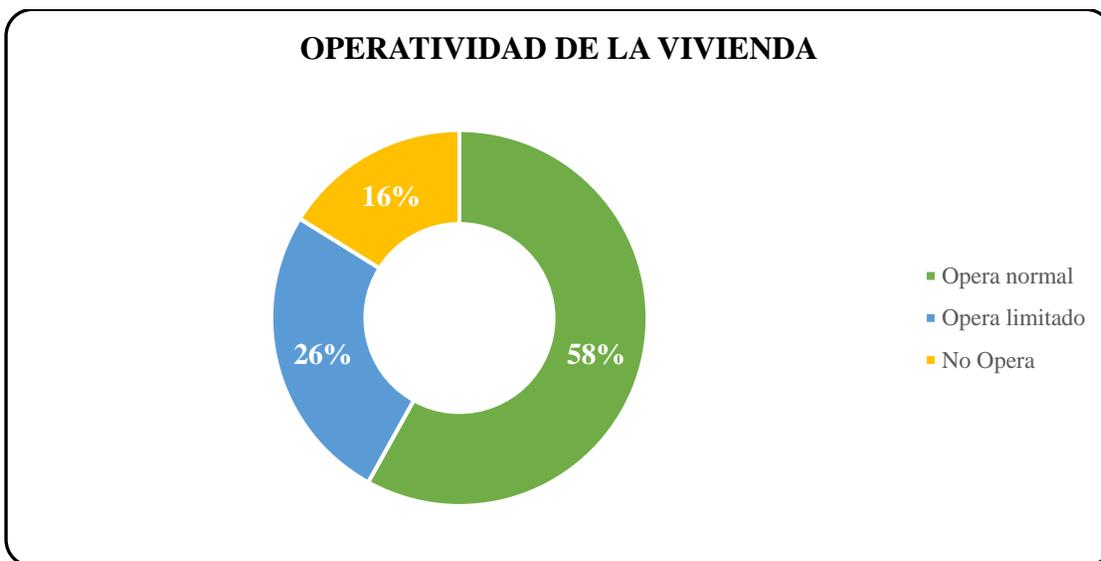
Figura 6

La tabla 7 y figura 6 muestran los resultados del primer ítem sobre infraestructura del Formato de Evaluación Técnica, donde se evaluó el estado operatividad de la vivienda saludable, es así que, de la muestra total, el 58% de viviendas, es decir, 18 están operando de manera normal; el 26%, es decir, 8 viviendas saludables operan de manera limitada, ya que tienen algún componente malogrado, sin embargo, 5 viviendas de las 31 tomadas como muestra, no operan como tal o no cumplen su función para las que han sido construidas, ya que las han acondicionado como cuquera o almacén.

Porcentaje de operatividad de la vivienda

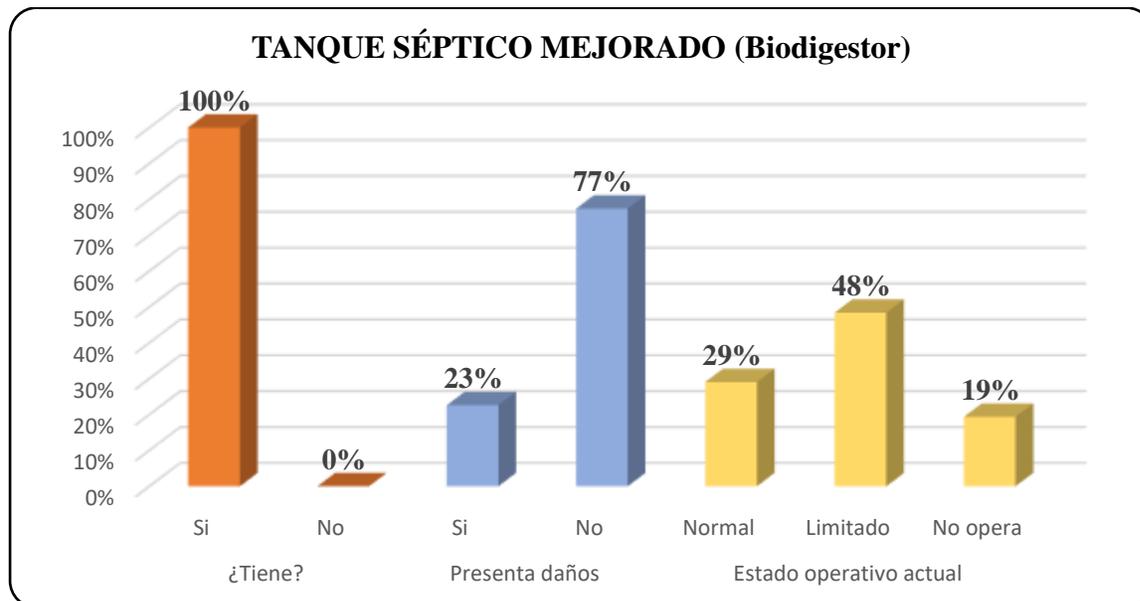
Figura 7

La tabla 8 y la figura 7 ilustran los hallazgos relacionados con este segundo ítem sobre el

sistema potable dentro del mismo formato técnico. En esta sección también se evaluó el tanque séptico mejorado o biodigestor; resulta relevante señalar que todas las viviendas saludables cuentan con un tanque séptico mejorado (biodigestor). Sin embargo, solo el 77% está libre de daños físicos mientras que un 23% presentan rupturas o averías. En cuanto a su funcionalidad: un 29% opera sin inconvenientes; otro porcentaje del 48% tiene una operación limitada y finalmente un 19% no funciona en absoluto.

Porcentaje del estado físico y operativo actual del tanque séptico mejorado (Biodigestor)

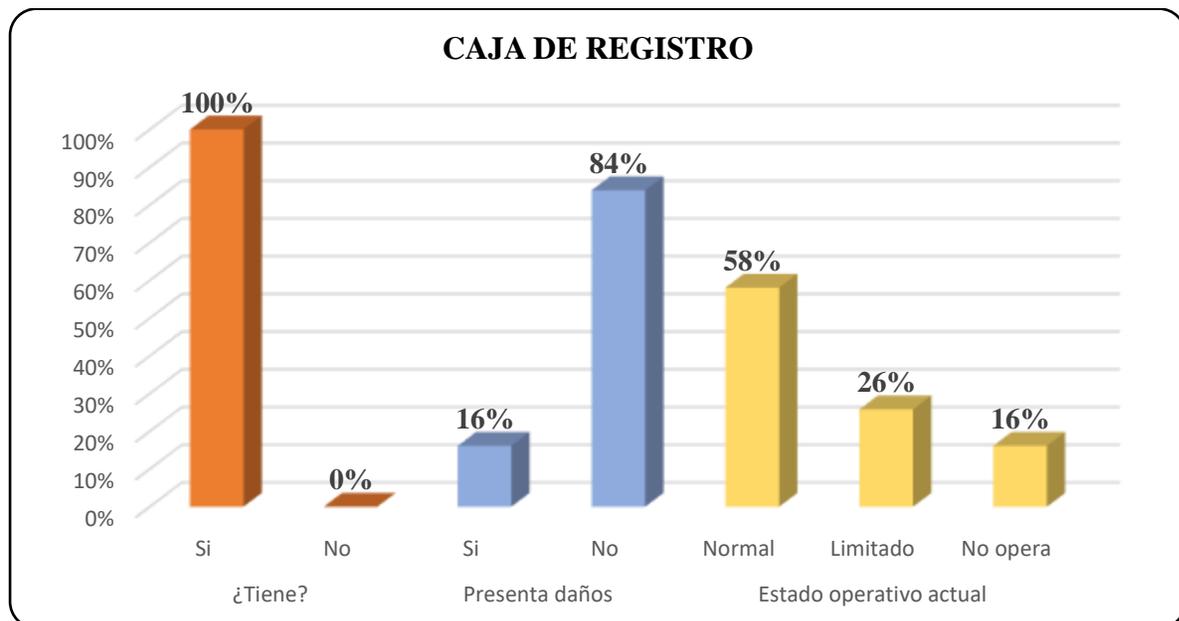
Figura 8

La tabla 9 y la figura 8 presentan los hallazgos correspondientes al segundo ítem del sistema de agua potable en el Formato de Evaluación Técnica, que evaluó las cajas de registro. Se observa que el 100% de las viviendas saludables dispone de su respectiva caja de registro. Sin embargo, se destaca que el 84% de estas cajas no presenta daños físicos, mientras que un 16% se encuentra dañado, ya sea roto o sin tapa; además, se informa que el 58% opera normalmente, un 26% tiene una operación limitada y un 16%, por otro lado, no funcionan..

Porcentaje del estado físico y operativo actual de las cajas de registro

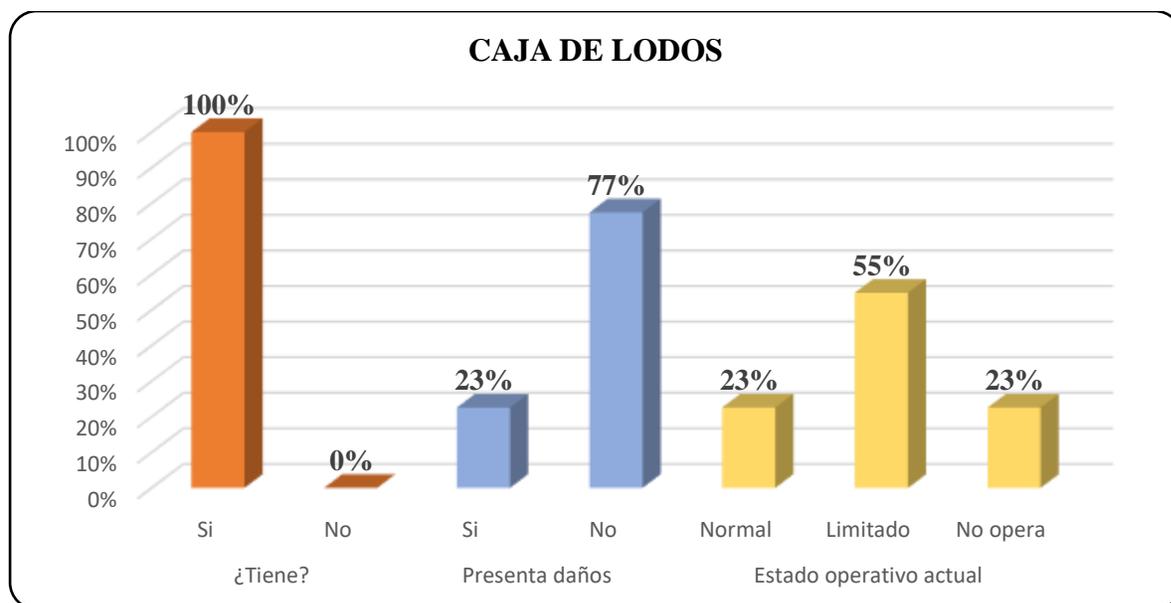
La Tabla 10 y la Figura 9 presentan los hallazgos correspondientes al segundo ítem del sistema de agua potable en el Formato de Evaluación Técnica, donde se llevó a cabo una valoración de las cajas de lodos. Se observó que el 100% de las viviendas saludables dispone de su respectiva caja de lodos; sin embargo, un 77% no presenta daños físicos, mientras que el 23% tiene defectos como roturas o falta de tapa. En cuanto a las cajas de registro, solo un 23% opera con normalidad, en contraste con el 55%, que funciona bajo condiciones limitadas y otro 23%, que permanece inoperante.

Porcentaje del estado físico y operativo actual de las cajas de lodos

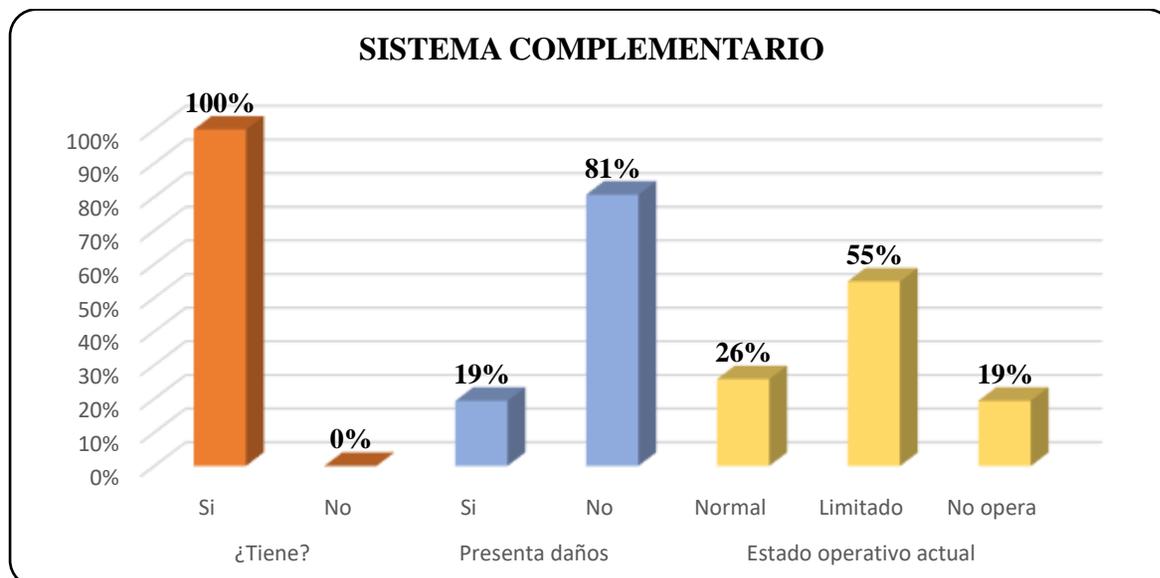
Figura 10

La tabla 11 y la figura 10 presentan los hallazgos correspondientes al segundo ítem del Formato de Evaluación Técnica sobre el sistema de agua potable. En este análisis, se evaluó el sistema complementario para la disposición de líquidos. Se observa que el 100% de las viviendas saludables cuenta con dicho sistema; no obstante, un total de 81% sistemas complementarios están libres de daños físicos, mientras que el 19% sí muestran deterioro. Además, hay un 26% sistemas complementarios operando normalmente.

Porcentaje del sistema complementario para la disposición final de líquidos

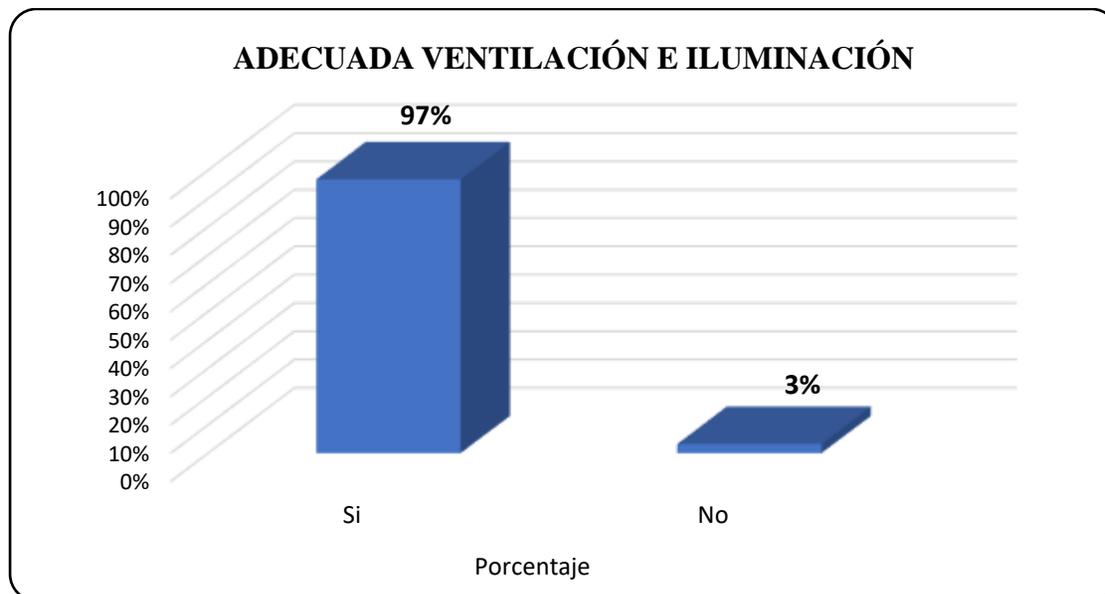
Figura 13

La tabla 14 y figura 13 muestran los resultados de la parte número 10 referente al segundo ítem de la encuesta que hace énfasis a la prestación de servicios, donde se evaluó si es importante que una vivienda saludable tenga una adecuada ventilación e iluminación. Siendo así que, del total de 31 encuestados, el 97% respondieron que es muy importante para ellos que, su vivienda saludable construida por el Fondo Social Michiquillay cuente con ventanas y que éstas tengan vidrio o malla, ya que esto permite que su vivienda esté iluminada con la luz natural durante el día; además indican que una ventilación apropiada facilita la circulación del aire, previniendo la concentración de humedad, olores desagradables y sustancias nocivas que podrían afectar su salud respiratoria y bienestar emocional.

Según la Norma Técnica A.020 de Habitabilidad, en su sección 12.4, se establece que las viviendas deben contar con una superficie de ventilación equivalente al 10% del área del espacio que se desea ventilar. Este requisito es fundamental para asegurar una adecuada circulación del aire, prevenir la acumulación de humedad y reducir los riesgos para la salud asociados a una mala calidad del aire interior. Además, una ventilación adecuada contribuye al confort térmico y ayuda a ahorrar energía, ya que disminuye la necesidad de utilizar sistemas mecánicos de ventilación.

Porcentaje de una adecuada ventilación e iluminación en las viviendas saludables

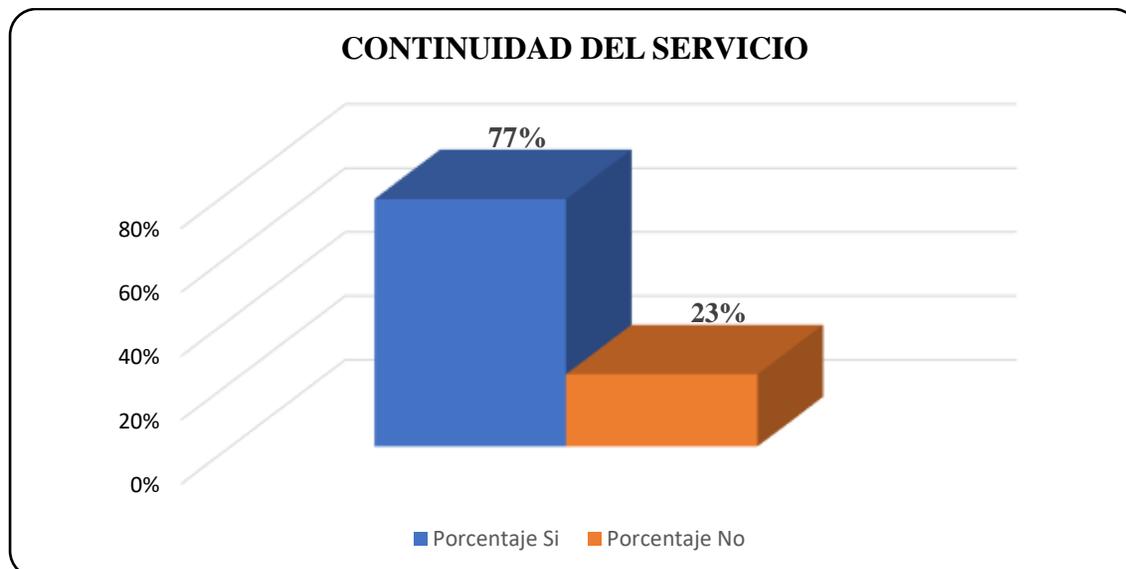
La Tabla 16 y la Figura 15 presentan los hallazgos correspondientes a la sección número 12, que aborda el segundo ítem de la encuesta enfocado en la calidad del servicio prestado. En este contexto, se evaluó si el suministro de energía eléctrica es constante. De un total de 31 encuestados, el 77% indicó que su servicio eléctrico permanece ininterrumpido durante todo el año; sin embargo, un 23% manifestó que su provisión de electricidad no es continua, ya que frecuentemente experimentan fallas y quemaduras permanentes en las bombillas de sus hogares, especialmente durante tormentas eléctricas.

Porcentaje de continuidad del servicio de energía eléctrica

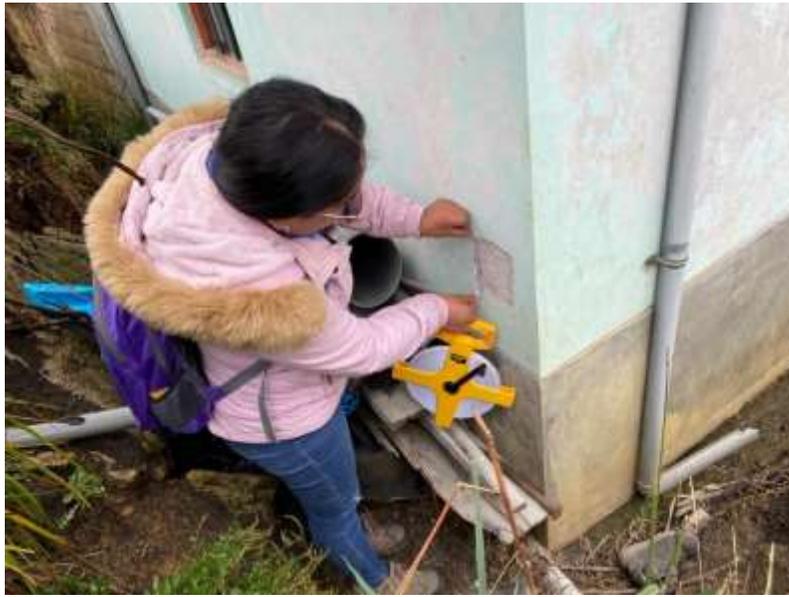
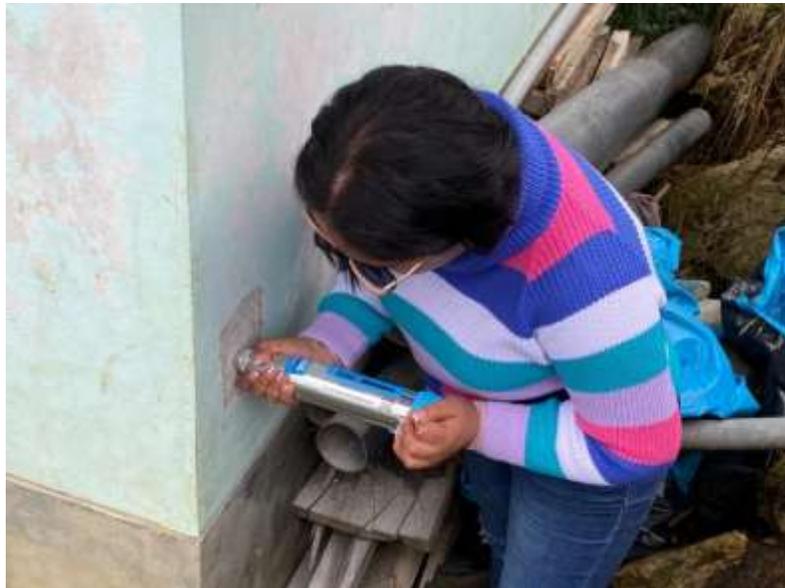
Fotografía N°13: Ensayo de Esclerometría para medir la resistencia.

Fotografía N°14: Ensayo de Esclerometría para medir la resistencia.
