UNIVERSIDAD NACIONAL DE CAJAMARCA

**“Nivel de desempeño sísmico de los pabellones N°1 y N°2 de la Institución
Educativa N° 821131 Miraflores en el distrito de Cajamarca”**

PARA OPTAR EL TÍTULO PROFESIONAL DE INGENIERO CIVIL

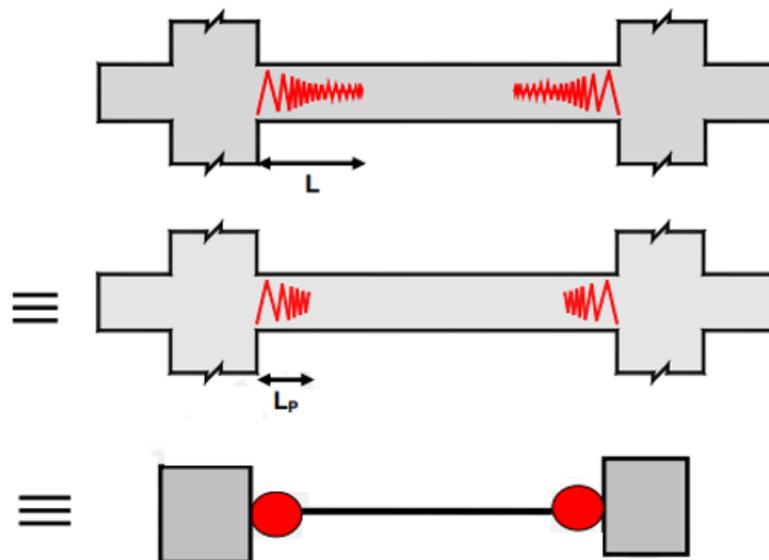
En el caso de estructuras aporricadas de concreto reforzado frente a fuerzas sísmicas, el comportamiento plástico se suele concentrar en zonas cercanas a los nudos en los extremos, dándonos a entender que el daño generado no es uniforme, sino que se concentra más en los extremos.

Idealización de daño en vigas

En tal sentido, dichas zonas de concentración de la deformación plástica se denominan rotulas plásticas, como se anticipó anteriormente, y como se evidencia en la Figura 14 tienen una longitud “ L_p ” ($0.4h$ o $0.5h$) (Paulay & Nigel, 1992), la cual es menor a la del daño total “ L ”. Es así que, teniendo esto en cuenta, se puede obtener la relación momento-giro al multiplicar valores de la curvatura por la longitud “ L_p ” como se mencionó anteriormente.

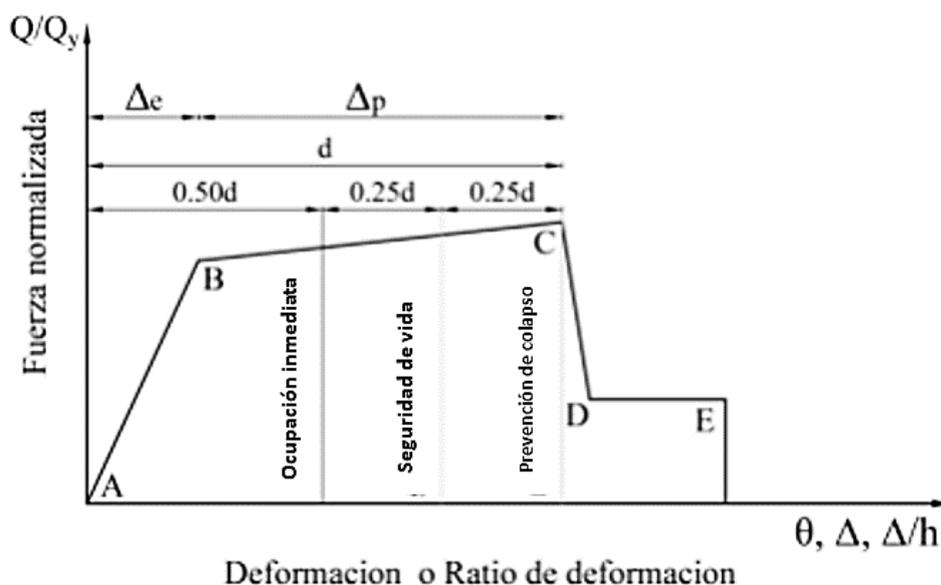
Diagrama simplificado de carga vs deformación para rótulas plásticas

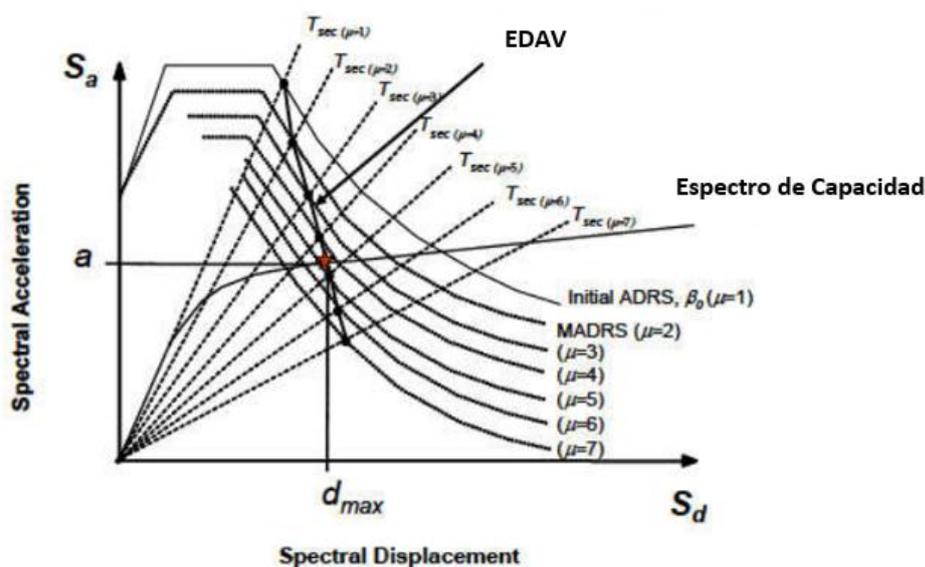
Determinación del punto de desempeño según el MEC

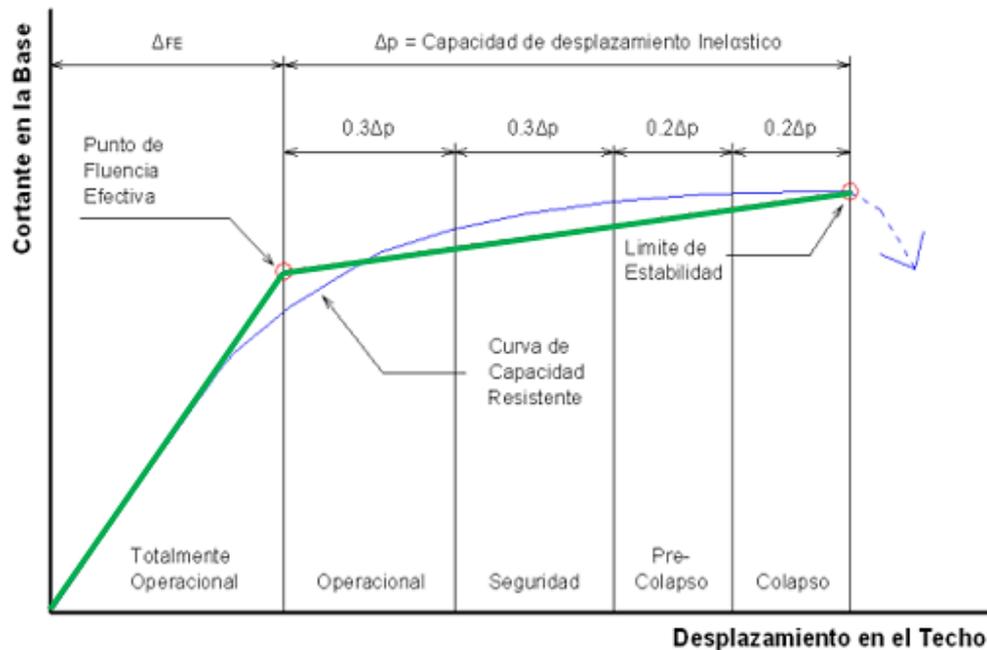
El SEAOC (1995) con su propuesta realizada por el comité Vision 2000 (Bozorgnia & Bertero, 2004) indica un método para evaluar el comportamiento estructural de una edificación, determinando el nivel de daño que se espera en elementos estructurales y no estructurales, por medio de la sectorización de la curva de capacidad.

Sectorización de la curva de capacidad

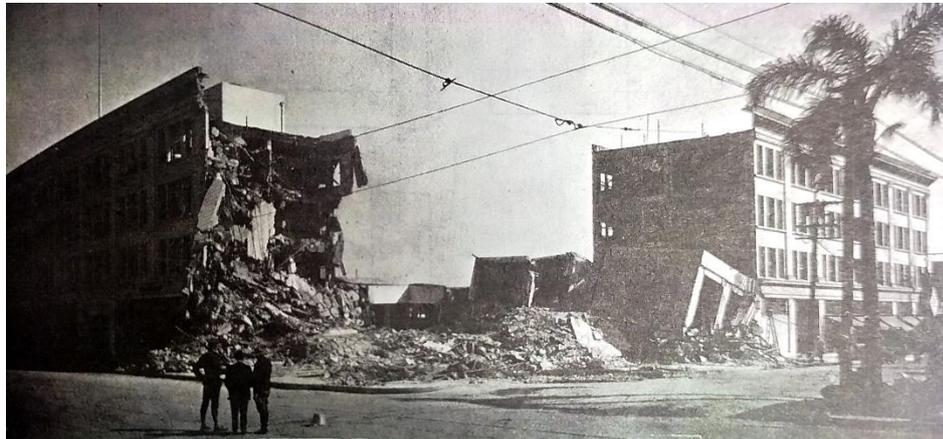
Colapso de edificio San Marcos

De este modo, este ejemplo del edificio de San Marcos nos indica que el diafragma (losa) en la zona de cambio de sección en una edificación en forma de “L” se encontrará bajo fuerzas mayores, resaltando que el punto crucial en este tipo de estructuras es la resistencia.

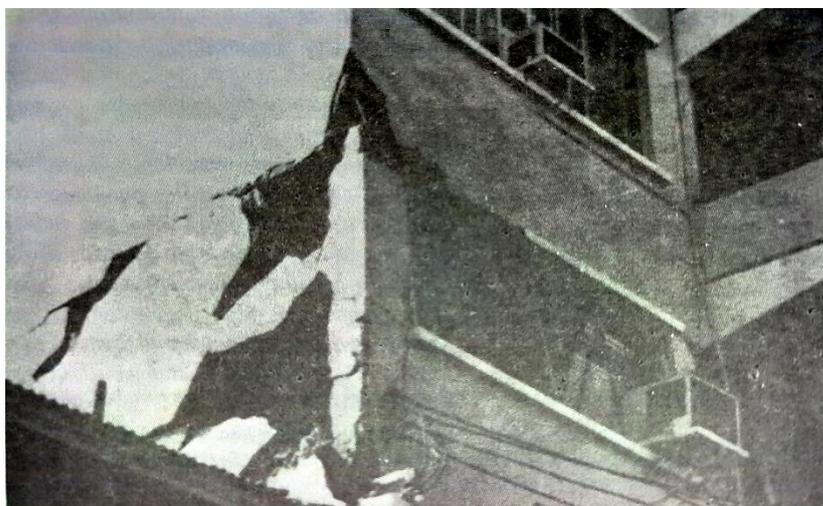
Falla por discontinuidad de rigidez

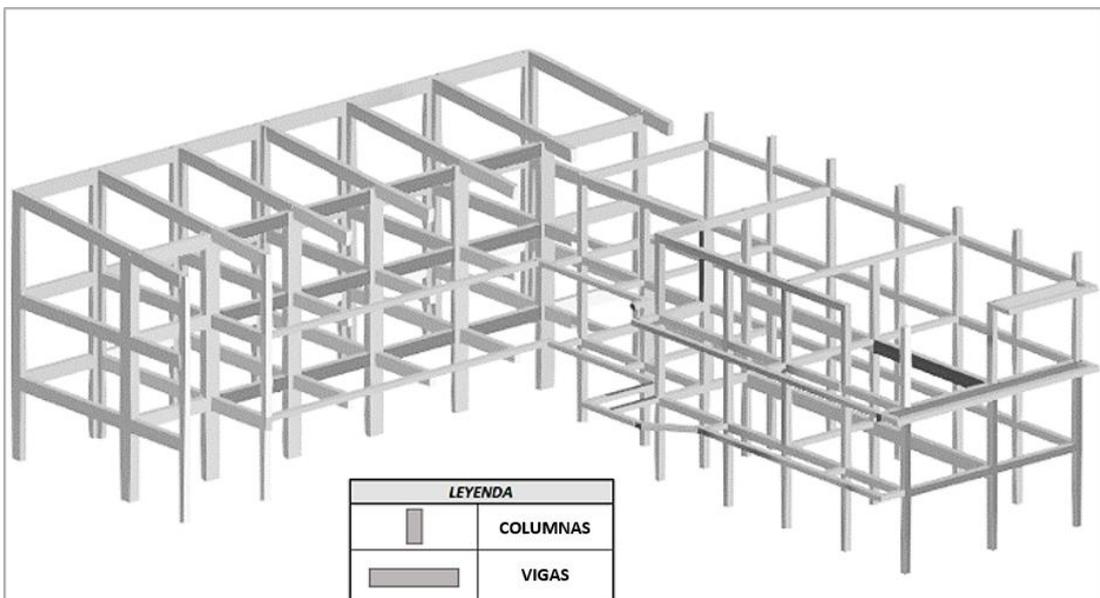
Pórticos en módulo N°1 y N°2

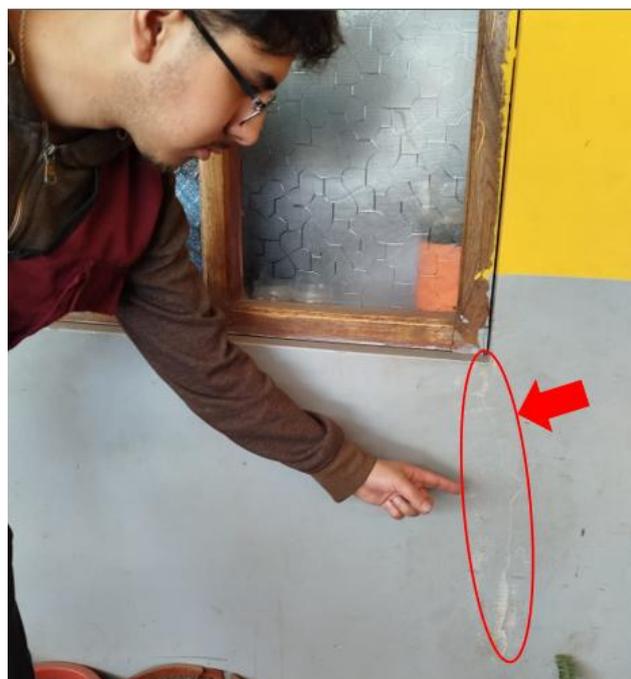
Fisuras en esquinas de ventanas debido a la falta de columnas y vigas de confinamiento de albañilería en ambos pabellones

Nota. Fotografía tomada en pabellón N°2, 2025.

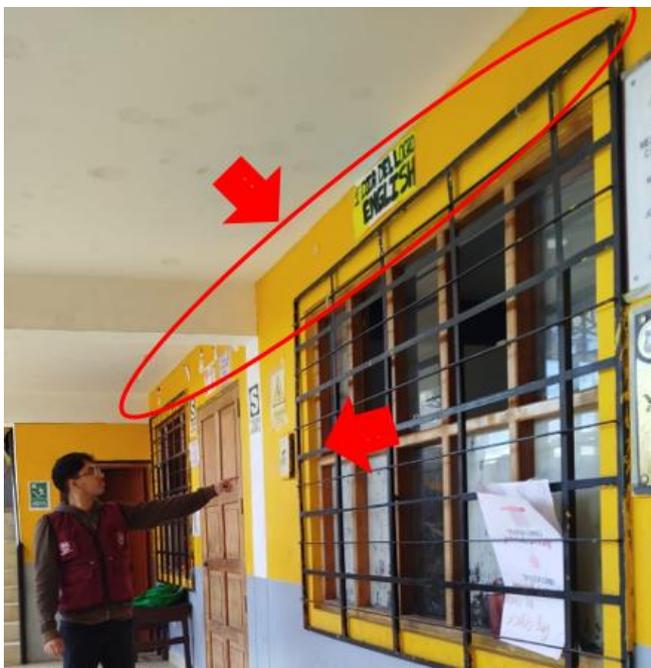
Deflexión dependiente del tiempo en vigas del pabellón N°2, específicamente en el eje 2-2 del primer nivel, ocasionando ventanas ligeramente deflectadas

Nota. Fotografía tomada en pabellón N°2, 2025.

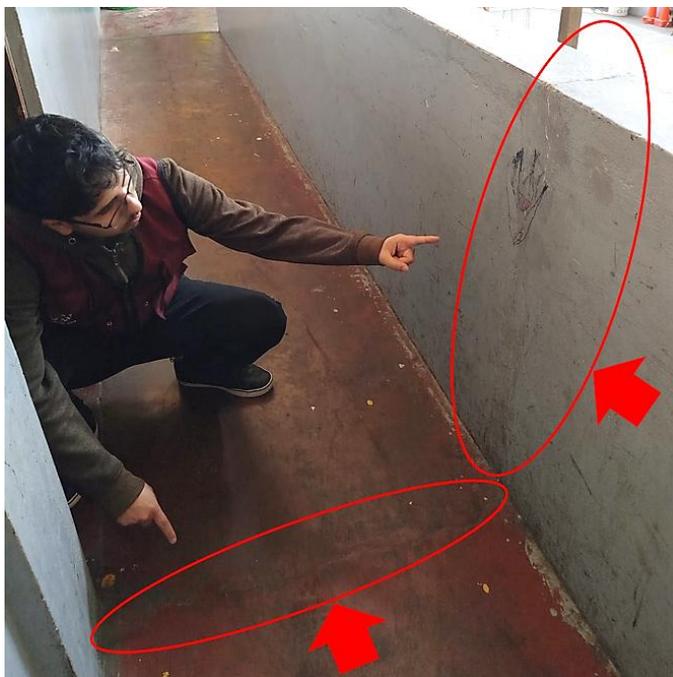
Fisuras en el parapeto de albañilería del corredor en voladizo del segundo nivel en el pabellón N°1, que se extienden hasta la losa

Nota. Fotografía tomada en pabellón N°1, 2025.

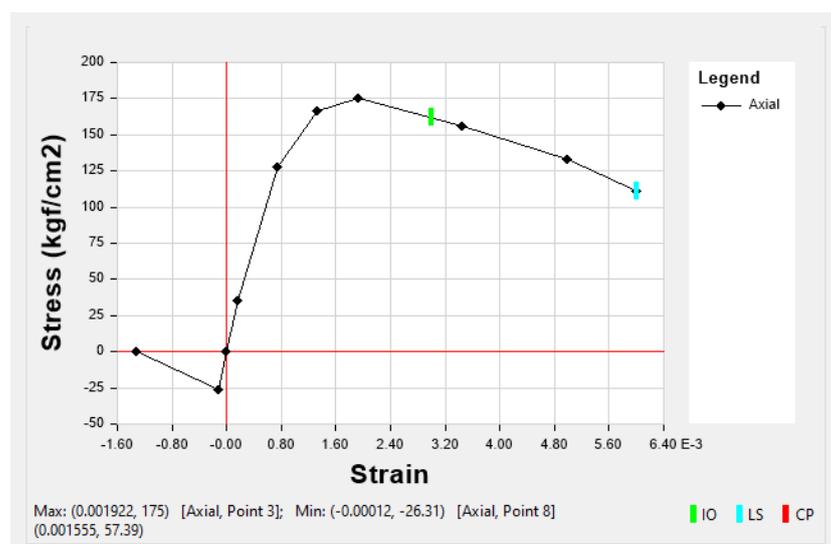
Modelo de Mander para concreto $f'_c = 175 \text{ kg/cm}^2$

Nota. De modelamiento en software ETABS, 2025.

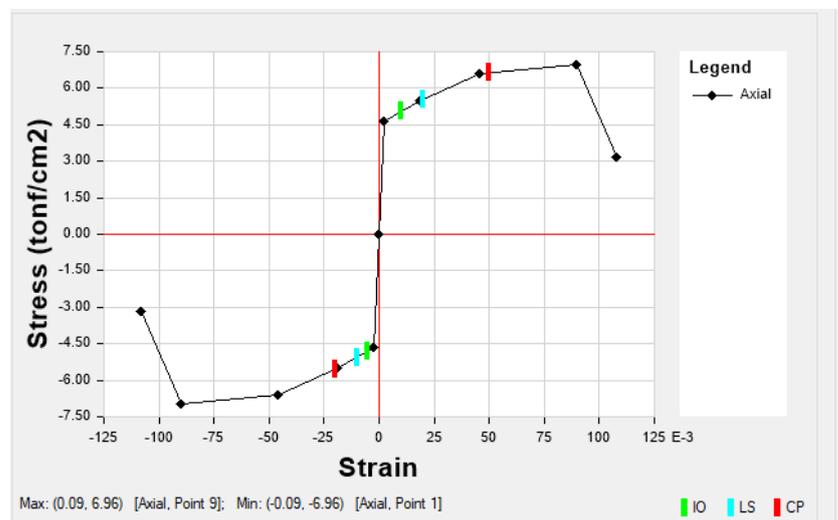
Modelo de Park ($f_y = 4200$ kg/cm^2)

Nota. De modelamiento en software ETABS, 2025.

Así como para la relación entre el esfuerzo y deformación del concreto propuesto por Mander, Priestley y Park en 1988; para el acero los investigadores Park R. y Paulay T. (1975) desarrollaron un modelo el cual representa esta relación bajo cargas cíclicas teniendo en cuenta un rango elástico al inicio, seguido de un rango plástico que considera el endurecimiento por deformación y luego un comportamiento de histéresis, el cual simula la degradación ocasionada por los ciclos sísmicos. Además, de igual manera, este modelo lo utiliza el software ETABS.

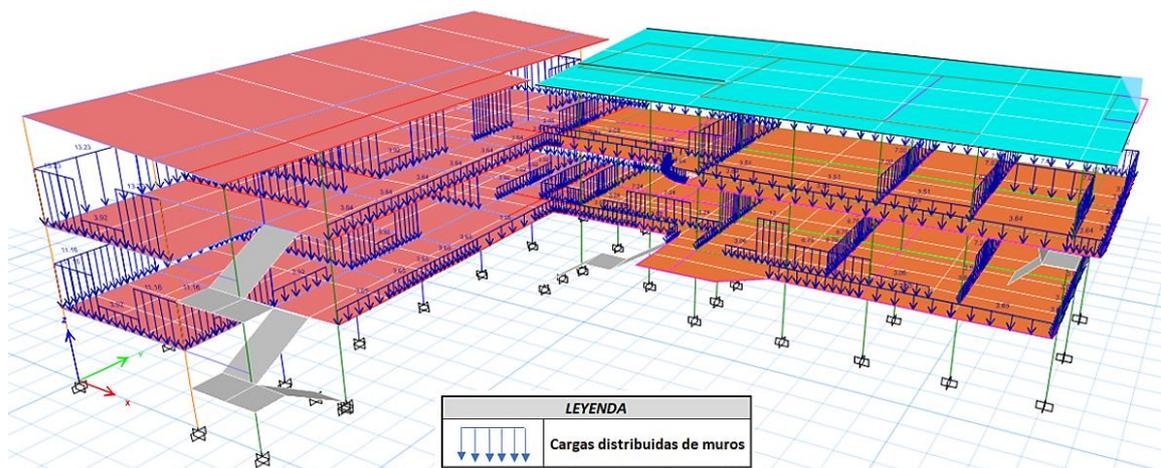
Modelo numérico estructural con cargas adicionales

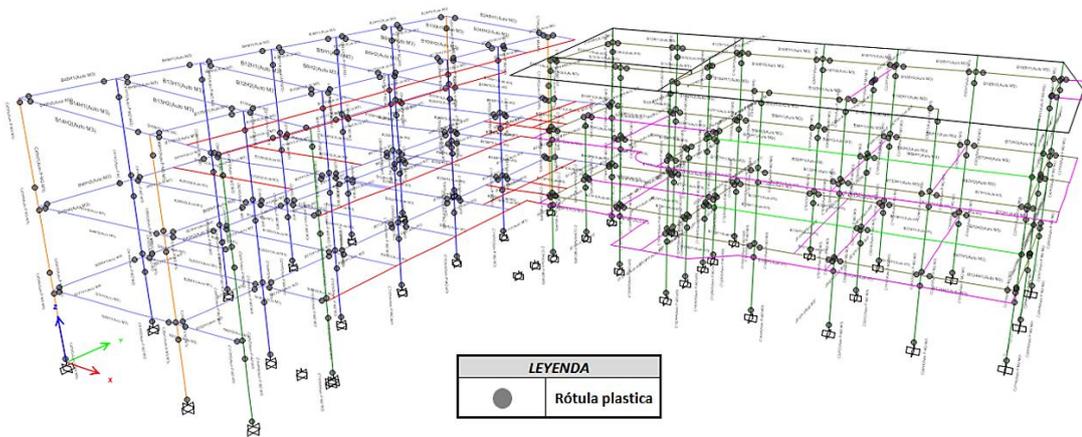
Asignación de rótulas plásticas en modelo numérico estructural

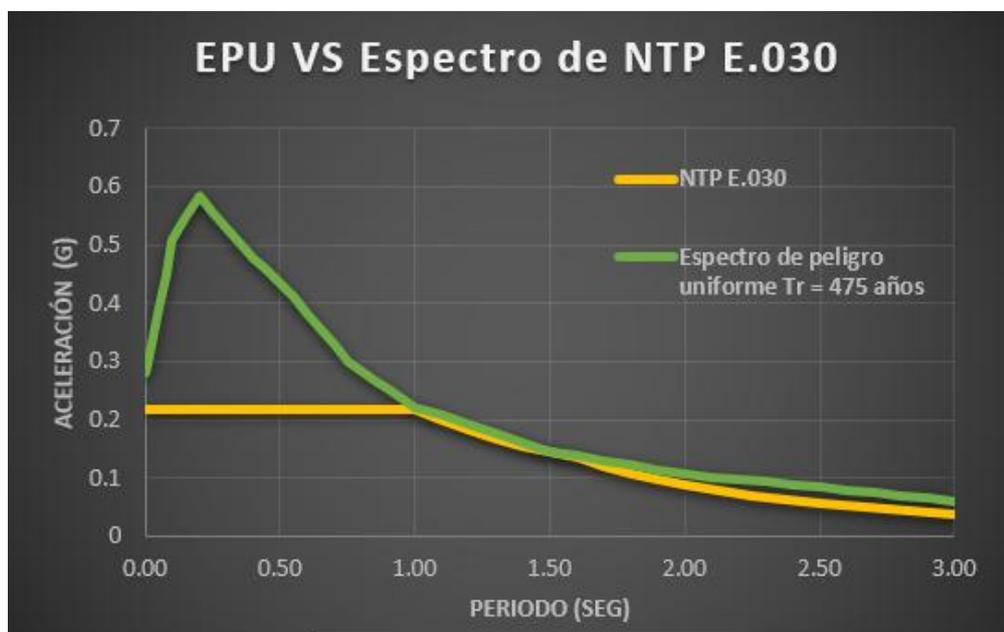
Comparación de EPU con espectro de NTP E.030

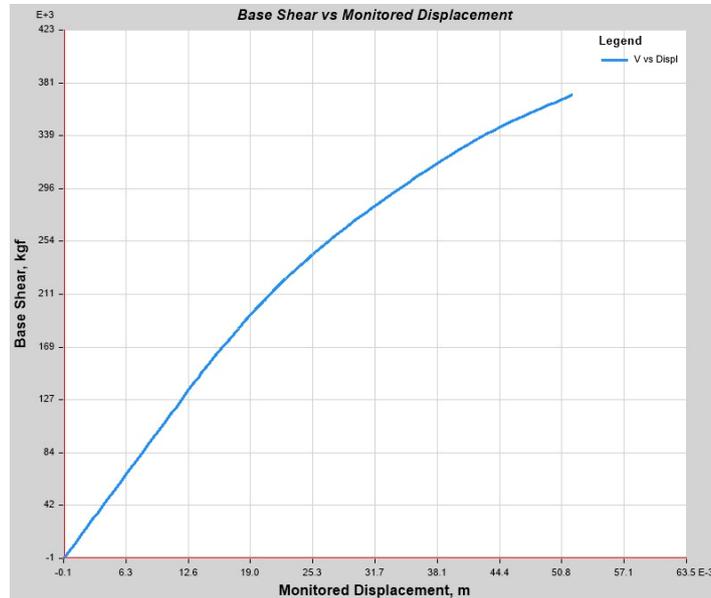
Curva de capacidad X-X (pabellones en conjunto)

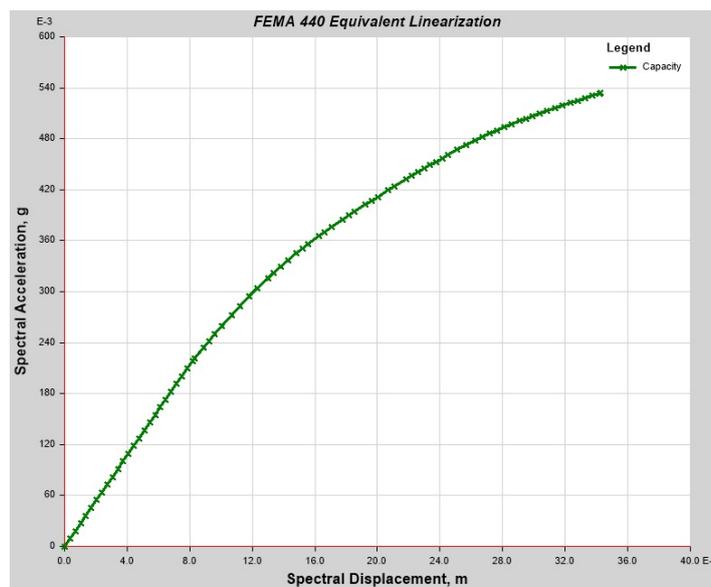
Espectro de capacidad X-X (pabellones en conjunto)

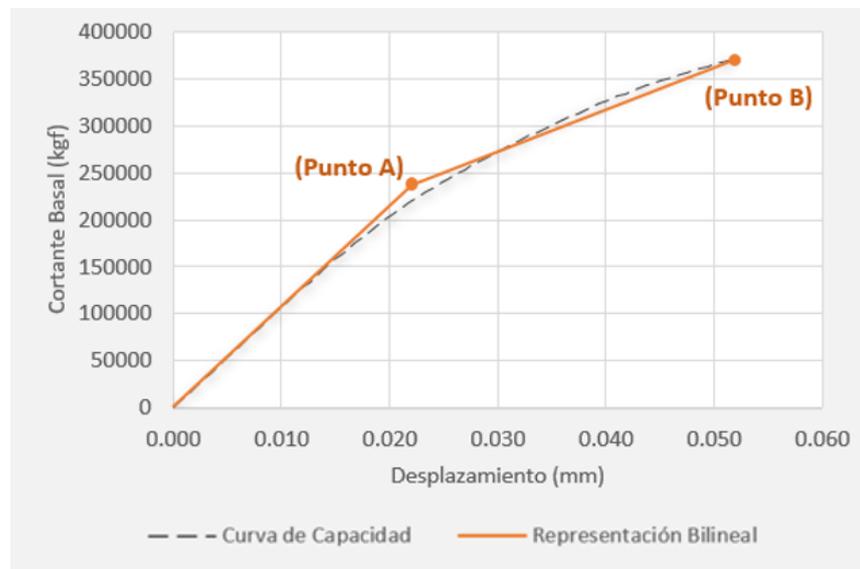
Representación Bilineal X-X (pabellones en conjunto)

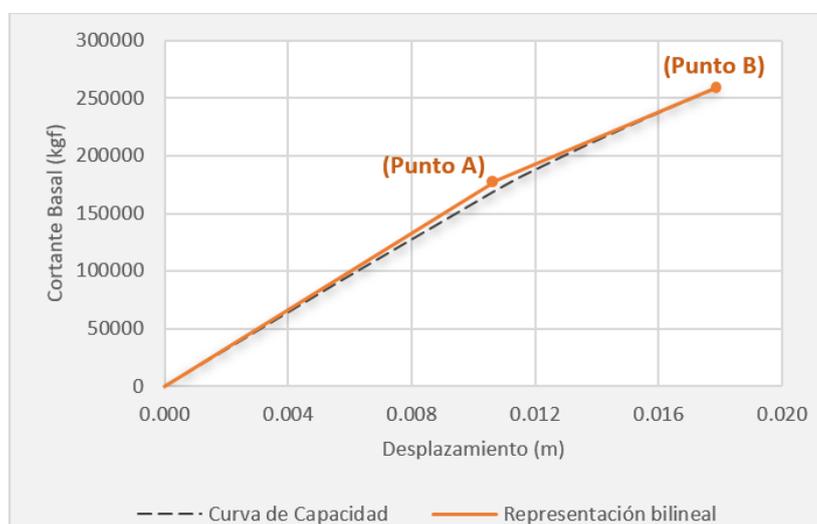
Representación Bilineal Y-Y (pabellones en conjunto)

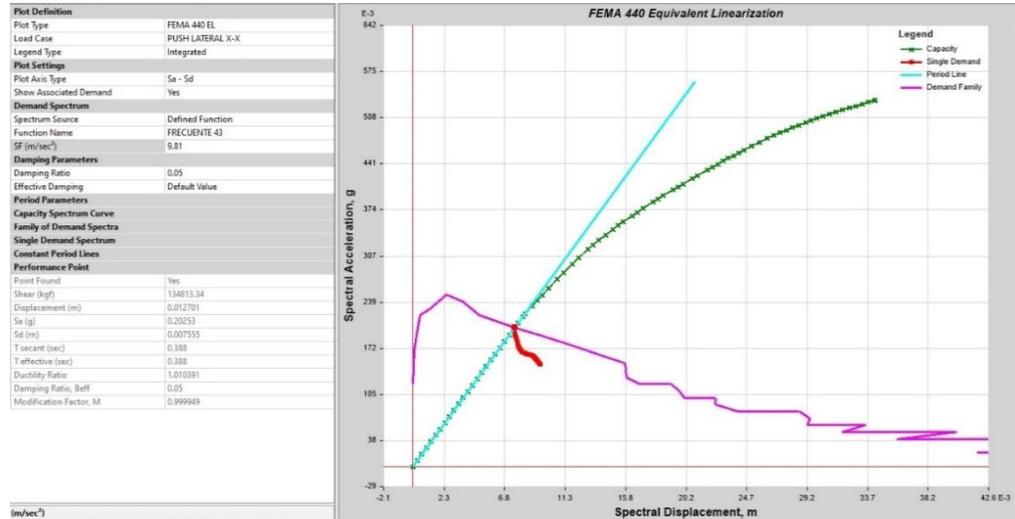
Punto de desempeño X-X (sismo frecuente, pabellones en conjunto)

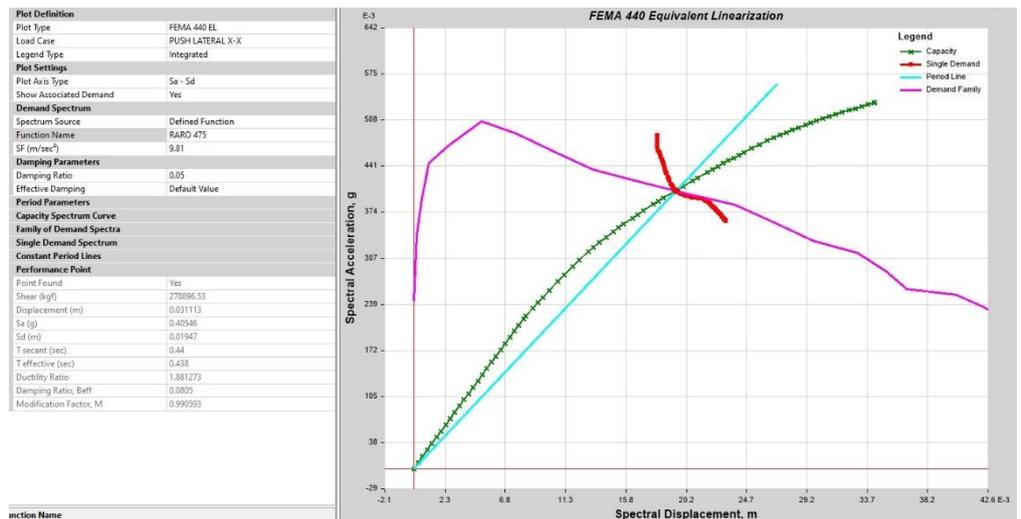
Punto de desempeño X-X (sismo raro, pabellones en conjunto)

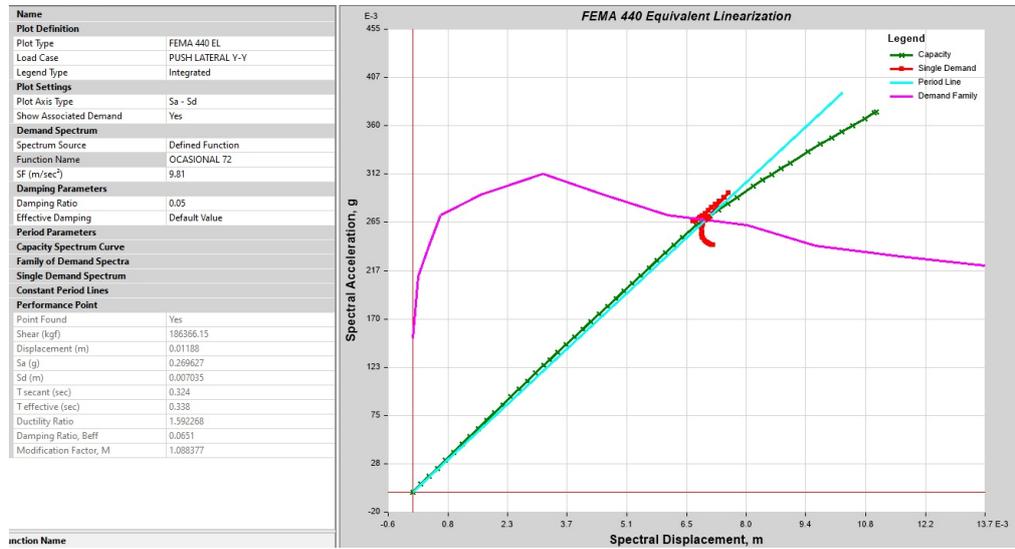
Punto de desempeño Y-Y (sismo ocasional, pabellones en conjunto)

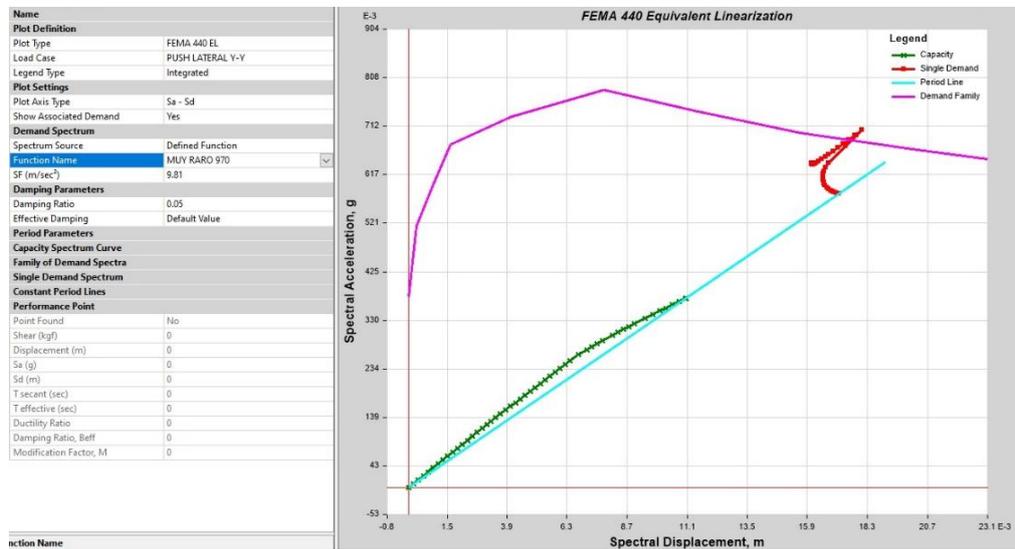
Punto de desempeño Y-Y (sismo muy raro, pabellones en conjunto)

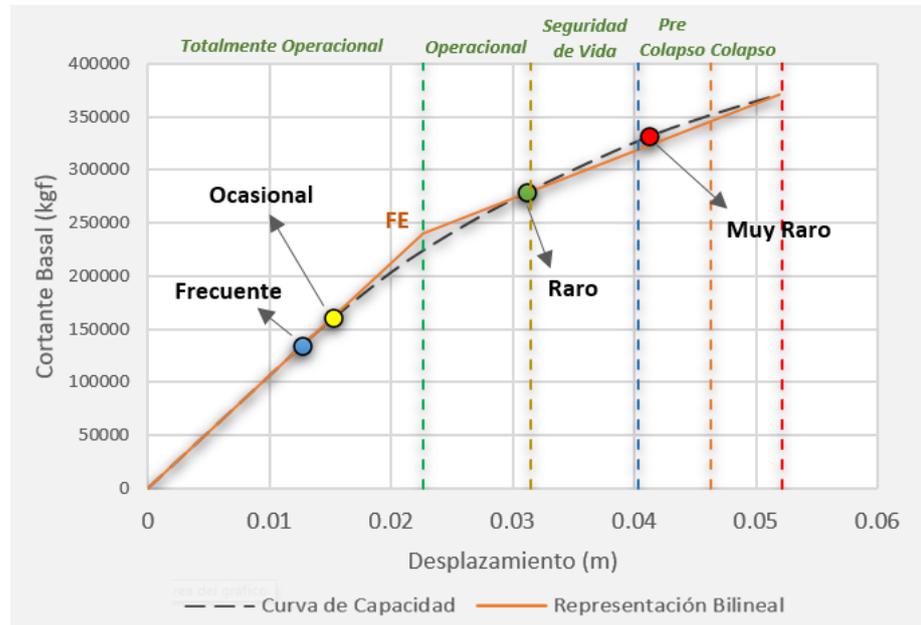
Curva de capacidad con Puntos desempeño X-X (Pab. En conjunto)

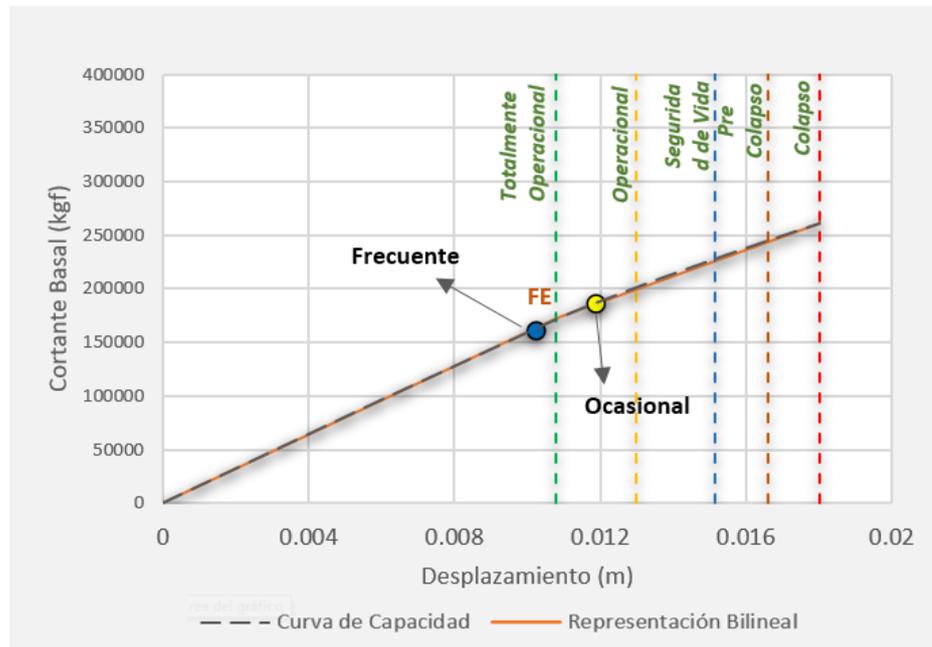
Curva de capacidad con Puntos desempeño Y-Y (Pab. En conjunto)

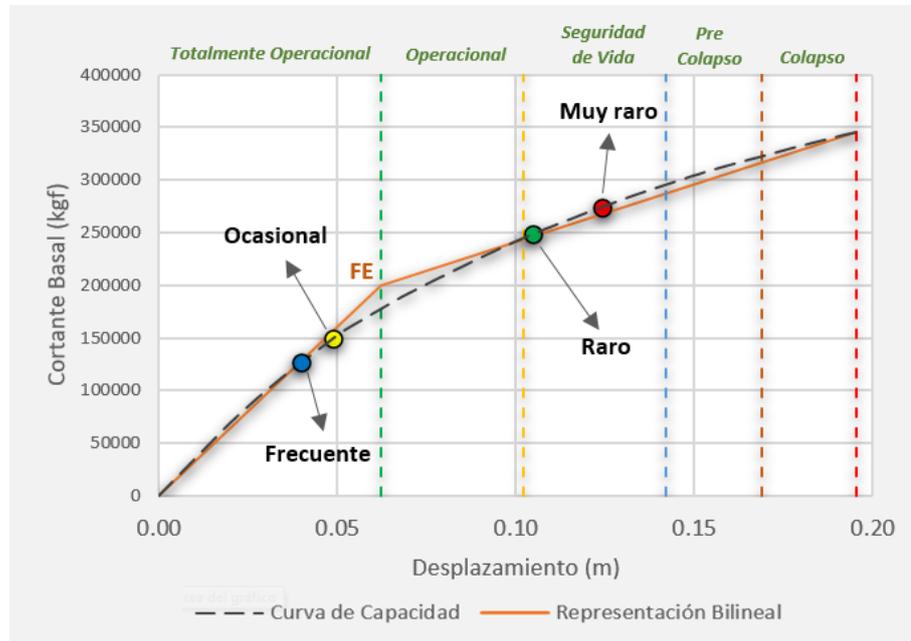
Curva de capacidad con Puntos desempeño X-X (Pab. N°1)

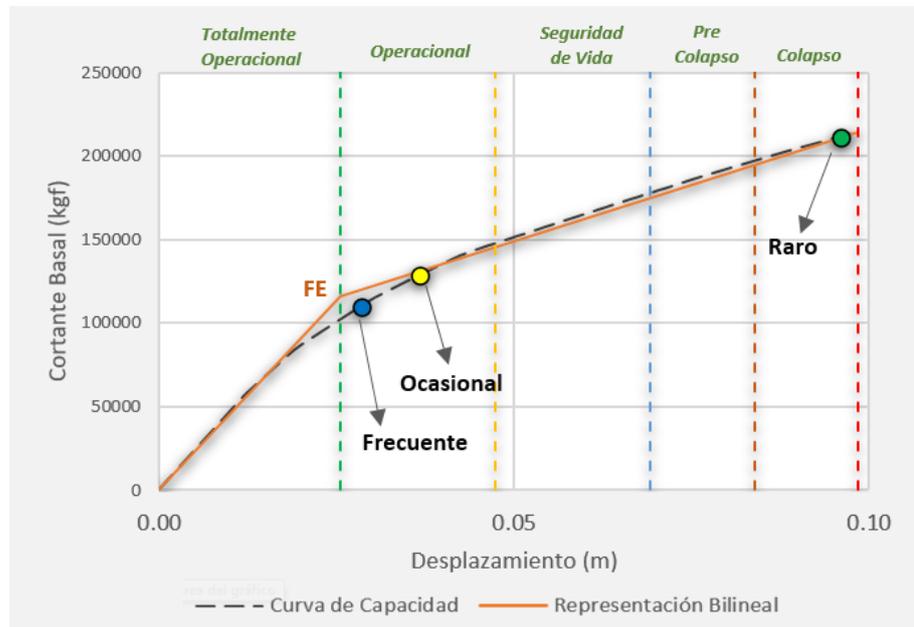
Curva de capacidad con Puntos desempeño Y-Y (Pab. N°1)

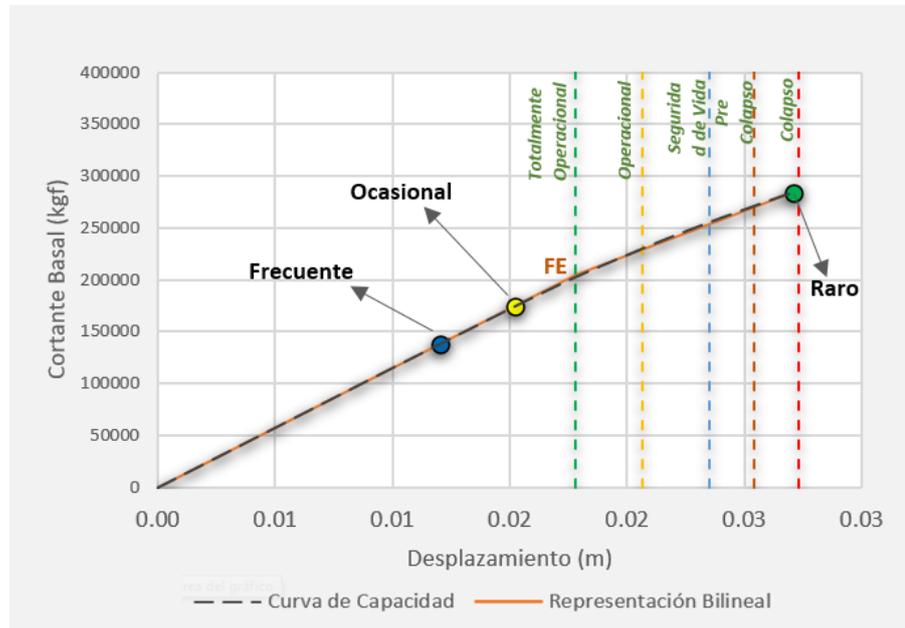
Curva de capacidad con Puntos desempeño X-X (Pab. N°2)

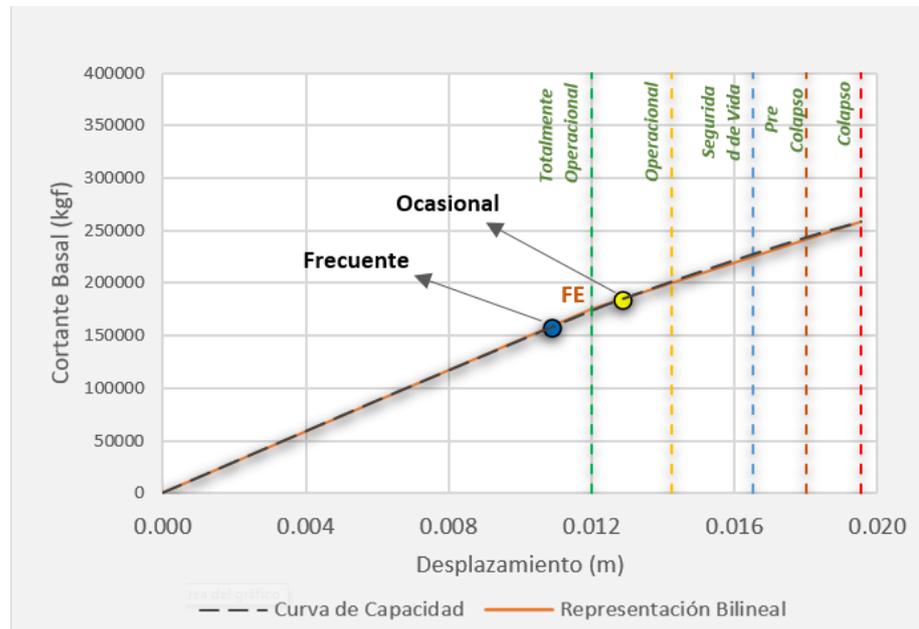
Curva de capacidad con Puntos desempeño Y-Y (Pab. N°2)

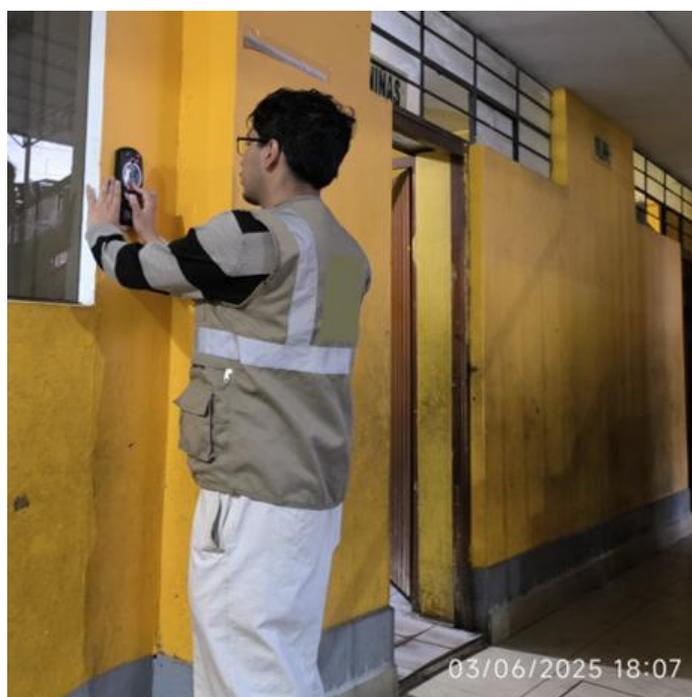
Verificación de existencia de acero con escáner en Pabellón N°1

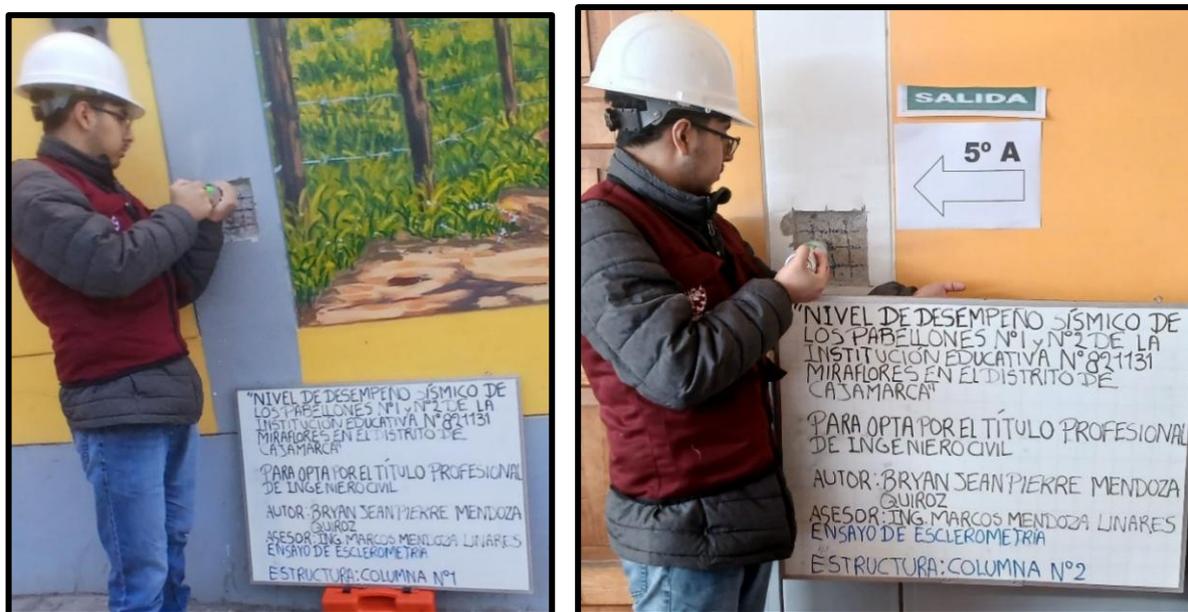
Ensayo de auscultación N°1 y N°2 en la estructura: COLUMNA C-01 y C-02

Nota. Fotografías tomadas realizando ensayo de esclerometría en columnas del pab. N°2, 2025.

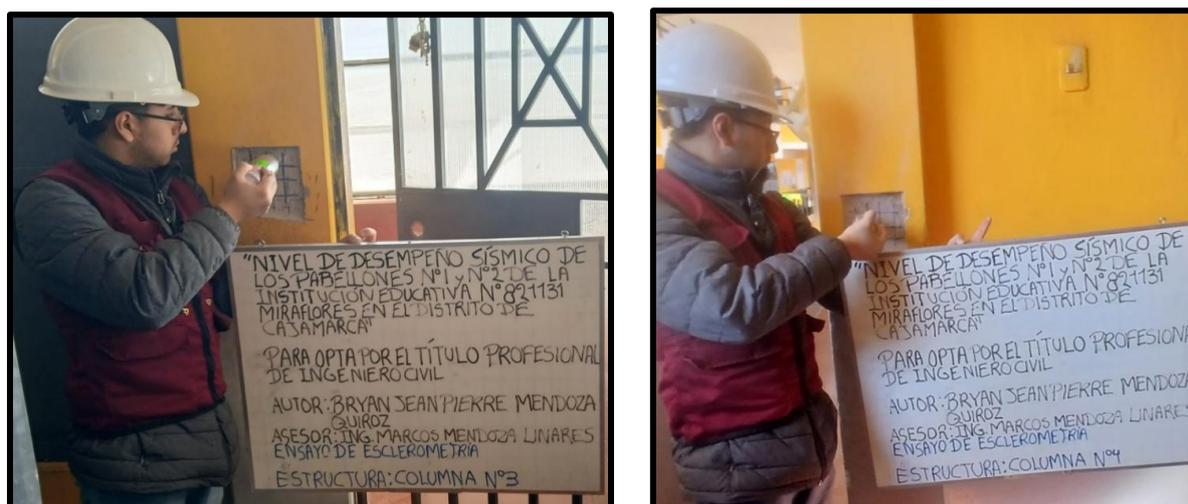
Ensayo de auscultación N°3 y N°4 en la estructura: COLUMNA C-03 y C-04

Nota. Fotografías tomadas realizando ensayo de esclerometría en columnas del pab. N°1, 2025.

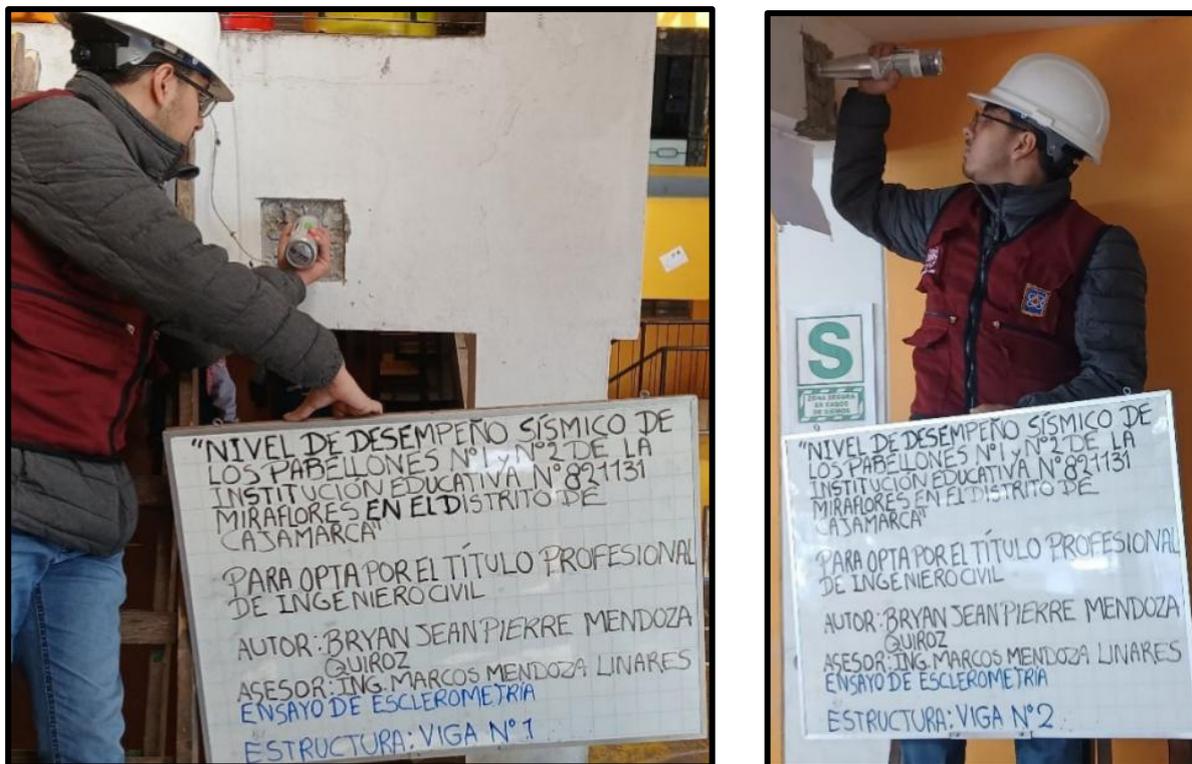
Ensayo de auscultación N°5 y N°6 en la estructura: VIGA V-01 y V-02

Nota. Fotografías tomadas realizando ensayo de esclerometría en vigas del pab. N°2, 2025.

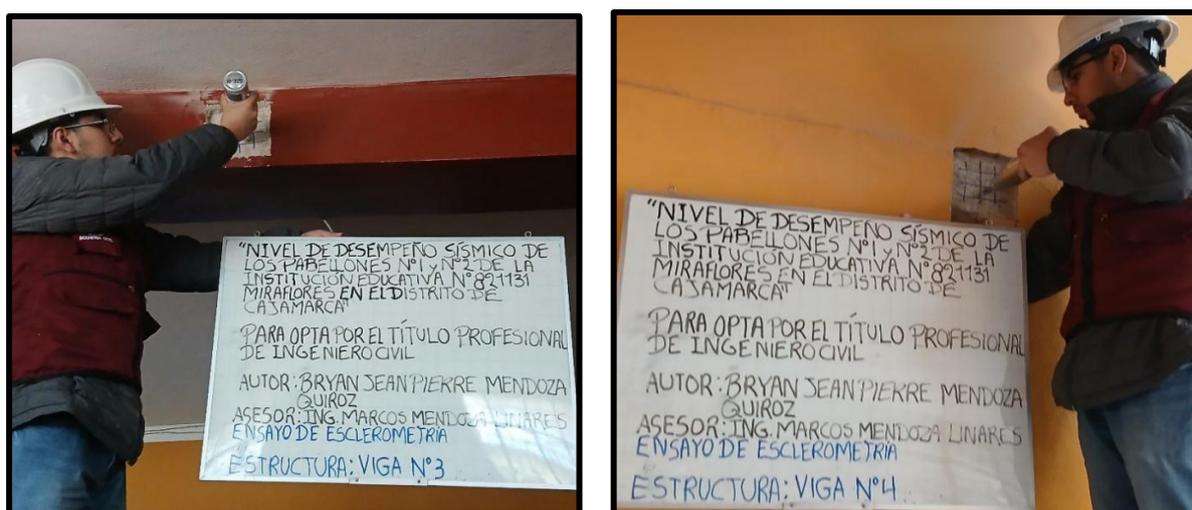
Ensayo de auscultación N°7 y N°8 en la estructura: VIGA V-03 y V-04

Nota. Fotografías tomadas realizando ensayo de esclerometría en vigas del pab. N°1, 2025.

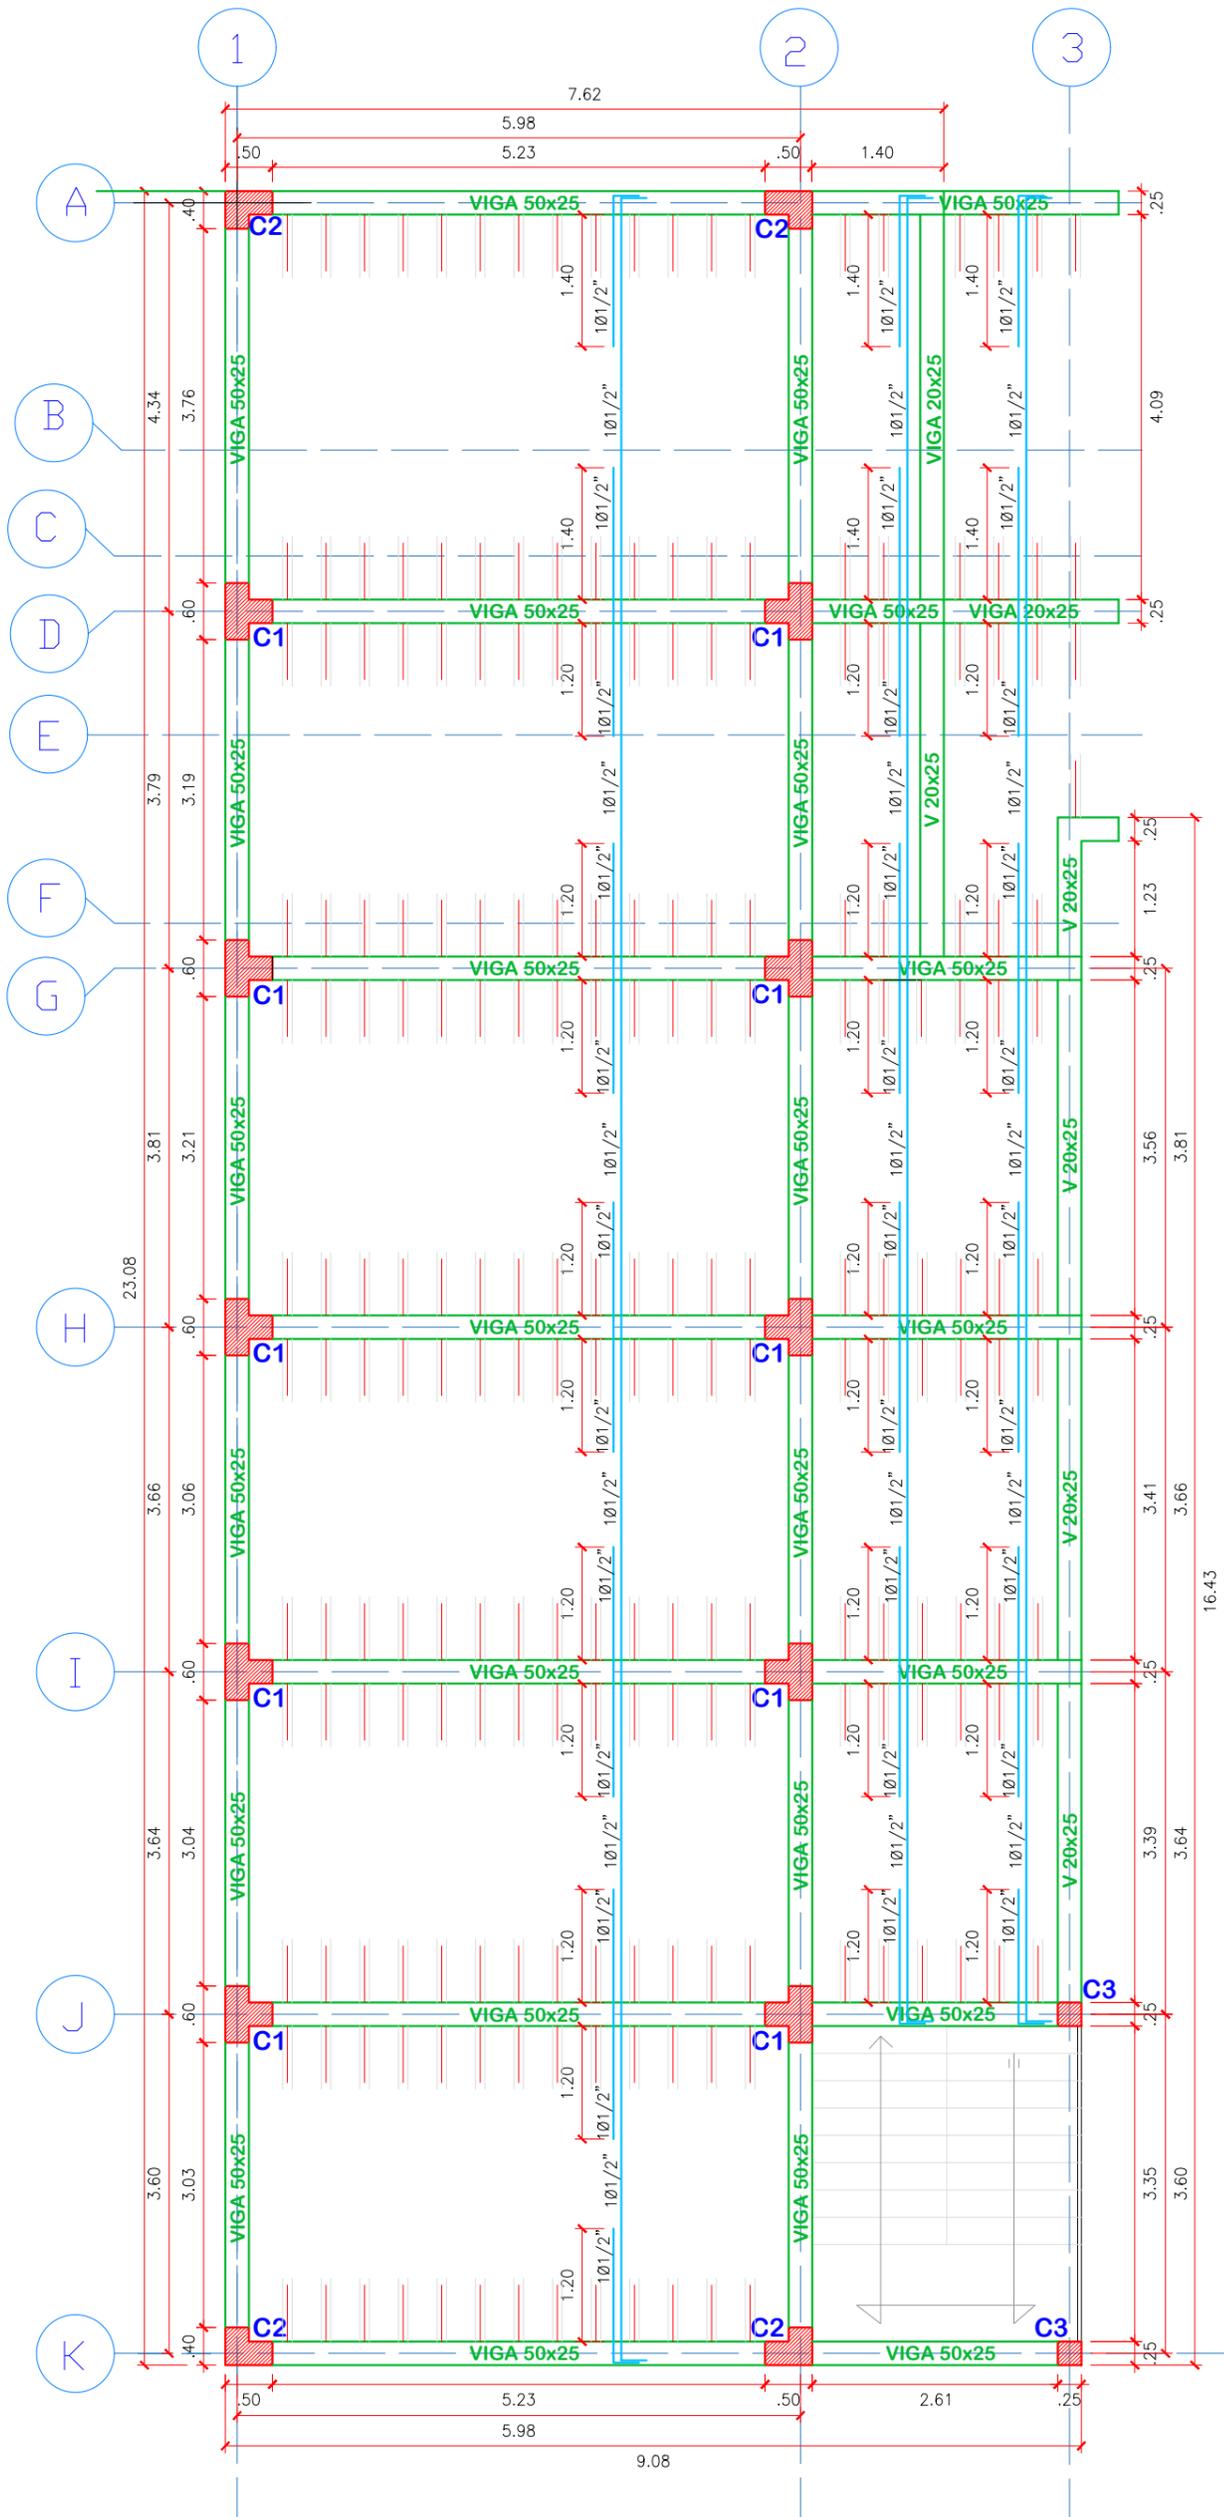
2° Pabellón - 1° entepiso
(Esc:1/75)

CONCRETO ARMADO:	
Vigas VP-1, VP-2 y VC	: $F'_c=210\text{Kg/cm}^2$
Losas	: $F'_c=210\text{Kg/cm}^2$
Columnas C1, C2 y C3	: $F'_c=210\text{Kg/cm}^2$
REFUERZO:	
En general	: $F'_y=4200\text{ Kg/cm}^2$ (corrugado)
RECUBRIMIENTOS:	
Vigas VP-1, VP-2 y VC	: $r = 4.00\text{ cm.}$
Losas	: $r = 2.50\text{ cm.}$
Columnas C1, C2 y C3	: $r = 4.00\text{ cm.}$
TABIQUERIA:	
Ladrillo King Kong sólido artesanal 21.34x12.38x8.17 cm	
RELLENO DE TECHO:	
Ladrillo de techo hueco 15x30x30 cm
