UNIVERSIDAD NACIONAL DE CAJAMARCA

**“Nivel de desempeño sísmico de los pabellones N°1 y N°2 de la Institución
Educativa N° 821131 Miraflores en el distrito de Cajamarca”**

PARA OPTAR EL TÍTULO PROFESIONAL DE INGENIERO CIVIL

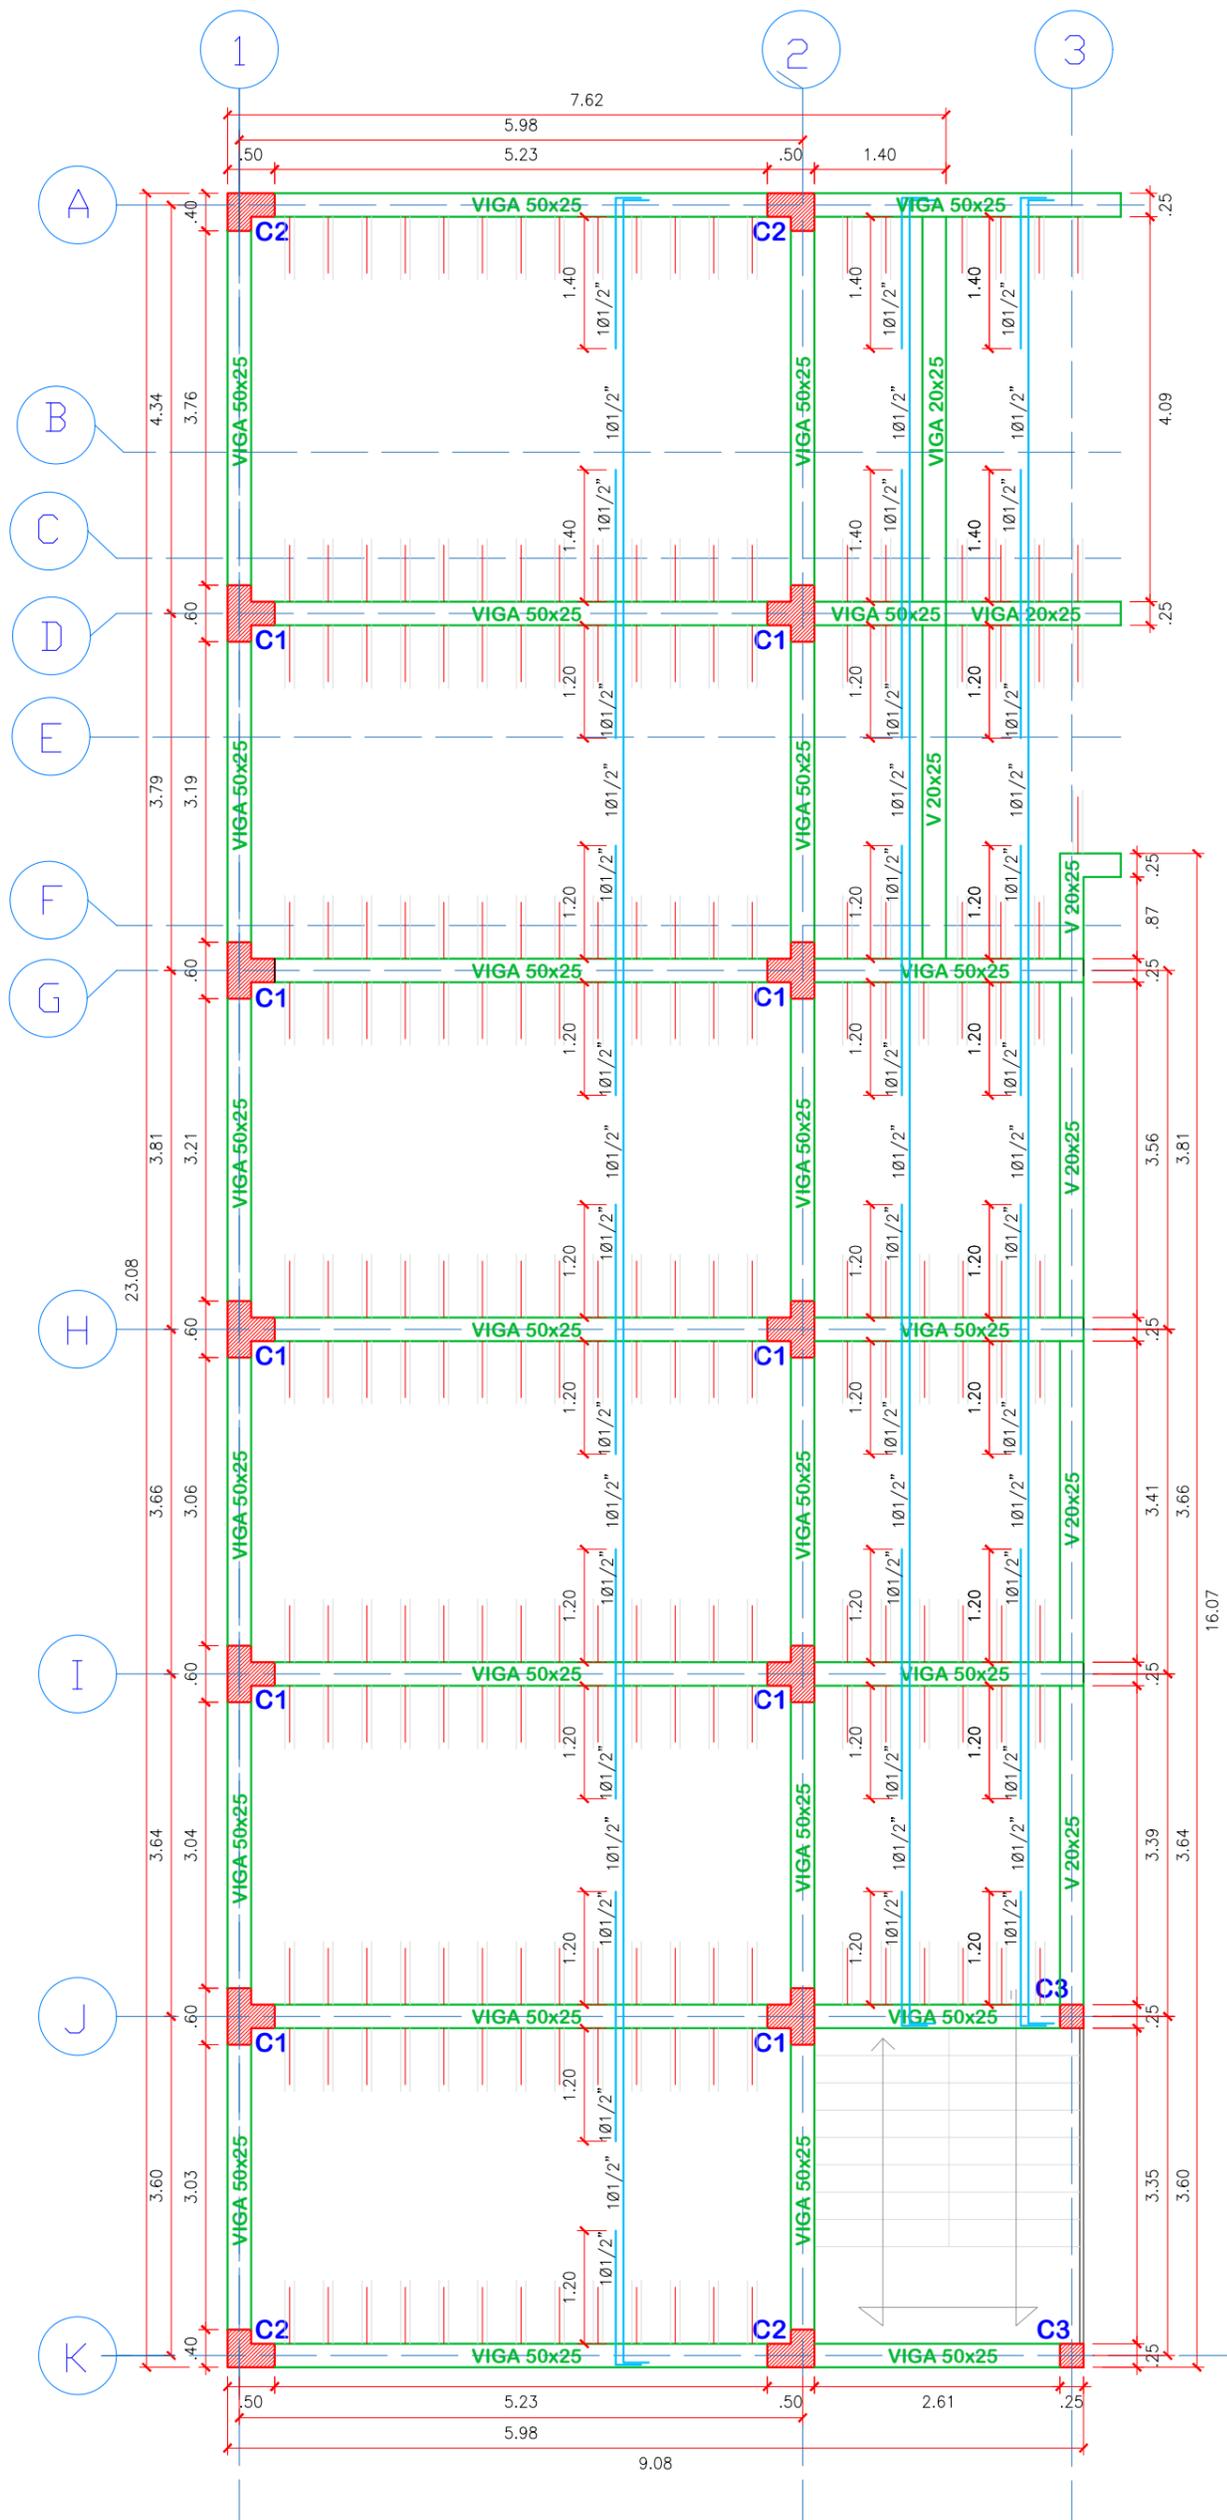
2° Pabellón - 2° entepiso
(Esc:1/75)

CONCRETO ARMADO:	
Vigas VP-1, VP-2 y VC	: $F'_c=210\text{Kg/cm}^2$
Losas	: $F'_c=210\text{Kg/cm}^2$
Columnas C1, C2 y C3	: $F'_c=210\text{Kg/cm}^2$
REFUERZO:	
En general	: $F'_y=4200\text{ Kg/cm}^2$ (corrugado)
RECUBRIMIENTOS:	
Vigas VP-1, VP-2 y VC	: $r = 4.00\text{ cm.}$
Losas	: $r = 2.50\text{ cm.}$
Columnas C1, C2 y C3	: $r = 4.00\text{ cm.}$
TABIQUERIA:	
Ladrillo King Kong sólido artesanal 21.34x12.38x8.17 cm	
RELLENO DE TECHO:	
Ladrillo de techo hueco 15x30x30 cm
