# UNIVERSIDAD NACIONAL DE CAJAMARCA FACULTAD DE INGENIERÍA

# ESCUELA PROFESIONAL DE INGENIERÍA CIVIL

# "ESTABILIZACIÓN DEL TALUD DE CORTE MEDIANTE ENMALLADOS EN LAS PROGRESIVAS 28+170 - 28+270 CARRETERA BAMBAMARCA – PACCHA, CAJAMARCA – 2025"

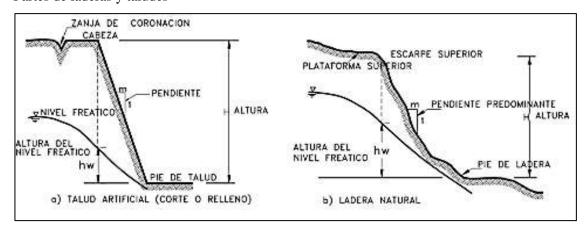
**Figura 1**Partes de laderas y taludes

Según Suarez (2007), un talud está constituido por los siguientes elementos:

- Cabeza, cresta, cima o escarpe: es el lugar donde ocurre el cambio brusco de pendiente, ubicada en la parte superior del talud. Por lo general tiene forma convexa.
- Pie, pata o base: es el lugar donde ocurre el cambio brusco de pendiente, ubicado en la parte inferior del talud. En la mayoría de veces tiene forma cóncava.
- Altura: Es la distancia entre el pie y la cabeza del talud, claramente visible en taludes artificiales, pero difícil de definir en laderas.
- Altura de nivel freático: Trayectoria vertical desde la ladera o pie del talud hasta el nivel de agua medida desde debajo de la cabeza.
- Pendiente: Se refiere al grado de inclinación que presenta una ladera o talud.
   Esta se puede expresar en grados, en porcentaje o como una relación del tipo "m/1", donde "m" representa la distancia horizontal por cada unidad de elevación vertical.

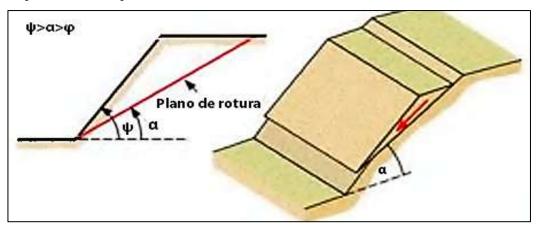
**Figura 3**Esquema de rotura planar

La rotura plana generalmente se produce en macizos rocosos afectados por diaclasas y/o fallas, al quedar la masa de roca descalzada en la cara del talud. Para que se produzca se requiere que, el ángulo de inclinación del talud ( $\psi$ ) sea mayor que el ángulo de inclinación de la discontinuidad ( $\alpha$ ), que el rumbo del plano de discontinuidad sea lo más parecido al rumbo del plano del talud (con una desviación máxima de 20 grados), finalmente se producirá la rotura cuando las fuerzas tangenciales en la superficie de rotura, superen las fuerzas resistentes (naturalmente dependen de la cohesión y ángulo de rozamiento interno del material) (González de Vallejo, 2004).

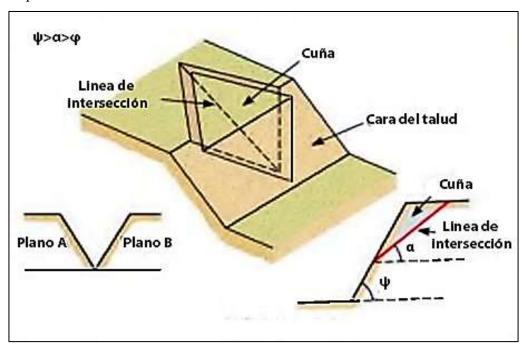
Figura 4
Esquema de rotura en cuña

La falla en cuña es un deslizamiento de tipo traslacional que está controlado por dos o más discontinuidades. Este tipo de falla es uno de los más comunes en excavaciones en roca (Huerta, 2002).

Para que se presente falla en cuña es necesario que se den algunas condiciones especiales, las cuales permiten la posibilidad cinemática de movimiento. En primer lugar, la línea de intersección de los planos de discontinuidad que definen la cuña, debe tener una inclinación menor al ángulo de buzamiento del talud y además debe aflorar sobre este. Igualmente, el ángulo de buzamiento de los planos sobre los cuales se desliza la cuña, debe ser superior al ángulo de fricción de la discontinuidad (Hudson, 2000).

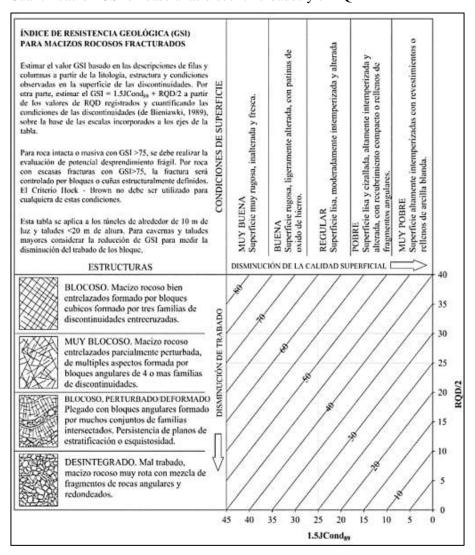
Figura 5

El Índice de Resistencia Geológica (GSI, por sus siglas en inglés) fue desarrollado con el propósito de abordar macizos rocosos compuestos por bloques angulares que presentan fallas a lo largo de diversas familias de discontinuidades, con la posibilidad de presentar fallas en múltiples direcciones. Este índice se emplea para estimar las constantes  $m_i$ , s y a en el marco del criterio de Hoek & Brown. La clasificación mediante el Índice de Resistencia Geológica (GSI) fue concebida para tratar los dos factores principales que influyen en las propiedades mecánicas de un macizo rocoso: su estructura y el estado de las juntas presentes en él.

Cuantificación GSI en base a las discontinuidades y el RQD

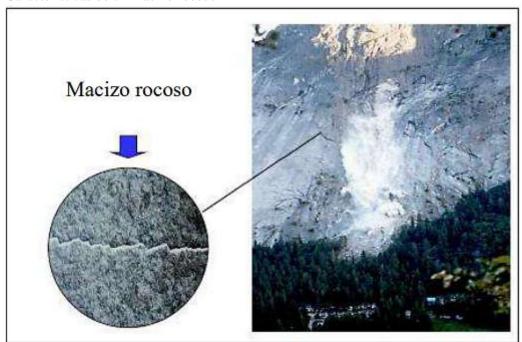
**Figura 6**Características de un macizo rocoso

- Suelos: Un medio discontinuo.
- Rocas: Bloques de roca intacta + discontinuidades (fracturas, planos de estratificación, fallas planas de debilidad, etc.).

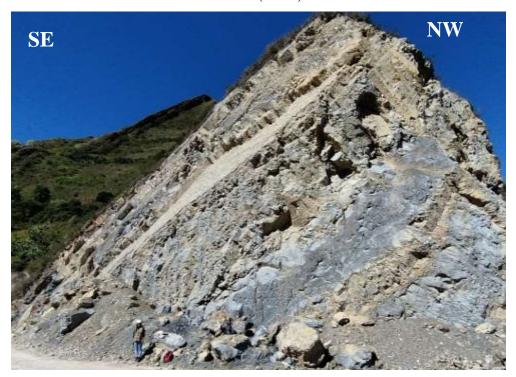
Figura 13
Macizo rocoso de la Formación Santa (Ki-sa)

La Formación Santa presenta una dirección noroeste – sureste, teniendo un espesor aproximadamente entre 400m a 500m. Dentro de su composición se ubican una intercalación de lutitas con calizas margosas.

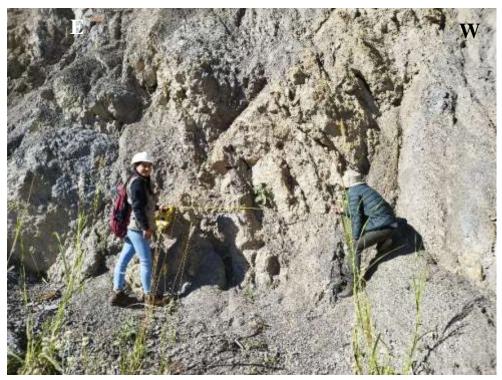
**Figura 14** Medida de datos de la estación  $N^{\circ}$  01

Longitud : 2.00 m N° de discontinuidades : 17 Lambda ( $\lambda$ ) : 8.50

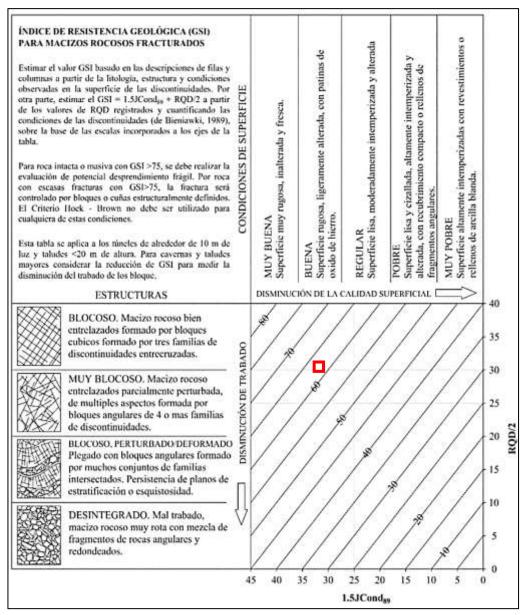
**Figura 15**Ubicación de valor de GSI en la Estación Nº 01

$$GSI = 62.00$$

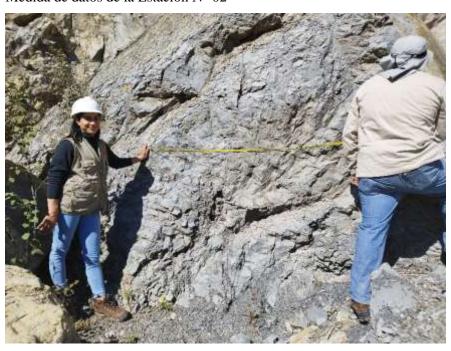
**Figura 17**Medida de datos de la Estación N° 02

Lambda ( $\lambda$ ) : 12.67

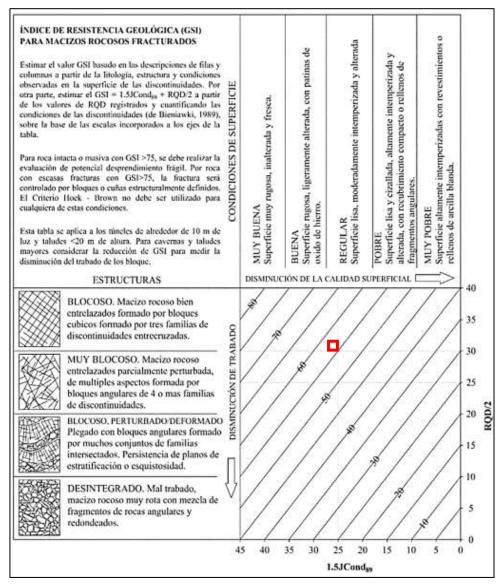
**Figura 18**Ubicación de valor de GSI en la Estación Nº 02

GSI =  $1.5 \text{JCond}_{89} + \text{RQD}/2$ GSI = 1.5(16.00) + 63.868/2GSI = 55.93GSI = 56.00

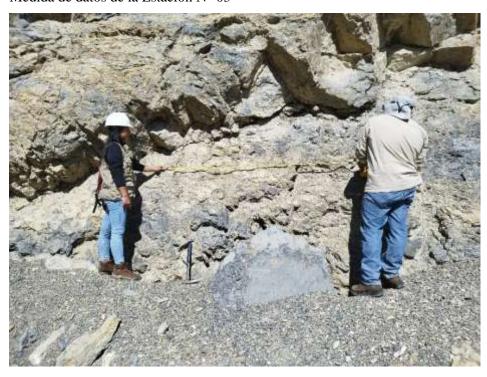
Figura 20  $\label{eq:media} \mbox{Medida de datos de la Estación $N^\circ$ 03 }$

Lambda ( $\lambda$ ) : 13.33

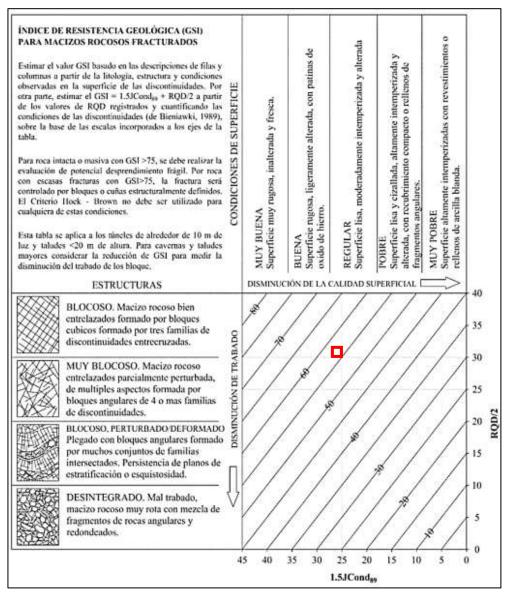
**Figura 21**Ubicación de valor de GSI en la Estación Nº 03

GSI =  $1.5 \text{JCond}_{89} + \text{RQD}/2$ GSI = 1.5(16.00) + 61.506/2GSI = 56.252GSI = 56.00

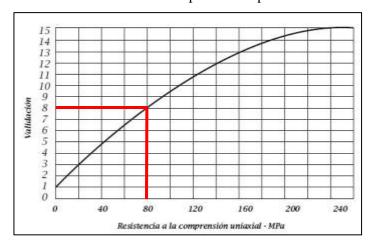
Figura 23 Ábaco de corrección de valor para la compresión uniaxial

Tiene un valor entre 50 - 100 MPa, pero al tomar en cuenta las características de campo se tiene un valor de 80 MPa. Este valor se somete a la siguiente gráfica para su cálculo de puntaje para el valor de RMR.

Valoración: 8.

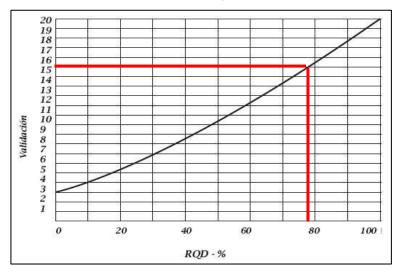
**Figura 24** Ábaco de corrección de valor de RQD

En los cálculos anteriores se obtiene un valor de RQD de 79.072, siendo 79.00 aproximadamente, se somete al siguiente ábaco.

Valoración: 16.

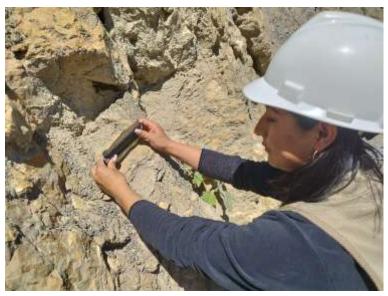
Valoración de las discontinuidades			
Separación de Discontinuidades	Promedio de 0.2 a 0.6 m.		
Valoración	9.00 Unidades		
Valoración de estado de discontinuidades			
Persistencia	3 a 10 m.		
Valoración	3.00 Unidades		
Abertura	0.1 a 1.0 mm.		
Valoración	3.00 Unidades		
Rugosidad	Rugosa		
Valoración	3.00 Unidades		
Relleno	Arcilloso – Suave		
Valoración	5.00 Unidades		
Alteración Meteórica	Ligeramente Alterada		
Valoración	2.00 Unidades		
Valoración Total	15.00 Unidades		
Valoración de presencia de agua			
Presencia de Agua	Húmedo		
Valoración	10.00 Unidades

**Figura 25** Medida de rugosidad de la roca en campo de la Estación  $N^\circ$  01

Cálculo de puntaje = 8+16+9+15+10 = 58

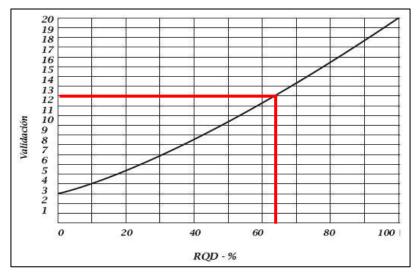
**Figura 27** Ábaco de corrección de valor de RQD

En los calculo anteriores se un valor de RQD de 63.868, siendo 64.00 aproximadamente, se somete al siguiente ábaco.

Valoración: 13.

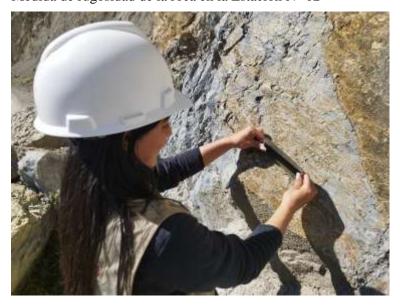
Valoración de las discontinuidades	
Separación de Discontinuidades	Promedio de 0.2 a 0.6 m.
Valoración	9.00 Unidades
Valoración de estado de discontinuidades	
Persistencia	3 a 10 m.
Valoración	3.00 Unidades
Abertura	0.1 a 1.0 mm.
Valoración	2.00 Unidades
Rugosidad	Lig. Rugosa
Valoración	4.00 Unidades
Relleno	Arcilloso – Suave
Valoración	5.00 Unidades
Alteración Meteórica	Ligeramente Alterada
Valoración	2.00 Unidades
Valoración Total	16.00 Unidades
Valoración de presencia de agua	
Presencia de Agua	Húmedo
Valoración	10.00 Unidades

**Figura 28** Medida de rugosidad de la roca en la Estación  $N^{\circ}$  02

Cálculo de puntaje = 8+13+9+16+10 = 56

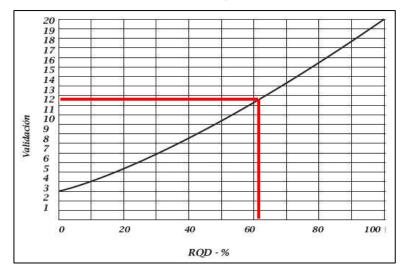
**Figura 30** Ábaco de corrección de valor de RQD

En los calculo anteriores se un valor de RQD de 61.506, siendo 62.00 aproximadamente, se somete al siguiente ábaco.

Valoración: 12.5

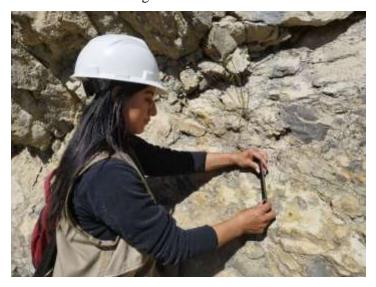
Valoración de las discontinuidades	
Separación de Discontinuidades	Promedio de 0.2 a 0.6 m.
Valoración	9.00 Unidades
Valoración de estado de discontinuidades	
Persistencia	3 a 10 m.
Valoración	3.00 Unidades
Abertura	0.1 a 1.0 mm.
Valoración	3.00 Unidades
Rugosidad	Lig. Rugosa
Valoración	4.00 Unidades
Relleno	Arcilloso – Suave
Valoración	5.00 Unidades
Alteración Meteórica	Ligeramente Alterada
Valoración	2.00 Unidades
Valoración Total	17.00 Unidades
Valoración de presencia de agua	
Presencia de Agua	Húmedo
Valoración	10.00 Unidades

**Figura 31** Medida de datos de rugosidad Estación  $N^{\circ}$  03

Cálculo de puntaje = 8+12.5+9+17+10 = 56.5 = 57

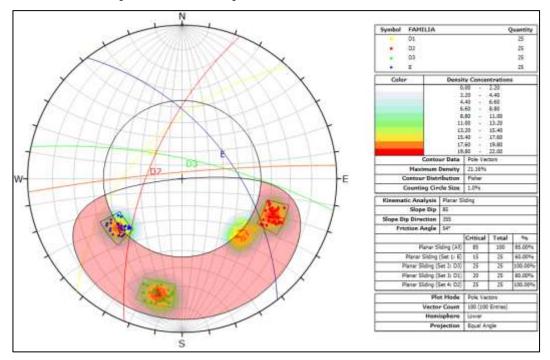
El análisis con el software Dips mostró que varias de estas superficies presentan condiciones geométricas favorables para la rotura planar, es decir, que los planos de discontinuidad son aproximadamente paralelos al rumbo del talud y con un buzamiento inferior al del mismo, pero mayor que el ángulo de fricción. Los porcentajes obtenidos fueron:

- Estratificación (E): 60%
- Diaclasas D1: 80%
- Diaclasas D2: 100%
- Diaclasas D3: 100%

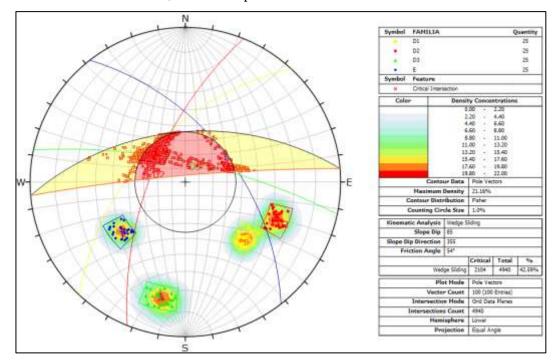
Figura 34

Análisis de rotura en cuña, software Dips

El análisis de intersección entre los planos D1 y D2 permitió identificar la posible formación de cuñas inestables, al presentar líneas de intersección con rumbo y buzamiento comparables al del talud. Según el software Dips, el porcentaje de rotura en cuña es de 42.59%, lo que indica un riesgo moderado.

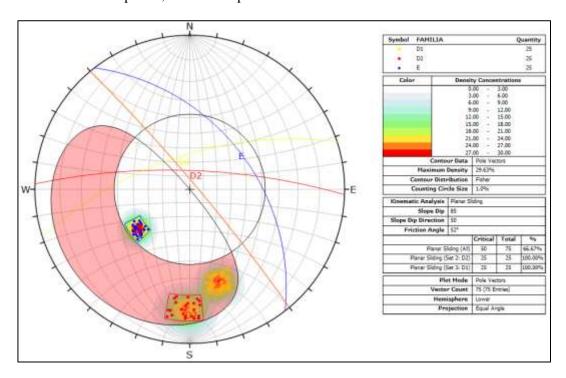
**Figura 36**Análisis de rotura planar, software Dips

El análisis estereográfico mediante Dips reveló que las diaclasas D1 y D2 presentan una alta compatibilidad geométrica con la pendiente del talud, lo que genera condiciones propicias para rotura planar. Esto se ve reflejado en los resultados:

• Rotura planar del 100% para D1 y D2.

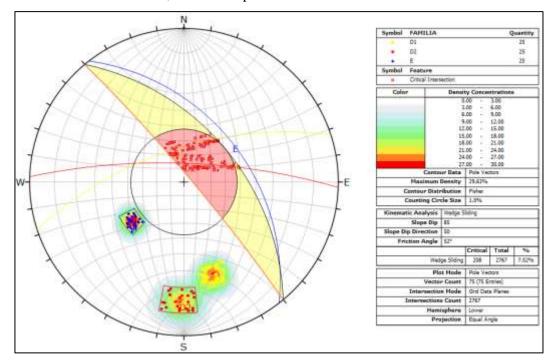
Figura 37
Análisis de rotura en cuña, software Dips

Aunque existe intersección entre las superficies D1 y D2, el análisis arrojó un porcentaje de rotura en cuña de solo 7.52%. Esto indica que la geometría resultante de las intersecciones no favorece la formación de cuñas inestables, o que estas están limitadas a sectores muy puntuales. El mecanismo de cuña no representa una amenaza significativa en esta estación.

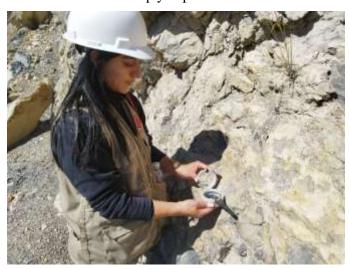
**Figura 38** Medidas de datos de Dip y Dip Direction en la Estación  $N^{\circ}$  03

Tipo de diaclasa	Familia de diaclasa	Dip Direction	Dip
Estratificación	E	320°	45°
Diaclasas 1	D1	256°	62°
Diaclasas 2	D2	274°	74°
Orientación del talud	Talud	50°	85°

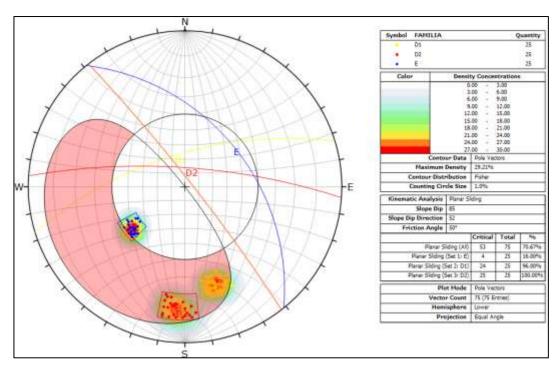
**Figura 39**Análisis de rotura planar, software Dips

Los resultados de Dips indican lo siguiente en cuanto a rotura planar:

• Estratificación (E): 16%

Esto demuestra que las familias de diaclasas D1 y D2 tienen una alta posibilidad de generar rotura planar, debido a que su dirección y buzamiento son paralelos o cercanos a los del talud. La estratificación presenta un ángulo más bajo, por lo que su contribución al deslizamiento es limitada. En general, la rotura planar sigue siendo el mecanismo más crítico en esta estación.

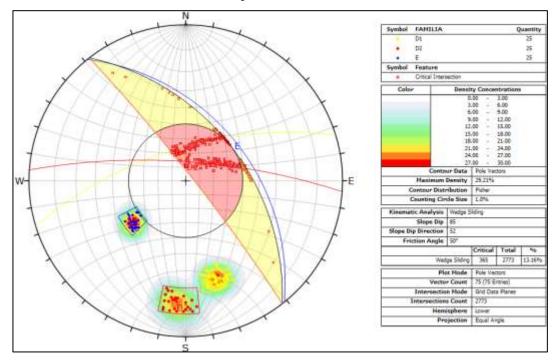
Figura 40
Análisis de rotura en cuña, software Dips

Las intersecciones entre D1 y D2 generan líneas con orientación desfavorable, registrándose un valor de 13.16%. Indicando un riesgo de rotura en cuña, con un porcentaje considerable.
