**“MODELO DE GESTIÓN DE CONSERVACIÓN VIAL PARA REDUCIR LOS  
COSTOS DE MANTENIMIENTO VIAL Y OPERACIÓN VEHICULAR EN EL  
CAMINO VECINAL CRUCE SHANANGO-BELLAVISTA, DEL DISTRITO DE  
BELLAVISTA-JAÉN-CAJAMARCA”**

**PARA OPTAR EL TÍTULO PROFESIONAL DE:**  
**INGENIERO CIVIL**

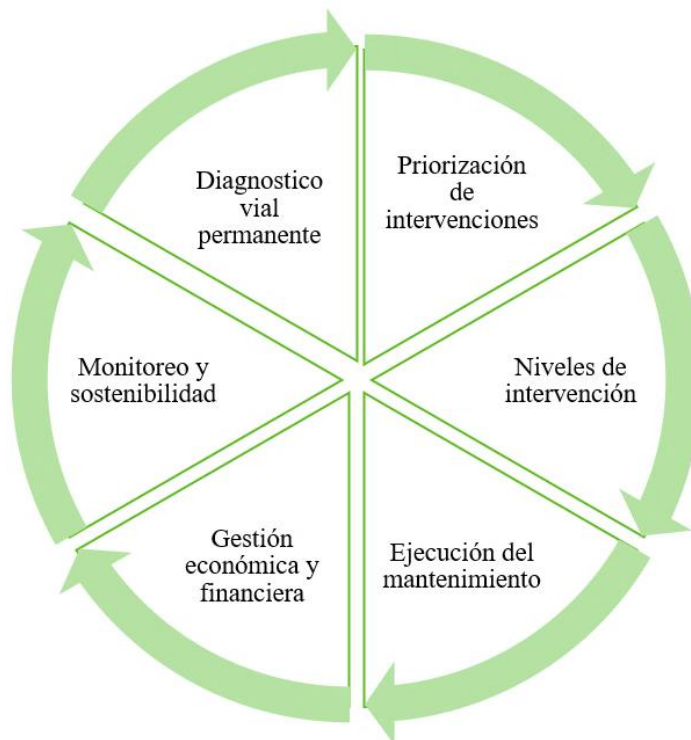
**Figura 8.** Esquema operativo del modelo de gestión de conservación vial (Cruce Shanango-Bellavista)

El ciclo operativo del modelo se desarrolla en seis etapas interconectadas:  
Diagnóstico vial permanente → Priorización de intervenciones → Niveles de intervención →  
Ejecución del mantenimiento → Gestión económica y financiera → Monitoreo y sostenibilidad.

*Nota.* El esquema circular refleja el carácter cíclico del modelo de gestión de conservación vial. Cada componente se retroalimenta, asegurando continuidad en la aplicación. De esta manera, el proceso se repite periódicamente para garantizar sostenibilidad en el tiempo.

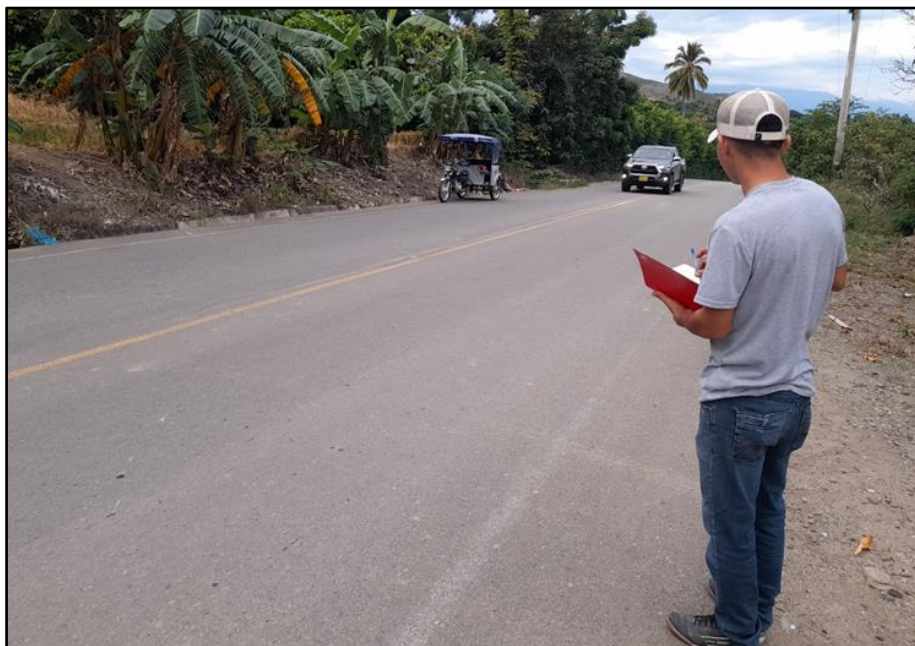
**Figura 9.** Aforo vehicular en la estación N° 01 de la vía cruce Shanango-Bellavista, en la progresiva 0+200.

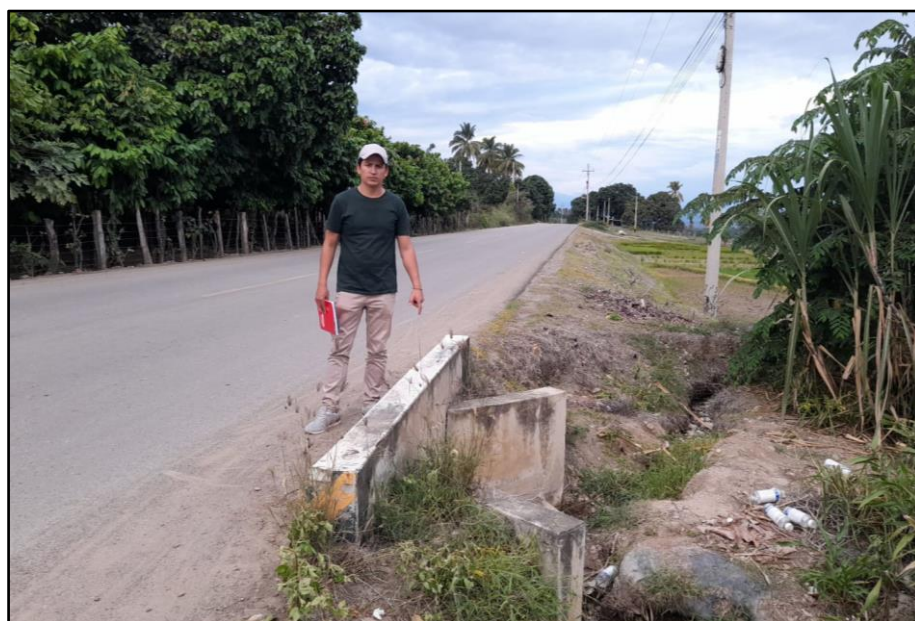
**Figura 10 .** Verificación de las obras de arte y drenaje de vía cruce Shanango-Bellavista, salida de alcantarilla se puede apreciar que se encuentra semicolmatada en la progresiva 0+259.

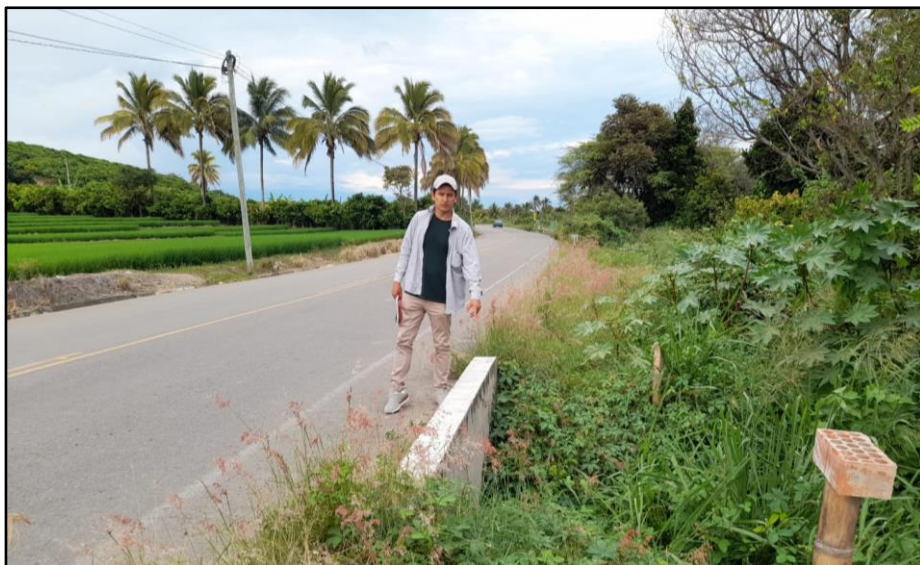
**Figura 11.** Verificación de las obras de arte y drenaje de vía cruce Shanango-Bellavista, salida de alcantarilla se puede apreciar que se encuentra semicolmatada en la progresiva 5+731.

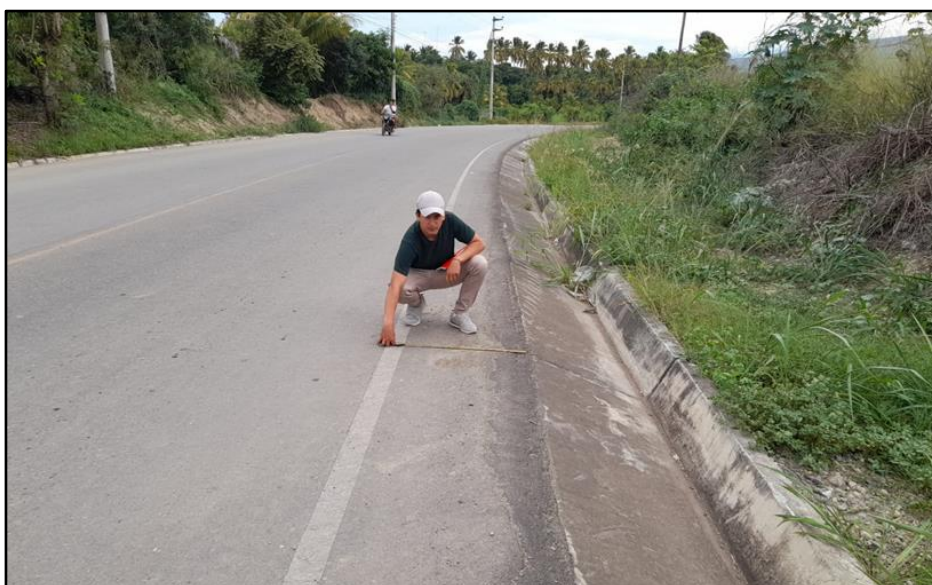
**Figura 12 .** Toma de medidas de la plataforma de vía cruce Shanango- Bellavista , se aprecia la media de berma en la progresiva 2+500.

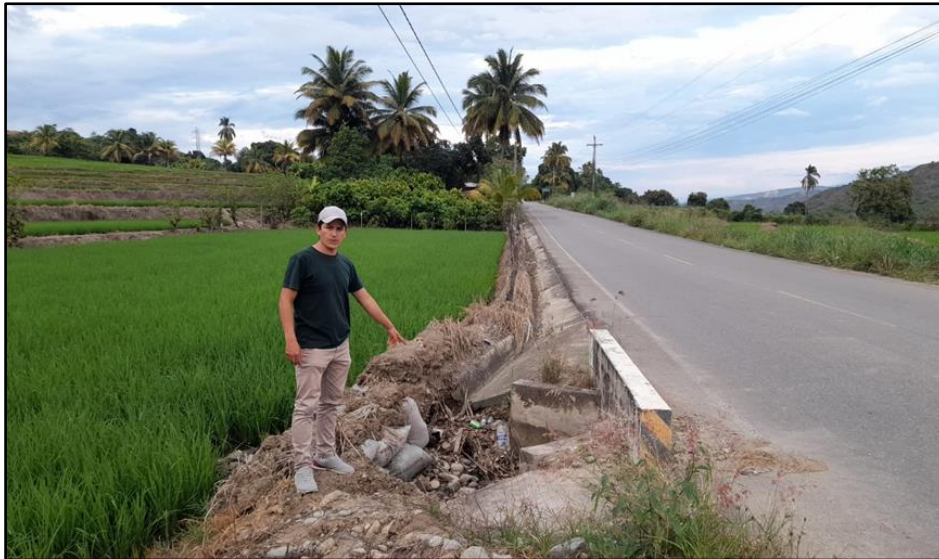
**Figura 13.** Verificación de las obras de arte y drenaje de vía cruce Shanango-Bellavista, entrada de alcantarilla se puede apreciar que se encuentra semicolmatada en la progresiva 2+207.

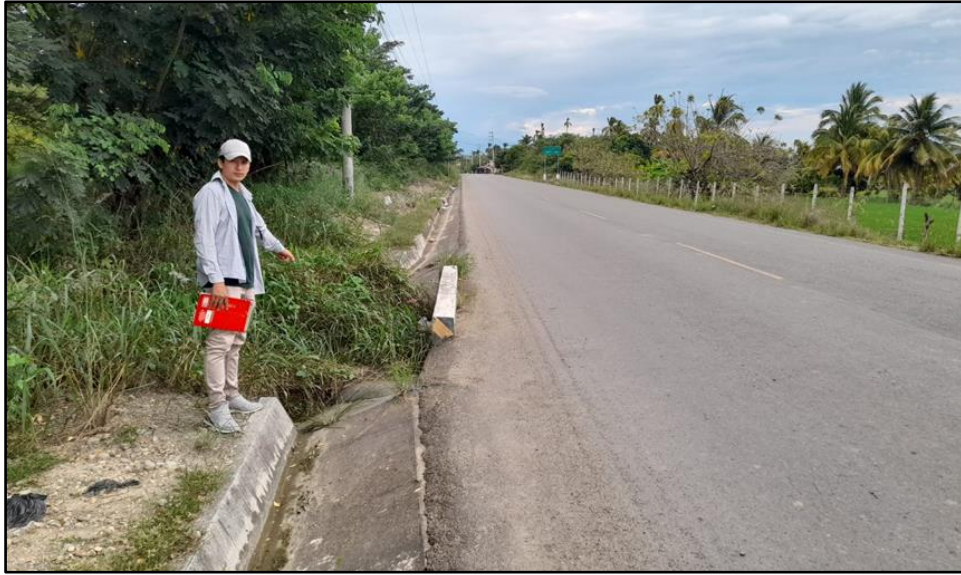
**Figura 15.** Estado de plataforma de ingreso de la alcantarilla de la vía cruce Shanango-Bellavista, se aprecia vegetación y lodo , en la progresiva 3+660.

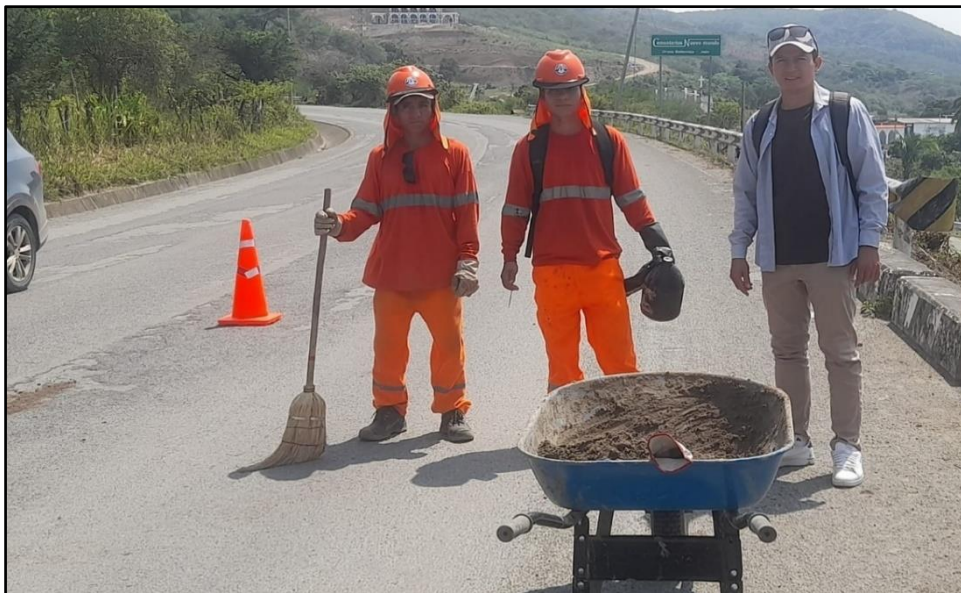
**Figura 16.** Se aprecia al personal obrero realizando relleno de fisuras con asfalto en frio actividades que corresponden al mantenimiento rutinario, en la progresiva 1+150.
