UNIVERSIDAD NACIONAL DE CAJAMARCA
FACULTAD DE INGENIERÍA
ESCUELA PROFESIONAL DE INGENIERÍA GEOLÓGICA

ANÁLISIS GEOTÉCNICO DE INESTABILIDAD DE TALUDES ENTRE EL
Km.1212+600 Y Km.1223+400 DE LA CARRETERA CAJAMARCA – SAN MARCOS

INGENIERO GEÓLOGO

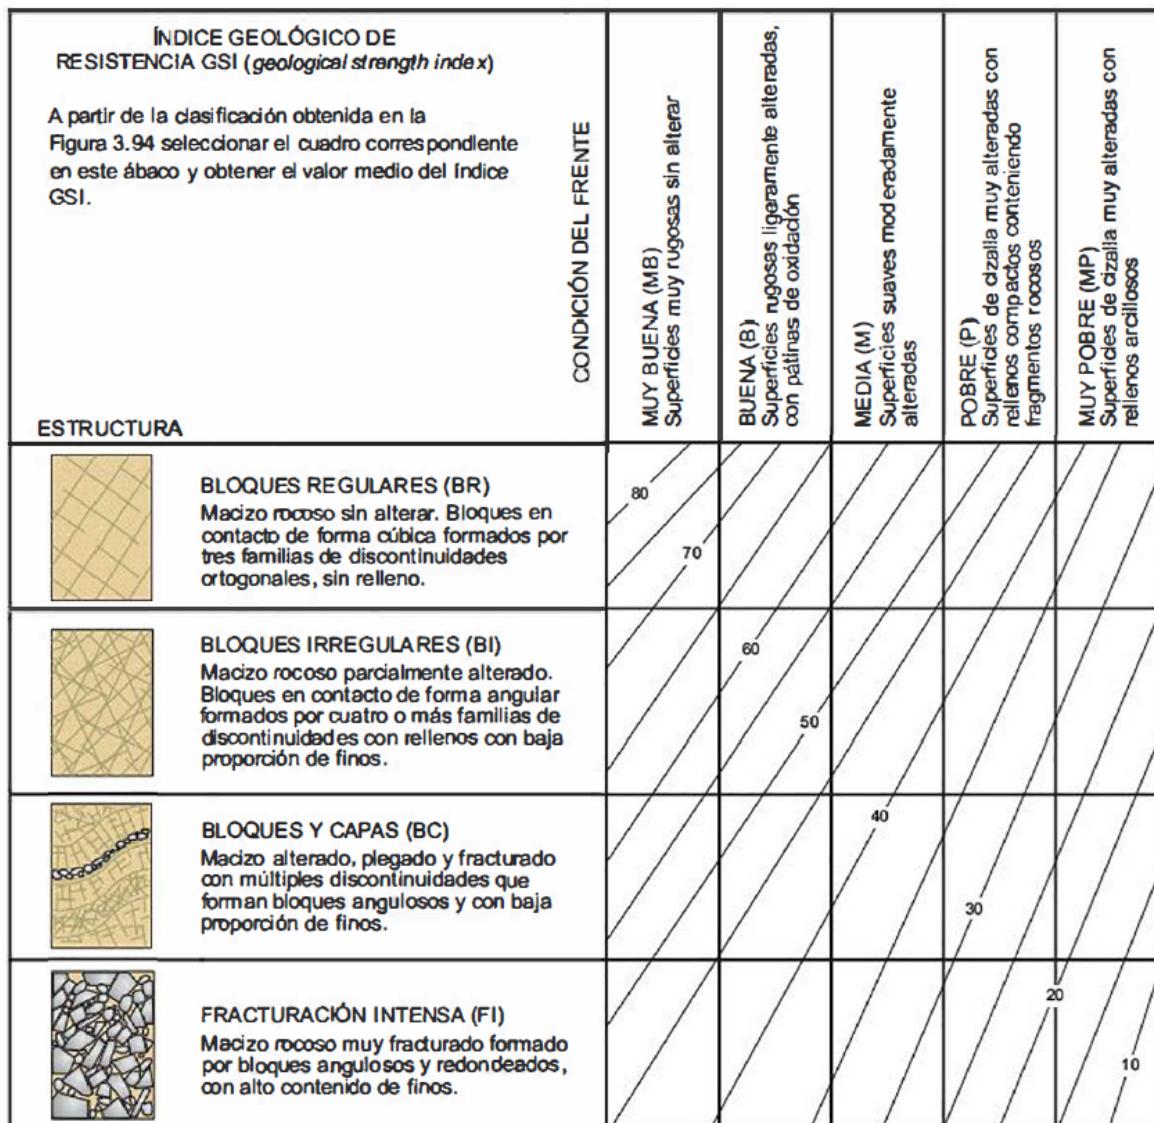
Figura 3: Estimación del índice de resistencia geológica GSI en base a descripciones geológicas y visuales del macizo rocoso de Hoek y Brown, 1997.

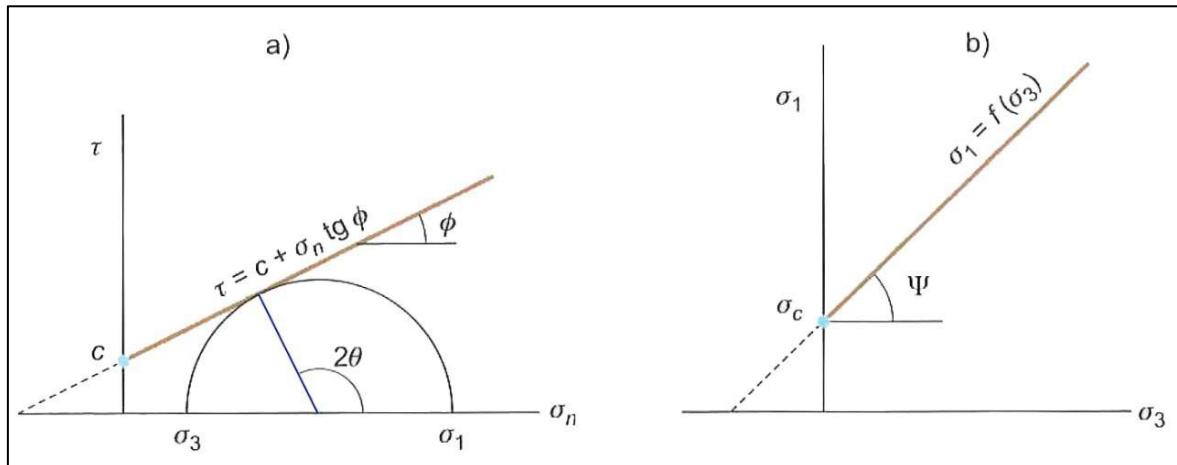
Figura 4: Envolventes de Mohr-Coulomb en términos de esfuerzos tangenciales y normales (a) y esfuerzos principales (b). Para un estado tensional situado por debajo de las rectas o envolventes no se producirá rotura.

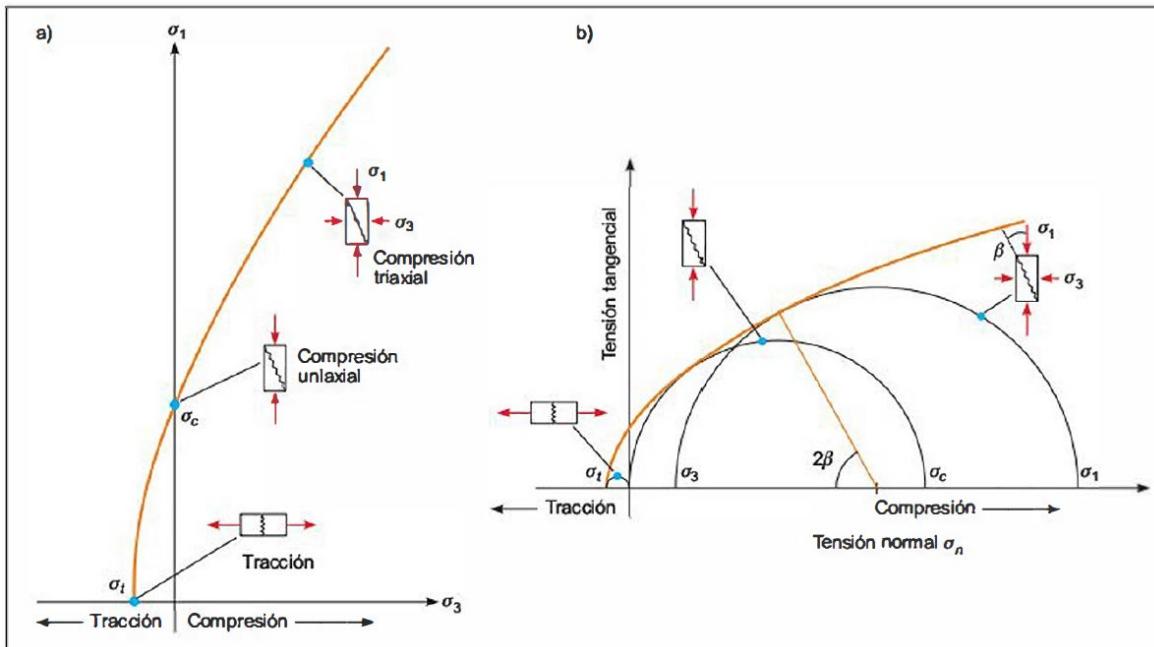
Figura 5: (a) Envolventes de rotura del criterio de Hoek y Brown. (b) Representación de las diferentes condiciones de esfuerzo de esfuerzo para rotura de la matriz rocosa.

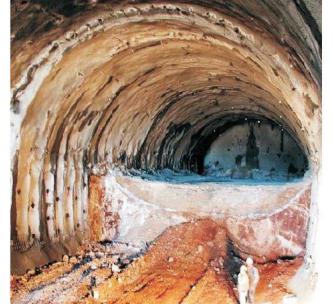
Excavación mecánica o manual en macizos rocosos de mala calidad (sin voladuras) con una alteración mínima en el macizo rocoso circundante. Cuando aparezcan problemas de deformación en el piso durante el avance, la alteración puede ser severa a menos que se coloque una contra bóveda temporal, tal como se muestra en la figura.	<i>D</i> =0 <i>D</i> =0.5 No invertir

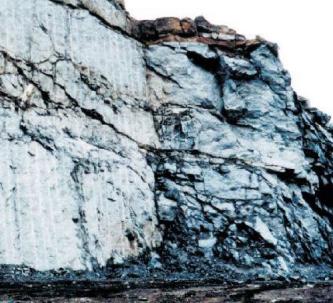
Pequeñas voladuras en taludes de ingeniería civil dan lugar a pequeños daños al macizo rocoso, particularmente si se usan voladuras de contorno como se muestra en el lado izquierdo de la fotografía. Sin embargo, la liberación de tensiones resulta en alguna alteración.	<i>D</i> =0.7 Buena voladura <i>D</i> =1.0 Mala voladura

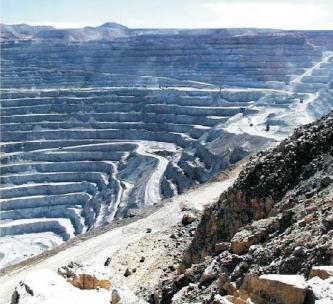
Los taludes en grandes minas a cielo abierto sufren alteraciones significativas debido a las grandes voladuras de producción y también debido a la relajación de tensiones al retirar el estéril de recubrimiento. En algunas rocas blancas la excavación puede llevarse a cabo mediante el ripiado y empuje con tractores de orugas y el grado de afección a los taludes será menor.	<i>D</i> =1.0 Voladura de producción <i>D</i> =0.7 Excavación mecánica

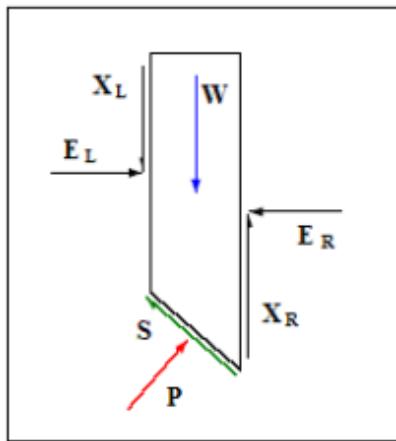
Figura 8: Representación de las fuerzas actuantes en una rebanada consideradas en el Método de Spencer y Morgenstein – Price.

Inicialmente pensado para el análisis de superficies de rotura circulares, el método de Spencer (1967) puede ser aplicado a superficies no circulares siempre que se adopte uno centro de rotación friccional. En este método se suponen todas las fuerzas entre elementos (Figura 8).

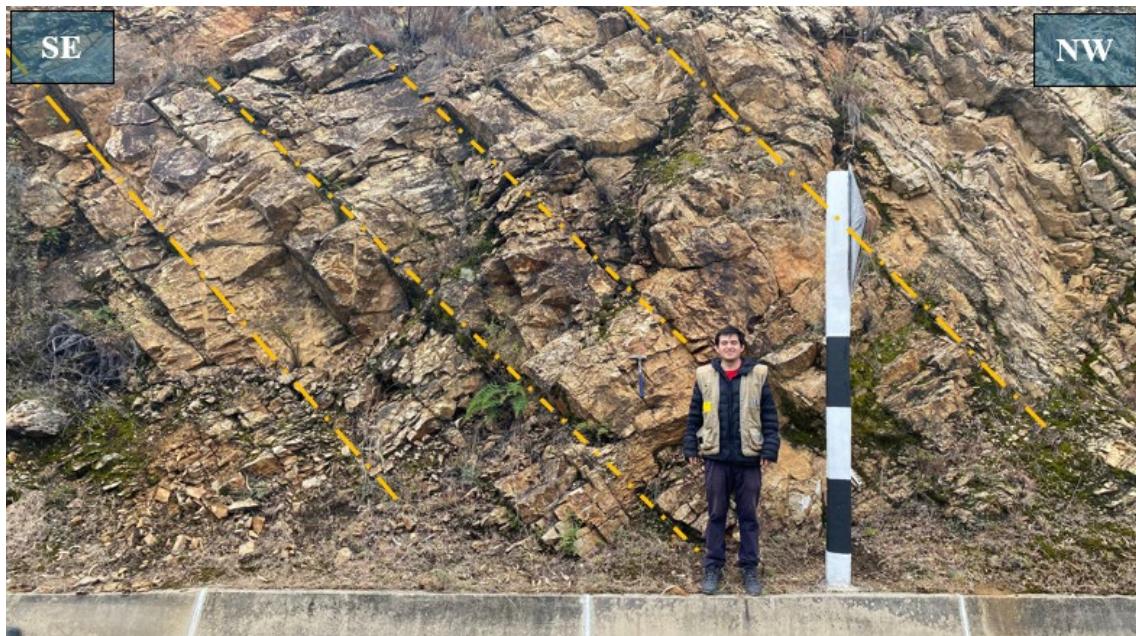
Foto 1: Estratificación en areniscas de la Formación Carhuaz. Coordenadas: E 811016; N9188958; Cota= 2415 m.s.n.m.

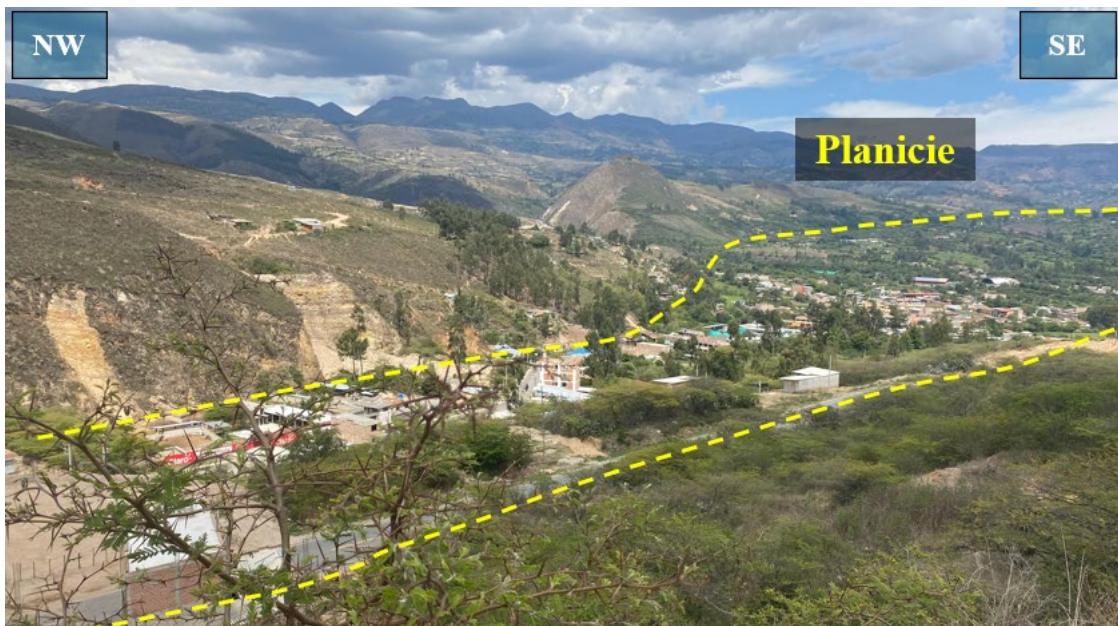
Son superficies que presentan una morfología bastante homogénea, ligeramente ondulada, donde los procesos de agrandación superan a los de degradación. Ésta comprende áreas correspondientes al Valle donde se encuentra el Centro Poblado San

Marcos (ver foto 1), dañadas por los procesos de erosión pluvial. Su rango de pendiente se encuentra entre 0° y 8° . Están relacionados con los depósitos coluviales, resultado de la erosión de las rocas pertenecientes al Cretácico inferior hasta el Neógeno y depositadas en el Cuaternario entre el Pleistoceno y Holoceno (Ver Plano 05).

Foto 2: Planicie

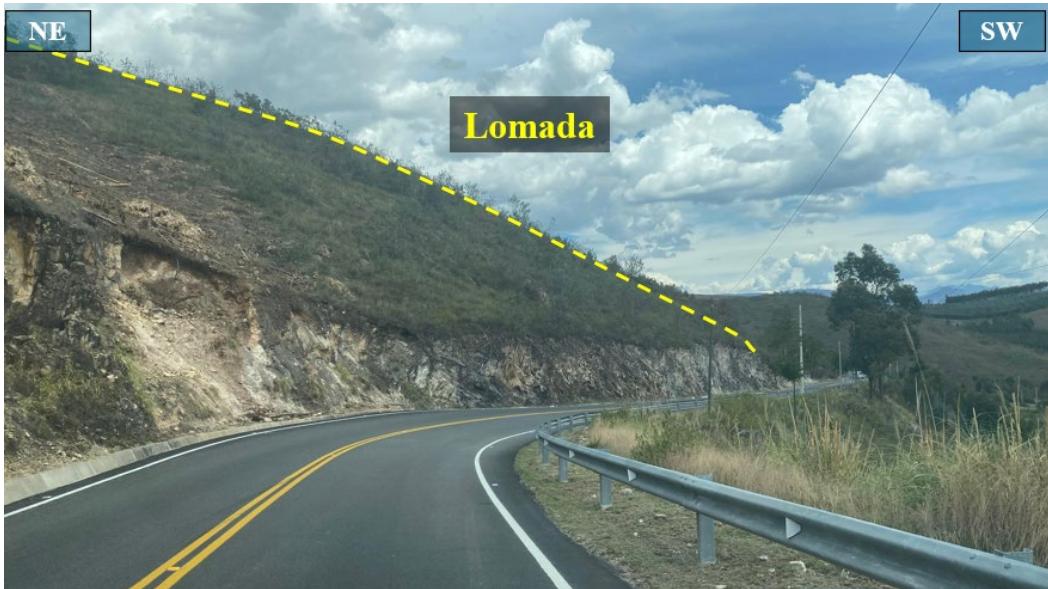
Parcialmente este terreno es utilizado para actividades ganaderas y agrícolas. Y en campo se observa que, litológicamente, está asociado a areniscas cuarzosas, ferruginosas y litoarenitas, pertenecientes a las Formaciones, Carhuaz, Farrat y Chimú, pertenecientes al Cretácico Inferior (Ver Plano 05).

La foto a continuación corresponde a una lomada en la Formación Carhuaz con un ángulo de pendiente de 18°.

Foto 3: Lomada

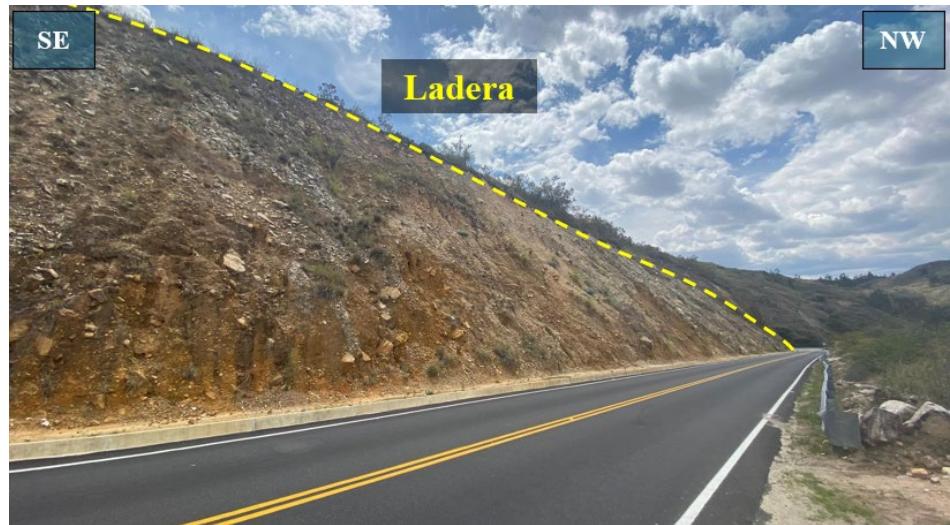
De acuerdo a la clasificación presentada, para el trabajo de investigación, se considera un rango de pendiente entre 20° y 50°, lo cual indica que la superficie del terreno cada vez se encuentra más elevada.

De acuerdo al área de investigación, esta geoforma está descrita por la Formación Carhuaz, conformada por areniscas pardas, moderadamente fracturadas y plegadas; y por la Formación Chimú, conformada por areniscas cuarzosas fracturadas; estimándose la formación de geoestructuras a fines del Mesozoico e inicios del Cenozoico (Ver Plano 05).

Foto 4: Ladera

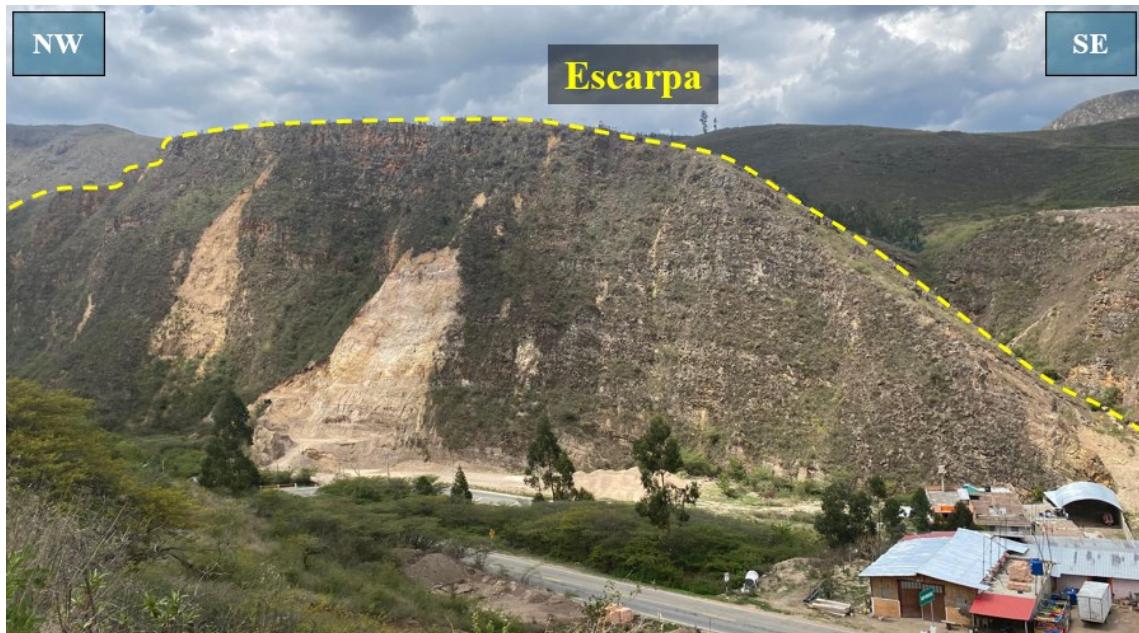
Dávila (2011), lo describe como una gran pendiente en los terrenos que delimita a dos superficies con tendencias planas. Es así que, para el área de investigación, se identifica hacia la parte más superior de la carretera, un desnivel con superficies no necesariamente planas, producto de las de diferentes geoformas presentes; esto, debido al resultado del comportamiento del macizo rocoso frente a las deformaciones estructurales y al grado de erosión (Rodríguez, 2016).

En este trabajo de investigación, el rango de pendiente que caracteriza a esta Unidad Morfogenética, es ser mayor a 50° . El área que involucra, corresponde a parte de la Formación Carhuaz, pertenecientes al Cretácico Inferior, conformadas por areniscas y areniscas cuarzosas, con un grado de fracturamiento de ligera a moderado, presentando inestabilidad (Ver Plano 05).

Foto 5: Escarpa

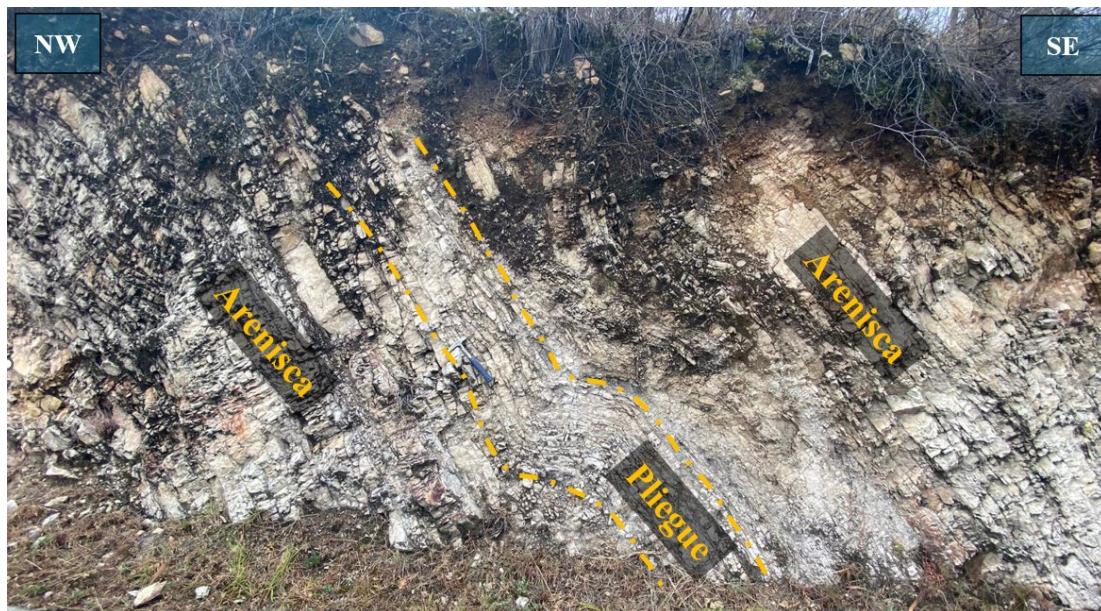
En la zona de estudio, se observan en las areniscas de la Formación Chimú pliegues en estratos delgados de areniscas, los cuales forman estructuras sinuosas encajadas entre rocas más resistentes. Estos pliegues son resultado de esfuerzos tectónicos compresivos y generan un mayor número de discontinuidades, lo que influye directamente en la estabilidad de los taludes, lo que los convierte en un factor clave en la inestabilidad de los taludes analizados (Ver foto 6) (Ver Plano 05).

Foto 6: Pliegue en areniscas de la Formación Chimú. Coordenadas: E 809262; N 9192417; Cota= 2703 m.s.n.m.

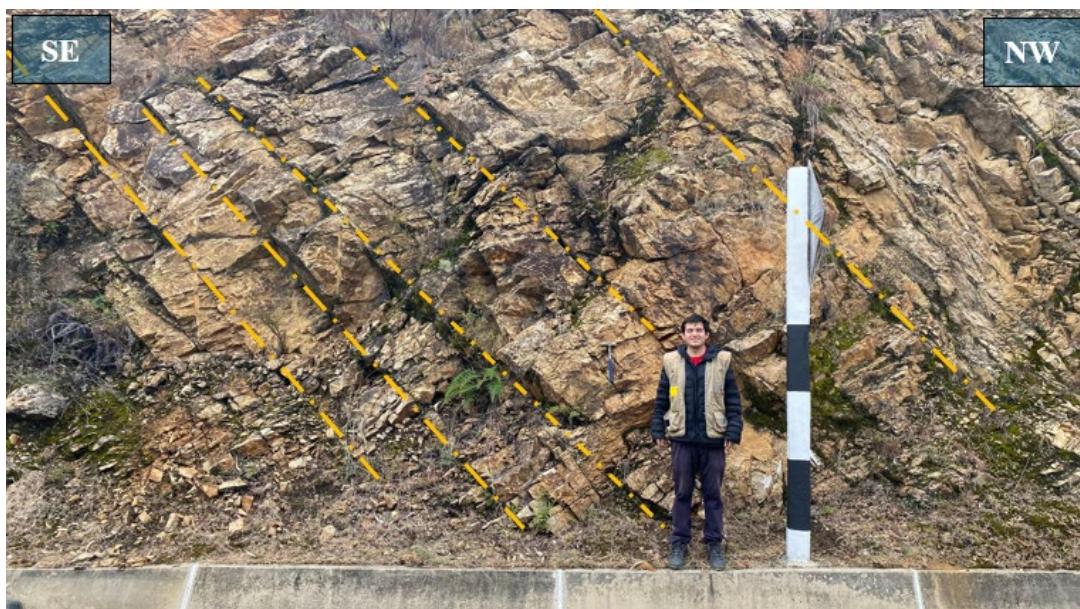
Se encuentran descritas en las areniscas de la Formación Chimú, evidenciando la fracturamiento del macizo rocoso como resultado de esfuerzos tectónicos. Con una orientación noroeste-sureste y afectan la continuidad y la estabilidad del terreno. Este tipo de estructuras es común en la zona de estudio y tiene una influencia importante en el comportamiento geotécnico y la permeabilidad de las rocas.

Foto 7: Diaclasas

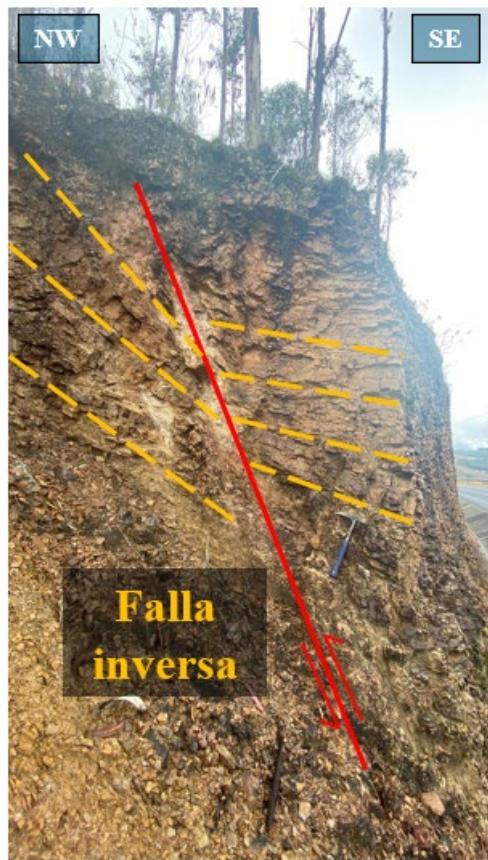
En el punto E 808507 N 9192597 Cota 2755 m.s.n.m., se evidencia falla inversa en estratos de roca arenisca de la formación Chimú, donde la zona del plano de falla se encuentra severamente meteorizado y alterado, con grado de fracturamiento intenso. La orientación del plano de falla es de 220° N y buzamiento de 70° (ver Foto 8) (Ver Plano 05).

Foto 8: Falla inversa en las areniscas de la Formación Carhuaz.

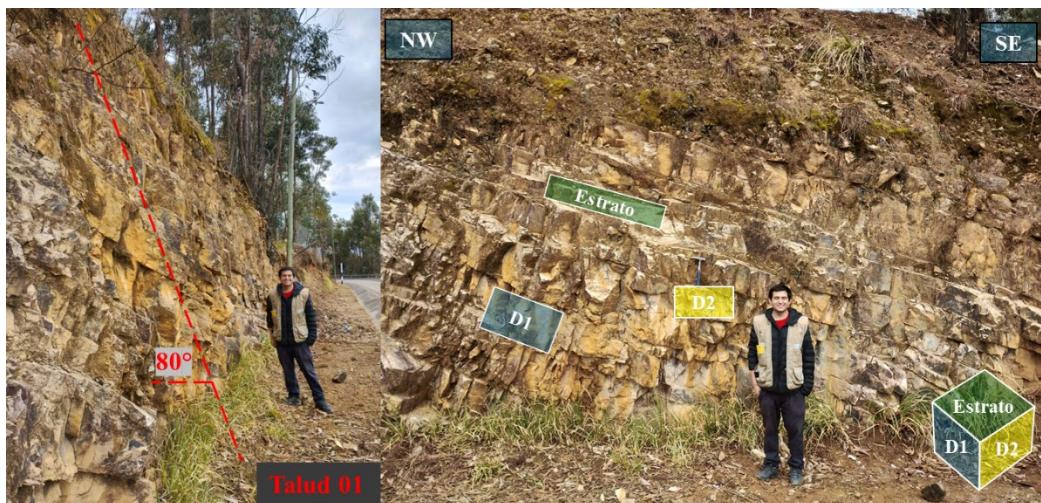
Esta estación presenta un ancho de carretera de 7.60 m. y el talud de corte tiene una altura de 4.7m, donde encontramos areniscas blanquecinas con coloraciones beige de aspecto macizo en la parte inferior y más delgado en la superior (Foto 9), perteneciente a la Formación Carhuaz (Ver Plano 05), con planos de estratificación que tienen DIP 80° y DD 278° como se muestra en la Figura 13.

COORDENADAS			GEOMETRÍA DEL TALUD			
NORTE	ESTE	COTA	ALTURA	PIE	DIP	DD
9193724m	807642m	2847m.s.n.m.	4.7m	10.7m	80°	278°

Foto 9: Geometría del talud SM-01(a). Familias del talud SM-01(b).

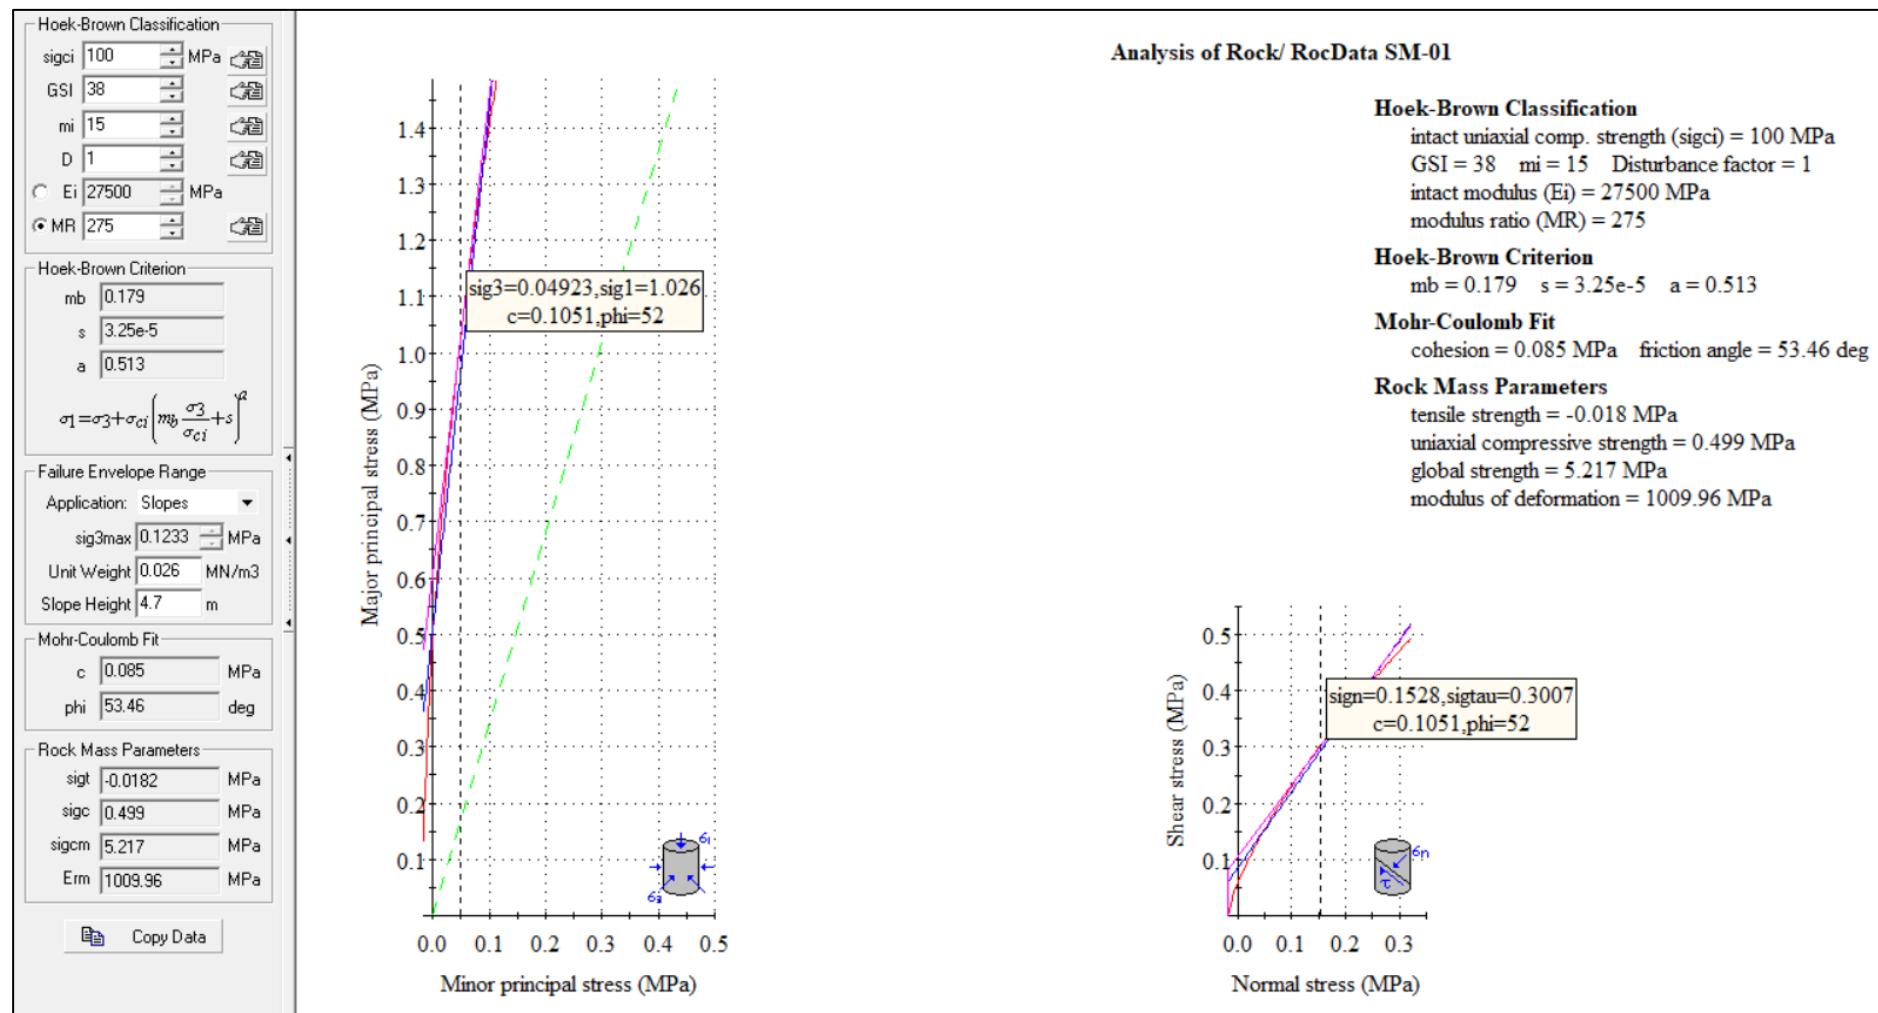
Figura 12: Graficas de Esfuerzo Mayor – Esfuerzo Menor (Izquierda) y Esfuerzo Normal – Esfuerzo de Corte (derecha) de la Estación SM-01.

Se hizo uso del software RocData, para obtener las propiedades y parámetros geomecánicos del macizo rocoso, tal como se muestra en la Figura 12.

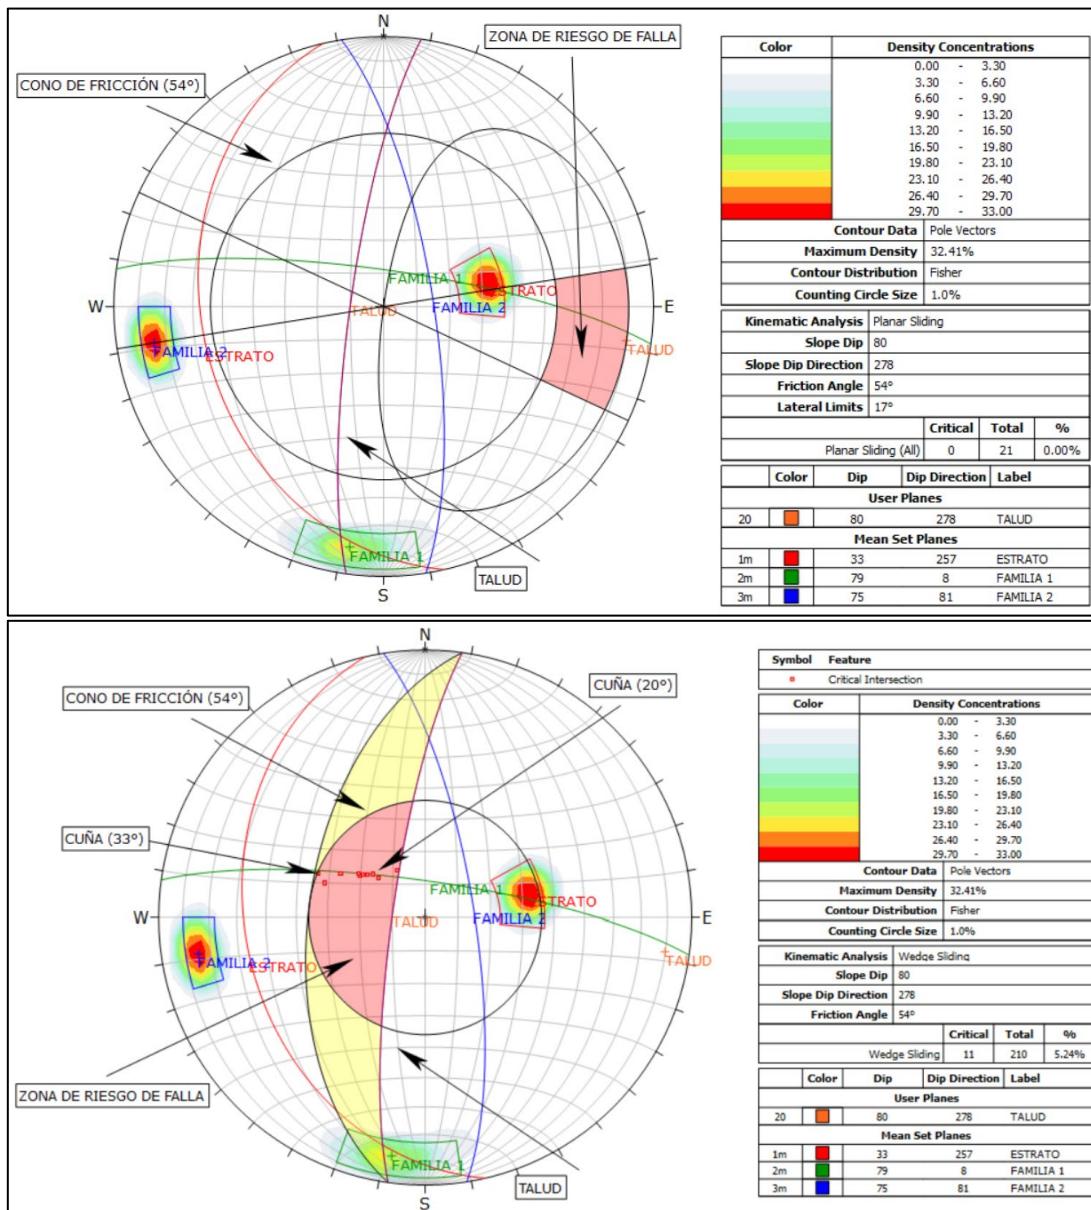
El análisis cinemático se realizó a través de proyecciones estereográficas de las discontinuidades evidenciadas en campo en la Estación SM-01; definiendo qué: en el diagrama de polos y círculos máximos, contorno de distribución de Fisher; respeto al talud, ángulo de fricción y zona de riesgo de falla; el macizo rocoso muestra probabilidad de 0.00% de rotura planar (Ver figura 13(a)); 5.24% probabilidad de rotura en cuña (Ver Figura 13 (b)).

Figura 13: Estación SM-01, Análisis Cinemático de Rotura Planar (a) y Rotura Tipo Cuña (b).

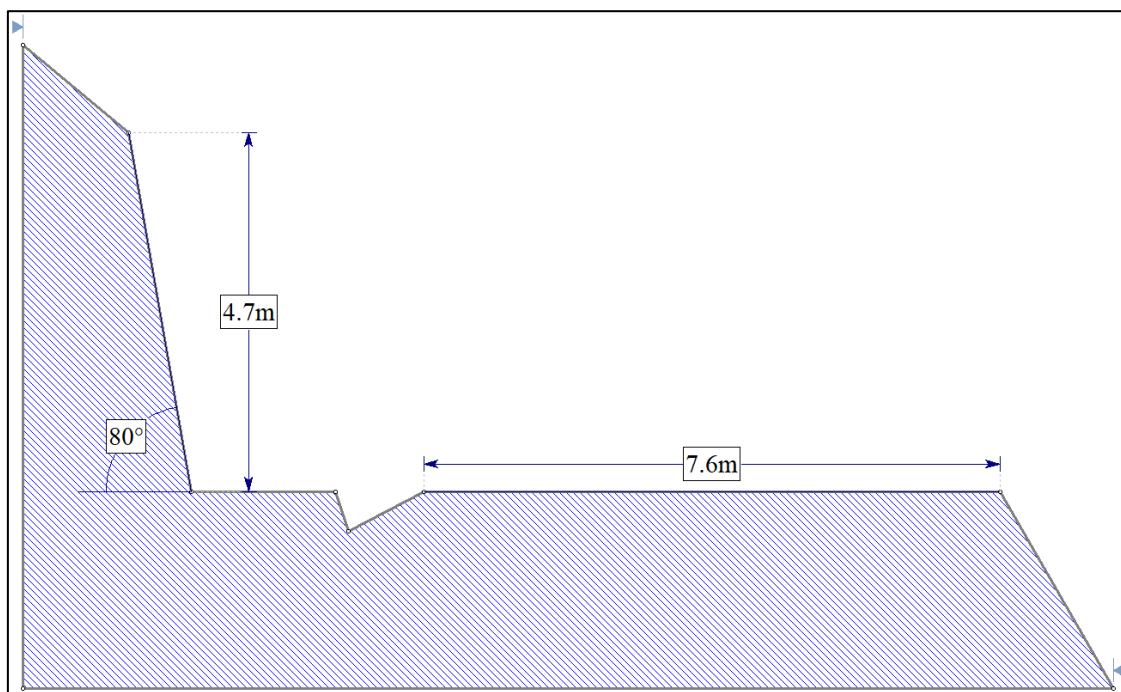
Figura 14: Estación SM-01, dimensiones del Talud.

El cálculo del FS se realizó en condiciones normales y condiciones efectivas más sismicidad, considerando la aceleración sísmica máxima de 0.25; coeficiente de aceleración máxima horizontal de 0.125 (Kh) y coeficiente de aceleración máximo vertical de 0.0625 (Kv). El resultado del análisis se muestra en la Tabla 14, donde se determina que el Talud de la estación SM-01 presenta inestabilidad.

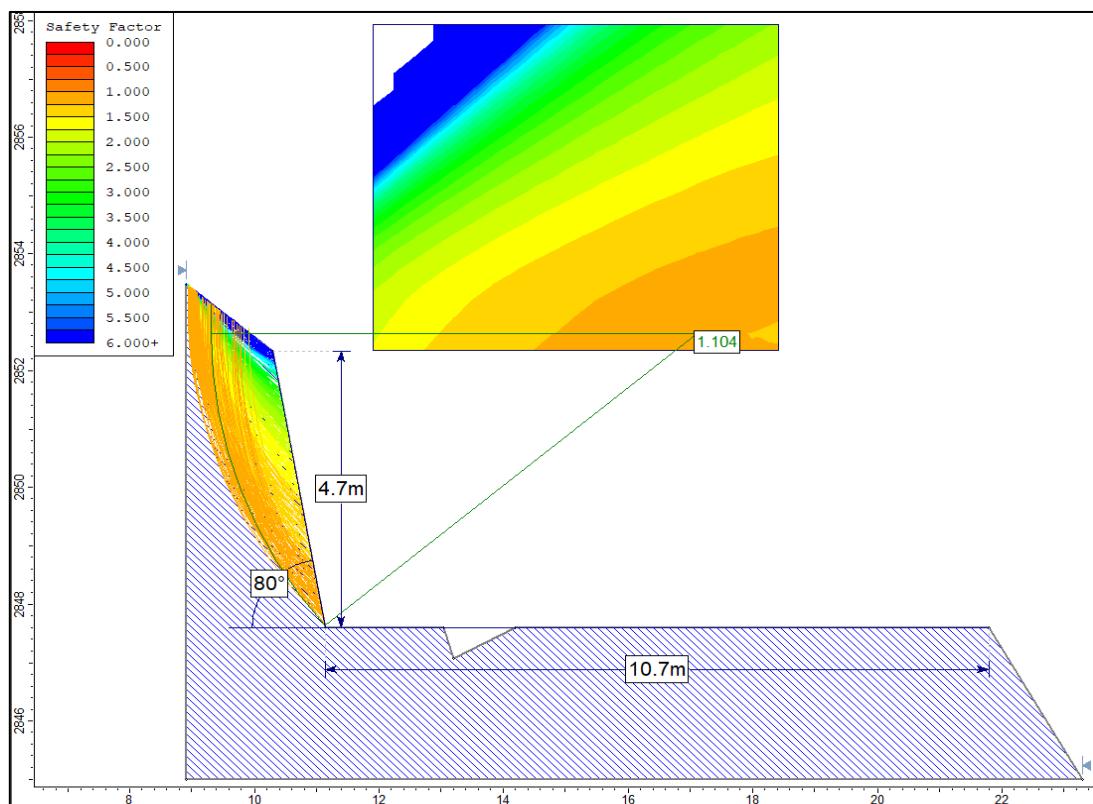
Figura 15: Factor de seguridad SM-01 por método de Bishop simplificado en condiciones de Tensiones Totales.

MÉTODOS	CONDICIONES	FS	TALUD
Bishop simplificado	Condiciones de Tensiones Totales	1.104	Inestable
	Tensiones Efectivas + Sismicidad	0.009	Inestable
Janbu simplificado	Condiciones de Tensiones Totales	1.151	Inestable
	Tensiones Efectivas + Sismicidad	0.001	Inestable
Spencer	Condiciones de Tensiones Totales	1.172	Inestable
	Tensiones Efectivas + Sismicidad	0.005	Inestable
Gle/Morgenstern-Price	Condiciones de Tensiones Totales	1.179	Inestable
	Tensiones Efectivas + Sismicidad	0.196	Inestable

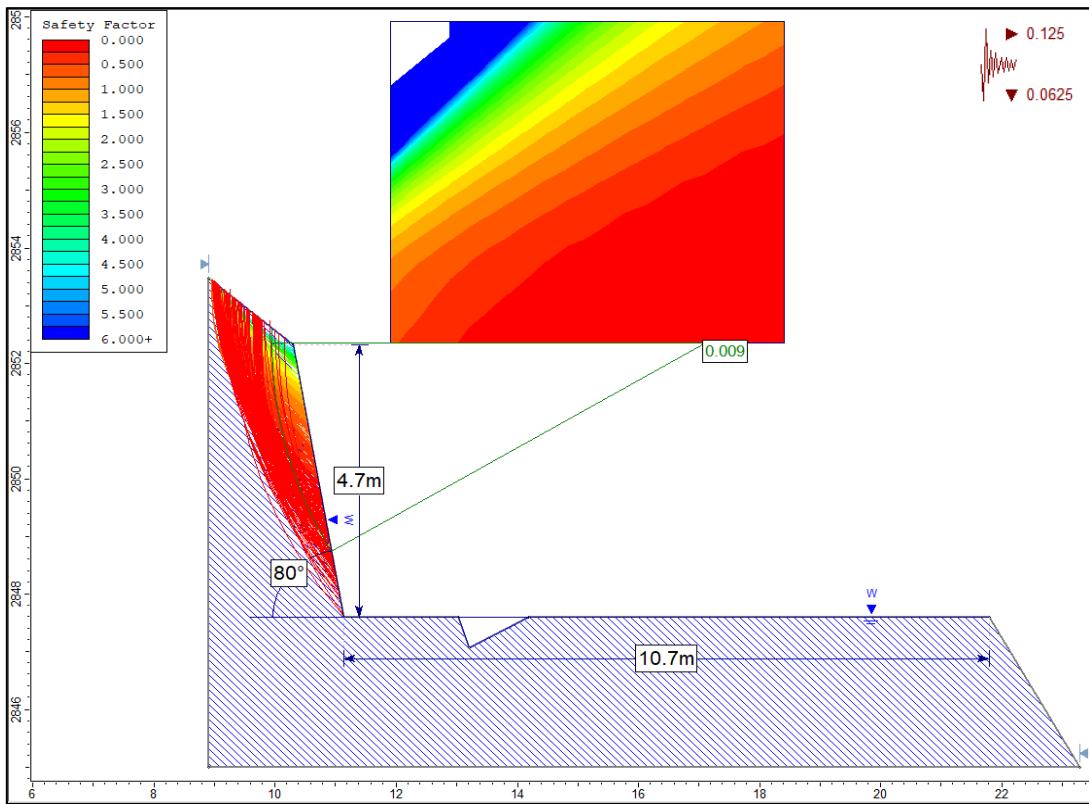
Figura 16: Factor de seguridad SM-01 por método de Bishop simplificado en condiciones de Tensiones Efectivas más Sismicidad

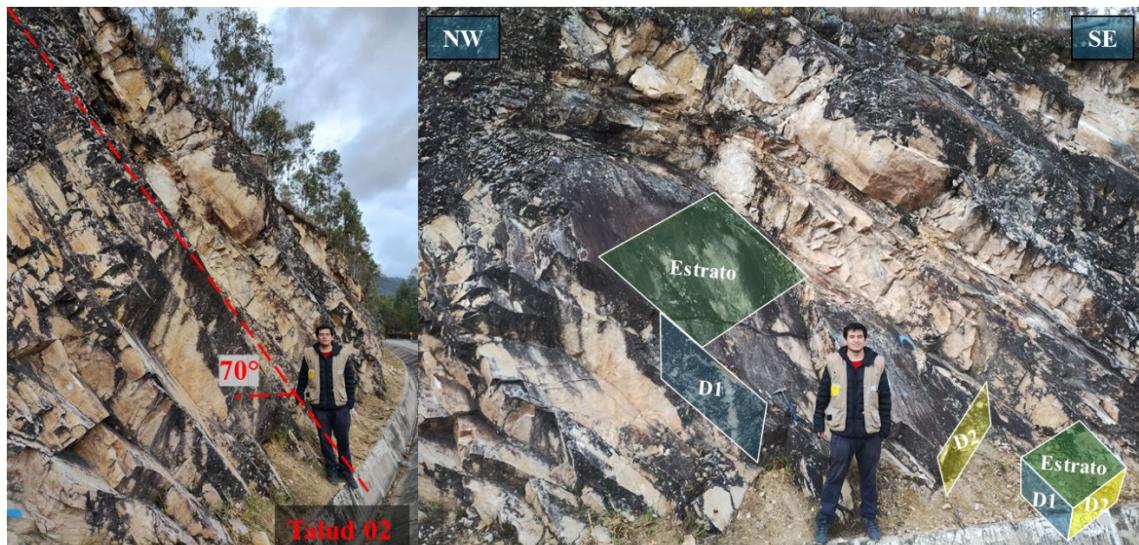
COORDENADAS			GEOMETRÍA DEL TALUD			
NORTE	ESTE	COTA	ALTURA	PIE	DIP	DD
9193636m	808157m	2825m.s.n.m.	9.6m	10 m	75°	262°

Foto 10: Geometría del talud SM-02(a). Familias del talud SM-02(b).

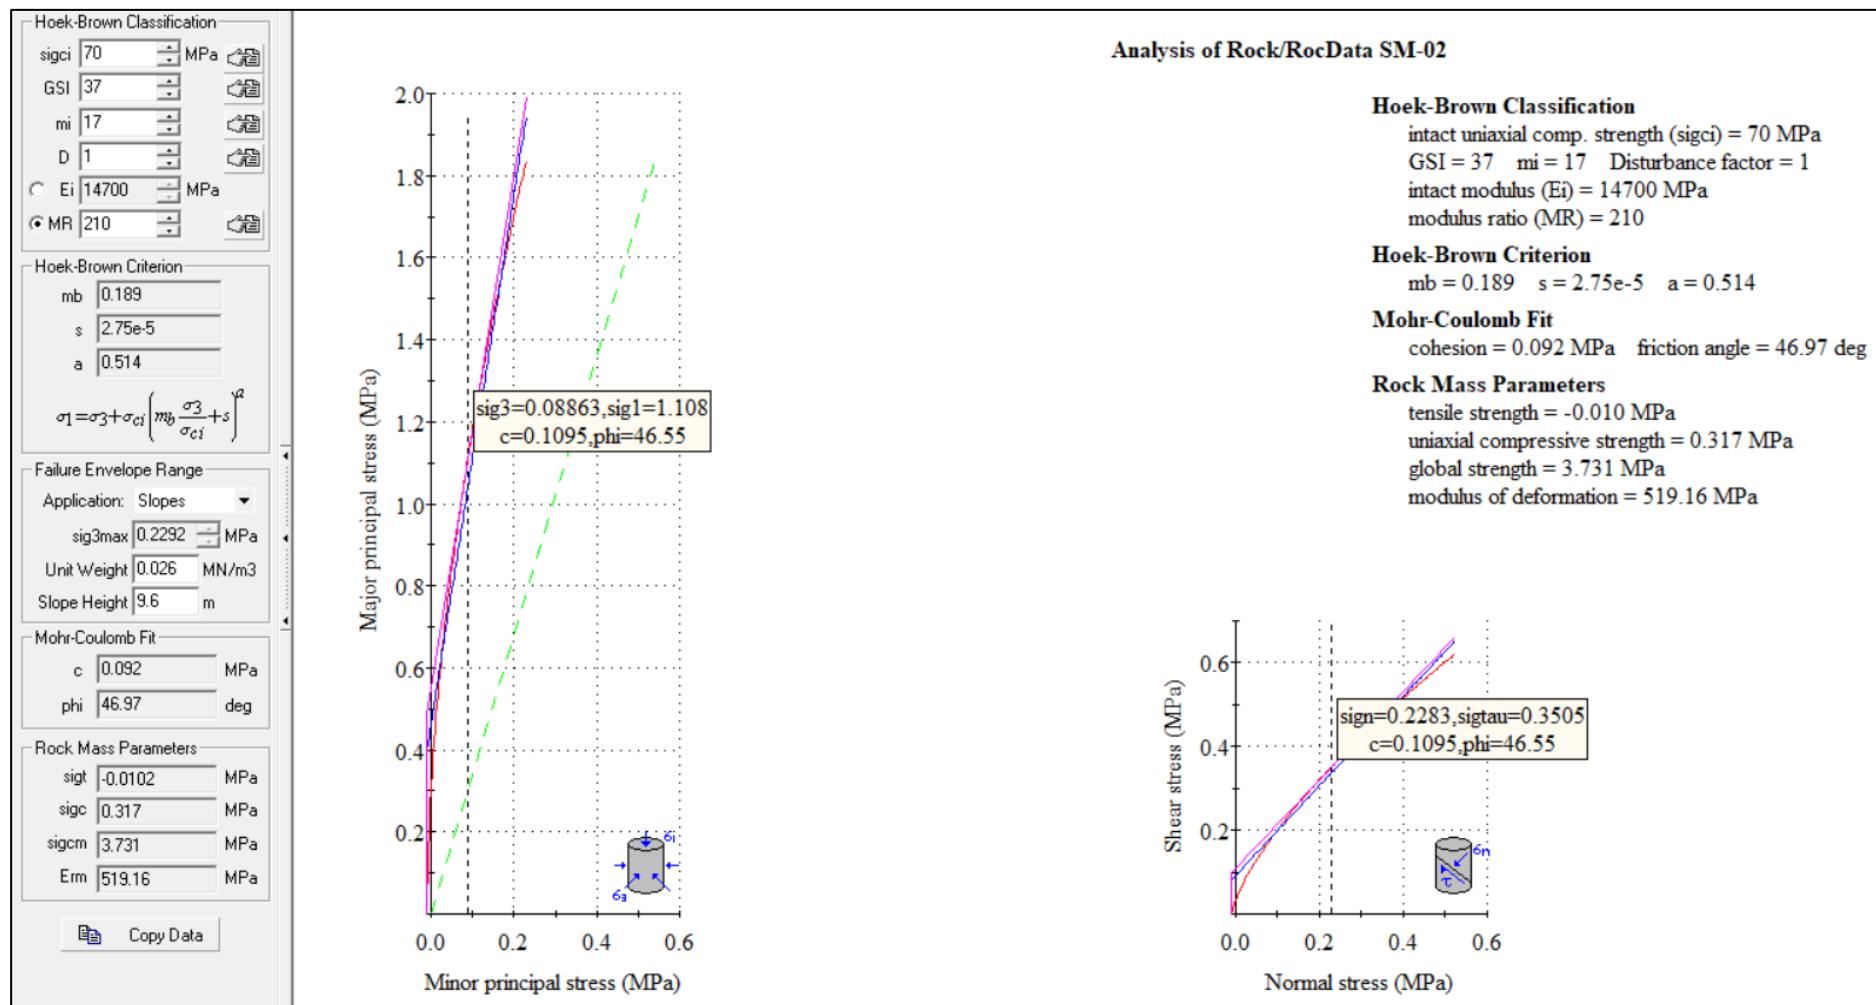
Figura 23: Graficas de Esfuerzo Mayor – Esfuerzo Menor (Izquierda) y Esfuerzo Normal – Esfuerzo de Corte (derecha) de la Estación SM-02.

Se hizo uso del software RocData, para obtener las propiedades y parámetros geomecánicos del macizo rocoso, tal como se muestra en la Figura 23.

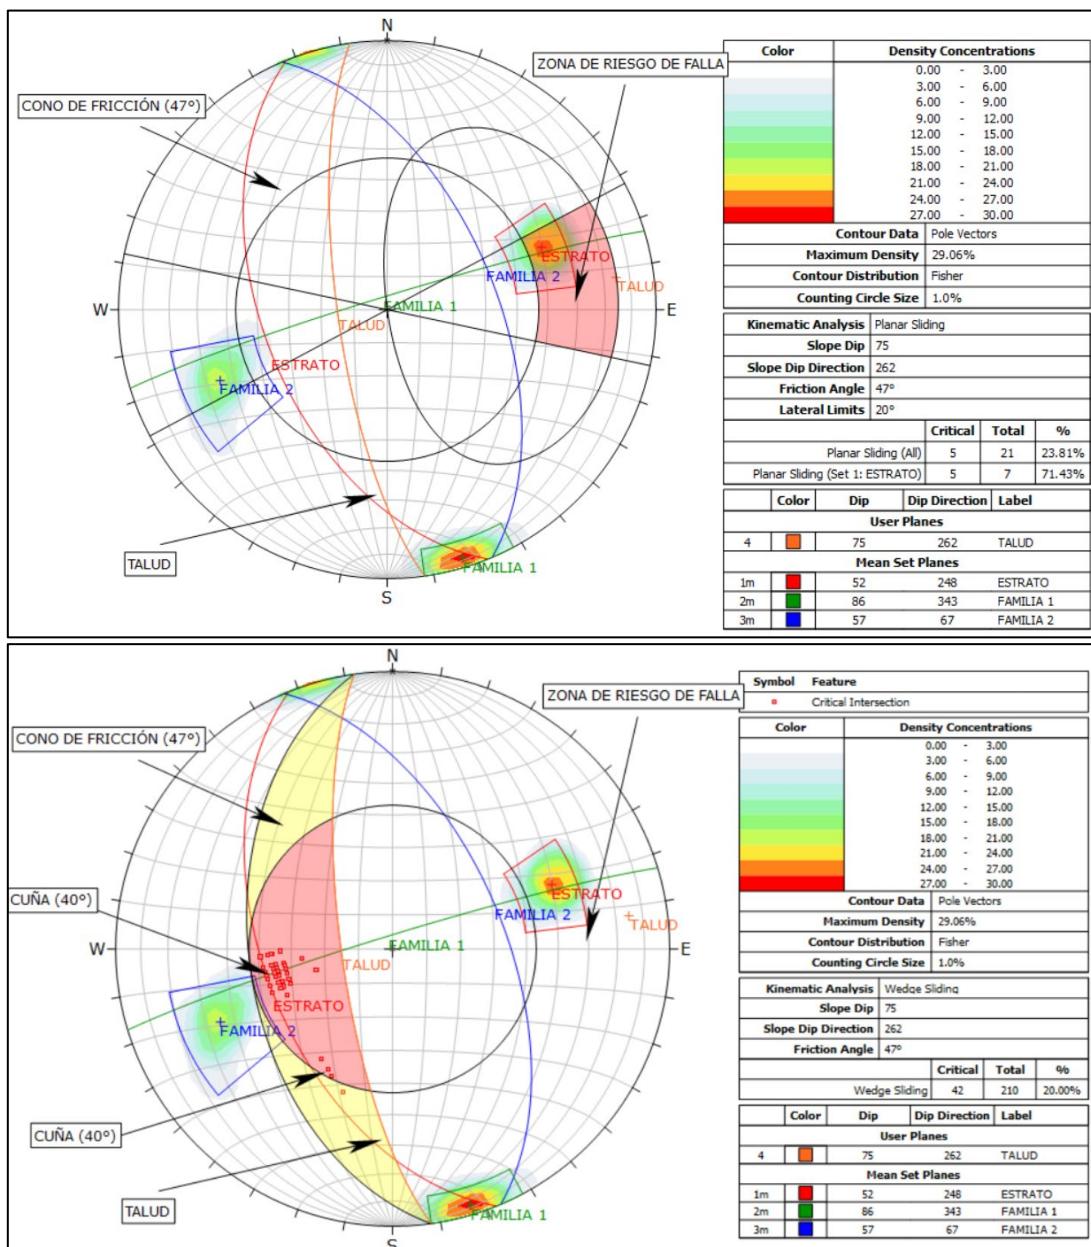
El análisis cinemático se realizó a través de proyecciones estereográficas de las discontinuidades evidenciadas en campo en la Estación SM-02; definiendo qué: en el diagrama de polos y círculos máximos, contorno de distribución de Fisher; respecto al talud, ángulo de fricción y zona de riesgo de falla; el macizo rocoso muestra probabilidad de 23.81% de rotura planar (Ver figura 24 (a)); 20.00% probabilidad de rotura en cuña. (Ver Figura 24 (b)).

Figura 24: Estación SM-02, Análisis Cinemático de Rotura Planar (a) y Rotura Tipo Cuña (b).

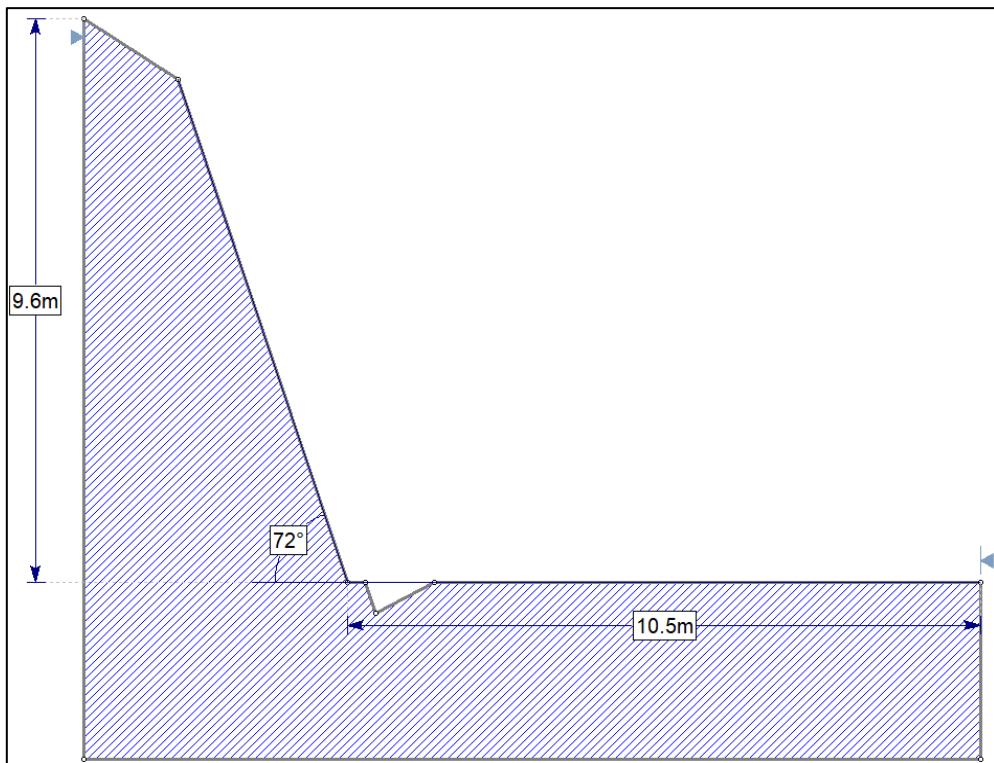
Figura 25: Estación SM-02, dimensiones del Talud.

El cálculo del FS se realizó en condiciones normales y condiciones efectivas más sismicidad, considerando la aceleración sísmica máxima de 0.25; coeficiente de aceleración máxima horizontal de 0.125 (Kh) y coeficiente de aceleración máximo vertical de 0.0625 (Kv). El resultado del Análisis se muestra en la Tabla 16, donde se determina que el Talud de la estación SM-02 presenta inestabilidad.

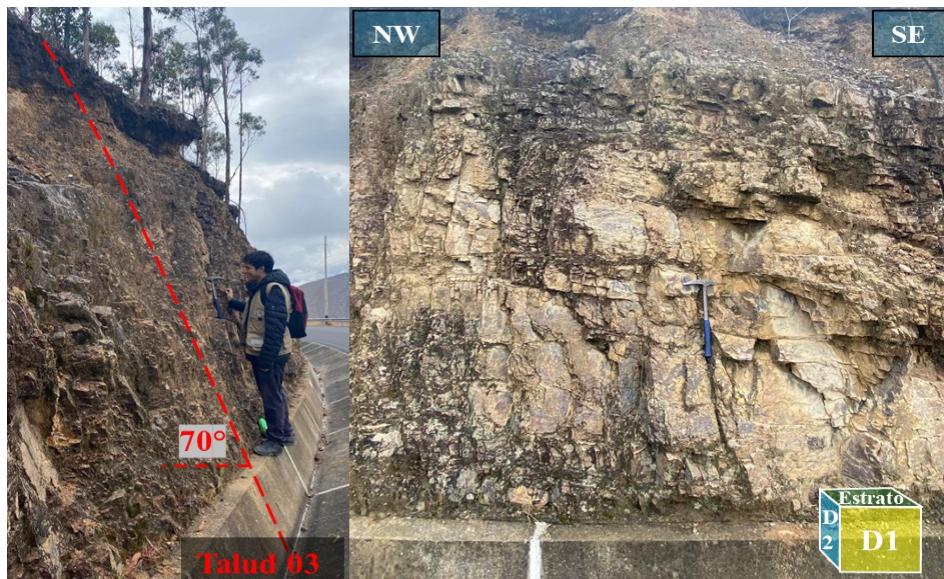
COORDENADAS			GEOMETRÍA DEL TALUD			
NORTE	ESTE	COTA	ALTURA	PIE	DIP	DD
9192597m	808507m	2755m.s.n.m.	4.9m	10m	70°	310°

Foto 11: Geometría del talud SM-03(a). Familias del talud SM-03(b).
