UNIVERSIDAD NACIONAL DE CAJAMARCA
FACULTAD DE INGENIERÍA
ESCUELA PROFESIONAL DE INGENIERÍA GEOLÓGICA

ANÁLISIS GEOTÉCNICO DE INESTABILIDAD DE TALUDES ENTRE EL
Km.1212+600 Y Km.1223+400 DE LA CARRETERA CAJAMARCA – SAN MARCOS

INGENIERO GEÓLOGO

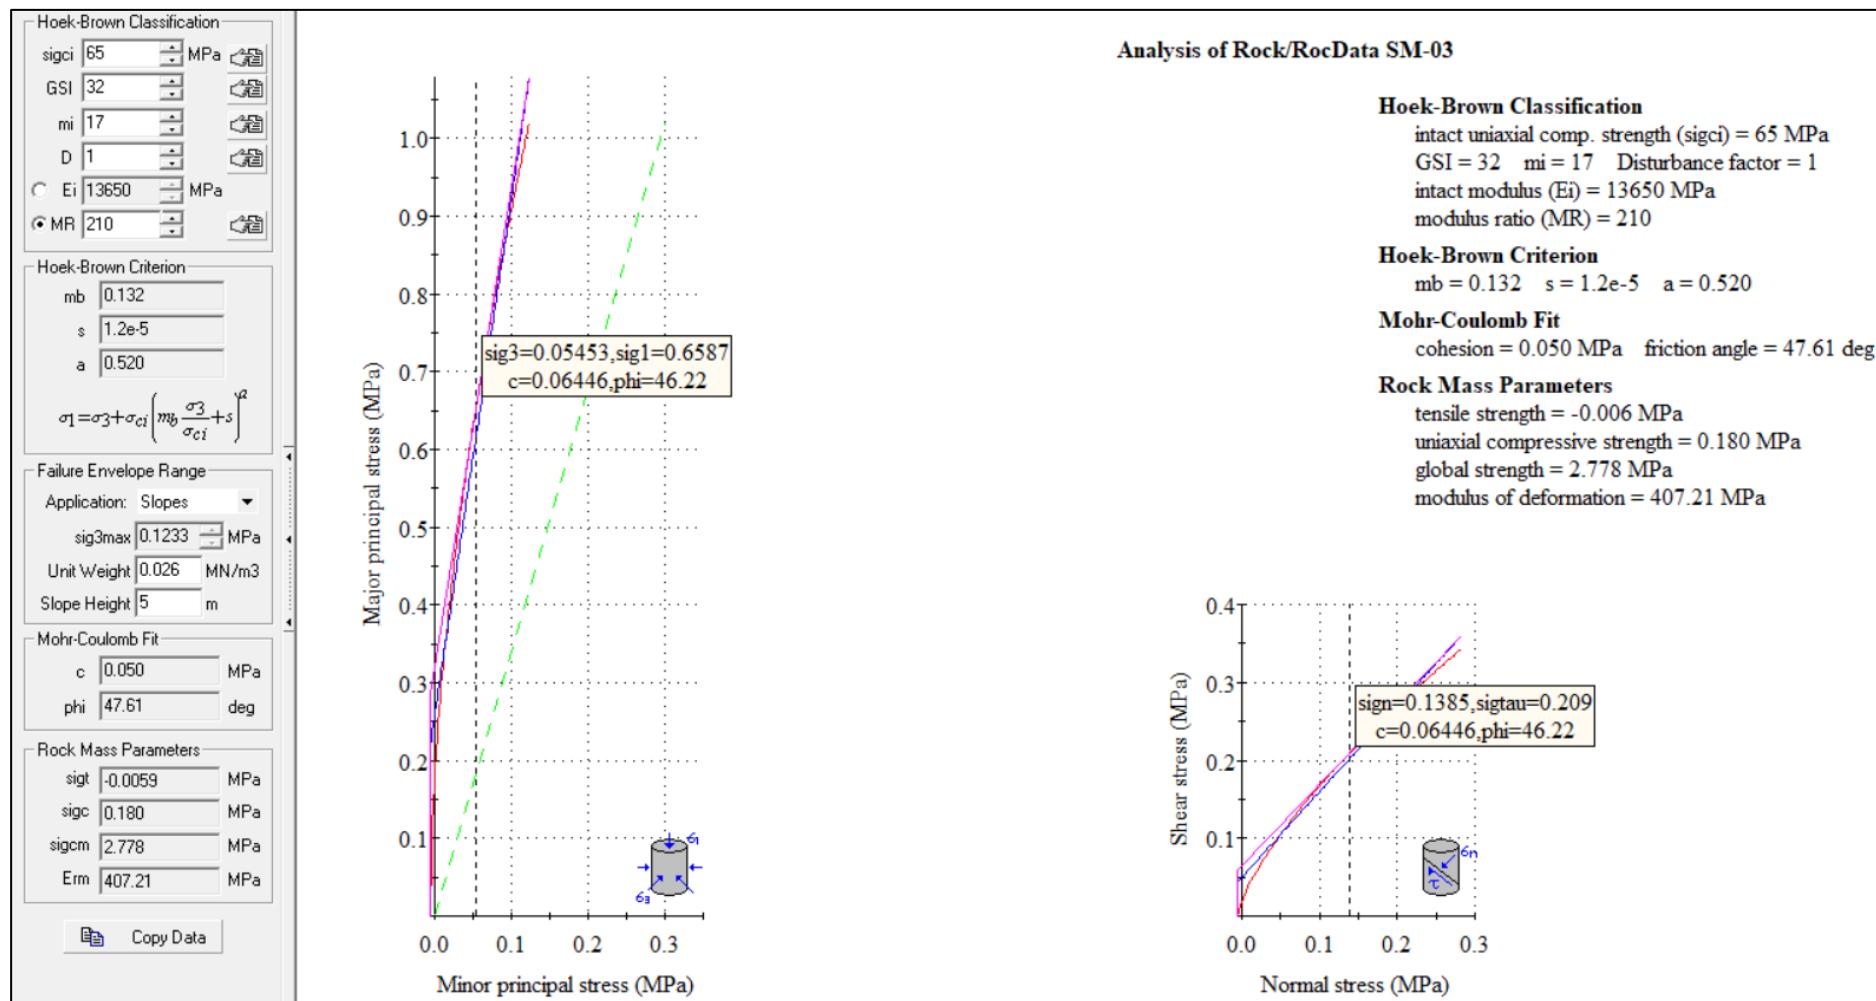
Figura 34: Graficas de Esfuerzo Mayor – Esfuerzo Menor (Izquierda) y Esfuerzo Normal – Esfuerzo de Corte (derecha) de la Estación SM-03

Se hizo uso del software RocData, para obtener las propiedades y parámetros geomecánicos del macizo rocoso, tal como se muestra en la Figura 34.

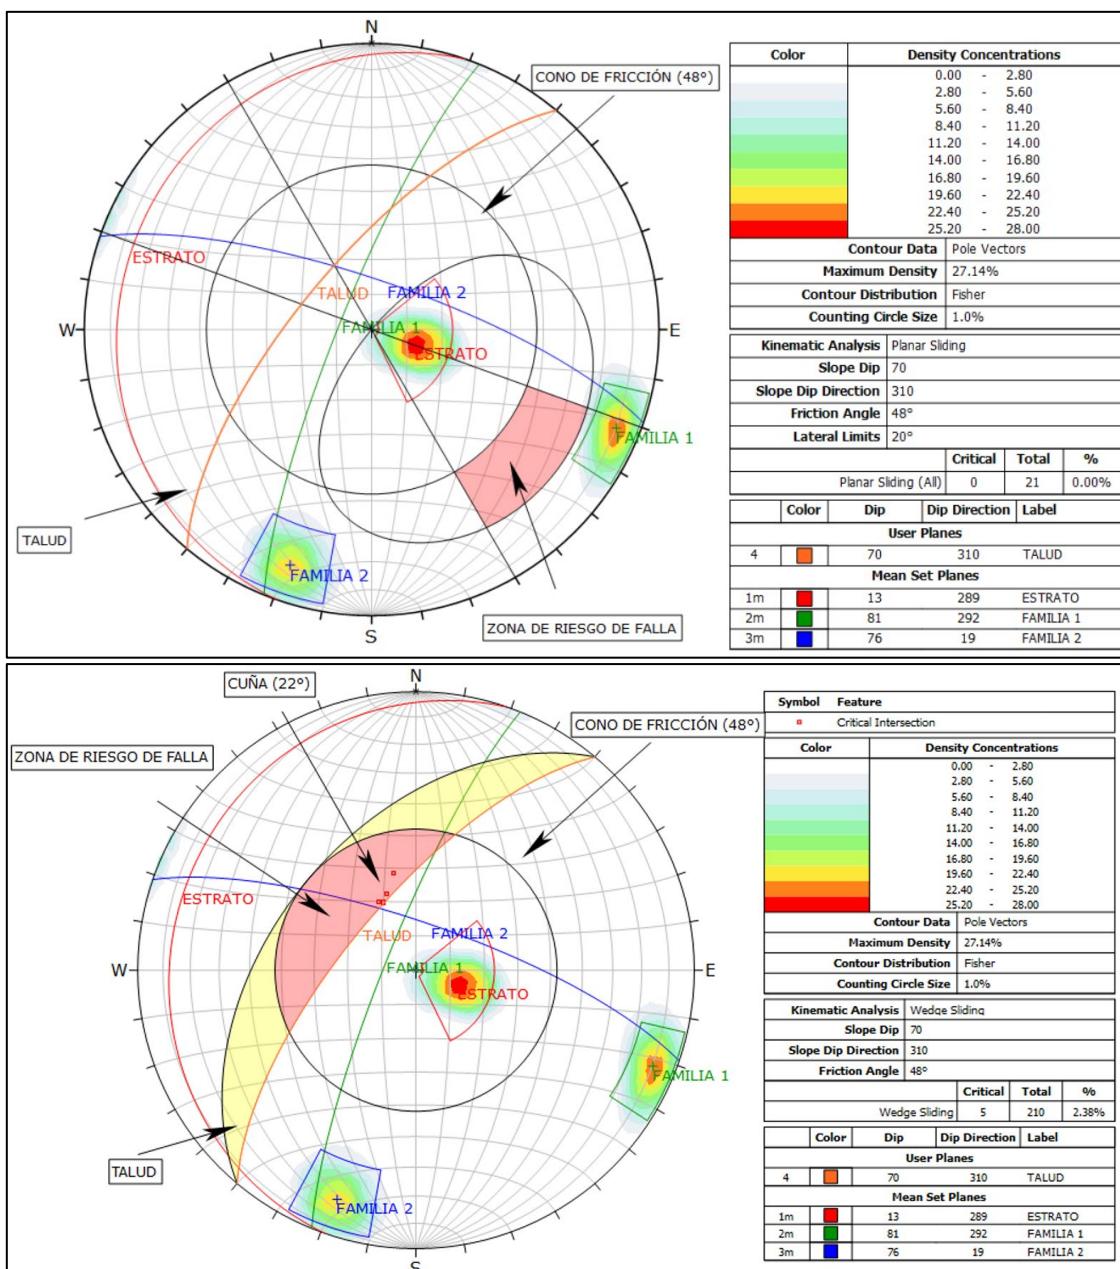
El análisis cinemático se realizó a través de proyecciones estereográficas de las discontinuidades evidenciadas en campo en la Estación SM-03; definiendo qué: en el diagrama de polos y círculos máximos, contorno de distribución de Fisher; respecto al talud, ángulo de fricción y zona de riesgo de falla; el macizo rocoso muestra probabilidad de 0.00% de rotura planar (Ver figura 35 (a)); 2.38% probabilidad de rotura en cuña. (Ver Figura 35 (b)).

Figura 35: Estación SM-03, Análisis Cinemático de Rotura Planar (a) y Rotura Tipo Cuña (b).

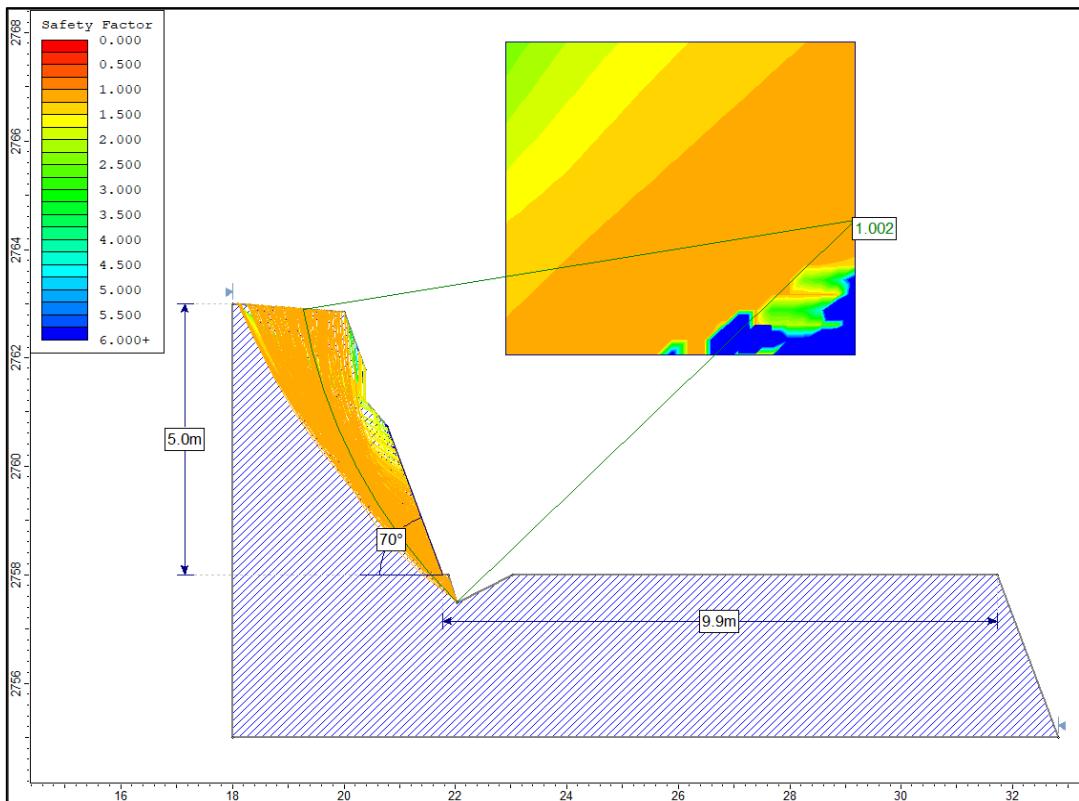
Figura 37: Factor de seguridad SM-03 por método de Bishop simplificado en condiciones de Tensiones Totales.

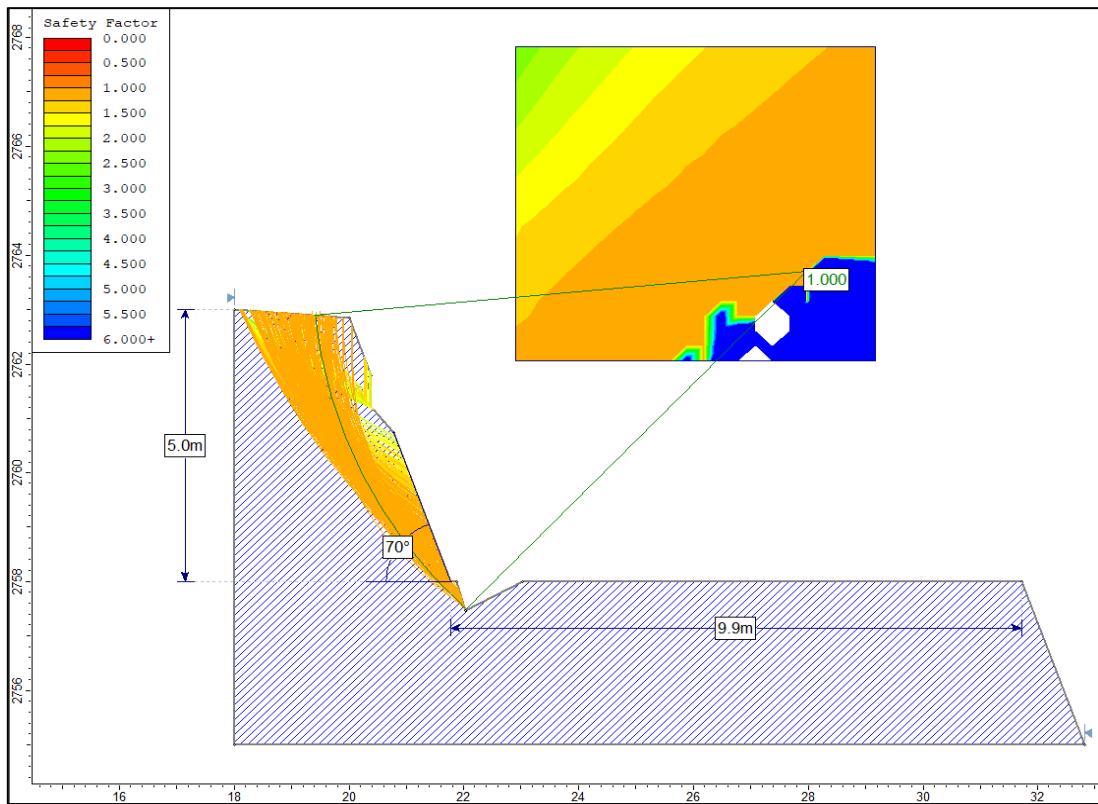
Figura 43: Factor de seguridad SM-03 por método de Gle/Morgenstern-Price en condiciones de Tensiones Totales (Condiciones normales)

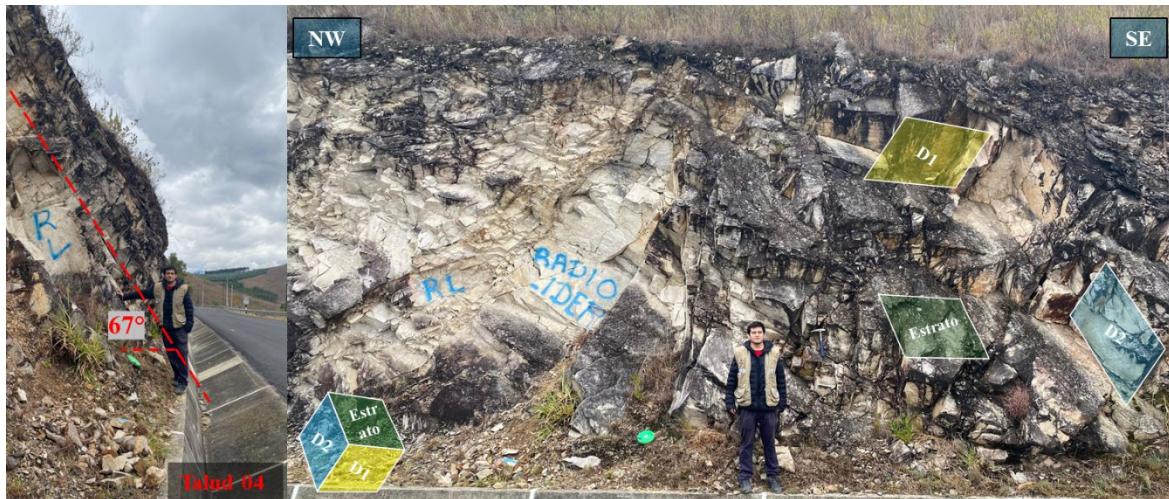
Se continua con la Formación Chimú, con la presencia de areniscas cuarzosas de grano medio a fino con una tonalidad blanquecina (Ver Plano 05), con fracturas delgadas con una coloración rojiza a parda, debido a los óxidos presentes. El talud presenta una pendiente de 67° , con una altura de 5.8m (Ver Foto 12a); se encuentra conformado por tres familias principales de discontinuidades; moderadamente meteorizadas y con grado de fracturamiento alto (Ver Foto 12b).

COORDENADAS			GEOMETRÍA DEL TALUD			
NORTE	ESTE	COTA	ALTURA	PIE	DIP	DD
9192478m	809060m	2716m.s.n.m.	5.8m	10.9m	66°	310°

Foto 12: Geometría del talud SM-04(a). Familias del talud SM-04(b).

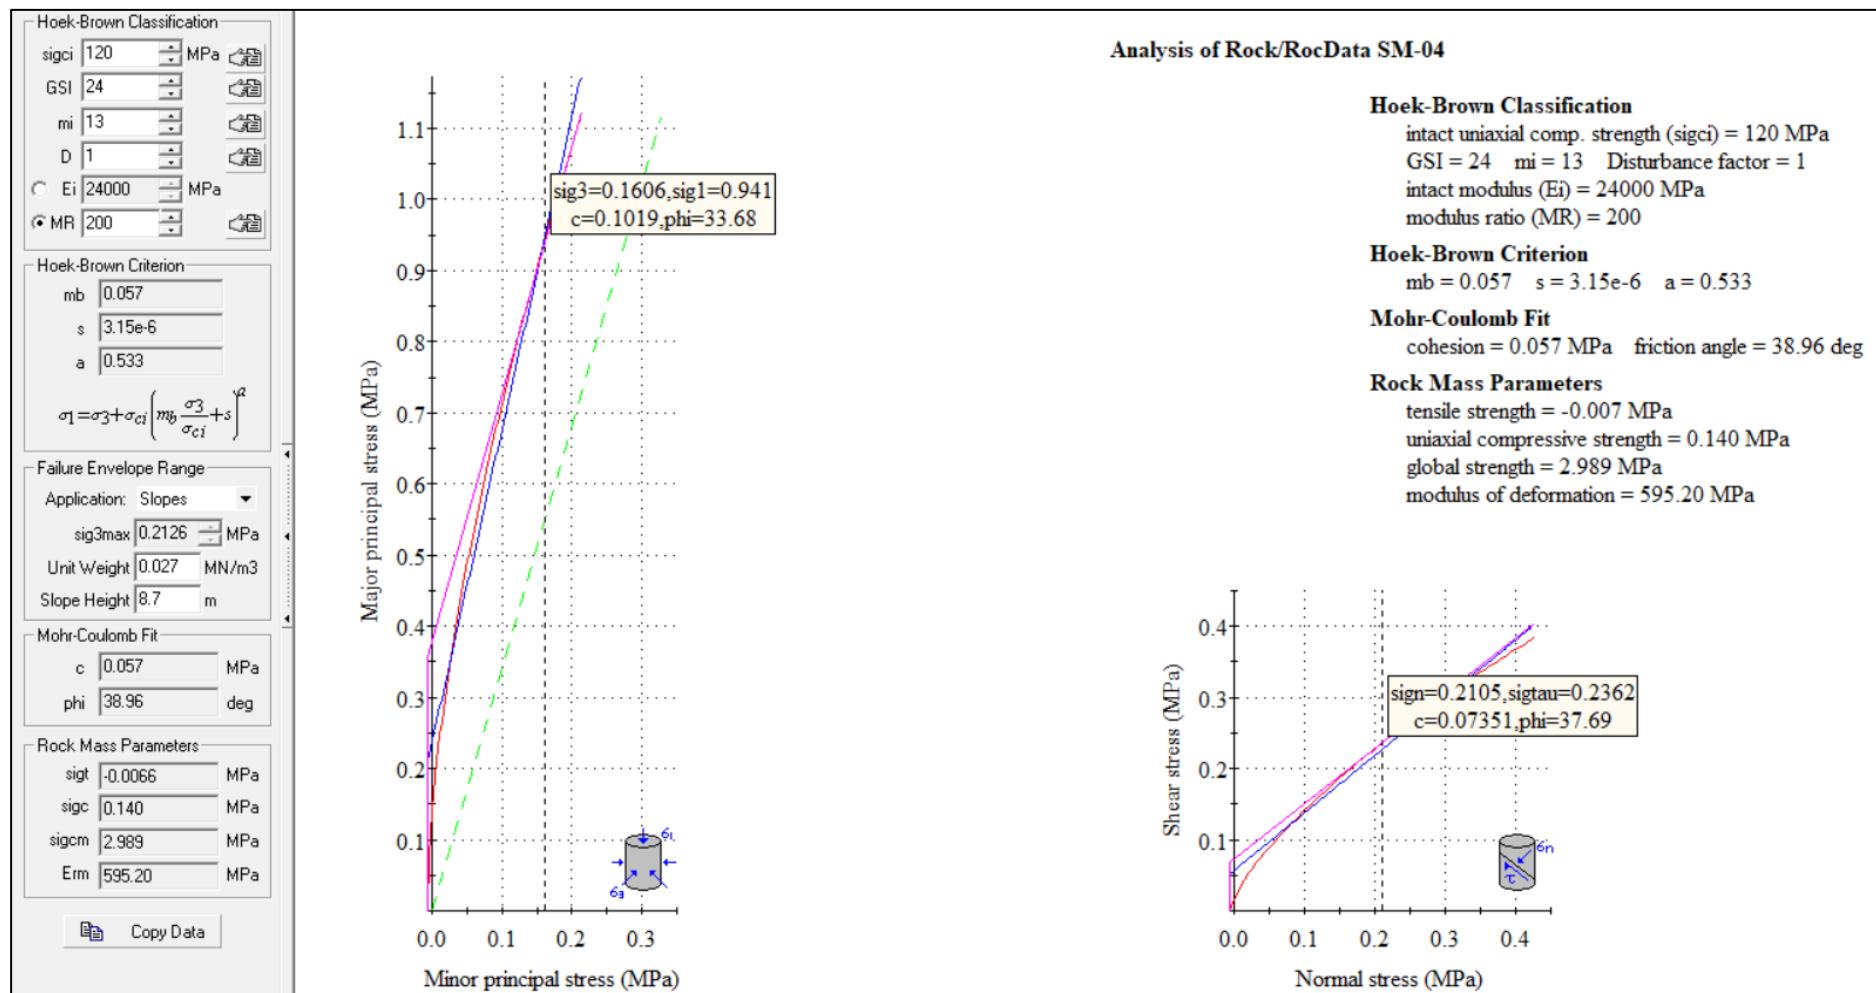
Figura 45: Graficas de Esfuerzo Mayor – Esfuerzo Menor (Izquierda) y Esfuerzo Normal – Esfuerzo de Corte (derecha) de la Estación SM-04.

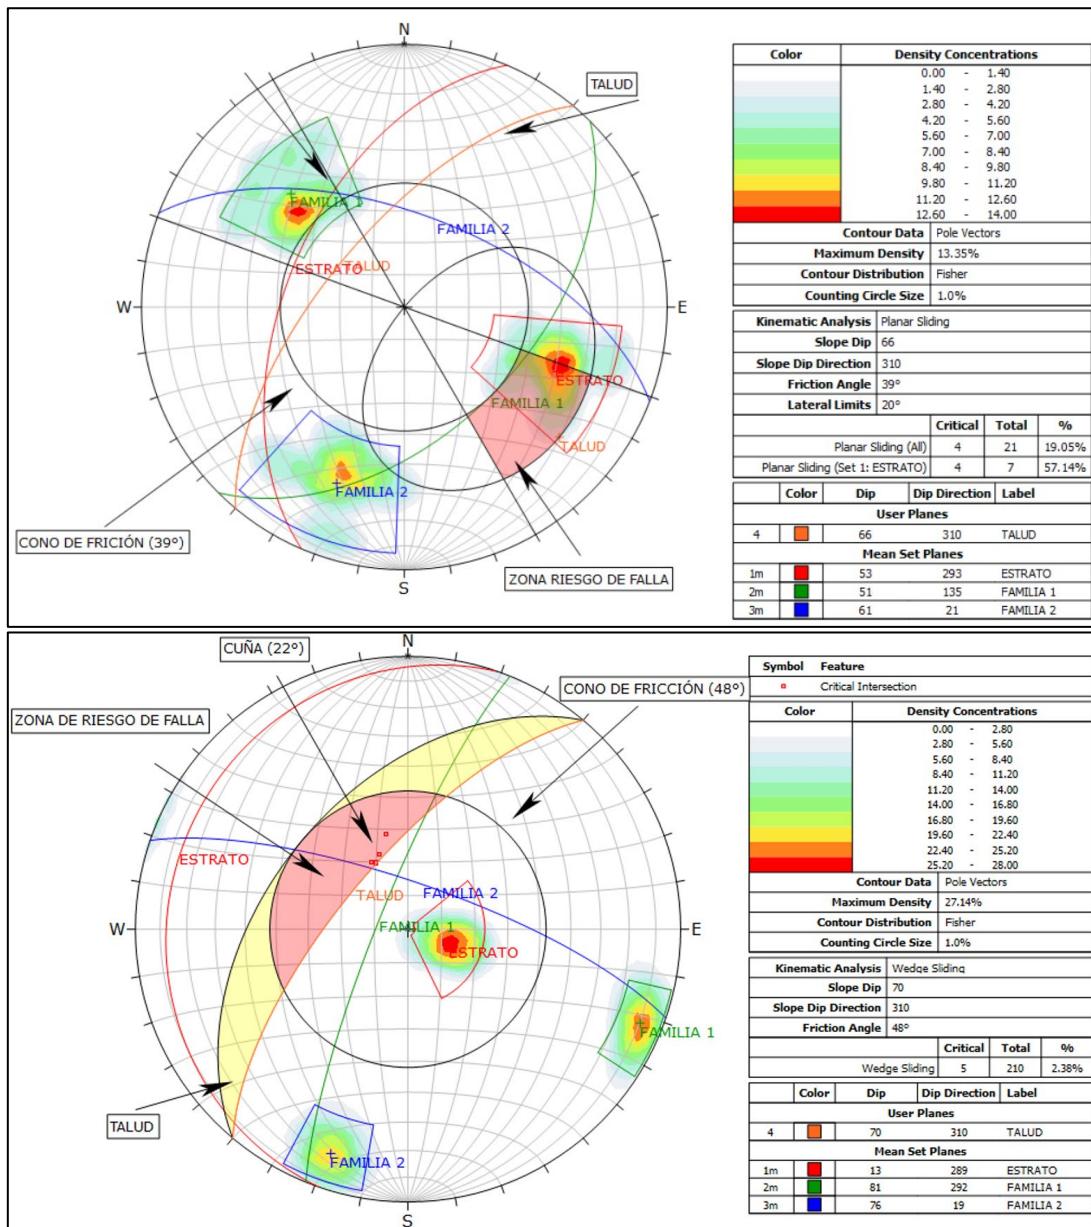
Figura 46: Estación SM-04, Análisis Cinemático de Rotura Planar (a) y Rotura Tipo Cuña (b).

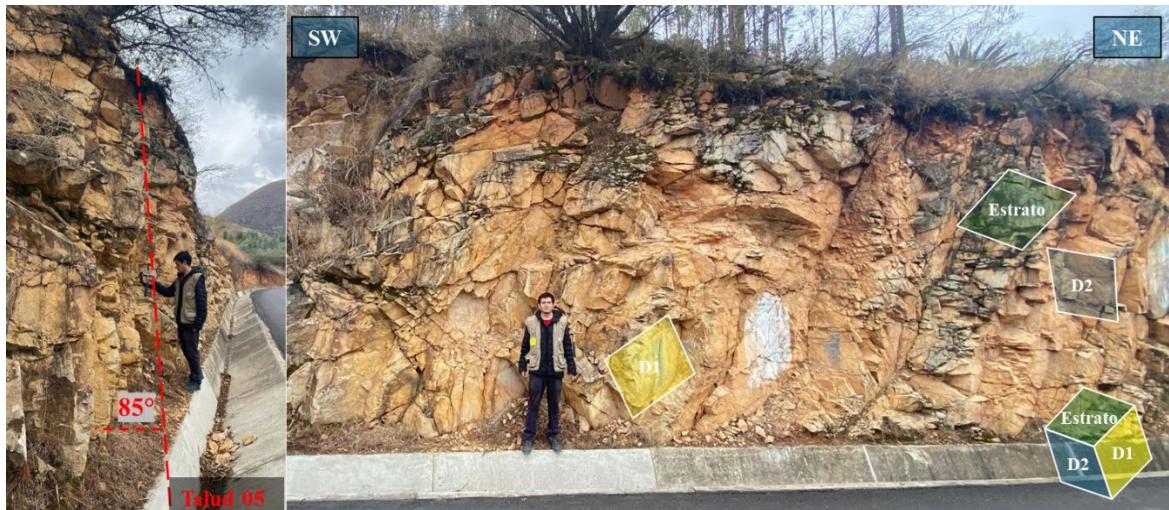
Se tiene cambio de litología a la Formación Carhuaz (Ver Plano 05), caracterizándose por la presencia de areniscas de grano medio a fino con una tonalidad parda oscura, con una coloración y con fracturas con óxidos. Este talud presenta una pendiente de 85° y una altura de 6.5m (Ver Foto 13a); conformado por tres familias principales de discontinuidades; moderadamente meteorizados en la totalidad de sus caras y con grado de fracturamiento alto (Ver Foto 13b).

COORDENADAS			GEOMETRÍA DEL TALUD			
NORTE	ESTE	COTA	ALTURA	PIE	DIP	DD
9190245m	810237m	2536m.s.n.m.	6.5m	10.25m	84°	145°

Foto 13: Geometría del talud SM-05(a). Familias del talud SM-05(b).

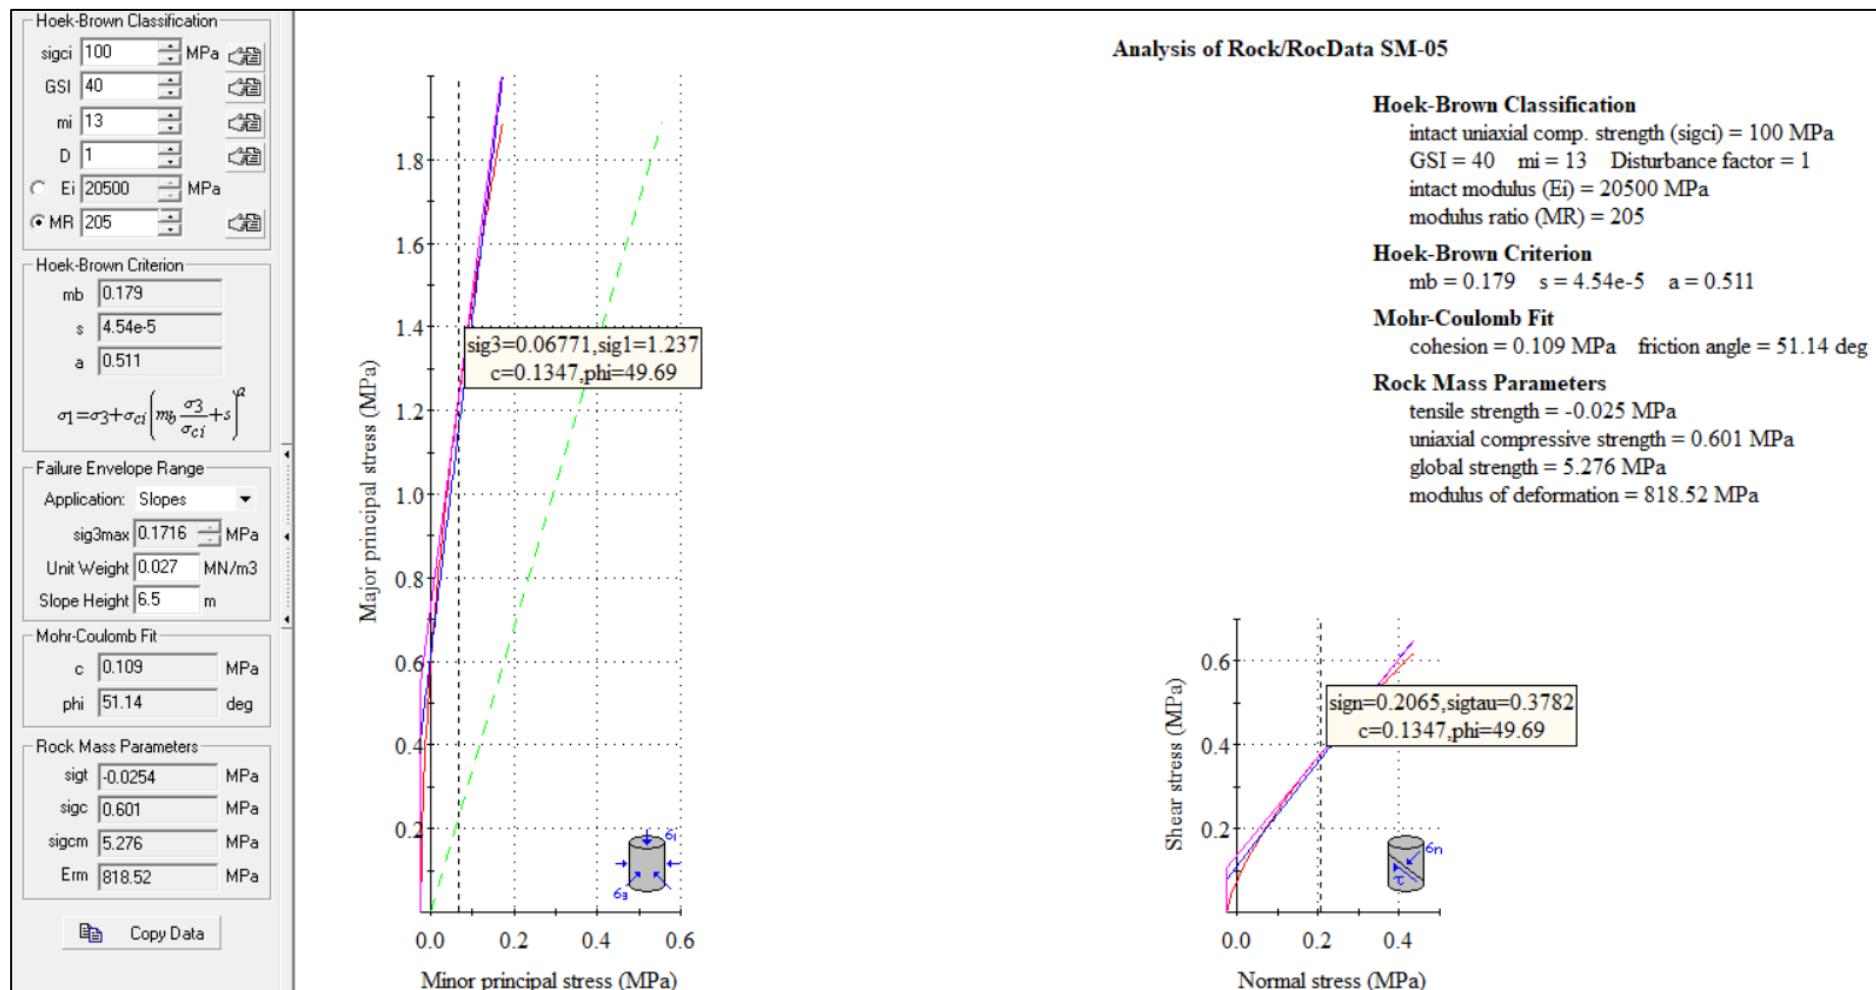
Figura 56: Gráficas de Esfuerzo Mayor – Esfuerzo Menor (Izquierda) y Esfuerzo Normal – Esfuerzo de Corte (derecha) de la Estación SM-05.

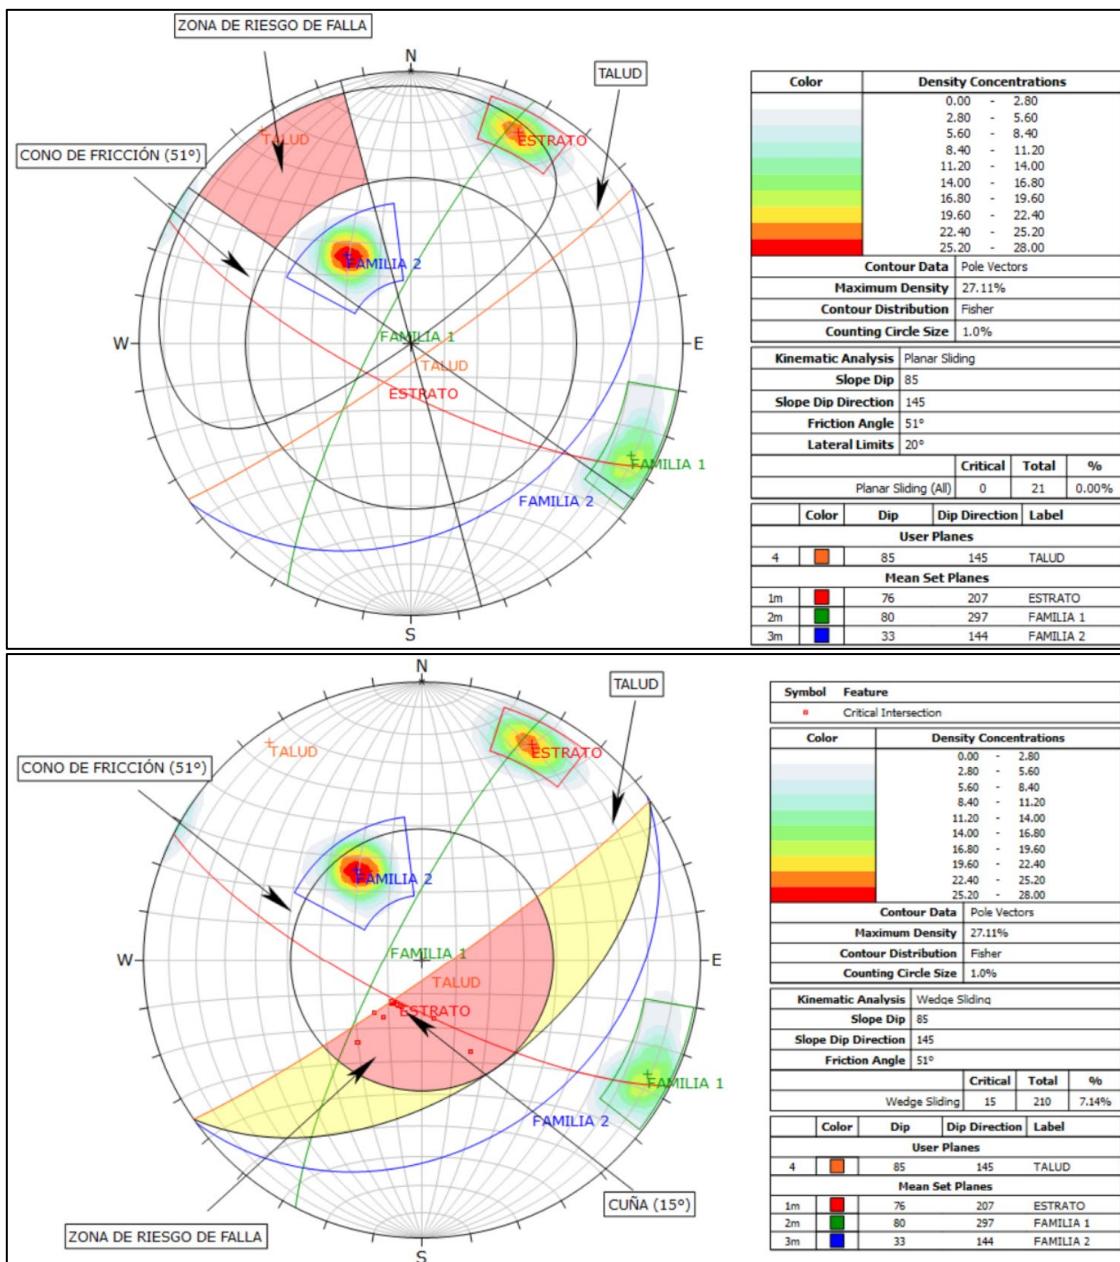
Figura 57: Estación SM-05, Análisis Cinemático de Rotura Planar (a) y Rotura Tipo Cuña (b).

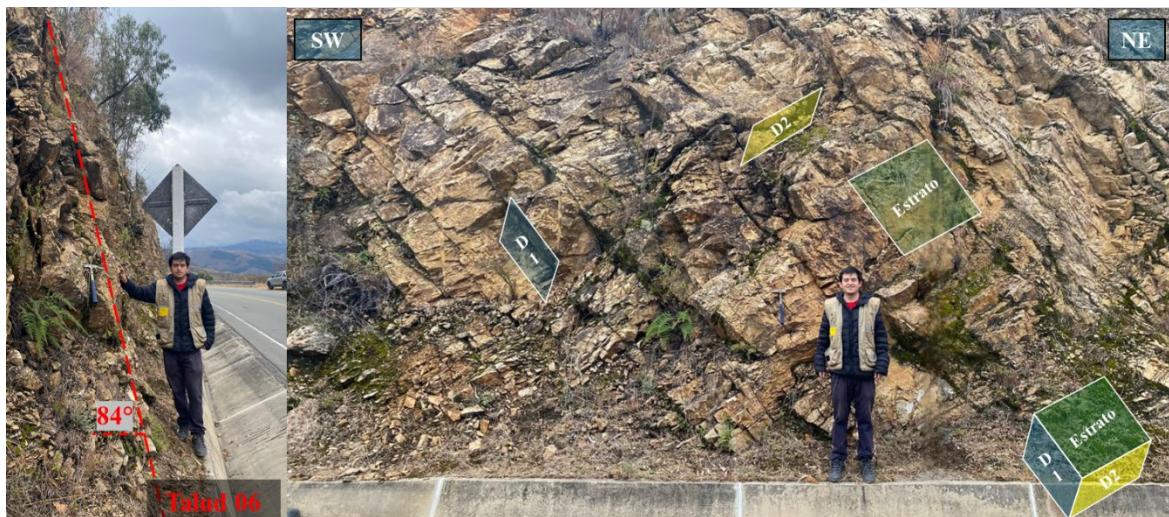
Se continua con litología de la Formación Carhuaz (Ver Plano 05), donde se caracteriza por la presencia de areniscas amarillentas con una tonalidad clara y con fracturas finas con contenido de óxidos y material arcilloso. El talud presenta una pendiente de 84° y una altura de 7.7m (Ver Foto 14a); conformado por tres familias principales de discontinuidades; moderadamente meteorizados y grado de fracturamiento moderado (Ver Foto 14b).

COORDENADAS			GEOMETRÍA DEL TALUD			
NORTE	ESTE	COTA	ALTURA	PIE	DIP	DD
9189958m	811016m	2415m.s.n.m.	7.7m	11.3m	84°	225°

Foto 14: Geometría del talud SM-06(a). Familias del talud SM-06(b).

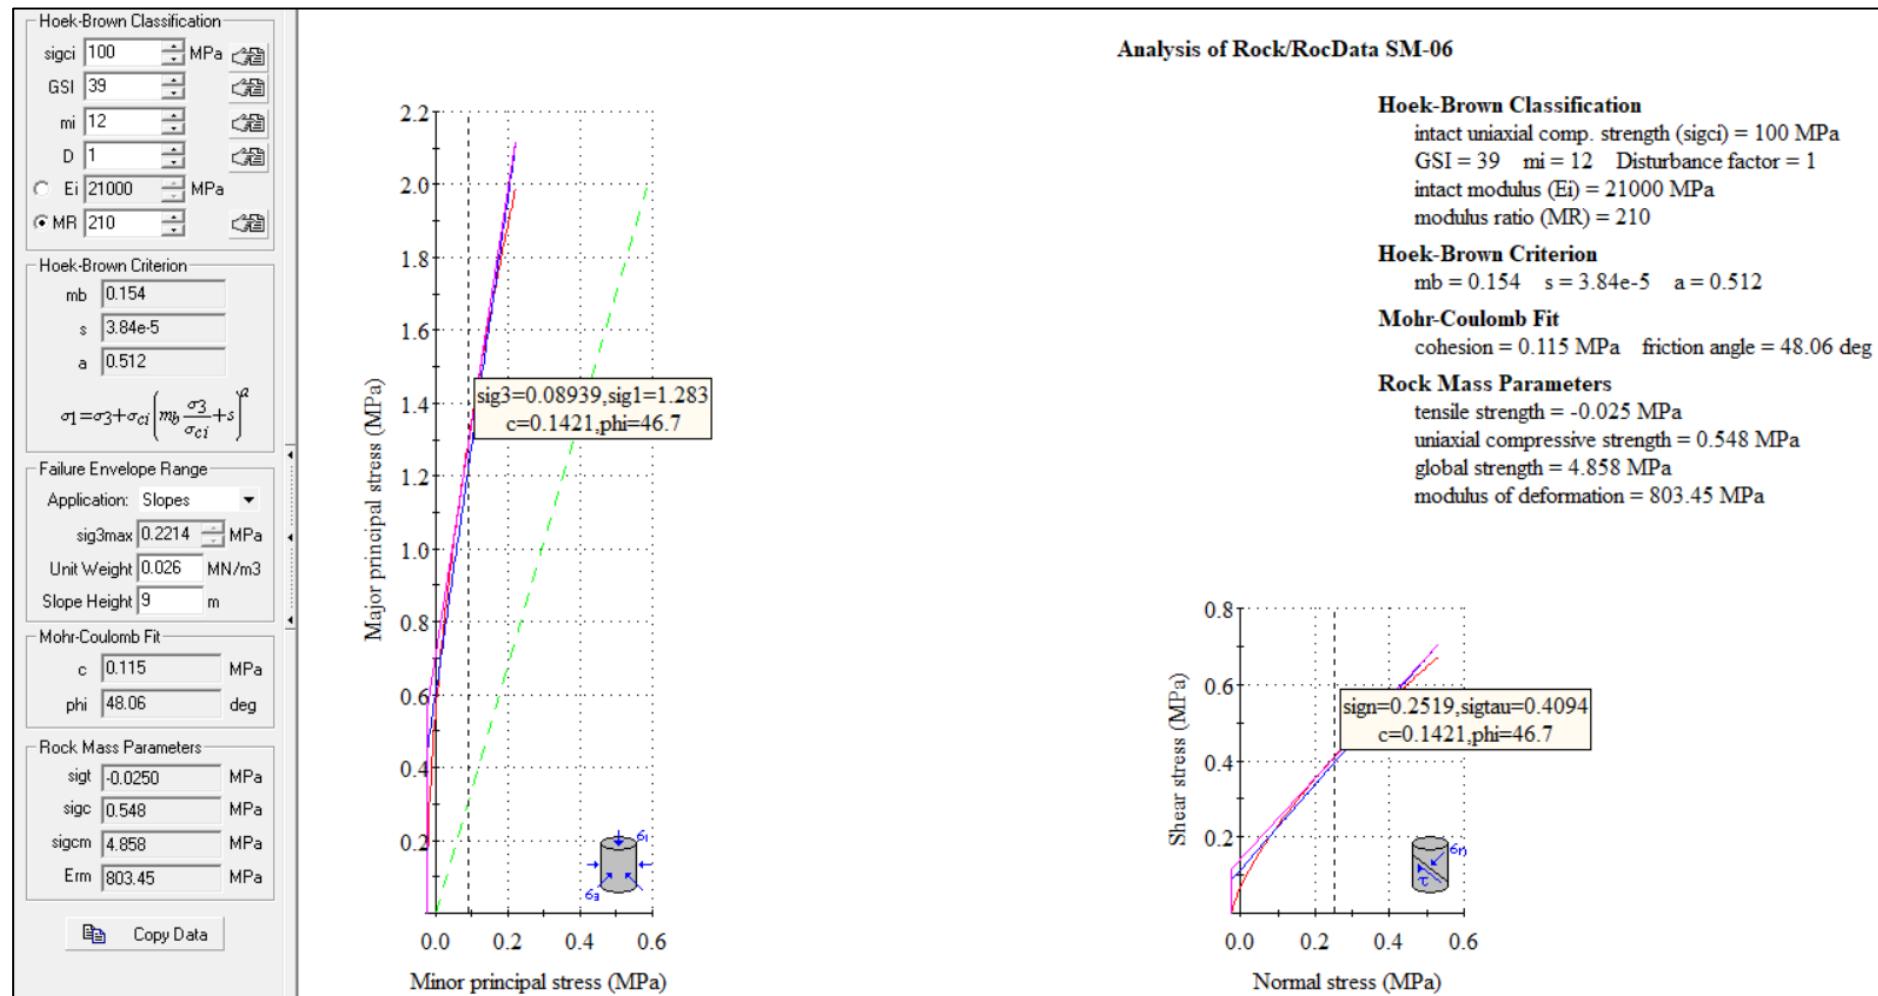
Figura 67: Graficas de Esfuerzo Mayor – Esfuerzo Menor (Izquierda) y Esfuerzo Normal – Esfuerzo de Corte (derecha) de la Estación SM-06.

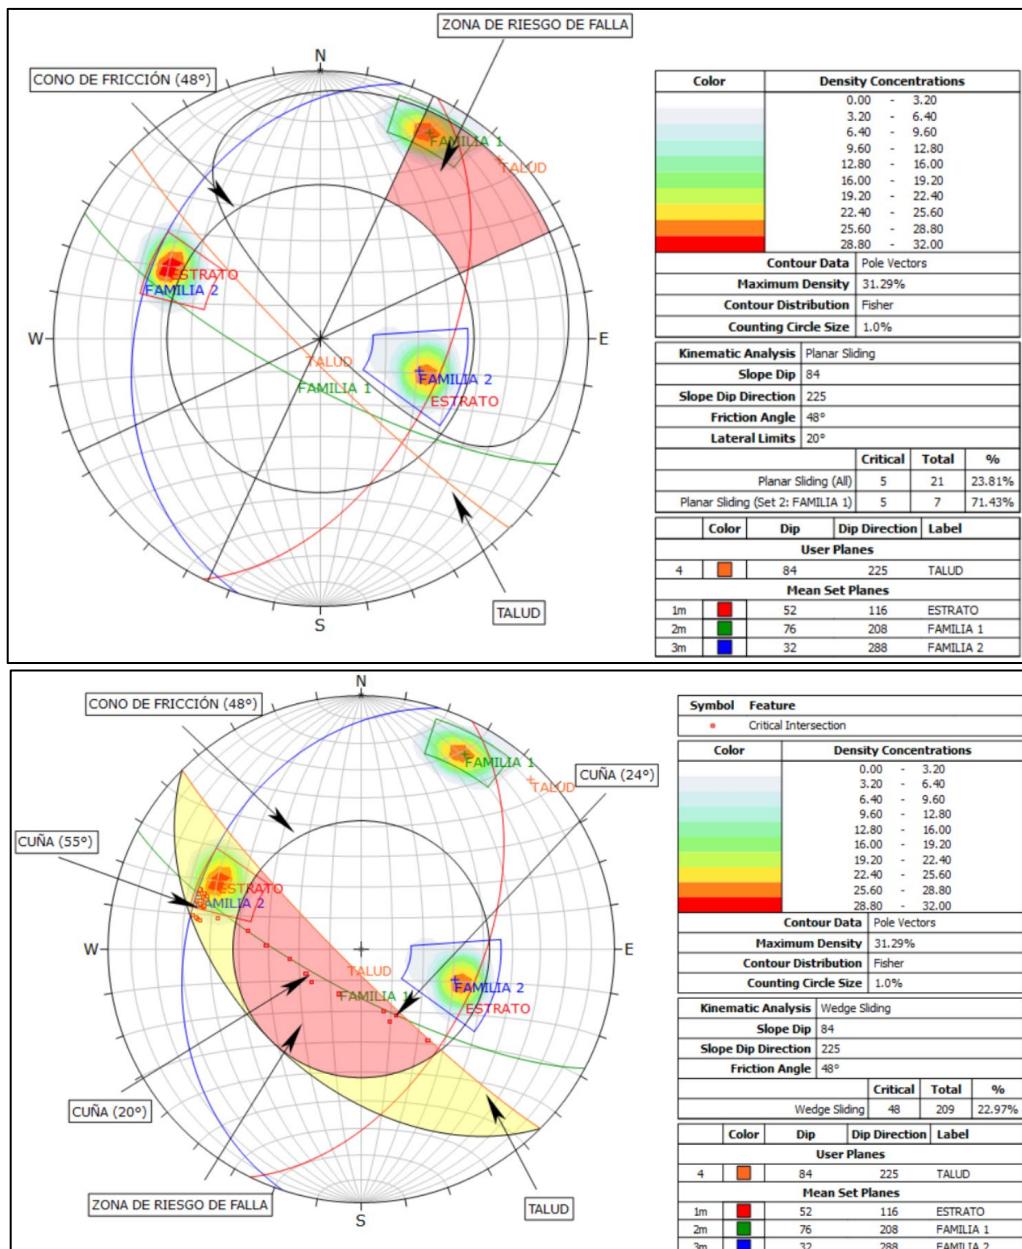
Figura 68: Estación SM-06, Análisis Cinemático de Rotura Planar (a) y Rotura Tipo Cuña (b).
