UNIVERSIDAD NACIONAL DE CAJAMARCA

TESIS

**"ANÁLISIS GEOTÉCNICO DE LOS TALUDES INESTABLES DE LA CARRETERA SAN
PABLO – CAJAMARCA, EN EL TRAMO: KM. 00+000 – KM. 07+000, MEDIANTE
MÉTODOS DE EQUILIBRIO LÍMITE"**

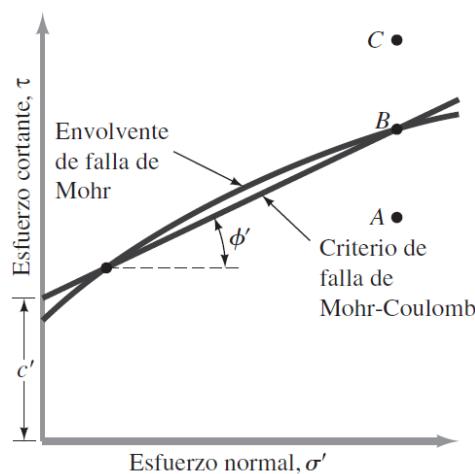
Envolvente de falla de Mohr y criterio de rotura de Mohr-Coulomb

La teoría de rotura presentada por Mohr (1900, como se citó en Das, 2013) afirma que la falla de un material ocurre debido a una combinación crítica de esfuerzo normal y esfuerzo cortante en lugar de basarse únicamente en el valor máximo de uno de estos esfuerzos por separado. Así, la manera en que se relacionan el esfuerzo normal y el esfuerzo cortante en un plano de falla puede expresarse de la siguiente manera:

La ecuación anterior se denomina criterio de falla de Mohr-Coulomb.

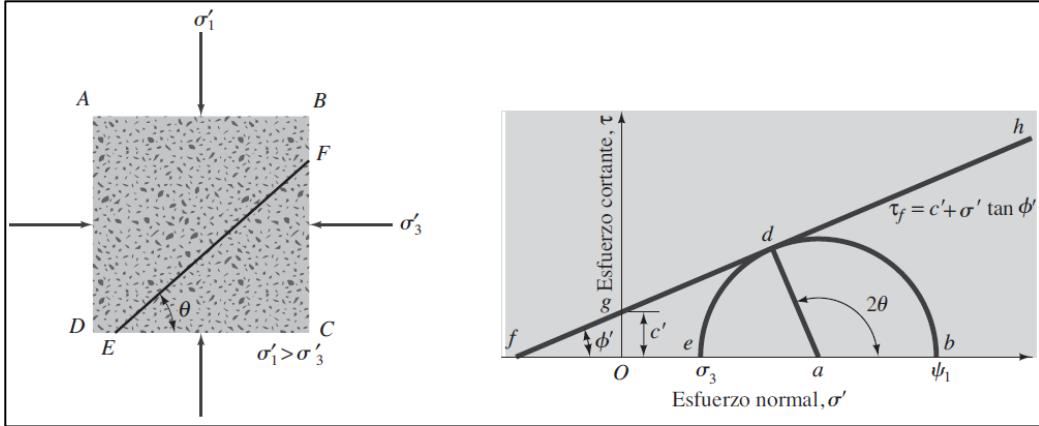
Inclinación del plano de falla en el suelo con respecto al plano principal mayor

De acuerdo con el criterio de falla de Mohr-Coulomb, cuando el esfuerzo cortante en un plano alcance el valor dado por la Ecuación (4), se producirá la falla en el suelo. Con la finalidad de determinar el ángulo que forma el plano de falla con el

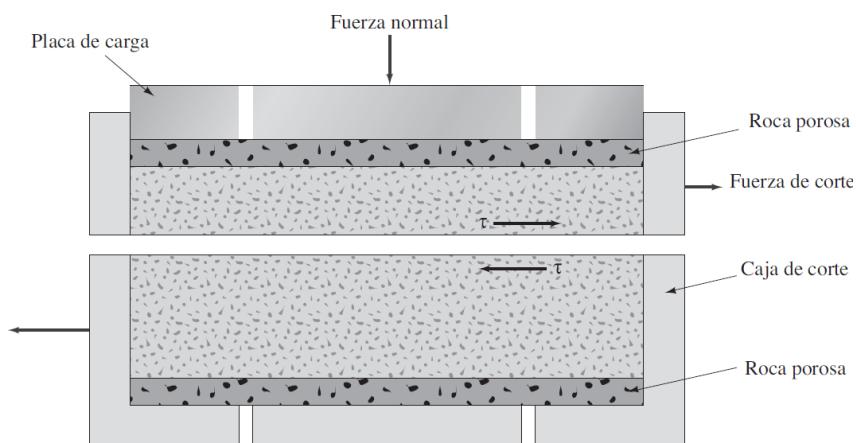
Esquema de un equipo de prueba de corte directo

El ensayo de corte directo utiliza una caja metálica dividida horizontalmente en dos mitades, donde se coloca la muestra de suelo, que suele ser cuadrada o circular con un área de 19–25 cm² y una altura de aproximadamente 25 mm. La fuerza normal se aplica mediante pesas muertas, alcanzando tensiones de hasta 1000 kN/m², mientras que la fuerza de corte se introduce al desplazar la mitad superior de la caja para inducir la falla. Durante el ensayo, los desplazamientos horizontales y los cambios en el espesor de la muestra se registran con indicadores de cuadrante horizontal y vertical (Das, 2019, p. 471).

Según el equipo utilizado, la prueba de corte puede ser realizada mediante esfuerzo controlado o deformación controlada. En las pruebas de tipo esfuerzo controlado, se aplica la fuerza de corte en incrementos iguales hasta alcanzar la falla de la muestra, lo cual sucede a lo largo del plano de división en la caja de corte. En las pruebas con deformación controlada, un motor acciona engranajes que aplican una velocidad de desplazamiento de cizalladura constante a una mitad de la caja. Esta velocidad constante se registra mediante un indicador de cuadrante horizontal, y la resistencia al corte del suelo para cualquier desplazamiento de cizalladura puede medirse con un anillo de prueba horizontal o una celda de carga (Das, 2013, p. 233).

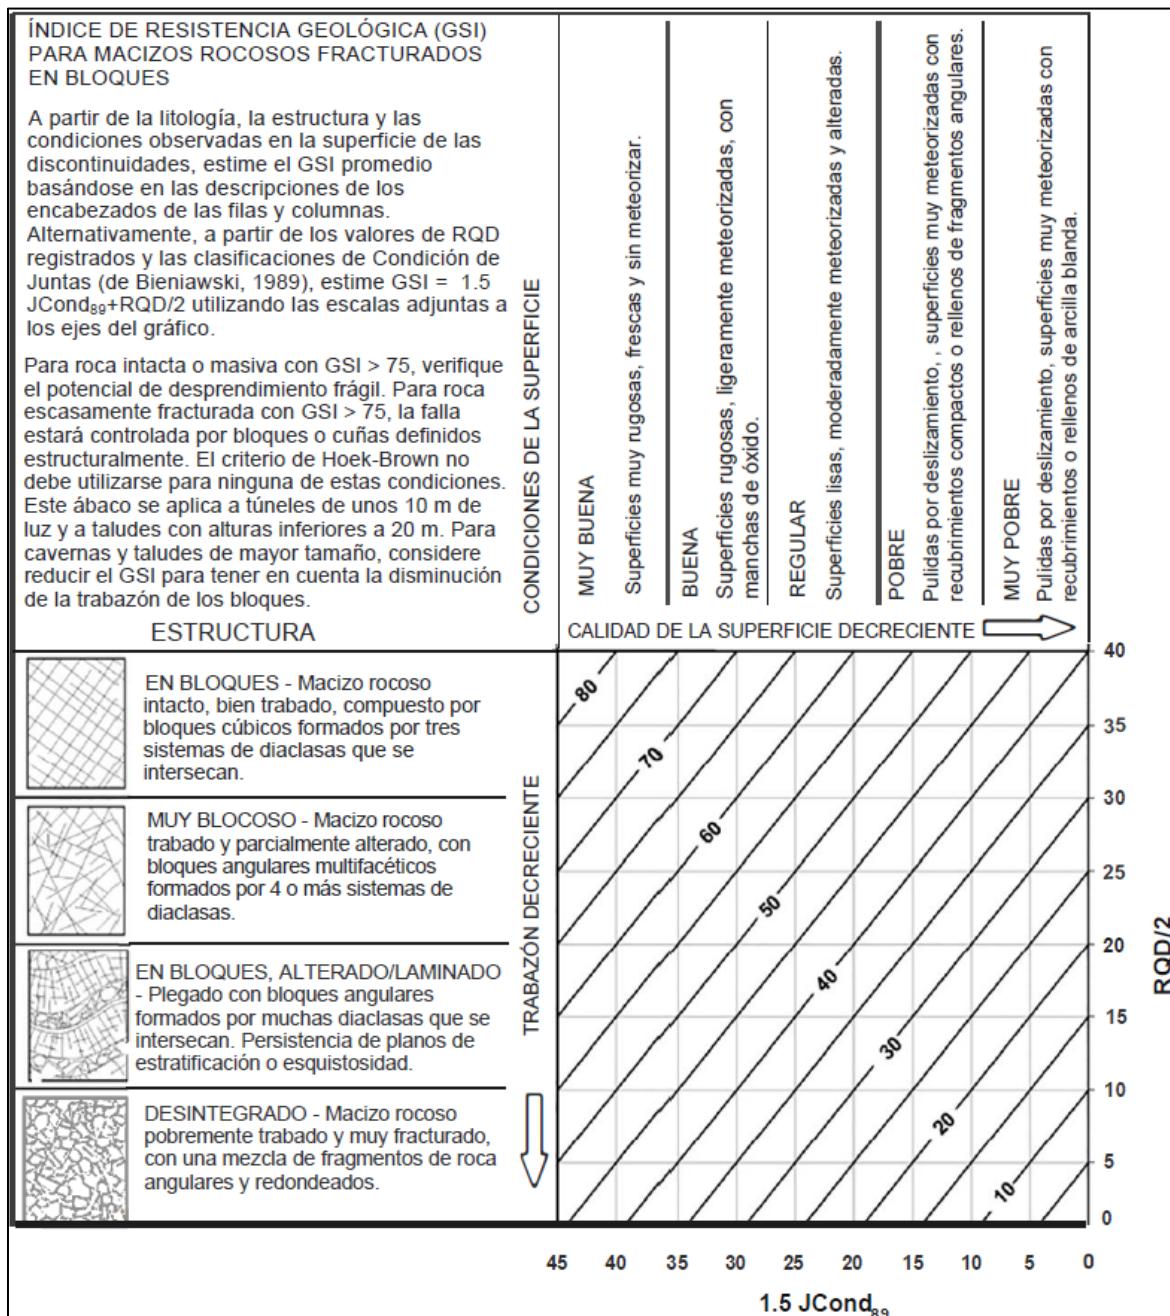
Gráfica de caracterización del macizo rocoso GSI

El índice de resistencia geológica (GSI) fue introducido como un sistema de caracterización de las propiedades geomecánicas de los macizos rocosos, a través de la fácil identificación por evaluación visual de las propiedades geológicas en el campo. Las observaciones se basan en la apreciación del macizo a nivel estructural y de las condiciones presentes en su superficie (discontinuidades), por lo cual, el criterio toma en cuenta el nivel de alteración – meteorización de las rocas, su historia geológica y condiciones de formación, estado de fracturación presente en ellas, así como la disposición de las juntas o discontinuidades. El GSI toma valores entre 1 y 100; los valores más pequeños corresponden a macizos débiles o de menor calidad, donde su superficie se encuentra visiblemente meteorizada y altamente fragmentada, en muchos casos las juntas presentan rellenos de arcilla blanda, por otro lado, los valores cercanos a 100 hacen referencia a macizos de muy buena calidad con una estructura sin superficies afectadas por la meteorización de la roca y con fragmentación poco significativa (Hoek & Brown, 2018, p. 445).

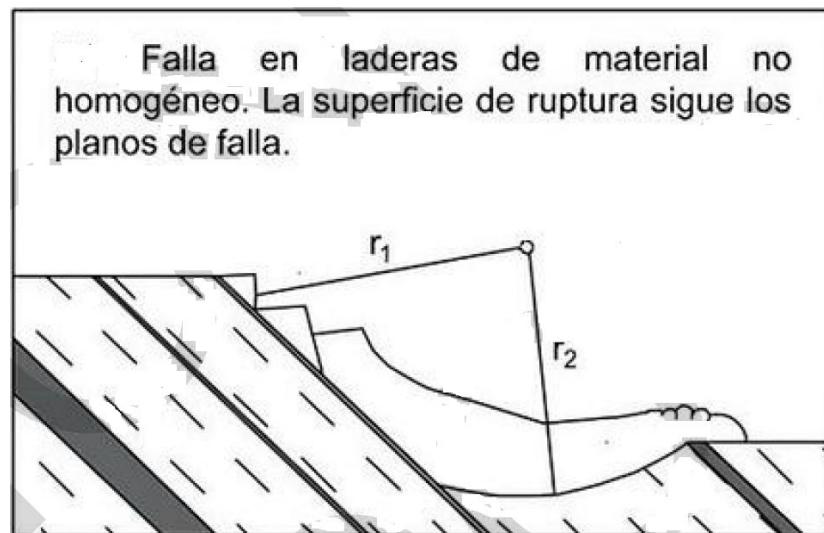
Superficie de falla controlada por discontinuidades geológicas

Nota. La imagen ilustra el concepto de "características geológicas adversas" descrito por Cheng y Lau (2014), donde la falla sigue los planos de debilidad preexistentes en un material no homogéneo. Tomado de *Manual de Estabilidad de Taludes* (p. 120), por Ramos et al., 2025.

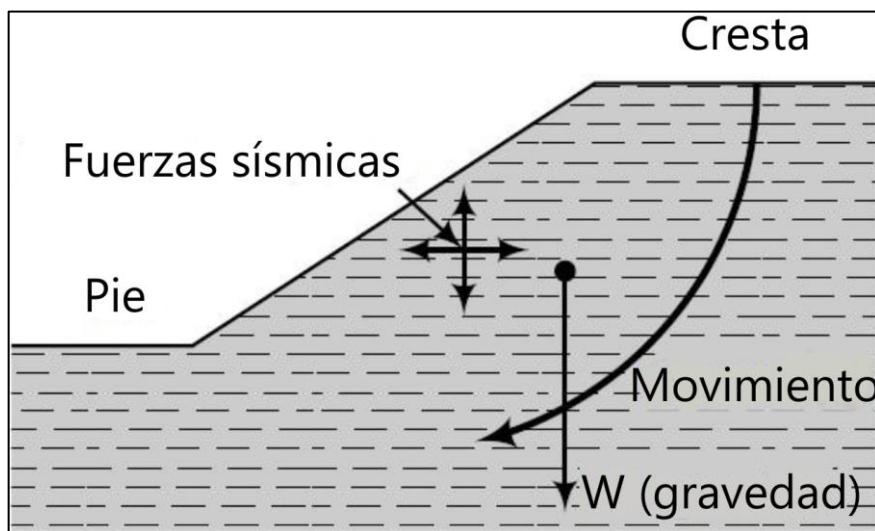
Fuerzas inducidas por sismo en un talud

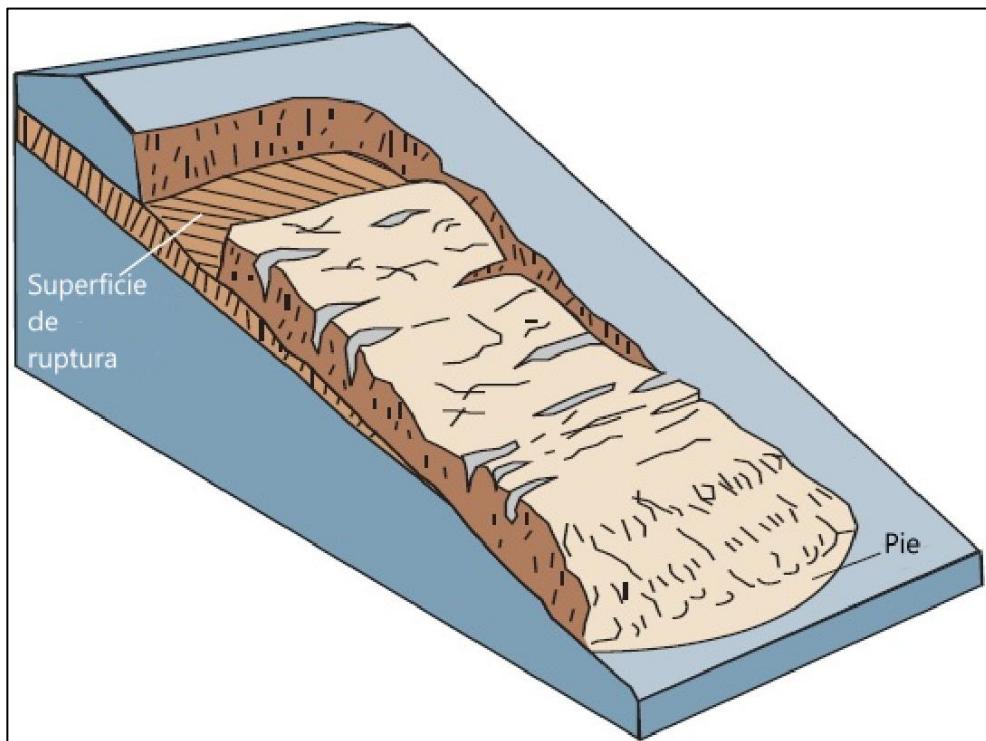
Esquema de deslizamiento translacional

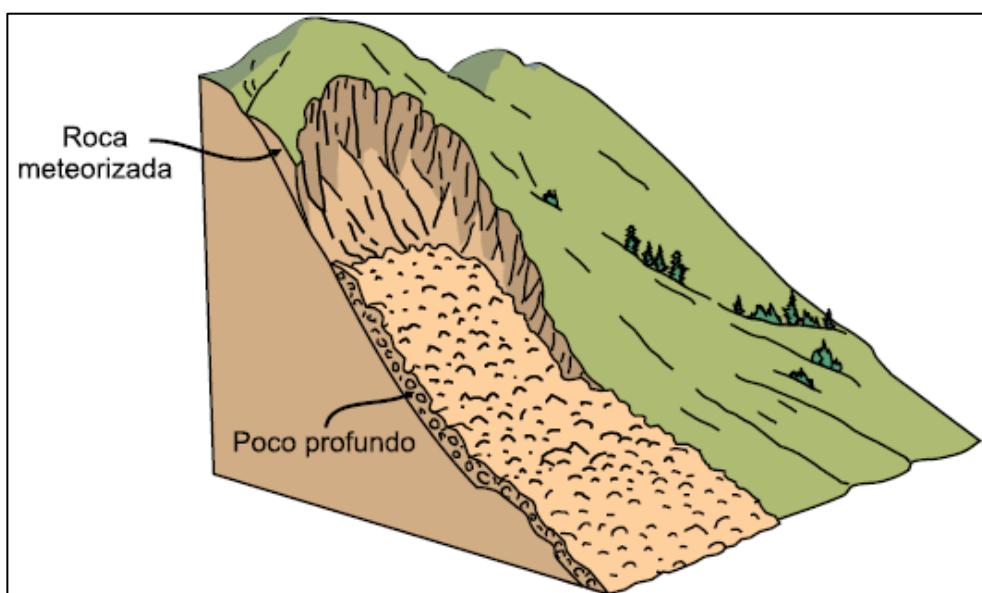
Esquema de falla por flujo

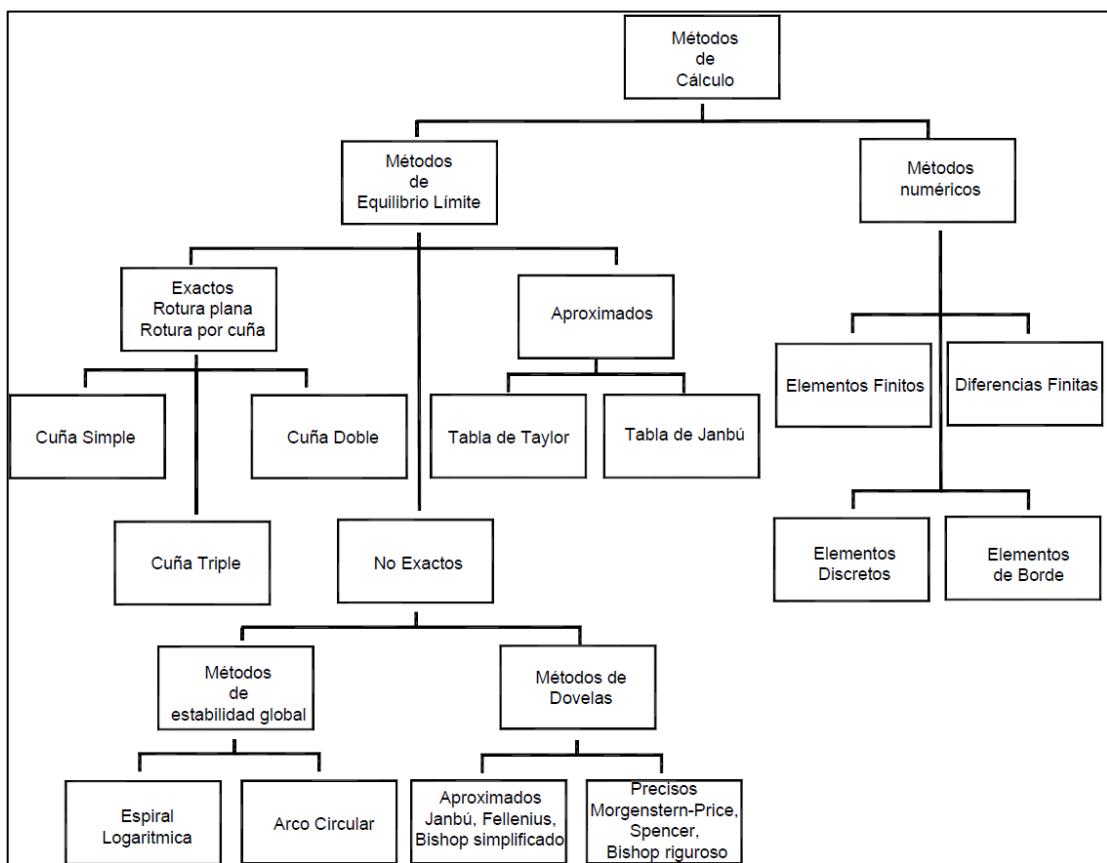
Métodos de cálculo para el análisis de estabilidad de taludes

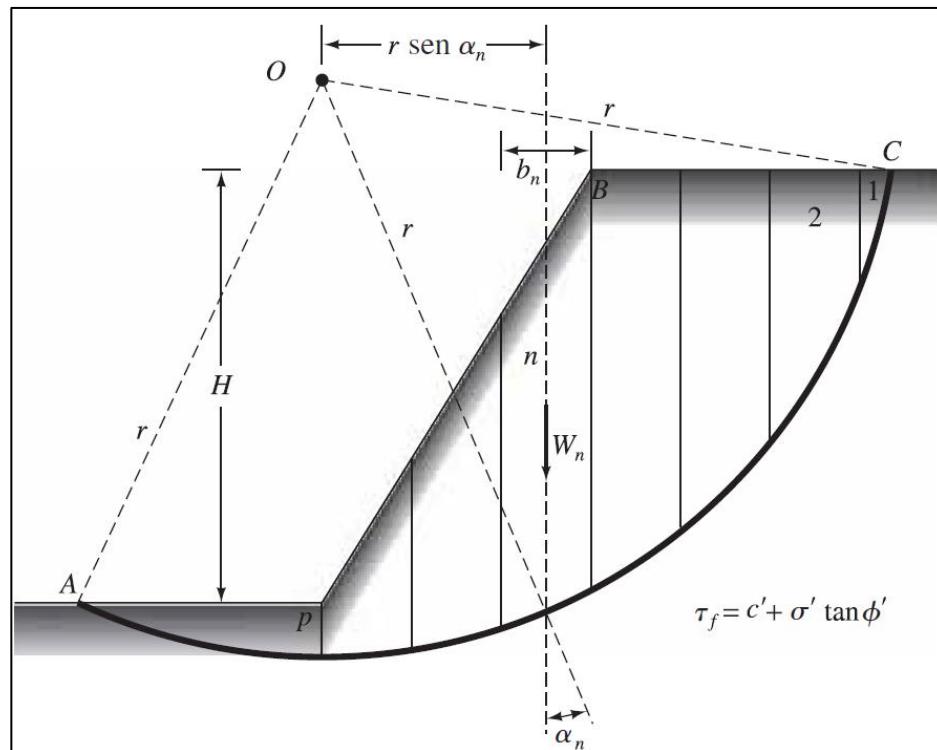
Segmentación del talud en dovelas en base a una superficie de falla tentativa

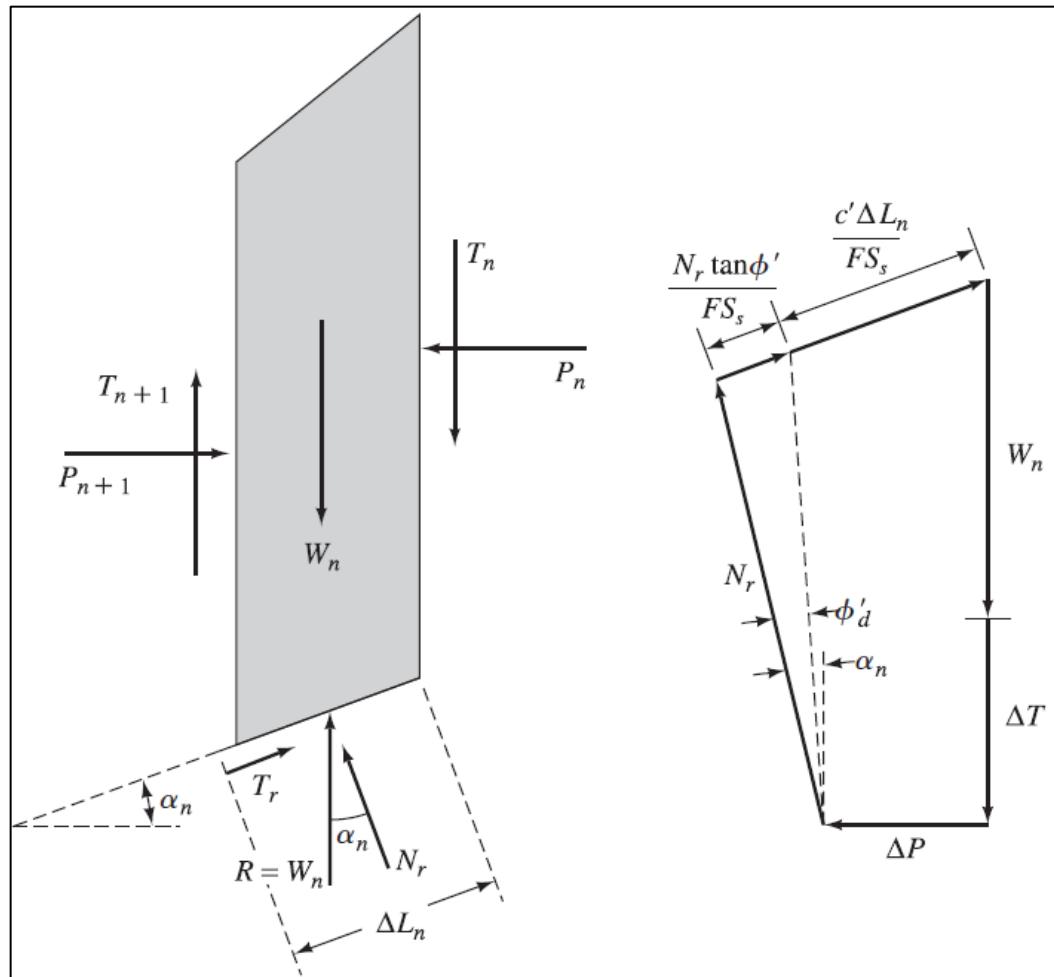
Fuerzas y polígono de fuerzas en una dovela para el cálculo del factor de seguridad según el método de Bishop simplificado

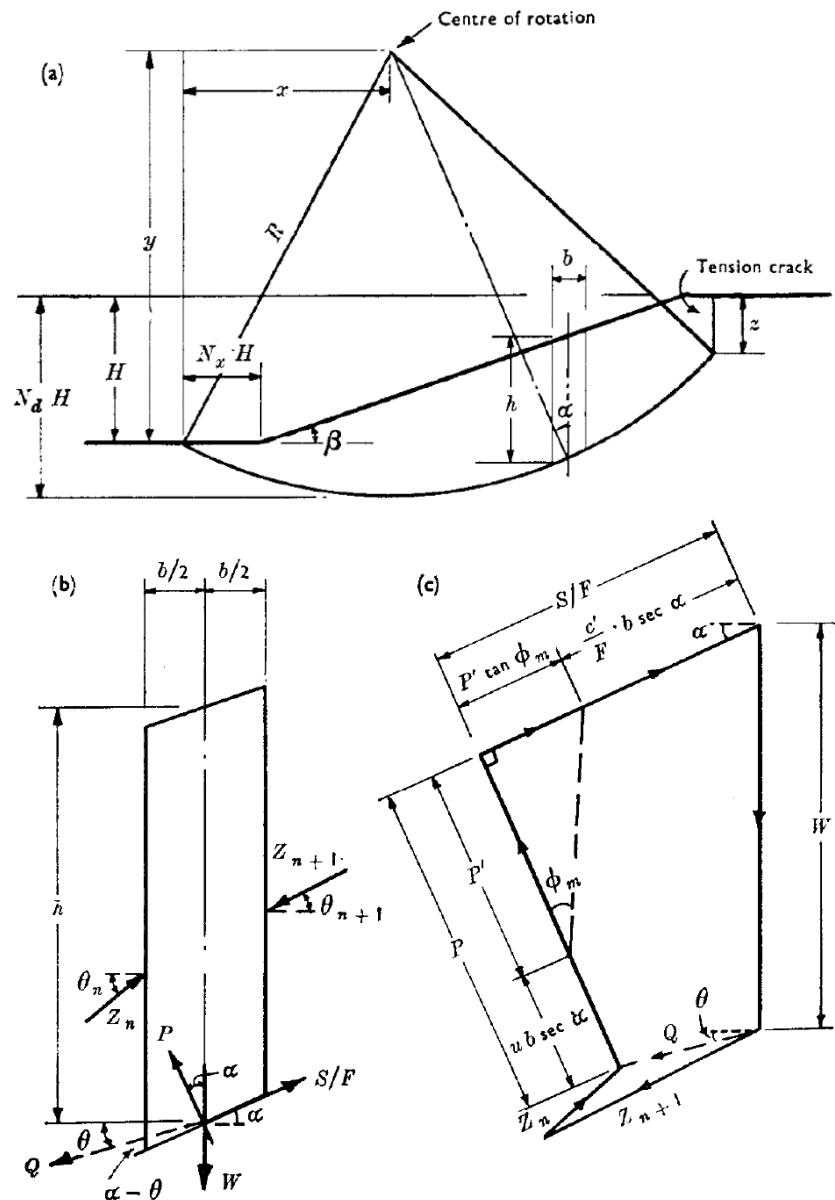
Dimensiones de la superficie de deslizamiento y fuerzas en una dovela. (a), (b), (c)

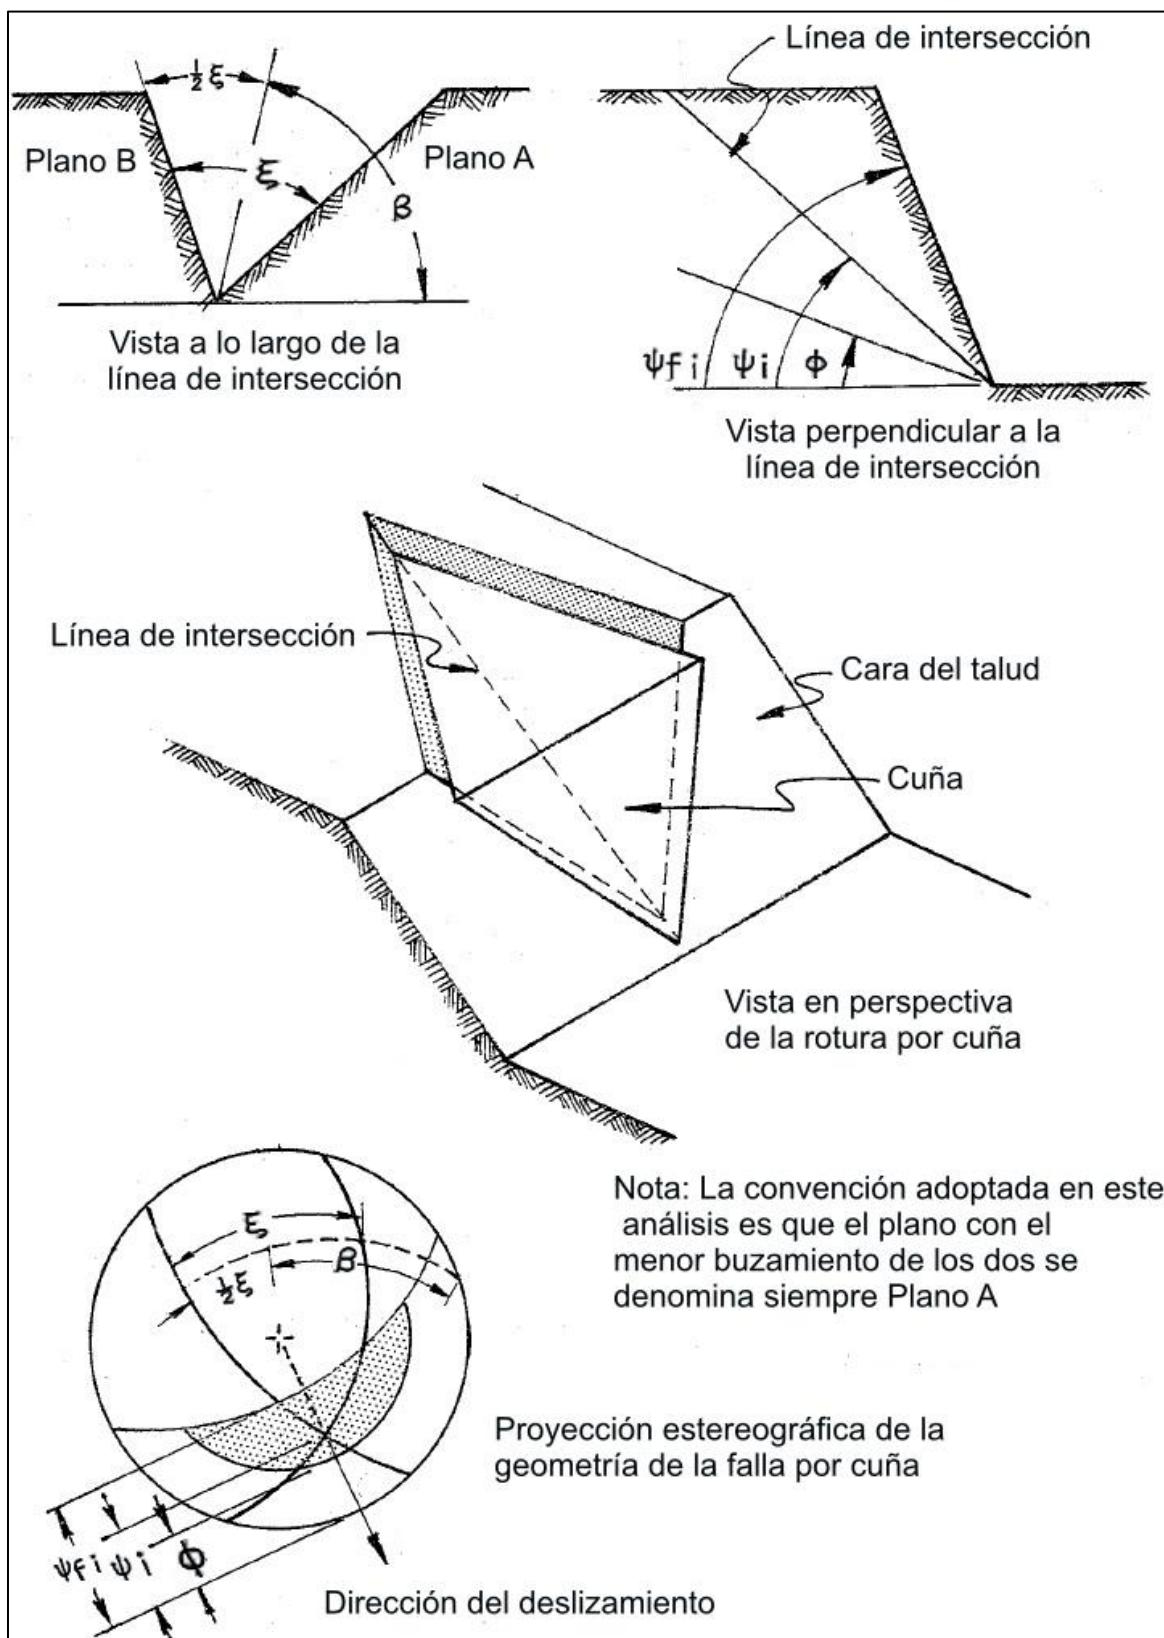
Geometría de la falla por cuña.

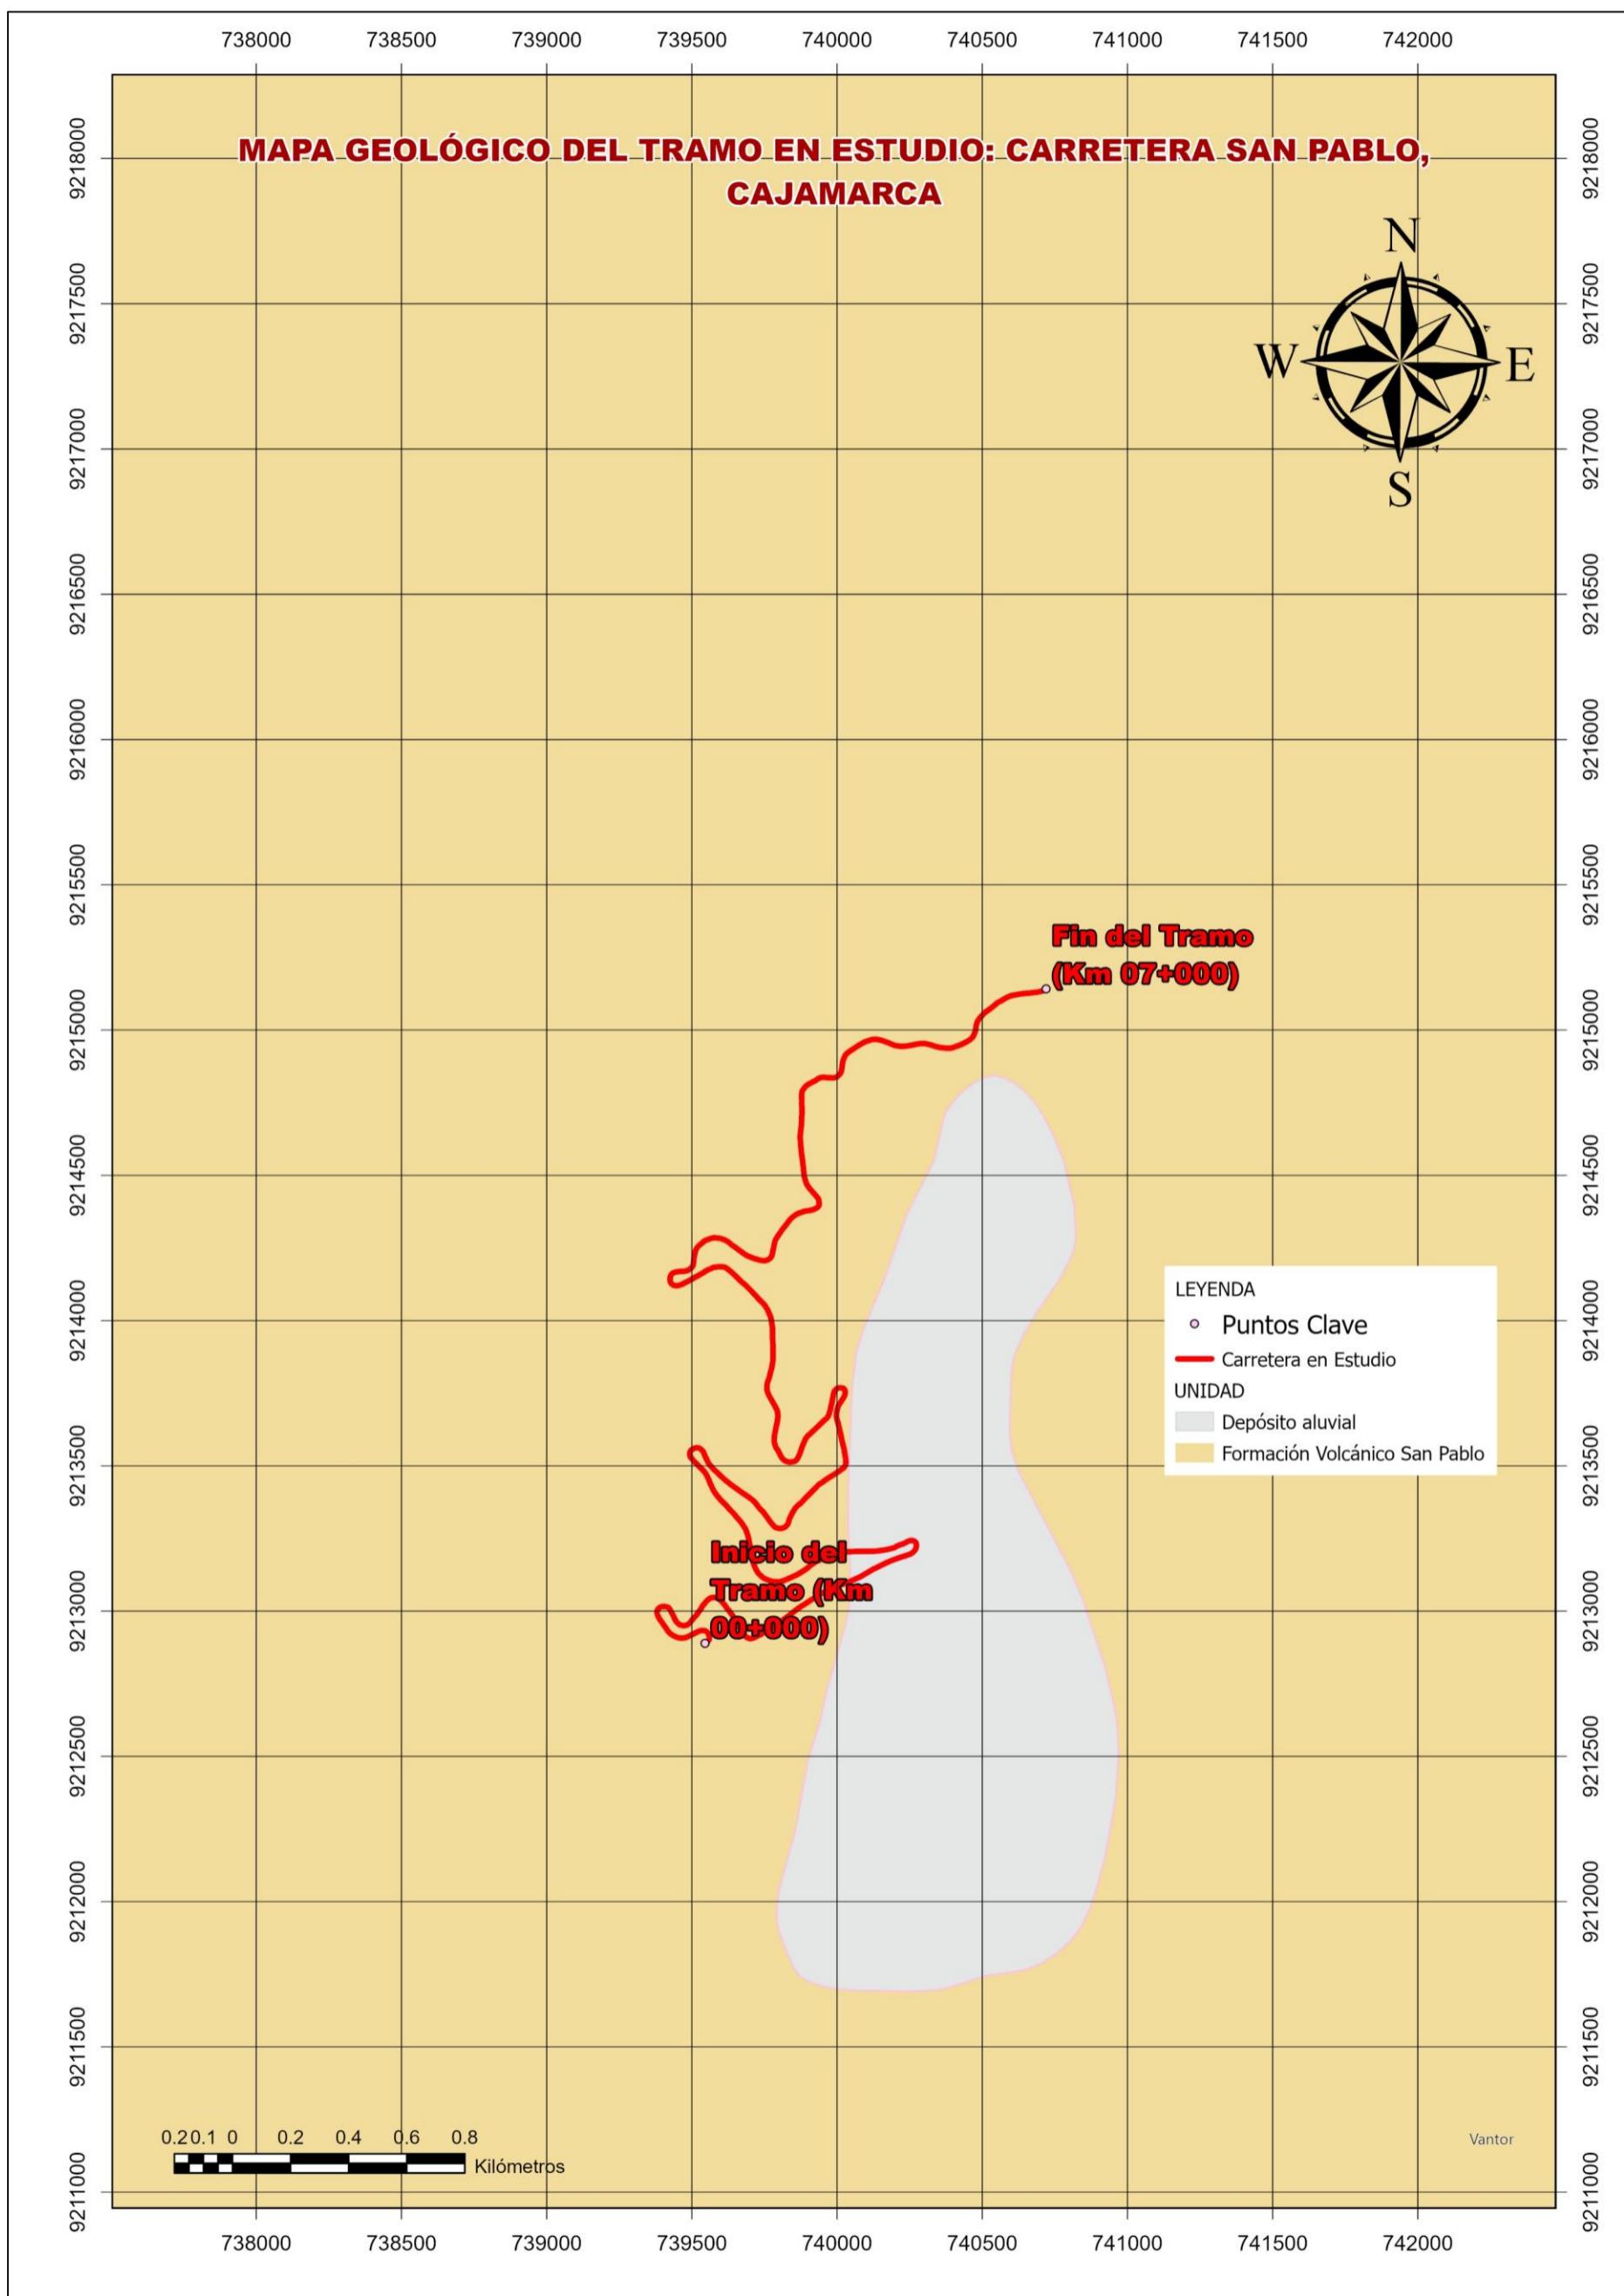
Mapa geológico del tramo en estudio: carretera San Pablo - Cajamarca

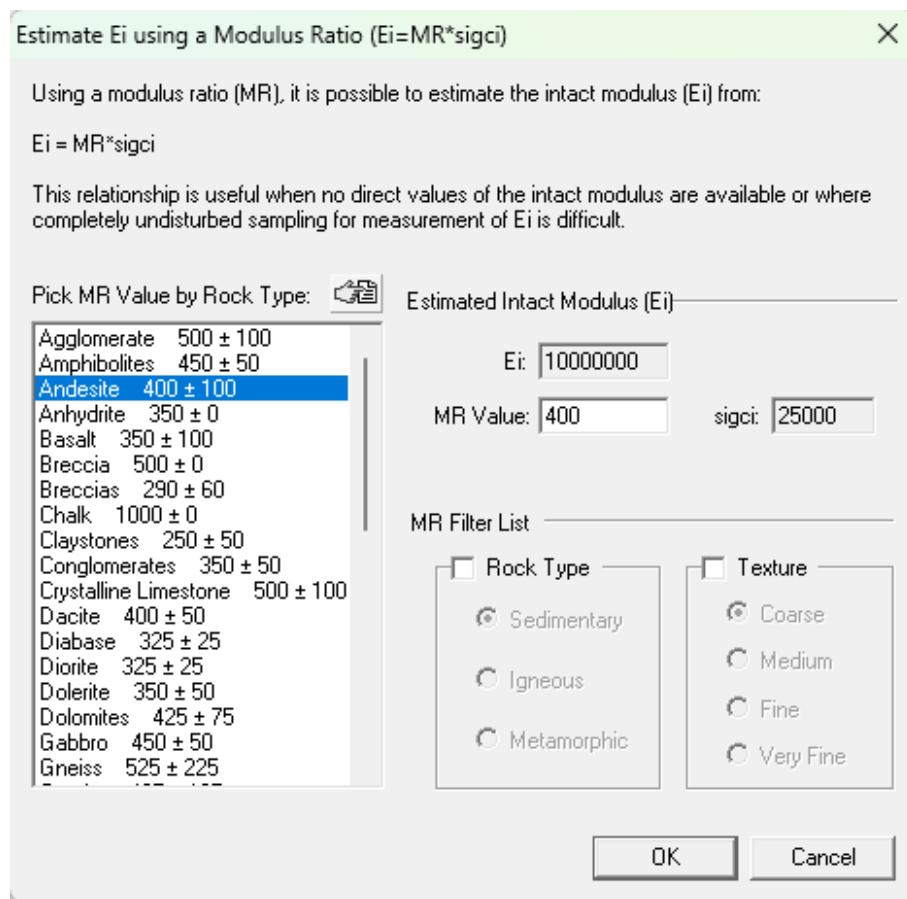
Determinación del Módulo de Relación (MR) en RocData

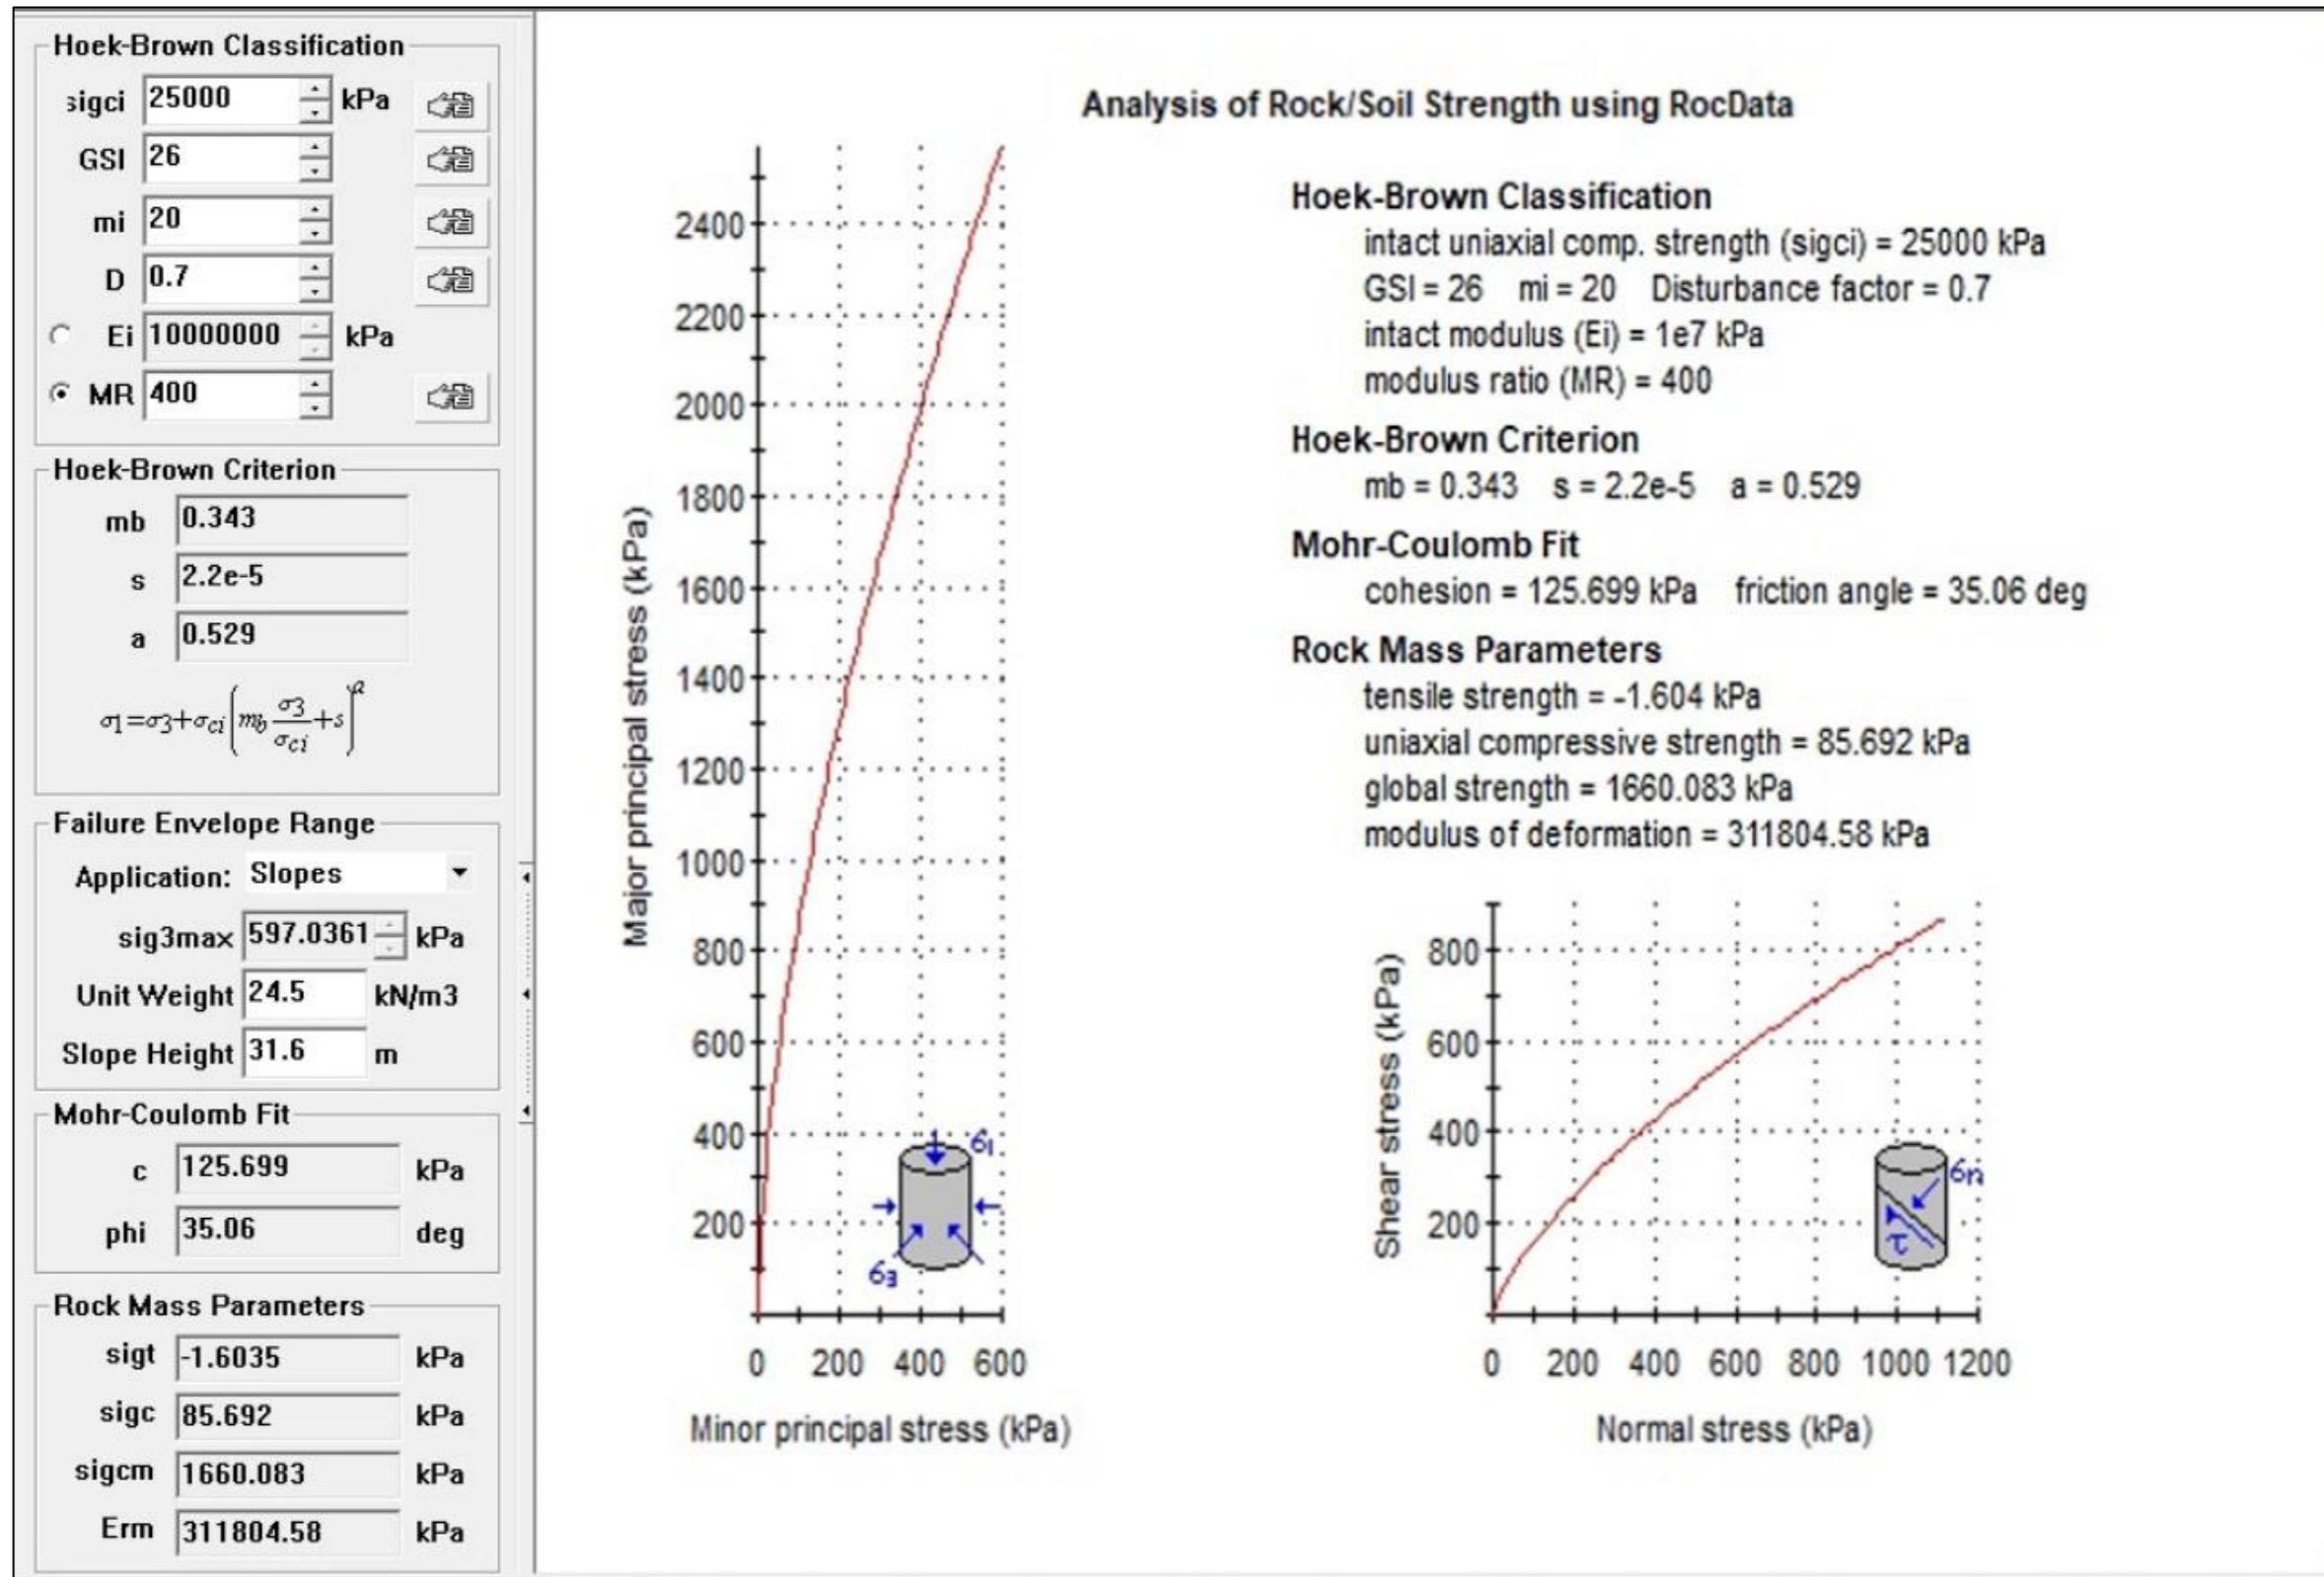
Parámetros de resistencia cortante del macizo rocoso mediante el programa RocData

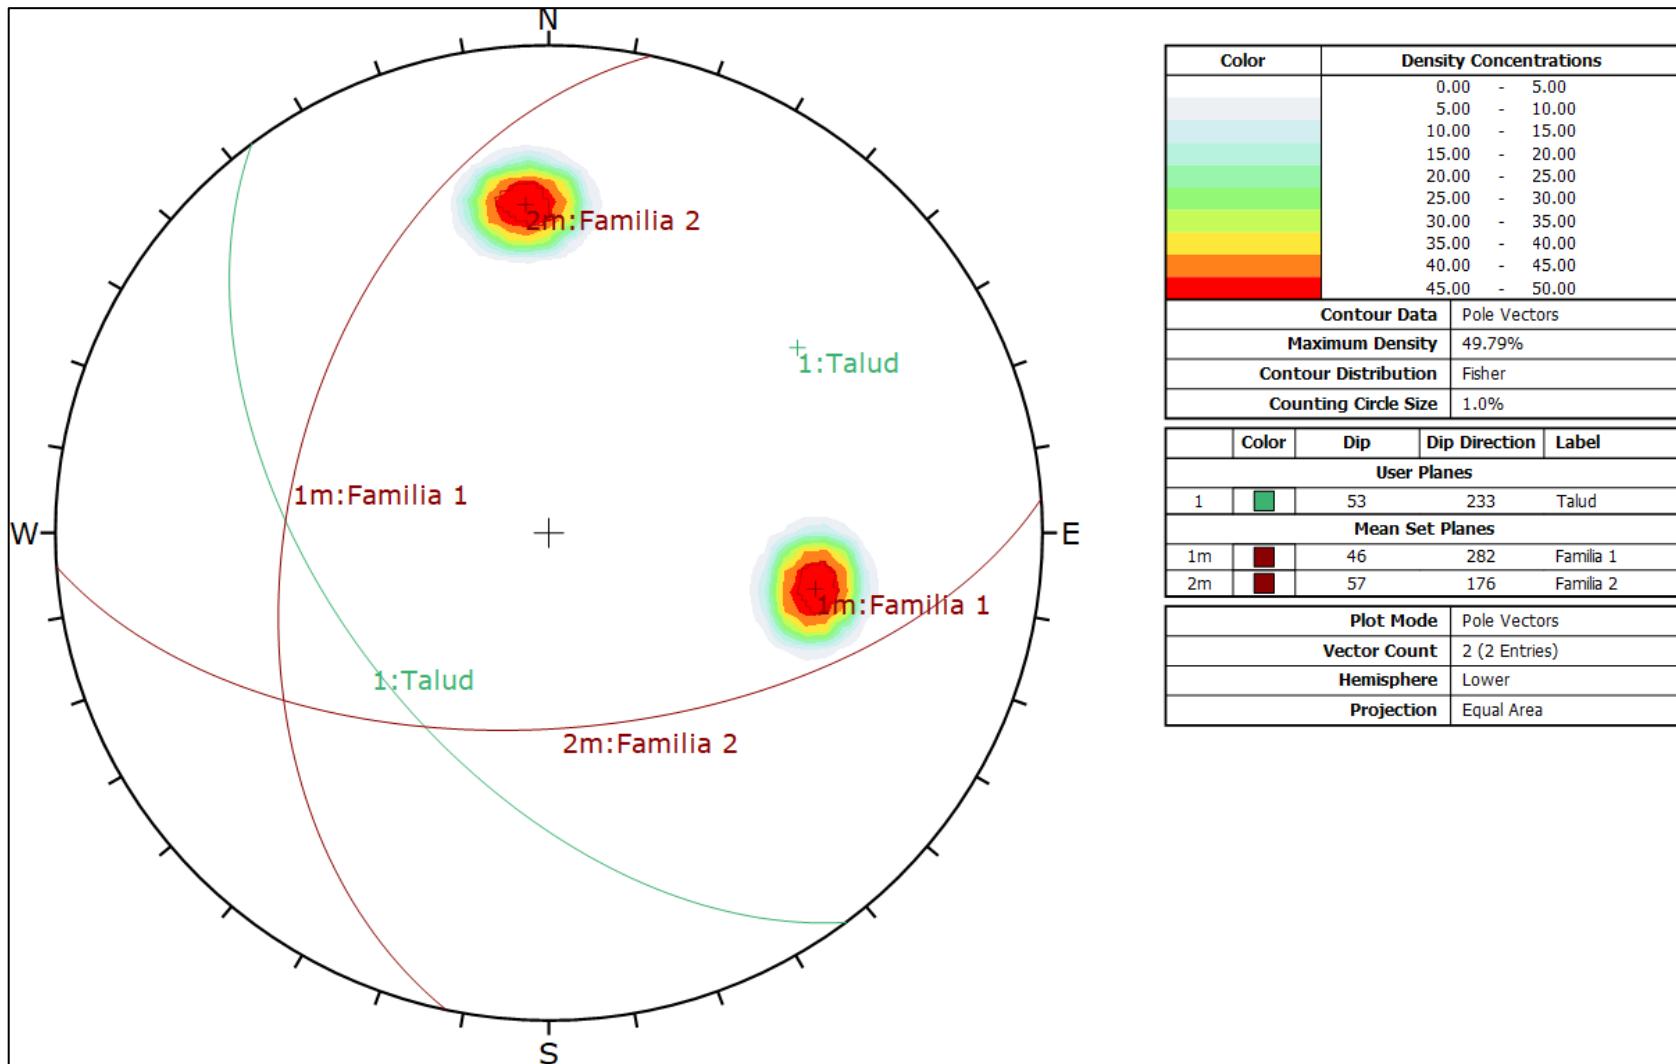
Proyección semiesférica de Schmidt - Estación N° 01
