UNIVERSIDAD NACIONAL DE CAJAMARCA

TESIS

**"ANÁLISIS GEOTÉCNICO DE LOS TALUDES INESTABLES DE LA CARRETERA SAN
PABLO – CAJAMARCA, EN EL TRAMO: KM. 00+000 – KM. 07+000, MEDIANTE
MÉTODOS DE EQUILIBRIO LÍMITE"**

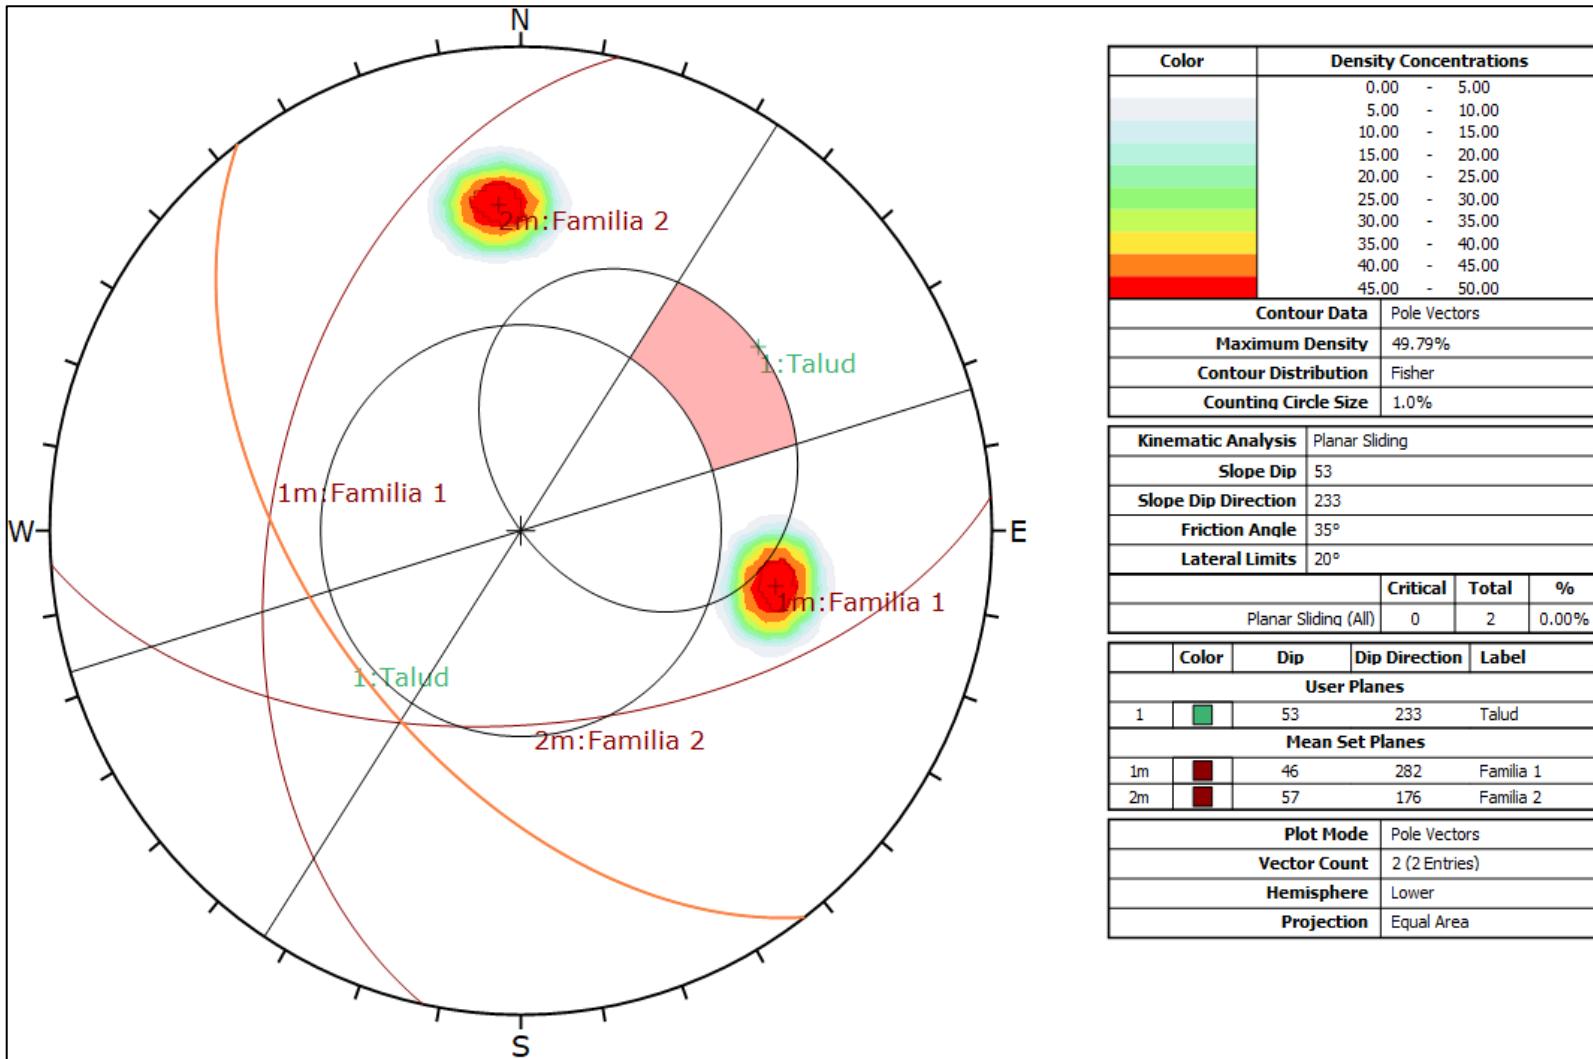
Análisis cinemático de falla planar – Estación N° 01

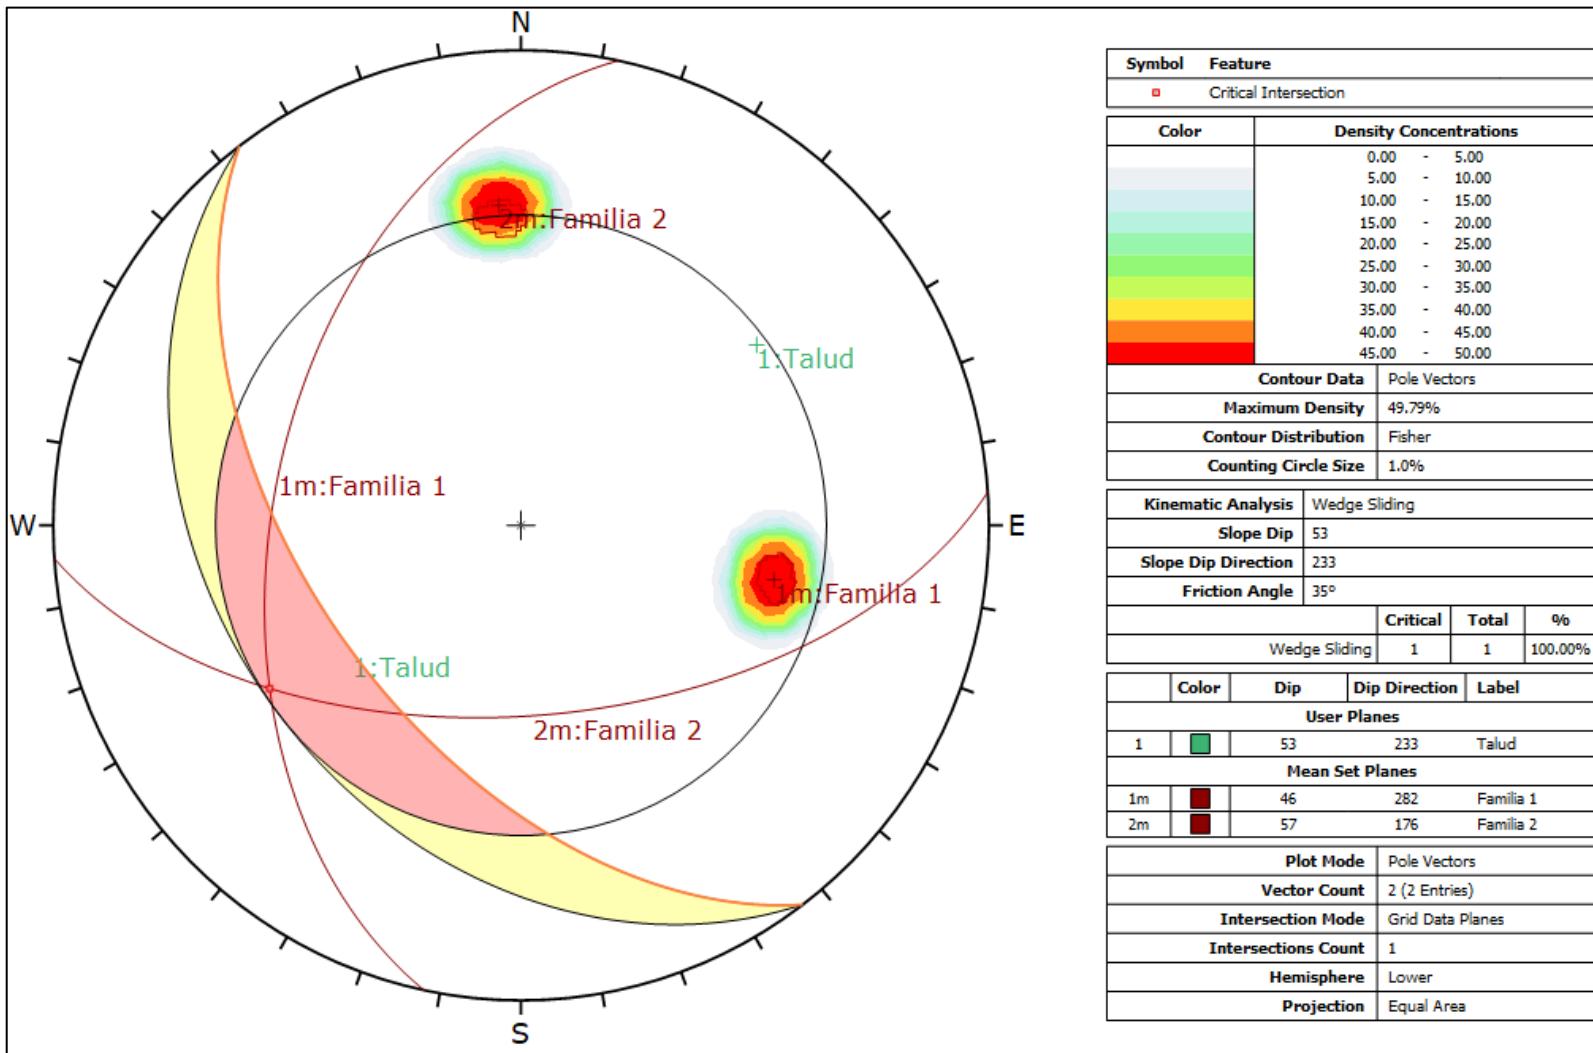
Análisis cinemático de falla por cuña – Estación N° 01

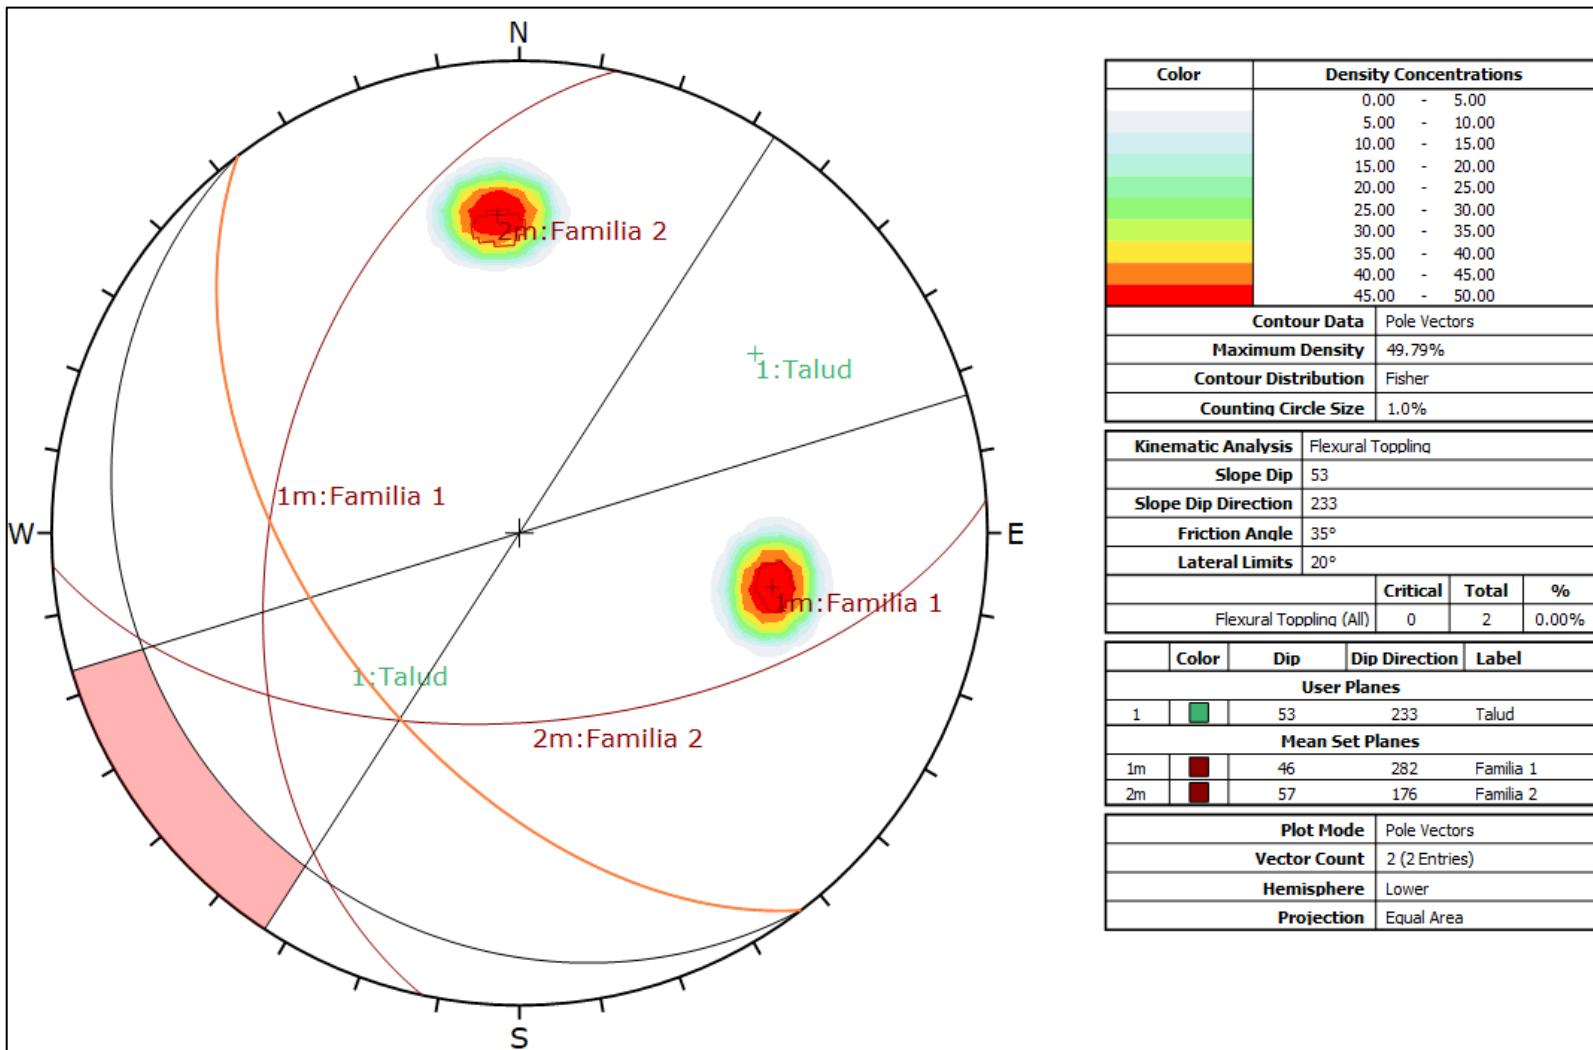
Análisis cinemático de falla por volcamiento flexural (Flexural Toppling) – Estación N° 01

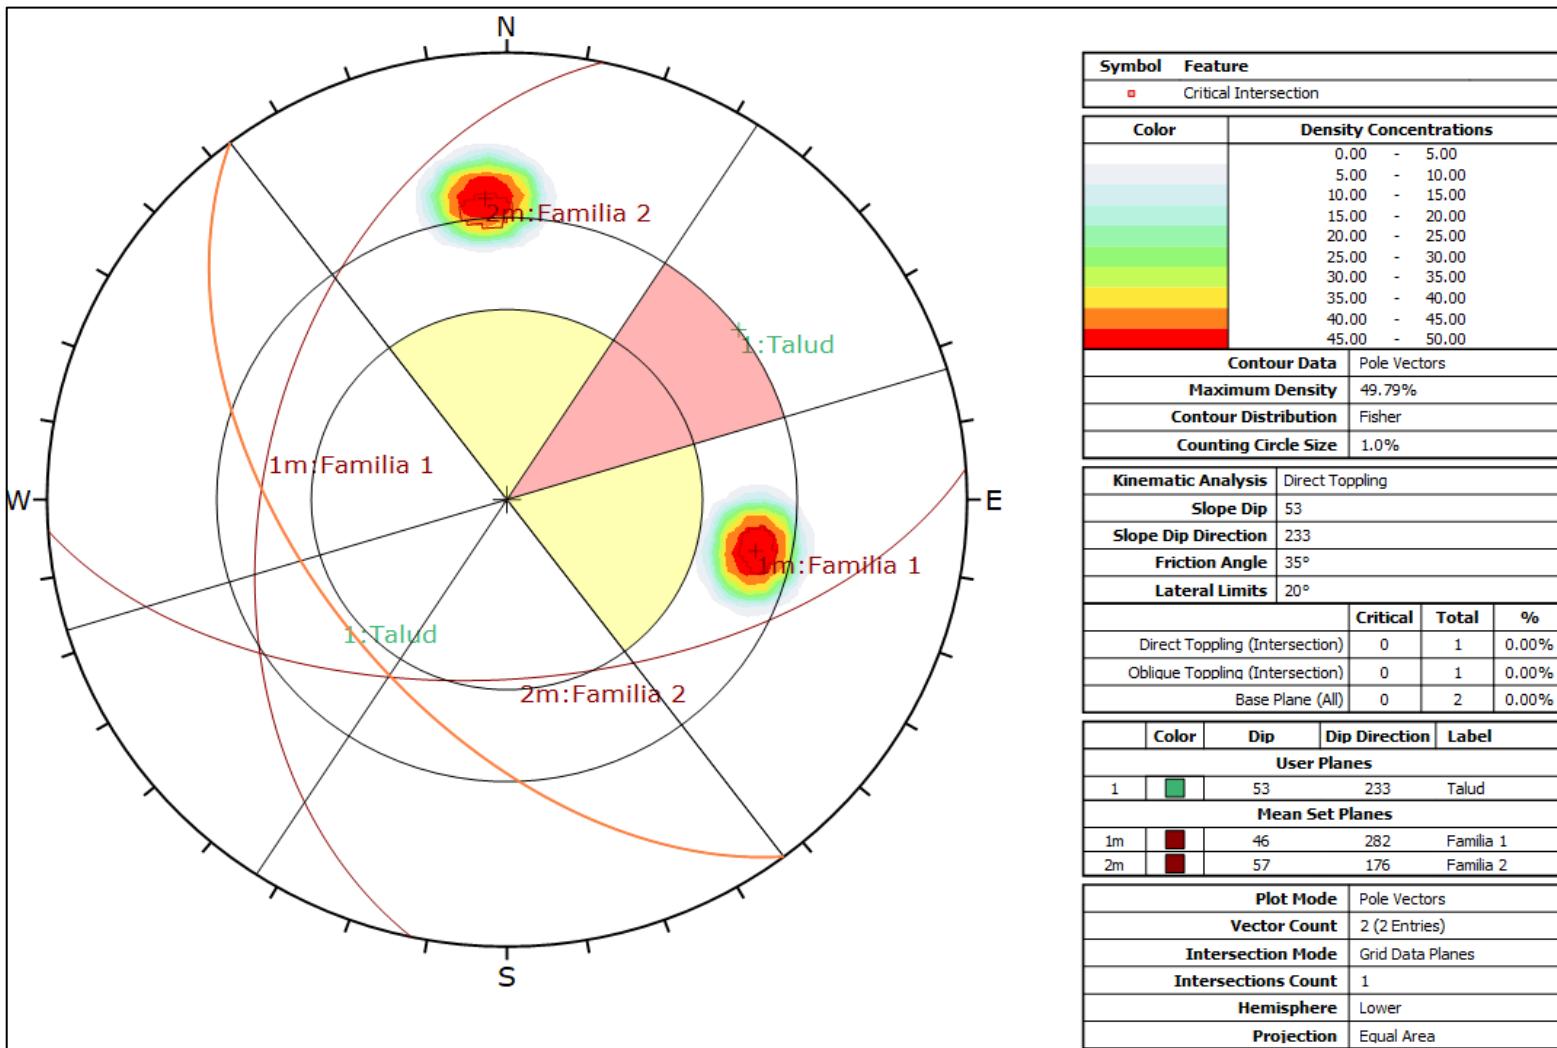
Análisis cinemático de falla por vuelco directo (Direct Toppling) – Estación N° 01

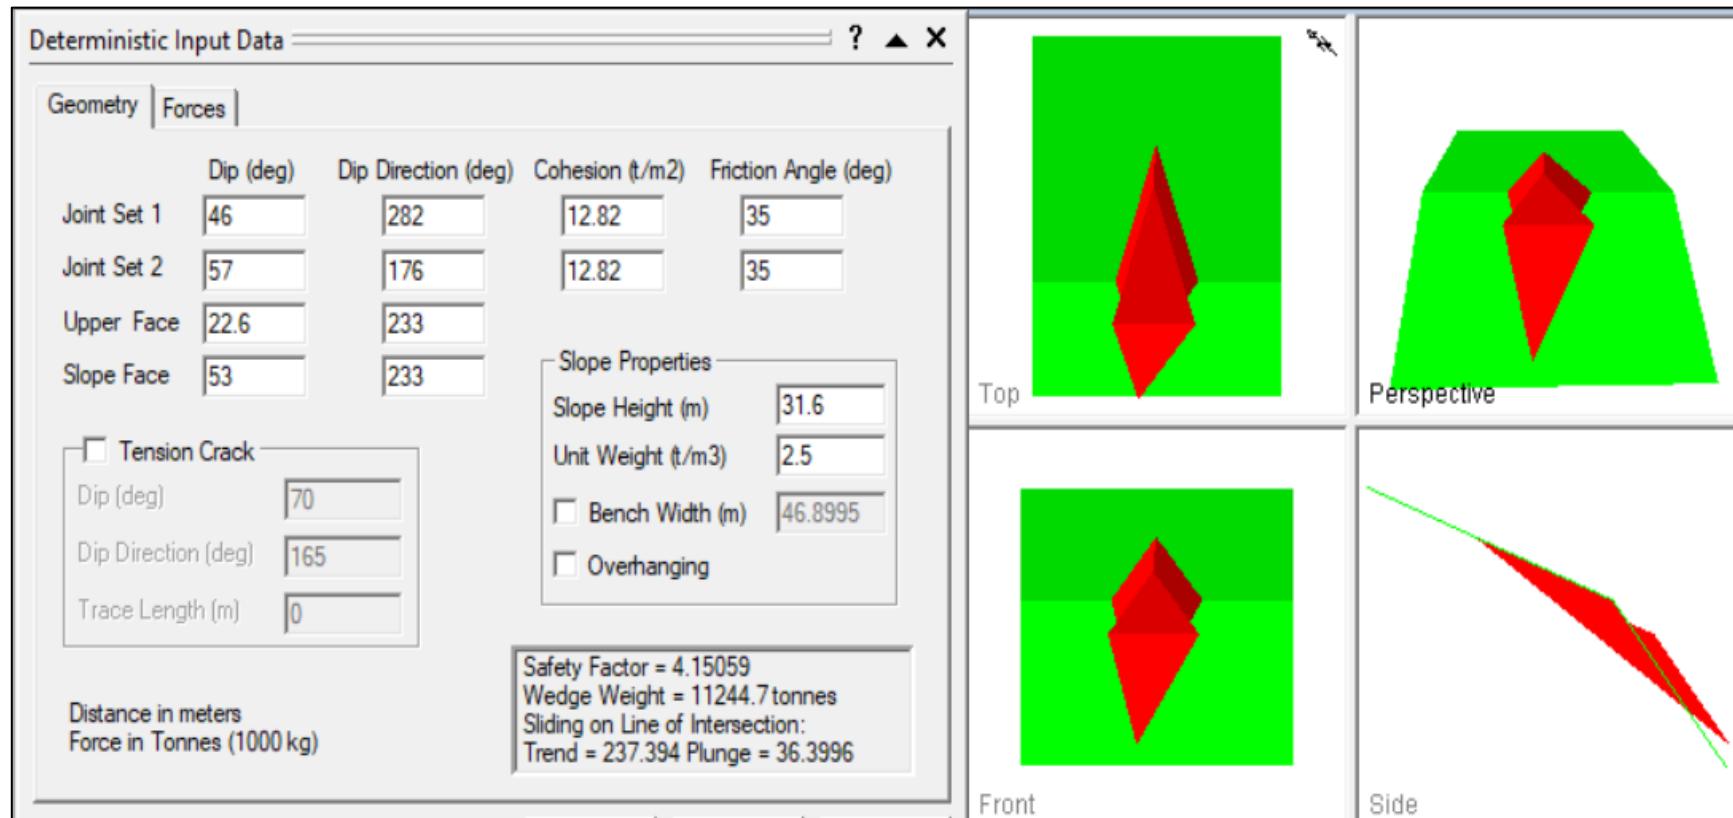
Análisis en condiciones estáticas totalmente drenadas – Estación N° 01 ($FS=4.15$)

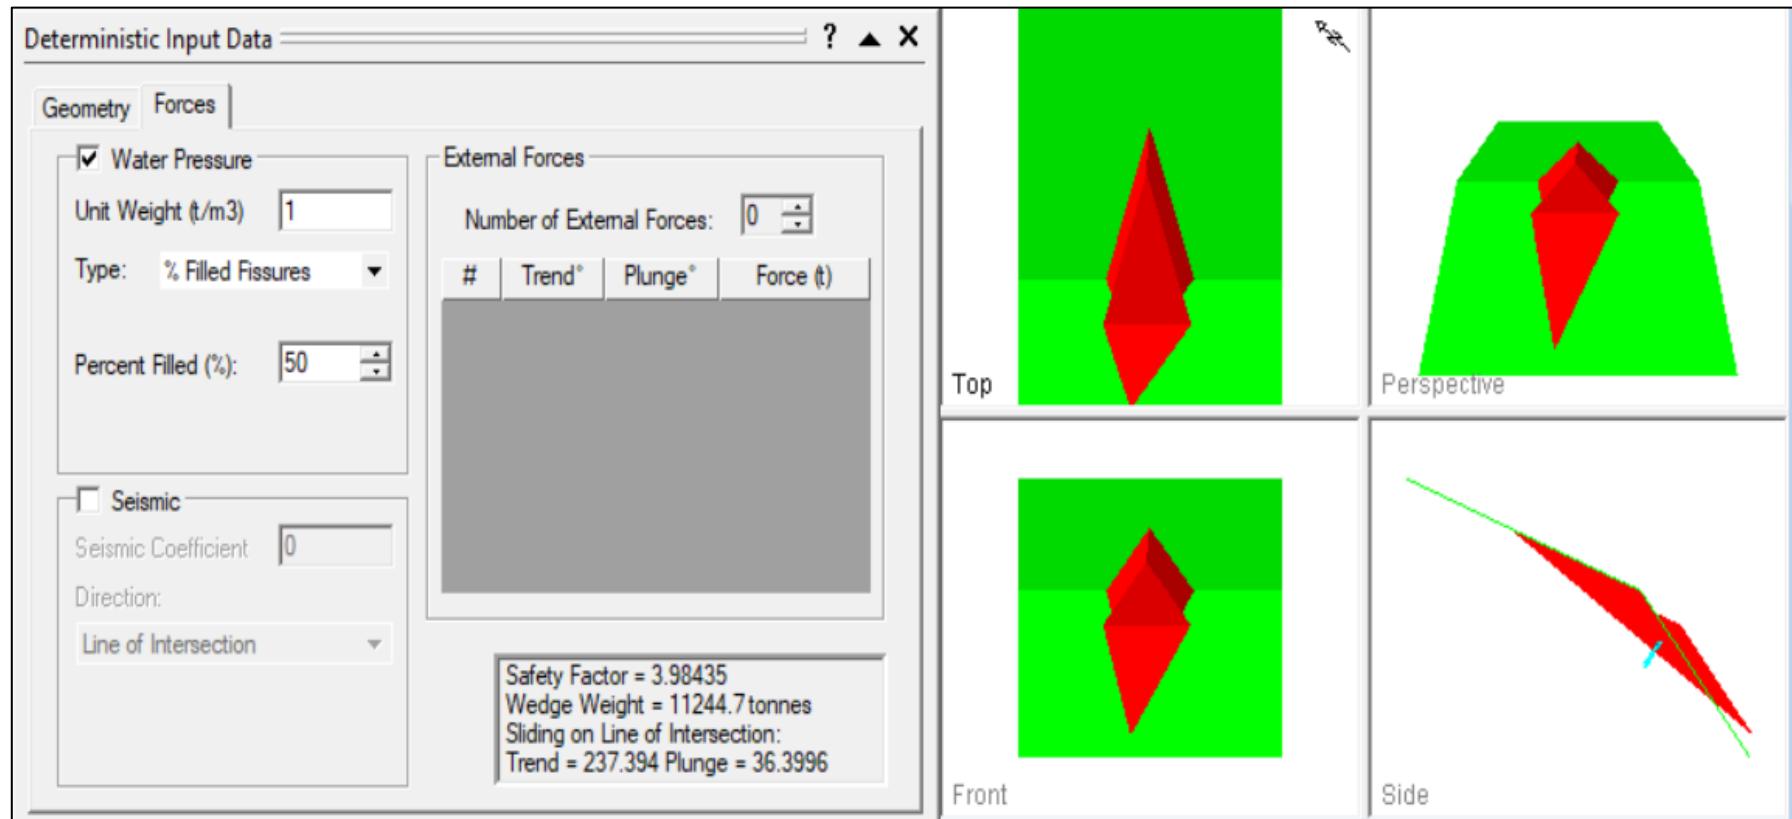
Análisis en condiciones estáticas de saturación parcial – Estación N° 01 ($FS=3.98$)

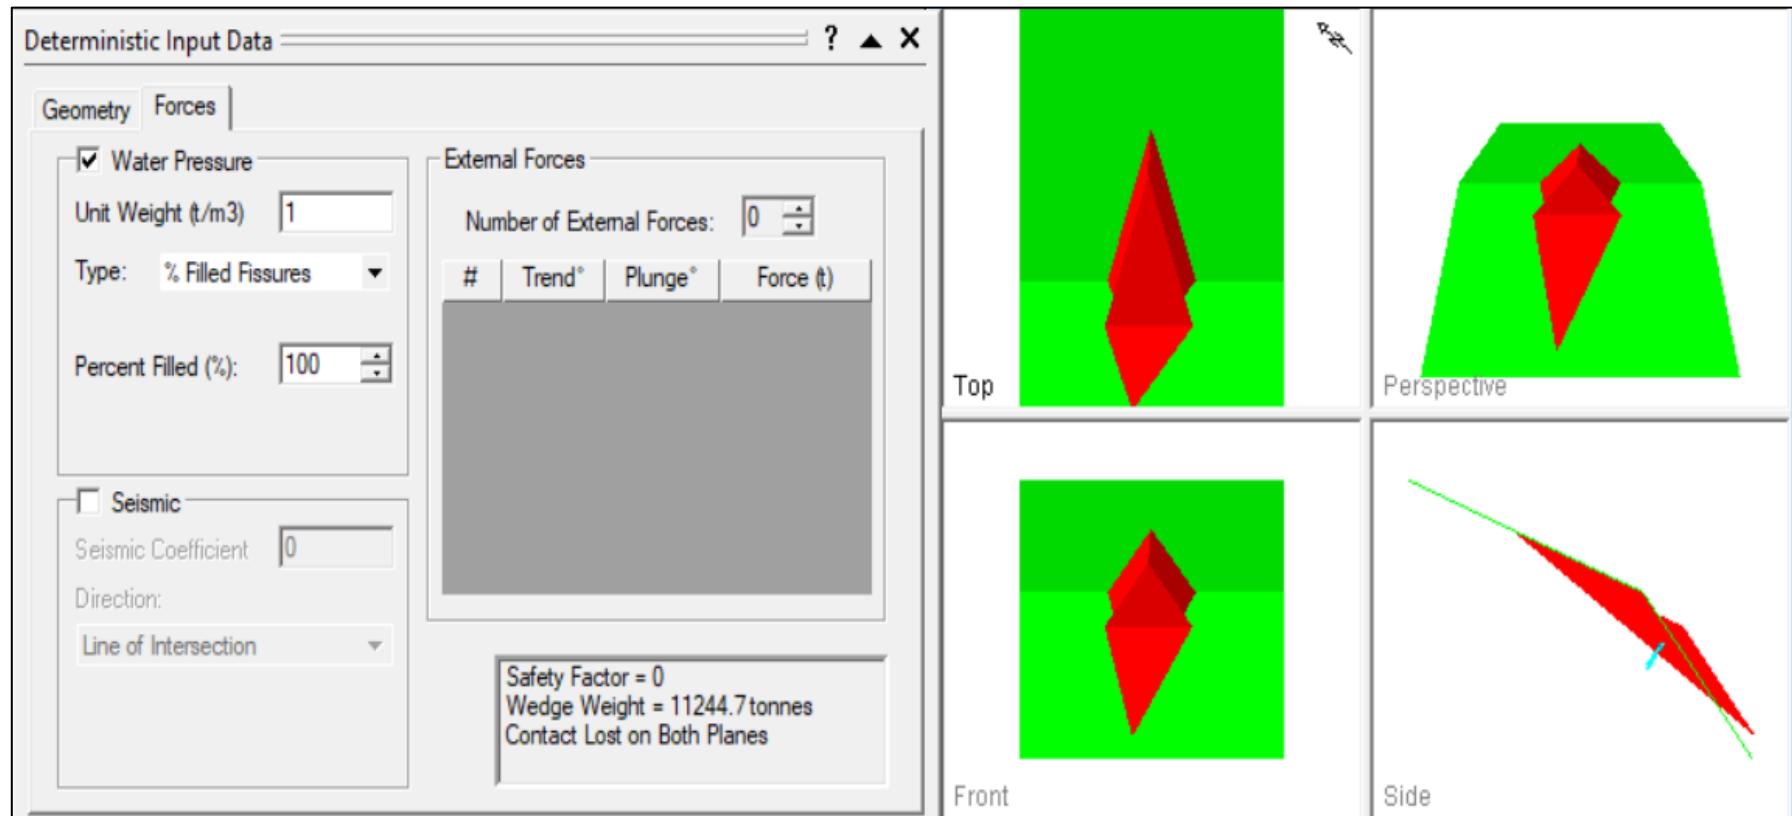
Análisis en condiciones estáticas de saturación total – Estación N° 01 ($FS=0$)

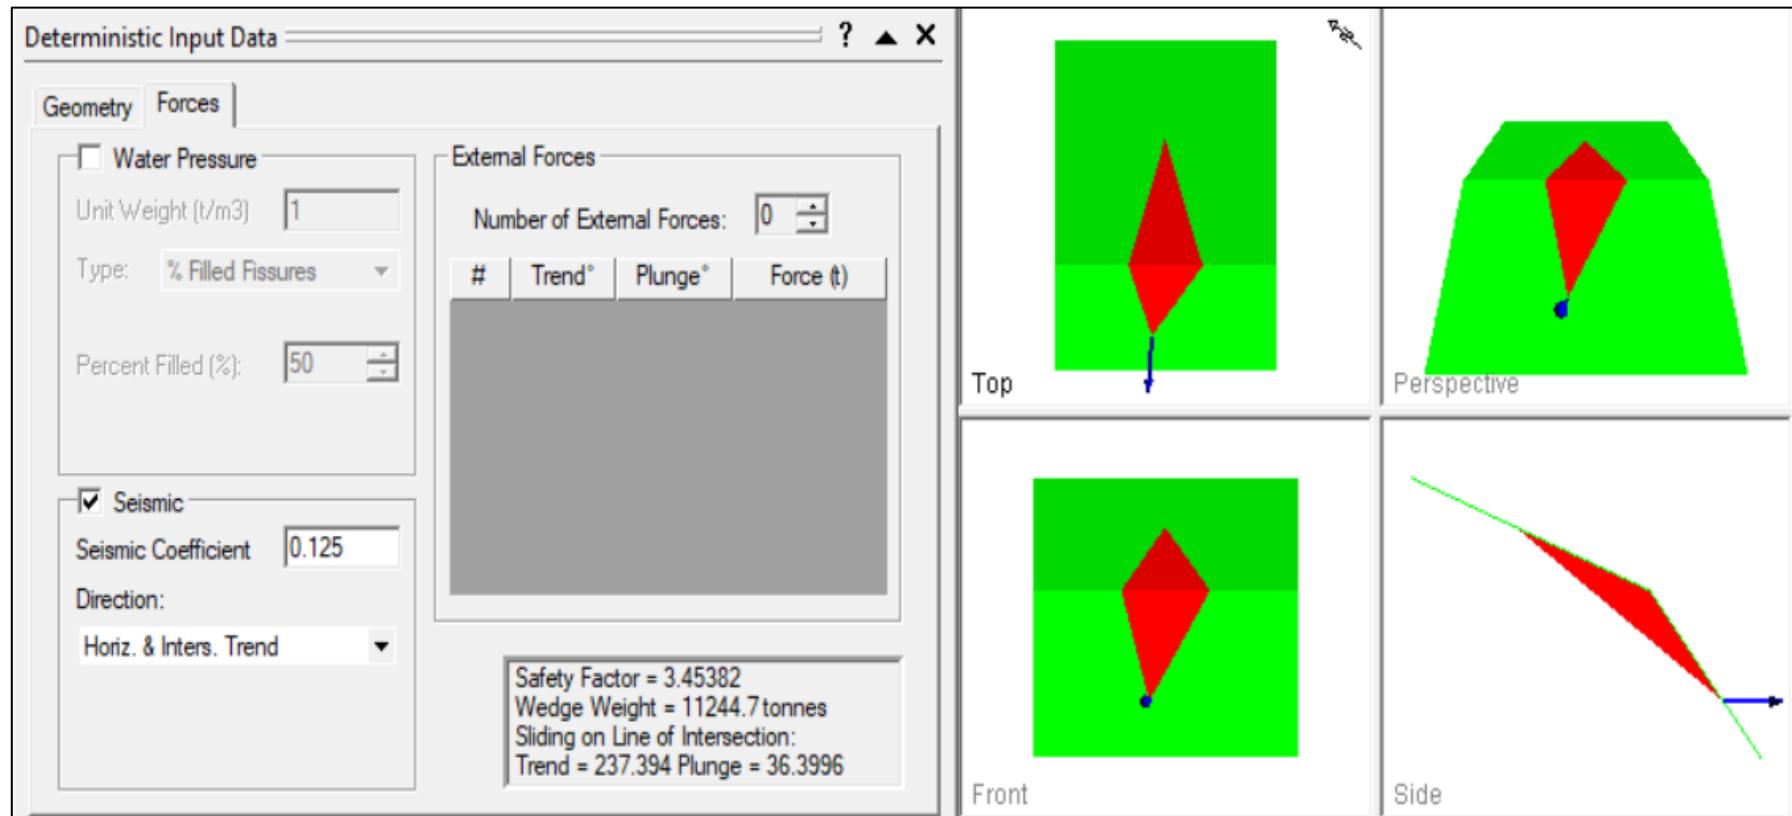
Análisis en condiciones drenadas y solicitud sísmica pico $K_h=0.125$ – Estación N° 01 ($FS=3.45$)

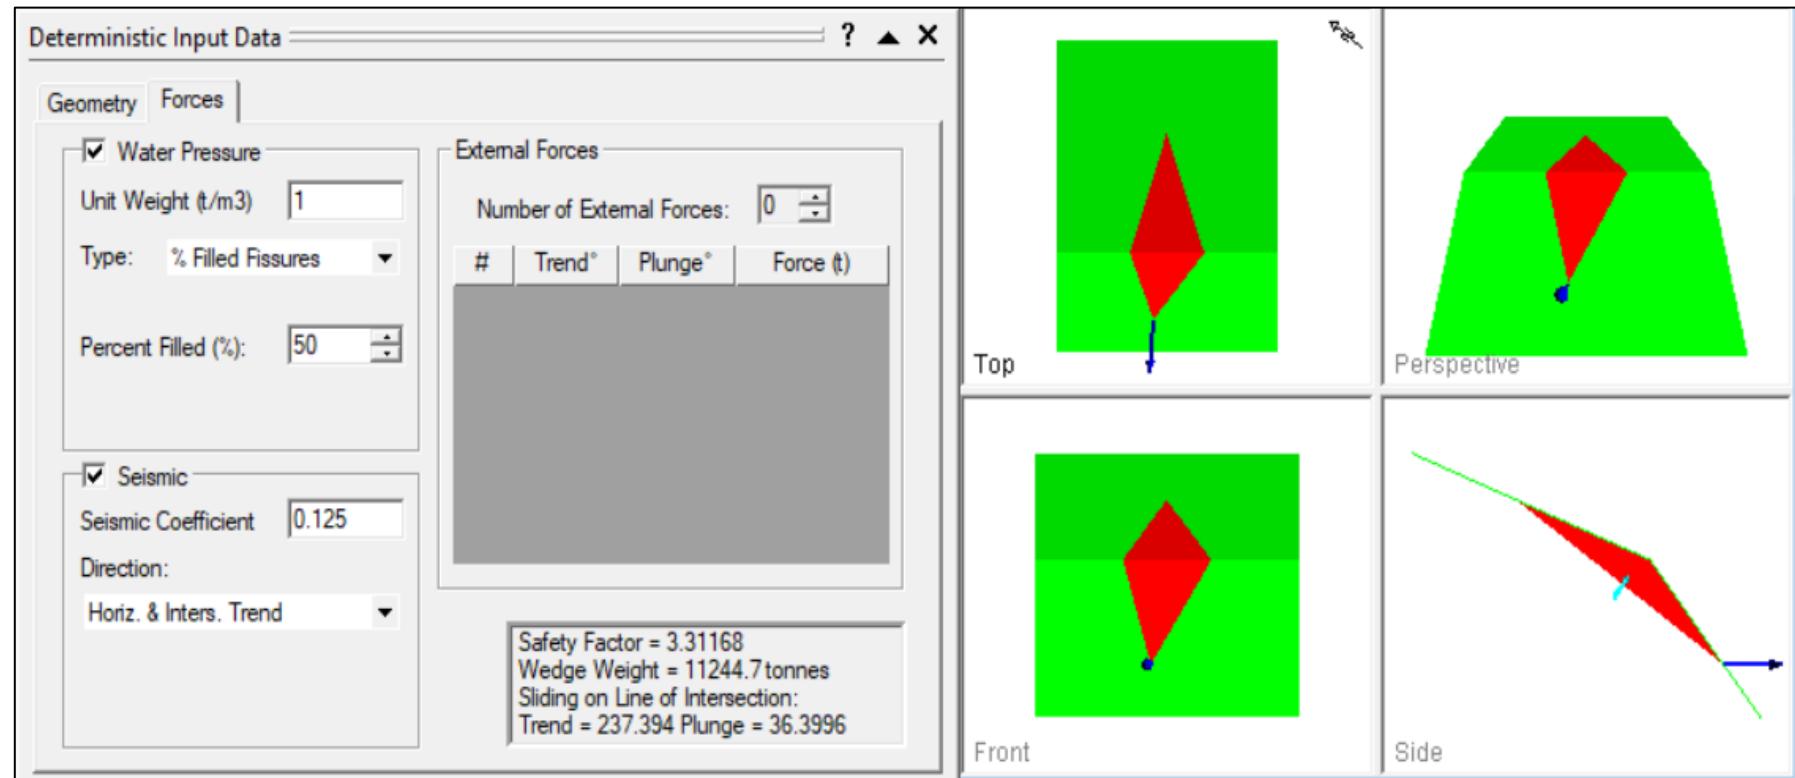
Análisis en condiciones de saturación parcial y solicitación sísmica pico $K_h=0.125$ – Estación N° 01 ($FS=3.31$)

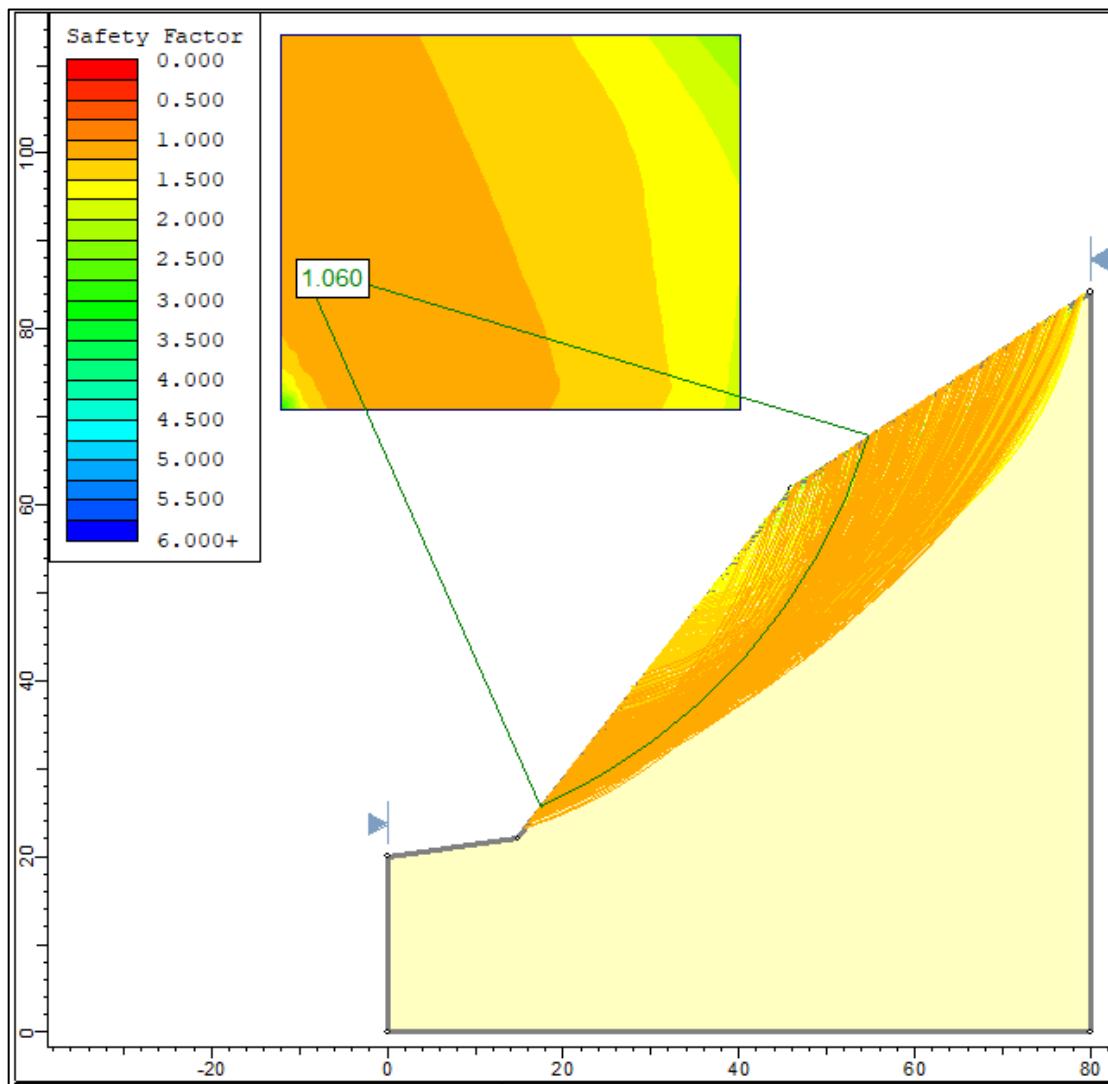
Análisis en condiciones estáticas totalmente drenadas – Estación N° 02: Método de Spencer

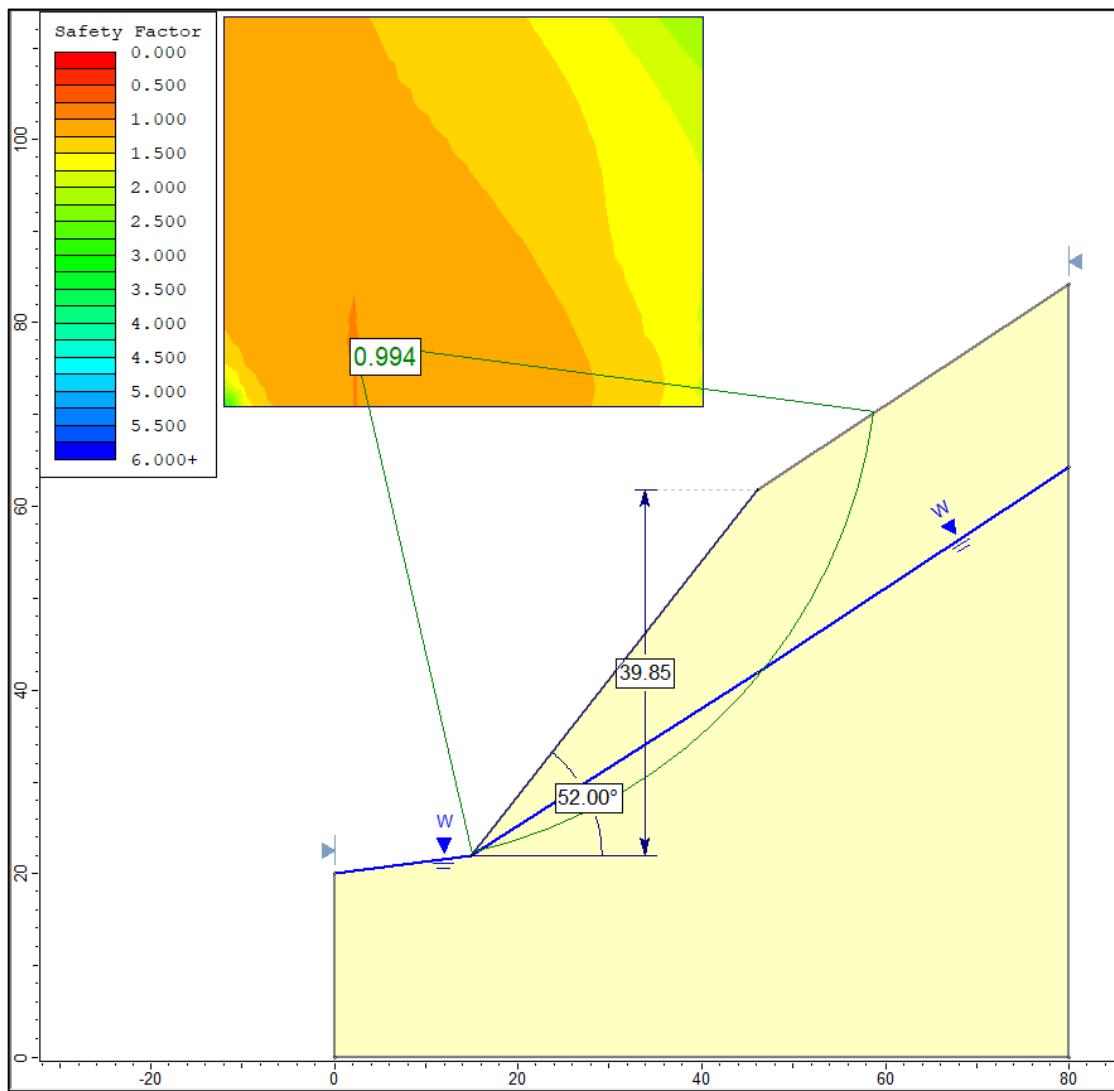
Análisis en condiciones estáticas de saturación parcial (50%) – Estación N° 02: Método de Spencer

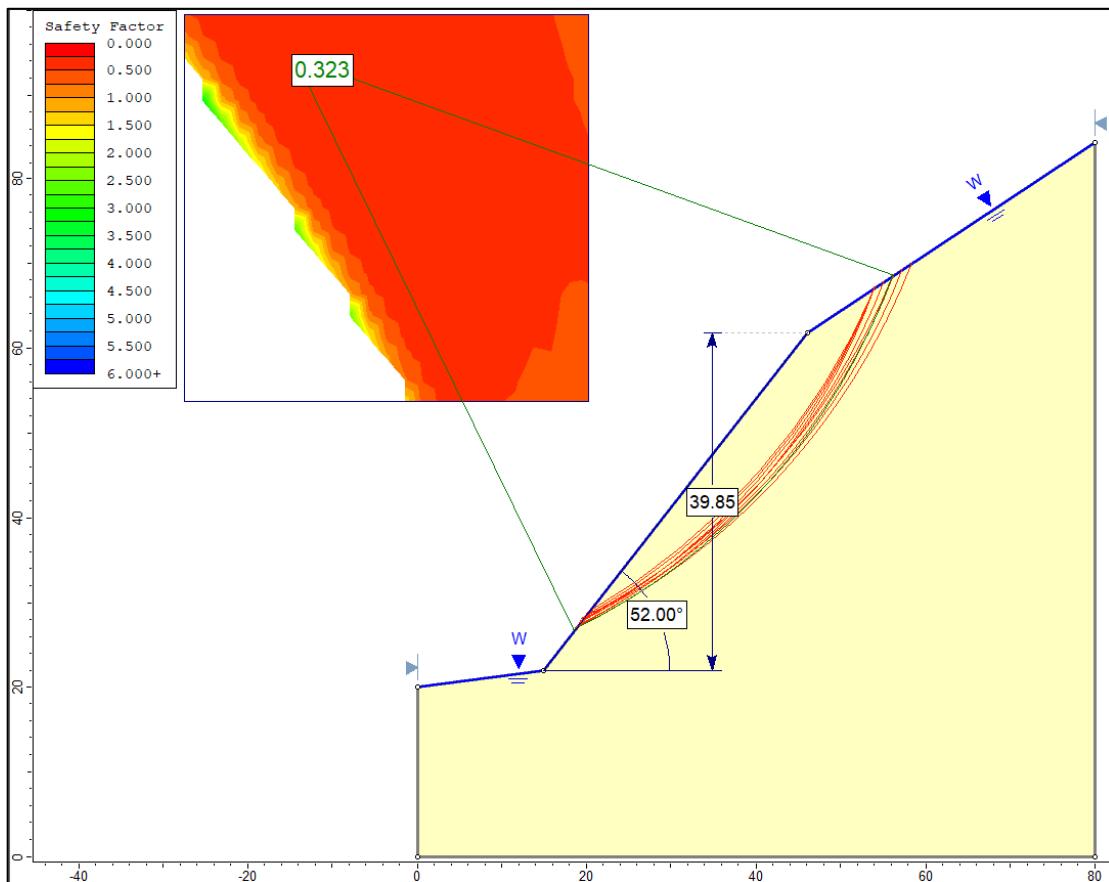
*Análisis en condiciones estáticas de saturación total (100%) – Estación N° 02:
Método de Spencer*

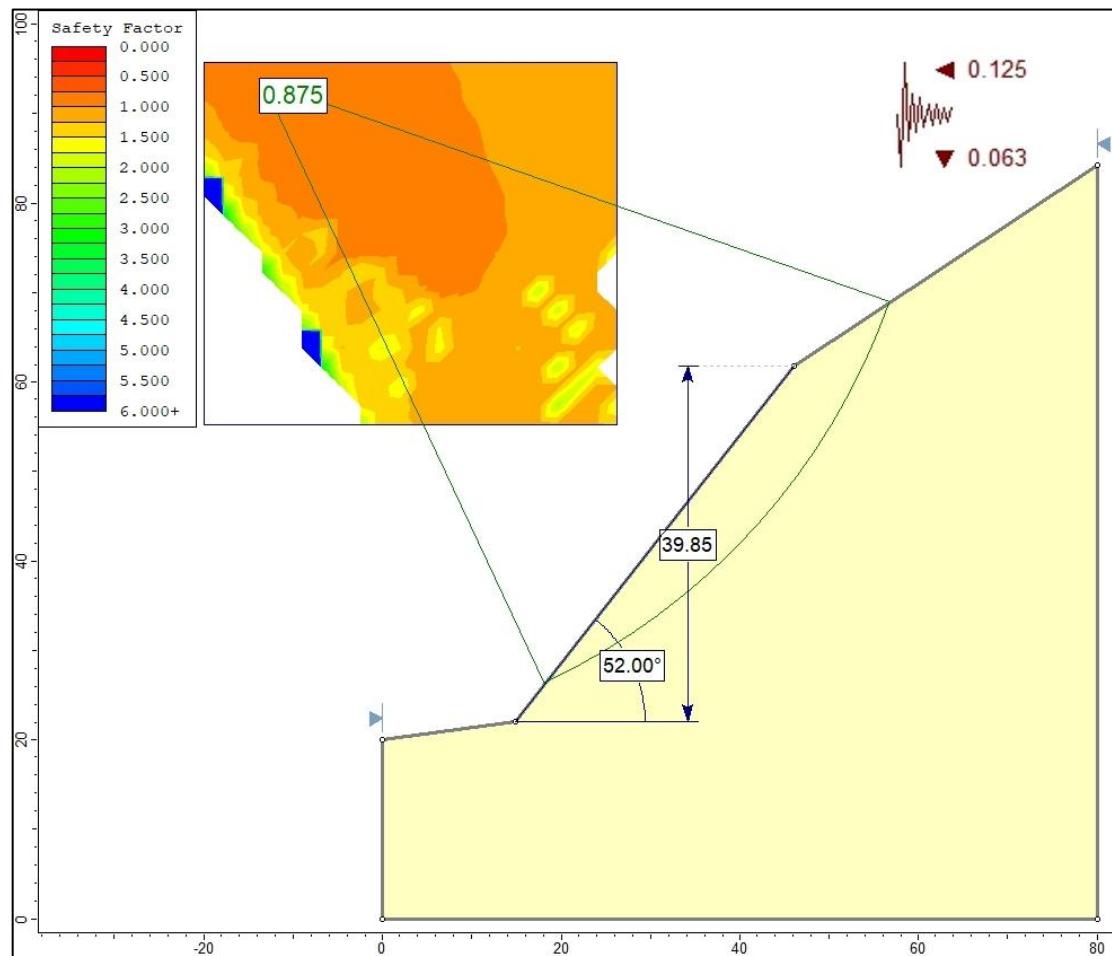
Análisis en condiciones drenadas y solicitud sísmica pico ($K_h=0.125$, $K_v=0.063$) – Estación N° 02: Método de Spencer

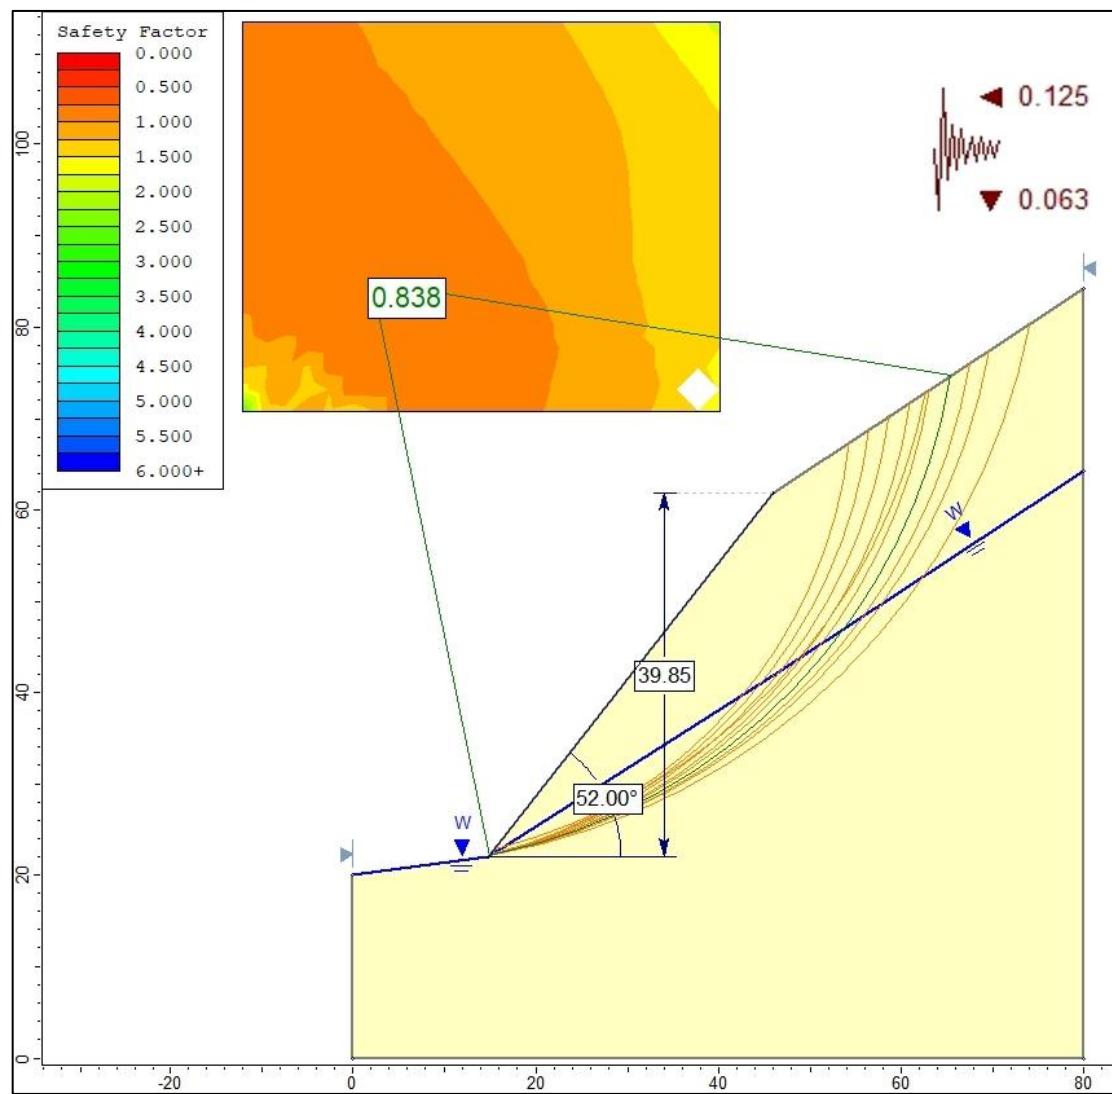
Análisis en condiciones de saturación parcial (50%) y solicitud sísmica pico ($Kh=0.125$, $Kv=0.063$) – Estación N° 02: Método de Spencer

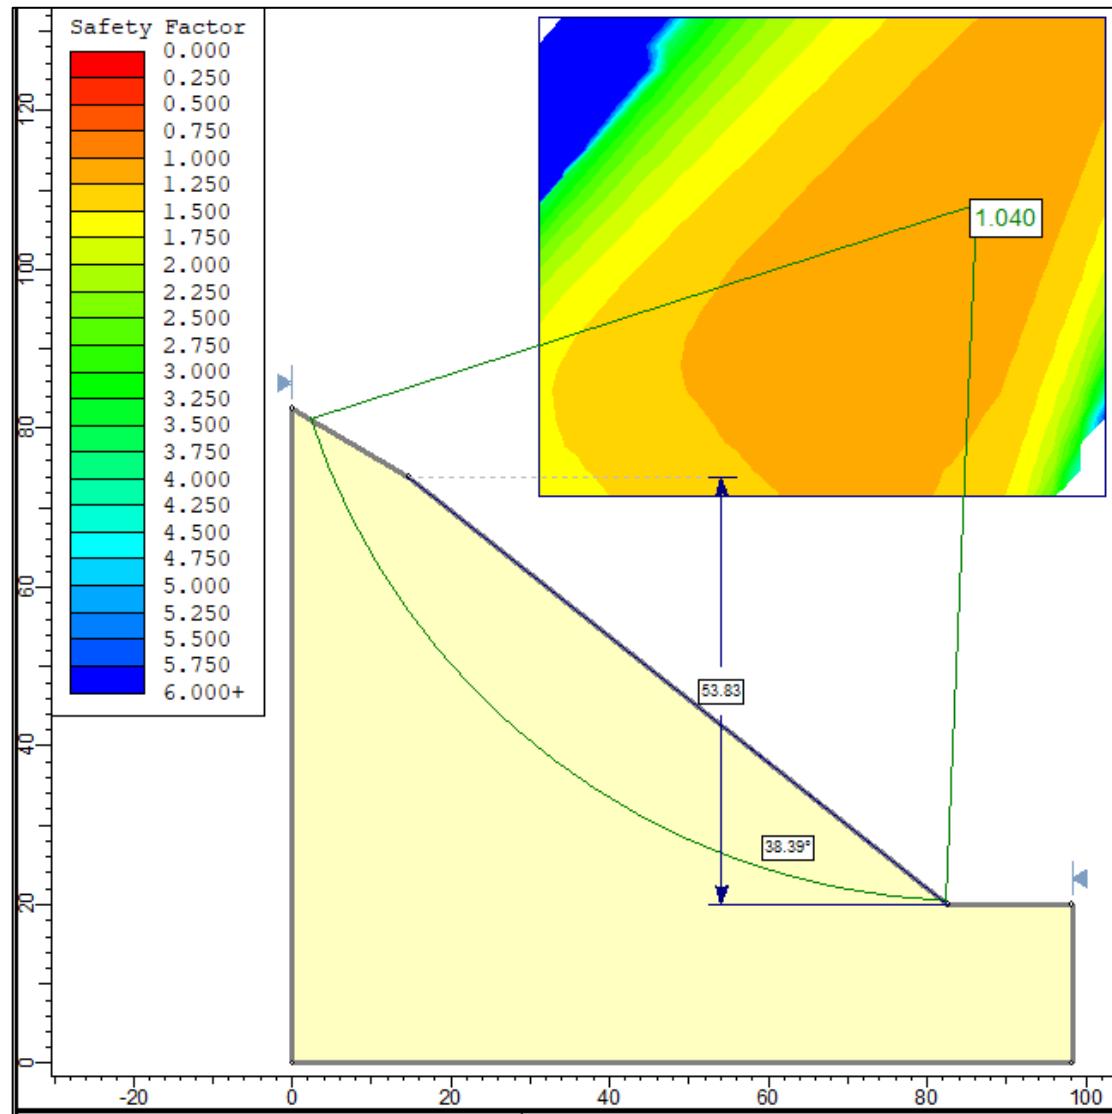
Análisis en condiciones estáticas totalmente drenada – Estación N° 03: Método de Spencer

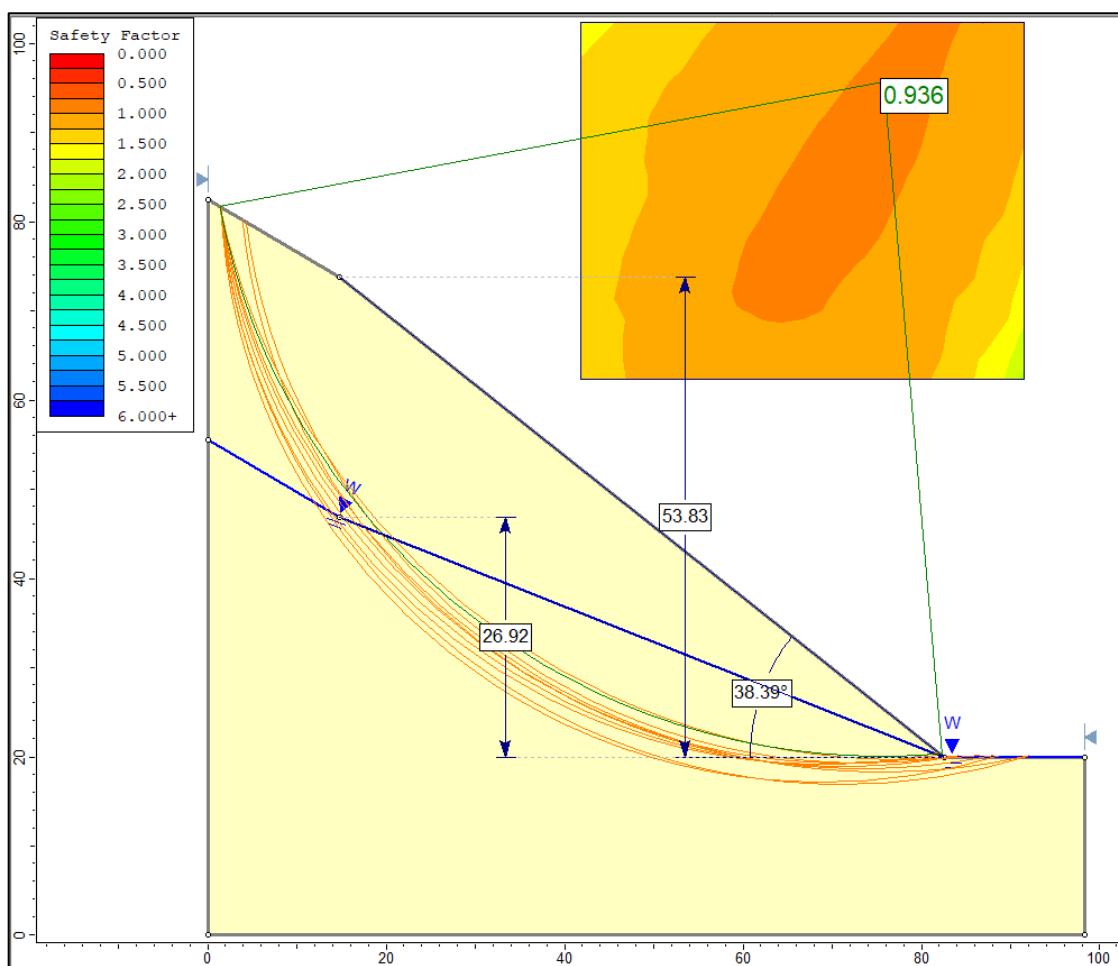
Análisis en condiciones estáticas de saturación parcial (50%) – Estación N° 03: Método de Spencer
